## 標題：從事安裝冷氣作業發生墜落災害

(核備文號:1141608364)

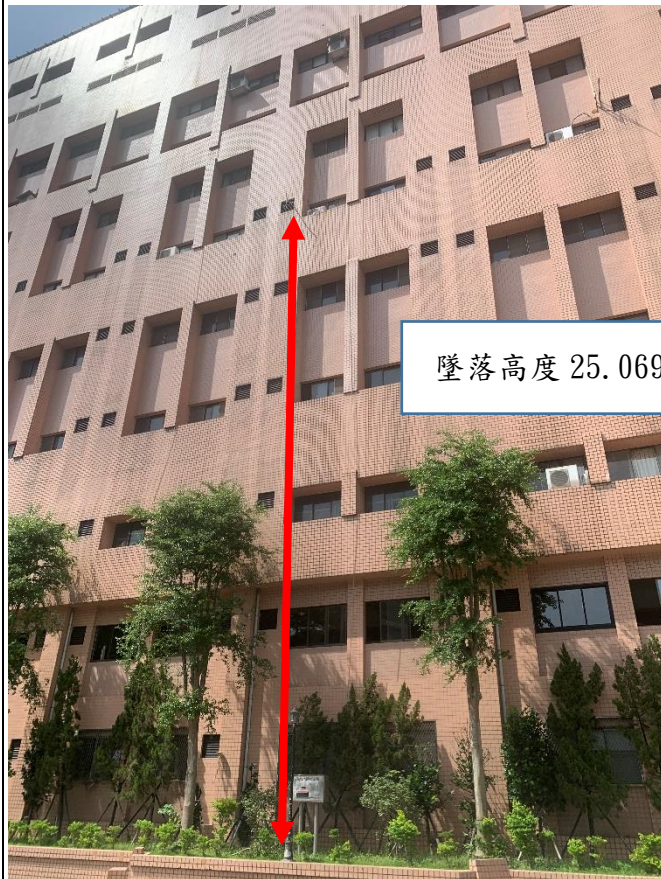
墜落高度 25.069 公尺

罹災者墜落處

(一)直接原因：洪罹災者由6樓墜落至1樓花園致頭部與胸部鈍性創傷死亡（墜落高度25.069公尺）。

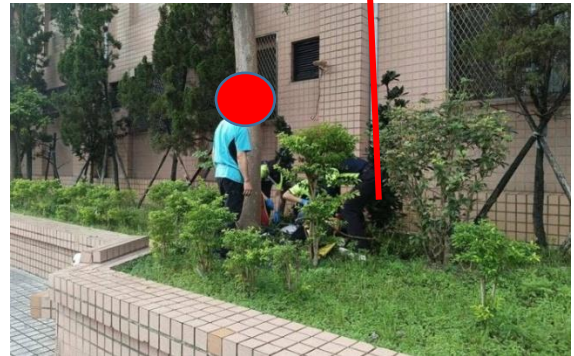
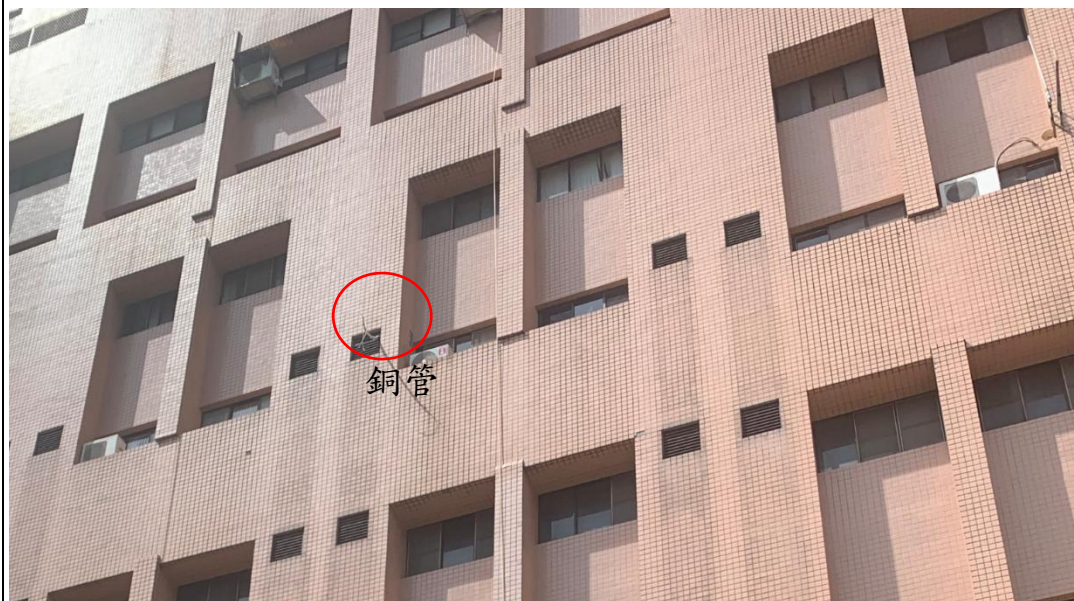
銅管

罹災者從事冷氣安裝作業，疑因罹災者重心不穩，突然有下墜力量，導致緩降機之吊臂與主體脫離，造成罹災者連同吊臂墜落至1樓花圃。

(1) 於在高度2公尺以上之處所進行作業，未以架設施工架或其他方法設置工作台。

(2) 使用安全帶未設置足夠強度必要裝置或安全母索供安全帶鉤掛。

(1) 雇主對於在高度二公尺以上之處所進行作業，勞工有墜落之虞者，應以架設施工架或其他方法設置工作台。…。全衛生設施規則第225條第2項暨職業安全衛生法第6條第1項)

(2) …。使用安全帶時，應設置足夠強度之必要裝置或安全母索，供安全帶鉤掛。(職業安全衛生設施規則第225條第2項暨職業安全衛生法第6條第1項)
