從事冷氣機安裝作業發生墜落致死災害

核備文號：1111064788

一、行業種類：冷凍、空調及管道工程業（4332）

二、災害類型：墜落(01)

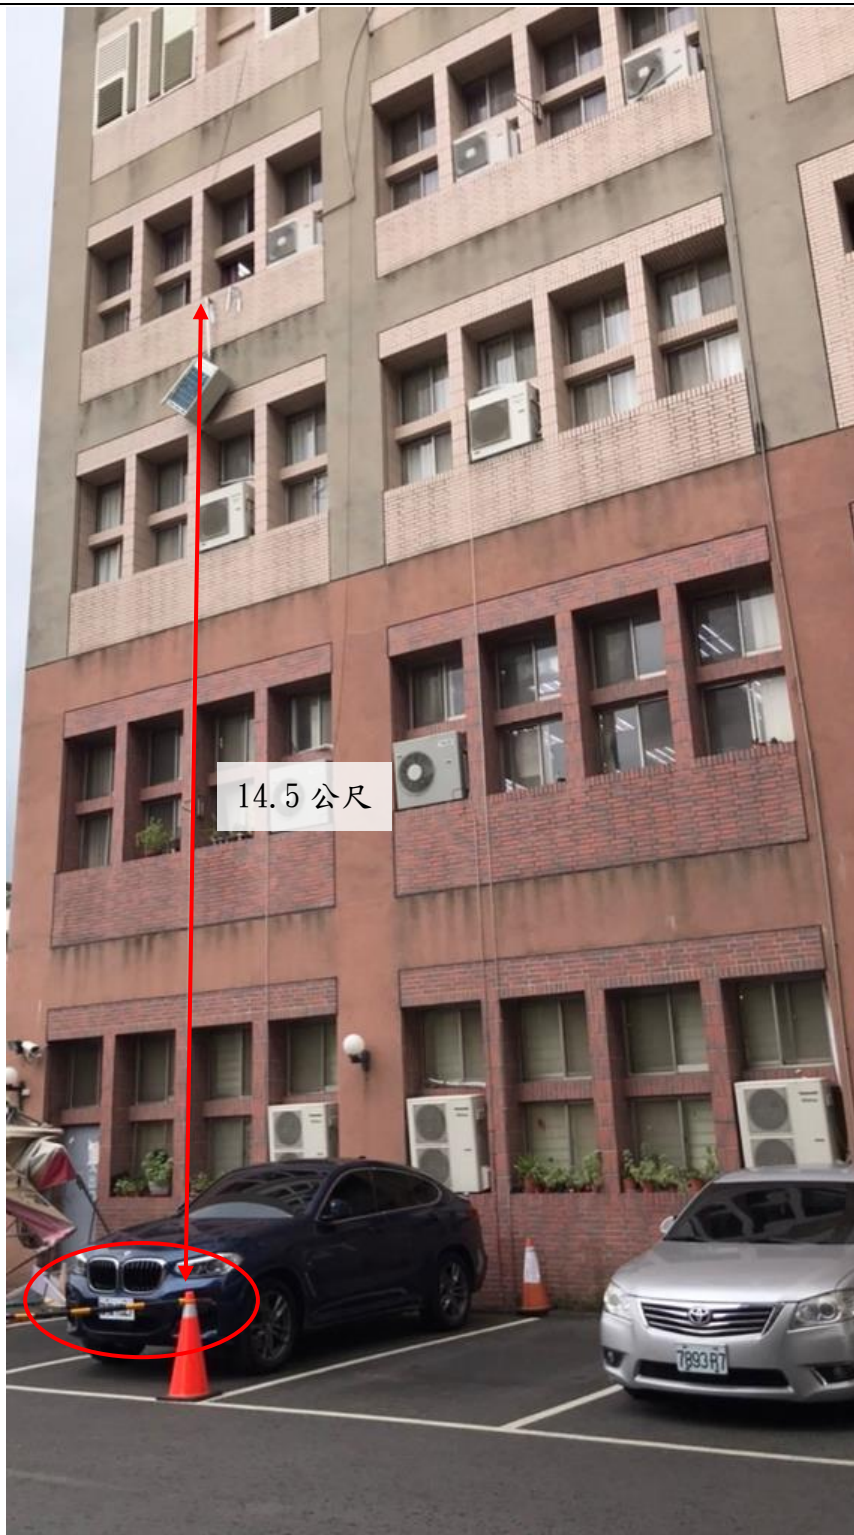
照片 1

4樓窗台冷氣機安裝處距離地面高度差約 14.5 公尺，肇災後冷氣機室外機傾斜懸掛於支撐架上。

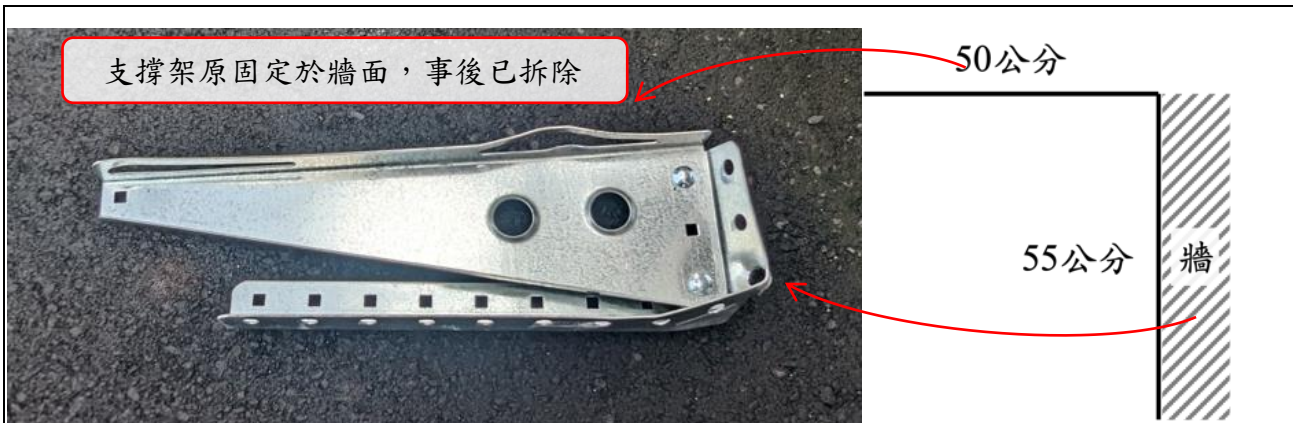
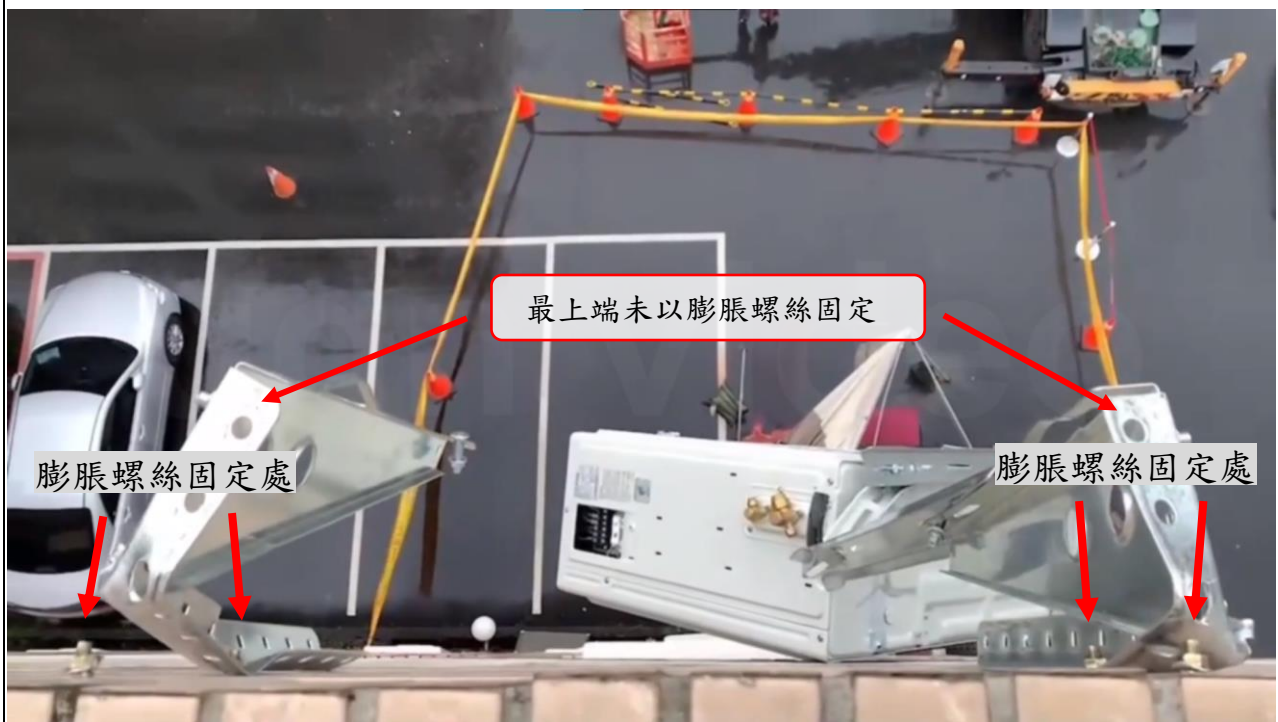
照片 2 固定於牆面（支撐架最上端未以膨脹螺絲固定），支撐架因無法承受重量而變形彎曲。

冷氣機支撐架尺寸規格 50 公分 x55 公分，支撐架僅以 2 根膨脹螺絲
