## 因移動式起重機翻覆掉落河床傷亡災害

一、行業種類：金屬建築組件製造（2432）

二、災害類型：墜落、滾落（01）

三、媒介物：移動式起重機（212）

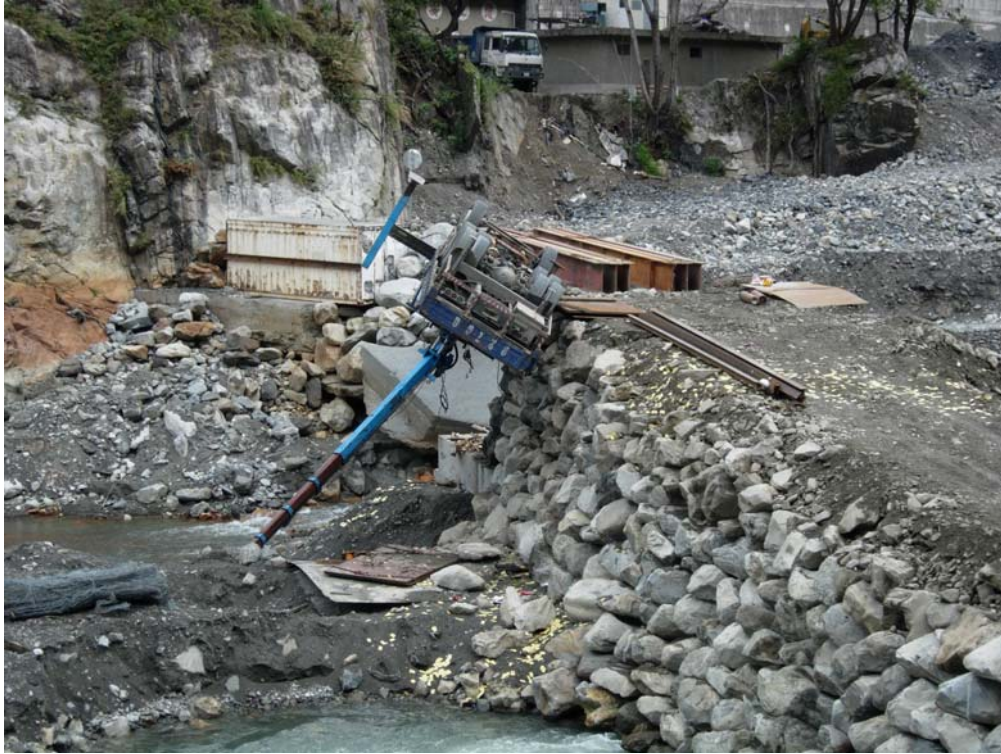
八、災害示意圖：

依據○○工業社勞工○○稱：「我受僱於○○工業社過河便橋欄杆工程之電焊、切割等職務，該項工程開始現場施作，該工程便橋鋼材（橋面鋼板、工字槽鐵等約 7、8 噸重），由甲○○以吊卡車先行運至現場旁邊存放，當日亦由甲○○以吊卡車吊裝作業，他先將現場便橋鋼材吊上吊卡車增加車重，以便於大樑之安裝，約至當日下午 3 時大樑之吊裝完成，準備將吊卡車上之鋼材吊下至便道旁邊，當吊到最後車上的六塊橋面鋼板時，我在車後方聽到甲○○叫不要過來閃開，我趕緊退後 2 步，並看到吊卡車幌動一下後，隨即翻覆，其吊桿及所吊鋼板掉落至河床，致當時在吊卡車上之乙○○及車旁手持遙控器操作吊卡車之甲○○，翻落及被推落至河床受傷送醫途急救後不治死亡。」。

（一）直接原因：移動式起重機翻覆時連同墜落於河床，造成 2 人傷重不治死亡。

不安全狀況：（1）移動式起重機未裝置過負荷預防裝置，使用時超過額定荷重且於左前外伸撐座未完全伸出及支撐地面鬆軟狀態下，導致旋轉時因重心不穩而翻覆。

（2）工作場所距河床高約 4.5 公尺，於場所邊緣未設置護欄及其他防墜措施。

（一）對於移動式起重機之使用，應不得超過額定荷重。（起重升降機具安全規則第 49 條暨勞工安全衛生法第 5 條第 2 項）

（二）雇主對於移動式起重機應設過負荷預防裝置。（起重升降機具安全規則第 60 條暨勞工安全衛生法第 5 條第 1 項）

（三）雇主對於高度二公尺以上之開口部分、坡道、橋樑墩柱及橋樑上部結構、橋台

等場所作業，勞工有遭受墜落危險之虞者，應於該處設置護欄、護蓋或安全網等防護設備。（營造安全衛生設施標準第 19 條暨勞工安全衛生法第 5 條第 1 項）
