## 從事廠房屋頂修補時踏穿石綿瓦浪板墜落致死職業災害

一、行業種類：其他營造業（4200）

二、災害類型：墜落（01）

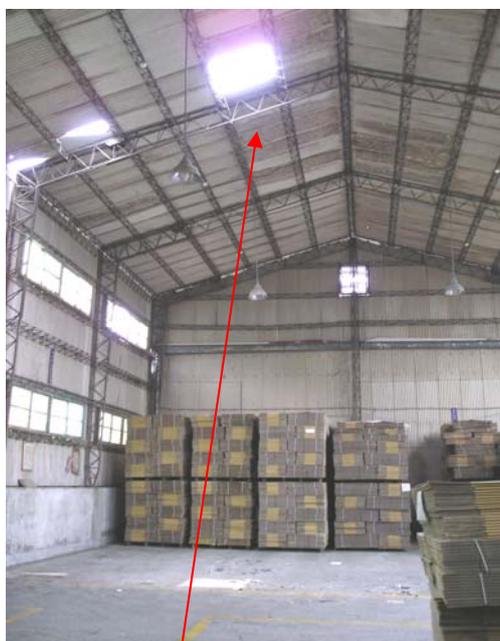
#### 八、災害示意圖：

1．直接原因：從距地面約 7 公尺之高處屋頂踏穿石綿瓦浪板墜落，造成腦出血，頭部外傷等致死。

罹災者踏穿處

- (五)僱用勞工時，應依規定項目實施一般體格檢查。(勞工健康保護規則第 10 條第 1 項暨勞工安全衛生法第 12 條第 1 項)
- (六)雇主對勞工於石綿板、瓦等材料構築之屋頂從事作業時，為防止勞工踏穿墜落，應於屋架上設置適當強度，且寬度在三十公分以上之踏板或裝設安全護網。(勞工安全衛生設施規則第 227 條暨勞工安全衛生法第 5 條第 1 項)
- (七)雇主對於在高度二公尺以上之高處作業，勞工有墜落之虞者，應使勞工確實使用安全帶、安全帽及其他必要之防護具。(勞工安全衛生設施規則第 281 條暨勞工安全衛生法第 5 條第 1 項)
