勞工從事屋頂水塔搬運作業時發生踏穿墜落致死災害

核備文號：(108)1054348

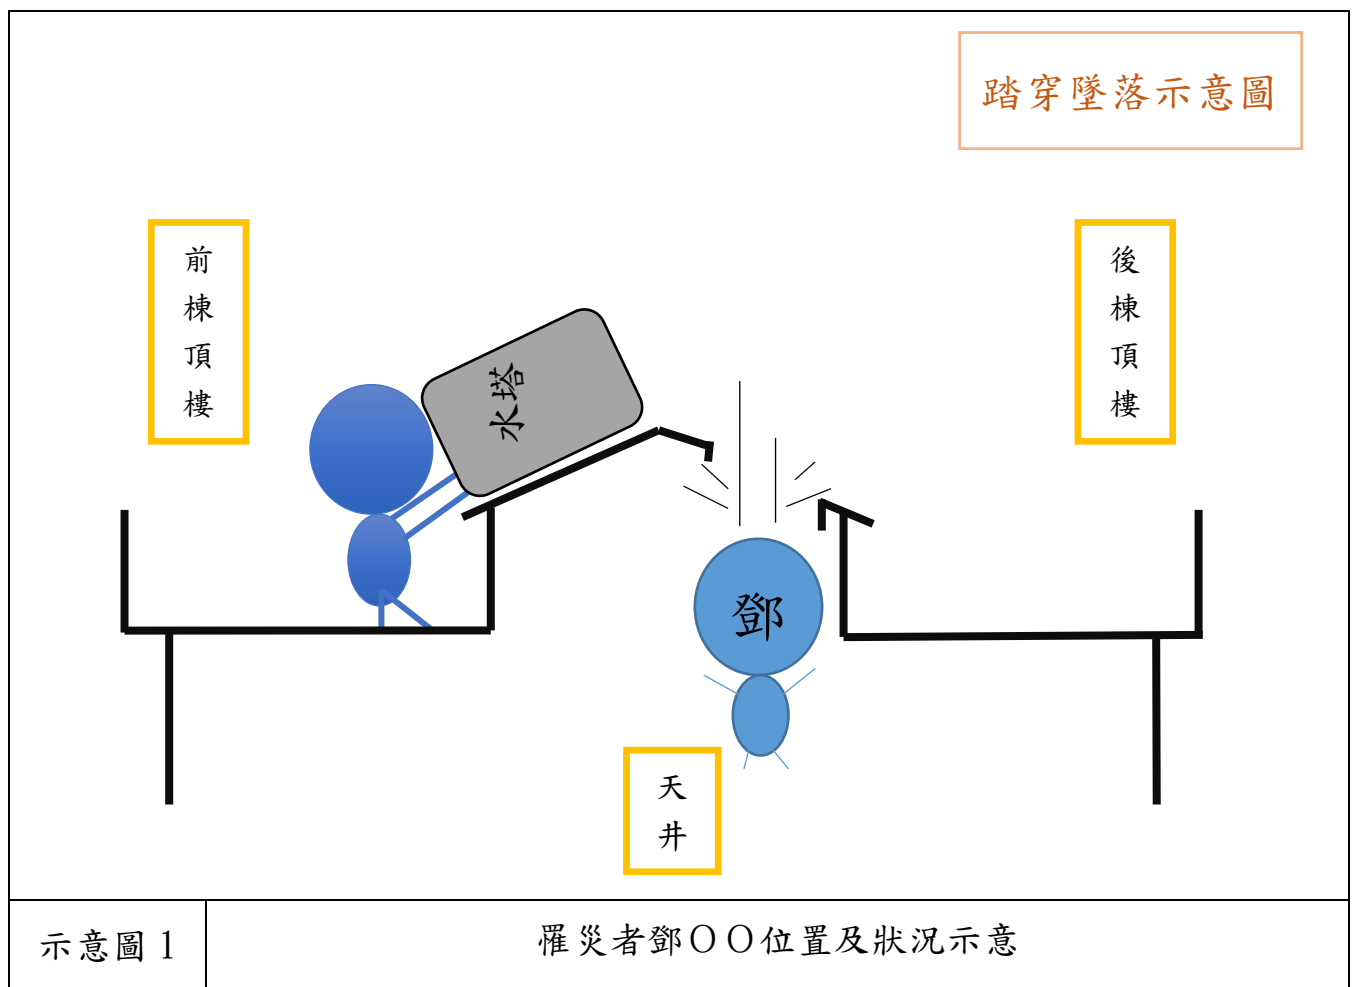
108年9月29日許，罹災者鄧○○於廠房頂樓從事水塔搬運作業時，因災害現場未規劃安全通道，於屋架上設置適當強度且寬度在30公分以上之踏板、下方未裝設堅固格柵或安全網等防墜設施，亦未使罹災者確實使用安全帶、安全帽等防護具，現場亦未指定屋頂作業主管指揮或監督作業，致罹災者自高度5.3公尺之天井屋頂踏穿塑膠採光浪板墜落一樓地面，頭部外傷合併顱內出血、中樞神經衰竭致死。

(一) 直接原因：罹災者鄧○○自高度5.3公尺之天井屋頂踏穿塑膠採光浪板墜落至一樓地面致死。

(1) 於易踏穿材料構築之屋頂從事作業時，未規劃安全通道，於屋架上設置適當強度且寬度在30公分以上之踏板、下方未裝設堅固格柵或安全網等防墜設施。

(2) 於高度2公尺以上之高處作業，未使勞工確實使用安全帶、安全帽等防護具。

築之屋頂及雨遮，或於以礦纖板、石膏板等易踏穿材料構築之夾層天花板從事作業時，為防止勞工踏穿墜落，應採取下列設施：一、規劃安全通道，於屋架、雨遮或天花板支架上設置適當強度且寬度在三十公分以上之踏板。二、於屋架、雨遮或天花板下方可能墜落之範圍，裝設堅固格柵或安全網等防墜設施。三、指定屋頂作業主管指揮或監督該作業。（職業安全衛生設施規則第 227 條第 1 項暨職業安全衛生法第 6 條第 1 項）

（二）雇主對於在高度 2 公尺以上之高處作業，勞工有墜落之虞者，應使勞工確實使用安全帶、安全帽及其他必要之防護具。但經雇主採安全網等措施者，不在此限。（職業安全衛生設施規則第 281 條第 1 項暨職業安全衛生法第 6 條第 1 項）
