勞工發生跌倒災害致死災害

核備文號：1151800291

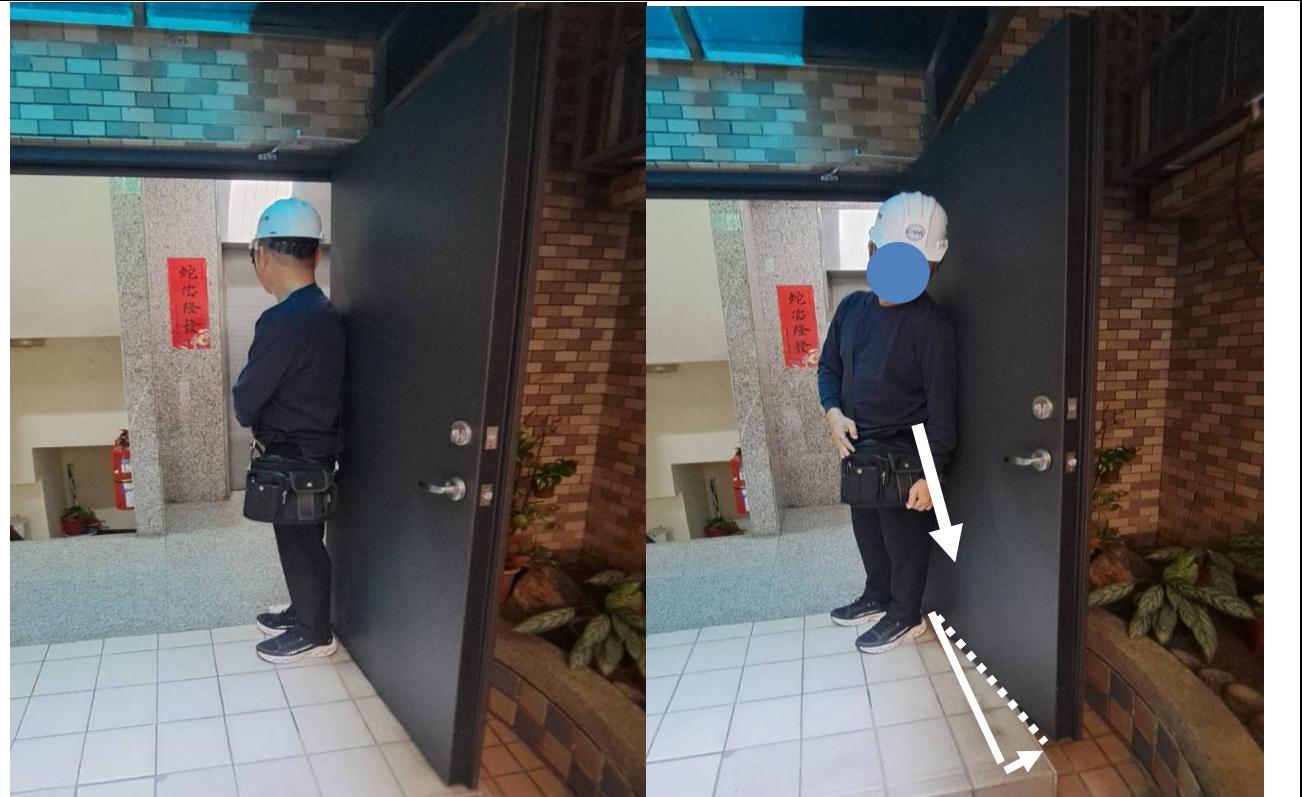
八、現場示意圖或照片：

災害現場示意圖。
