99 年度營造業重大職災實例

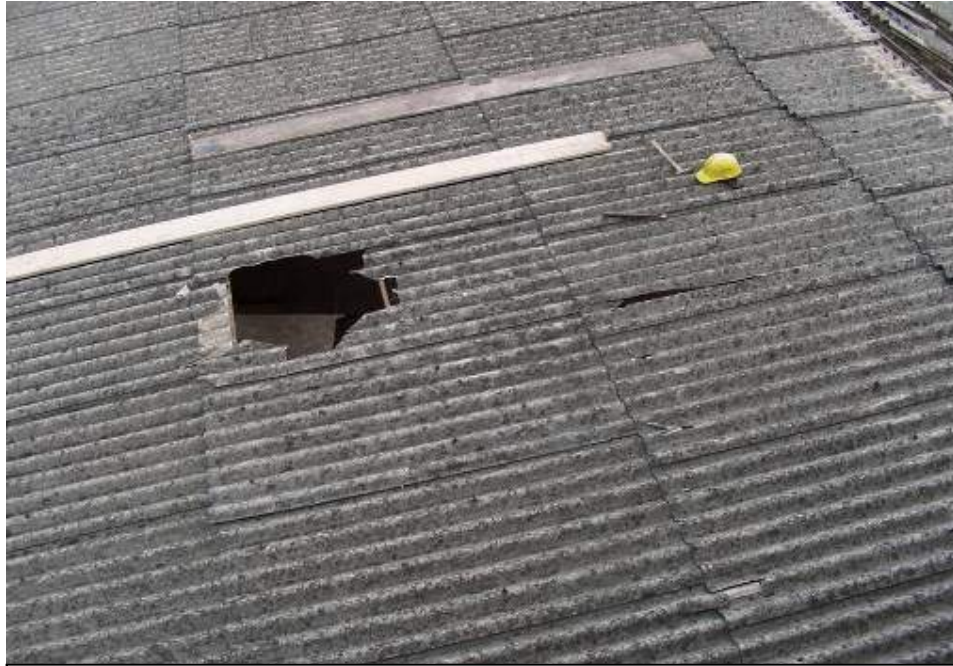
照片 溫○○從石棉瓦屋頂踩空處

- (六)、雇主對勞工於石棉板、鐵皮板、瓦、木板、茅草、塑膠等材料構築之屋頂從事作業時，為防止勞工踏穿墜落，應於屋架上設置適當強度，且寬度在三十公分以上之踏板或裝設安全護網。(勞工安全衛生設施規則第227條暨勞工安全衛生法第5條第1項)

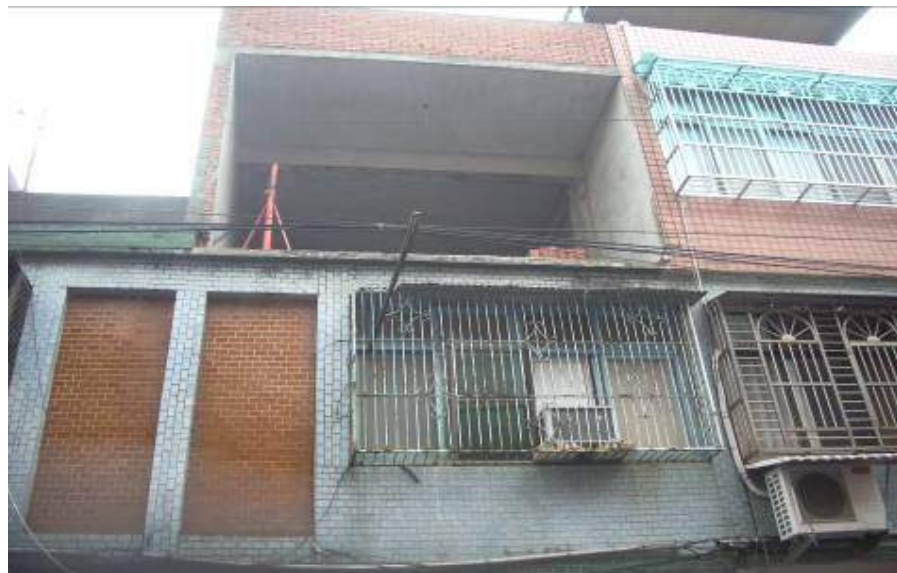
捲揚機於3樓位置

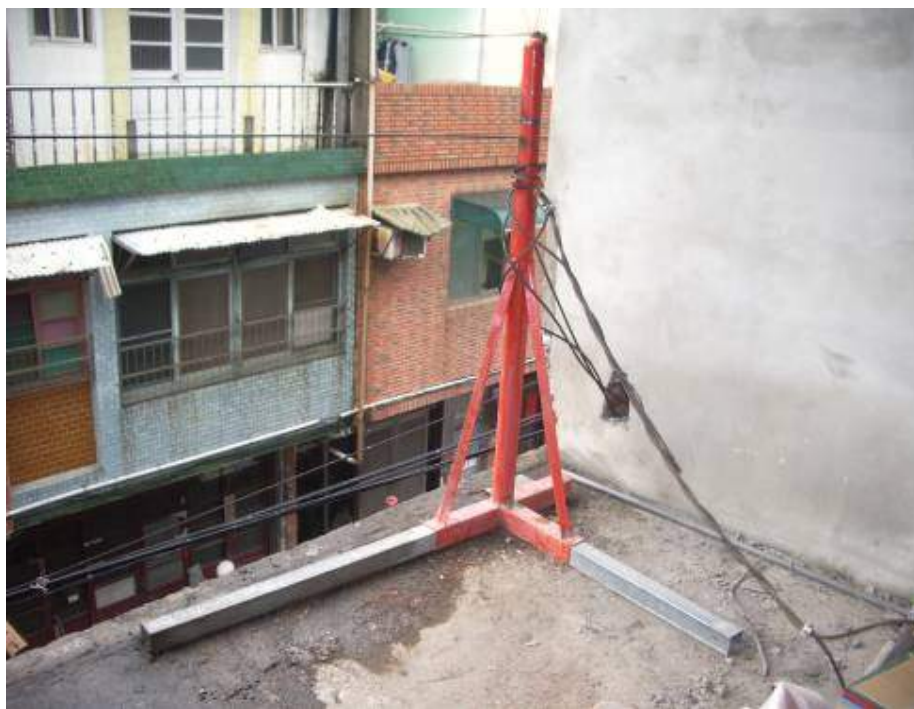
捲揚機機座位置(已扶正)

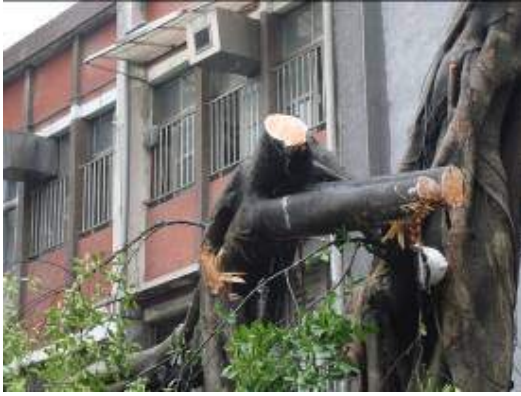
說明：勞工未正確戴用安全帽從事樹木截枝作業，作業勞工與鋸斷之樹枝墜落地面(安全帽掛於樹枝上)，因失去保護頭部功能，造成死亡災害。

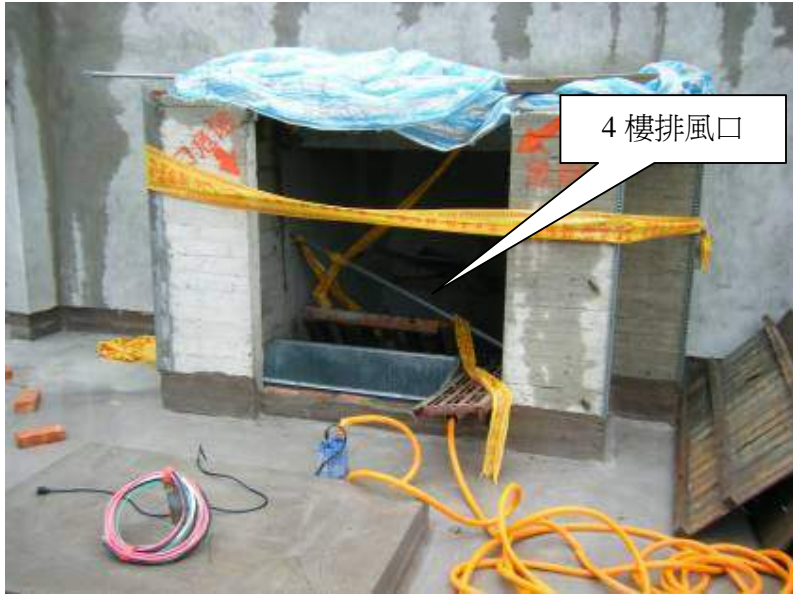
4 樓排風口

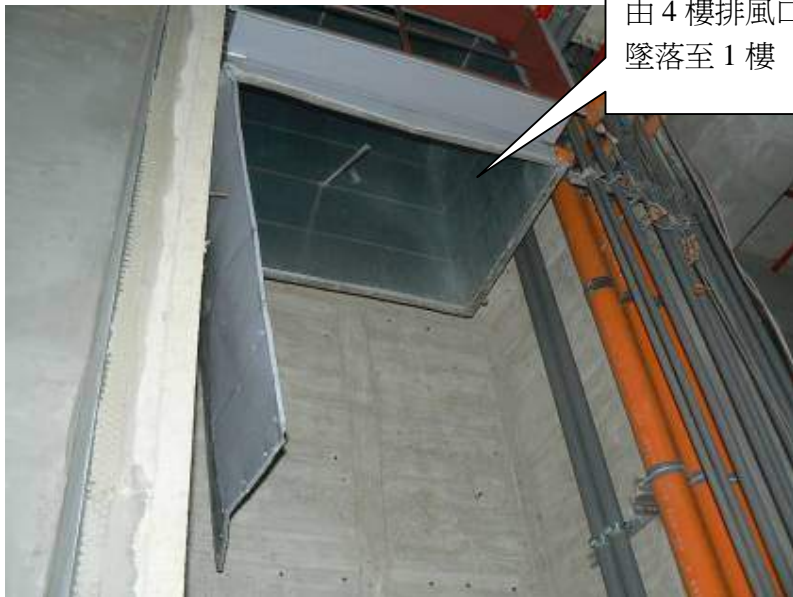
由 4 樓排風口
墜落至 1 樓

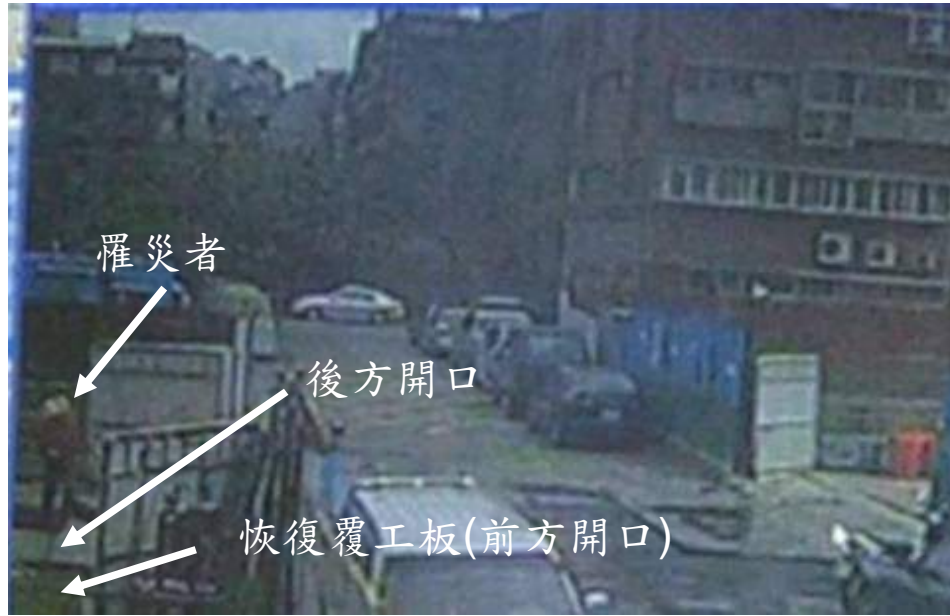
吊掛人員於後方開口墜落

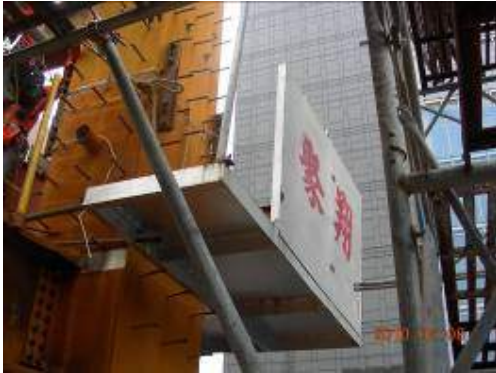
說明：罹災者當時墜落位置。地上 14 樓西南側電焊用防風平台開口處未依規定設置護欄或安全網等防護措施致使罹災者由此處墜落至地面。

(二)、原事業單位於鋼構工程作業場所，對於鋼構電焊防風平台四周開口未設置防墜設備之情形，應聯繫承攬人或再承攬人設置護欄等必要之防墜設備，以防止職業災害。(勞工安全衛生法第 18 條第 1 項)

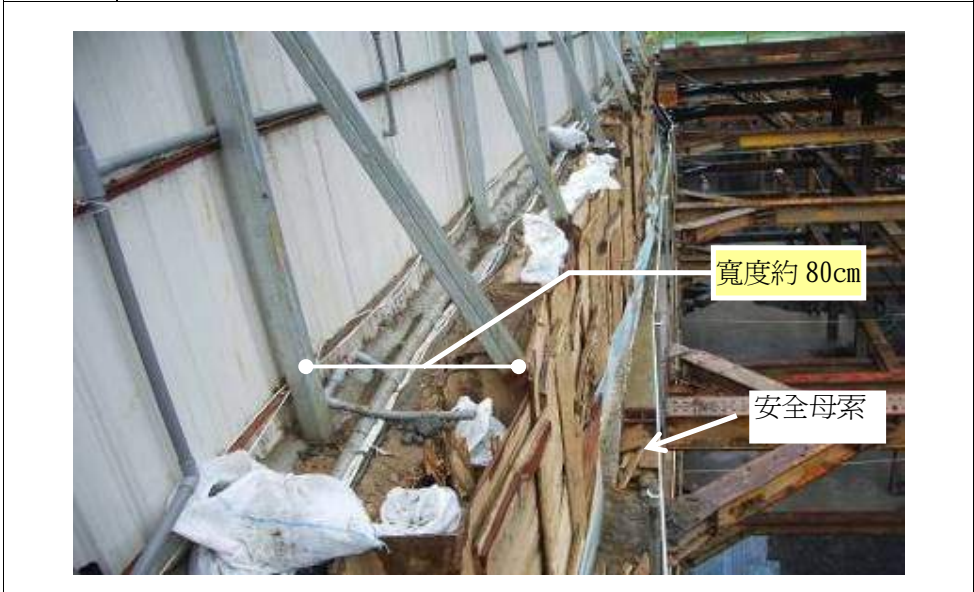
說明 災害現場照片

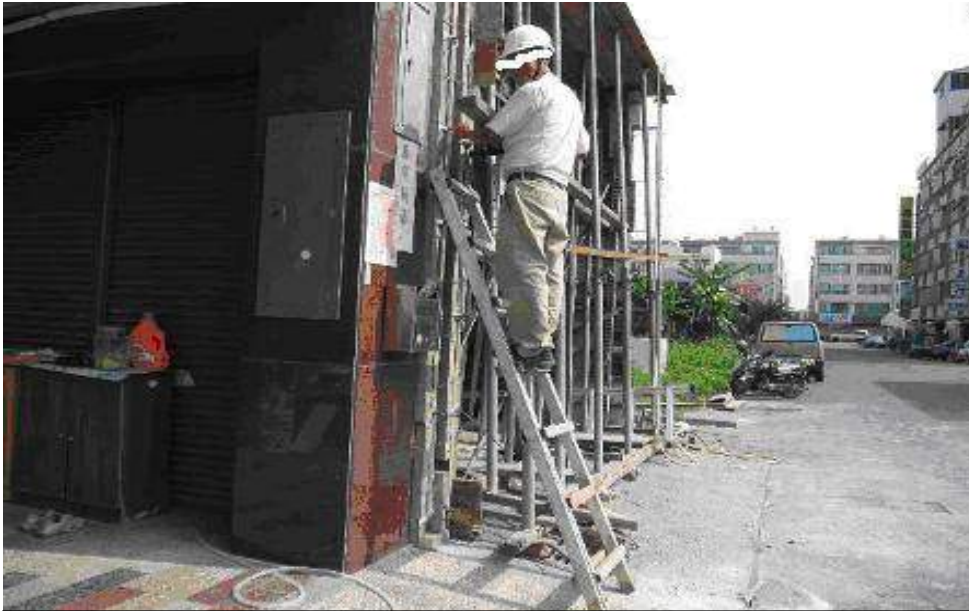
罹災者站立於距地面約 110 公分之移動梯，該移動梯係鋁製合梯併攏斜靠在車庫左側柱模上，從事距地面 280 公分之車庫左側模板鑽孔作業(照片所顯示為模擬工作當時之情形)

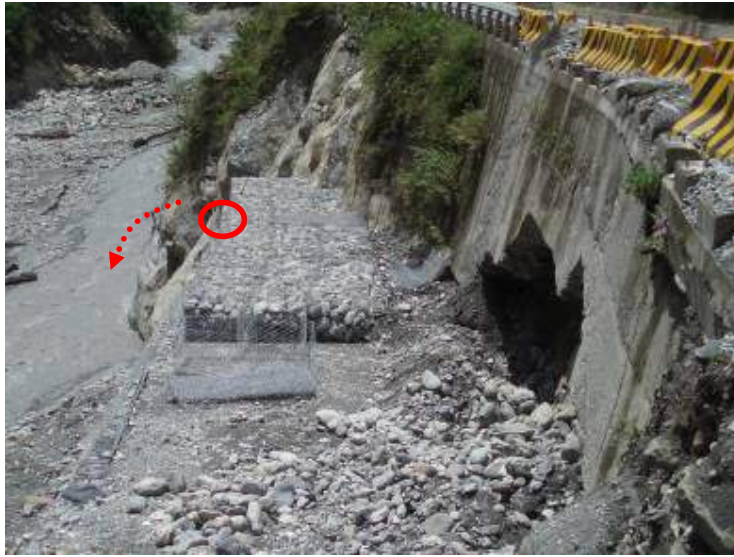
照片 1

石籠邊緣無設置護欄、安全母索(紅色圈圈為罹災者約略站立跌落位置)

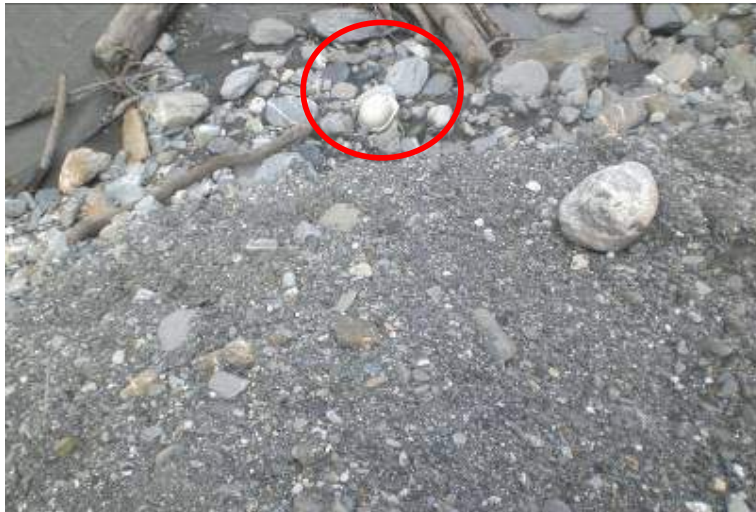
照片 2

現場遺留之安全帽

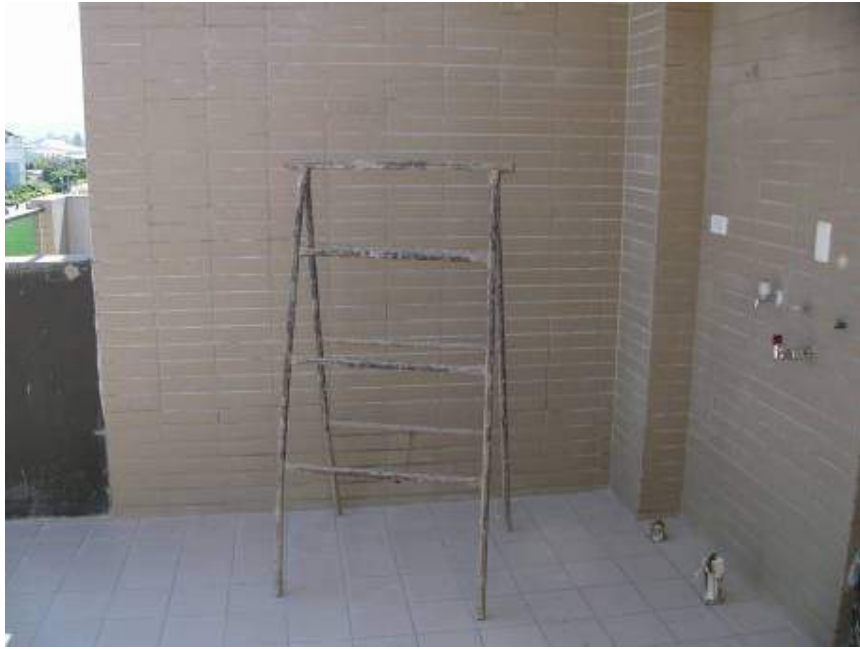
照片 1 肇災合梯

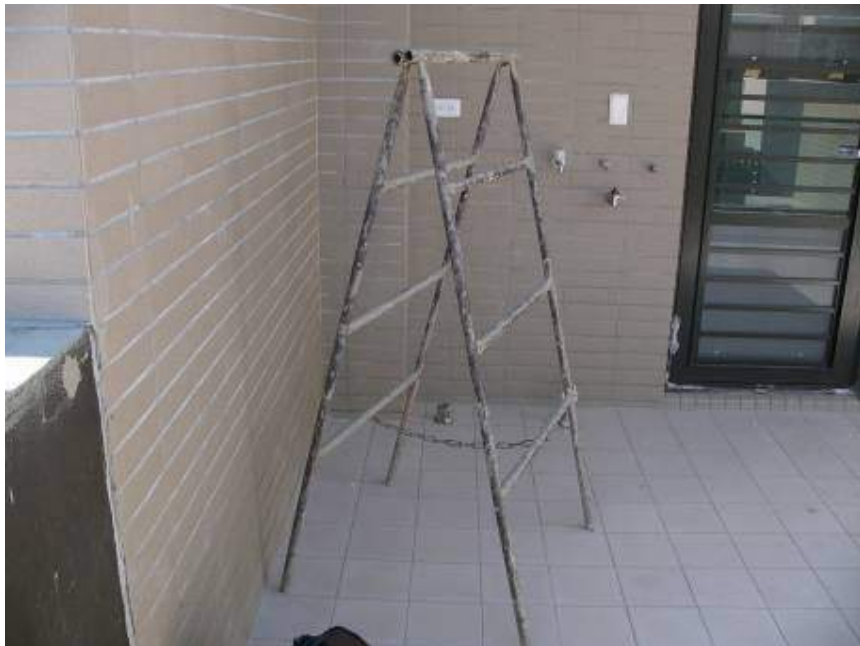
照片 2 合梯缺固定繫材

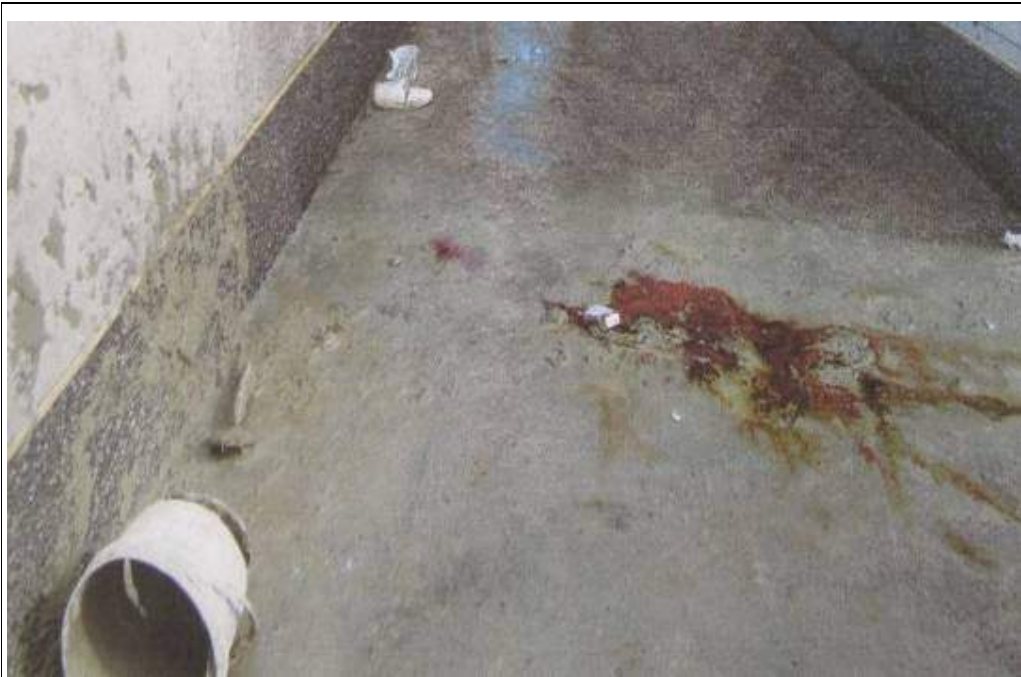
照片四

墜落處現場仍有水泥土桶、工具等修補洗石子工具。(翻拍自員警相片，惟安全帽未入鏡)

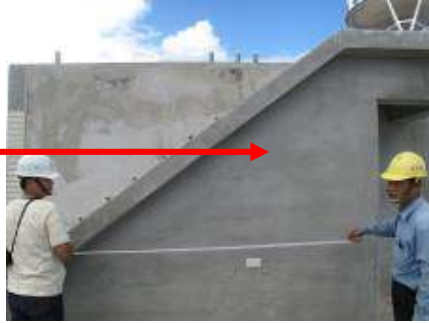
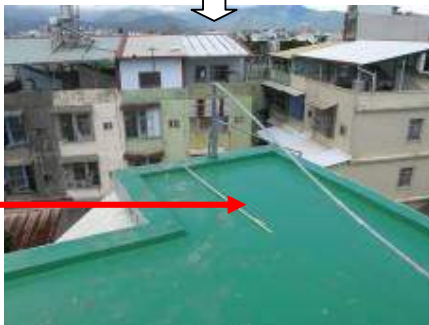
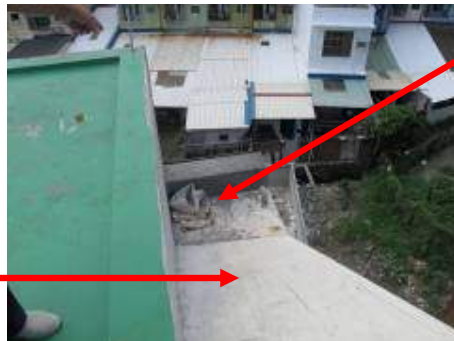
動線說明圖

屋頂樓梯
間斜面

屋凸平台

屋凸斜面
(斜度約
32.5 度)

罹災者當
時作業之
樓梯間屋
頂平台

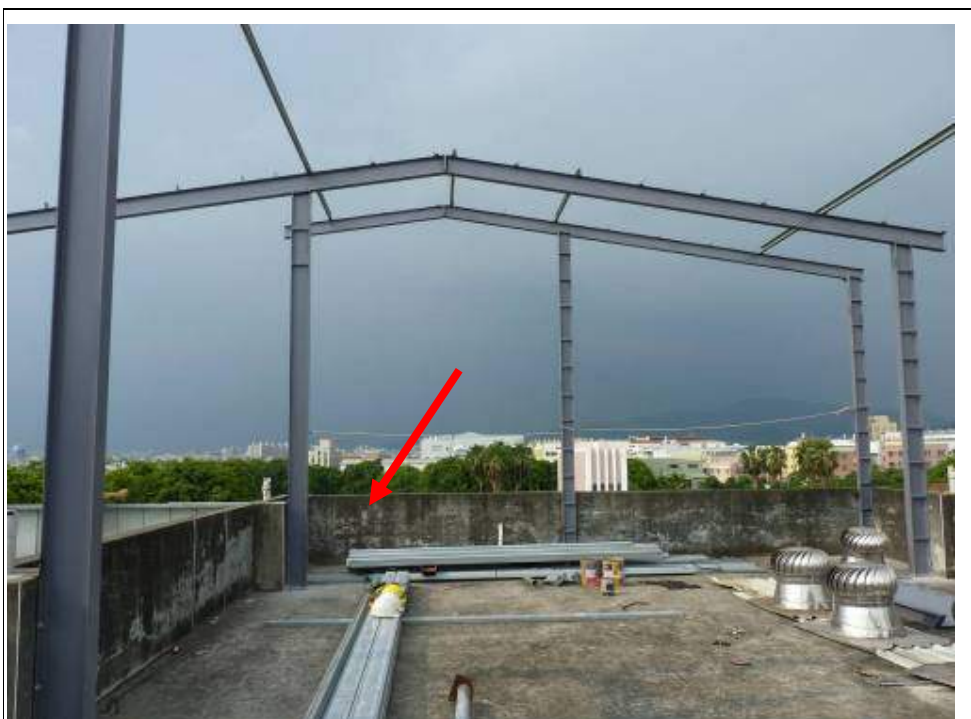
說明	附照 1 罹災者墜落處，鋼樑距 3 樓地面高度約 5 公尺，女兒牆高度 1.1 公尺
----	--

- (一)、如為護欄、護蓋或安全網等設施有困難，或作業之需要臨時將護欄拆除，應採取使勞工使用安全帶等防止因墜落而致勞工遭受危險之措施。(營造安全衛生設施標準第 19 條第 2 項暨勞工安全衛生法第 5 條第 1 項)
- (二)、對勞工於高差超過 1.5 公尺以上之場所作業時，應設置能使勞工安全上下之設備。(勞工安全衛生設施規則第 228 條暨勞工安全衛生法第 5 條第 1 項)
- (三)、對於在高度 2 公尺以上之高處作業，勞工有墜落之虞者，應使勞工確實使用安全帶、安全帽及其他必要之防護具。(勞工安全衛生設施規則第 281 條第 1 項暨勞工安全衛生法第 5 條第 1 項)

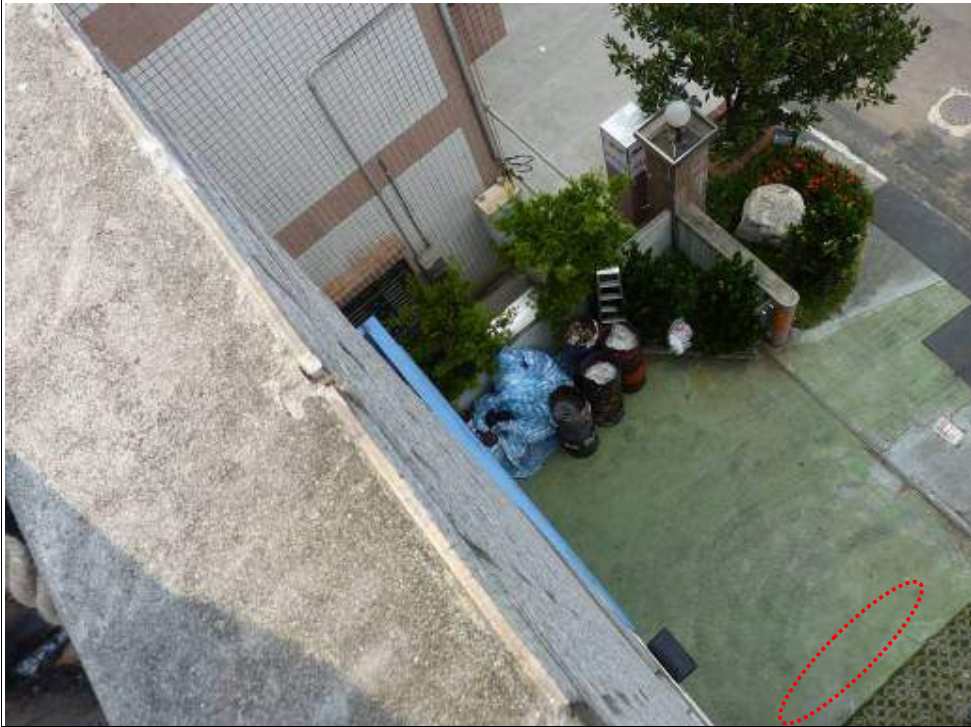
附照 3 罹災者倒臥處，3樓女兒牆上距1樓地面高度約11公尺

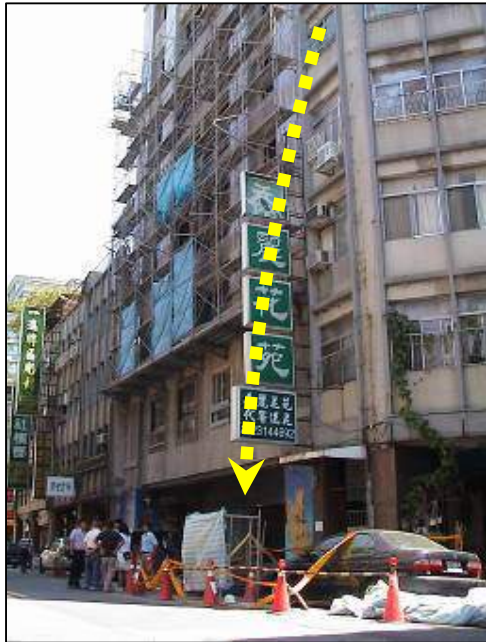
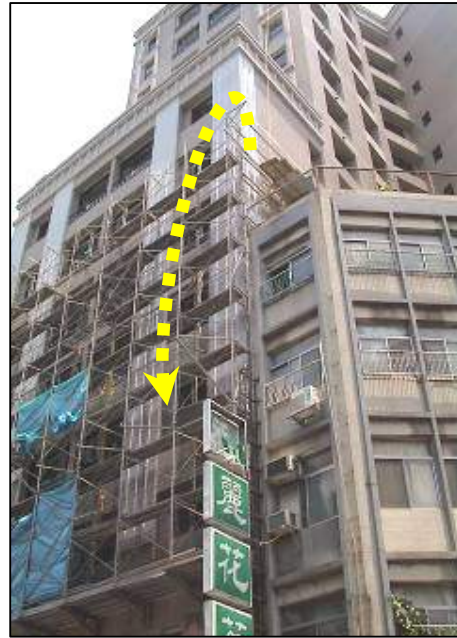
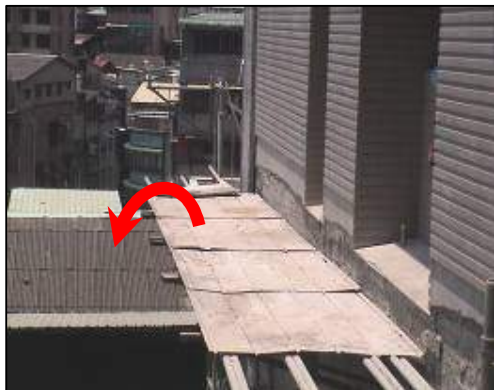
說明：罹災勞工自 7 樓外牆施工架墜落地面。

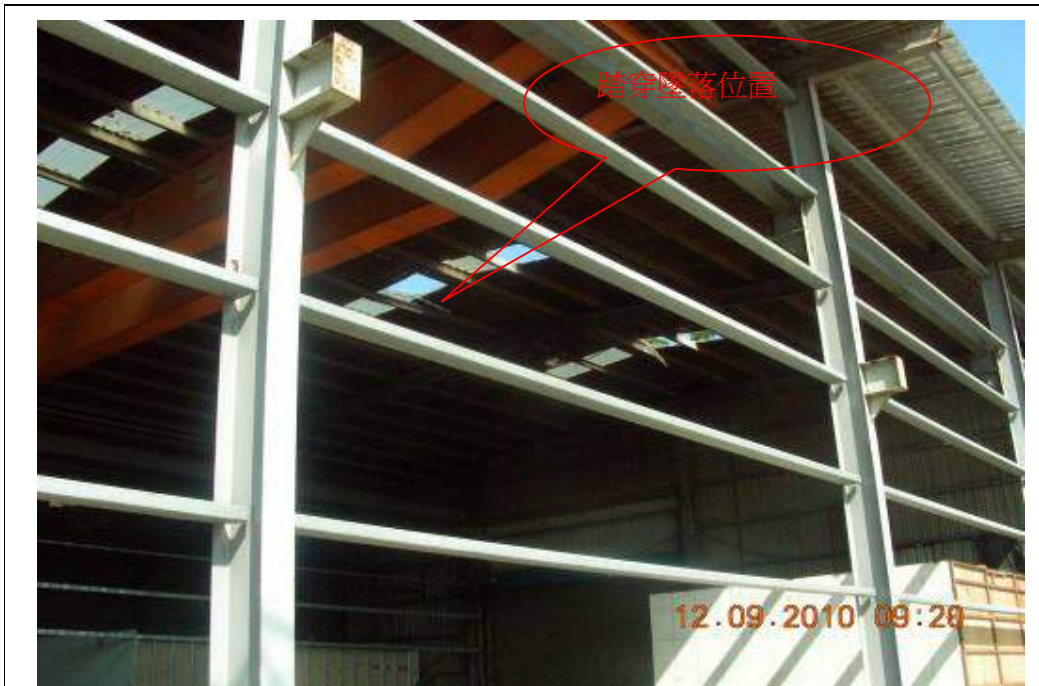
照片 1

罹災者可能踏穿墜落位置及已破之採光板未放置踏板防護

(二)、雇主對勞工於石綿板、鐵皮板、瓦、木板、茅草、塑膠等材料構築之屋頂從事作業時，為防止勞工踏穿墜落，應於屋架上設置適當強度，且寬度在三十公分以上之踏板或裝設安全護網。(勞工安全衛生設施規則第 227 暨勞工安全衛生法第 5 條第 1 項)

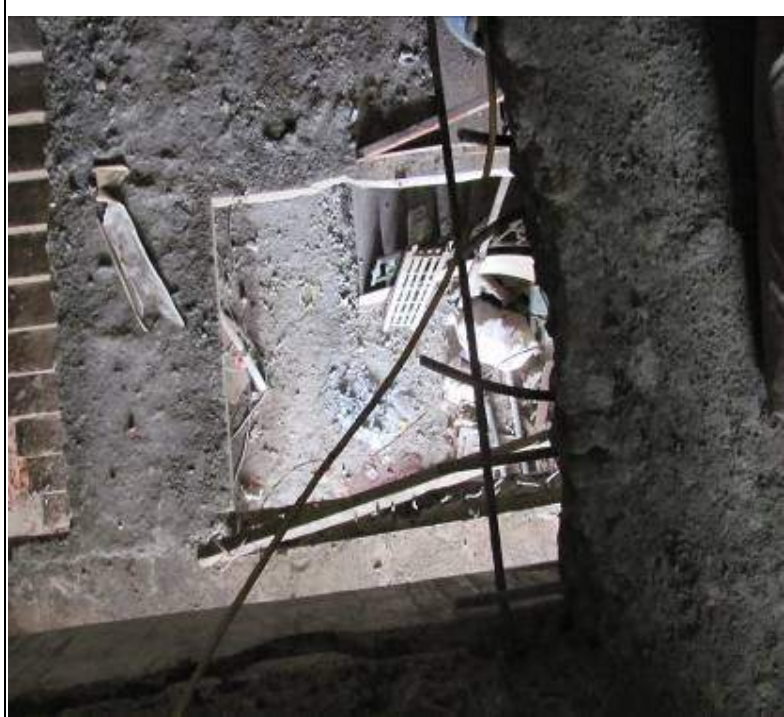
開口部分下視照。

對於高度二公尺以上之鋼樑、開口部分等場所作業勞工有遭受墜落危險之虞者，應於該處設置護欄、護蓋或安全網等防護設備。（營造安全衛生設施標準第 19 條暨勞工安全衛生法第 5 條第 1 項第 5 款）

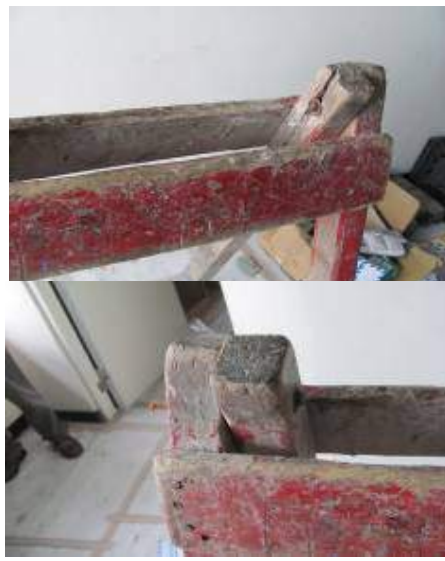
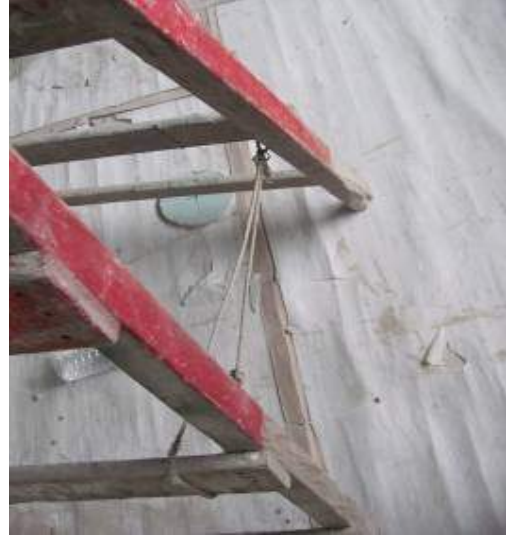
說明二

罹災者當時工作高度 2.1 公尺、使用之木製工作合梯 1.2 公尺。

罹災者案發當時所使用之木製合梯結構明顯損壞並不符合規定。

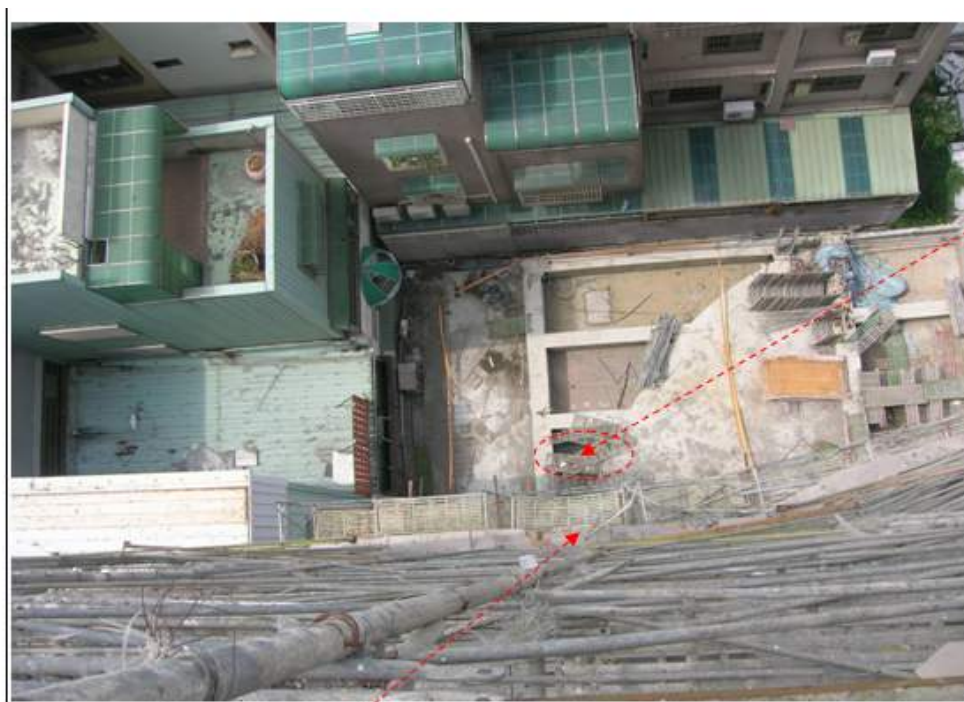
陳○○
墜落在
施工架
工作台上(陳
○○墜
落處)。

說明三 罹災者陳○○災害時站在距地面高約 16 公尺之遮斷板上。

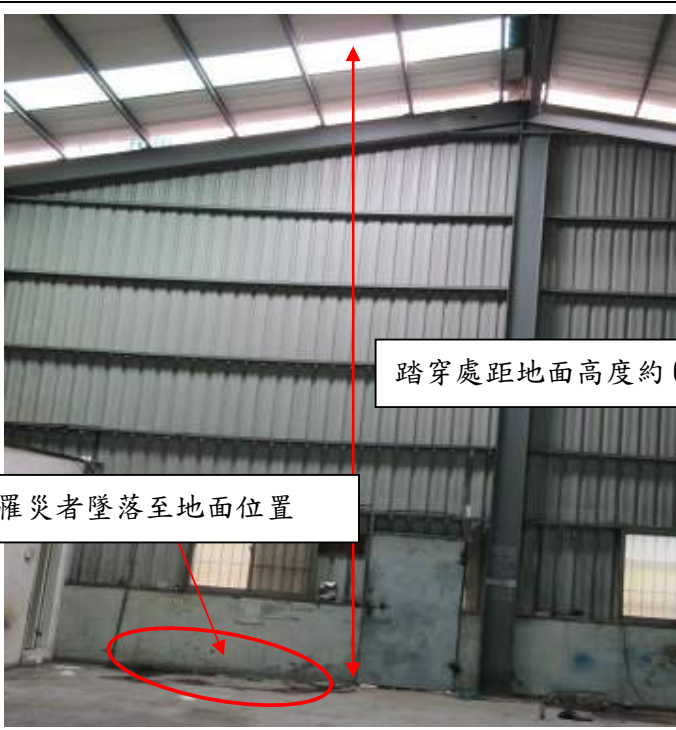
<p>踏穿處距地面高度約 6.8 公尺</p> <p>罹災者墜落至地面位置</p>
照片	踏穿處距地面高度約 6.8 公尺，屋頂下方未裝設安全護網

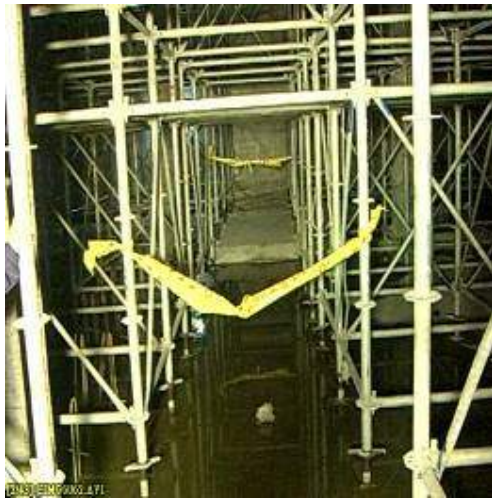
說明：發生災害現場。

雇主對於工作場所有墜落之虞之場所，尤以模板支撐等第一線作業，應確實設置護欄、護蓋或安全網等防護設備及上下設備，並於管理規章中明訂嚴格禁止勞工攀爬之管理事項，以免勞工貪圖作業時之一時方便，而造成終身憾事。(營造安全衛生設施標準第 19 條第 1 項及勞工安全衛生設施規則第 228 條第 1 項暨勞工安全衛生法第 5 條第 1 項)

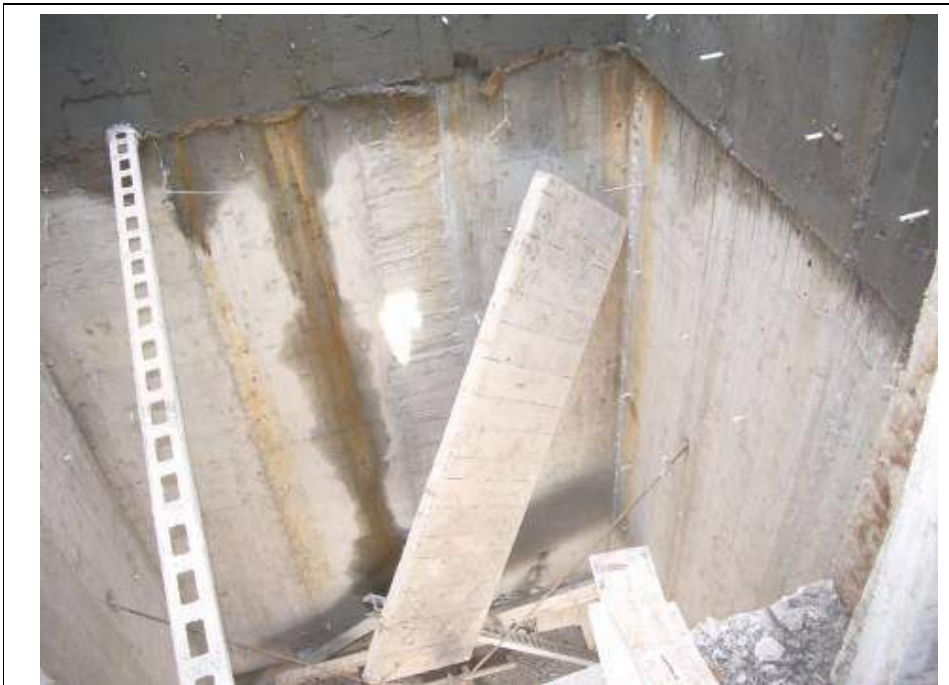
說明	於 11 樓往下看
----	-----------

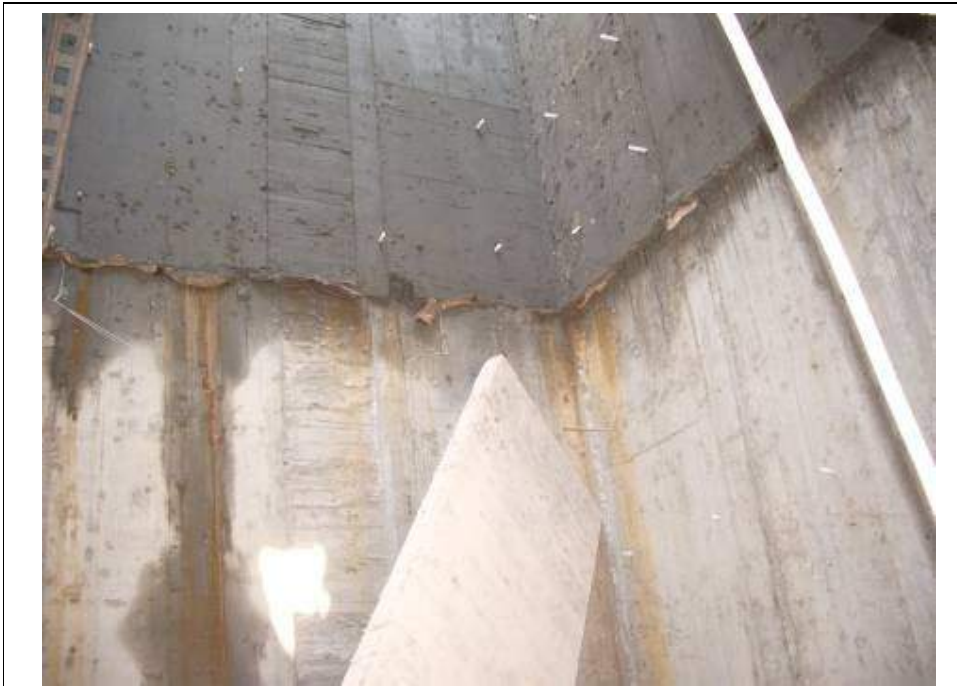
說明 於第 10 樓電梯往上看

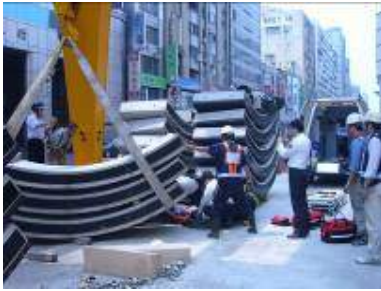
說明：未落實施工管理及分階段進料，環片堆放區未留適當距離，致使吊掛人員於吊掛環片時不慎遭吊物衝撞夾擠致死。

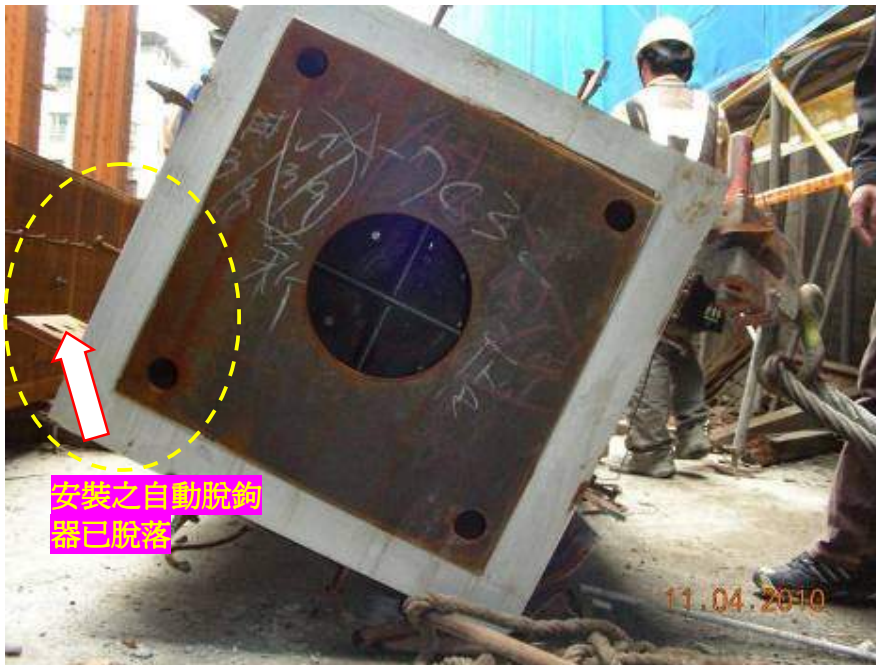
吊掛編號 C32 鋼柱，肇災時之吊具安裝現況

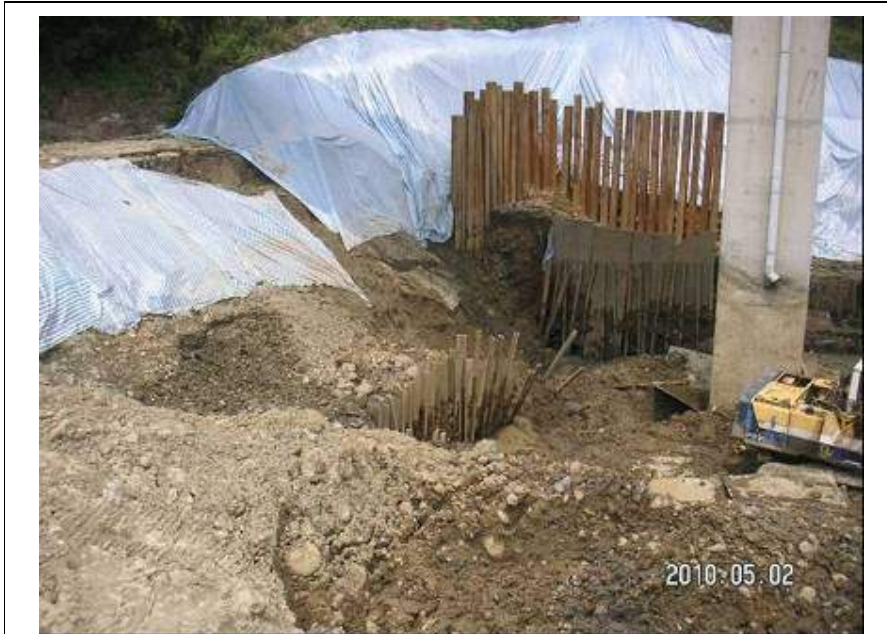
肇災之 P10 墩柱開挖區內西側鋼軌樁多支傾斜

- (一)、雇主僱用勞工從事露天開挖時，為防止地面之崩塌或土石之飛落，應採取下列措施：…五、應設置排水設備，隨時排除地面水及地下水。(營造安全衛生設施標準第 65 條第 5 款暨勞工安全衛生法第 5 條第 1 項第 5 款)
- (二)、雇主對前項擋土支撐，應繪製施工圖說，並指派或委請前項專業人員簽章確認其安全性後按圖施作之。(營造安全衛生設施標準第 71 條第 2 項暨勞工安全衛生法第 5 條第 1 項第 5 款)
- (三)、雇主對於擋土支撐之構築，應依下列規定辦理：一、依擋土支撐構築處所之地質鑽探資料，研判土壤性質、地下水位、埋設物及地面荷載現況，妥為設計，且繪製詳細構築圖樣及擬訂施工計畫，並據予構築之。二、構築圖樣及施工計畫應包括樁或擋土壁體及其它襯板、橫檔、支撐及支柱等構材之材質、尺寸配置、安裝時期、順序、及降低水位方法、土壓觀測系統等。三、擋土支撐之設置，應於未開挖前，依照計畫之設計位置先行打樁或擋土壁體，應達預定之擋土深度後，再行開挖。…九、不得以支撐及橫檔作為施工架或乘載重物；但設計時已預作考慮及另行設置支柱或加強時，不在此限。十、開挖過程中，應隨時注意開挖區及鄰近地質及地下水位之變化，並採必要之安全措施。(營造安全衛生設施標準第 73 條第 1、2、3、9、10 款暨勞工安全衛生法第 5 條第 1 項第 5 款)
- (四)、雇主對於開挖場所有地面崩塌或土石飛落之虞時，應依地質及環境狀況，設置適當擋土支撐、反循環樁、連續壁、邊坡保護等方法或張設防護網等設施。(營造安全衛生設施標準第 77 條暨勞工安全衛生法第 5 條第 1 項第 5 款)

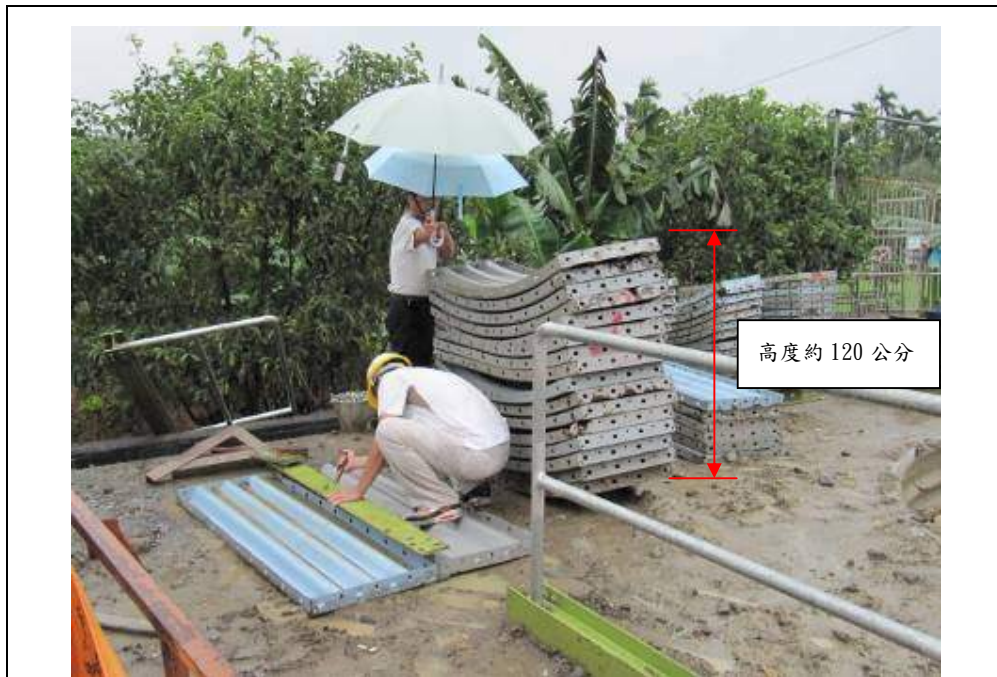
照片一

模擬災害發生當時罹災者身旁堆置有一疊計約 17 塊之鋼襯板，高度約 120 公分，未有纜索予以捆紮（當時實際堆疊狀況為雜亂堆置，並非如相片所示）

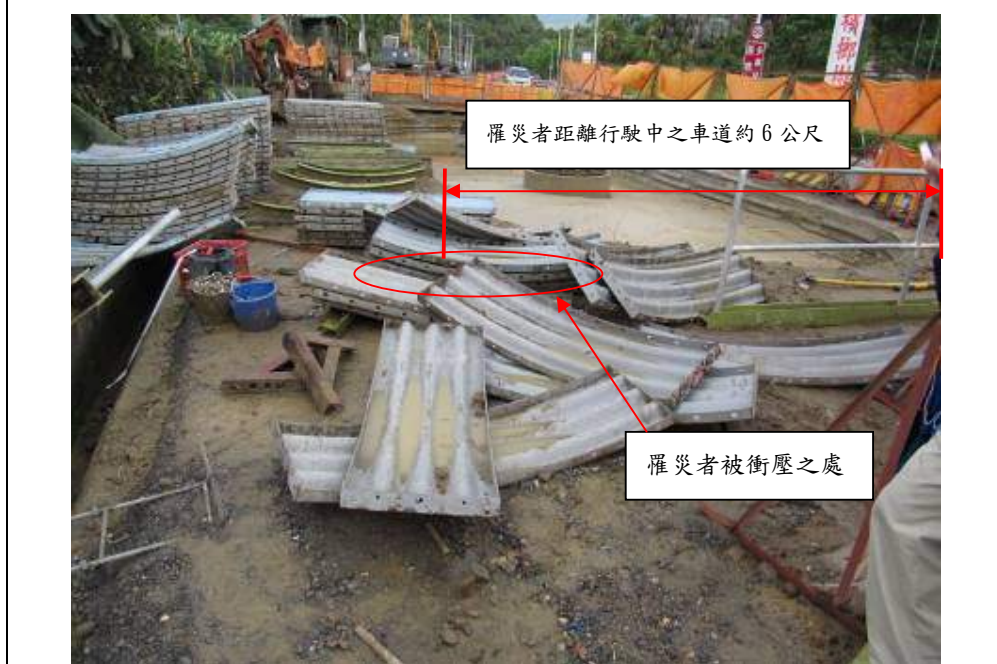
照片二	災害發生當時鋼襯板倒塌散落之情況，因事發時為搶救罹災者，鋼襯板已有被搬動情形。
-----	---

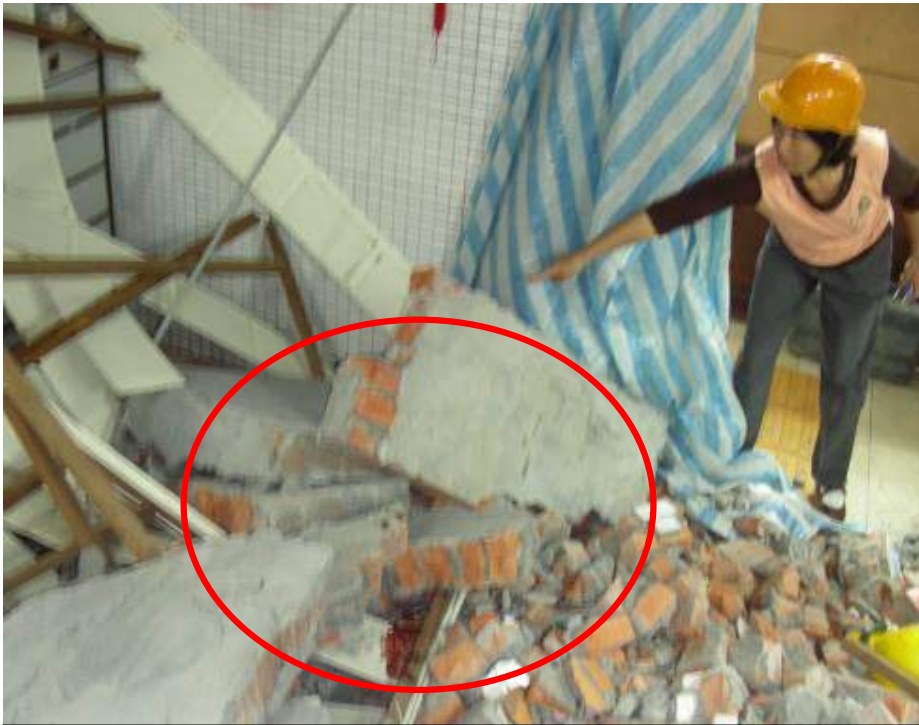
第一目擊者所指災害事故發生倒塌牆壓到罹災者李○○先生

(六)、雇主對於結構物之牆、柱等拆除，應依下列規定辦理：一、應自上至下，逐次拆除。二、無支撐之牆、柱等之拆除，應以支撐、繩索等控制，避免其任意倒塌。四、無法設置安全區時，應設置承受臺、施工架或採取適當防範措施。五、以人工方式切割牆、柱等時，應採取防止粉塵之適當措施。(營造安全衛生設施標準第 161 條第 1 款、第 2 款、第 4 款、第 5 款暨勞工安全衛生法第 5 條第 1 項)

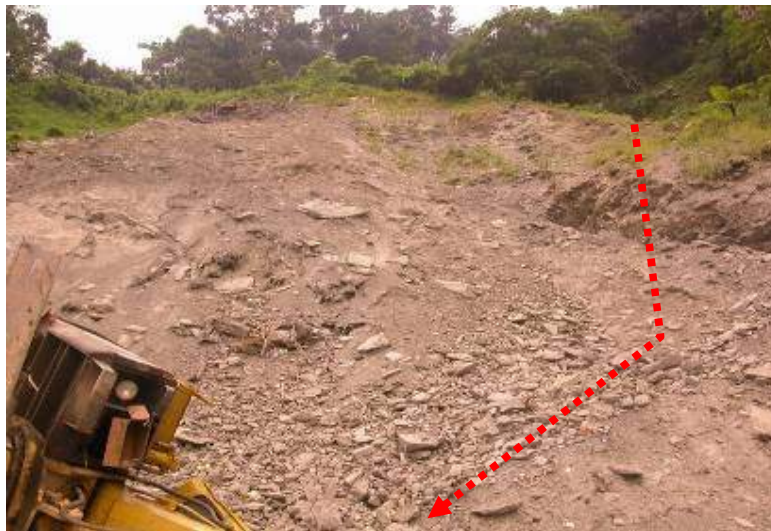
說明一

目擊案發經過之○○營造有限公司現場領班稱：案發當日未施工，進行挖土機修理作業，當時他在挖土機側後方，請罹災者清理故障挖土機的履帶結塊，希望將挖土機可以慢慢移動到底下，可是不到五分鐘就發現案發挖土機翻落壓到罹災者，先是滑動幾公尺，然後挖土機滾翻到路面，罹災者則倒臥在邊坡上，我們便立即將罹災者送醫急救…等語。另依據關係事業單位○○重機企業之挖土機修理工稱：案發挖土機是千斤頂油封故障，由於當時挖土機太靠近邊坡開口邊緣而無法修理，因此我們試圖讓挖土機靠內側比較安全，沒想到還沒將挖土機往內側移動就翻落…等語。

挖土機翻落痕跡與相對位置

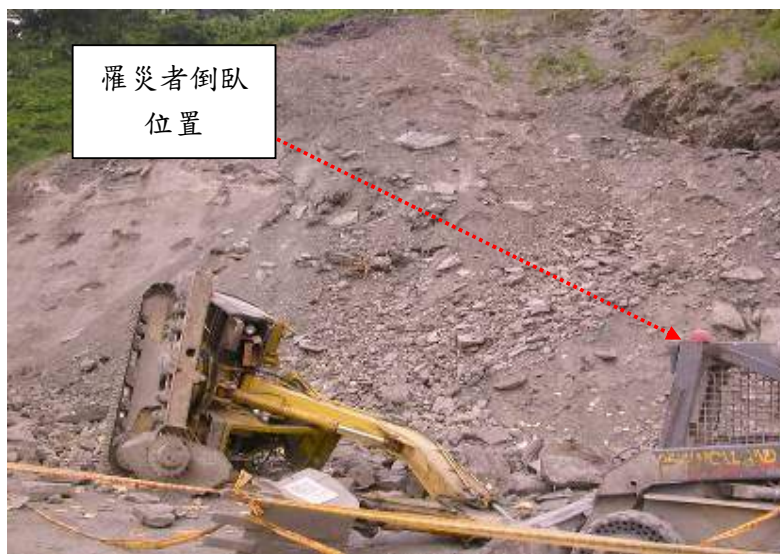
說明二

(一)直接原因：受挖土機翻落輾壓，致多發性損傷併發出血致死。

罹災者倒臥之相對位置

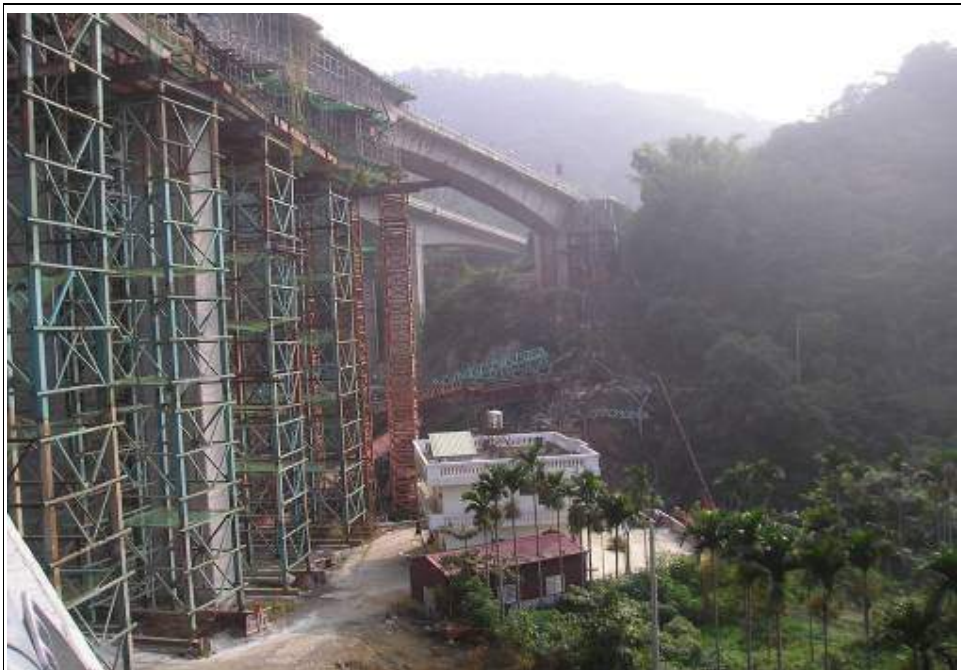
說明	災害現場倒塌情形
----	----------

- (三)、對於模板支撐之設計、施工圖說等資料，由委外設計者提供時，應責成所僱之專任工程人員依實際需要檢核，並簽章確認；有變更設計時，其強度計算書及施工圖說應重新製作。(營造勞工安全衛生設施標準第 131 條第 3 項暨勞工安全衛生法第 5 條第 1 項)
- (四)、對於混凝土澆置作業，應於澆置混凝土前，詳細檢查模板支撐各部份之連接及斜撐是否安全，澆置期間須指派模板工巡視，遇有異常狀況必須停止作業，並經修妥後方得作業。(營造勞工安全衛生設施標準第 142 條第 1 項第 8 款暨勞工安全衛生法第 5 條第 1 項)
- (五)、對於模板支撐組配等作業，應指定模板支撐作業主管於作業現場辦理規定事項。(營造勞工安全衛生設施標準第 133 條第 5 款暨勞工安全衛生法第 5 條第 1 項)
- (六)、應確實依契約規定及施工圖說加強監督承攬商確實按圖施工，加強監督承攬商依勞工安全衛生法令及契約規定應辦理事項之執行成效，並要求承攬商落實按施工圖說施作之查驗機制。模板支撐架等假設工程，及具有倒塌崩塌等危害之虞之作業項目，應列為監督查核重點。於各作業施工前，就施工程序應設定安全衛生查核點，據以執行。於施工中、驗收或使用前，分別實施必要之查核，以確認其符合性。

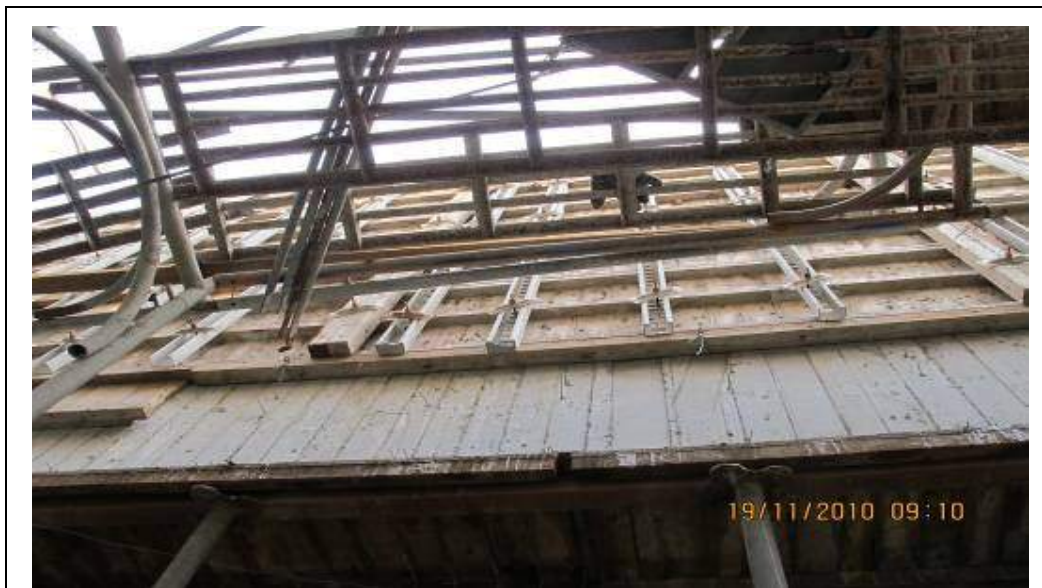
說明 一

倒塌之東側施工架有 4 支交叉拉桿被拆下至於第 2 層工作台上

(十五)、雇主對於施工架上之載重限制應於明顯易見之處明確標示，並規定不得超過其荷重限制及應避免發生不均衡現象。(營造安全衛生設施標準第 46 條第 1 項第 3 款暨勞工安全衛生法第 5 條第 2 項)

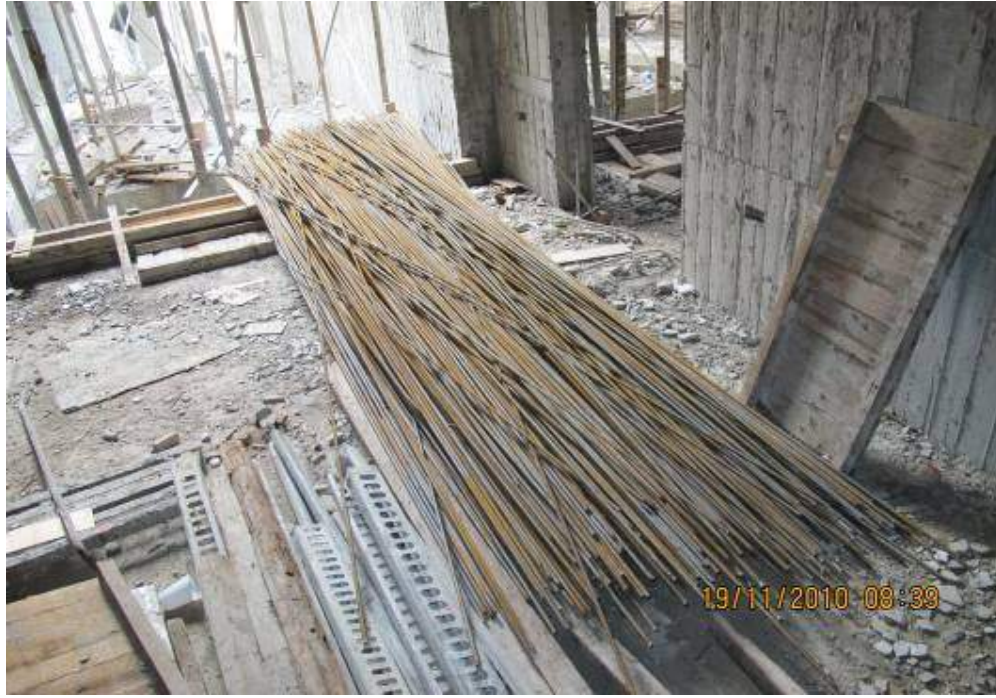
說明 二

災害發生時，東側施工架第4層南側算起之第1、2、3支框架上放置有約240支3.7公尺長之3號鋼筋(總重約883公斤)，為搶救罹災者，檢查時已被移置於1樓地面

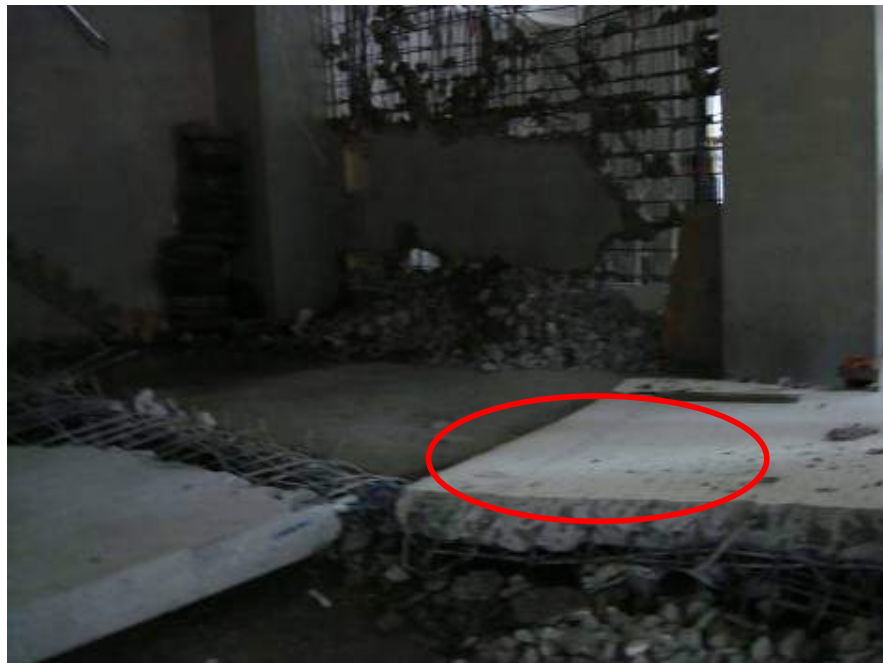
罹災者陳○○與雇主○○工程行負責人周○○2 人於工地進行隔間牆切割作業，牆面底部已由曾○○及其勞工沈○○先行打除，陳○○與周○○2 人再將牆面上部及左右兩側以水刀進行切割，當牆面上部及左右兩側切割完畢，陳○○準備將整面牆放倒至地面時，牆面忽然倒向陳○○站立處，將陳○○全身壓住（牆面重量約 2,792 公斤），雖緊急送醫急救，但於到院前已死亡。另曾○○所僱勞工沈○○也因閃避不及，而遭牆面砸傷，造成右手臂撕裂傷，經送醫縫合後，當日已返家休養。

說明 災害現場照片（紅圈處為倒塌之牆面）。

逐次拆除。二、無支撐之牆、柱等之拆除，應以支撐、繩索等控制，避免其任意倒塌。三、以拉倒方式進行拆除時，應使勞工站立於安全區外，並防範破片之飛擊。四、無法設置安全區時，應設置承受臺、施工架或採取適當防範措施。五、以人工方式切割牆、柱等時，應採取防止粉塵之適當措施。(營造安全衛生設施標準第 161 條暨勞工安全衛生法第 5 條第 1、2 項)。

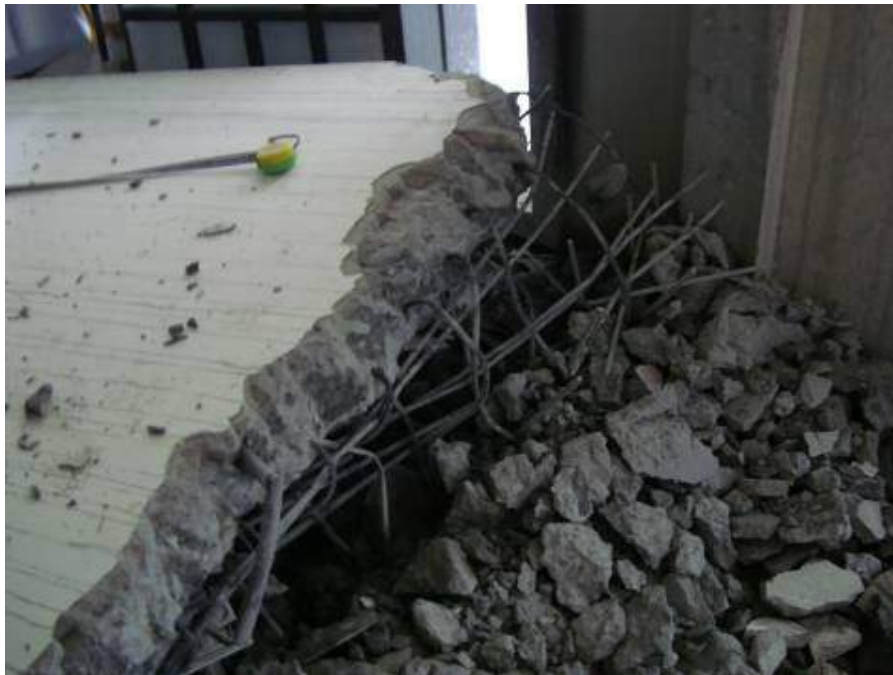
說明 倒塌之牆面下方已先打除。
