99 年度營造業重大職災實例

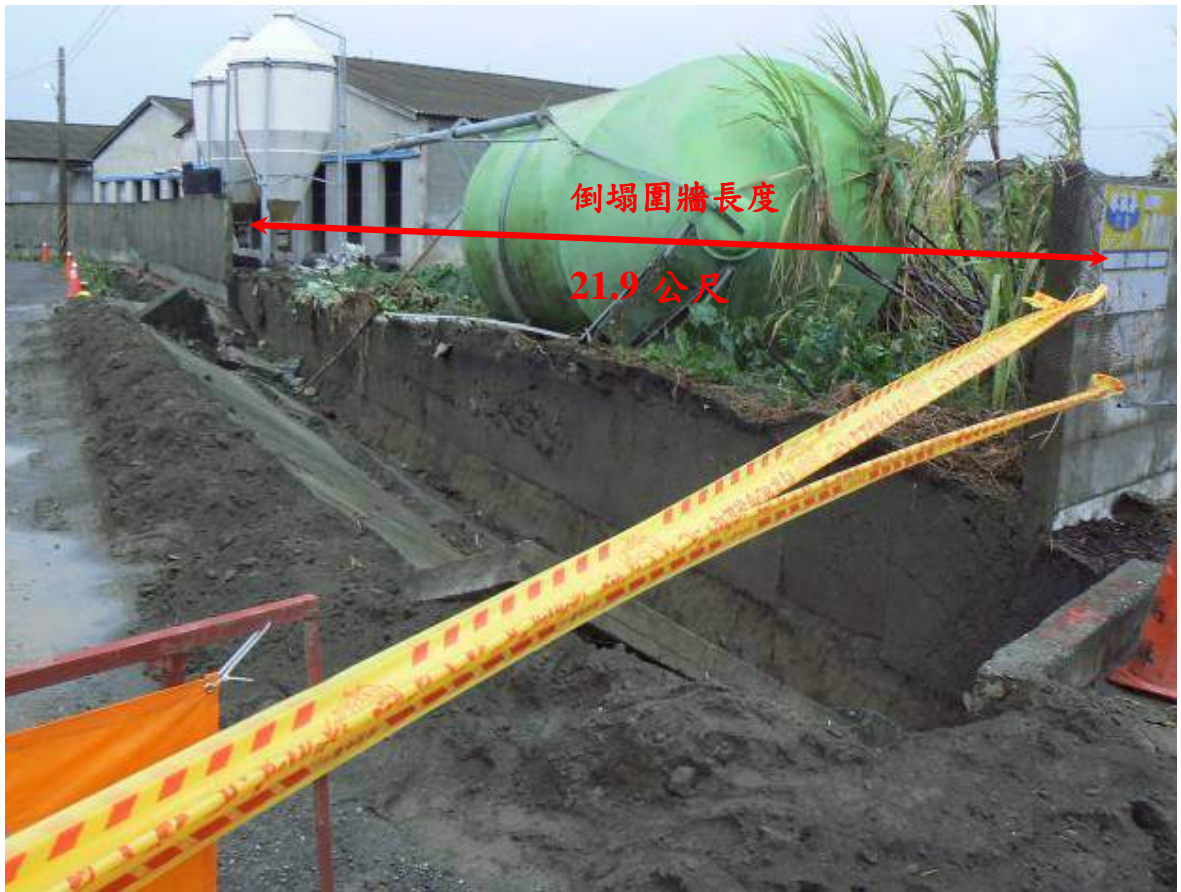
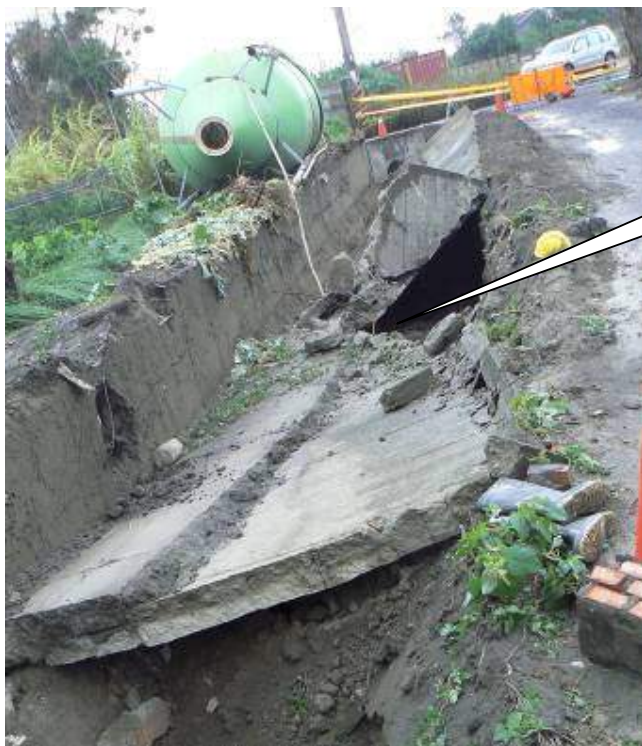
(一)直接原因：罹災者站在深度 1.2 公尺之排水溝內遭倒塌圍牆壓倒，造成顱骨破裂骨折，致顱內出血不治死亡。

罹災者所在位置

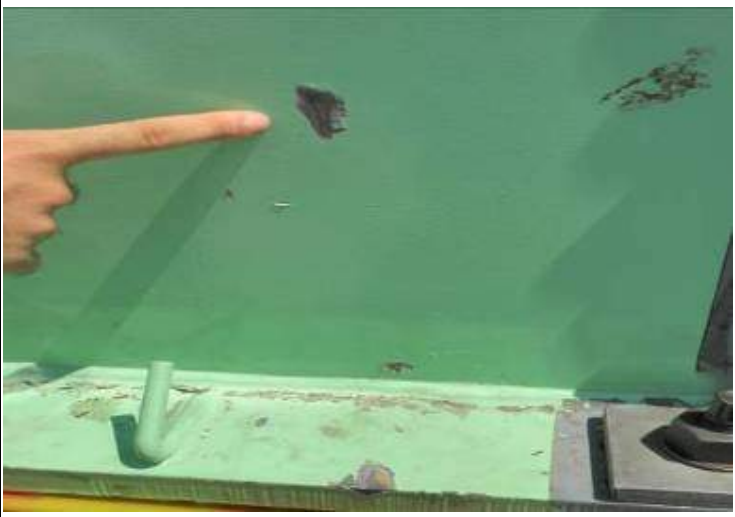
說明二	鋼箱梁腹板及下翼板表面有明顯之痕跡，研判為吊籃於下降過程中之撞擊點

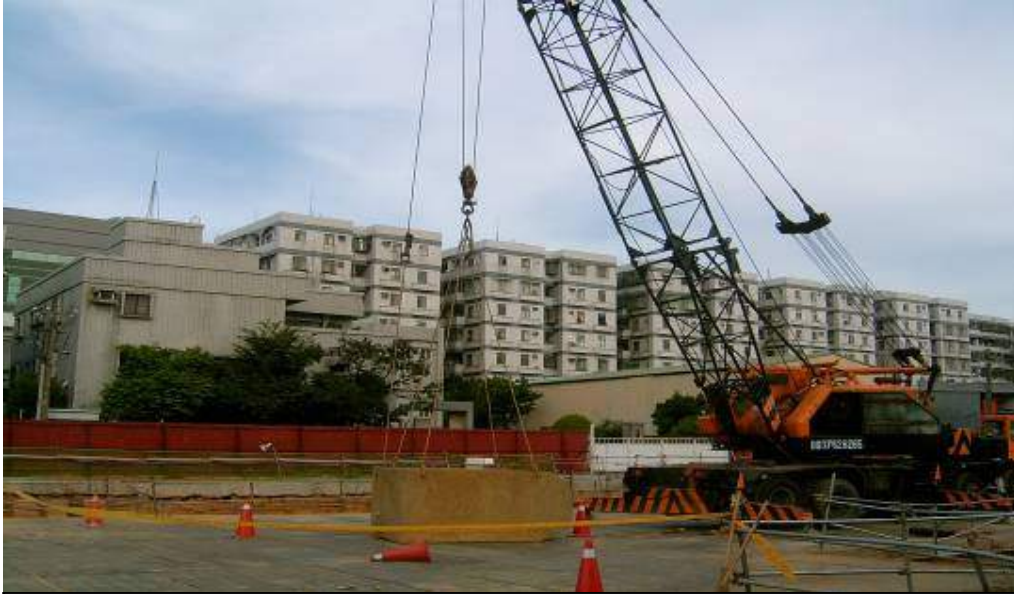
說明	肇災之移動式起重機吊昇荷重 35 公噸及吊土桶
----	-------------------------

雇主對於起重機具之運轉，應於運轉時採取防止吊掛物通過人員上方及人員進入吊掛物下方之設備或措施（勞工安全衛生設施規則第 92 條第 1 項暨勞工安全衛生法第 5 條第 1 項）。

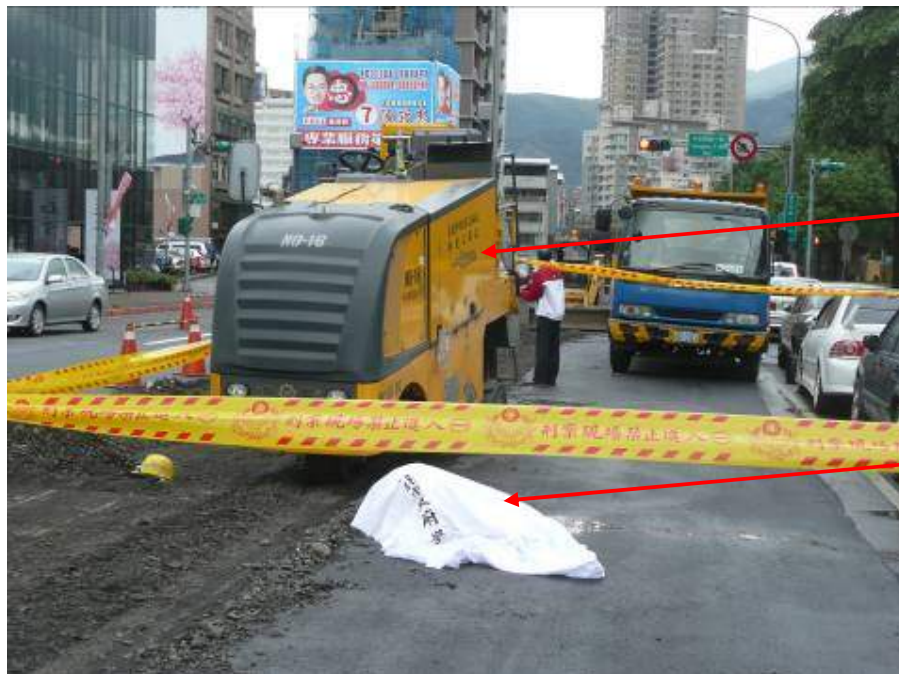
使用之銑刨機

罹災者

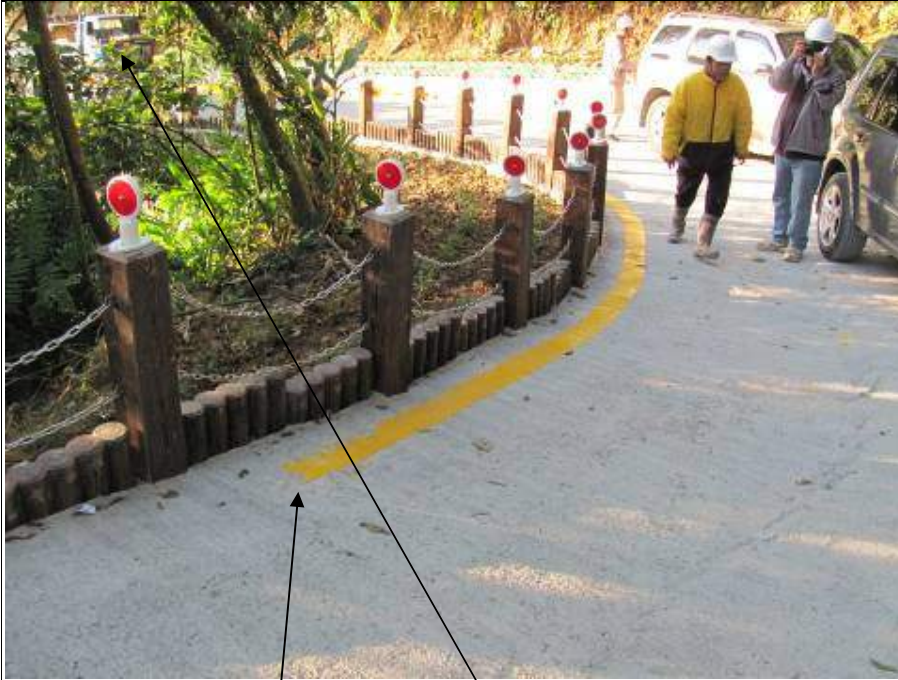
標線作業位置、肇災車子停放處

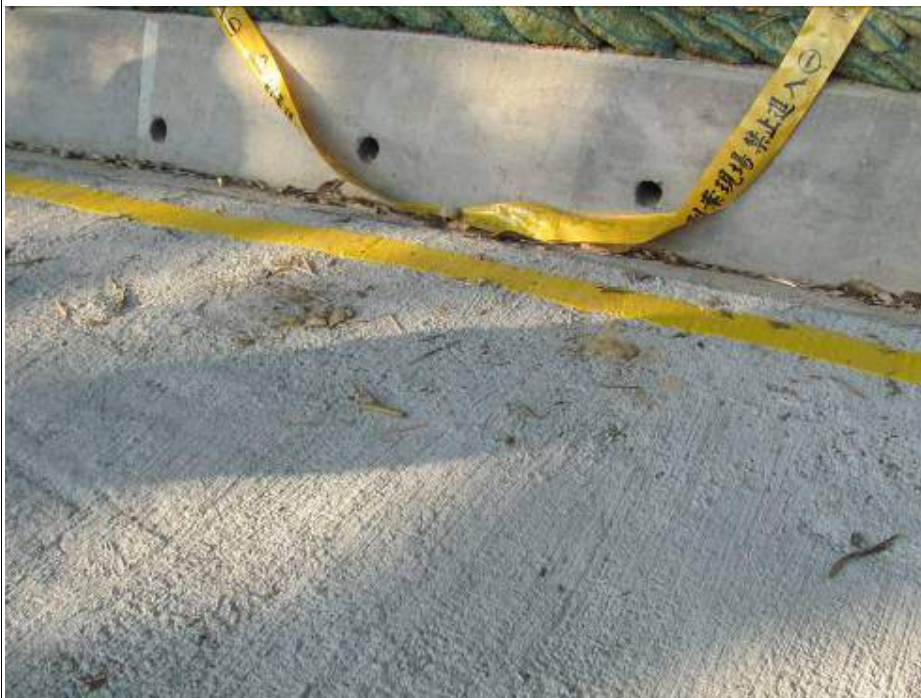
罹災者被貨車壓輾後倒於地面之位置

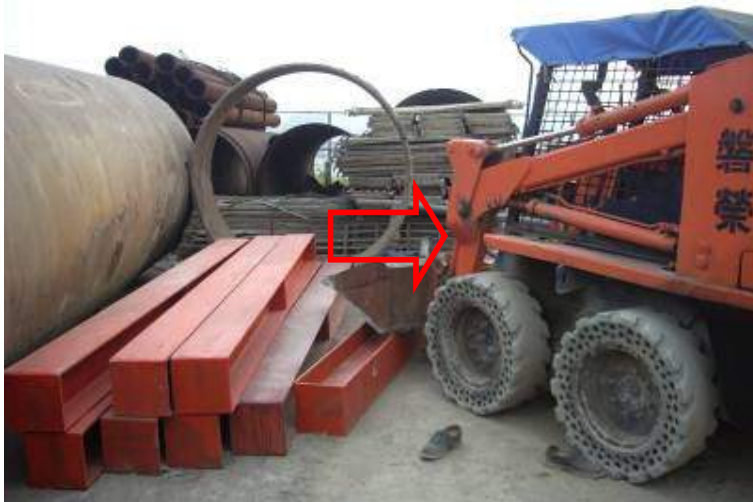
照片 1	罹災者遭夾位置
------	---------

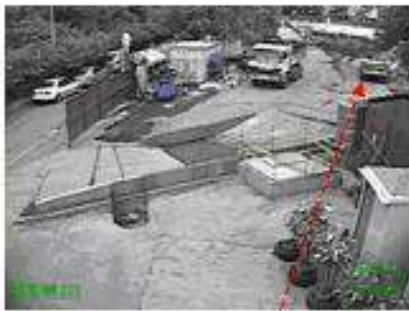
說明一	司機陳○○○○○於道路駕駛之車輛(車號○○○○○)停於工地處。

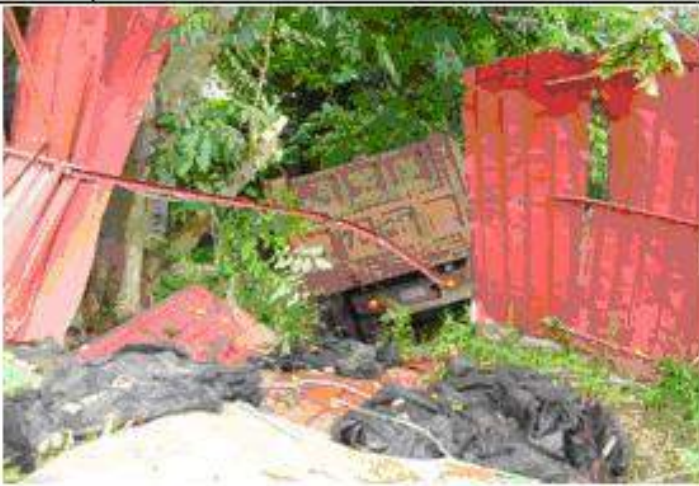
（一）直接原因：車輛滑行時，罹災者攀在車門上，車輛滑行約 21 尺後，撞上圍籬及樹木，被夾於車門與駕駛座之間，造成頭胸腹部挫壓創傷合併骨折器官損傷致死。

說明二	肇災車輛停止情況。

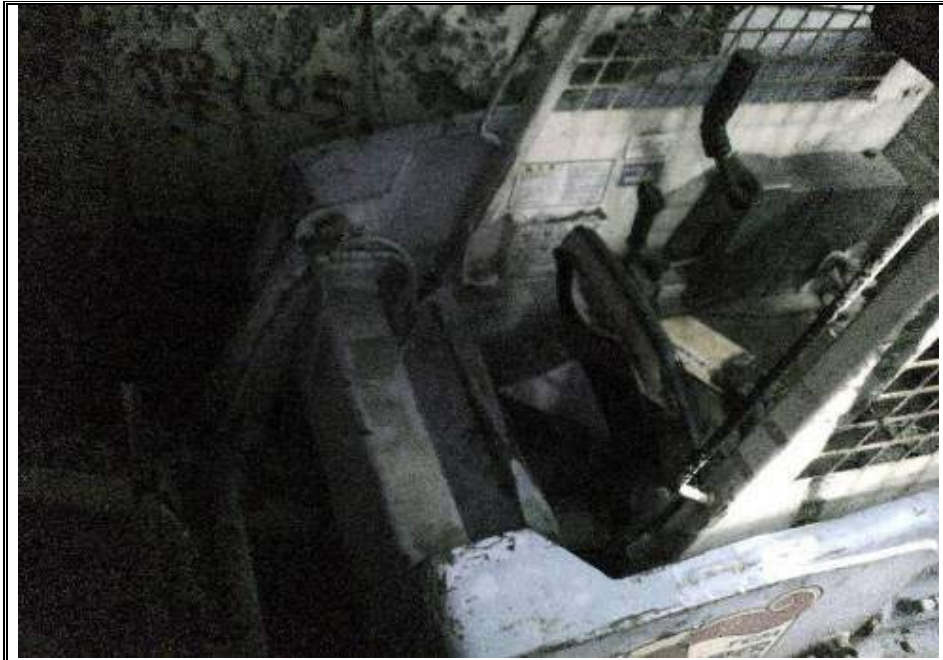
(一)直接原因：駕駛小山貓吊送化糞池時，遭降下之鏟斗升降臂橫桿壓住胸腹部挫壓傷合併內出血器官損傷心肺功能衰竭死亡。

附照1、○○○駕駛之小型鏟裝機。

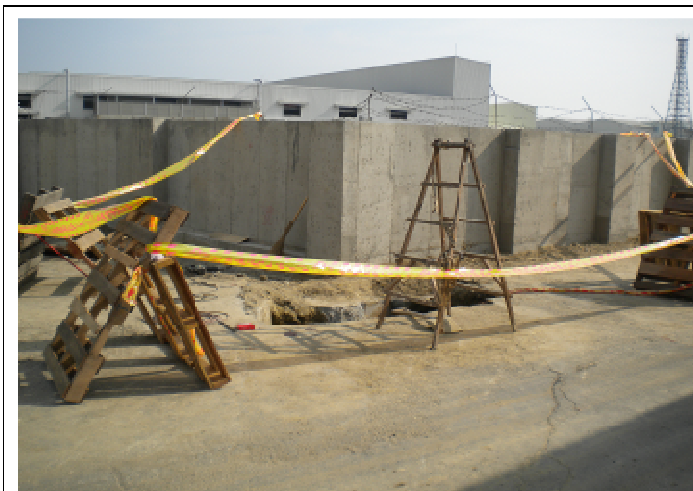
照片 1

肇災地點位於○○股份有限公司○○廠內西北方圍牆旁圍牆旁。

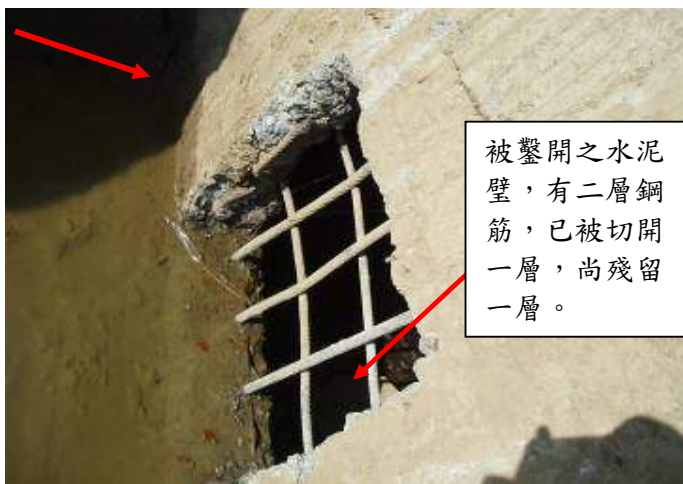
照片 2

被鑿開之水泥壁，有二層鋼筋，已被切開一層，尚殘留一層。

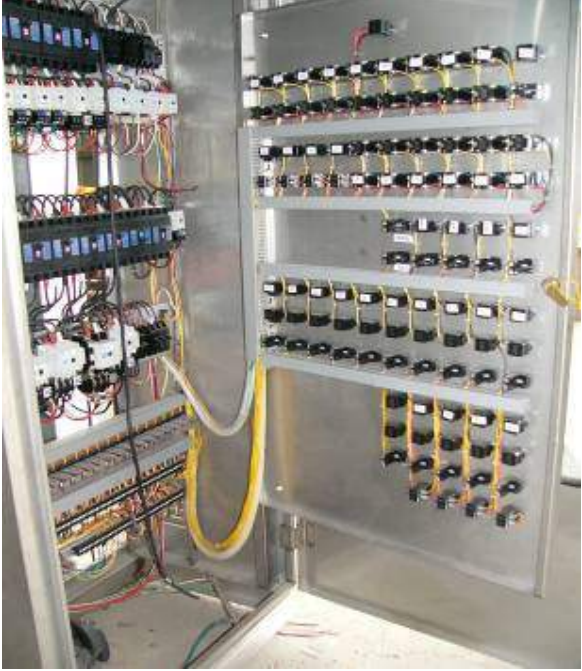
說明

進出料輸送電氣控制箱內之電源為 3 相 4 線 380V，災害發生時已通電，箱門、儀控板皆已打開，控制器背面之電源接頭處電壓 220V。

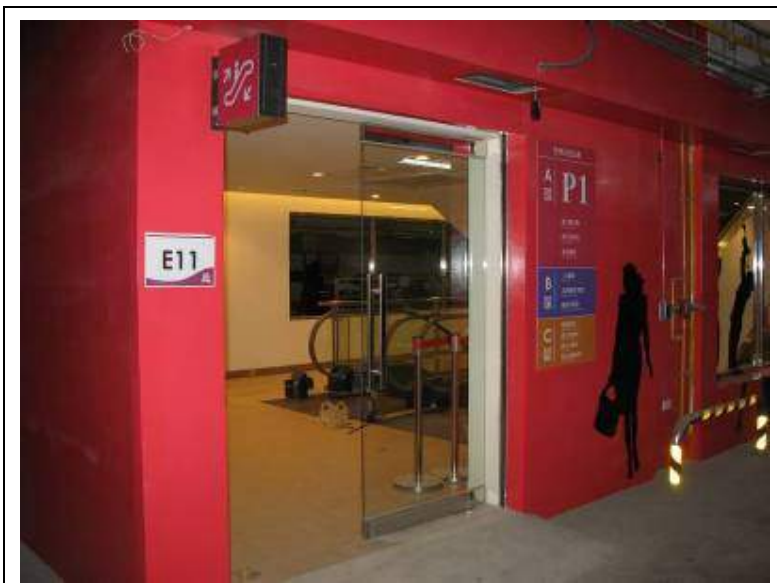
照片 1	災害發生地點
------	--------

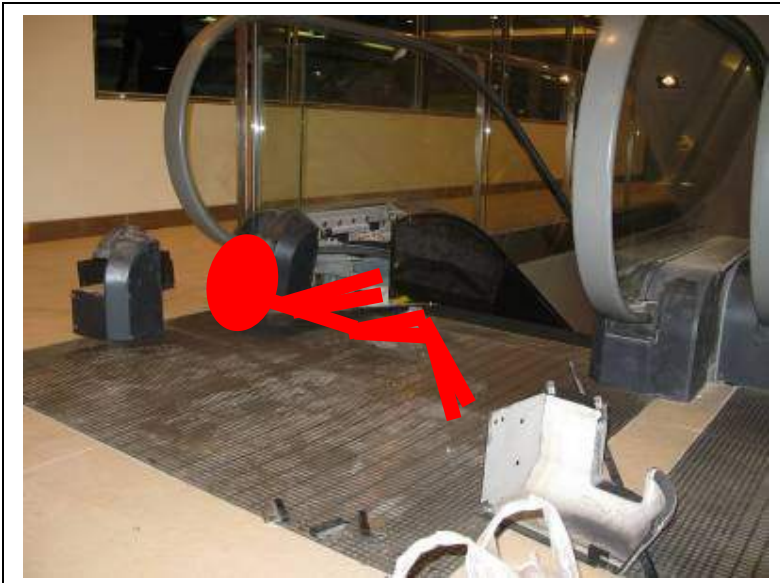
照片 2

罹災者倒臥處

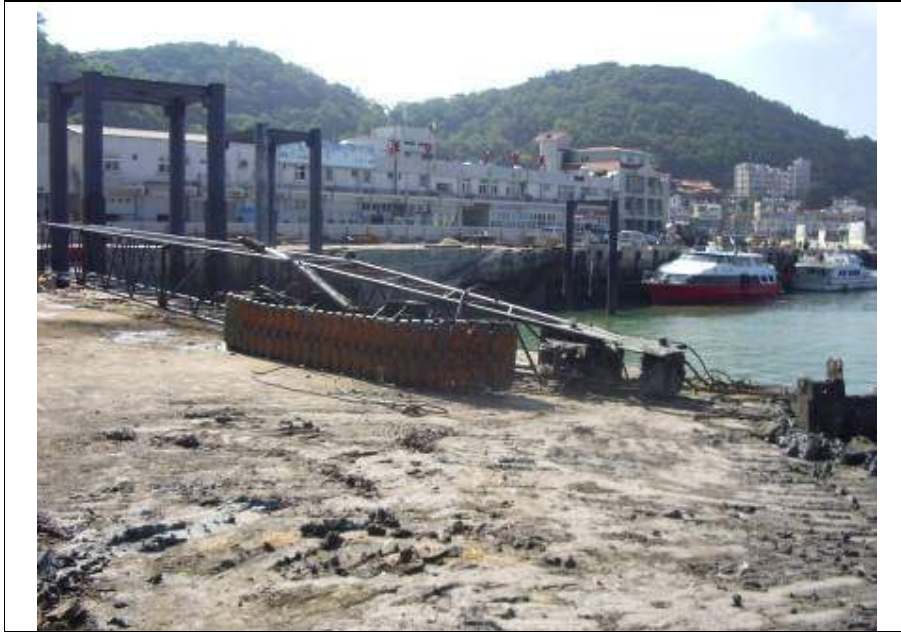
照片 1	事故碼頭、吊車桁架及履帶
------	--------------

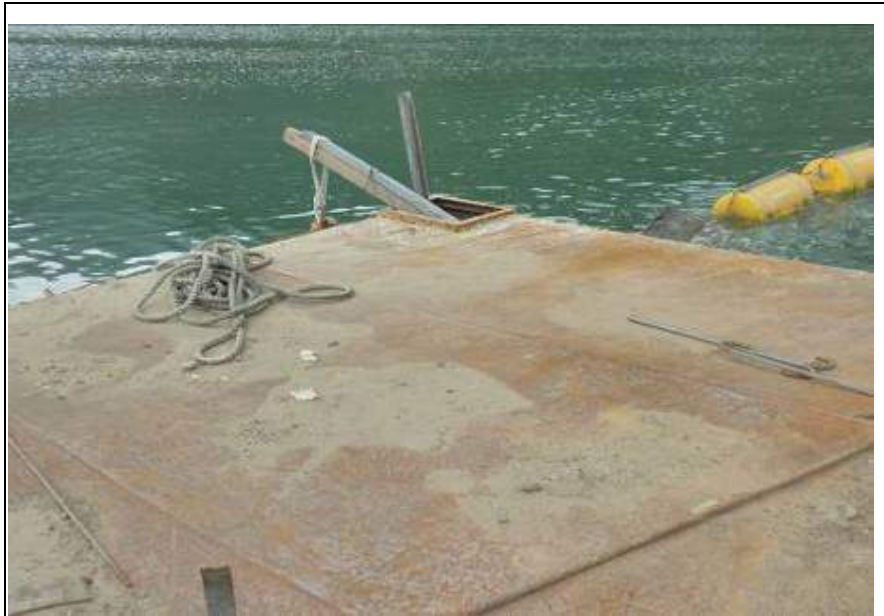
說明一

攔污索保修作業所需之鋼製浮台，長寬各為 6 公尺

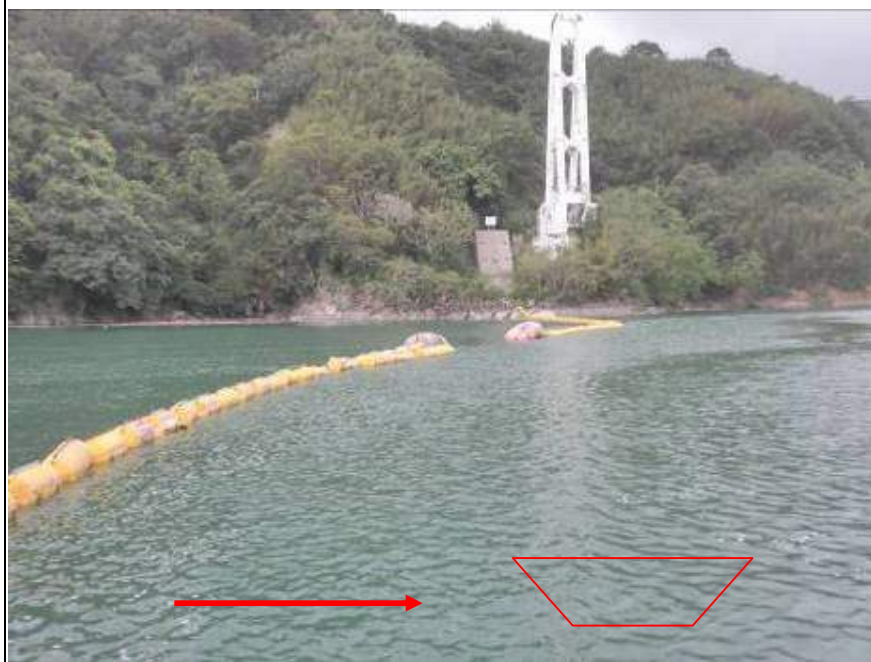
說明二

白色塔柱上，有北○局設置監看攔污索情況之監視器，調閱後發現罹災者謝○○追舢舨之方向如箭頭所示

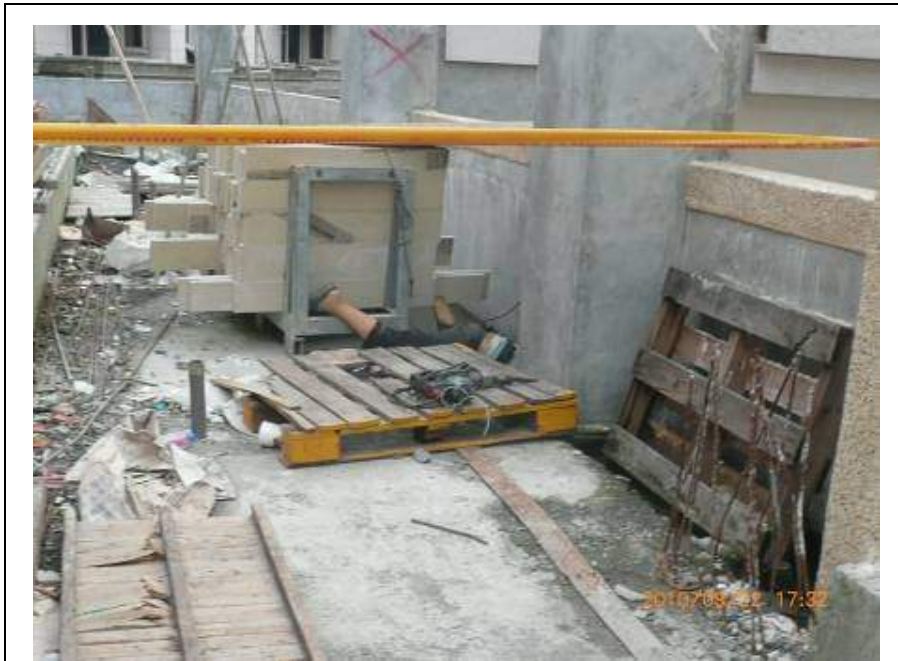
災害現場及事故發生後罹災者倒臥之位置

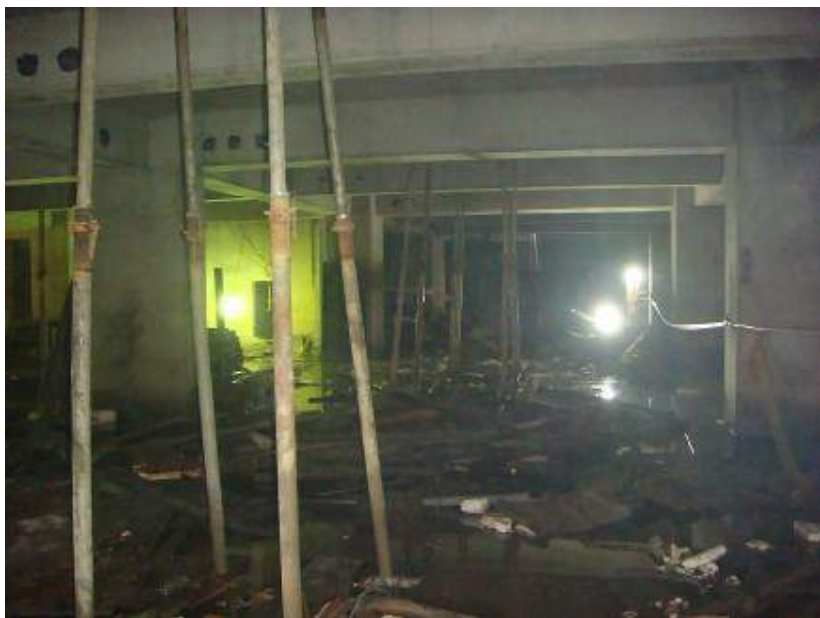
說明

地下 3 樓照明不足，且地面充滿雜物

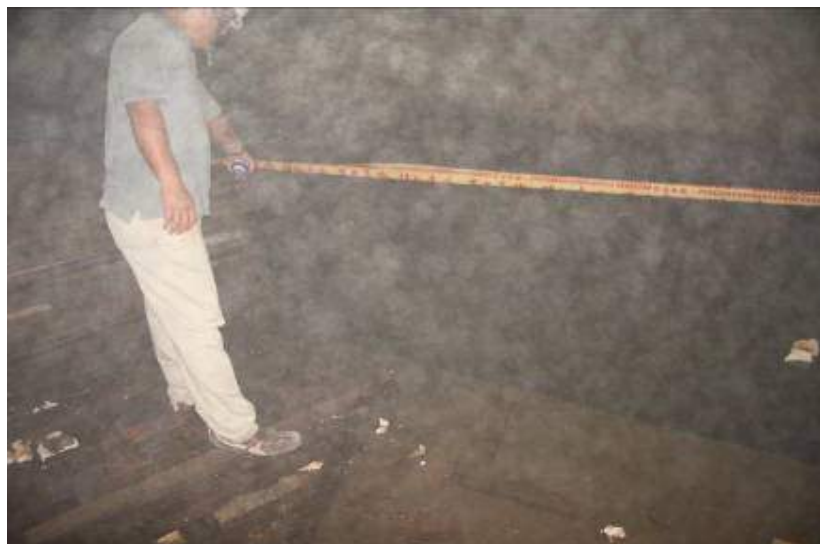
說明

水已溢出機械式停車位機坑
