98 年度營造業以外行業重大職災實例

從事水管接頭漏水維修作業墜落致死災害

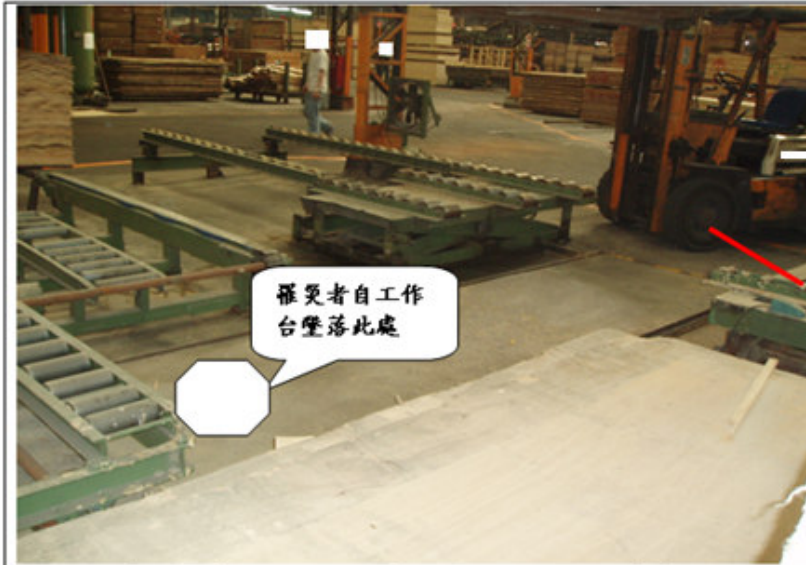
罹災者自工作
台墜落此處

開口寬度為 1.5
公尺，堆高機停
放後剩下約 20
公分間隙，故搶
救時必須移開
堆高機。

照片：1 罹災者自工作台墜落於合板廠拼接板機旁檢板區，此區深 3.7 公尺、寬 1.5 公尺，三面環繞輸送台，僅一處寬 1.5 公尺開口，堆高機斜停放此處。

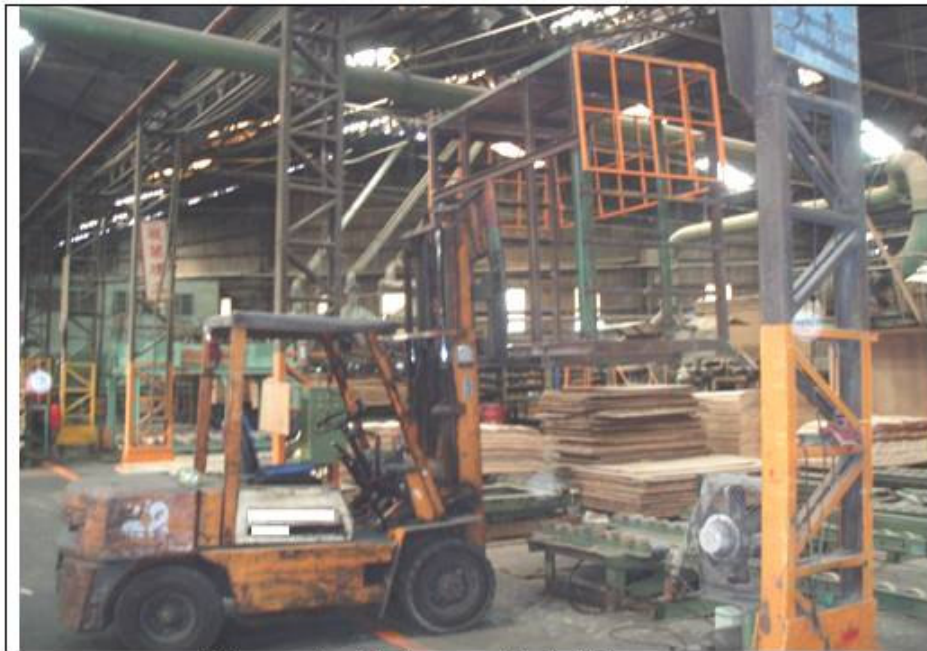
照片：2

當日作業方式為：以堆高機機貨叉，叉入工作台底部孔中，再升高貨叉至需要之高度，施工人員再經由爬梯爬上工作台面，而站立於工作台，工作台距離地面約 3.8 公尺。

肇災之雨水排水管距離地面高度 5.6 公尺，接頭處有漏水，管壁殘留有橡皮輪胎之內胎。

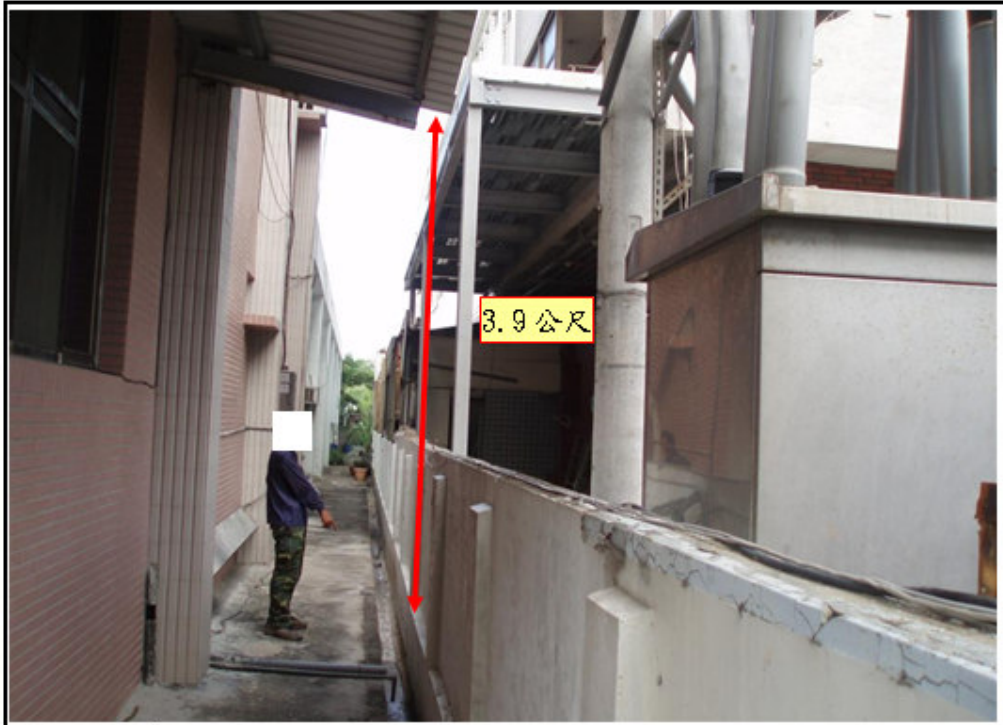
照片：距離地面之高度 3.9 公尺，經目擊者呂員指認罹災者墜落於該處。

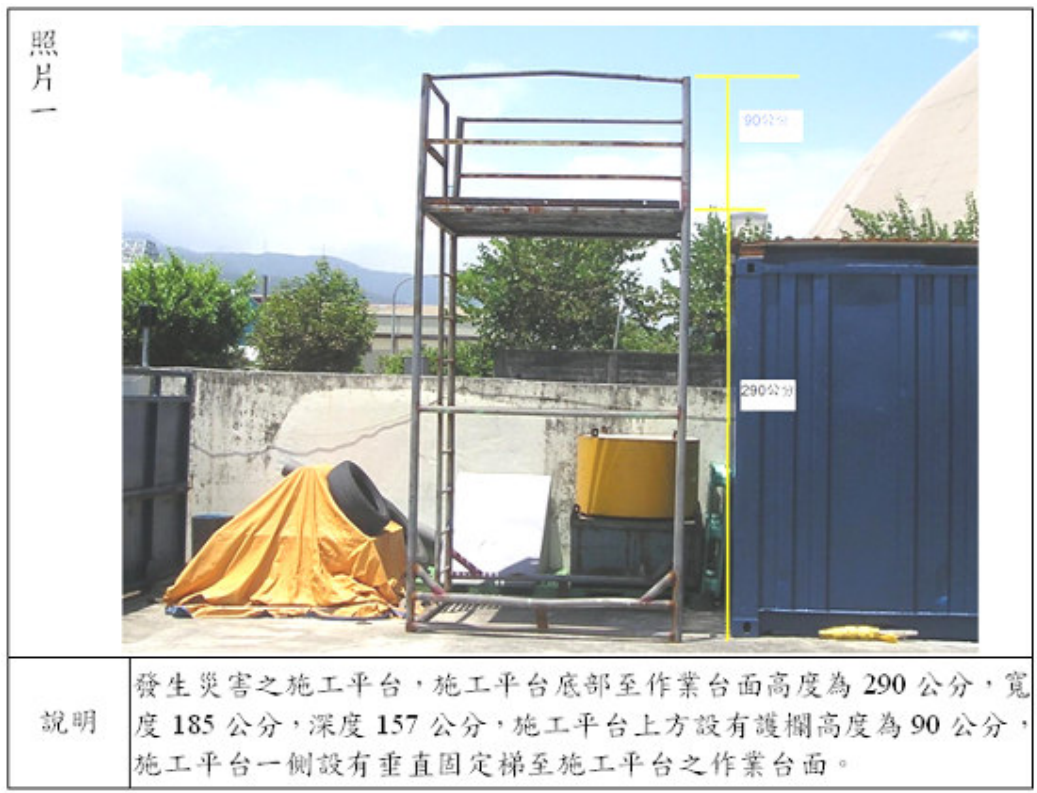
<p>照片二</p>	 
<p>說明</p>	<p>據目擊者○○○所述回復之現場(模擬)情形。</p>

<p>照片三</p>	 
<p>說明</p>	<p>目擊者發現罹災者時施工平台傾斜情形(模擬)。</p>

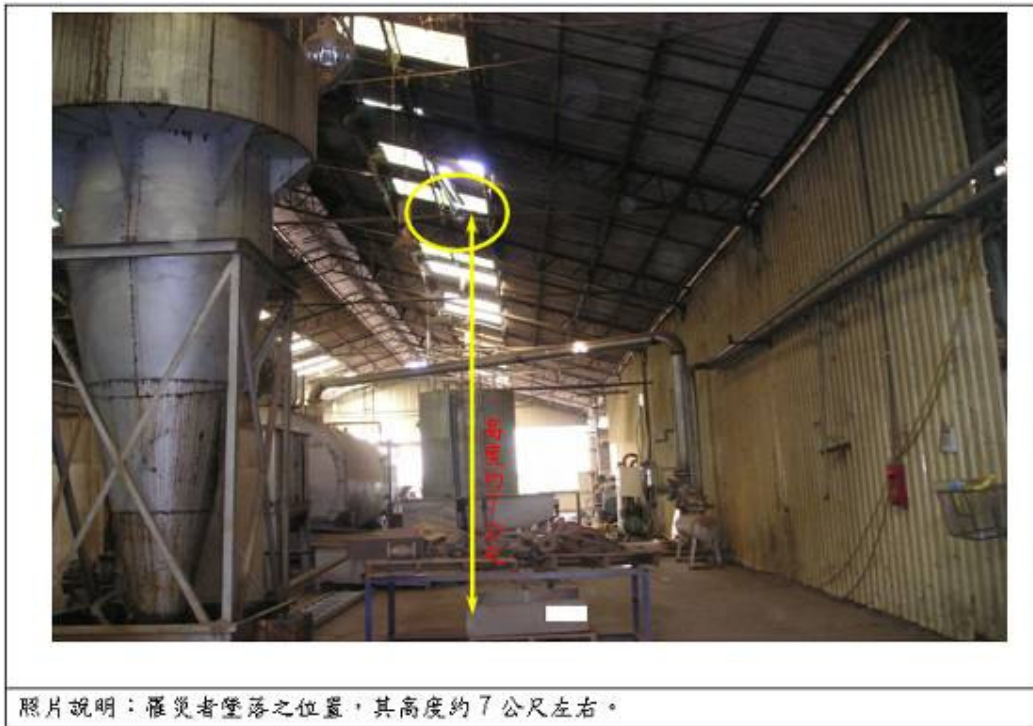
(一)直接原因：從高度 7 公尺之屋頂踏穿採光罩墜落，造成頭部鈍力損傷致死。

照片說明：罹災者踏穿處為採光屋頂。

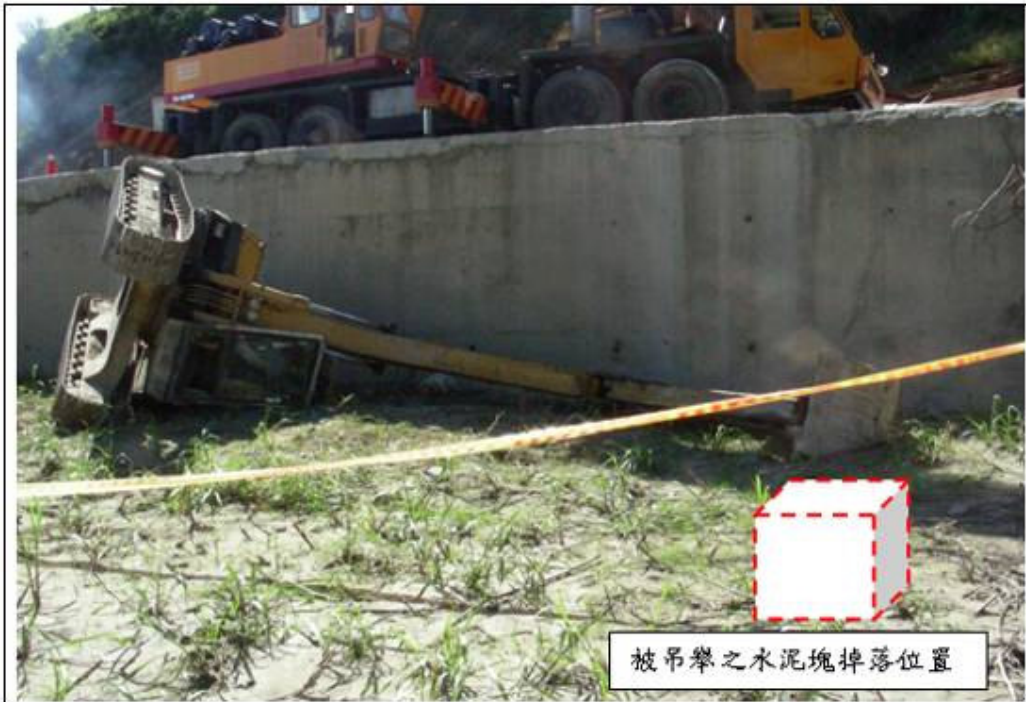
被吊舉之水泥塊掉落位置

照片一 肇災挖土機墜落農田現場

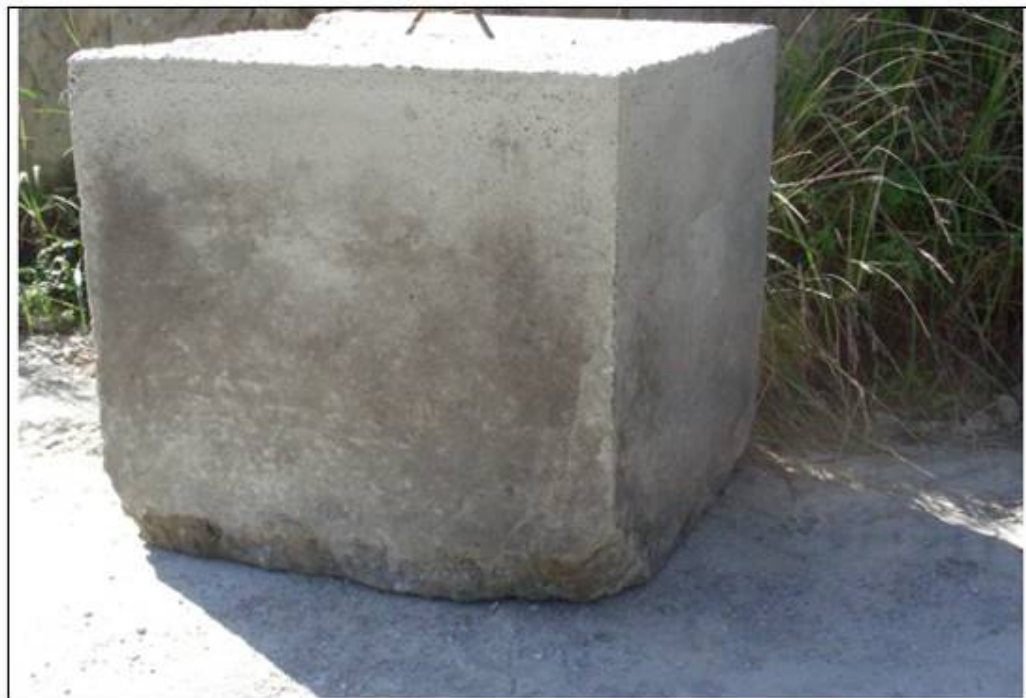
照片二 被吊舉之水泥塊(長寬高各為1公尺，重約2300公斤)

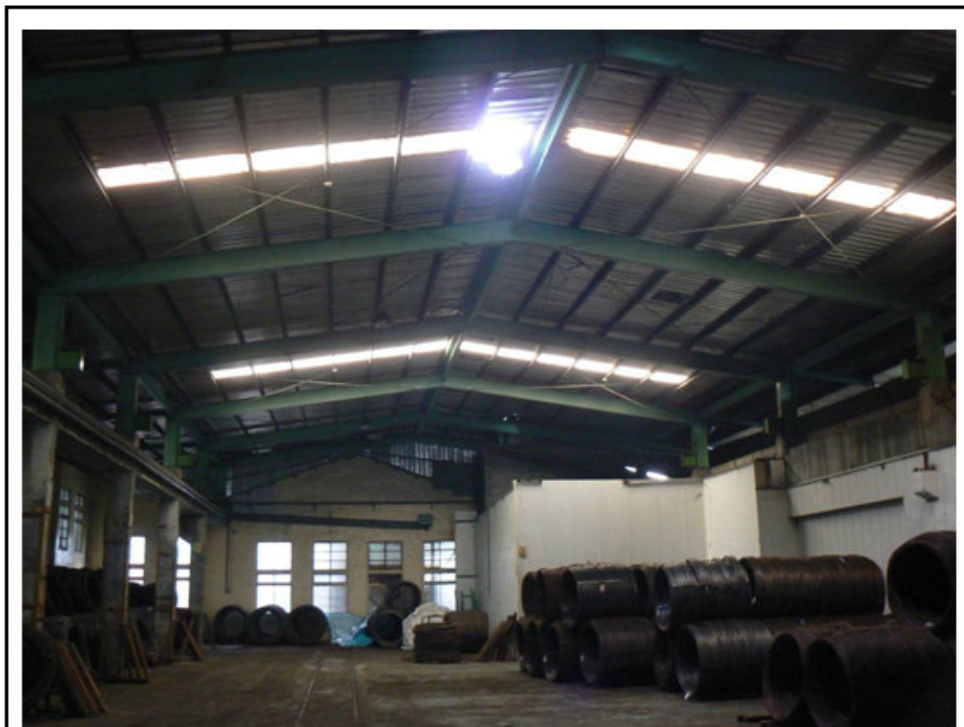
1. 罹災者踏穿屋頂採光板墜落球化倉庫地面情形。
2. 屋頂為烤漆鐵板及塑膠材質採光板所構築，屋架上未設置寬度在 30 公分以上之踏板及未裝設安全護網。

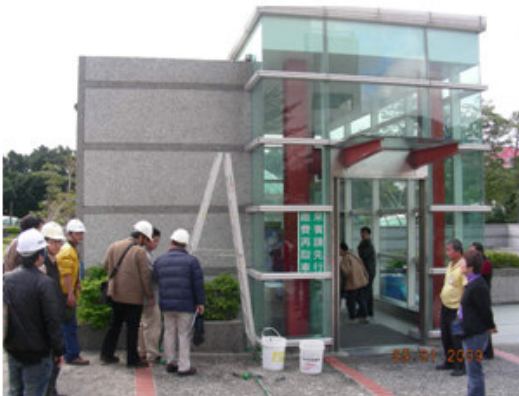
2、罹災者所使用合梯具有顯著損傷且遺失固定梯面之橫桿及鉚釘致使梯面錯合。

(五)雇主對於使用之合梯，應符合相關規定：一、具有堅固之構造。二、其材質不得有顯著之損傷、腐蝕等。四、有安全之梯面。(勞工安全衛生設施規則第 230 條第 1、2、4 款)

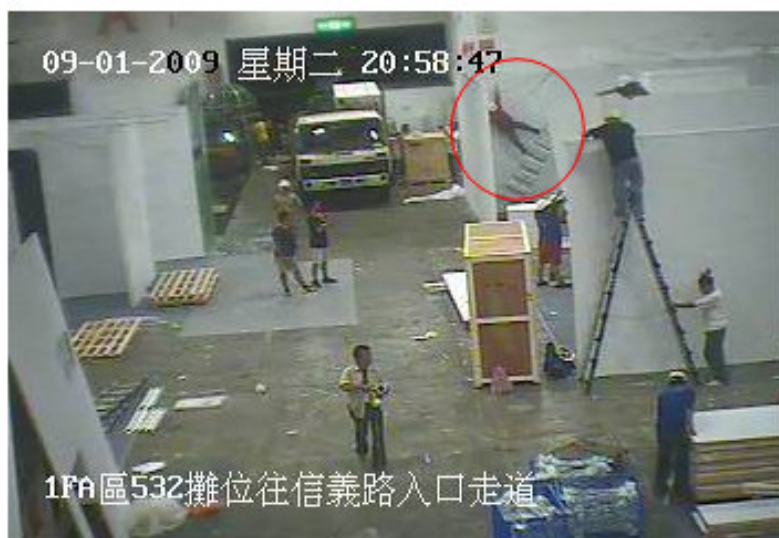
說明：罹災者於合梯由上往下數第3個梯面轉身後，右腳欲往上踏到第2個梯面時，合梯因重心偏移而傾倒，致罹災者墜落至地面。

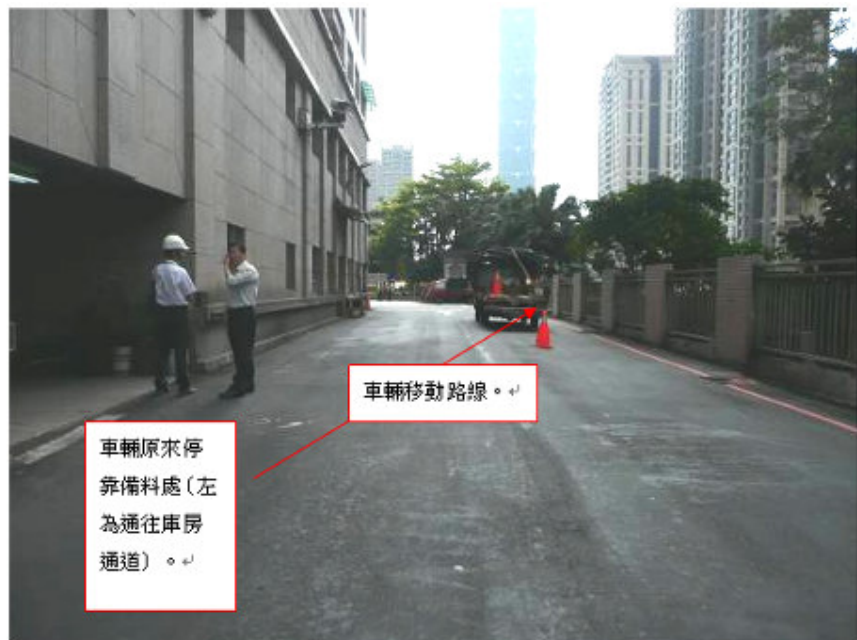
說明一：災害現場概況圖。

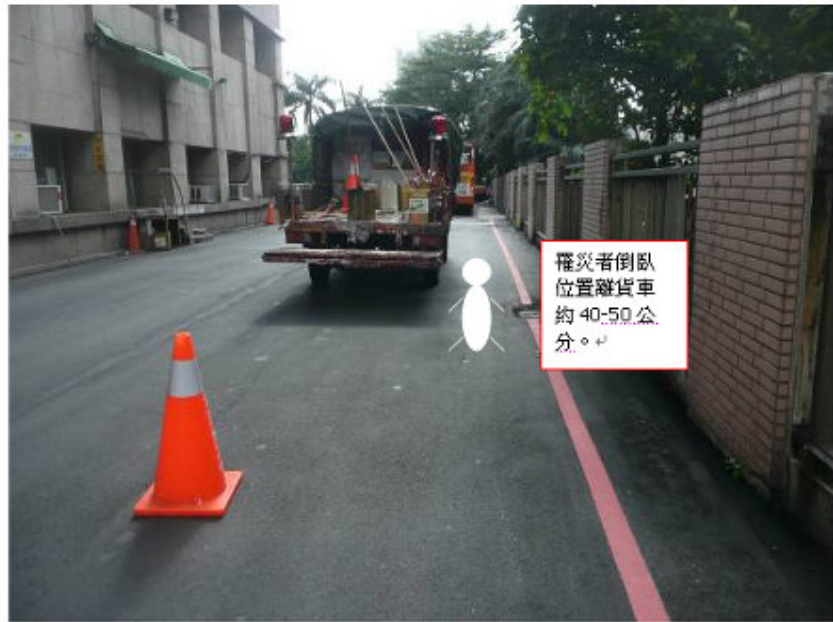
說明二：罹災者倒臥位置示意區。

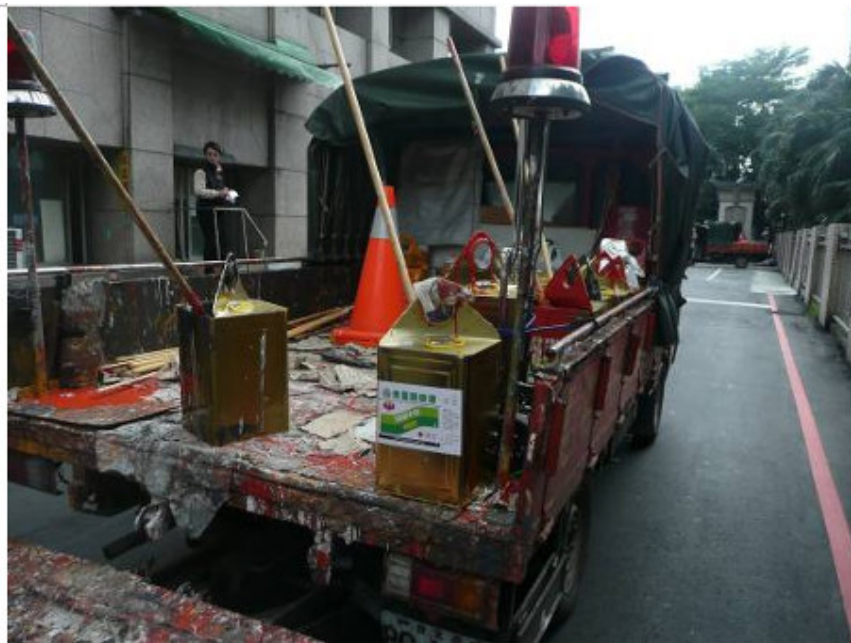
說明三：當日準備標線使用之油漆及工具置放情形。

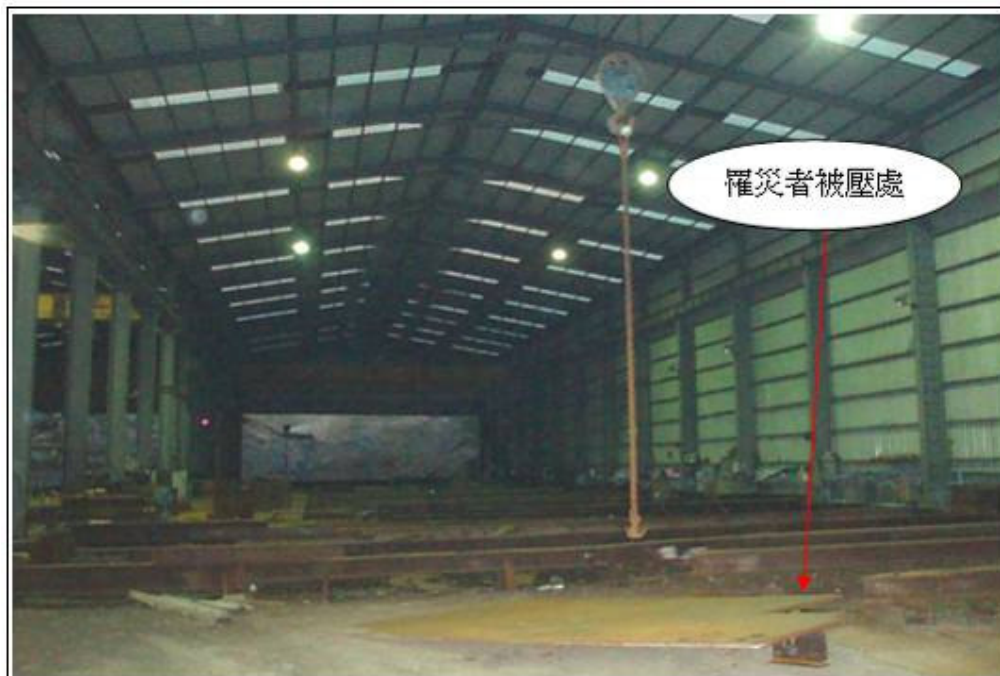
說明

照片：肇災鋼板長約 3.7 公尺、寬約 2.7 公尺、厚約 3 公分、重約 2.35 公噸。

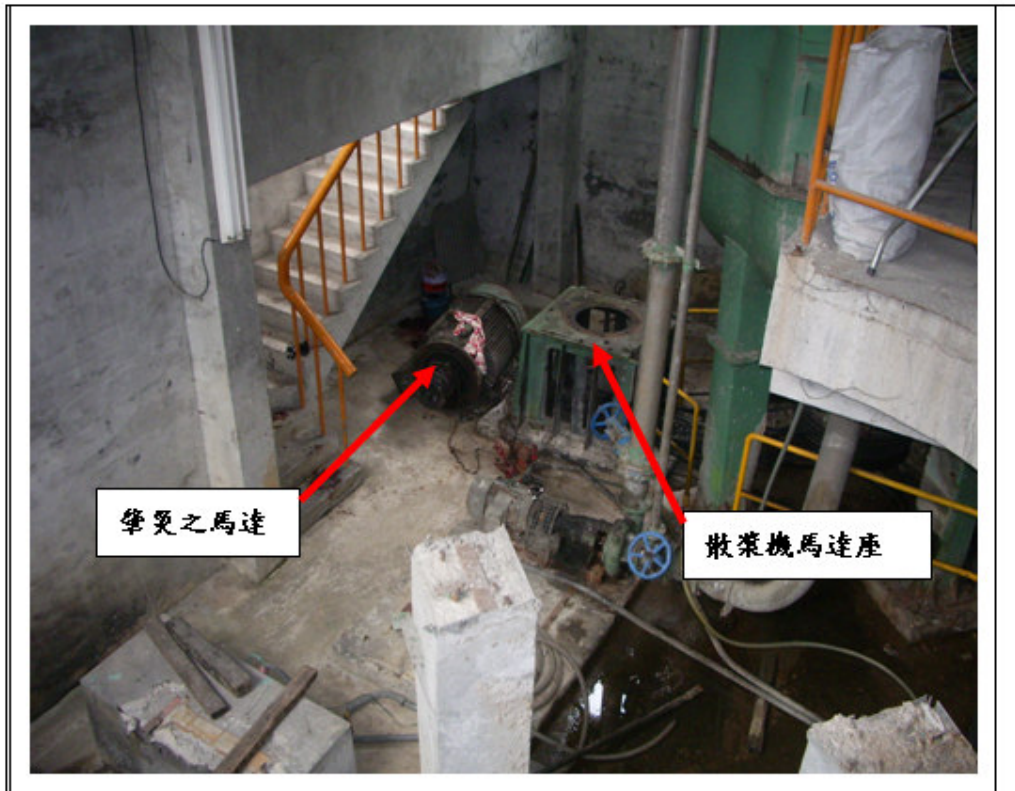
圖二

災害發生現場遠照

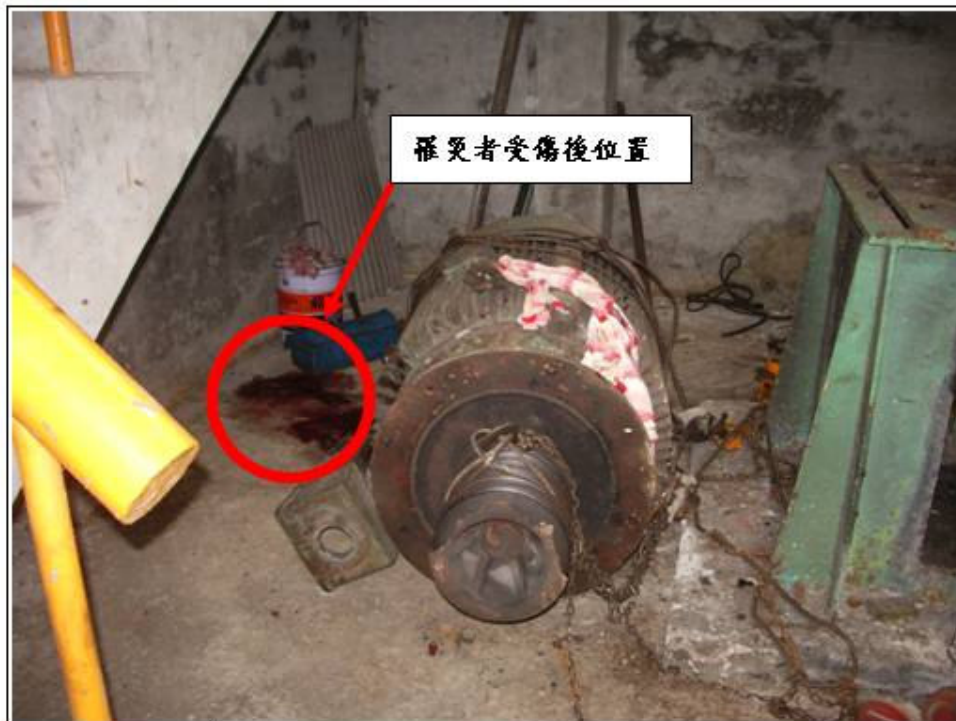
圖三

損壞之散裝機馬達

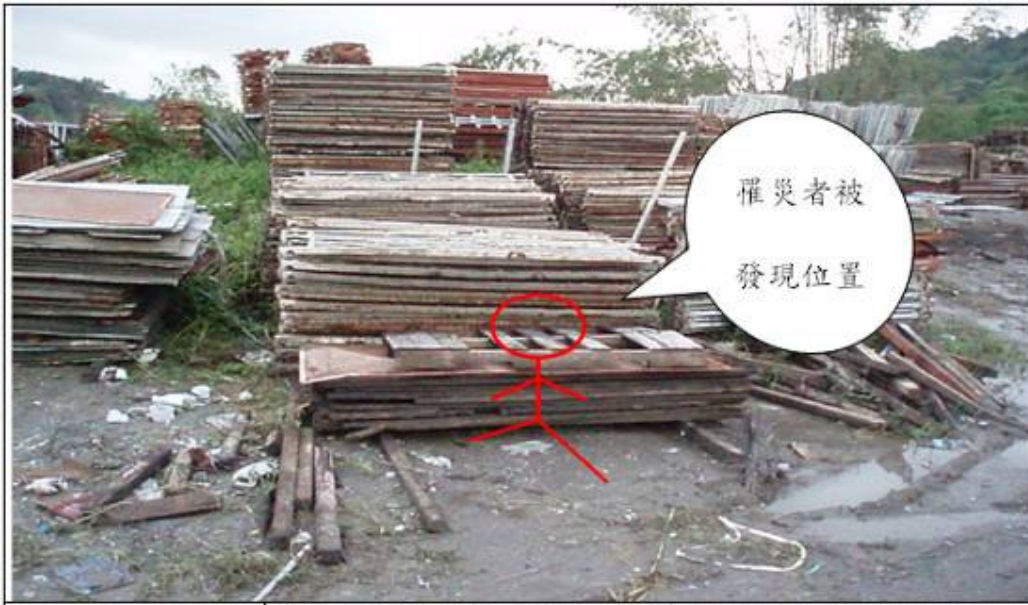
照片一

罹災者被發現地點(○○縣○○鄉○○○○地號上之廠房後方施工架立柱堆放場所地面上)

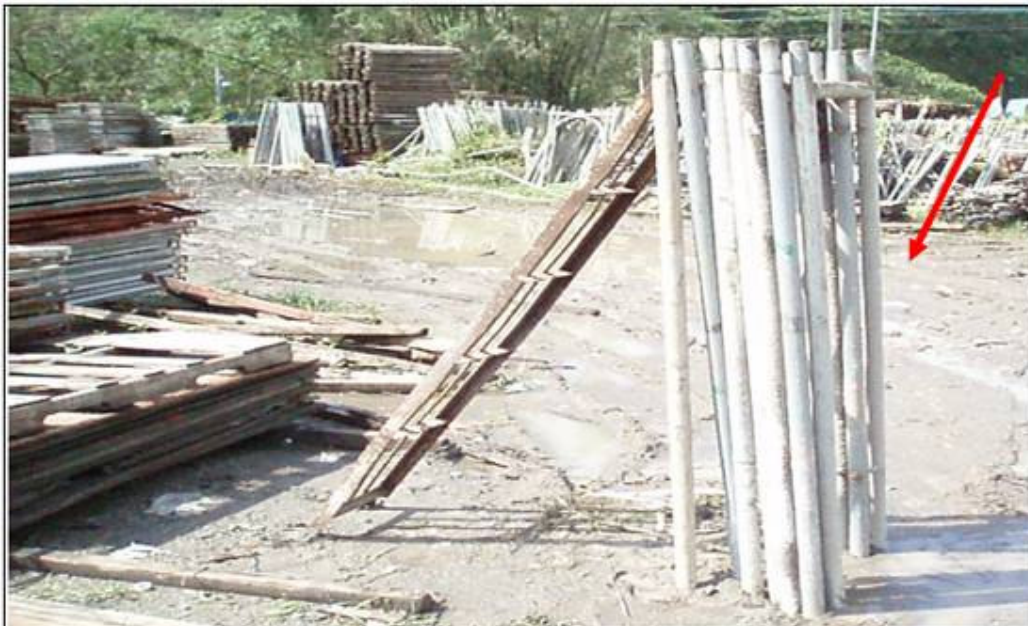
照片二

罹災者當日負責從事清理儲料場堆置之施工架工作

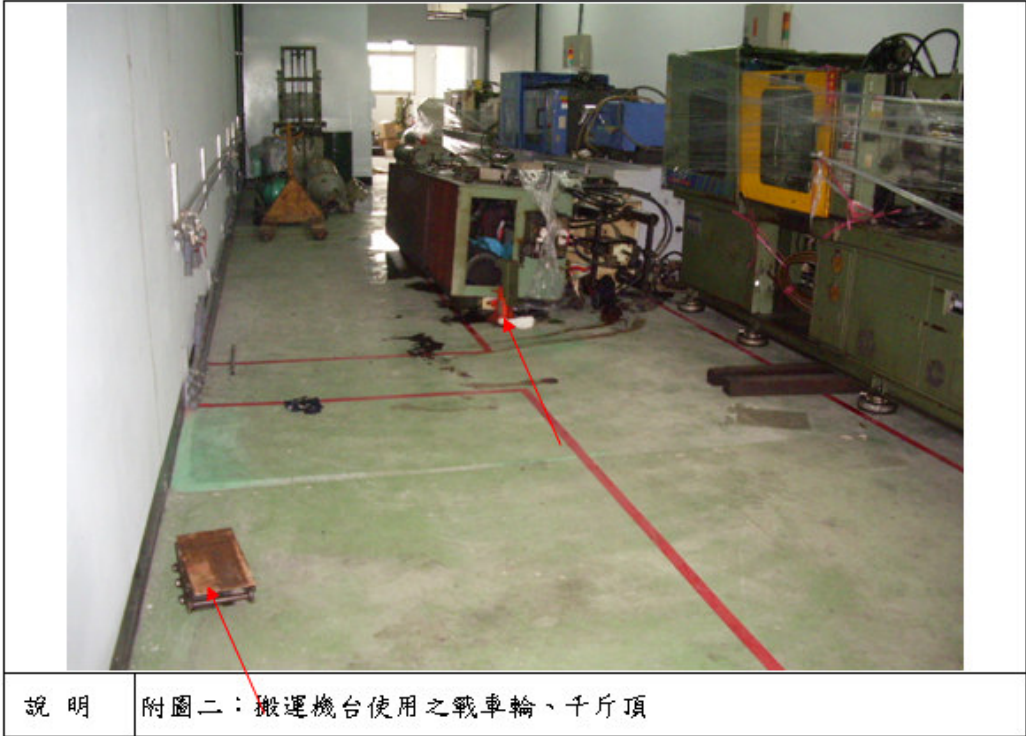
說明 附圖二：搬運機台使用之戰車輪、千斤頂

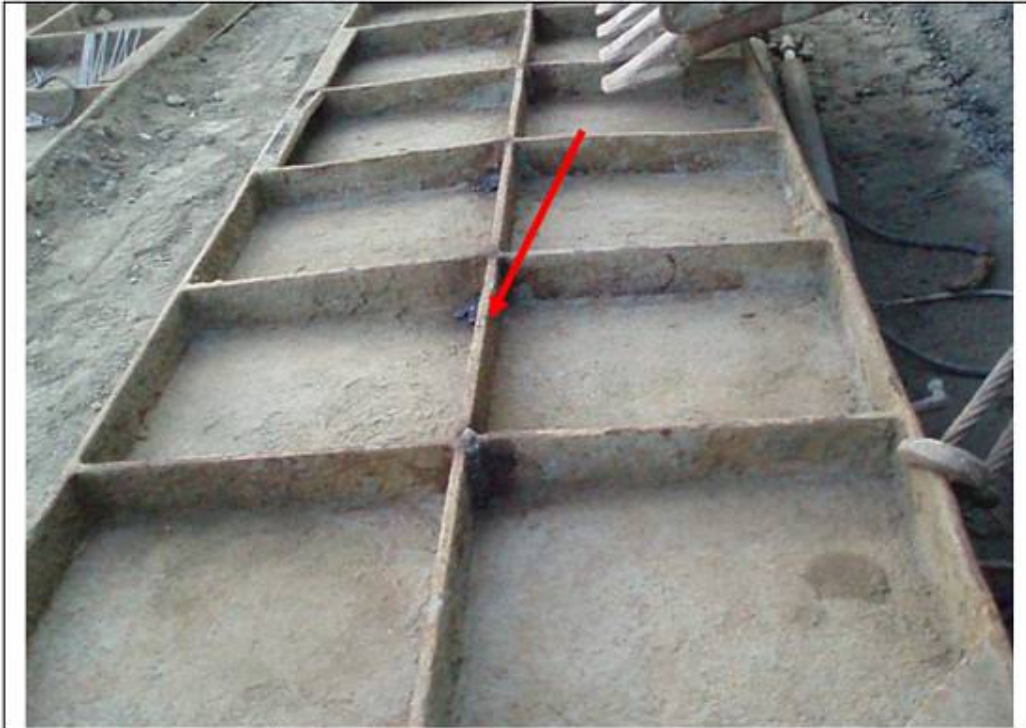
照片 二

罹災者當日負責從事協助電焊鐵板之修理作業工作

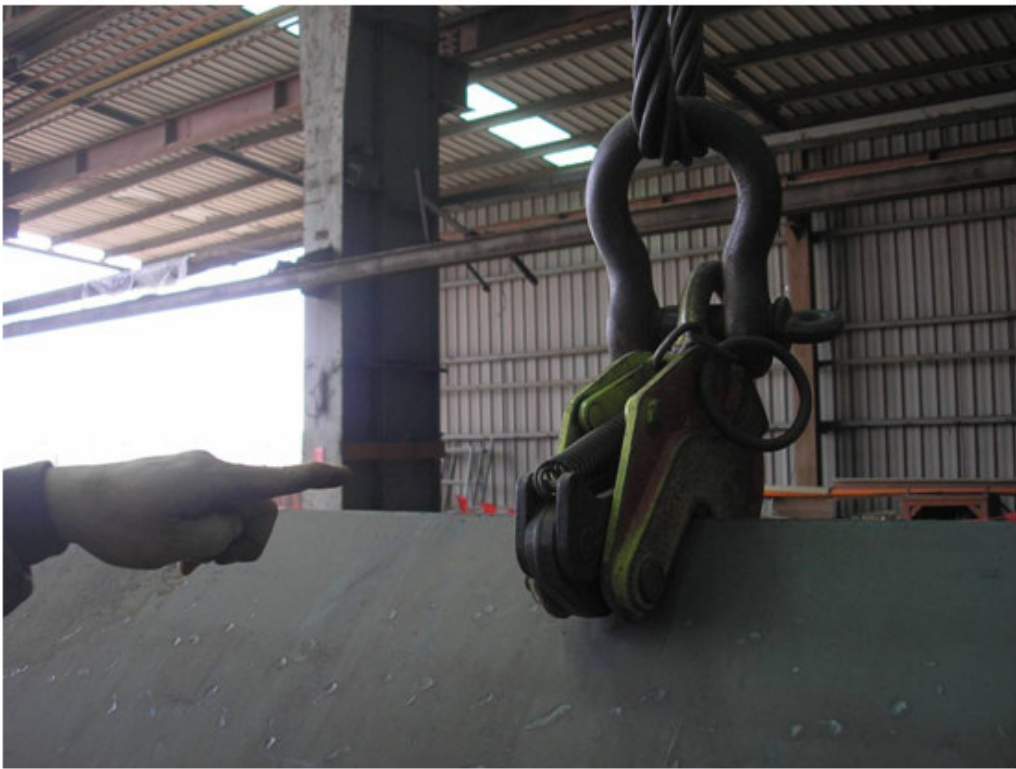
吊運 BH 型鋼板件所使用之 C 型夾

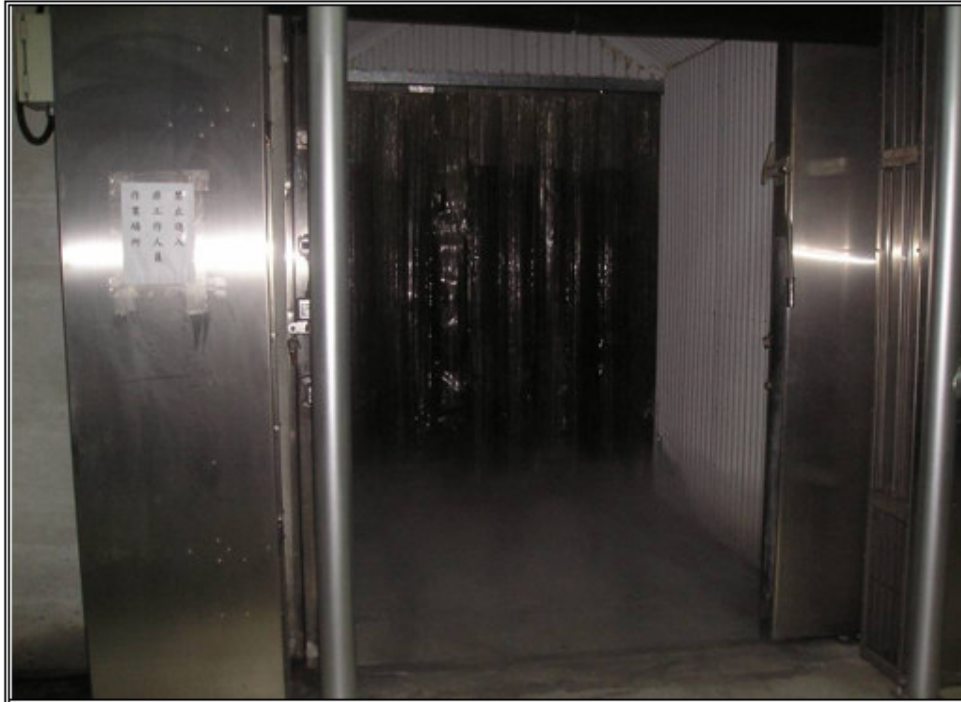
說明：災害發生時罹災者由通道欲進入冷凍庫遭正準備倒車出
冷凍庫之堆高機撞擊受傷，送醫不治。

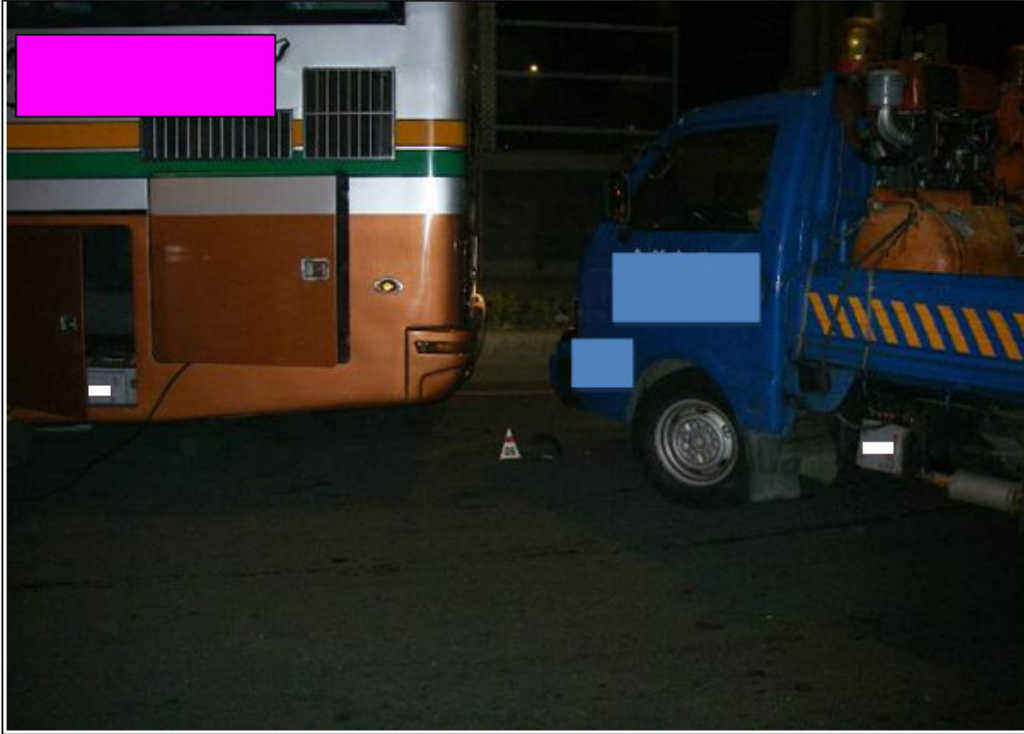
附照	說明：公車倒退撞到維修車，維修車車燈亮著，車體有被撞擊之痕跡，燈罩有破裂之情形
----	---

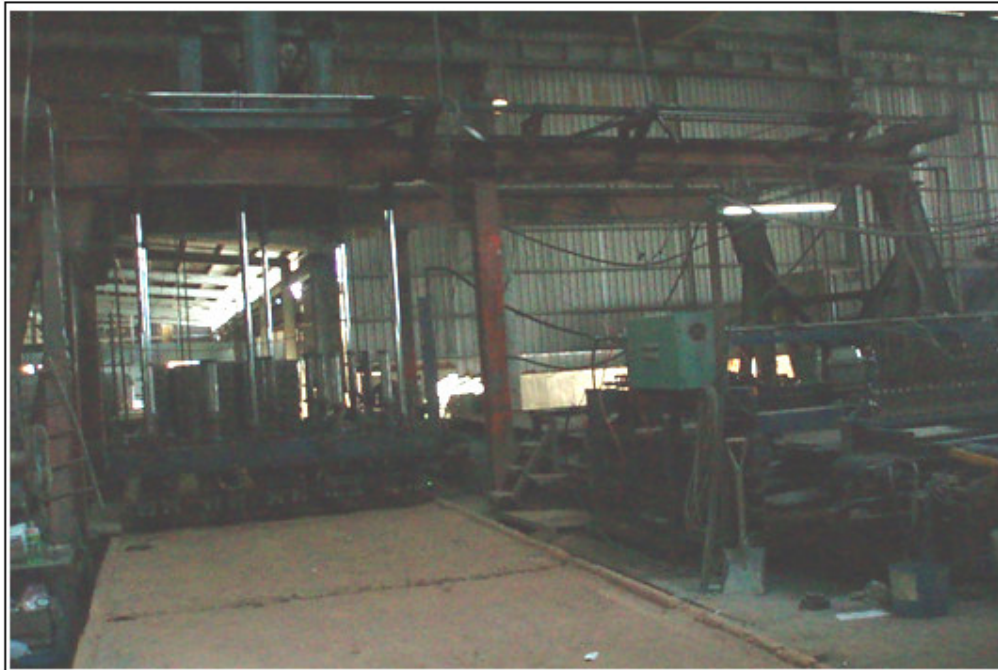
肇災疊坏機夾坏器夾磚坏後平移後衝程下降，將磚坏放置於台車，案發時勞工經過夾坏器下方致被下降之夾坏器所夾。

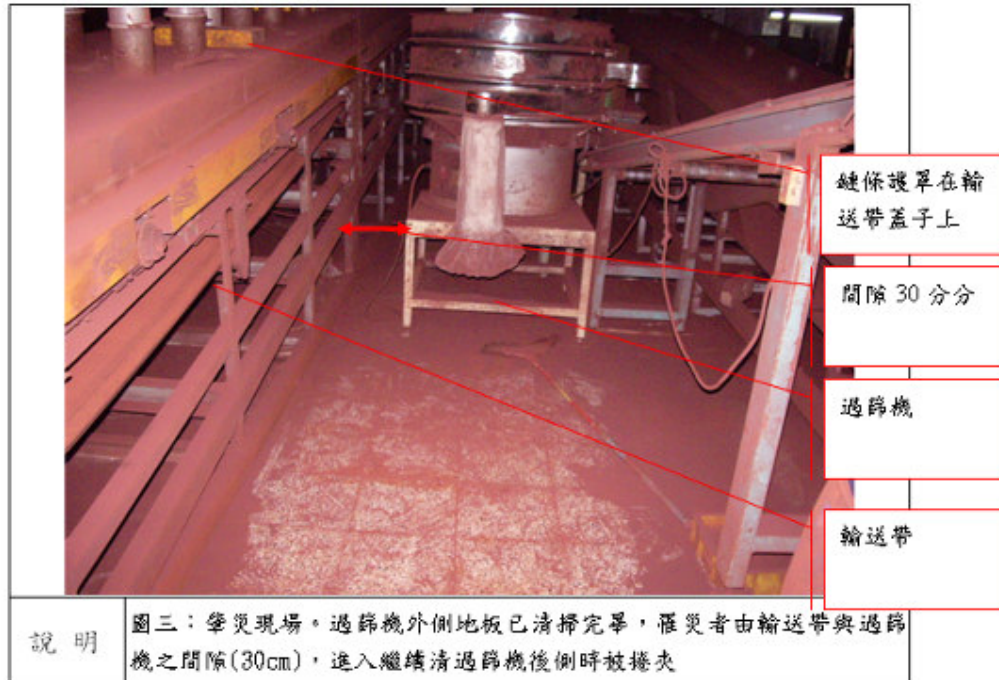
說明 圖三：肇災現場。過篩機外側地板已清掃完畢，罹災者由輸送帶與過篩機之間隙(30cm)，進入繼續清過篩機後倒時被捲夾

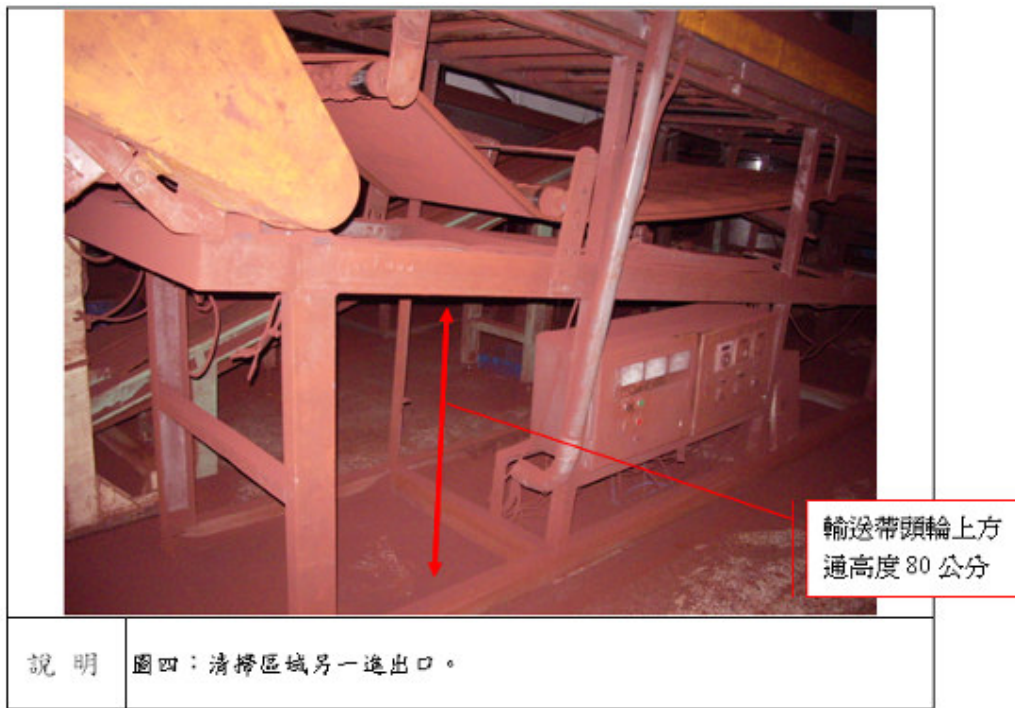
說明 圖四：清掃區域另一進出口。

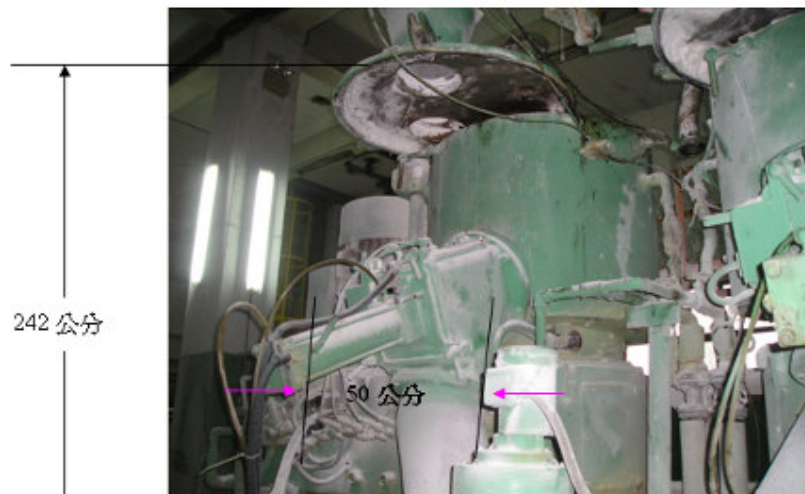
照片 2：□混合槽槽蓋距 2 樓樓板約為 242 公分，該排料閘氣動缸距冷卻槽攪拌器馬達蓋約為 50 公分。

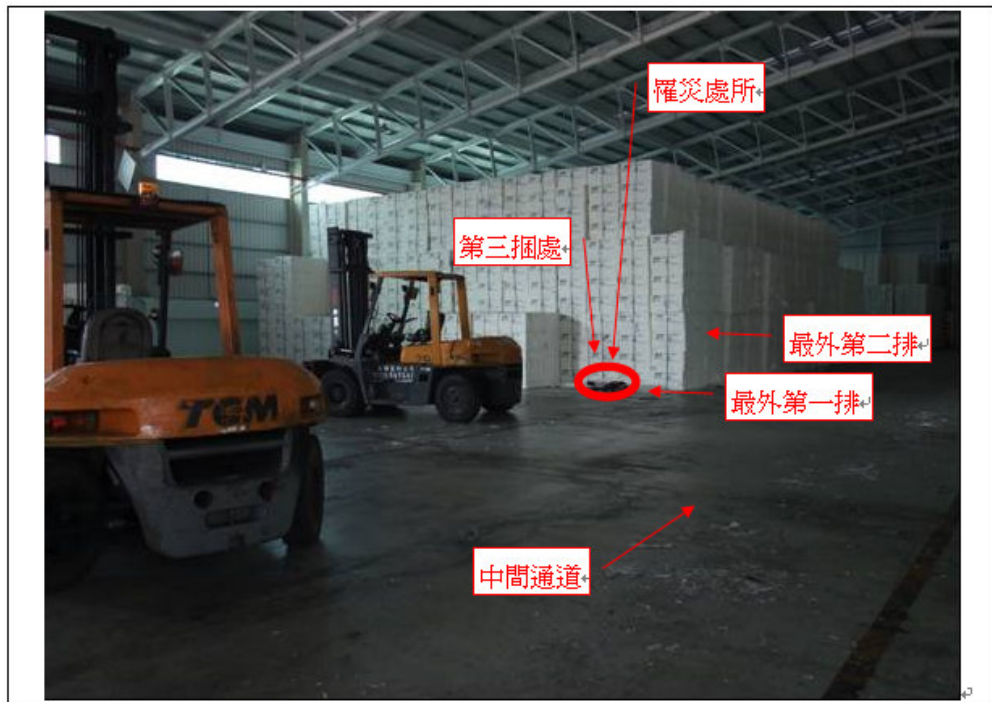
罹災者經發現於最外一、二排間，靠近中間通道第三捆處，已無生命跡象。

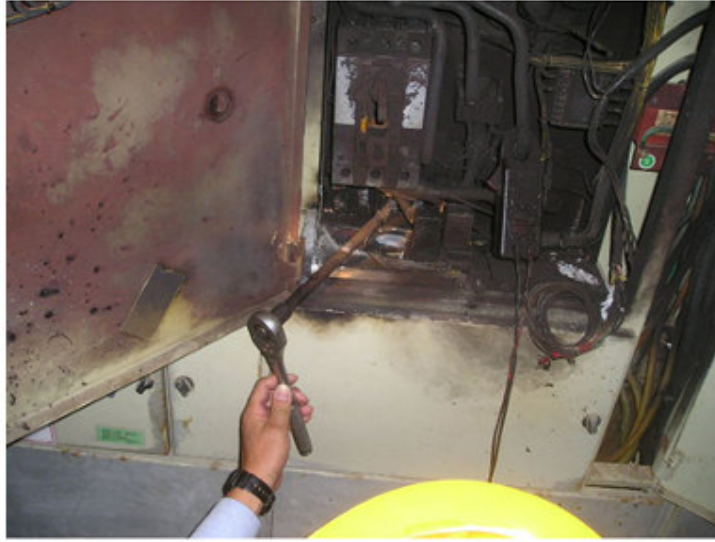
延長桿造成短路之接觸點痕跡與電氣箱外殼至電源一次側之距離吻合。

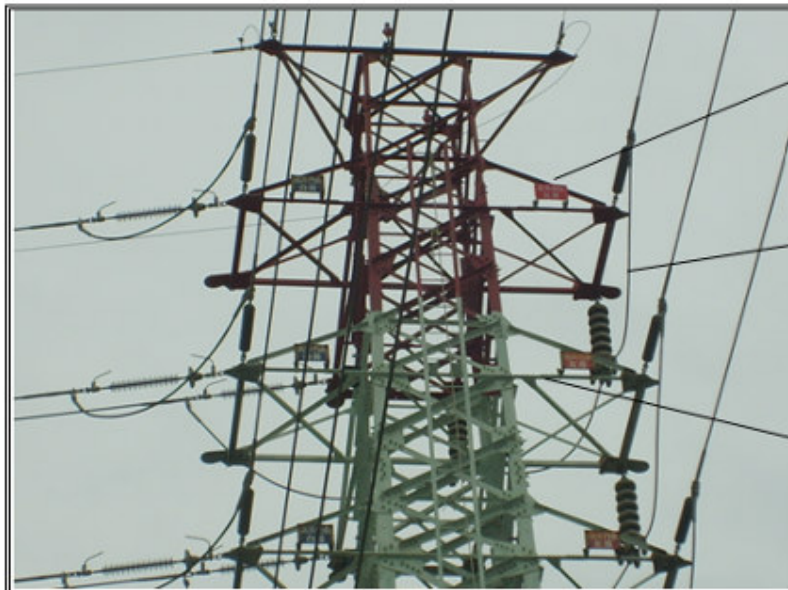
(一)直接原因：於69KV特高壓導線旁發生閃絡後墜落高差30.3公尺地面，致電擊損傷、氣胸合併心臟麻痺、全身體表面積60%~69%電灼燒傷及左胸及左上下肢多處骨折不治死亡。

位於 C1 橫擔
已更換好之
回線牌

發生閃絡之 1
號跳線

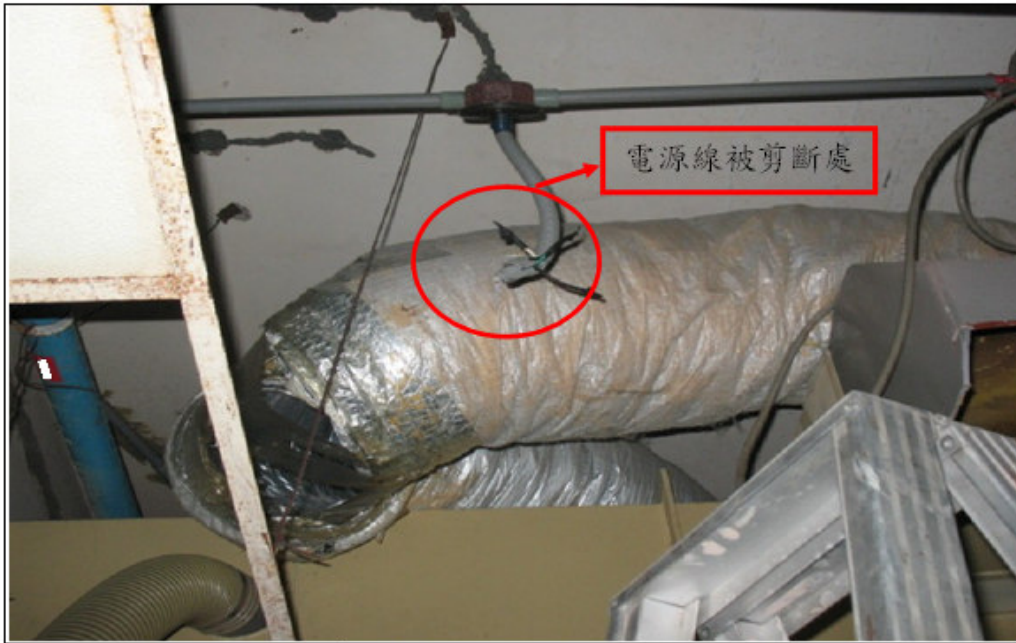
電源線被電纜剪刀未完全剪斷之情形

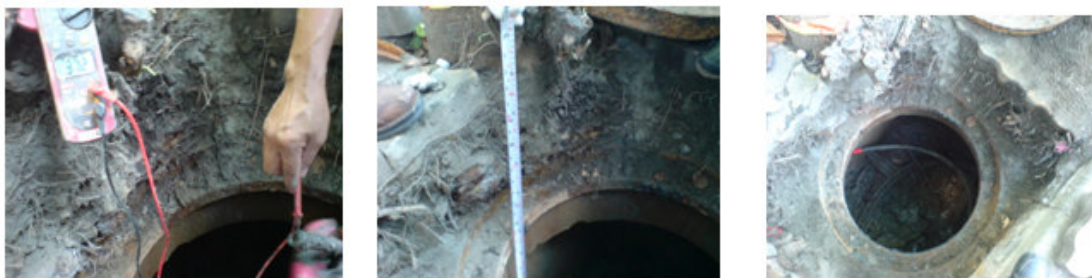
說明：對於從事電氣工作之勞工，未使其確實「斷電」、「檢電」、「隔離」、「穿戴防護具」等再行作業。

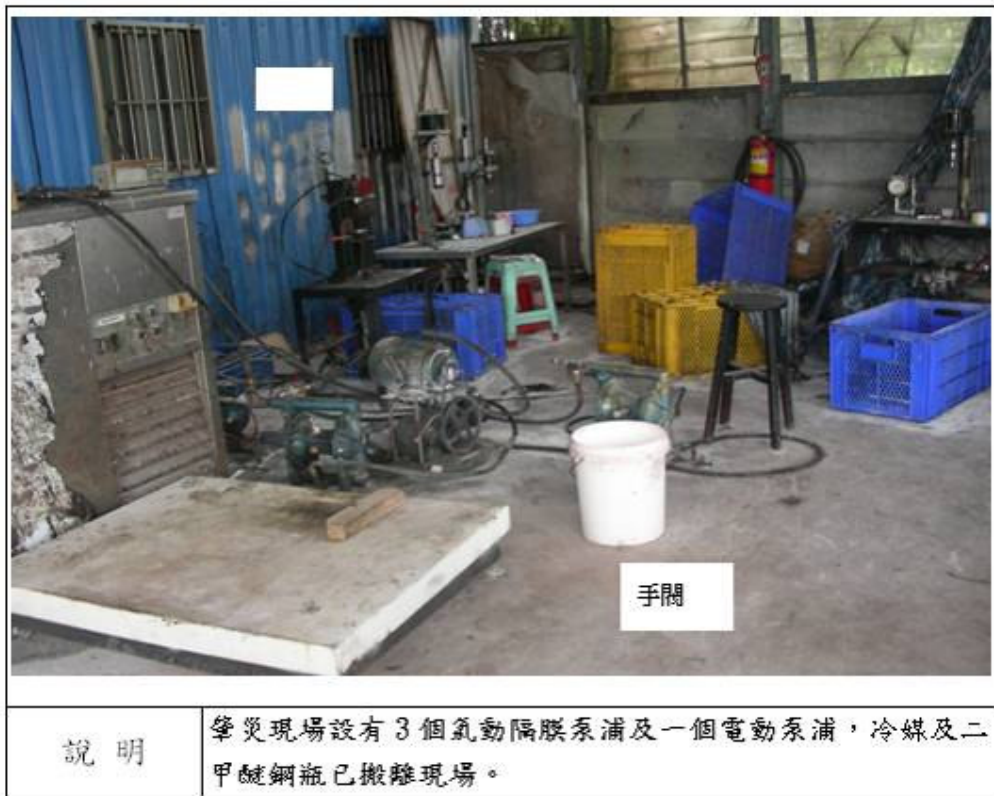
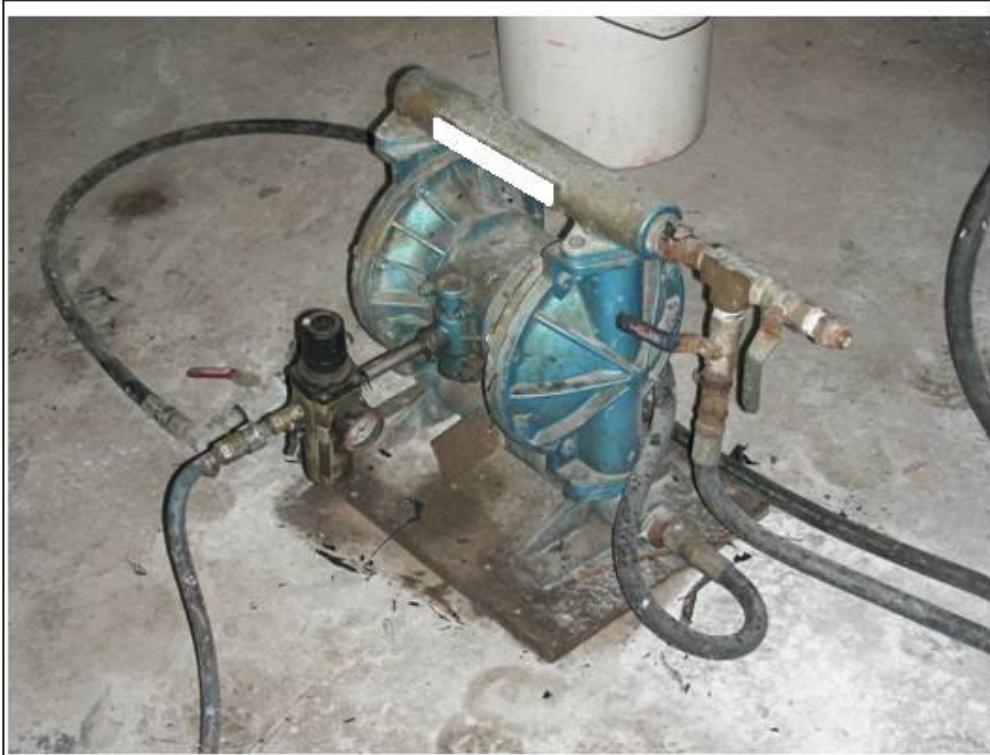
研判災害發生之可能原因為：罹災者□□□於廠房後側泵浦區作業，二甲醚於高壓軟管與鋼瓶連接處可能因連接不良且墊圈變形而洩漏，充填區作業人員○○○從隔牆之窗戶看見泵浦作業區因二甲醚洩漏氣化而產生之大量白煙而大喊，罹災者△△△聽到前往處理，兩位罹災者在泵浦作業區緊急處理過程，因二甲醚大量汽化白煙視線不佳，慌忙中踢到散落之金屬附件（疑似手閥）撞擊電動馬達金屬外殼水平中心下方而產生撞擊火花，引燃洩漏揮發之二甲醚氣體，造成爆炸，使現場處理之兩位罹災者被火灼傷送醫救治，而△△△送醫後不治死亡。

連結二甲醚鋼瓶之氣動隔膜泵浦(用以將二甲醚壓輸至充填區)。

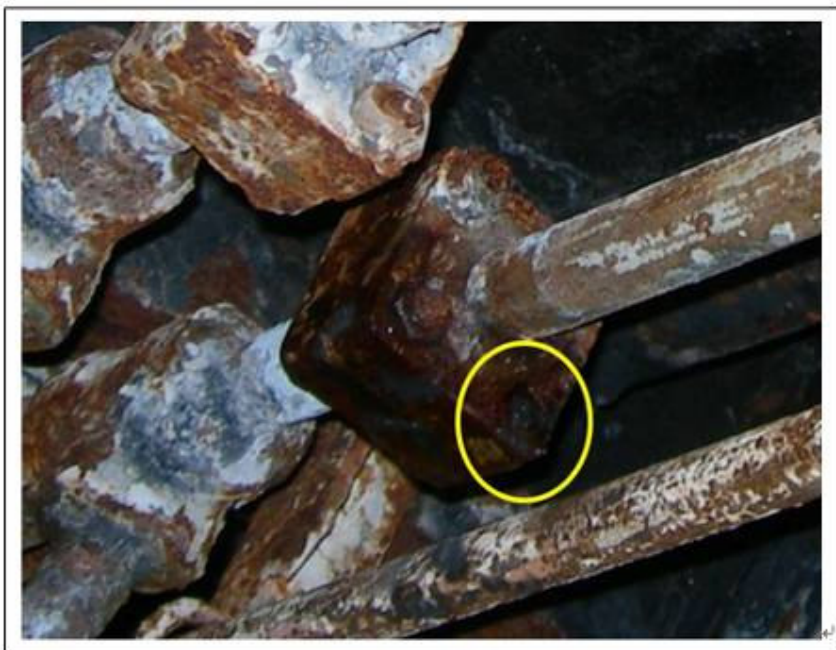
不安全環境：船艙通道油壓管內儲存壓力 180 kg/cm、閃火點 242°C 之液壓油，自凸緣（法蘭）接頭處滲漏，直接使用氧氣、乙炔切割器（火焰溫度約 2700°C）予以切割。

船內臥艙之通道上方油壓系統管線螺接頭栓之螺帽被切斷。+
