101 年度全國重大 職業災害實例彙編

中華民國一〇二年六月

101 年度營造業以外行業重大職災實例

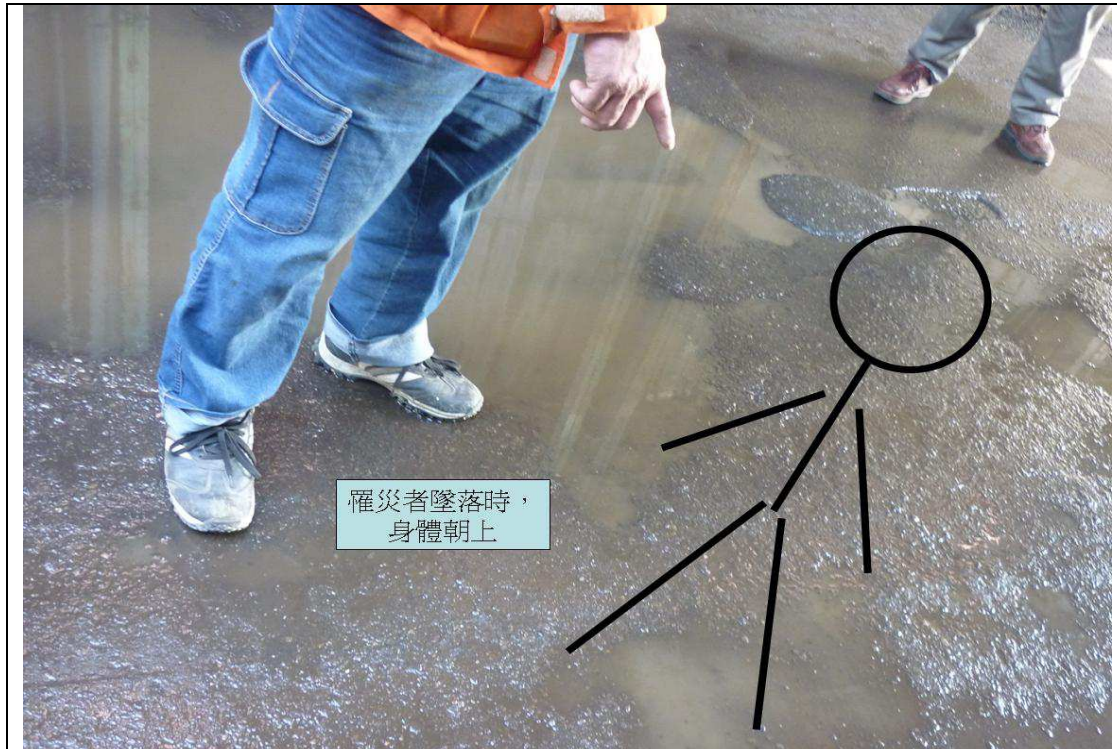
照片說明一：

罹災者墜落時，身體朝上

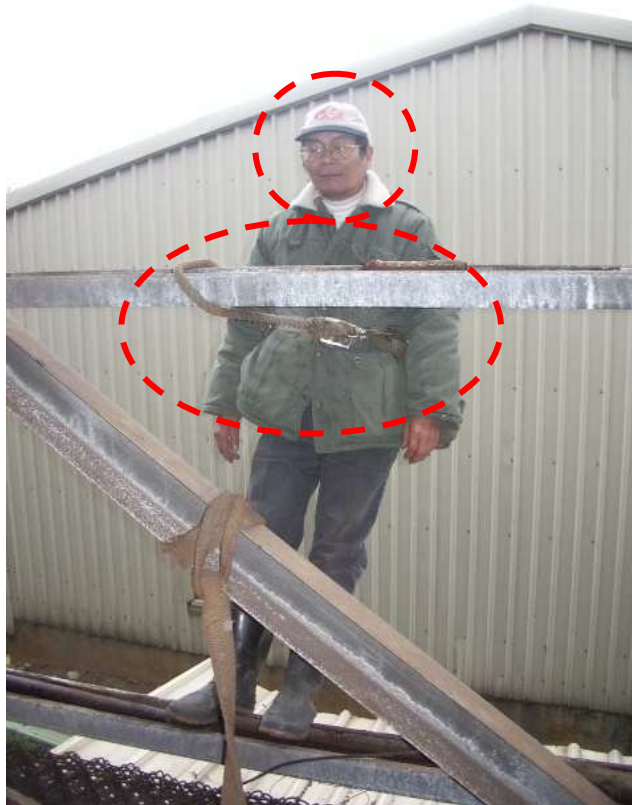
罹災者於進行烤漆浪板固定作業時，因掛安全帶之 C 型鋼斷裂致從高處跌落，造成頭胸部鈍挫傷併肋骨、肩胛骨折，致顱內出血，氣血胸並神經性休克死亡。

照片說明 1：罹災者使用安全帶掛在 C 型鋼之模擬圖(罹災者罹災時未配戴安全帽)

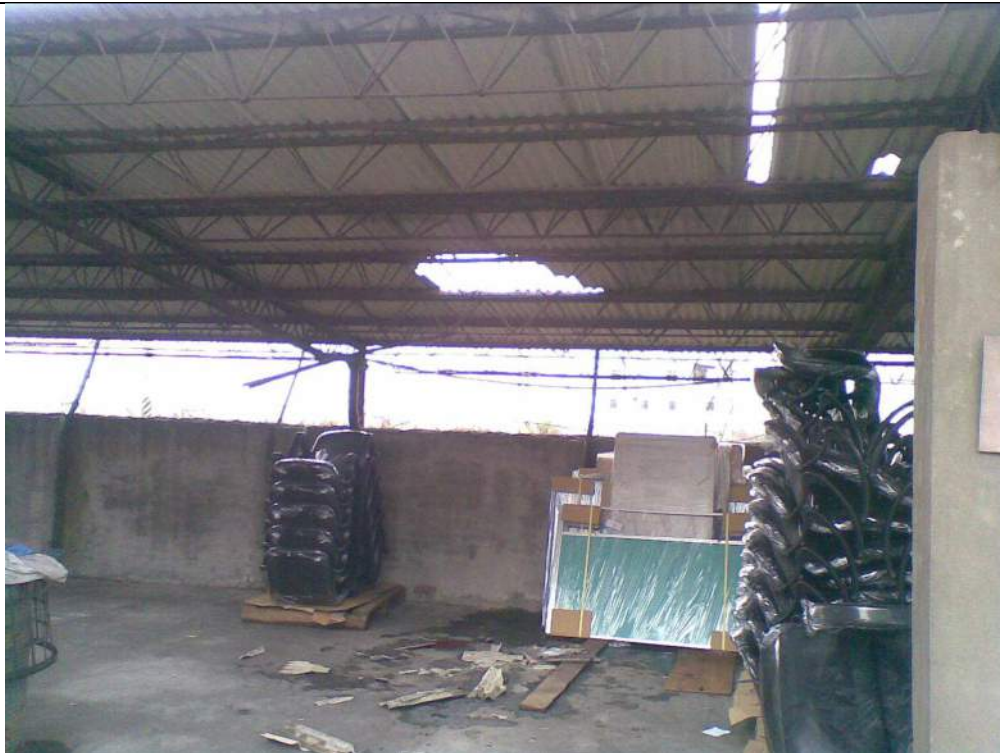
照片說明 1：

災害現場位於○○紡織廠股份有限公司工廠車棚。該車棚長約 15.6 公尺、寬約 4 公尺、高度約 2.05 至 2.65 公尺。車棚棚頂以石綿浪板構築，車棚棚頂作業場所未於屋架上設置適當強度，且寬度在 30 公分以上之踏板或裝設安全護網。罹災者賴○○踏穿車棚棚頂墜落地面，造成頭部外傷合併顱內出血，送醫不治死亡。

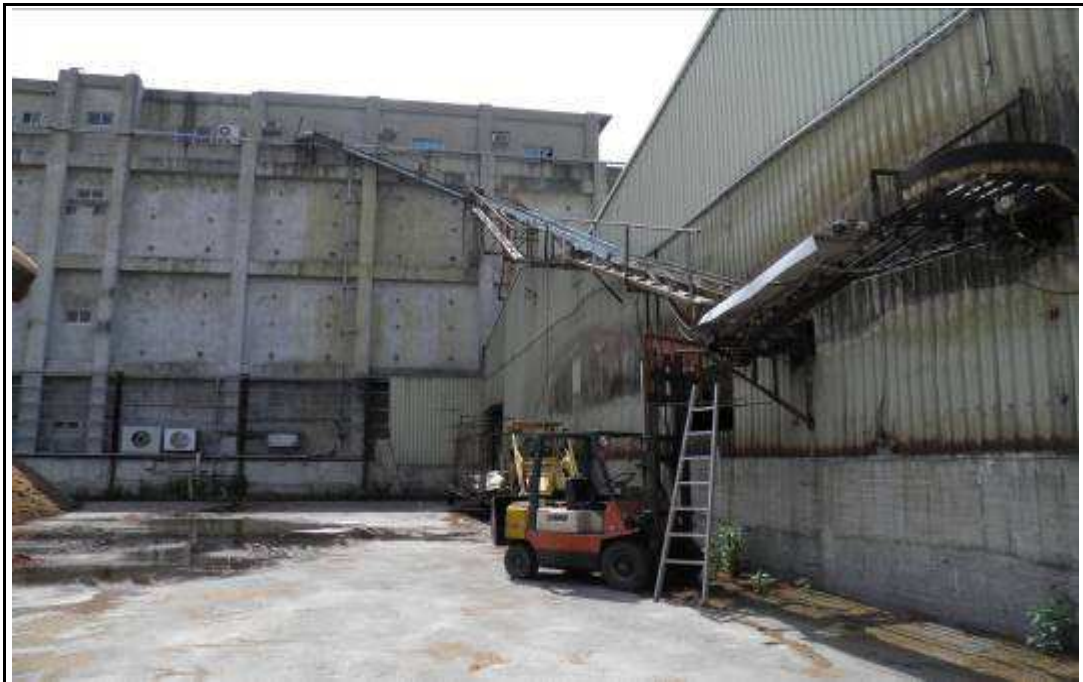
照片說明 1：

（一）直接原因：罹災者鄭○○自高約 18 公尺輸送機頂端走道高處墜落，造成對衝性顱腦損傷致顱內出血死亡。

災害現場

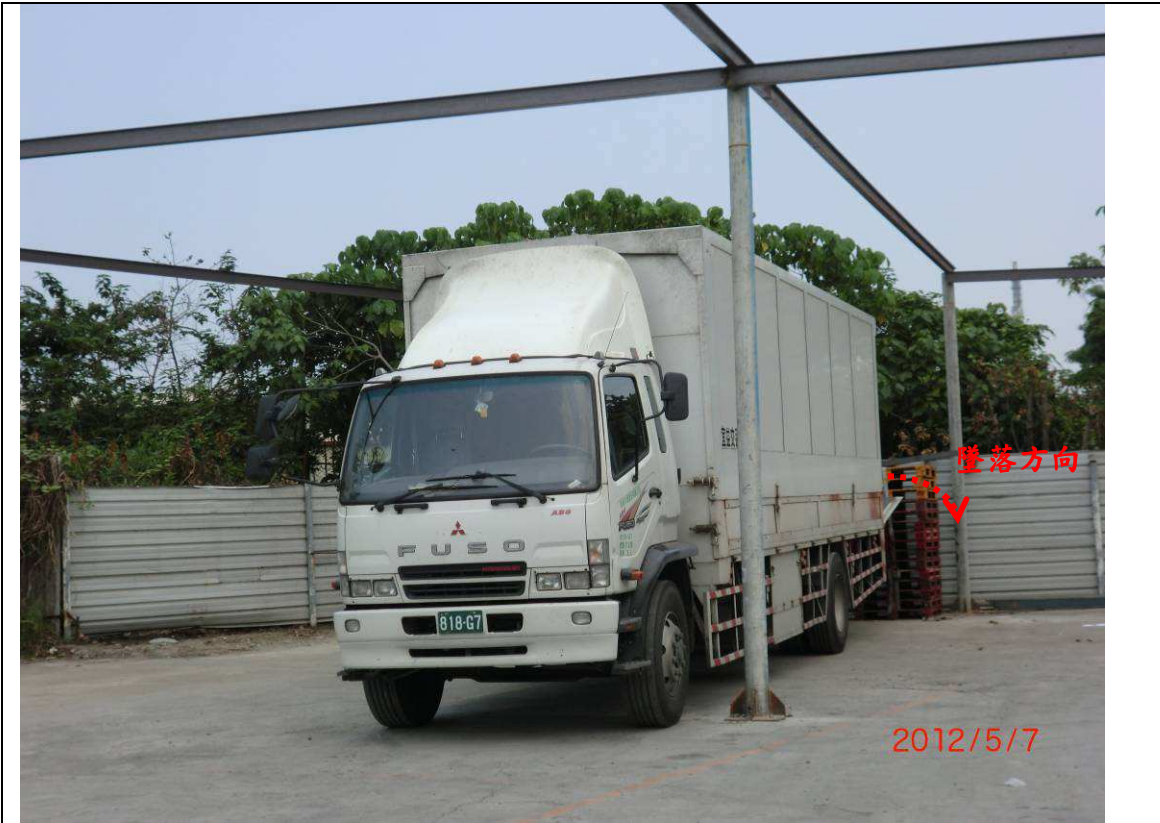
照片說明
1：

罹災者在徒手搬運 H 型鋼 (150*75*5*7 公釐) 卸下擺放於棧板後墜落死亡。

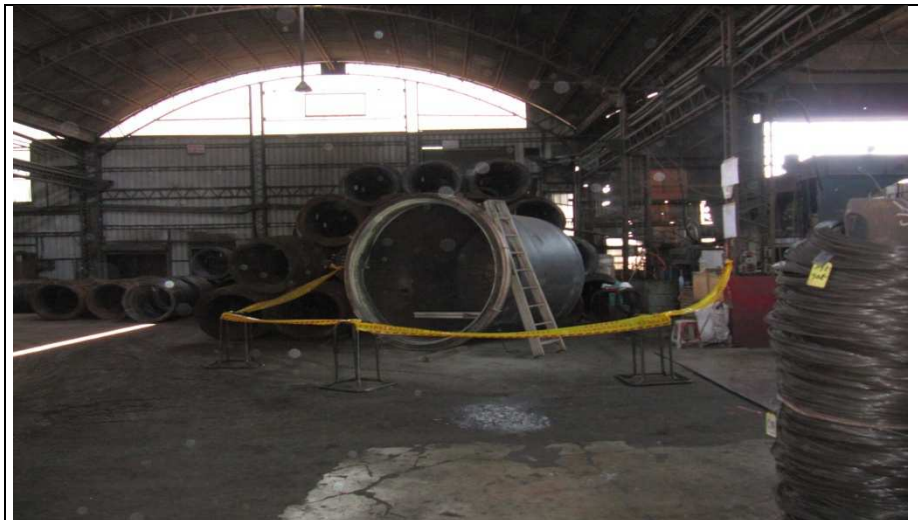
照片 1

災害發生現廠

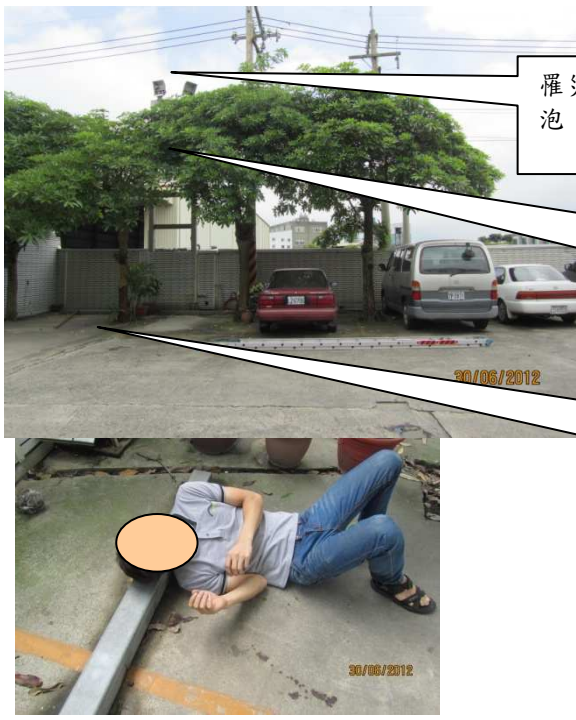
罹災者欲更換之照明電泡，高約 6.55 公尺

肇災當時罹災者站在照明燈架第 3 支橫桿，離地約 4.65 公尺高，墜落地面。

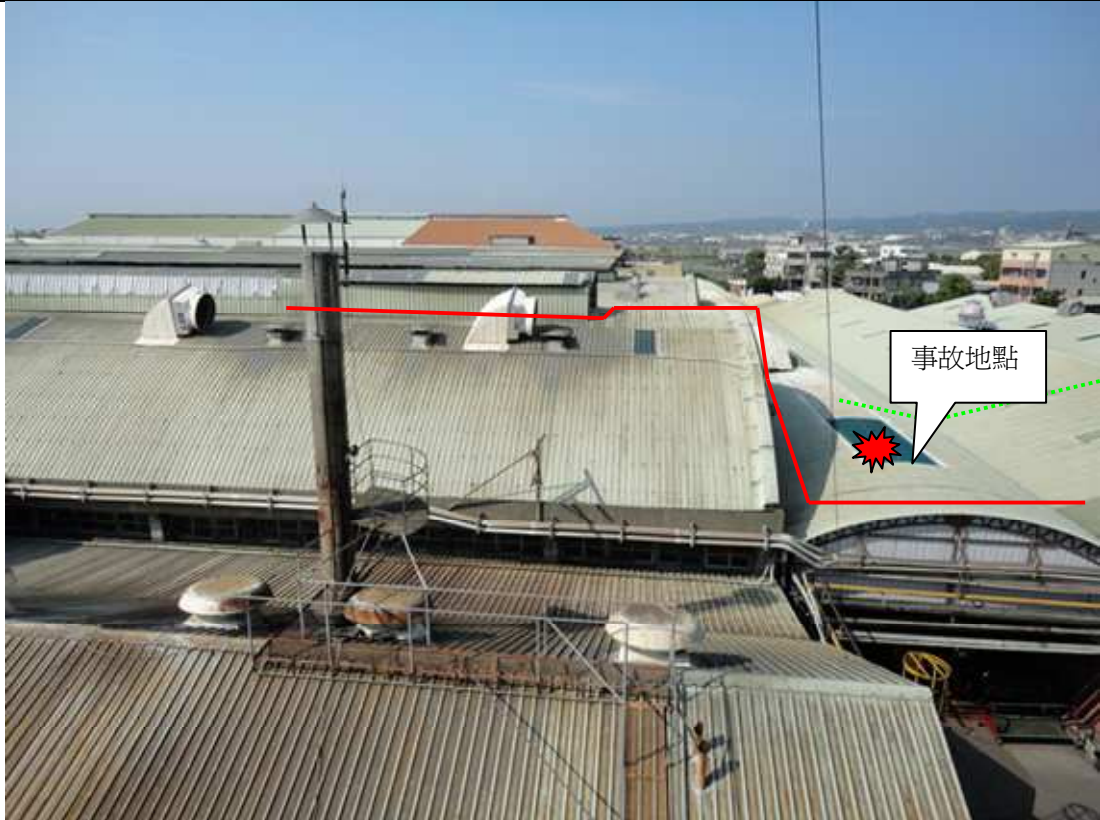
照片說明 1：

- 1、未於屋架上設置適當強度，且寬度在30公分以上之踏板或裝設安全護網。
- 2、踏穿塑膠採光板，至高度約7公尺屋頂墜落。

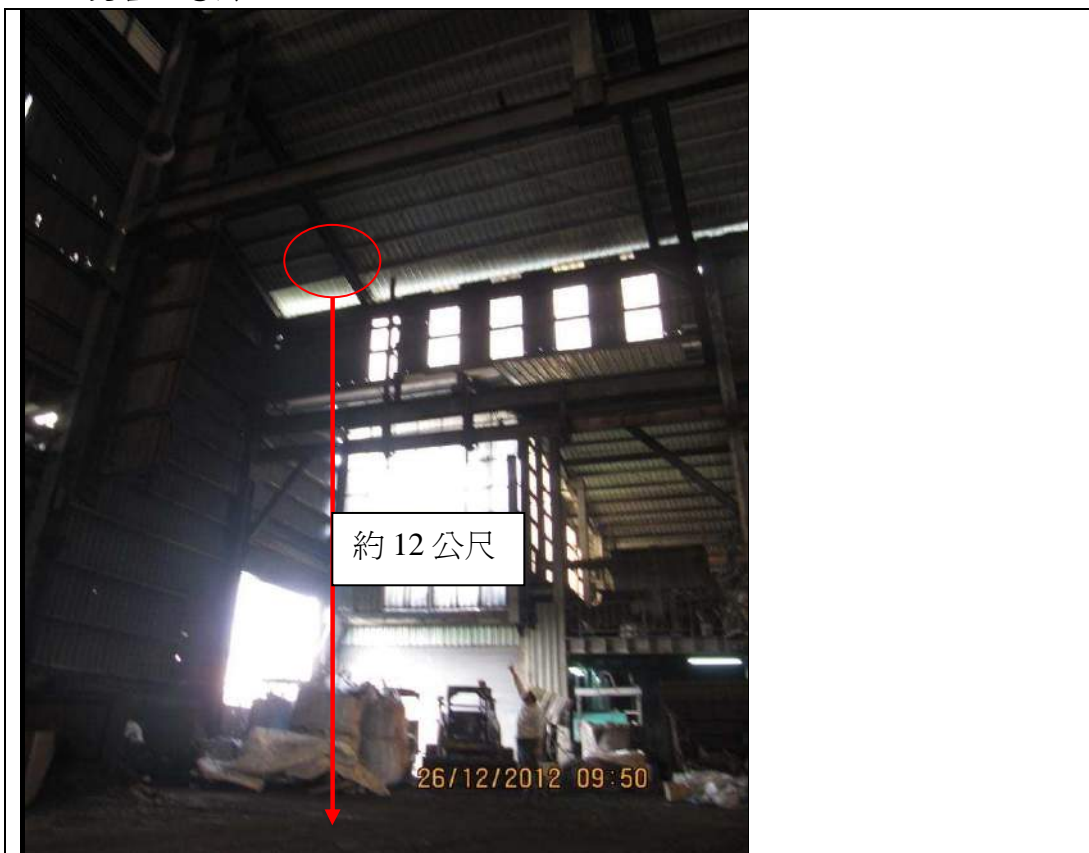
照片說明 一：	由真○工程行負責人黃○○指出罹災者自高約 12 公尺屋頂處墜落之位置。
------------	-------------------------------------

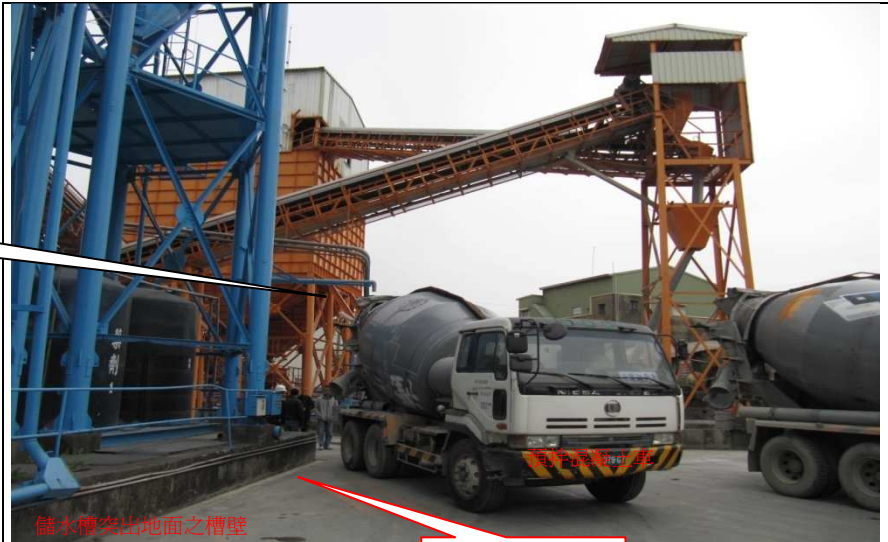
儲水槽幫 之出水管

儲水槽突出地面之槽壁

邱員被發現處

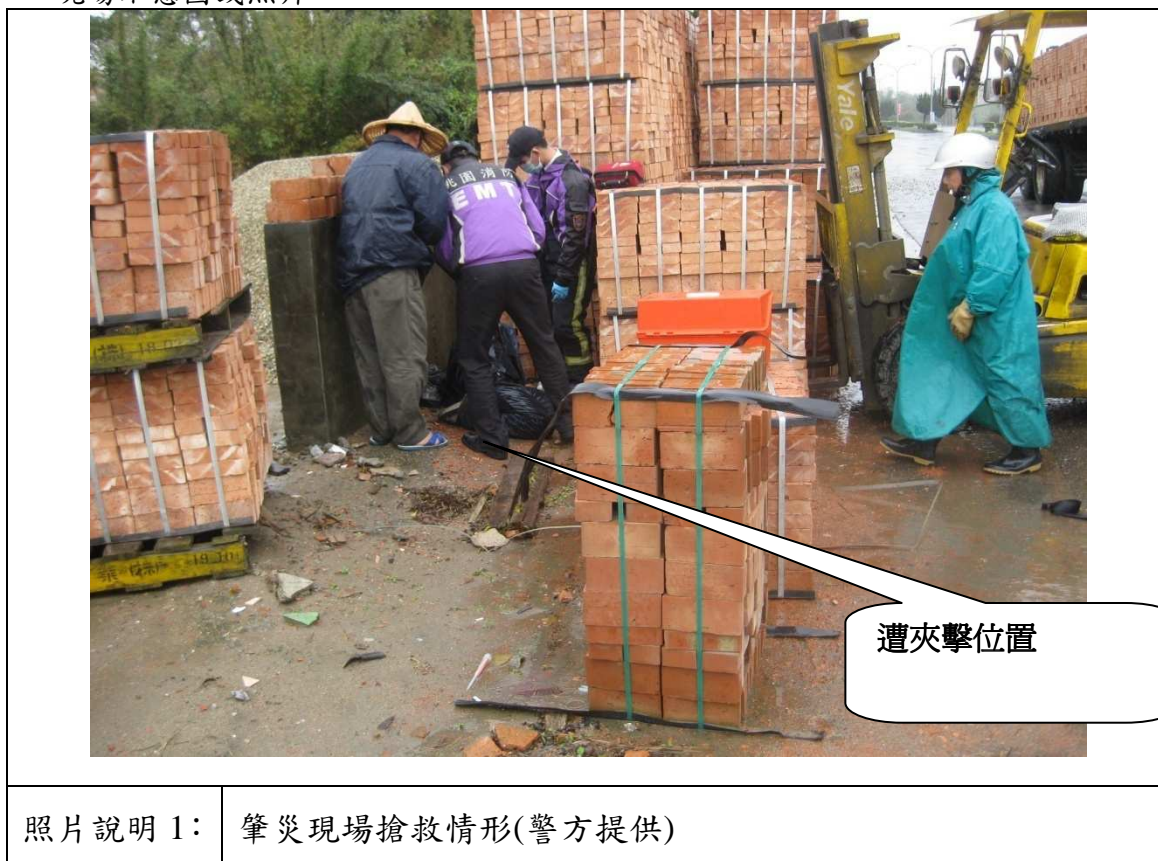
照片說明 1： 肇災現場搶救情形(警方提供)

雇主對於就業場所作業之車輛機械，應使駕駛者或有關人員負責執行下列事項：
一、……。六、 止停放於有滑落危險之虞之坡度。但已採用其他設備或措施者，不在此限。……十二、堆高機於駕駛者離開其位置時，應採將貨叉等放置於地面，並將原 動機 火、制動。（勞工安全衛生設施規則第 116 條第 12 款）

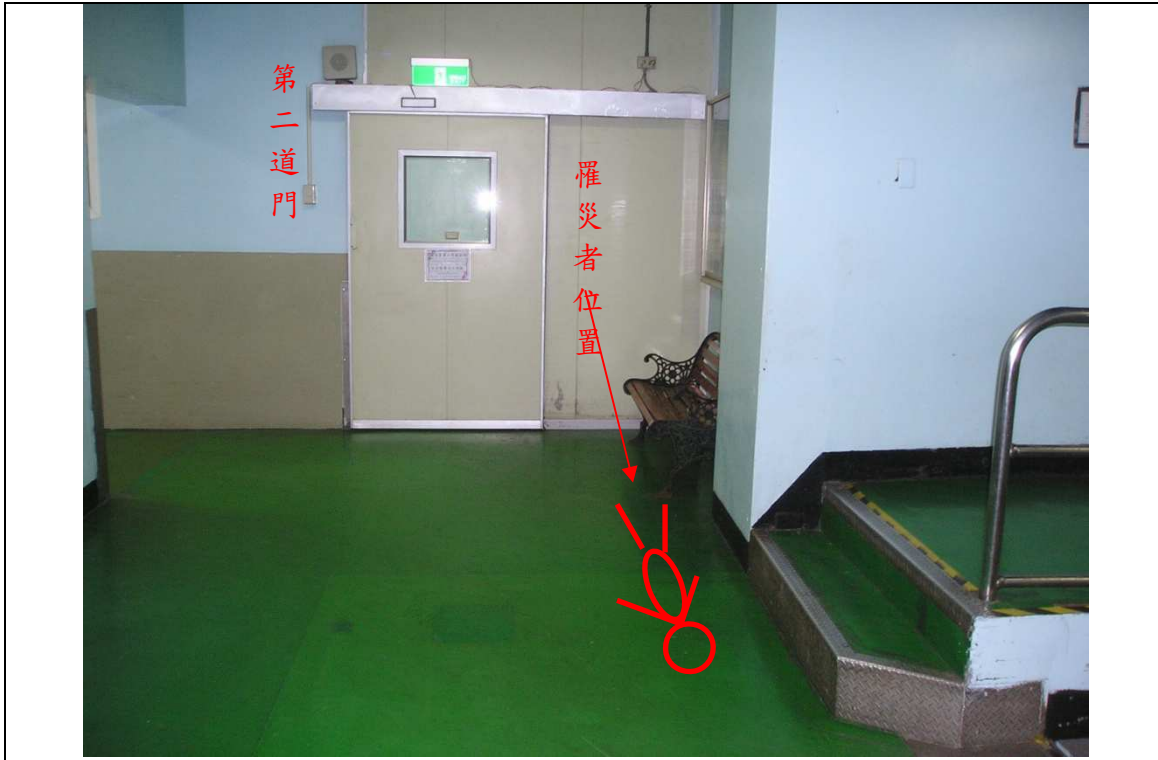
照片說明
1：

(一)直接原因：罹災者洪○○跌倒，主動 破裂出血，造成左側大量血胸和左肺 塌，致低血容性休克和呼吸衰竭死亡。

1. 罹災者倒在階梯前。(目擊者勞工蘇○○所見之現場情形)
2. 現場四周無擺設電氣設備或堆放其他物品且地面無失滑情形

雇主對新僱勞工或在職勞工於變更工作前，應使其接受適於各該工作必要之安全衛生教育訓練。（勞工安全衛生教育訓練規則第 16 條第 1 項暨勞工安全衛生法第 23 條第 1 項）

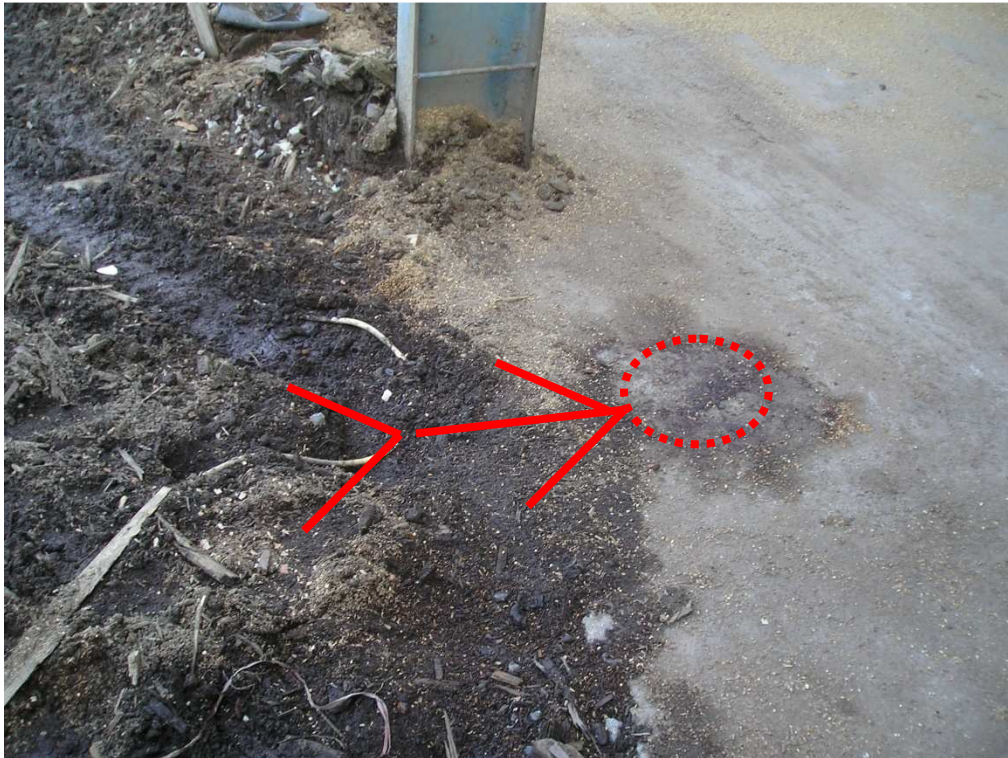
罹災者昏倒時前額撞擊地面留有血

(九) 雇主於僱用勞工時，應依規定項目實施一般體格檢查。(勞工健康保護規則第 11 條第 1 項暨勞工安全衛生法第 12 條第 1 項)。

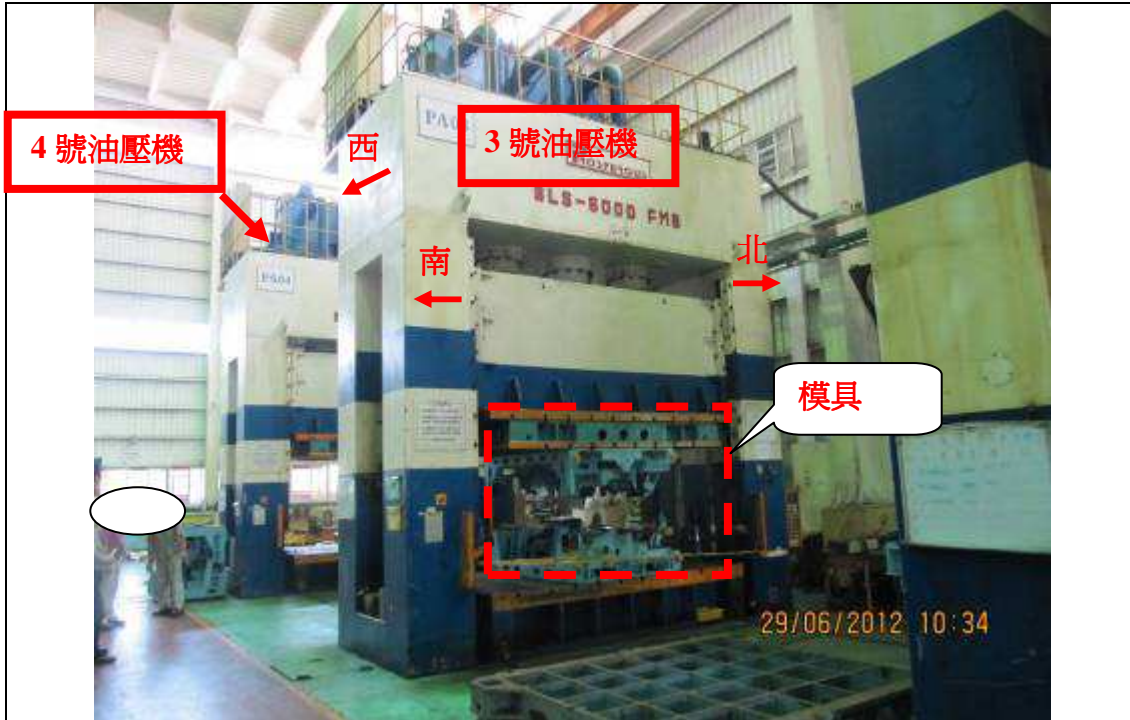
照片說明 1: 3號油壓機外觀全照及與4號油壓機相對位置。

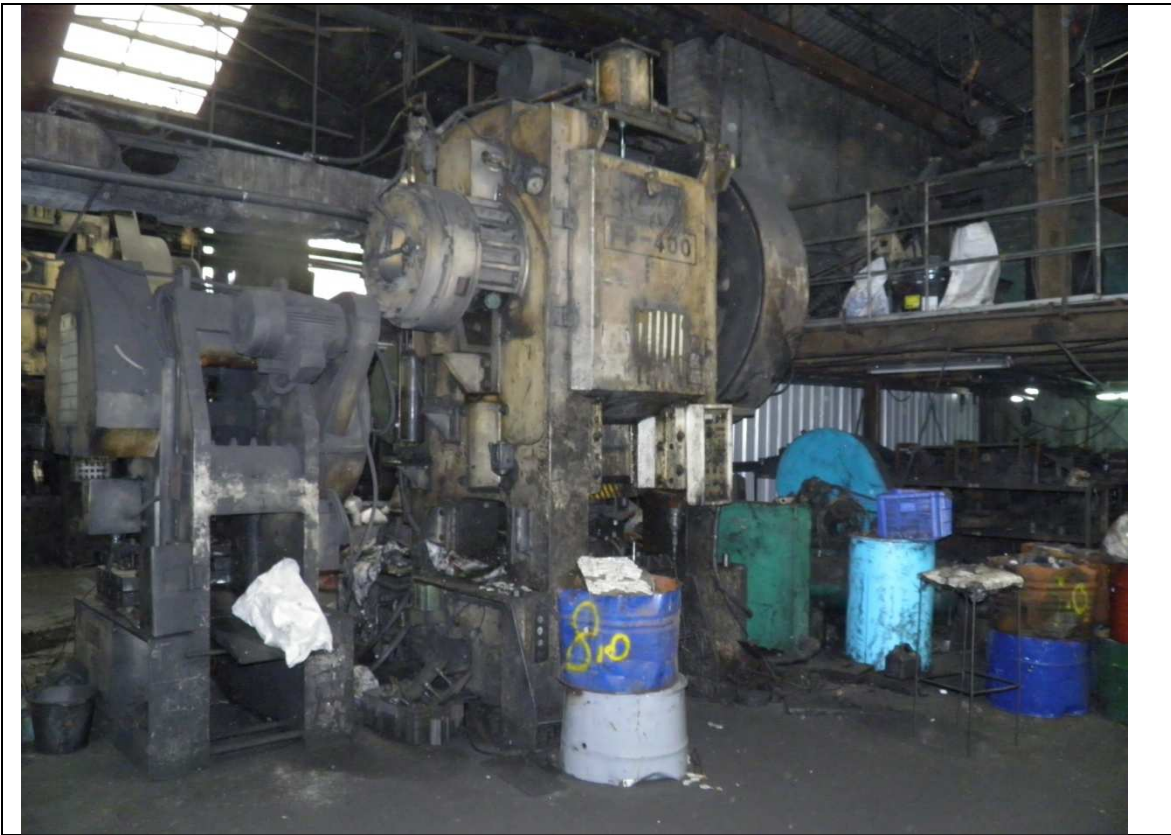
○○股份有限公司副廠長楊○○稱述：災害發生於101年10月26日17時35分許，罹災者○○於廠內從事FP-400鍛造機之冷鍛作業時，因模具可能沒有固定好，造成模具位移，當上模具下壓至下模具時，下模具邊緣破裂飛出穿罹災者○○頸部，立即通知119送罹災者至化基督教醫院二林分院急救，因傷重不治死亡。

（一）直接原因：罹災者○○遭破裂飛出之下模具邊緣碎片穿頸部，造成頸部穿傷，致出血性休克死亡。

說明：廠內之 FP-400 鍛造機。

（五）雇主對新僱勞工或在職勞工於變更工作前，應使其接受適於各該工作必要之安全衛生教育訓練。（勞工安全衛生教育訓練規則第16條第1項暨勞工安全衛生法第23條第1項）

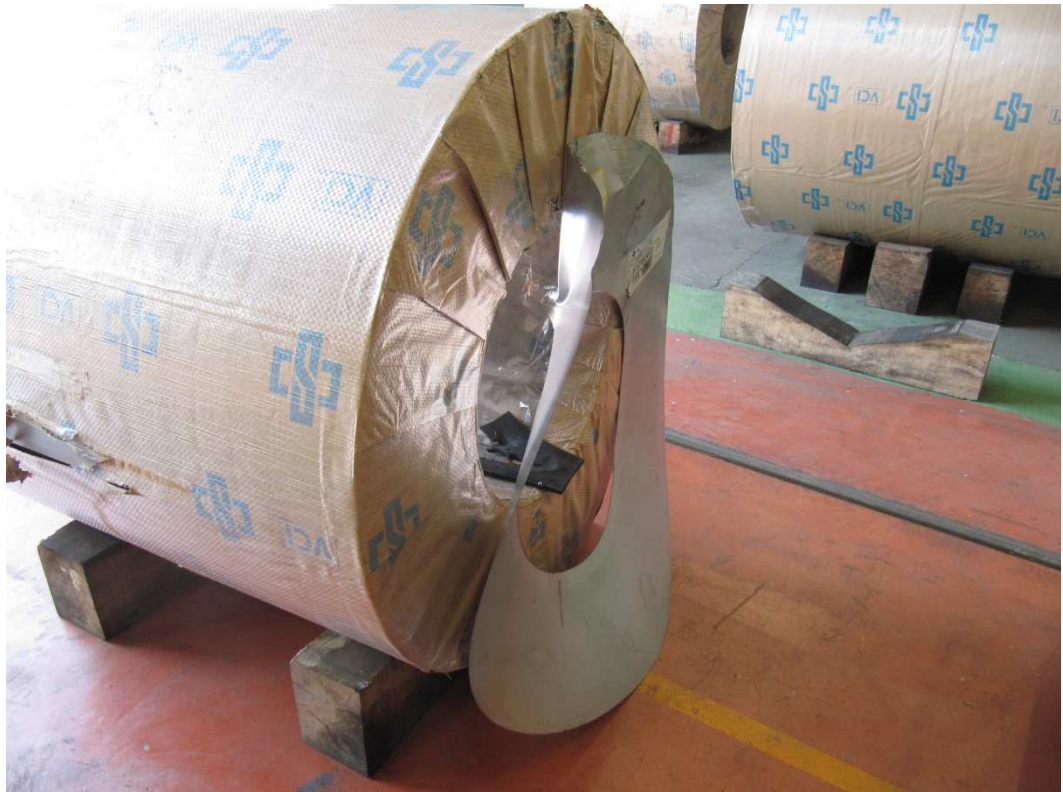
裁剪課備料區作業員即拆除鋼捲上之 綁用鐵線與外包裝鐵片，再以固定式起重機將鋼捲吊放至儲區暫時放置，預備供裁剪機作業使用。

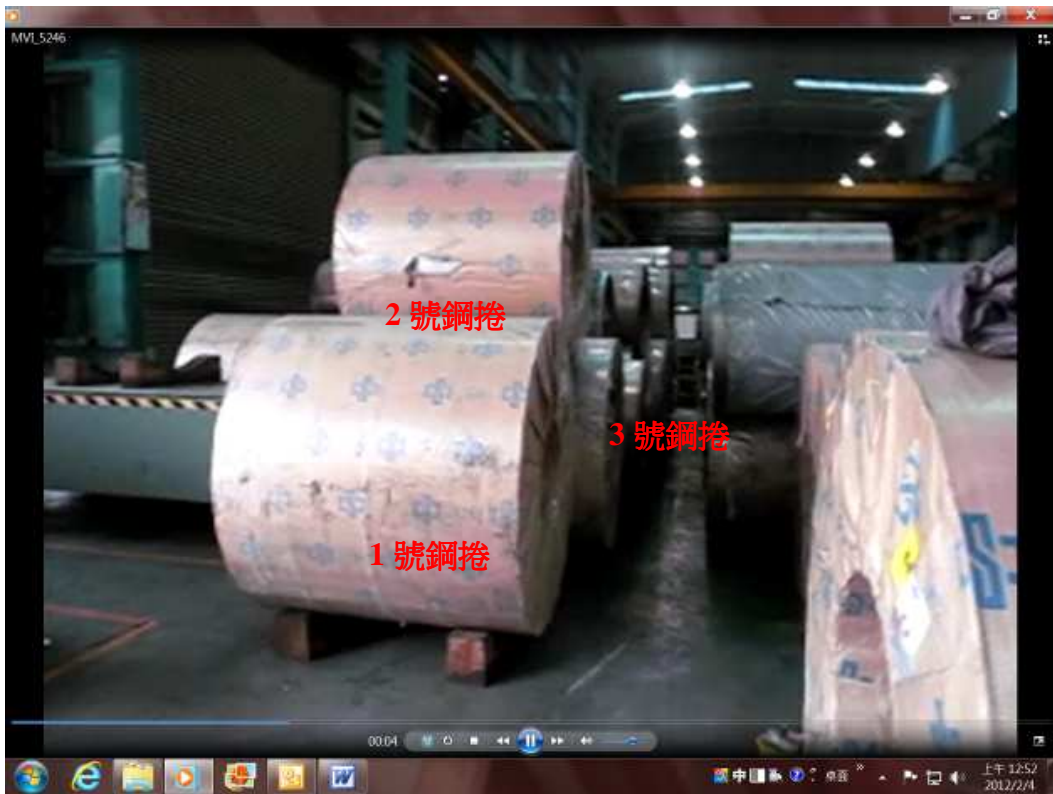
模擬肇災鋼捲倒塌前堆放相對位置

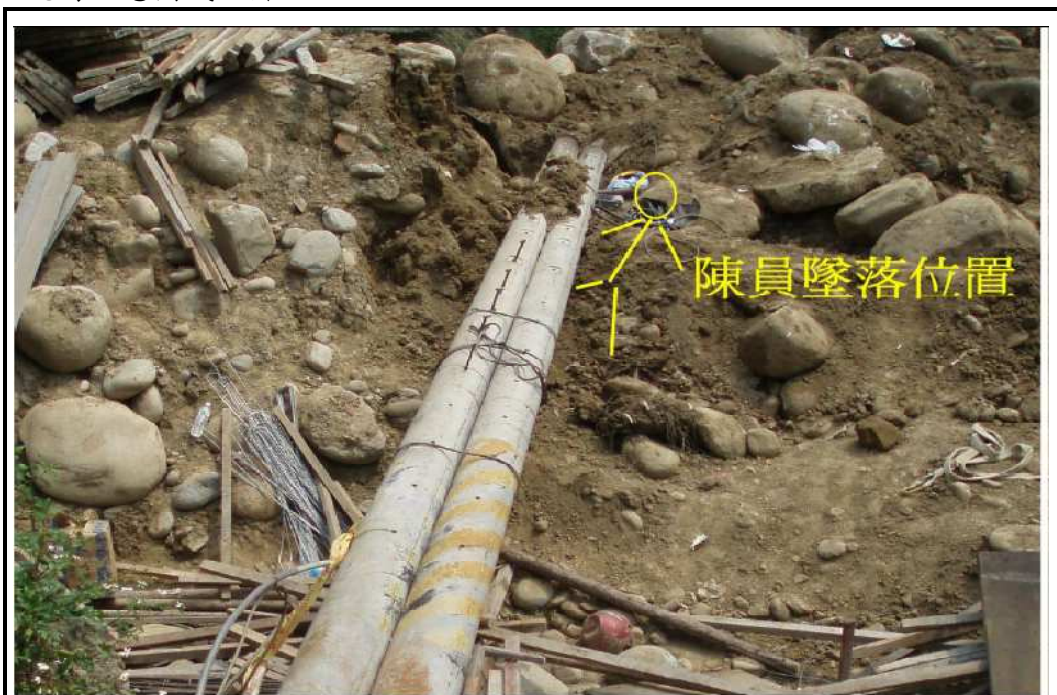
照片

(二) 綜上所述及依災害發生經過以及災害現場概況研判，本災害可能發生原因為：罹災者陳○○從事電桿拆除登桿解線作業，雇主未於勞工作業前，指派勞工安全衛生人員或專任工程人員等專業人員實施危害調查、評估，並採適當防護設施，造成作業當天施工人員誤以為電桿埋設深度夠深即上桿作業，且拆除作業進行時，未隨時注意控制電桿之穩定性，致電桿倒塌，陳員自高處隨電桿倒塌墜落至溪床土石堆中，頭部外傷致顱腦損傷，經送醫後不治死亡。

災害現場

6. 雇主應依其事業規模、特性，訂定勞工安全衛生管理計畫，執行規定之事項：一、工作環境或作業災害辨識、評估及控制。(勞工安全衛生組織管理及自動檢查辦法第12條之1第1項第1款暨勞工安全衛生法第14條第1項)

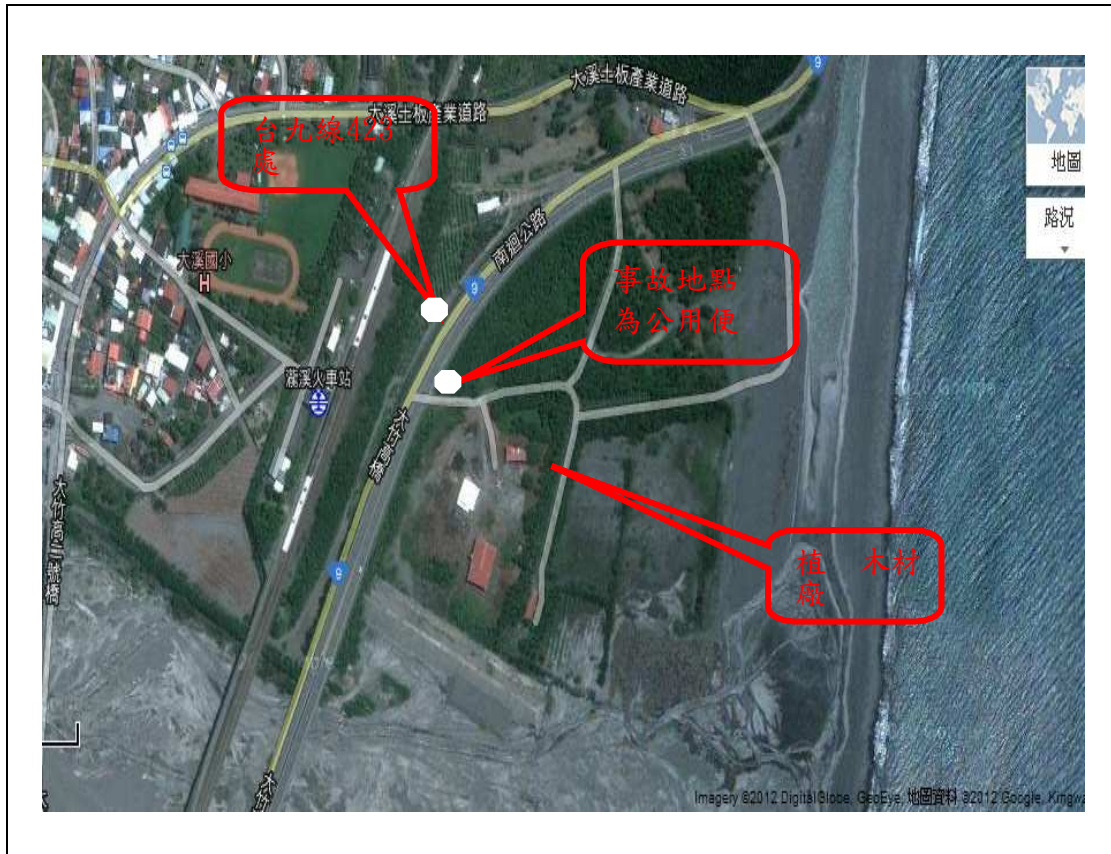
照片說明一：本災害案發生於台九線 423 處附近公用產業道路處，其與周邊道路及植 木材廠相對位置。

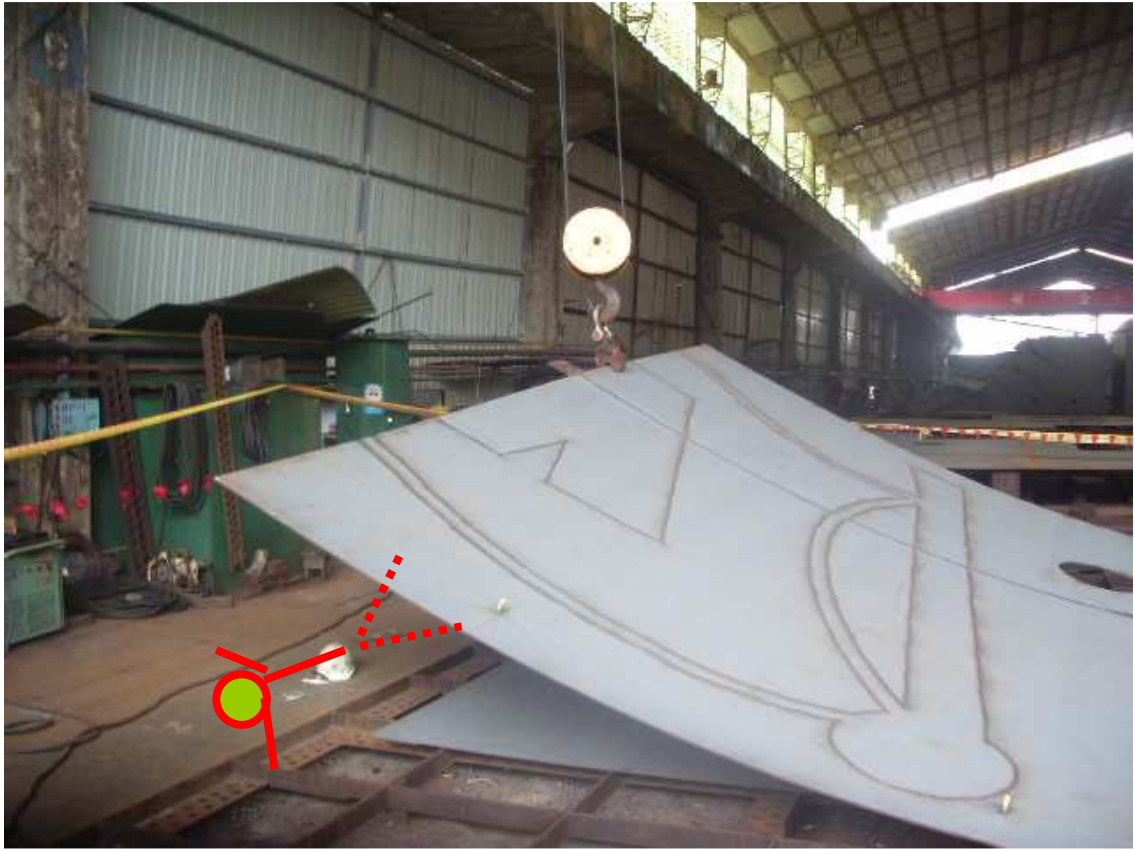
罹災者肇災現場

9. 雇主對於使用吊鉗、吊夾從事吊掛作業時，應注意該吊鉗、吊夾，為橫吊用或直吊用等之用途限制，並應在該吊鉗、吊夾之荷重容許條件圍內使用。(起重升降機具安全規則第 73 條第 3 項暨勞工安全衛生法第 5 條第 2 項)

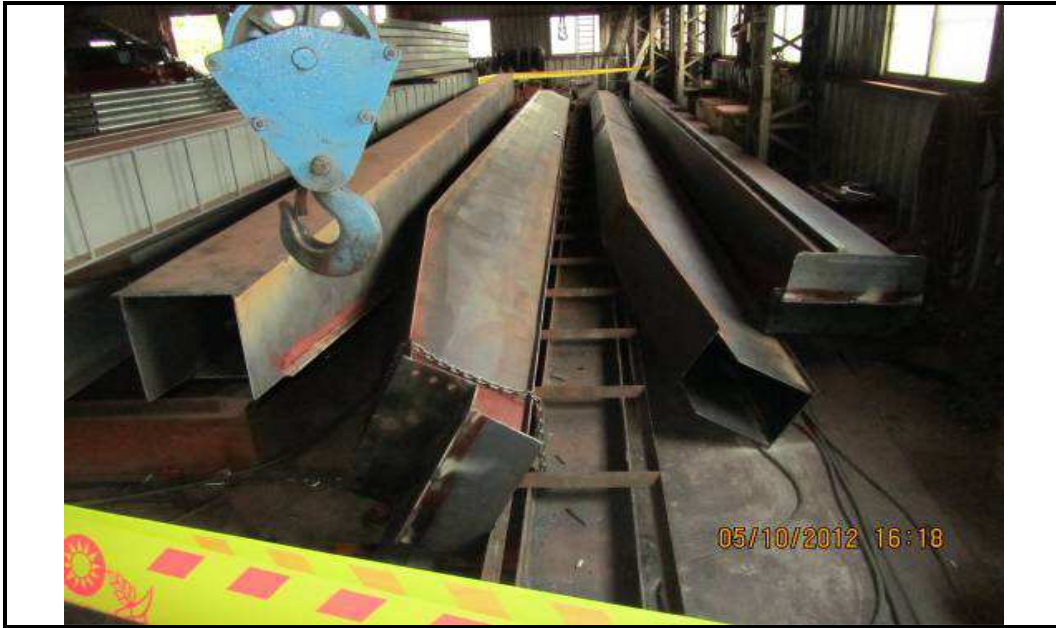
說明

- (一)直接原因：罹災者遭重量約 1500 公斤之箱型樑壓住，造成 幹挫壓合併器 損傷內出血休克死亡。
- (二)間接原因：不安全狀況：移動固定式起重機時，吊具之吊鉤勾到箱型樑上緣板突出處，造成箱型樑倒塌。
- (三)基本原因：
 - (1)未依事業單位之規模及性質置勞工安全衛生人員。
 - (2)未實施勞工安全衛生教育訓練。
 - (3)未訂定安全衛生工作守則。
 - (4)未訂定自動檢查計畫，實施自動檢查。

箱型樑崩塌情形

- (一)雇主對於經中央主管機關指定具有危險性之機械或設備，非經檢查機構或中央主管機關指定之代行檢查機構檢查合格，不得使用；其使用超過規定期間者，非經再檢查合格，不得繼續使用。(勞工安全衛生法第 8 條第 1 項)
- (二)雇主應依其事業規模、特性，訂定勞工安全衛生管理計畫，執行規定之事項。．．．於勞工人數在 30 人以下之事業單位得以執行紀錄或文件代替勞工安全衛生管理計畫。(勞工安全衛生組織管理及自動檢查辦法第 12 條之 1 暨勞工安全衛生法第 14 條第 1 項)
- (三)雇主對新僱勞工或在職勞工於變更工作前，應使其接受適於各該工作必要之安全衛生教育訓練。(勞工安全衛生教育訓練規則第 16 條第 1 項暨勞工安全衛生法第 23 條第 1 項)

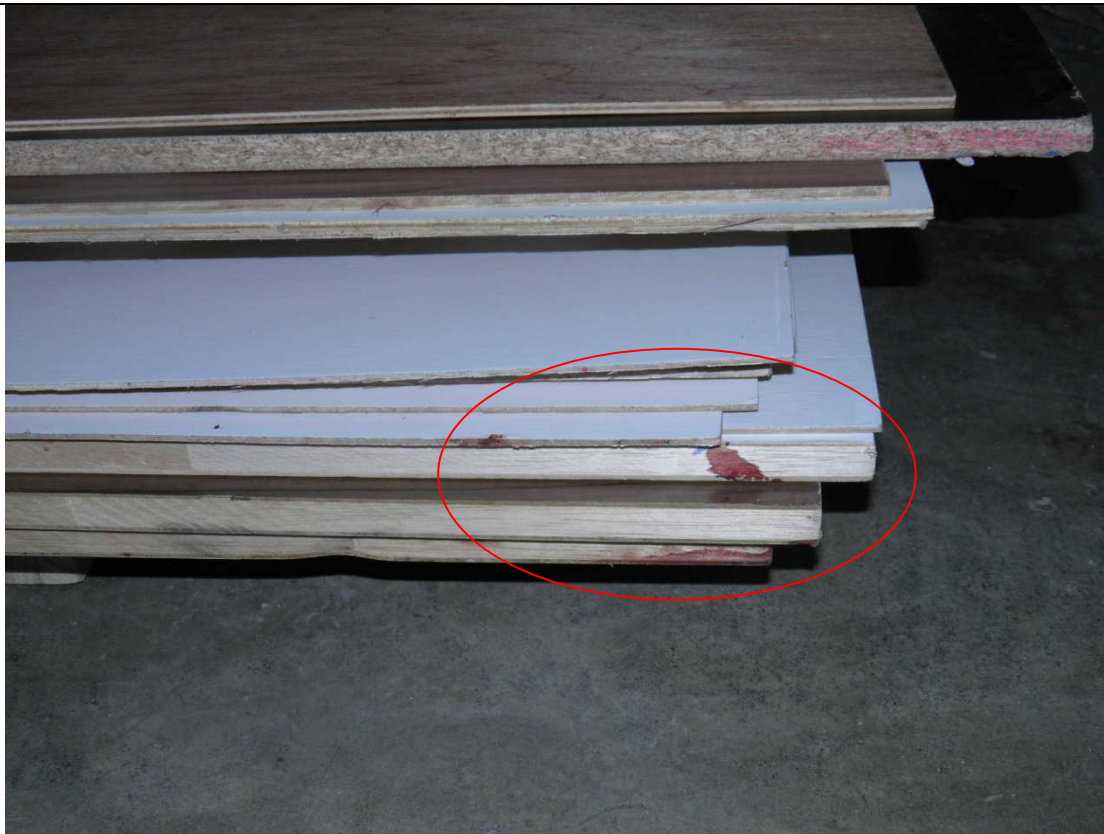
（一）直接原因：罹災者許○○面朝下頭部撞擊地面再遭倒塌之木板壓傷，造成頭部骨折，致顱腦損傷顱內出血死亡。

說明：災害現場木板有血。

(八)雇主對於堆置物料，為防止倒塌、崩塌或掉落，應採取 索 綁護網、擋樁、限制高度或變更堆積等必要措施，並規定 止與作業無關人員進入該等場所。(勞工安全衛生設施規則第 153 條暨勞工安全衛生法第 5 條第 1 項)

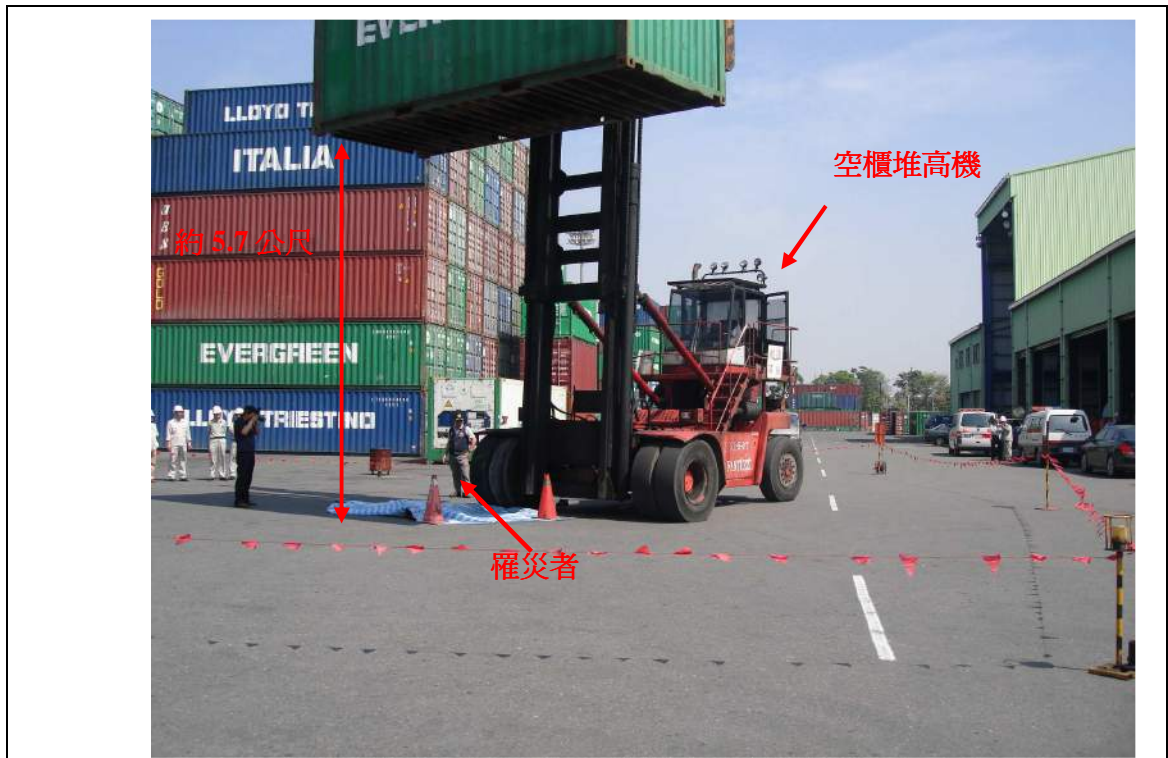
說明二 災害發生時空櫃堆高機位置及罹災者位置圖

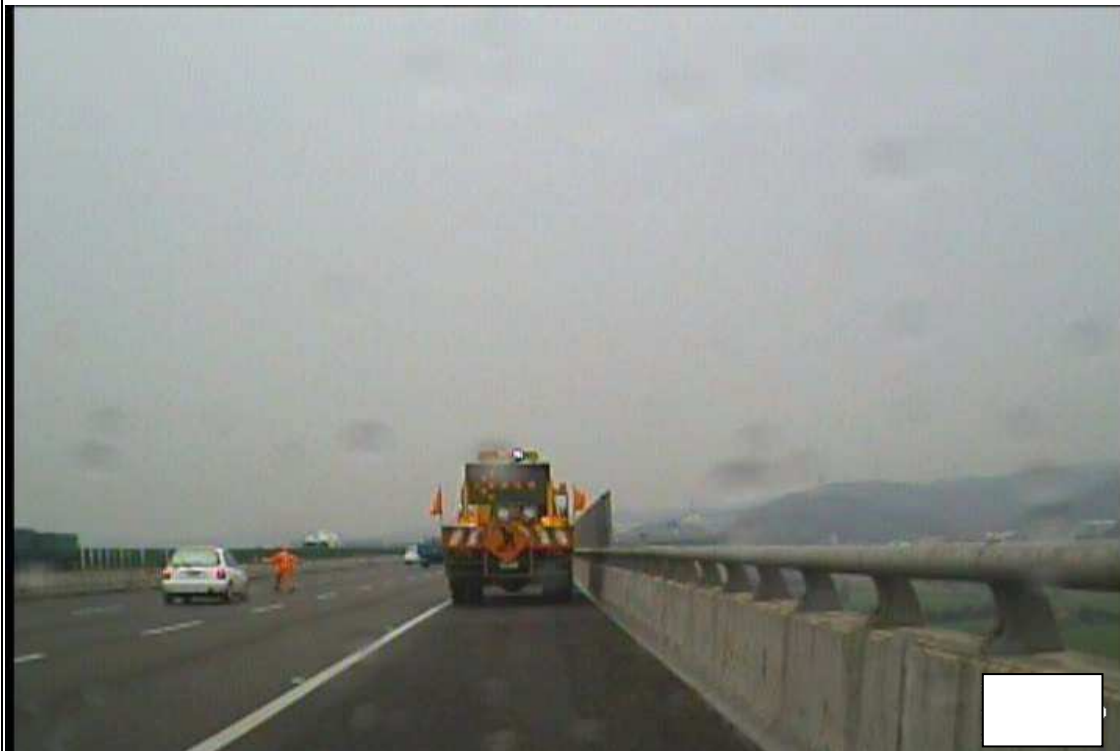
照片一、罹災者遭車輛撞擊之情形(行車紀錄器之圖)(國道警察提供)

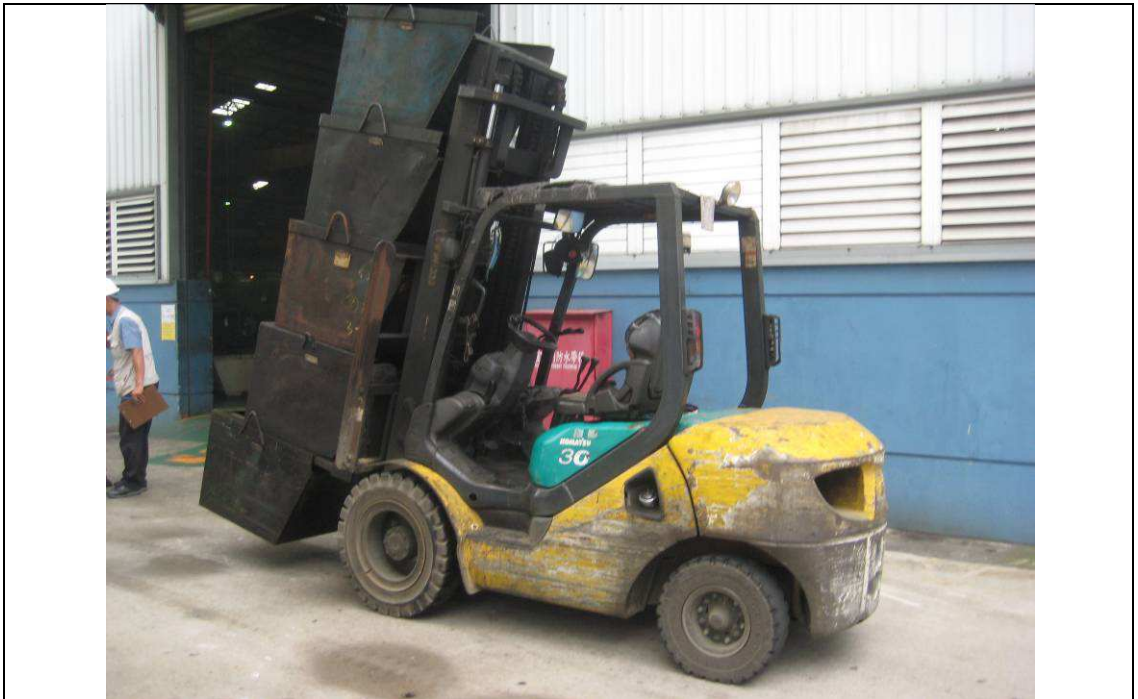
照片說明 1：肇災堆高機(荷重 3 公噸)當時運送 5 個螺絲空桶。

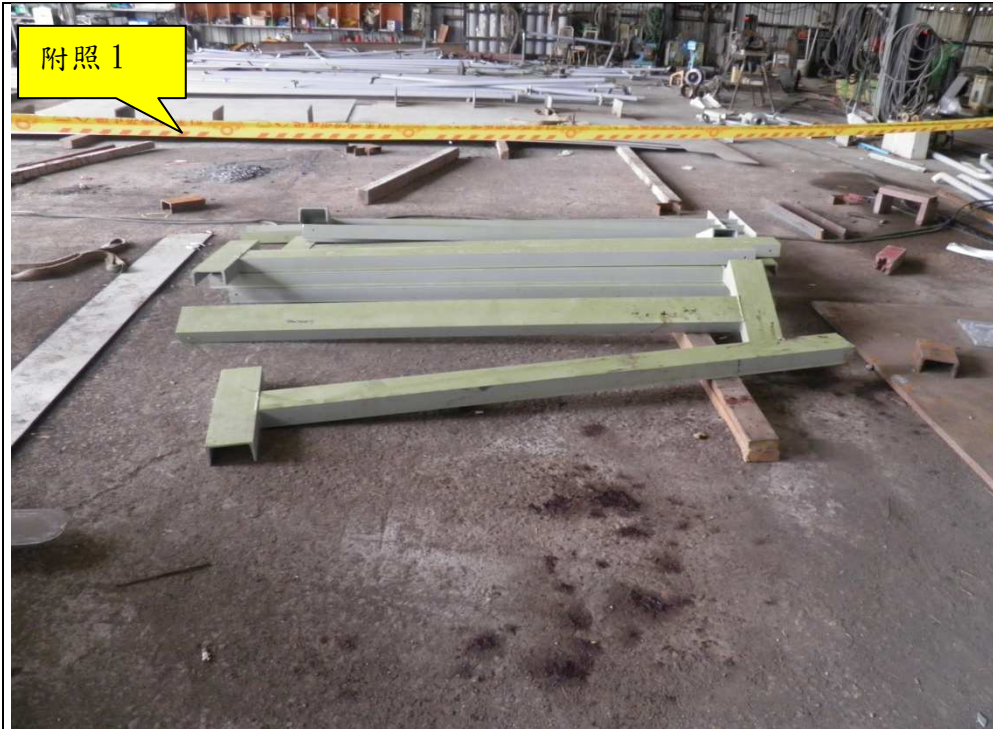
說明一 管線支撐架長度為 200 公分，高度為 50 公分，重量為 30 公斤，災害發生現場共有 9 支。

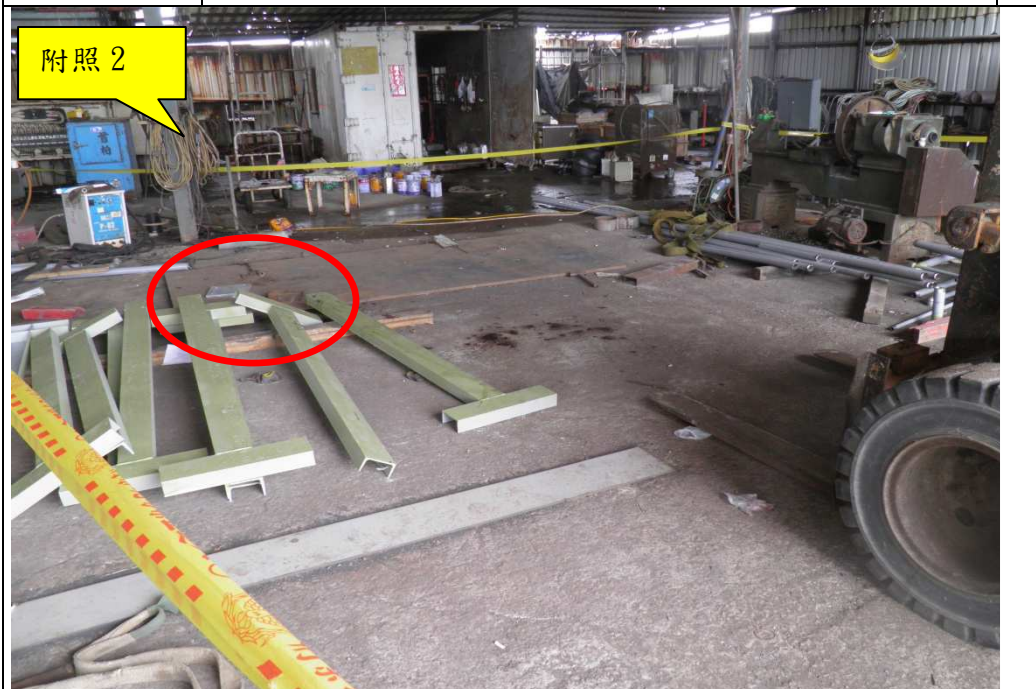
（一）直接原因：罹災者林○○遭堆高機壓傷頭部，造成顱骨破裂骨折，顱內出血死亡。

說明二 圈處為罹災者林○○遭林○○所駕駛堆高機左前輪壓傷處。

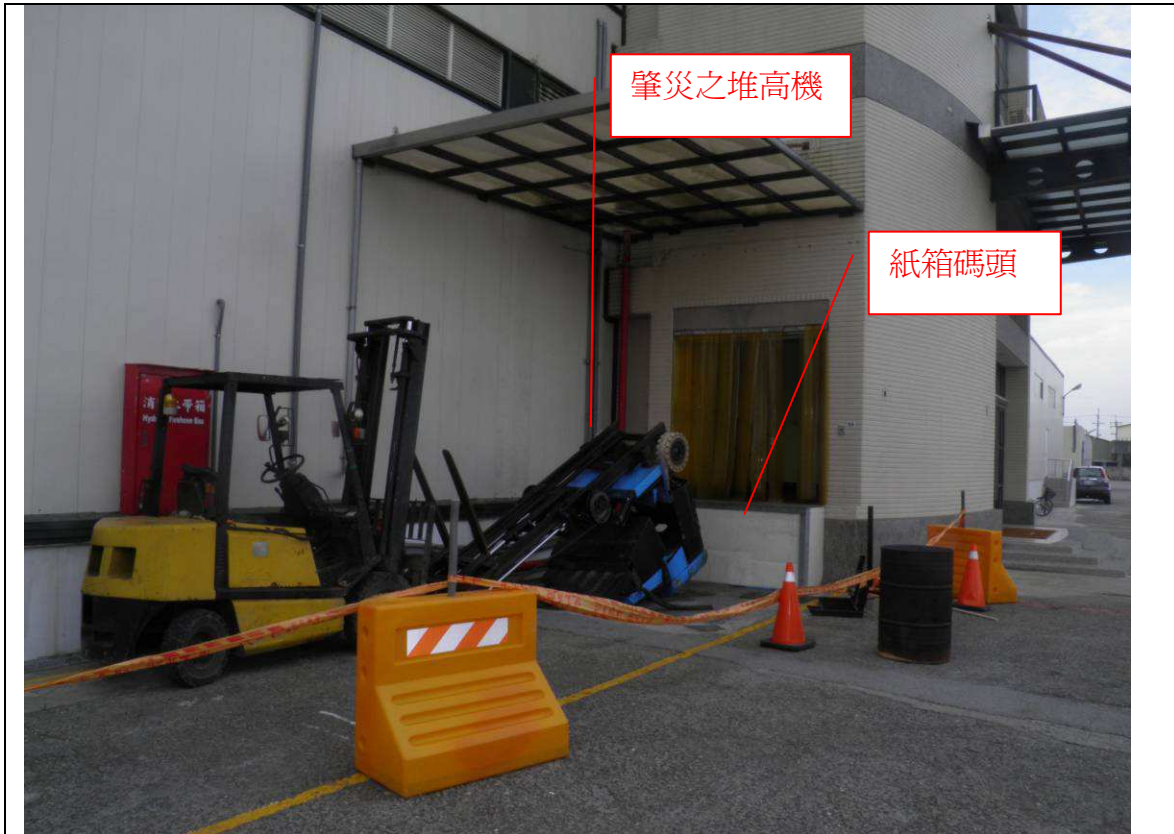
說明：災害現場位於紙箱進出貨平台旁。
