101 年度全國重大 職業災害實例彙編

中華民國一〇二年六月

101 年度營造業以外行業重大職災實例

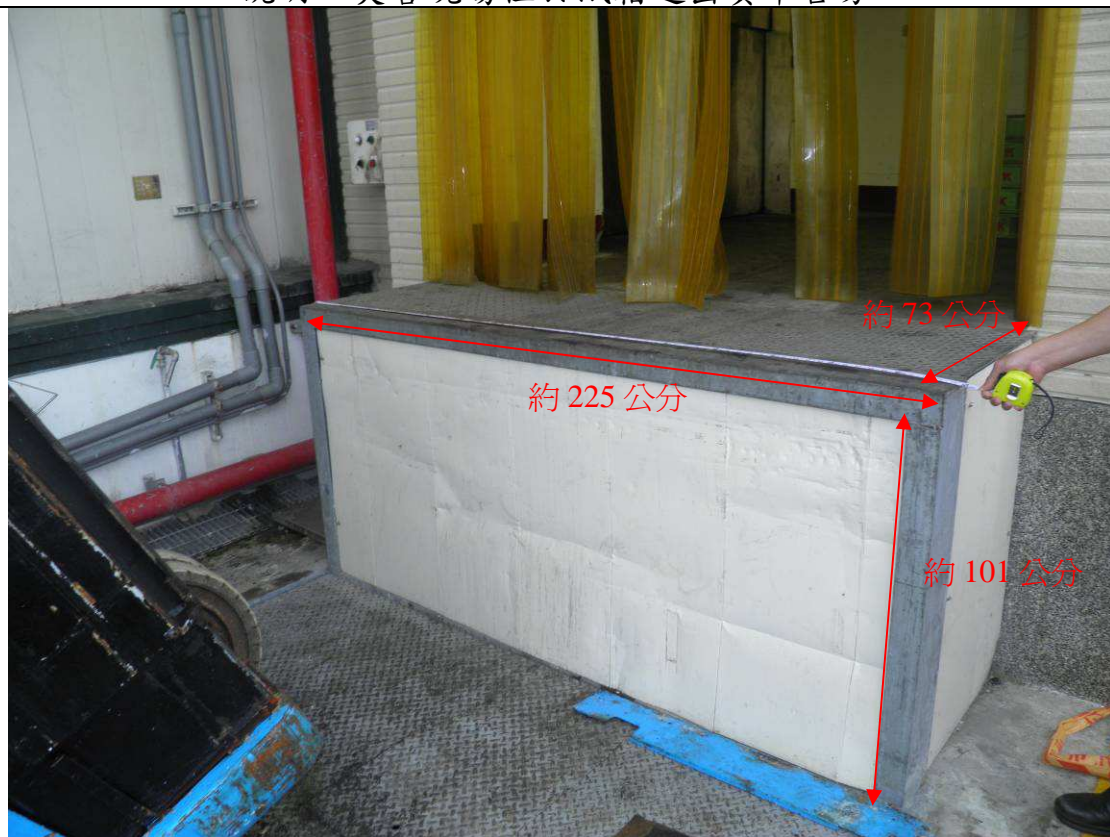
說明：紙箱進出貨平台高約 101 公分。

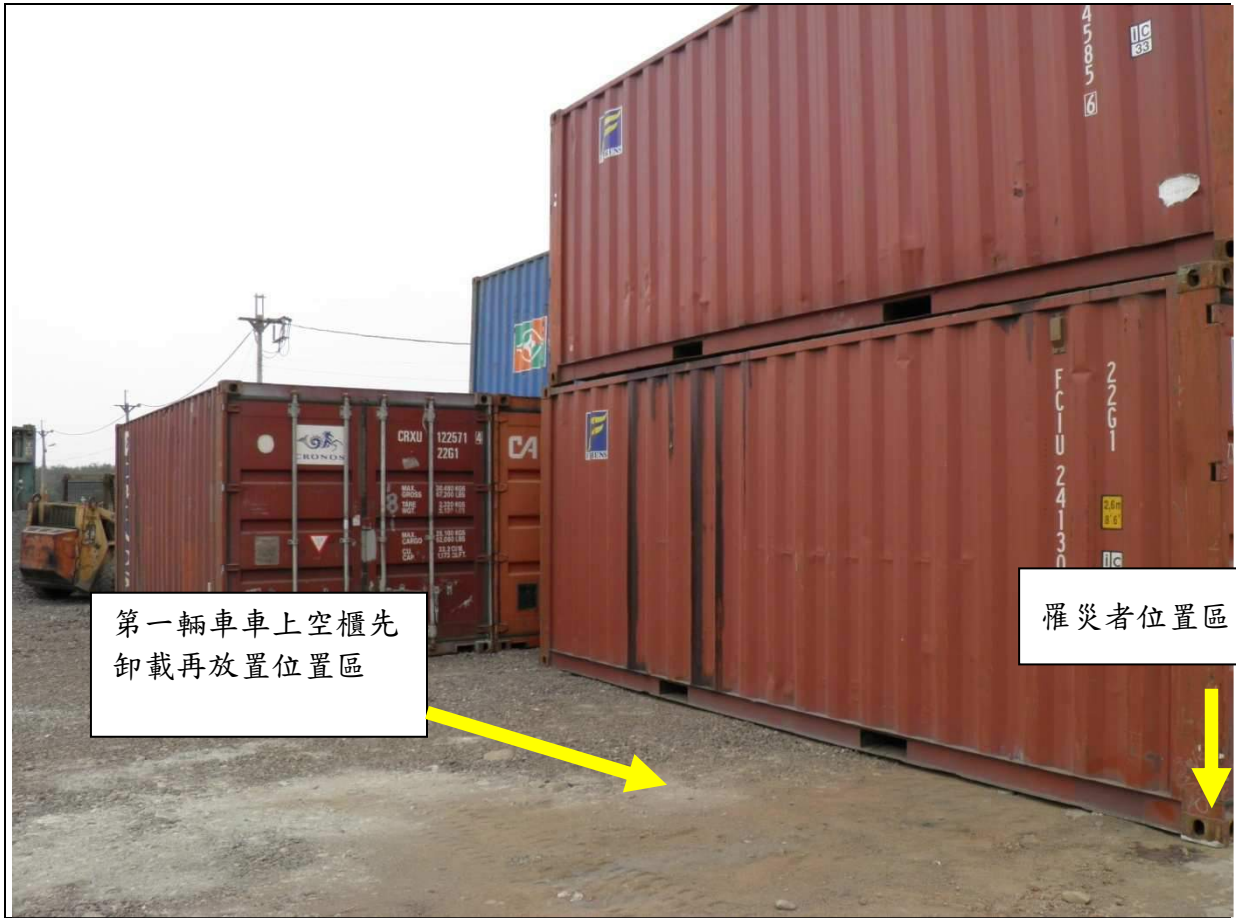
說明：施○○被夾於貨櫃間

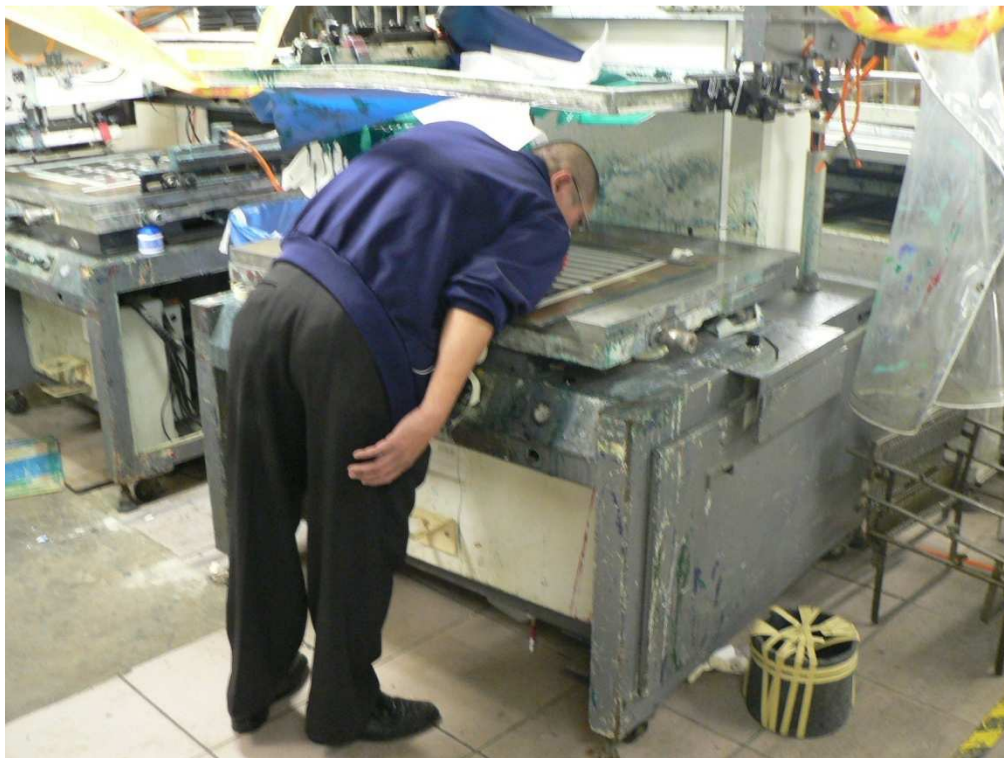
模擬罹災者罹災情形。

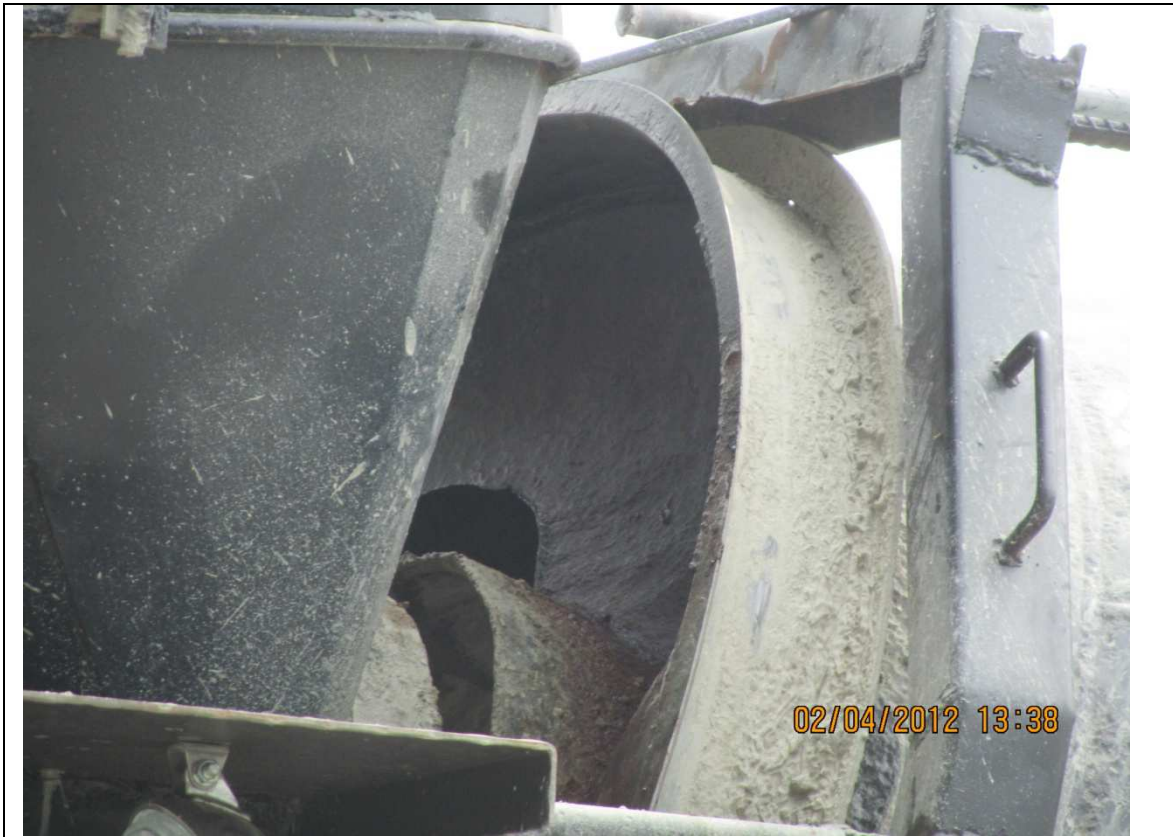
- （一）直接原因：於查看拌清理情況，頭部遭轉之分料螺葉片夾壓頭部，造成頭部挫裂傷骨折導致顱腦挫裂傷、出血死亡。
- （二）間接原因：從事預拌混凝土車清理作業，未使拌停止運轉。
- （三）基本原因：原事業單位將預拌混凝土運輸作業交付承攬時，未於事前告知該承攬人有關其事業工作環境、危害因素暨勞工安全衛生法及有關安全衛生規定應採取之措施。

災害發生之間隙處。

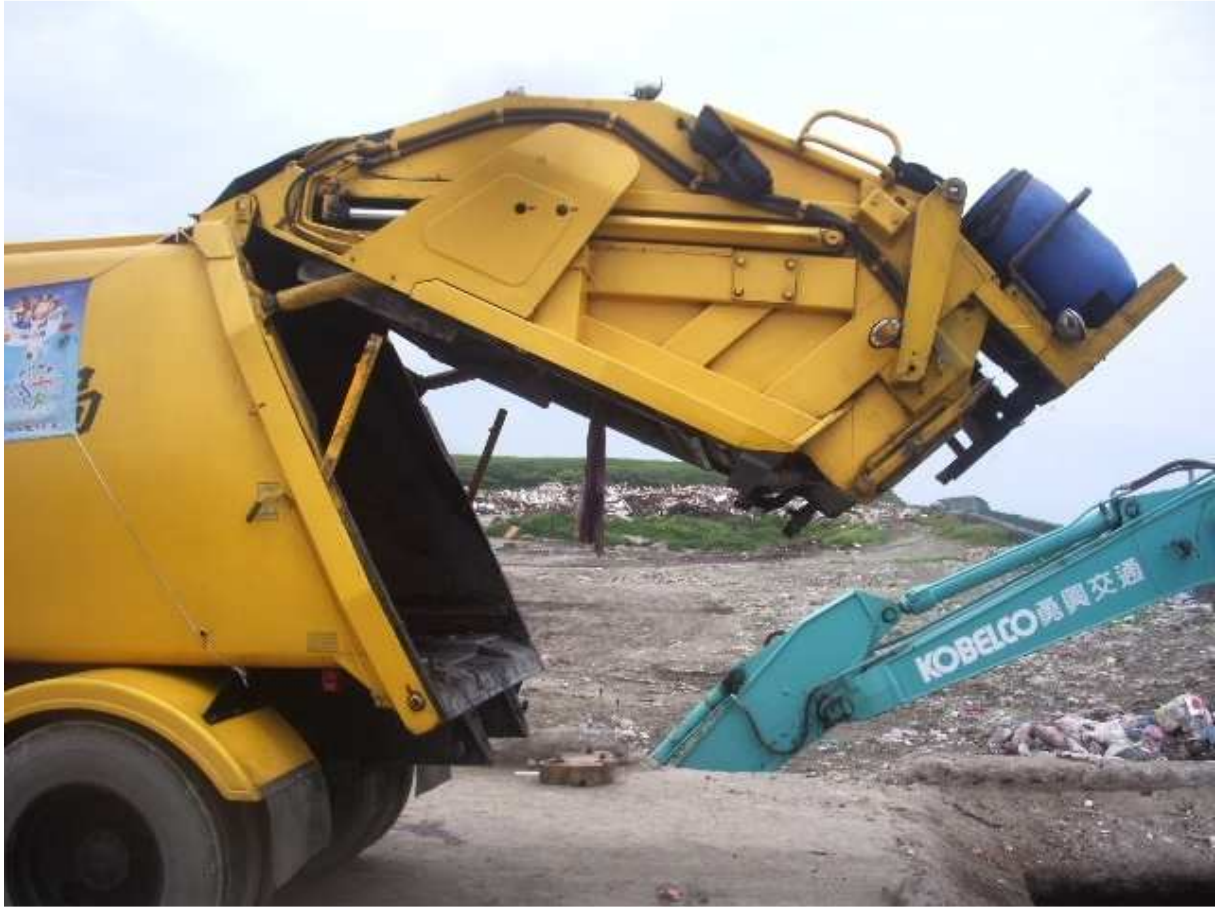
罹災者 ○○遭垃圾車尾斗擠壓造成頭部胸部挫傷併骨折致胸 損傷併氣血胸死亡。

罹災者被夾所在位置

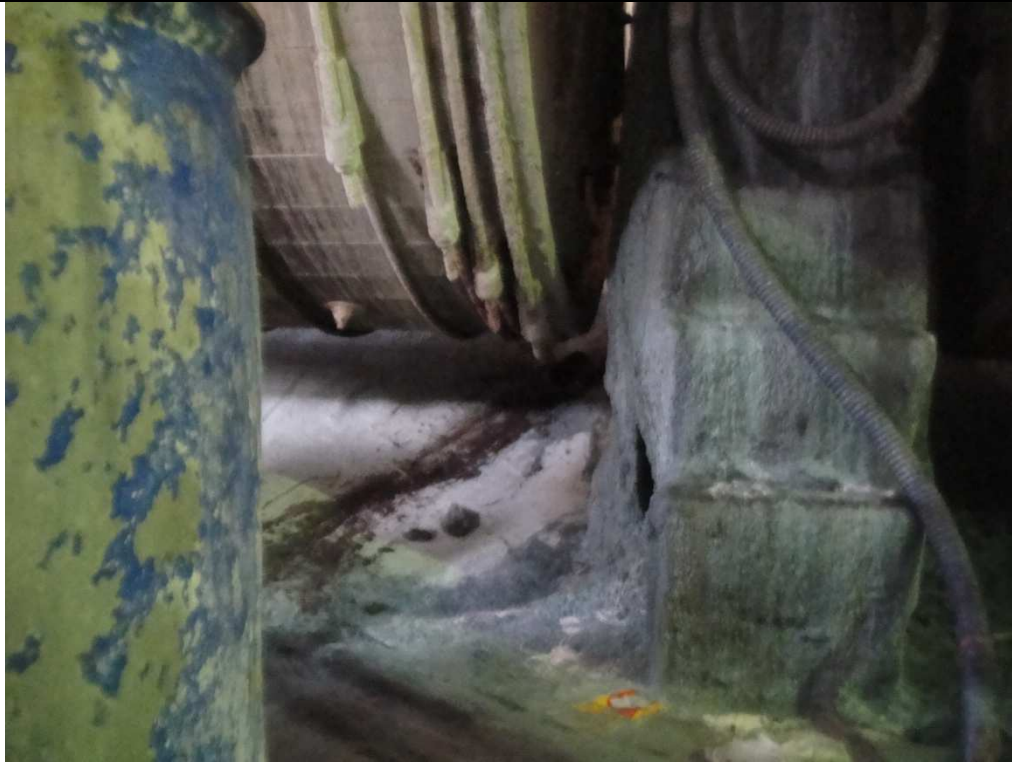
災害肇因皮革鞣鞣區大鼓下方。

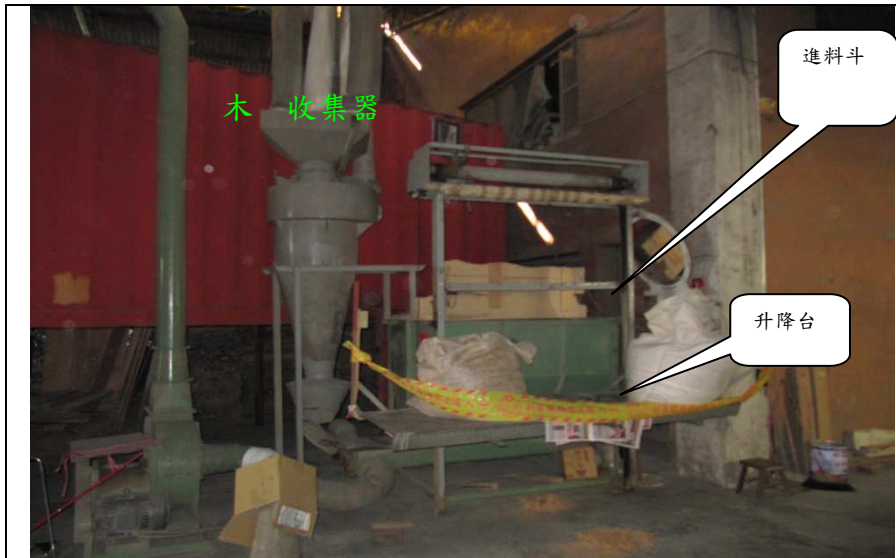
照片 1	肇災之升降台位於木 收集器之進料斗旁
------	--------------------

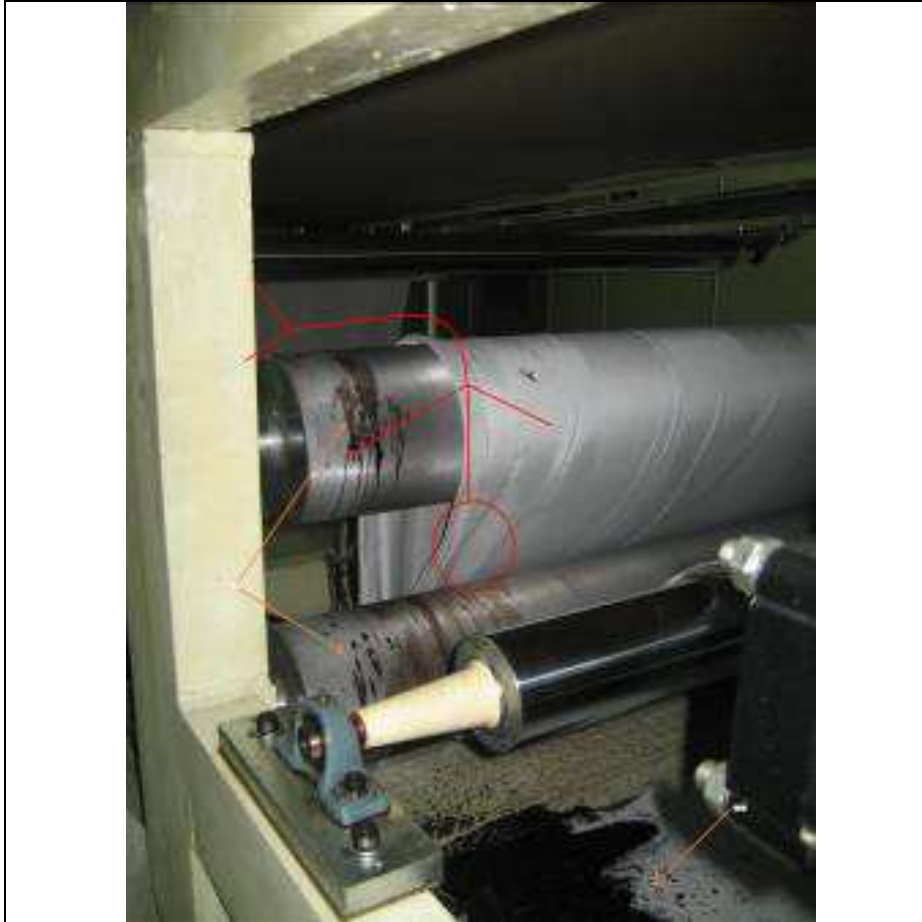
罹災者被夾捲於輸送帶及傳動軸間，色頭所指為罹災者發生事故後之血跡。

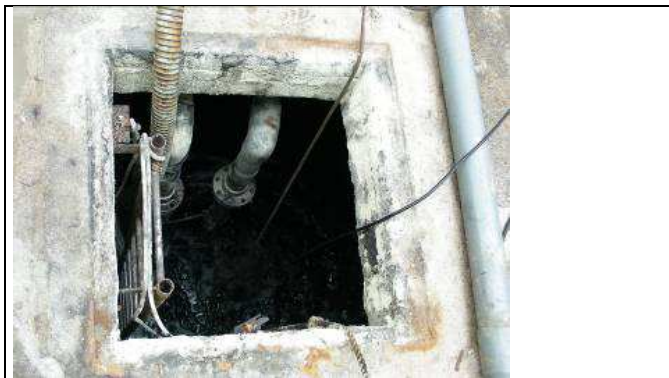
說明	發生災害之生物調整池外觀
----	--------------

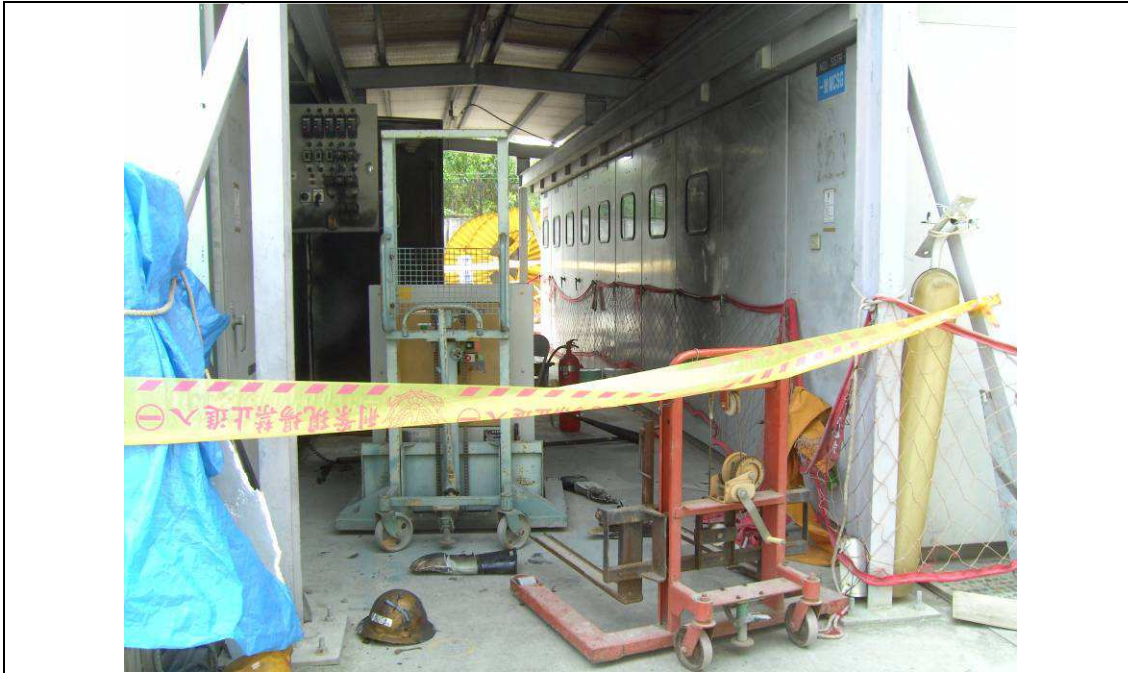
照片說明 1：發生災害處已被以警示帶圍起。

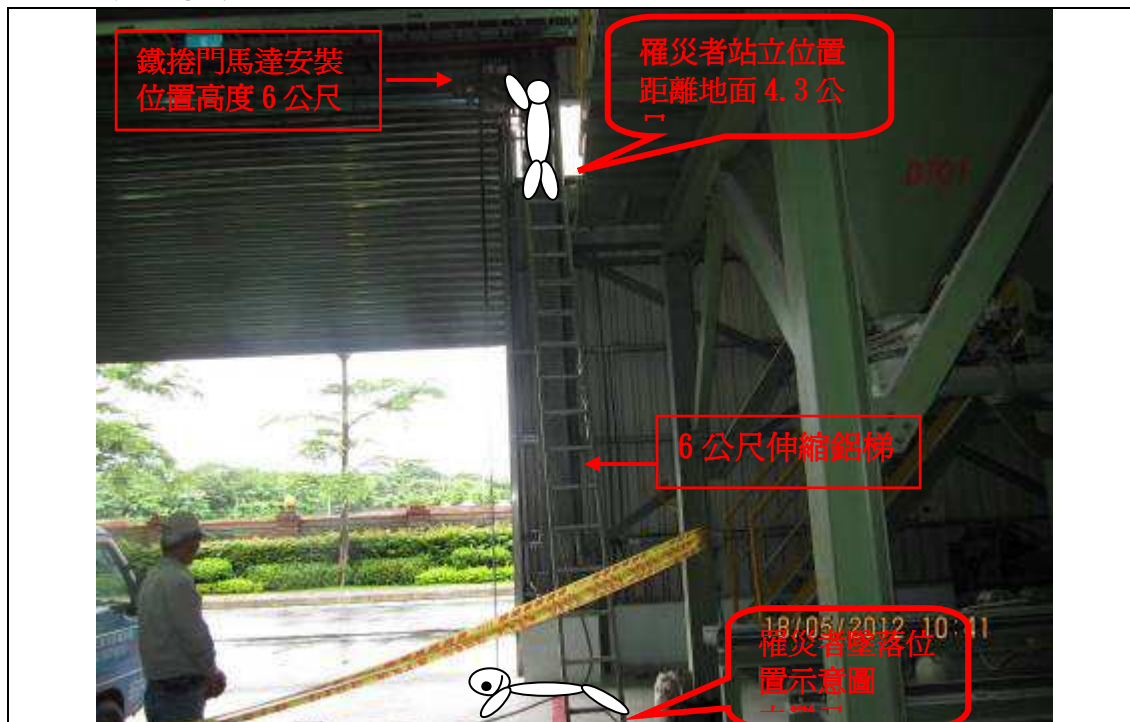
照片說明 1:	鐵捲門馬達安裝位置離地面 6 公尺，罹災者雙腳站立於離地高度 4.3 公尺之伸縮鋁梯，及墜落至地面之示意。
照片說明 2:	罹災者在進行鐵捲門馬達電源線剪線作業時使用之鉗。

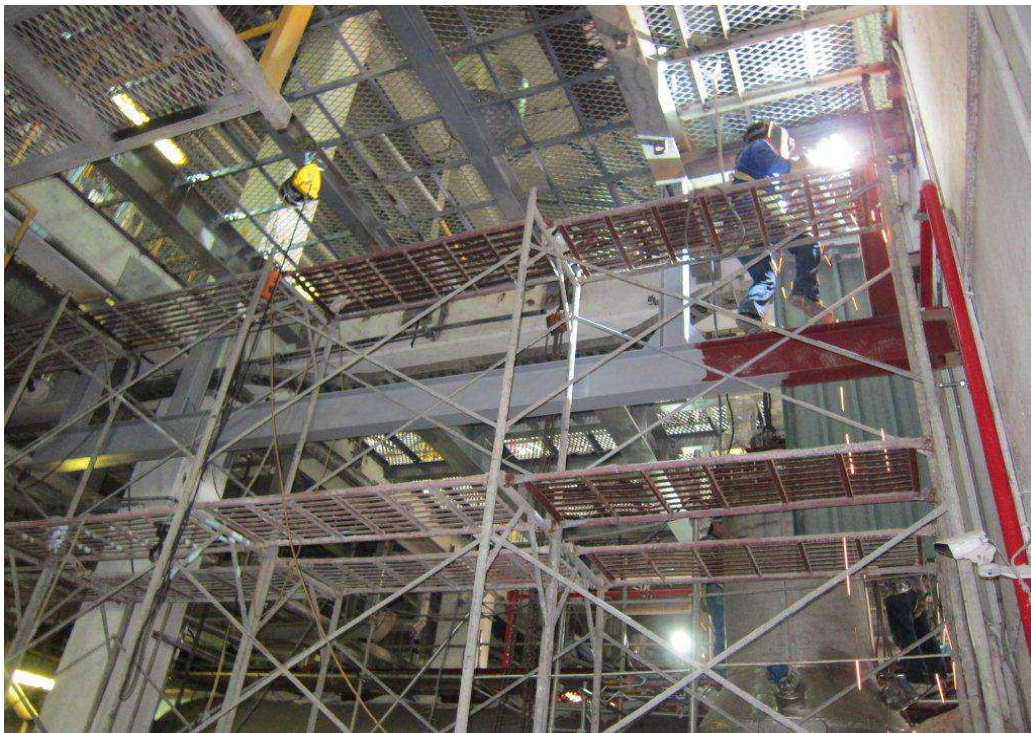
災害發生前罹災者工作情形

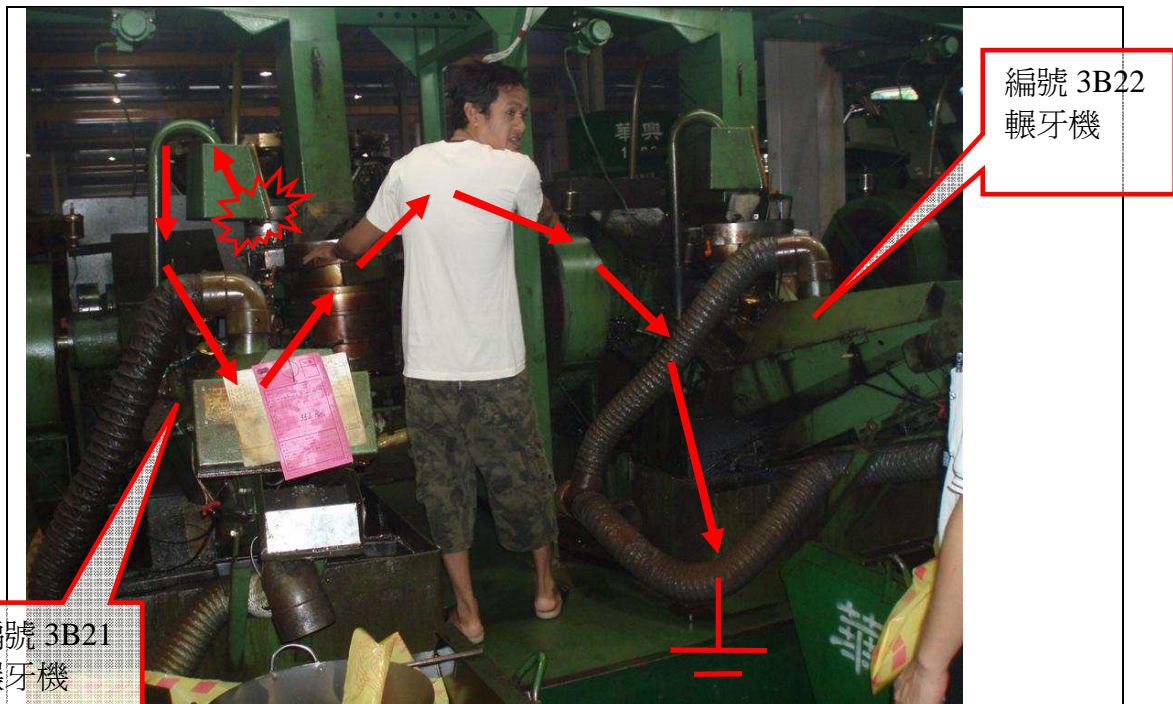
- (一)直接原因：遭漏電之輾牙機電擊死亡。
- (二)間接原因：輾牙機操作面板內電源經內部 油污接觸機台致漏電且接地線脫落。
- (三)基本原因：
 1. 未實施輾牙機之電氣設備自動檢查。
 2. 未實施勞工安全衛生教育訓練。
 3. 未訂定勞工安全衛生管理計畫。
 4. 未訂定安全衛生工作守則。

照片說明 1 研判漏電電流流經路徑為：編號 3B21 軋牙機操作面板 編號 3B21 軋牙機機 罹災者左手 罹災者身體 罹災者右手 編號 3B22 軋牙機機 3B22 軋牙機接地線。

6. 主應依其事業規模特性, 訂定勞工安全衛生管理計畫, 執行規定之事項。(勞工安全衛生組織管理及自動檢查辦法第 12 條之 1 第 1 項暨勞工安全衛生法第 14 條第 1 項)。
7. 雇主對新僱勞工或在職勞工於變更工作前, 應使其接受適於各該工作必要之安全衛生教育訓練。(勞工安全衛生教育訓練規則第 16 條第 1 項暨勞工安全衛生法第 23 條第 1 項)
8. 雇主應依規定訂定自動檢查計畫實施自動檢查。(勞工安全衛生組織管理及自動檢查辦法第 79 條暨勞工安全衛生法第 14 條第 2 項)。

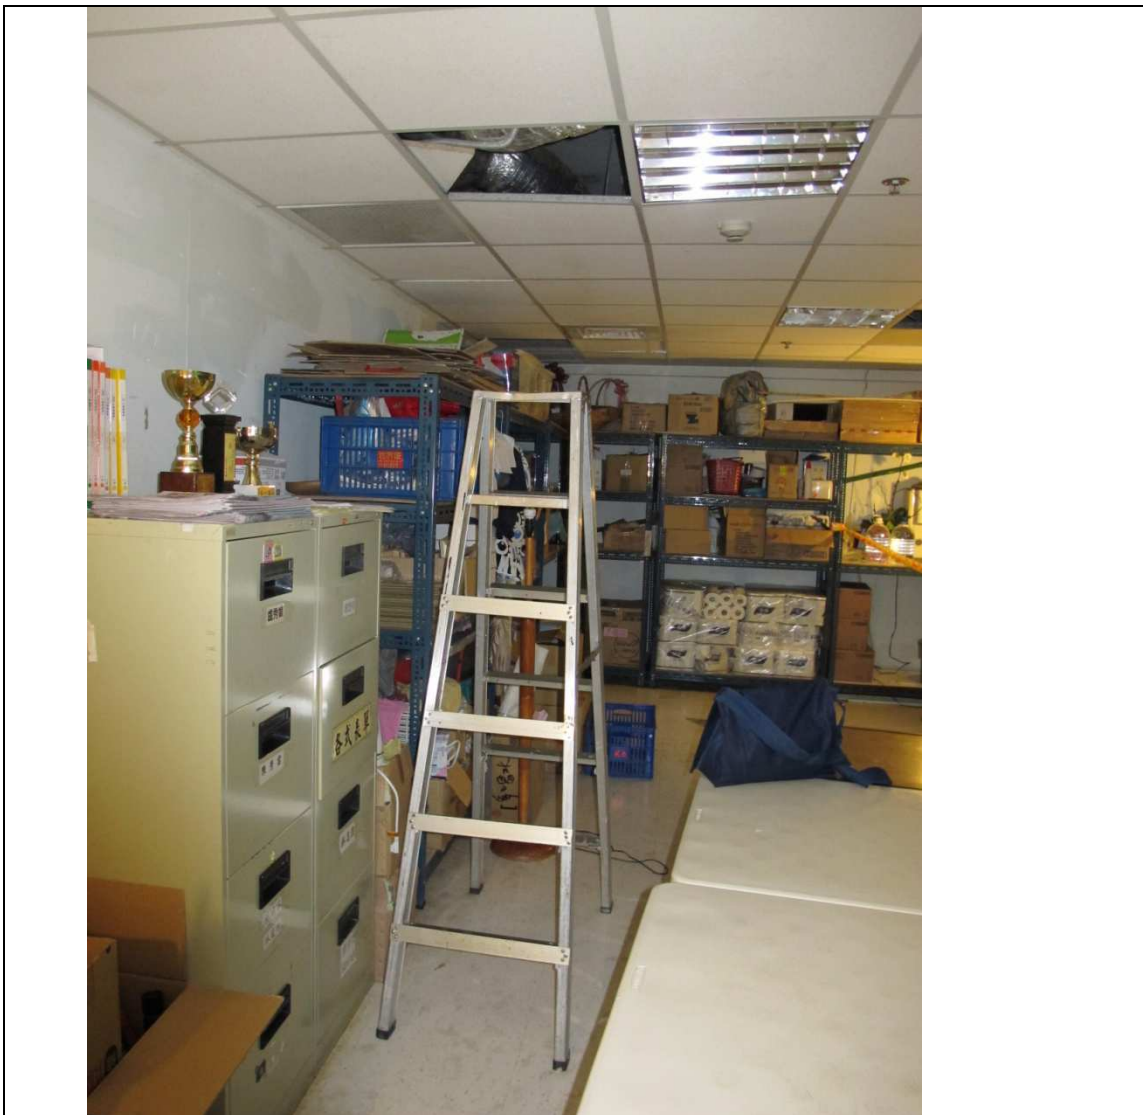
照片 1

災害發生於○○有限公司房務部辦公室，罹災者進行天 板上之照明分設開關及檢修，當時罹災者跨坐於鋁梯上進行工作。

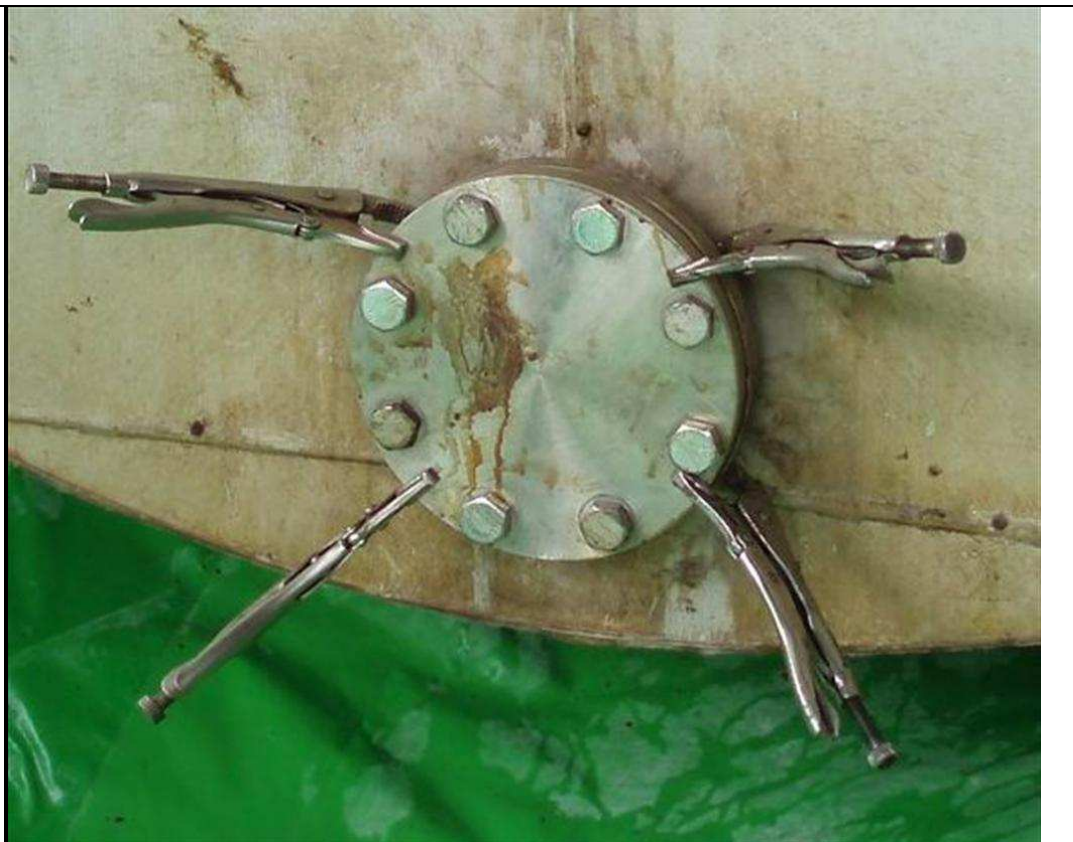
罹災者拆卸之鍋爐清掃孔法 板，其步 為先以 4 固
定鉗夾住法 與 板，將 8 支固定螺絲拆除後，再將固定
鉗取下使鍋爐水順 將 板衝開而 出鍋爐水。

9. 雇主對於勞工進入鍋爐或其燃燒室、煙道之內部，從事清掃、修繕、保養等作業時，應依下列規定辦理：一、將鍋爐、燃燒室或煙道適當冷卻。(鍋爐及壓力容器安全規則第 23 條第 1 項第 1 款暨勞工安全衛生法第 5 條第 2 項)。

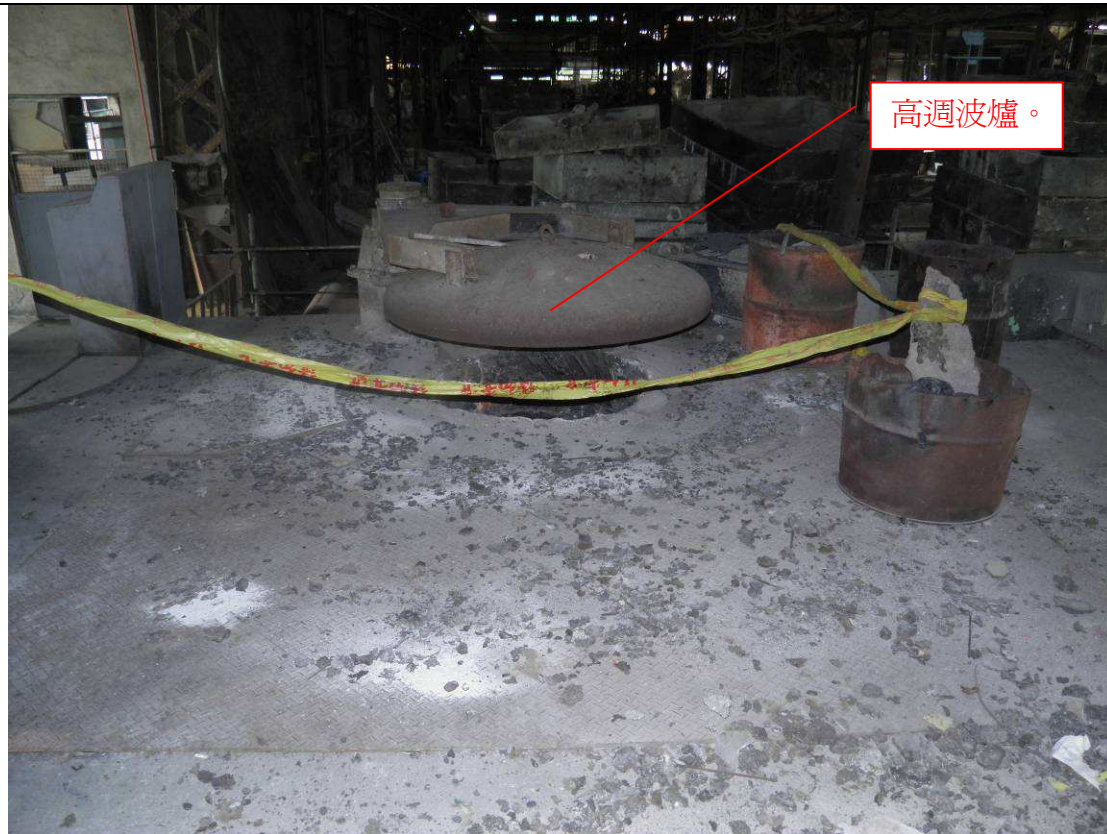
高週波爐。

說明：災害現場位於廠區內之高 爐旁。

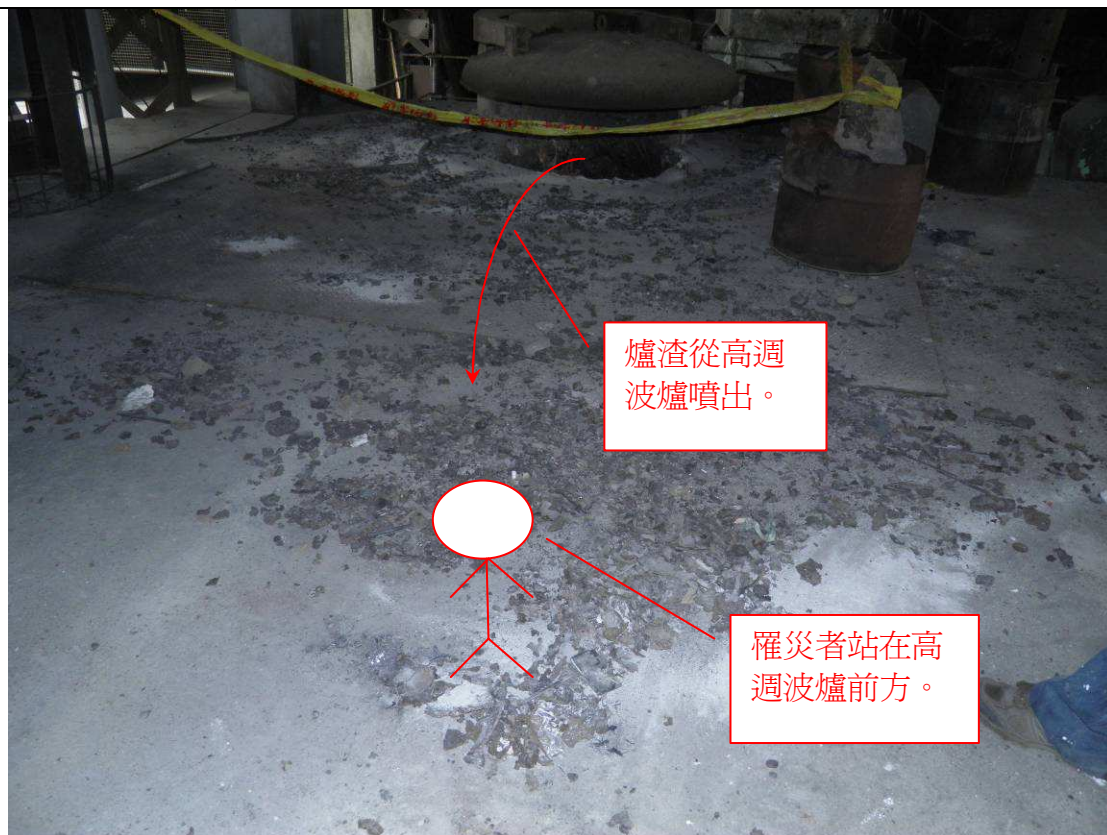
○○股份有限公司特助林○○稱述：災害發生於101年3月24日3時許，罹災者○○當時正從事高爐之熔融作業，站在高爐前方，可能鐵水上面之爐黏完全住鐵水，且爐下方又在加熱鐵水，致鐵水之氣體產生壓力衝破爐，造成高熱爐噴到○○身上，致身上衣服燃燒起來，造成身體灼傷，公司立刻通知119，送罹災者至化基督教醫院急救。

爐渣從高週波爐噴出。

罹災者站在高週波爐前方。

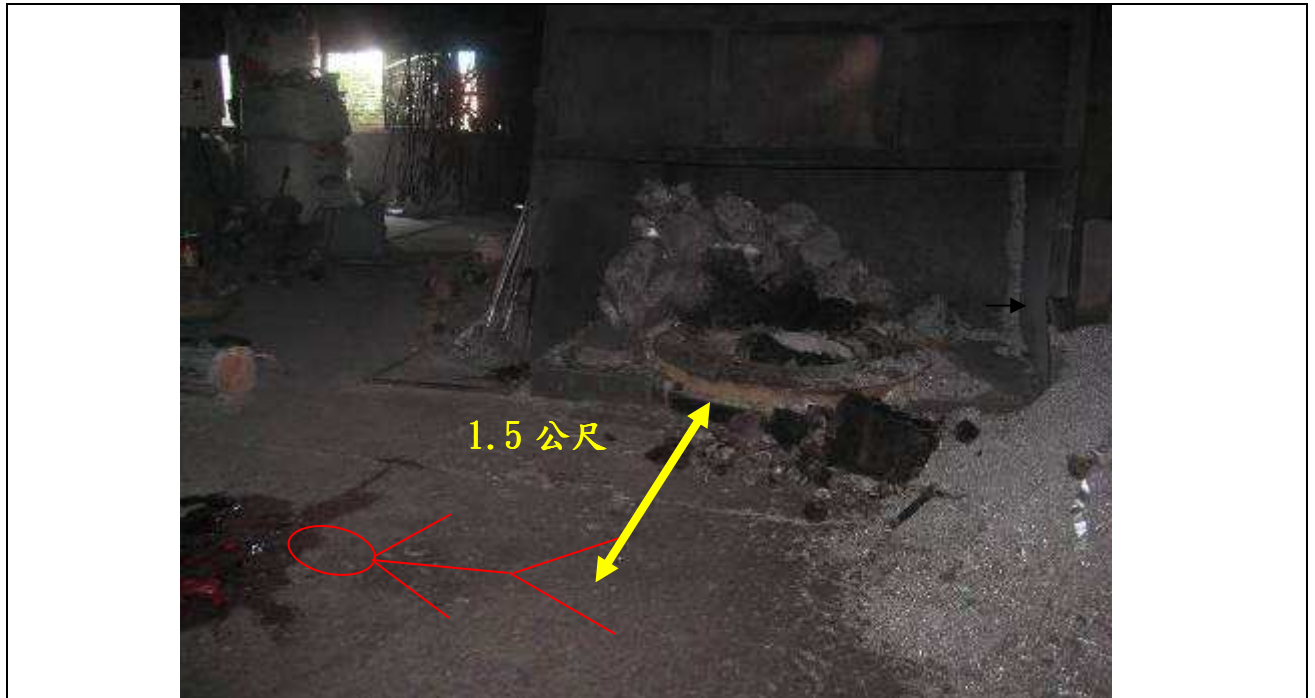
照片說明 1.	罹災者因 爐 B 爐爆炸導致飛出之廢鋁碎片擊中頭部右 致倒臥 地上，後腳離 爐 B 爐外緣約 1.5 公尺。
---------	---

1. 雇主對於熔 爐、熔鐵爐、玻璃熔解爐、或其他高溫操作場所，為防止爆炸或高熱物飛出，除應有適當防護裝置及置備適當之防護具外，並使勞工確實使用。
2. 雇主使勞工從事將金屬碎 或碎片投入金屬熔爐之作業時，為防止爆炸，應事前確定該金屬碎 或碎片中未雜含水分、火 類危險物或密 容器等，始得作業。
3. 雇主應依其事業規模、特性，訂定勞工安全衛生管理計畫，執行規定之事項。... 於勞工人數在三十人以下之事業單位得以執行紀錄或文件代替勞工安全衛生管理計畫。
4. 雇主應依規定訂定自動檢查計畫實施自動檢查。
5. 雇主對新僱勞工或在職勞工於變更工作前，應使其接受適於各該工作必要之安全衛生教育訓練。

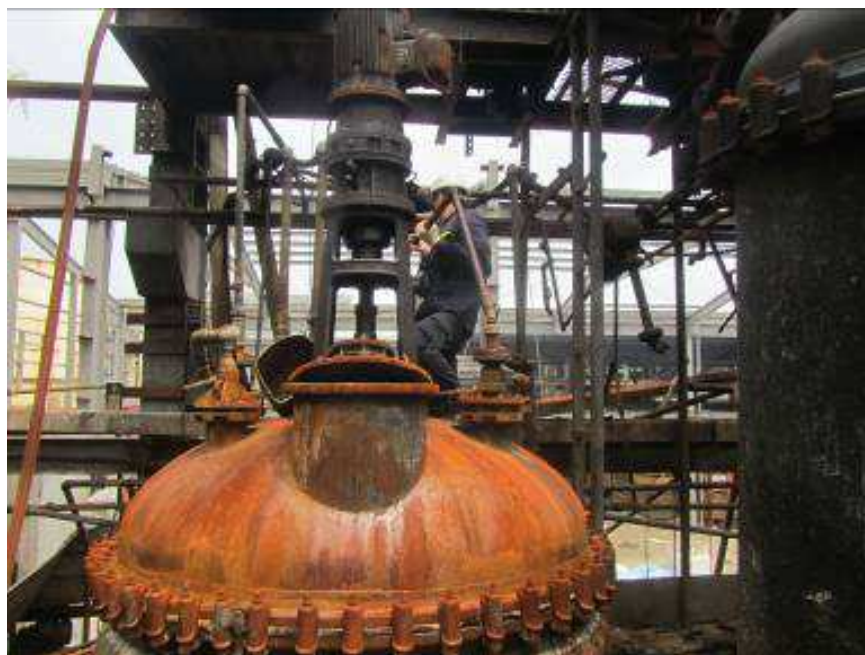
(附照 1) 製程區 1 號反應槽，其進料處計有甲苯入料管、硫酸入料管及水管各 1 根。

（二）雇主對於易引起火災及爆炸危險之場所，應依下列規定：1、不得設置有火、電弧或用高溫成為發火源之虞之機械、器具或設備等。…。（勞工安全衛生設施規則第 171 條第 1 款暨勞工安全衛生法第 5 條第 1 項）

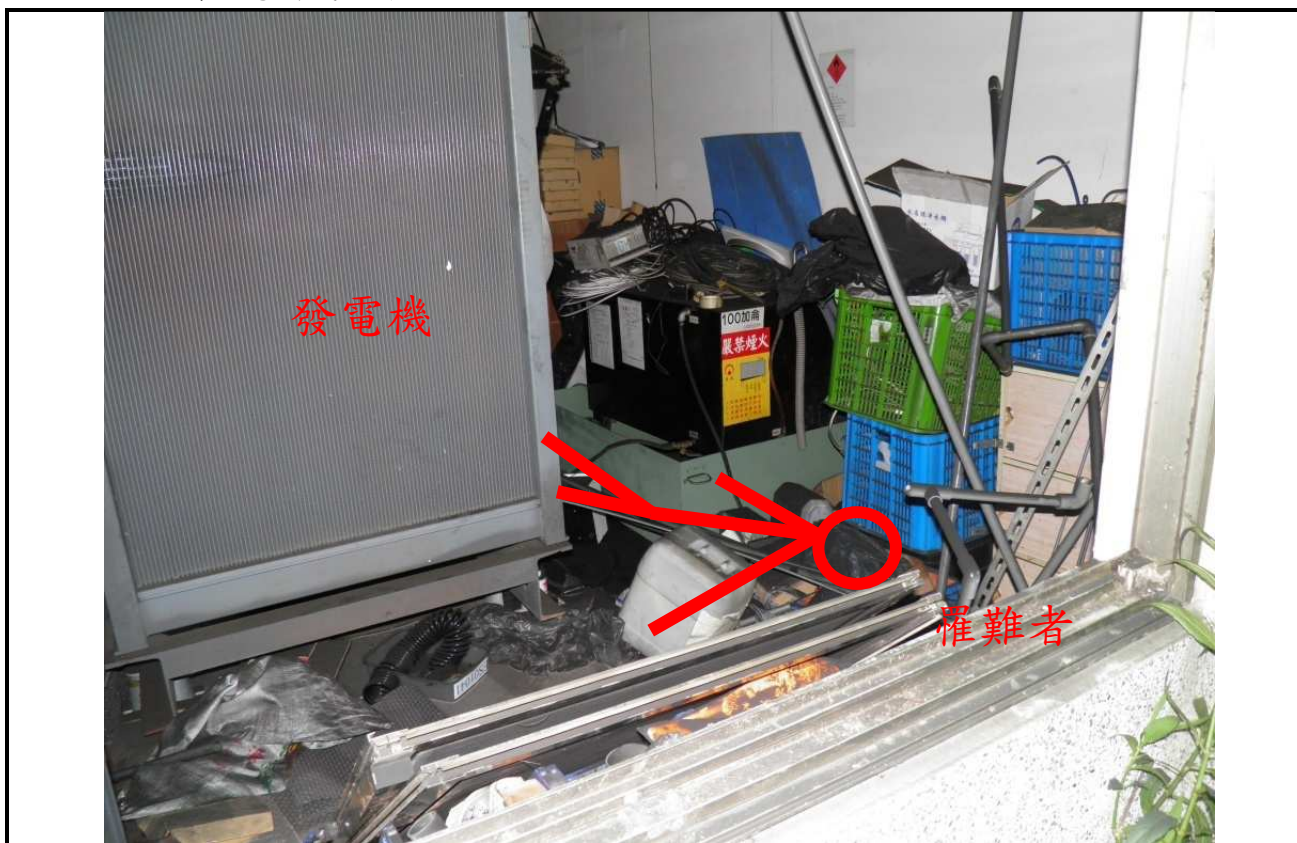
發現罹難者頭朝窗仰躺於發電機右方地面。

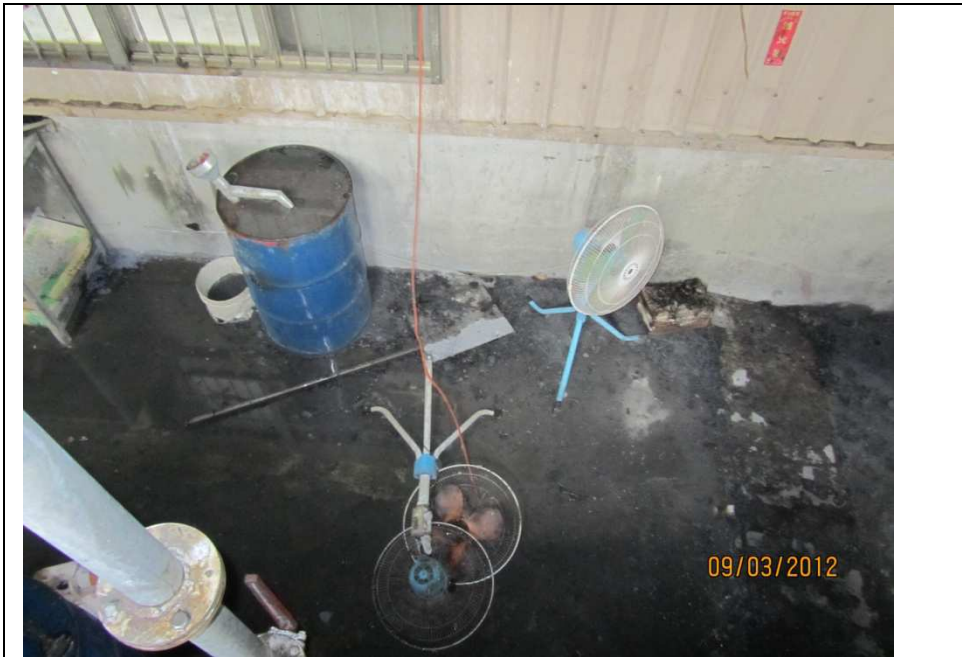
使用甲苯溶劑從事壓克力防水膠溶解作業程，甲苯蒸氣因揮發 滿調料作業區，積濃度達到爆炸下限時，勞工開啟非防爆性能構造之電風扇瞬間產生火 引起火災。

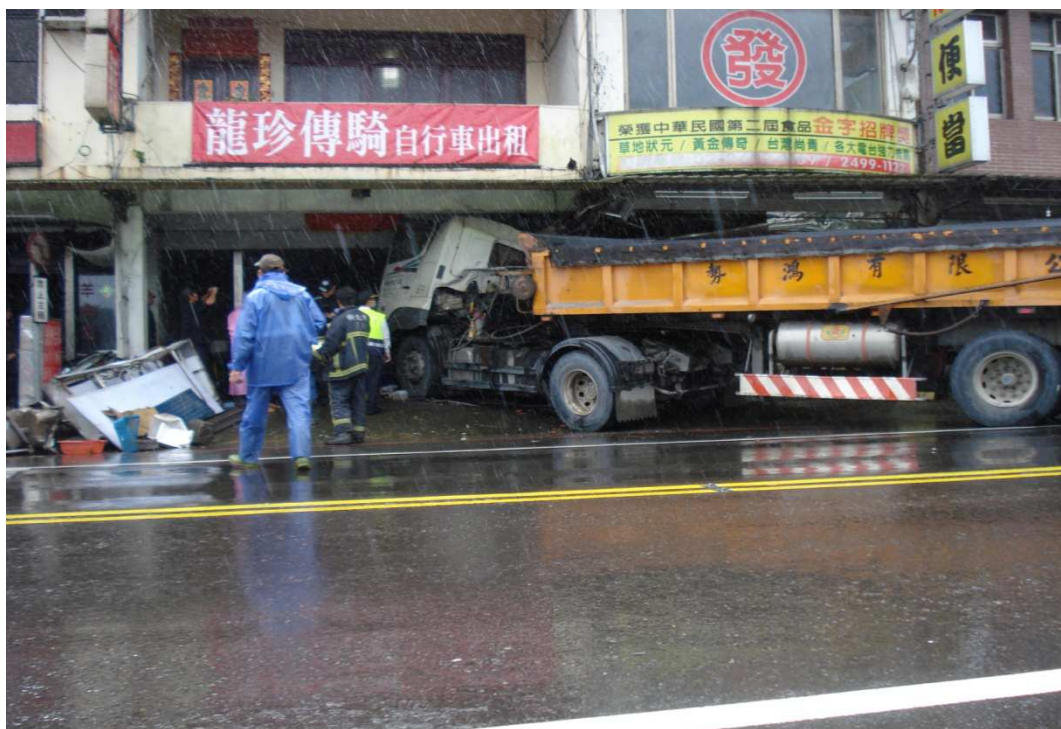
說明：曳引車不慎衝撞進路旁之自行車 及便當，致使當時於便當 門口洗菜之便當 勞工遭撞擊死亡。

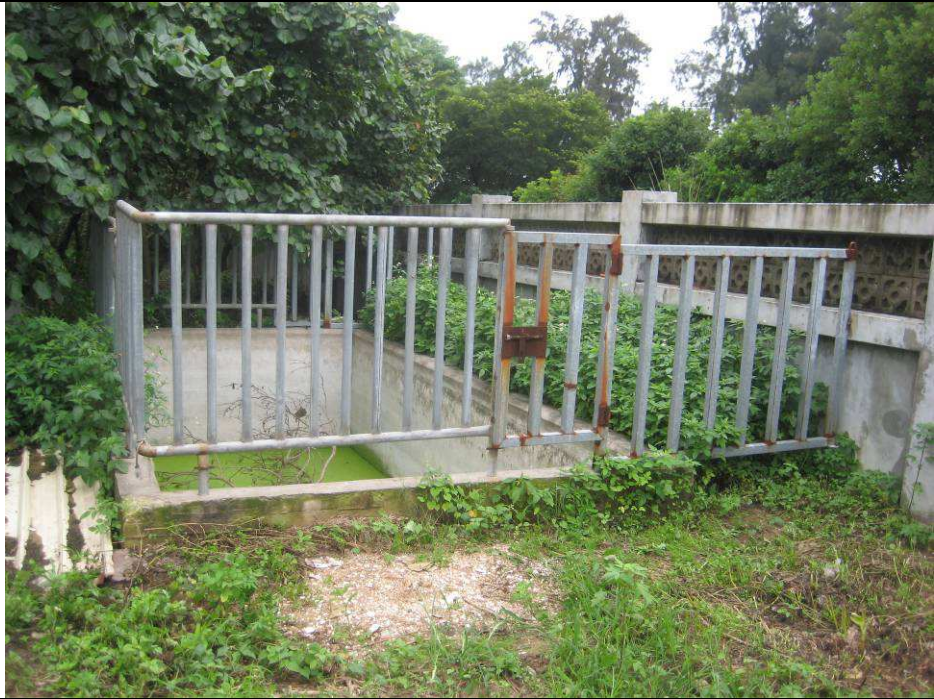
照片說明 1：污泥排放池，池 上三邊圍有高度為 117-128 公分之圍欄、另一邊有圍牆。

1. 雇主應依本法及有關規定會同勞工代表訂定適合其需要之安全衛生工作守則，報經檢查機構備查後，公告實施。
2. 雇主應依其事業規模、特性，訂定勞工安全衛生管理計畫，執行規定之事項。...於勞工人數在三十人以下之事業單位得以執行紀錄或文件代替勞工安全衛生管理計畫。
3. 雇主對新僱勞工或在職勞工於變更工作前，應使其接受適於各該工作必要之安全衛生教育訓練...
4. 泥排放池與草地間須設置圍欄或採取必要之措施，避免人員跌落。

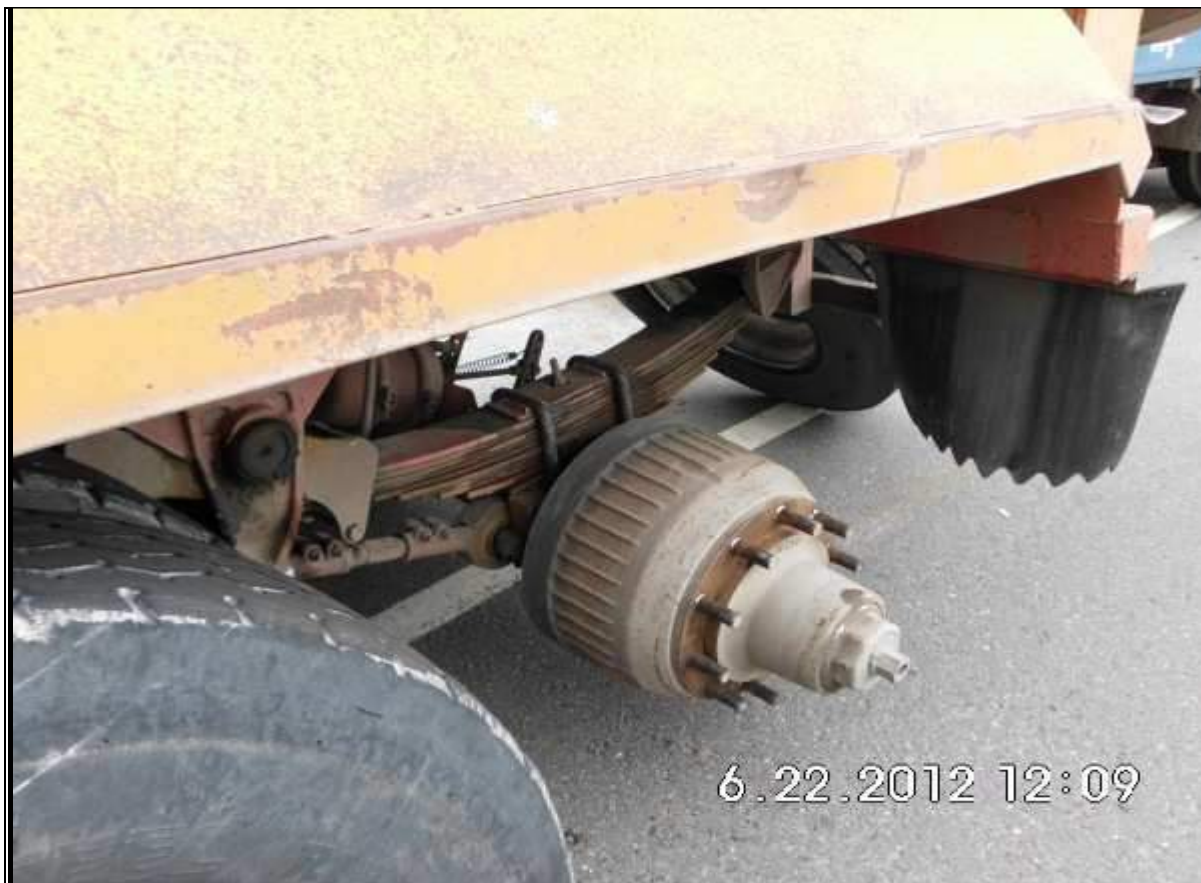
照片一	7R-178(63-XF)左外側輪軸

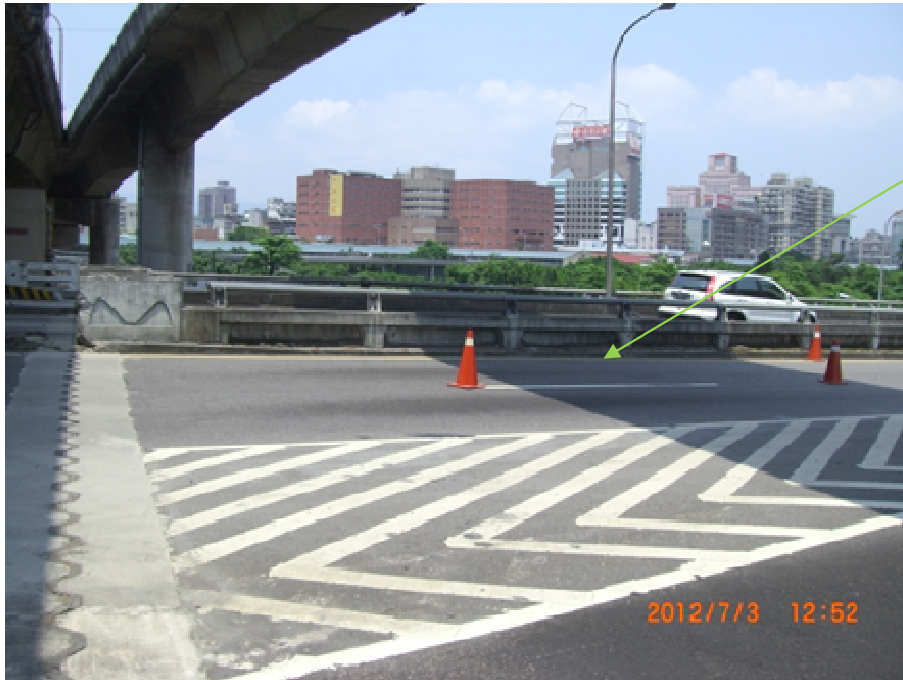
目擊撞擊處
