100 年度營造業重大職災實例

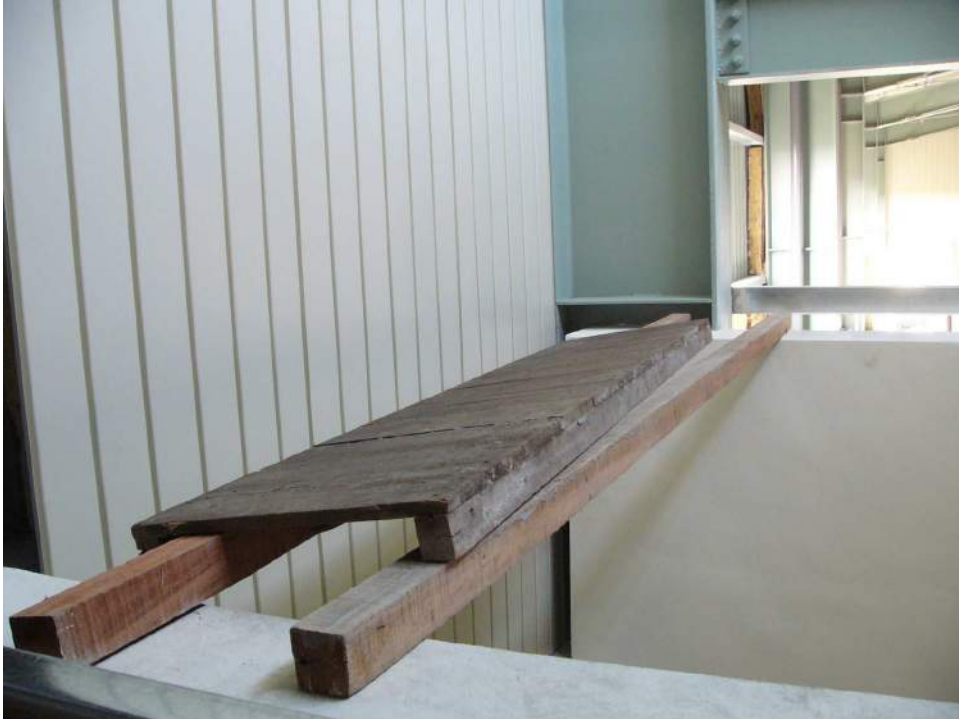
照片 1 工作台以模板及 2 根角材上組成，模板偏移放置於角材上

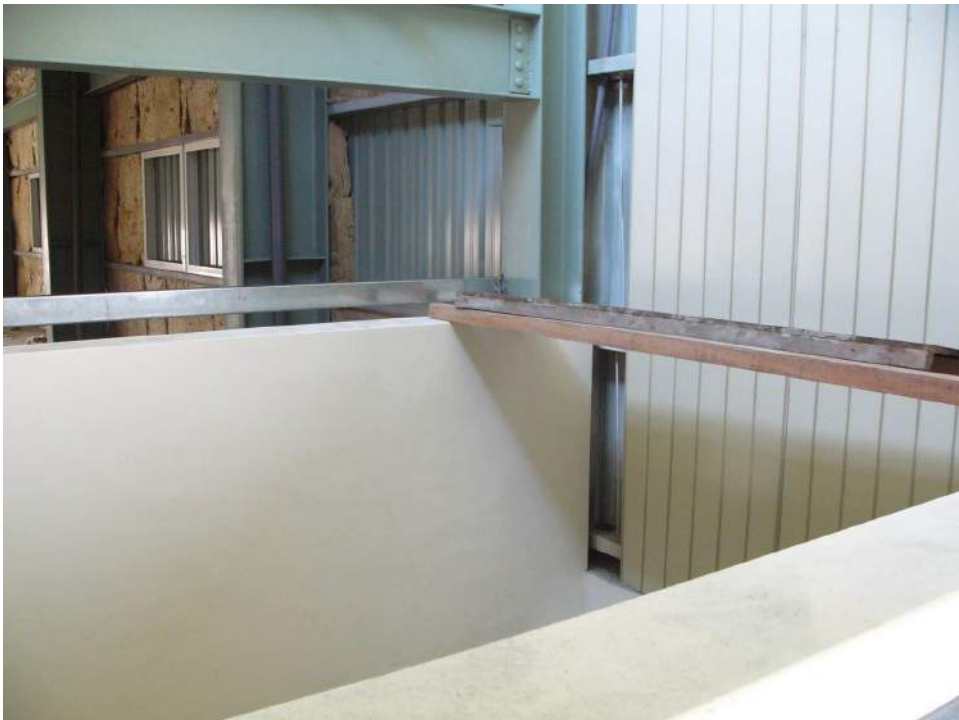
照片 2 工作台與電梯井間開口未設置護欄、護蓋或安全網

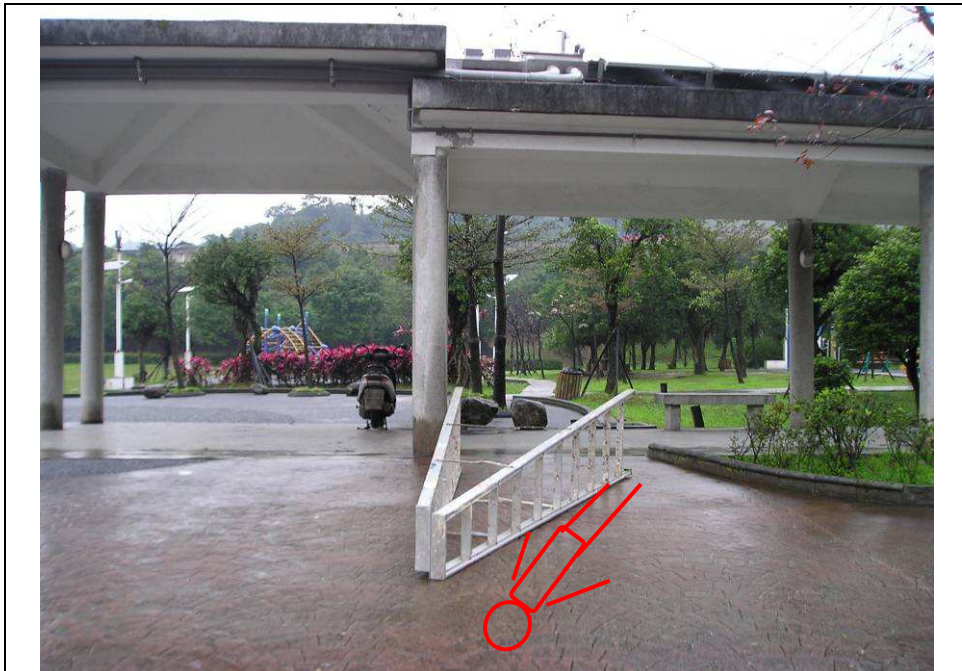
| 說明 | 災害發生時合梯往道路方向倒下，罹災者自合梯上墜落於人行道地面。 |

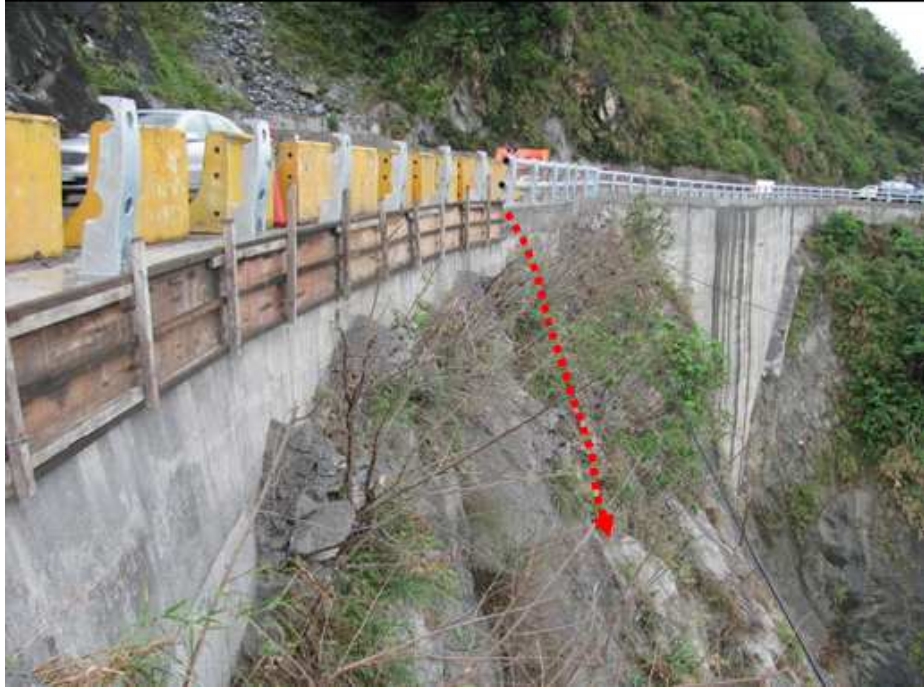
| 說明 | 人員墜落路徑 |

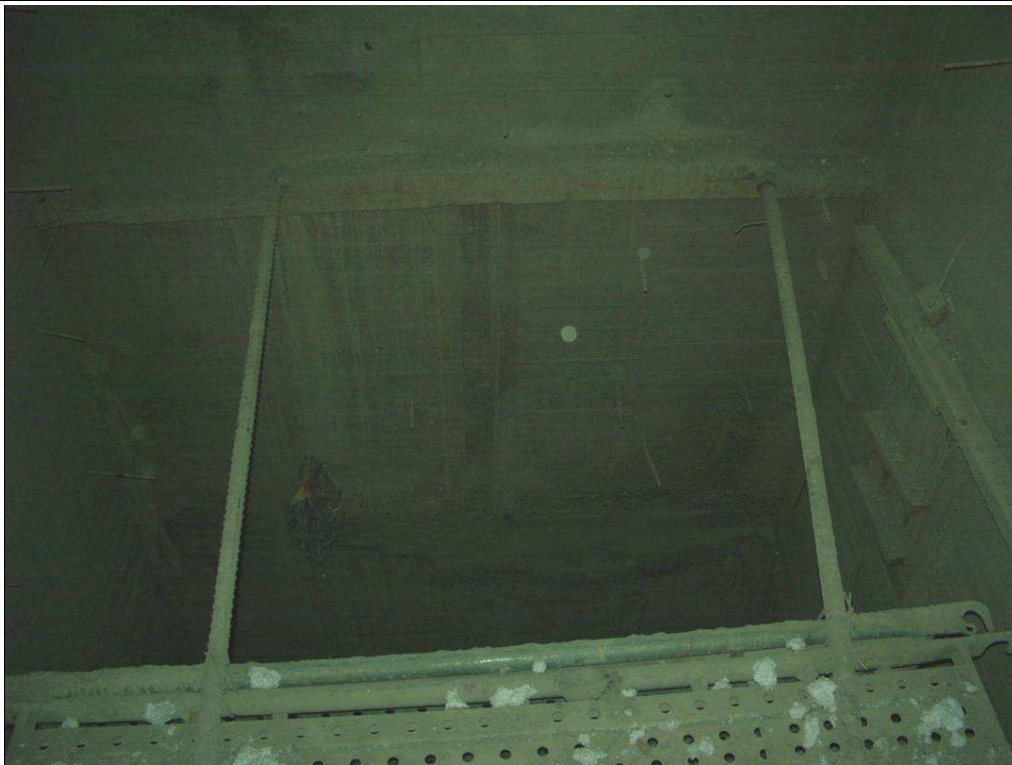
說明

(一)直接原因：自 B1 電梯間施工踏板墜落至機坑，致頭胸部鈍力損傷死亡。

事發時罹災者墜落於電梯坑之內。

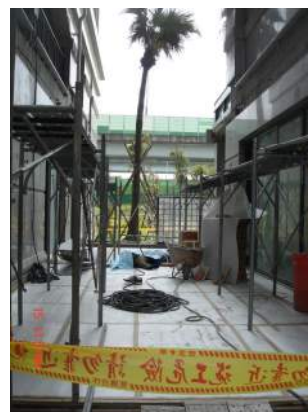
圖 2:罹災者最後位置

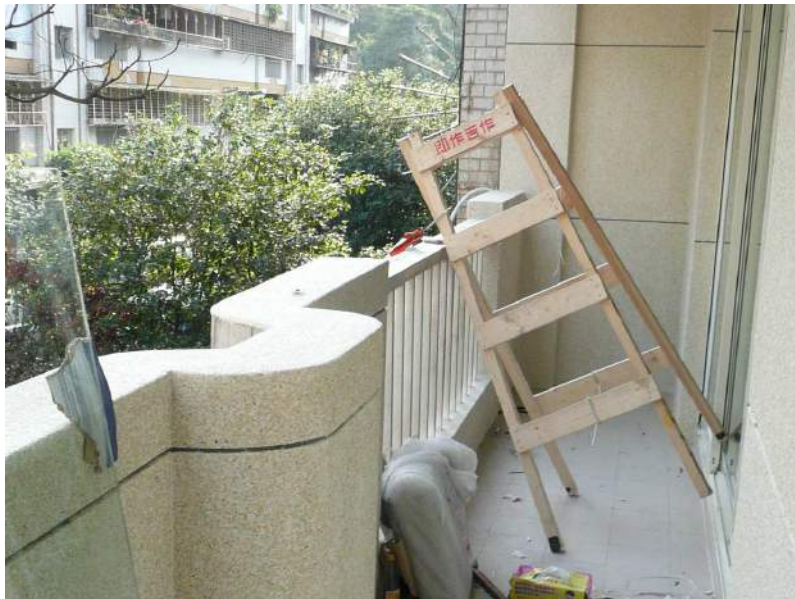
說明二

研判勞工面向落地窗進行玻璃矽利康填縫作業時，因重心不穩而自合梯上墜落至1樓露台。

- (一) 雇主對於高度 2 公尺以上之開口部分、工作台等場所作業，勞工有遭受墜落危險之虞者，應於該處設置護欄、護蓋或安全網等防護設備。(營造安全衛生設施標準第 19 條第 1 項暨勞工安全衛生法第 5 條第 1 項)。
- (二) 雇主依規定設置之護欄，應依下列規定辦理：「七、護欄前方 2 公尺內之樓板、地板，不得堆放任何物料、設備，並不得使用梯子、合梯、踏凳作業及停放車輛機械供勞工使用。」(營造安全衛生設施標準第 20 條第 1 項第 7 款暨勞工安全衛生法第 5 條第 1 項)。
- (三) 雇主對於使用之合梯，應符合下列之規定：一、具有堅固之構造。三、梯腳與地面之角度應在 75 度以內，且兩梯腳間有繫材扣牢。四、有安全之梯面。(勞工安全衛生設施規則第 230 條第 1、3、4 款暨勞工安全衛生法第 5 條第 1 項)。
- (四) 雇主對於進入營繕工程工作場所作業人員，應提供適當安全帽，並使其正確戴用。(營造安全衛生設施標準第 11 條之 1 暨勞工安全衛生法第 5 條第 1 項)。

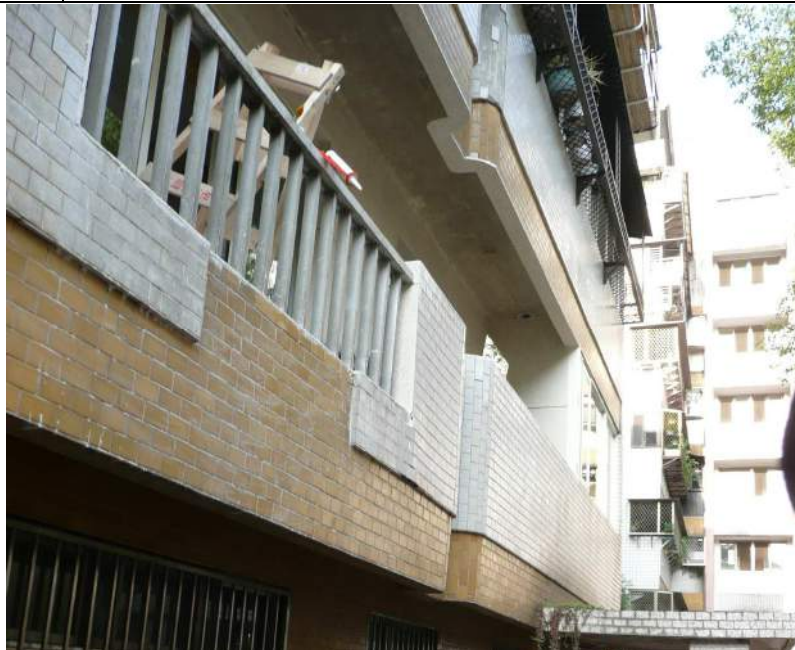
說明三

罹災者自2樓陽台墜落至1樓露台。

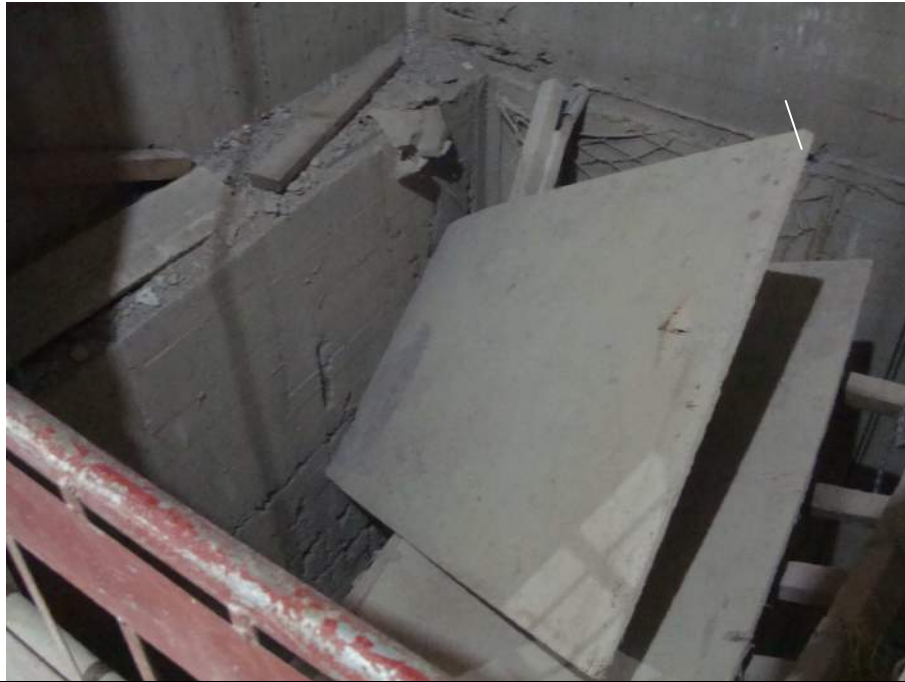
罹災者墜落至 1 樓電梯平台將平台撞壞之景象

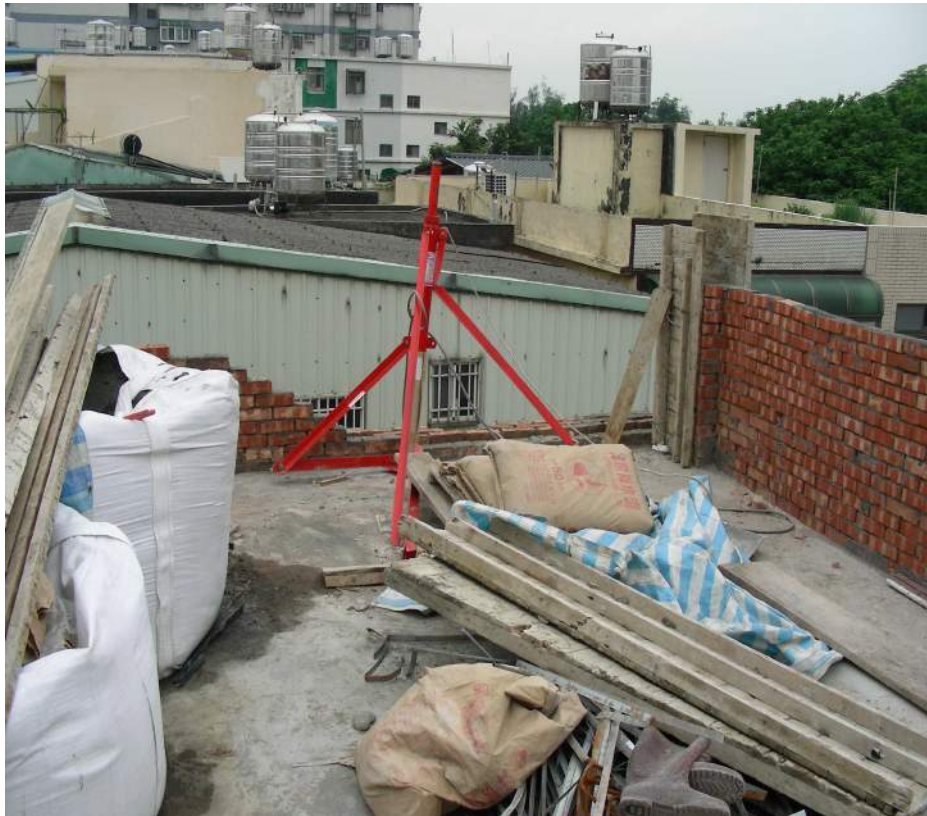
(一)直接原因：於 3 樓女兒牆開口處墜落死亡。

(二)間接原因：不安全狀況：1、開口處吊掛作業未使用安全帶。

(一) 雇主對於在高度二公尺以上之高處作業，勞工有墜落之虞者，應使勞工確實使用安全帶、安全帽及其他必要之防護具。但經雇主採安全網等措施者，不在此限。(勞工安全衛生設施規則第 281 條第 1 項暨勞工安全衛生法第 5 條第 1 項)

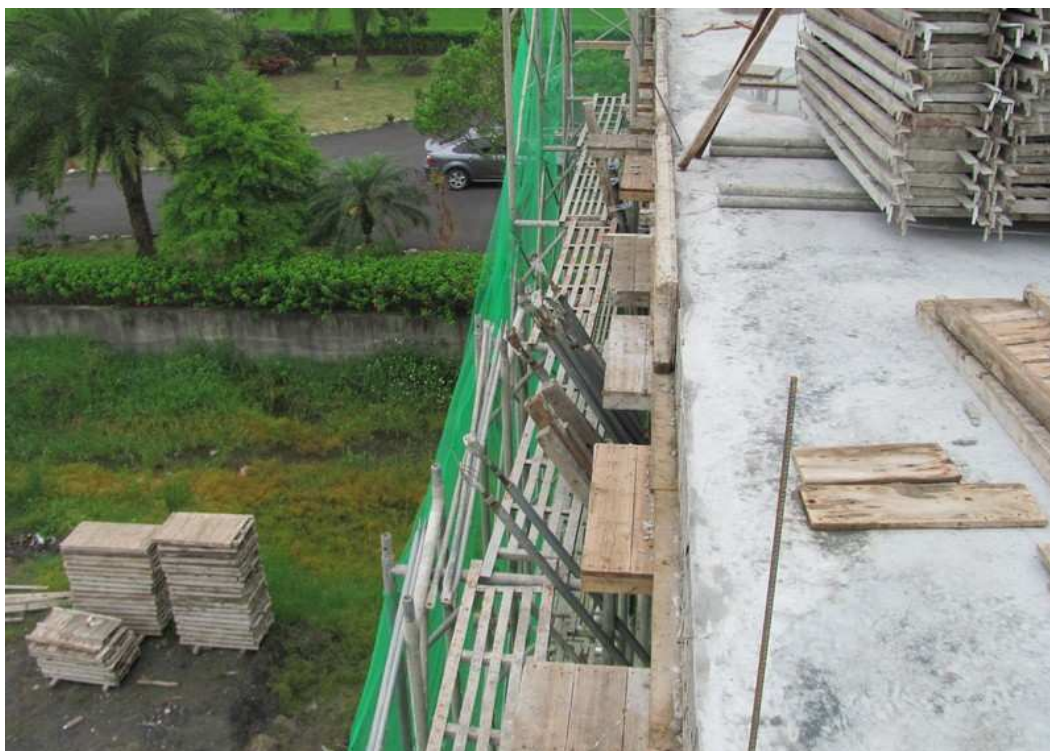
八、現場示意圖或照片：人員墜落路徑

罹災者當時自二樓頂板墜落起點(自右側拍攝)。

(二) 高度在 2 公尺以上之工作場所邊緣及開口部份，勞工有遭受墜落危險之虞，應於該處設置護欄、護蓋或安全網等防護設備。(營造安全衛生設施標準第 19 條第 1 項暨勞工安全衛生法第 5 條第 1 項)

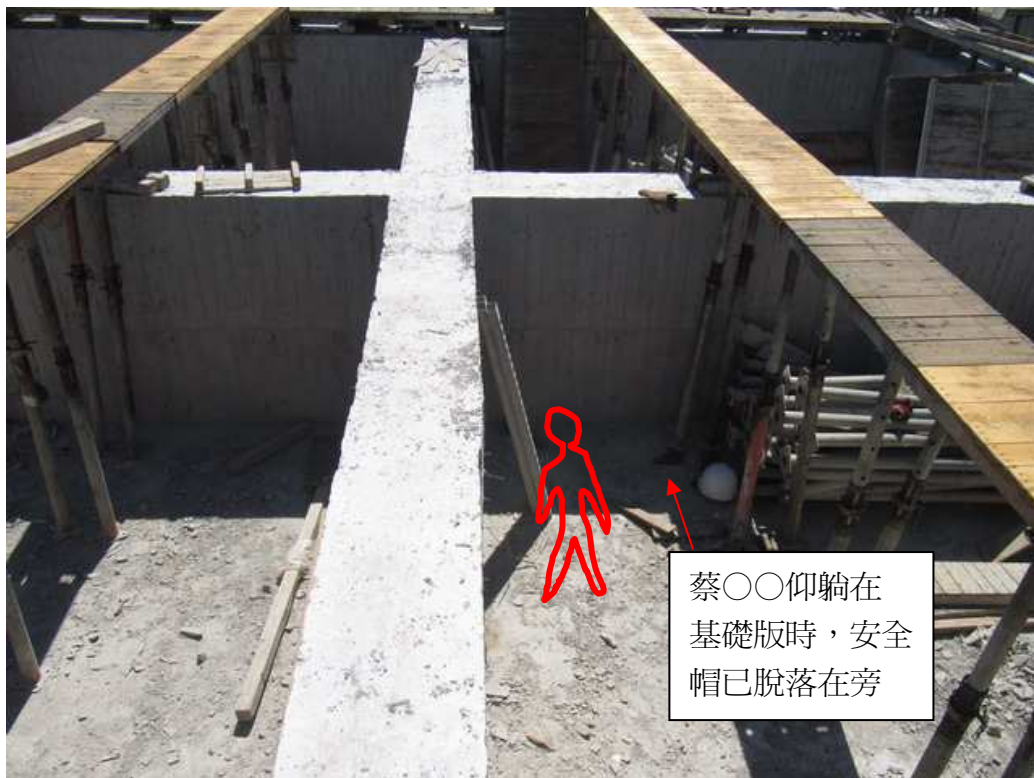
蔡○○往返第七間及第六間校舍所行走之地樑，寬 40 公分、高度 135 公分，基礎版留有蔡順旺安全帽，現場未設置墜落危險之警告標示。

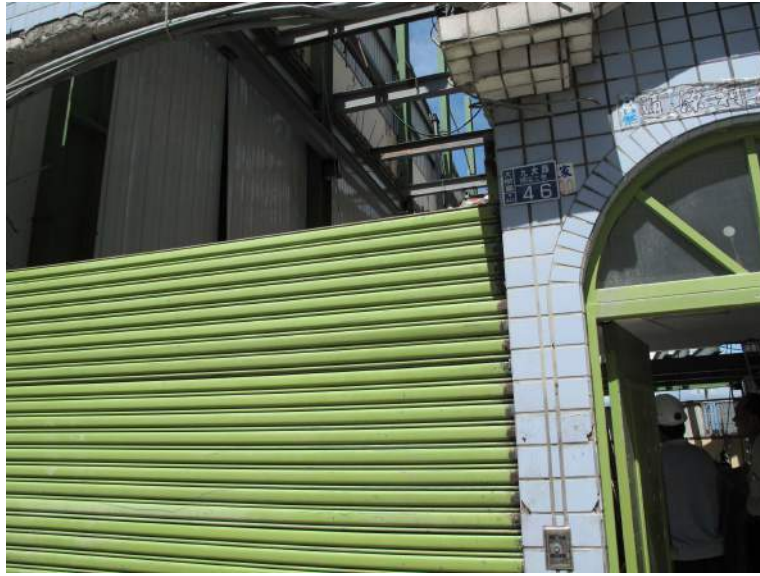
照片一

災害現場位於楊 OO 鋼骨結構倉庫工程工區內(高雄市 OO 區 OO 路 OO 巷 OO 號)

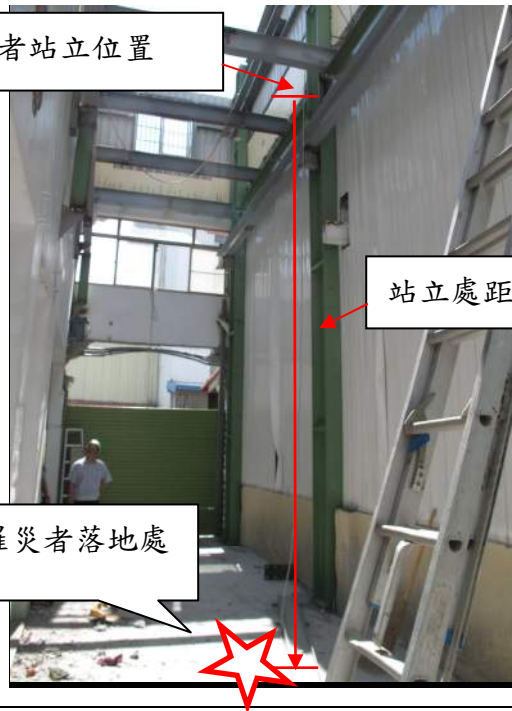
照片二

站立處距地面高度約 6.6 公尺

罹災者站立之位置，距地面高度約 6.6 公尺。

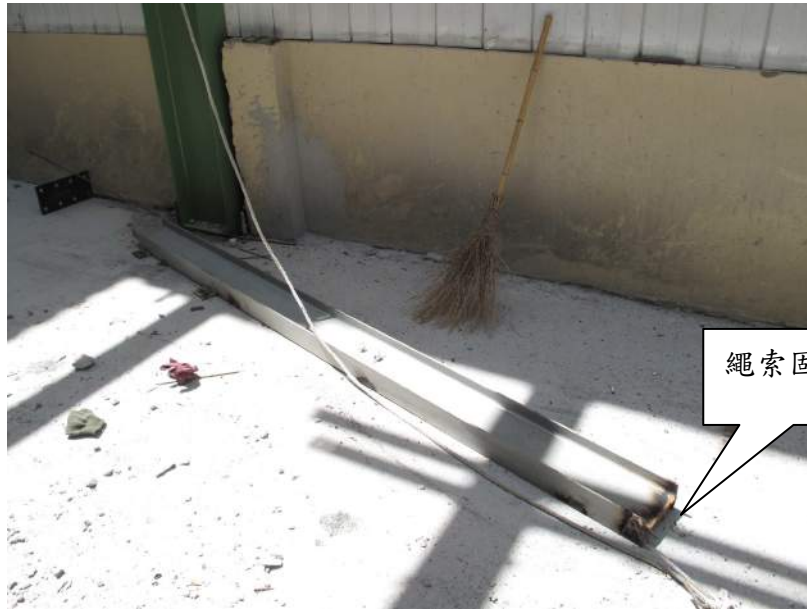
照片五

撞擊罹災者之 H 型鋼尺寸 320x20x10cm，重量約 50kg，一端以繩索固定。

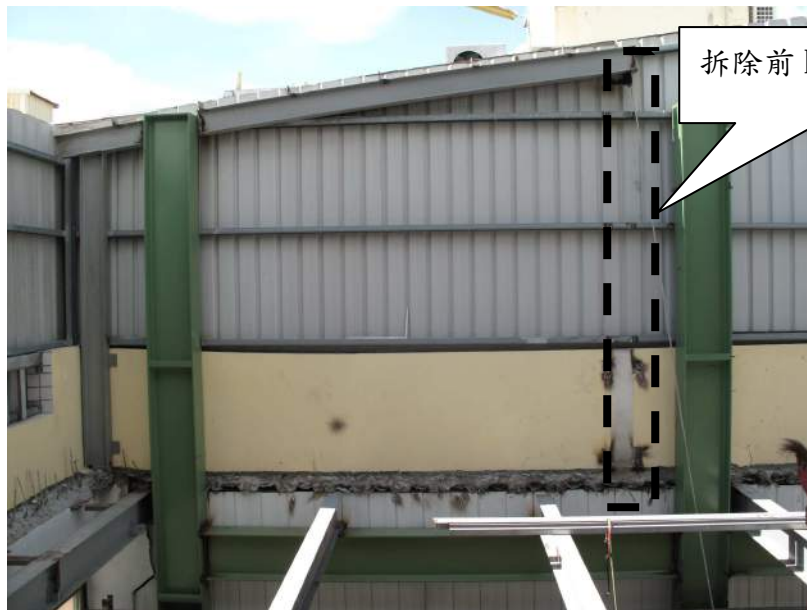
照片六

撞擊罹災者之 H 型鋼於原建築物位置。

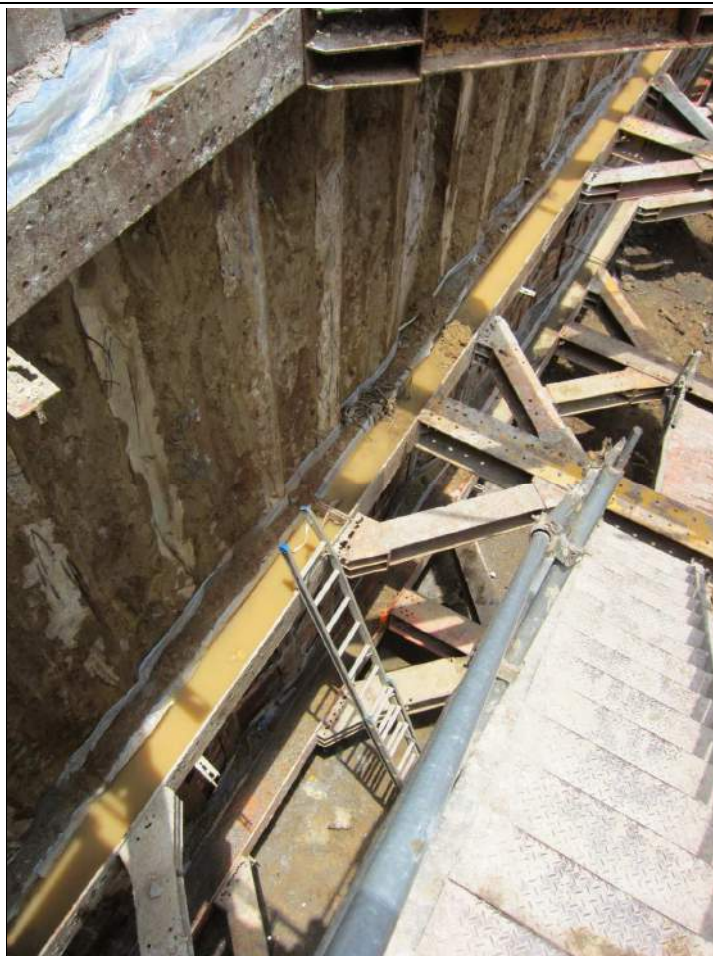
(一)直接原因：自 B1 開挖水平支撐鋼樑上墜落至 B3 開挖底層，致頭胸部鈍力損傷死亡。

| 說明 | 事發時罹災者墜落於水平支撐下。 |

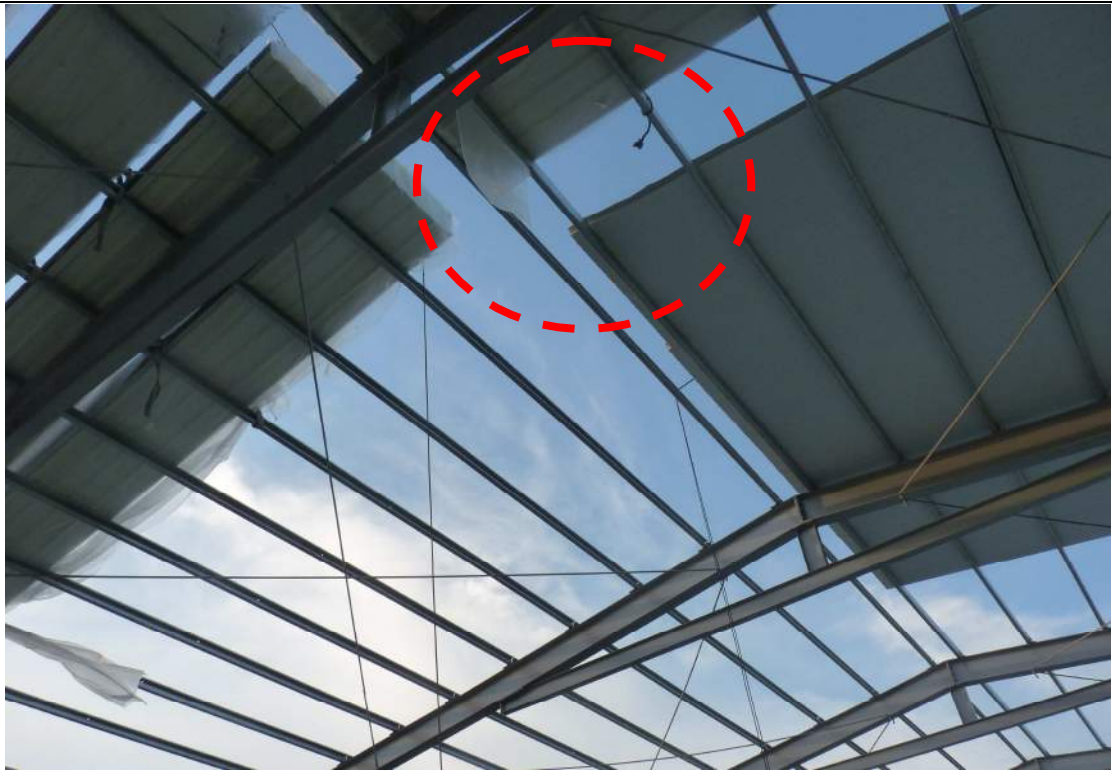
(一)直接原因：從距地面高約 7.5 公尺之屋頂開口部分墜落至地面，造成頭部外傷致顱腦損傷，經送醫急救後不治死亡。

罹災者○○○於高度約 7.5 公尺處(即在屋頂上)從事烤漆浪板搬運作業時墜落至地面上，墜落高度約 7.5 公尺，墜落開口約 86 公分x75 公分。

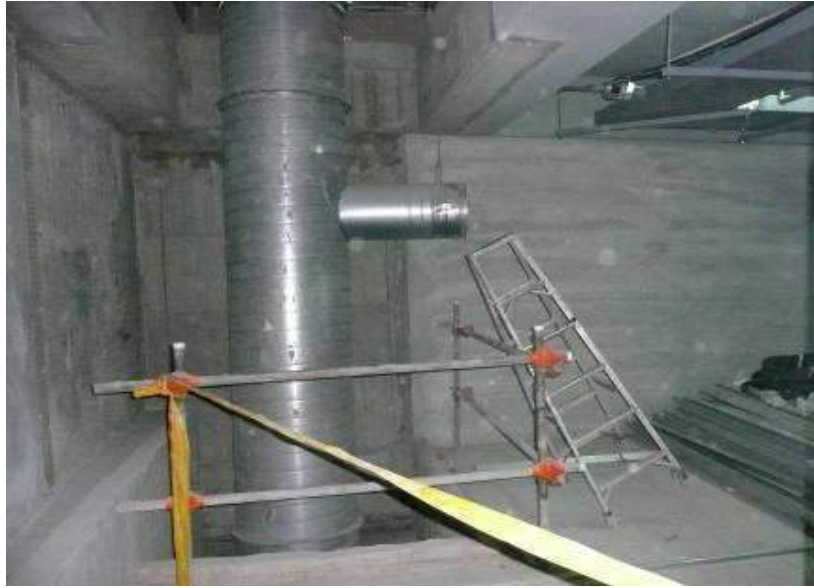
案發現場-地下3樓。

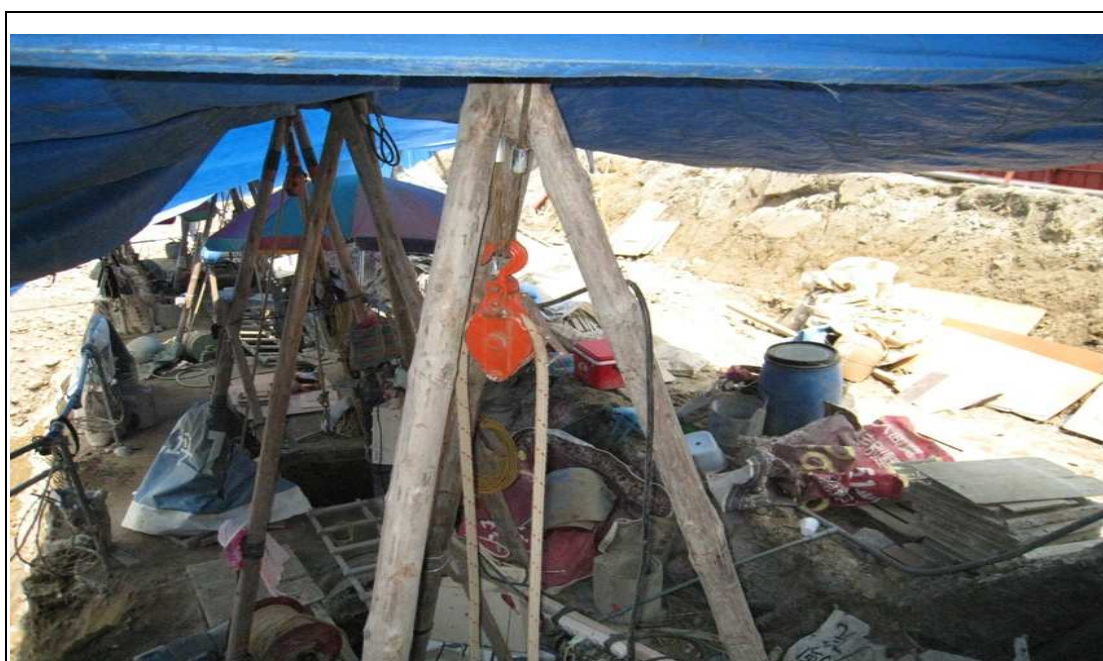
說明一

- （一）直接原因：滑輪組軸心突然斷裂。
- （二）間接原因：○○○作業時未佩掛安全帶。
- （三）基本原因：以捲揚機等吊運物料時，吊具有異狀未及修換。未落實作業工具之定期檢點及自動檢查。

擋土柱作業場所現場示意圖，圖中所視有 3 組三腳架，肇災地點位於中間位置。

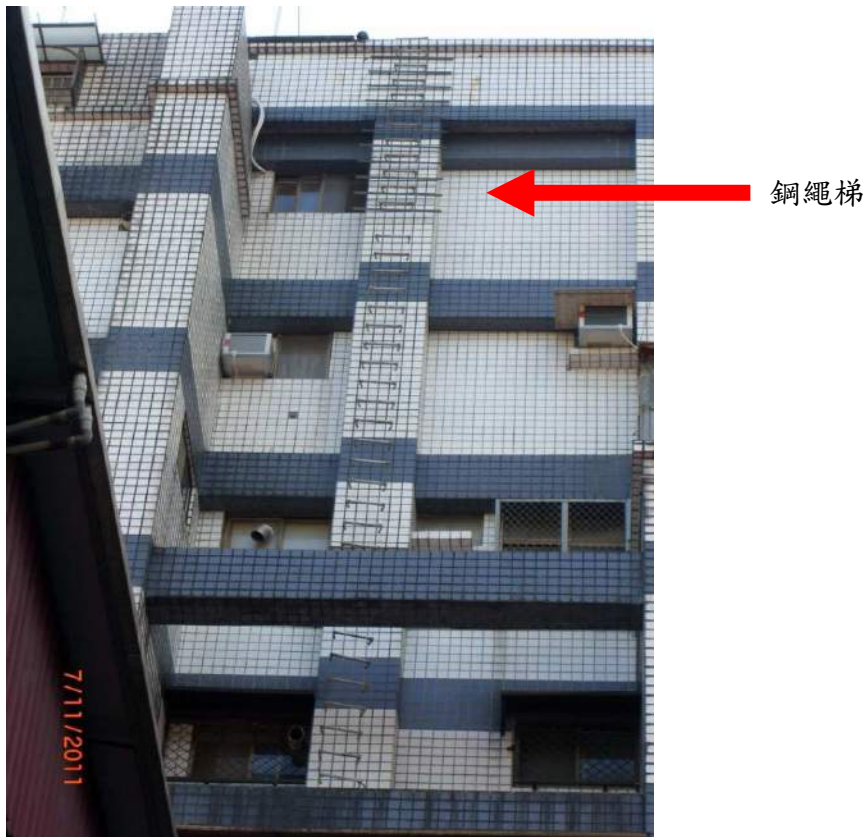
說明一：鋼繩梯（鋼繩梯長度 11.7 公尺，鋼繩梯僅上端以繩索綁在屋頂鋼管固定，下端懸空）自 9 樓屋頂女兒牆邊沿牆面垂下。

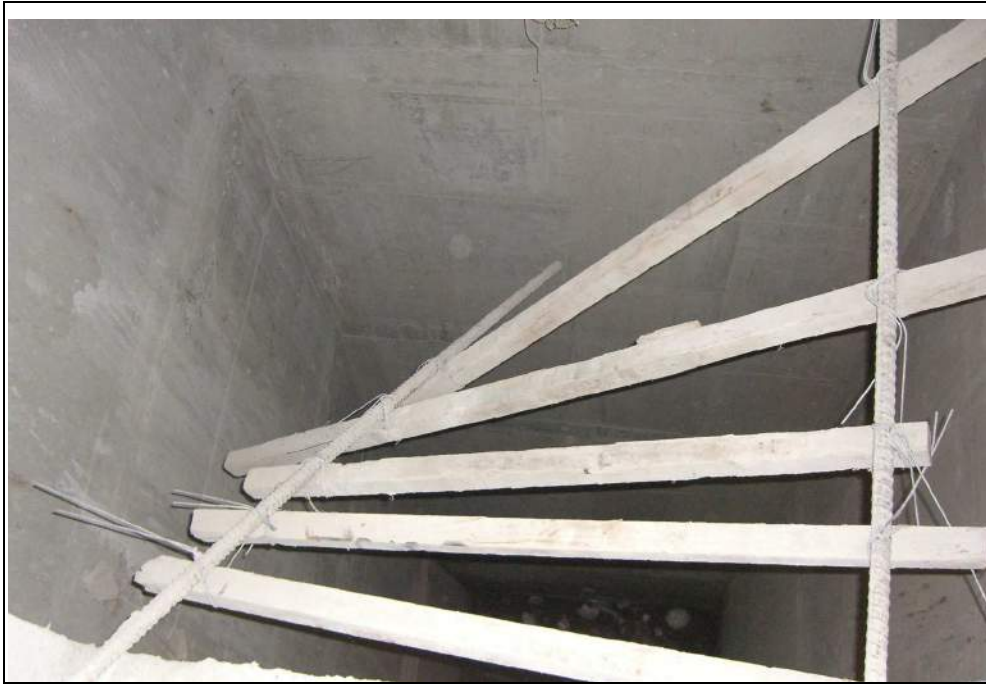
說明二

A棟地下一樓電梯直井內

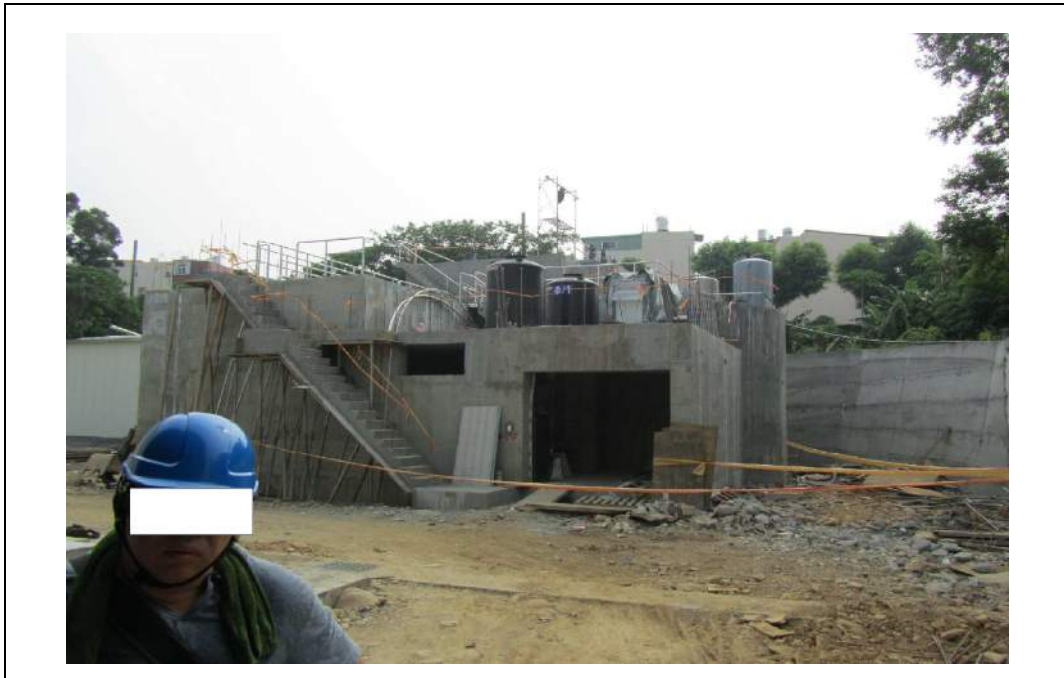
| 說明一 | 廢水處理場概況 |

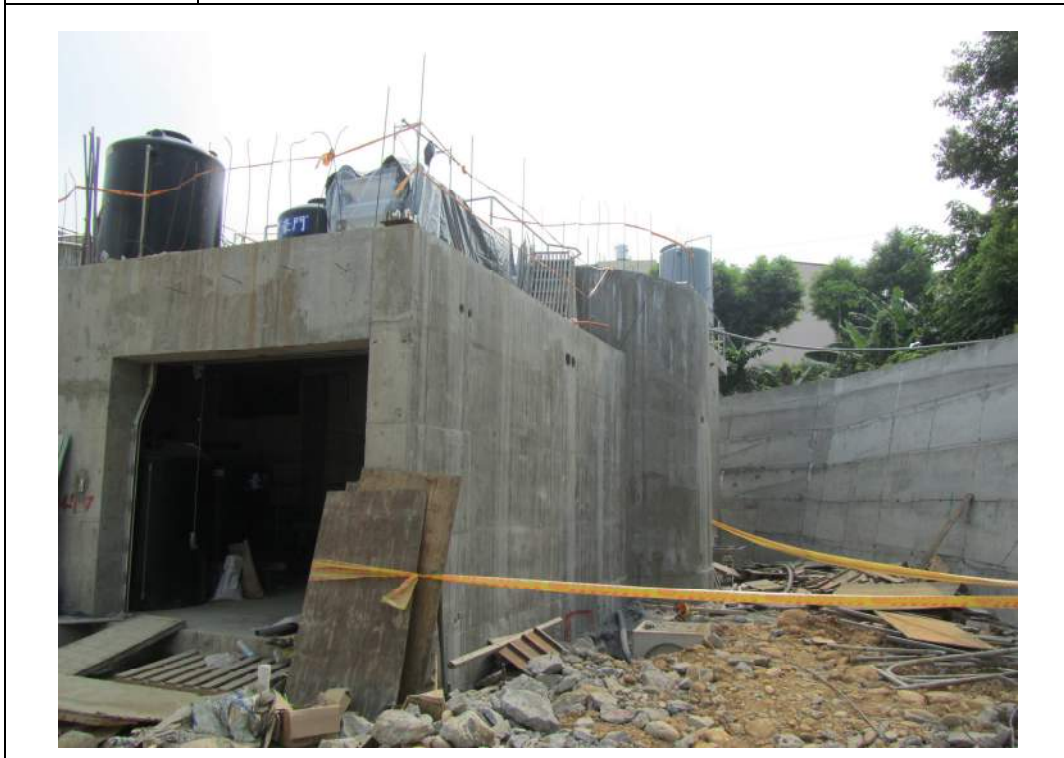
| 說明二 | 地面墜落位置 |

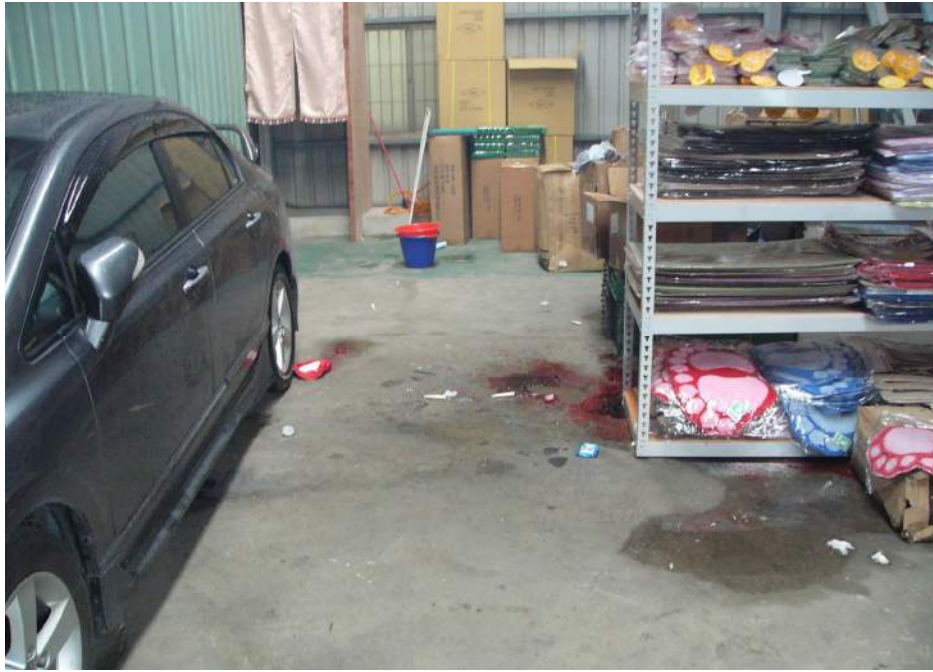
說明二

(一)直接原因：踩破屋頂塑膠採光板，自高約 7.5 公尺處墜落地面，造成頭部外傷致顛腦損傷死亡。

地面墜落位置

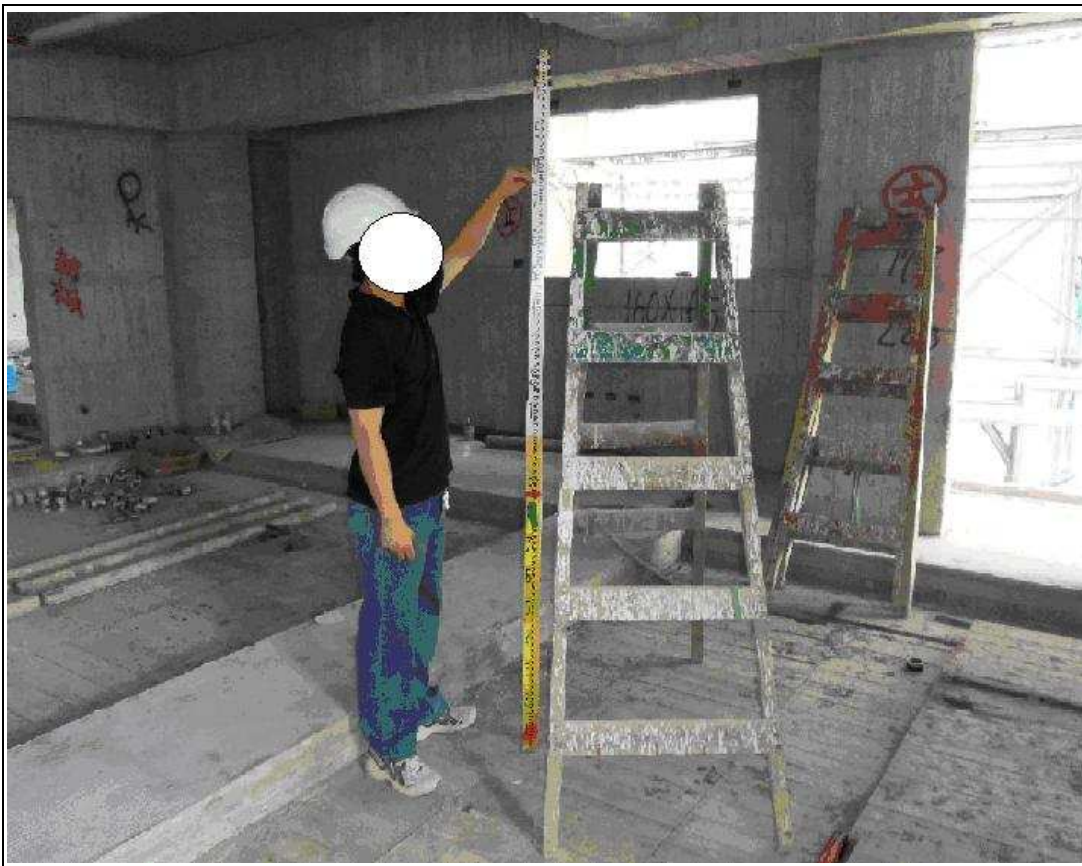
據現場人員所述及現場勘查研判本災害發生之可能原因如下：罹災者邱○○欲從事配管作業爬上合梯後，因合梯兩梯腳間未有安全之繫材扣牢，且又未確實配戴安全帽，導致罹災者重心不穩墜落，頭部撞擊樓板，造成頭部鈍力損傷不治死亡。

(一) 直接原因：墜落頭部撞擊樓板，造成頭部鈍力損傷不治死亡。

(一)雇主對於使用之合梯，應符合下列規定：一、具有堅固之構造。二、其材質不得有顯著之損傷、腐蝕等。三、梯腳與地面之角度應在七十五度以內，且兩梯腳間有繫材扣牢。四、有安全之梯面。(勞工安全衛生設施規則第 230 條暨勞工安全衛生法第 5 條第 1 項)

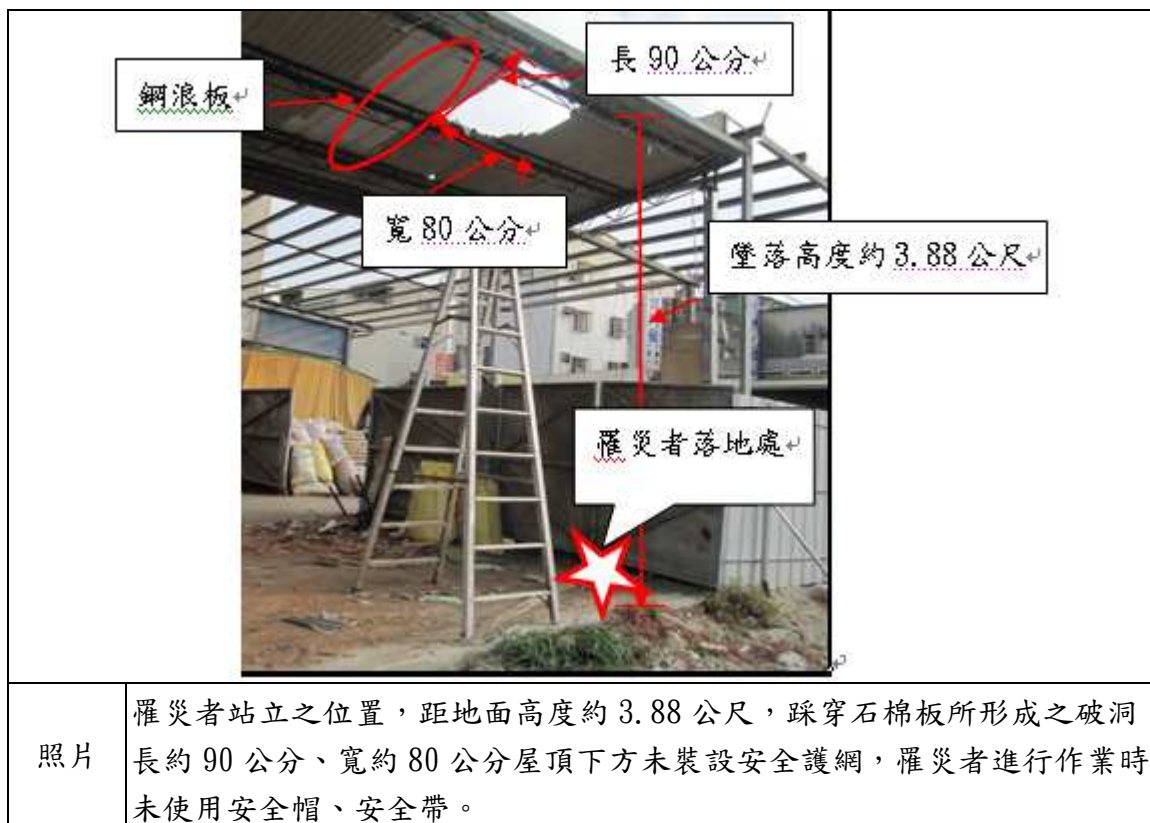
（一）直接原因：踏穿石棉板而自高差約 3.88 公尺之屋頂墜落至地面，導致傷重死亡。

1、未於屋頂上設置適當強度，且寬度在 30 公分以上之踏板，或裝設安全護網。

2、於高度 2 公尺以上之高度作業未確實使用安全帽及安全帶。

- (二) 應依其事業規模、特性，實施勞工安全衛生管理，執行下列勞工安全衛生事項：「一、工作環境或作業危害之辨識、評估及控制。……十六、其他安全衛生管理措施」，並留有執行紀錄或文件以代替勞工安全衛生管理計畫。(勞工安全衛生組織管理及自動檢查辦法第 12 條之 1 暨勞工安全衛生法第 14 條第 1 項)
- (三) 應訂定自動檢查計畫實施自動檢查。(勞工安全衛生組織管理及自動檢查辦法第 79 條暨勞工安全衛生法第 14 條第 2 項)
- (四) 應對勞工施以從事工作及預防災變所必要之安全衛生教育訓練。(勞工安全衛生法第 23 條第 1 項)
- (五) 應依本法及有關規定會同勞工代表訂定適合其需要之安全衛生工作守則，報經檢查機構備查後，公告實施。(勞工安全衛生法第 25 條第 1 項)
- (六) 僱用勞工工作時，應施行體格檢查及定期健康檢查。(勞工安全衛生法第 12 條第 1 項)
- (七) 對於在高度二公尺以上之高處作業，應使勞工確實使用安全帶、安全帽及其他必要之防護具。(勞工安全衛生設施規則第 281 條第 1 項暨勞工安全衛生法第 5 條第 1 項)
- (八) 對於石棉板構築之屋頂作業時，應於屋架上設置寬度三十公分以上之踏板或裝設安全護網等防護設備。(勞工安全衛生設施規則第 227 條暨勞工安全衛生法第 5 條第 1 項)

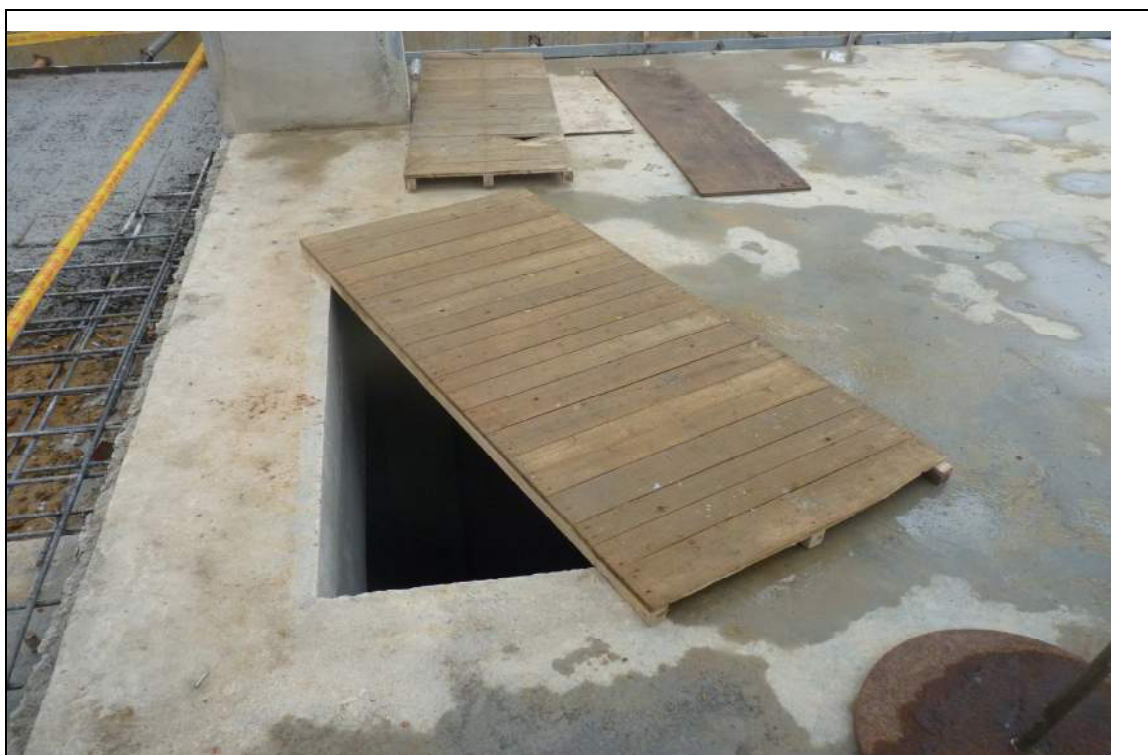
(一) 直接原因：罹災者自高約 5 公尺之冰水槽頂版開口部分高處跌落至冰水槽內底部，造成頭、胸部創傷合併內出血致創傷性休克，送醫急救不治死亡。

不安全狀況：護蓋未以有效方法防止移動，及未於其表面漆以黃色並書以警告訊息。

| 說明 | 鍾○○走到冰水槽處，移動未固定之護蓋，使其呈現一個三角形狀之開口時，鍾○○就從此三角形狀之開口墜落至冰水槽內底部。 |

(一) 雇主設置之護蓋，應依下列規定辦理：1、．．．2、應以有效方法防止滑溜、掉落、掀出或移動。．．．．．6、臨時性開口處使用之護蓋，表面漆以黃色並書以警告訊息。(營造安全衛生設施標準第 21 條第 2、6 款暨勞工安全衛生法第 5 條第 1 項)

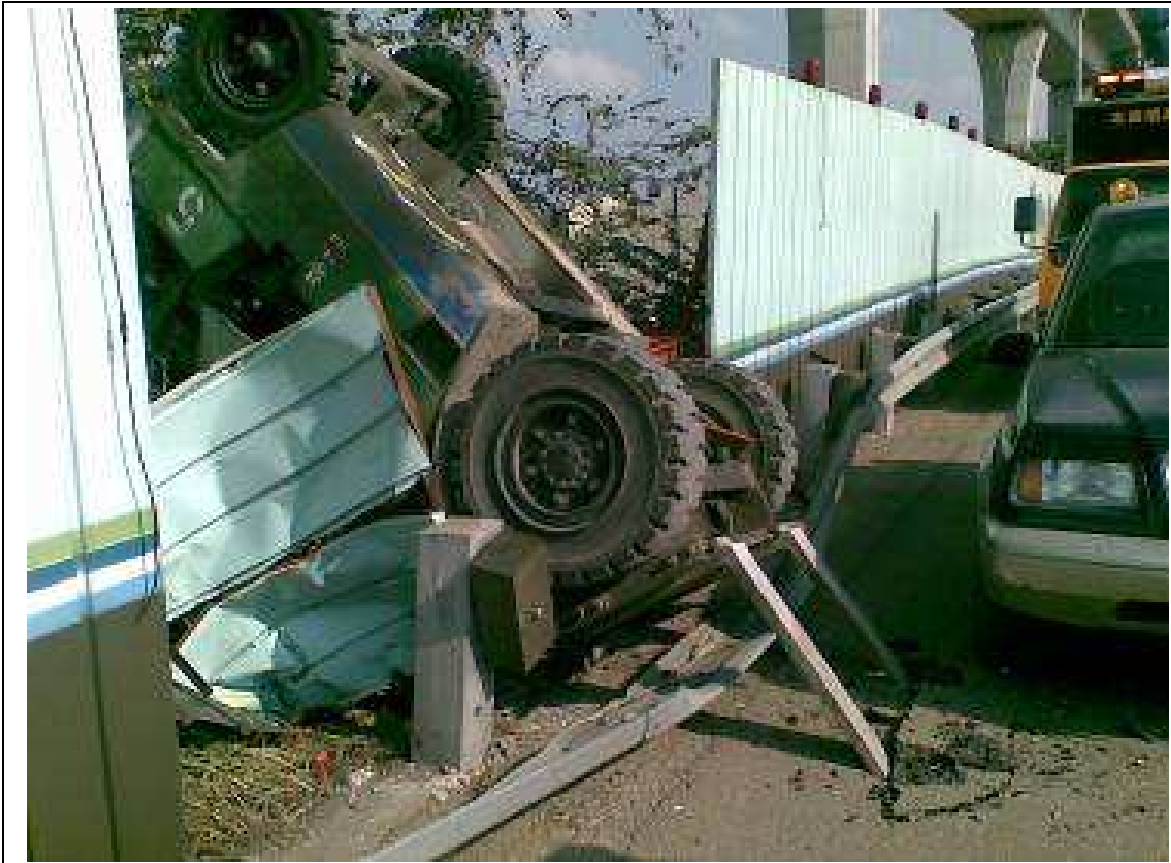
照片 1

現場狀況

對於荷重在一公噸以上之堆高機，應指派經特殊安全衛生教育訓練人員操作。(勞工安全衛生教育訓練規則第 14 條第 1 項第 2 款暨勞工安全衛生法第 23 條第 1 項)

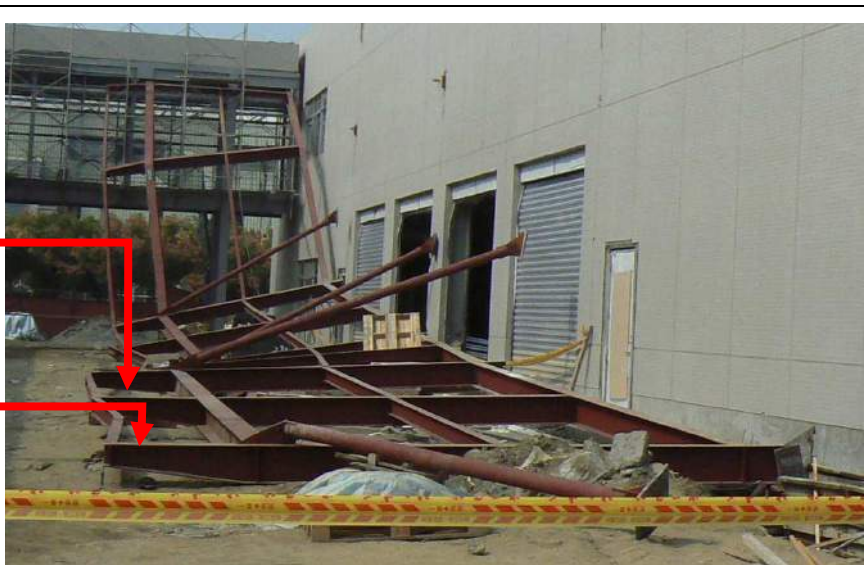
100 年 10 月 23 日 16 時 50 分許，勞工甲與勞工乙在倉儲棟南側外牆兩庇鋼構上，進行螺栓鎖固作業，在勞工甲鎖固該處兩庇鋼構最後一支螺栓時，因固定兩庇鋼構之預埋座端鈹和鋼筋及剪力釘焊接不良，而無法承受兩庇鋼構本身自重，造成整座兩庇鋼構往下倒塌，勞工甲與勞工乙當時來不及反應，就隨著兩庇鋼構往下墜落至地面，經送往醫院救治後，勞工甲頭部外傷，致顱內出血不治死亡，勞工乙右膝關節血腫關節症合併股骨遠端及脛骨近端線性骨裂。

(一)直接原因：勞工甲與勞工乙從事兩庇鋼構組裝作業，自距地面高度 6.2 公尺兩庇鋼構上，隨著倒塌的兩庇鋼構墜落至地面，造成勞工甲頭部外傷，致顱內出血不治死亡，勞工乙右膝關節血腫關節症合併股骨遠端及脛骨近端線性骨裂。

| 勞工甲墜落後位置 | |
| 勞工乙墜落後位置 | |

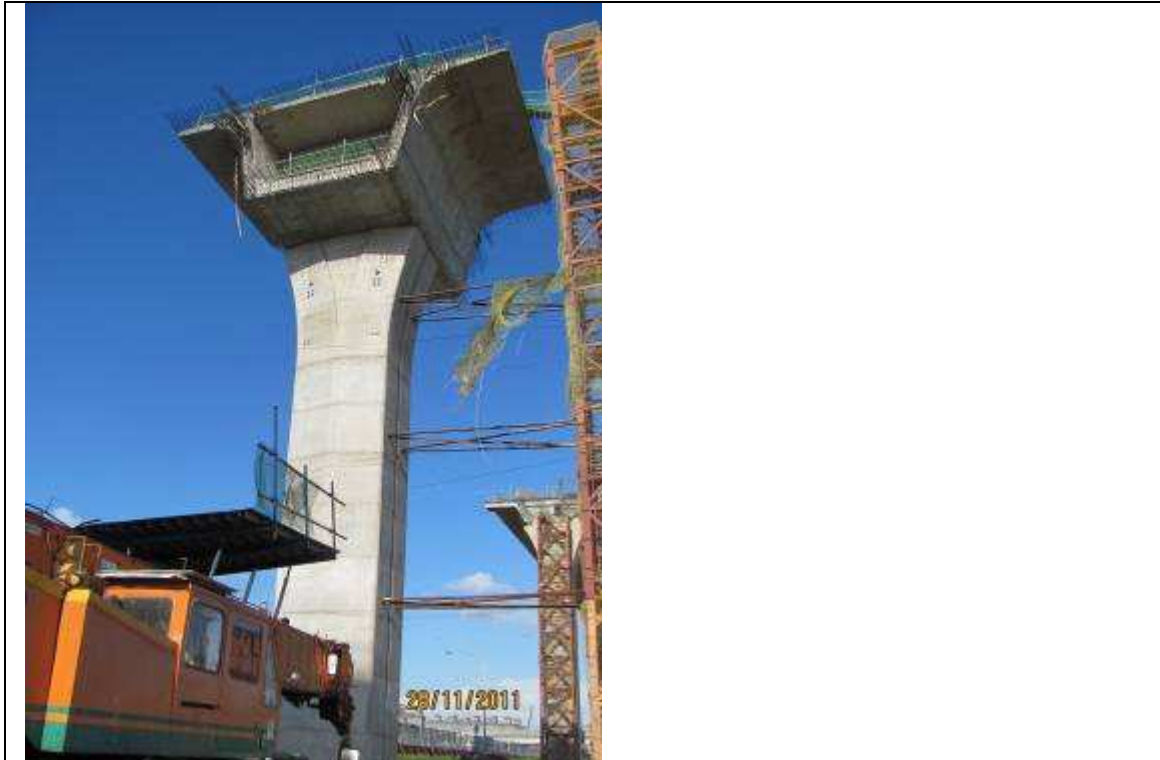
說明 災害現場立面照片

(二) 雇主對於模板支撐作業，應指派模板支撐作業主管於作業現場指揮勞工作業。(營造安全衛生設施標準第 133 條第 1 項暨勞工安全衛生法第 5 條第 1 項)

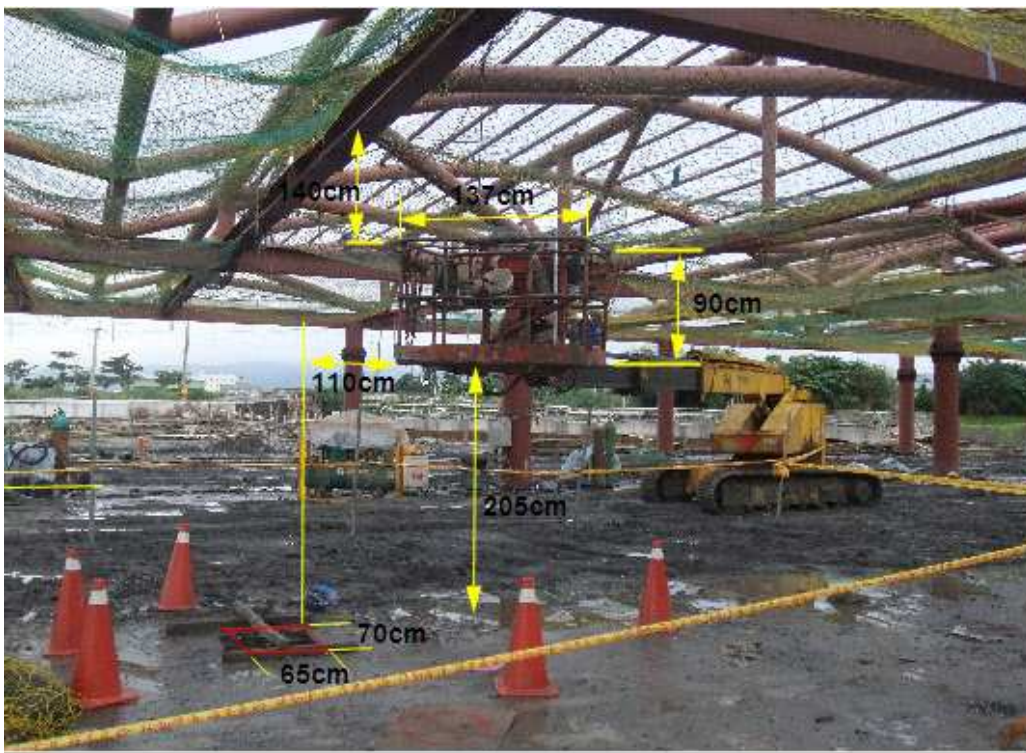
八、現場示意圖或照片：人員墜落地面狀況

- (一) 雇主對於在高度 2 公尺以上之高處作業，勞工有墜落之虞者，應使勞工確實使用安全帶。(勞工安全衛生設施規則第 281 條暨勞工安全衛生法第 5 條第 1 項)
- (二) 工作場所暴露之鋼筋、鋼材、鐵件、鋁件及其他材料等易生職業災害者，應採取彎曲尖端、加蓋或加裝護套等防護設施。(營造安全衛生設施標準第 5 條第 1 項)
