100 年度營造業重大職災實例

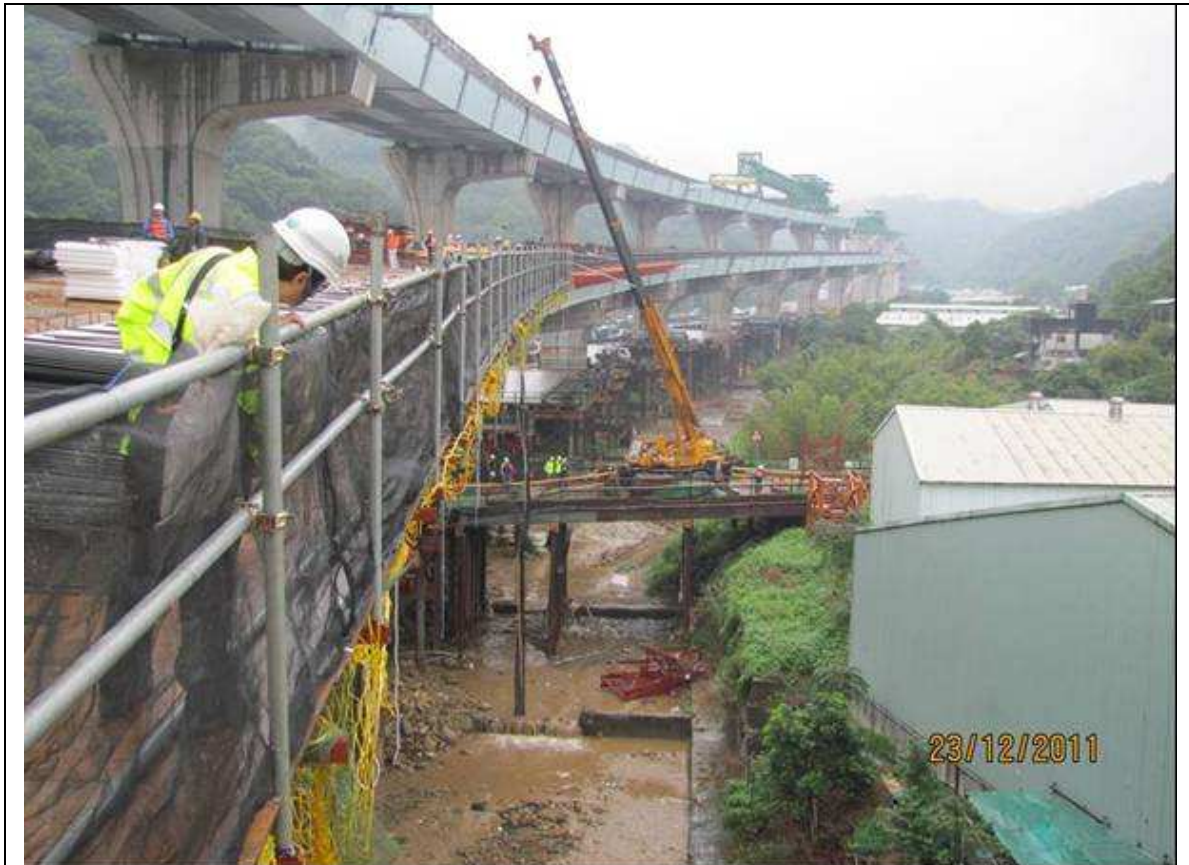
照片 1

現場狀況

- (二)應指派施工架組配作業主管及鋼構組配作業主管於作業現場決定作業方法，指揮勞工作業。(營造安全衛生設施標準第 41 條第 1 項暨勞工安全衛生法第 5 條第 2 項)
- (三)使用起重機具從事吊掛作業人員應使其接受特殊作業安全衛生教育訓練。(勞工安全衛生教育訓練規則第 12 條第 1 項暨勞工安全衛生法第 23 條第 1 項)

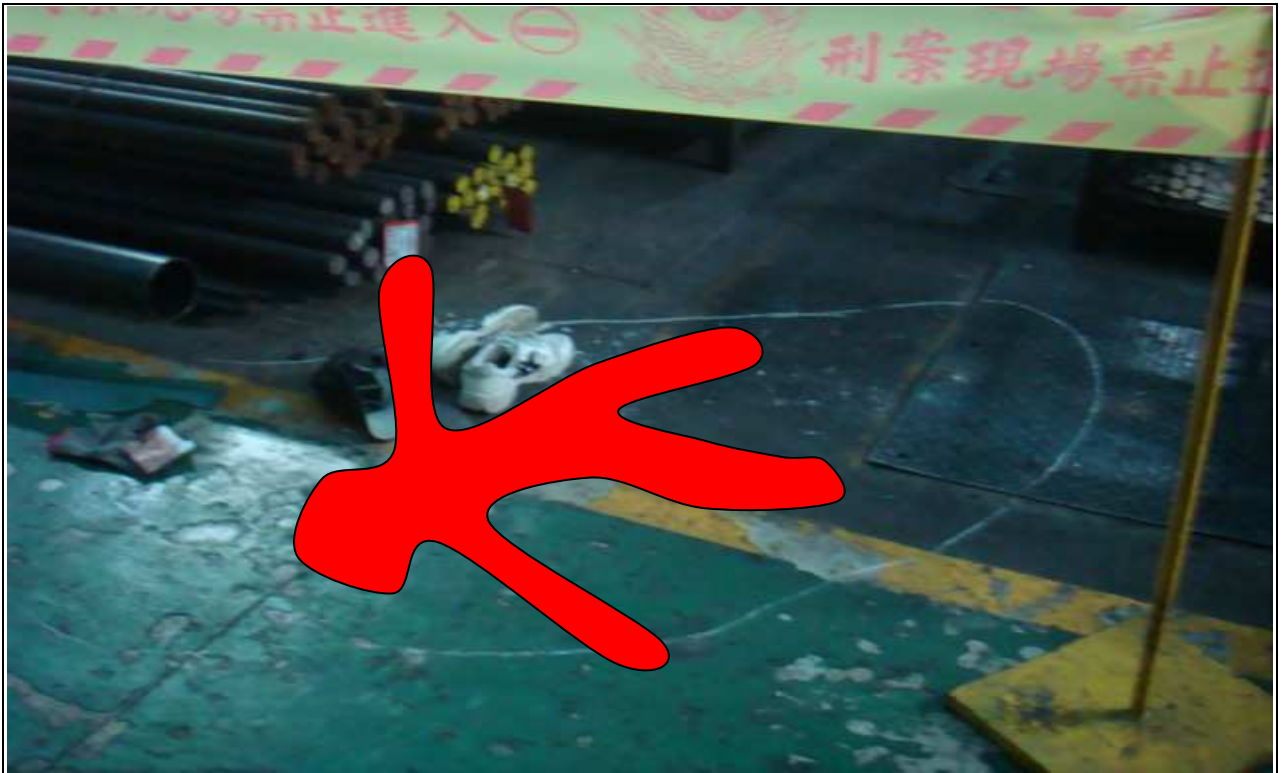
說明二

照片 2: 罹災者由屋頂墜落至地面位置模擬示意圖。

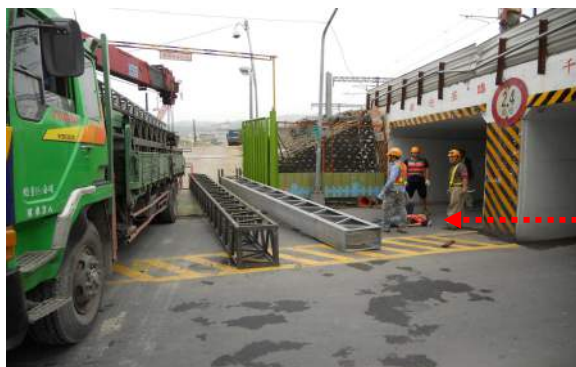
(一)直接原因：被滑落之雙槽結構柱撞擊，致多處骨折併胸腔損傷致死。

罹災者被撞位置

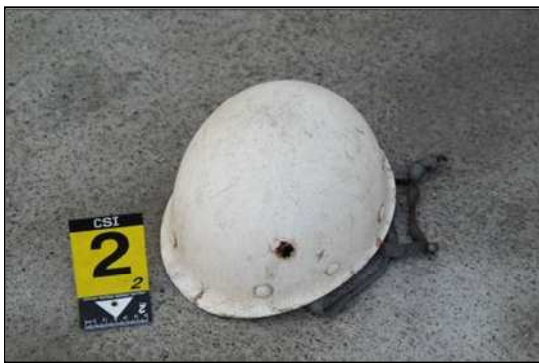
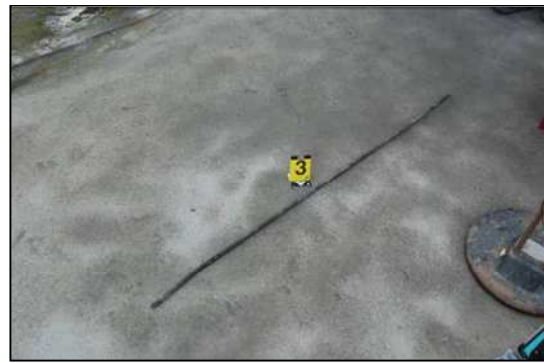
八、災害示意圖：鋼筋飛落刺穿罹災者安全帽情形

7、應會同勞工代表訂定適合其需要之安全衛生工作守則，報經檢查機構備查後，公告實施。(勞工安全衛生法第 25 條第 1 項)

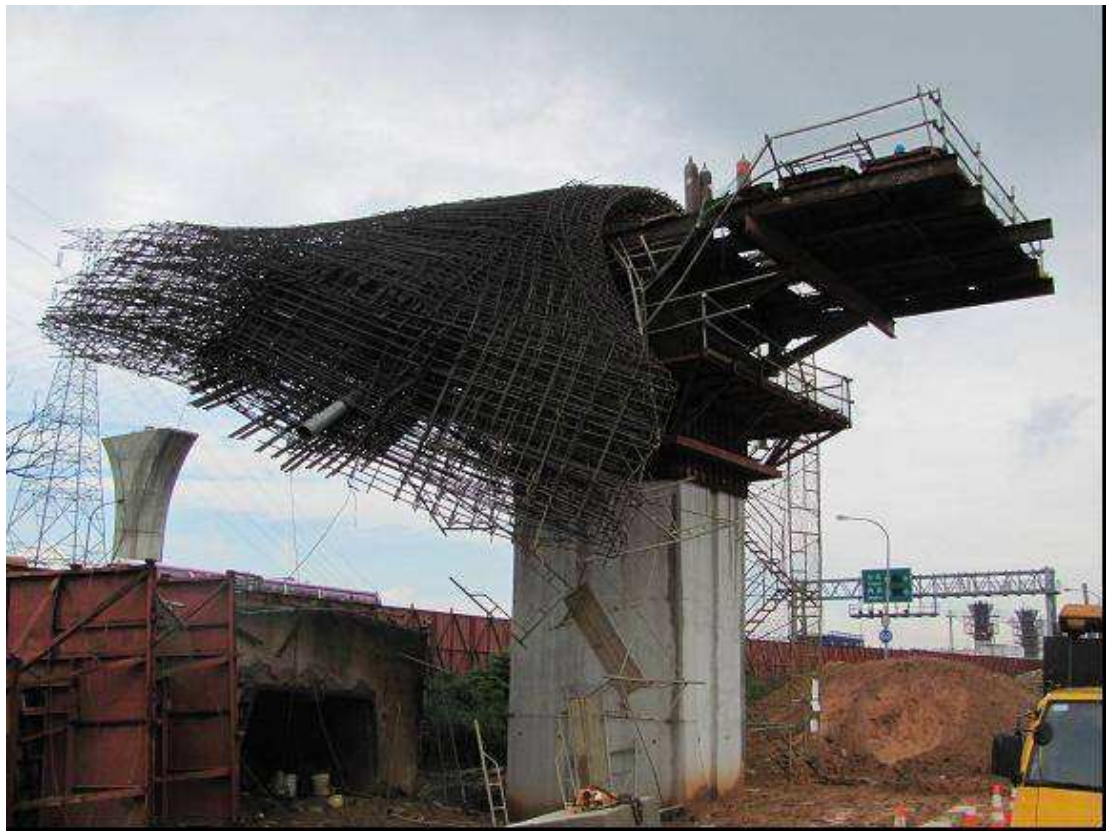
照片 1

現場狀況

(1)構結墩基之直立鋼筋時，應有適當支持；其有傾倒之虞者，應使用拉索或撐桿支持，以防傾倒。(營造安全衛生設施標準第 129 條第 1 項第 6 款暨勞工安全衛生法第 5 條第 1 項)

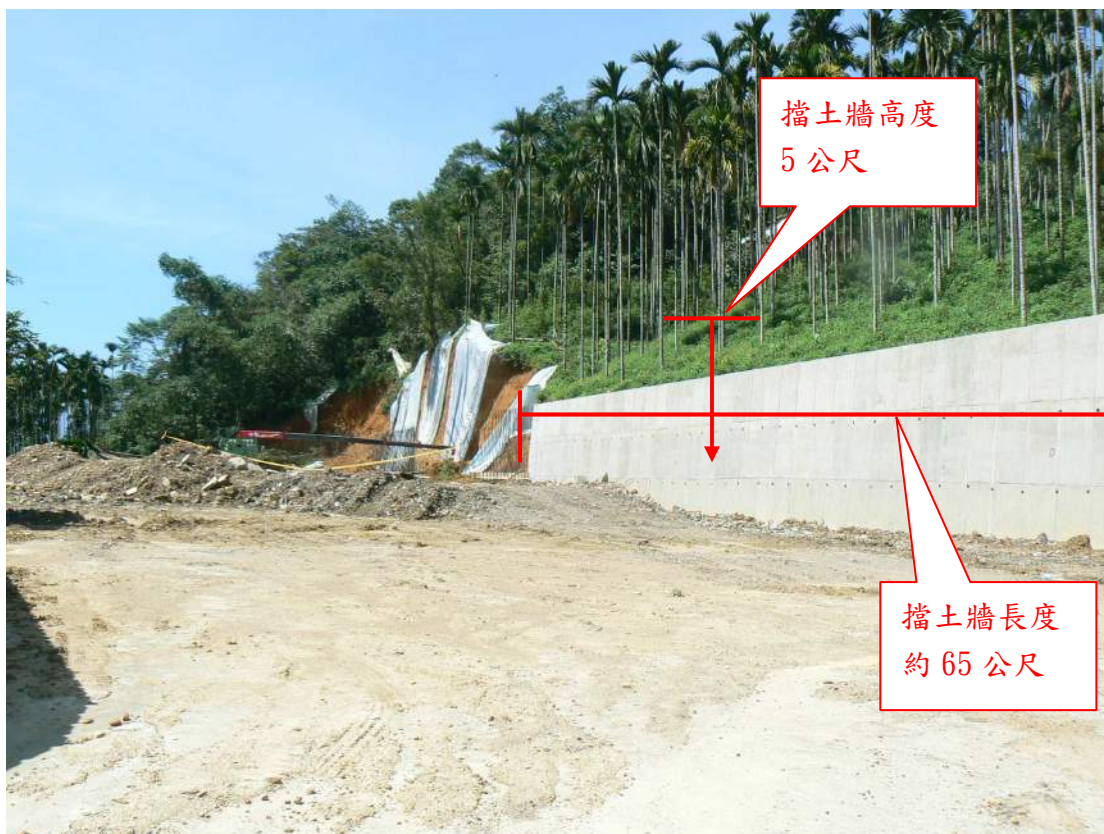
附照 1 災害現場擋土牆位置圖

5. 雇主應依勞工安全衛生法及有關規定會同勞工代表訂定適合其需要之安全衛生工作守則，報經檢查機構備查後，公告實施。【勞工安全衛生法第 25 條第 1 項】
6. 雇主應依其事業規模、特性，訂定勞工安全衛生管理計畫，執行規定之勞工安全衛生事項……；於勞工人數在 30 人以下之事業單位得以執行紀錄或文件代替勞工安全衛生管理計畫。【勞工安全衛生組織管理及自動檢查辦法第 12 條之 1 暨勞工安全衛生法第 14 條第 1 項】
7. 雇主對於進入營繕工程工作場所作業人員，應提供適當安全帽，並使其正確戴用。【營造安全衛生設施標準第 11 條之 1 暨勞工安全衛生法第 5 條第 1 項】
8. 雇主僱用勞工從事露天開挖時，為防止地面之崩塌或土石之飛落，應採取下列措施：1、作業前、大雨或…後，應指定專人確認作業地點及其附近之地面…土壤含水狀況…等，並採取必要之安全措施。……。【營造安全衛生設施標準第 65 條第 1 款暨勞工安全衛生法第 5 條第 2 項】
9. 雇主使勞工從事露天開挖作業，為防止土石崩塌，應指定專人，於作業現場辦理下列事項：1、……。2、……。3、監督勞工個人防護具之使用。4、確認安全衛生設備及措施之有效狀況。5、……。【營造安全衛生設施標準第 66 條第 3、4 款暨勞工安全衛生法第 5 條第 2 項】
10. 雇主對於開挖場所有地面崩塌或土石飛落之虞時，應依地質及環境狀況，設置適當…邊坡保護等方法或張設防護網等設施。【營造安全衛生設施標準第 77 條第 1 款暨勞工安全衛生法第 5 條第 1 項】

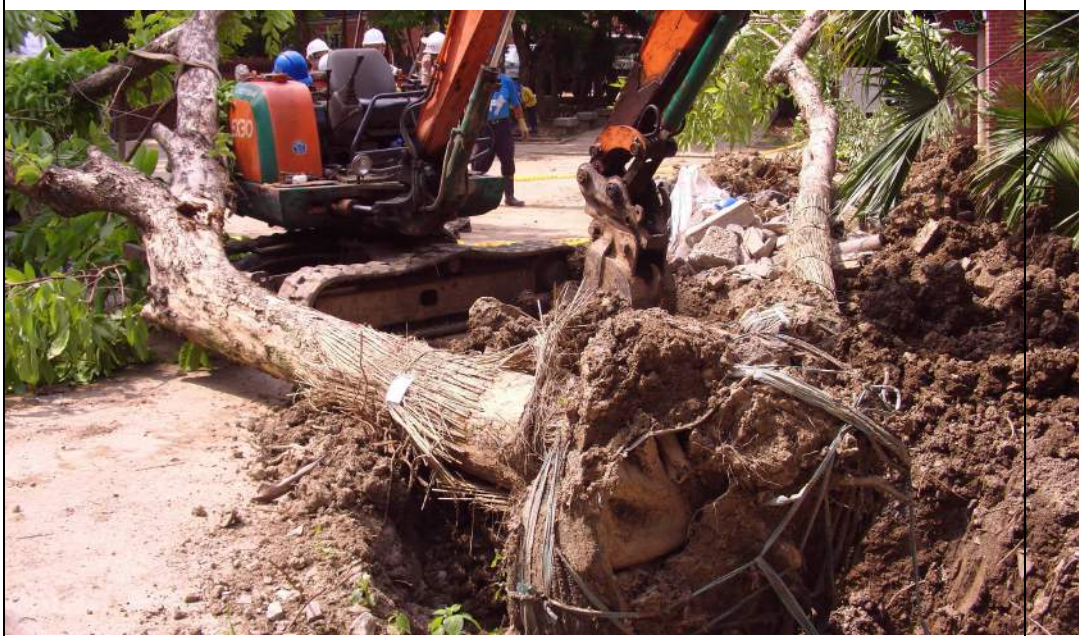
| 說明一 | 勞工陳○○操作小型挖掘機進行樹木移植作業，因雇主未預先採取防止樹木倒塌措施，導致該株樹木倒塌，直接重壓罹災勞工身體，當場死亡。 |

4、原事業單位與承攬人及再承攬人分別僱用勞工共同作業時，工作場所負責人應立即停止有發生物體倒塌危險之虞之樹木移植作業，對於樹木移植危險性作業之工作場所應確實巡視、連繫與調整改善承攬人及再承攬人之工作場所之危害，且應確實提供相關承攬事業間之安全衛生教育之指導及協助。(勞工安全衛生法第 18 條第 1 項第 1、2、3、4 款)。

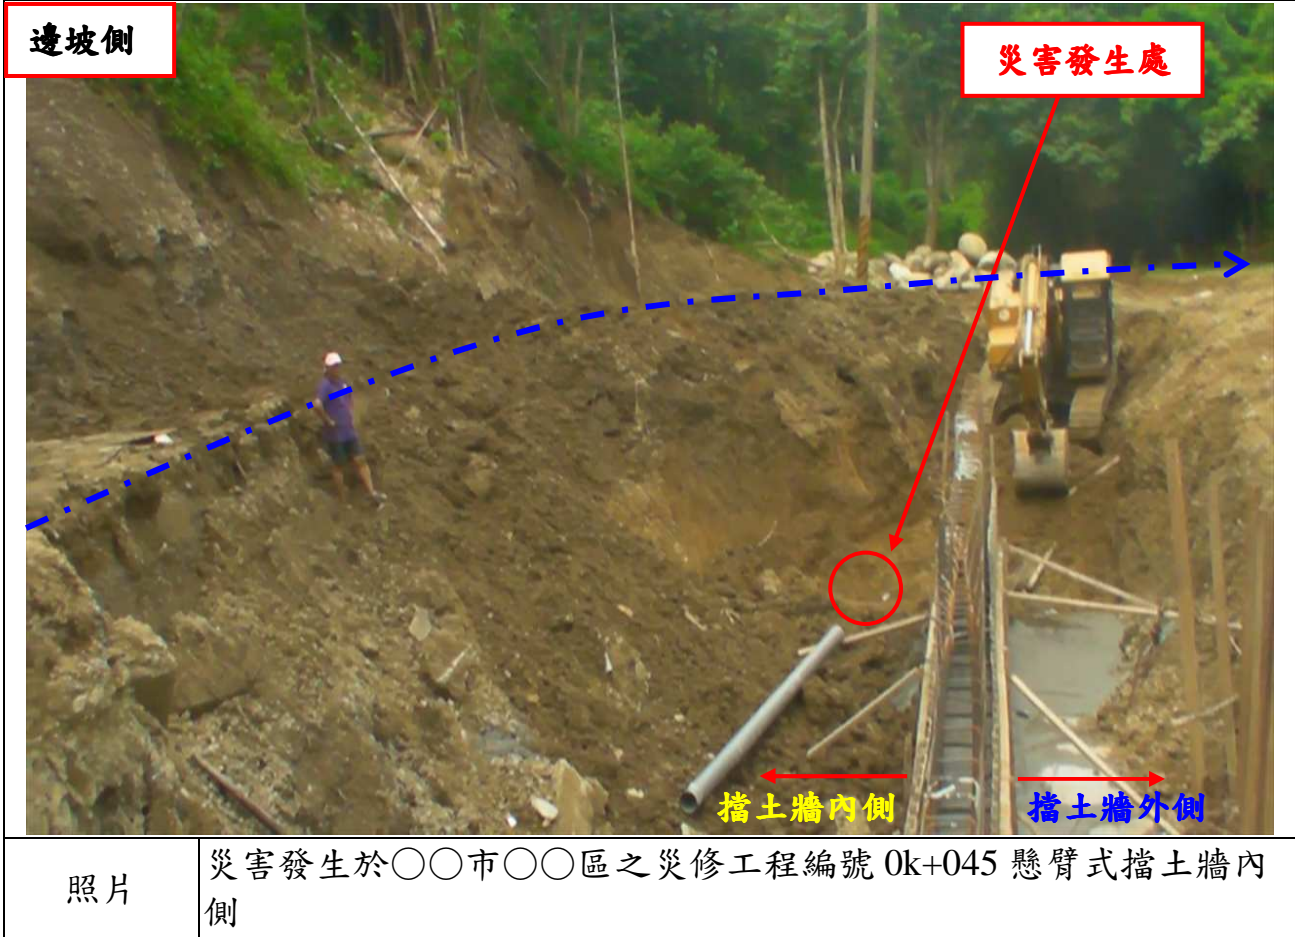
照片

災害發生於〇〇市〇〇區之災修工程編號 0k+045 懸臂式擋土牆內側

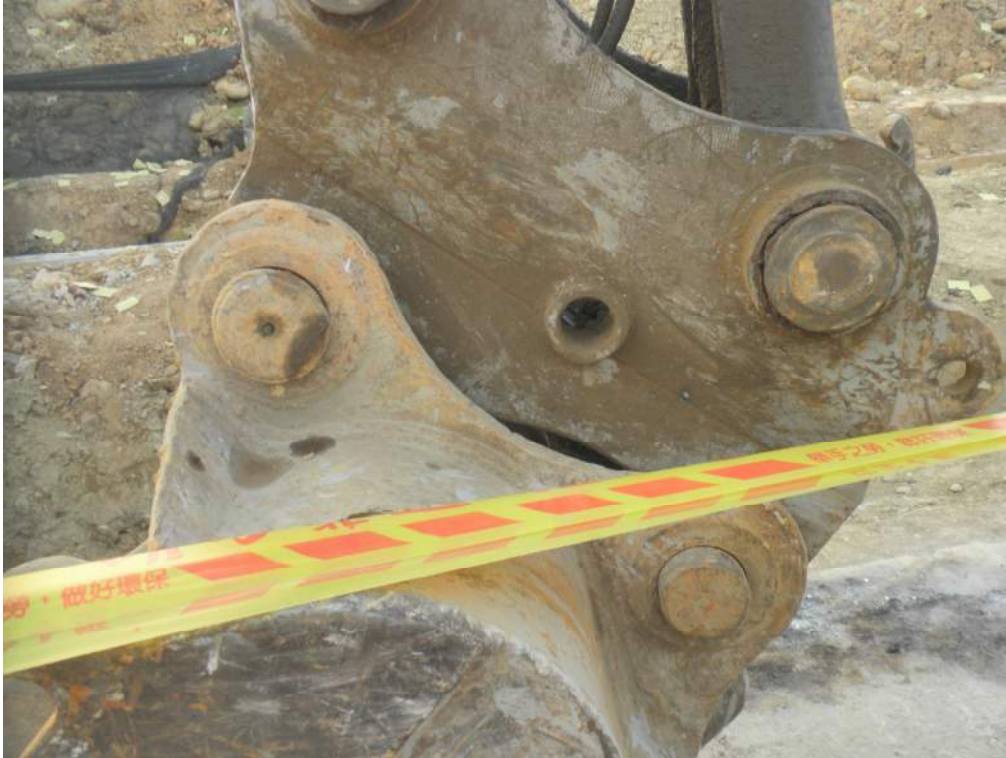
據○○土木包工業負責人及挖掘機操作人蔡○○稱：案發時我在現場。約 100 年 4 月 26 日下午 4 時 50 分左右，原先施工 RCP(預鑄鋼筋混凝土管)之埋設作業於放入定位後，我將怪手(挖掘機)之手臂放在鐵桶旁。此時吳○○在土堆上，我說：「老師傅，你先離開，我要將管往前移」，我操作怪手左旋時，他人還在 RCP 管旁，當怪手挖斗位在 RCP 上方突然滑落打到吳金元，他被挖斗壓傷倒在水溝上。原裝之怪手沒有油壓換斗器(或稱自動換斗器)之裝置，這部分是我們加裝的，油壓換斗器開關當使其拉出時，表示油壓千斤頂會鬆開，須操作並提起怪手之手臂，在某一個角度挖斗會脫落。油壓換斗器開關當使其壓回時，其為扣住並維持穩定性。油壓換斗器之安全設施為使用插銷固定，即可確保安全，但為使用方便一般未使用插銷。怪手之油壓系統無漏油。

油壓換斗器為上方部分，其下為挖斗。綠圈所示為油壓換斗器之安全插銷設置位置，工作中無使用。

四、嚴禁操作人員以外之勞工進入營建用機械之操作半徑範圍內。五、車輛機械應裝設倒車或旋轉警示燈及蜂鳴器，以警示周遭其他工作人員。(營造安全衛生設施標準第 69 條第 4、5 款)

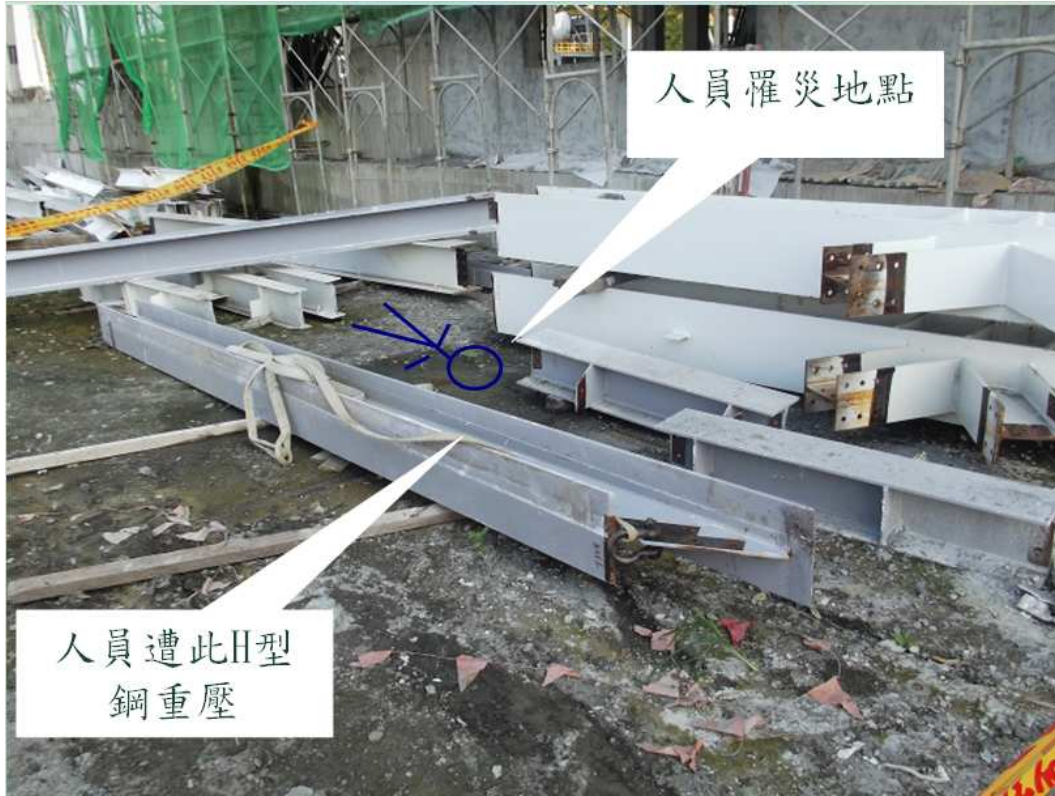
| 說明 | 勞工於置放區罹災現場模擬示意圖，疑因○○因受圍於空間不足，以致被撞後走避不及，遭鋼樑壓傷不治死亡 |

6. 雇主於進行鋼構組配作業前，應將訂定之工作計畫內容使勞工知悉並遵循。(營造安全衛生設施標準第 149 條之 1)

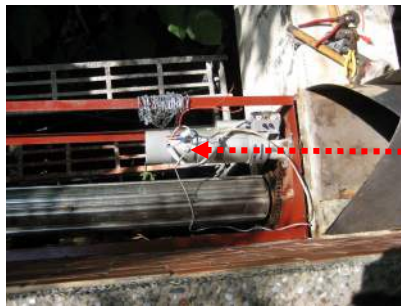
罹災者感電位置

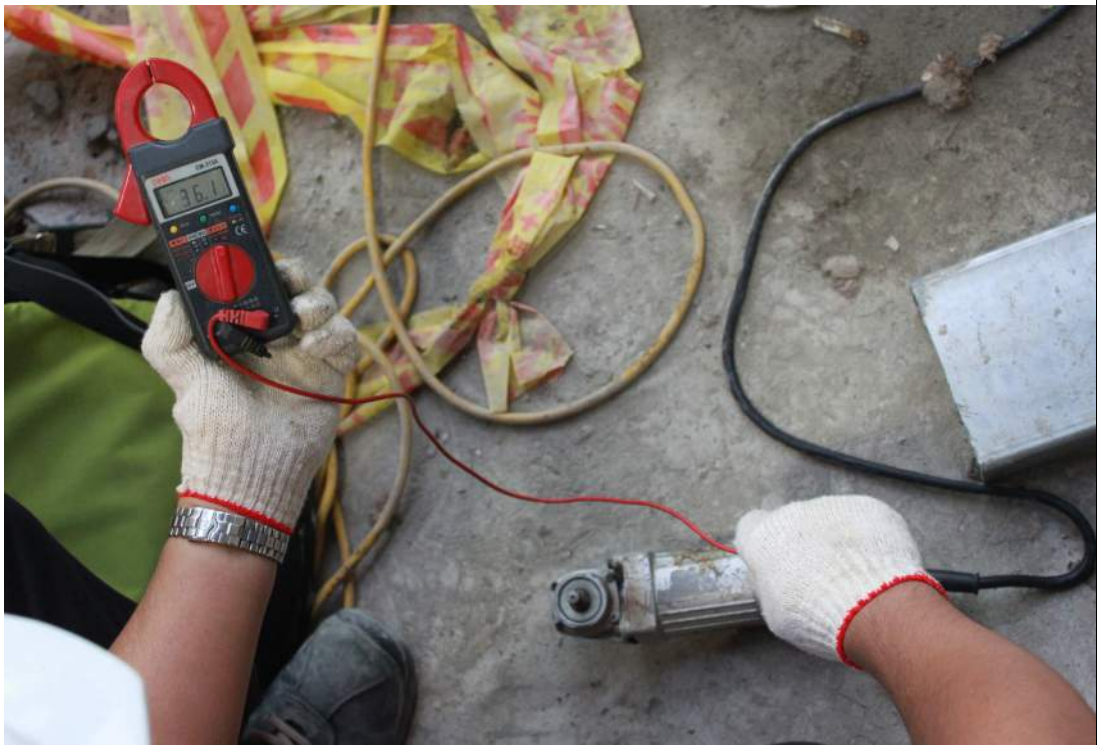
照片四

研磨機外殼電流測試 (測試儀器：DHA CM-312A)，結果為 $36.1\ \text{A}$ 。

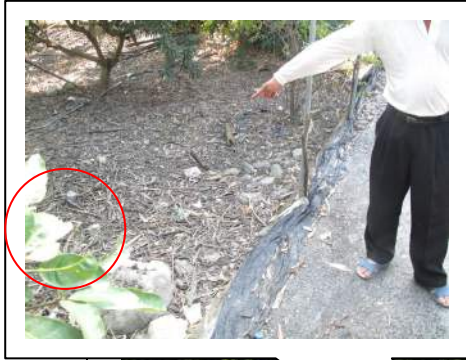
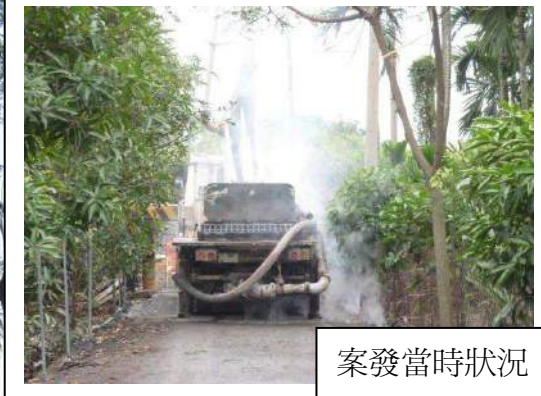
高壓軟管(俗稱黑龍)碰觸到上方高壓電時黃○○立即往一旁之田地跳離操作台

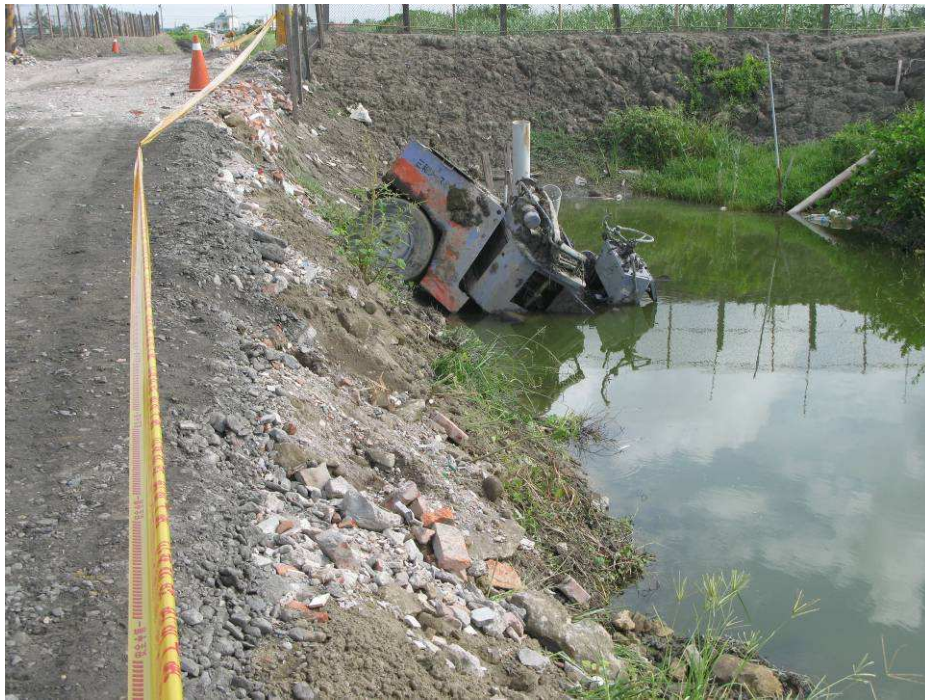
照片

災害發生於○○市○○區「○○路維護工程」工區旁之溝渠，事故發生處之道
路寬約 3.25 公尺，路旁之排水溝寬約 4 公尺

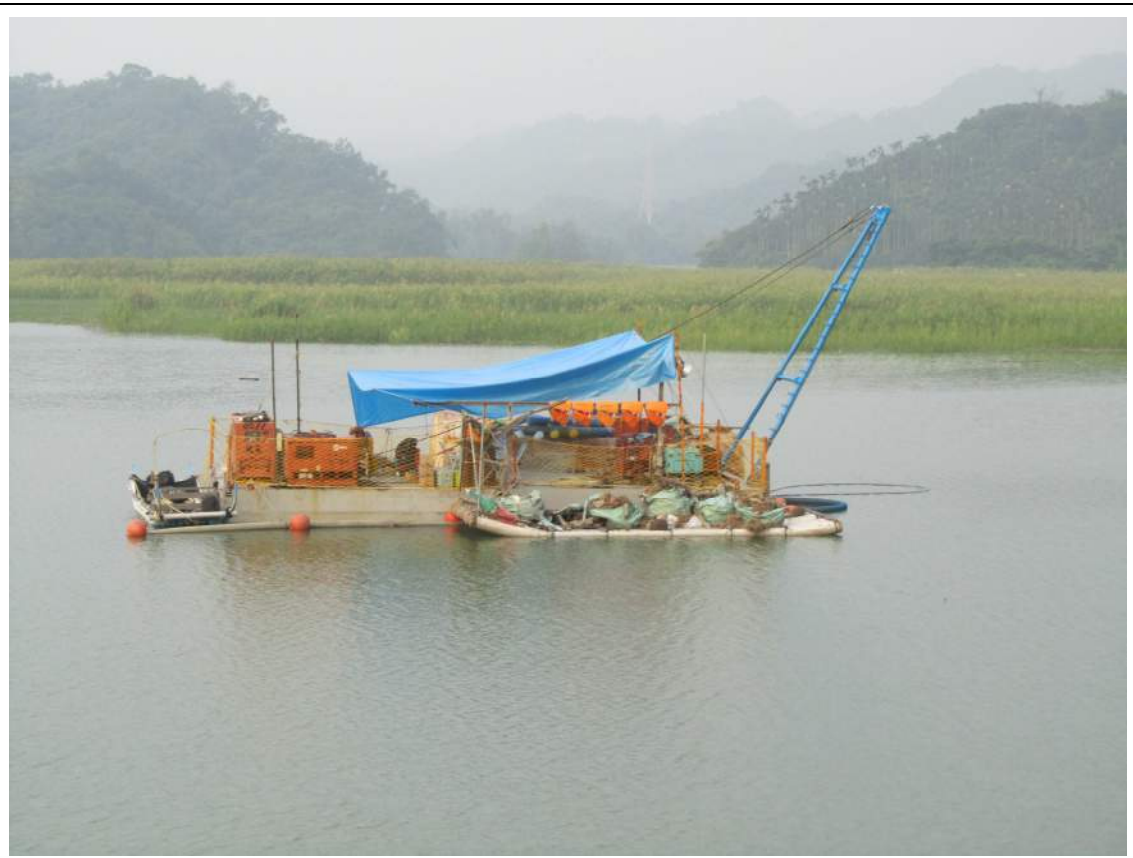
照片

災害發生於〇〇市「〇〇」工地。

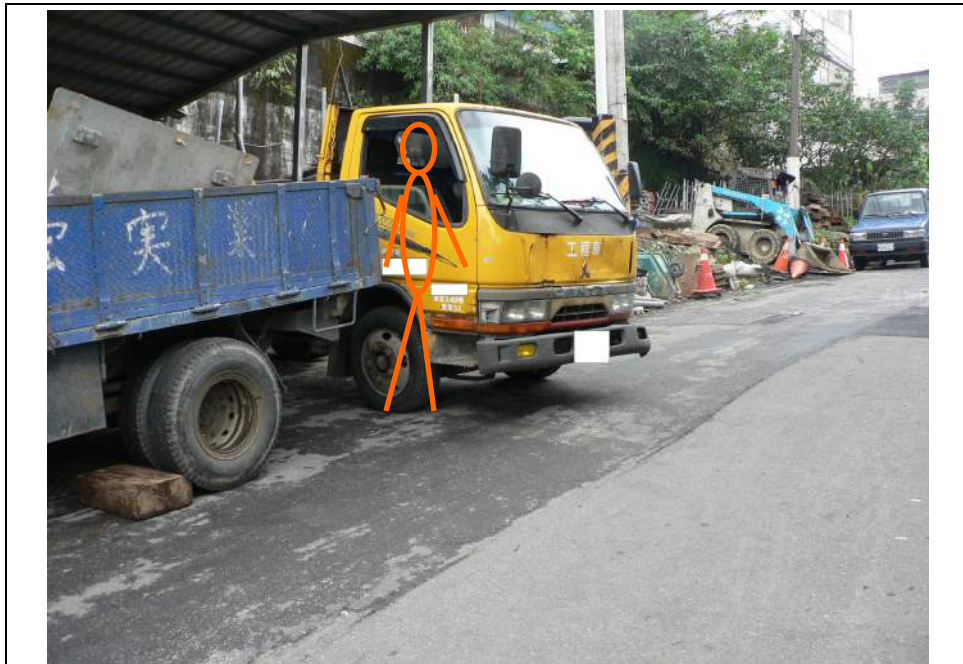
罹災者被夾於 A 貨車右側及 B 貨車後側之間，並被 A 貨車往前拖，拖過 B 貨車後側左方邊緣後趴在路面上。
