99 年度營造業以外行業重大職災實例

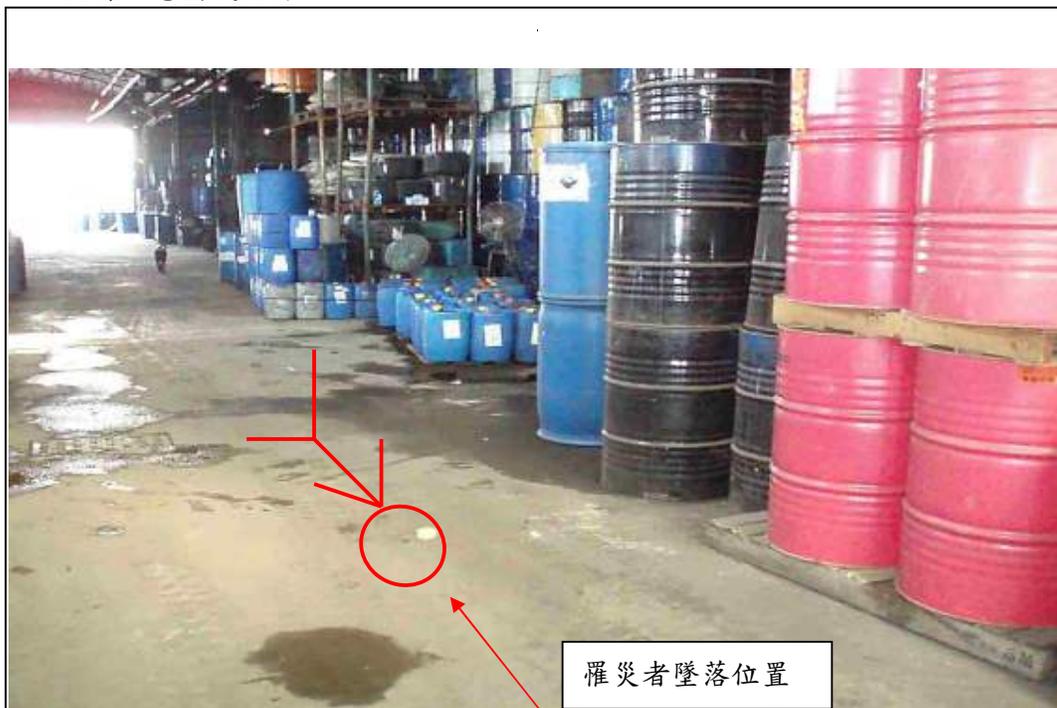
黃○○於現場從事廠房屋頂漏水修繕作業時，未於屋頂上設置適當強度，且寬度在三十公分以上之踏板，亦未裝設安全護網，加上作業時未使用安全帶，導致作業中踩破透明塑膠浪板(以下簡稱採光罩)而自高 4.5 公尺處墜落至地面，造成左側額頸肩胸部衝壓性挫傷合併血氣胸及顱內出血，傷重送醫不治身亡。

| 照片 | 罹災者黃○○於災害發生當天在屋頂作業時，未使用安全帶，檢查時工地廠房現場未遺留安全帶或安全帽（根據現場共同作業人員方○○表示，事故發生當時罹災者黃○○有戴安全帽，未繫安全帶）。 |

- (四)、雇主應依本法及有關規定會同勞工代表訂定適合其需要之安全衛生工作守則，報經檢查機構備查後，公告實施。(勞工安全衛生法第 25 條第 1 項)
- (五)、雇主對於在高度二公尺以上之高處作業，勞工有墜落之虞者，應使勞工確實使用安全帶、安全帽及其他必要之防護具。(勞工安全衛生設施規則第 281 條第 1 項暨勞工安全衛生法第 5 條第 1 項)
- (六)、雇主對勞工於石綿板、鐵皮板、瓦、木板、茅草、塑膠等材料構築之屋頂從事作業時，為防止勞工踏穿墜落，應於屋架上設置適當強度，且寬度在三十公分以上之踏板或裝設安全護網。(勞工安全衛生設施規則第 227 條暨勞工安全衛生法第 5 條第 1 項)。

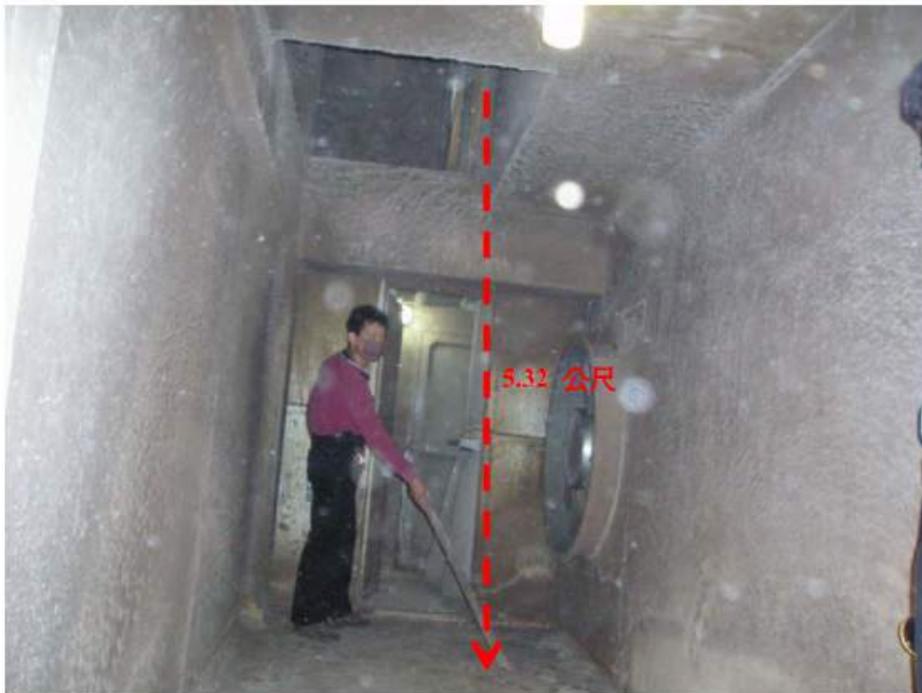
照片 2：罹災者被發現時在地下室，自 2 樓之回風排風口區至地下室高差為 5.32 公尺。

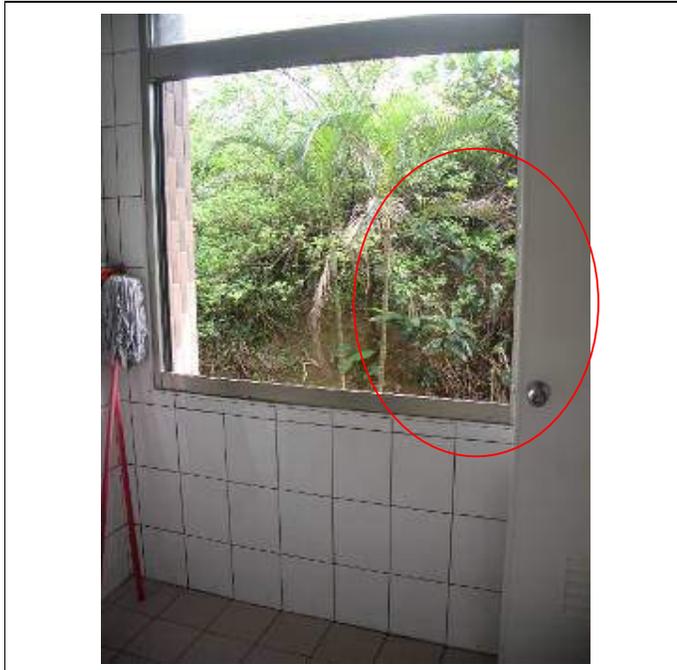
照片 1 說明：罹災者當時站立於浴室窗戶外。

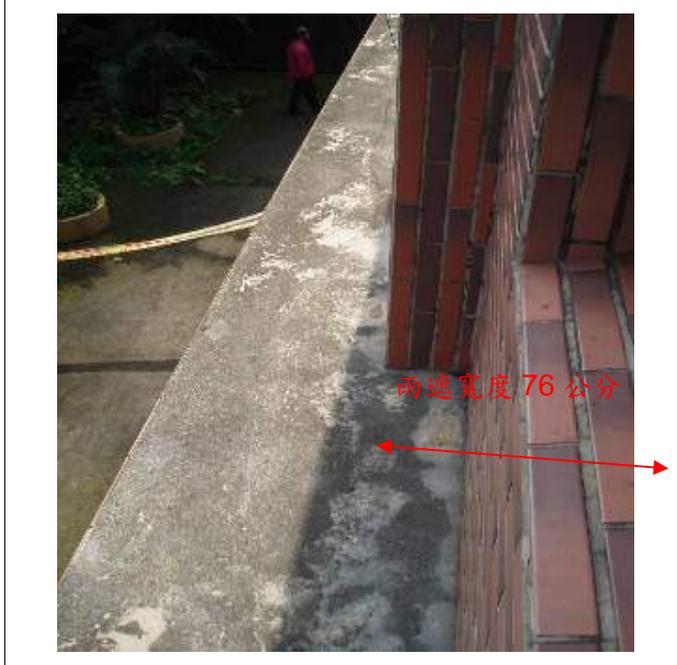
照片 2 說明：窗戶外雨遮寬度約 76 公分

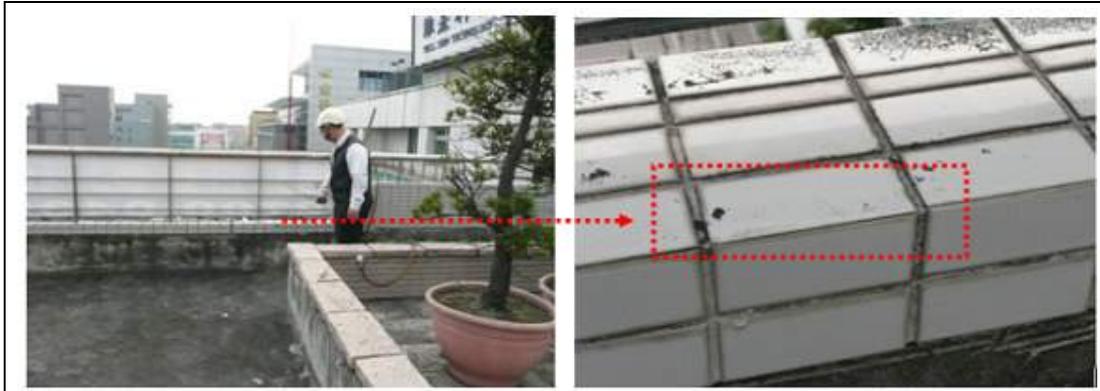
說明一：罹災者於五樓頂平台之女兒牆內側凸緣處有腳印（雙腳前腳尖）。

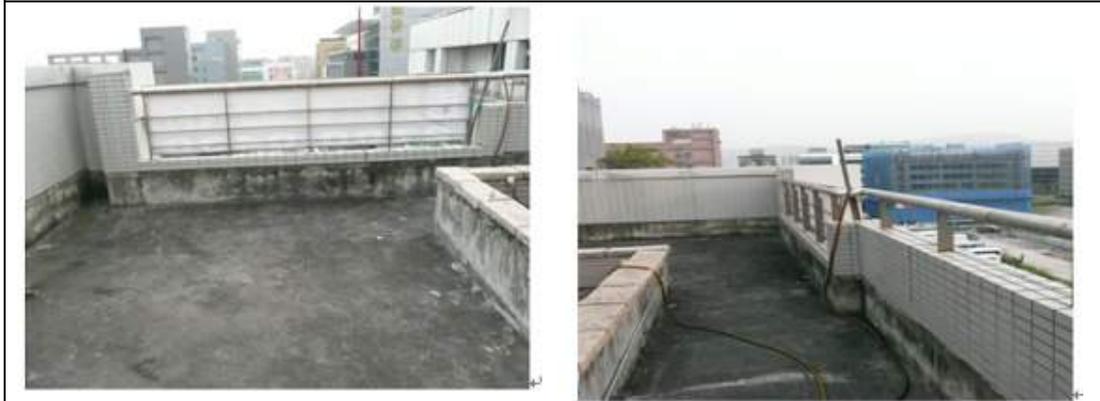
說明二：帆布廣告與水管之相對位置。

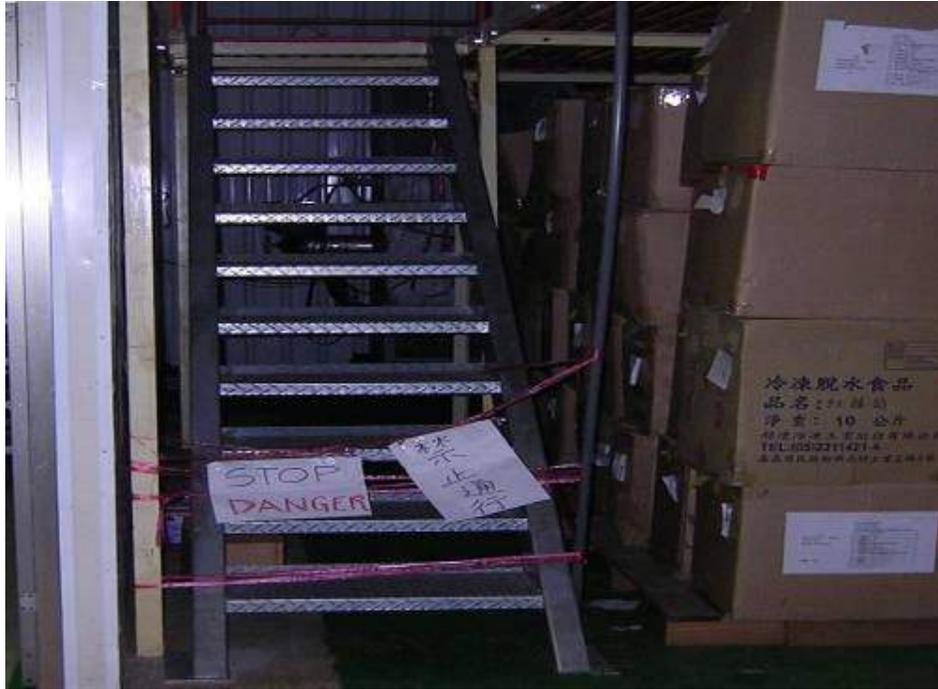
說明二 照片 2：置物架平台設有安全上下樓梯設備。

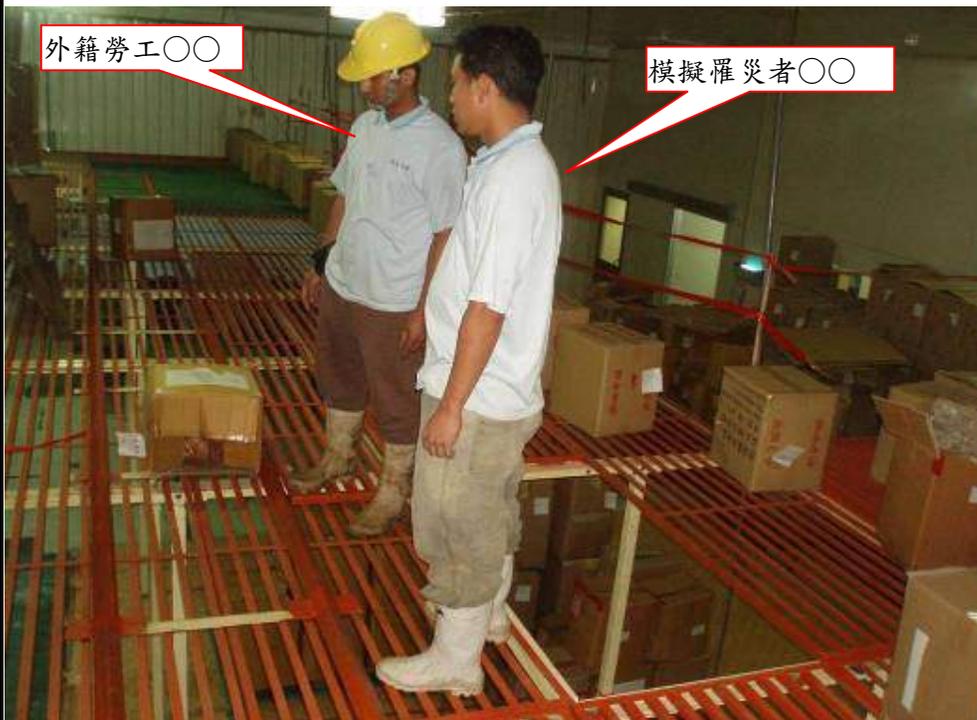
說明三 照片 3：模擬肇災前罹災者〇〇與菲籍勞工〇〇交代休息結束後之工作內容站立位置。

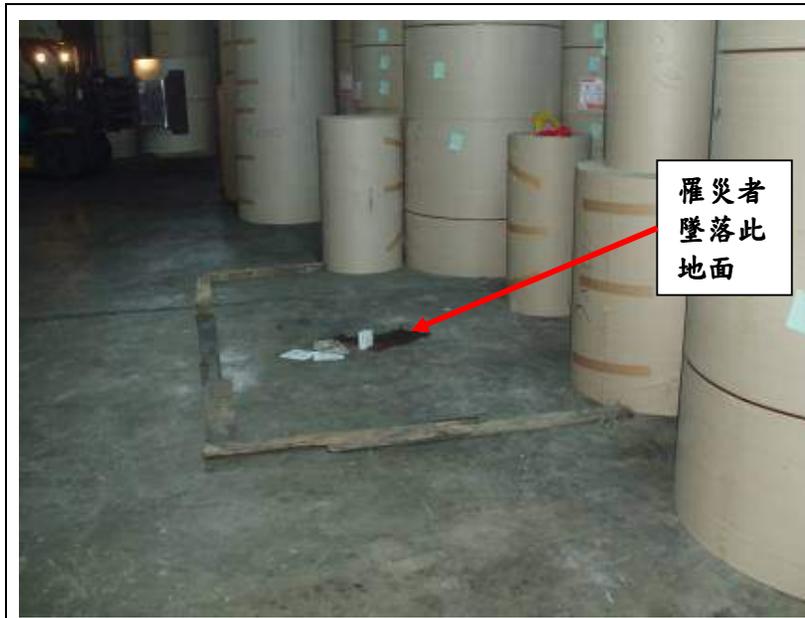
照片：2

罹災者墜落地點為原紙倉庫區，地面留下一灘血跡。

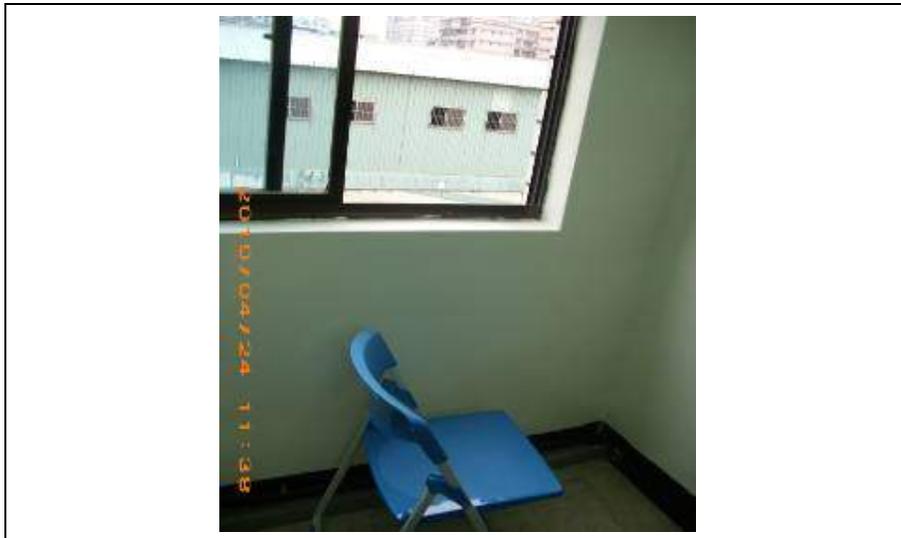
照片 1 說明：罹災者於一樓半會議室疑爬出窗戶所使用之椅子。

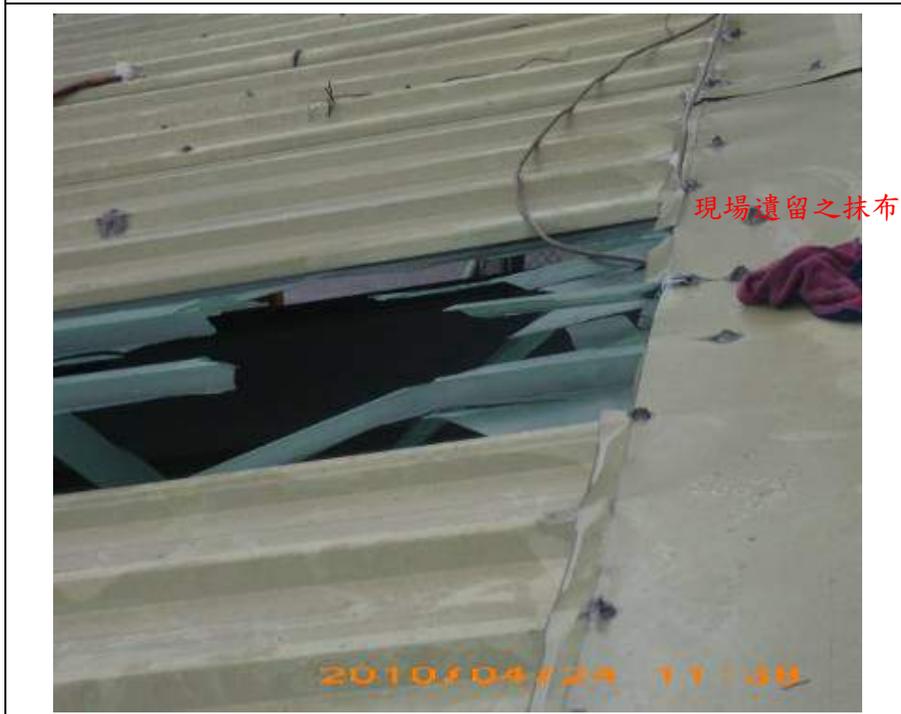
照片 2 說明：窗戶外屋頂採光罩踏穿處

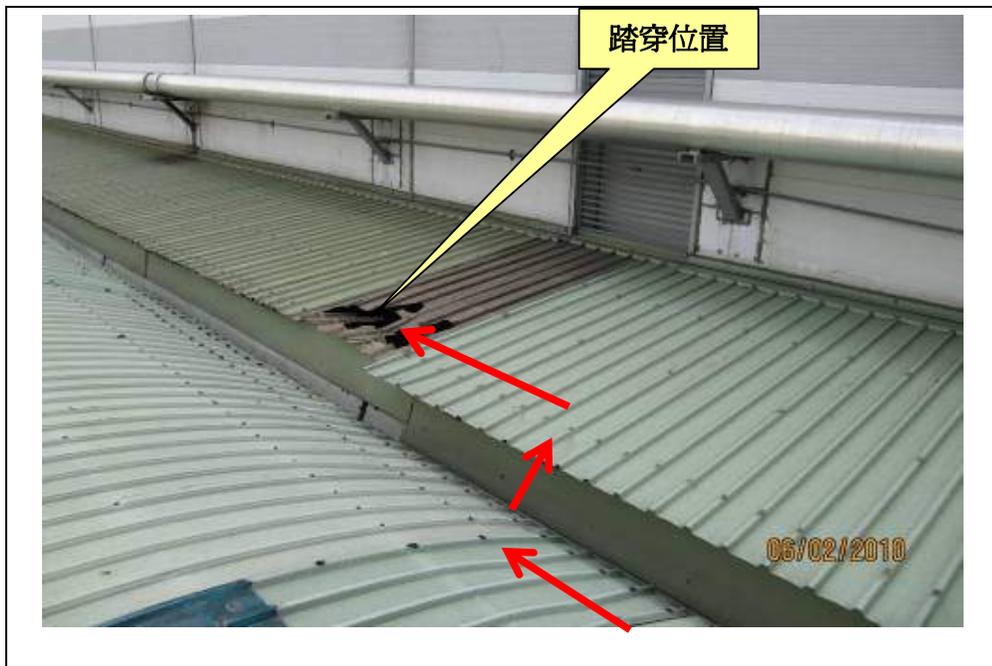
| 說明 | 罹災者於廠房屋頂行走路線（沿著主要走道上方弧形屋頂再上至右側斜屋頂行走）。 |

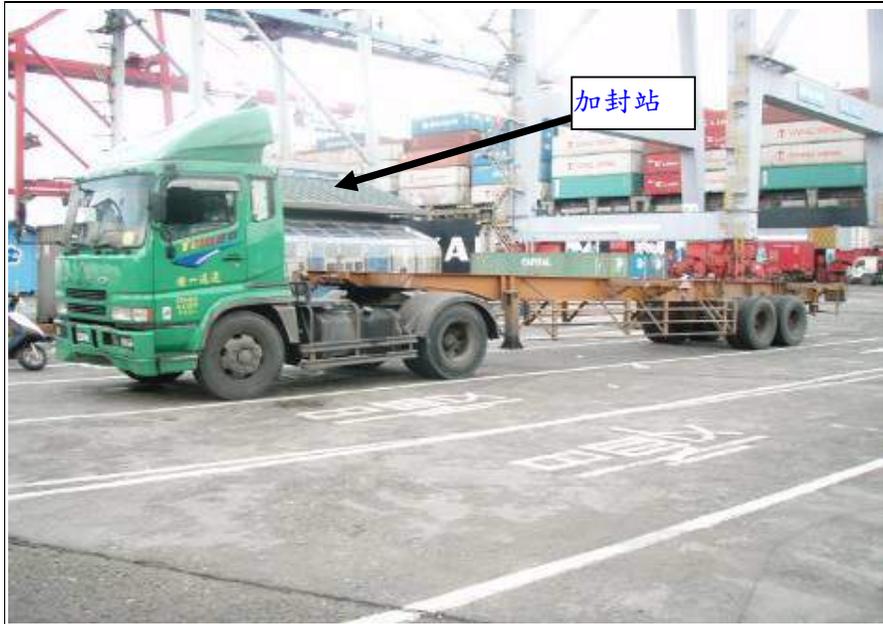
照片一 加封站與肇災車輛停放位置

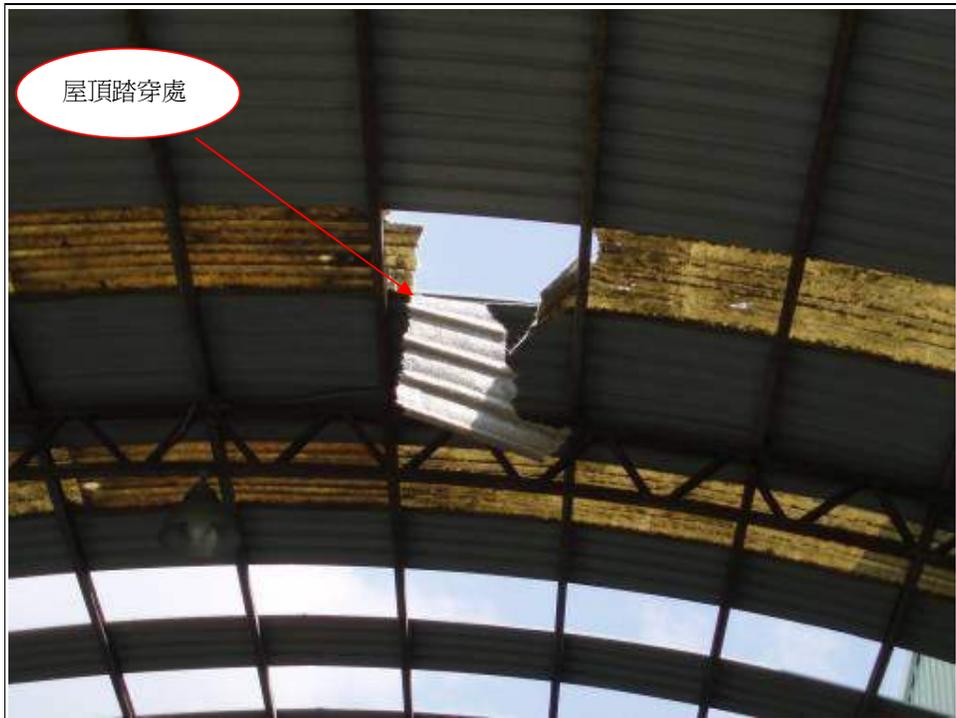
| 說明 | 照片 1：肇災屋頂踏穿處 |

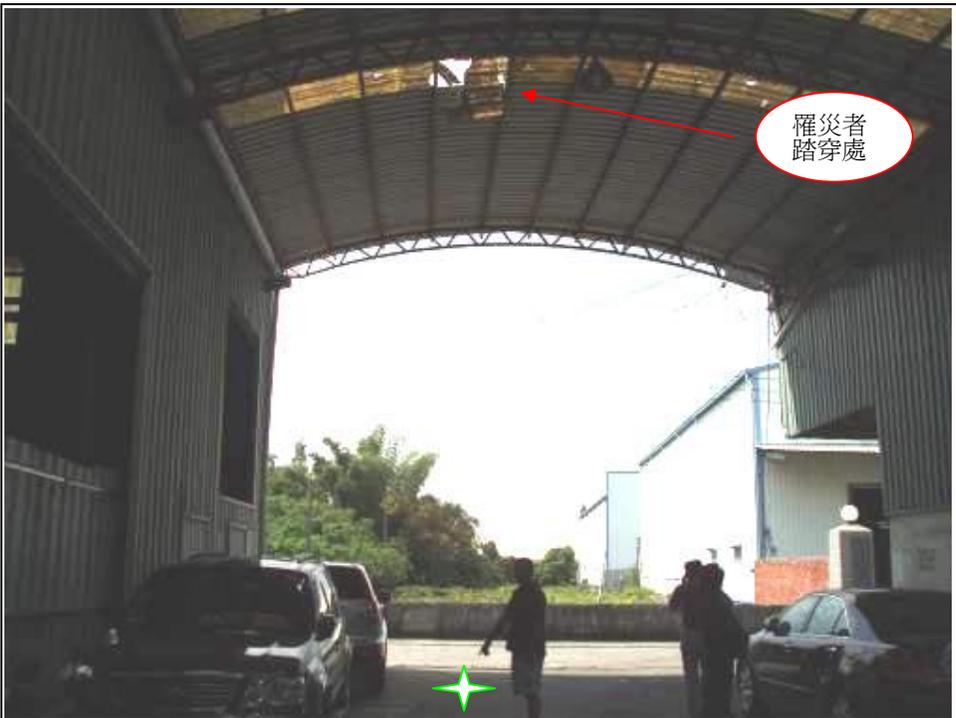
| 說明 | 照片 2：罹災者墜落於升文企業有限公司廠房外公用道路上 (綠色星號處)，屋頂光亮處為塑膠採光浪板 |

(二)、雇主對於在高度二公尺以上之高處作業，勞工有墜落之虞者，應使勞工確實使用安全帶、安全帽及其他必要之防護具。但經雇主採安全網等措施者，不在此限。(工安全衛生設施規則第 281 條第 1 項暨勞工安全衛生法第 5 條第 1 項)

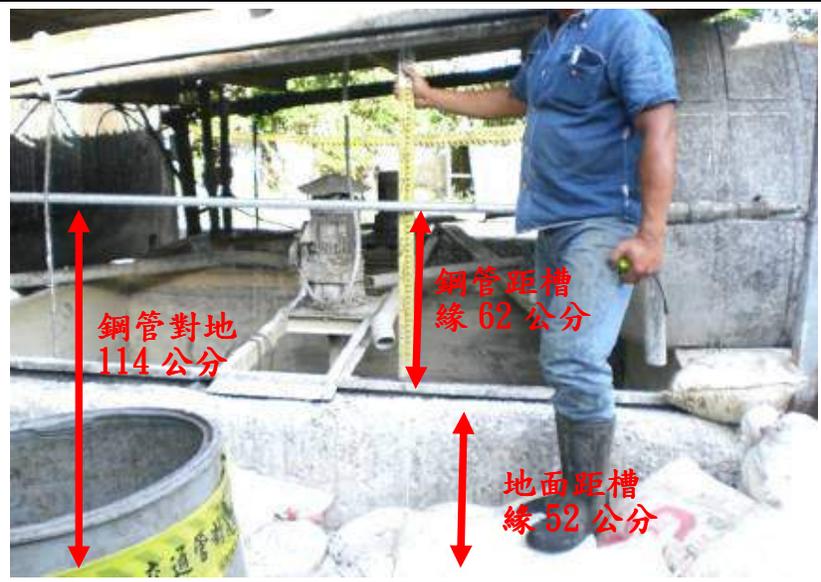
圖一 鋼管對地約 114 公分，鋼管距槽緣約 62 公分，地面距槽緣約 52 公分。

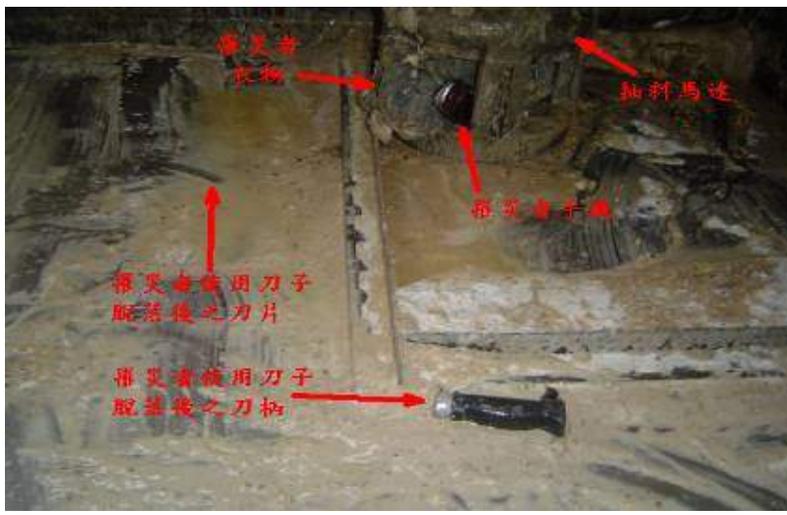
圖二 抽光攪拌槽內之飼料水，發現罹災者之衣物、使用之刀柄及刀片

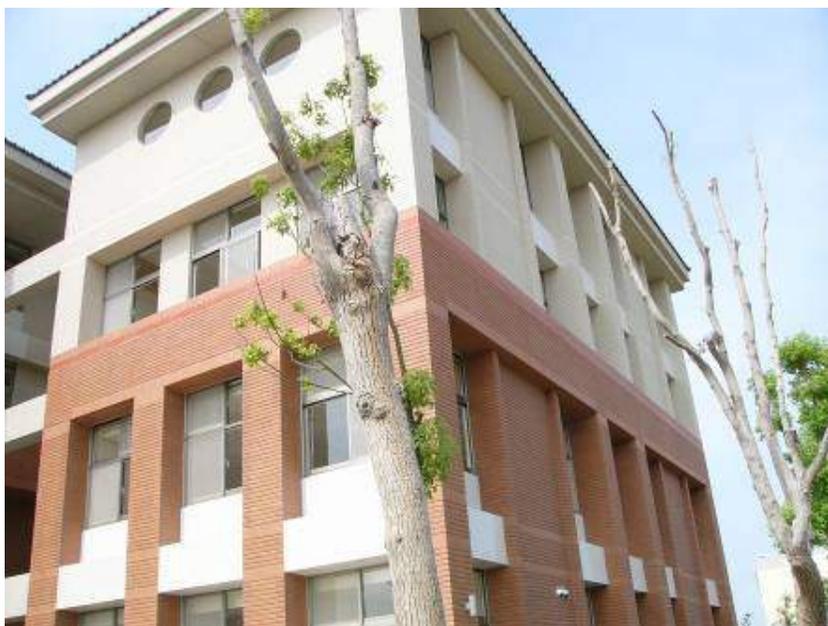
照片 1：墜落處為三樓外牆窗台

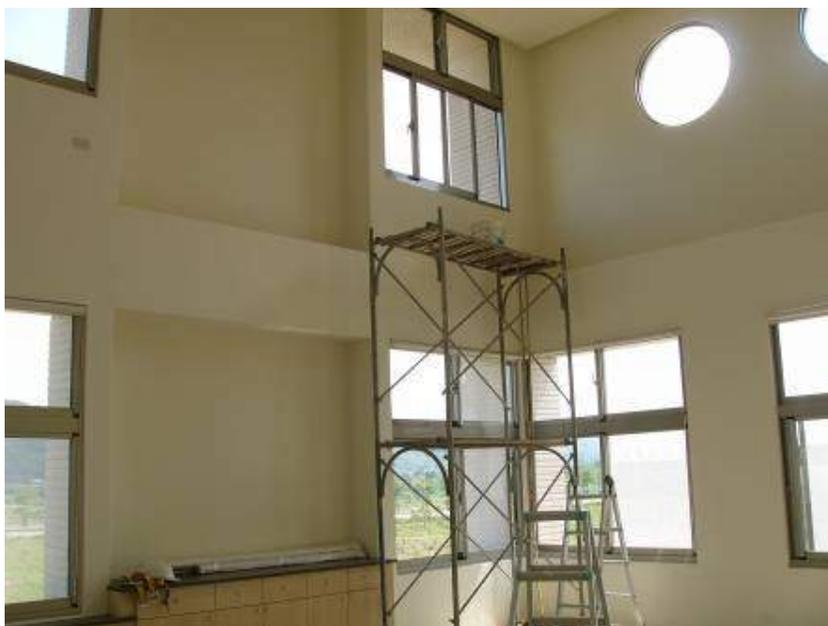
照片 2：三樓移動式施工架

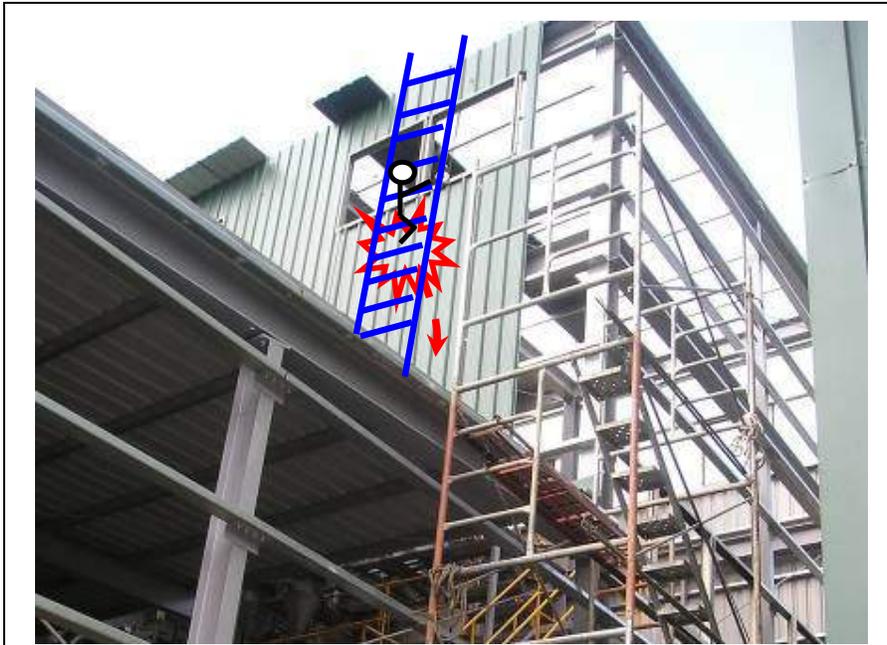
說明 罹災者墜落時之站立之高度約 2.2~2.5 公尺。

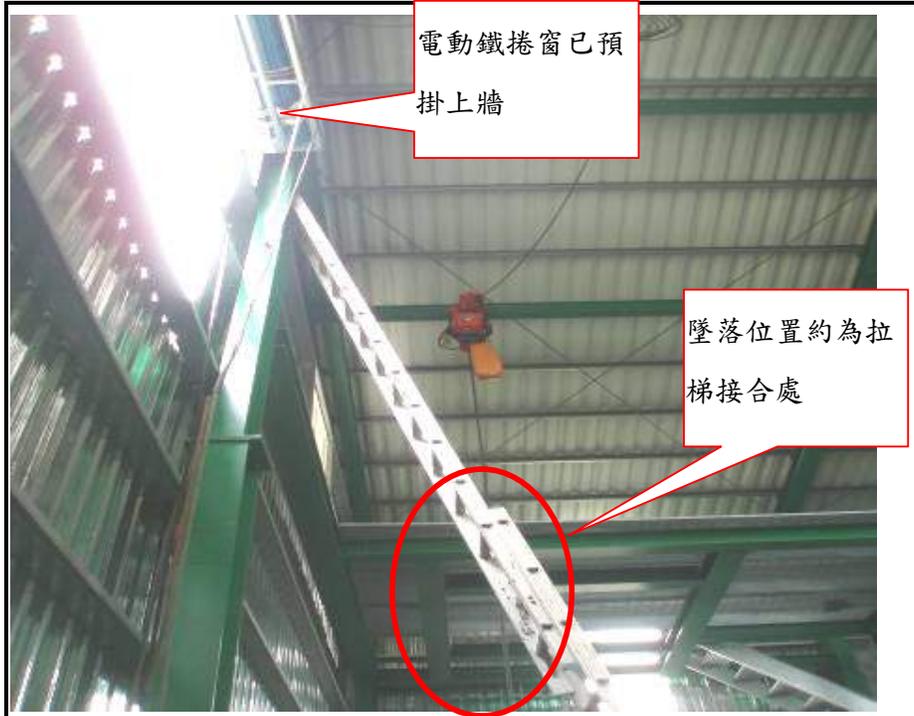
| 說明 | 肇災拉梯頂部置放情形。 |

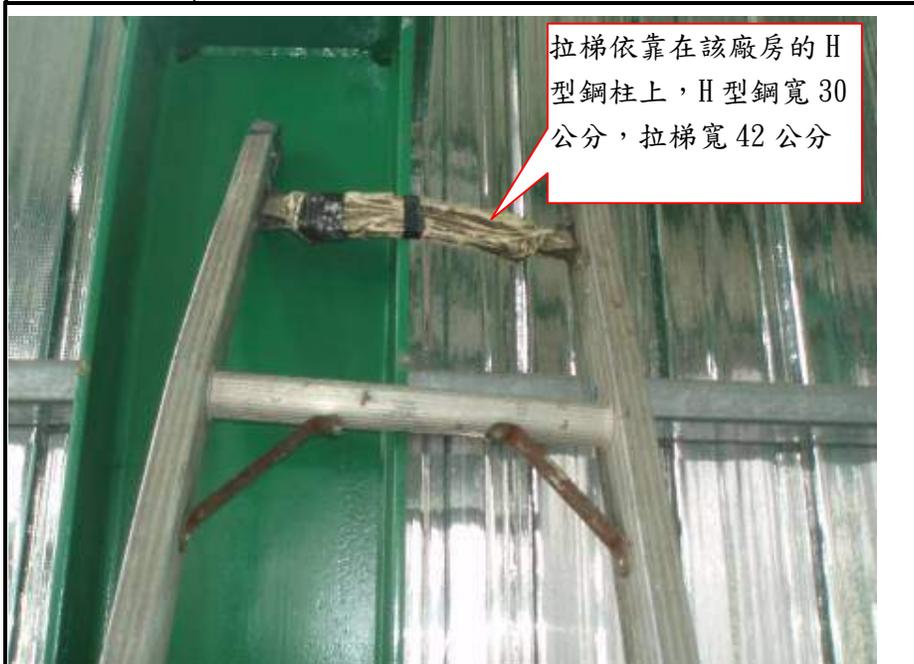
| 說明 | 斜靠拉梯頂部無法穩固支撐。 |

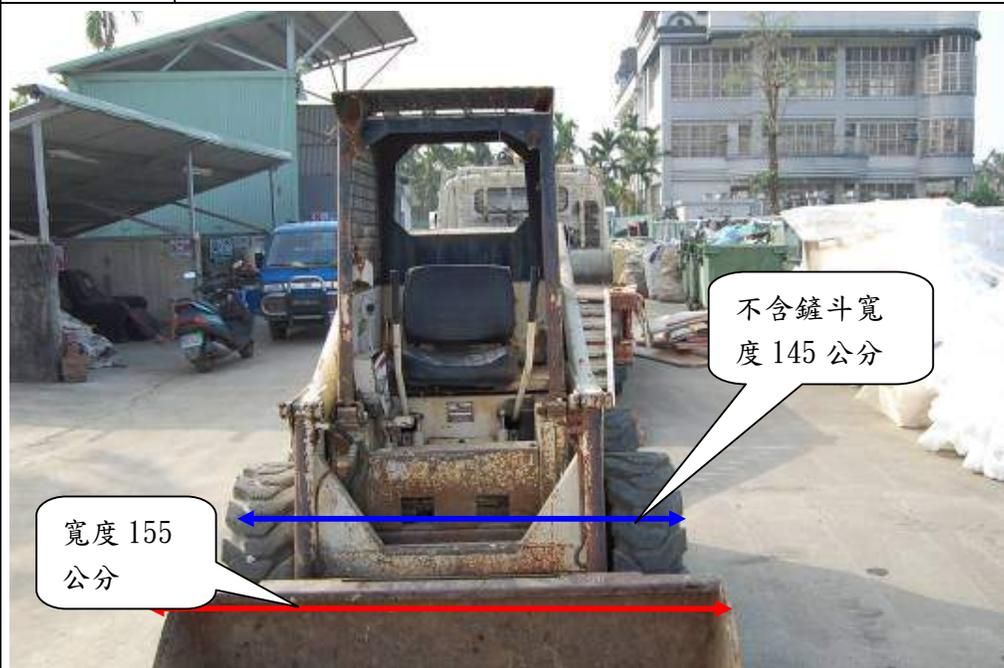
照片二

罹災者駕駛之鏟裝機

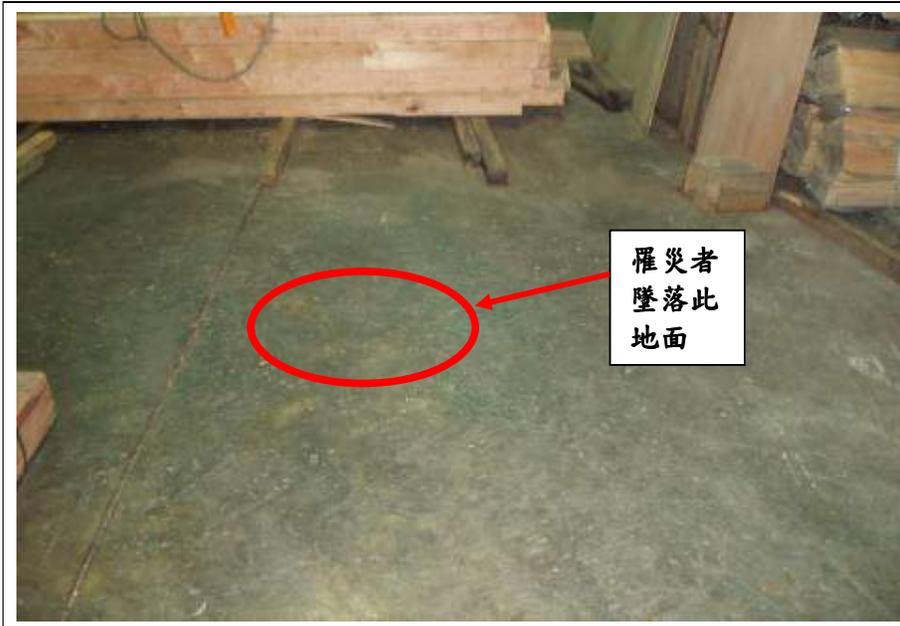
| 照片 2 | 罹災者墜落地點為廠房內木材放堆放區旁約1.5公尺處。 |

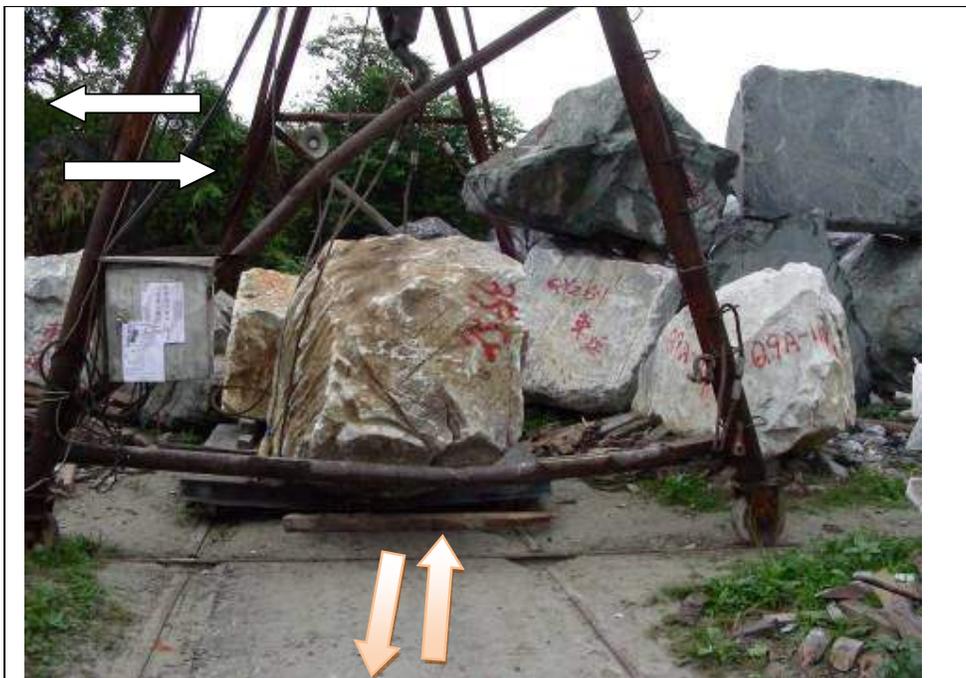
| 說明 一 | 固定式起重機及台車移動方向 |

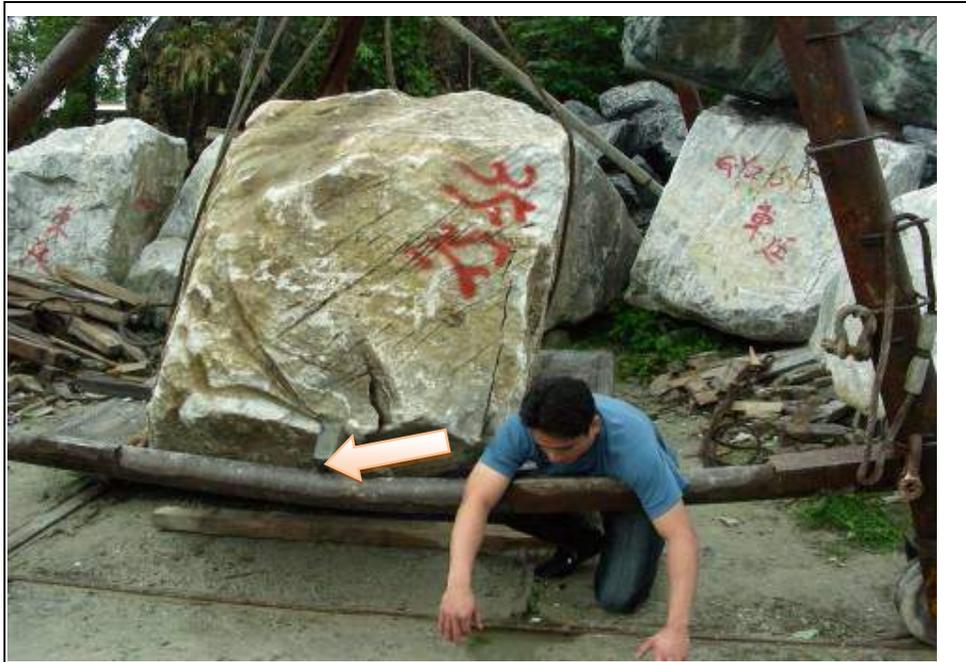
說明二

罹災時模擬圖(罹災者當時係位於箭頭位置)

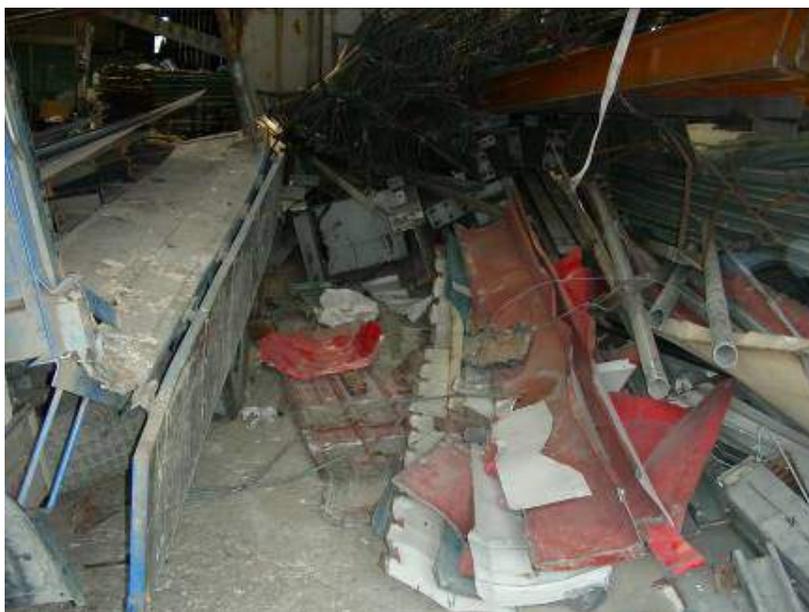
照片：罹災者被壓現場

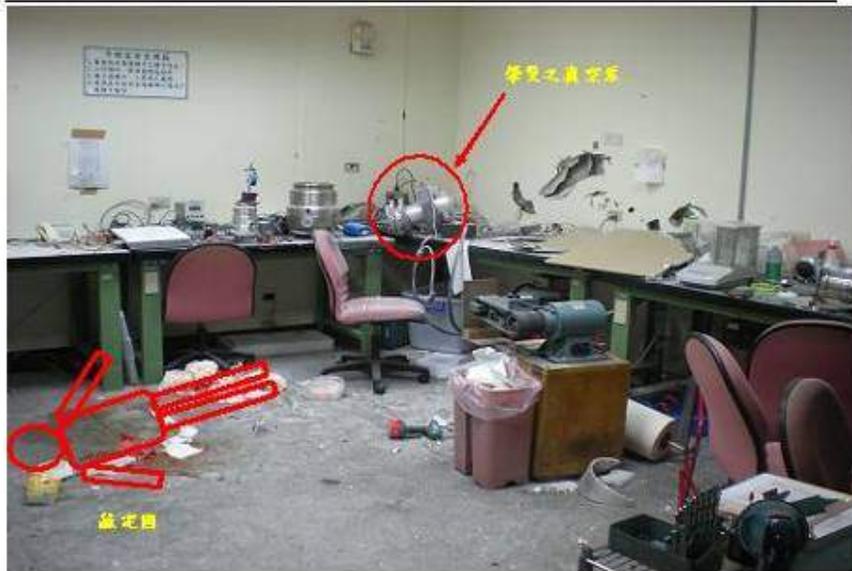
工程師蘇○○在平衡測試室內進行真空泵轉子平衡測試時，因轉子轉動時震動幅度過大或因真空泵晃動，致高速旋轉之轉子葉輪碰觸到泵外殼，造成轉子瞬間停止轉動或轉速遽降，致轉子下部螺旋段(screw stage)因受應力斷裂分離後，再撞擊泵外殼，泵外殼因承受不住強大撞擊力而破裂飛散，其中部分破片撞擊到蘇○○腹部，致蘇○○受傷倒地，雖經緊急送醫急救不治死亡。

照片 災害現場

(一)、雇主於施行旋轉輪機、離心分離機等週邊速率超越每秒 25 公尺以上之高速迴轉體之試驗時，為防止高速迴轉體之破裂之危險，應於專用之間固建築物內或以堅固之隔牆隔離之場所實施。但試驗次條規定之高速迴轉體以外者，其試驗設備已有堅固覆蓋等足以阻擋該高速迴轉體破裂引起之危害設備者，不在此限。(勞工安全衛生設施規則第 84 條暨勞工安全衛生法第 5 條第 1 項)

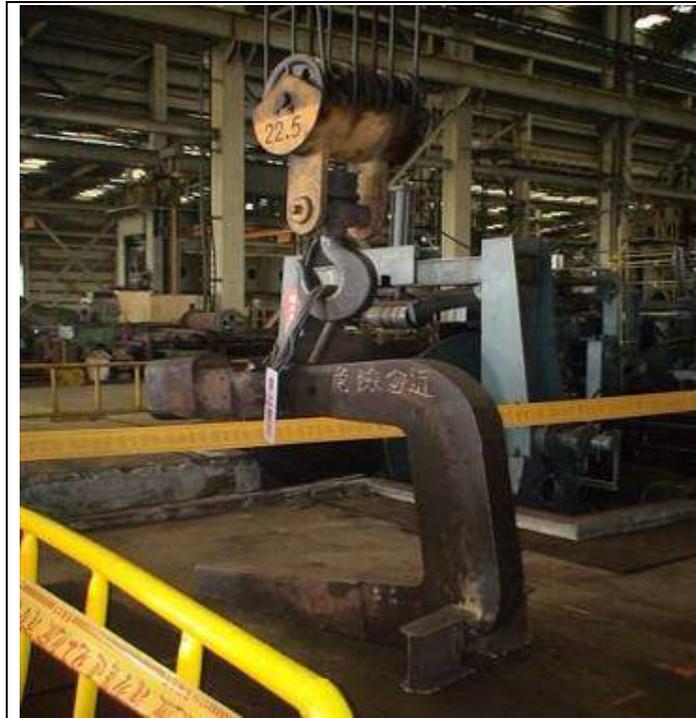
照片 1

肇災之 C 型吊具長 170 公分、高 138 公分、厚 17 公分，重 960 公斤，從起重機吊鉤上卸下時，C 型吊具為直立放置。

(二)、雇主對於使用起重機具從事吊掛作業之勞工，應使其引導荷物下降至地面。確認荷物之排列、放置安定後，將吊掛用具卸離荷物（起重升降機具安全規則第 63 條第 1 項第 10 款暨勞工安全衛生法第 5 條第 2 項）。

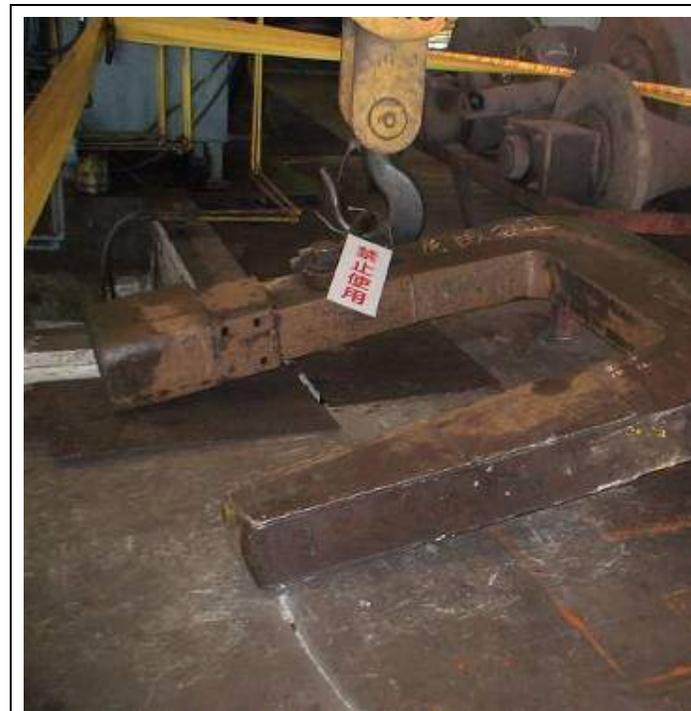
照片 2

肇災者被倒下之 C 型吊具壓住右大腿，造成本災害。

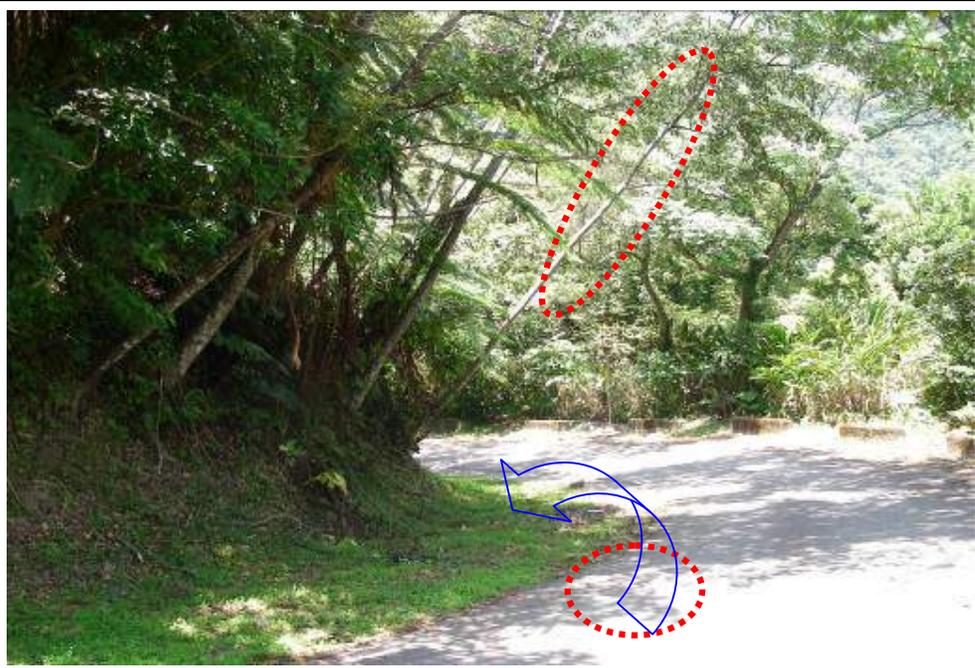
照片一：突出道路中央樹枝與罹災者摔落地面相關位置；箭頭為車行方向

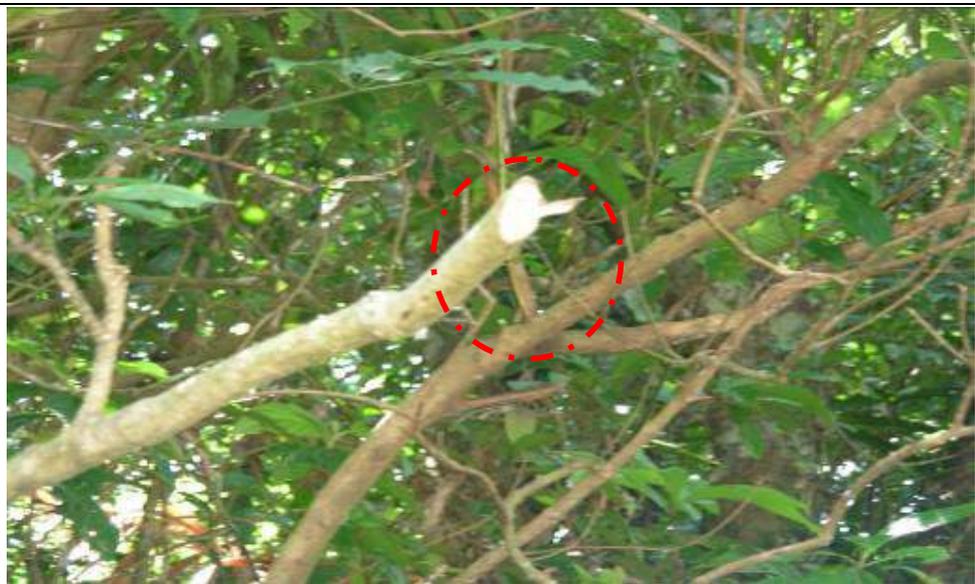
照片二：臨近發生事故地點樹枝新切割情況（離地約 3.5 公尺高）

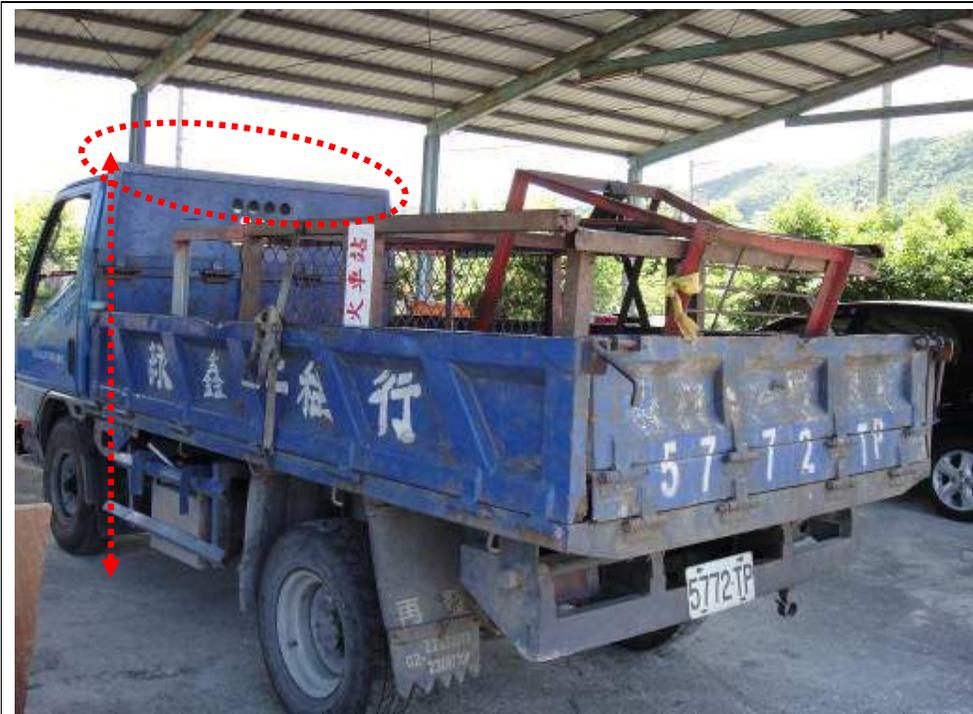
照片三：事發後領班（駕駛）將貨車連同施工架駛往事業單位處放置其中駕駛座頂棚離地面約 2 公尺

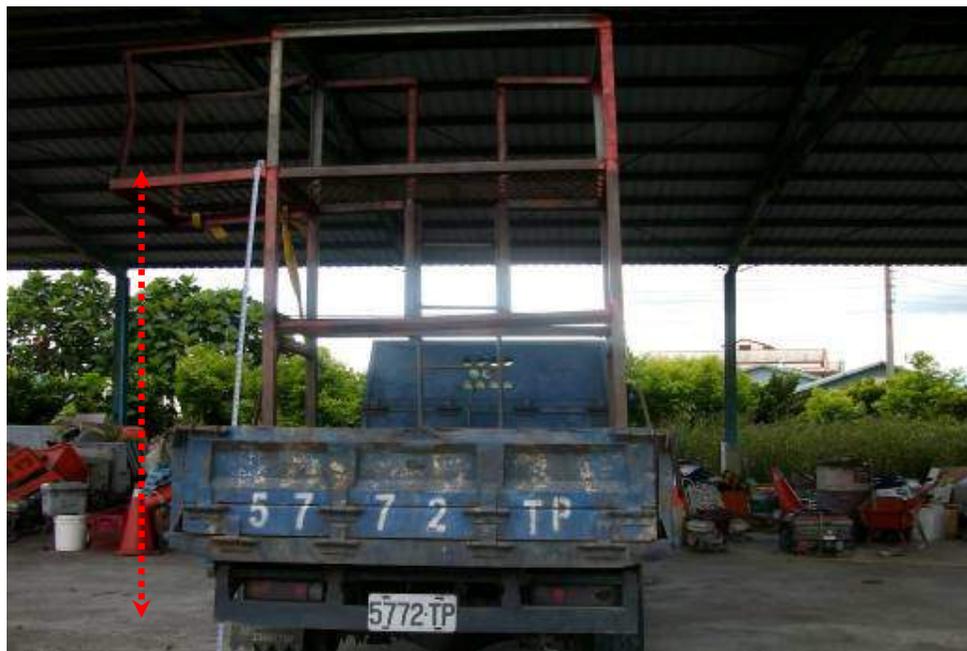
照片四：事發後請事業單位回復災害發生時施工架架設情形，其中施工架本體長寬各約 150 cm 及 90 cm、高約 230 cm，架旁另燒製一 50 cm×50 cm×50 cm 之鐵架，後車斗底部離地面約 80 cm，故腳踏板處離地面高度為 $230-50+80=260$ cm（虛線所示）。

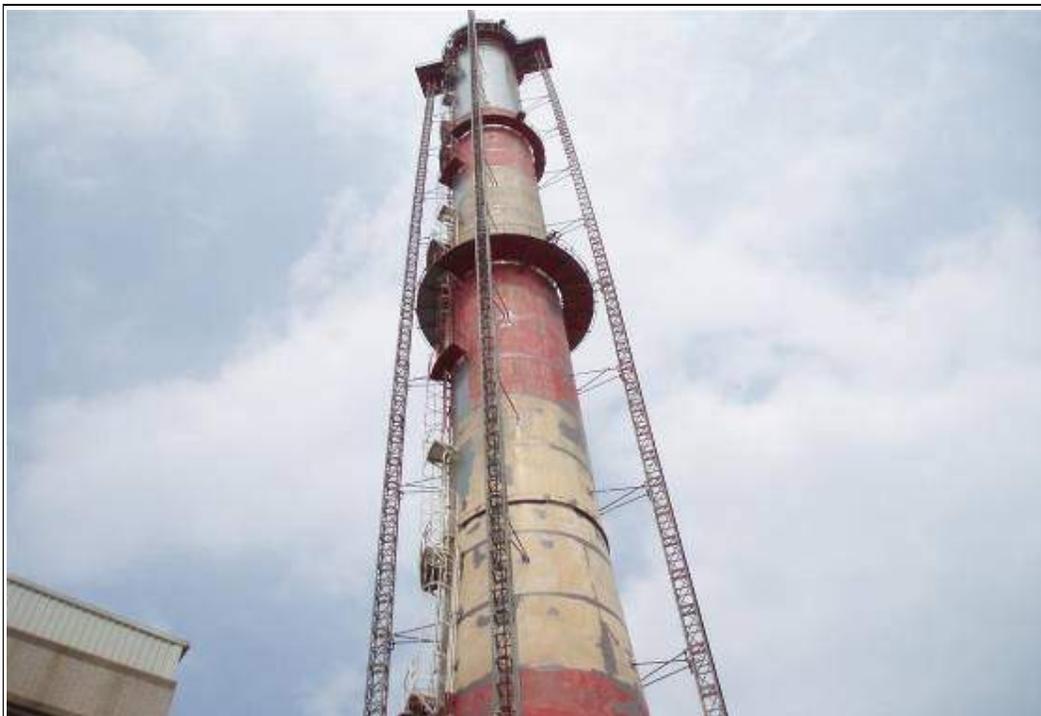
說明一 煙囪外現狀，高度為 90 公尺。

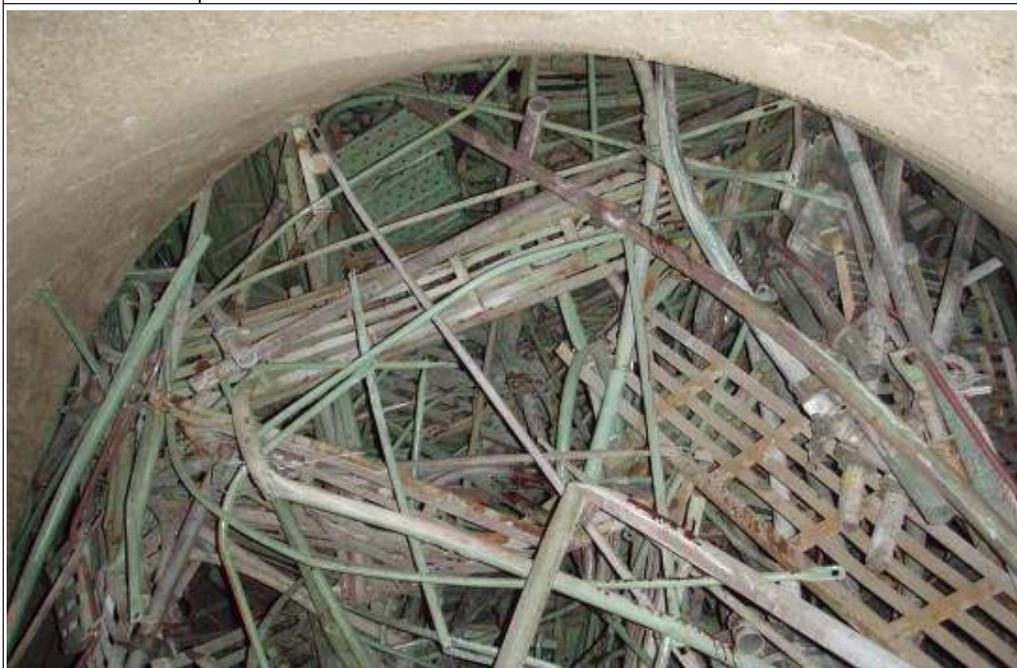
說明二 肇災後煙囪內部搭設施工架已倒塌於煙道底部。

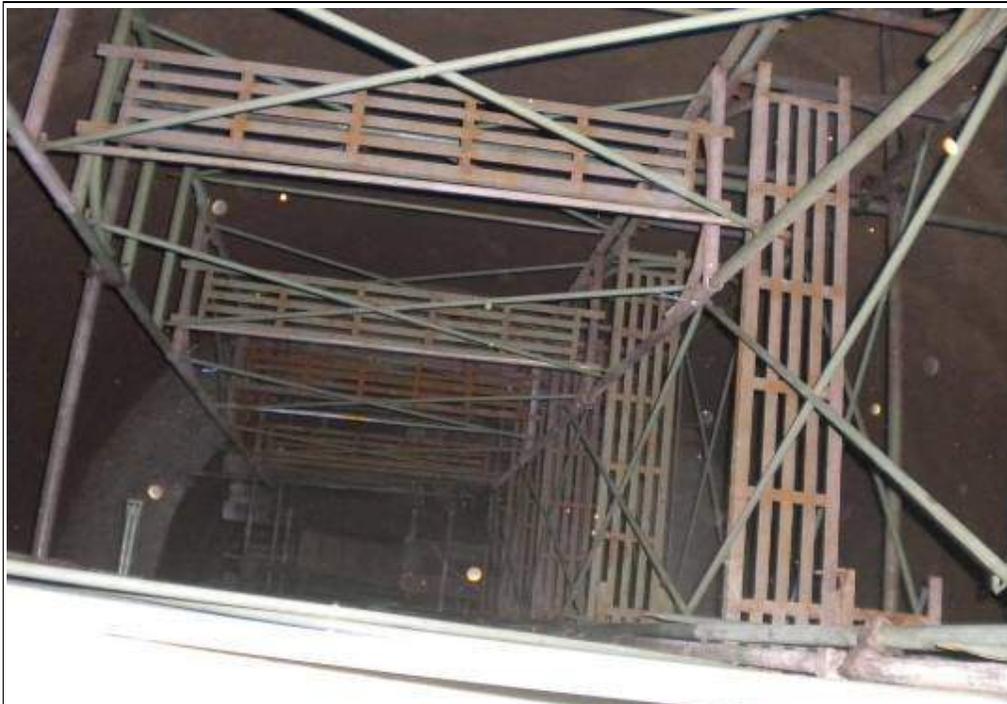
說明三

依肇災前施工時所拍攝施工架採四方形搭設，與原設計不同。

- 9、雇主對於鋼管施工架之設置，應依下列規定辦理：一、使用之鋼材等金屬材料應符合國家標準，其構架方式應依國家標準之規定辦理(營造安全衛生設施標準第 59 條第 1 款暨勞工安全衛生法第 5 條第 1 項)。

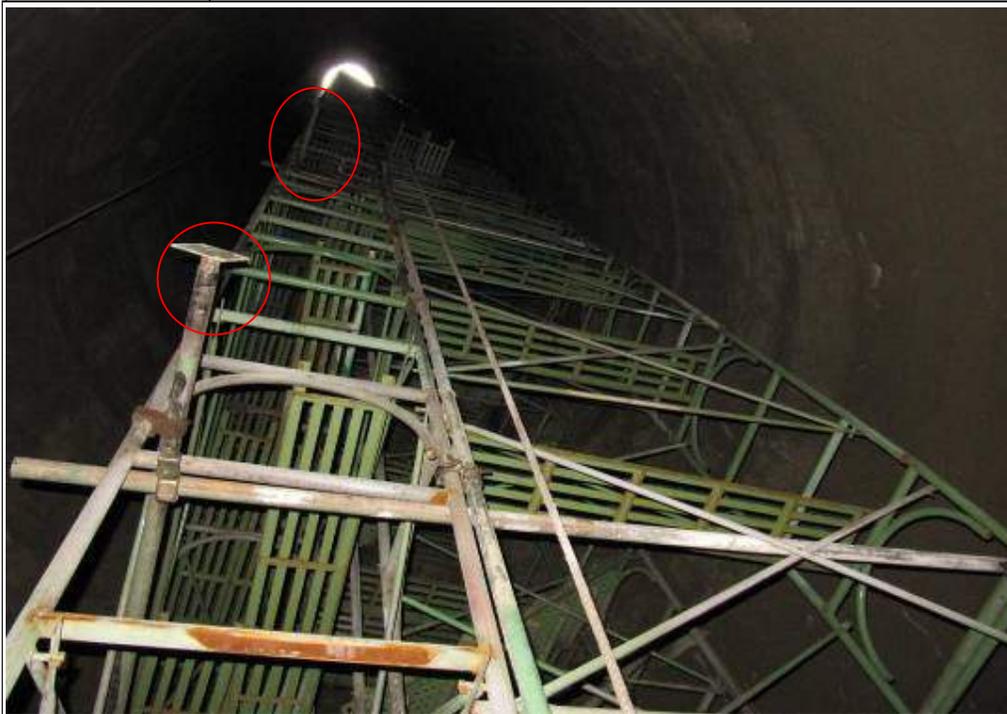
說明四

倒塌後上層尚完整之施工架為垂直向上每 5.1 公尺處架設一點水平支撐。
