99 年度營造業以外行業重大職災實例

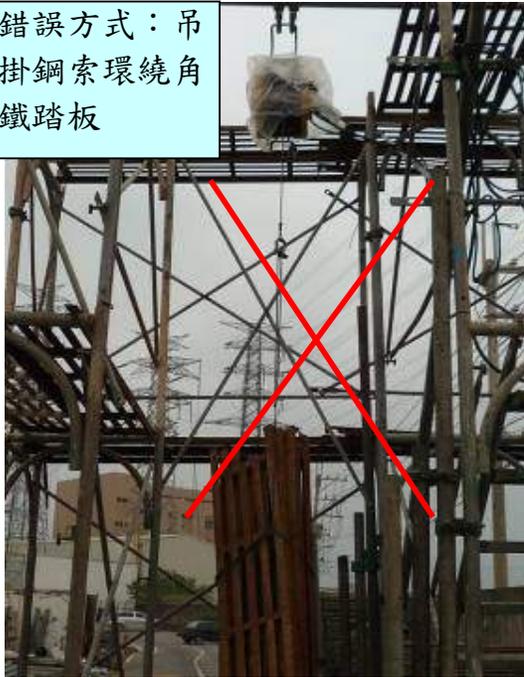
錯誤方式：吊掛鋼索環繞角鐵踏板

| 說明五 | 依肇災後研判○○使用「錯誤方式」吊掛。 |

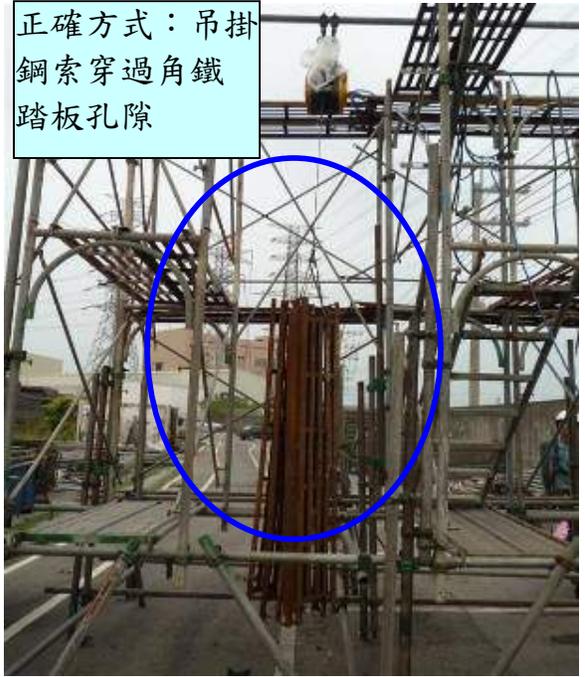
正確方式：吊掛鋼索穿過角鐵踏板孔隙

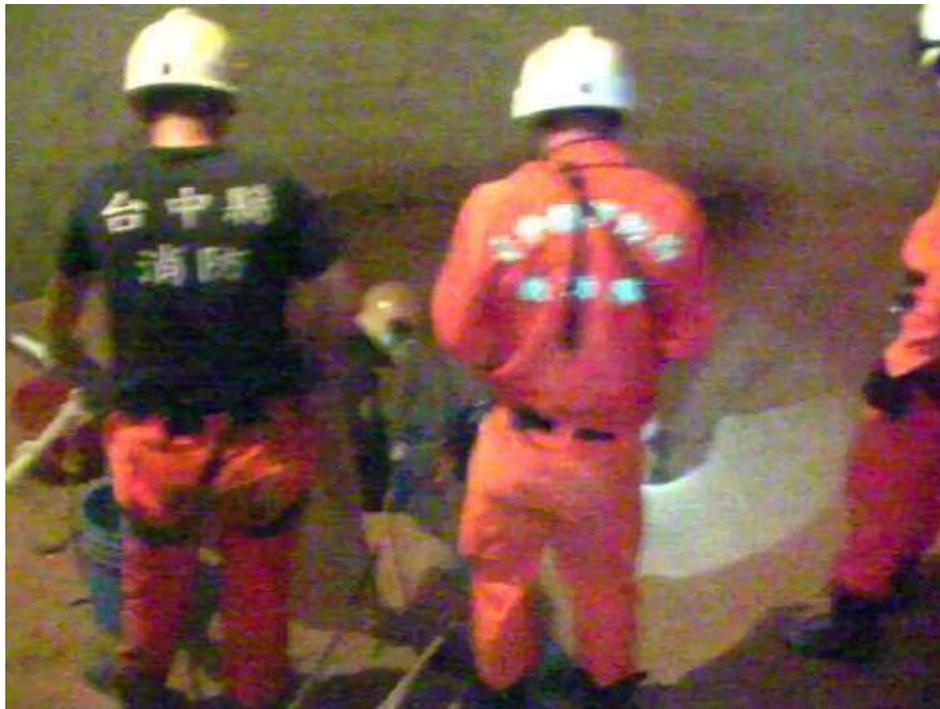
照片：罹災者在儲倉內作業被蹋陷之小麥掩埋致死

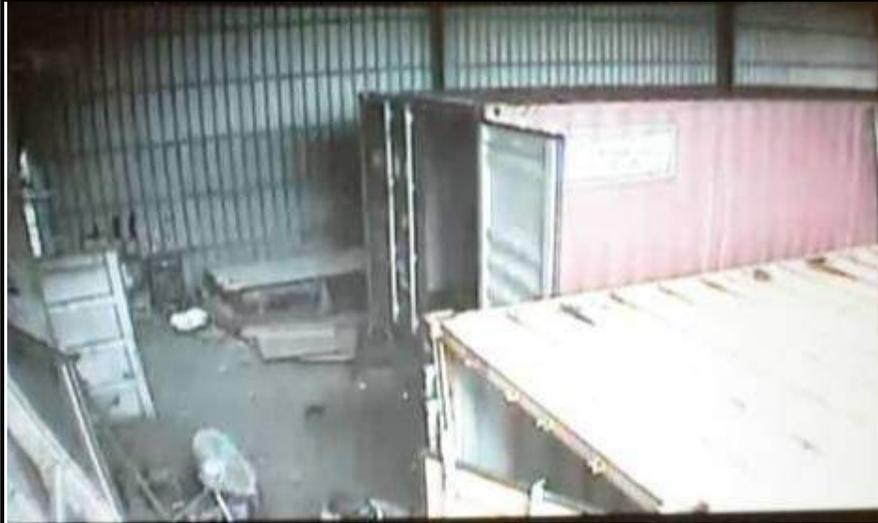
照片一：○○倉儲股份有限公司場內貨櫃維修區，一個紅色架高貨櫃旁放置一個黃色貨櫃，當時罹災者林○○正在進行該紅色架高貨櫃之電焊作業。

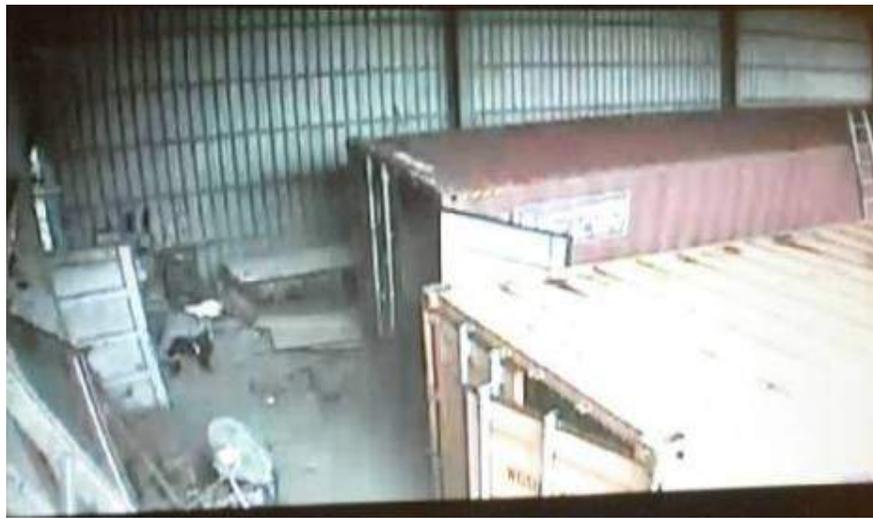
照片二：紅色架高貨櫃因重心不穩而發生傾倒。

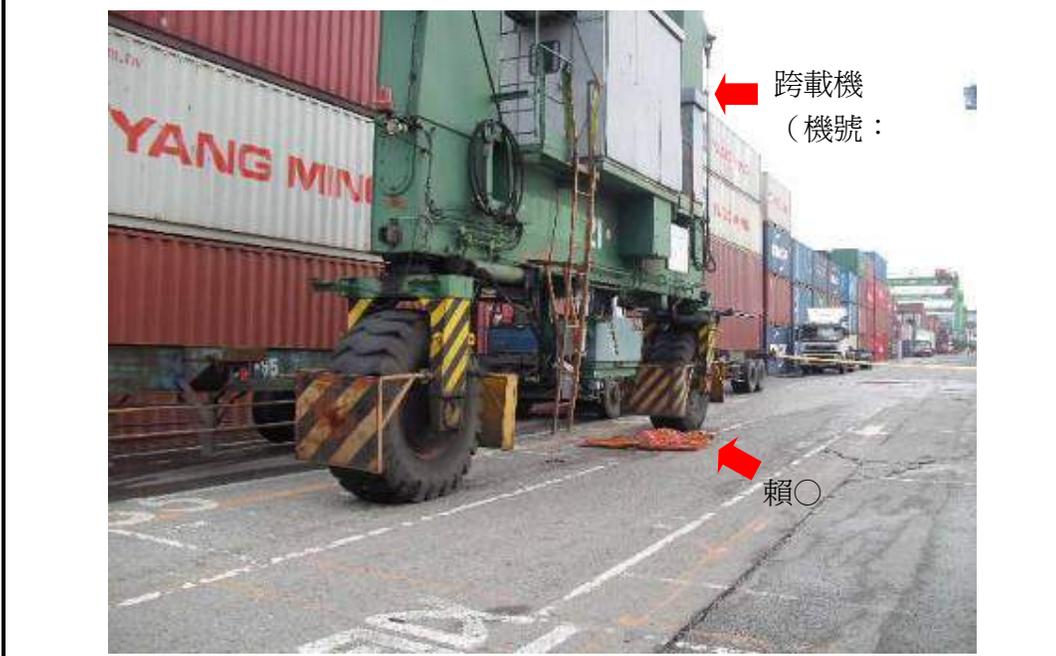
照片二：賴○○遭跨載機輾壓。

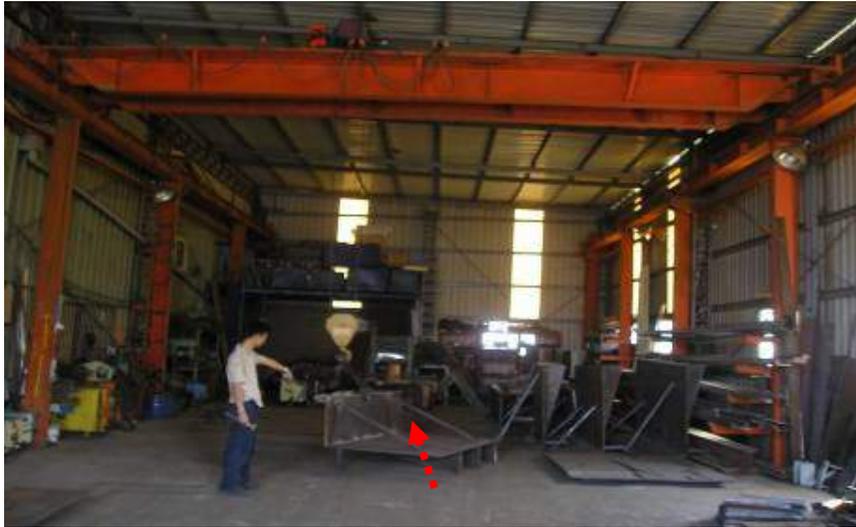
照片：目擊者指認撞擊罹災者之鐵件

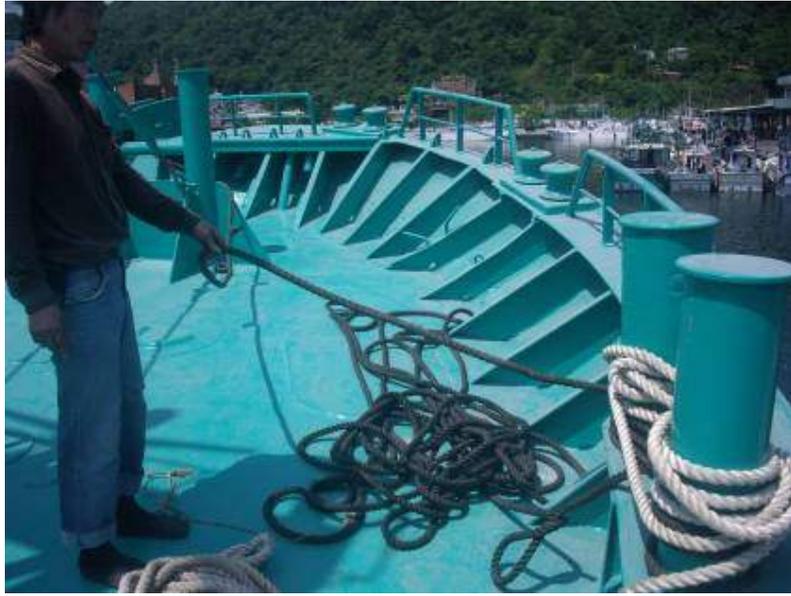
照片 1： 纜繩另一端繫於船上支柱，纜繩直徑約 2.5 公分（事業單位提供）

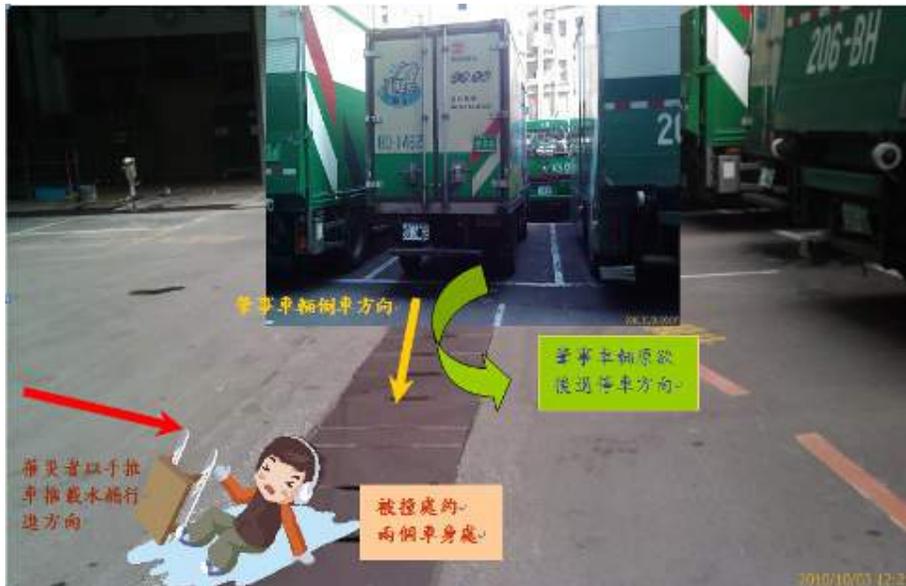
說明：(現場狀況示意圖)

事故當時○○有限公司罹災勞工張○○清洗完左側公務車輛後，以手推車載送水桶至照片中水溝完成傾倒清洗廢水後，即遭○○股份有限公司○○徐○○所駕駛車輛倒車撞擊勞工張○○身體右側。

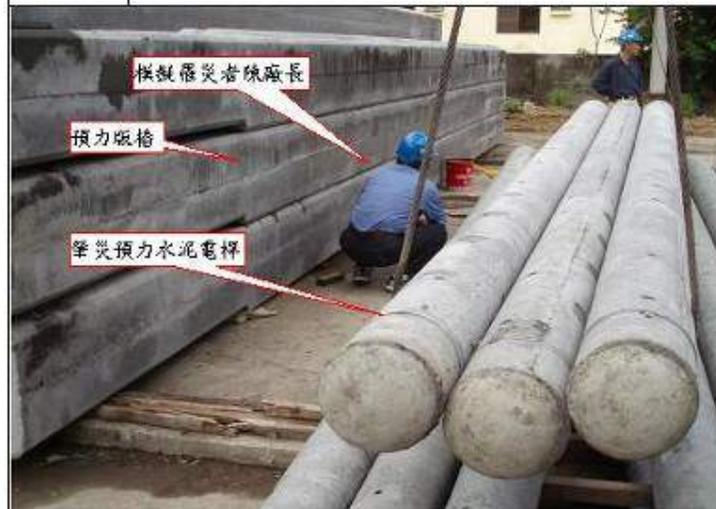
說明二 照片 2：樁架罹災者○○遭吊掛物電桿樁擊後面朝西呈蹲姿被位置。

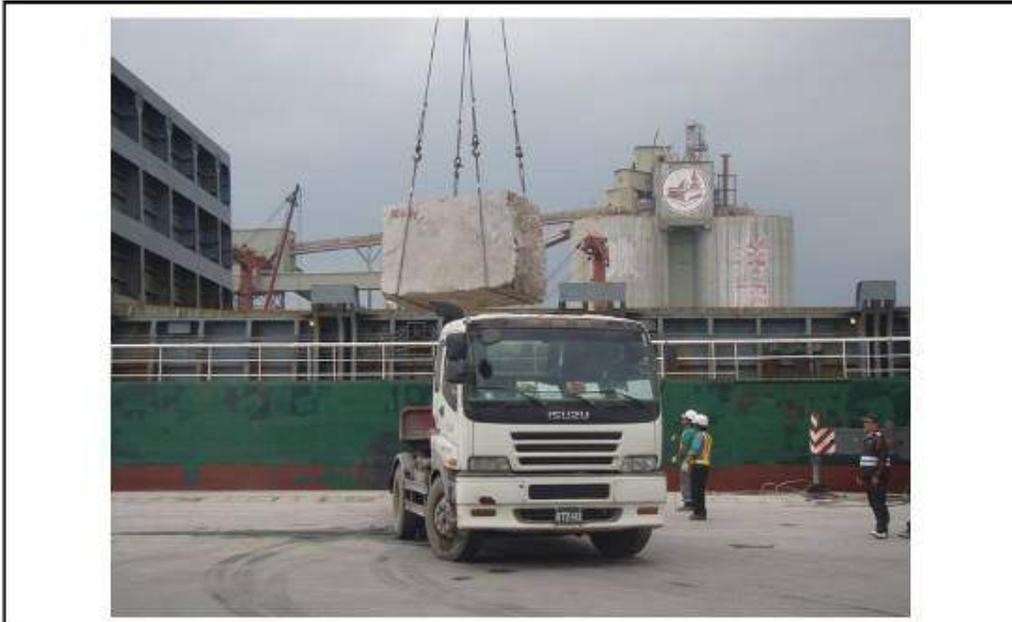
照片一：災害現場照片。(災害發生後拍攝)

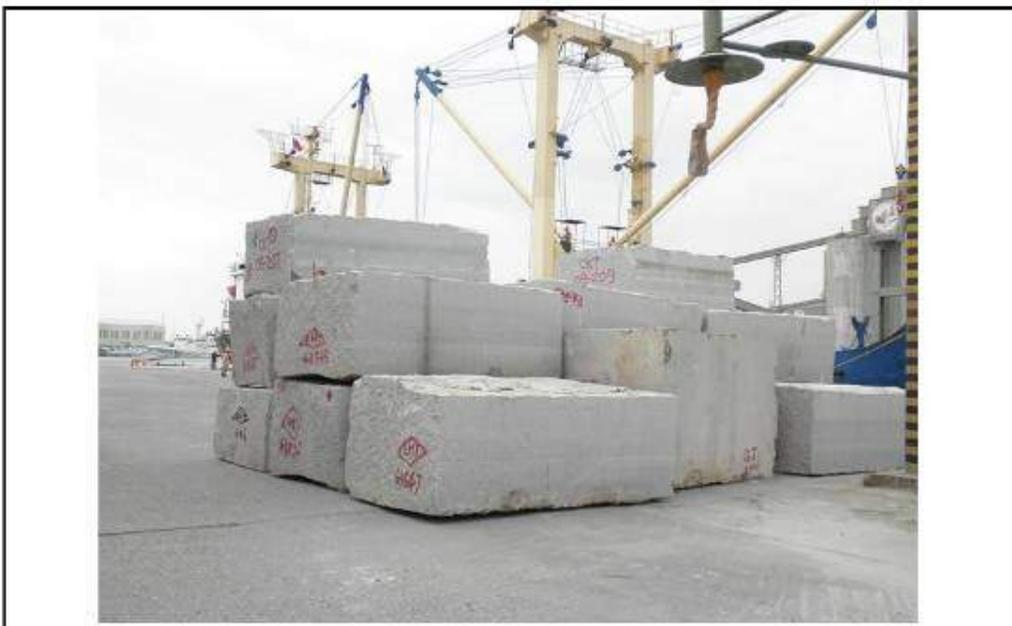
照片二：吊掛之石塊體積約1公尺×1公尺×2公尺；重量約15公噸。

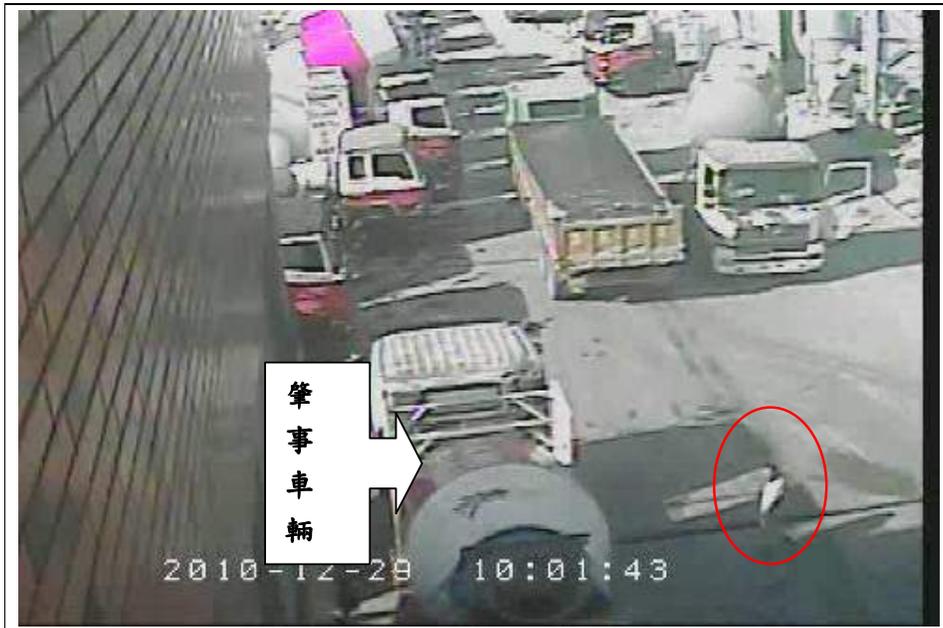
說明一：罹災者陳○○（圈圈處）走至肇事車輛（車號：373-○○）旁，當時罹災者陳君並無著安全帽、反光背心及指揮棒。

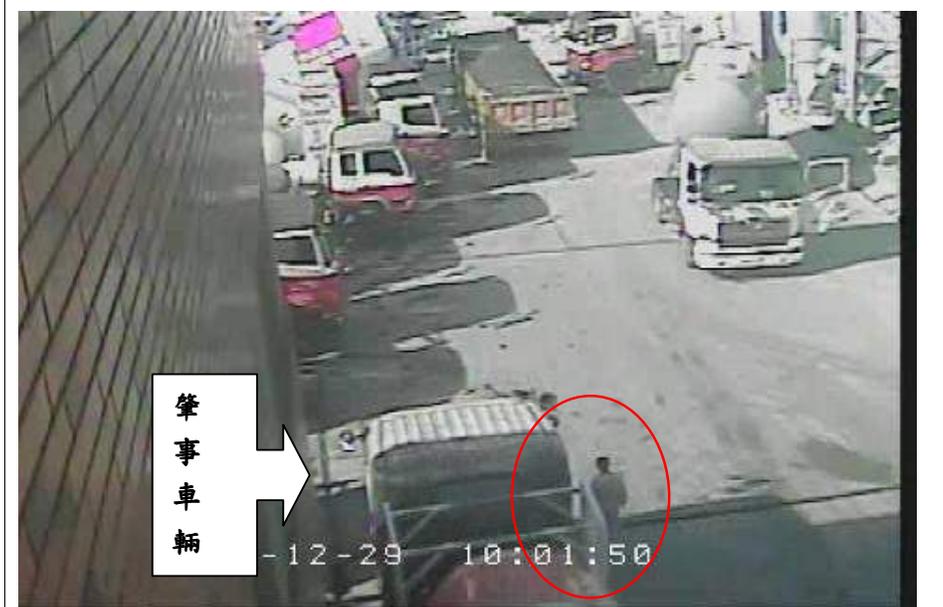
說明二：罹災者陳君罹災前所處之相對位置。

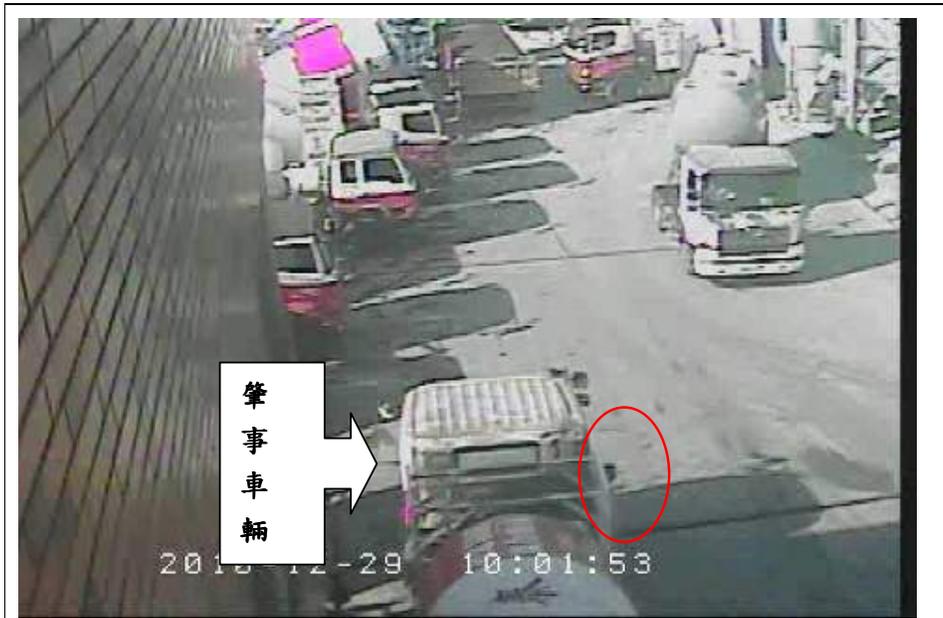
說明三：罹災者陳君遭肇事車輛之右前方車輪壓到。

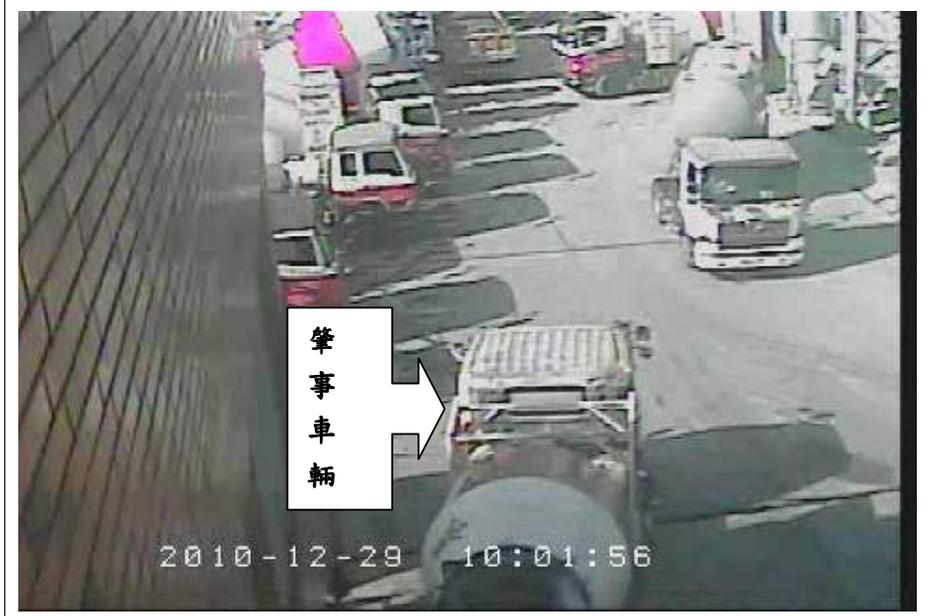
說明四：罹災者陳君已遭肇事車輛之右前輪壓在地上。

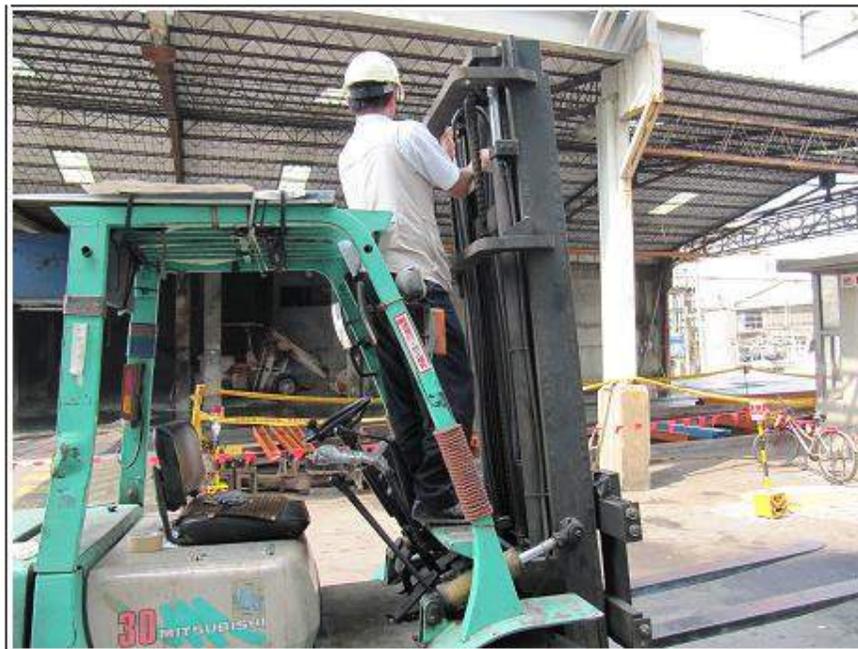
| 說明 | 依目擊者模擬罹災者站立於堆高機之儀表板旁車體鐵架板處欲將油壓管線調整復位時，發現人員之腳根部位容易碰觸及堆高機桅桿油壓操作桿部位 |

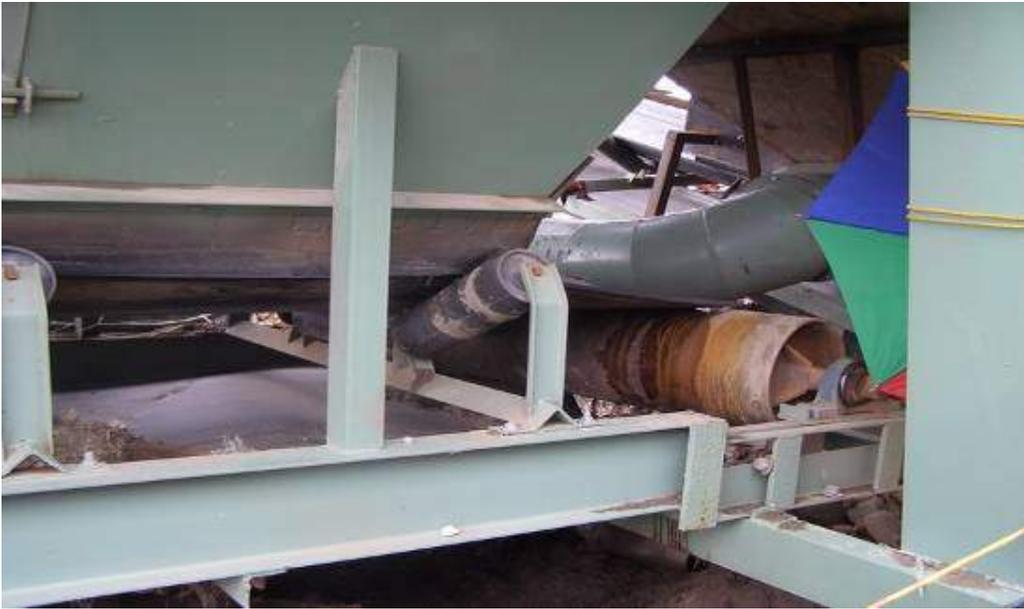
| | <p>照片</p> <p>災害發生地點篩分機細料輸送帶具有顯著被捲危險處，未有護罩、護圍等防護設備，亦未於適當位置設置有明顯標誌之緊急制動裝置，立即遮斷動力並與制動系統連動，能於緊急時快速停止篩分機細料輸送帶之運轉。</p> |

(九)、對於篩選設備之機具（輸送帶）保養清理作業有導致危害勞工之虞者，應停止篩分機細料輸送帶運轉。（勞工安全衛生設施規則第 57 條暨勞工安全衛生法第 5 條第 2 項）

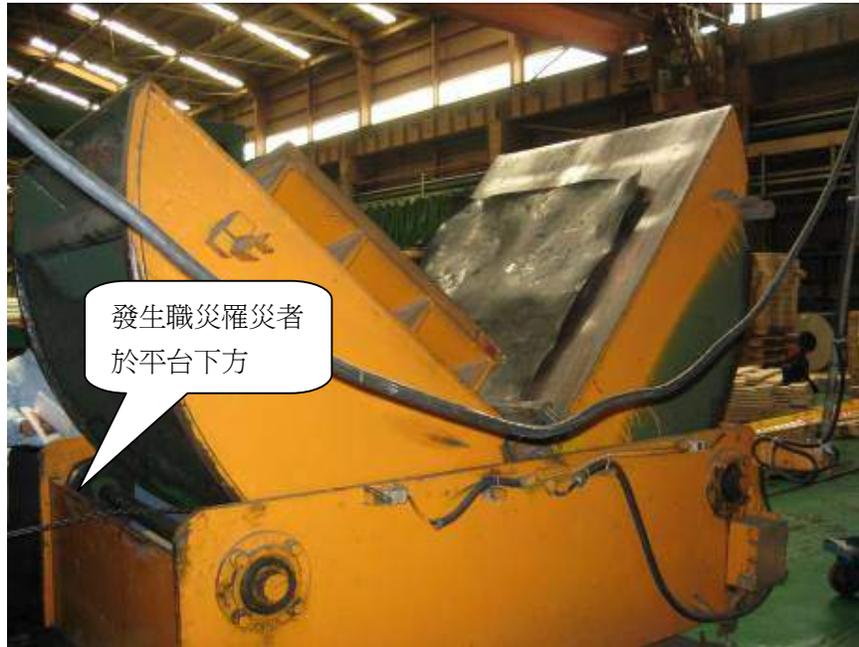
照片 1 原事業單位軋鋁一廠冷軋課東側鋁捲包裝翻轉機外觀

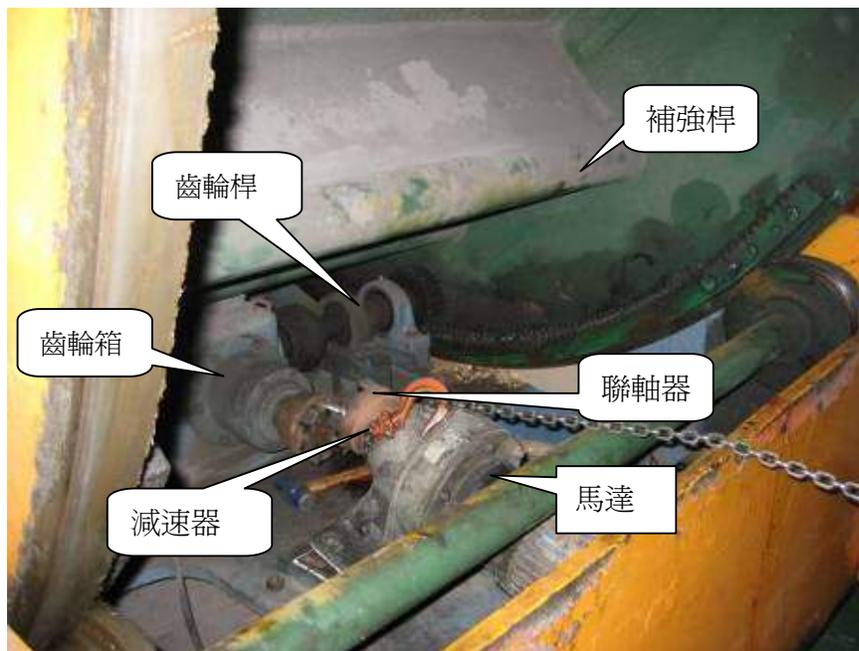
照片 2 罹災者使用鉗頭敲打聯軸器，使聯軸器與包裝平台脫離、手動鏈滑輪固定於馬達

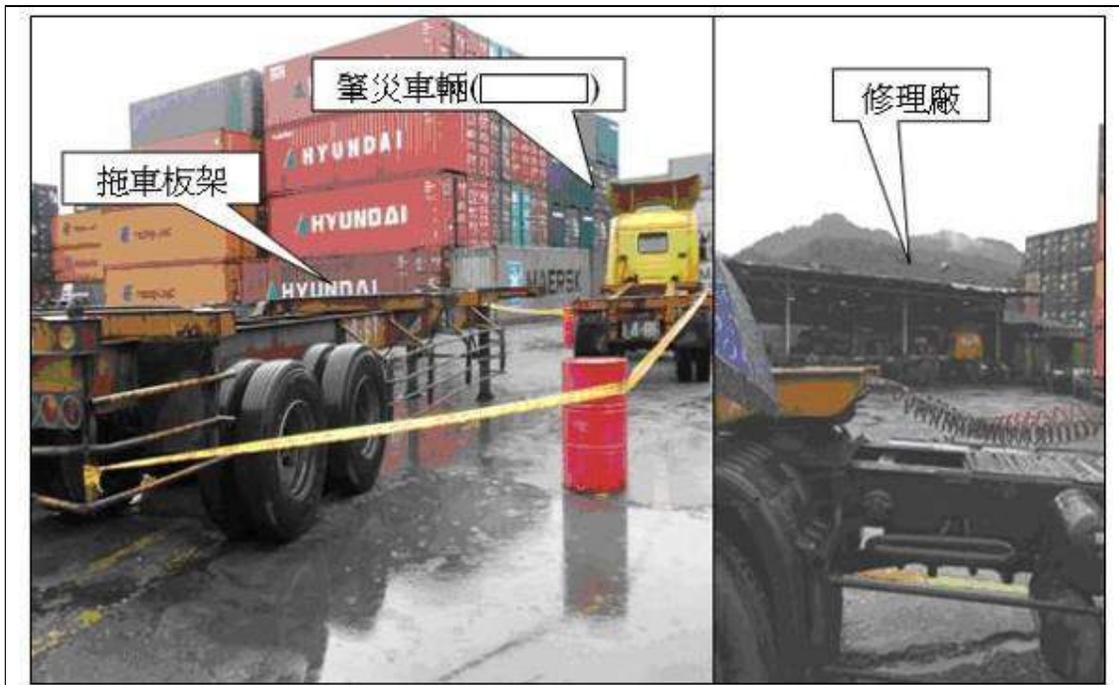
附圖一、曳引車停車場及修理廠

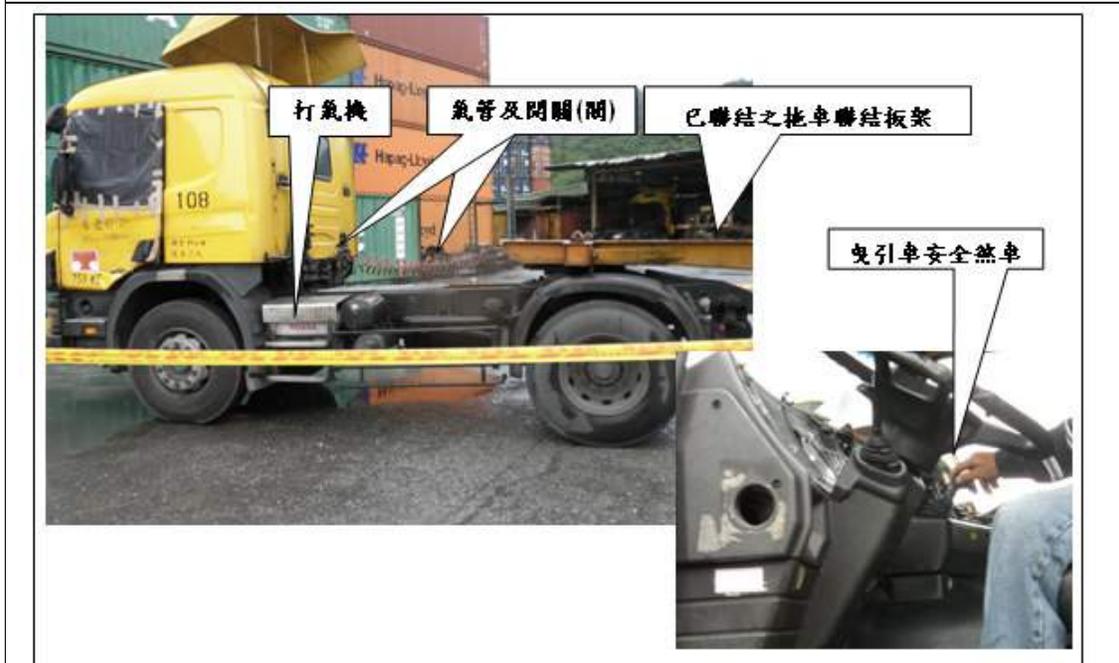
附圖二、肇災曳引車(車號:○○○-○○)相關機件及其已聯結之拖車聯結板架

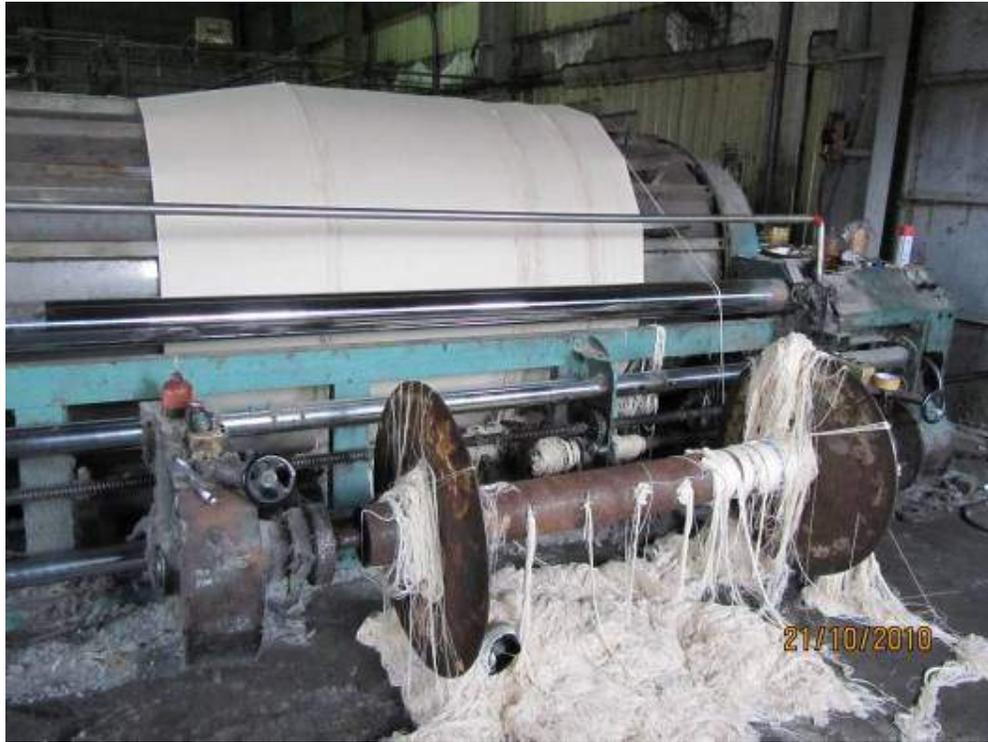
附照 1：○○公司現場整經機大鼓及盤頭之位置。

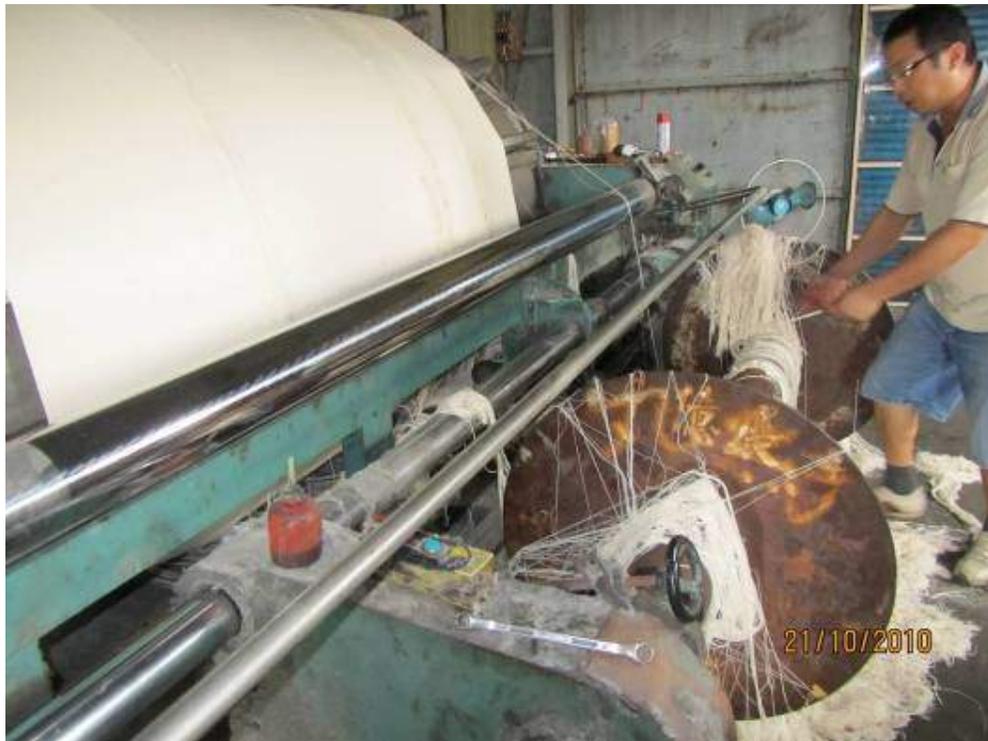
附照 2：整經機煞車橫桿置於操作位置及示範作業情形。

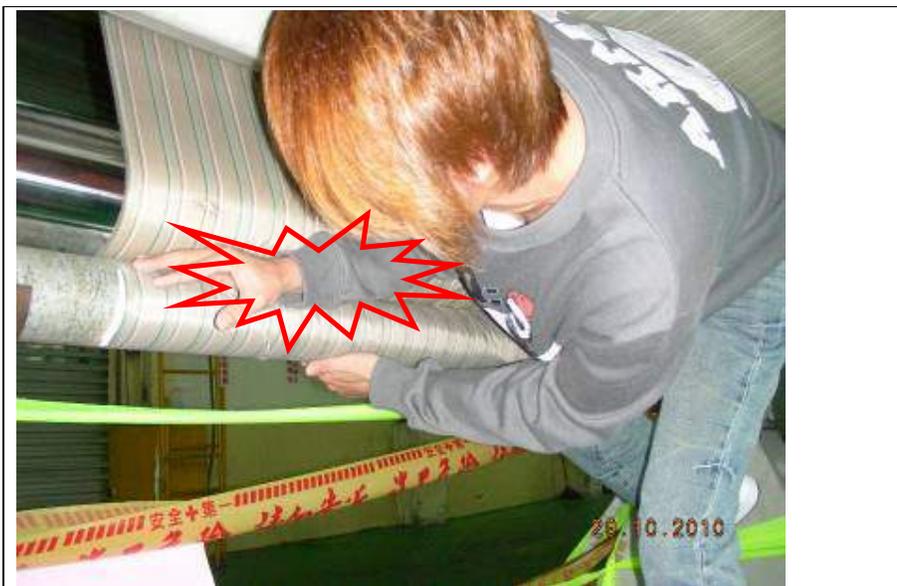
| 照 說 | 片 明 | 模擬事故情形。 |

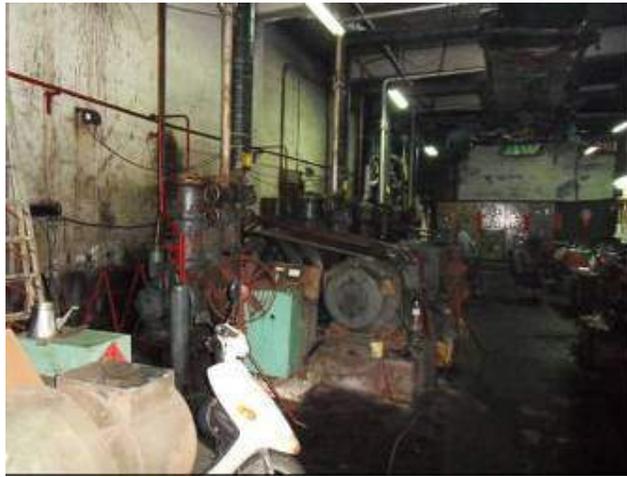
照片一 災害現場位於○○股份有限公司冷凍機房

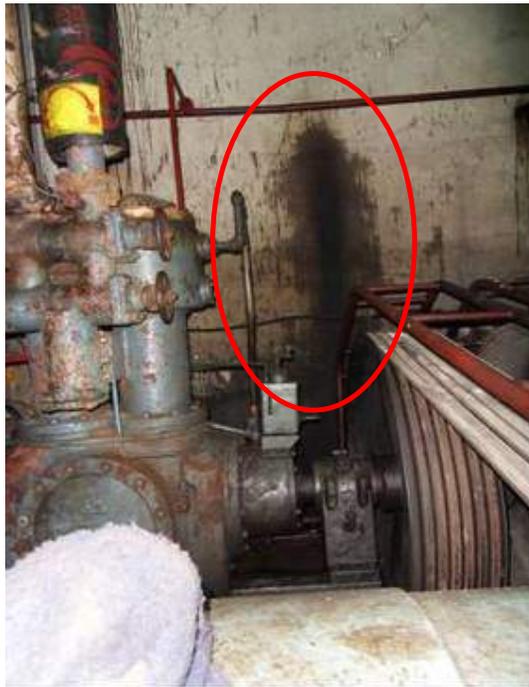
據○○股份有限公司廠長李○○稱：「99 年 01 月 12 日凌晨約 2 時 30 分左右，推測因為 4 號冷凍系統液氮回流，機房當班人員吳○○未及時處置，液氮回流 4 號壓縮機，致冷凍壓縮機機頭油封鬆弛、冷凍油噴濺、高壓管破裂，吳員可能要去關斷高、低壓閥，受液氮噴濺而凍傷，他又往下風處跑(機房入口之反方向)，跑到機房後面水槽邊，據消防人員轉述：罹災者就昏迷倒在水槽邊，經緊急送往○○醫院急救」，於當日上午 11 時轉○○醫院燒燙傷中心加護病房，凍傷部位包括臀部、大腿及背部多處，至 99 年 1 月 25 日 14 時不治。

照片二 4號冷凍壓縮機機頭油封鬆弛，冷凍油噴濺

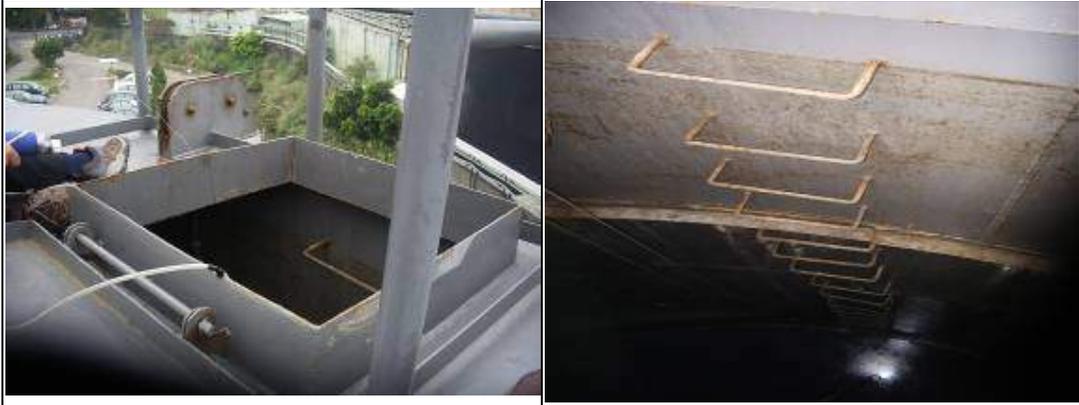
肇災之污水槽槽頂及內側爬梯

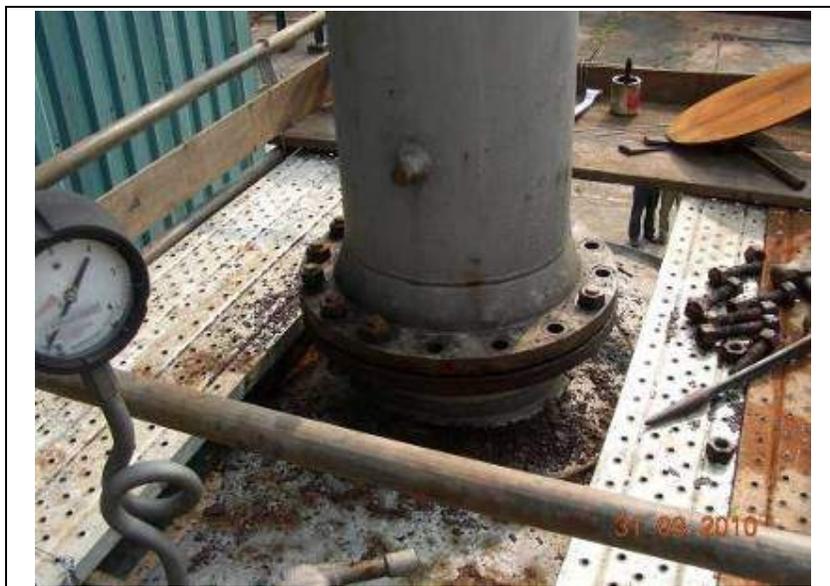
災害發生現場法蘭處已拆除螺栓

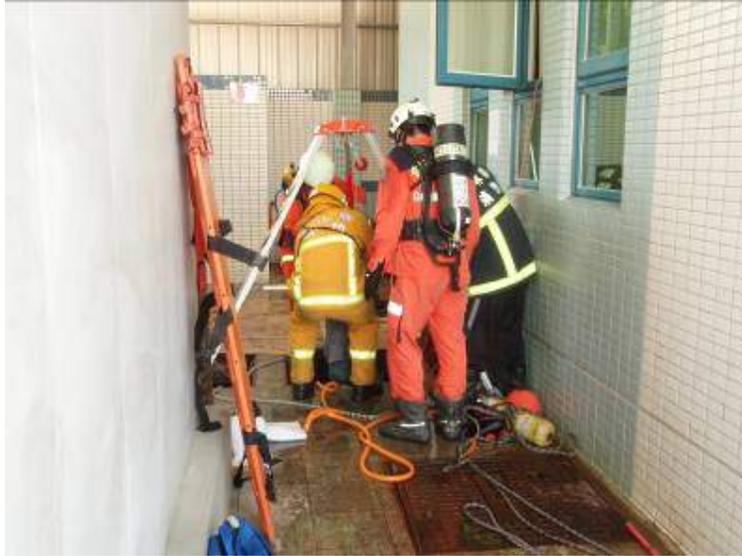
照片：消防隊員救援用設備(五用測定儀器、空氣呼吸器、三腳架及救護用長背板)

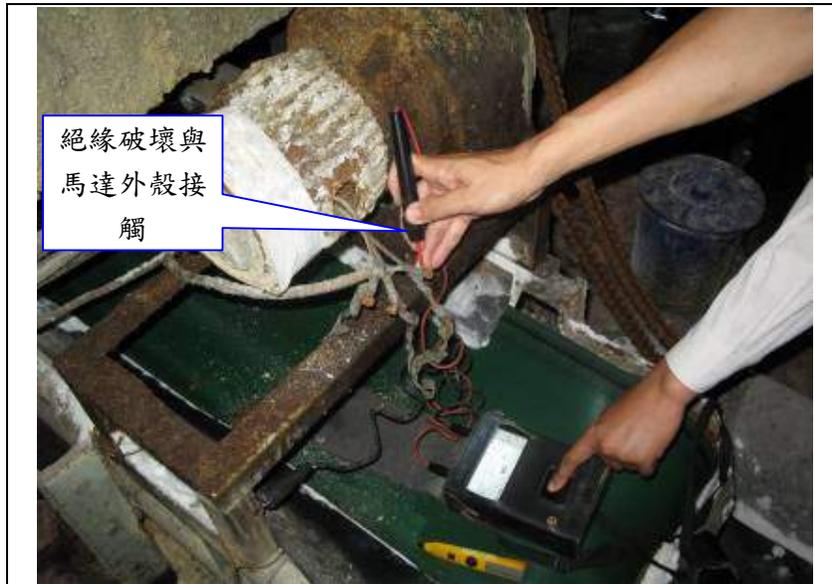
照片 3

- 1、輸送機馬達電源線路發生短路故障，其電驛及過載切換開關未有斷開電源之動作。
- 2、輸送機馬達電源線其中一線已斷開，並接觸外殼。
- 3、未於每個馬達電路設置過載保護器。

輸送機之傳動馬達三電源線中二線與其鐵外殼絕緣電阻有 20M 歐姆，惟有一線幾近於 0 歐姆。

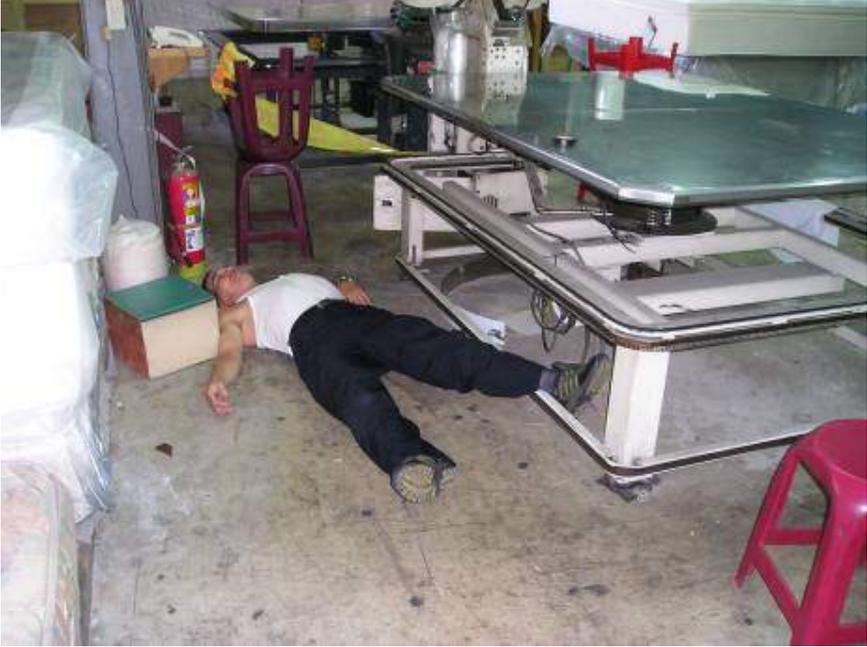
| <p>說明</p> | <p>現場目擊者模擬罹災者跌倒後之情形 (左小腿跨在縫邊機機台鐵架上) <罹災者當日為身著短褲、短袖上衣，腳穿涼鞋>。</p> |

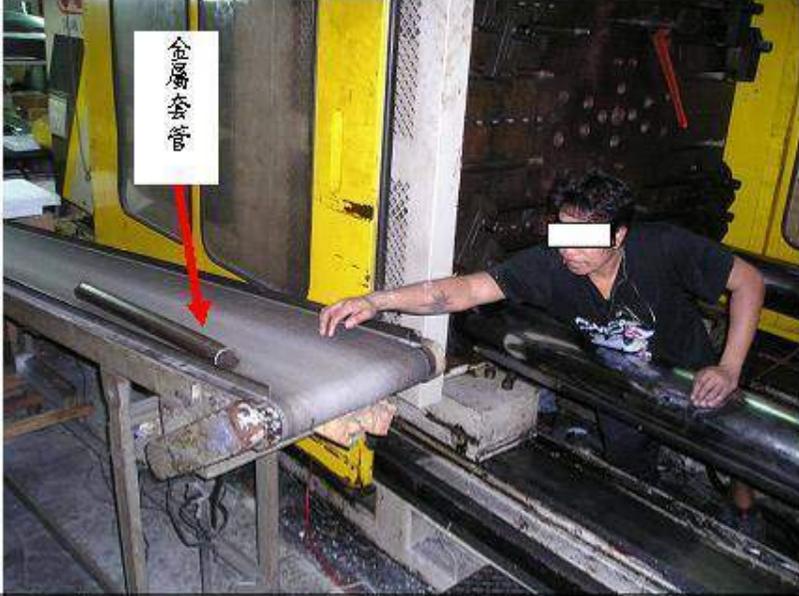
| 說明 | 1. 模擬罹災者當時情形 2. 輸送帶上置有一金屬套管長約 80 公分、直徑約 5 公分 |

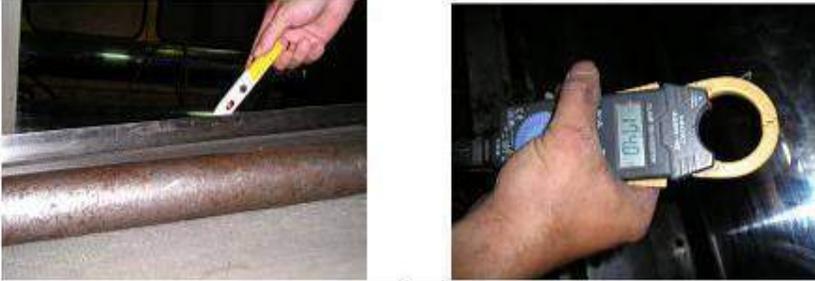
1、使用移動式輸送帶(對地電壓 220 伏特)，未於該輸送帶之電動機具之連接電路上設置適合其規格，具有高敏感度、高速型，能確實動作之防止感電用漏電斷路器。

| 說明 | 輸送帶停止運轉時，輸送帶側邊金屬外殼對塑膠射出成型機之導柱間電壓差約 174 伏特。 |

(一)、雇主對於使用對地電壓在 150 伏特以上移動式或攜帶式電動機具，或於含水或被其他導電度高之液體濕潤之潮濕場所、金屬板上或鋼架上等導電性良好場所使用移動式或攜帶式電動機具，為防止因漏電而生感電危害，應於各該電動機具之連接電路上設置適合其規格，具有高敏感度、高速型，能確實動作之防止感電用漏電斷路器。(勞工安全衛生設施規則第 243 條第 1 項暨勞工安全衛生法第 5 條第 1 項)

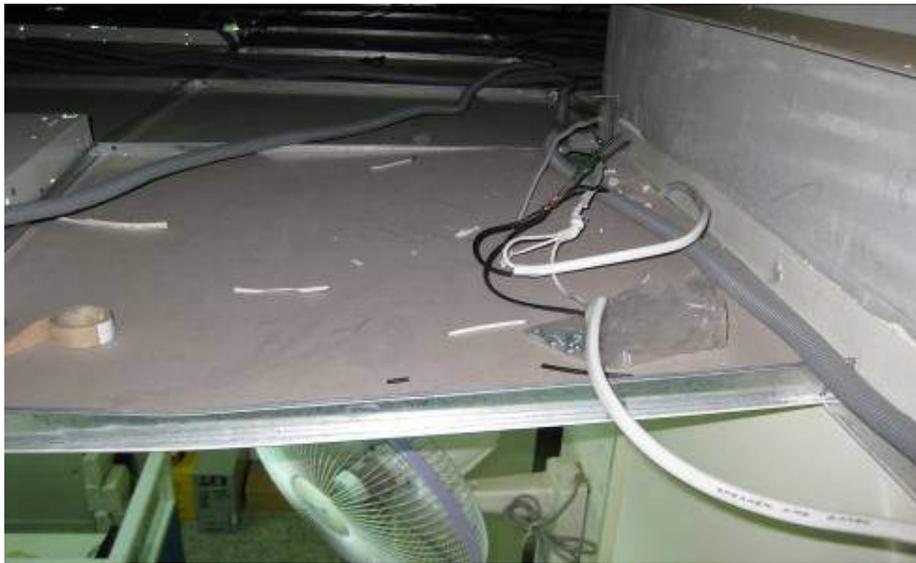
輕鋼架天花板上電路之中性線(白色膠皮)已用絕緣膠帶包覆完成，旁邊留有用罄之白色膠帶環及剪斷之線頭，火線(黑色膠皮)之線頭部分，膠皮已剝掉約 5 公分並絞接完成，惟尚未以膠帶被覆，呈裸露狀態。

- 1、對勞工於作業中或通行時，有接觸絕緣被覆配線或移動電線或電氣機具、設備之虞者，未有防止絕緣被破壞致引起感電危害之設施。
- 2、對於電路開路後接近該電路工作物之敷設作業時，未確認電路開路，並未以檢電器具檢查，確認其已停電。

- (四)、雇主應依勞工安全衛生法及有關規定會同勞工代表訂定安全衛生工作守則，報經檢查機構備查後，公告實施（勞工安全衛生法第 25 條第 1 項）。
- (五)、雇主對勞工於作業中或通行時，有接觸絕緣被覆配線或移動電線或電氣機具、設備之虞者，應有防止絕緣被破壞或老化等致引起感電危害之設施。（勞工安全衛生設施規則第 246 條暨勞工安全衛生法第 5 條第 1 項）
- (六)、雇主對於電路開路後從事該電路、該電路支持物、或接近該電路工作物之敷設、建造、檢查、修理、油漆等作業時，應於確認電路開路後，就該電路採取下列設施：．．．．。三、開路後之電路藉放電消除殘留電荷後，應以檢電器具檢查，確認其已停電，．．．．。（勞工安全衛生設施規則第 254 條第 1 項第 3 款暨勞工安全衛生法第 5 條第 2 項）
- (七)、事業單位以其事業之全部或一部分交付承攬時，應於事前告知該承攬人有關其事業工作環境、危害因素暨本法及有關安全衛生規定應採取之措施（勞工安全衛生法第 17 條第 1 項）。

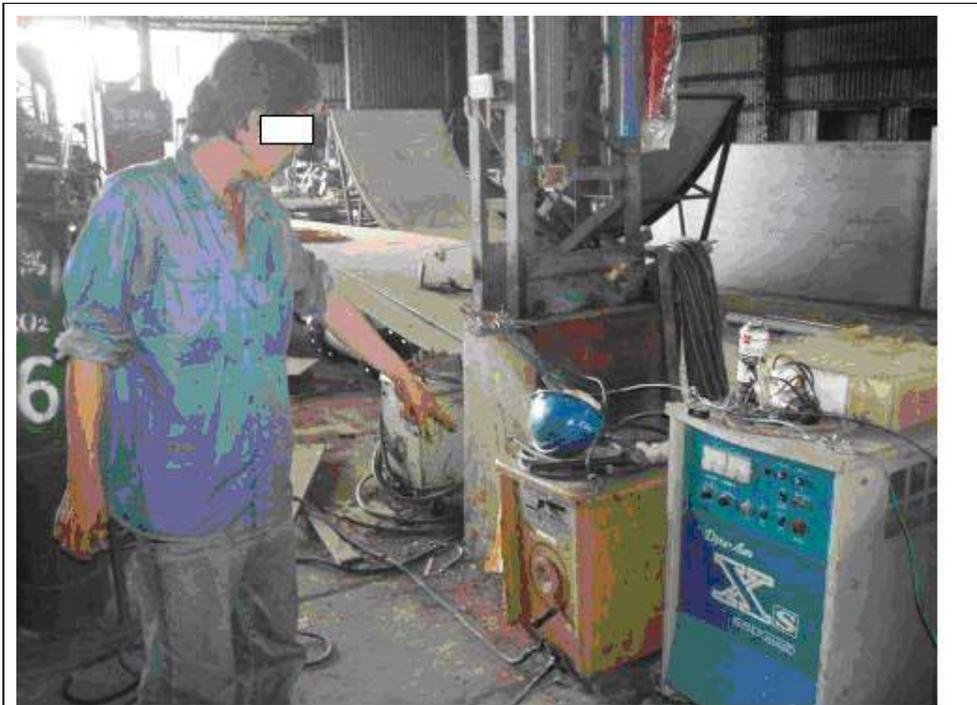
交流電焊機應未有有效之自動電擊防止裝置。

交流電焊機應設有效之自動電擊防止裝置，雇主對勞工於良導體機器設備內之狹小空間，或於鋼架等致有觸及高導電性接地物之虞之場所，作業時所使用之交流電焊機，應有自動電擊防止裝置（勞工安全衛生設施規則第 250 條暨勞工安全衛生法第 5 條第 1 項）。

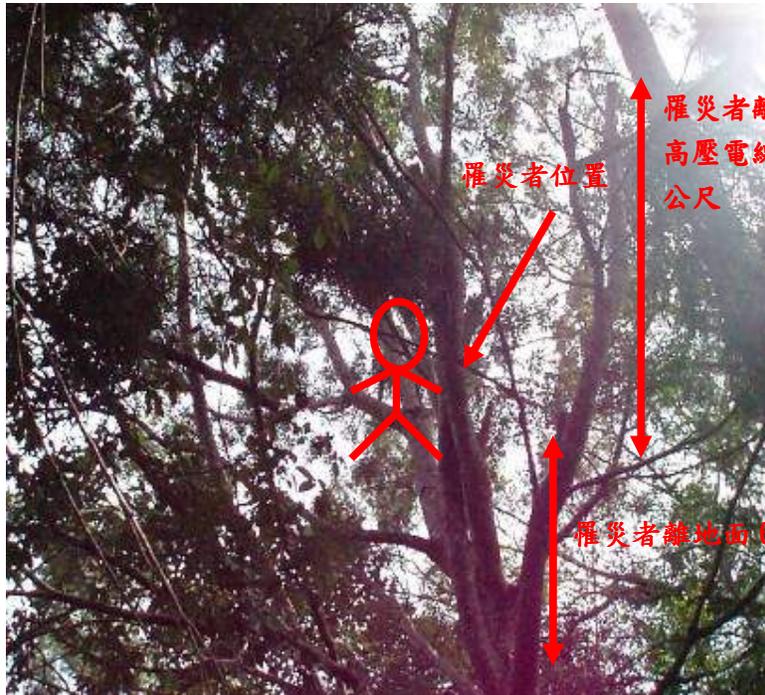
照片 二

罹災者當時坐於離地面 6 公尺、離上方對地電壓 6600 伏特高壓電線 4.5 公尺之樹幹上（本所於事故現場檢查當時，現場已淨空）

對勞工於架空電線或電氣機具電路之接近場所從事樹竹修剪作業時，該作業使用之機械，有因接觸或接近該電路引起感電之虞者，應使勞工與帶電體保持規定之接近界限距離外，並應設置護圍、或於該電路四周裝置絕緣用防護裝備等設備或採取移開該電路之措施。但採取前述設施顯有困難者，應置監視人員監視之。(勞工安全衛生設施規則第 263 條暨勞工安全衛生法第 5 條第 1 項)

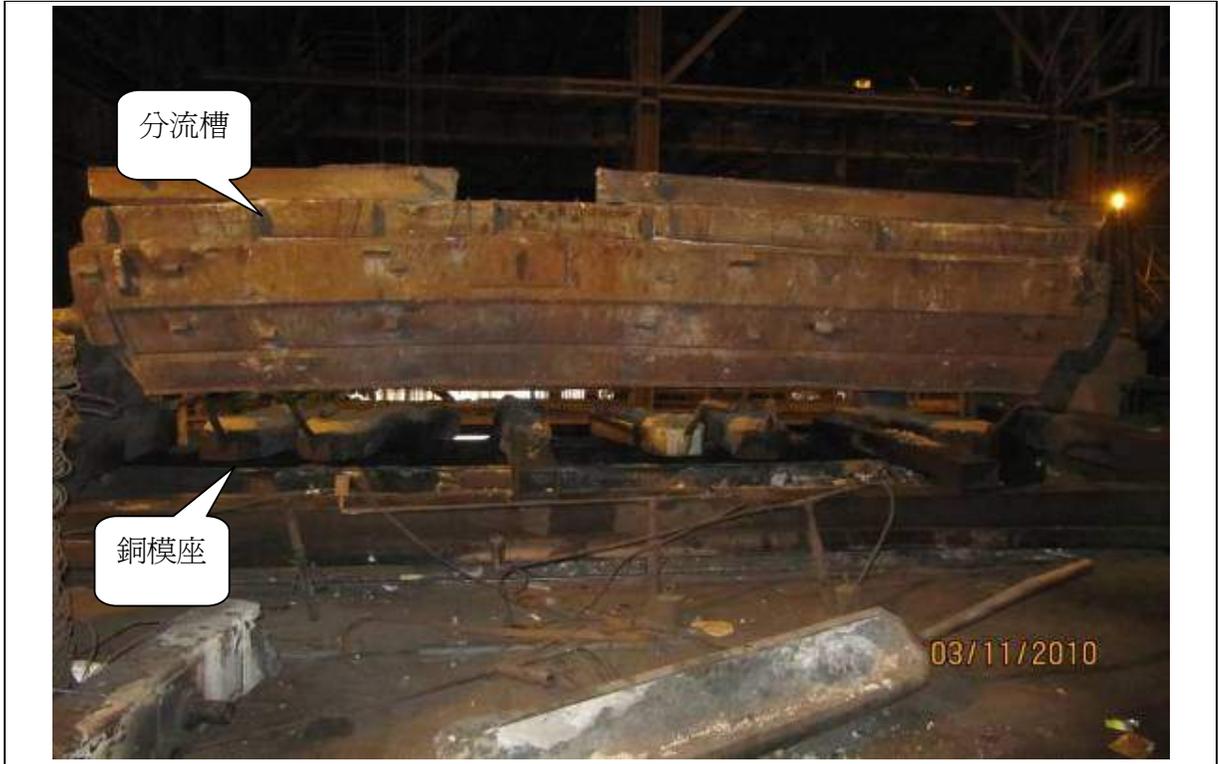
說明一

照片 1: 連續鑄造機之分流槽及銅模座全照圖。

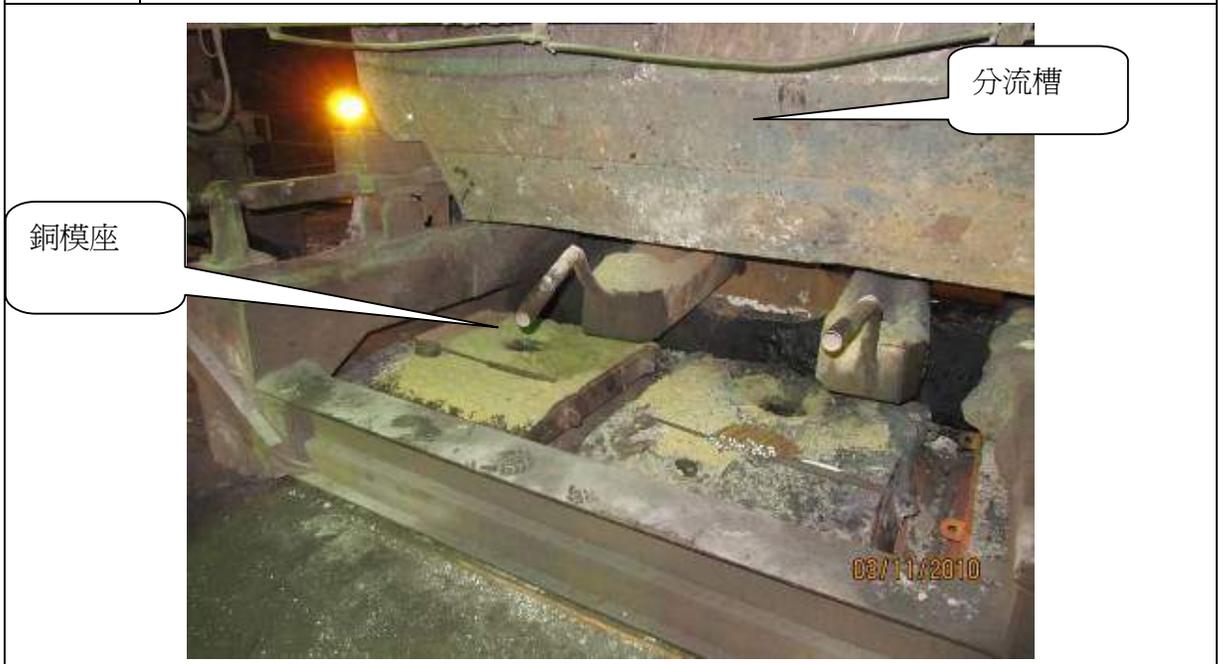
說明二

照片 2: 連續鑄造機之分流槽及銅模座近照圖。

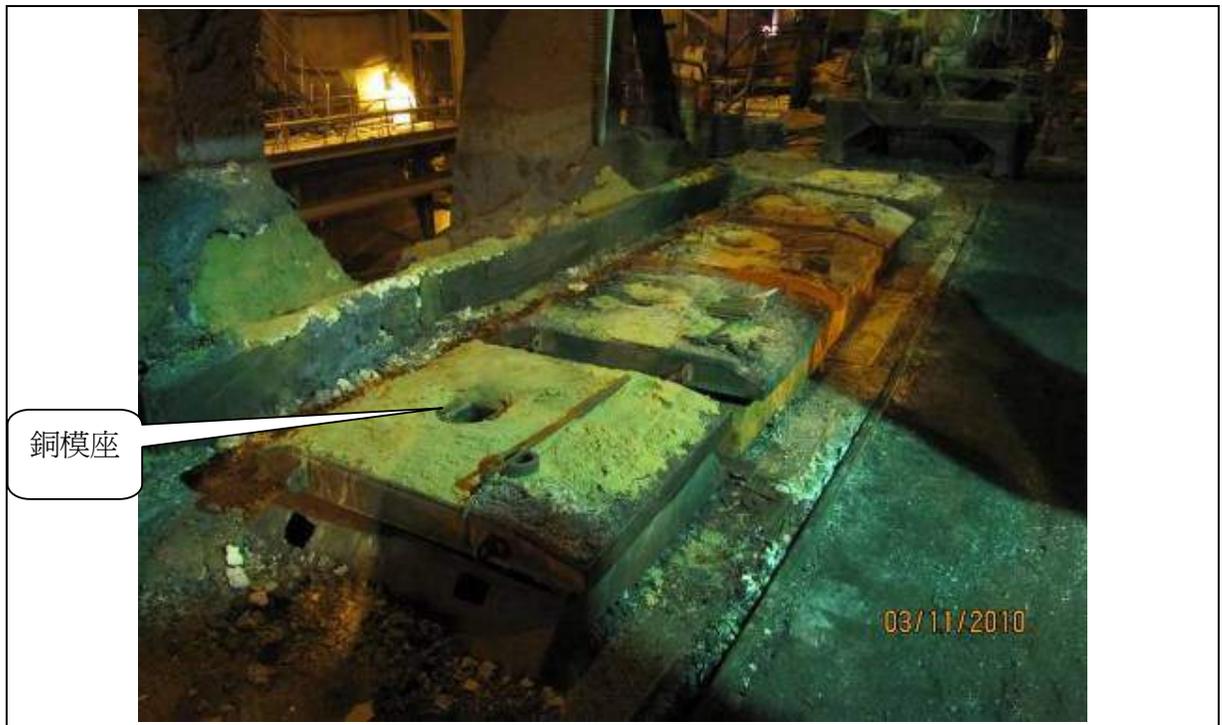
說明三

照片 3: 銅模座之長寬高約 122 mm×122 mm×750 mm，位於高約 6.5 公尺之三樓工作平台。
