99 年度營造業以外行業重大職災實例

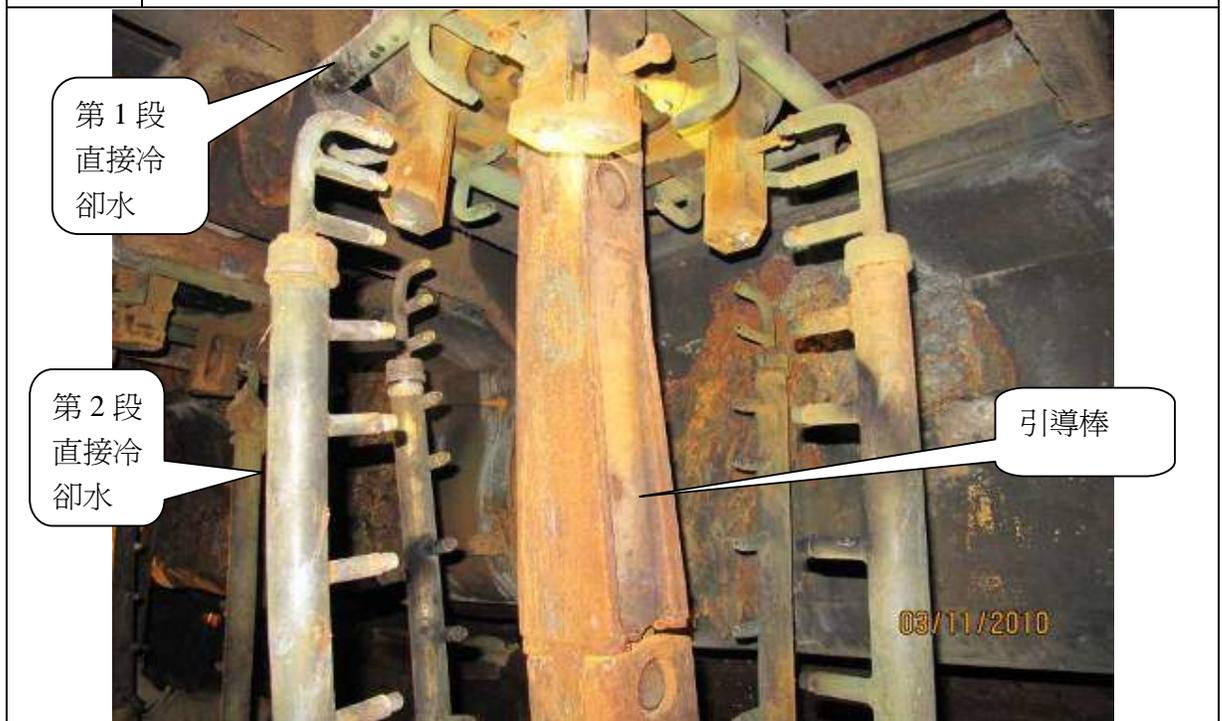
說明四

照片 4: 鋼胚從鋼模座送出後有二段式水注直接冷卻設備，第一段連接於銅模座下方，長約 20 公分，第二段冷卻區長度約 180 公分，均以水壓 10-11 kg/cm² 之水柱直接沖淋冷卻鋼胚。

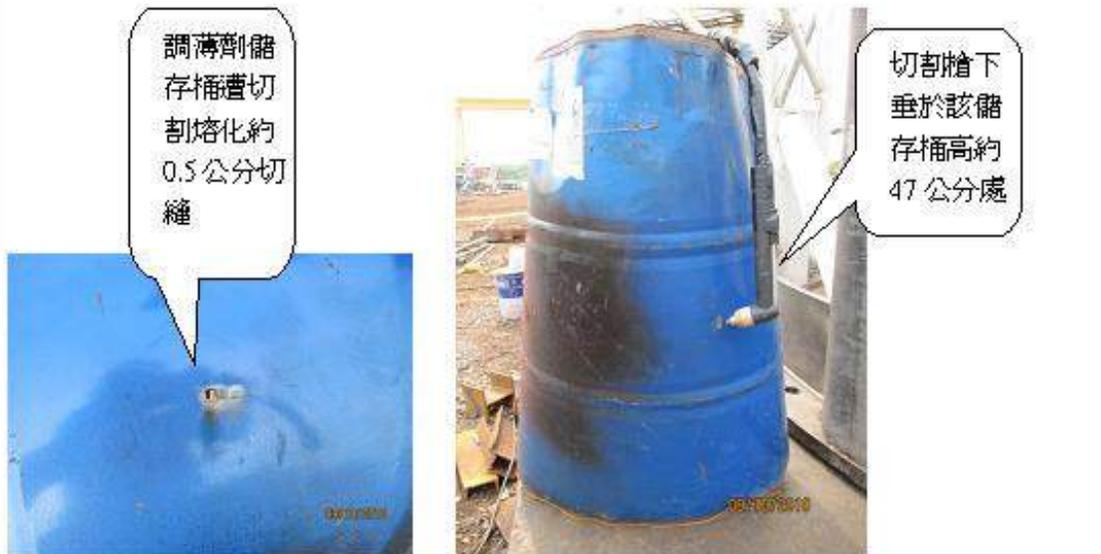
說明二 照片 2: 切割槍下垂於該儲存桶高約 47 公分處, 因切割槍晃動而碰觸切割槍上啟動鈕, 環氧樹脂調薄劑儲存桶遭切割熔化的約 0.5 公分切縫。

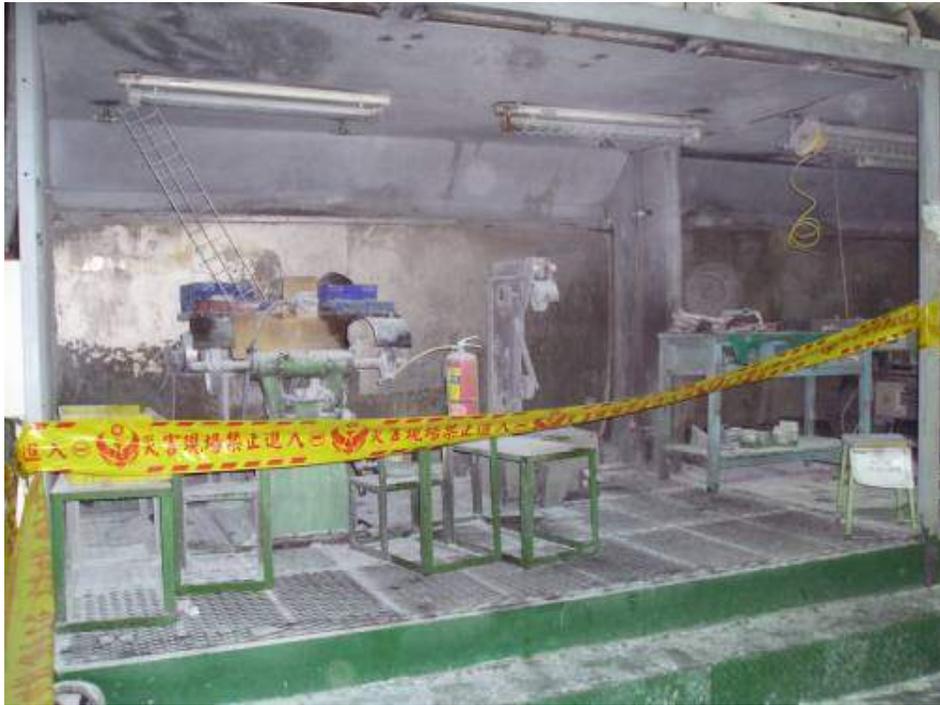
照片：鋁鎂合金腳踏車零件研磨致粉塵引起火災爆炸

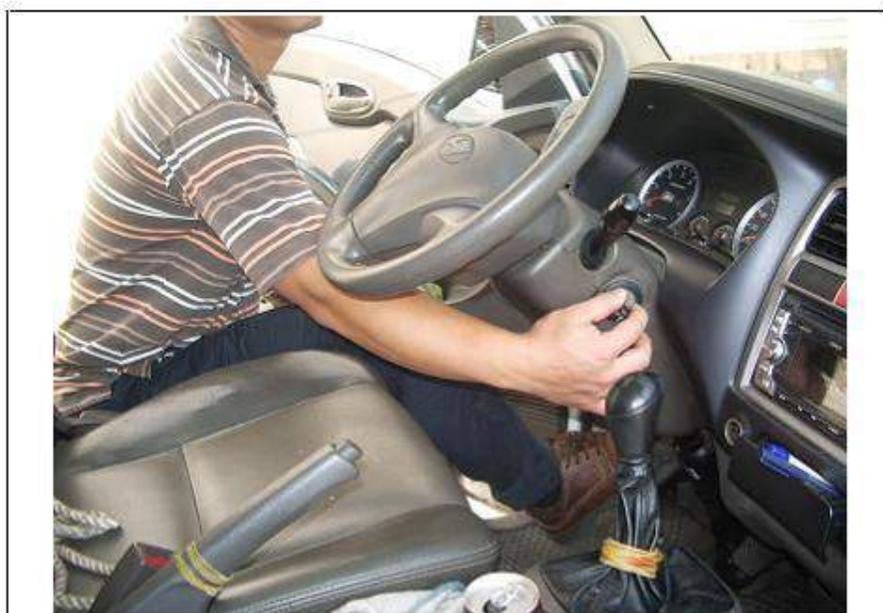
照片一、模擬人坐在車外球離合器發動引擎

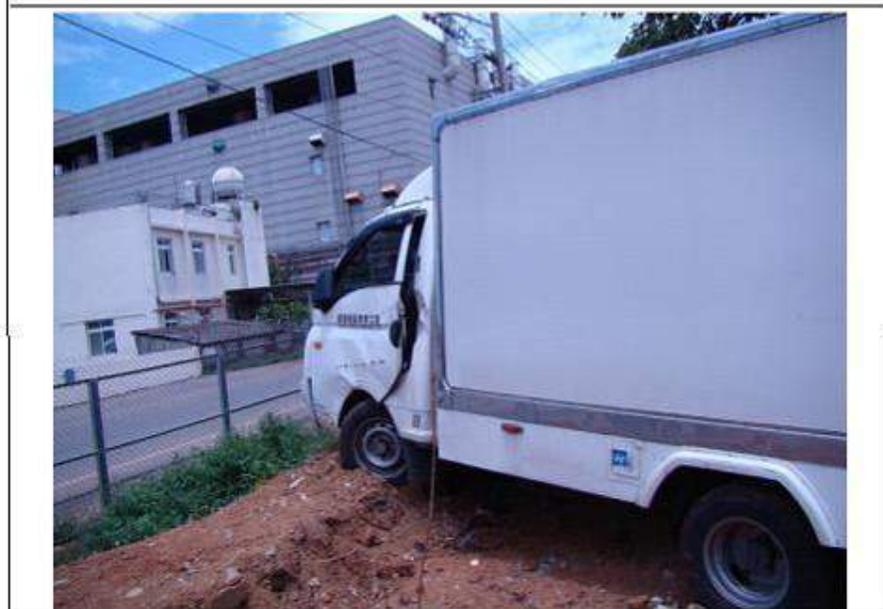
照片二、貨車肇災後停放位置

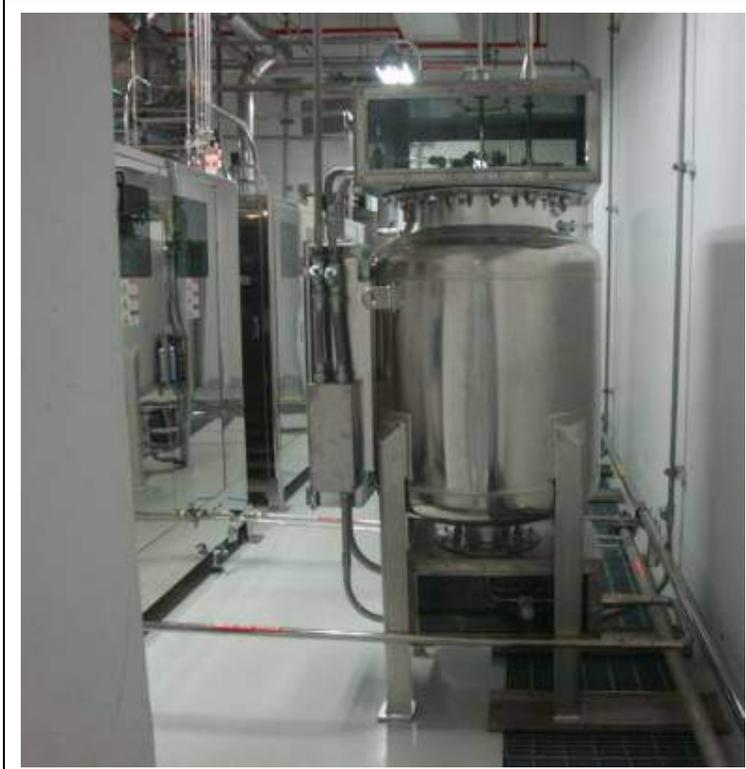
說明：依據甲公司勞工湯○○所述內容，罹災者楊○○
當日下午發生頭部撞擊之可能作業區域

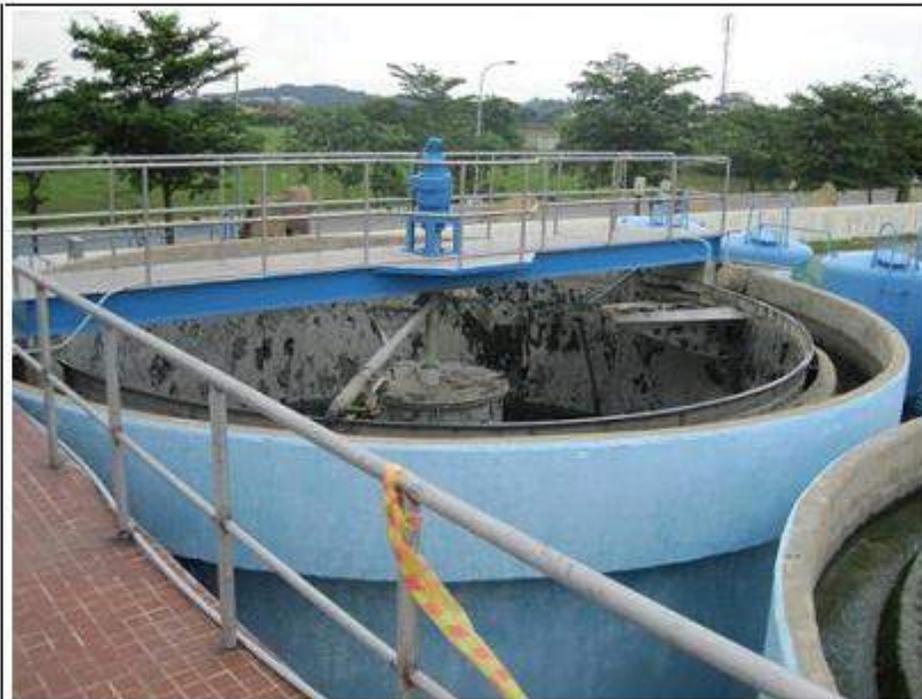
照片一 浮除池直徑 8 米、深度 3.5 米，集水溝為傾斜施工，故寬度為 30 至 60 公分寬，集水溝底部至 RC 結構體高度約為 65 公分高；至浮除池溢流口高度約 55 公分高。

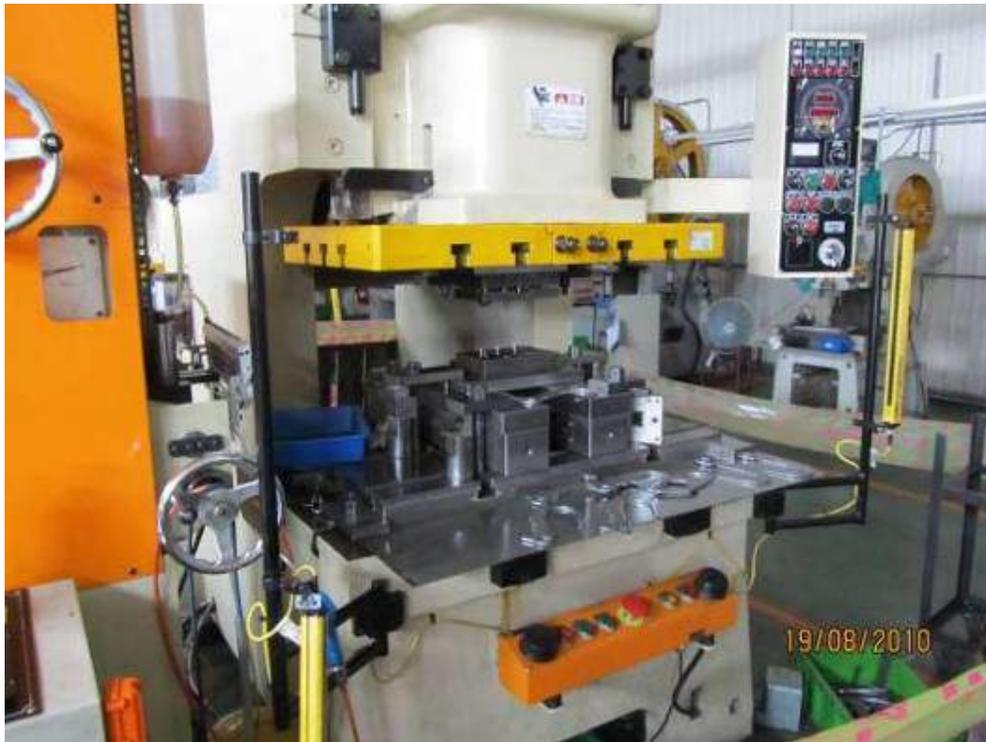
（一）直接原因：遭破裂彈出之衝床模具配件射入身體，造成腹部穿孔創，致低血容積性休克死亡。

附照 1：○○公司衝床。

一、檢查衝壓機械及其安全裝置。…。（勞工安全衛生設施規則第 72 條第 1 款暨勞工安全衛生法第 5 條第 2 項）
