106 年度全國重大
職業災害實例摘要
彙編(非營造業)

中華民國 109 年 4 月

106 年度非營造業重大職災實例

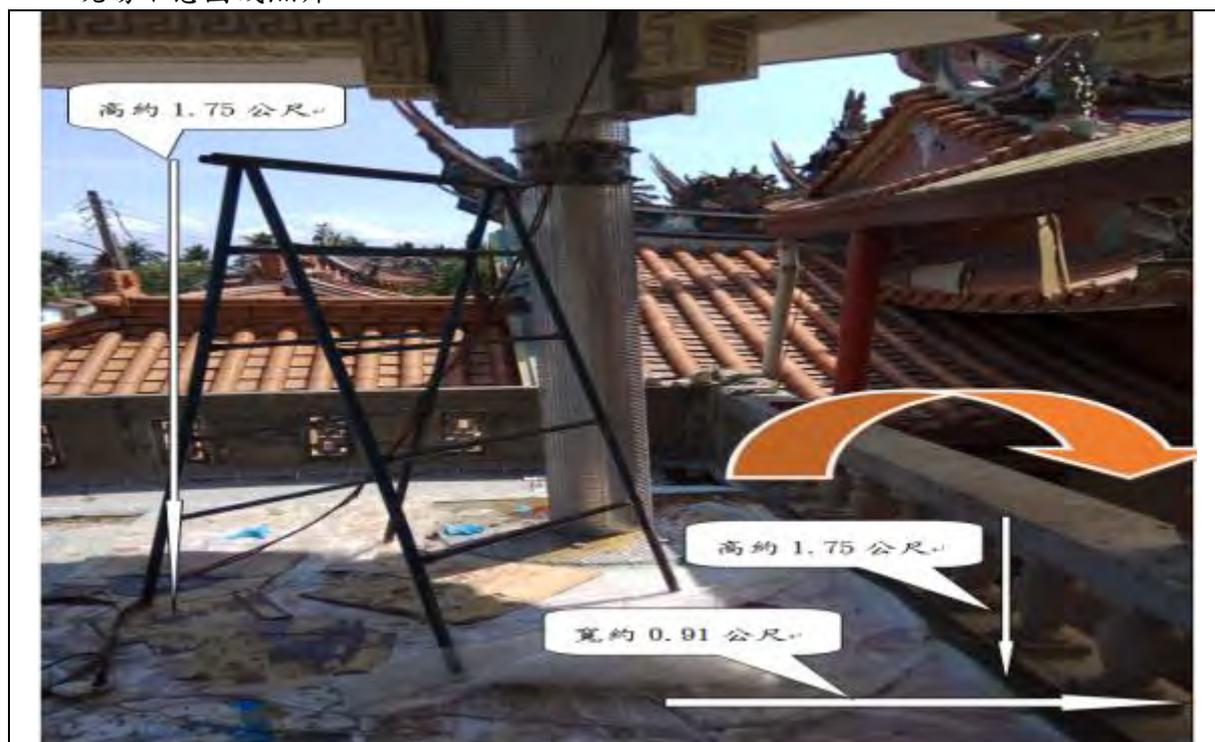
說明一	罹災者施工現場墜落示意圖。
-----	---------------

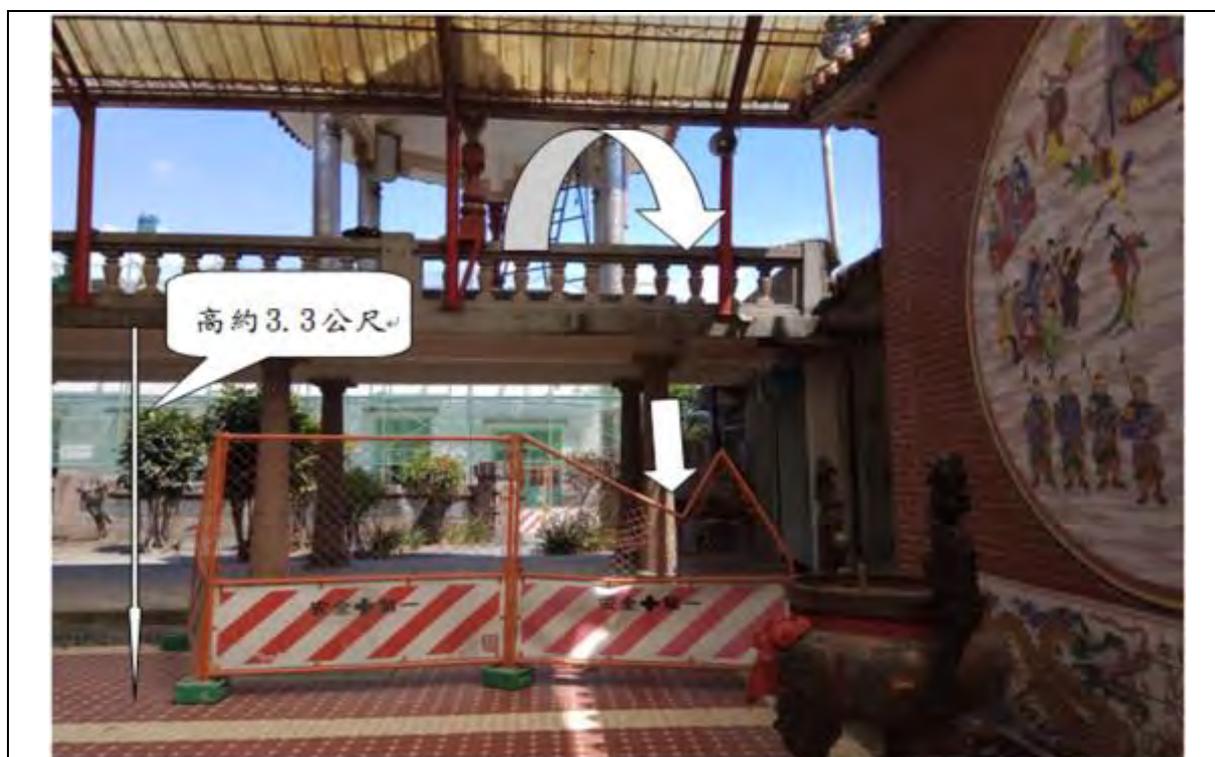
說明二	罹災者墜落撞擊圍籬頂桿之情形。
-----	-----------------

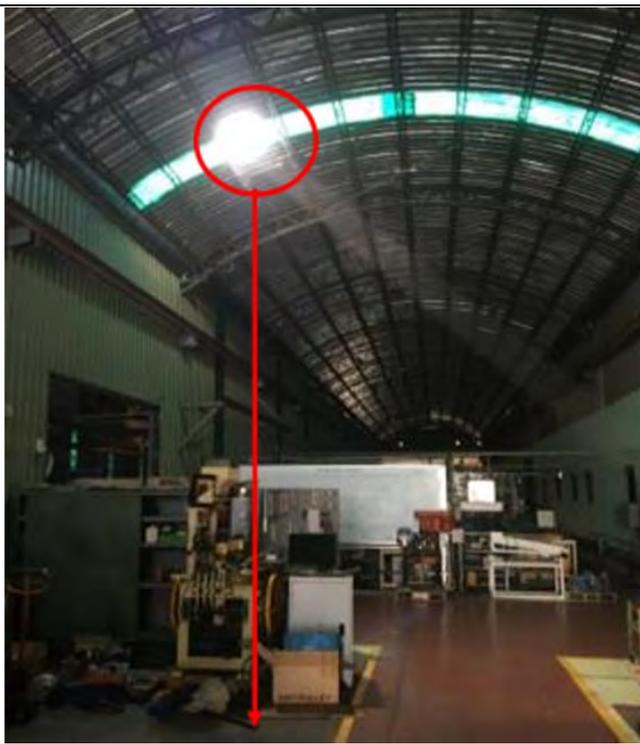
說明一

罹災者墜落地點之肇災現場示意。

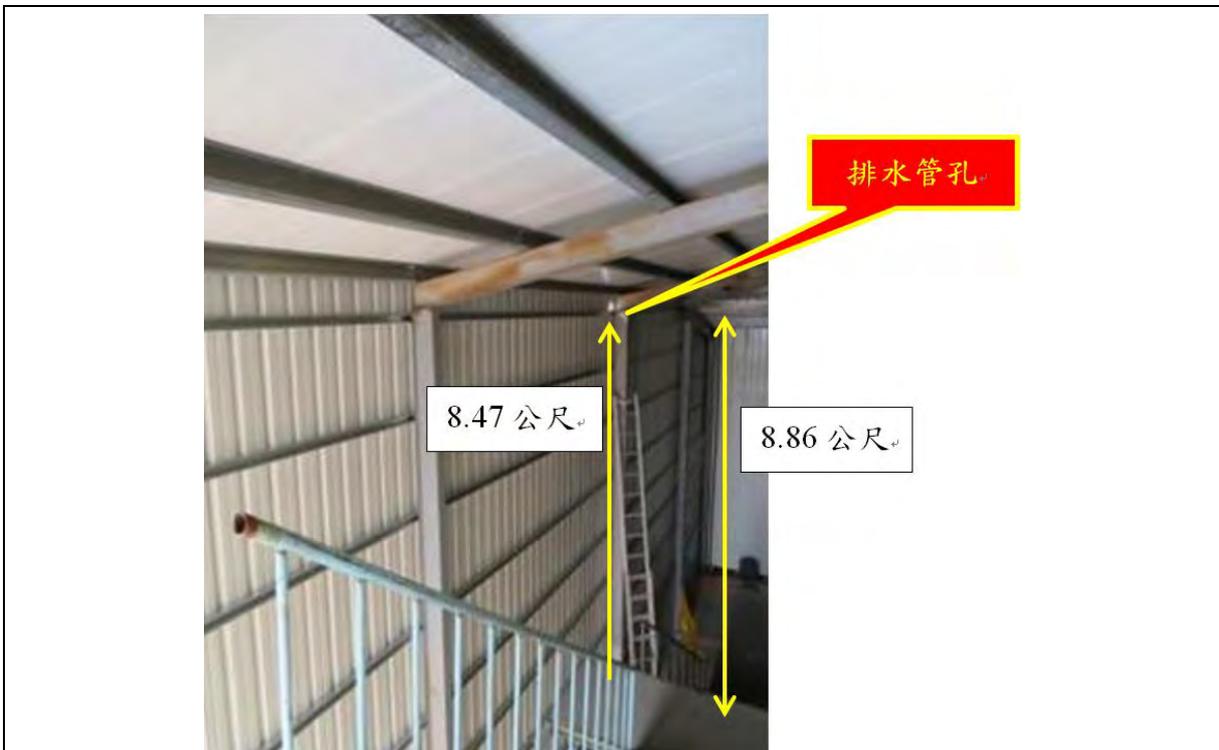
說明二

屋頂高度約 8.86 公尺，排水管孔距地面高度約 8.47 公尺。

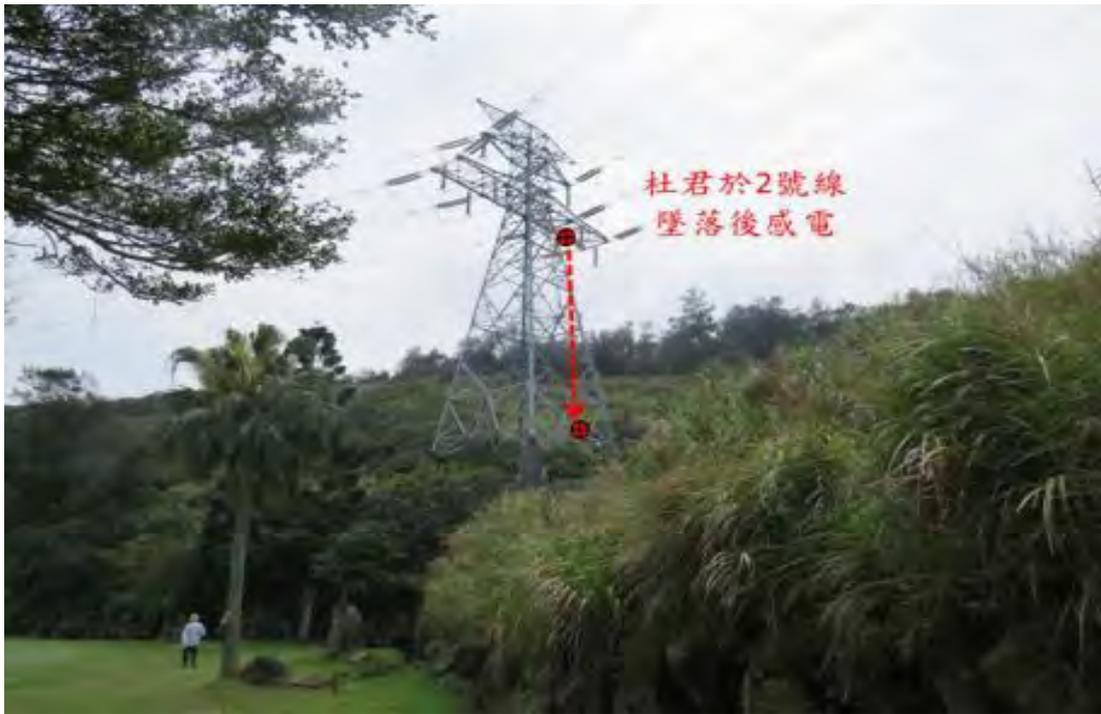
說明一

罹災者自高度 2 公尺以上的鐵塔高處墜落致死。

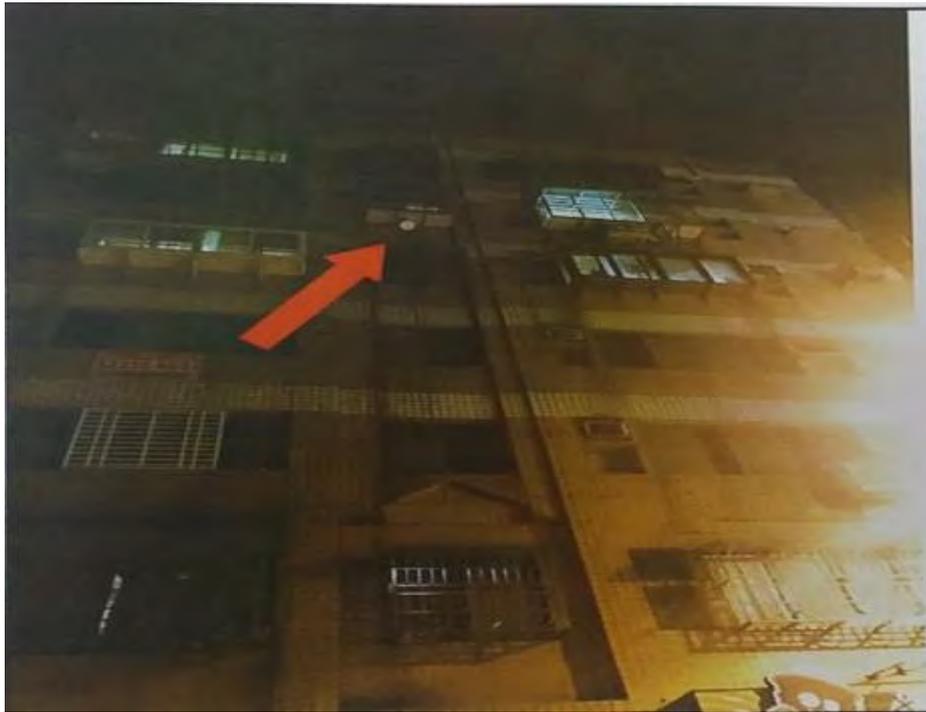
說明一

施工處之相對位置。

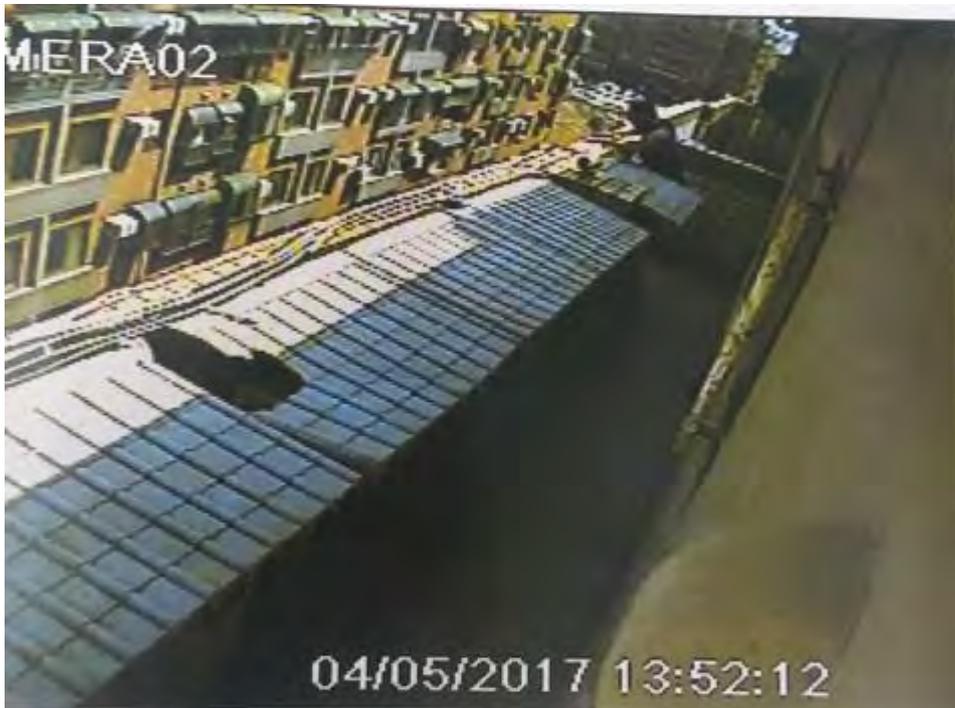
說明二

墜樓前之監視器畫面。

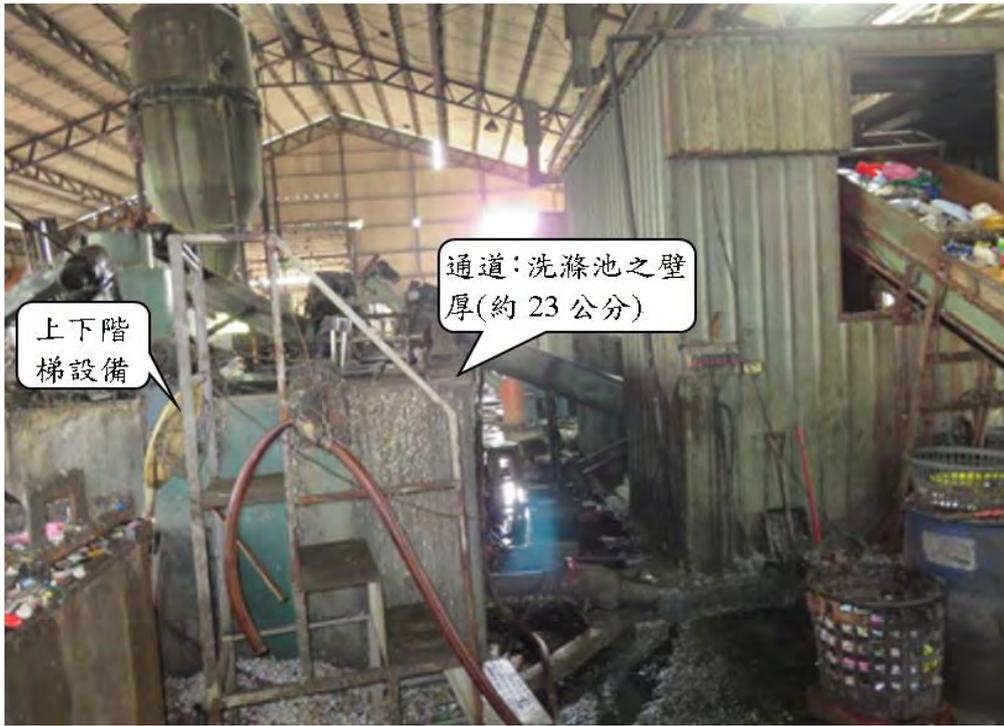
上下階
梯設備

通道：洗滌池之壁
厚(約 23 公分)

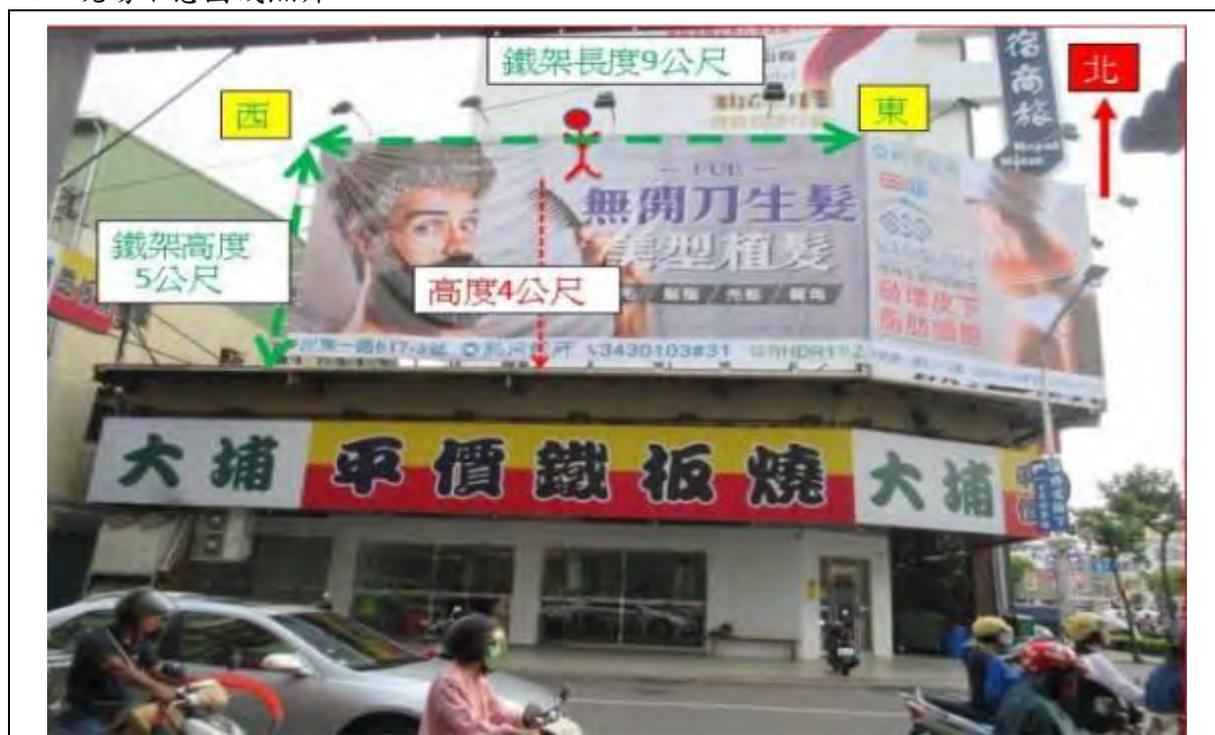
說明一

職災現場圖。

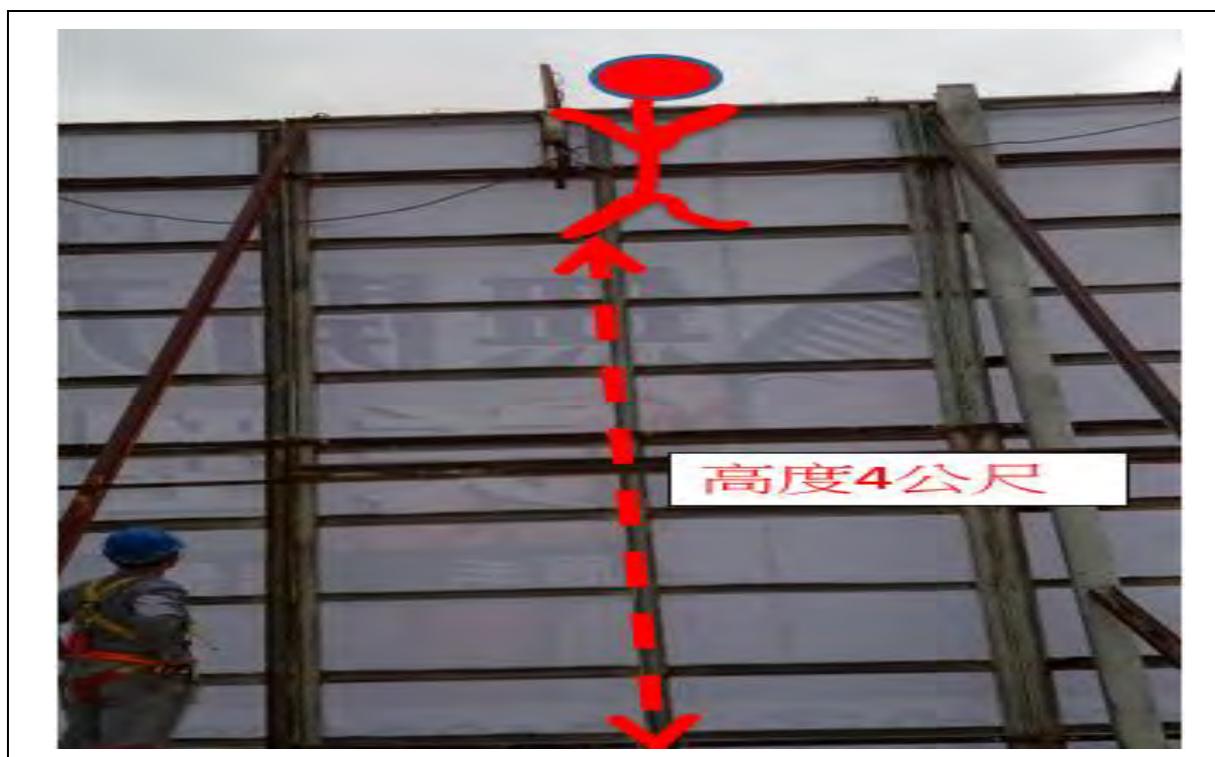
說明二

罹災者作業站立位置模擬圖。

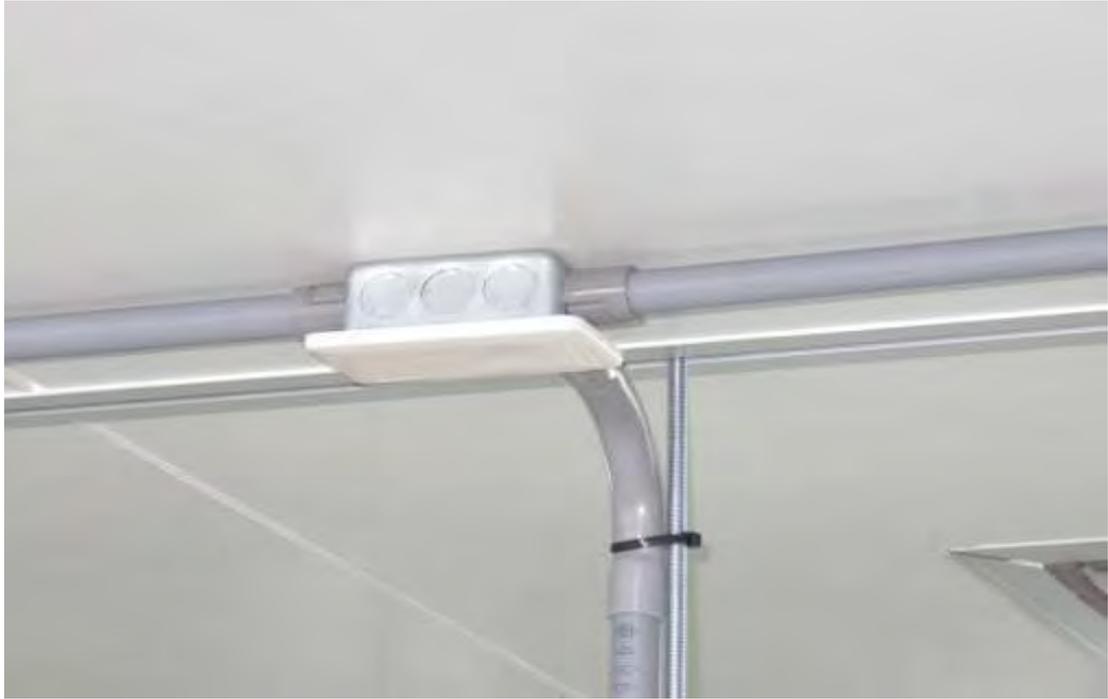
說明三

林罹災者從事電纜線穿管作業之管路。

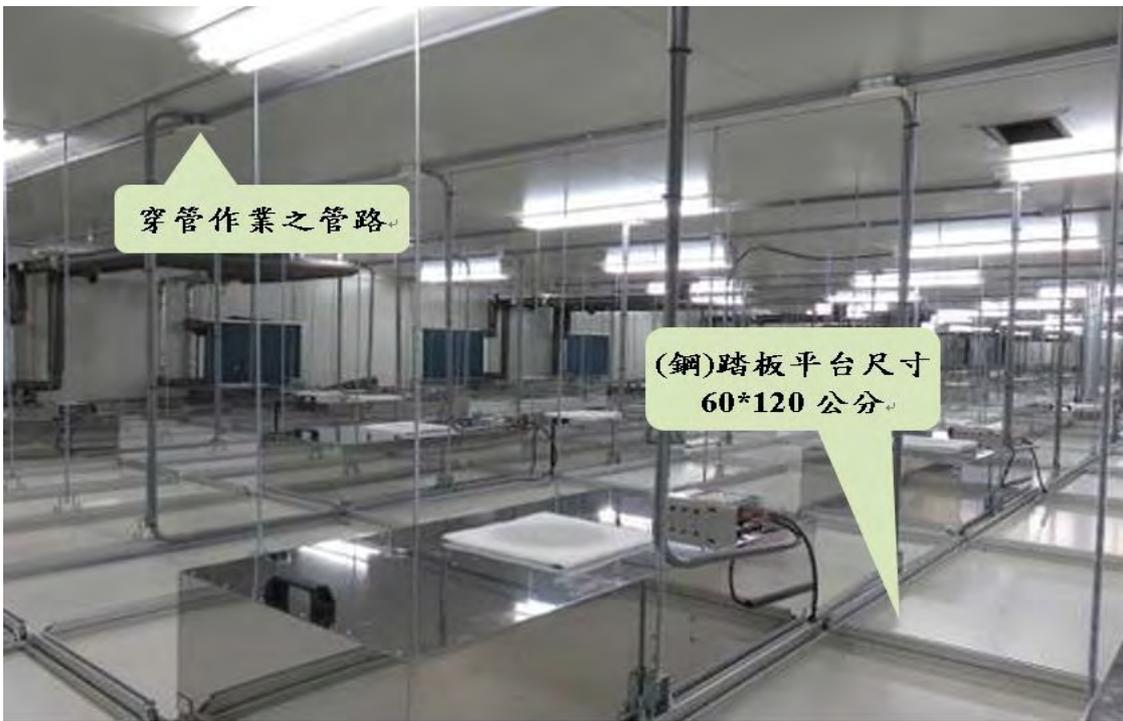
說明四

氣室管路及踏板平台相對位置。氣室管路及踏板平台相對位置。

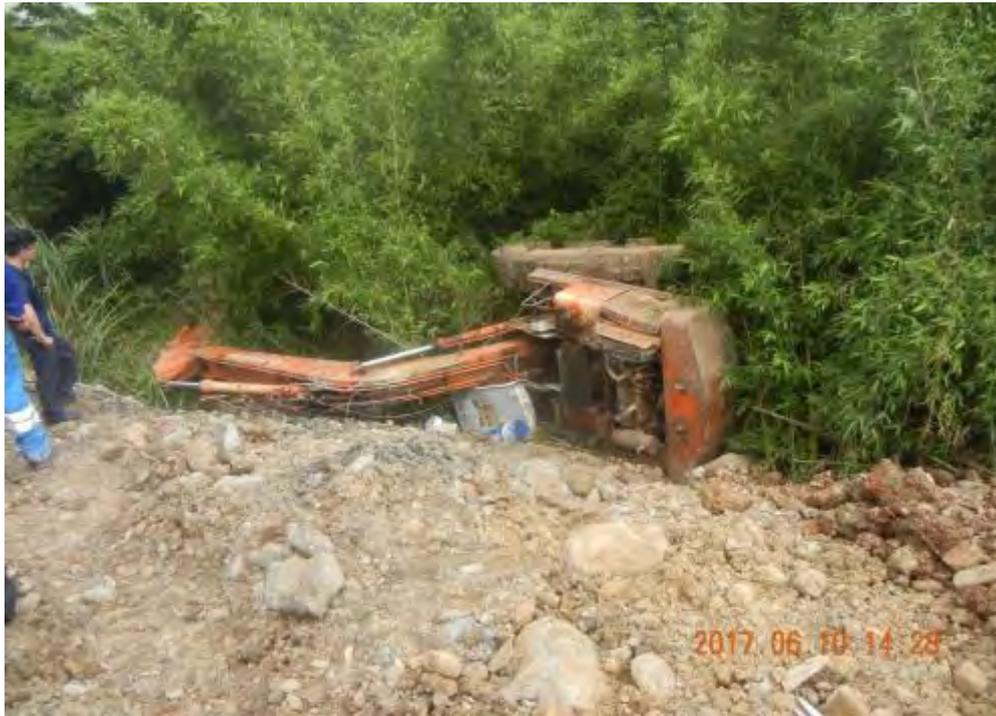
說明一

（一）直接原因：駕駛挖土機於山坡地邊坡處進行作業時翻覆，遭翻倒之挖土機壓擊，致頭部及胸部鈍力損傷死亡。

挖土機翻落狀態。(為警方提供照片)

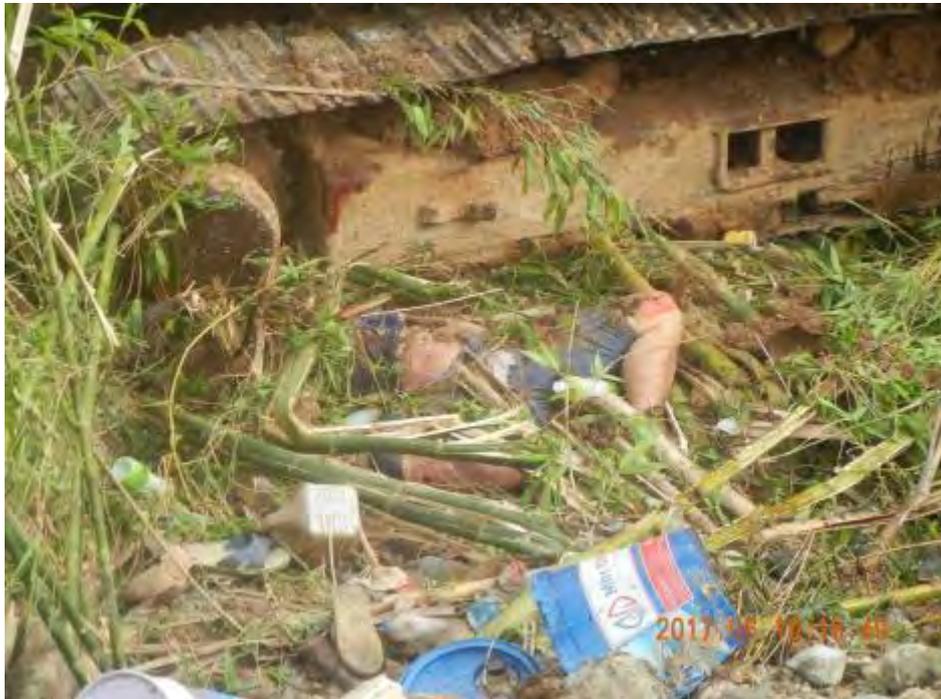
說明二

將挖土機翻正後發現罹災者被壓於下方。(為警方提供照片)

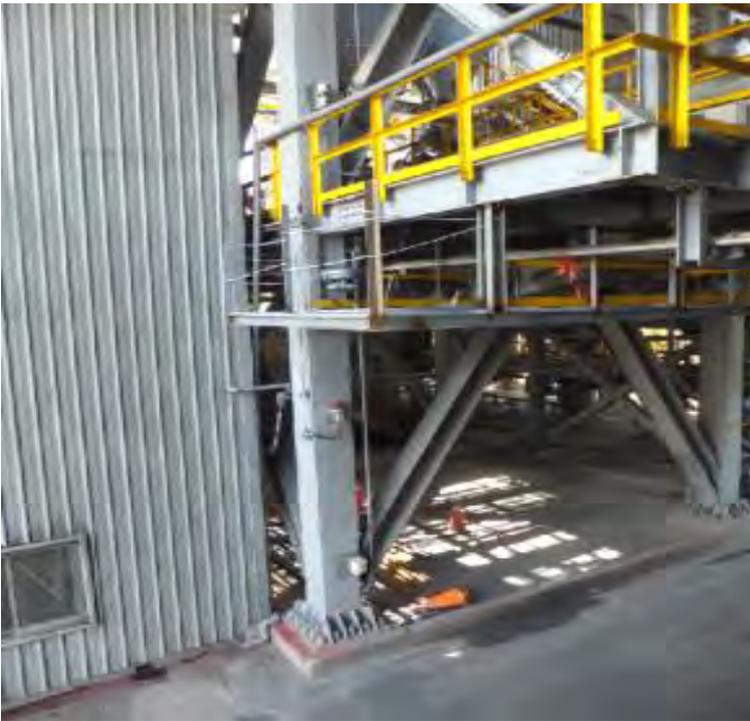
<p>說明一</p>	<p>災害發生位置位於○○工業股份有限公司高雄廠鍋爐區飛灰倉濕式下料口處之平台及所增設之平台處，位置及尺寸圖所示。（尺寸來源為○○高雄廠圖面提供以及以 BOSCH+GLM+80+雷射測距儀測得）</p>

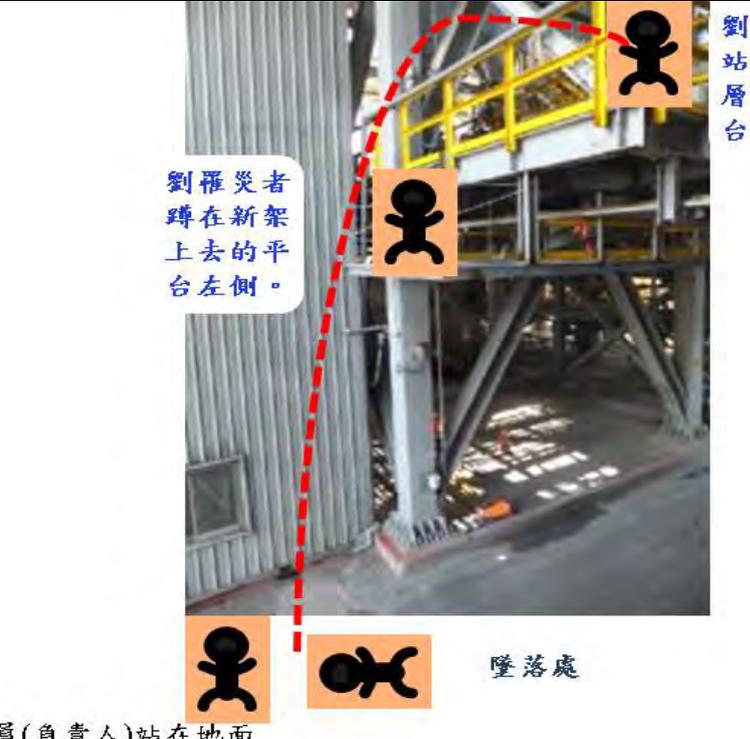
<p>劉罹災者站在新架上去的平台左側。</p> <p>劉罹災者站在上一層工作平台內。</p> <p>墜落處</p> <p>沈員(負責人)站在地面</p>
<p>說明二</p>	<p>案發前後各相關人員之相對位置。</p>

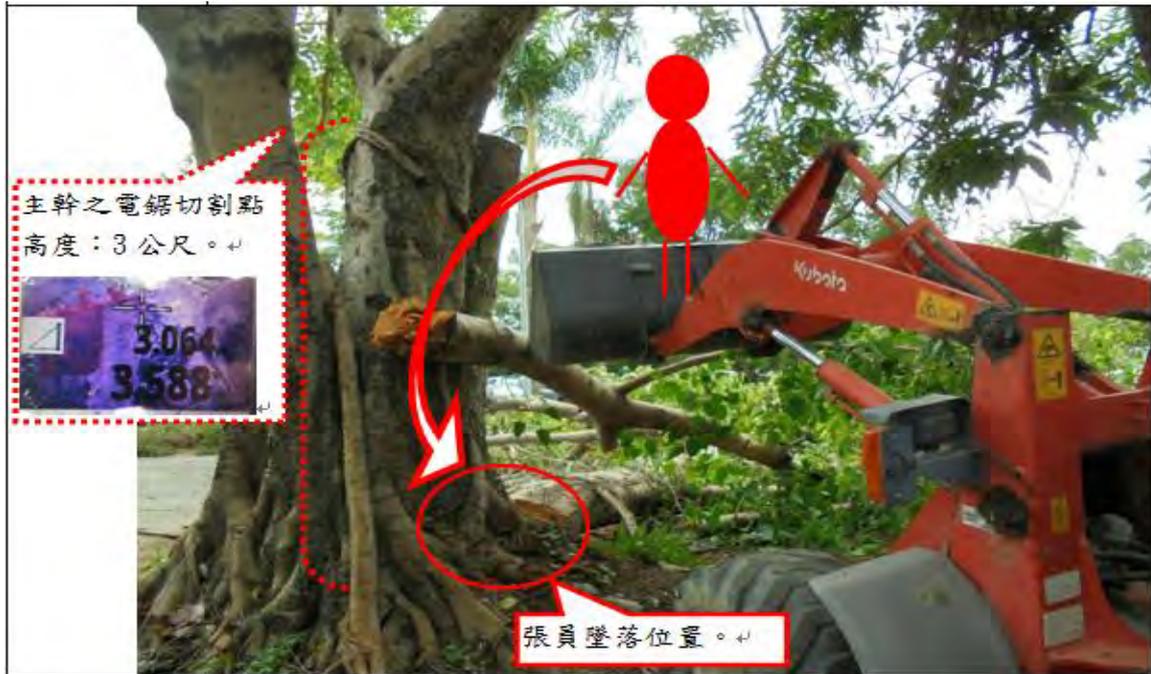
說明一

（一）直接原因：修剪樹枝時由鏟土機鏟斗（山貓臂）上摔落地面，造成左胸挫傷併第 5-11 肋骨骨折&肺挫傷&氣血胸、脾臟撕裂傷第 5 級併腹內出血及骨盆骨折致多重創傷性休克死亡。

罹災者站立於高度 1.7 公尺之鏟土機鏟斗上，於該菩提樹南側作業時，遭落下枝幹碰擊後墜落地面。

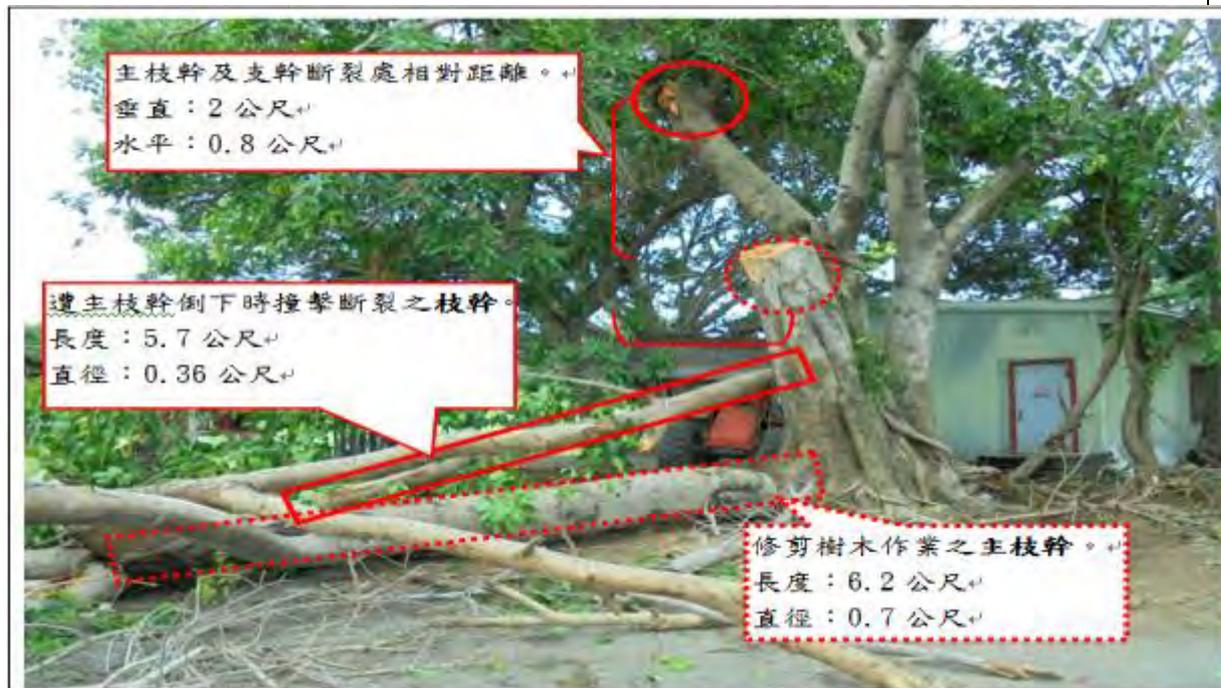
說明二

主枝幹鋸斷倒下時壓斷另一段枝幹。（相對位置圖）

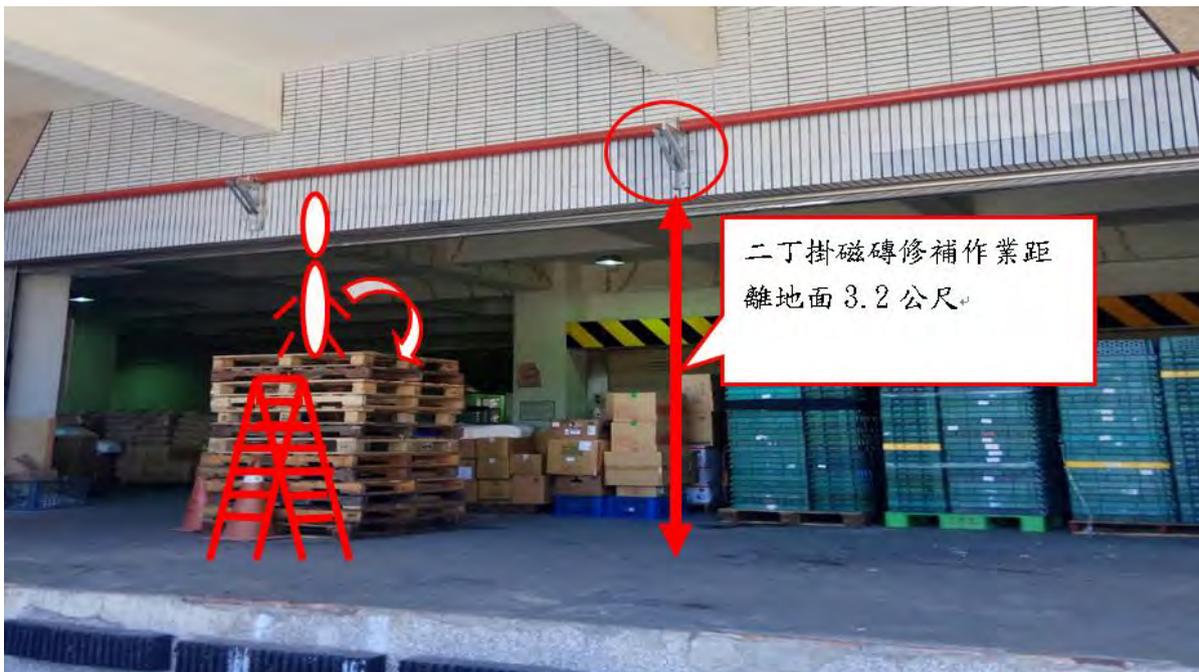
明一	維修之二丁掛磁磚修補處，距地面 3.2 公尺。
----	-------------------------

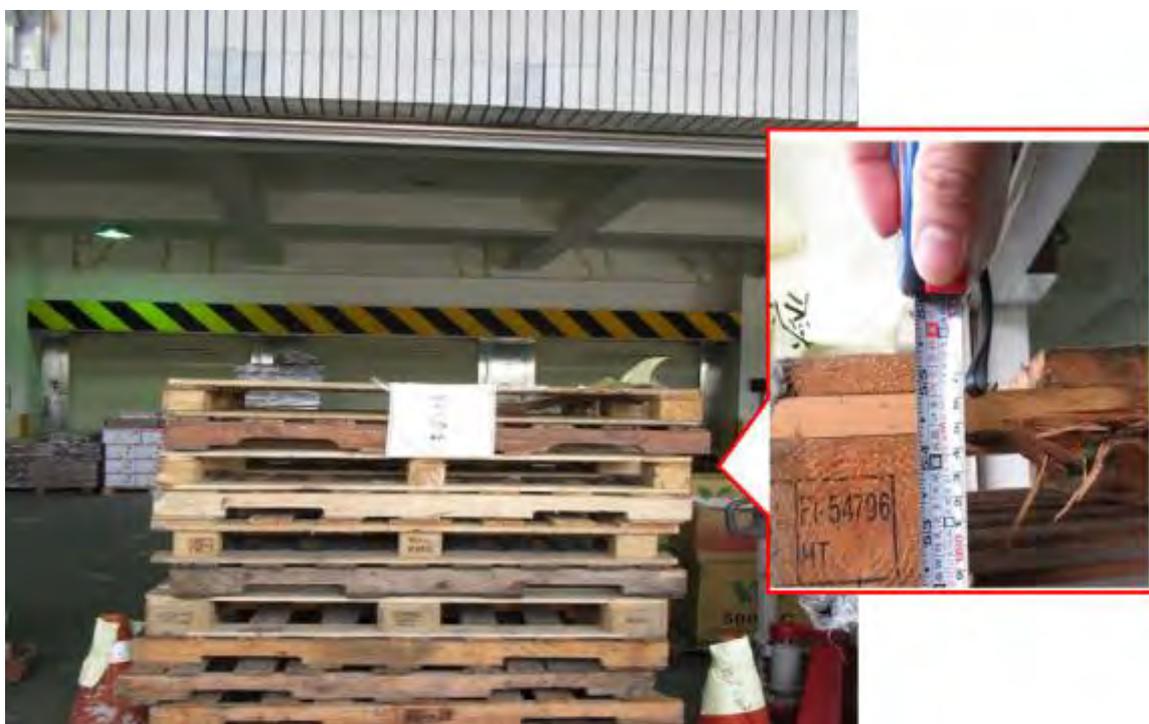
說明二	作業踩踏之棧板距地面 1.68 公尺。
-----	---------------------

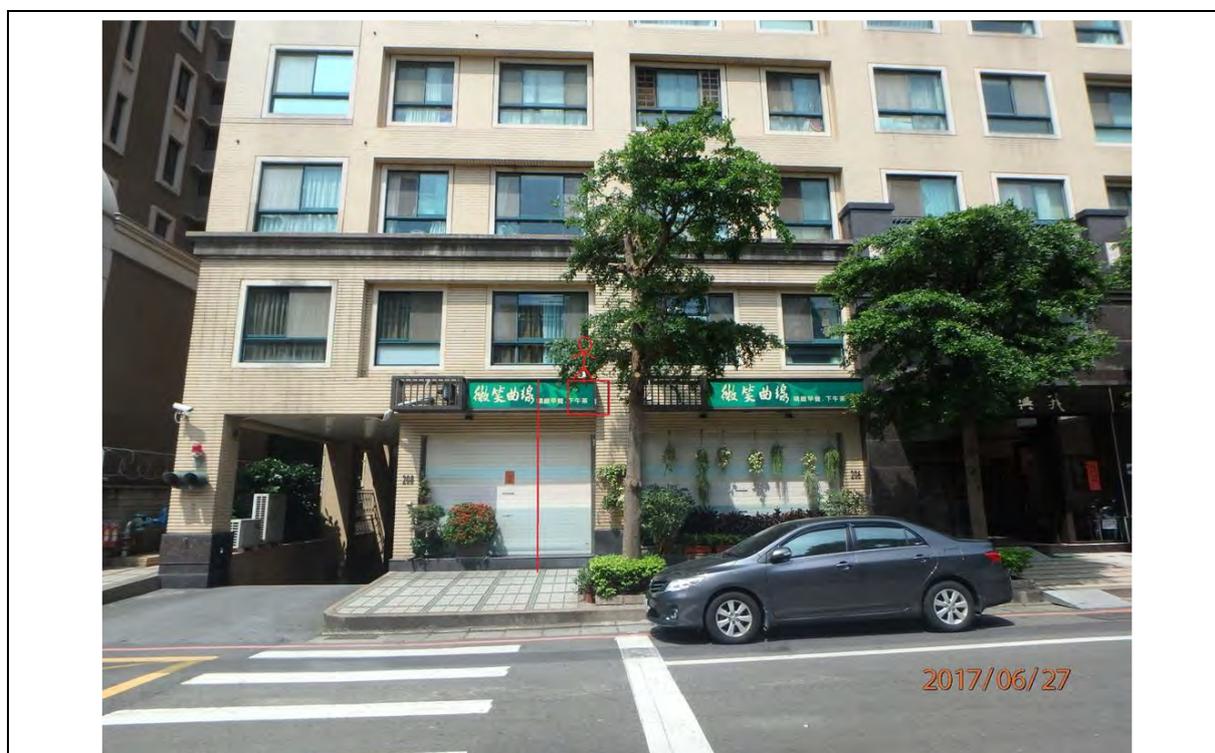
說明二

本案示意圖，罹災者墜落高度約 4 米。

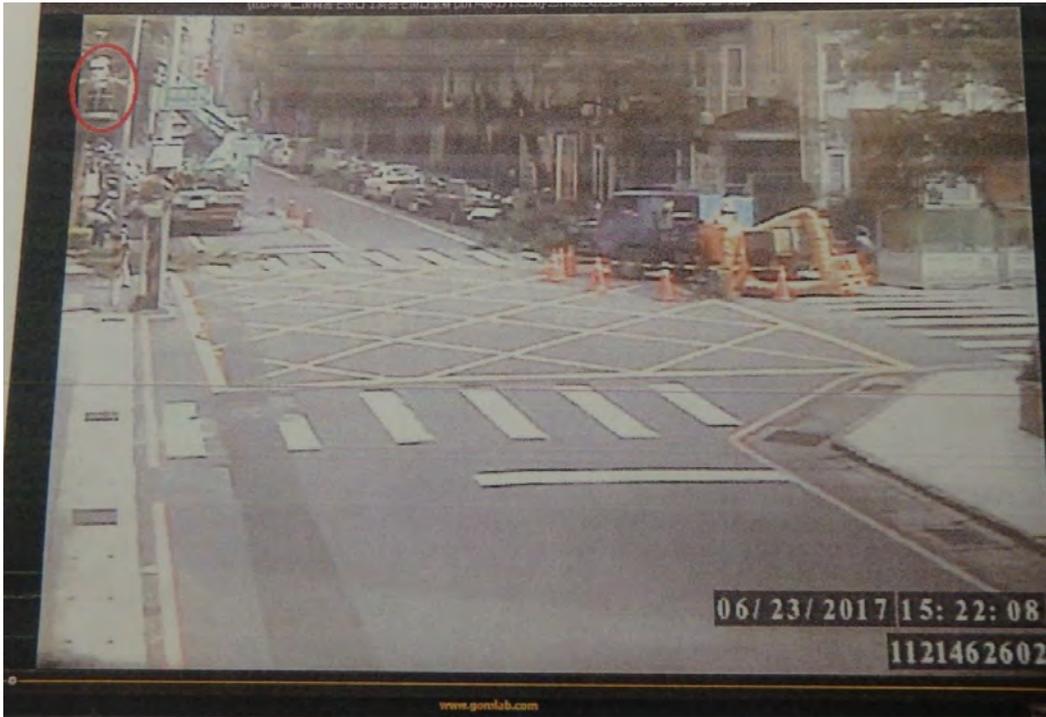
說明三

罹災者作業照片。

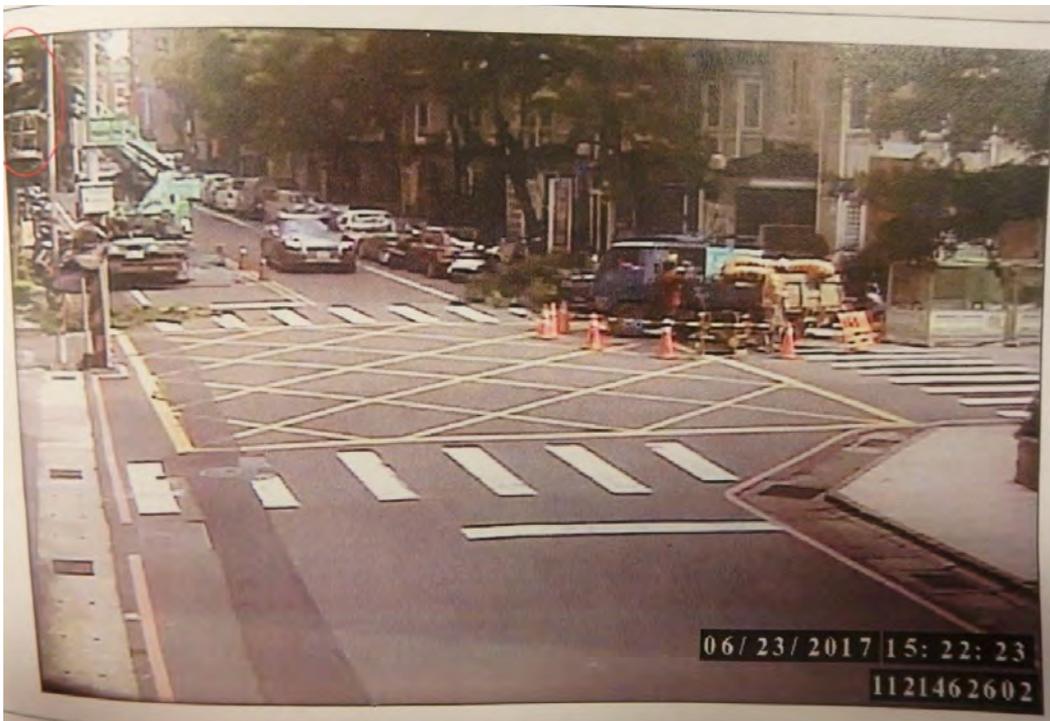
說明四

罹災者站立於搭乘設備欄杆上。

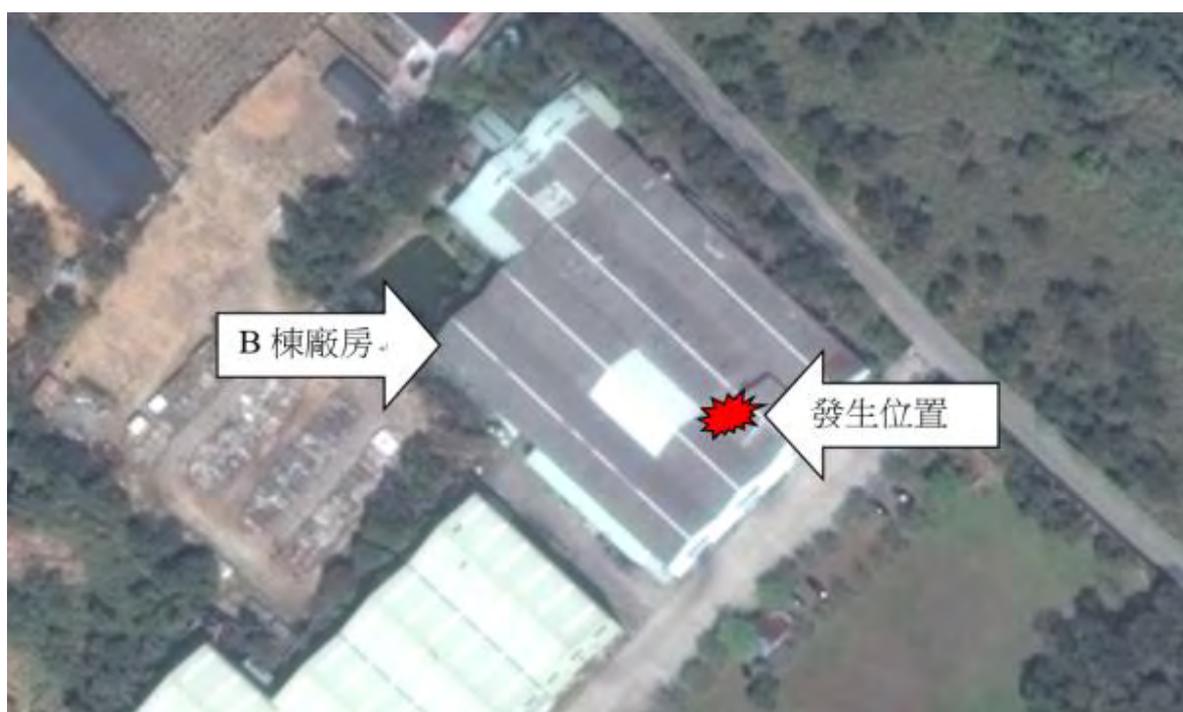
說明一

罹災者疑似從廠房側有爬梯的水塔處爬上屋頂。

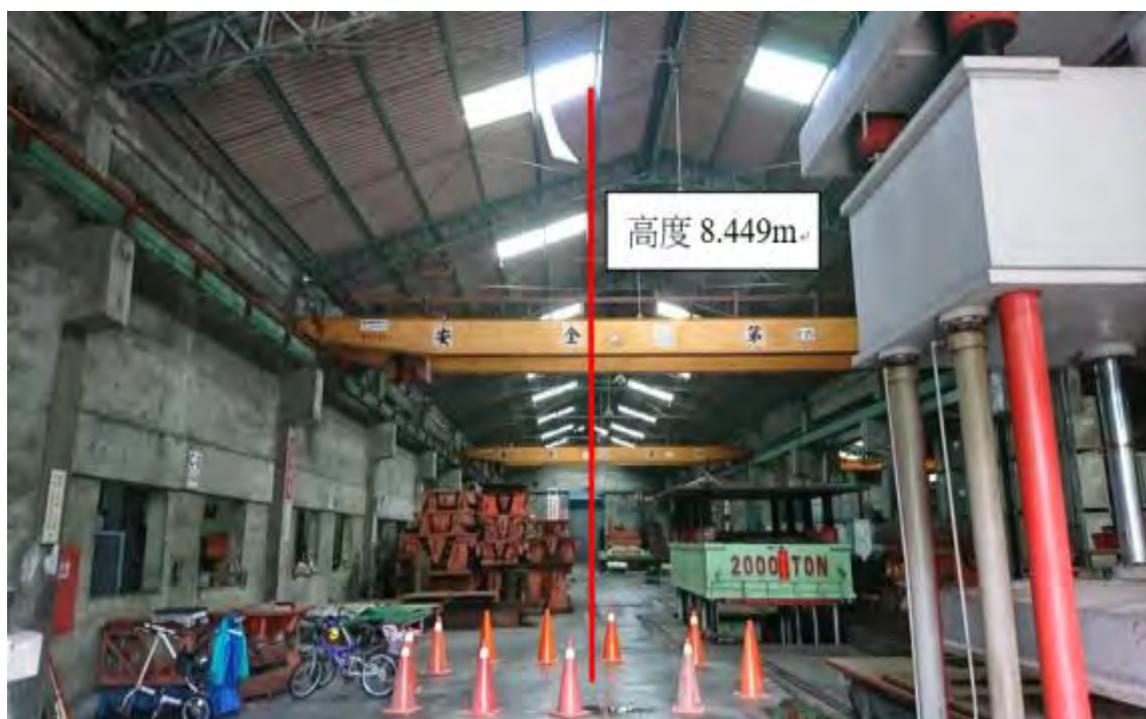
說明二

墜落高度 8.449m，其墜落處屋架下方可能墜落之範圍，未裝設堅固格柵或安全網等防墜設施。

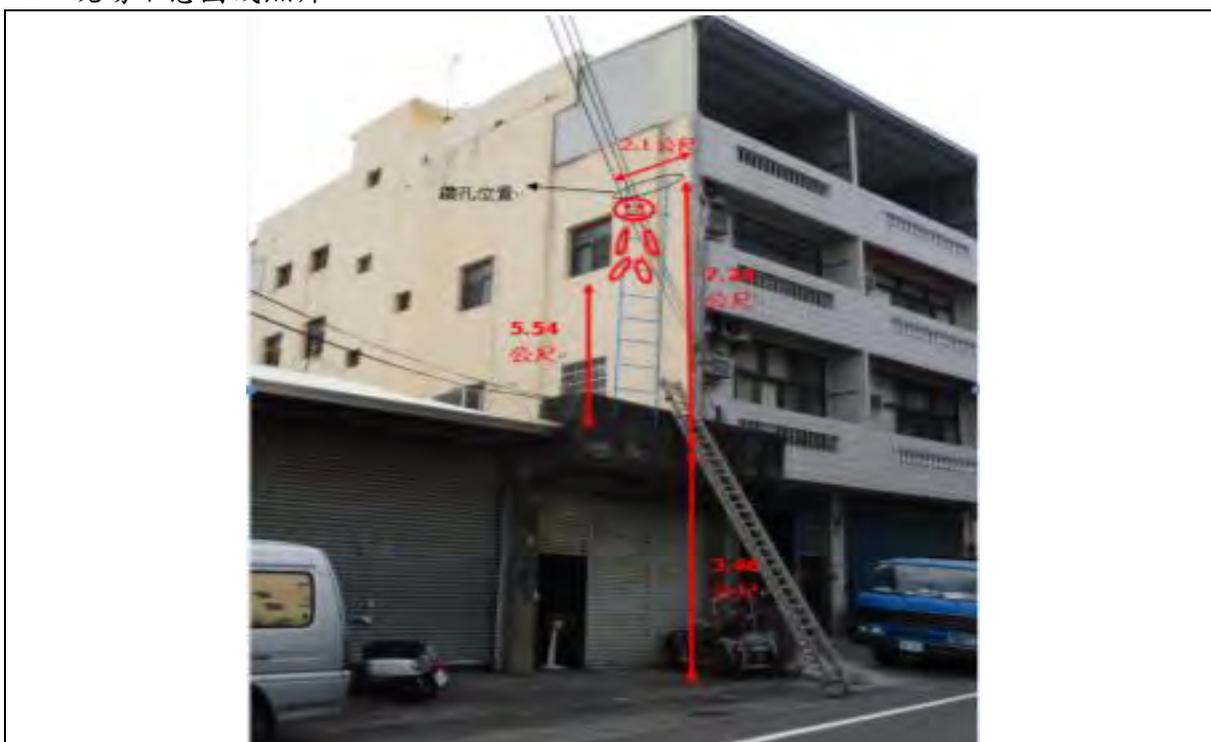
（一）直接原因：邱罹災者自高度 9 公尺處墜落至地面，造成顱腦損傷及顱骨骨折，致中樞神經衰竭死亡。

說明一	災害發生當時，邱罹災者於移動梯上。相對位置示意圖
-----	--------------------------

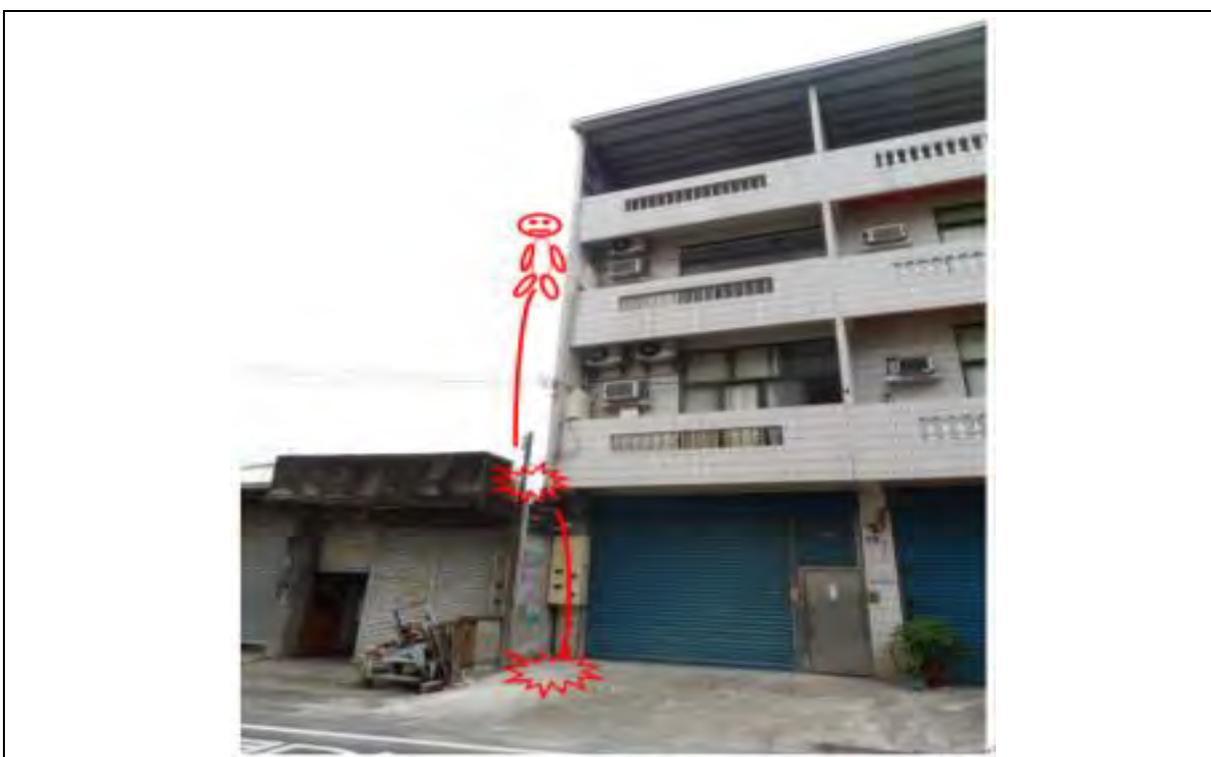
說明二	邱罹災者墜落途中絆到民宅屋頂之電線（或水管或鋼材）後，墜落至地面。
-----	-----------------------------------

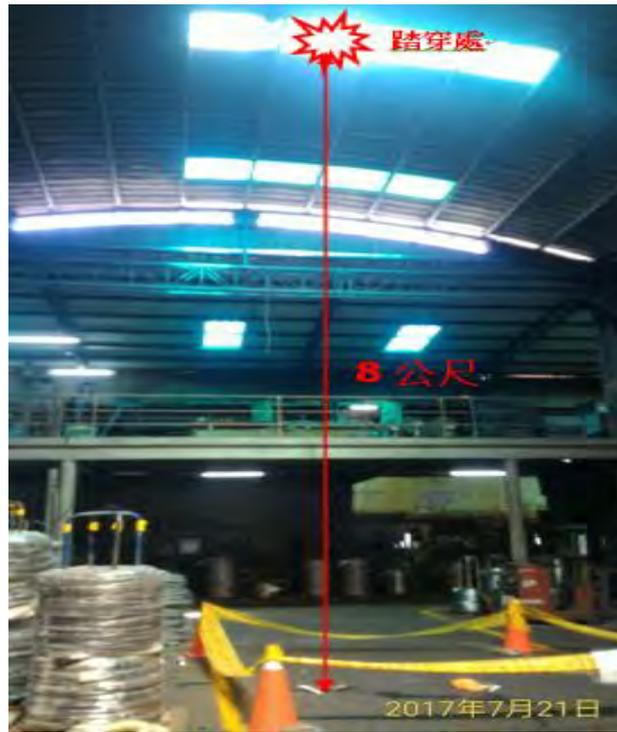
說明一

（二）罹災者是日施作廠房鐵皮屋頂上方之防水工程，至 15 時許，防水工程已完工，即開始收拾攪拌機、安全帶及安全帽等工具準備休息，於 16 時 5 分許，仍有些許作業用具仍留在屋頂，故罹災者再次前往屋頂收拾用具（此時已將安全帶及安全帽脫下收拾，未使用），行走時，踏破塑膠採光浪板，從高度 8 公尺屋頂墜落至地面。

災害發生是日進行屋頂防水工程完工後收拾工具，行走時踏穿塑膠採光罩。

- (一) 雇主使勞工從事屋頂作業時，應指派專人督導，並依下列規定辦理：…。三、於易踏穿材料構築之屋頂作業時，應先規劃安全通道，於屋架上設置適當強度，且寬度在三十公分以上之踏板，並於下方適當範圍裝設堅固格柵或安全網等防墜設施…。於前項第三款之易踏穿材料構築屋頂作業時，雇主應指派屋頂作業主管於現場辦理下列事項：一、決定作業方法，指揮勞工作業。二、實施檢點，檢查材料、工具、器具等，並汰換不良品。三、監督勞工確實使用個人防護具。四、確認安全衛生設備及措施之有效狀況。五、其他為維持作業勞工安全衛生所必要之設備及措施。(營造安全衛生設施標準第 18 條第 1 項第 3 款、第 2 項暨職業安全衛生法第 6 條第 1 項)
- (二) 雇主對於在高度二公尺以上之高處作業，勞工有墜落之虞者，應使勞工確實使用安全帶、安全帽及其他必要之防護具。或採安全網等措施。(職業安全衛生設施規則第 281 條第 1 項暨職業安全衛生法第 6 條第 1 項)

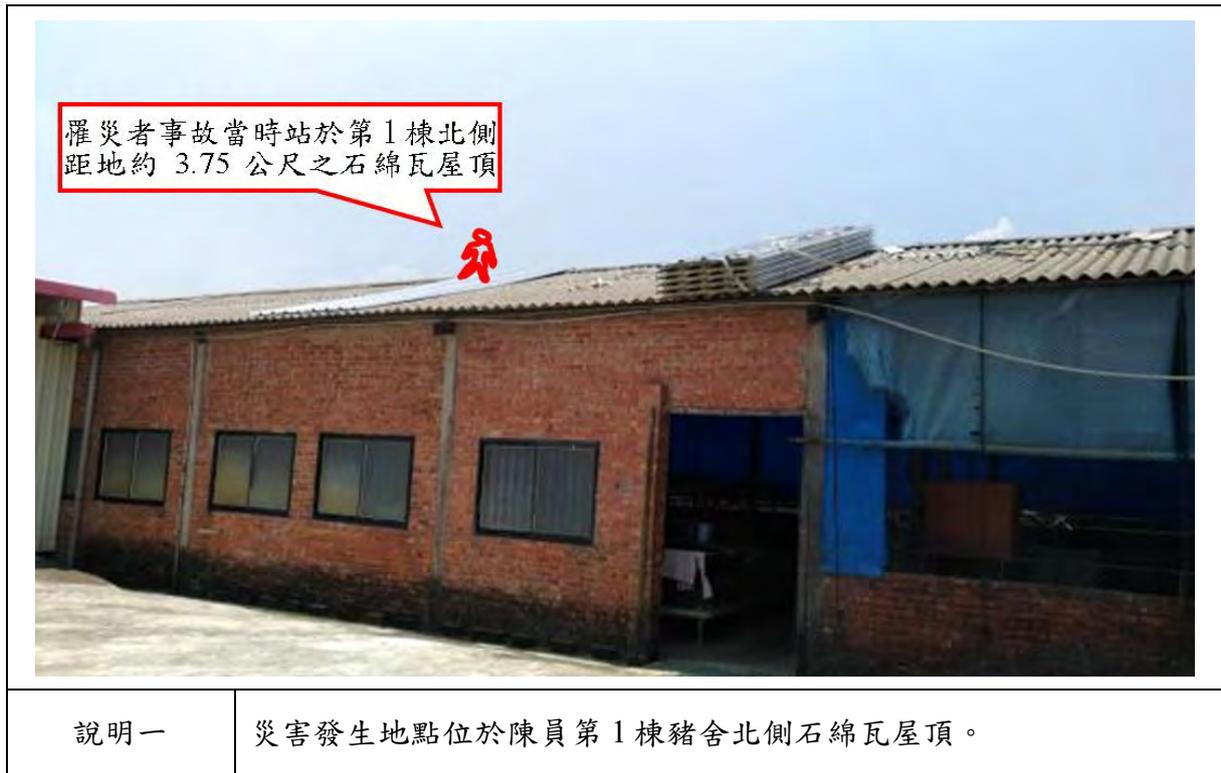
說明二	沈罹災者踏穿第 1 棟豬舍屋頂石綿瓦後墜落高度距地面約 3.75 公尺。 (因事故當日天氣不佳，為免雨水從被踩破之石綿瓦破洞淋濕豬舍內的器具及造成積水，故事故後陳員先暫時將破洞蓋住，另現場血水及破石綿瓦亦由其整理收拾)
-----	--
