106 年度全國重大
職業災害實例摘要
彙編(非營造業)

中華民國 109 年 4 月

106 年度非營造業重大職災實例

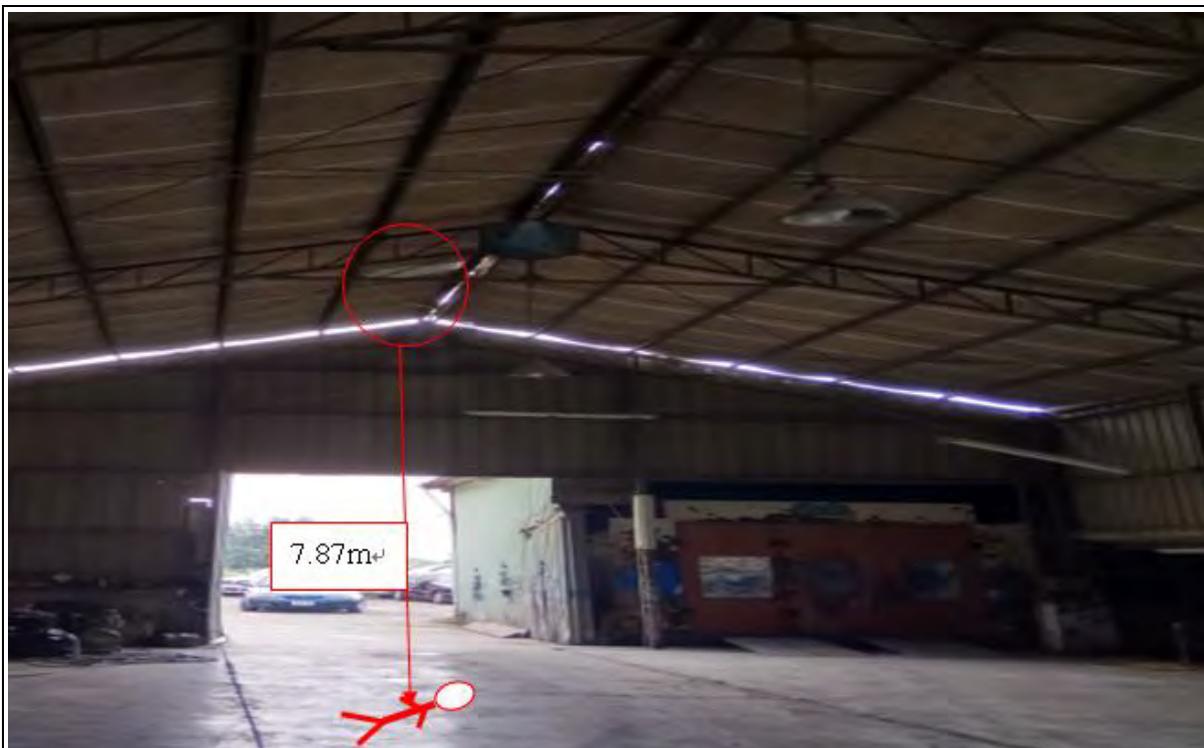
說明二

罹災者自 7.87 公尺高之屋頂踏穿甘蔗板，現場未有安全網。○○機械有限公司已於屋頂墜落處覆置金屬浪板。

- (二) 雇主使勞工從事屋頂作業時，應指派專人監督，並依下列規定理：…。三、於易踏穿材料構築之屋頂作業時，應先規劃安全通道，於屋架上設置適當強度，且寬度在三十公分以上之踏板，並於下方適當範圍裝設堅固格柵或安全網等防墜設施。但雇主設置踏板面積已覆蓋全部易踏穿屋頂或採取其他安全工法，致無踏穿墜落之虞者，不在此限。(營造安全衛生設施標準第 18 條第 1 項第 3 款暨職業安全衛生法第 6 條第 1 項)
- (三) 於前項第三款之易踏穿材料構築屋頂作業時，雇主應指派屋頂作業主管於現場辦理下列事項：一、決定作業方法，指揮勞工作業。二、實施檢點，檢查材料、工具、器具等，並汰換不良品。三、監督勞工確實使用個人防護具。四、確認安全衛生設備及措施之有效狀況。五、其他為維持作業勞工安全衛生所必要之設備及措施。(營造安全衛生設施標準第 18 條第 2 項暨職業安全衛生法第 6 條第 1 項)
- (四) 雇主應依其事業規模、性質，訂定職業安全衛生管理計畫，要求各級主管及負責指揮、監督之有關人員執行；勞工人數在三十人以下之事業單位，得以安全衛生管理執行紀錄或文件代替職業安全衛生管理計畫。(職業安全衛生管理辦法第 12 條之 1 第 1 項暨職業安全衛生法第 23 條第 1 項)
- (五) 雇主依第十三條至第六十三條規定實施之自動檢查，應訂定自動檢查計畫。(職業安全衛生管理辦法第 79 條暨職業安全衛生法第 23 條第 1 項)
- (六) 雇主對新僱勞工或在職勞工於變更工作前，應使其接受適於各該工作必要之一般安全衛生教育訓練。但其工作環境、工作性質與變更前相當者，不在此限。(職業安全衛生教育訓練規則第 16 條第 1 項暨職業安全衛生法第 32 條第 1 項)
- (七) 雇主應依職業安全衛生法及有關規定會同勞工代表訂定適合其需要之安全衛生工作守則，報經勞動檢查機構備查後，公告實施。(職業安全衛生法第 34 條第 1 項)

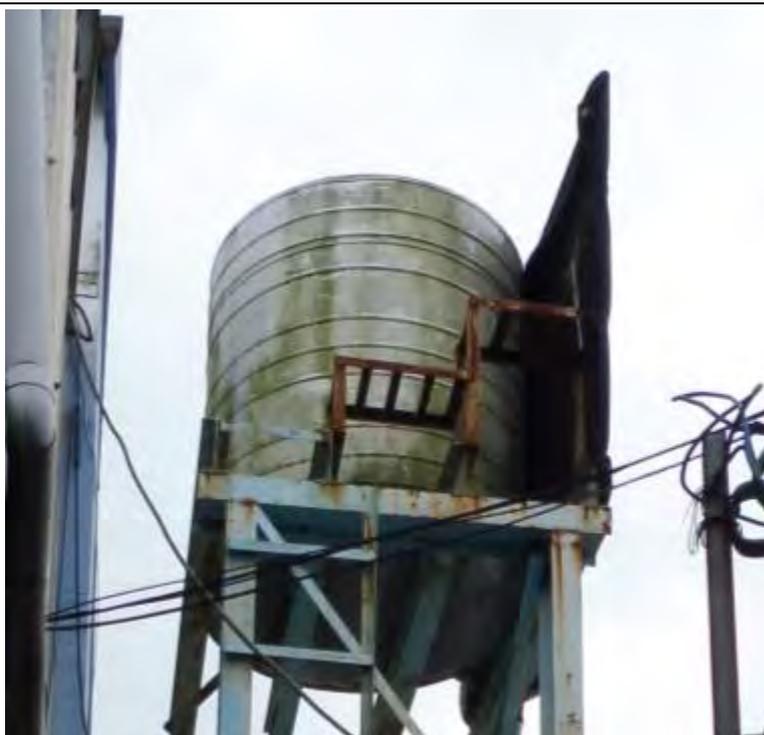
說明一

（一）直接原因：黃罹災者在富○畜牧場，從事水塔查看作業時，自水塔平台或於平台欲經由固定梯爬下時墜落至地面，造成頭部外傷，致中樞神經損傷死亡。

黃罹災者於災害發生當時欲查看之水塔，其平台未設置護欄。

- (三) 雇主對於在高度二公尺以上之高處作業，勞工有墜落之虞者，應使勞工確實使用安全帶、安全帽及其他必要之防護具。但經雇主採安全網等措施者，不在此限。第一項安全帶之使用，應視作業特性，依國家標準規定選用適當型式，於鋼構懸臂突出物、斜籬、二公尺以上未設護籠等保護裝置之垂直固定梯、局限空間、屋頂或施工架組拆、工作台組拆、管線維修作業等高處或傾斜面移動，應採用符合國家標準一四二五三規定之背負式安全帶及捲揚式防墜器。(職業安全衛生設施規則第 281 條暨職業安全衛生法第 6 條第 1 項)
- (四) 雇主應依本法及有關規定會同勞工代表訂定適合其需要之安全衛生工作守則，報經勞動檢查機構備查後，公告實施。(職業安全衛生法第 34 條第 1 項)
- (五) 事業單位勞動場所發生下列職業災害之一者，雇主應於八小時內通報勞動檢查機構：一、發生死亡災害。…。(職業安全衛生法第 37 條第 2 項)
- (六) 雇主應依規定置職業安全衛生業務主管。(職業安全衛生管理辦法第 3 條第 1 項暨職業安全衛生法第 23 條第 1 項)
- (七) 雇主應依其事業規模、性質，訂定職業安全衛生管理計畫，要求各級主管及負責指揮、監督之有關人員執行；勞工人數在 30 人以下之事業單位，得以安全衛生管理執行紀錄或文件代替職業安全衛生管理計畫。(職業安全衛生管理辦法第 12 條之 1 第 1 項暨職業安全衛生法第 23 條第 1 項)
- (八) 雇主對新僱勞工或在職勞工於變更工作前，應使其接受適於各該工作必要之一般安全衛生教育訓練…。(職業安全衛生教育訓練規則第 16 條第 1 項暨職業安全衛生法第 32 條第 1 項)
- (九) 雇主應依規定訂定自動檢查計畫，實施自動檢查。(職業安全衛生管理辦法第 79 條暨職業安全衛生法第 23 條第 1 項)
- (十) 雇主僱用勞工時，應依規定實施一般體格檢查。(勞工健康保護規則第 10 條第 1 項暨職業安全衛生法第 20 條第 1 項)

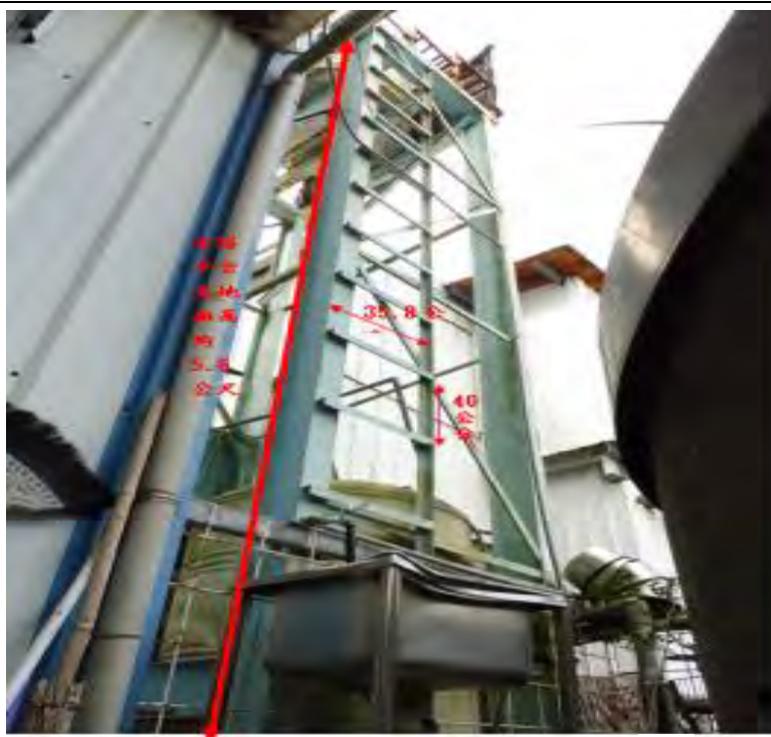
說明二

黃罹災者於災害發生當時所爬的固定梯子。

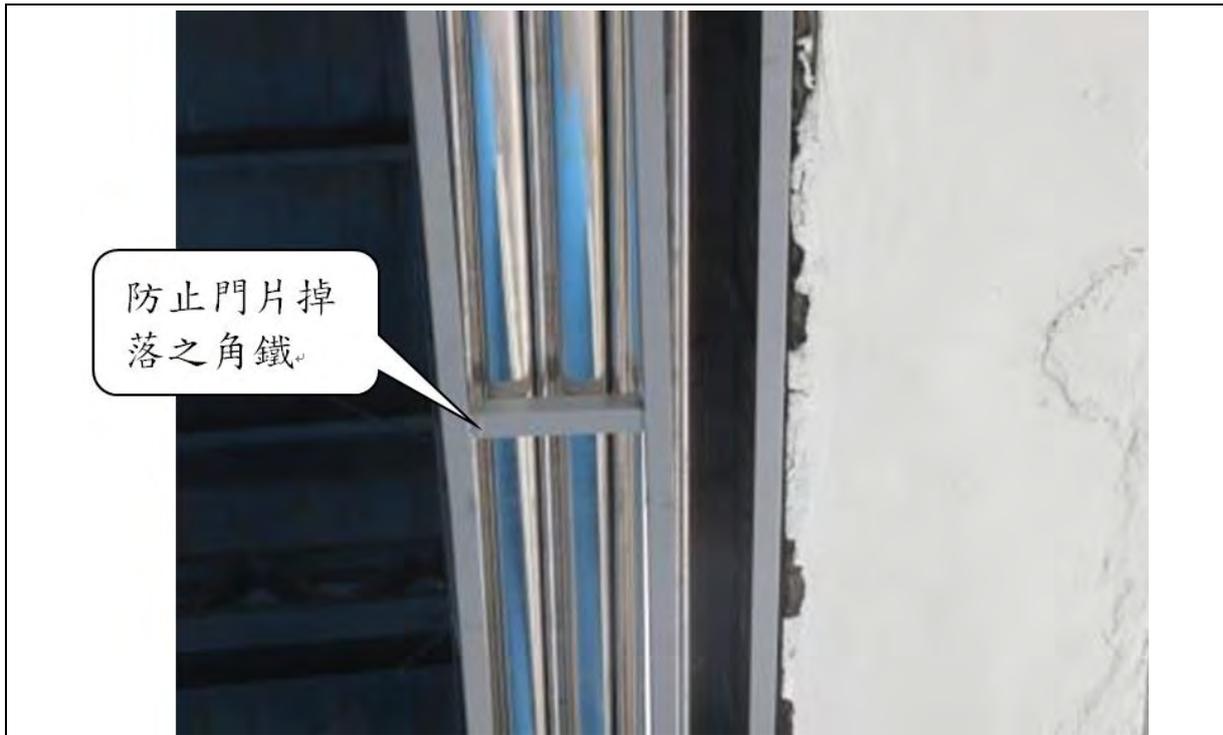
說明三

該角鐵（約 3.5 公分*24 公分）有一側未焊接跡象，研判該角鐵未確實焊接在鐵捲門捲箱下方。

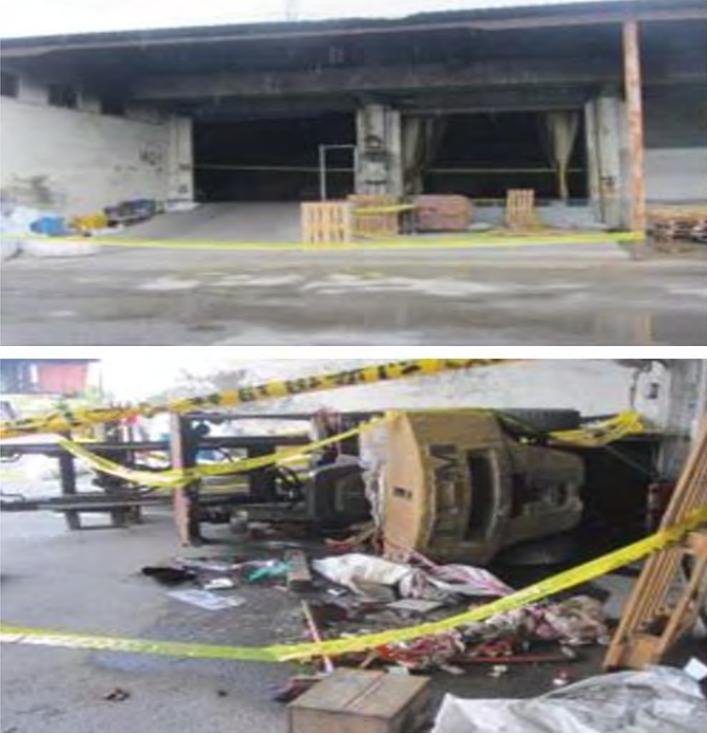
說明一	事發當時堆高機翻落位置。

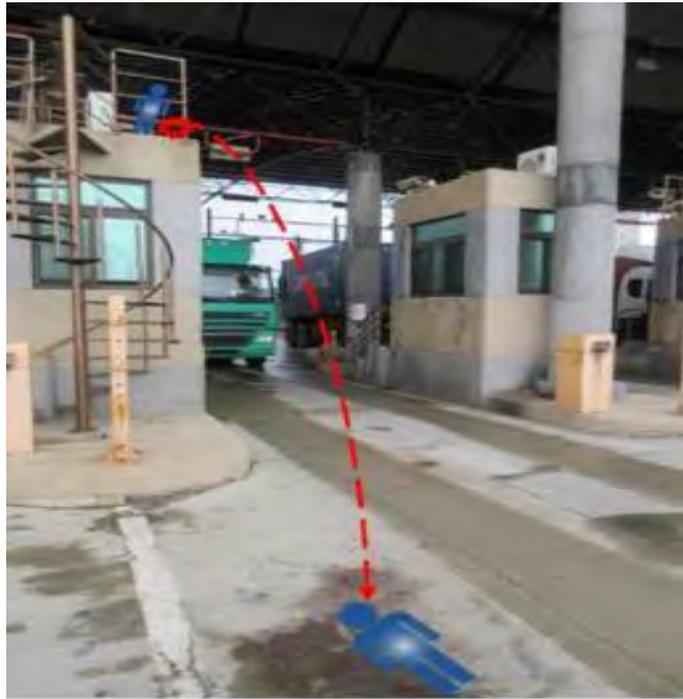
說明一

罹災者使用高空工作車從事高度 2 公尺以上之桁架油漆作業，因未使用安全帶、安全帽，致工作臺遭車輛撞擊後，罹災者自高處墜落地面致死。

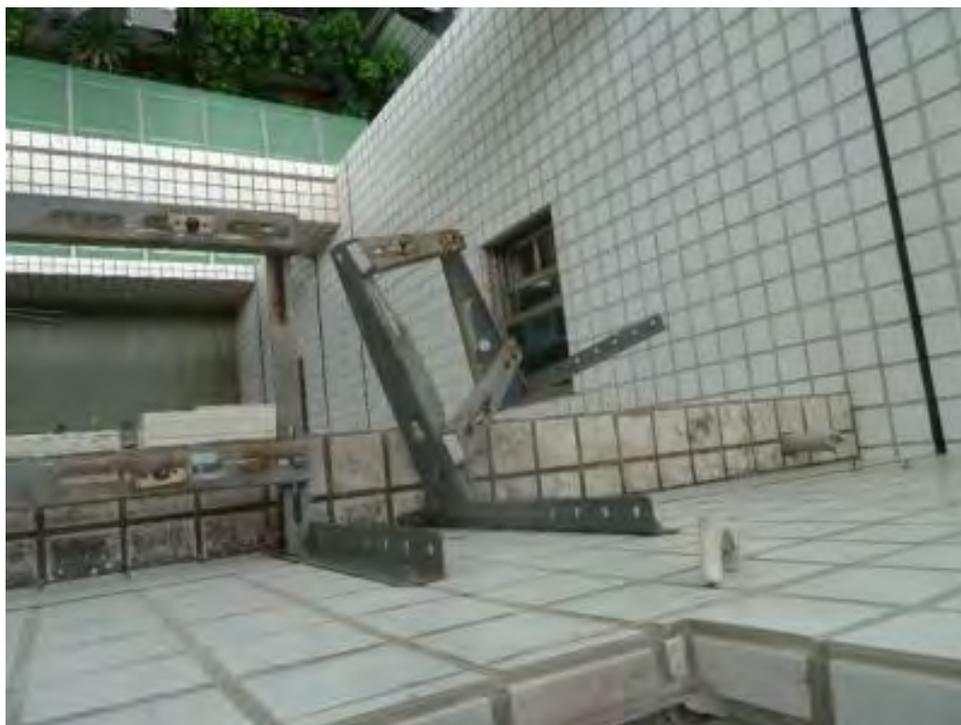
說明一

室外冷氣機支撐架拆除作業罹災者墜落位置現況。

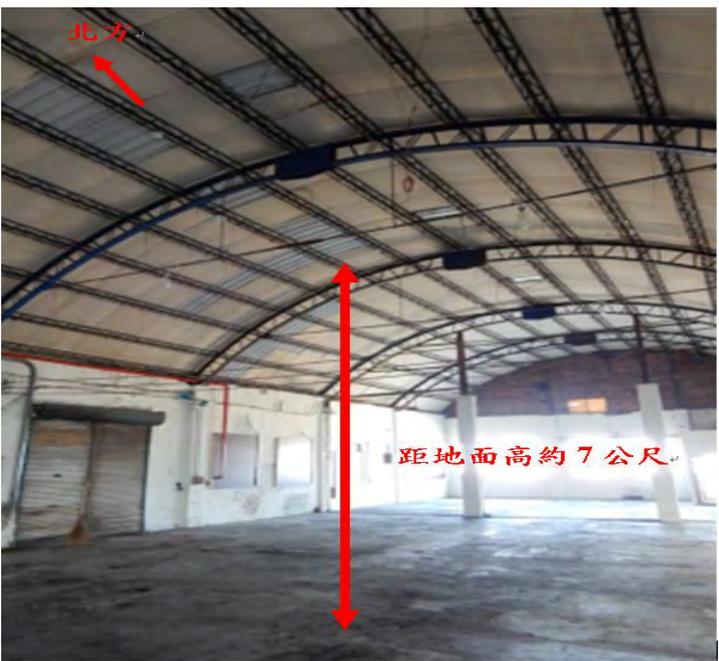
<p>北方</p> <p>距地面高約7公尺。</p>
說明一	災害現場位於○○股份有限公司第二棟廠房屋頂，檢查當時屋頂修繕工程已完工。

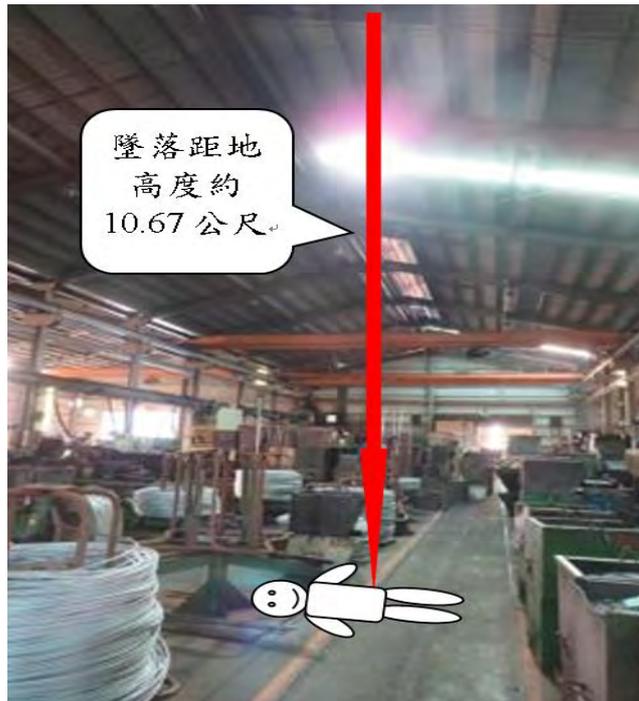
說明三

罹災者由廠房（編號 2）往廠房（編號 3）行走時，不慎踏穿屋頂採光浪板墜落處距地面約 10.67 公尺（如照片 3）。

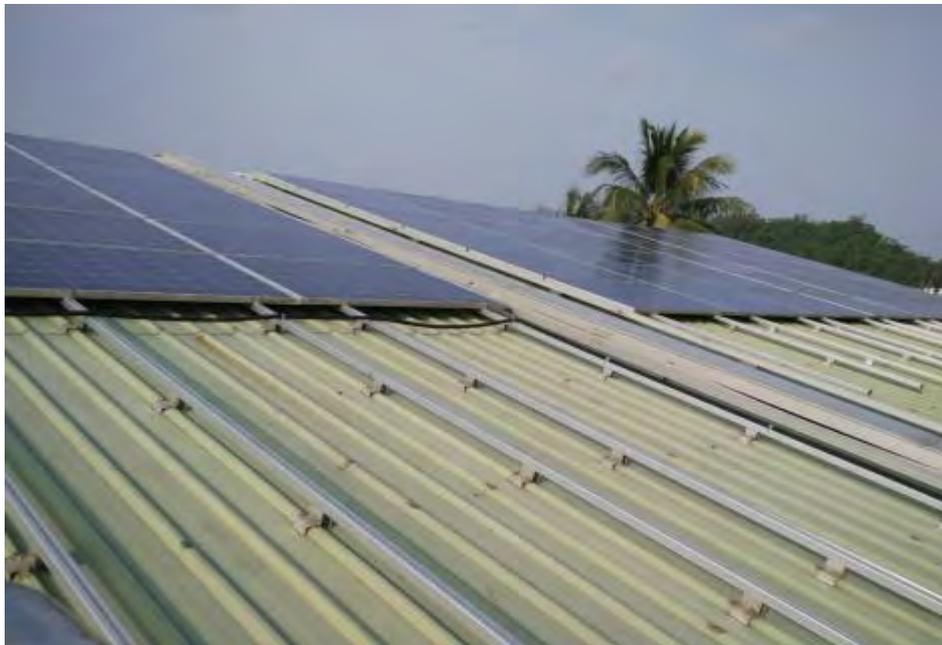
說明四

太陽能板清洗作業需藉由廠房（編號 1）爬梯到達屋頂，檢查時，廠房（編號 1）屋頂上方未設置適當強度且寬度在三十公分以上之踏板。

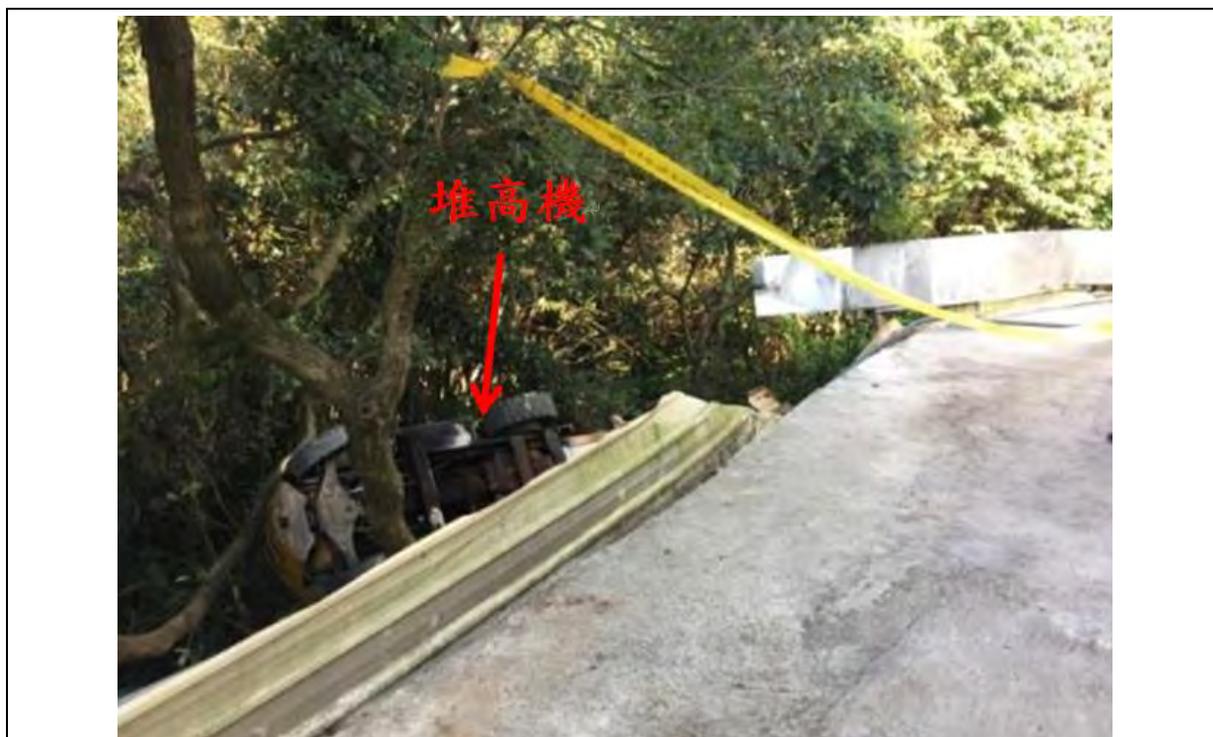
說明一

事發現場堆高機翻落位置。

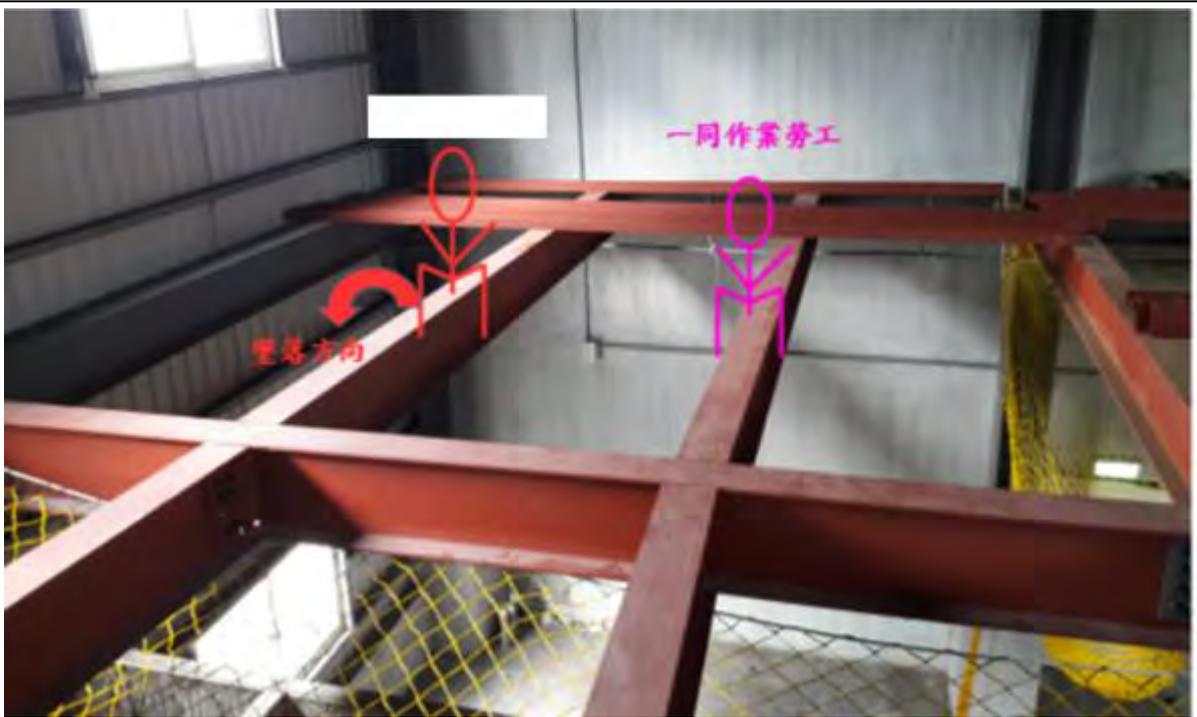
說明一

災害發生時，鐘罹災者與一同作業勞工林員跨坐於1及2樓間夾層樓板補強處大樑上，以雙手進行小樑推運及定位作業，疑似重心不穩導致墜落至地面，災害發生現場區域之1及2樓間夾層樓板處未設置安全母索供安全帶勾掛。

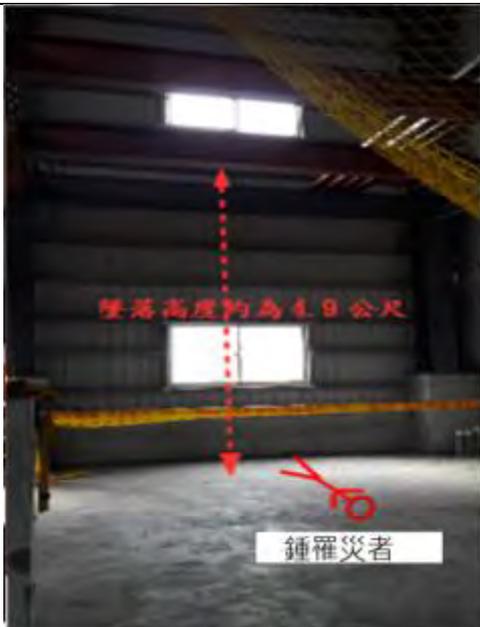
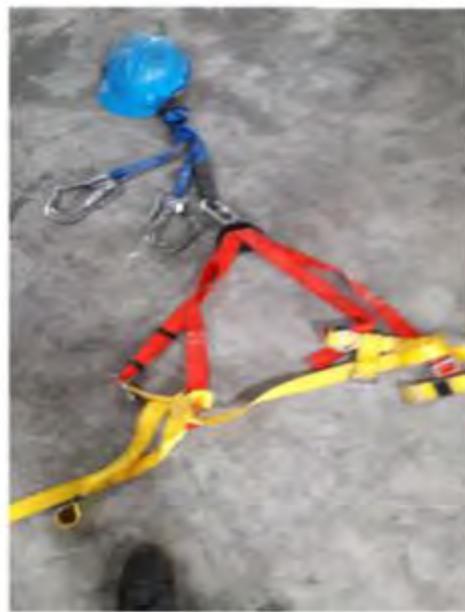
說明二

鐘罹災者墜落地面後側躺於1樓地面，身上所穿帶之安全帽及背負式安全帶經現場人員搶救後卸下，現場未有血跡，墜落高度約為4.9公尺，現場作業處下方未張掛安全網。

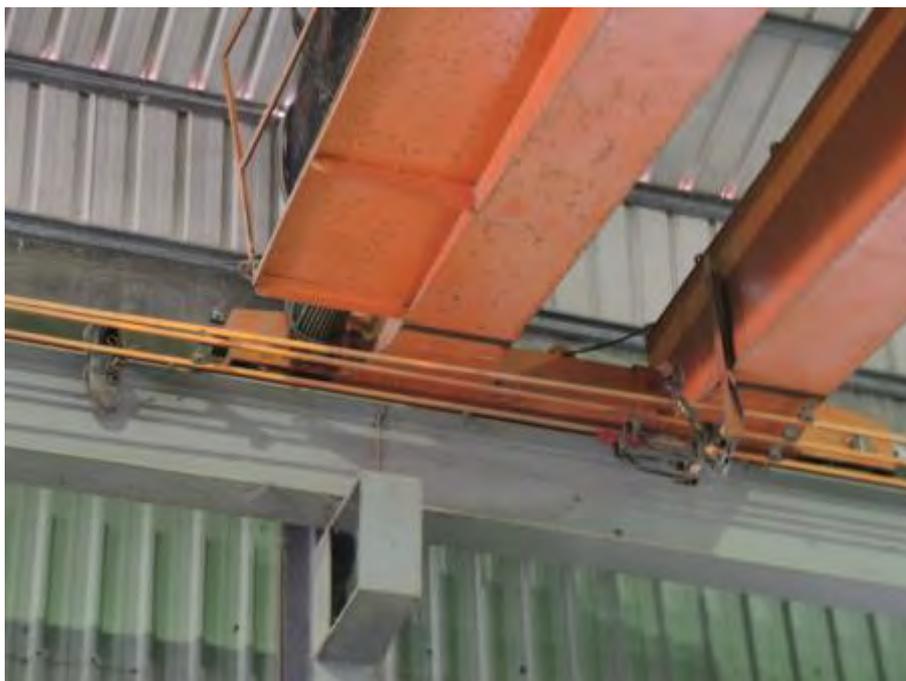
說明一

靠近直行馬達馬達附近之及電軌上留有一隻罹災者之安全鞋之。

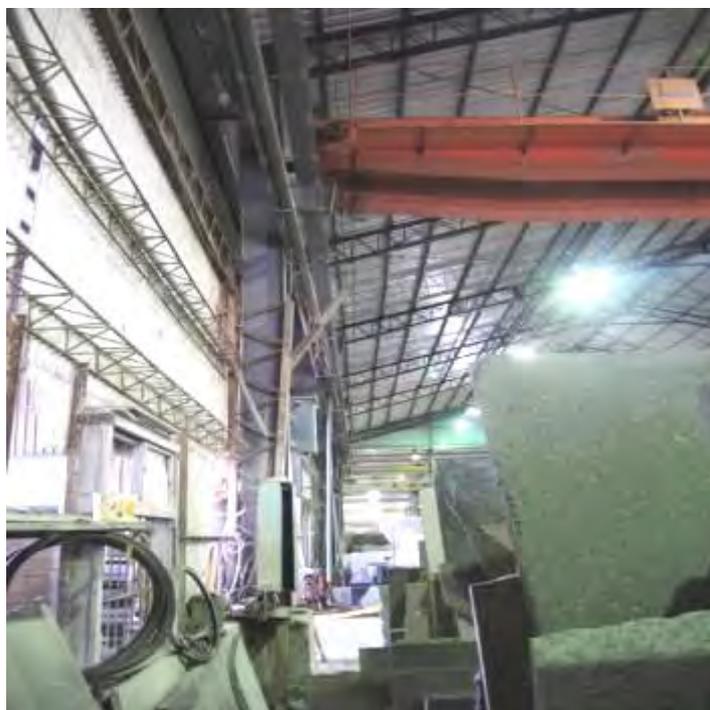
說明二

傳罹災者墜落於固定式起重機直行馬達下方附近處

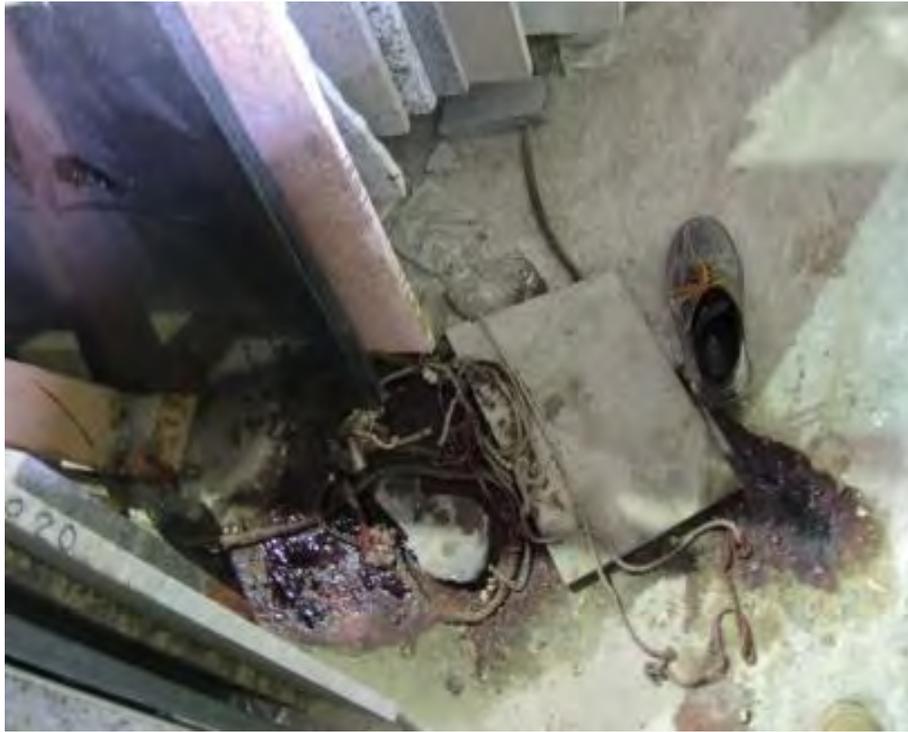
說明三

傳罹災者墜落於固定式起重機直行馬達下方附近處，地面留有另 1 隻工作鞋，現場未見有安全帽、安全帶。

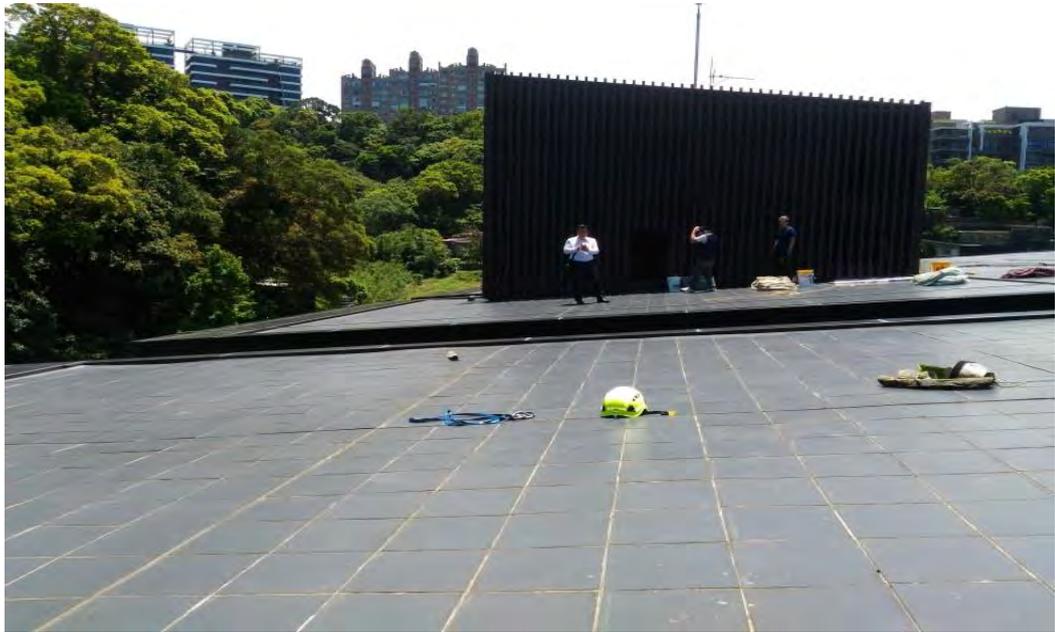
說明一

該建築物之屋頂無設置護欄，且未採架設安全母索、使用安全帶及安全帽等防墜措施。

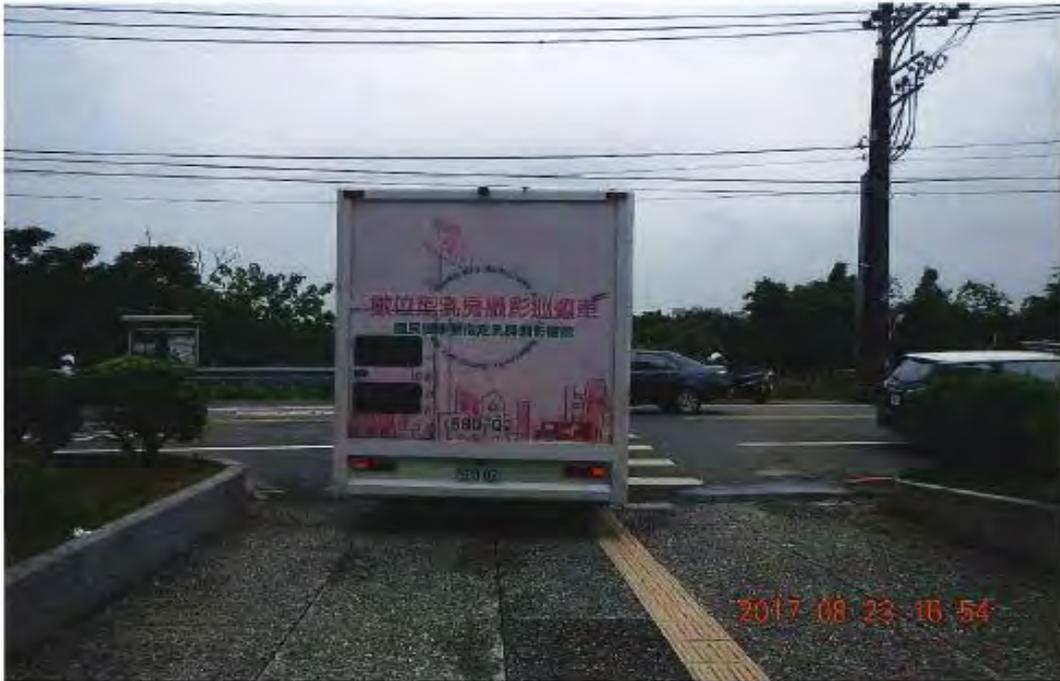
說明一

災害發生當日現場照片，顯示未有相關防逸走裝置（如輪擋等）。

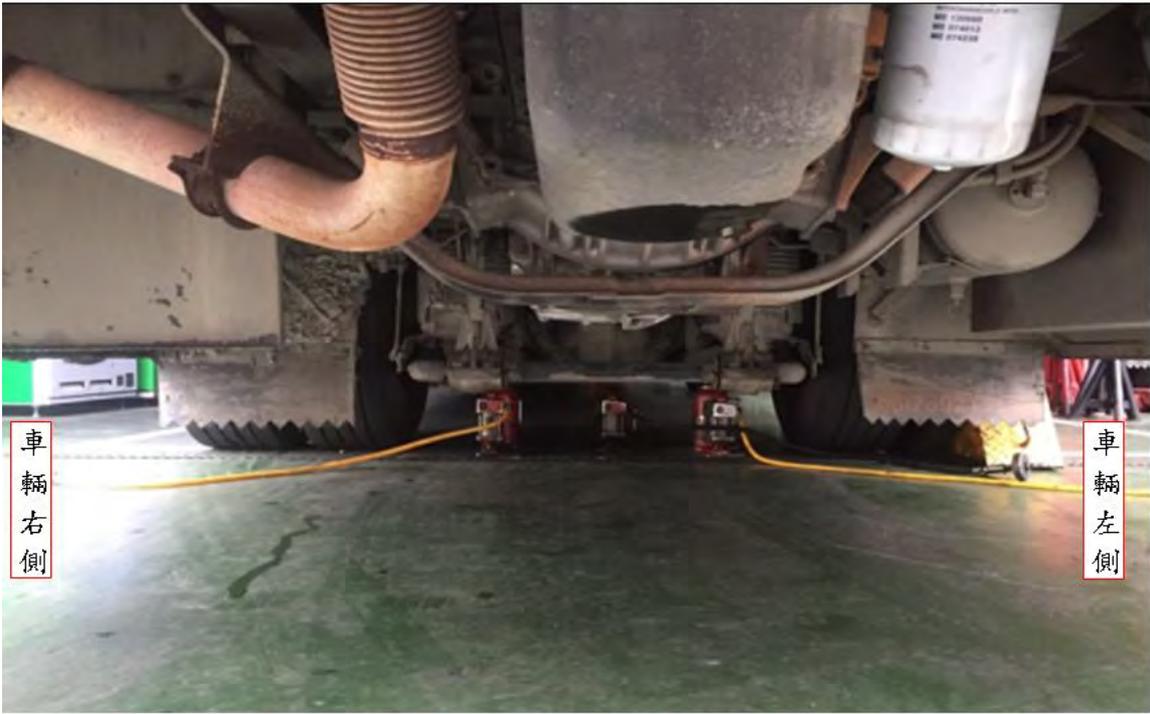
說明一	模擬作業當時，3具氣動油壓千斤頂頂高支撐後輪車軸。（照片由○○○汽車股份有限公司提供）

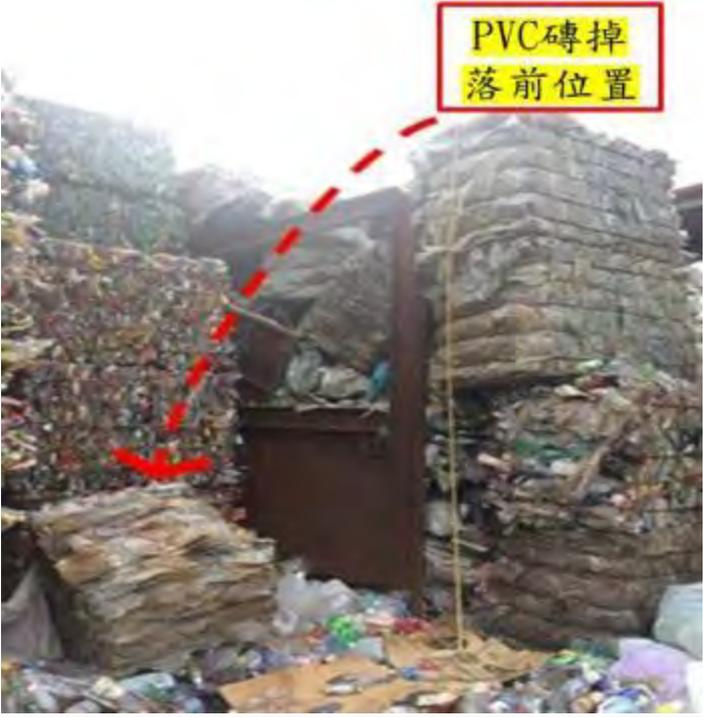
說明一	堆置物料未採取繩索捆綁或限制高度等必要設施，致罹災者遭掉落的PVC磚壓擊致死。

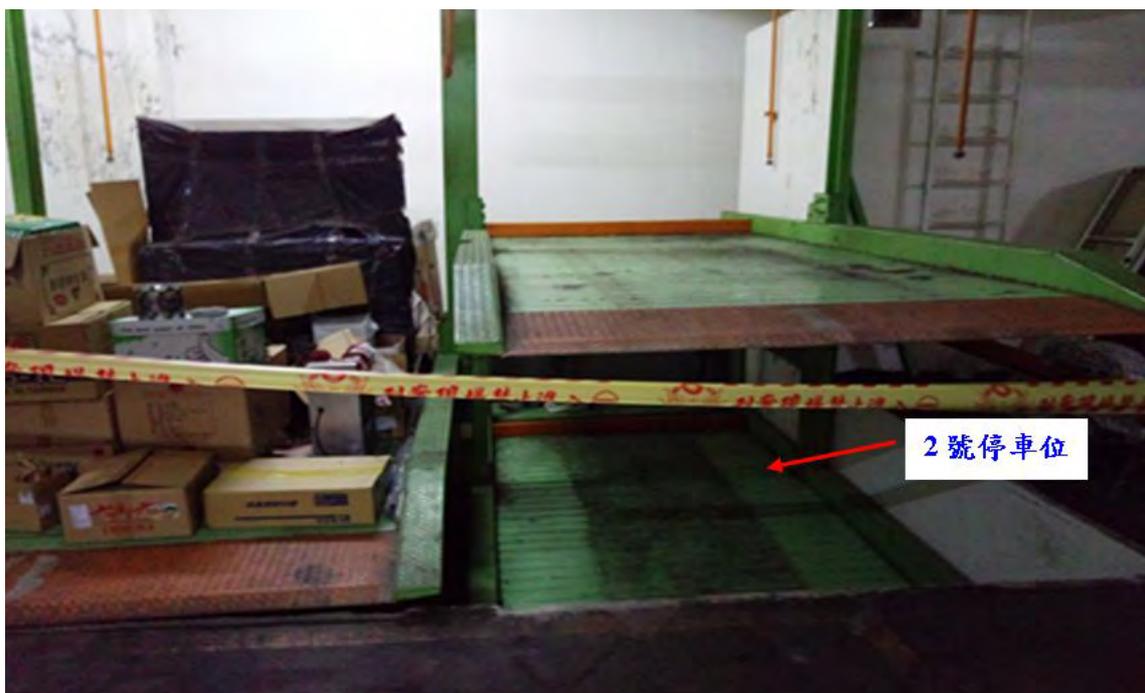
說明一

災害發生於地下一樓機械式停車設備 2 號停車位右下方中間位置。

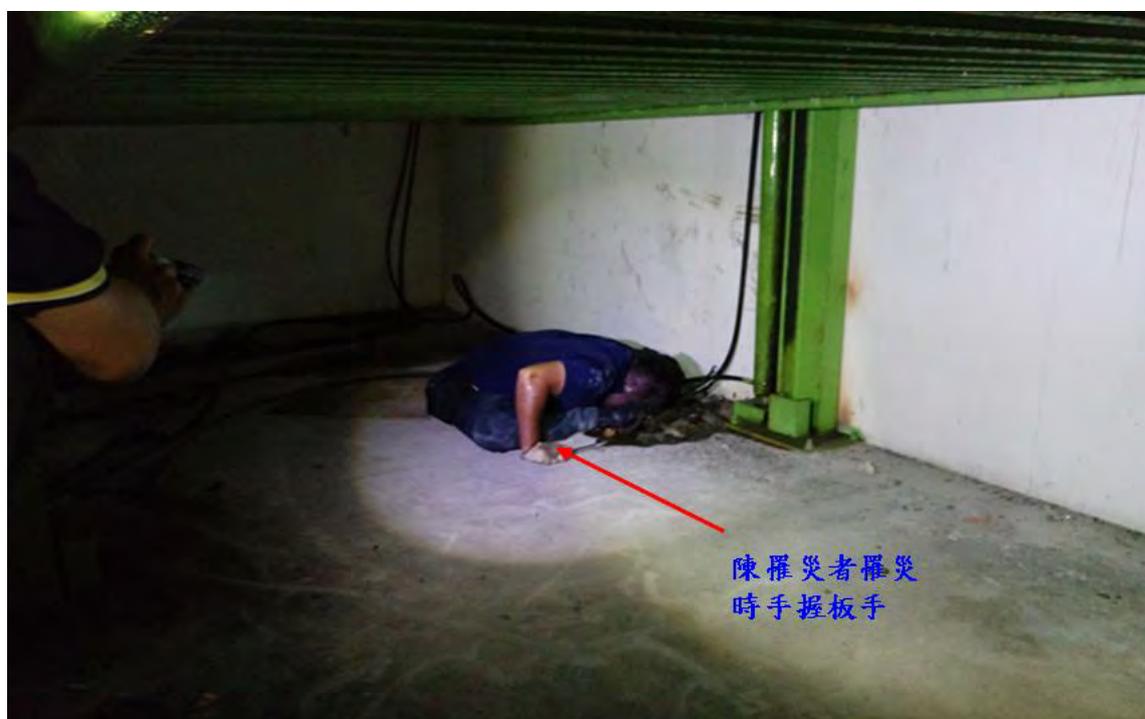
說明二

罹災者被機械式停車設備夾壓後及手握板手的照片。

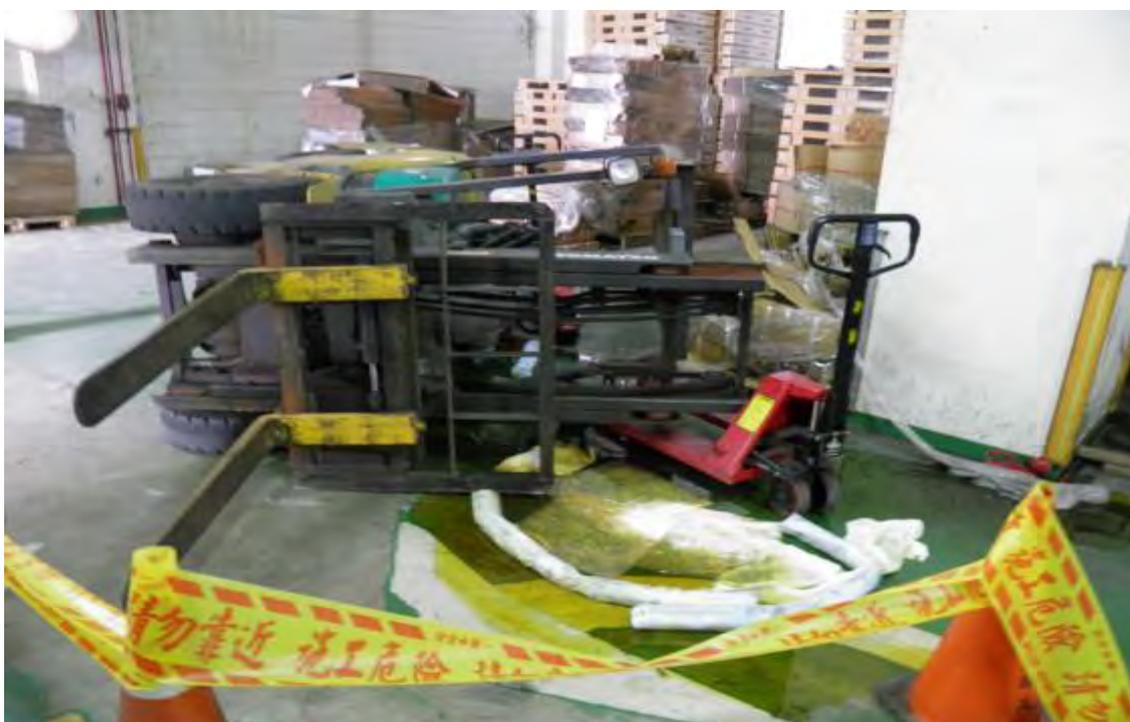
說明二

照堆高機在右轉時向左側翻倒（正面照片）。

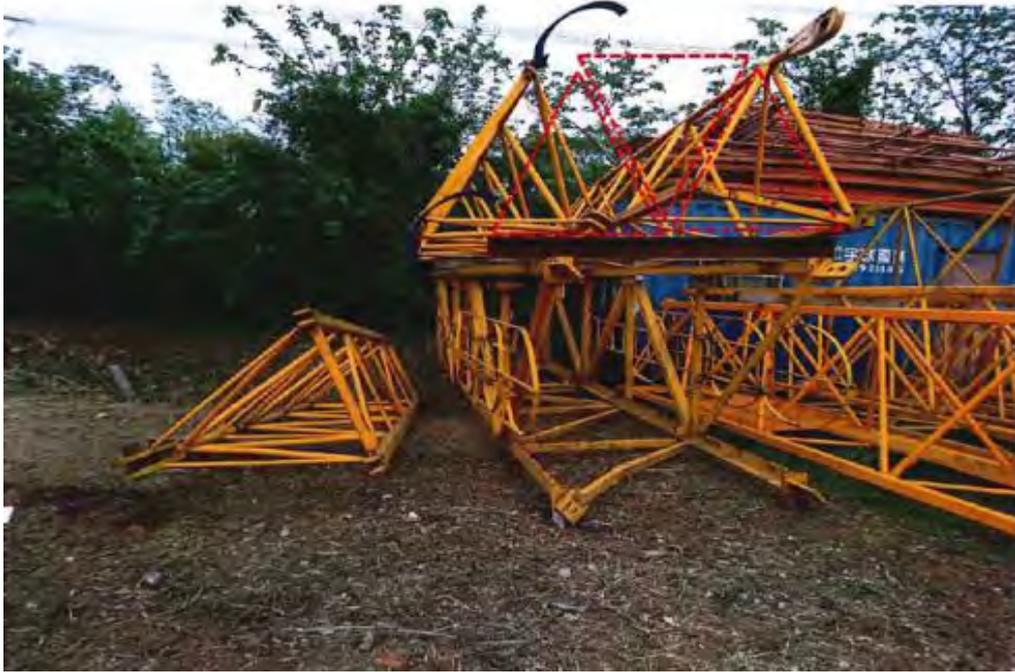
說明一

事發地之肇災桁架堆置。

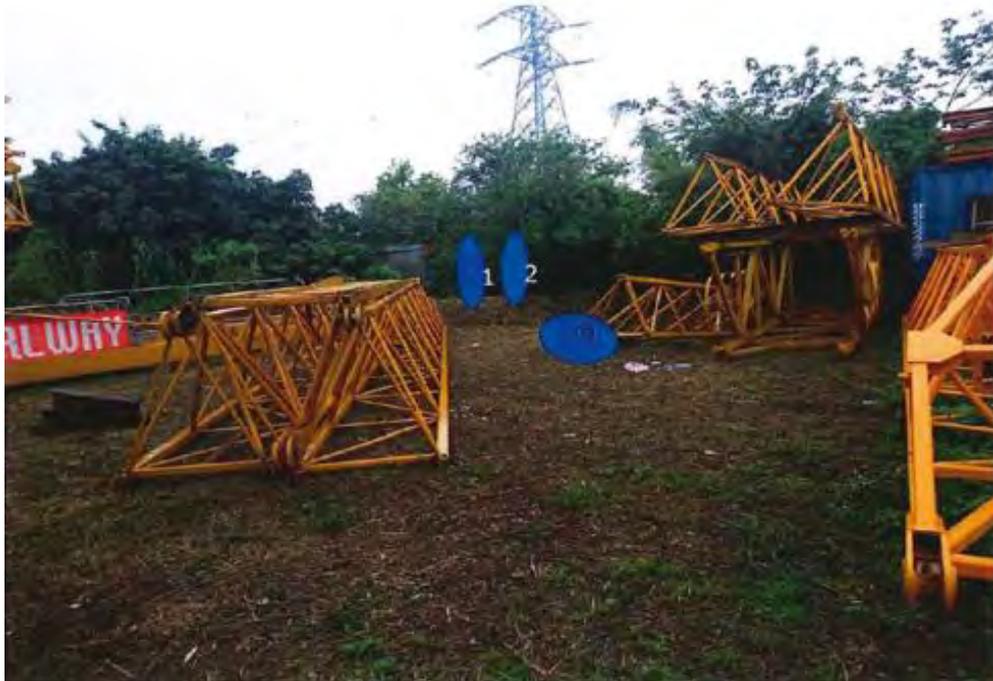
說明二

1 及 2 位置為阮文南及陳高山所站位置（邊坡），3 為王庭操被桁架所壓位置。

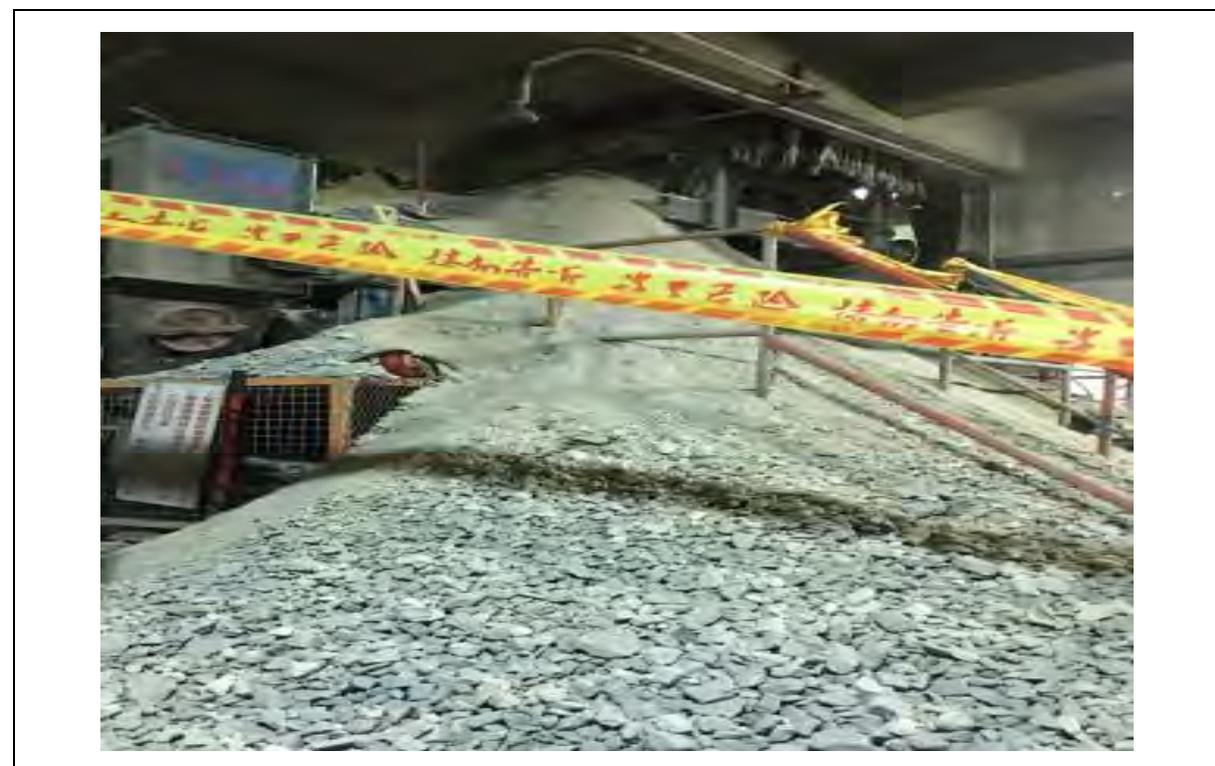
說明二	3 號水泥磨 2 樓處 (石膏秤量機袖斗) (罹災者由此處被搶救出來)。
-----	--------------------------------------

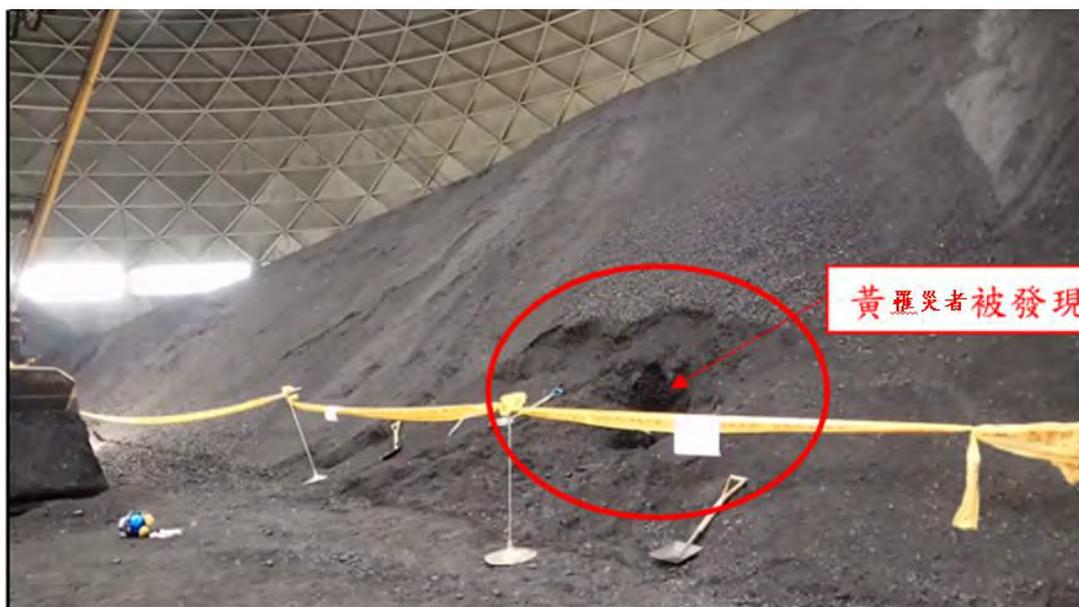
說明一

罹災者被挖掘出時，雙腳穿雨鞋站立於煤堆角落，單手握於鏟子（圓鋤）之手柄，頭戴安全帽，並戴口罩。

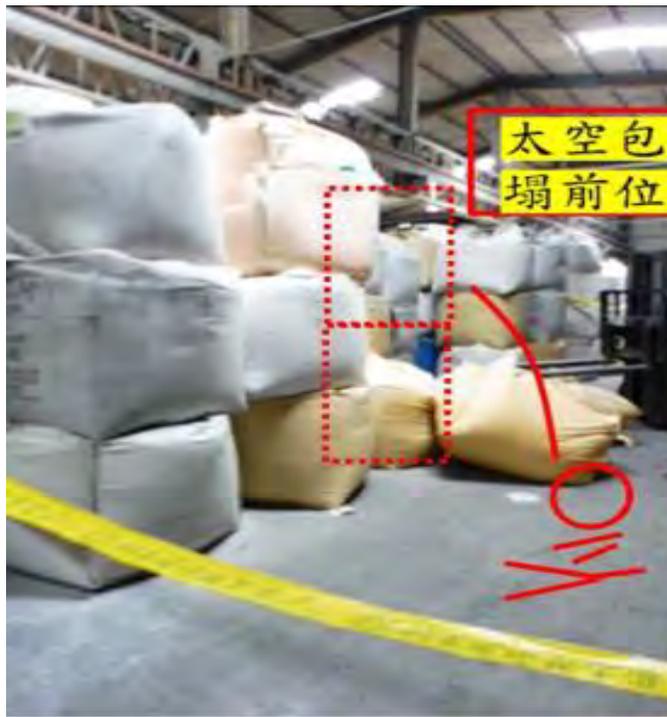
說明一

堆置物料未採取設置檔樁或限制高度等必要設施，致勞工遭倒塌物料壓擊致死。

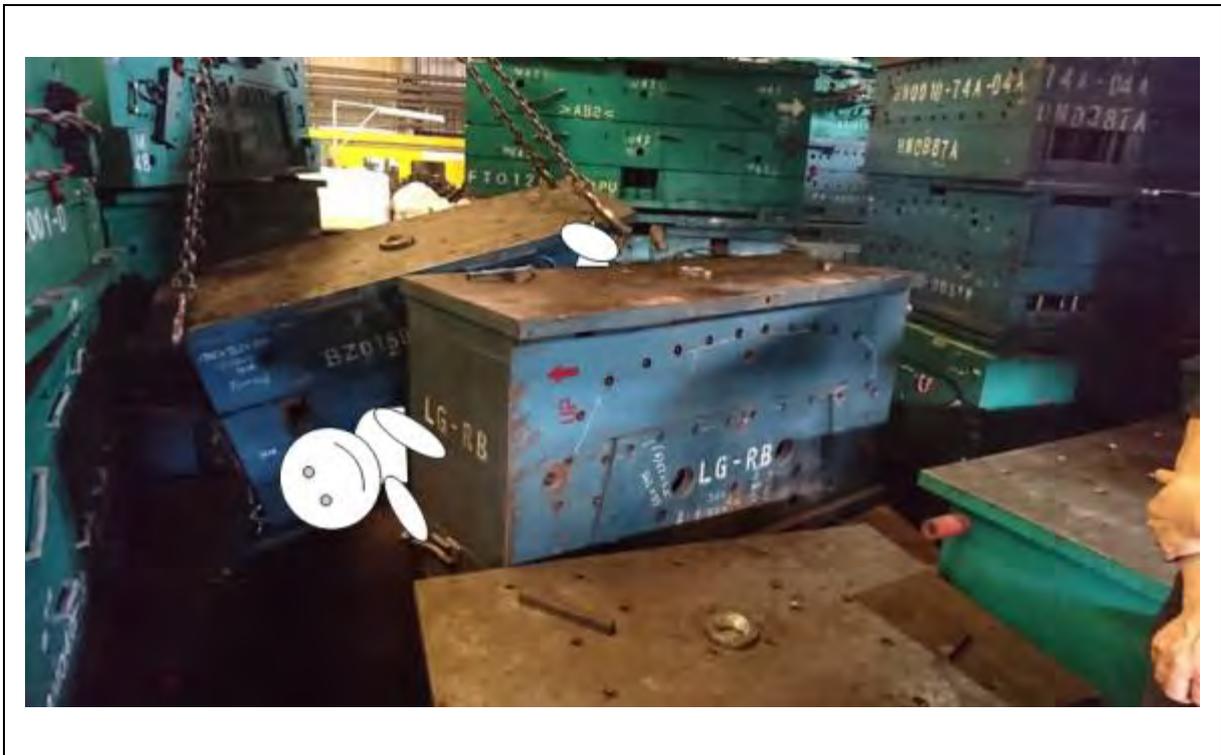
說明四

張罹災者被擠壓於兩模具之間（尺寸長約 217 公分、寬約 78 公分、高約 42 公分，及編號 B 模具，尺寸長約 194 公分、寬約 76 公分、高約 101 公分）。

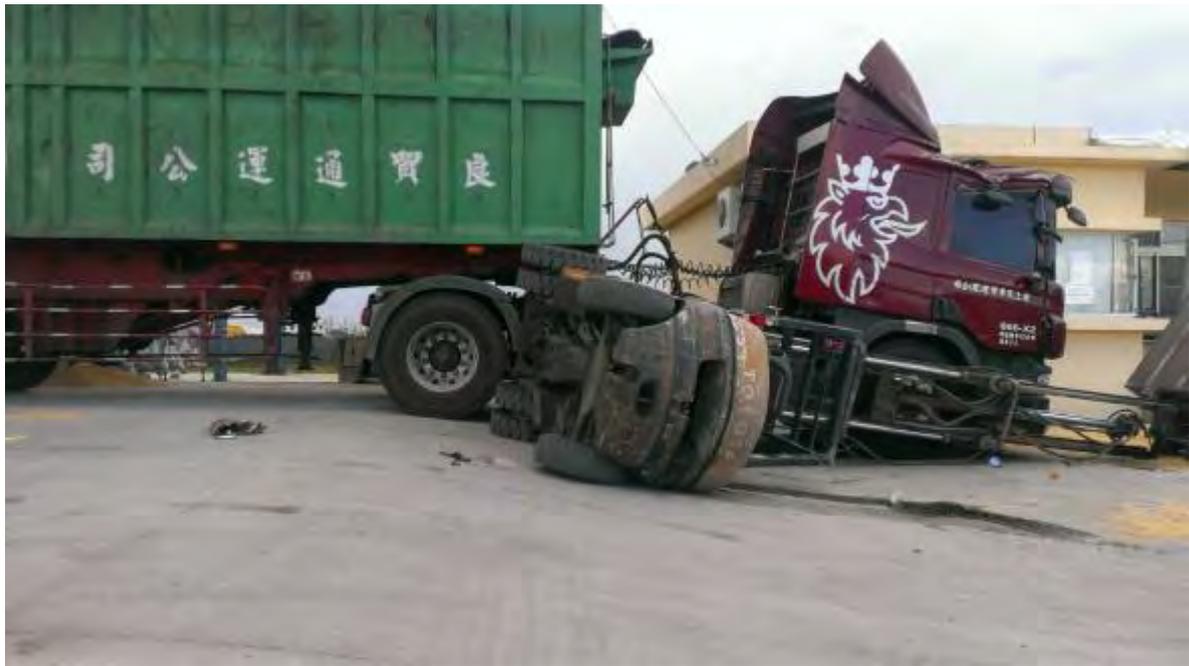
說明一

堆高機翻倒時，正停放在斜坡上作業。

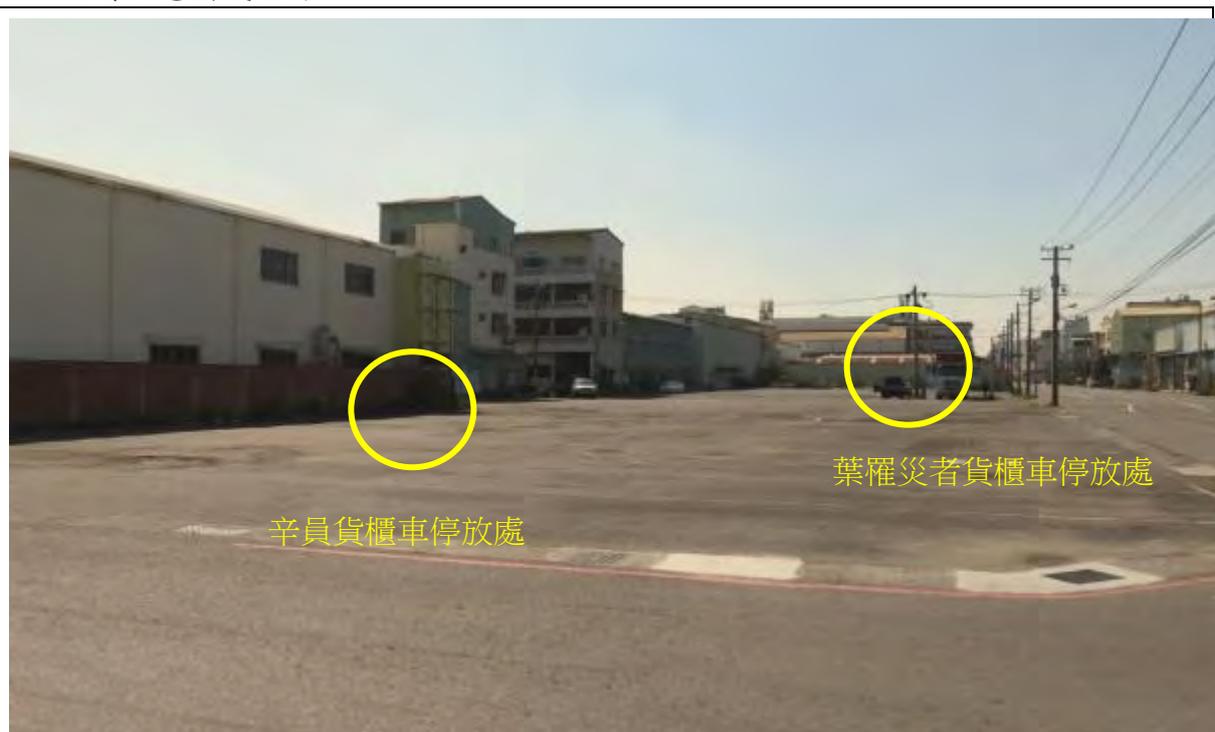
說明一

災害發生地點位於貨櫃停放區，現場為一片停車空地（地址：臺南市○區○路與○街口）。

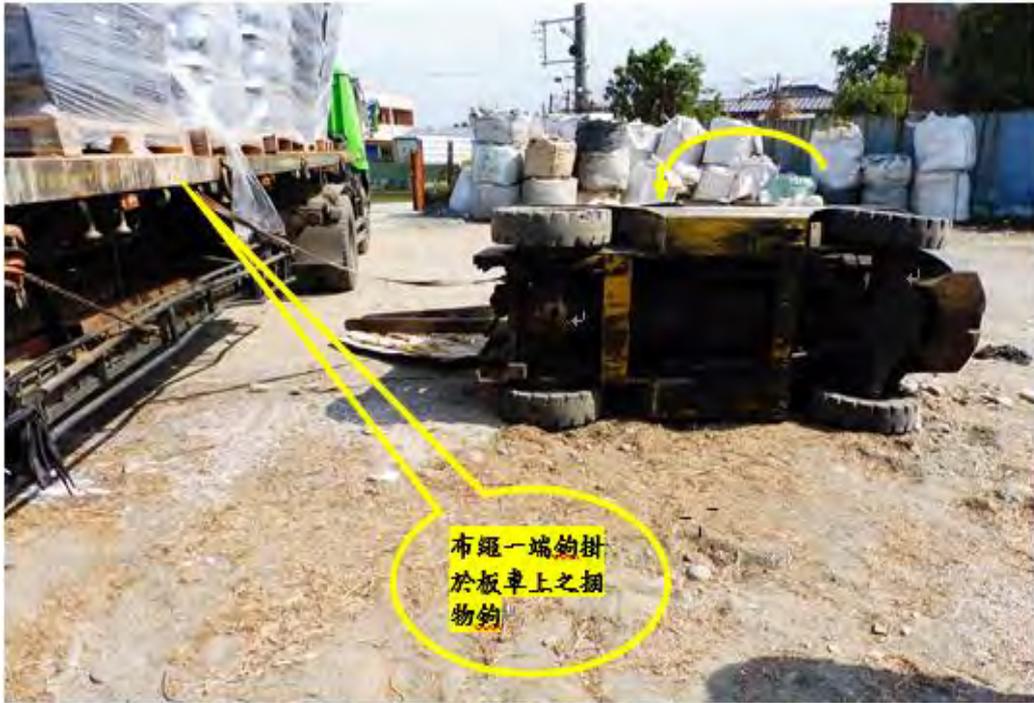
說明三

布繩一端綁在堆高機貨叉近升降桅桿處，另一端鉤掛於板車上之捆物鉤。
