106 年度全國重大
職業災害實例摘要
彙編(非營造業)

中華民國 109 年 4 月

106 年度非營造業重大職災實例

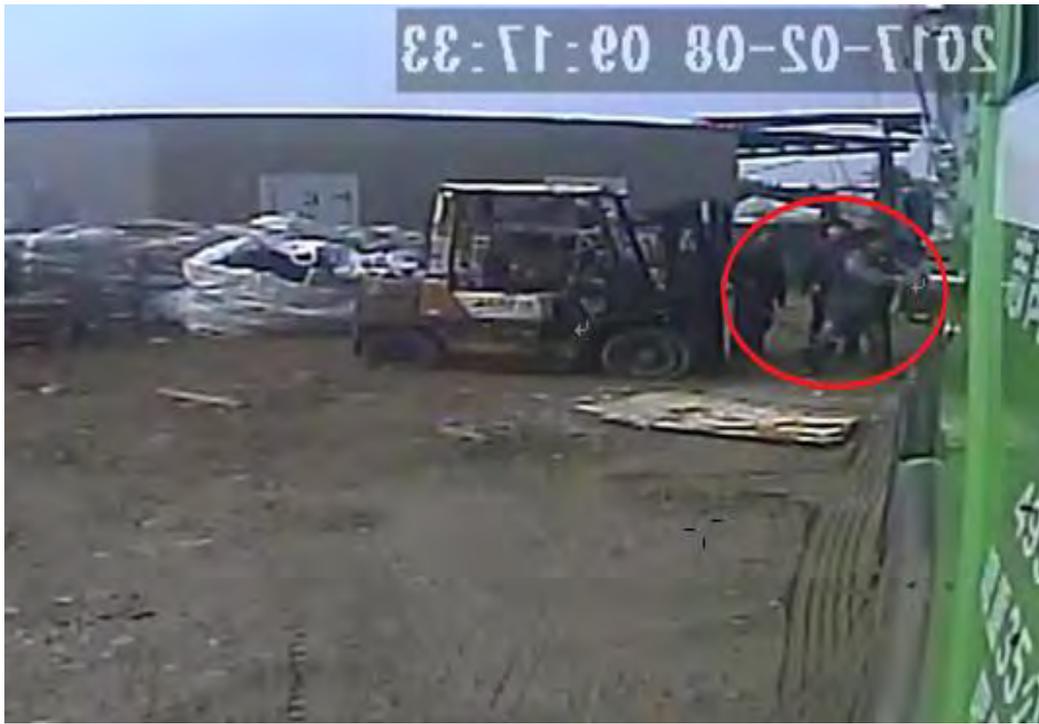
說明五

布繩一端綁在堆高機貨叉近升降桅桿處，另一端鉤掛於板車上之捆物鉤。

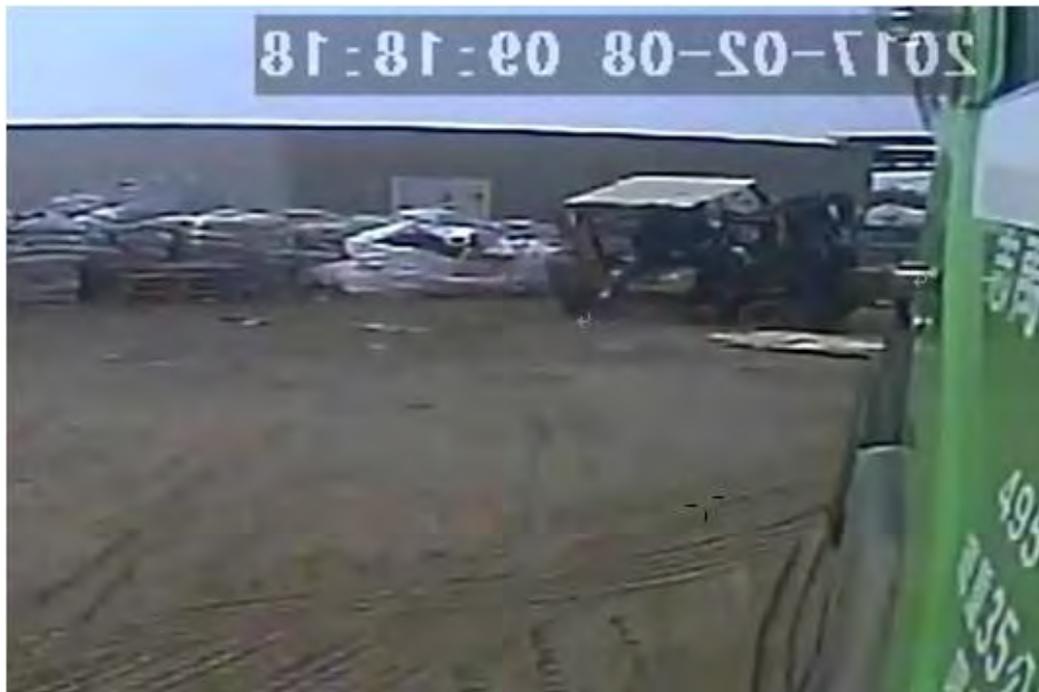
說明六

曳引車行駛時堆高機右側受力而側翻。

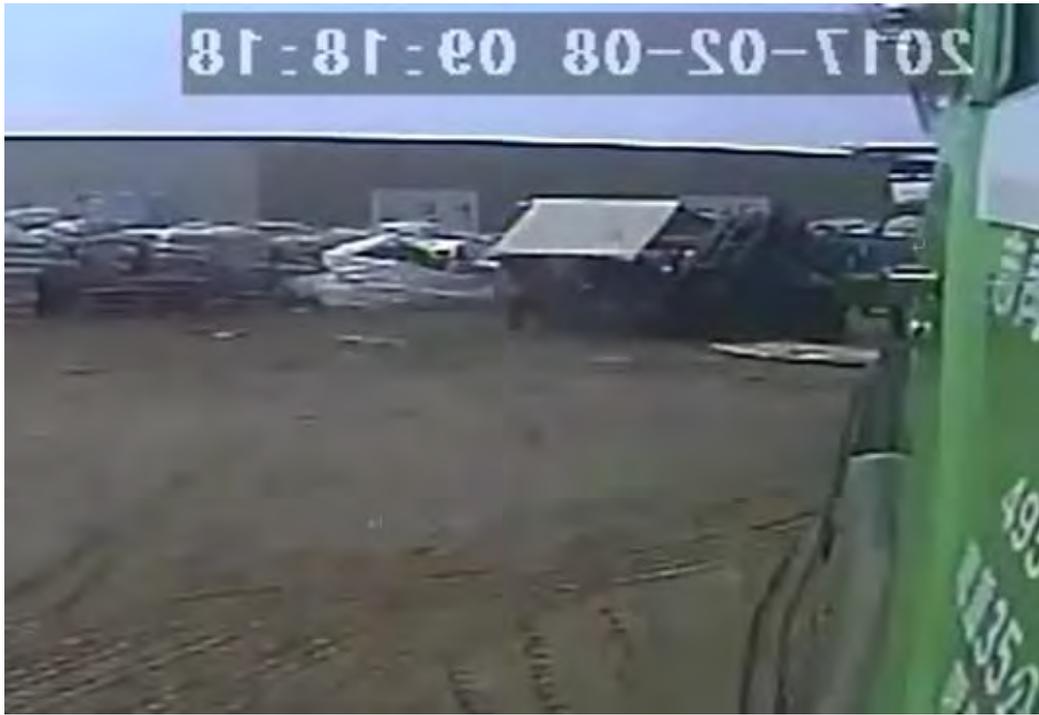
說明七

曳引車行駛時堆高機右側受力而側翻。

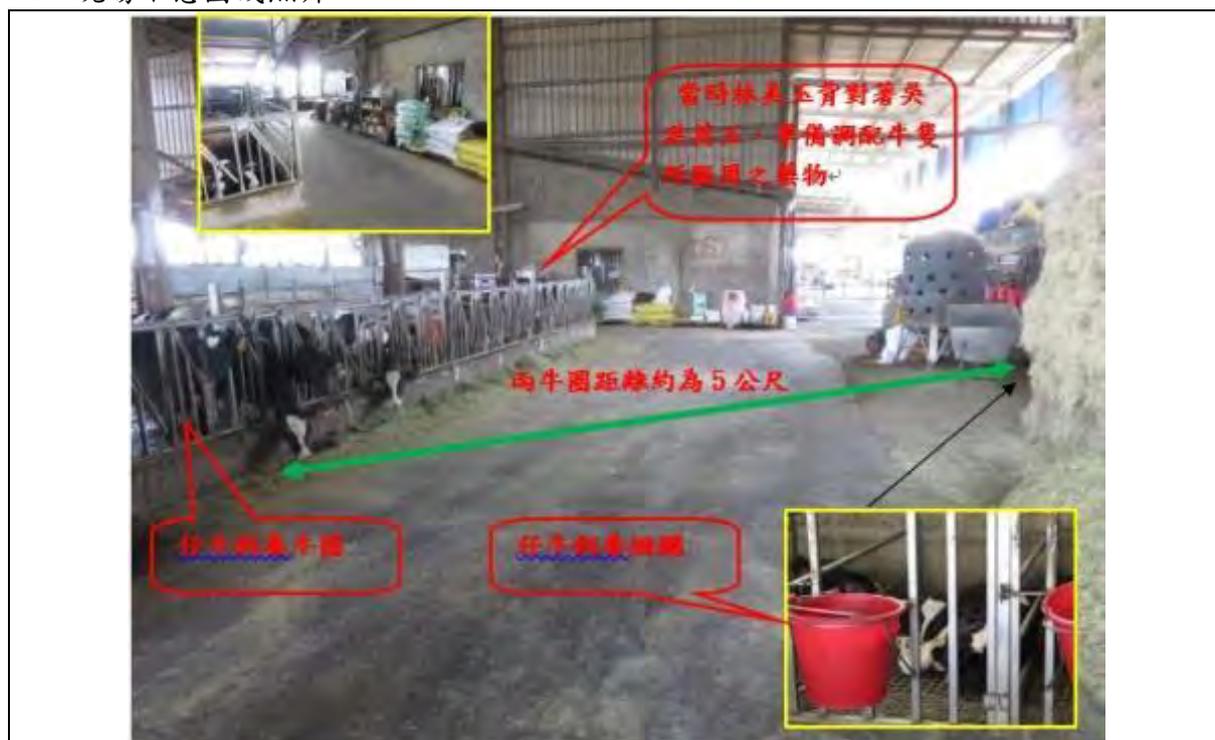
說明一	仔牛柵欄與仔牛圈僅相隔約 5 公尺。
-----	--------------------

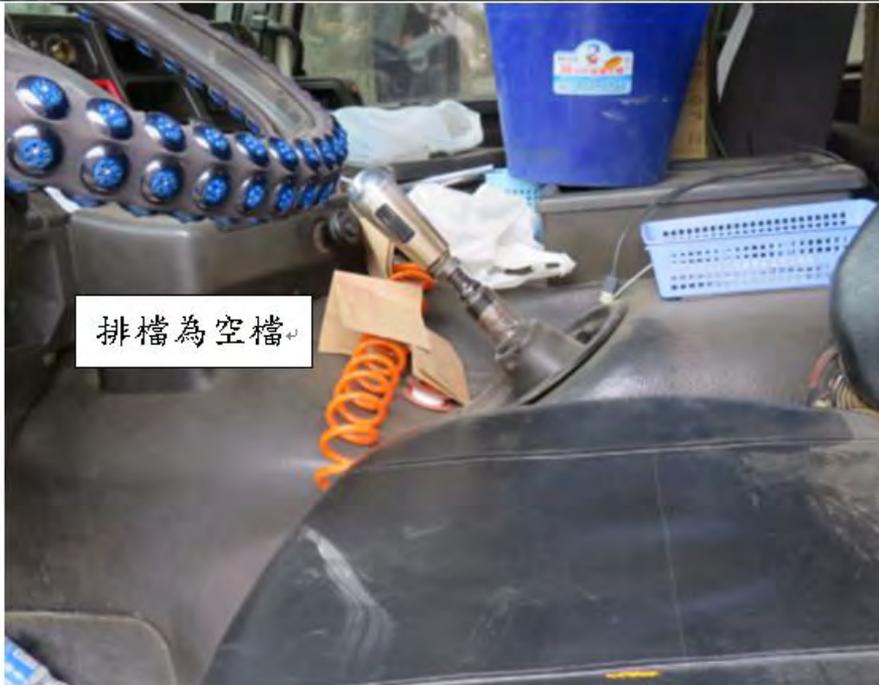
說明二

在車輛排檔為空檔、未剎車的情況下即進入車體下方欲檢查剎車。

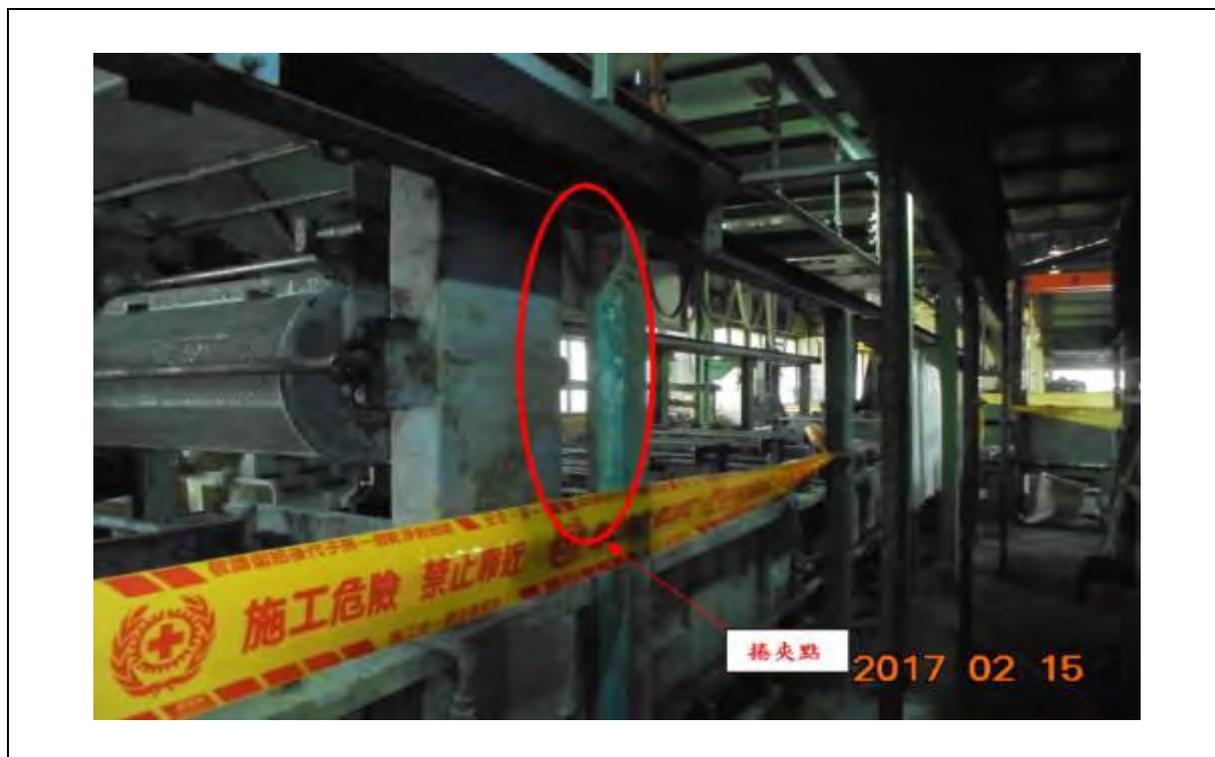
說明二	案發現場。
-----	-------

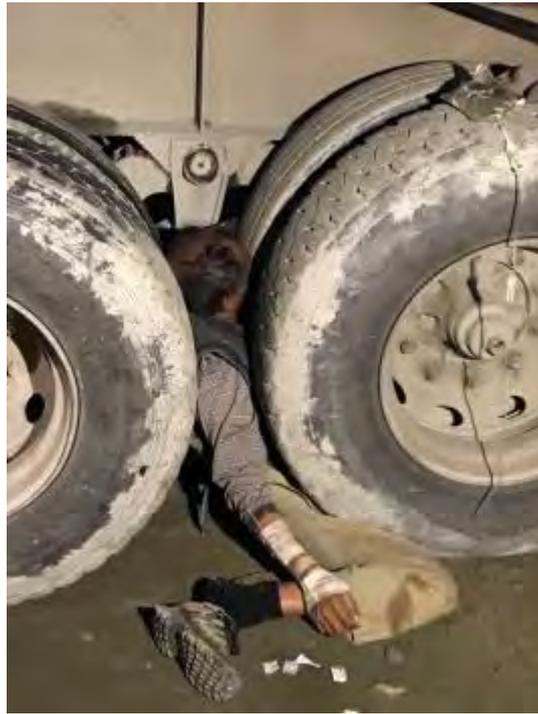
說明一

肇災之現場，罹災者遭車輪擠壓胸腹部後死亡之情形。

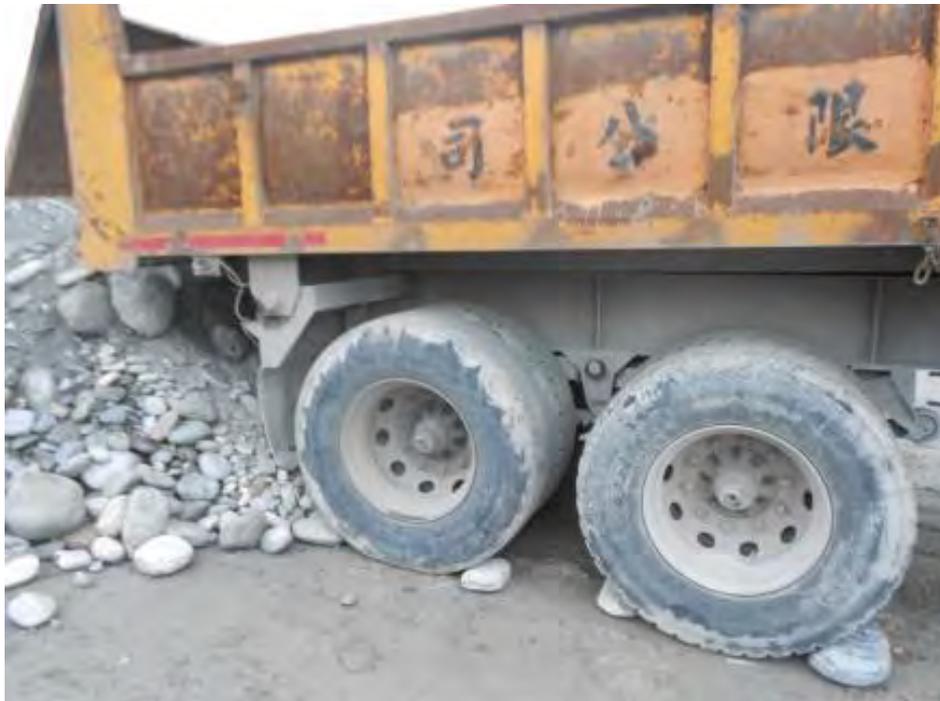
說明二

砂石車右後方車輪之間最短距離為 15 公分。

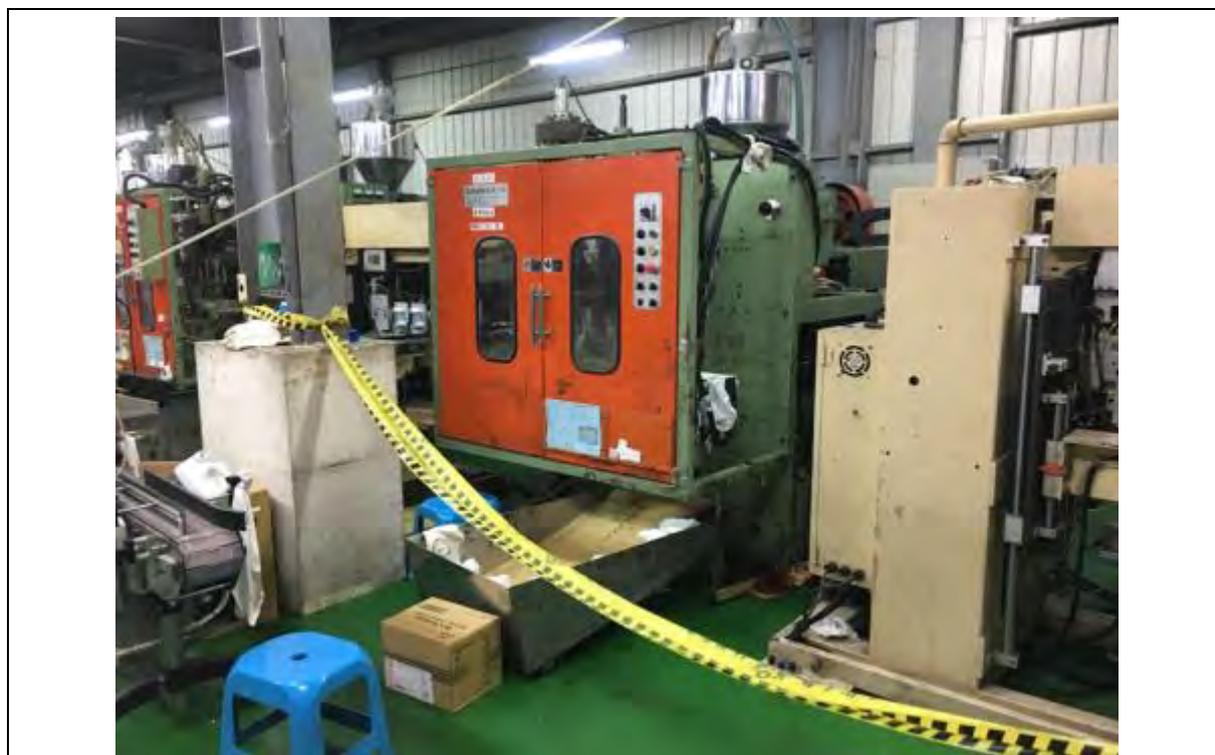
說明一	肇災之射出成型機。
-----	-----------

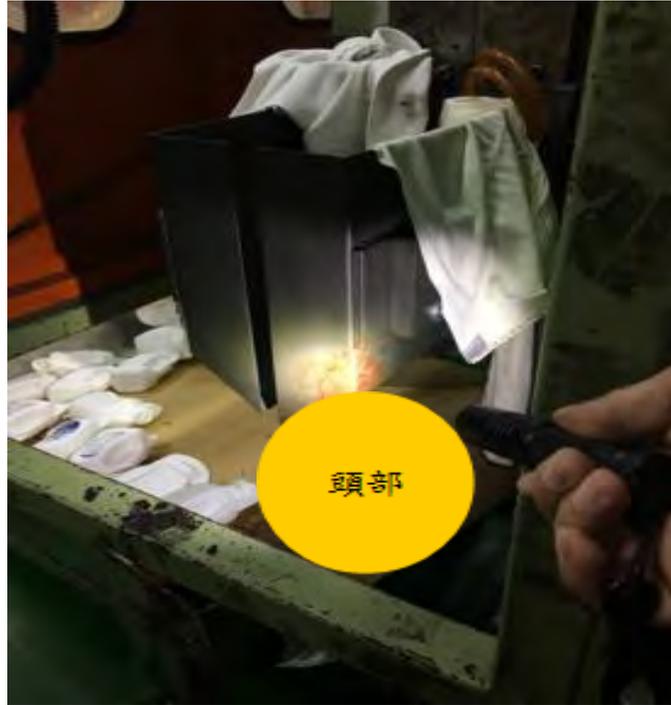
說明三

罹災者頭部遭成品桶與機台外殼夾擊處。

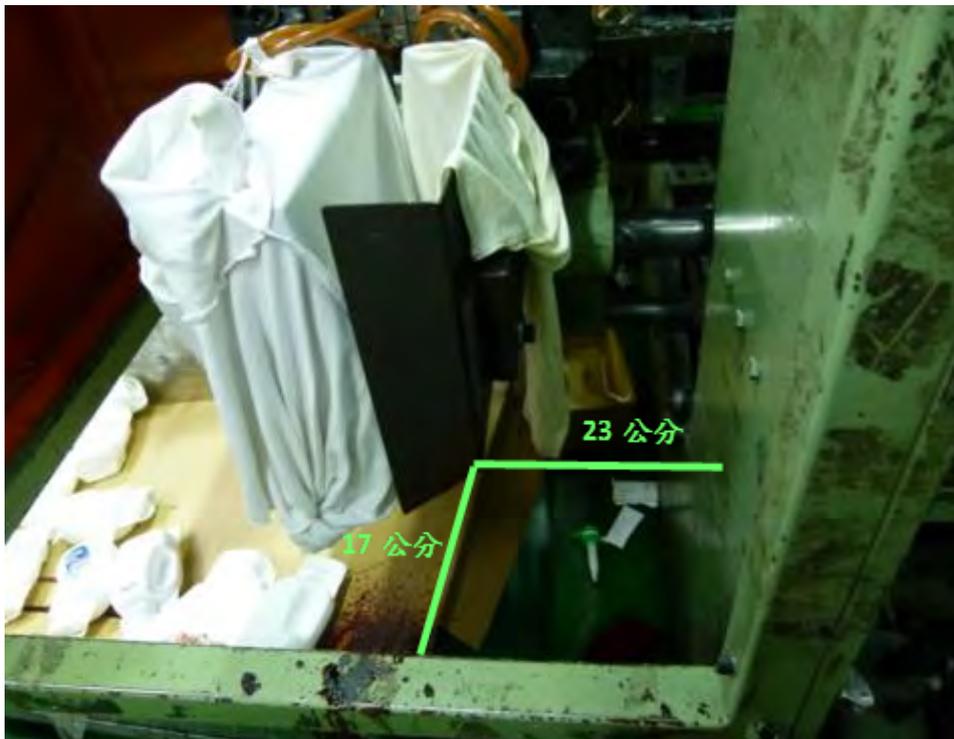
說明四

成品桶與機台外殼距離。

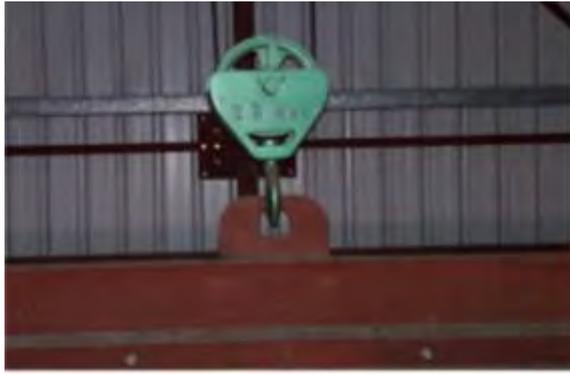
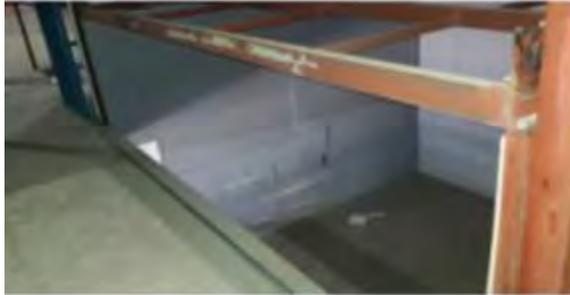
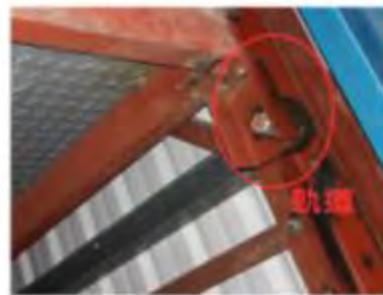
說明二

災害媒介物之升降機積載荷重為2.8公噸，搬器底面積4公尺X4.2公尺，軌道設於升降路四角，供搬器沿軌道垂直升降，查該機械未經竣工檢查合格取得建築物昇降設備使用許可證，1、2樓層外門雖設有安全裝置，但災害發生時2樓安全裝置應為失效狀態，另升降機搬器內未設置內門。

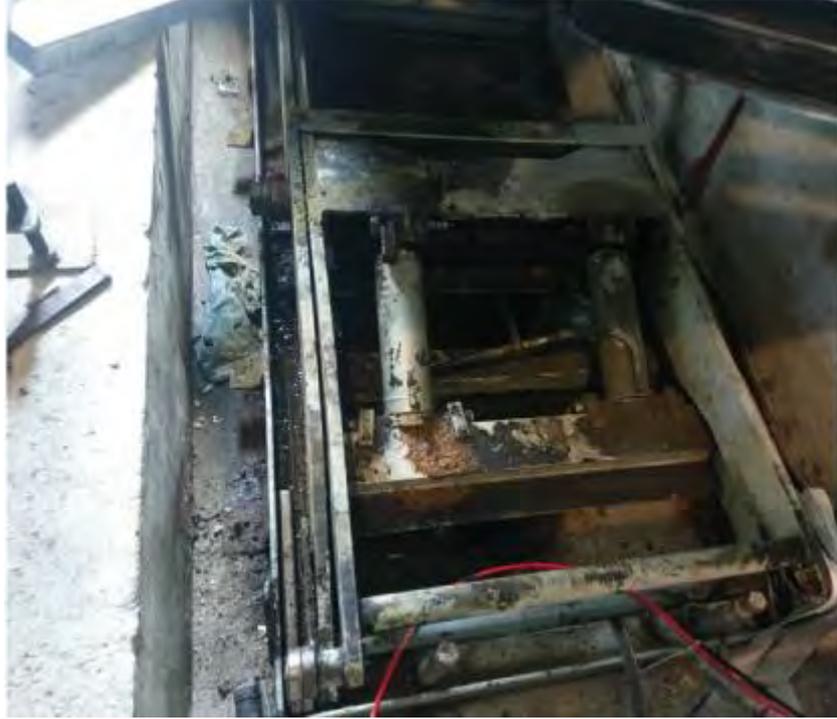
說明五

紅框：罹災者腹部遭上下連桿夾擊處。藍：罹災者（面朝下）

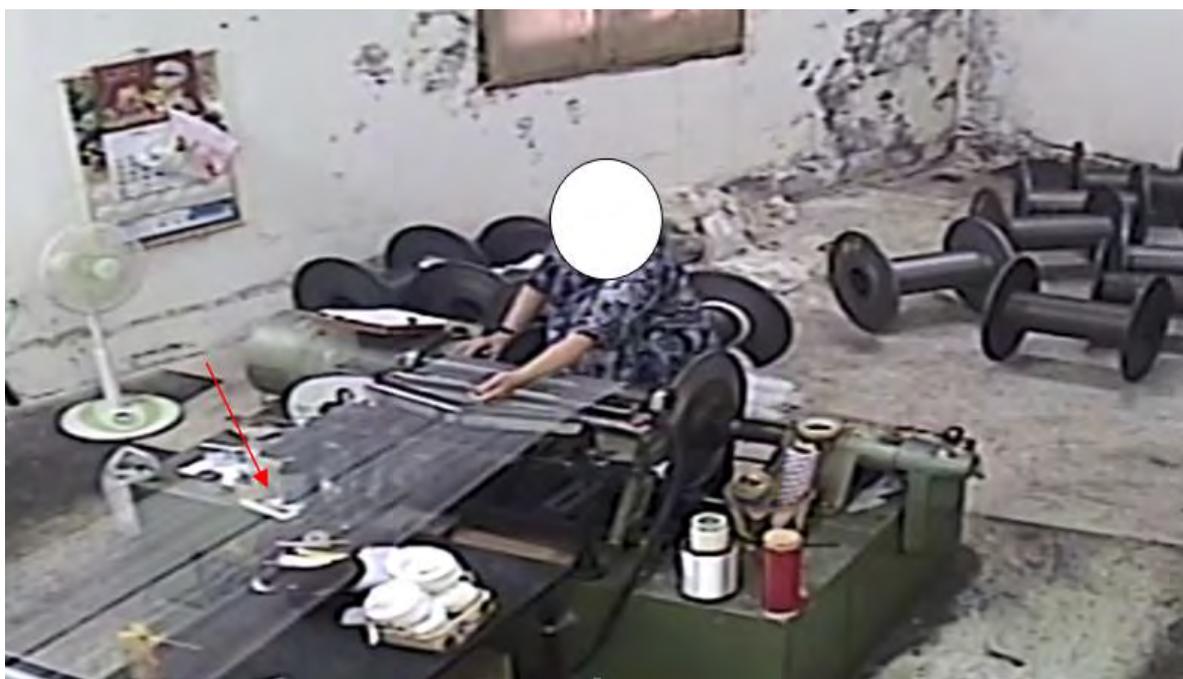
說明一

罹災者身著寬鬆衣服從事調整紗線作業。

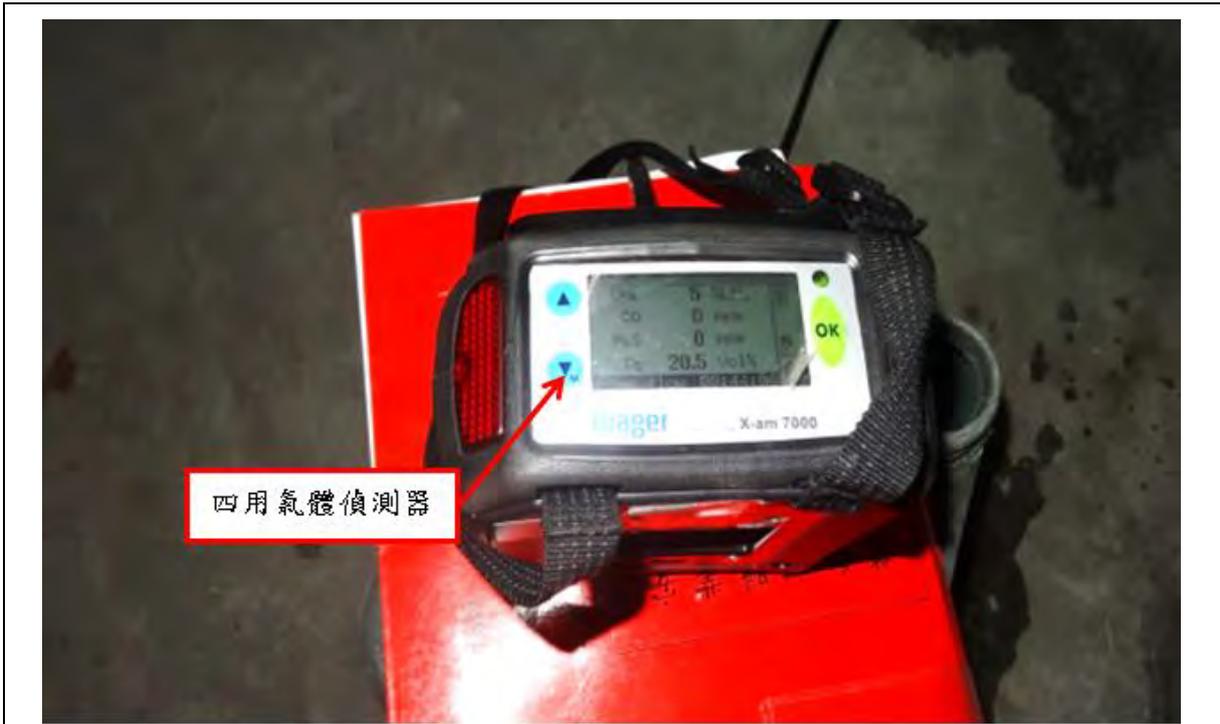
四用氣體偵測器

說明五 肇災地下水池內部空氣中一氧化碳濃度為 0ppm、硫化氫濃度 0ppm、氧氣濃度為 20.5%、可燃性氣體濃度為 5%。

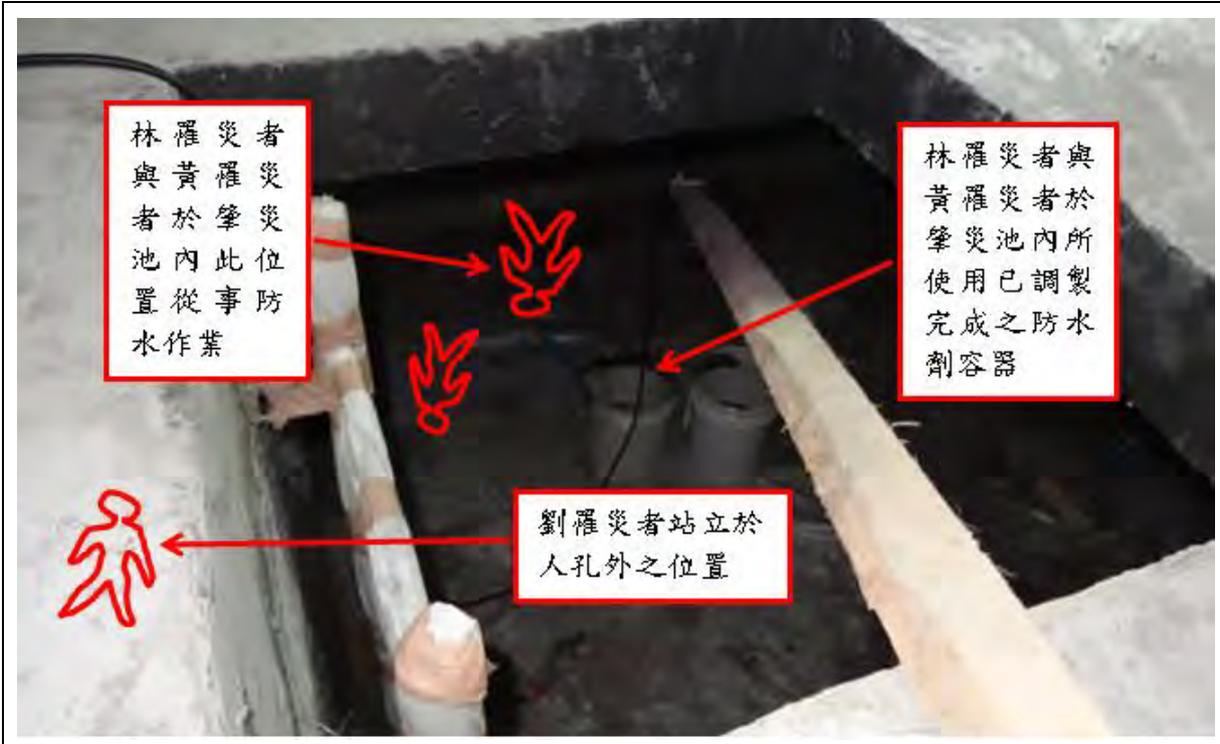
林罹災者與黃罹災者於池內從事防水作業

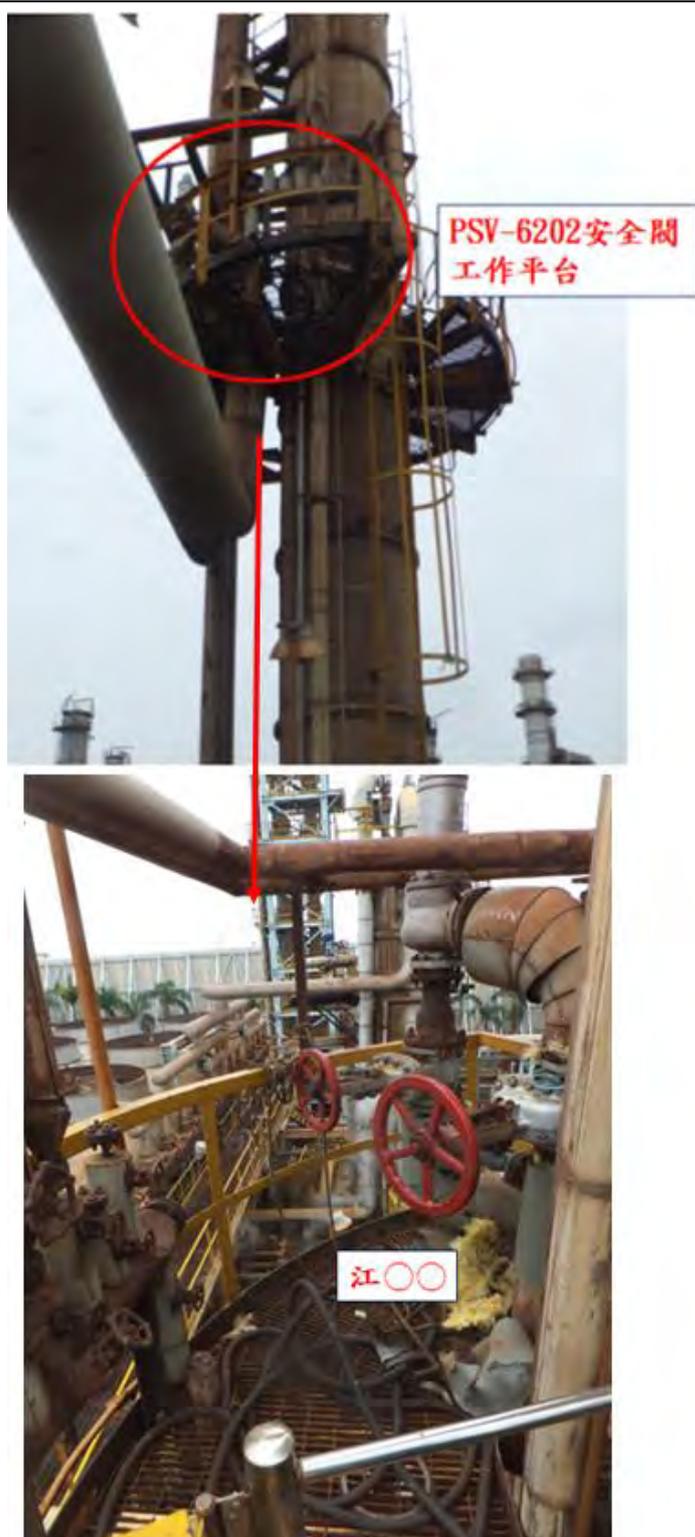
說明一

罹災者中毒相對位置圖。

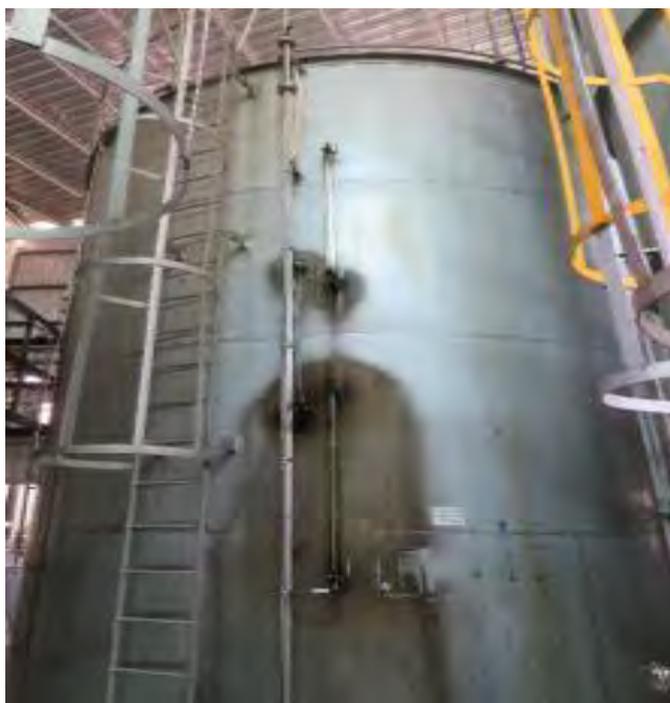
說明一

混合酸槽外觀。

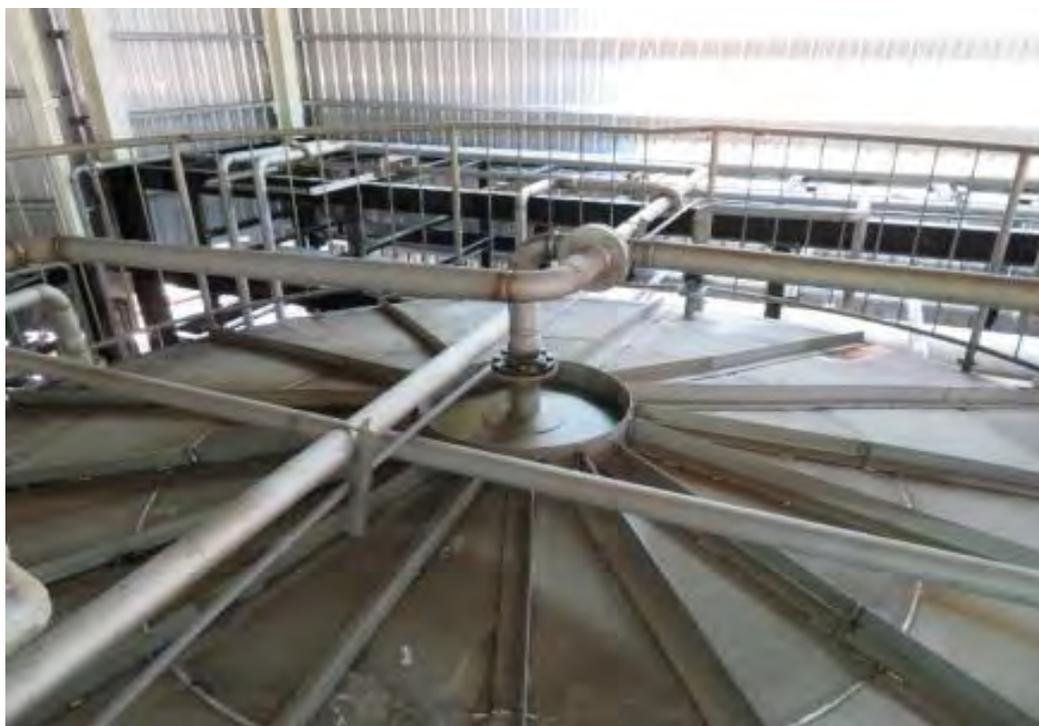
說明二

混合酸槽頂部外觀。

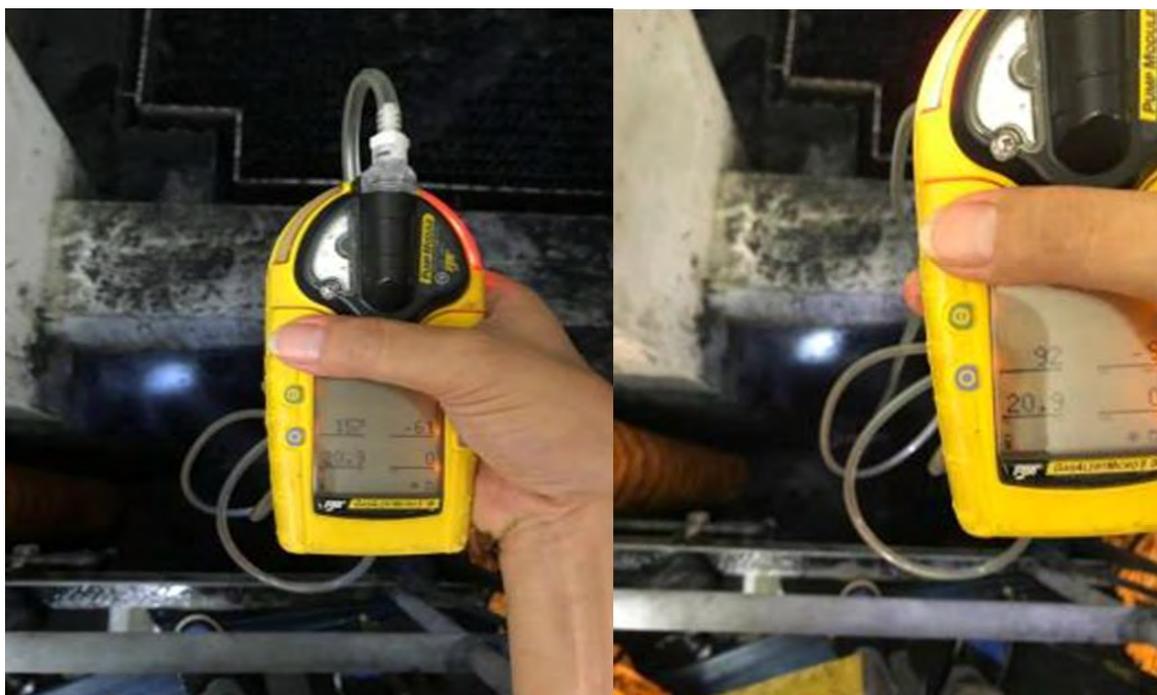
說明一

本署於 106 年 6 月 26 日災害發生 3 小時後使用直讀式氣體偵測器進行有害物濃度量測，測得廢水廠後段化學處理慢混槽底部硫化氫氣體濃度為 157ppm（左圖）、氫氣體濃度為 92ppm（右圖）。

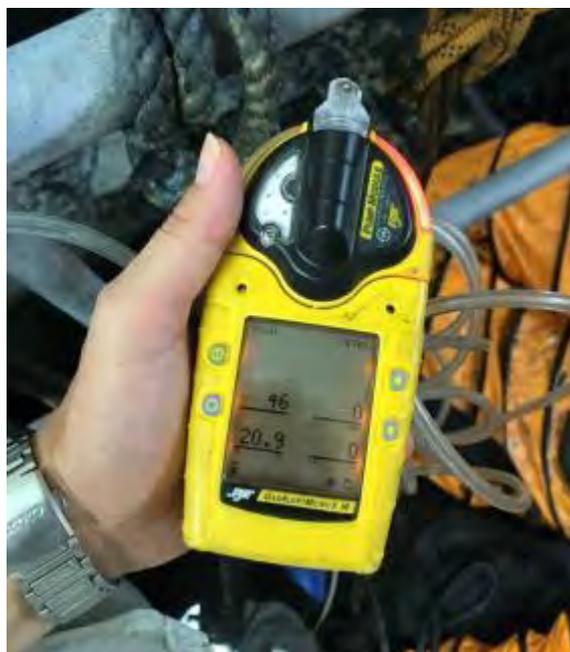
說明二

本署於 106 年 6 月 26 日災害發生 3 小時後使用直讀式氣體偵測器進行有害物濃度量測，測得廢水廠後段化學處理慢混槽上方硫化氫氣體濃度為 46ppm。

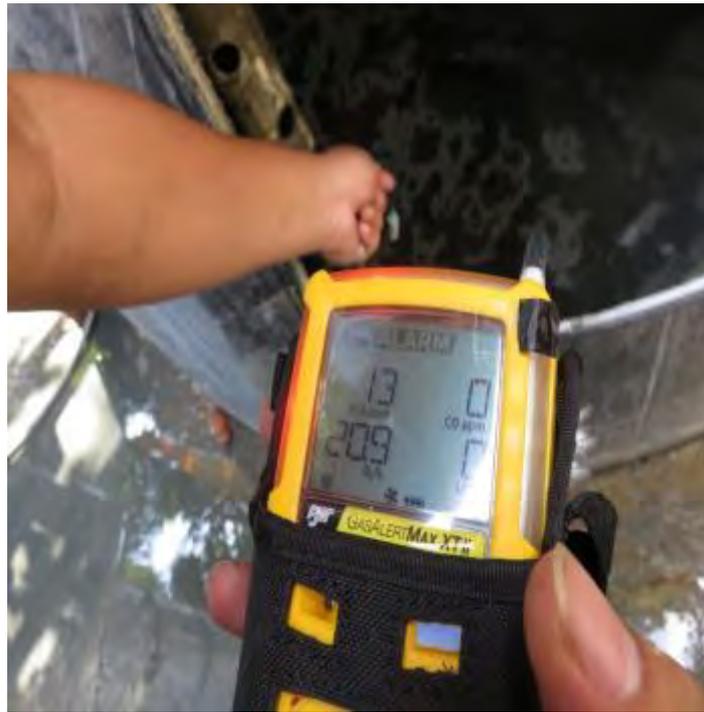
說明三

肇災慢混槽內底部空氣中硫化氫濃度約為 13ppm、氧氣濃度約為 20.9%。

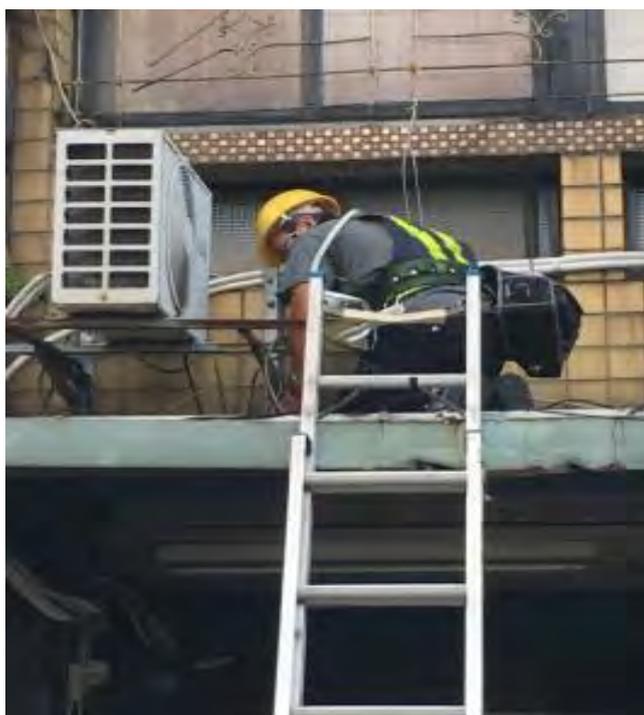
說明一

模擬作業情況。

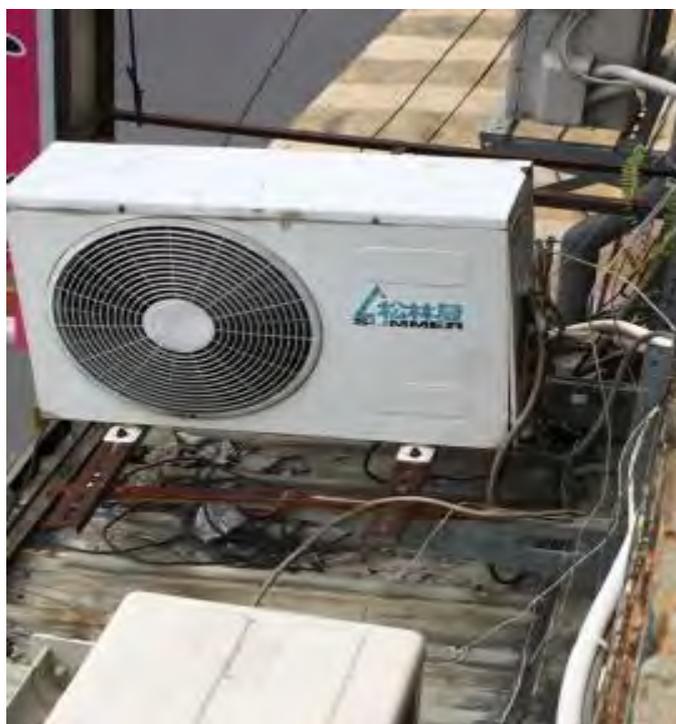
說明二

（二）106 年 6 月 5 日上午 10 點 30 分許，北○公司纜線建置三級承攬人尚○公司勞工葉罹災者於民宅 2 樓兩庇上從事纜線佈放作業，過程中碰觸身旁漏電的冷氣機（使用電壓 220V，對地漏電電壓 107.3V），導致感電發生。

肇災之冷氣室外機。

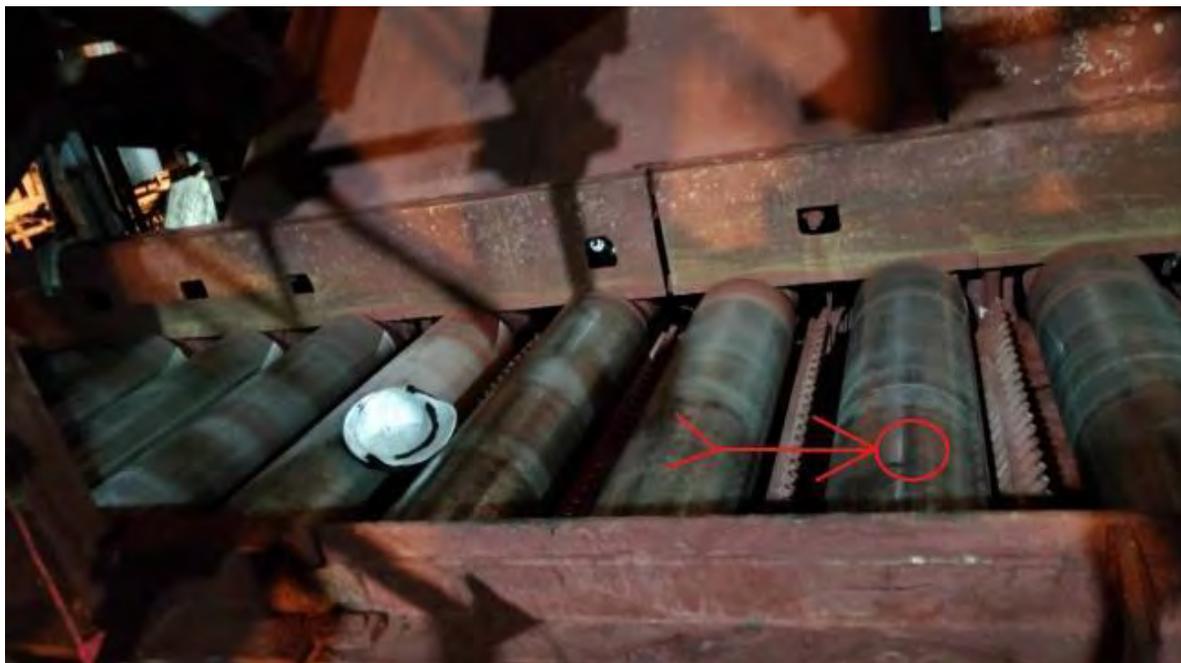
說明一

罹災者躺在金屬滾輪上示意圖。

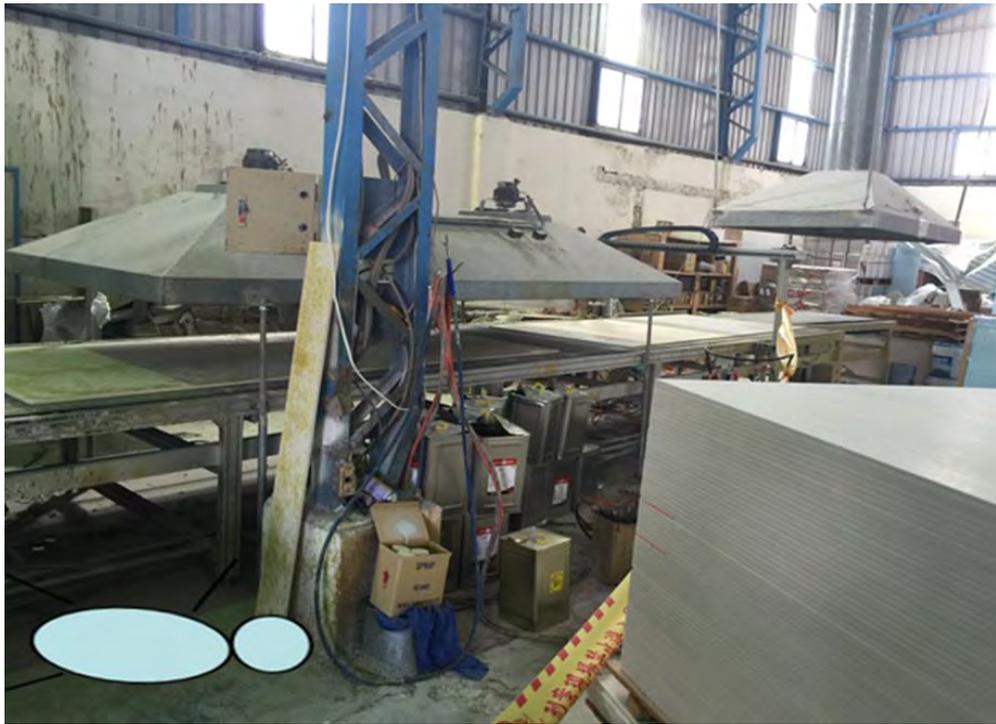
說明一

罹災者倒在輸送機台旁。

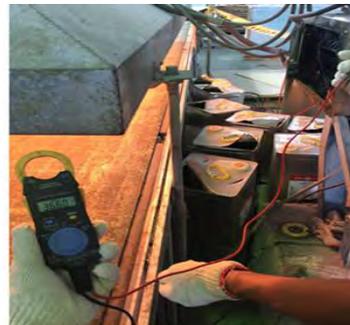
打開鹵素燈電源此時鹵素燈亮，先量測鹵素燈罩電壓約為 36 伏特，之後再量測輸送機台電壓亦為 36 伏特

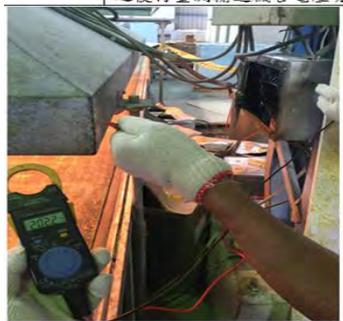
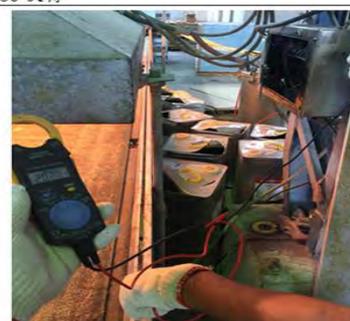
說明二

（一）直接原因：黃罹災者因輸送帶鹵素燈漏電引起心臟心室中隔出血而電擊休克死亡。

20 分鐘後，先量測量測鹵素燈罩電壓約為 202 伏特左右，之後再量測輸送機台電壓亦為 202 伏特左右。

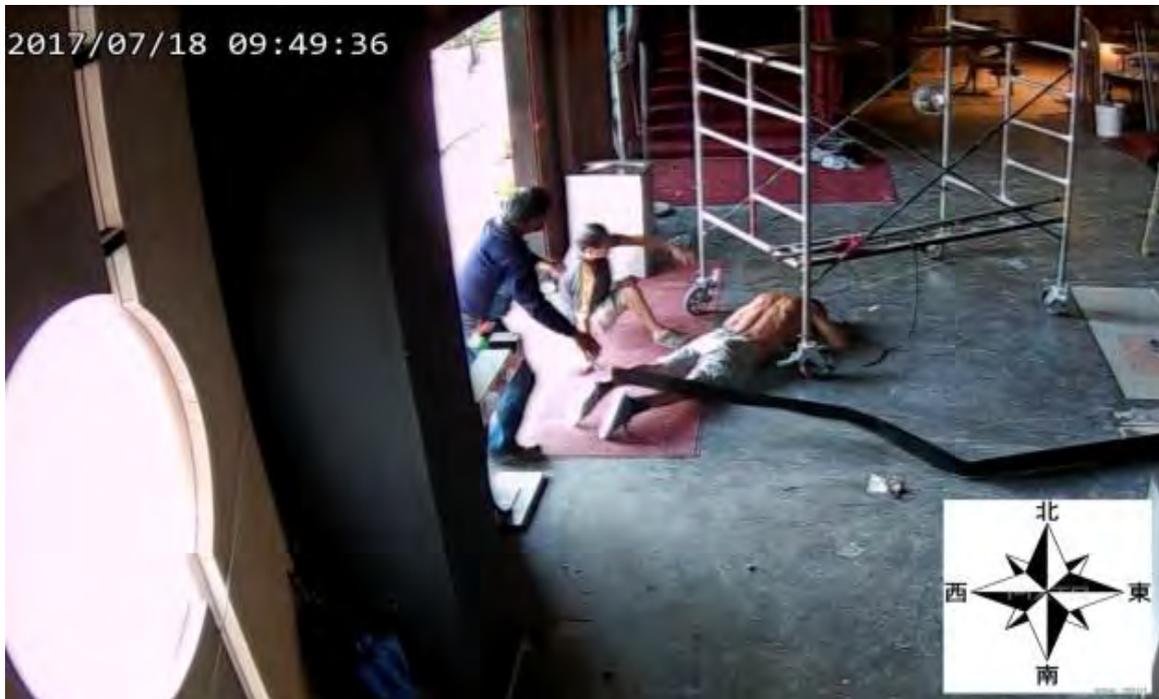
說明二

罹災者感電墜落後，現場監視器畫面。

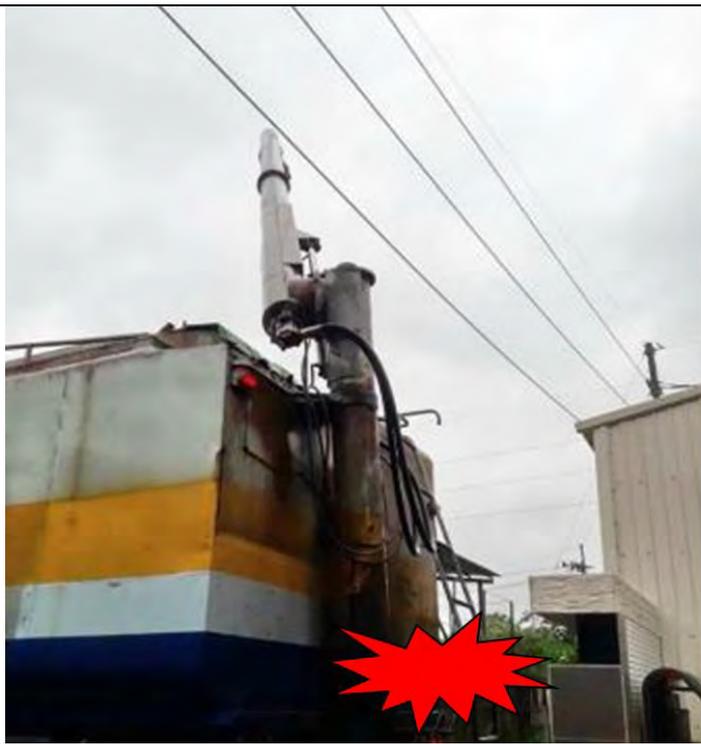
說明一

輸送管碰觸特高壓電線引發電弧火花。

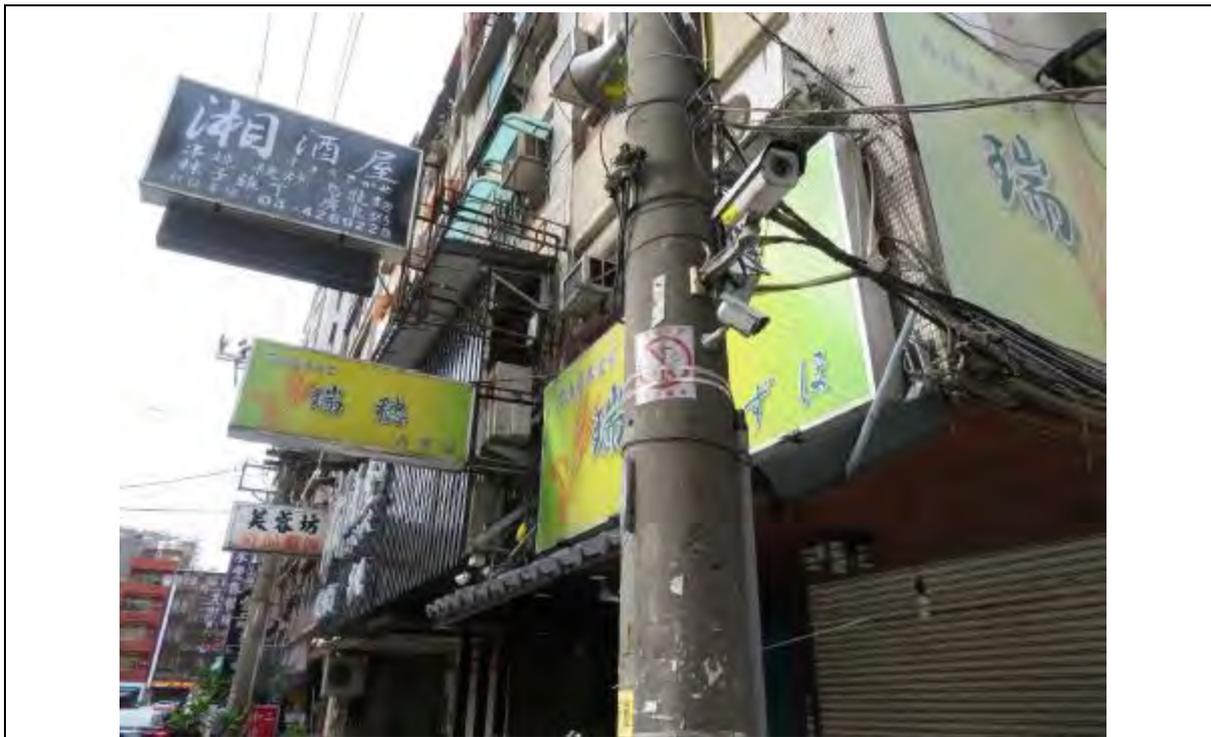
說明一	本案災害發生地點。
-----	-----------

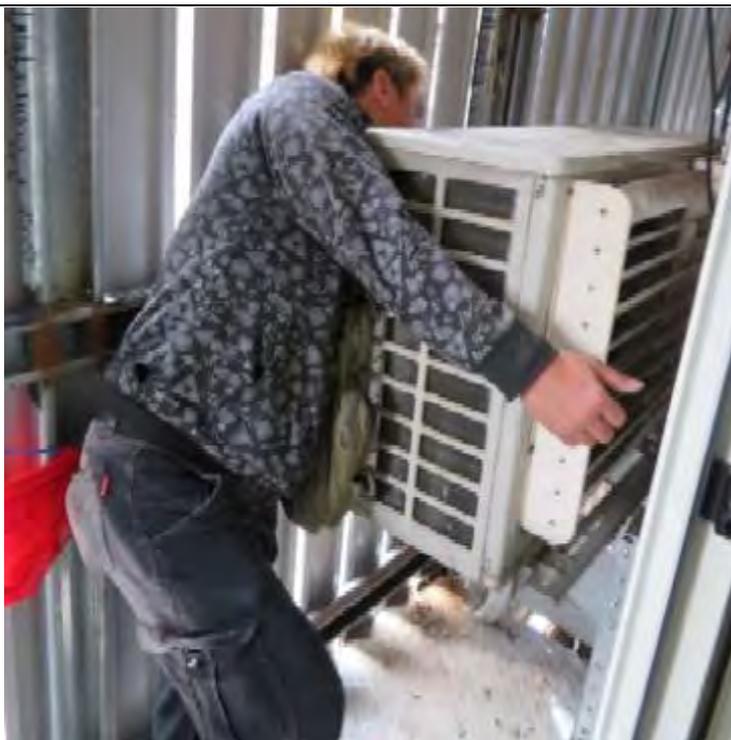
說明三

模擬罹災者感電時狀況。

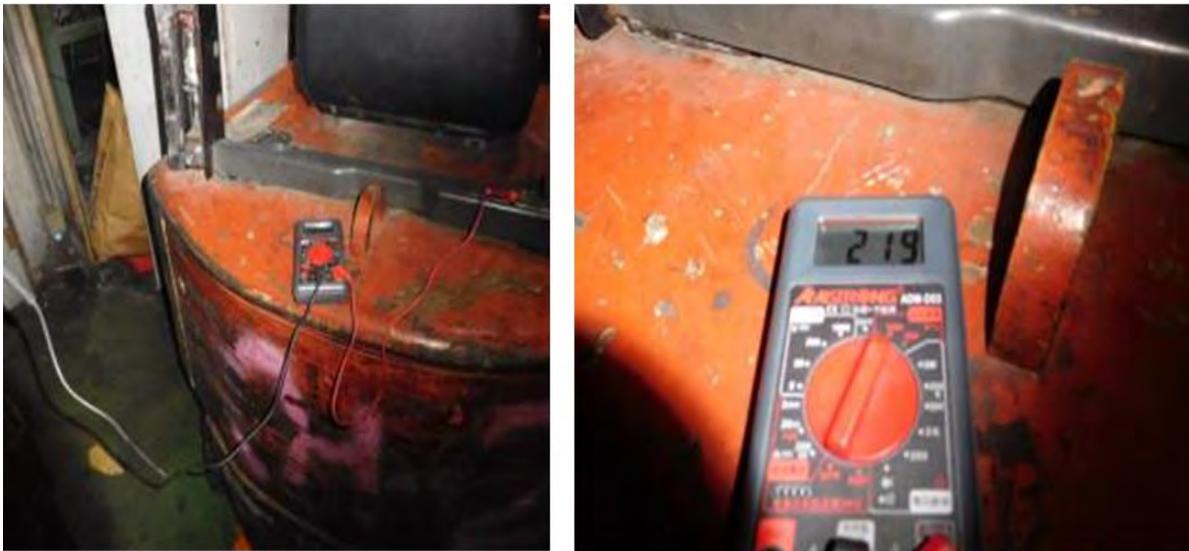
說明二	當電動堆高機充電線綠色接地線部份誤接至電源開關箱內無熔絲斷路器三相 AC220V 電源端點時，使用三用電錶量測堆高機外殼與金屬牆面之相對電壓為 219V。

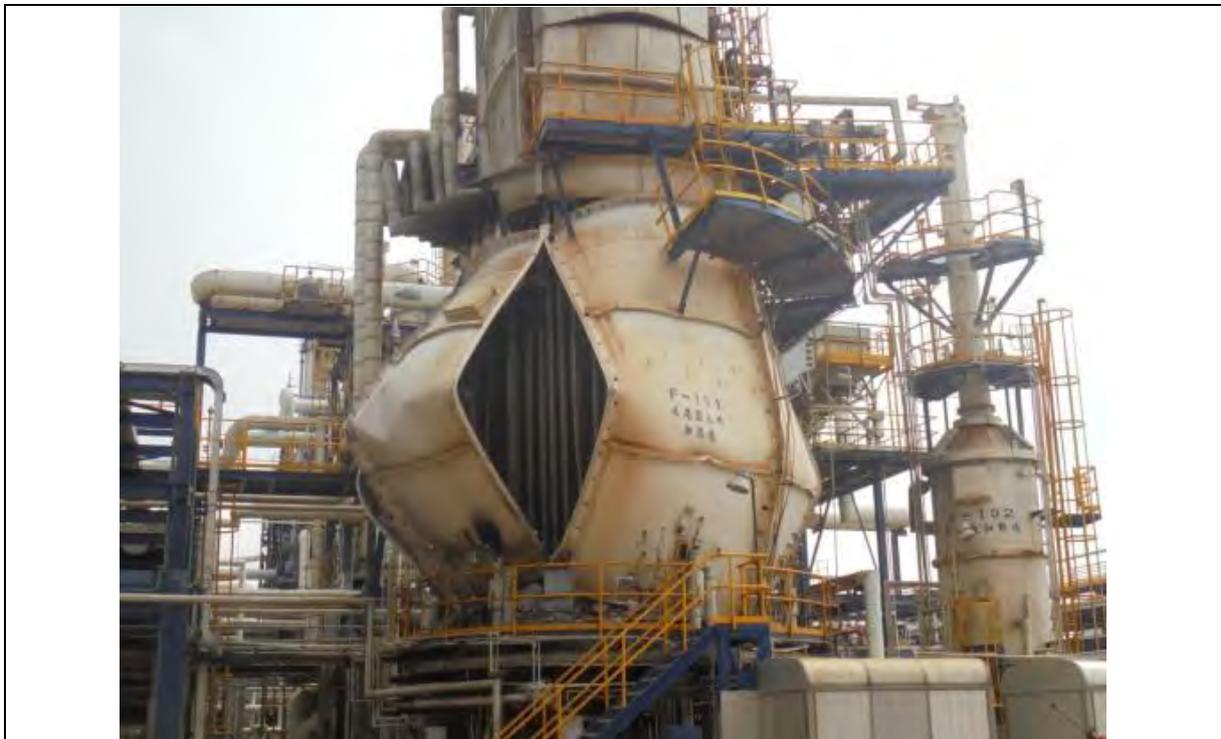
說明一	F-101 反應器入料加熱爐受損情形。
-----	---------------------
