106 年度全國重大
職業災害實例摘要
彙編(非營造業)

中華民國 109 年 4 月

106 年度非營造業重大職災實例

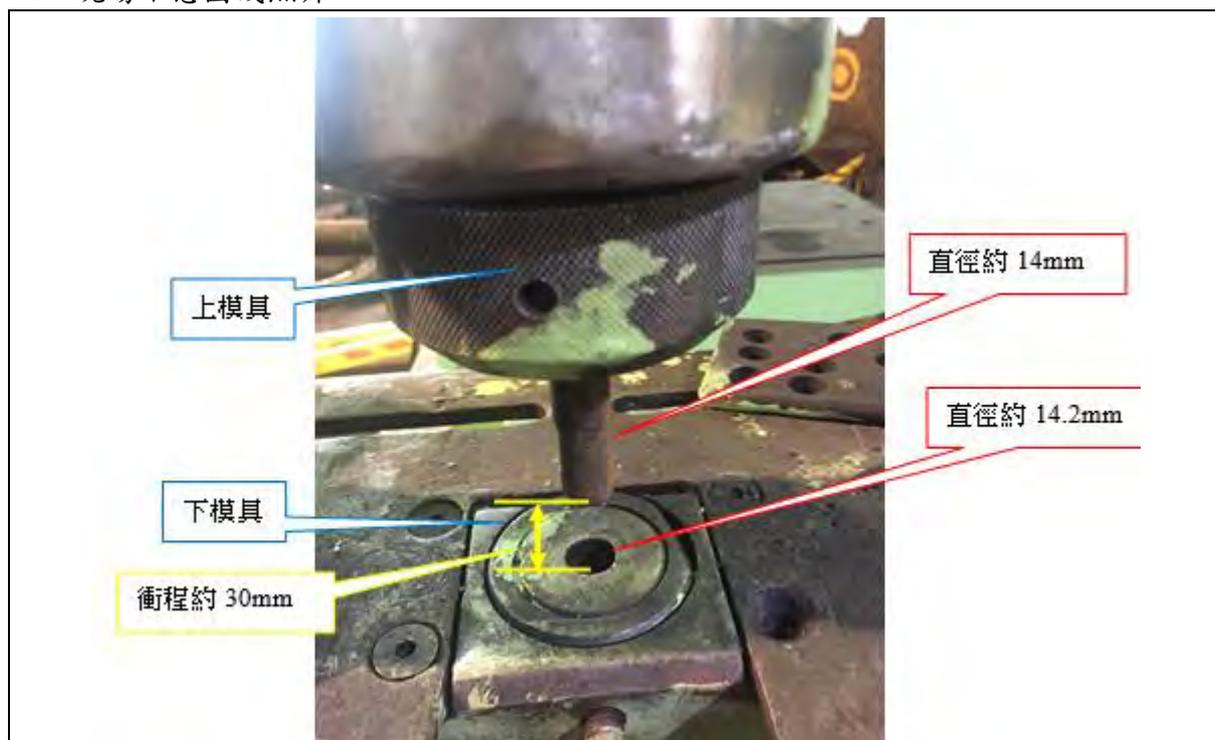
說明一

（二）李罹災者在組裝一鐵製平台，因鐵片上需進行衝孔，約下午 16 時 30 分進行油壓衝孔機衝孔前之模具合模作業，該模具之上模直徑約 14mm，下模孔內徑約 14.2mm。該衝孔機是透過腳踏開關啟動的（當踏板往下踩時上模會下降，速度約 12mm/秒；腳踏板放開後上模會自動往上升，該油壓衝孔機並無寸動操作模式），其衝程約 30mm。約 16 時 35 分李罹災者將模具裝設好後啟動腳踏開關進行合模作業，因上模中心偏移下模中心 5mm，上模下降時壓到下模具的邊緣，導致上模具衝撞下模具而造成上模具破裂，其中一片碎片打中李罹災者之頸部。當時張員面向沖孔機距離約 4 公尺處附近低頭講電話，李罹災者突然大叫一聲跟張員說：「我被模具打到，快送我去醫院」。

（一）直接原因：李罹災者從事油壓沖孔機合模作業因模具斷裂撞擊頸部，造成頸部穿刺傷，致創傷性休克死亡。

模具之上模直徑約 14mm，下模直徑約 14.2mm，衝程約 30mm。

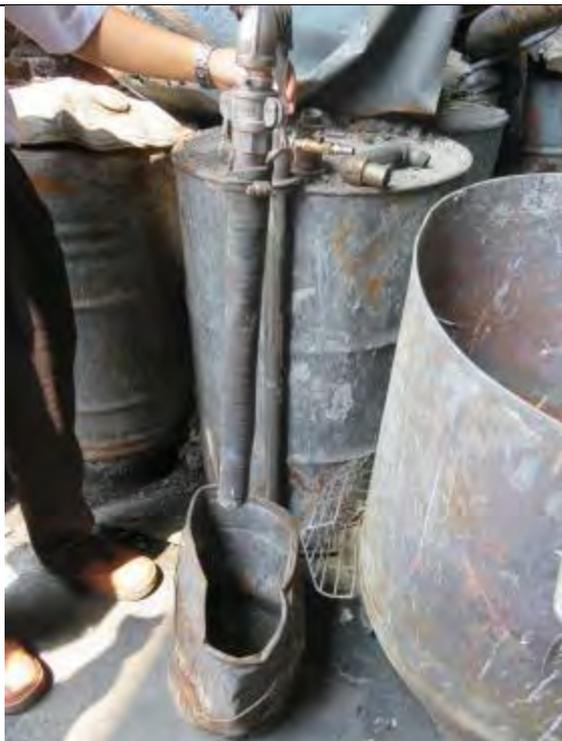
說明一	肇災現場示意。(勞工洪罹災者使用不銹鋼引管將裝有甲苯之 A 鐵桶，使用氣動油抽引至 B 鐵桶內，B 鐵桶未採取接地，因靜電放電火花發生火災)

(四) 雇主對於下列設備有因靜電引起爆炸或火災之虞者，應採取接地、使用除電劑、加濕、使用不致成為發火源之虞之除電裝置或其他去除靜電之裝置：一、…。
六、其他有因靜電引起爆炸、火災之虞之化學設備或其附屬設備。(職業安全衛生設施規則第 175 條第 1 項第 6 款暨職業安全衛生法第 6 條第 1 項)

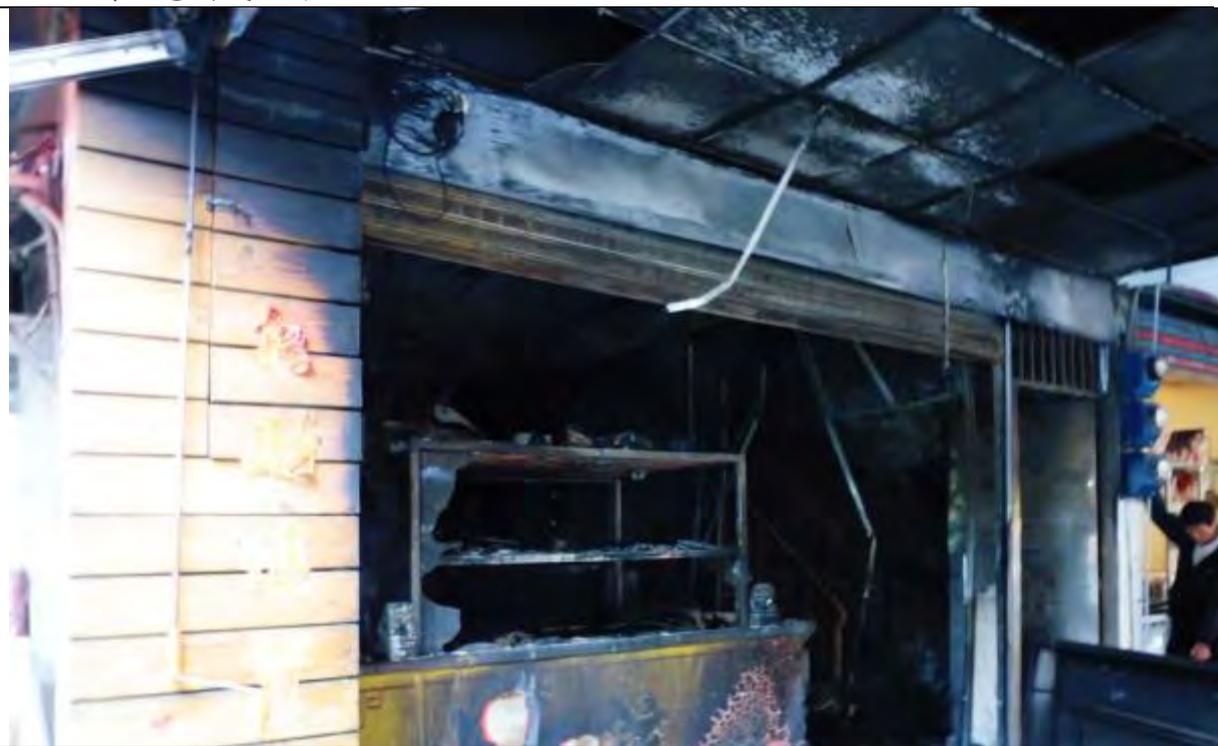
說明一

事發現場照片。

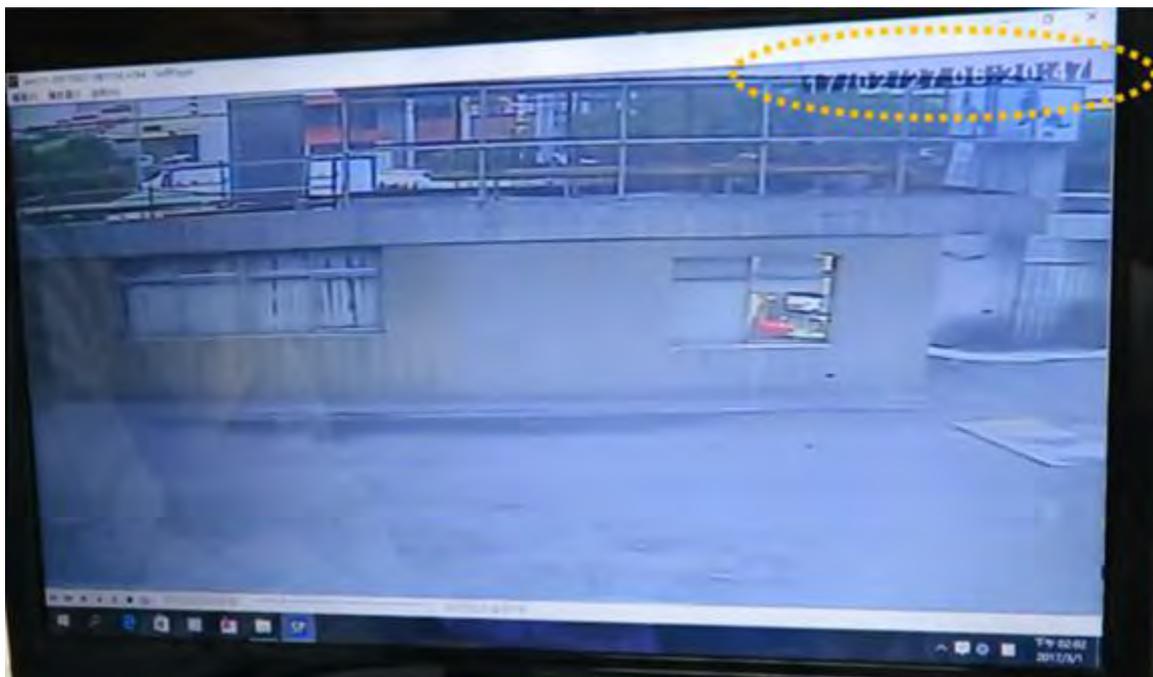
說明一

監視畫面：106年2月27日6時20分47秒。
(穿紅色衣服者為魏罹災者，當時坐在椅子上)

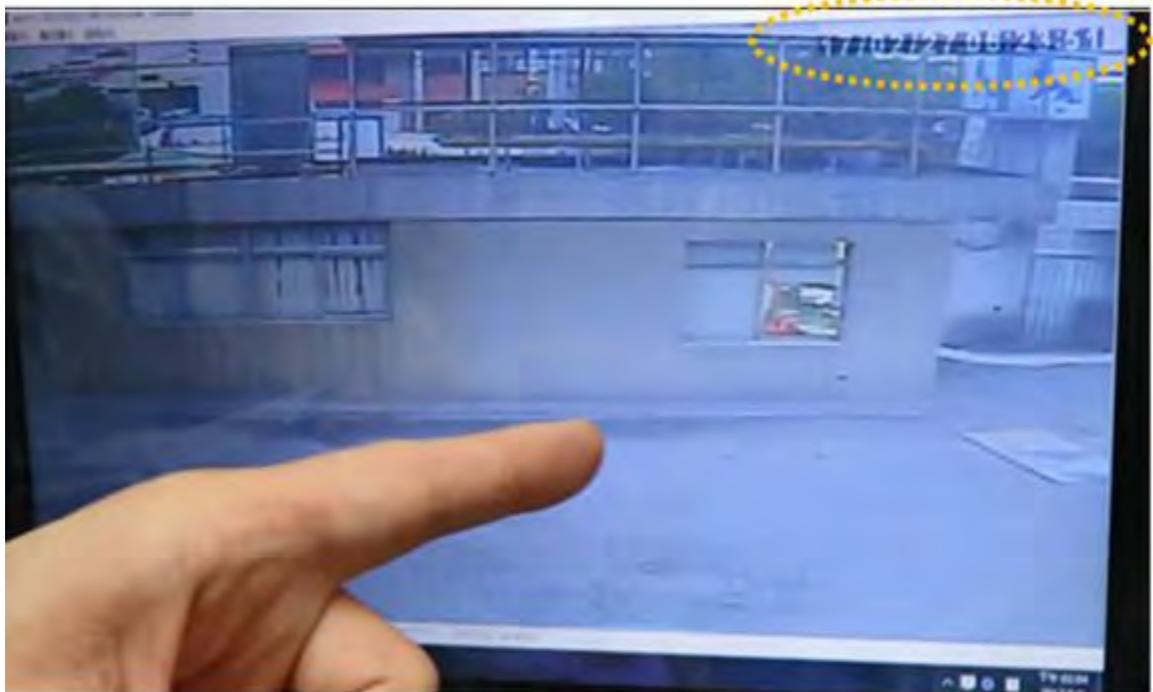
說明二

監視畫面：106年2月27日6時23分51秒。
(魏罹災者，突然從椅子跌倒至地面)

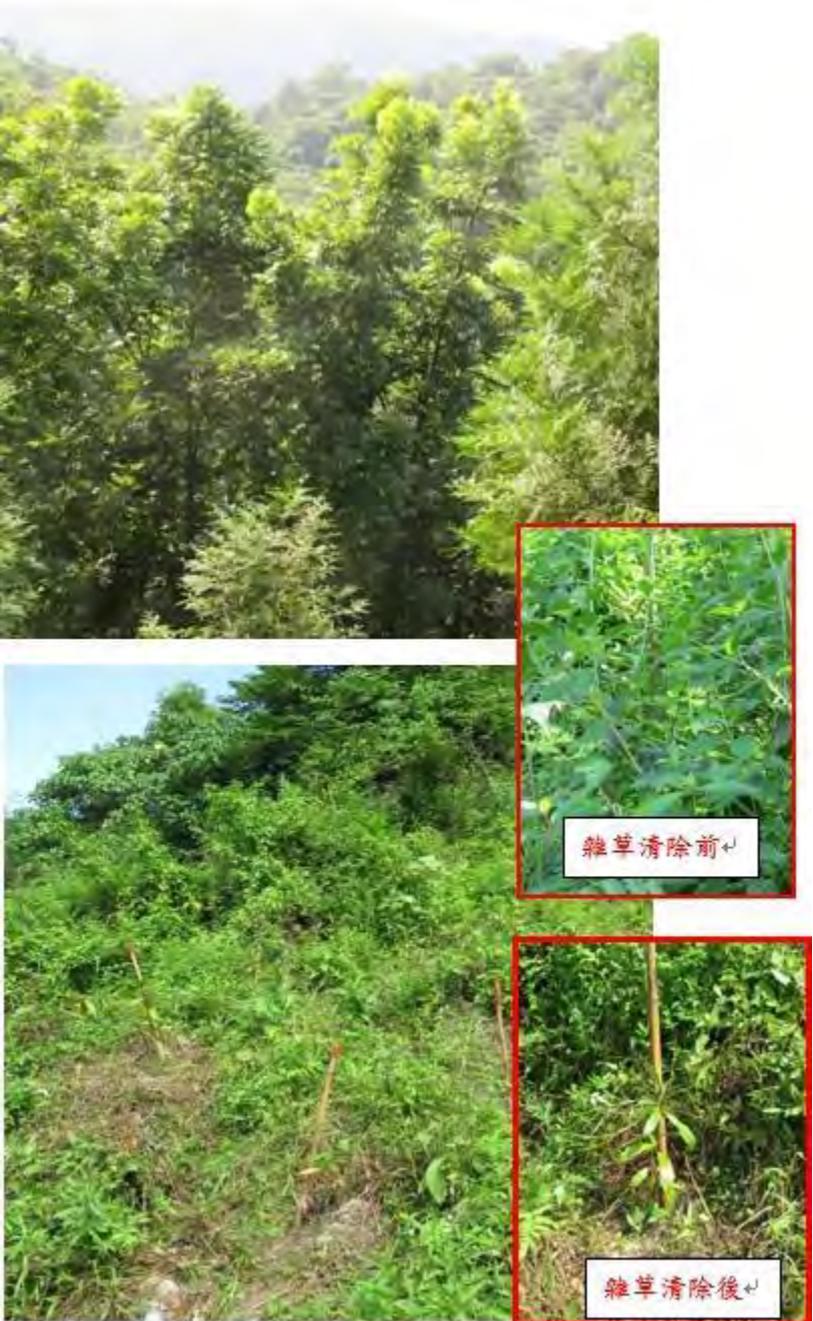
<p>說明一</p>	<p>肇災場所位於屏東縣三○鄉○號林地，為陳員向林務局申請山地獎勵造林計劃之場所，該林地已種植8年多。李罹災者等人需將樹苗旁之雜草清除，如小圖所示，以利後面除草時，不傷到樹苗。</p>

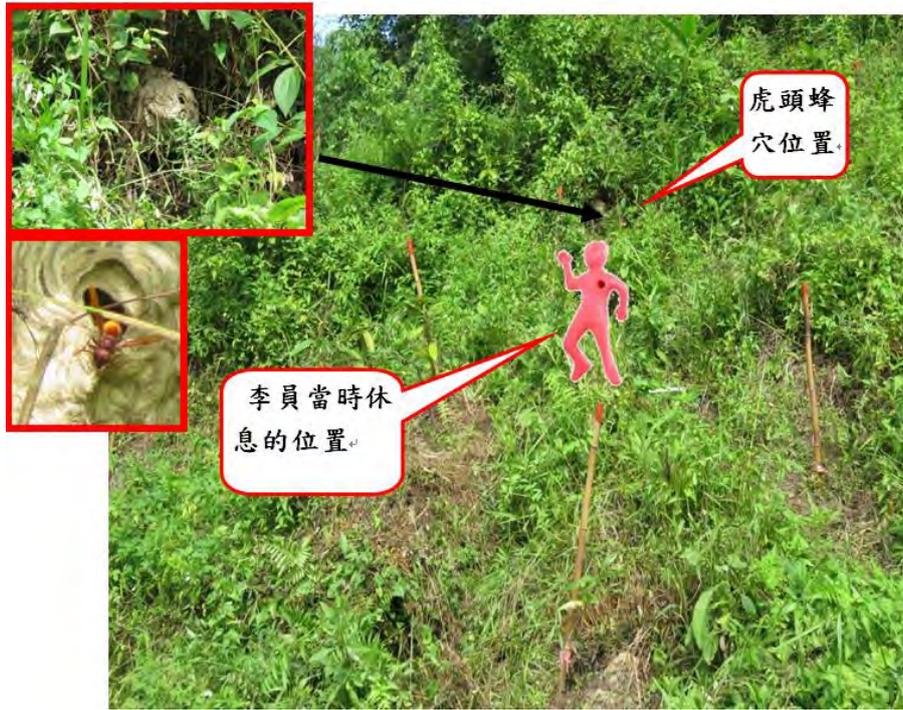
說明二

該休息處旁邊有一黑尾虎頭蜂穴。(如小圖所示)

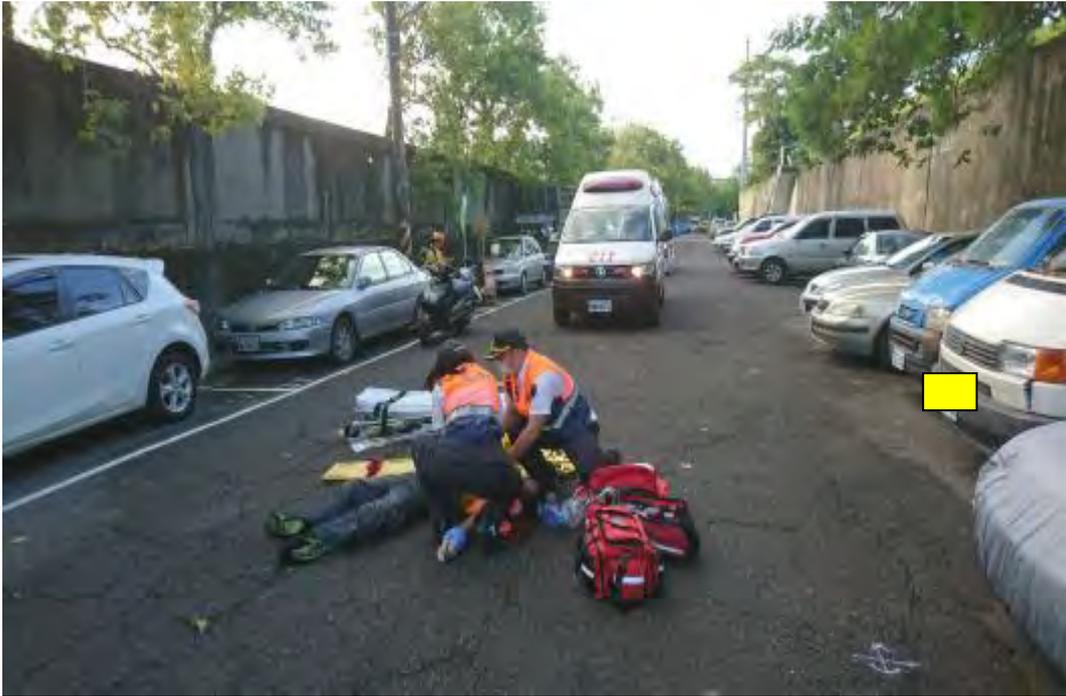
說明一

李罹災者執行例行性道路清掃作業時，遭黃員駕駛的機車撞擊。

道路清掃作業周遭狀況不一，作業人員為防止車輛突入等危害，穿著顏色鮮明反光背心、帽子及擺放手推車，提醒來車注意，但仍存有交通事故風險，尤以未設標線、號誌等車輛來往頻繁之非主要道路，對於此類高風險路段，建議規劃購置掃街車，替代人員清掃或以垃圾車加上多名人員同時清掃，縮短作業時間，降低災害發生。（職業安全衛生設施規則第 21-2 條暨職業安全衛生法第 6 條第 1 項）
