# 104 年度全國重大 職業災害實例摘要 彙編(營造業以外)

中 華 民 國 1 0 6 年 9 月

# 104 年度營造業以外行業重大職災實例

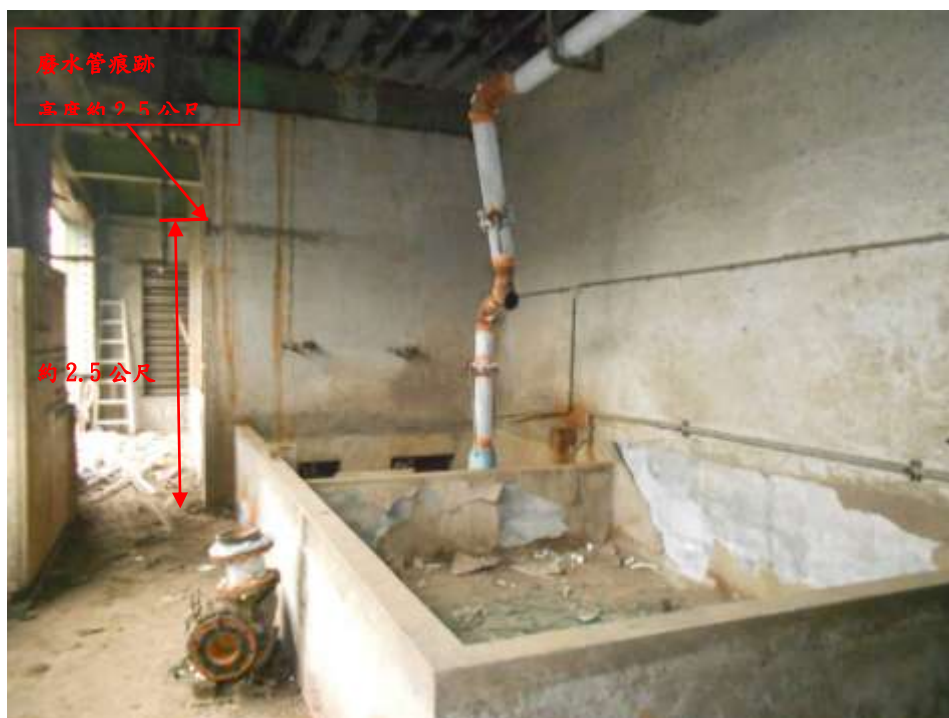
（一）直接原因：賴罹災者使用乙炔切除約2.5公尺高之廢水管，從移動梯上墜落地面，造成頸椎骨折合併腦幹損傷及外傷性硬腦膜外出血死亡。

照片：約 2.5 公尺高廢水管痕跡。

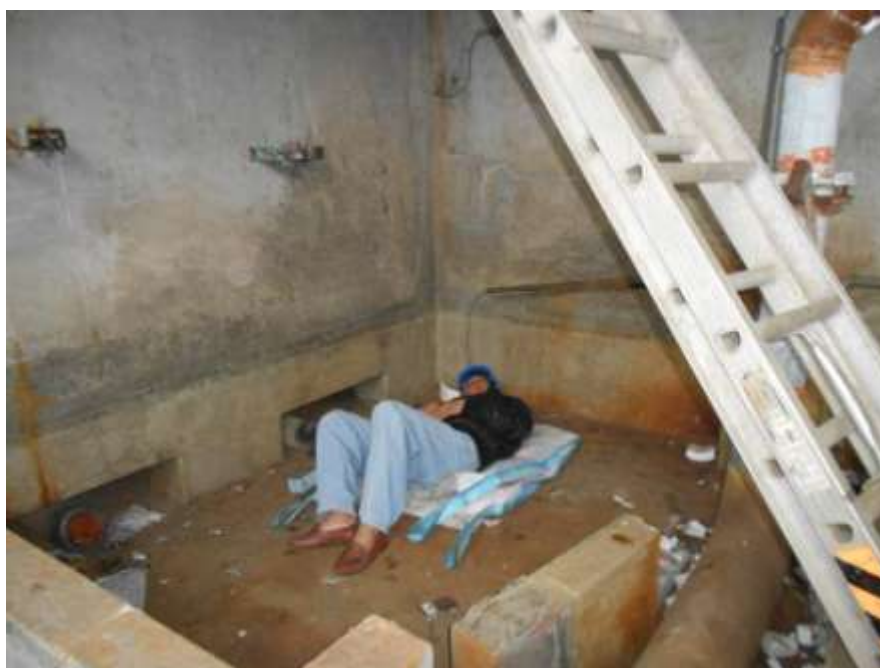
照片：肇災之現場，罹災者案發當時，自移動梯上墜落後躺於地面情形。罹災者當時頭上未戴安全帽，及配戴安全帶等其它安全防護措施。

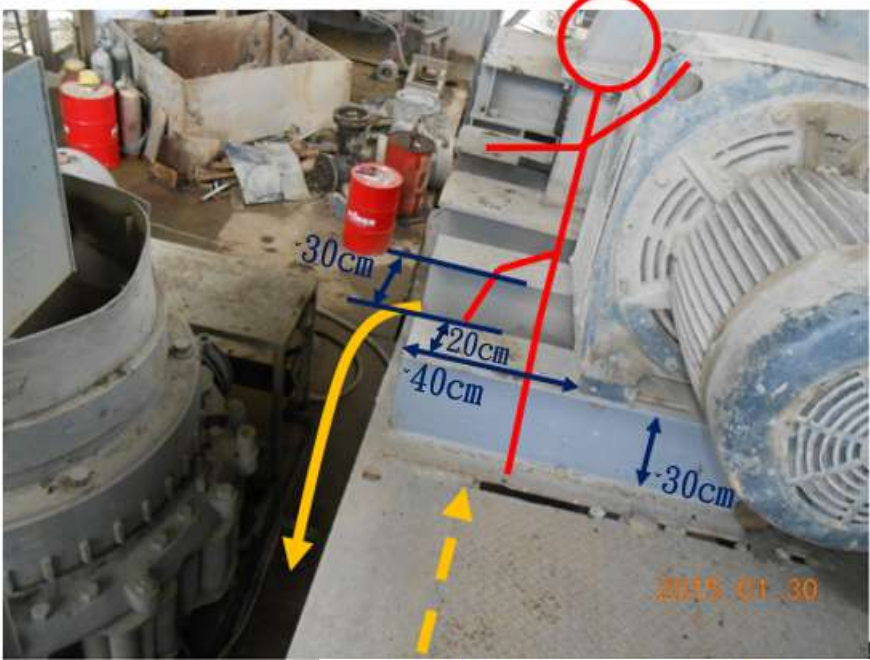
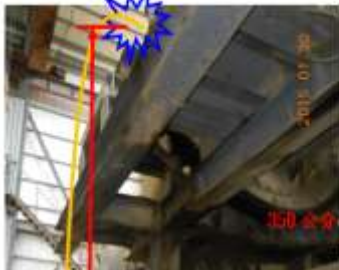
(一)直接原因：徐罹災者從高度約3.5公尺圓筒篩平台邊緣墜落，造成顱骨破裂骨折、頭部鈍挫傷、出血併神經性休克死亡。

| 說 明 | 災害現場概況 |

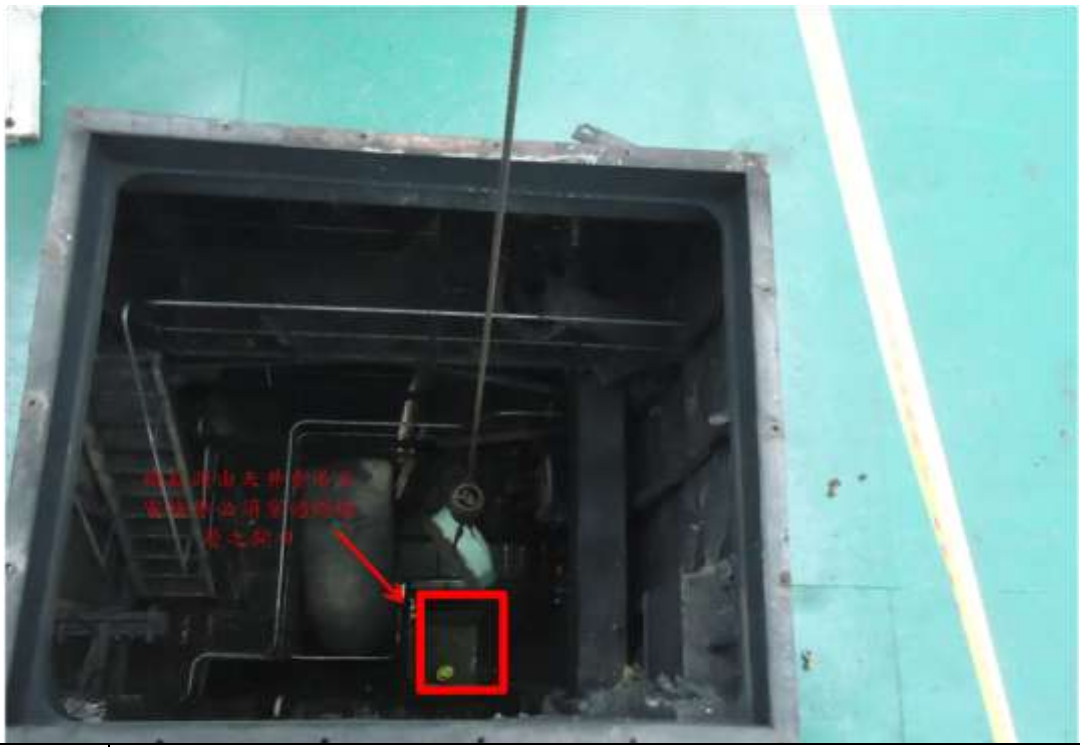
| 說 明 | 災害發生當時機缸頭所吊掛之位置，而機缸頭由機艙天井垂吊至機艙電機層必須穿過鍋爐層之開口(開口長為 122.7 公分；寬為 80 公分) |

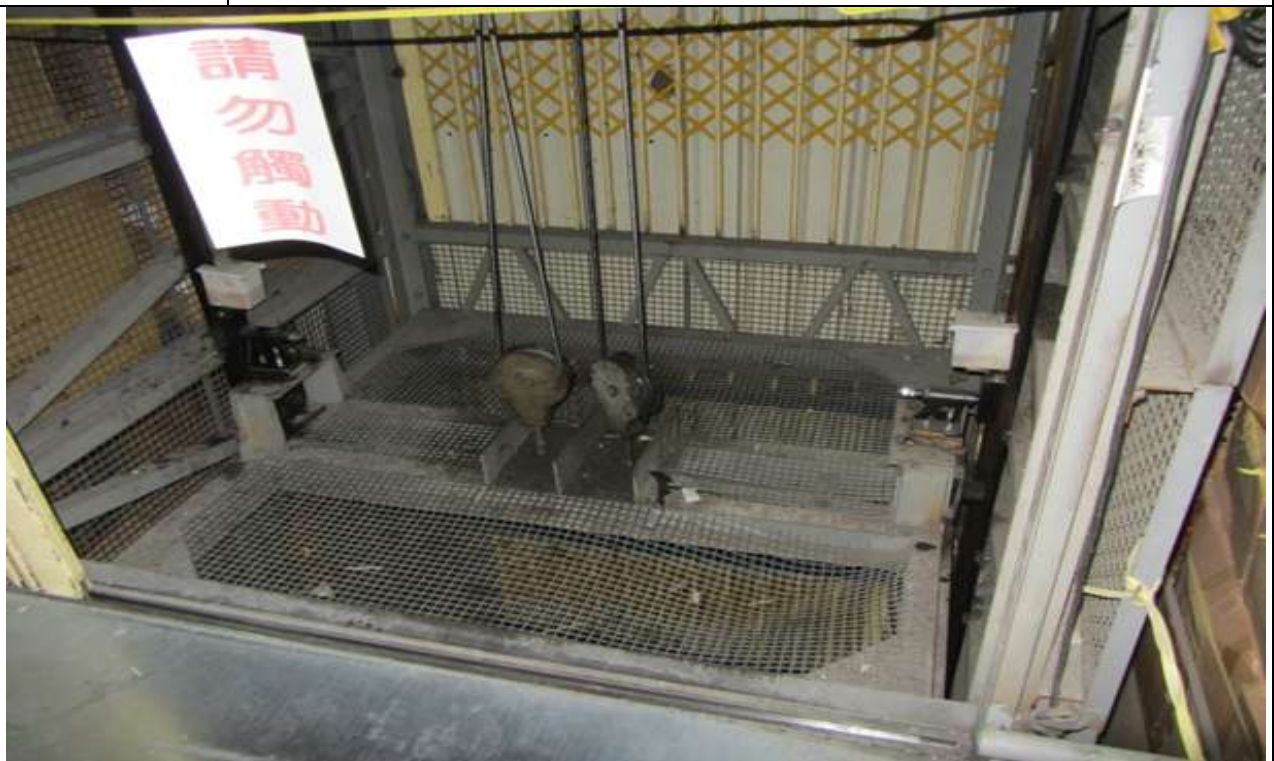
說明二

由夾層出入口攝得之升降機搬器外觀，頂部距離夾層樓板約32公分。

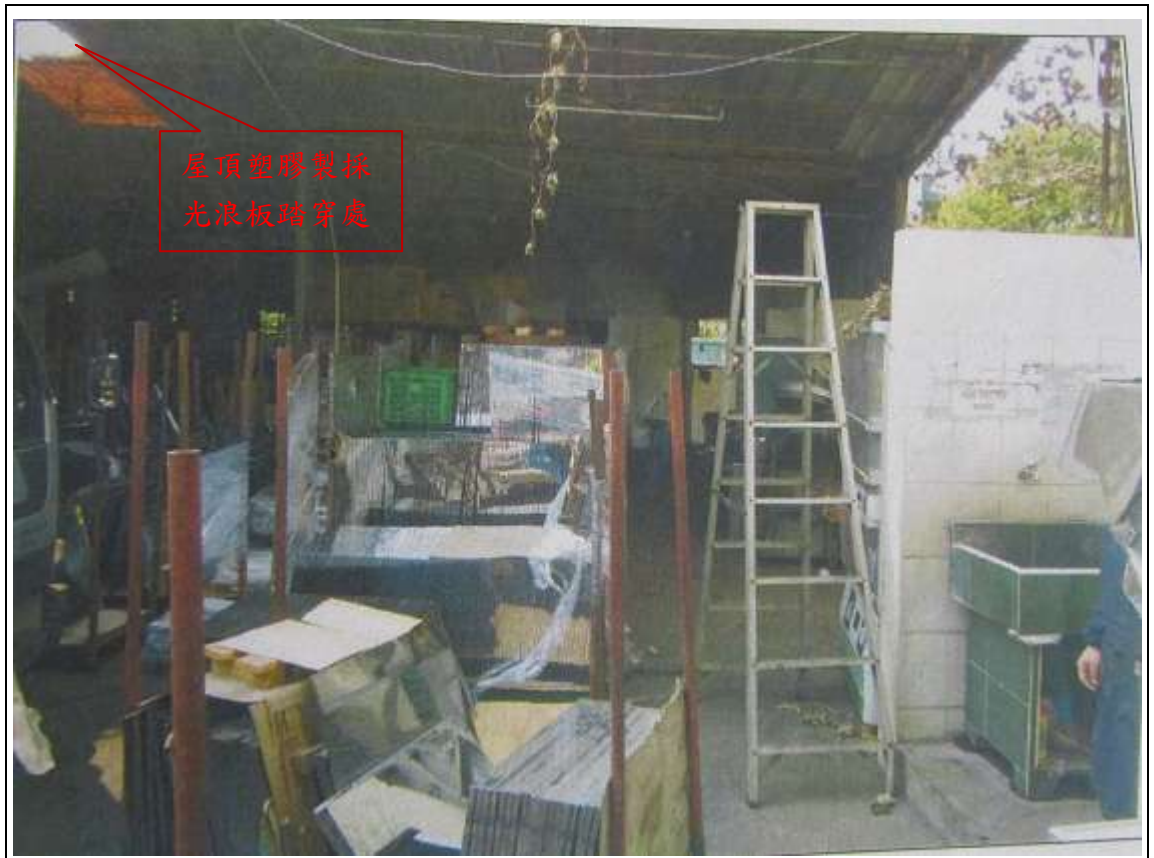
附照

（一）直接原因：傳罹災者由高度約3.7公尺之屋頂踏穿塑膠採光浪板處墜落至地面，造成外傷性胸腹部鈍性傷，致多重器官損傷及衰竭死亡。

人員墜落發生處

(四)、雇主對於在高度 2 公尺以上之高處作業，勞工有墜落之虞者，應使勞工確實使用安全帶、安全帽及其他必要之防護具。(職業安全衛生設施規則第 281 條第 1 項暨職業安全衛生法第 6 條第 1 項)

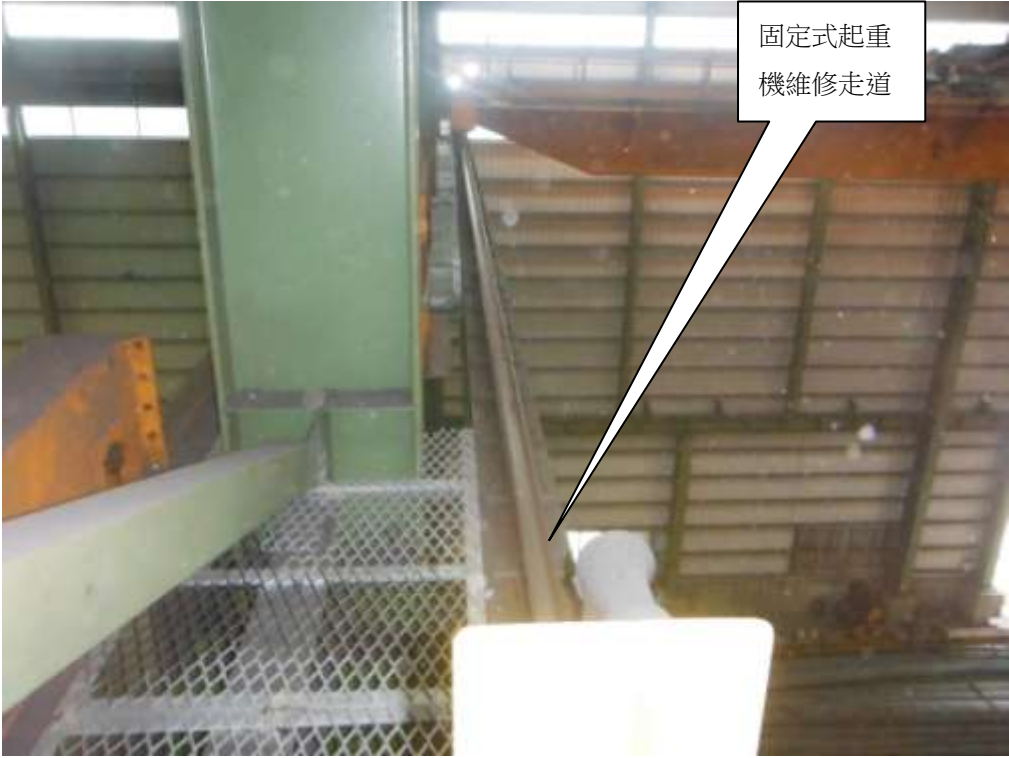
| 說明 | 固定式起機自設維修人行道兩側未設有適當強度之圍欄、握把等防護措施。 |

- (一) 雇主對於高度在二公尺以上之工作場所邊緣及開口部份，勞工有遭受墜落危險之虞者，應設有適當強度之圍欄、握把、覆蓋等防護措施。雇主對於高度在二公尺以上之場所邊緣及開口部份，勞工有遭受墜落危險之虞者，如雇主為前項措施顯有困難，或作業之需要臨時將該圍欄等拆除，應採使勞工使用安全帶等防止因墜落而致勞工遭受危險之措施。(職業安全衛生設施規則第 224 條暨職業安全衛生法第 6 條第 1 項)
- (二) 對於在高度二公尺以上之高處作業，勞工有墜落之虞者，應使勞工確實使用安全帶、安全帽及其他必要之防護具。或採安全網等措施。(職業安全衛生設施規則第 281 條第 1 項暨職業安全衛生法第 6 條第 1 項)
- (三) 雇主應依其事業規模、特性，訂定職業安全衛生管理計畫，執行規定之事項。(職業安全衛生管理辦法第 12 條之 1 第 1 項暨職業安全衛生法第 23 條第 1 項)

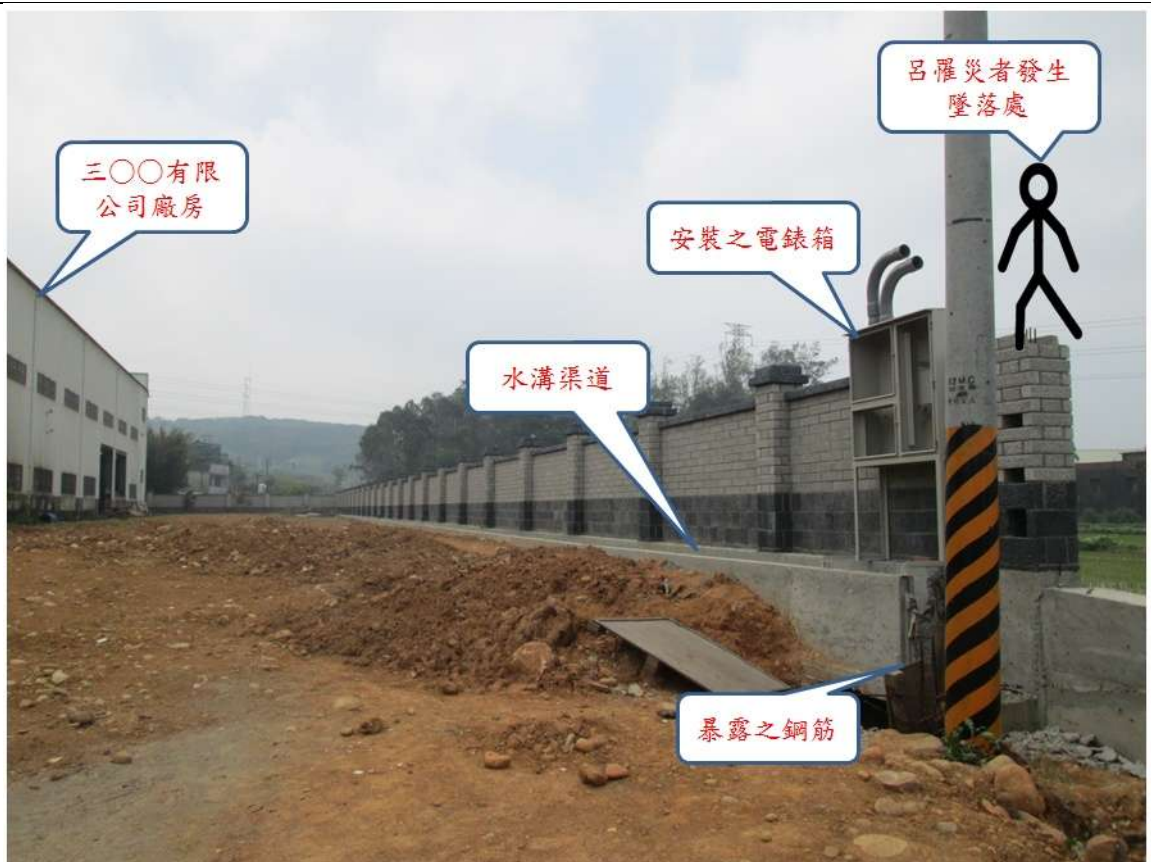
說 明

(一)直接原因：呂罹災者因自約270公分高圍牆墜落至地面，導致被地面上暴露之鋼筋插入右眼下方，而造成頭部鈍力損傷合併顱內出血，致中樞神經衰竭死亡。

本案災害發生地點

(六)雇主對於工作場所暴露之鋼筋、鋼材、鐵件、鋁件及其他材料等易生職業災害者，應採取彎曲尖端、加蓋或加裝護套等防護設施。(營造安全衛生設施標準第5條暨職業安全衛生法第6條第1項)

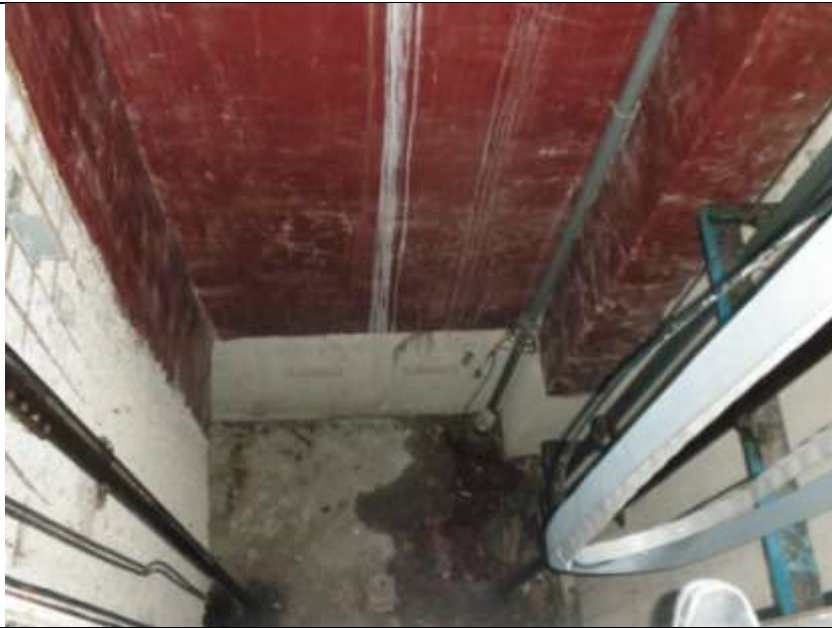
說 明

罹災者自 1 樓墜落至地下 1 樓電梯機坑，墜落高度約 496 公分

雇主對於高度在二公尺以上之工作場所邊緣及開口部份，勞工有遭受墜落危險之虞者，……。雇主為前項措施顯有困難，或作業之需要臨時將圍欄等拆除，應採取使勞工使用安全帶等防止因墜落而致勞工遭受危險之措施。(職業安全衛生設施規則第224條第2項暨職業安全衛生法第6條第1項)。

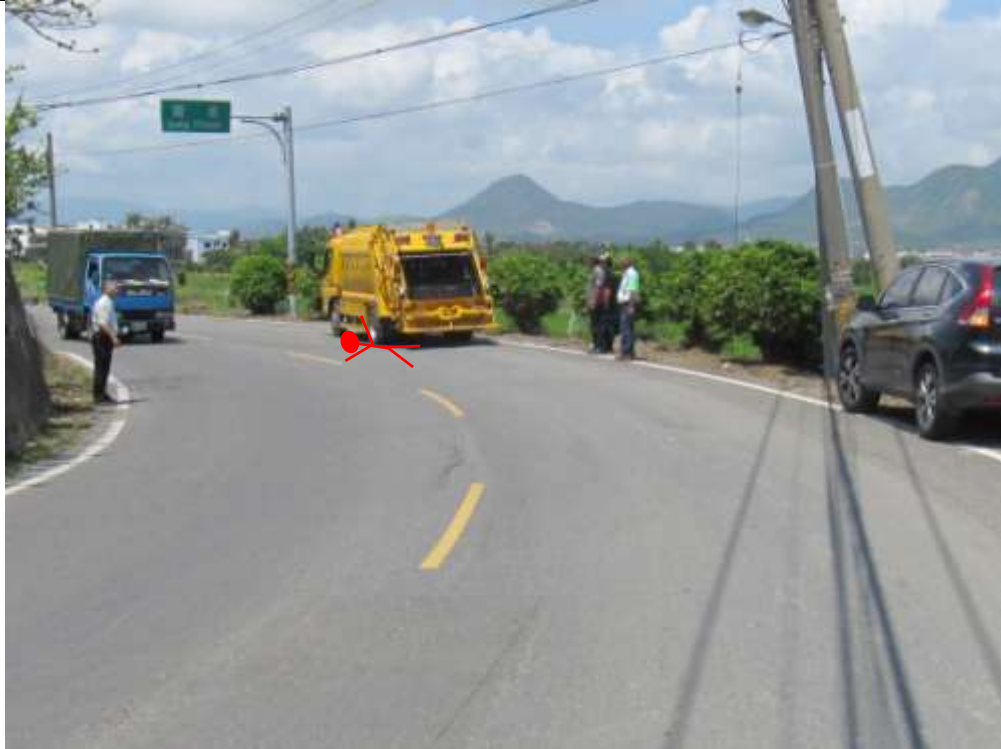
說明一

屏東縣恆春鎮龍泉路，罹災者洪員倒臥在台電電桿編號V○○○前約5公尺處，該處前後路段為向左圓弧彎道。

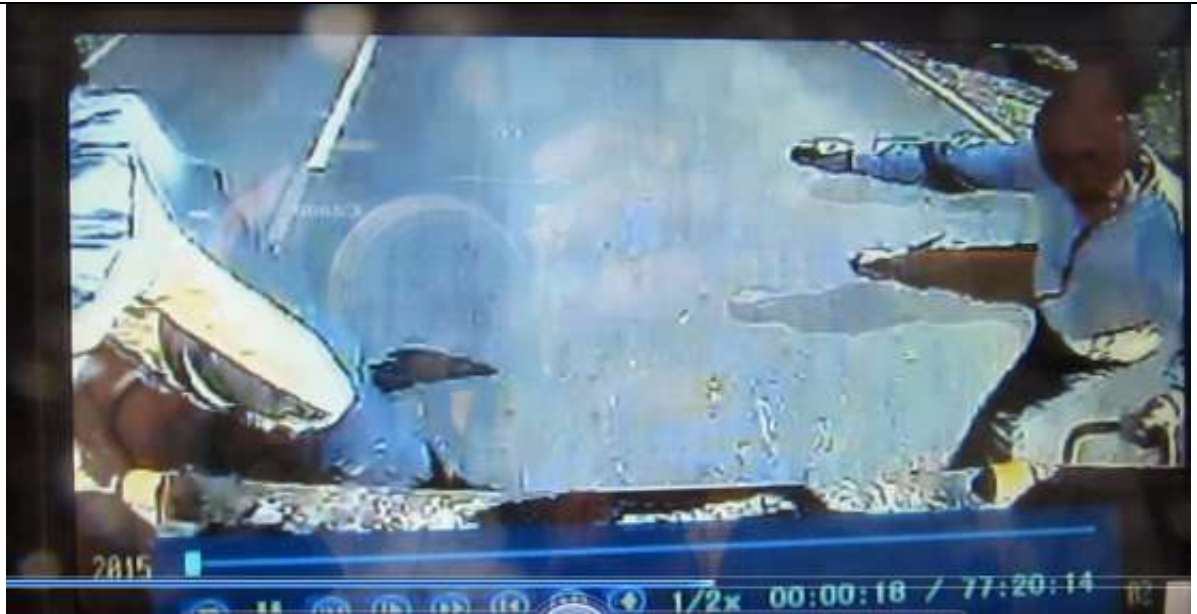
說明二

由該部垃圾車後方監視器攝影鏡頭，研判垃圾車左轉時產生之離心力及洪罹災者單手握住握把，致墜落垃圾車。

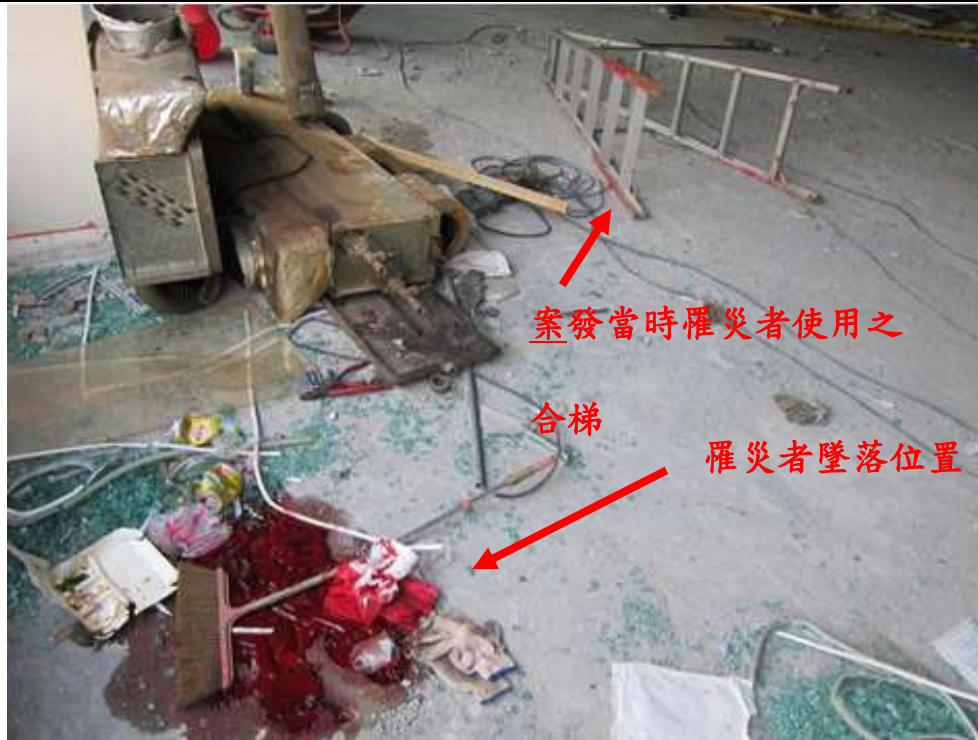
說明一

罹災勞工倒臥現場位置示意圖。

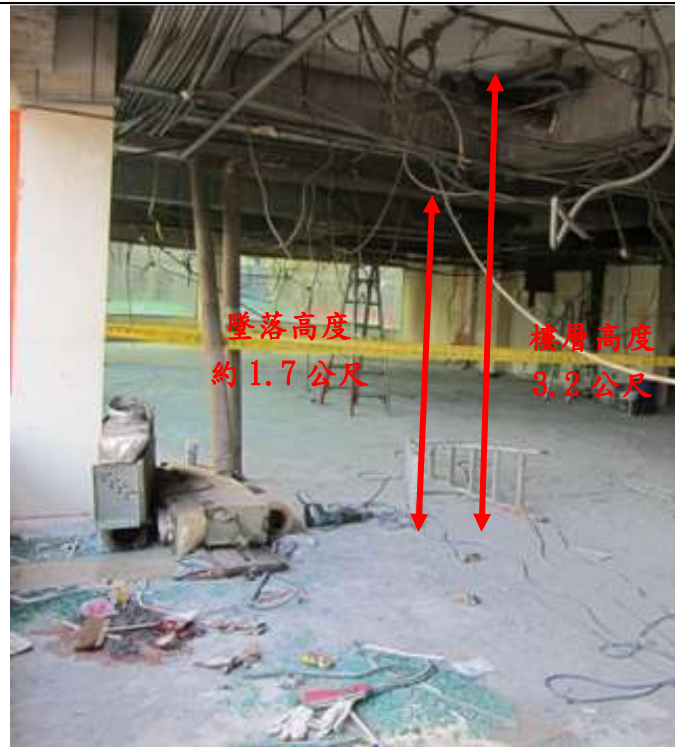
說明二

樓層及墜落高度示意圖。

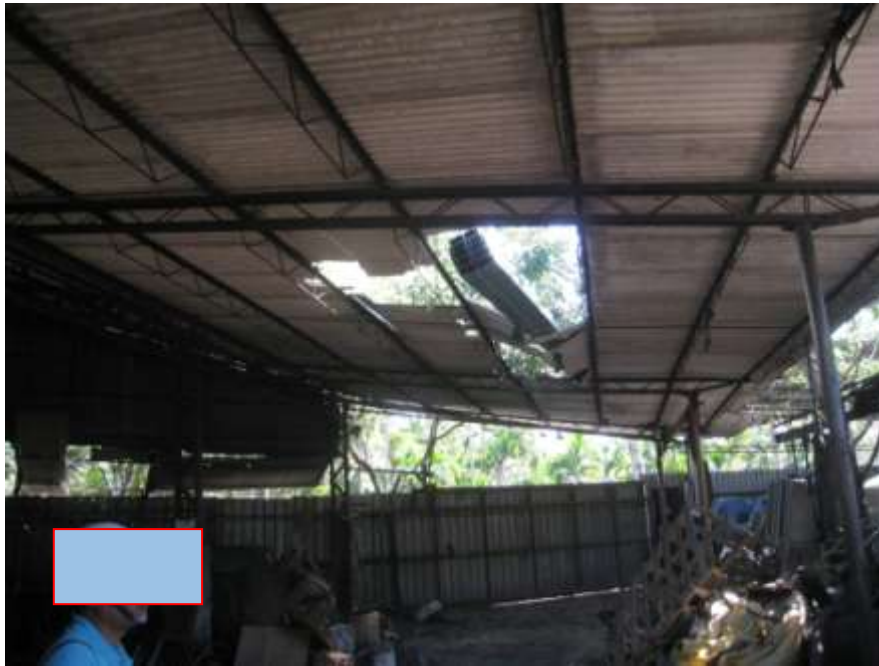
照片 2：肇災場所位於廠房屋頂上，該屋頂為石綿瓦材質，該屋頂上放置一捆前一天放置之鋼樑

7. 雇主對勞工於以石棉板、鐵皮板、瓦、木板、茅草、塑膠等材料構築之屋頂或於以礦纖板、石膏板等材料構築之夾層天花板從事作業時，為防止勞工踏穿墜落，應採取下列設施：一、規劃安全通道，於屋架或天花板支架上設置適當強度且寬度在三十公分以上之踏板。二、於屋架或天花板下方可能墜落之範圍，裝設堅固格柵或安全網等防墜設施。三、指定專人指揮或監督該作業。(職業安全衛生設施規則第 227 條第 1 項暨職業安全衛生法第 6 條第 1 項)。
8. 雇主對於在高度二公尺以上之高處作業，勞工有墜落之虞者，應使勞工確實使用安全帶、安全帽及其他必要之防護具。(職業安全衛生設施規則第 281 條第 1 項暨職業安全衛生法第 6 條第 1 項)。

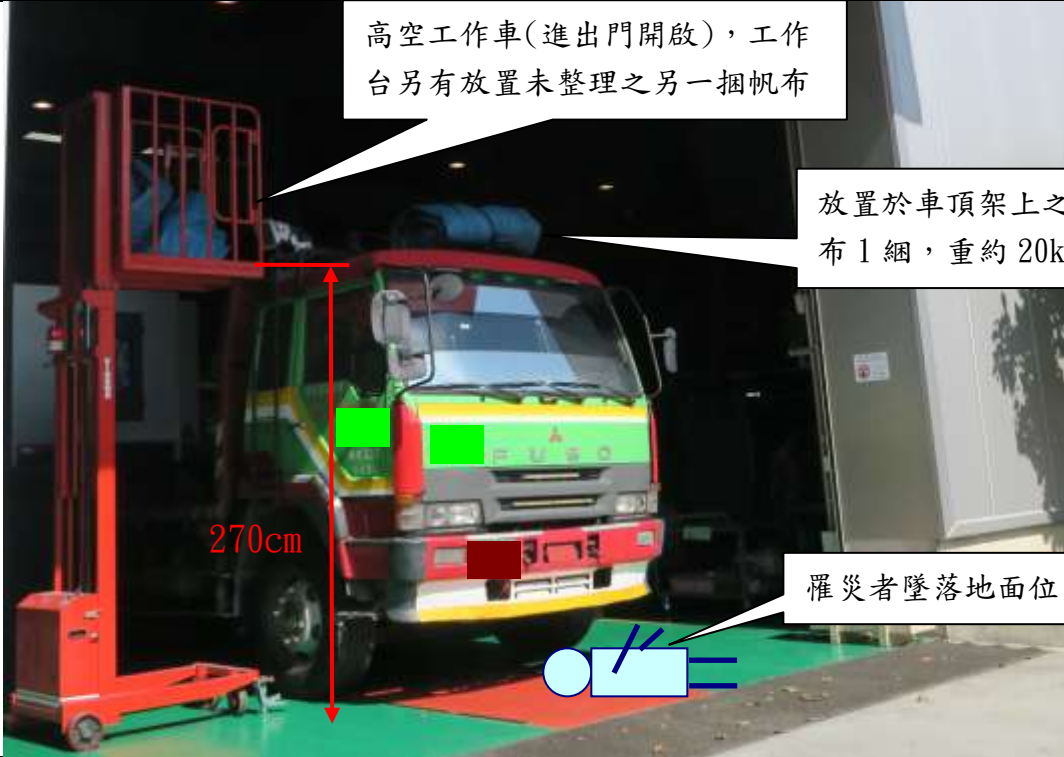
(二) 當日上午8時30分許，陳罹災者駕駛23噸平板式營業大貨車，從事電腦數值控制工具機載運作業時，向耿員借用高空工作車並表示要整理大貨車車頂上之帆布，隨後耿員離開至附近位置從事出貨準備工作，8時40分左右，耿員返回出貨位置時，發現陳罹災者疑似墜落而躺於大貨車車頭前方地面位置，手上握有斷裂之繩索。

| <p>說 明</p> | <p>勞工墜落現場整體示意圖。</p> |

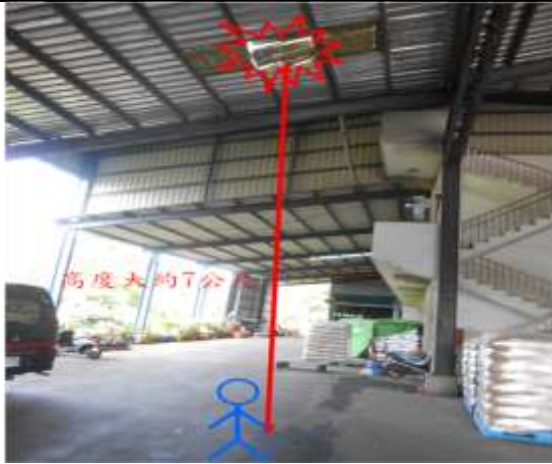
說 明

災害現場概況

(二)對於在高度二公尺以上之高處作業，勞工有墜落之虞者，應使勞工確實使用安全帶、安全帽及其他必要之防護具。…(職業安全衛生設施規則第281條第1項暨職業安全衛生法第6條第1項)

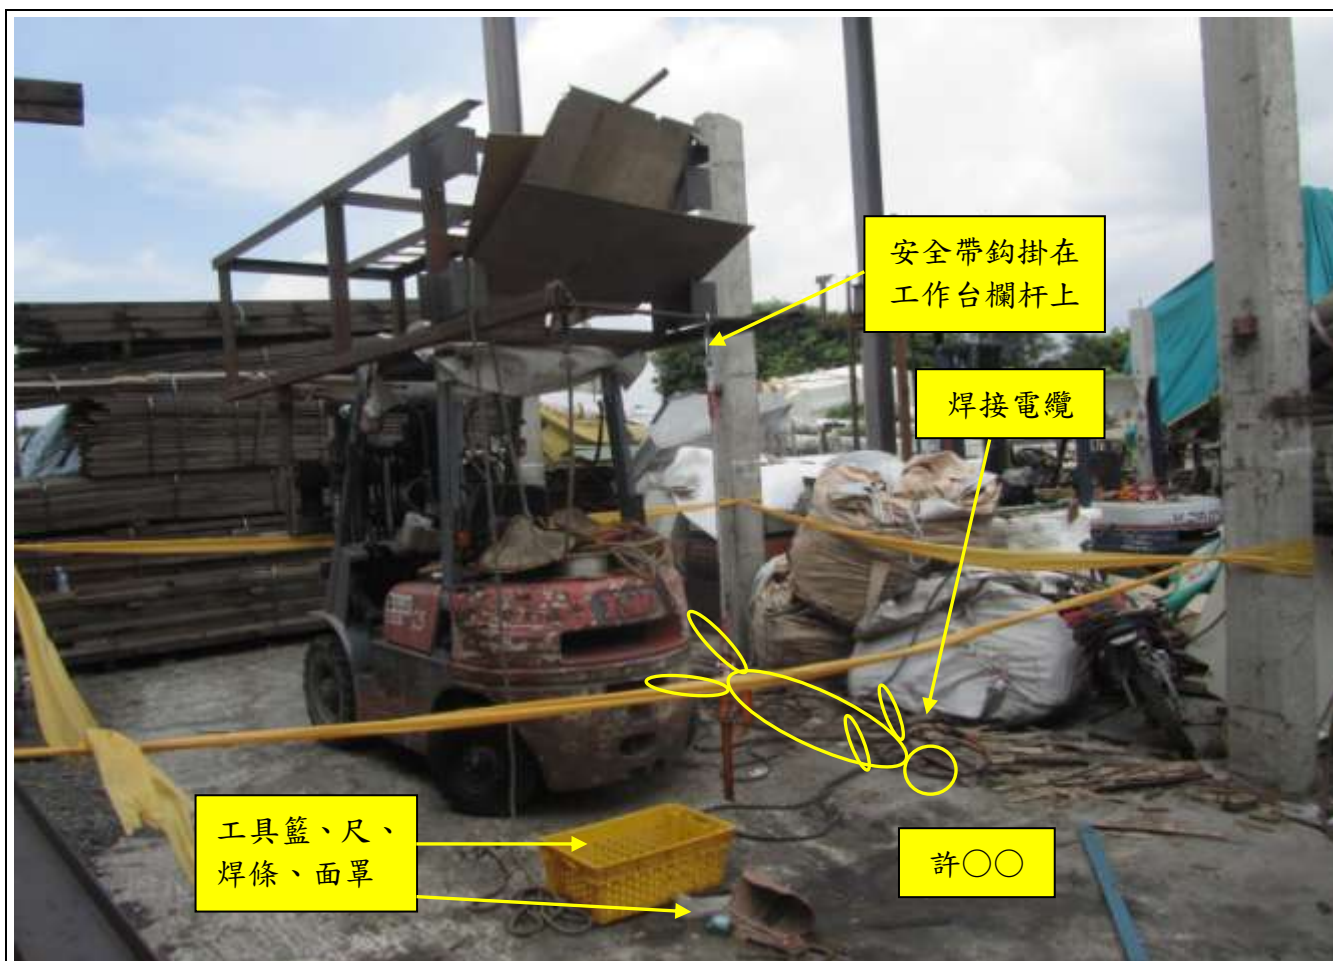
附照

（一）直接原因：罹災者自距離地面高度397公分堆高機貨叉承載之工作台上墜落至地面，造成顱骨骨折併顱腦損傷致神經性休克死亡。

說明：工作台傾倒在堆高機頂蓬上，許罹災者隨之墜落地面，頭部撞擊地面流血，下半身繫著安全帶懸空，其安全帶掛鉤仍鉤掛在工作台欄杆上

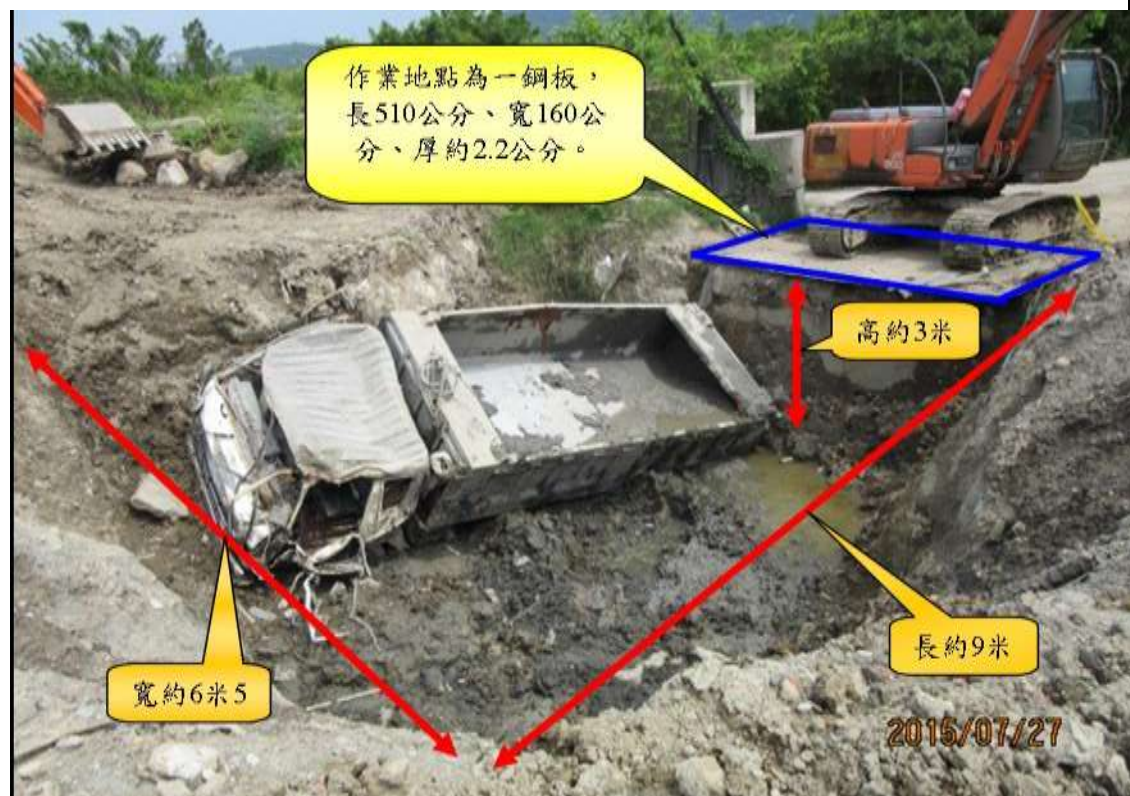
發生事故砂石車（原係仰躺，搶救過程已扳正）

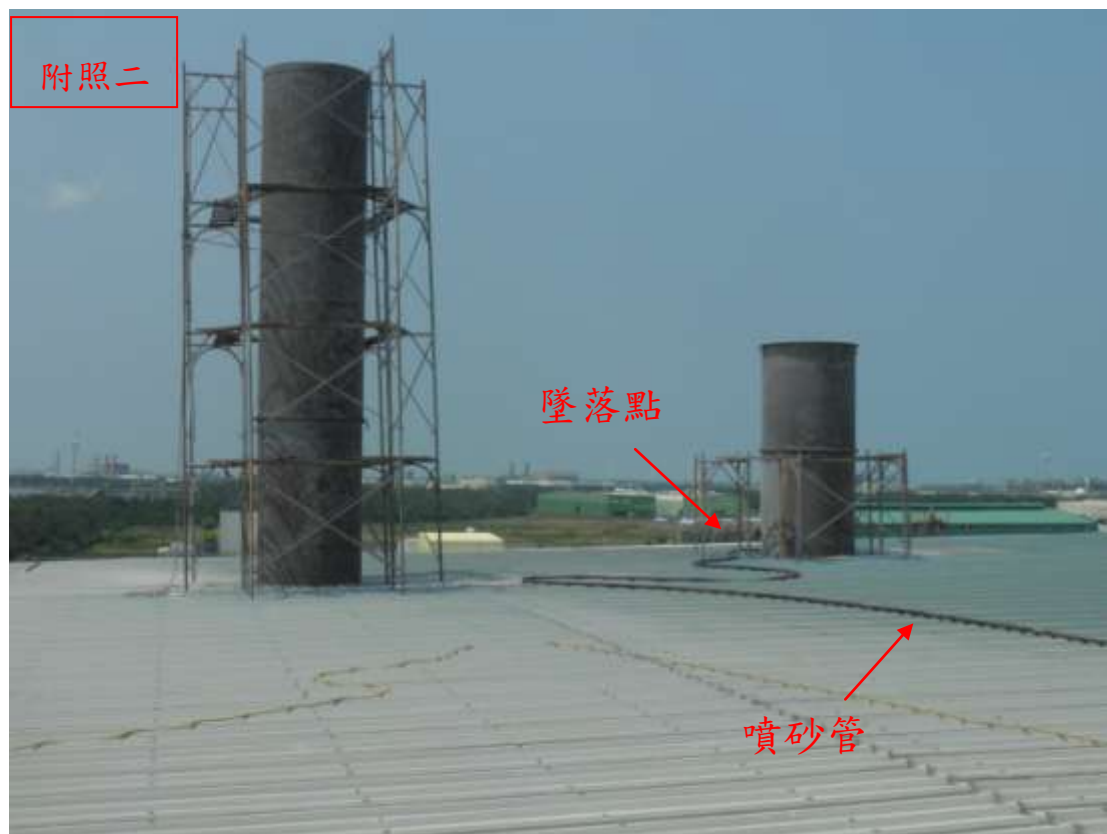
附照二

（一）直接原因：B 罹災者從事噴砂除鏽作業時，面向排風管往後牽引噴砂管線時未注意後方屋頂邊緣開口，由距地面高度 20 公尺屋頂邊緣墜落至地面，造成外傷性顱腦損傷併胸腹部鈍性傷而多重器官損傷死亡

說明：B 罹災者從事噴砂除鏽之排風管，其施工架距屋頂邊緣約 2.5 公尺，作業處有矽砂堆積情形。

施工架組拆、工作台組拆、管線維修作業等高處或傾斜面移動，應採用符合國家標準 14253 規定之背負式安全帶及捲揚式防墜器。(職業安全衛生設施規則第 281 條暨職業安全衛生法第 6 條第 1 項)

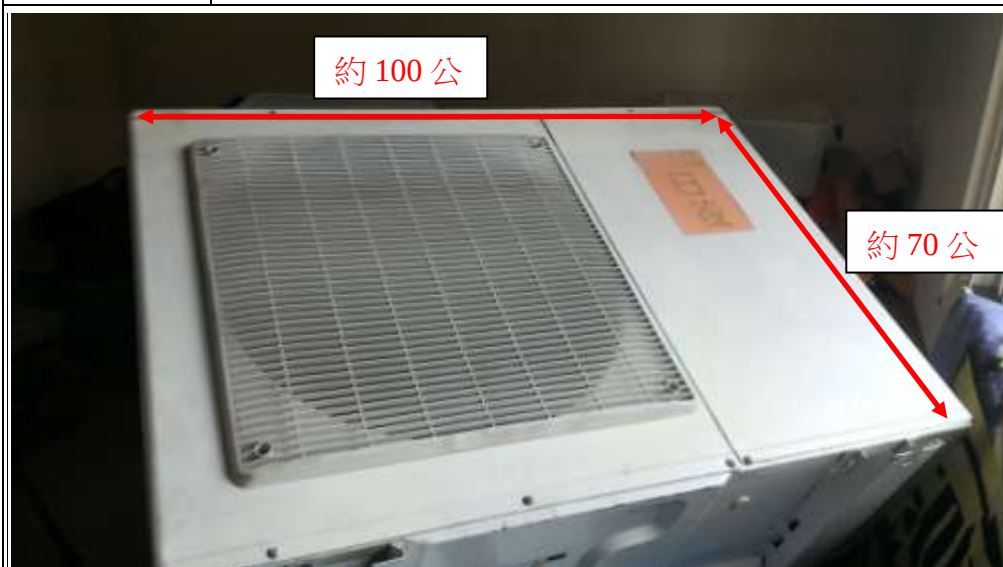
| 說 明 四 | 本案作業欲安裝之分離式冷氣機外機大小約 100 公分寬x70 公分高。重量約 50 公斤。 |

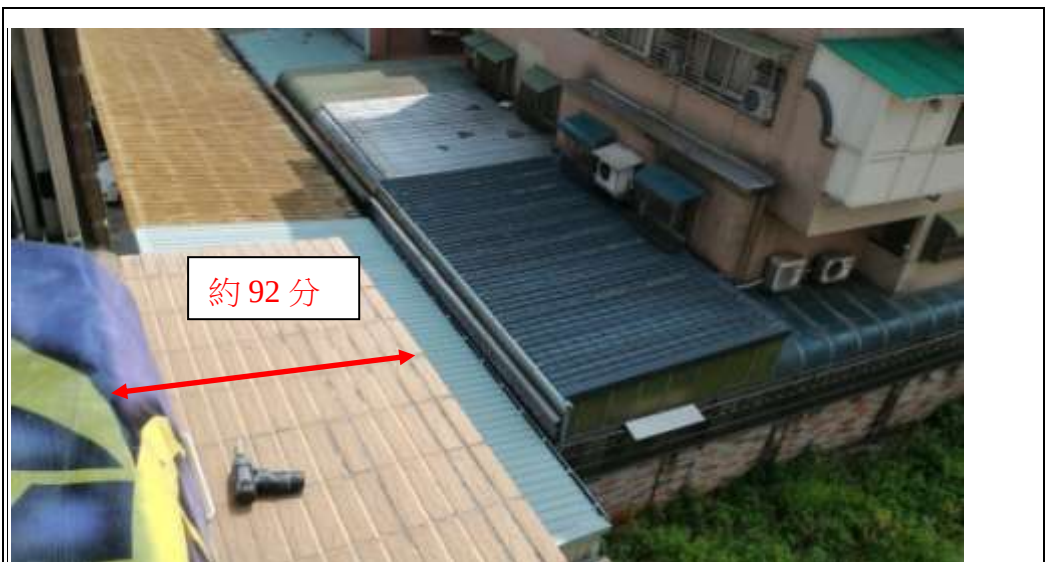
說 明 五

窗台外雨遮寬度約 92 公分。

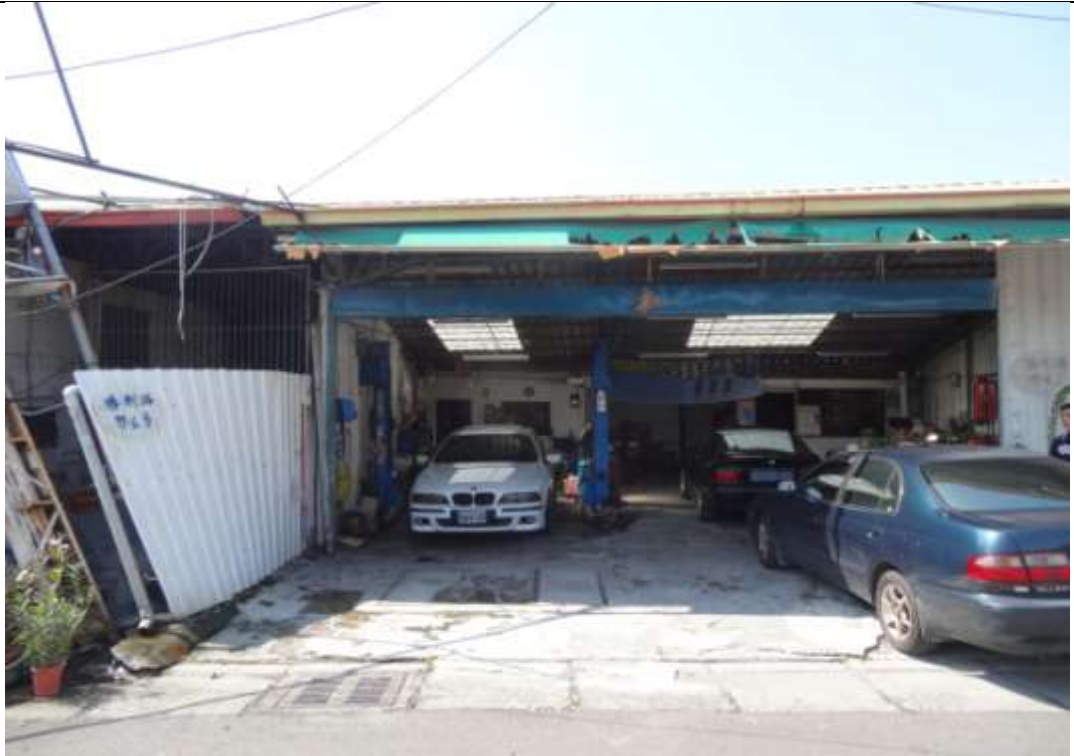
說明一

肇災現場發生於屏東市林員經營之汽車維修廠外左側之傾倒廣告招牌拆除工程。。

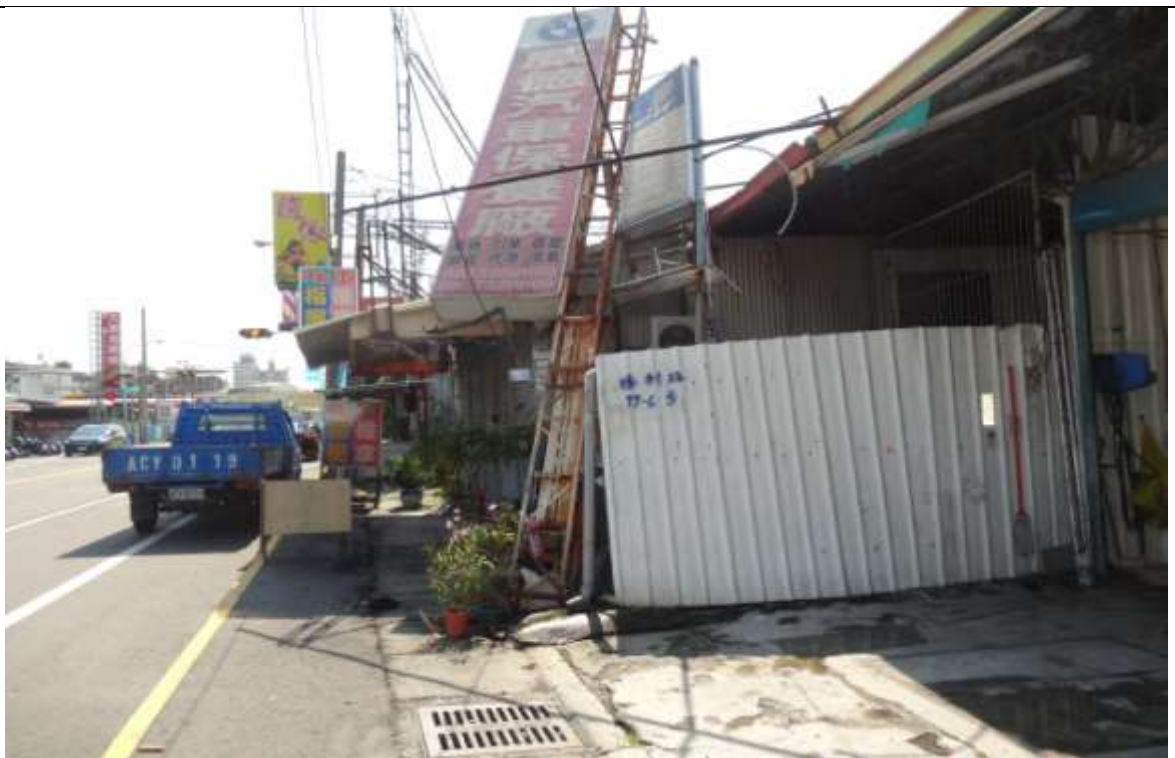
說明二

災害現場傾倒之廣告招牌(含支撐架)長度約3.9公尺，斜靠於保養廠旁鄰房屋頂邊緣。

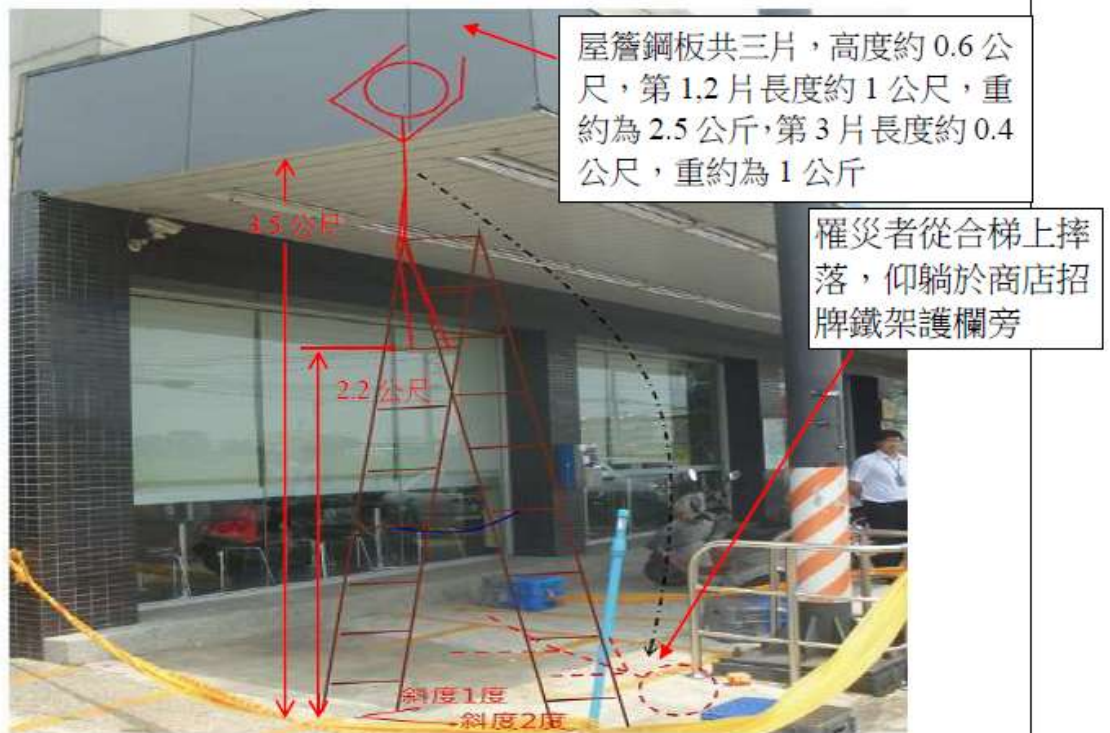
說明 1 鄭罹災者於○○商店進行屋簷鋼板更換，現場置放合梯處，地面不平，梯腳間有高度落差。

- (二) 雇主對於使用之合梯，應符合下列規定：一、…。三、…兩梯腳間有金屬等硬質繫材扣牢。…。(職業安全衛生設施規則第 230 條第 3 款暨職業安全衛生法第 6 條第 1 項)
- (三) 雇主對於進入營繕工程工作場所作業人員，應提供適當安全帽，並使其正確戴用。(營造安全衛生設施標準第 11 條之 1 暨職業安全衛生法第 6 條第 1 項)
- (四) 雇主應依職業安全衛生法及有關規定會同勞工代表訂定適合其需要之安全衛生工作守則，報經勞動檢查機構備查後，公告實施。(職業安全衛生法第 34 條第 1 項)
- (五) 雇主應依其事業單位之規模、性質，訂定職業安全衛生管理計畫，要求各級主管及負責指揮、監督之有關人員執行；勞工人數在 30 人以下之事業單位，得以安全衛生管理執行紀錄或文件代替職業安全衛生管理計畫。(職業安全衛生管理辦法第 12 條之 1 第 1 項暨職業安全衛生法第 23 條第 1 項)
- (六) 雇主應依規定訂定自動檢查計畫，實施自動檢查。(職業安全衛生管理辦法第 79 條暨職業安全衛生法第 23 條第 1 項)
- (七) 雇主對新僱勞工或在職勞工於變更工作前，應使其接受適於各該工作必要之一般安全衛生教育訓練。(職業安全衛生教育訓練規則第 16 條第 1 項暨職業安全衛生法第 32 條第 1 項)。

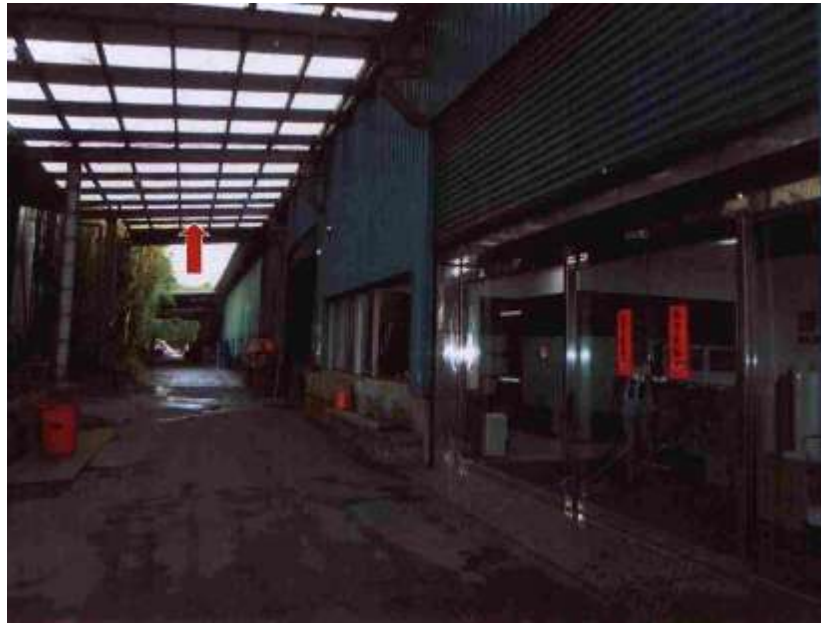
說明一

勞工墜落現場整體示意圖。

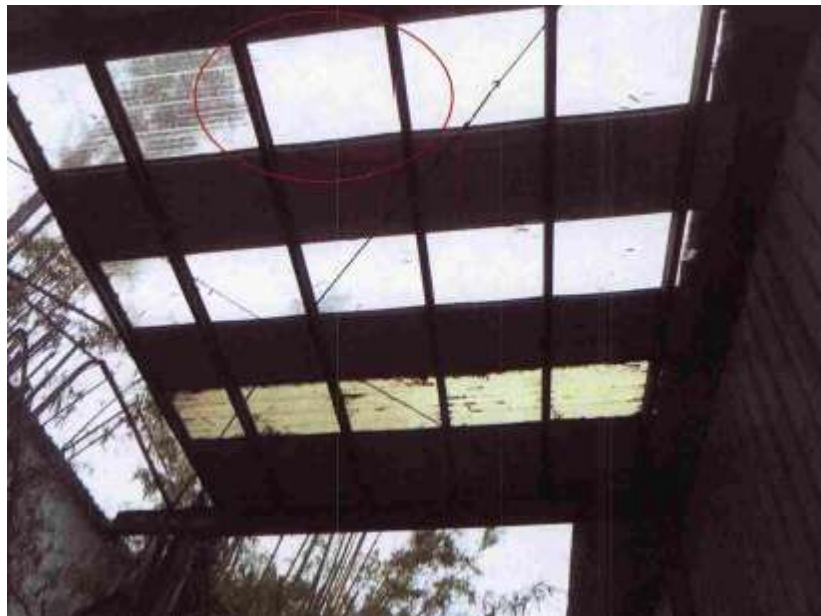
說明二

(二)當日15時許，堅○公司所僱勞工沈罹災者與另一名勞工周員在業主厚○公司的廠房通道屋簷，進行透明採光塑膠浪板更新作業時，沈罹災者踩破欲更換的舊透明採光塑膠浪板墜落地面（墜落高度約5.8公尺）。

罹災者踏穿墜落之位置。

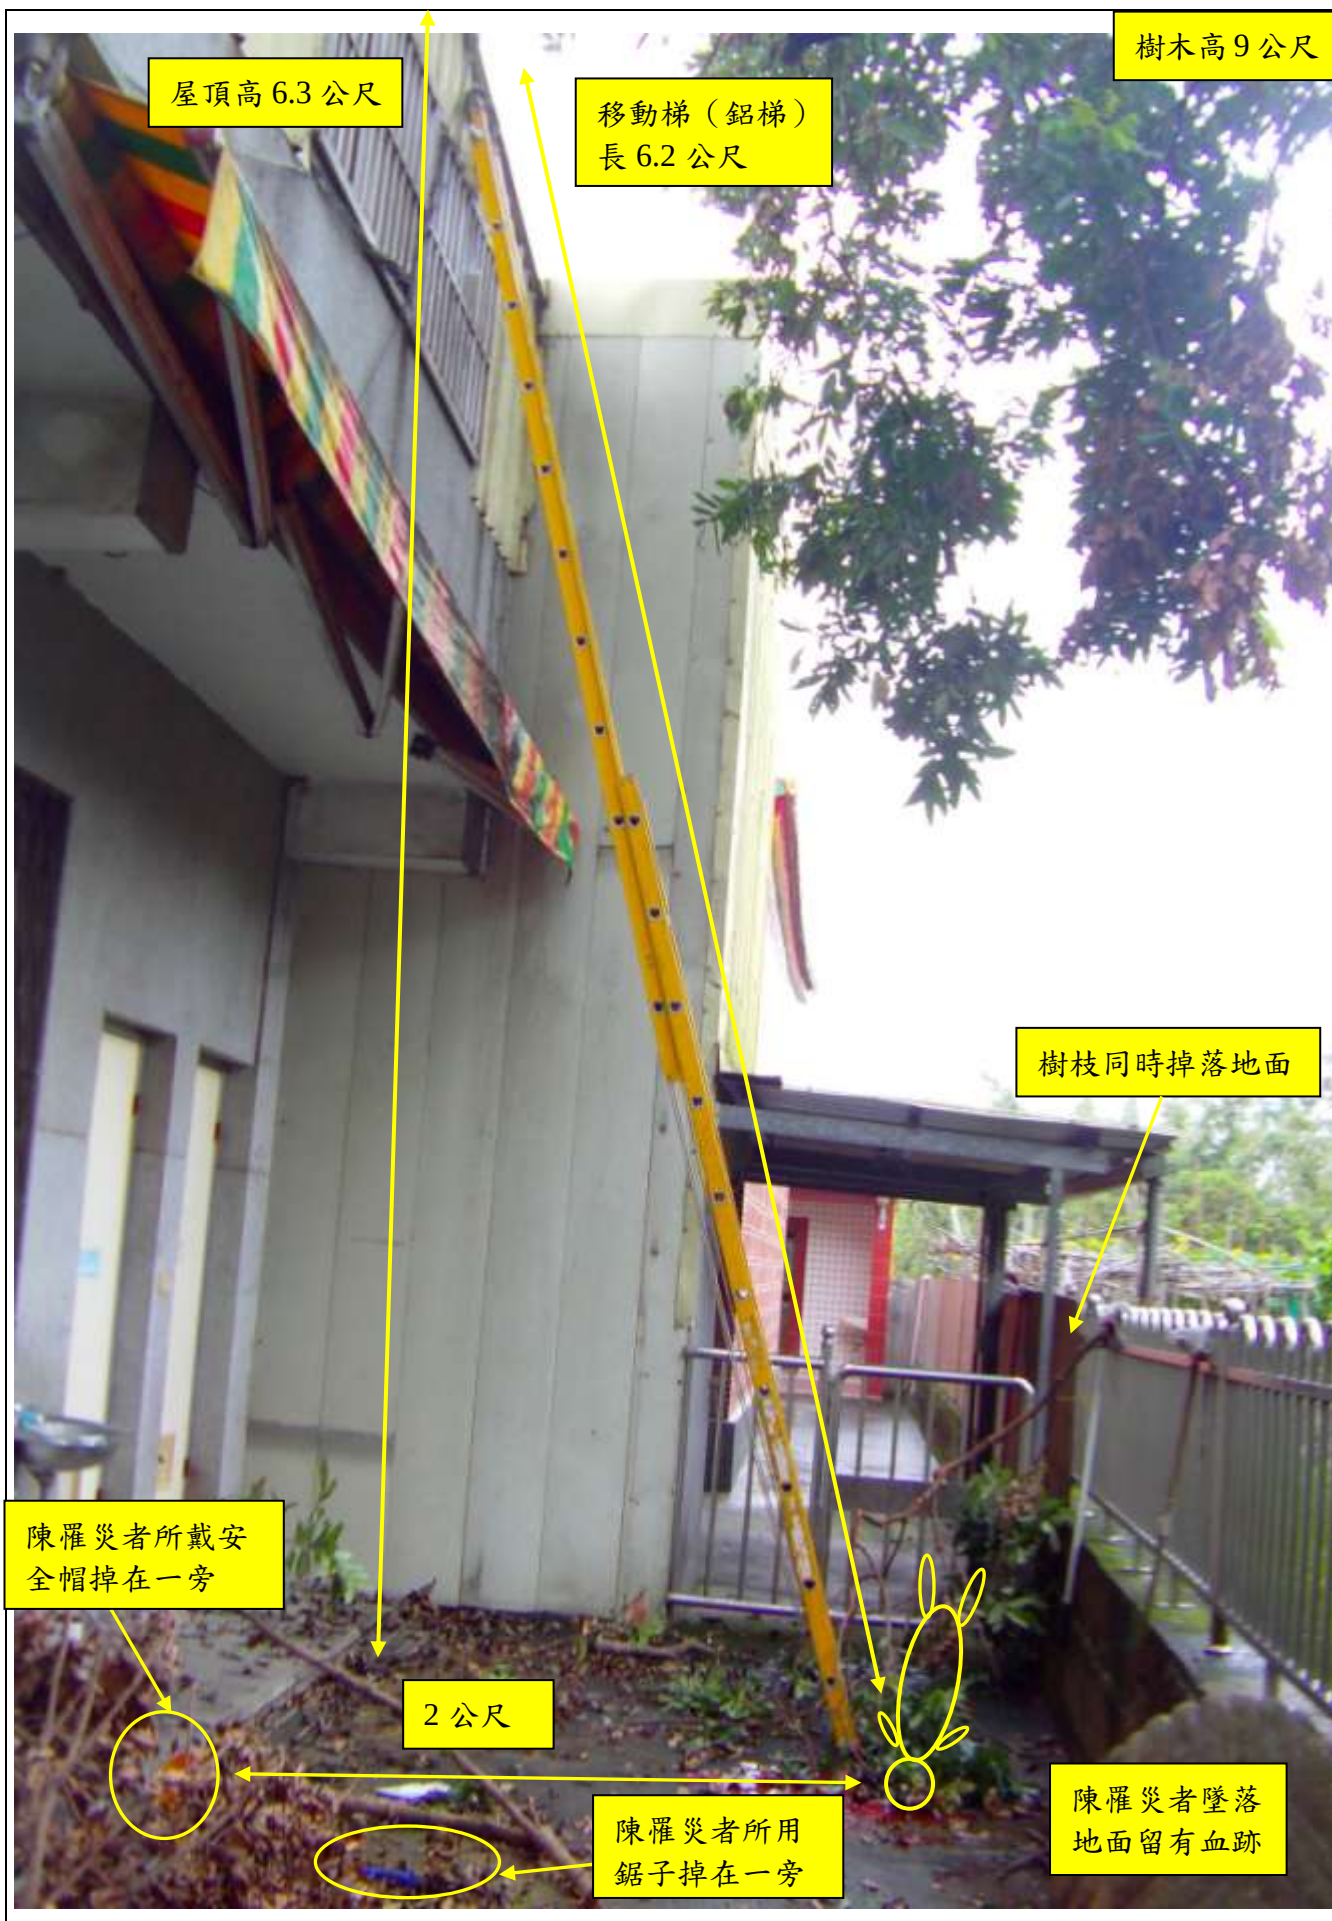
（一）直接原因：陳罹災者自高度6.3公尺之屋頂邊緣開口墜落至地面，造成顱骨骨折併顱腦損傷致神經性休克死亡。

屋頂高 6.3 公尺

移動梯（鋁梯）  
長 6.2 公尺
