# 104 年度全國重大 職業災害實例摘要 彙編(營造業以外)

中 華 民 國 1 0 6 年 9 月

# 104 年度營造業以外行業重大職災實例

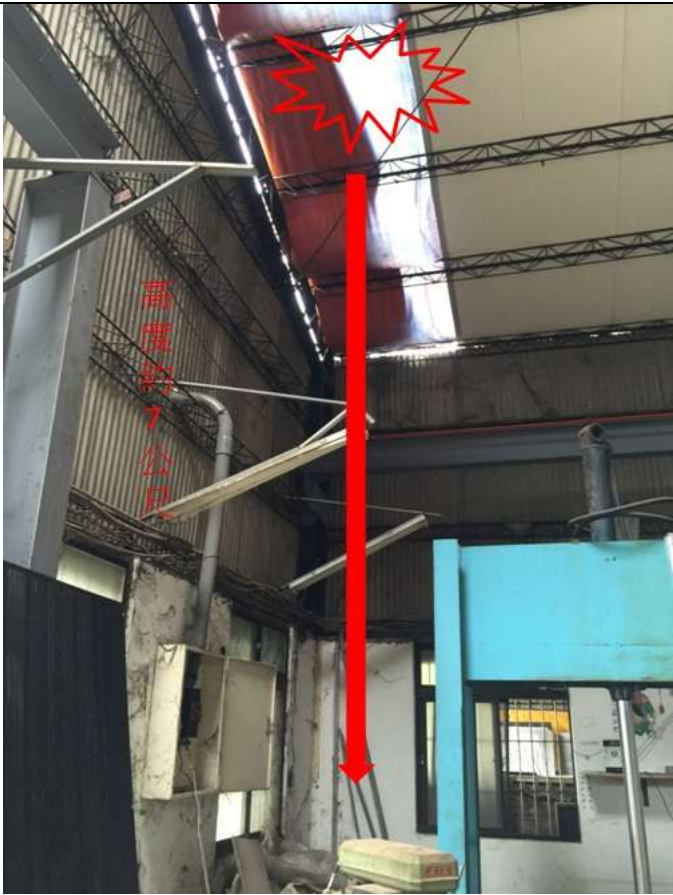
| 說 明 | 災害現場概況。 |

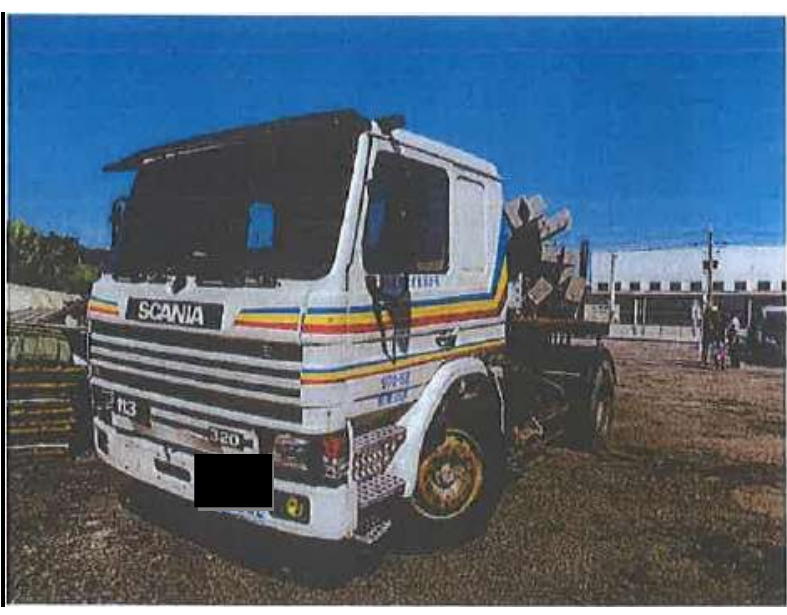
| 說 明 | 事故車輛為曳引車(車牌號碼：○○○-S2)及與其連結之拖車(車牌號碼：○○-2A)，拖車上載有鋼構並以鍊條及擋樁固定(對照相關人員說詞，事發當時應未完成鋼構綑綁作業。)，鋼構外型具有多處凸出陵邊及陵角。 |

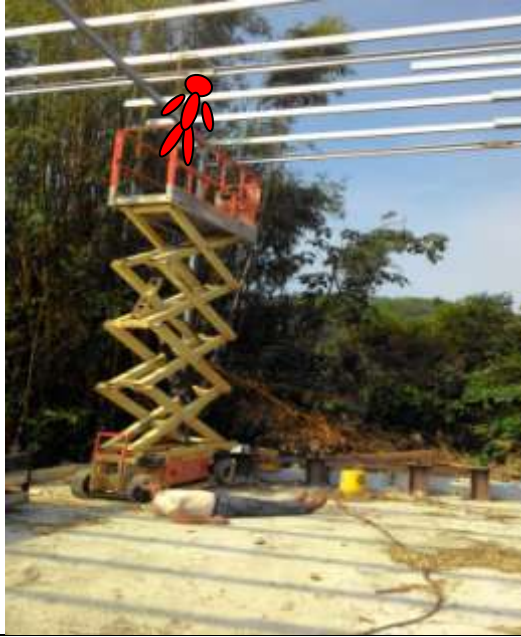
（一）、直接原因：坐在高空工作車工作臺上護欄工作，從高度約5.43公尺高空工作車工作臺上護欄墜落至地面，頭部鈍力損傷合併顱內出血，致中樞神經性休克死亡。

模擬罹災情形及使用之高空作業車

（五）對於在高度2公尺以上之高處作業，勞工有墜落之虞者，應使勞工確實使用安全帶、安全帽及其他必要之防護具。（職業安全衛生設施規則第281條第1項暨職業安全衛生法第6條第1項）

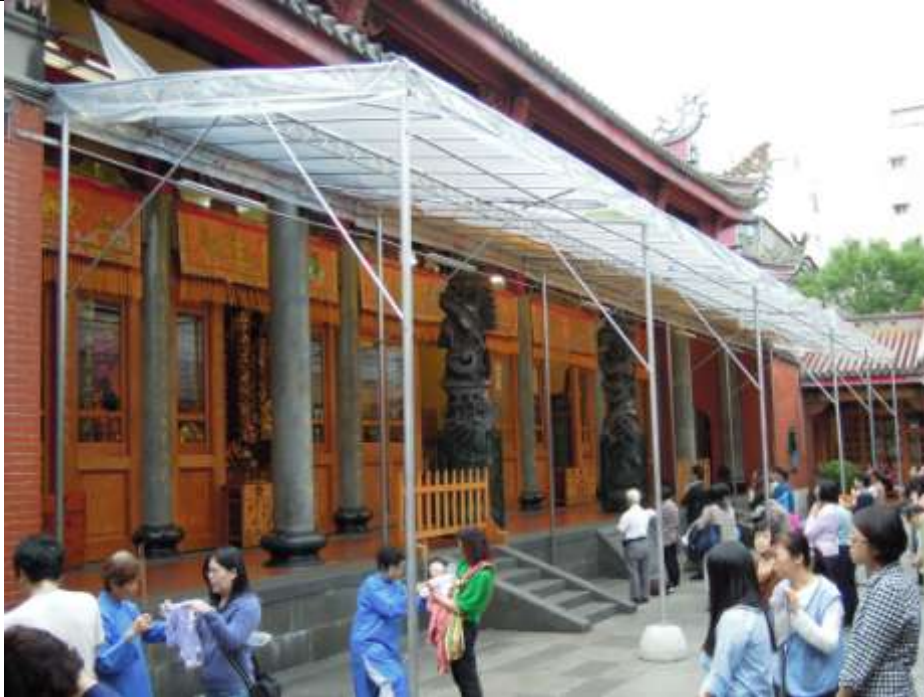
說 明 一

事發當日欲進行拆除的殿前棚架

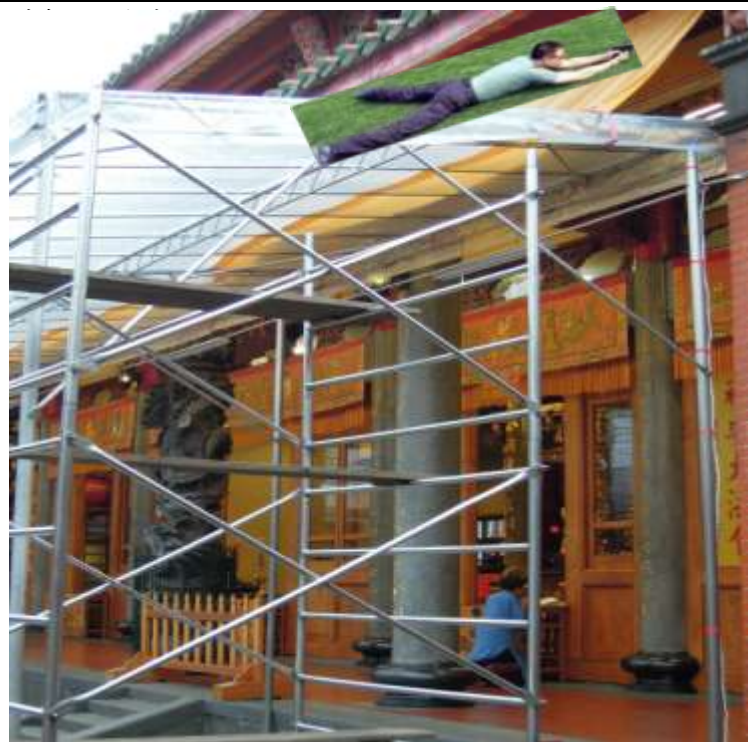
說 明 二

（二）104年10月21日11時10分「財團法人台北○○宮」完成連續9天秋季祈安大法會，當天陸續下雨，11時30分原排定6人(含曾罹災者)負責殿前棚架拆除工作，曾罹災者先行換好工作服，雙腳未著鞋，至殿前臨時施工架擺木板，嗣後勞工徐員協助曾罹災者作拆卸作業，曾罹災者爬上棚架欲拆黃色防水塑膠布，沿著棚架上周邊(面對正殿右邊，白色塑膠布上有雨珠)爬行，上身已過棚架中線(高度約4.4公尺)，右腳不慎滑落，當時徐員在臨時施工架上第三層木板(約2.8至3公尺處)欲抓住曾罹災者，僅抓住曾罹災者背部靠近衣領處，致其衣服破損，身體偏左側墜落於臨時施工架與正殿間，曾罹災者於墜落時，安全帽已於空中彈開，頭部左側面朝宣講室(正殿右側)重擊，身體左側著地後俯臥地面。

罹災者沿著棚架上周邊爬行，不慎墜落，墜距4.4公尺

(二)雇主對於在高度二公尺以上之高處作業，勞工有墜落之虞者，應使勞工確實使用安全帶、安全帽及其他必要之防護具。(職業安全衛生設施規則第281條第1項暨職業安全衛生法第6條第1項第5款)。

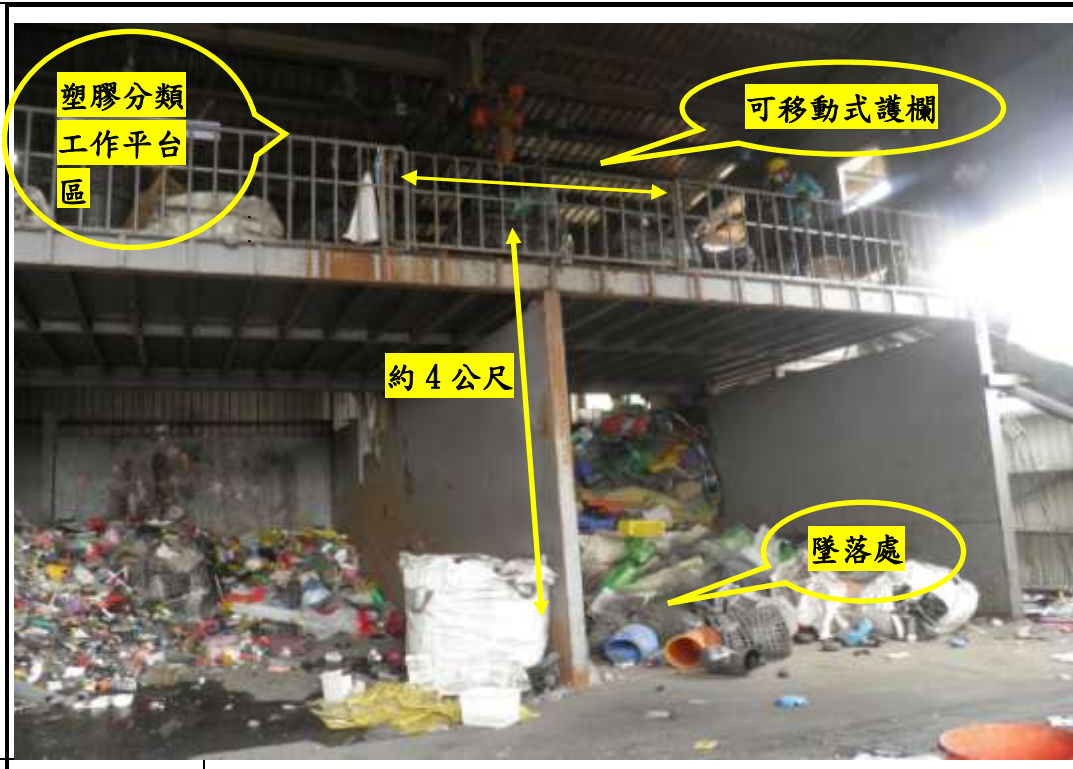
說明一

勞工墜落現場整體示意圖。

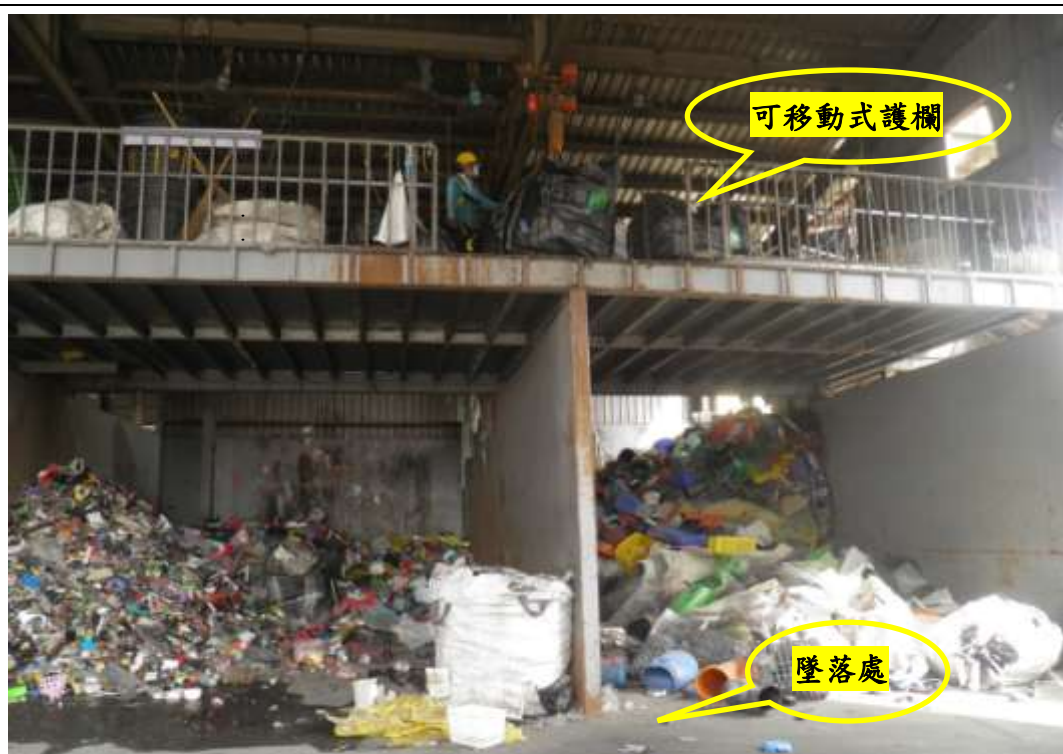
說明二

(一)直接原因：恩罹災者由高約4公尺處墜落至地面，造成顱內出血及頭顱骨破裂，致中樞神經衰竭送醫不治死亡。

罹災者自塑膠分類工作平台區墜落至地面。

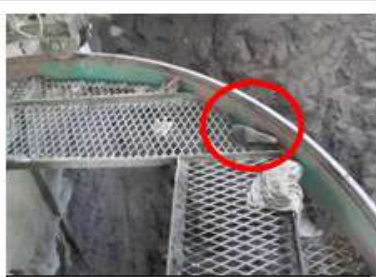
罹災者左鞋  
(遺留在分料機走道上)

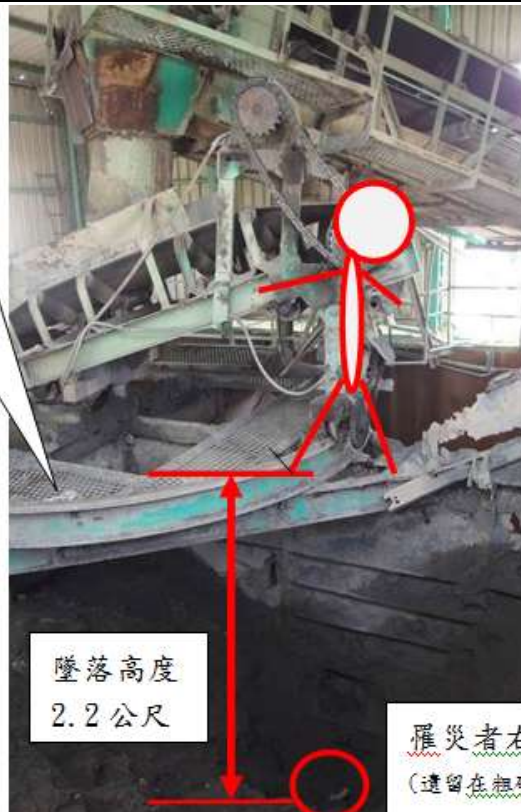
墜落高度  
2.2 公尺

罹災者右鞋  
(遺留在粗砂槽中)

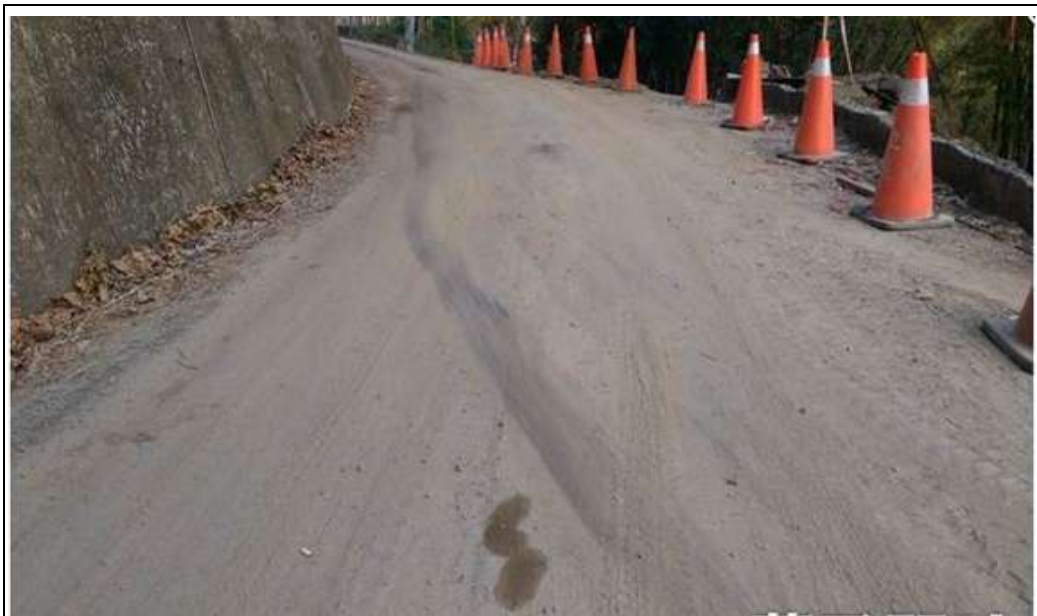
照片 1

(一)直接原因：連同混凝土預拌車自高度 25 或 30 公尺山邊墜落，致頭胸下肢部挫裂創傷併骨折失血過多，休克不治死亡。

車輛倒車後退時，車輛過載，導致車輛向後滑動 15 公尺(發生打滑現象)，人與車滑落山谷(高差約 25 公尺)，經送醫院急救後不治死亡。

(八) 對於就業場所作業之車輛機械，應使駕駛者或有關人員負責執行下列事項：一、…。五、應依製造廠商規定之安全度及最大使用荷重等操作。…。(職業安全衛生設施規則第 116 條第 1 項第 5 款暨職業安全衛生法第 6 條第 1 項)

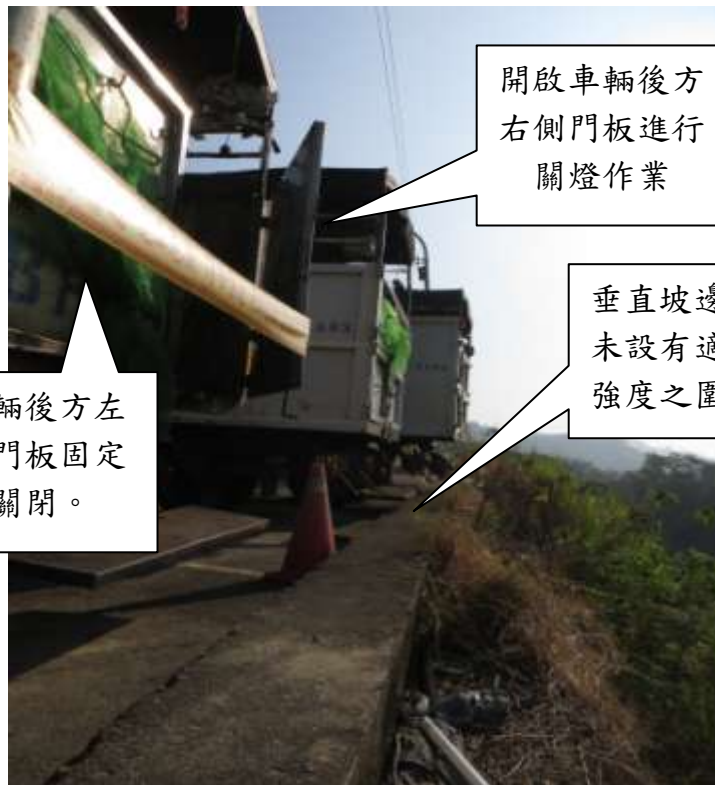
開啟車輛後方  
右側門板進行  
關燈作業

垂直坡邊緣  
未設有適當  
強度之圍欄

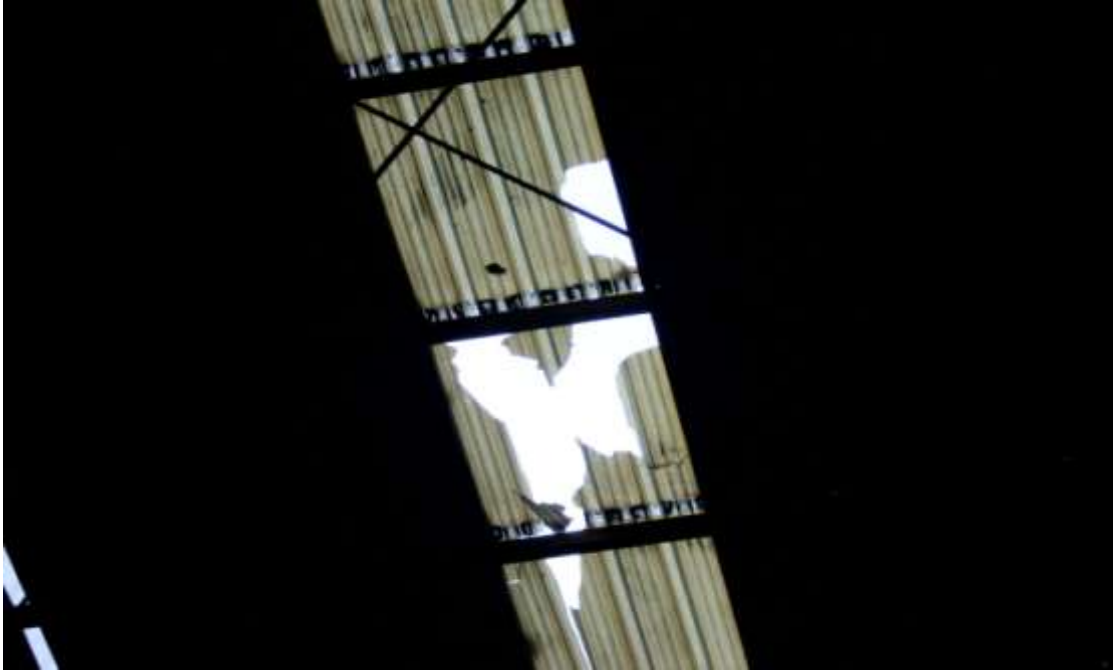
(二)據威○公司所僱勞工陳員稱述：104年12月31日8時30分許，戴罹災者和陳員抵達乙公司，在地面上整理廠房屋頂維修工程所需的器材後，隨即爬上乙公司廠房屋頂準備進行屋頂之修繕作業，戴罹災者踩破屋頂塑膠製採光罩墜落，身體先撞擊儲放於屋頂下方的原料儲存桶後再彈落至地面。

| 說 明 | 戴罹災者踏穿廠房屋頂塑膠採光浪板處(距地面高度約 9.5 公尺) |

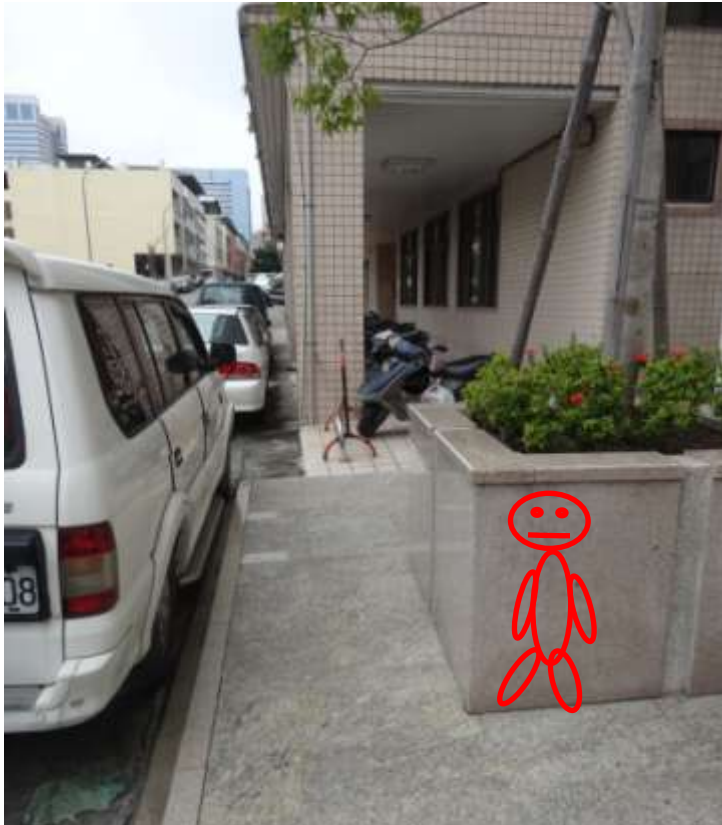
附照

罹災者倒臥位置及疑似倒臥方向

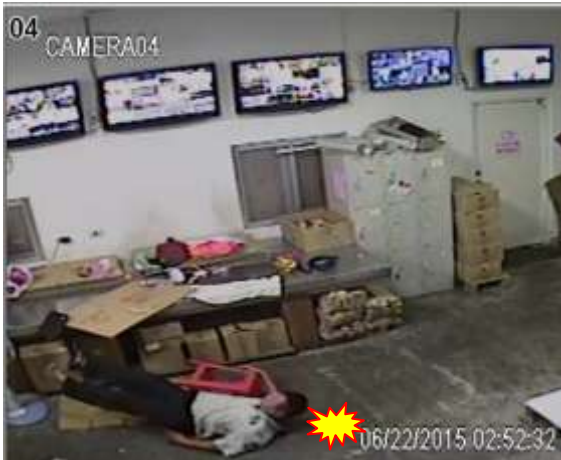
| <p>說 明</p> | <p>罹災者巡邏回來後，往後坐椅子沒坐到而向後跌倒，後腦勺猛撞地面。</p> |

雇主對新僱勞工或在職勞工於變更工作前，應使其接受適於各該工作必要之一般安全衛生教育訓練。…(職業安全衛生教育訓練規則第 16 條第 1 項暨職業安全衛生法第 32 條第 1 項)

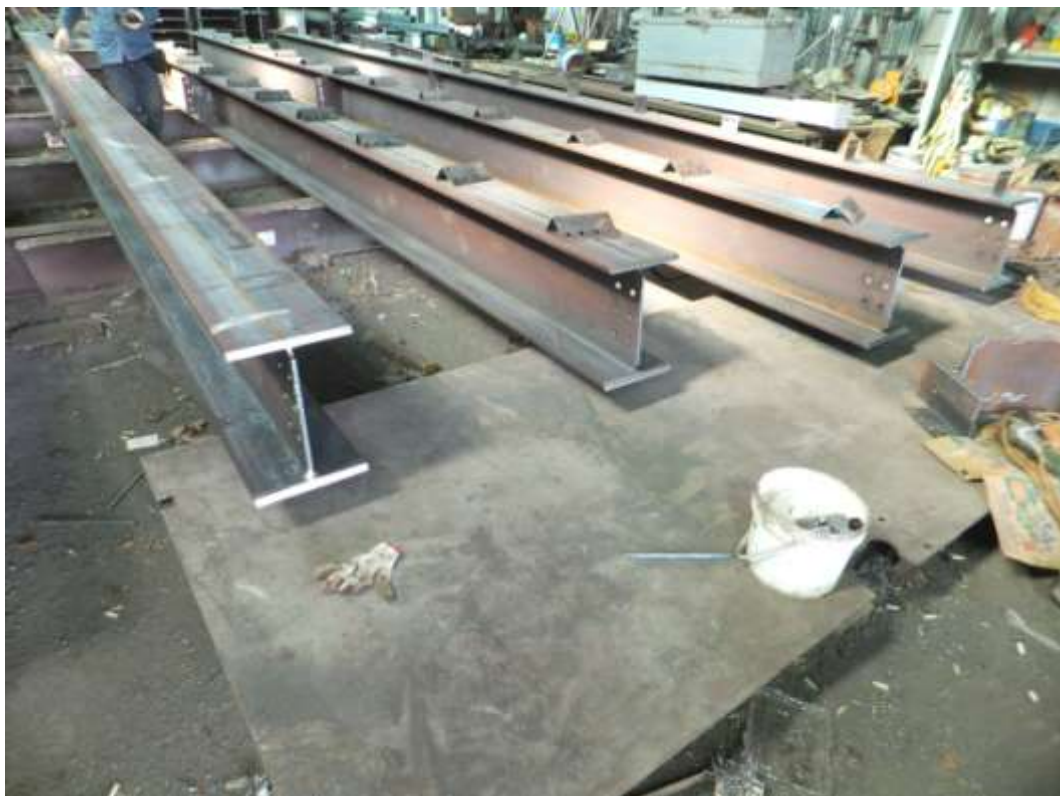
說明一

該工廠從事廠房鋼構建築結構所需之鋼骨加工製造。

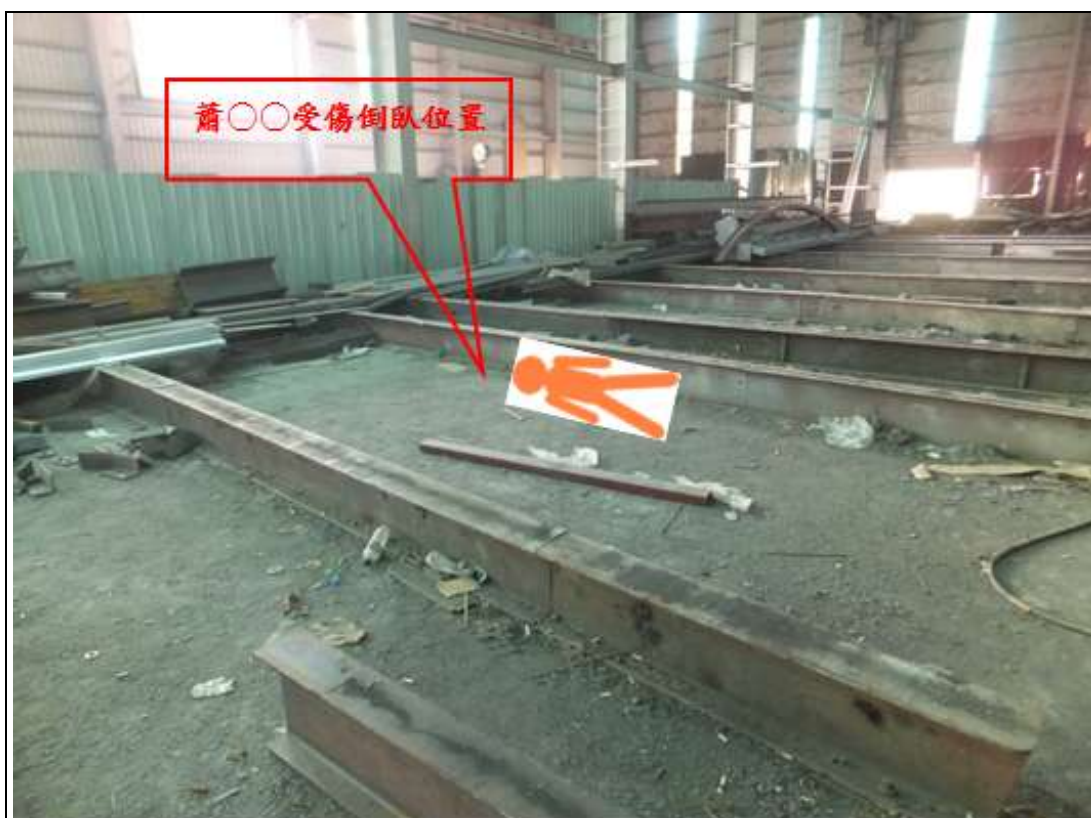
| 說明二 | 當日勞工蕭罹災者從事型鋼製造加工放樣作業，被發現時倒臥處。 |

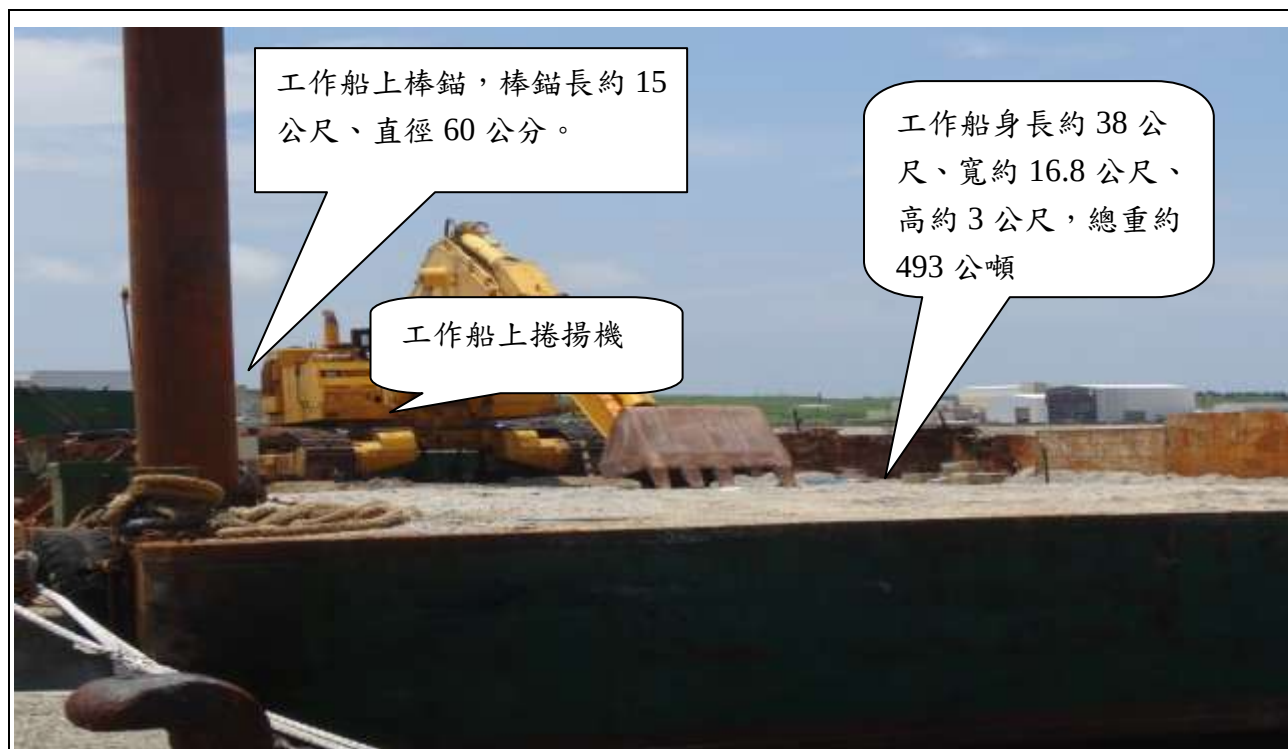
| 說明 | 照片 2：○○一號工作船身長約 38 公尺、寬約 16.8 公尺、高約 3 公尺，總重約 493 公噸，船上左、右二邊各有相同規格棒錨各一座，棒錨長約 |

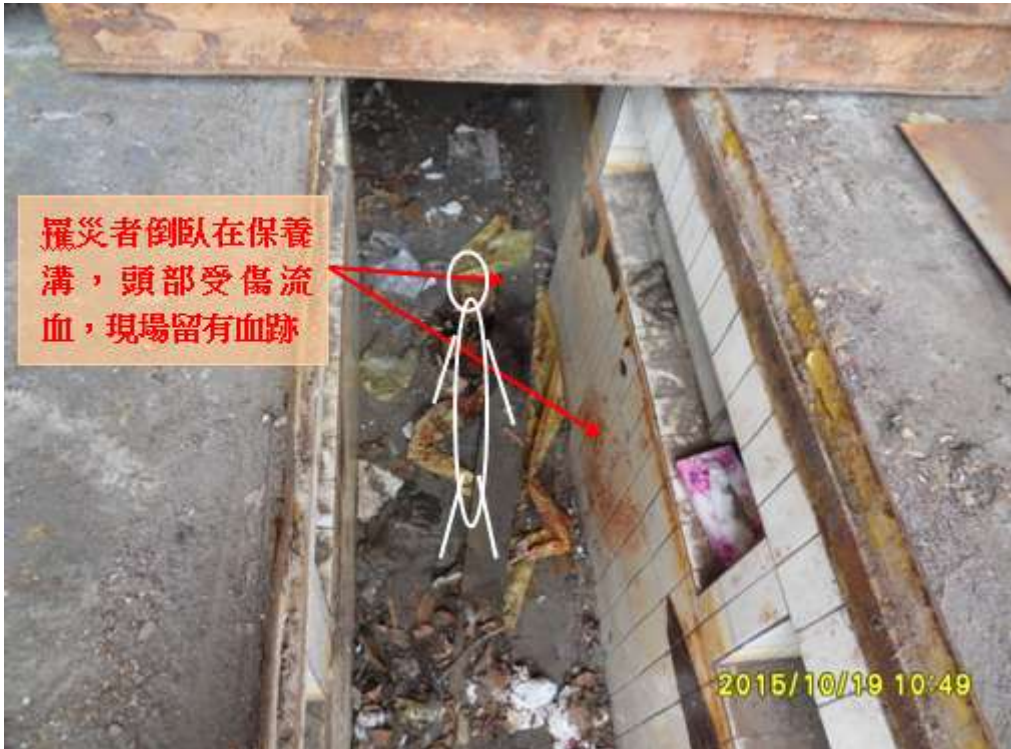
| 說明一 | 罹災者跌落高雄港碼頭修車廠工作棚場地之保養溝內受傷並於現場留下血跡。 |

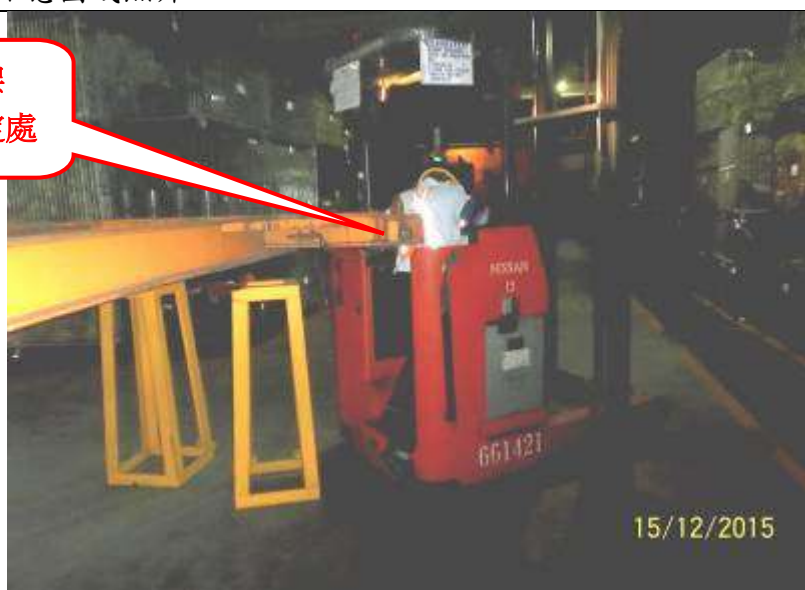
說 明 一

照片1：罹災者被發現時遭夾擠於貨櫃板架插銷固定處與立式堆高機之間。

(三)堆高機應設置符合下列規定之頂蓬。但堆高機已註明限使用於裝載貨物掉落時無危害駕駛者之虞者，不在此限：一、頂蓬強度足以承受堆高機最大荷重之二倍之值等分布靜荷重。其值逾四公噸者為四公噸。(機械設備器具安全標準第 79 條暨職業安全衛生法第 6 條第 1 項)

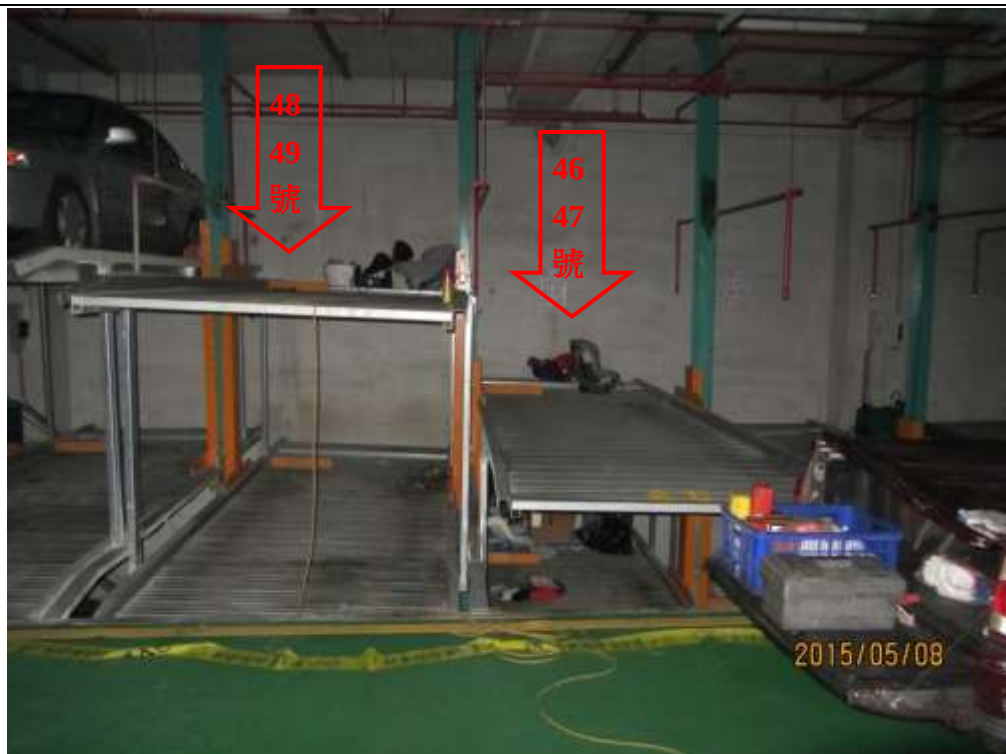
說明一

災害發生後之現場概況，災害發生後因使用手拉吊車連結46至49號停車臺進行搶救，故兩停車臺均向右傾斜。

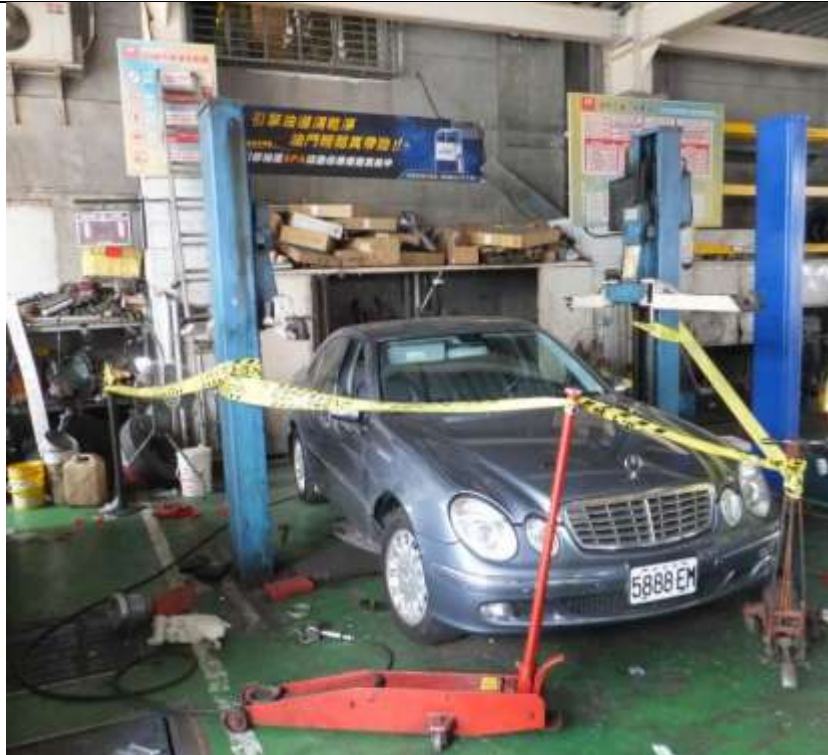
說明一

汽車落下壓到蔡罹災者後，人員利用千斤頂將汽車撐高將蔡罹災者拉出。

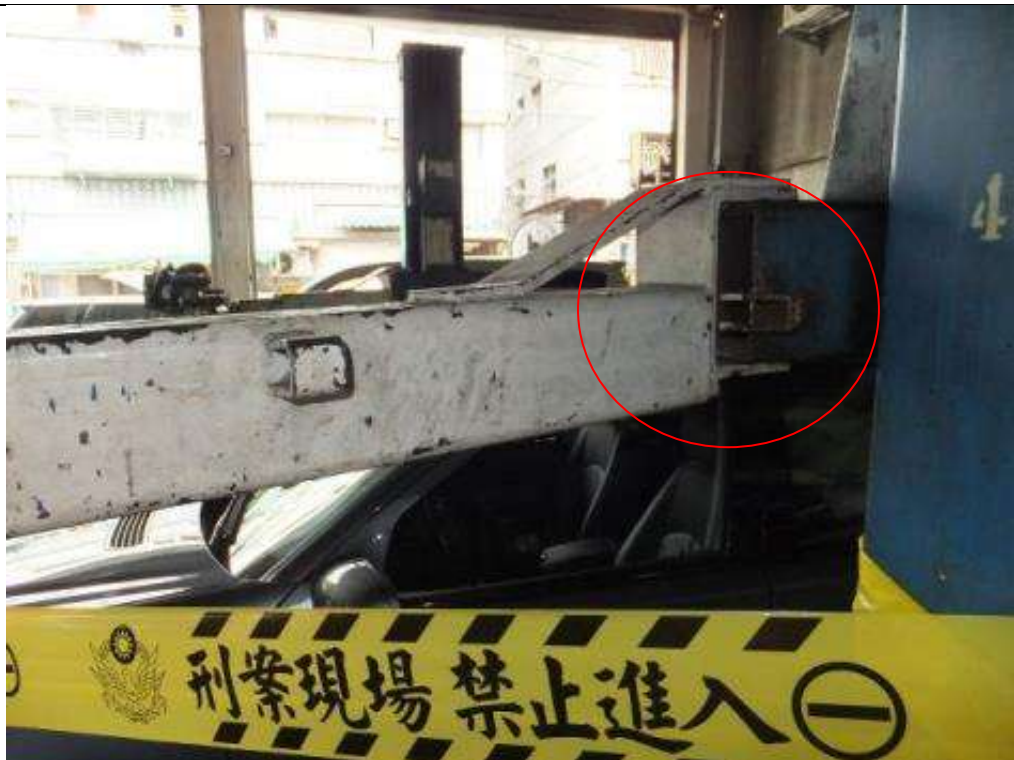
說明二

未設置固定腳架的桿件。

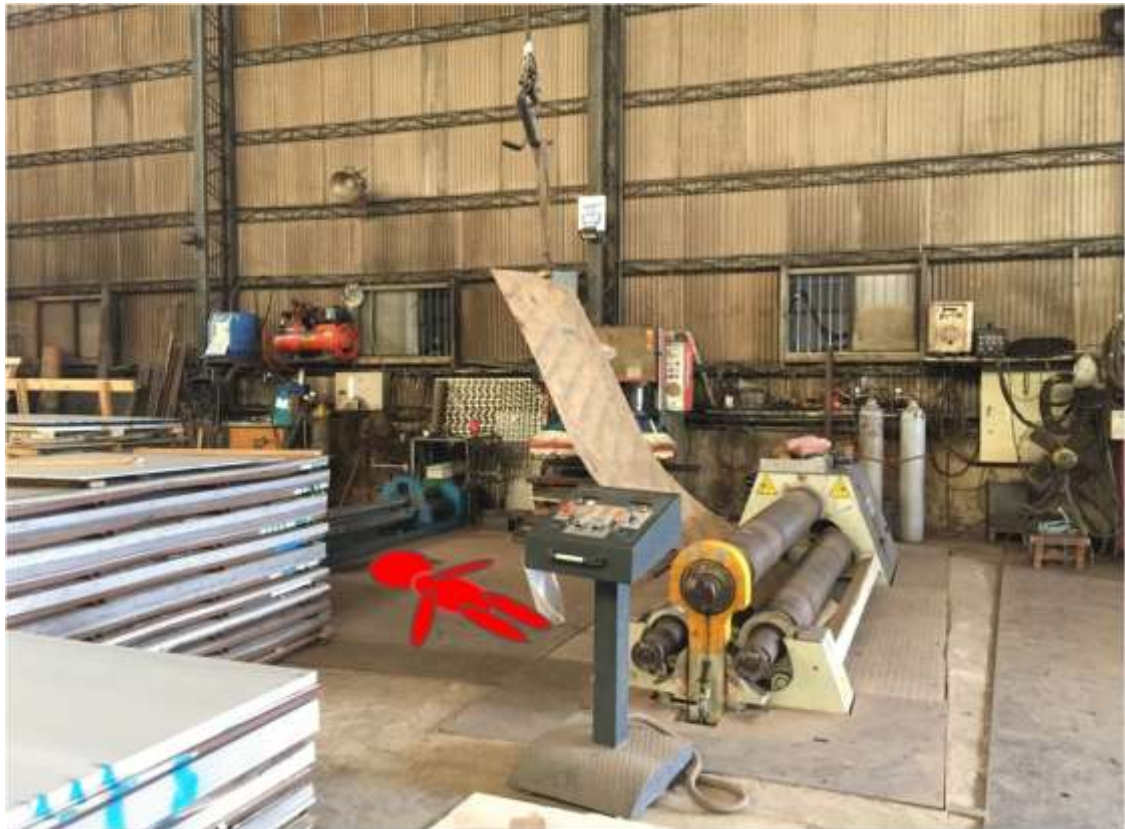
說明

六、原因分析：研判應係 104 年 5 月 20 日約 13 時 30 分許，○○有限公司之勞工陳罹災者，使用鋼板夾的纖維帶吊掛在固定式起重機之 L 型鋼板吊具上，再利用鋼板夾將鋼板的一端夾住鋼板欲送入滾圓機之中，吊掛作業中吊具纖維帶斷裂，致鋼板擊中罹災者頭部後插入滾圓機之中，隨後將罹災者送往桃園○○醫院，並於 104 年 6 月 7 日 15 時 54 分不治死亡。

(二)間接原因：1. 鋼板掛吊作業前，未檢視吊掛用具之纖維帶是否斷裂或破損。 2. 鋼板吊掛作業時，吊掛區下方未確實管制人員進入。3. 吊掛作業時，人員未佩帶安全帽。

鋼板掉落後擊中罹災者頭部後又立在滾圓機上。

6、雇主不得以已斷一股子索或有顯著之損傷或腐蝕之纖維索或纖維帶，供起重吊掛作業使用。(起重升降機具安全規則第 71 條第 1 項暨職業安全衛生法第 6 條第 1 項)

7、對於起重機具之運轉，應於運轉時採取防止吊掛物通過人員上方及人員進入吊掛物下方之設備或措施。(職業安全衛生設施規則第 92 條第 1 項暨職業安全衛生法第 6 條第 1 項)

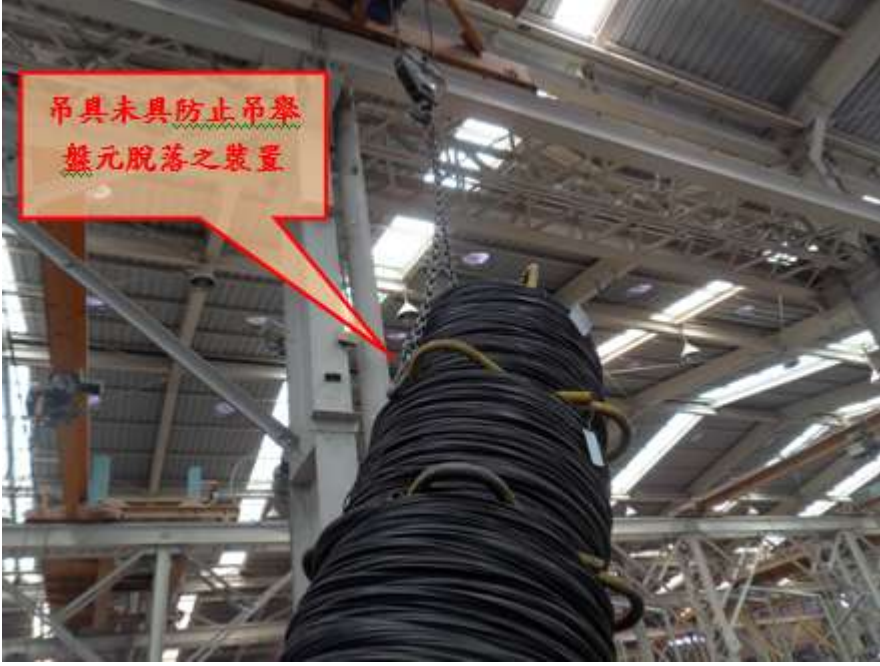
| 說明二 | <p>災害發生時菲籍勞工○○操作北側固定式起重機以兩組吊具吊舉 2 串盤元，每串盤元上有 3 個盤元。傾斜懸掛之盤元重量分別為 377 公斤、386 公斤及 382 公斤（每個盤元架 14 公斤），合計 1,187 公斤。</p> |

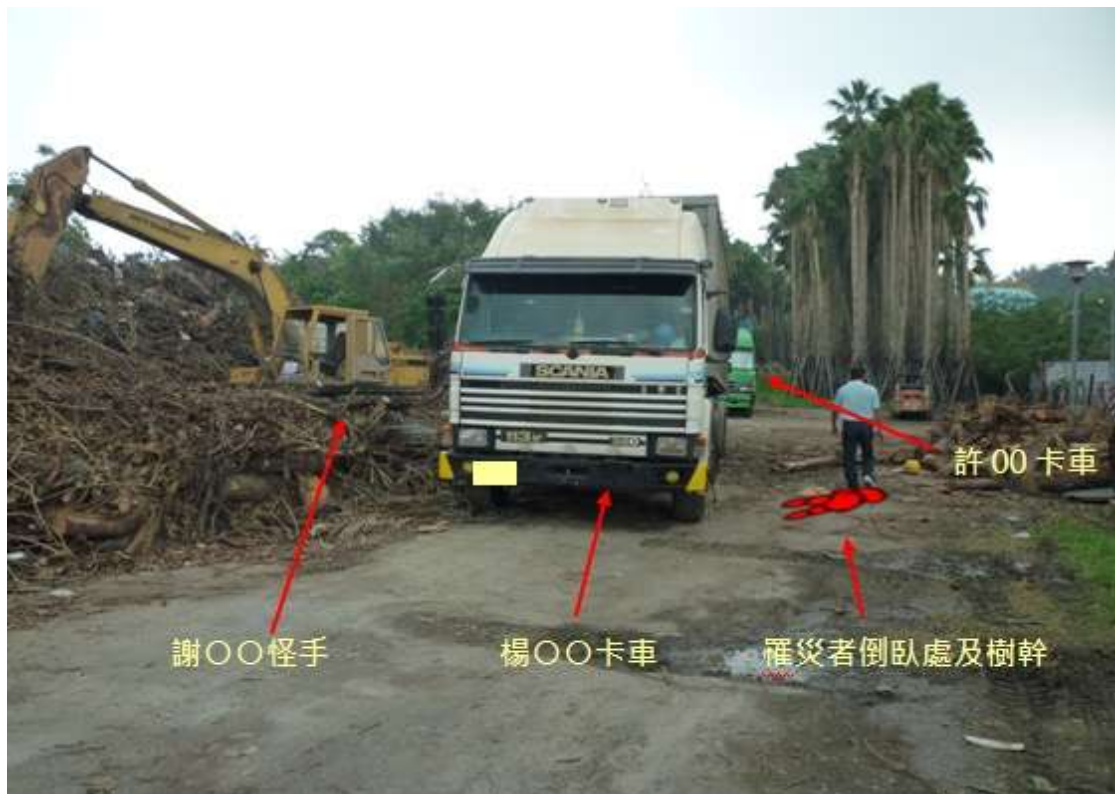
說明一

災害發生時怪手、罹災者卡車及後方卡車之相對位置

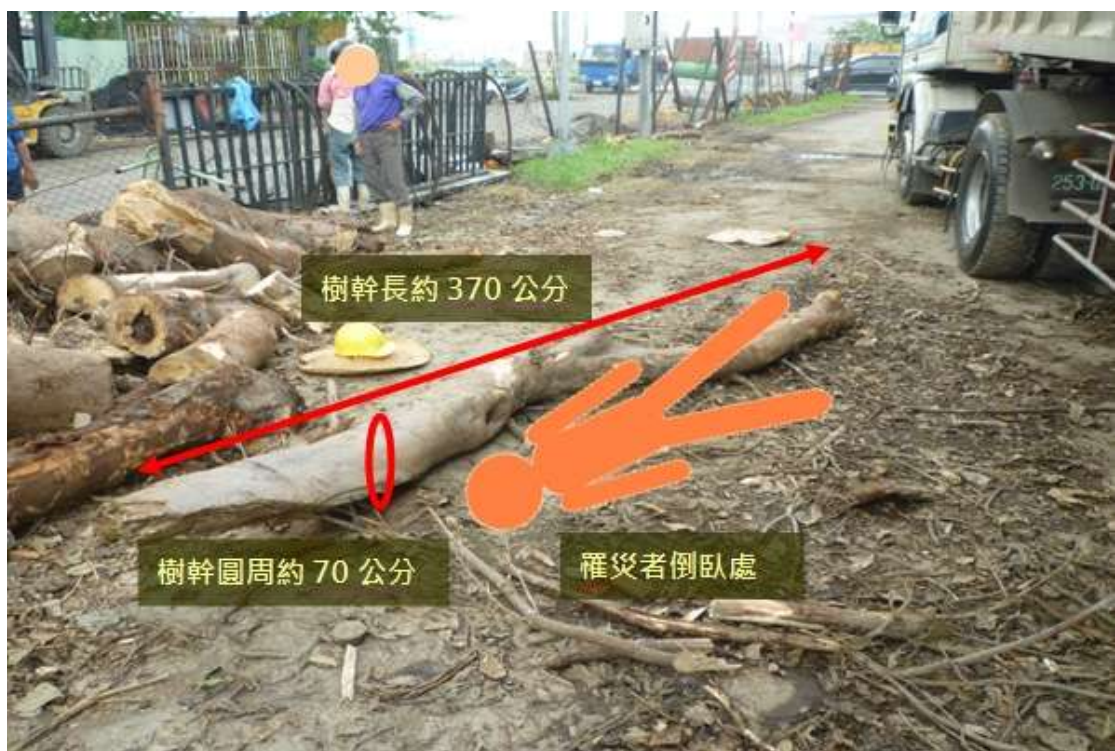
說明二

楊罹災者被樹幹壓到時倒臥位置示意圖

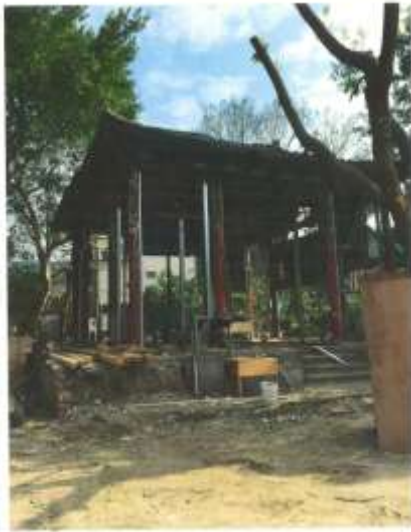
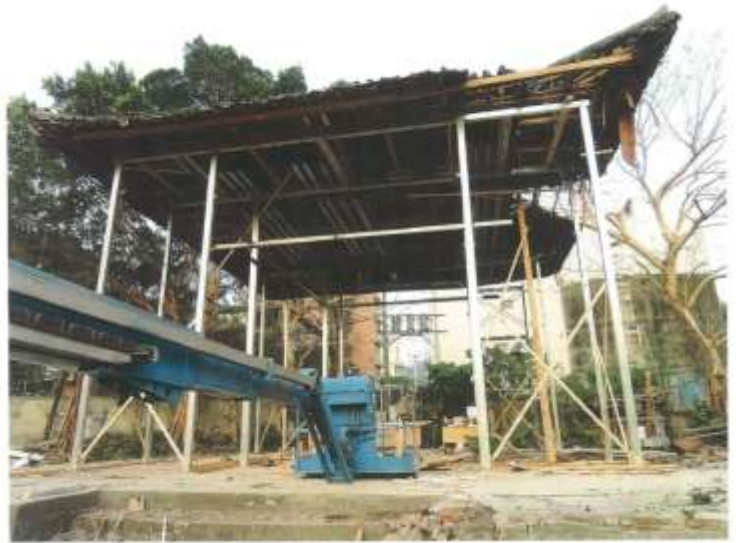
說 明 一

場景建物木柱移除前、後之對照圖

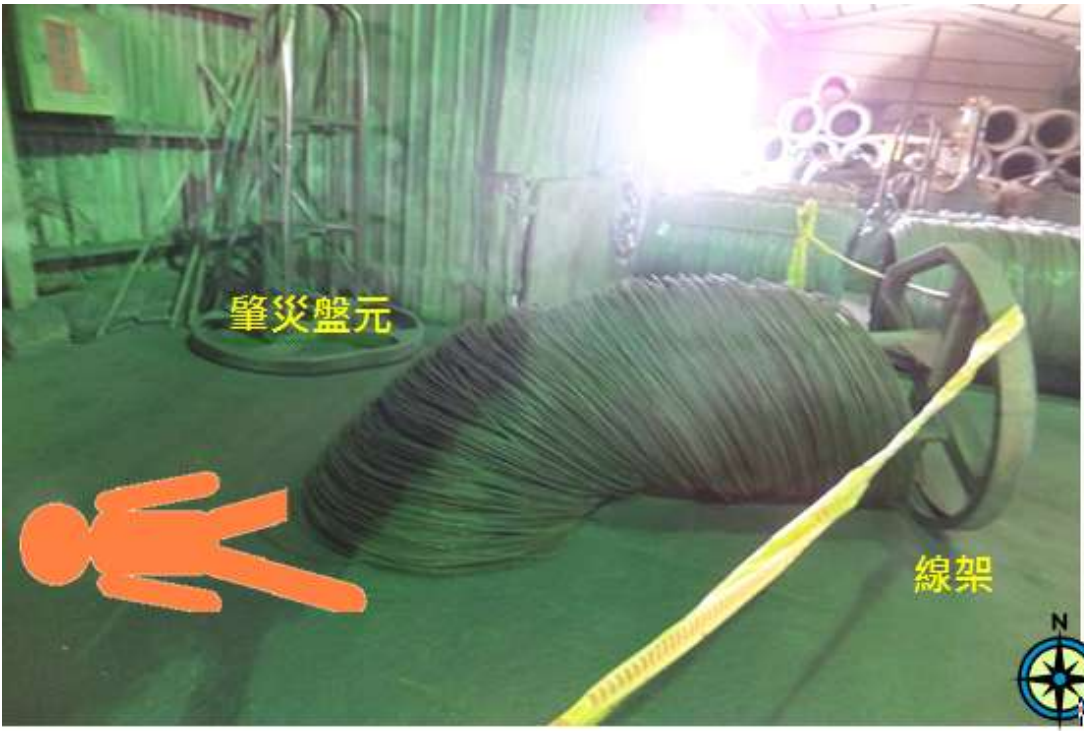
| 說明一 | 災害現場概況，肇災盤元(重約 1.5 公噸)已套入線架。 |

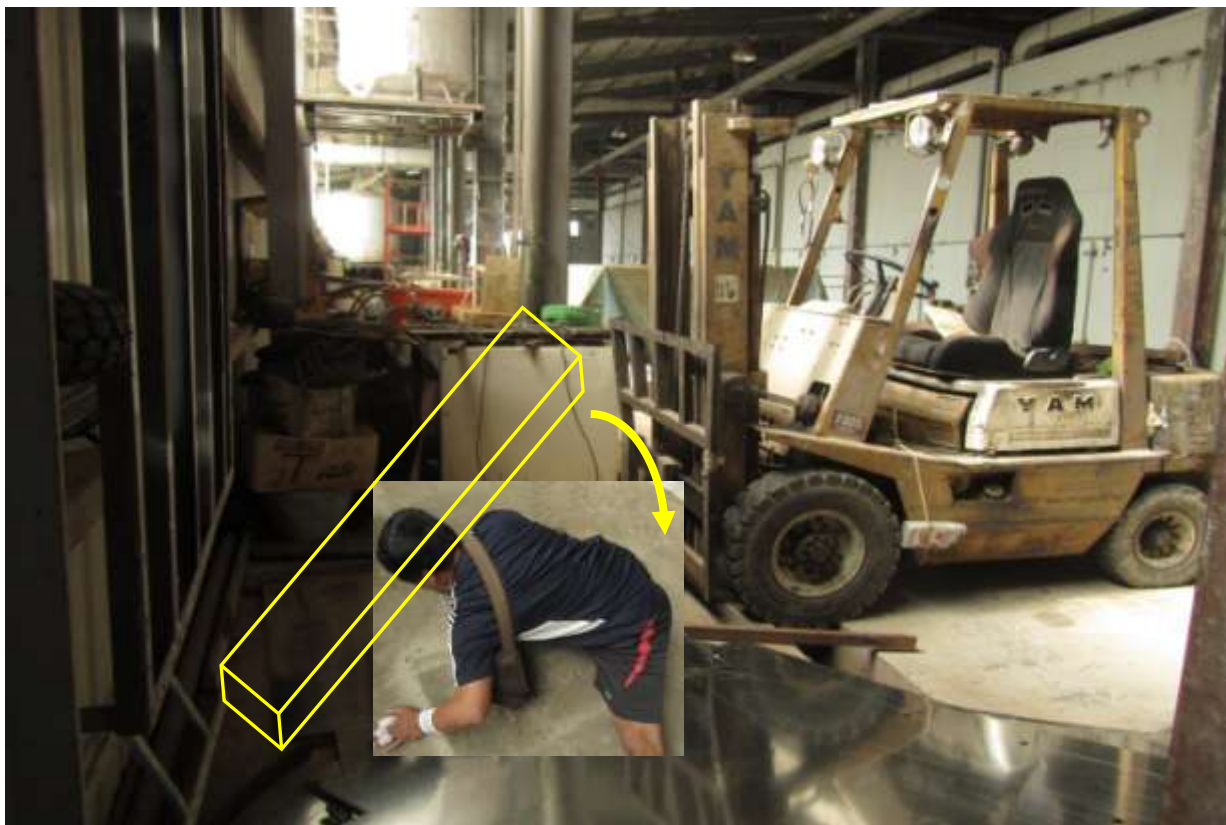
附照

說明：賴員模擬鋼板倒塌壓住范罹災者的頭部及背部之情形

鋼板堆置應採取繩索捆綁、擋樁或變更堆積等必要設施。

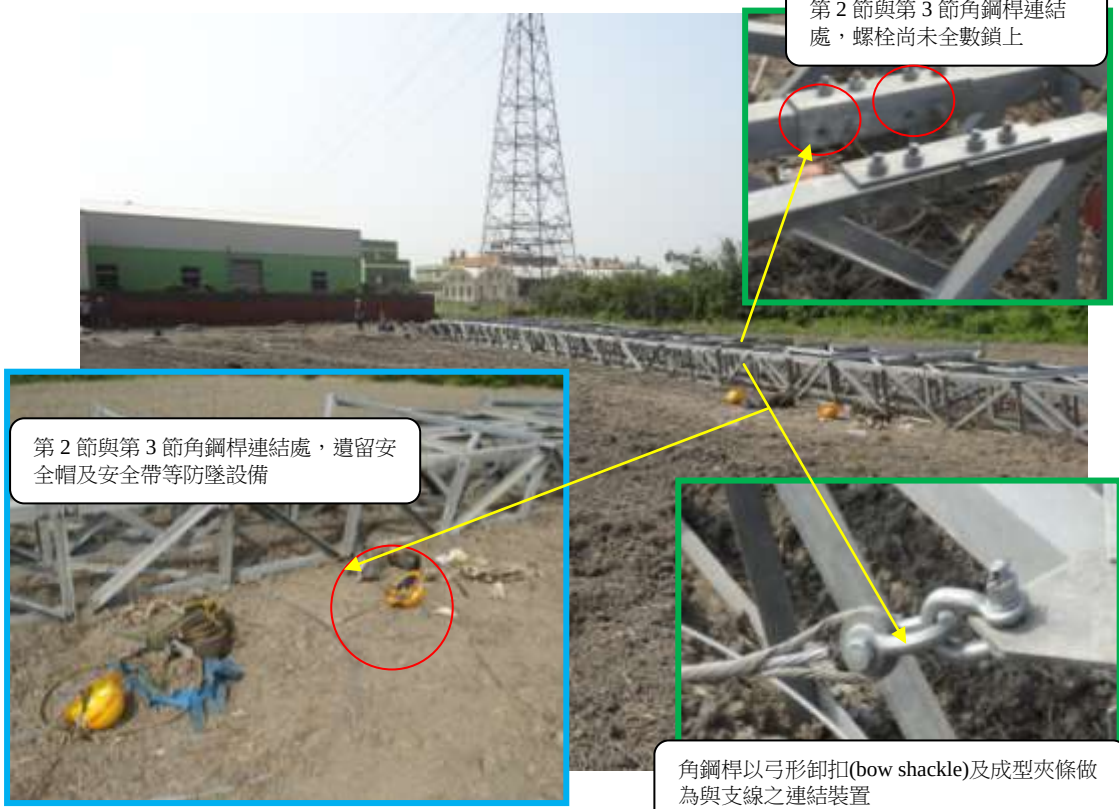
| | <p>第 2 節與第 3 節角鋼桿連結處，螺栓尚未全數鎖上</p> <p>第 2 節與第 3 節角鋼桿連結處，遺留安全帽及安全帶等防墜設備</p> <p>角鋼桿以弓形卸扣(bow shackle)及成型夾條做為與支線之連結裝置</p> |
| 說明 | <p>災害現場第 2 節與第 3 節角鋼桿連結處，螺栓尚未全數鎖上，且附近遺留罹災者作業用之安全帽及安全帶，角鋼桿以弓形卸扣(bow shackle)及成型夾條做為與支線之連結裝置，以地釘固定於地面。</p> |

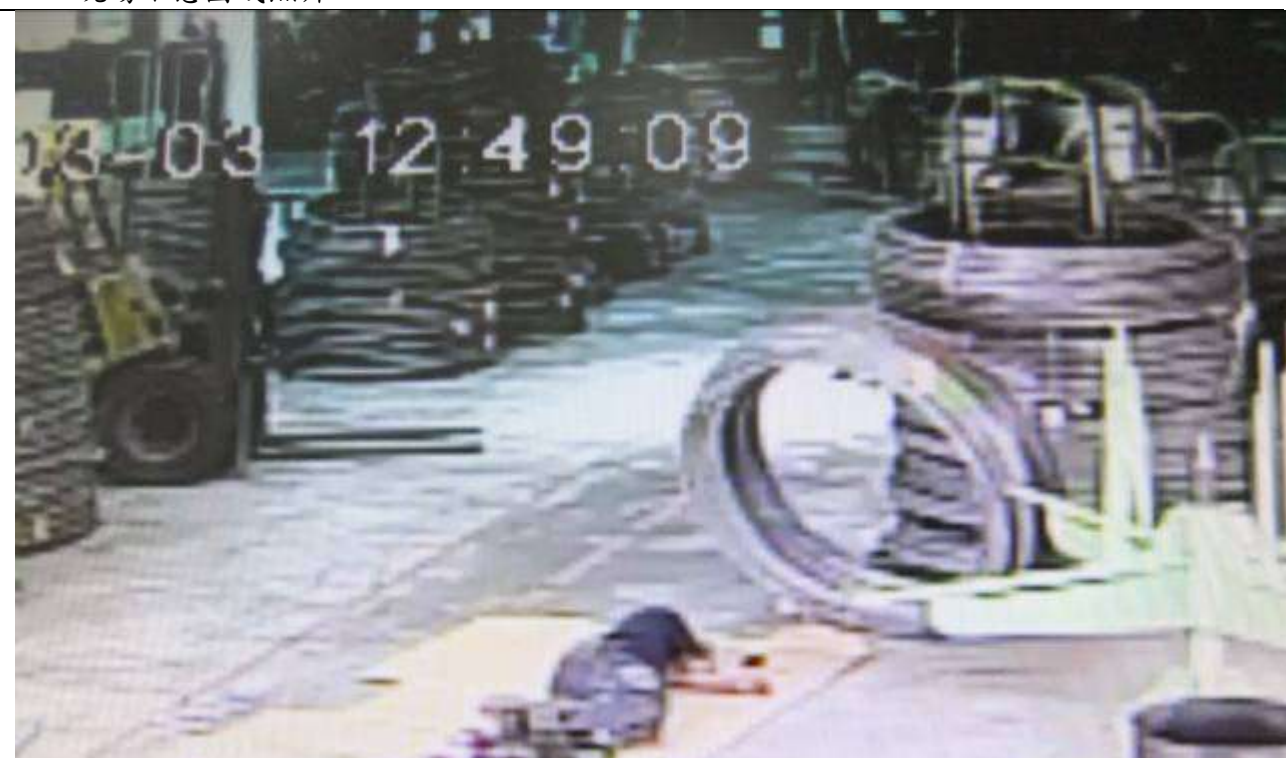
說 明 一

肇災盤元倒塌重壓周罹災者經過(1)

(五)雇主對於堆置物料，為防止倒塌、崩塌或掉落，應採取繩索捆綁、護網、擋樁、限制高度或變更堆積等必要設施，並禁止與作業無關人員進入該等場所。(職業安全衛生設施規則第153條暨職業安全衛生法第6條第1項)

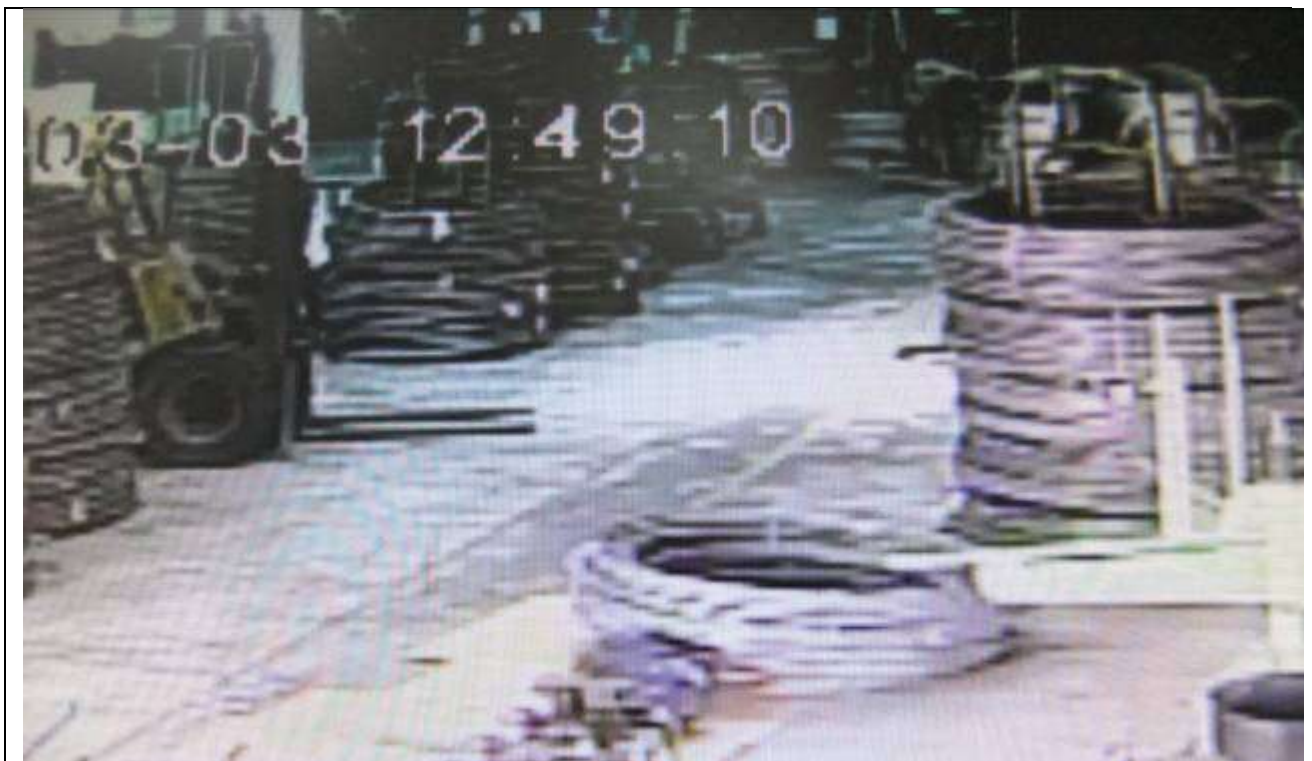
說 明 二

肇災盤元倒塌重壓周罹災者經過(2)
