# 104 年度全國重大 職業災害實例摘要 彙編(營造業以外)

中 華 民 國 1 0 6 年 9 月

# 104 年度營造業以外行業重大職災實例

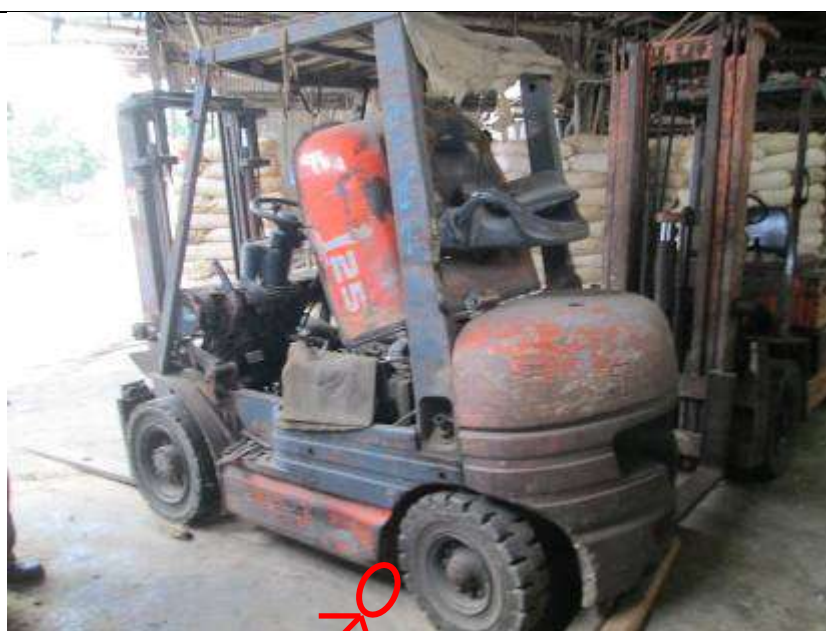
說明 二

罹災者遭A堆高機壓住頭部示意圖。肇災之A堆高機，長度約246公分；寬度約105公分；高度約202公分；貨叉長度約113公分。

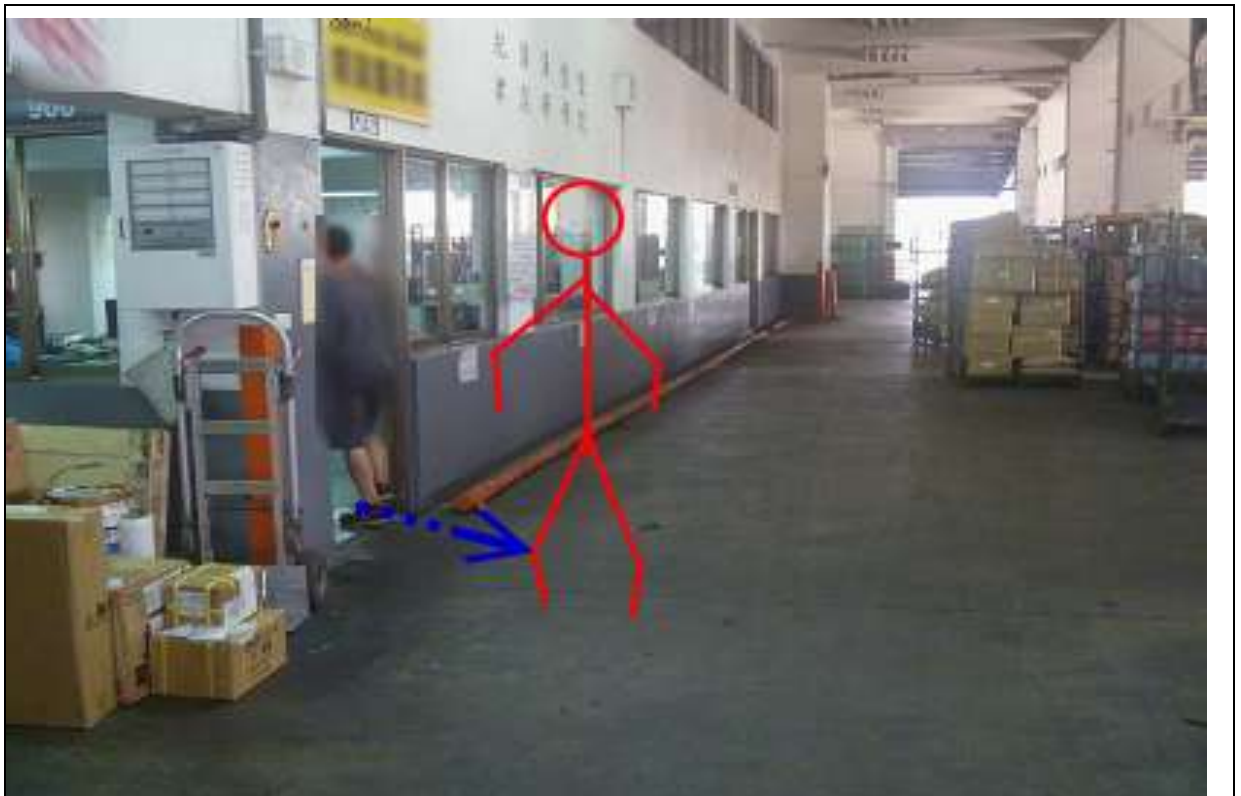
說明 1 災害現場未妥善規劃機動車輛搬運運輸路線，致罹災者剛走出辦公室大門即遭堆高機撞倒後頭部撞擊地面受傷

- (二)雇主對於物料之搬運，應儘量利用機械以代替人力，…，五百公斤以上物品，以機動車輛或其他機械搬運為宜；以機動車輛或其他機械搬運；運輸路線，應妥善規劃，並作標示。(職業安全衛生設施規則第155條暨職業安全衛生法第6條第1項)
- (三)雇主應依規定置職業安全衛生業務主管及管理人員。(職業安全衛生管理辦法第3條第1項暨職業安全衛生法第23條第1項)
- (四)雇主應依其事業單位之規模、性質，訂定職業安全衛生管理計畫，要求各級主管及負責指揮、監督之有關人員執行；…。(職業安全衛生管理辦法第12條之1第1項暨職業安全衛生法第23條第1項)
- (五)雇主應依職業安全衛生法及有關規定會同勞工代表訂定適合其需要之安全衛生工作守則，報經勞動檢查機構備查後，公告實施。(職業安全衛生法第34條第1項)
- (六)雇主對新僱勞工或在職勞工於變更工作前，應使其接受適於各該工作必要之一般安全衛生教育訓練。(職業安全衛生教育訓練規則第16條第1項暨職業安全衛生法第32條第1項)。

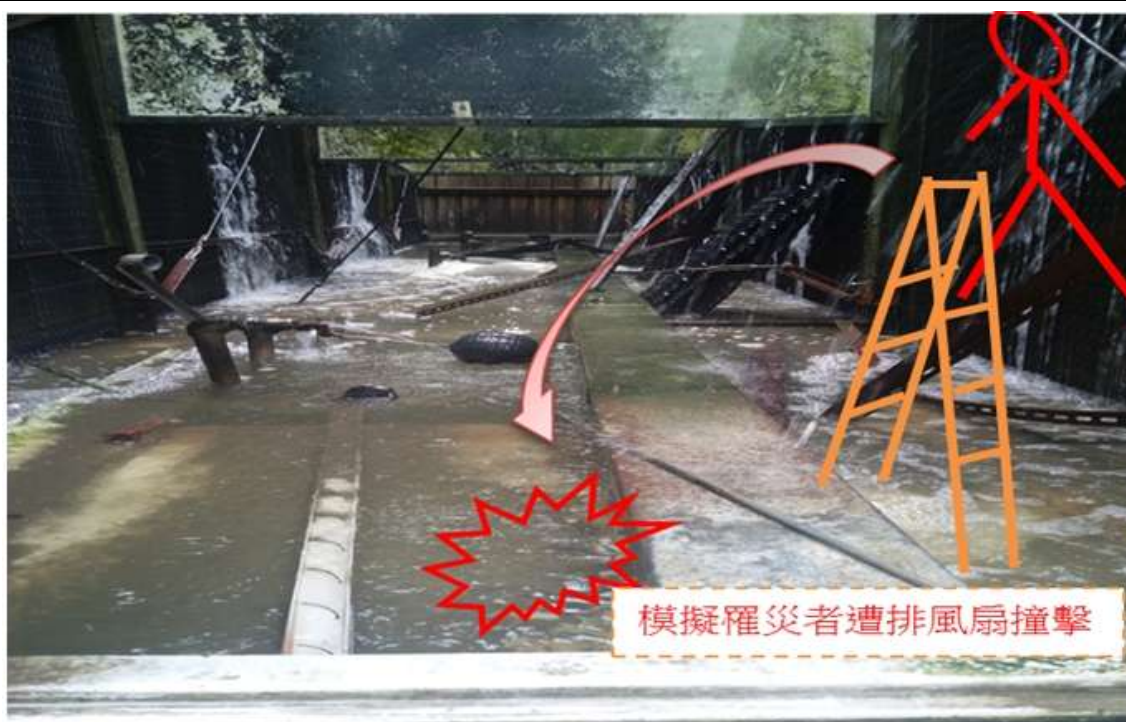
說明 二

冷卻水塔內部。

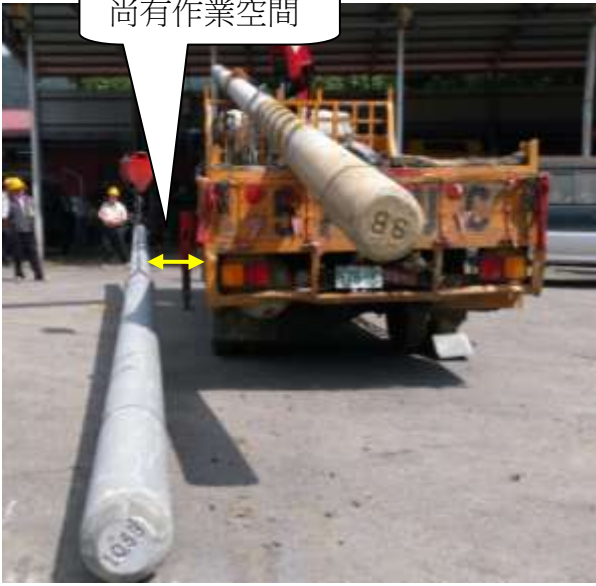
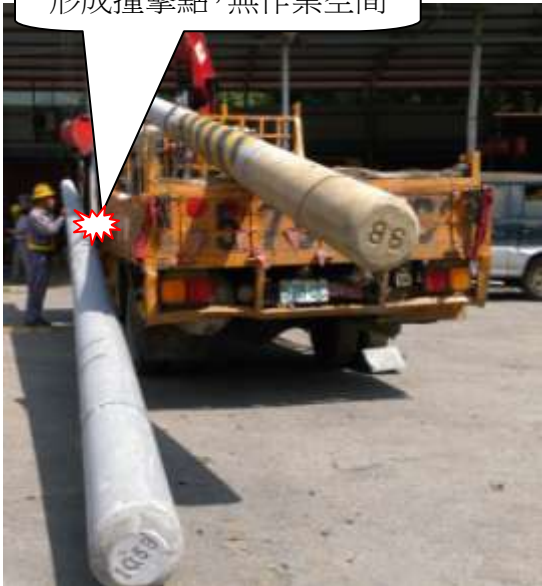
| | <p data-bbox="320 271 584 338">尚有作業空間</p> <p data-bbox="389 884 659 947">仰角為 45 度角時</p> | <p data-bbox="879 259 1289 327">形成撞擊點，無作業空間</p> <p data-bbox="999 884 1267 947">仰角為 70 度角時</p> |
| 說明二 | <p>模擬之災害發生當時，因移動式起重機仰角由 45 度時(尚有作業空間)升起至 70 度角時(形成夾擊點，無作業空間)，造成吊掛中電桿往駕駛座方向擺動撞擊翁罹災者。</p> | |

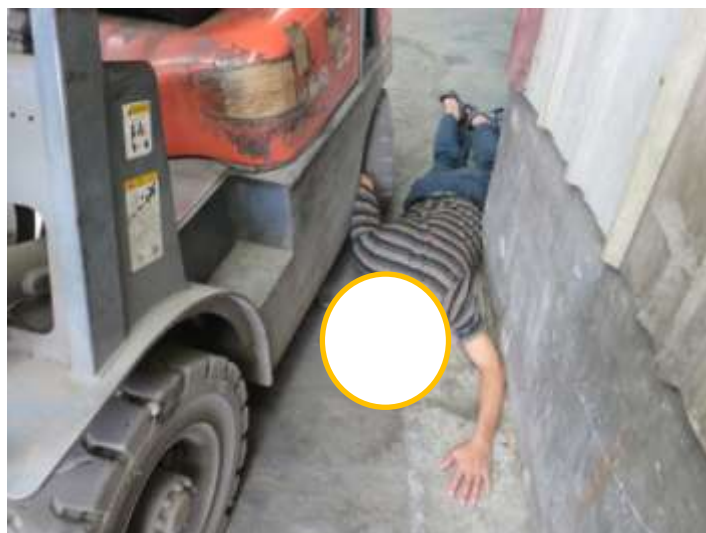
說明

現場模擬災害發生後堆高機及罹災者相對位置。

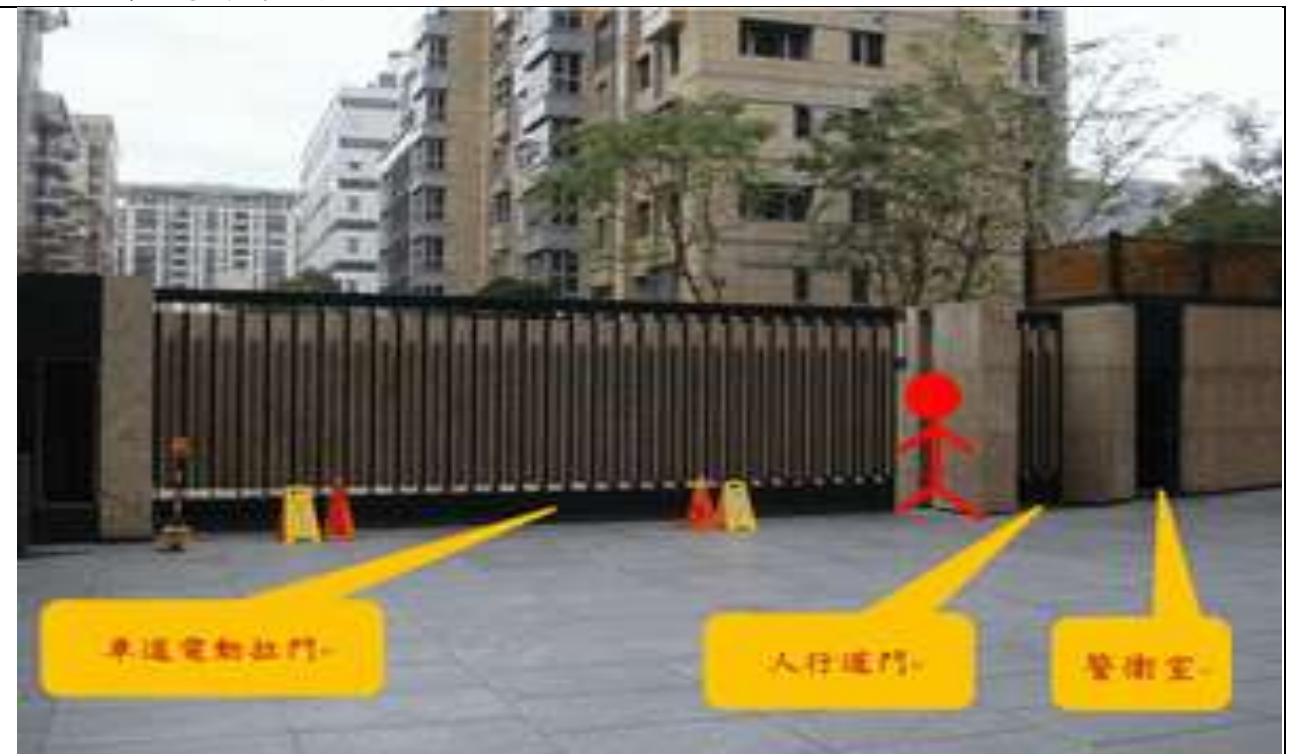
說 明 一

現場1樓北側車道電動拉門、人行道門及警衛室位置圖。

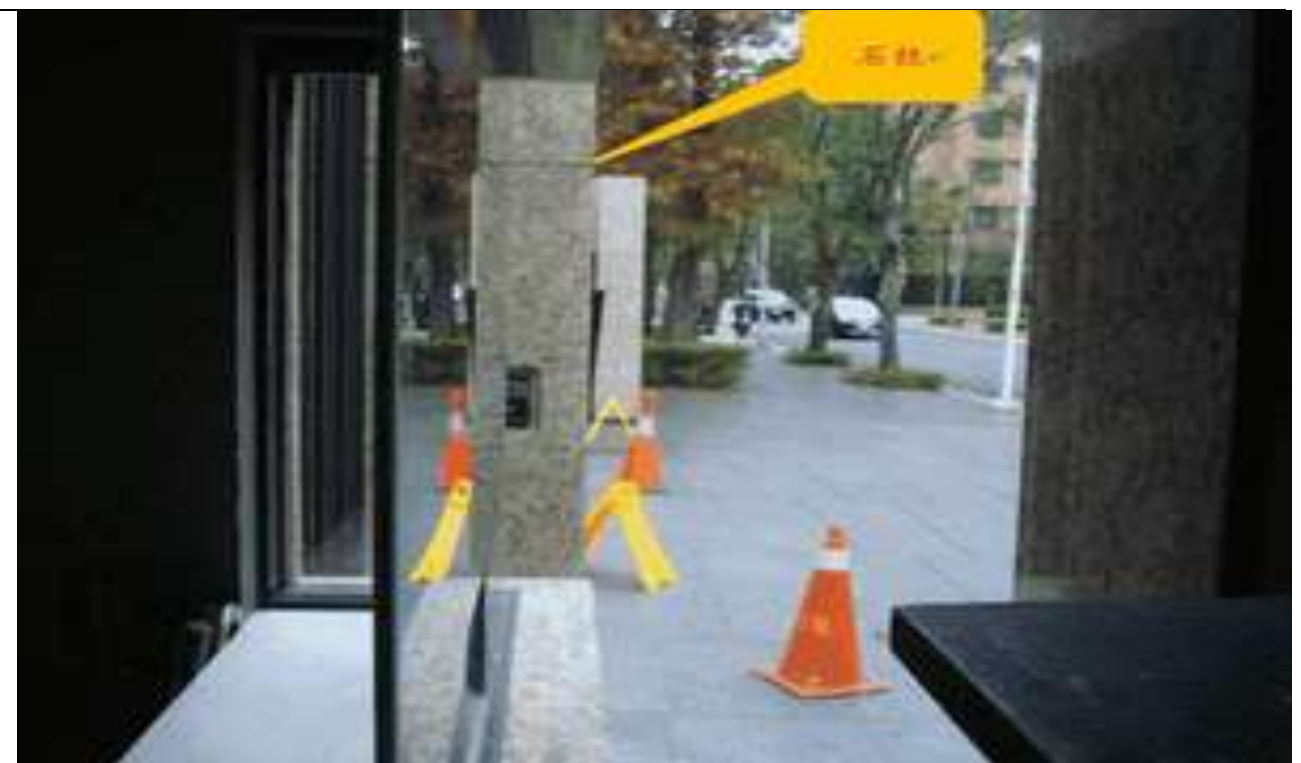
說 明 二

現場警衛室與北側電動拉門中間隔一道石柱。

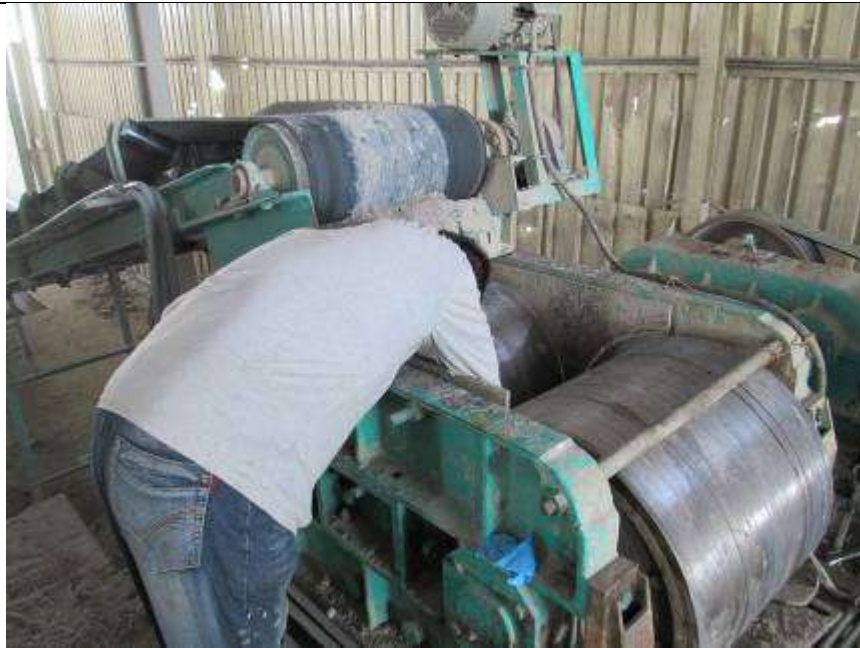
說明一

肇災現場係位於茂○司廠內之碎土機（馬達25HP），罹災者遭捲夾於碎土機之滾輪間(模擬照片)。

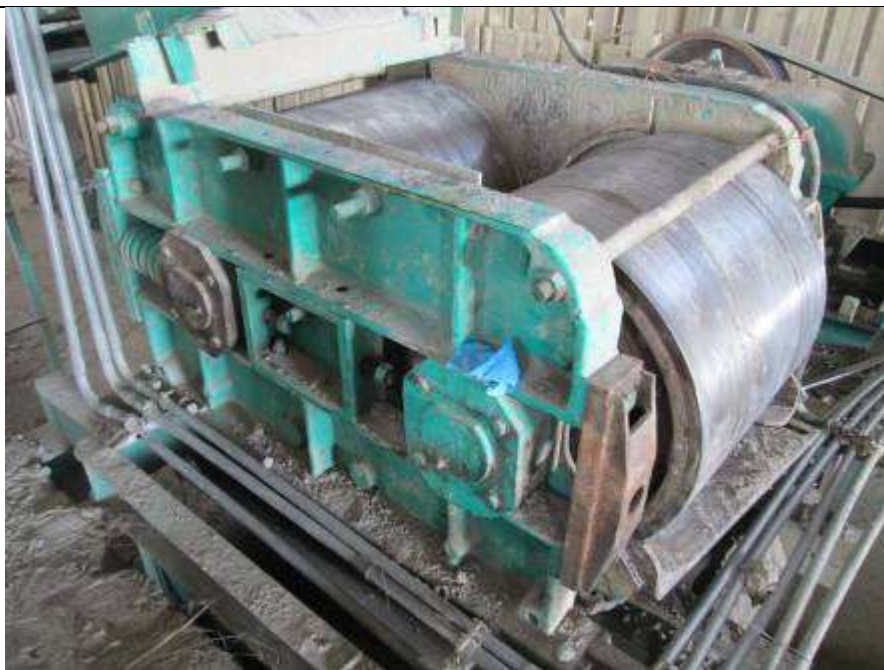
說明二

該肇災之碎土機滾輪，未設護圍、導輪等設備。

- (一) 雇主對於滾輾紙、布、金屬箔等或其他具有捲入點之滾軋機，有危害勞工之虞時，應設護圍、導輪等設備（職業安全衛生設施規則第 78 條暨職業安全衛生法第 6 條第 1 項）。
- (二) 雇主對於機械之掃除、上油、檢查、修理或調整有導致危害勞工之虞者，應停止相關機械運轉及送料。為防止他人操作該機械之起動等裝置或誤送料，應採上鎖或設置標示等措施，並設置防止落下物導致危害勞工之安全設備與措施（職業安全衛生設施規則第 57 條第 1 項暨職業安全衛生法第 6 條第 1 項）。
- (三) 雇主僱用勞工時，應實施體格檢查及健康檢查。（勞工健康保護規則第 10 條第 1 項暨職業安全衛生法第 20 條第 1 項）
- (四) 雇主應訂定自動檢查計畫實施自動檢查（職業安全衛生管理辦法第 79 條暨職業安全衛生法第 23 條第 1 項）。
- (五) 雇主應依事業規模設置職業安全衛生管理人員。（職業安全衛生管理辦法第 3 條第 1 項暨職業安全衛生法第 23 條第 1 項）。
- (六) 雇主應依其事業單位之規模、性質，訂定職業安全衛生管理計畫，要求各級主管及負責指揮、監督之有關人員執行；勞工人數在三十人以下之事業單位，得以安全衛生管理執行紀錄或文件代替職業安全衛生管理計畫（職業安全衛生管理辦法第 12 條之 1 暨職業安全衛生法第 23 條第 1 項）。
- (七) 雇主對新僱勞工或在職勞工於變更工作前，應使其接受適於各該工作必要之安全衛生教育訓練（職業安全衛生教育訓練規則第 16 條第 1 項暨職業安全衛生法第 32 條第 1 項）。

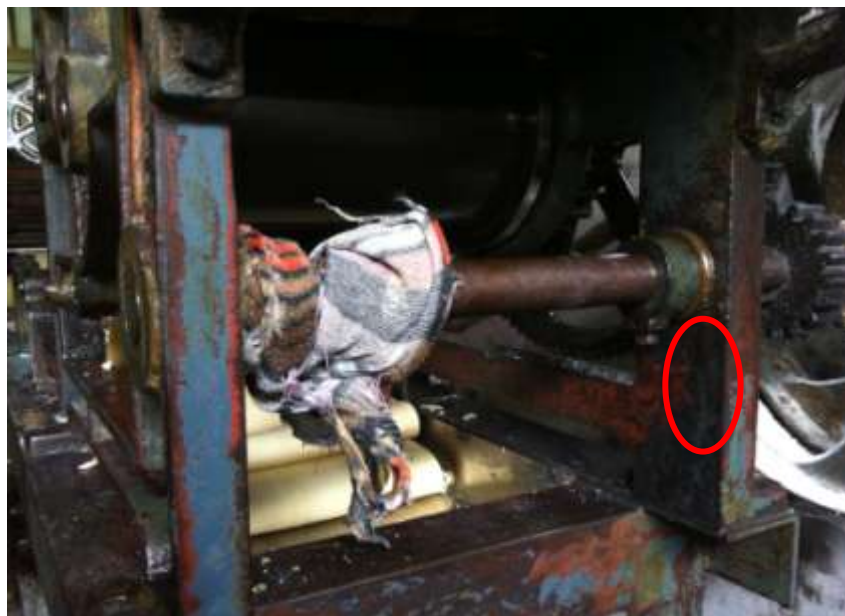
說 明

製麵機傳動軸兩端有突出之螺帽，災後現場留有罹災者之衣服

(三)對於勞工操作或接近運轉中之原動機、動力傳動裝置、動力滾捲裝置，或動力運轉之機械，勞工之頭髮或衣服有被捲入危險之虞時，應使勞工確實著用適當之衣帽。(職業安全衛生設施規則第 279 條暨職業安全衛生法第 6 條第 1 項)

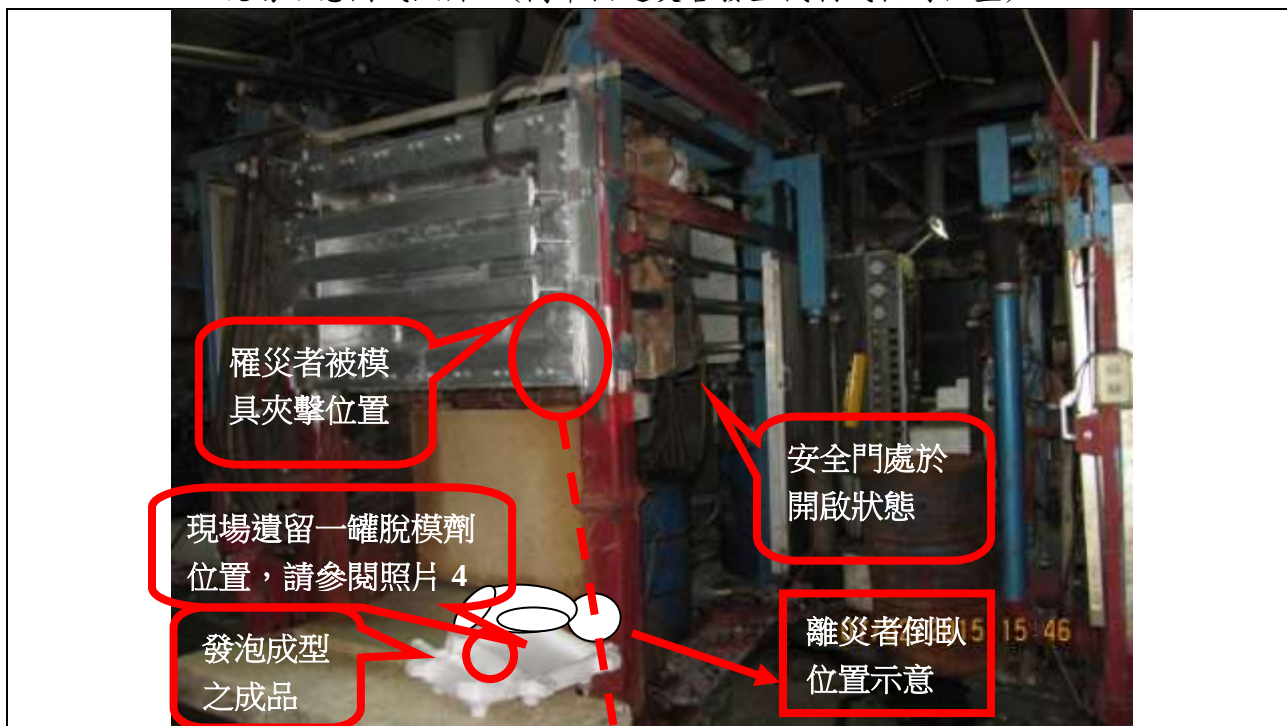
| 說明一 | 罹災者遭 k2 發泡成型機模具夾擊位置及倒臥示意位置。 |

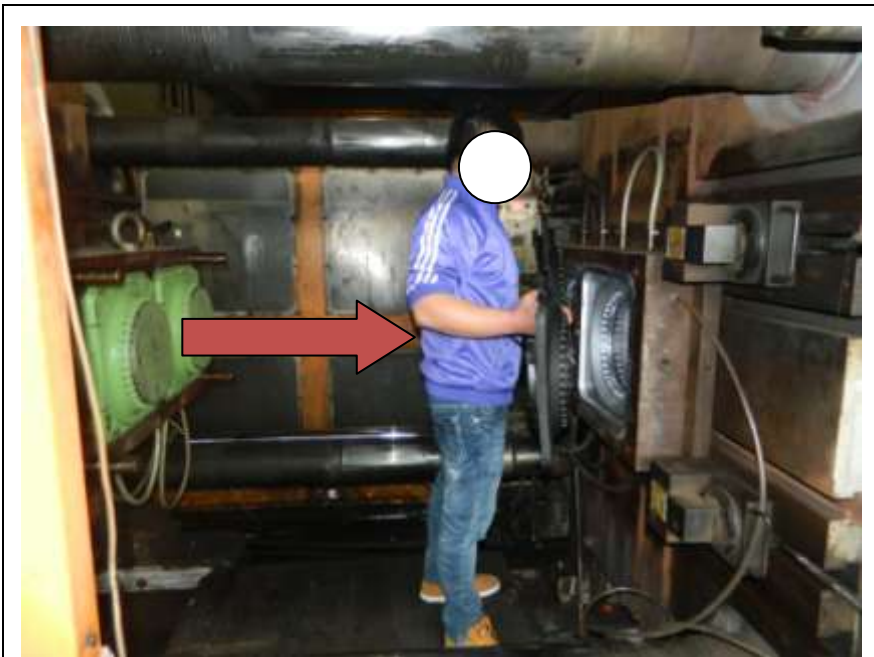
照片 1

（二）吳罹災者操作射出成型機時，因帶動安全門之馬達固定座斷裂故障，致安全門無法自動關閉接觸到連鎖安全裝置無法啟動該塑膠射出成型機，組長即教導罹災者使用一字形起子插入安全連鎖裝置極限開關內使安全連鎖裝置失效，讓射出成型機能繼續運轉，又罹災者按下全自動模式開關，致該射出成型機以連續生產方式運轉，因該塑膠射出成型機處在全自動模式運轉，模具從開模到合模只有 9 秒鐘時間，致吳罹災者進入模具間進行取料動作，手拿射出之塑膠成品，在未離開模具之間，該塑膠射出成型機即進行合模動作，致其胸部被夾於模具之間，造成物體壓迫、窒息、胸部挫傷致神經性休克不治死亡。

模擬肇災當時被夾於射出成型機模具之間。

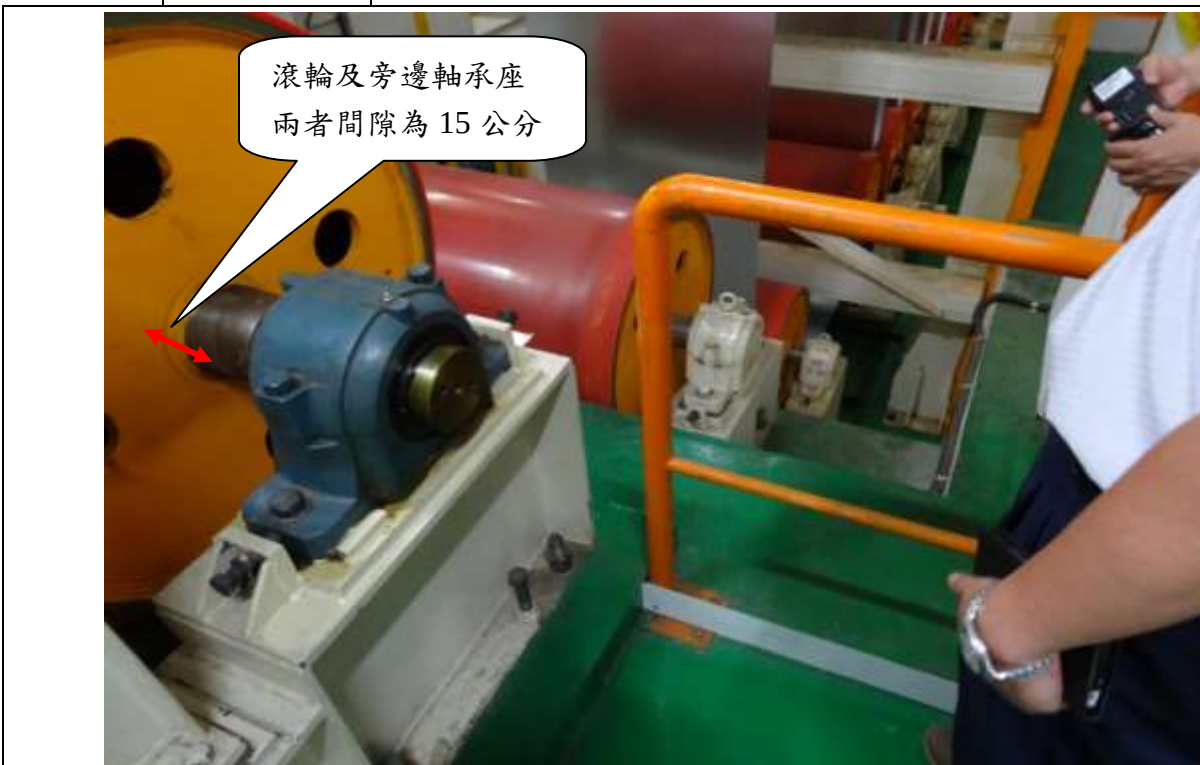
#### 說明二

現場發現生產機組(如張力滾輪)有捲入危險，卻未設置護罩或護圍等設備，人員可以直接靠近

- (一) 雇主對於機械之掃除、上油、檢查、修理或調整有導致危害勞工之虞者，應停止相關機械運轉及送料。為防止他人操作該機械之起動等裝置或誤送料，應採上鎖或設置標示等措施，並設置防止落下物導致危害勞工之安全設備與措施。…第一項工作必須在運轉狀態下施行者，雇主應於危險之部分設置護罩、護圍等安全設施或使用不致危及勞工身體之足夠長度之作業用具。對連續送料生產機組等，其部分單元停機有困難，且危險部分無法設置護罩或護圍者，雇主應設置具有安全機能設計之裝置，或採取必要安全措施及書面確認作業方式之安全性，並指派現場主管在場監督。(職業安全衛生設施規則第57條第3項暨職業安全衛生法第6條第1項)
- (二) 雇主應依其事業單位之規模、性質，訂定職業安全衛生管理計畫，要求各級主管及負責指揮、監督之有關人員執行；…。(職業安全衛生管理辦法第12條之1暨職業安全衛生法第23條第1項)。
- (三) 雇主對於一般勞工，應依工作性質使其接受安全衛生在職教育訓練。(職業安全衛生教育訓練規則第17條第1項第13款暨職業安全衛生法第32條第1項)
- (四) 雇主應依本法及有關規定會同勞工代表訂定適合其需要之安全衛生工作守則，報經勞動檢查機構備查後，公告實施。(職業安全衛生法第34條第1項)

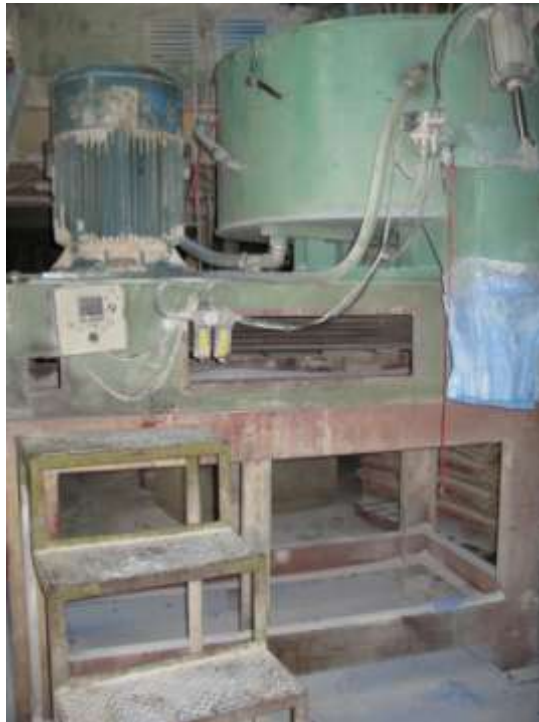
說明 一

照片1：肇災場所位於該公司廠內之冷卻攪拌機第一號機

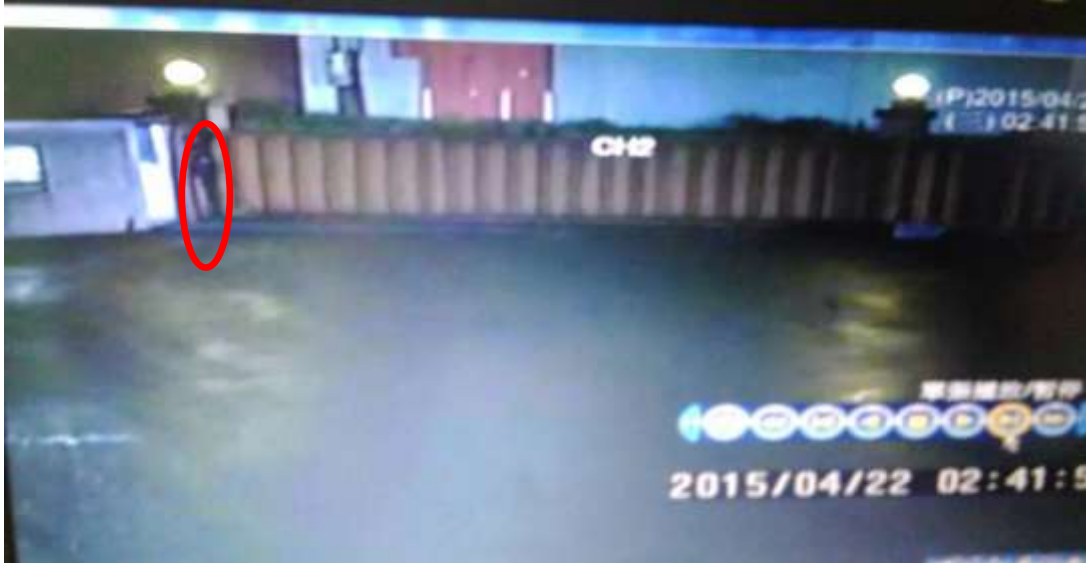
| 說明 | 錄影監視器畫面。 |

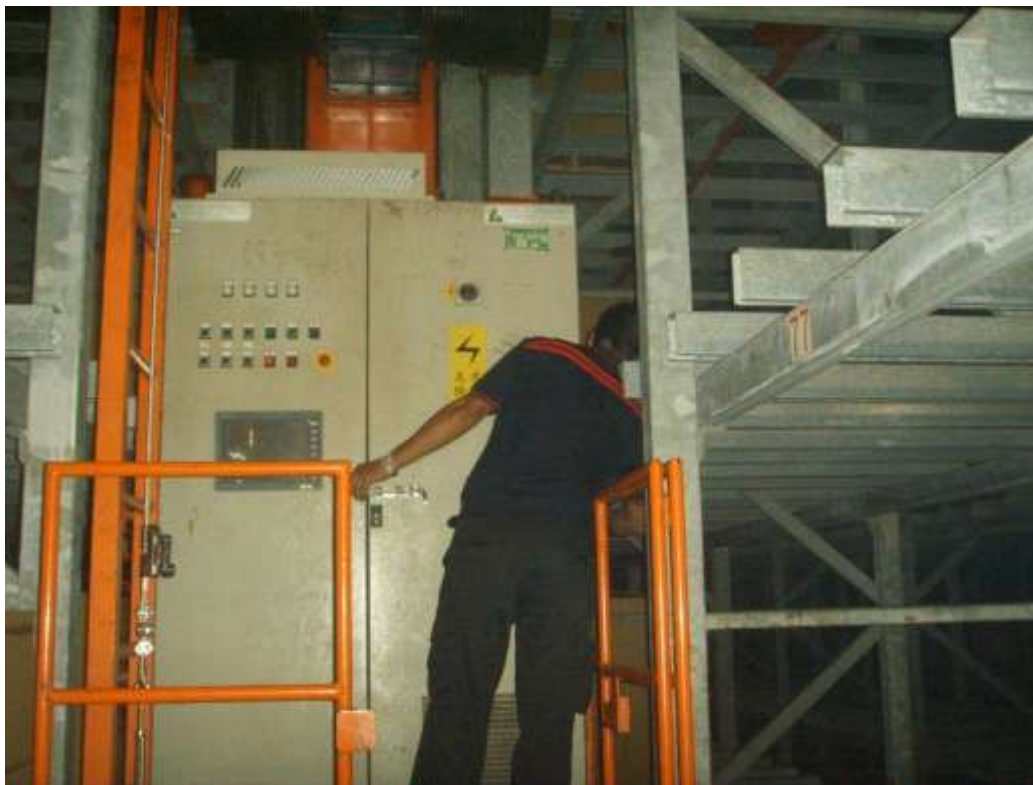
說 明

- (一)直接原因：勞工盧罹災者頸胸部被自動倉儲設備自動存取機夾於控制箱與庫格口型鐵間，造成兩側肋骨骨折，窒息死亡。
  - (二)間接原因：自動倉儲存取機在運轉狀態下施行調整，未於有危險部分設置護圍等安全措施。
  - (三)基本原因：未實施自動倉儲設備自動存取機故障排除工作環境或作業危害之辨識、評估及控制。

盧罹災者站在自動存取機操作台上(模擬)

或誤送料，應採上鎖或設置標示等措施，並設置防止落下物導致危害勞工之安全設備與措施。(職業安全衛生設施規則第 57 條第 3 項暨職業安全衛生法第 6 條第 1 項)

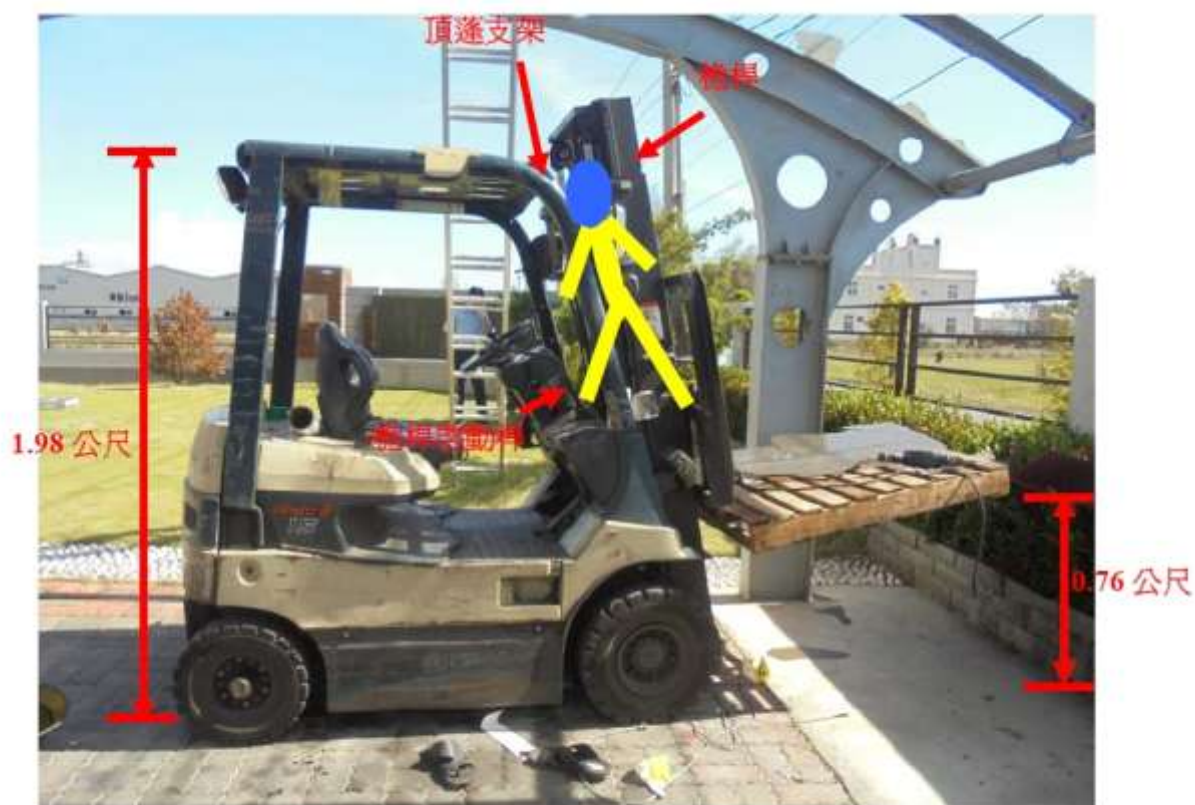
（二）據麥○公司課長劉員稱述：104 年 8 月 10 日 14 時 50 分許，劉員指派陳罹災者從事倉庫前停車棚破損壓克力雨遮板的清除作業。當日 15 時許，陳罹災者開始從事該項作業，陳罹災者以拉梯登上作業位置，拆除壓克力破片，並丟至堆高機貨叉的棧板上。15 時 10 分許，劉員離開停車棚去拿礦泉水，15 時 25 分許，劉員返回停車棚時，發現陳罹災者頭被夾在堆高機桅桿與頂蓬支架間，陳罹災者臉部朝下，且左腳碰觸桅桿的啟動桿。

照片：罹災者頭部被夾於桅桿與頂蓬支架間

2. 雇主對於就業場所作業之車輛機械，應使駕駛者或有關人員負責執行下列事項：一、．．．十二、堆高機於駕駛者離開其位置時，應採將貨叉等放置於地面，並將原動機熄火、制動。（職業安全衛生設施規則第 116 條第 12 款暨職業安全衛生法第 6 條第 1 項）

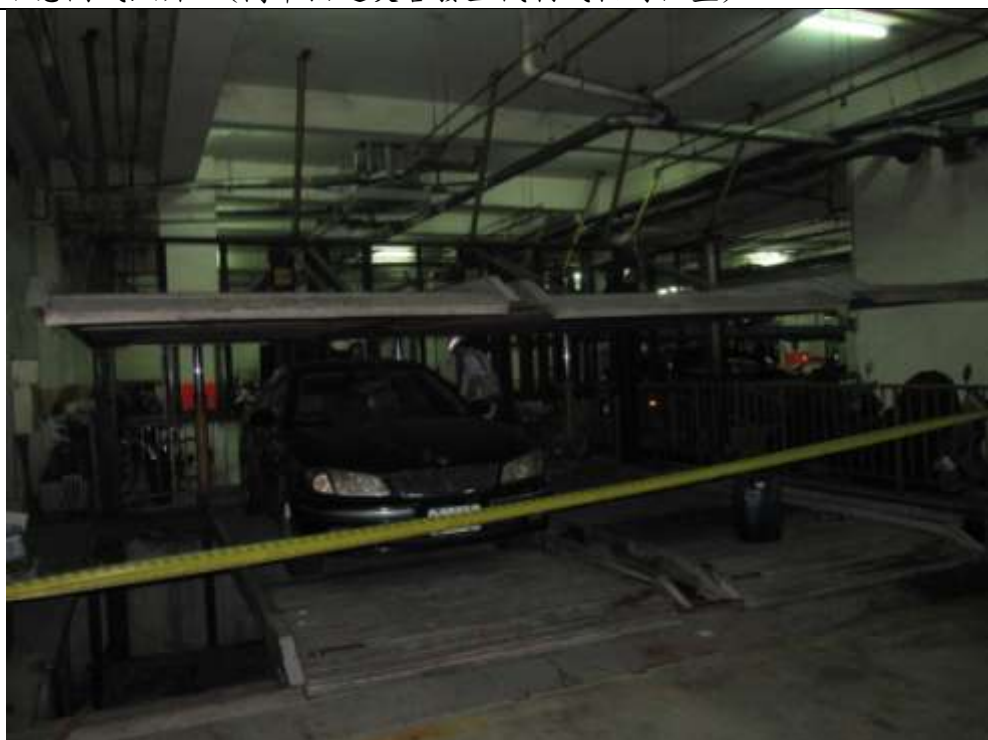
說 明 一

肇災場所位於○○○○公寓大廈地下1樓停車場，為一機械式停車位

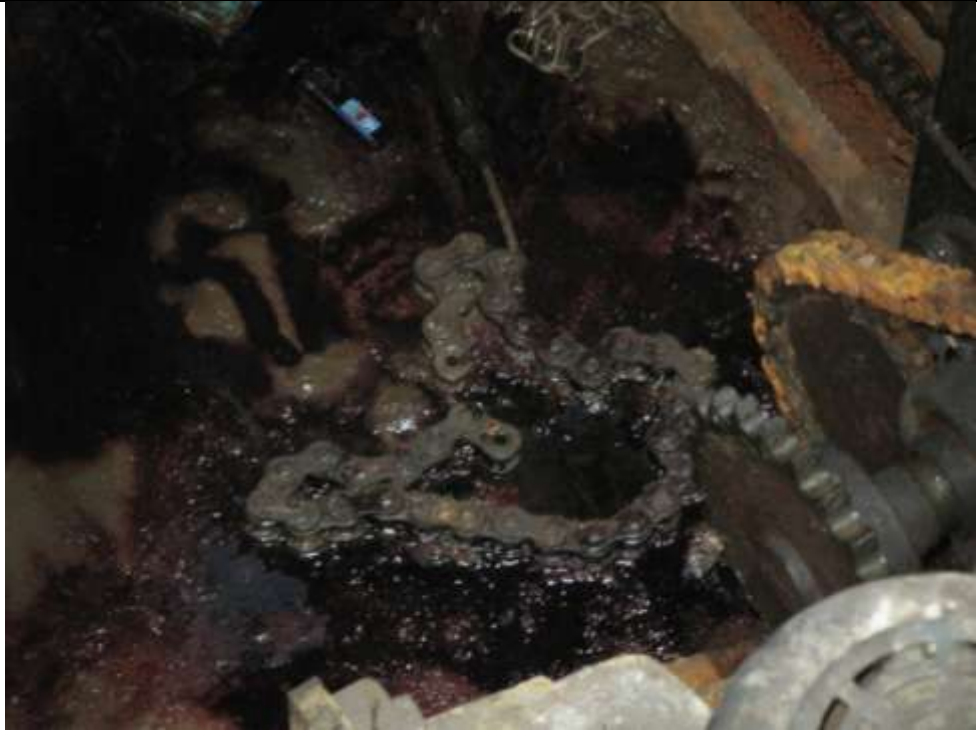
說 明 二

罹災者欲更換之滾珠軸承座，檢查當時，鍊條因車台倒塌而斷落。

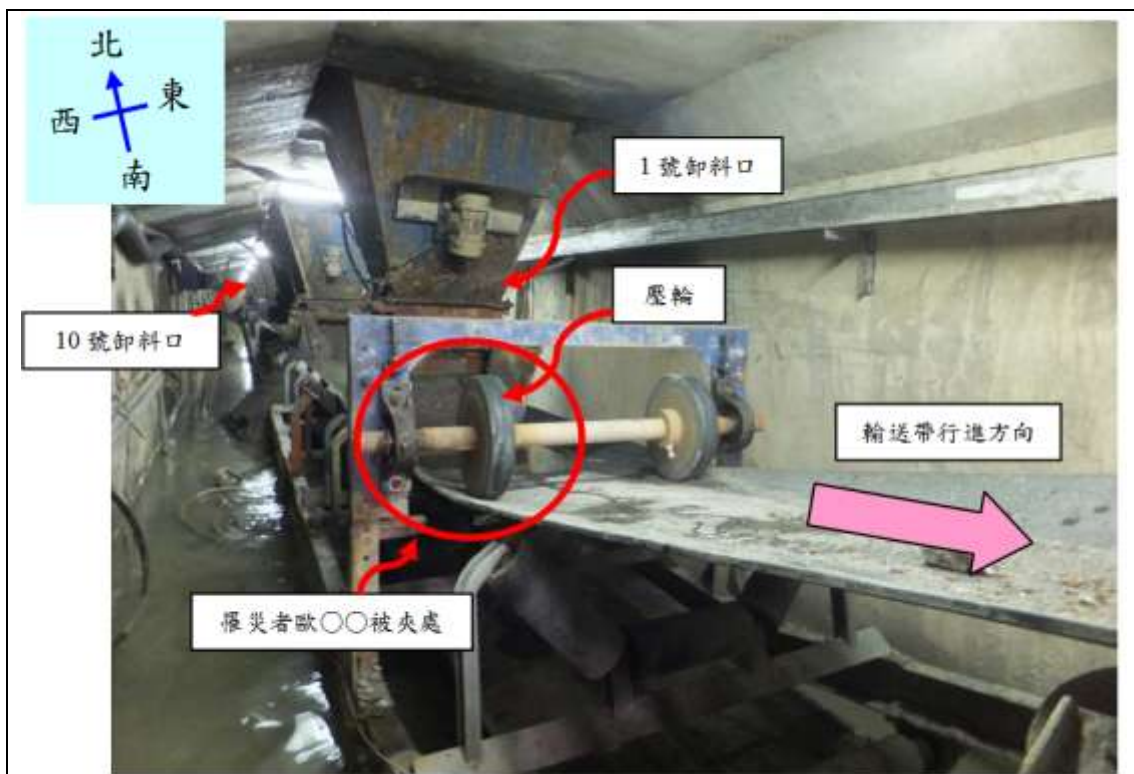
說明一

(一)直接原因：罹災者遭輸送帶捲入，最後被夾於輸送帶與壓輪間，因多處骨折、右肺破裂、氣血胸致多重外傷死亡。

歐罹災者被夾於 1 號卸料口南側之輸送帶與壓輪間。

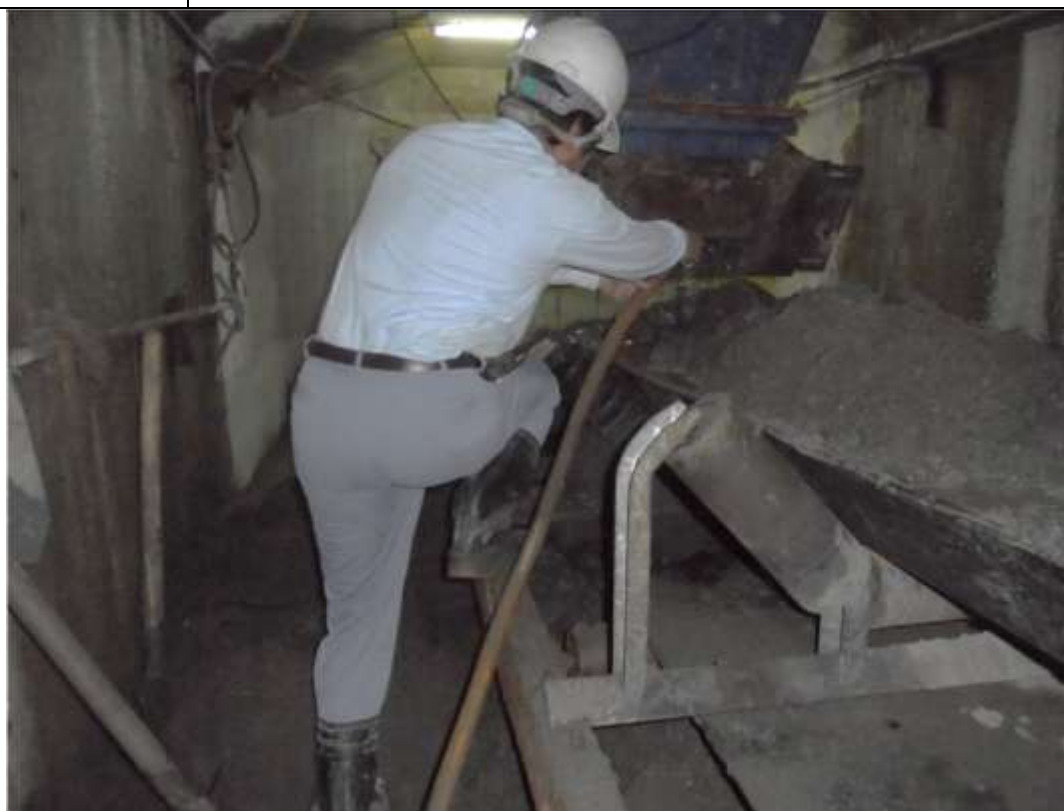
說明二

模擬罹災者從事輸送帶上方卸料口閘門砂子積料清除作業情形。

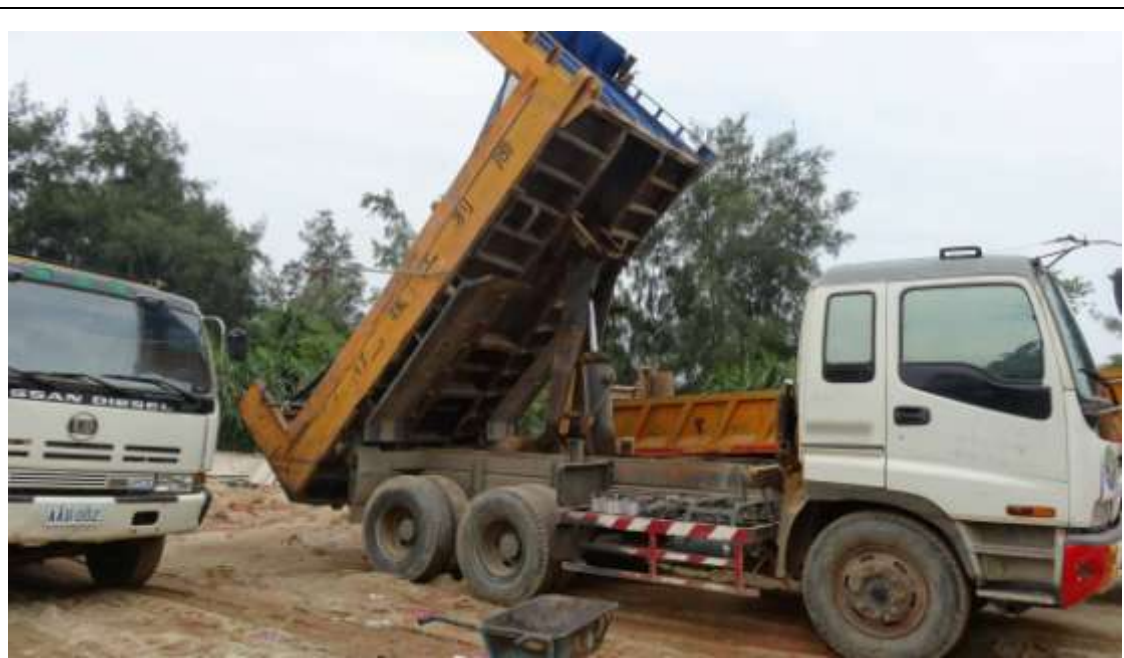
照片 2：災害發生後災害現場並未有供砂石車車斗升起之安全擋塊或安全支柱等設備。

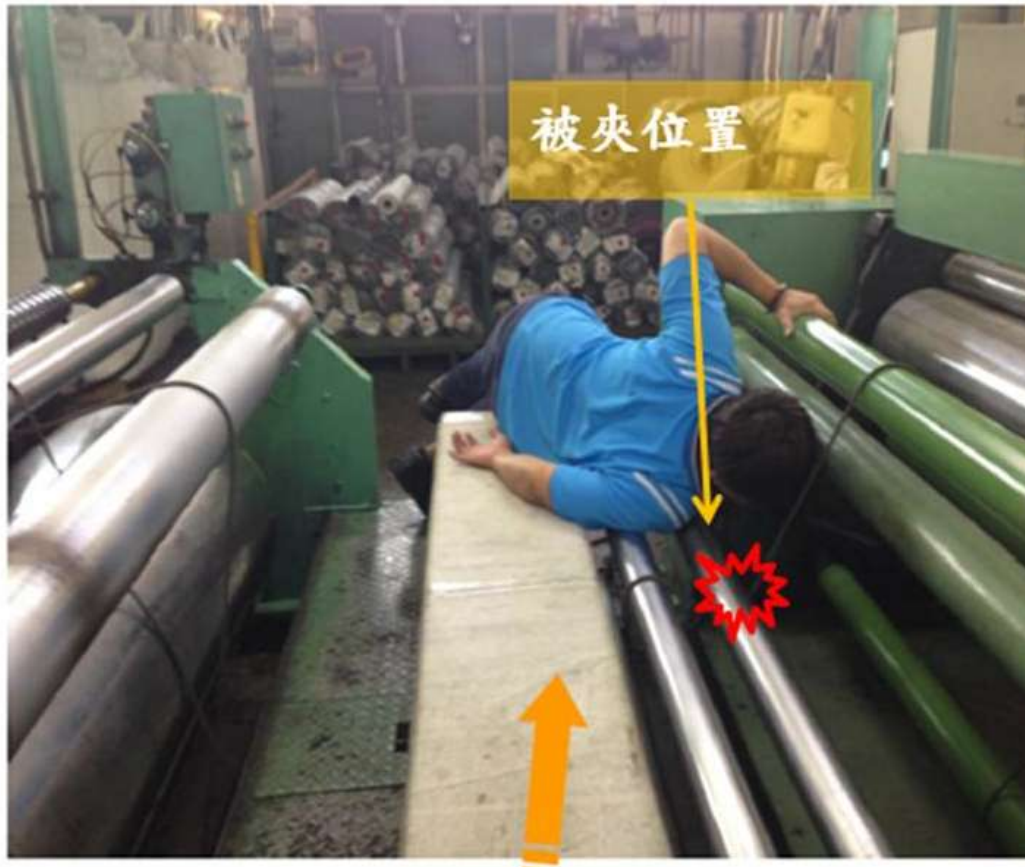
照片

模擬罹災者倒臥被夾姿勢。

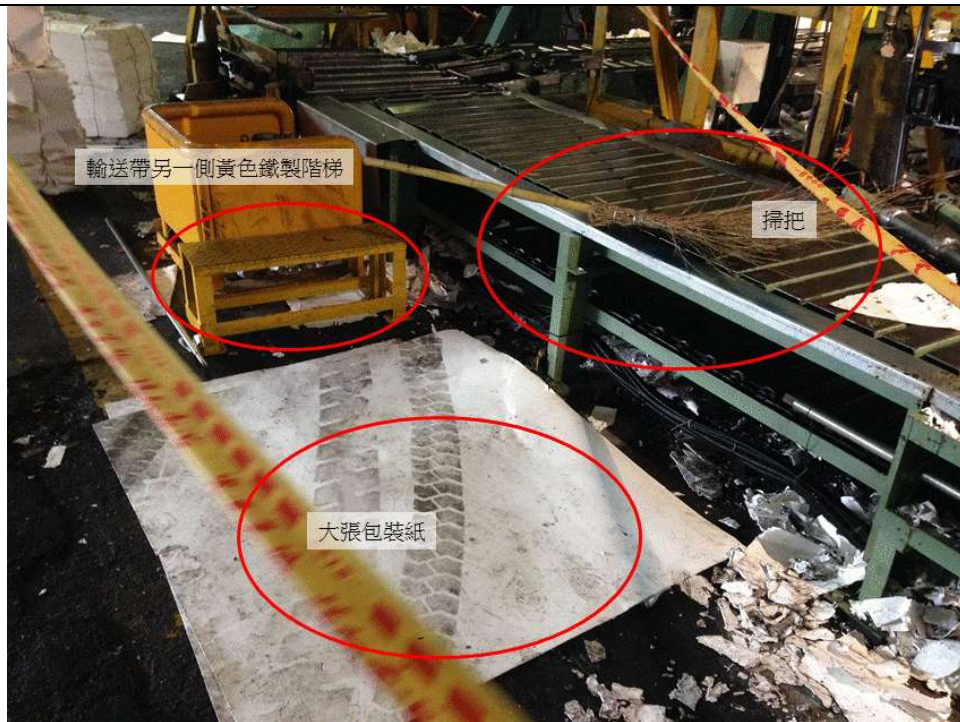
輸送帶另一側黃色鐵製樓梯於搶救時被移至編號CV-17輸送帶尾端及現場遺留的掃把跟大張包裝紙。

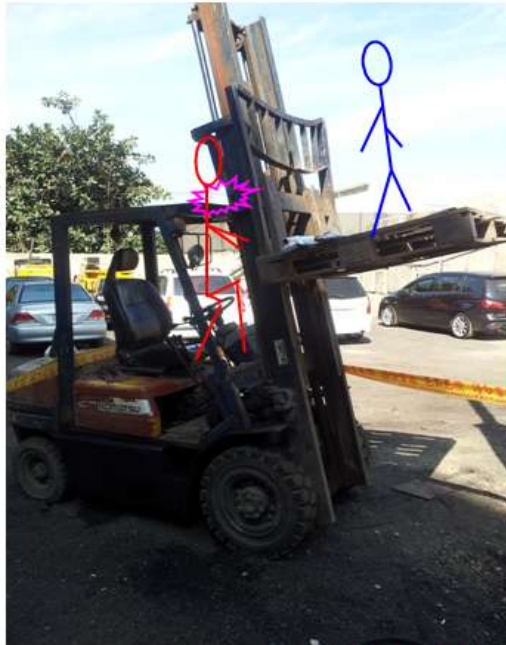
✳️:表罹災者被夾處

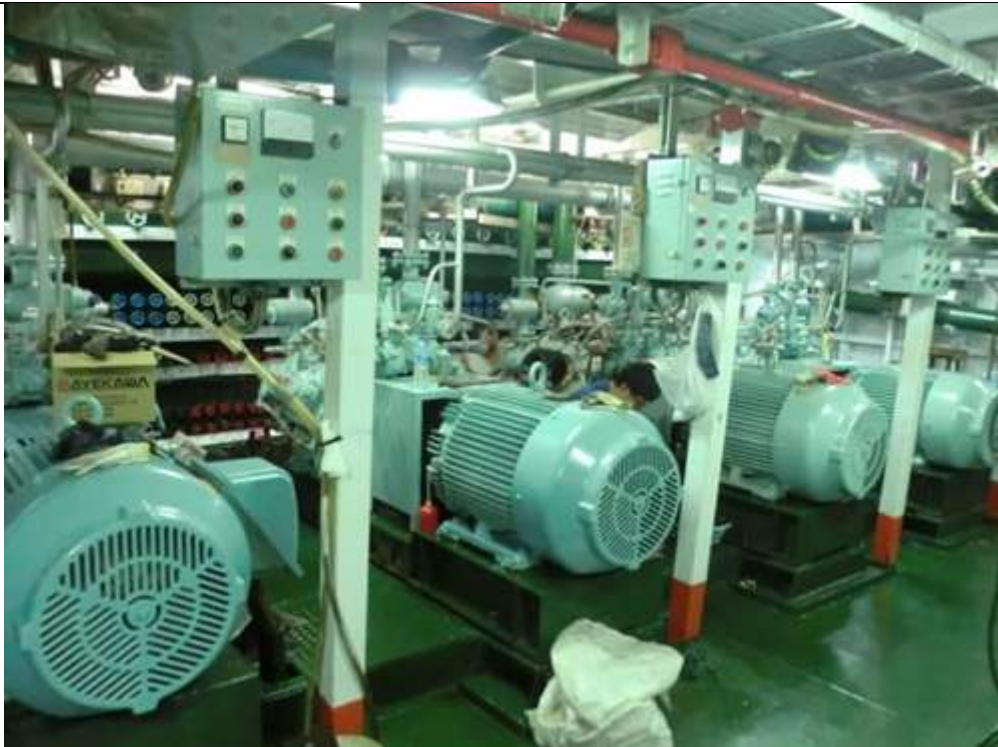
說明一

肇災冷凍機台(右邊第2台)。

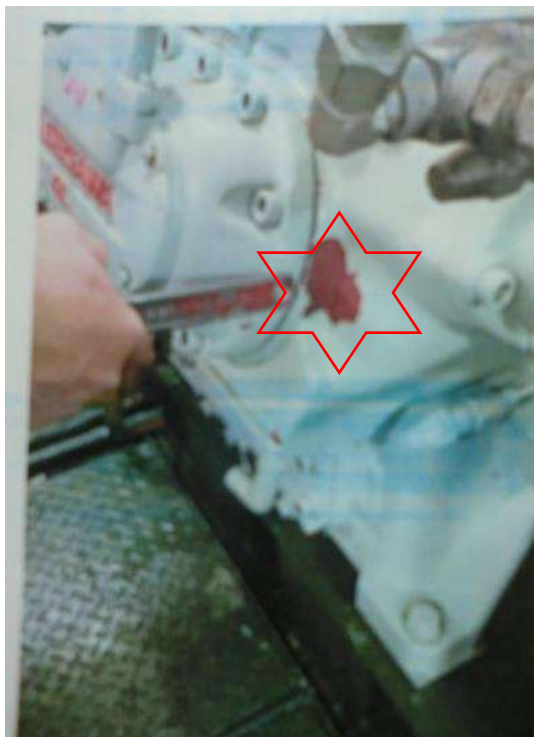
說明二

冷凍機台氨洩漏位置。(左圖為氣鋼蓋拆解前，右圖為拆解後)

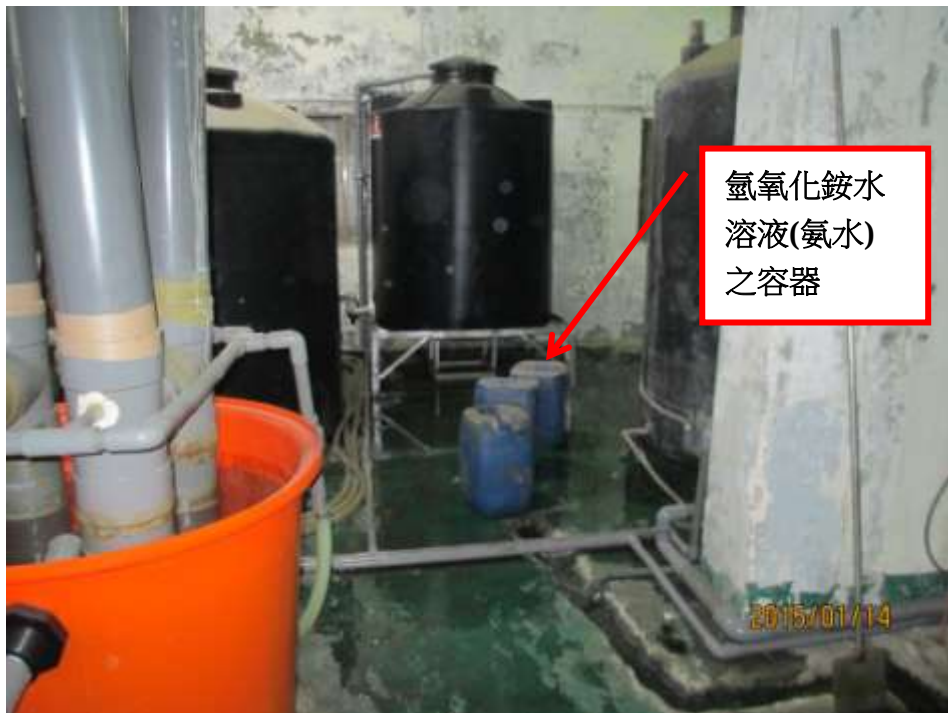
說明一 災害當日蓮○公司技術顧問許員將氫氧化銨水溶液（俗稱氨水）倒在廠區後方儲水桶旁地面。

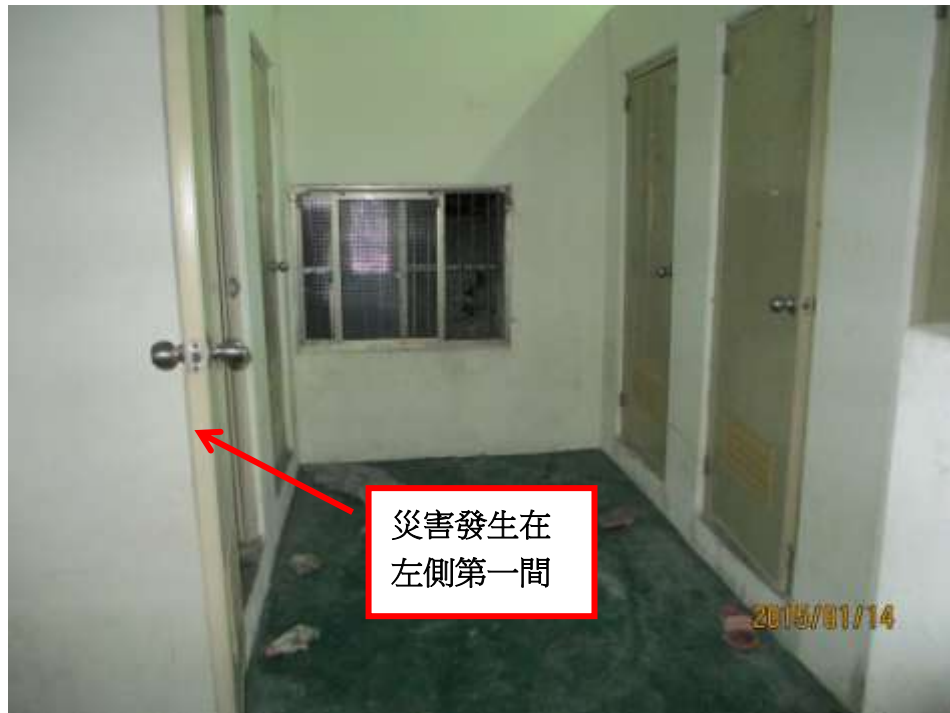
說明二 災害發生在蓮○公司工廠後方左側廁所，黃罹災者當時昏倒在廁所內。

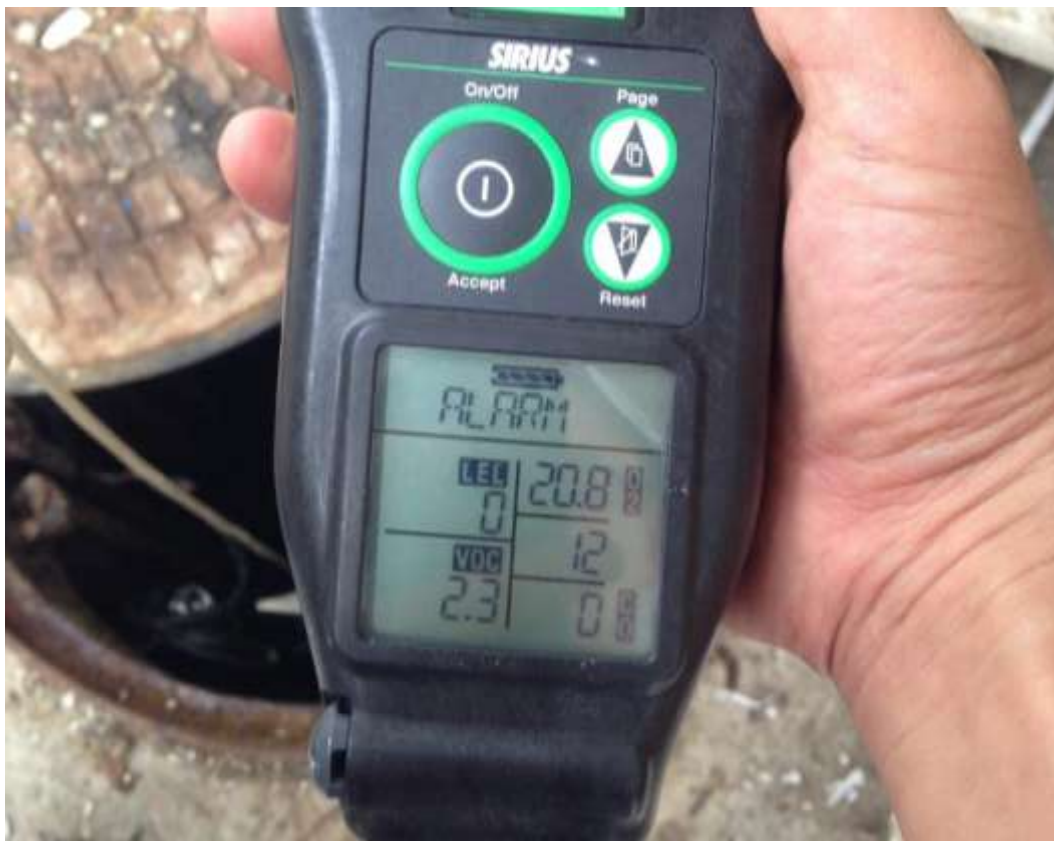
說明二

污水處理廠沉澱池氧氣濃度正常，硫化氫 12ppm

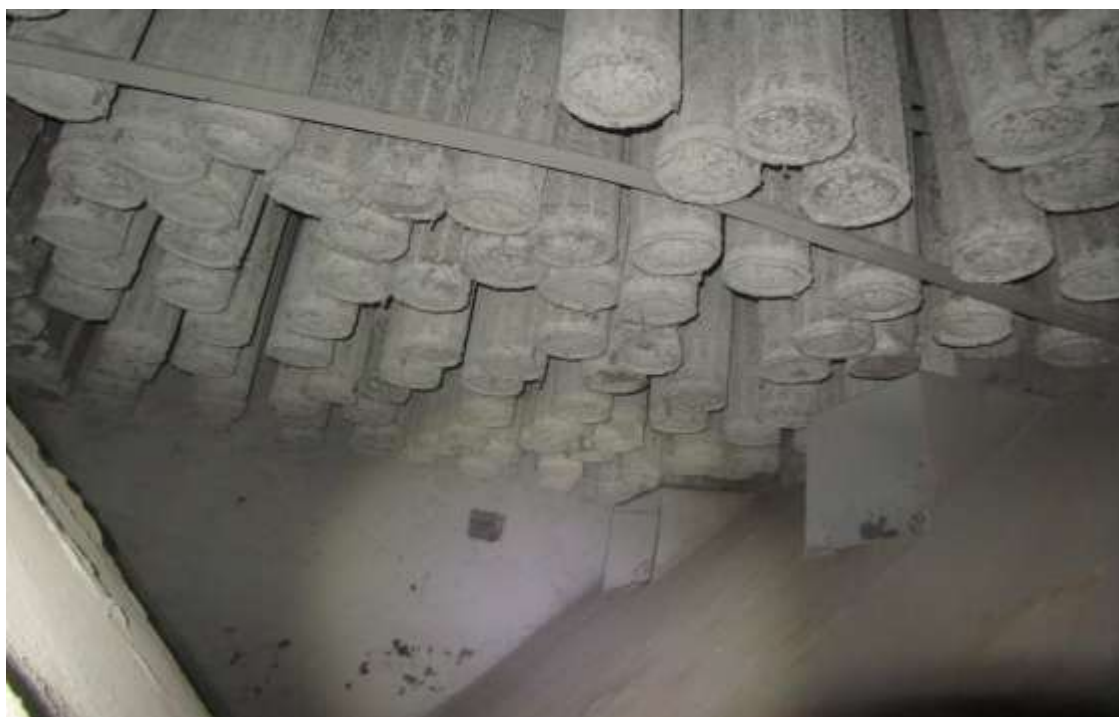
說明二

袋式集塵器內部狀況。
