# 104 年度全國重大 職業災害實例摘要 彙編(營造業以外)

中 華 民 國 1 0 6 年 9 月

# 104 年度營造業以外行業重大職災實例

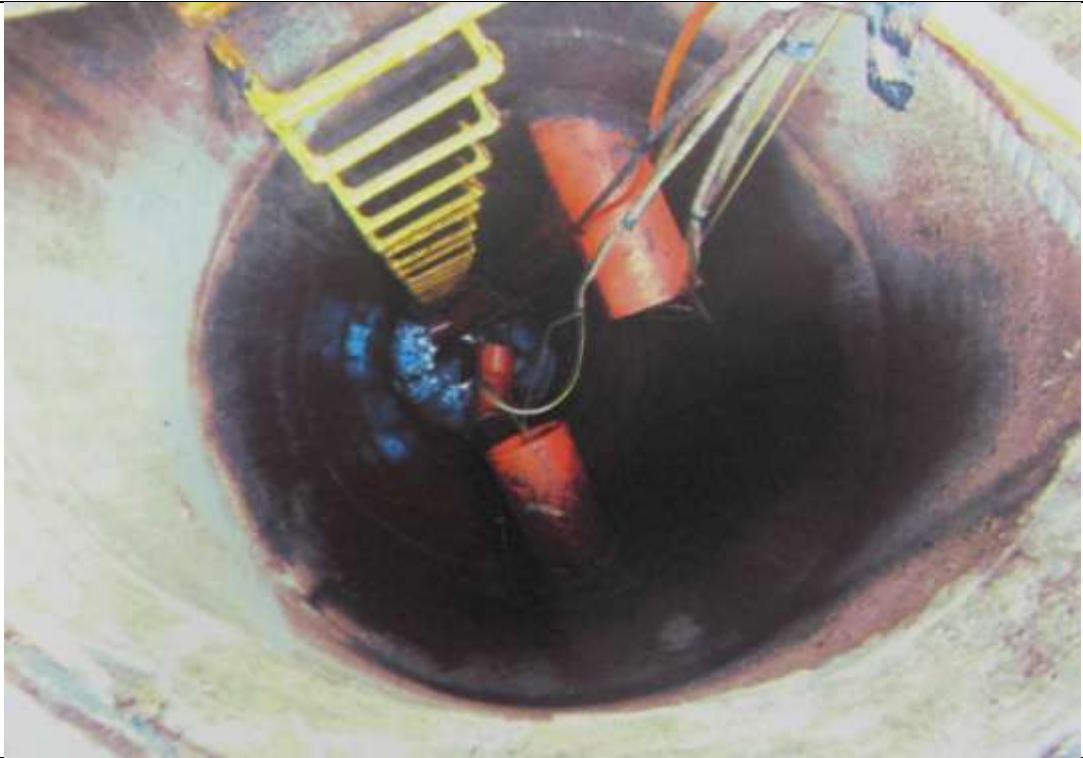
說明 一

肇災人孔（編號3450-49）內部狀況。

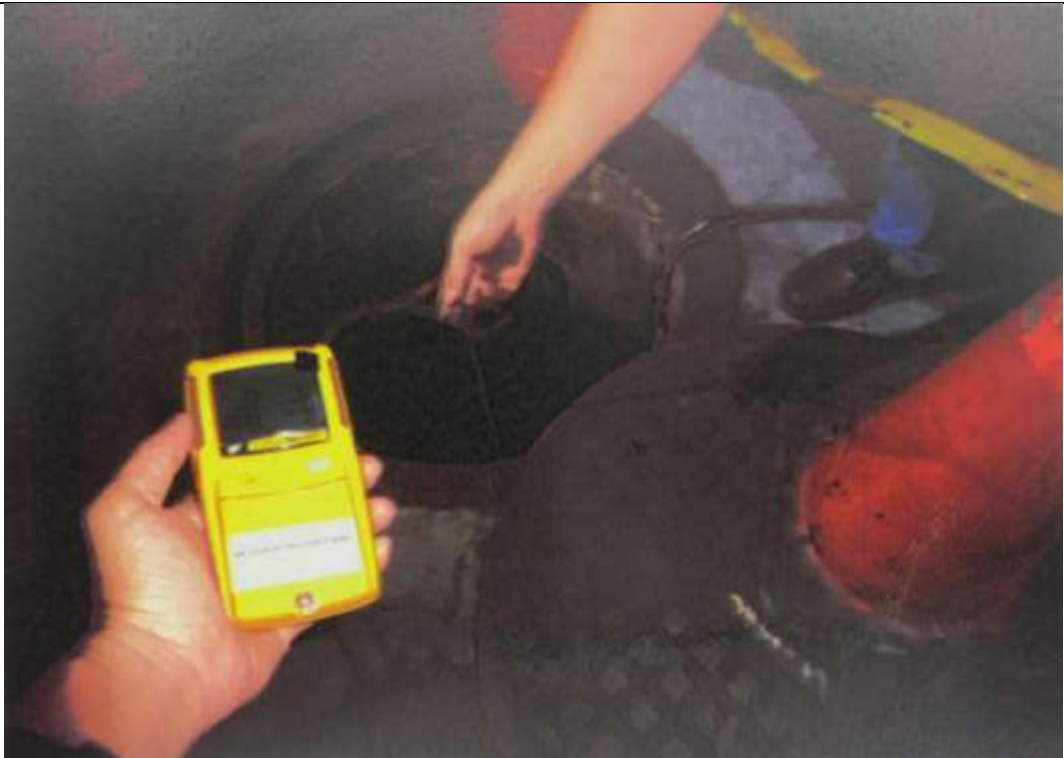
說明 二

肇災後至現場使用四用氣體偵測器量測。

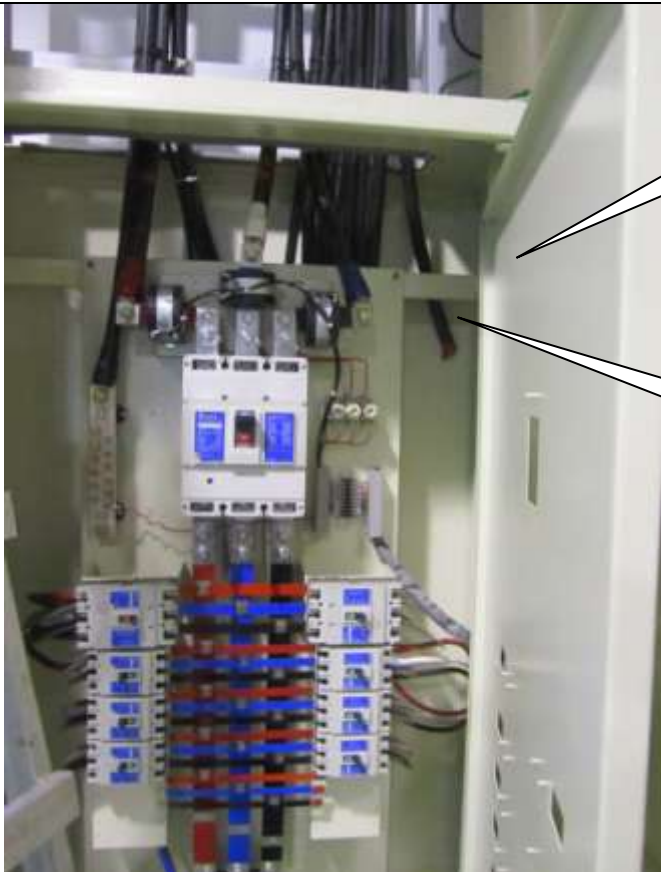
| | <div data-bbox="1134 226 1390 338">待佈線電纜</div> <div data-bbox="1134 607 1477 734">比流器旁電源線帶電裸露端子</div> |
| 說明 | <p>配電箱內比流器旁電源線帶電裸露端子未設防止感電之護圍或絕緣被覆。</p> |

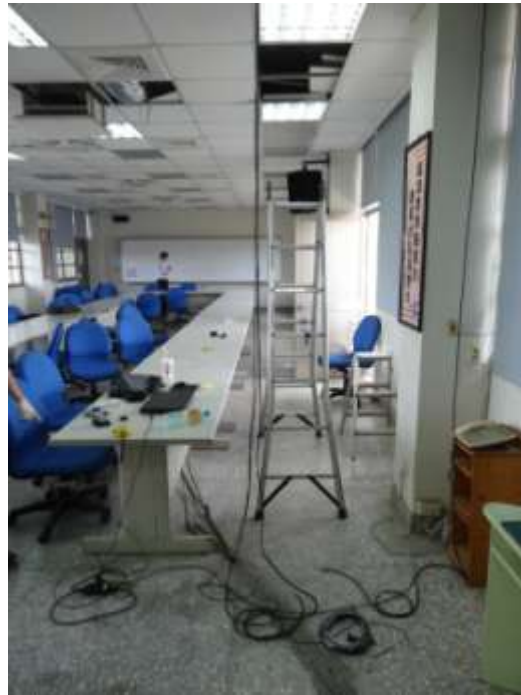
附照1

災害現場概況(天花板距地面高度約 288 公分、梯高約 211 公分、罹災者站立高度約 166 公分)

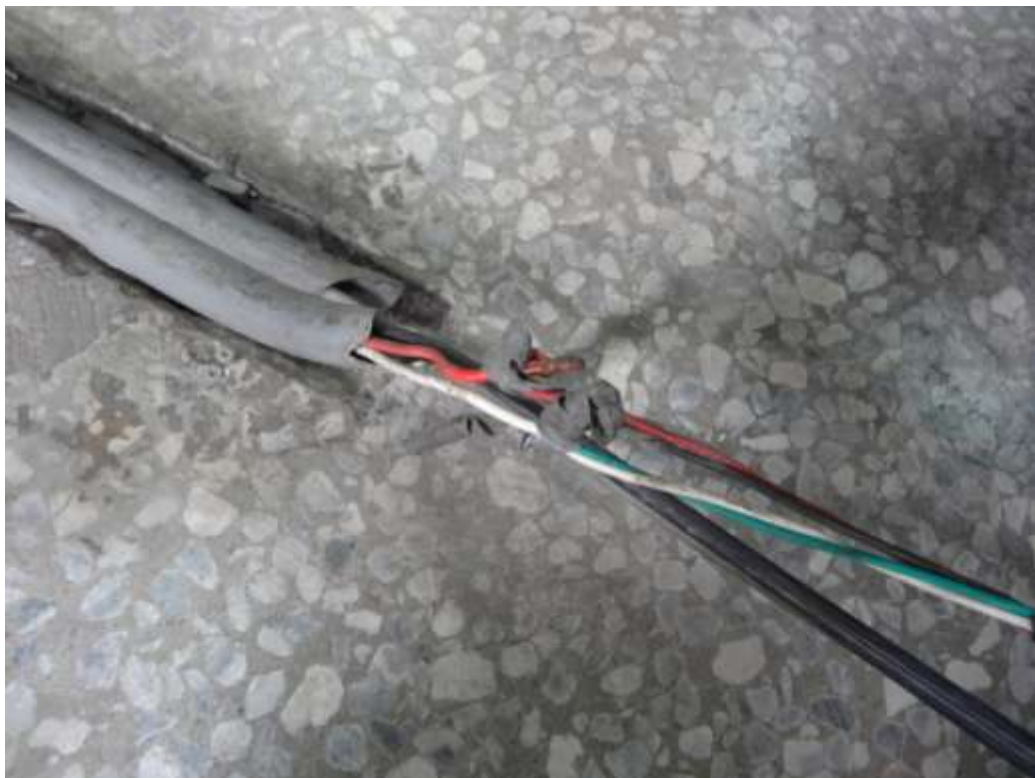
附照2

（二）間接原因：插座電線絕緣被覆被破壞

地面插座電線裸露之情形

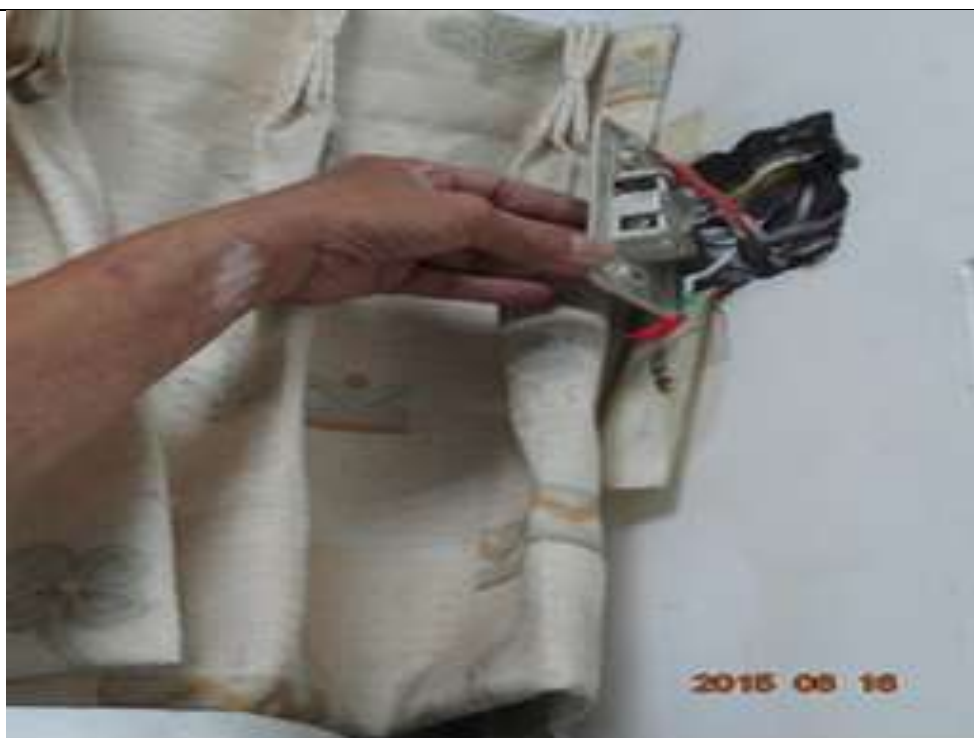
說明二

不安全狀況：寢室冷氣機因機齡老舊、保養不良而漏電，又因接地 E 相(設備接地)未裝接。

接地 E 相(設備接地)未裝接。

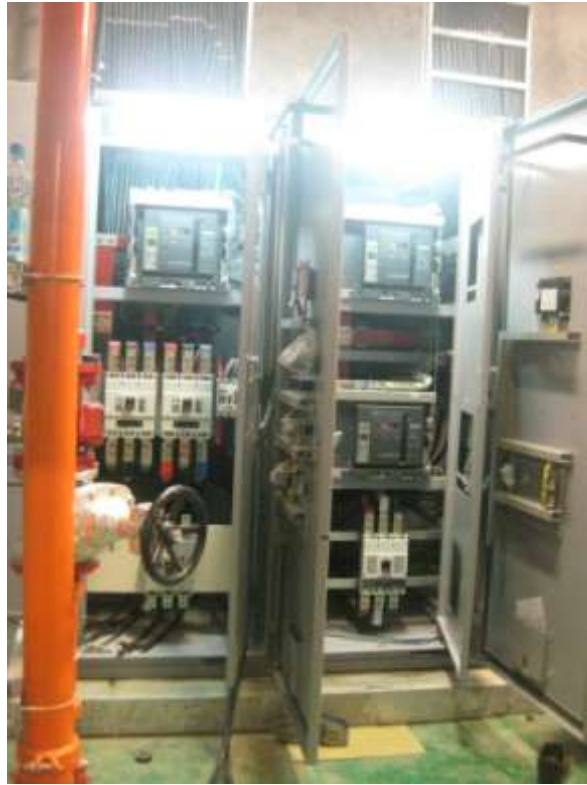
施工現場概況：(A)原預計晚間20時進行停斷電，並於低壓配電盤(盤名EMP-1 PANEL)下方開關處，進行電纜銜接作業。(B)事發當時，因線路有不整齊情況，翁罹災者將隔壁之低壓配電盤(盤名FMP PANEL)打開，並將手伸入低壓配電盤內，進行撥理線路作業，另該低壓配電盤盤內之電路未設置絕緣用防護裝備。

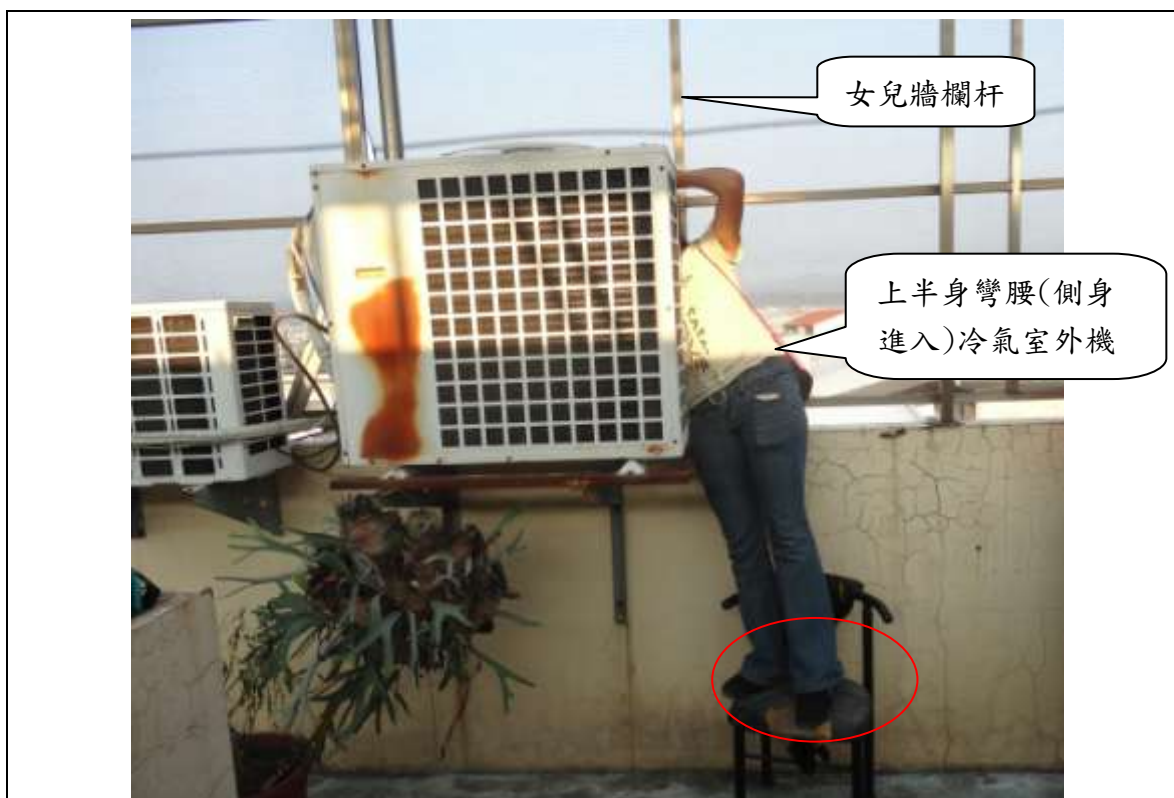
說明一

災害現場作業模擬許罹災者作業姿勢

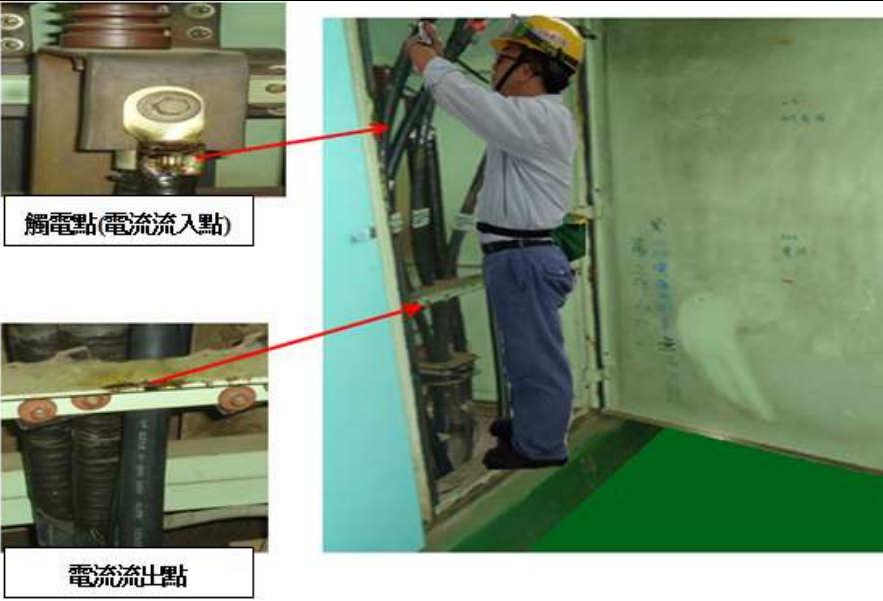
| 說明一 | 勞工許罹災者感電罹災模擬圖。 |

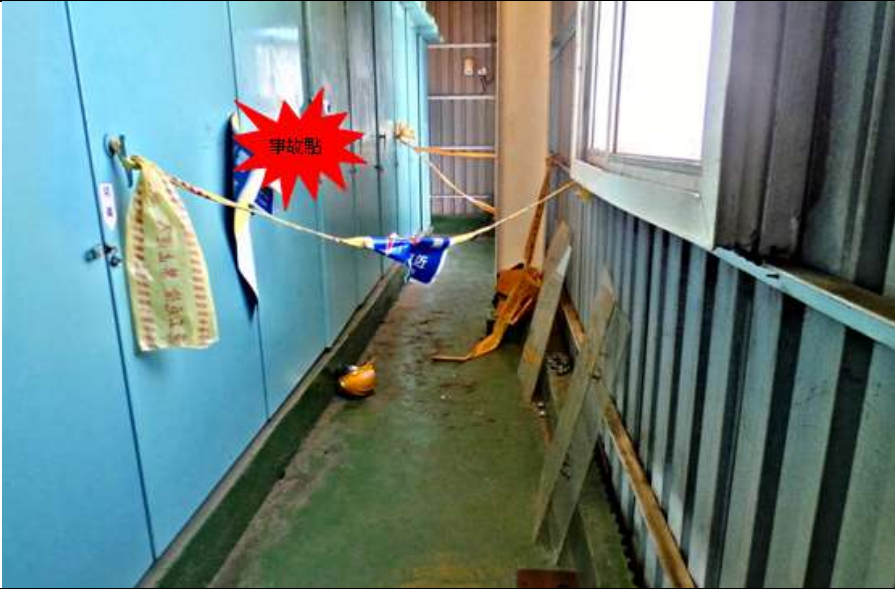
| 說明二 | 第一迴路現場配電箱後面照片。 |

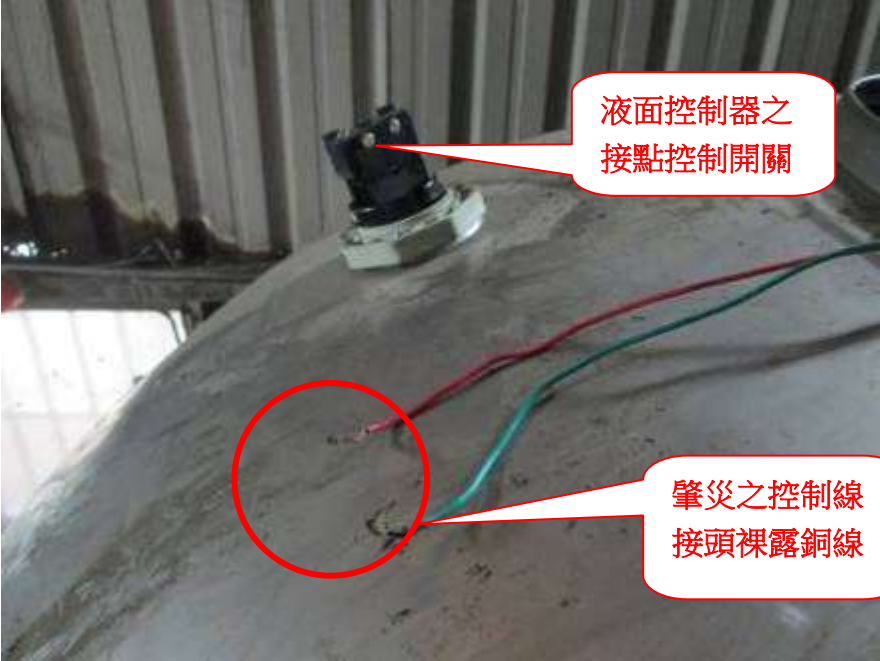
| | <p>液面控制器之接點控制開關</p> <p>肇災之控制線接頭裸露銅線</p> |
| 說明一 | 肇災前罹災者拆除之液面控制器控制線，控制線之銅線裸露且置於純水水塔上方，事發前裸露銅線並未與水塔不銹鋼製本體接觸。 |

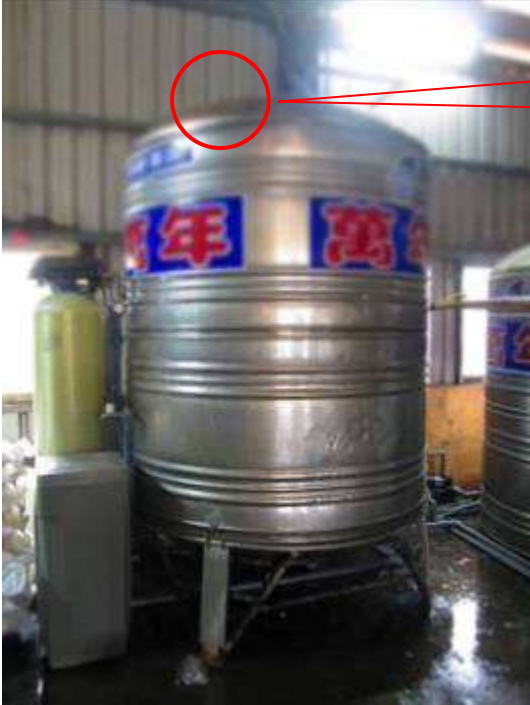
| | <p>液面控制器位於純水水塔頂部</p> |
| 說明二 | 肇災之純水水塔至高點約260公分，液面控制器裝於純水水塔頂部，離地高度約250公分。 |

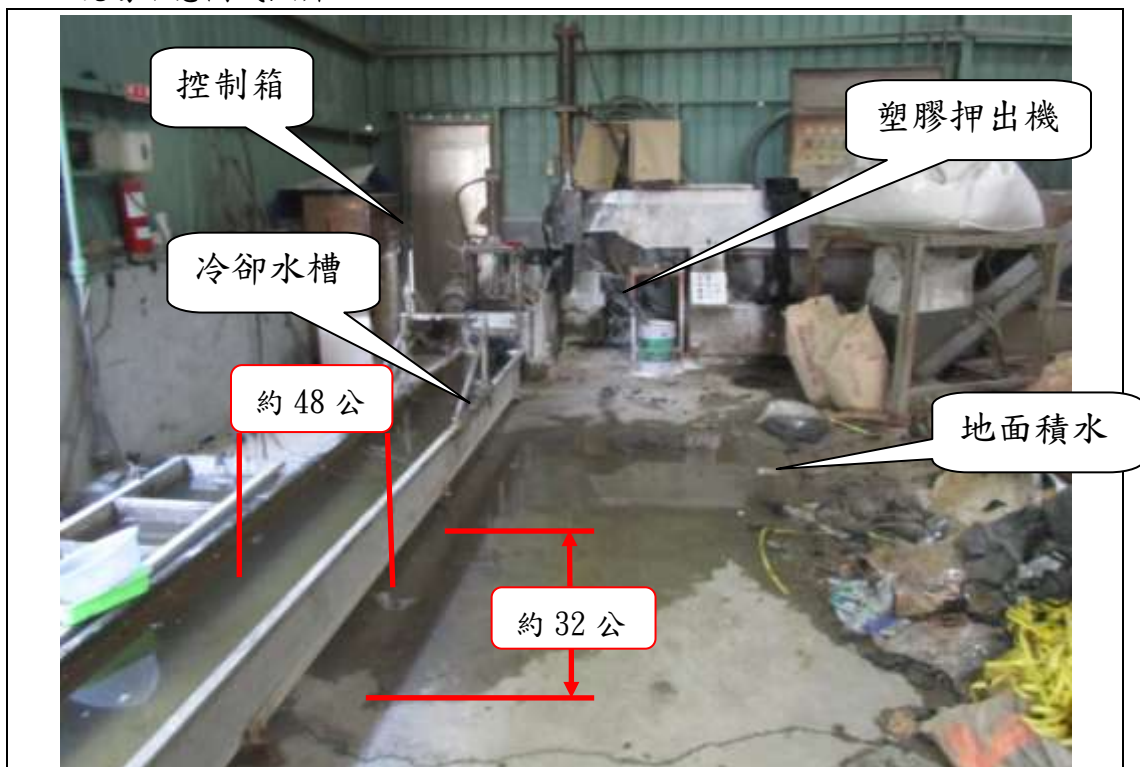
照片 1

塑膠押出機之地面積水，未設置防止勞工滑倒、跌倒之預防措施，該機之冷卻水槽上方，未設置踏板等適當通行設備。

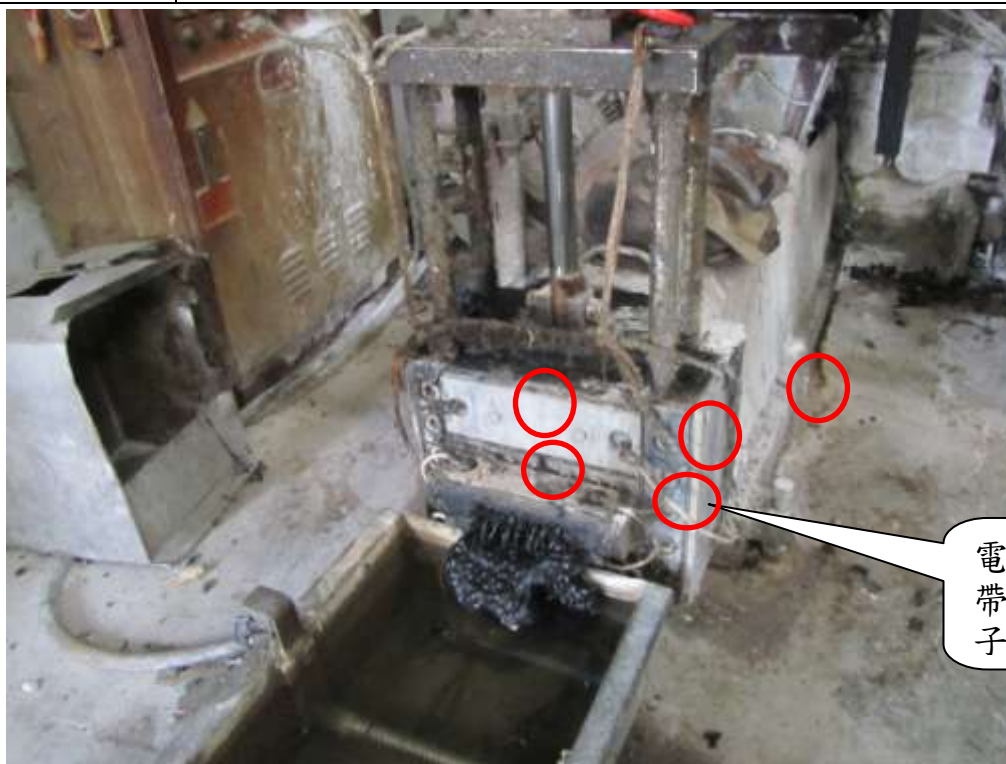
照片 2

塑膠押出機之電源為低壓三相三線式電壓 220 伏特，該機之電熱板接線端子裸露帶電，未設置防止感電之護圍或絕緣被覆。

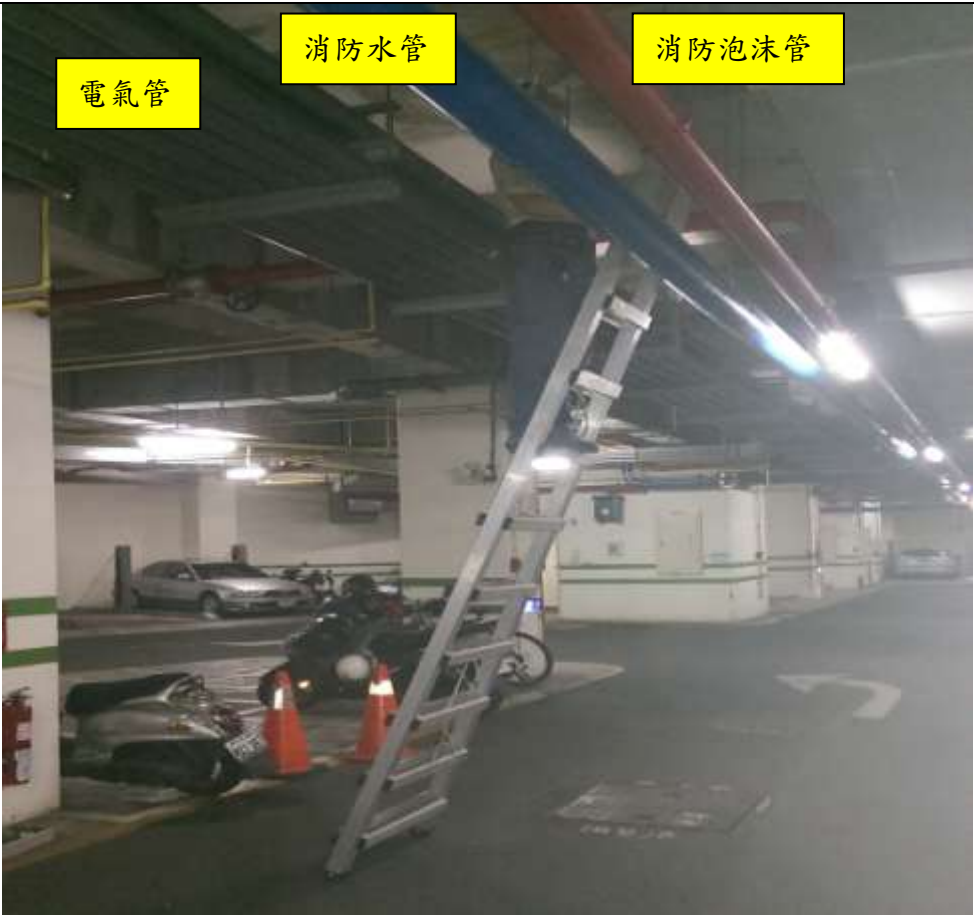
| 說明二 | 模擬蔡罹災者作業情形 | |

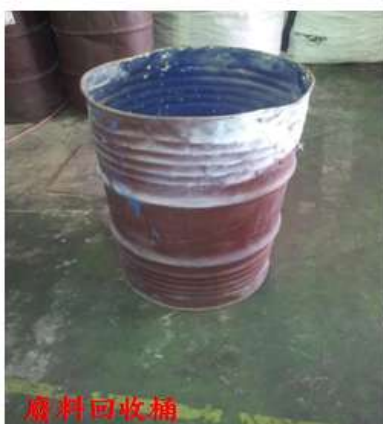
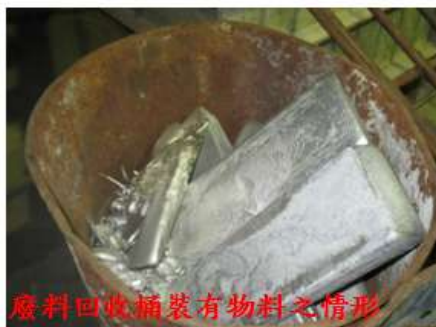
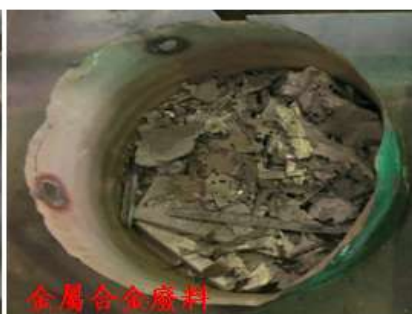
說 明

投料作業使用之廢料回收桶，廢料回收桶內裝滿不良鎂合金錠及金屬合金廢料，將無法由桶表面檢視確認桶內底部狀況。

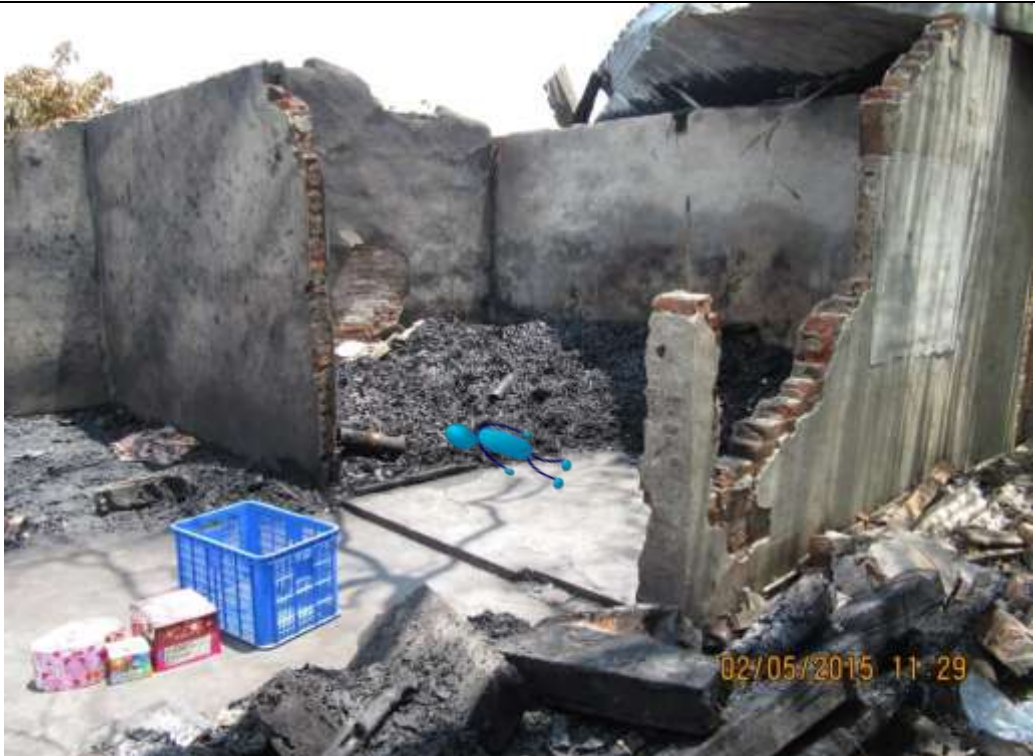
說明一

倉庫內儲放之煙火已燒毀殆盡，倉庫門及屋頂已遭炸毀及罹災者屍體在倉庫內被發現示意圖。

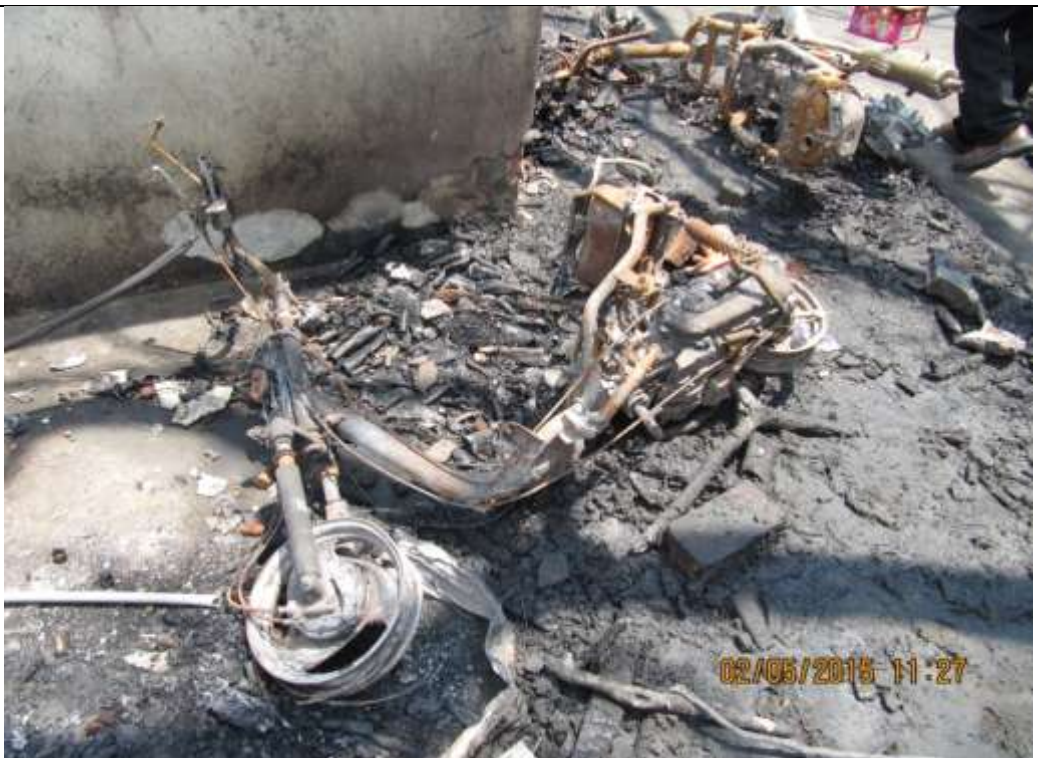
| 說 明 二 | 現場遺留兩台遭燒毀之機車。 |

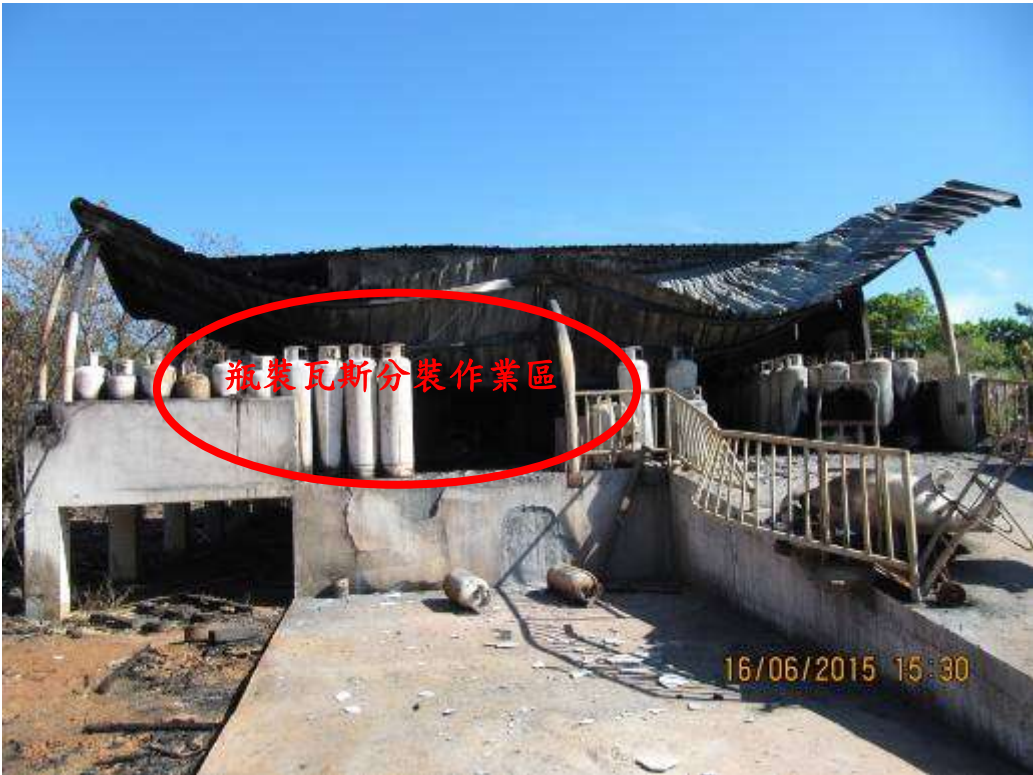
| 說明 | 照片 1: 肇災場所現場由前端瓶裝瓦斯儲存區拍攝全景。 |

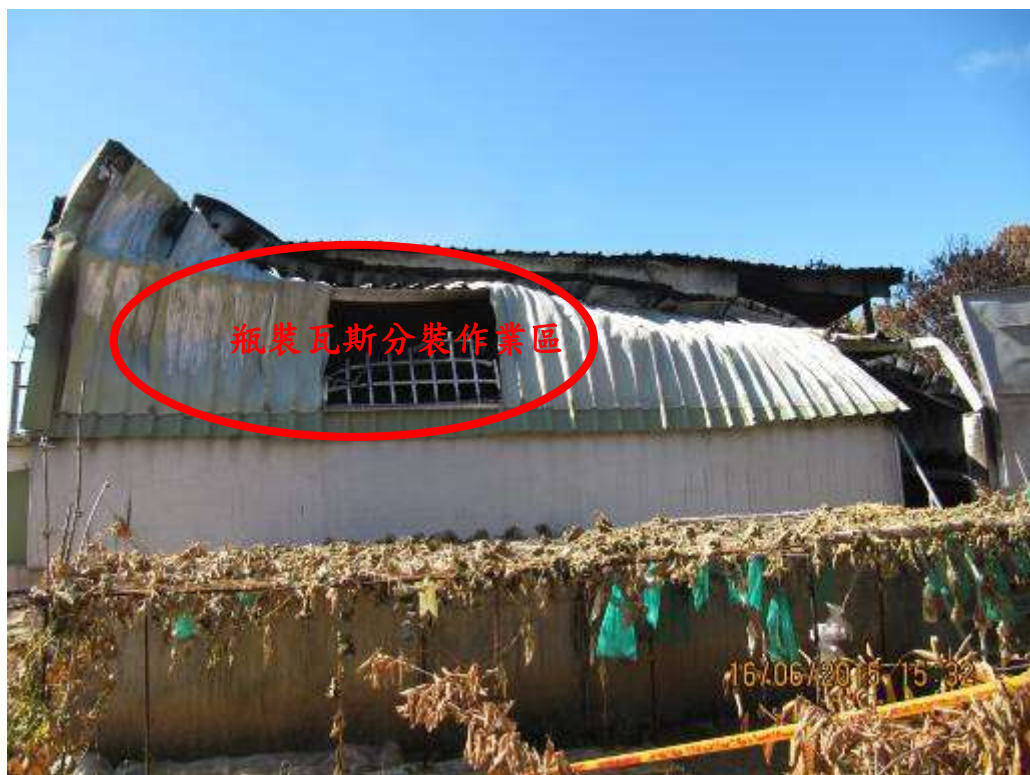
說明

照片 2: 肇災場所現場由後端瓶裝瓦斯分裝區拍攝全景。

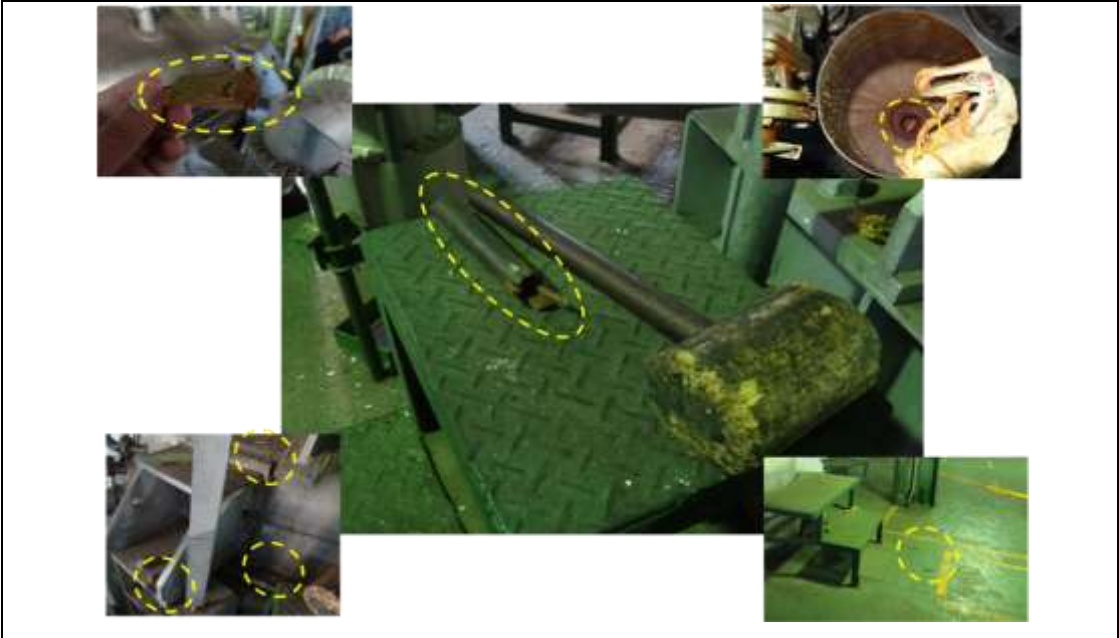
| 照片 2 | 附近發現木槌炸碎之木塊及木屑。 |

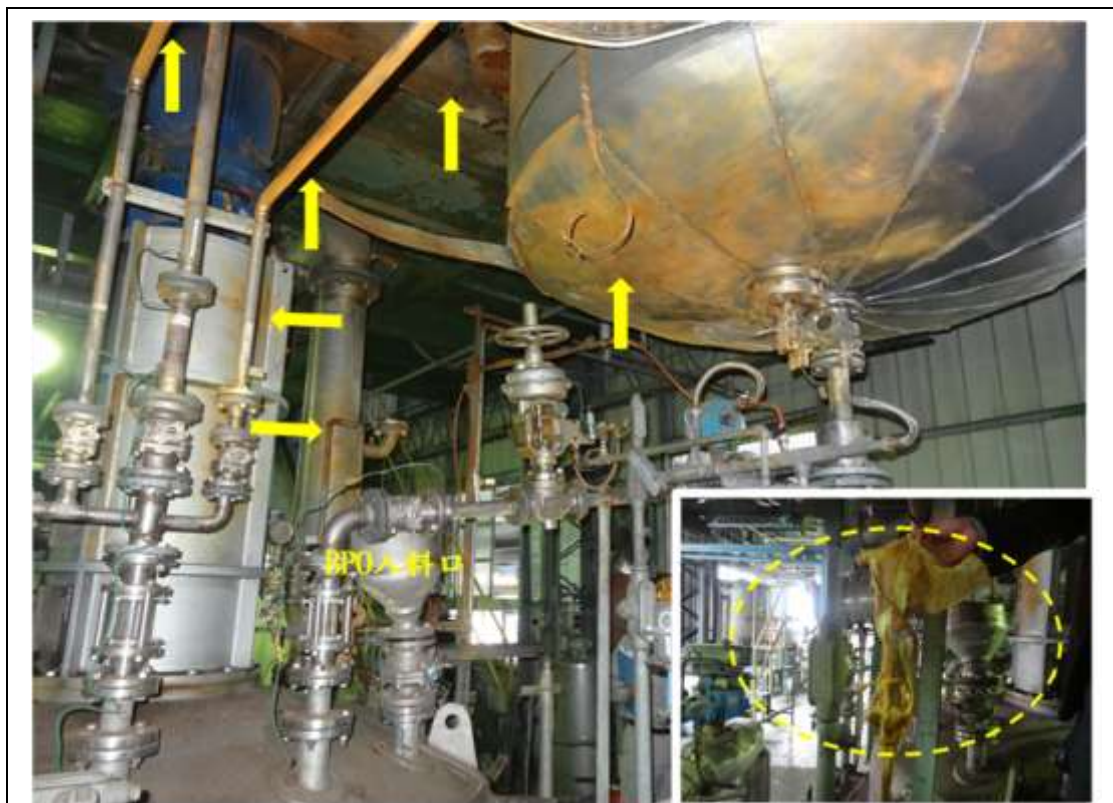
照片 3

投料口上方管線表面於爆炸後呈黃褐色於罹災者曾罹災者殘留衣物顏色相同。

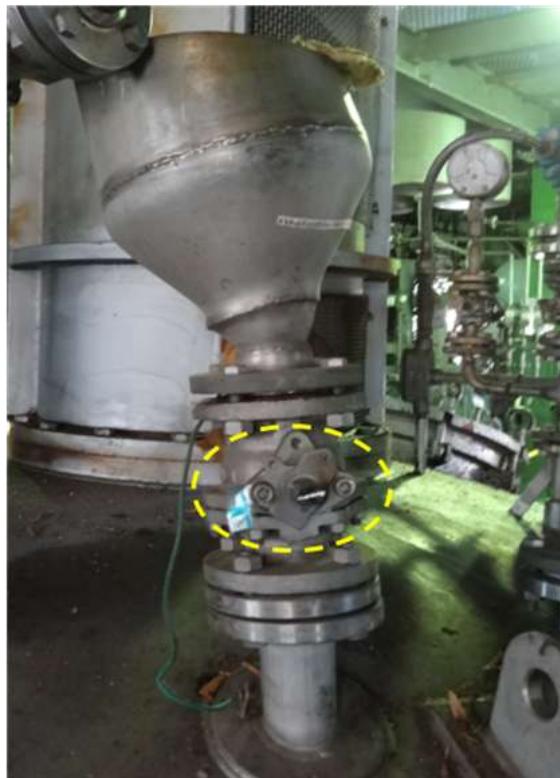
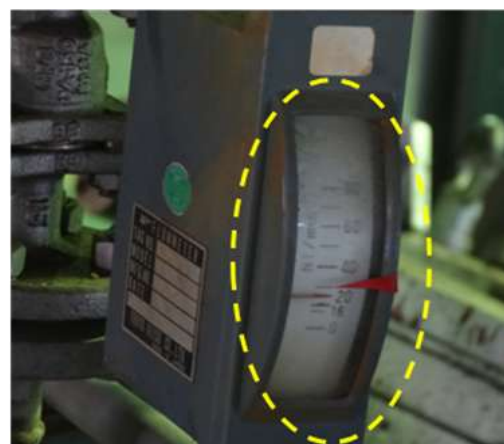
照片 4

災害當時氮氣閥為開啟且入料閥為關閉狀態。

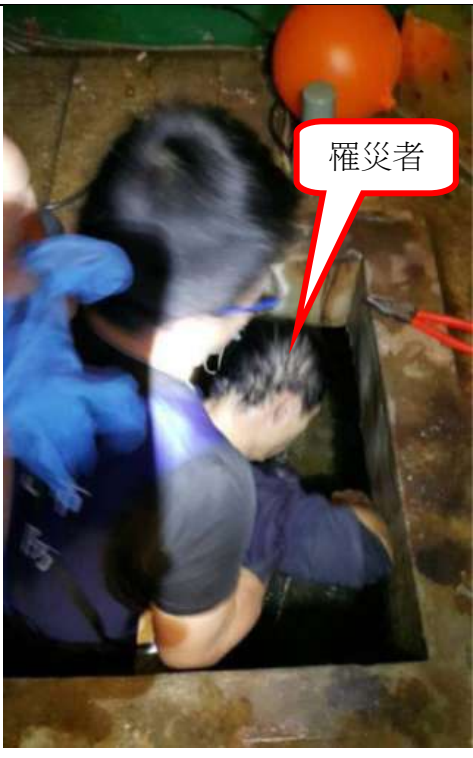
| 說明 一 | 發生災害現場搶救情形。(翻攝畫面)。 | |

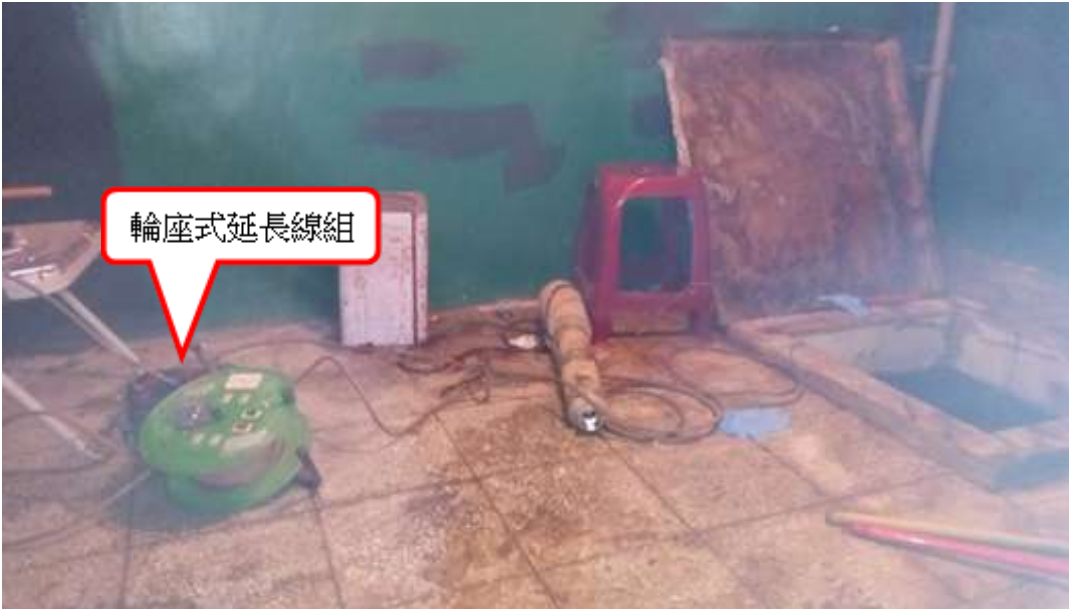
| 說明 二 | 現場使用之輪座式延長線組。 | |

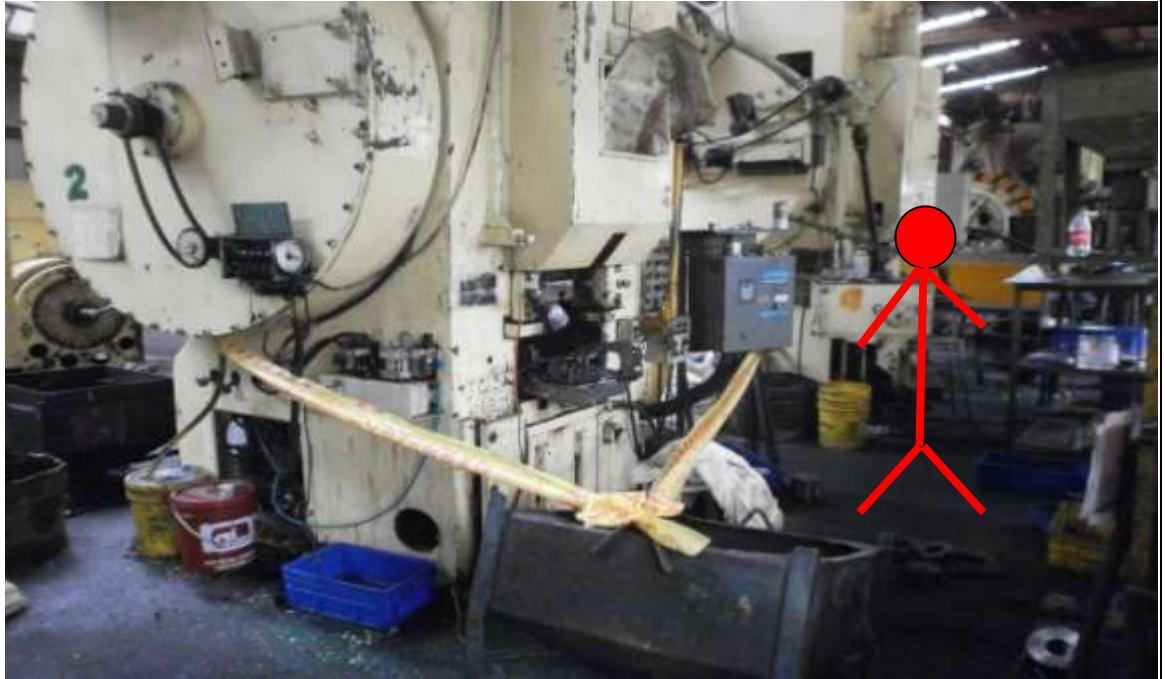
說明二

(一) 直接原因：劉罹災者於從事衝床調整及測試模具作業時，被爆裂飛散之上模具擊中胸部致其胸部挫裂創、創傷及出血休克死亡。

肇災當時罹災者站立於編號2號400噸衝床從事調整及測試模具作業(1)

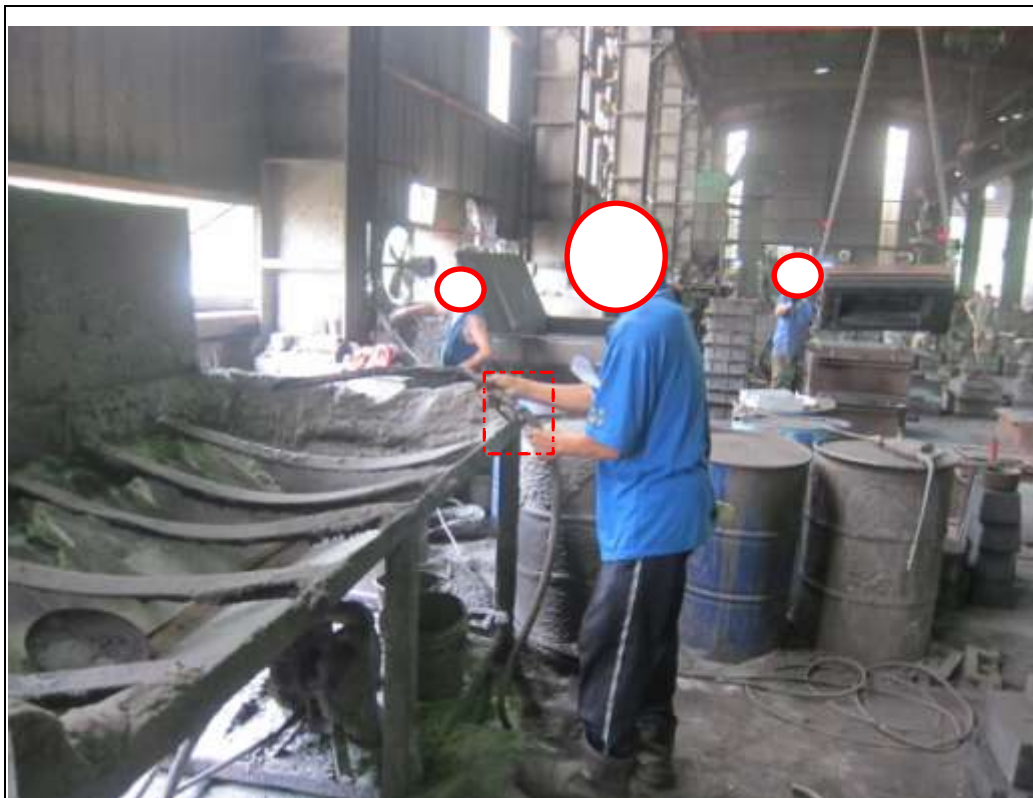
照片 1

當時橡膠軟管與金屬噴管接合處僅以直徑約 2 公厘之鐵絲網綁 1 圈，導致噴塗作業之塗模劑噴濺至罹災勞工周身，經引燃後延燒至該員四肢及軀幹。

（一）雇主對於化學設備或其配管，為防止危險物洩漏或操作錯誤而引起爆炸、火災之危險，其化學設備或其配管之蓋板、凸緣、閥、旋塞等接合部分，應使用墊圈等使接合部密接。（職業安全衛生設施規則第 196 條第 1 款暨職業安全衛生法第 6 條第 1 項）

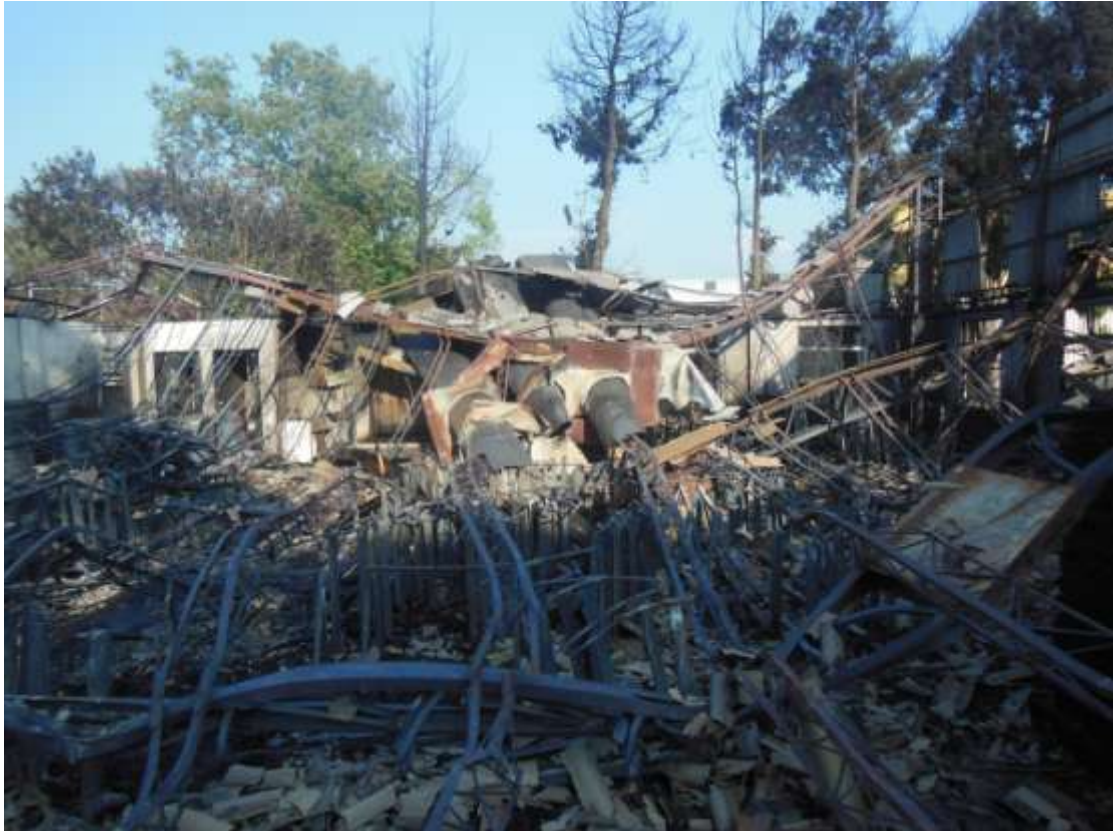
說明 面漆噴塗區天花板突然下墜，造成日光燈具電線產生電氣火花而引起火災，致底漆噴塗區引起以二甲苯調合漆爆炸，造成勞工賴罹災者等 6 員灼傷。

- （四） 雇主對於建築構造物及其附置物，應保持安全穩固，以防止崩塌等危害。（職業安全衛生設施規則第 23 條暨職業安全衛生法第 6 條第 1 項）

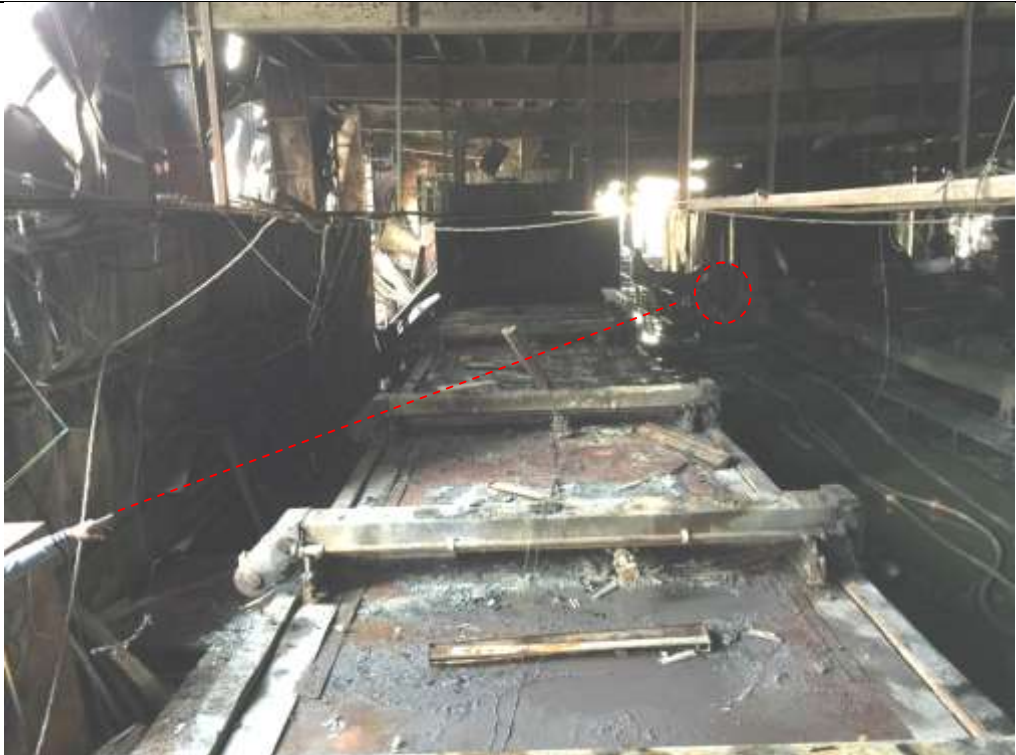
說明一

外勞皆指出濃煙從新印花機臺末端旁竄出

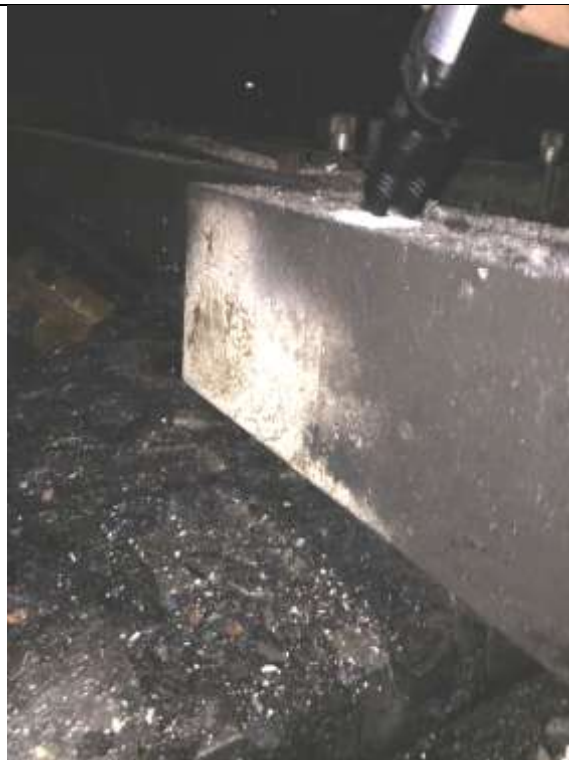
說明二

(二)當日15時許，廠內新印花機臺之刮印機南側電磁閥因故障引發火源，由蓋板內部向外燒出，並點燃一旁的印花布料後發生火災。火勢從刮印機南側延燒到北側，並產生大量濃煙，因火勢迅速蔓延且濃煙漫布，使得現場人員放棄救災，遂從廠房大門逃出，其中受僱勞工李罹災者在火災發生時，因吸入過多一氧化碳而昏迷倒地，致全身遭火勢吞沒並造成大面積碳化燒灼傷，另1名受僱勞工陳罹災者則從辦公室旁的遮雨棚順著梯子逃生，逃生時發生墜落並造成骨盆骨折。

新印花機臺的南側刮印機蓋板前側狀況

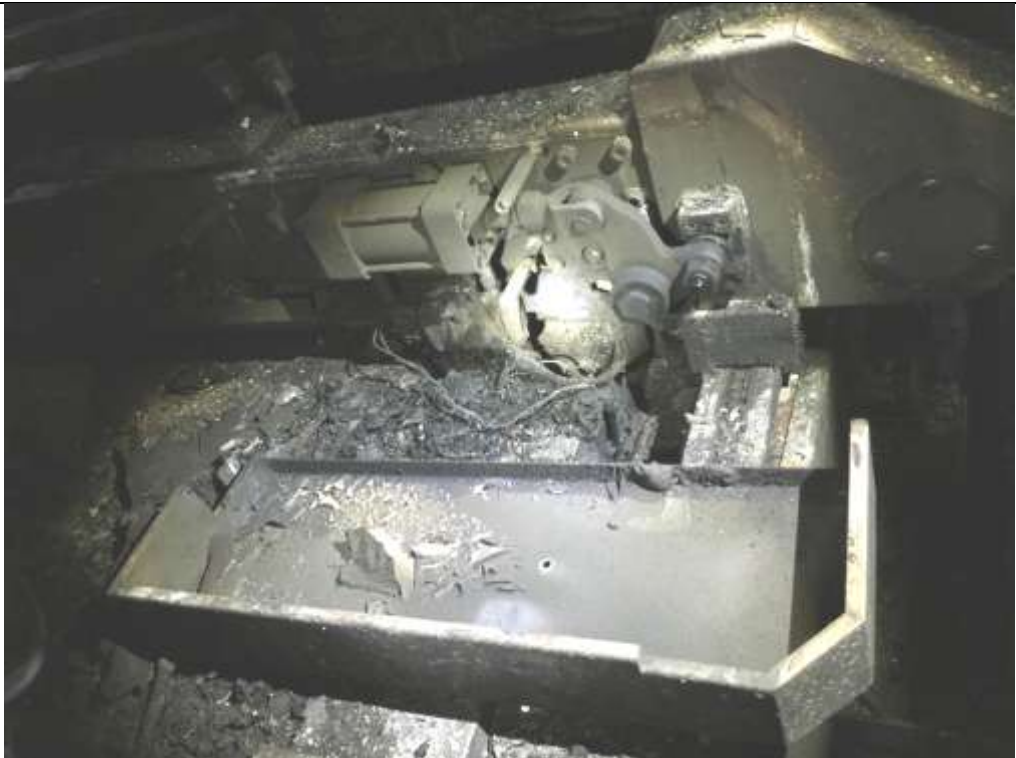
說明三

電磁閥故障蓄熱引發火災致1死1傷。

新印花機臺的南側刮印機蓋板內部狀況

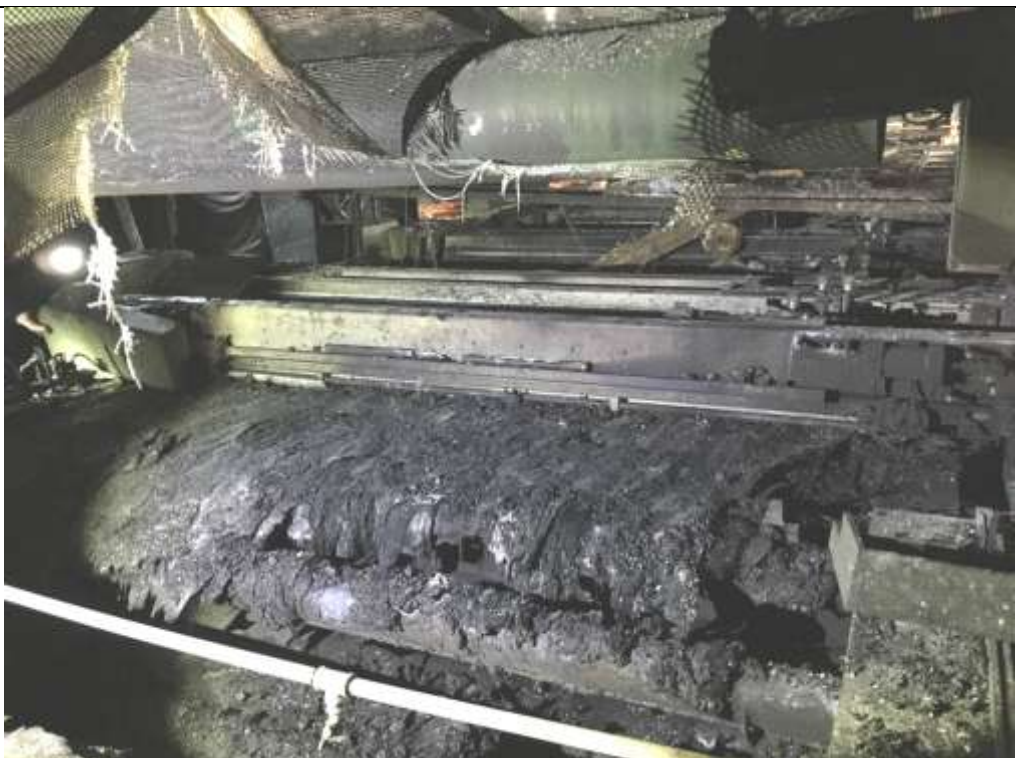
說明四

新印花機臺刮印機上從南側延燒到北側。
