# 104 年度全國重大 職業災害實例摘要 彙編(營造業以外)

中 華 民 國 1 0 6 年 9 月

# 104 年度營造業以外行業重大職災實例

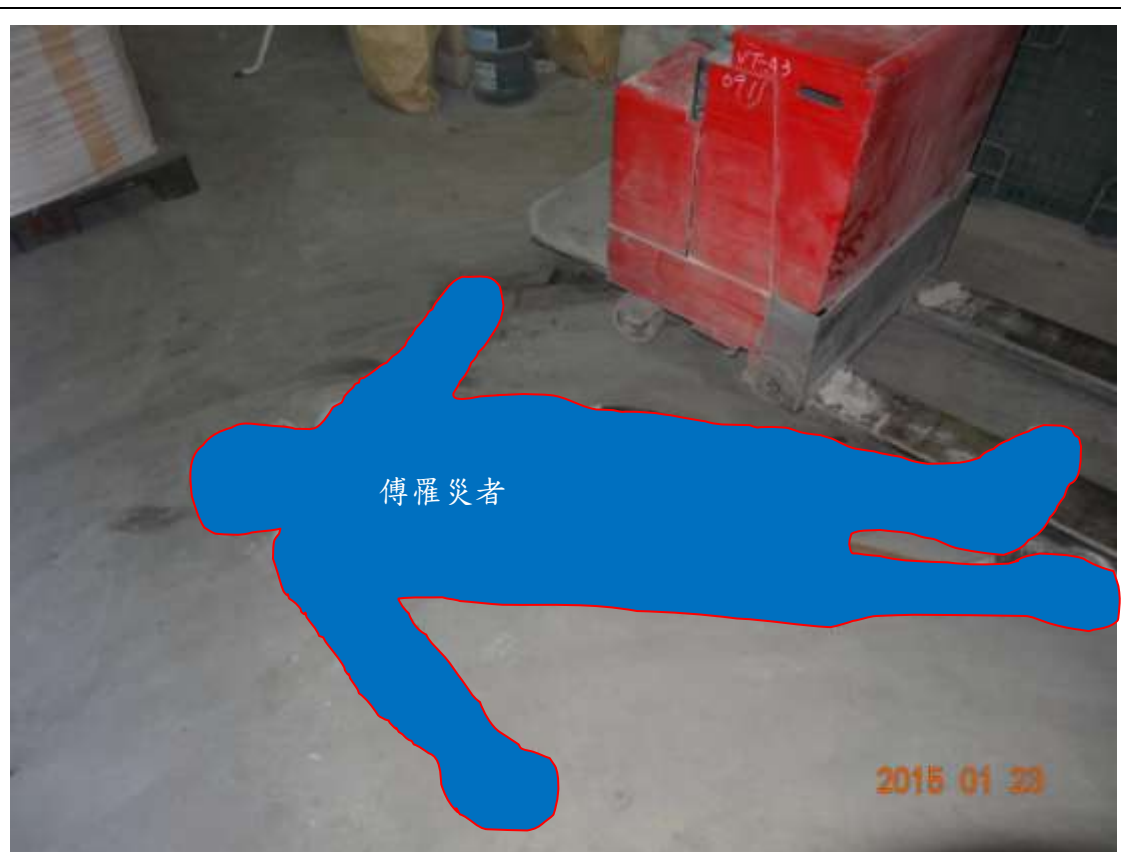
說明：傳罹災者面部朝上，後腦勺著地，頭部遠離升降機4樓手拉式伸縮門，身體成大字型躺在電動拖板車旁之地面。

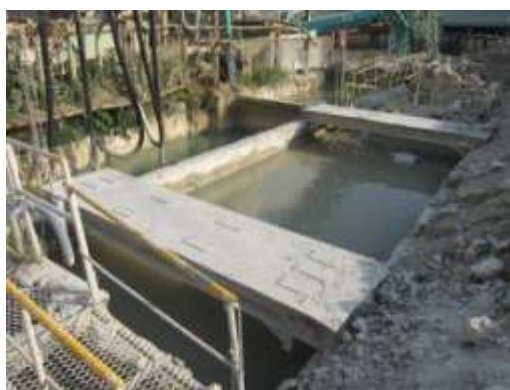
說明 廢水處理設備第五池(澄清水池)，該池深約 3.1 公尺，2 公尺以上之工作場所邊緣及開口部份，未設有適當強度之圍欄、握把、覆蓋等防護措施。

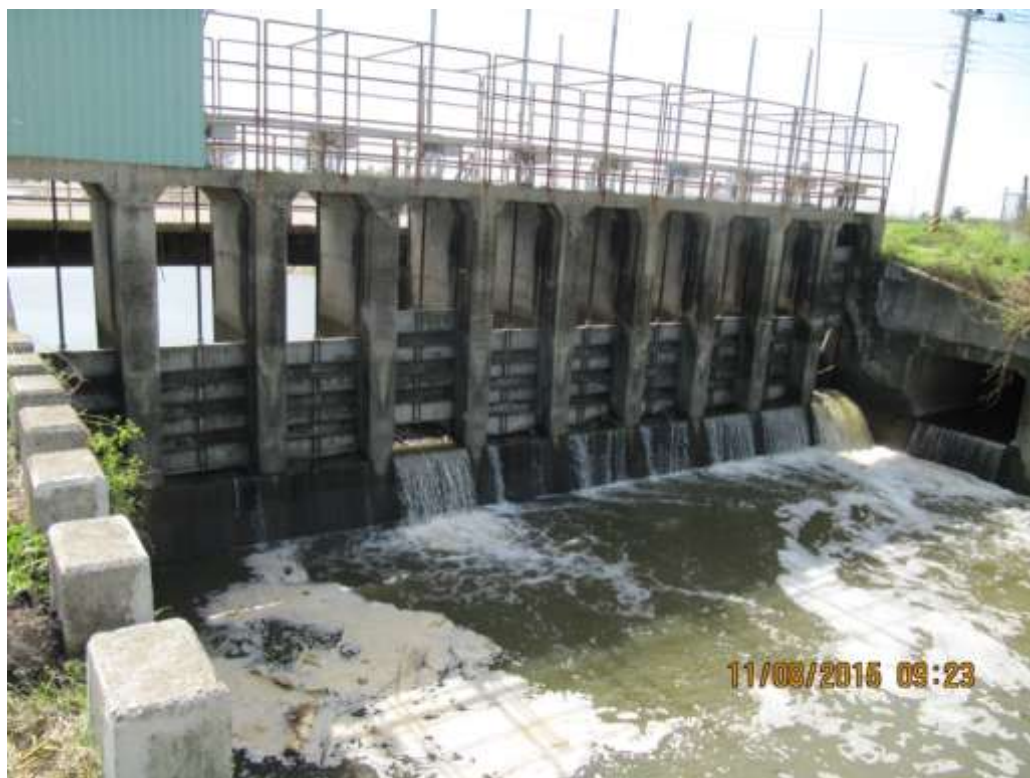
照片 1:制水閘設置之 10 個水閘門全景，事故時水閘門打開，照片所示為搶救罹災者將其關閉。

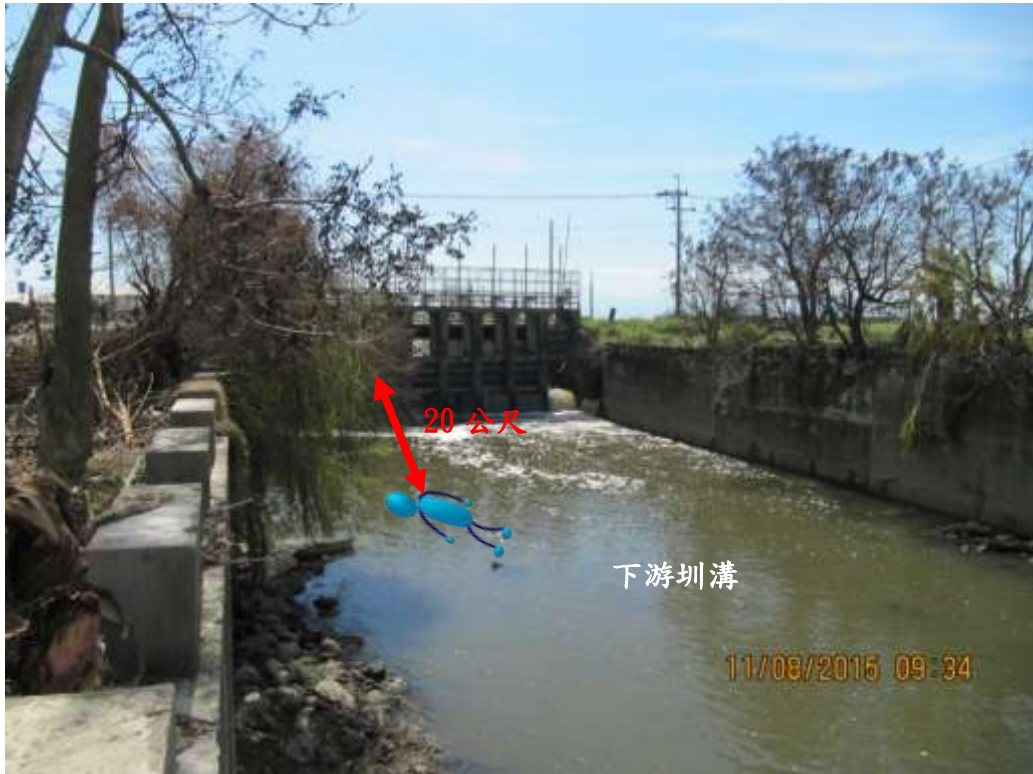
照片 2：罹災者遺體被發現於距離制水閘門下游圳溝  
20 公尺處示意。

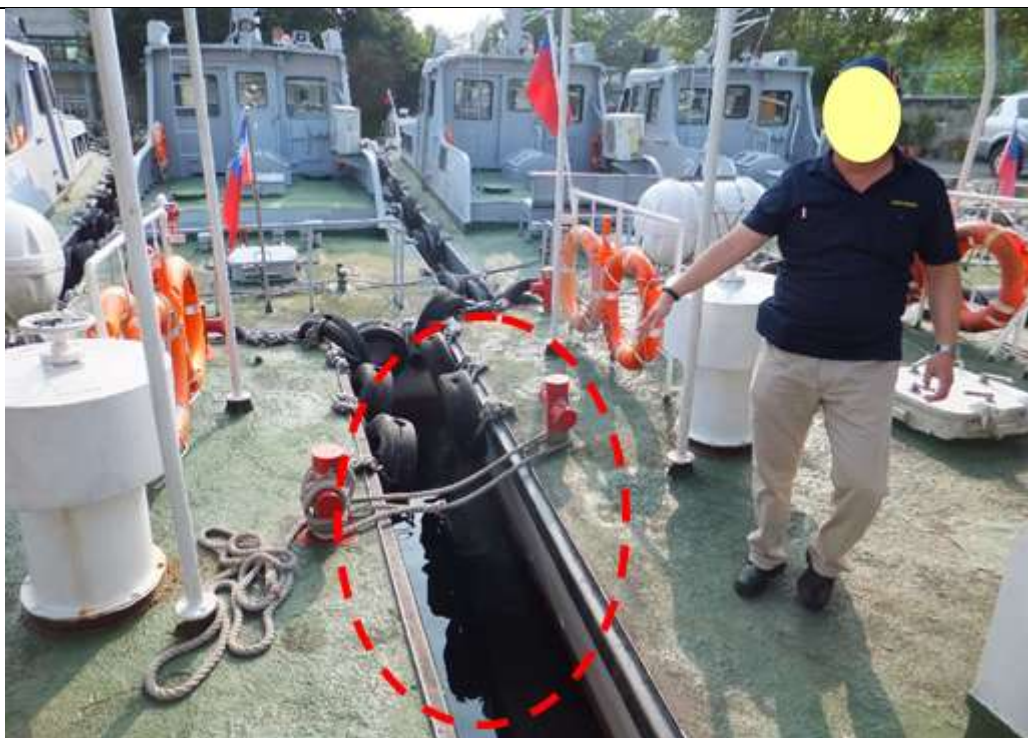
說明一 關艇間距約 40 公分，研判林罹災者在此落水。

雇主對於水上作業勞工有落水之虞時，除應使勞工穿著救生衣，設置監視人員及救生設備。(職業安全衛生設施規則第 234 條暨職業安全衛生法第 6 條第 1 項)

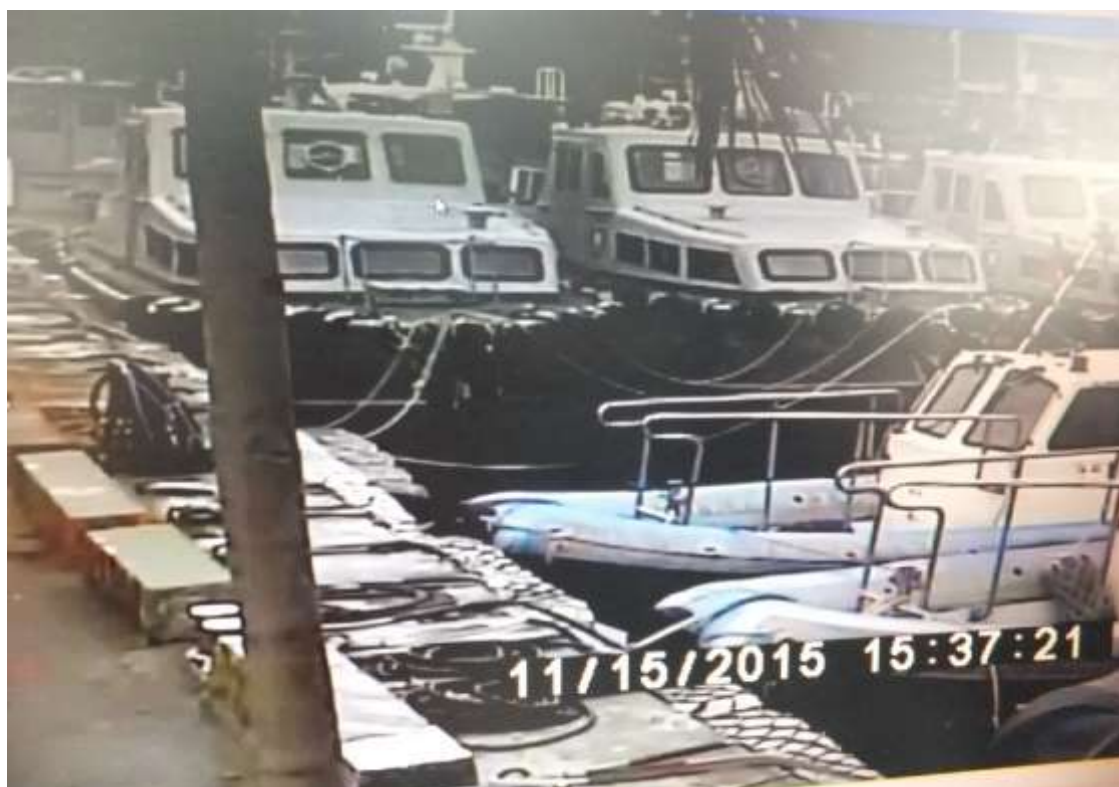
說明二 監視器畫面顯示罹災者最後身影已從○○關艇跨至○○關艇。

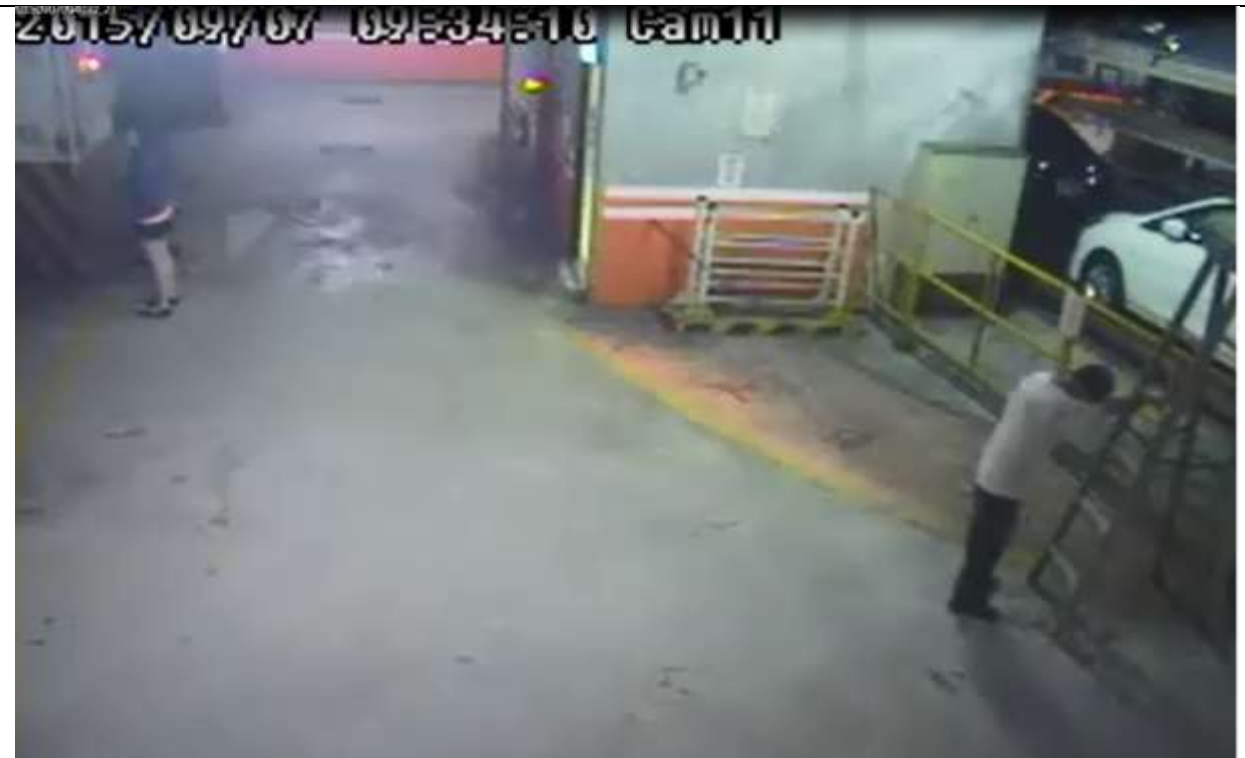
說明一

2015/9/7 09:34，疑似身體不適靠於合梯休息

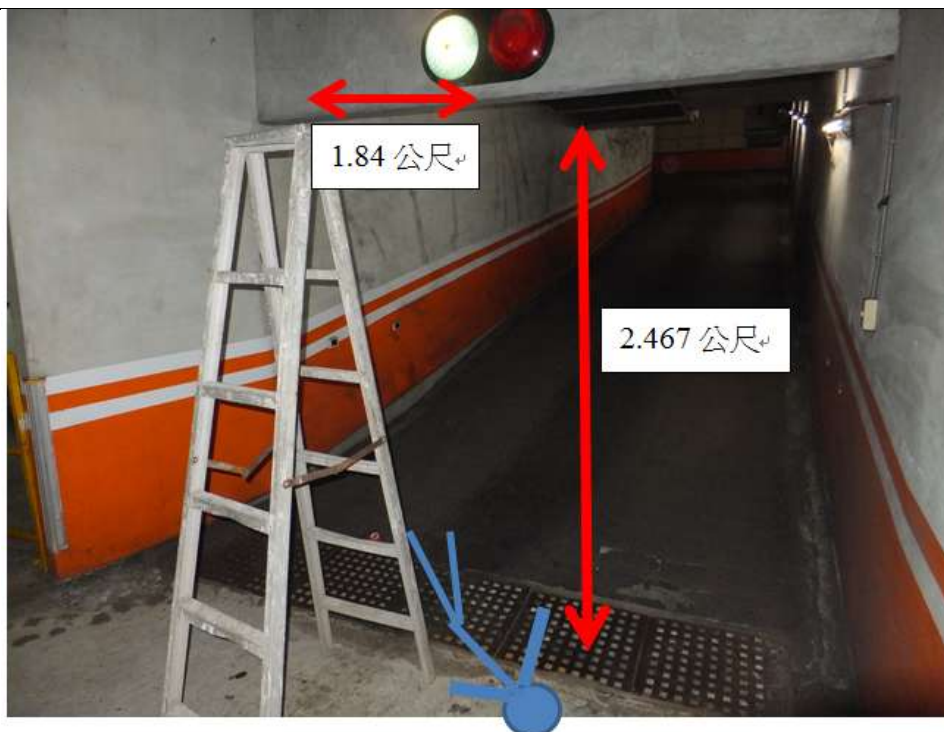
說明二

清潔人員模擬當日物品相對位置圖(人躺於水溝蓋上，面部朝上)，周圍並無修繕工具，紅綠燈還沒有開始拆卸

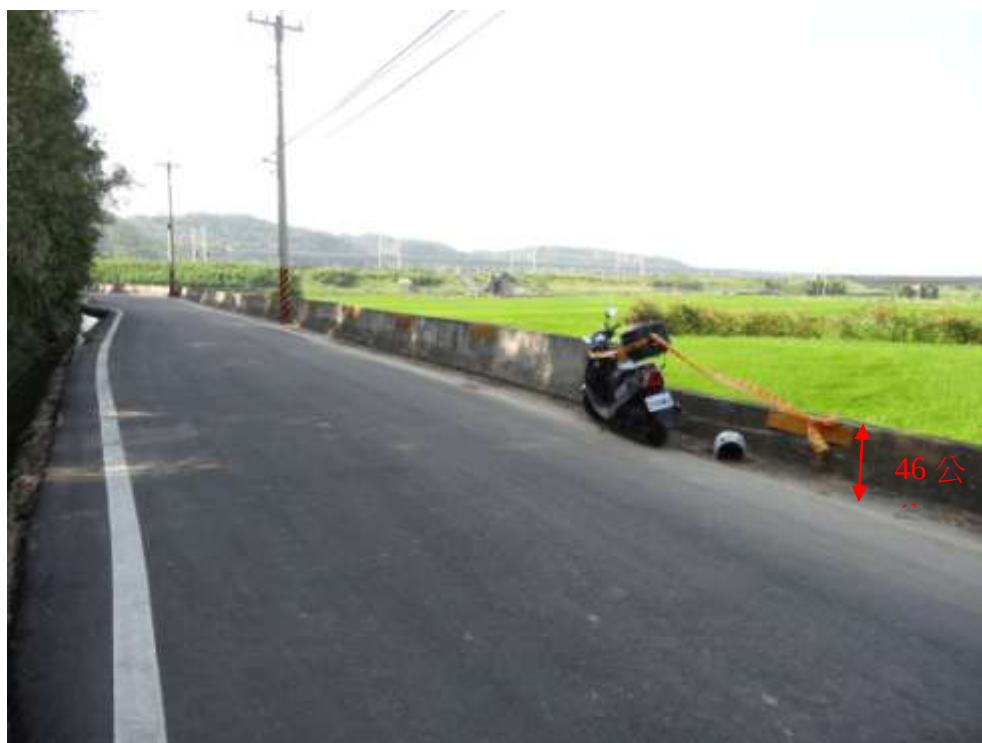
照片 1

江罹災者騎機車發生車禍位置

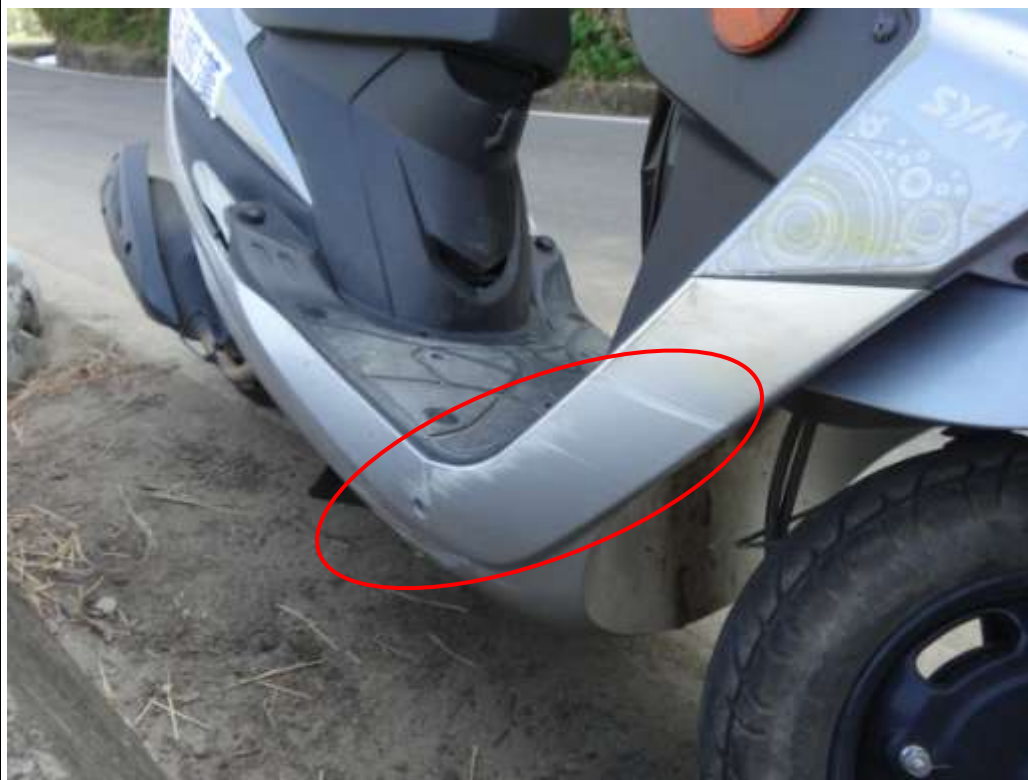
照片 2

江罹災者所騎乘之機車擦撞痕跡

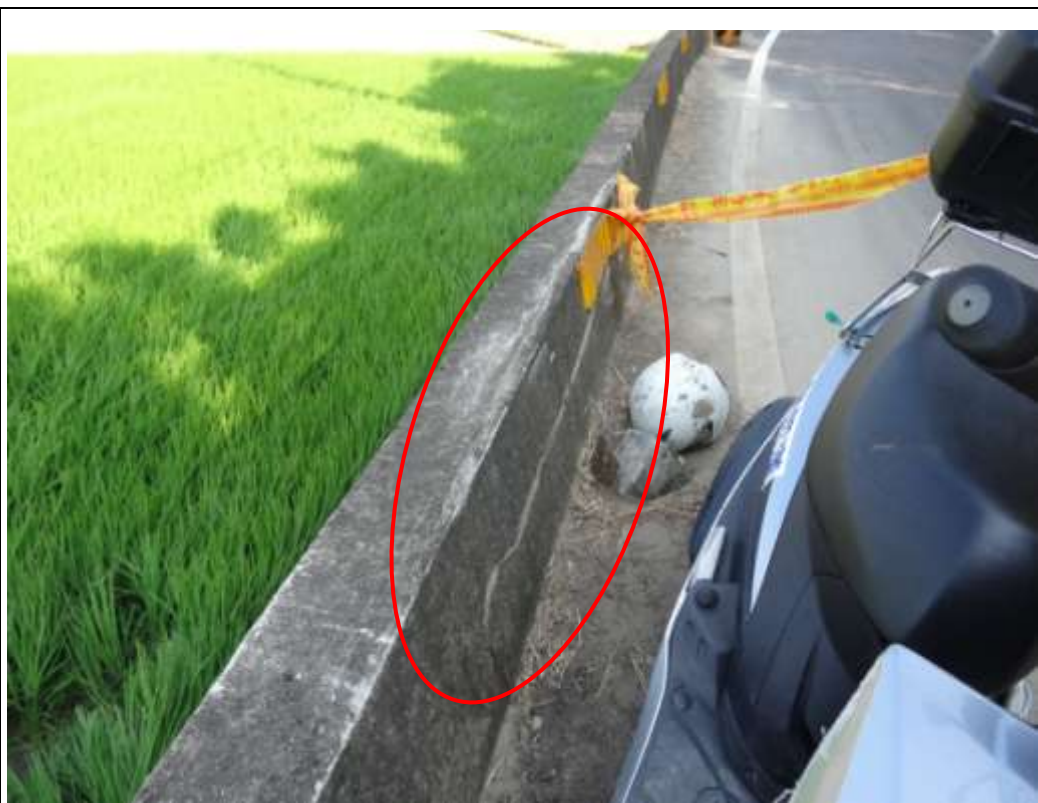
照片 3

護欄擦撞痕跡

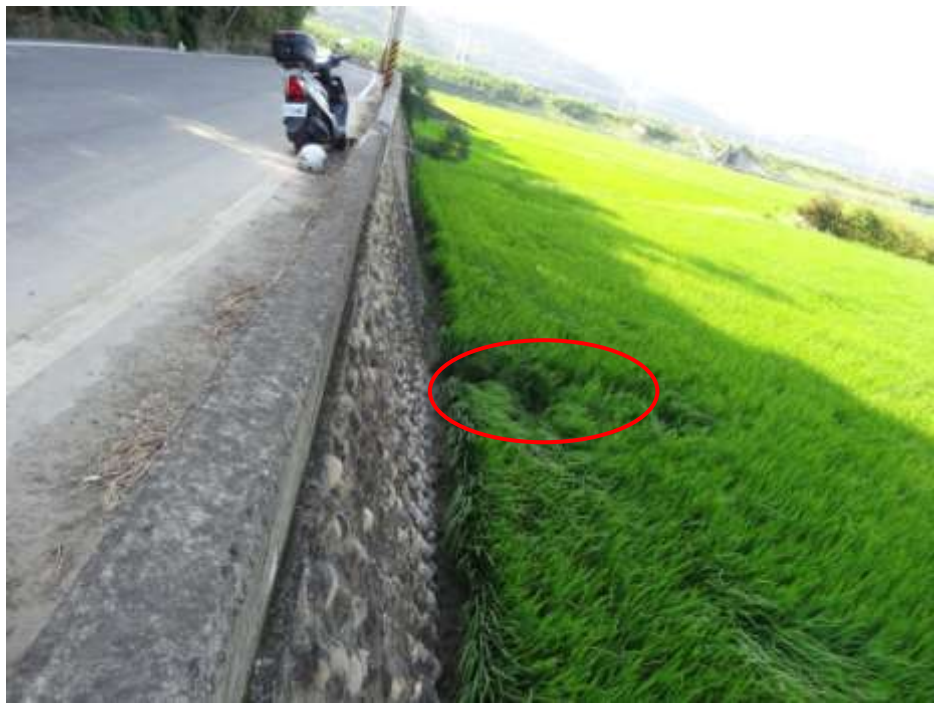
照片 4

(一)直接原因：江罹災者騎乘機車失控擦撞護欄後跌落道路旁之泥濘農田，因昏迷、頭部外傷及頸椎損傷，造成臥位姿態性窒息死亡。

江罹災者跌落道路旁農田位置

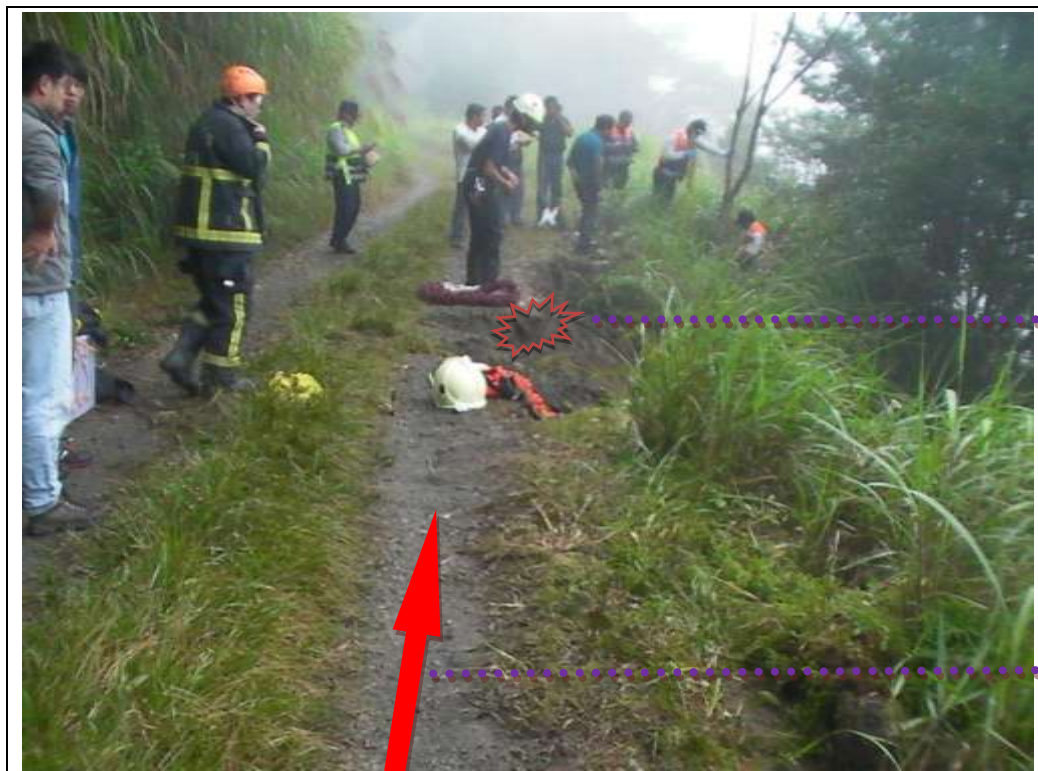
土石鬆軟  
車輛翻覆  
墜落處

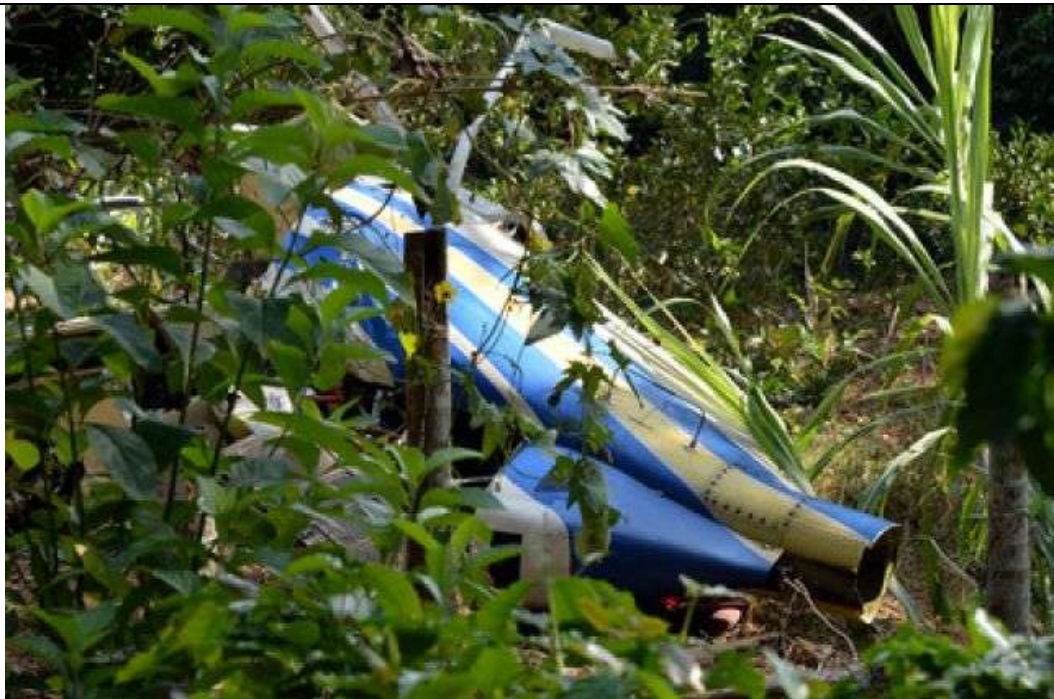
說明二

直昇機墜機圖。

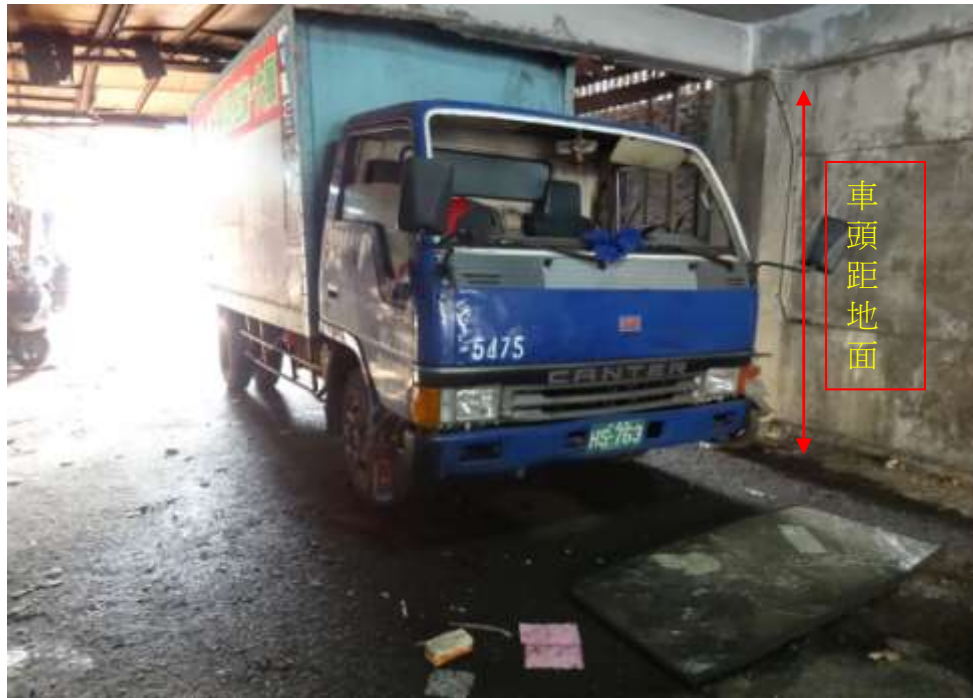
說明 一

肇災貨車災害發生後情形(車頭方向)

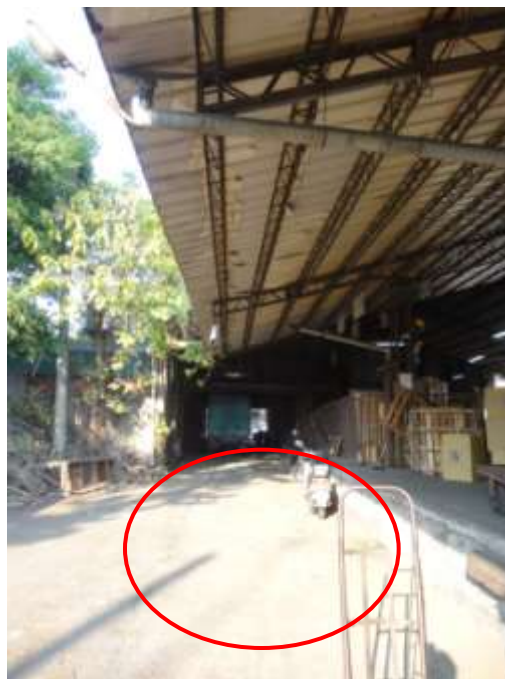
說明 二

民眾寄貨通道出入口未設置限高警告標誌

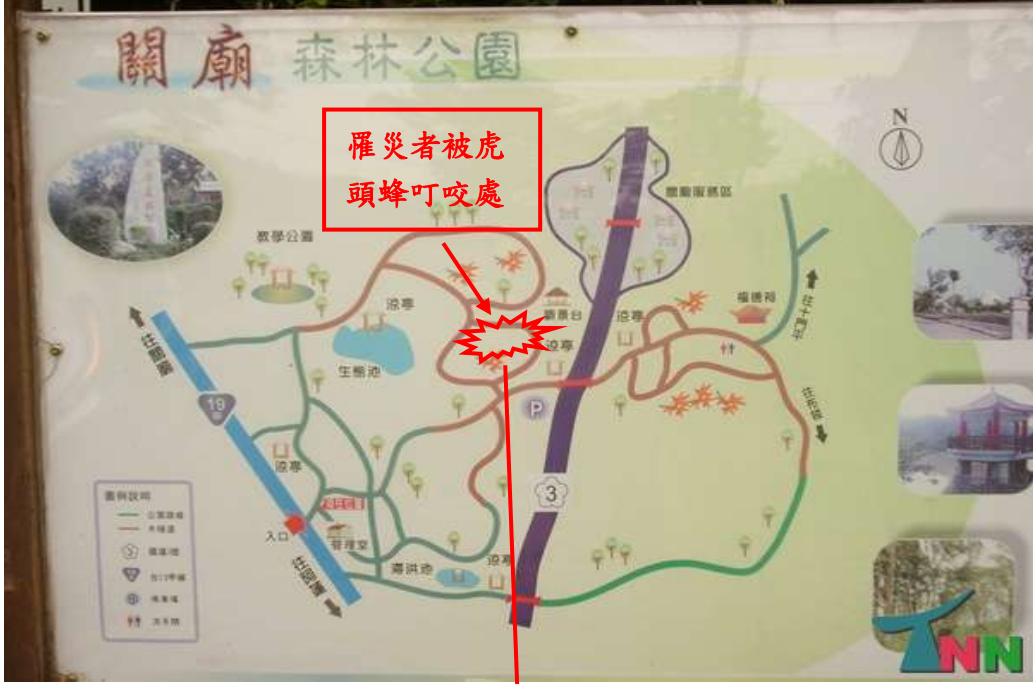
| 說明 | 照片 1：肇災場所位於臺南市○○○公園內，該公園配置及肇災位置示意如圖。 |

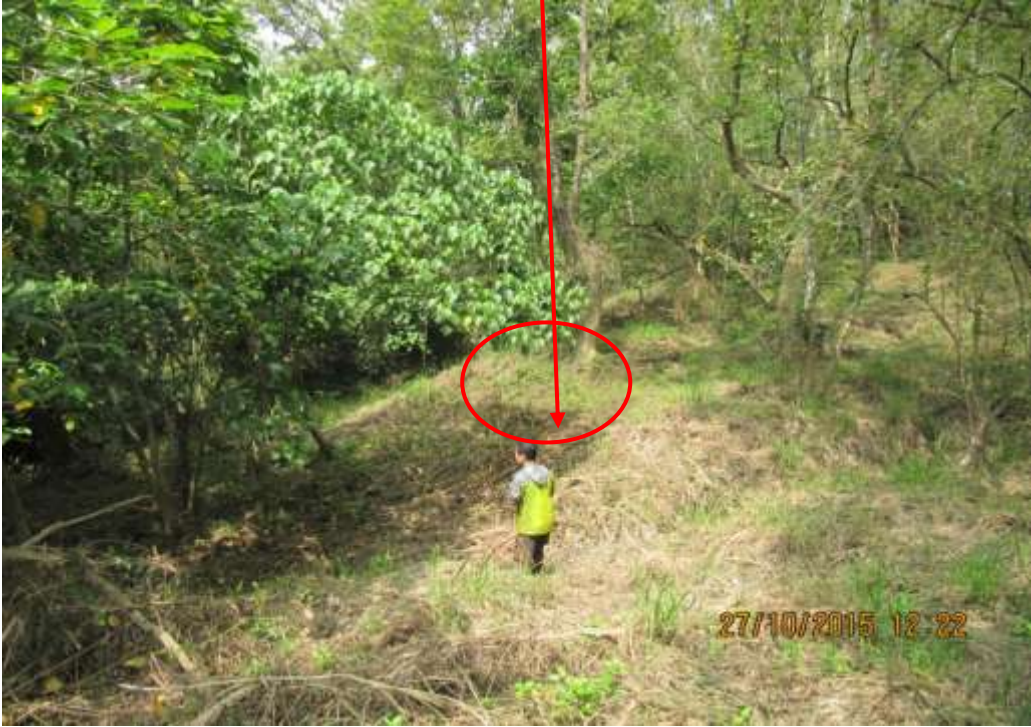
| 說明 | 照片 2：罹災者被虎頭蜂叮咬處示意位置。 |
