103 年度全國重大
職業災害實例摘要
彙編(營造業)

中華民國一〇四年九月

103 年度營造業重大職災實例

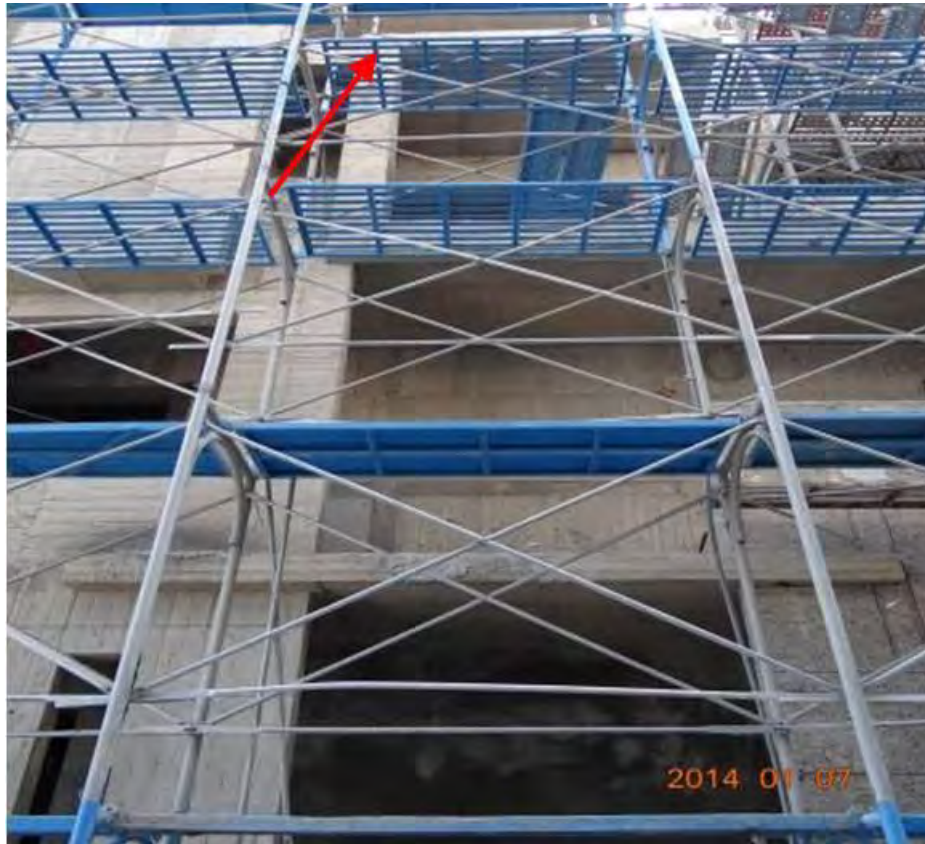
罹災者自B棟地上3樓之外牆施工架(第四層)外側墜落，墜落高度約6.8公尺。

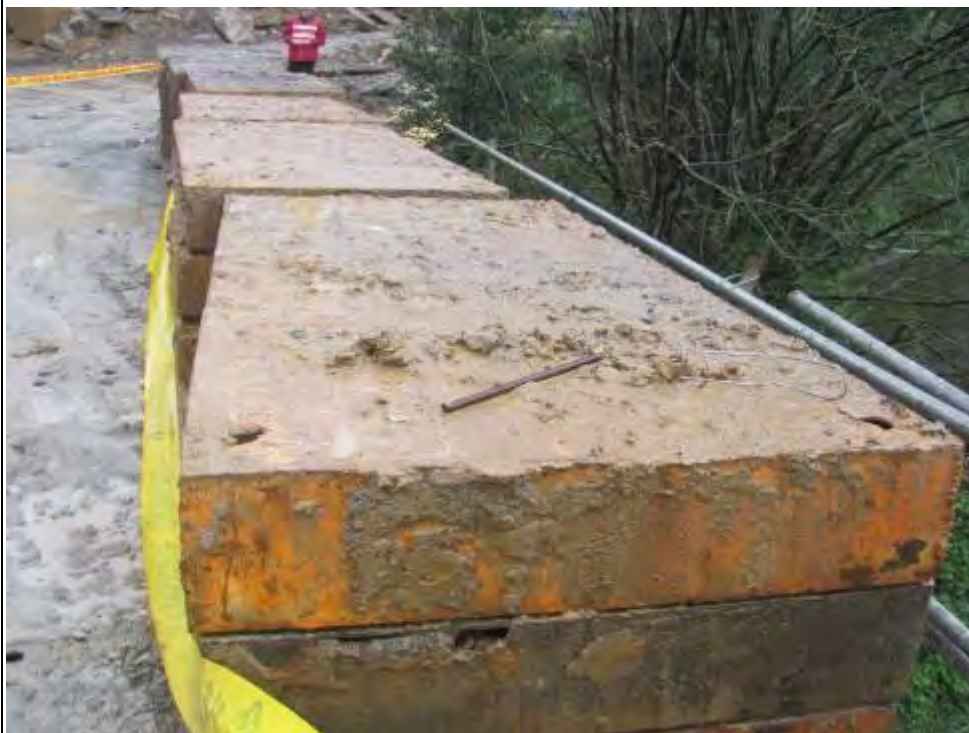
覆工版堆放高度約1公尺

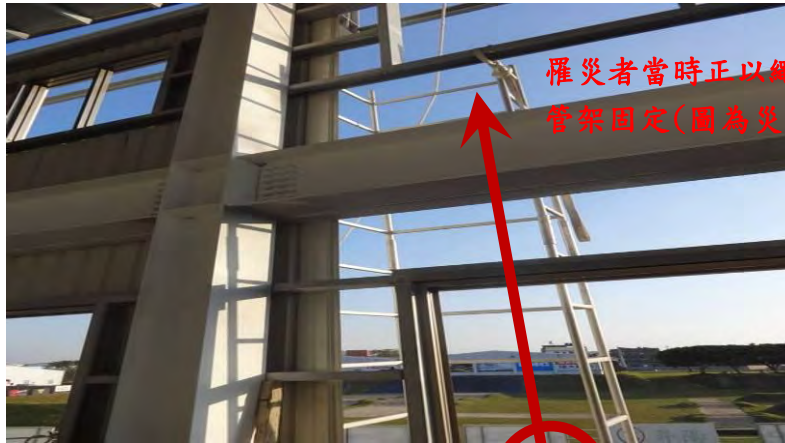
附照 1 災害現場外側

罹災者墜落於廠房內側 2 樓樓板位置

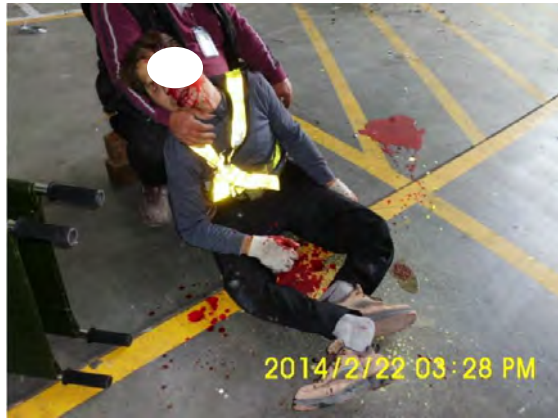
說明
照片1

罹災者發生災害當時未穿戴安全帶

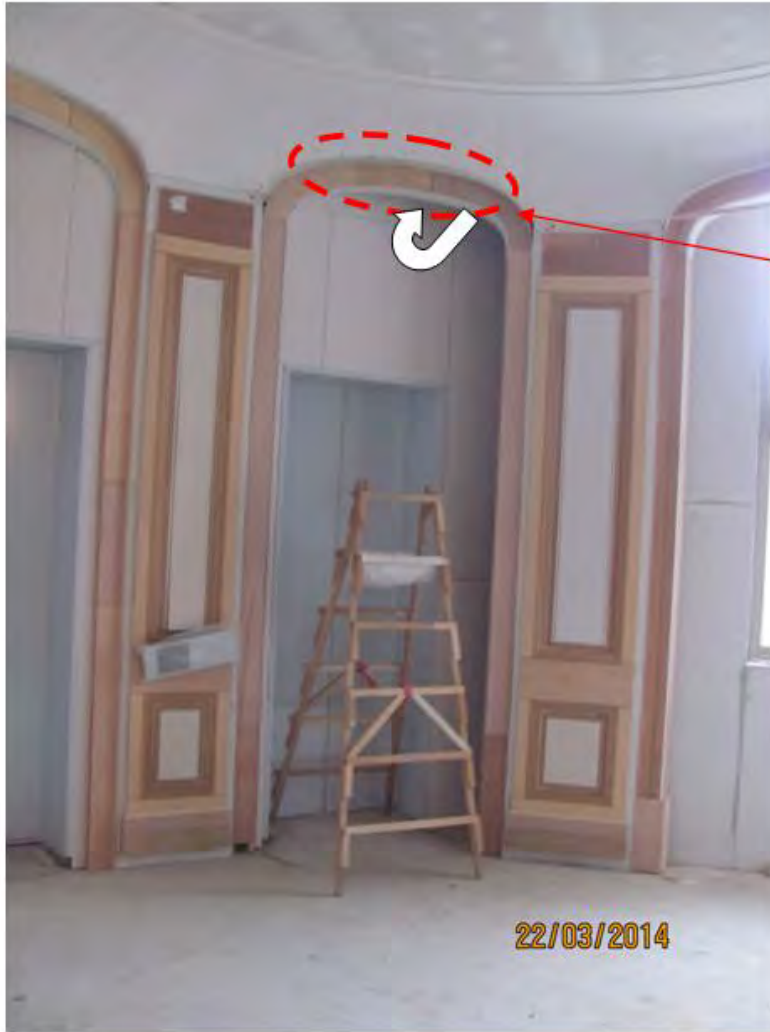
罹災者當時正在
施作靠電梯內側
上方圓弧造型位
置

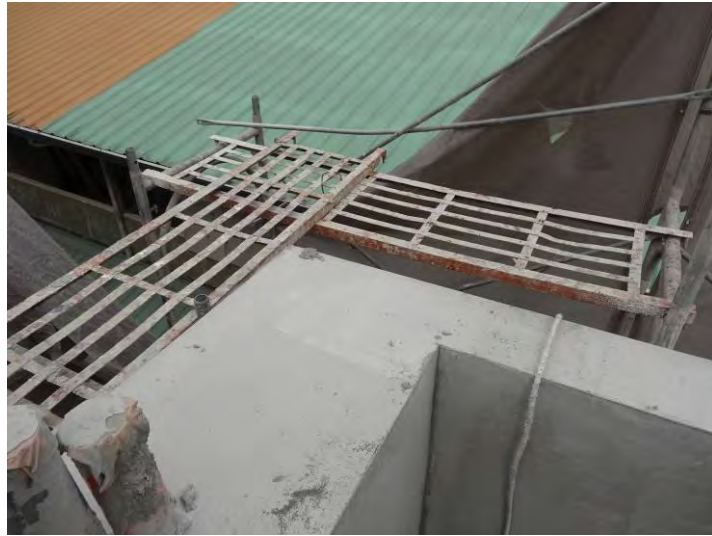
照片 一：災害發生於嘉義市東區「○○住宅新建工程」鯨英12戶4樓後方第6層施工架工作台

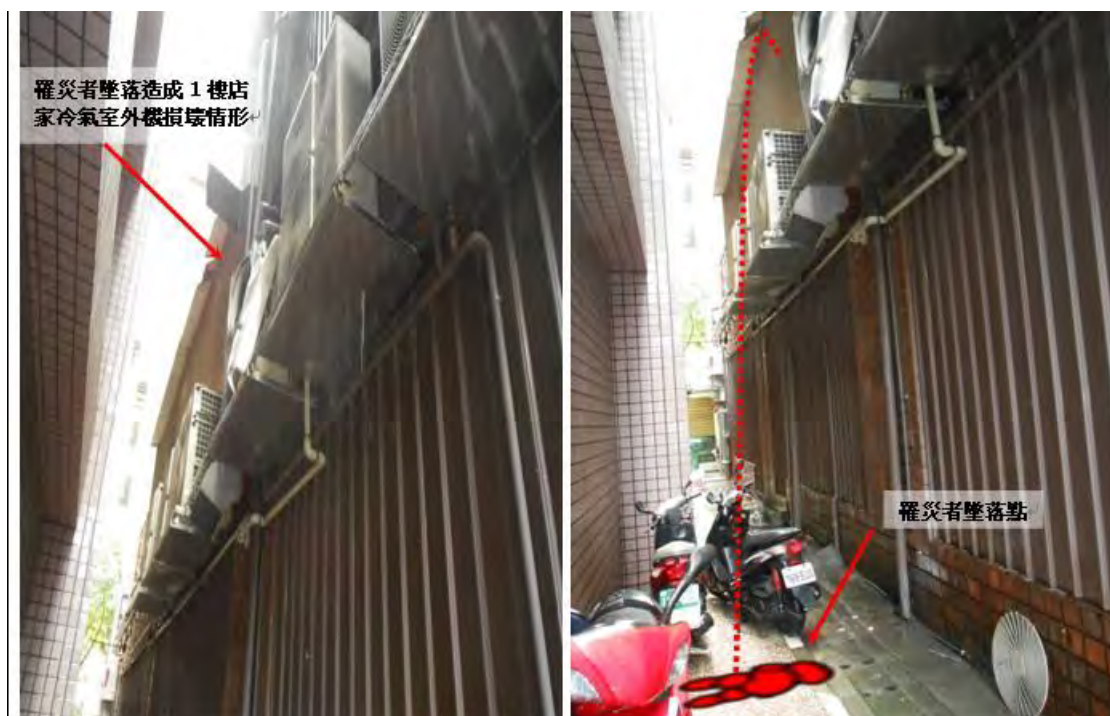
照片 2 罹災者墜落於民宅大樓後方防火巷地面上(示意圖)。

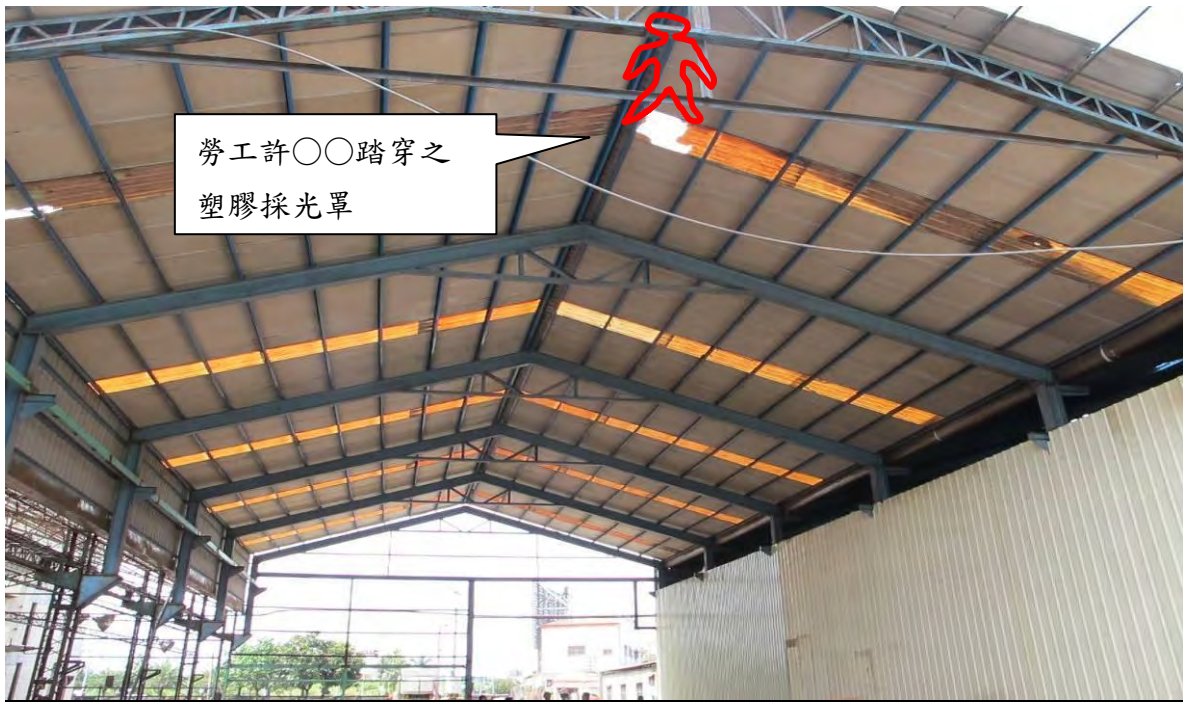
照片二：勞工許○○踏穿之採光罩（塑膠材質），屋架上未有適當強度，且寬度在三十公分以上之踏板或裝設安全護網。

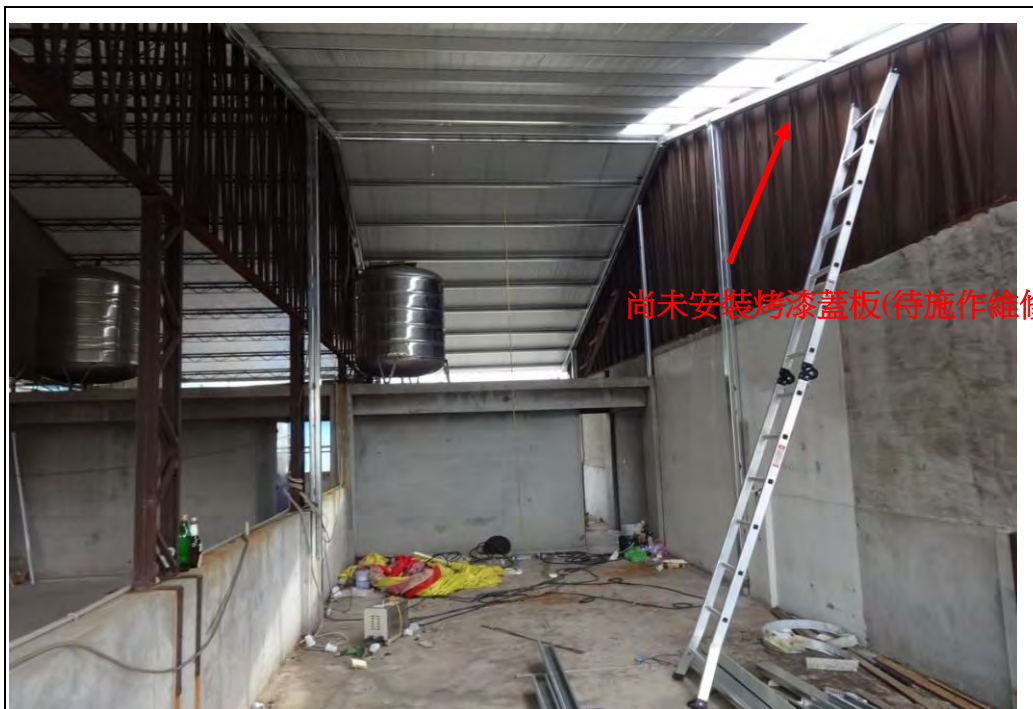
尚未安裝烤漆蓋板(待施作維修孔後封蓋)

附照 1 當日施工進度(施工至中午後，蔡清波與蔡渝鈞先行離開)

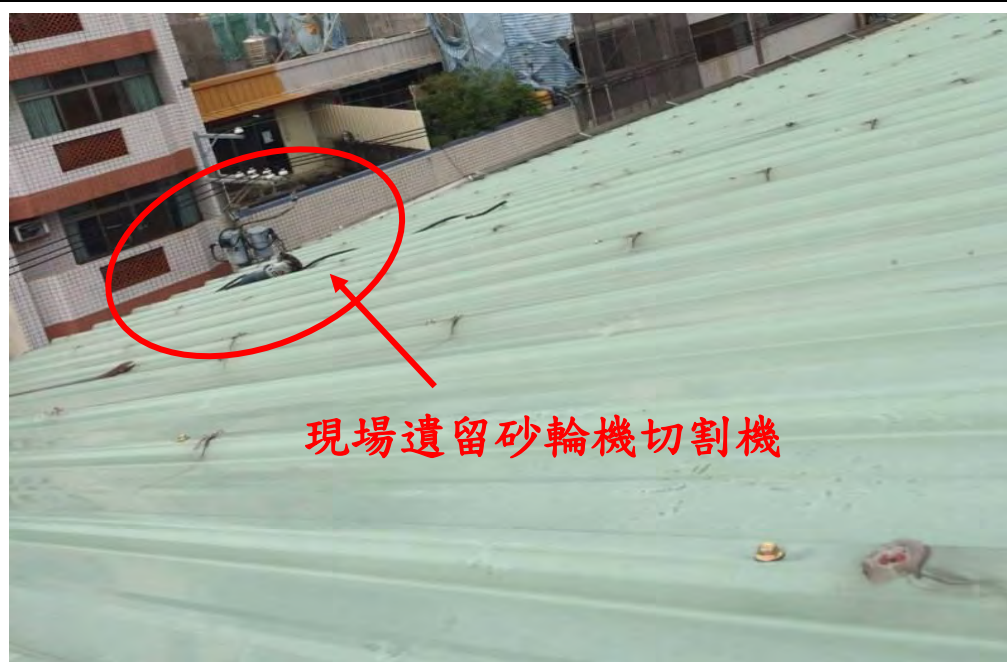
因現場未有目擊者，據罹災者弟弟王○鎮現場勘查後稱述，研判切割維修孔作業時(照片2)，未有安全措施，導致罹災者墜落至1樓旁道路(照片3)，當日13時25分經民眾發現送往衛生福利部豐原醫院急救，延至14時30分仍傷重不治死亡。

現場遺留砂輪機切割機

附照 2 依現場遺留砂輪切割機，研判災害發生時作業為切割維修孔

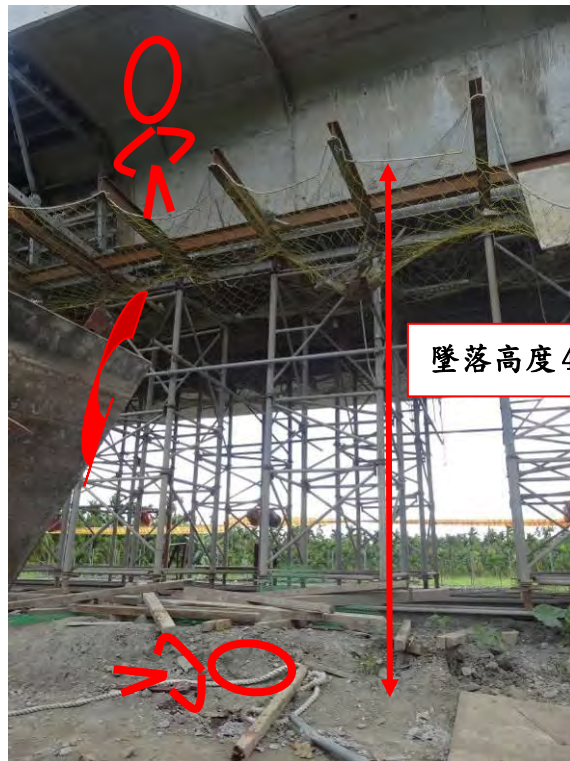
照片三：災害發生當時，罹災者楊○○站於第4塊系統模板下方的模板支撐架上，箱型梁系統模板支撐架高度距地面約4.5公尺。

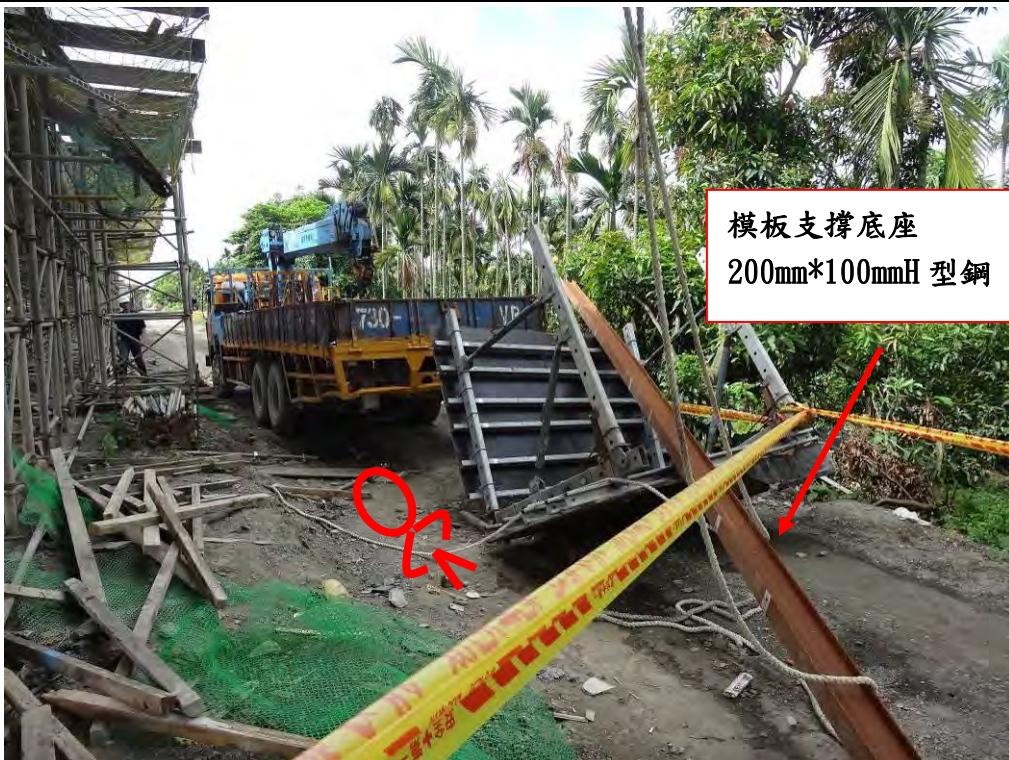
照片四：災害發生時，罹災者楊○○連同第4塊系統模板一起掉落於地面，並遭該系統模板翻轉撞擊，移動式起重機(積載型)車頭朝北停放，模板支撐底座之型鋼，掉落於第4塊系統模板之上方。

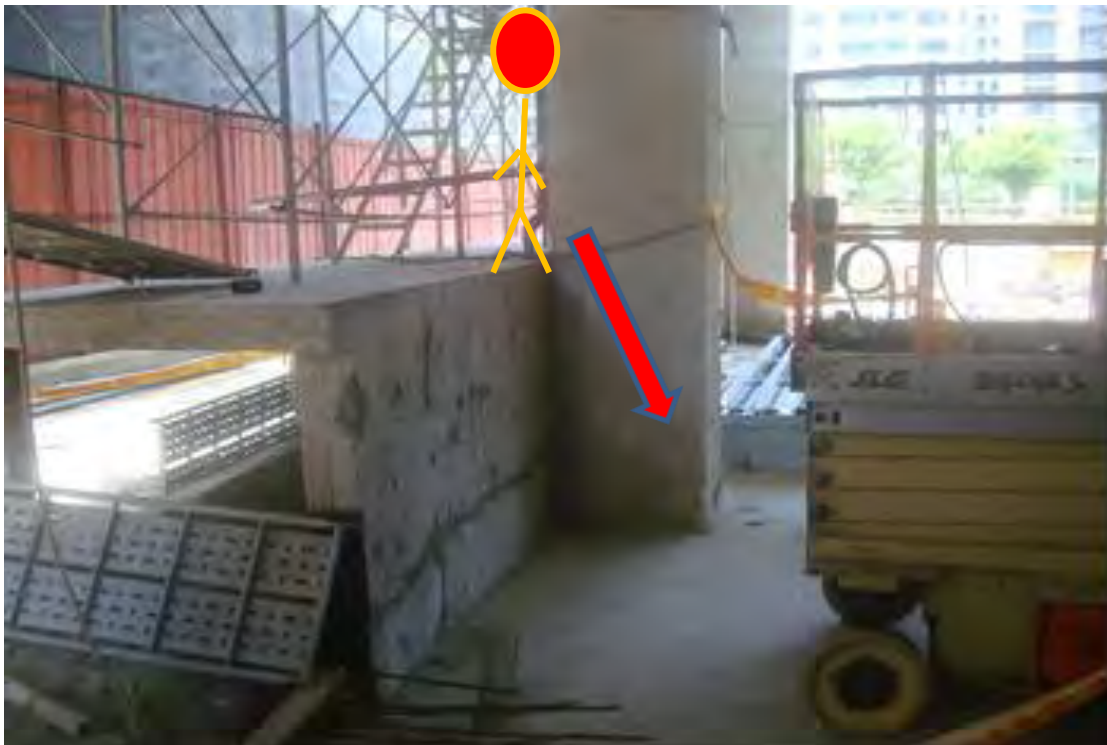
說明：說明：研判，罹災者因準備下班時收拾工具而走動至平臺上施工架外側，又因平臺上空間不大(扣除施工架後寬度僅55公分)，不利作業人員活動及作業，以致罹災者自平臺上墜落，且頭部撞擊在一旁高空工作車側邊，傷重不治死亡。

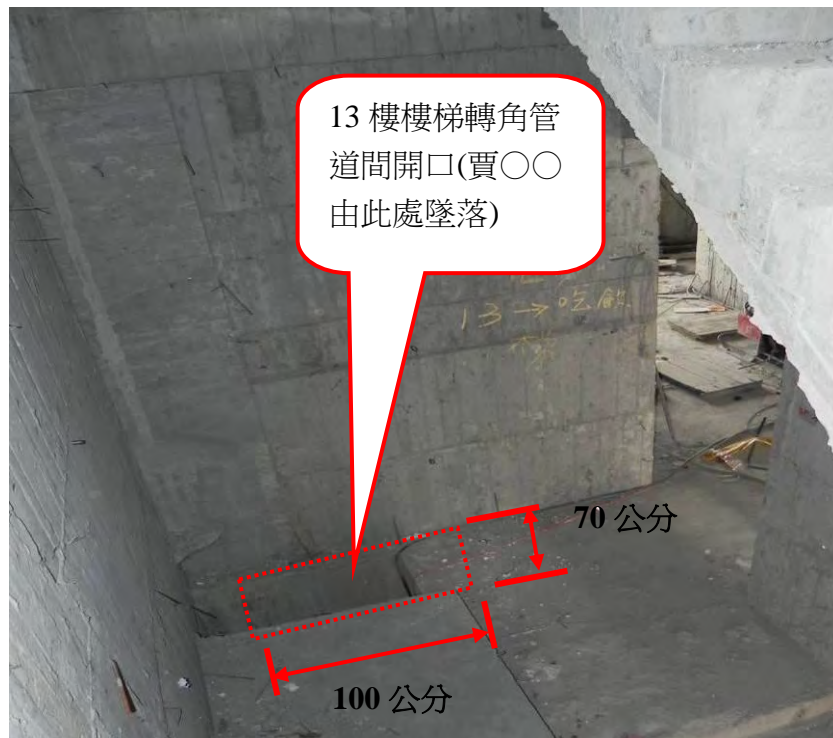
附照：13樓樓梯轉角管道間墜落開口部分長為100公分、寬為70公分，未設置護欄、護蓋或安全網(每樓層高約3.1公尺)。

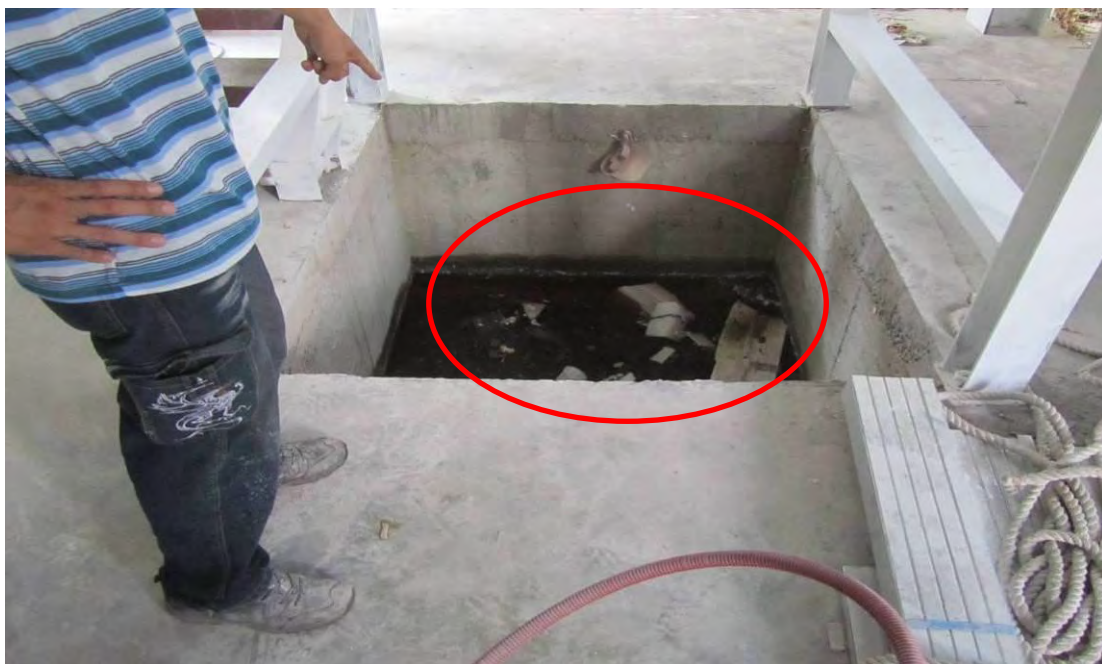
照片：罹災者許○壽墜落於地面1樓深1.6公尺管道間底部內。

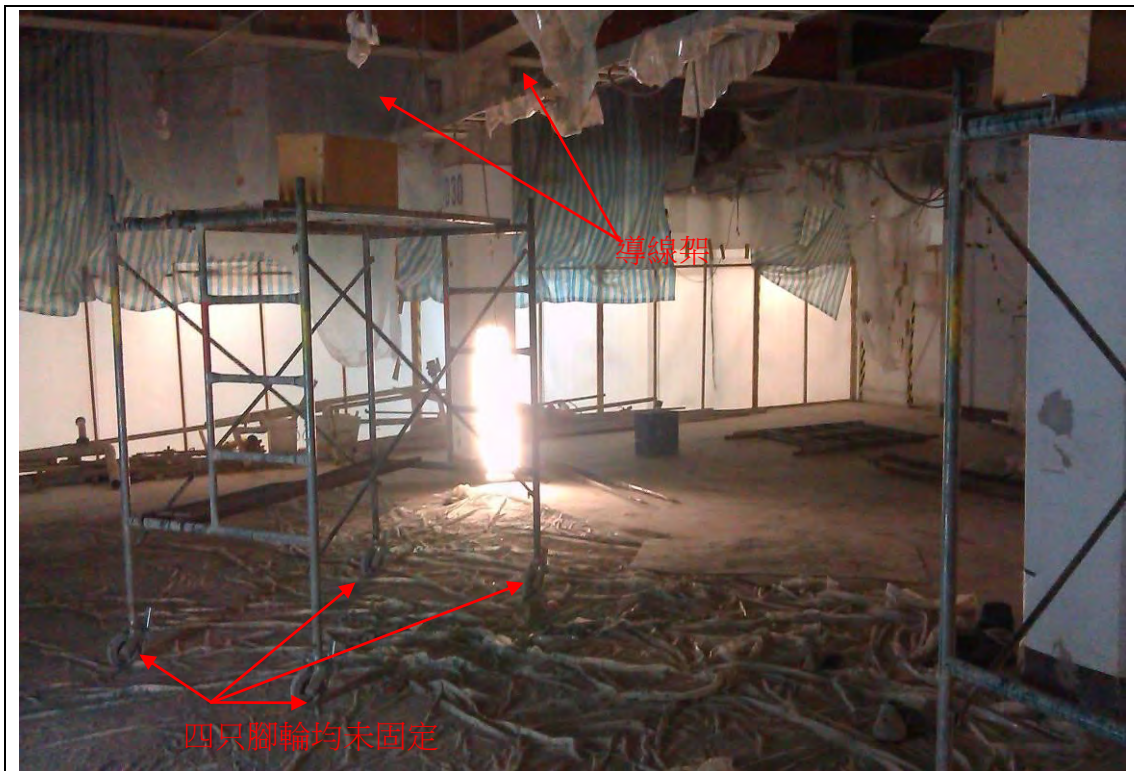
罹災者所使用移動式施工架腳輪未固定，施工架斜上方處設有各類訊號之導線架，罹災者被發現時頭部朝向施工架，未戴用安全帽及安全鞋等防護具

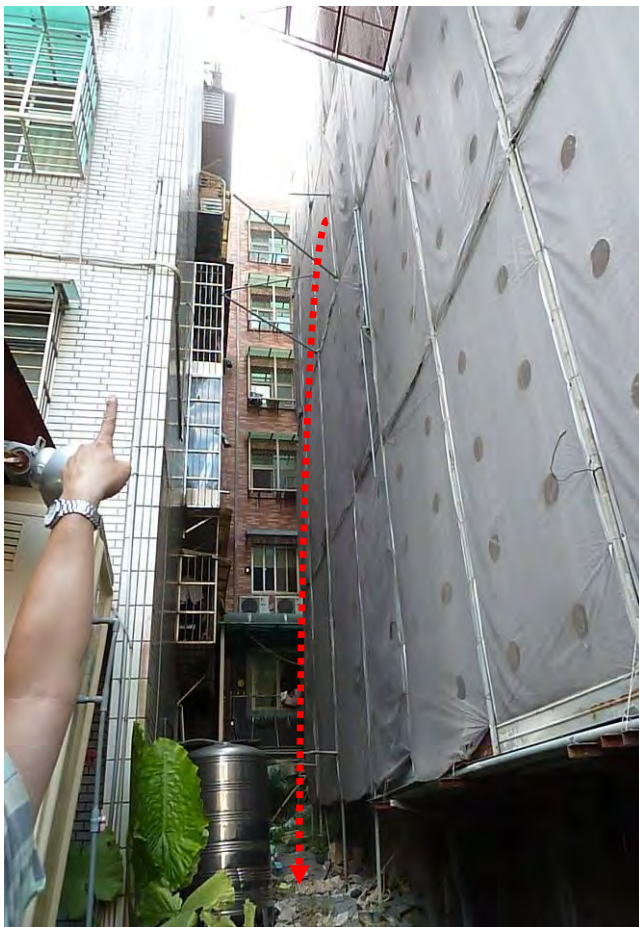
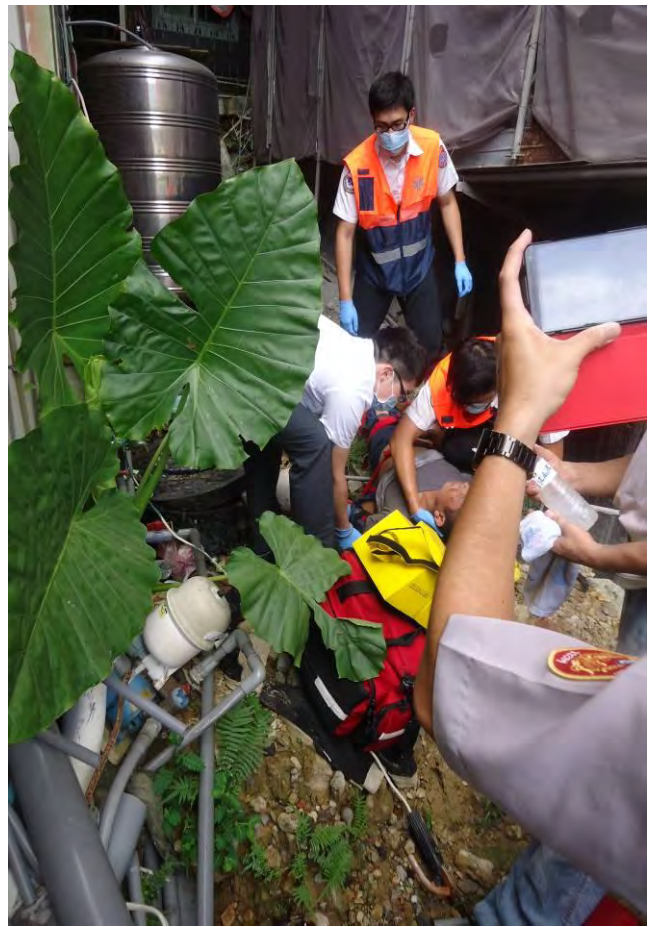
罹災勞工於第5層外牆施工架進行斜籬拆除作業時，因斜籬主支架未與施工架本體妥實連結，且雇主未使鍾員確實鈎掛安全帶，致鍾員隨斜籬網板墜落至地面（落距約8.41公尺）

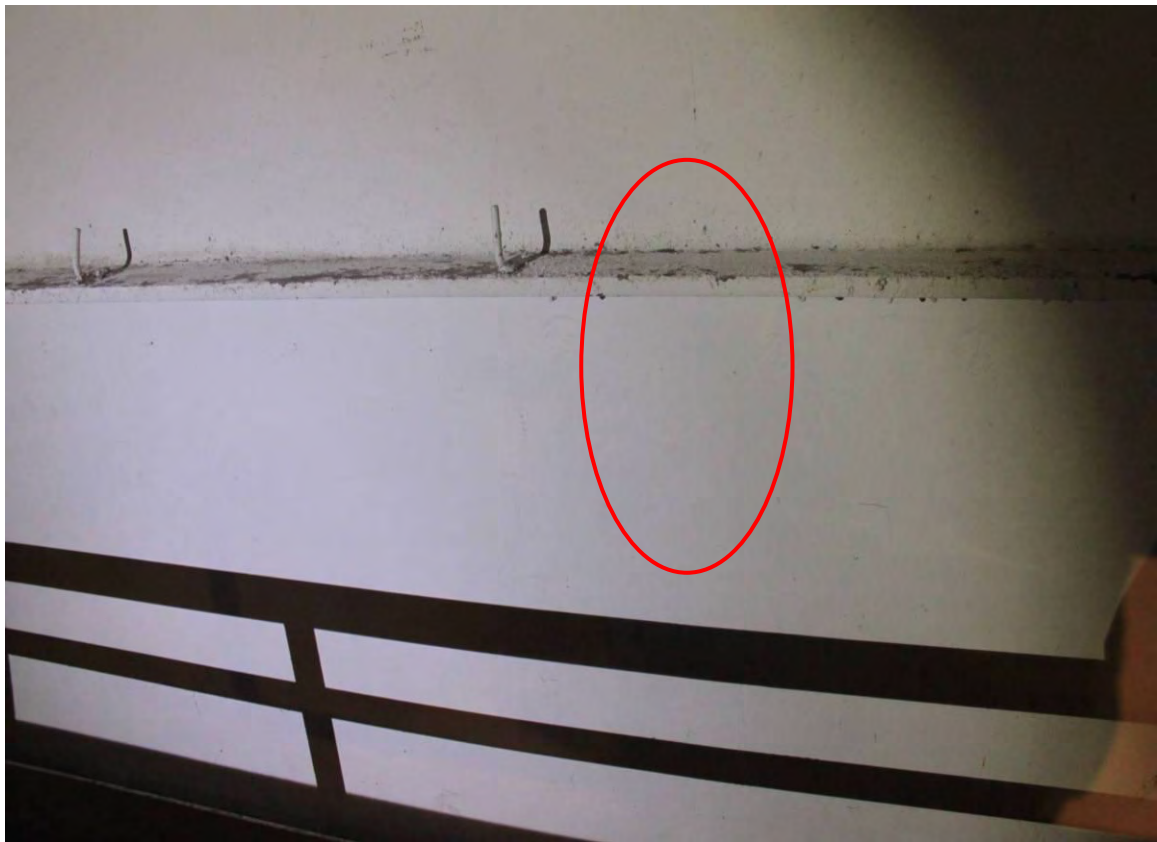
罹災者踩踏之搬器上方中欄杆及升降部牆面

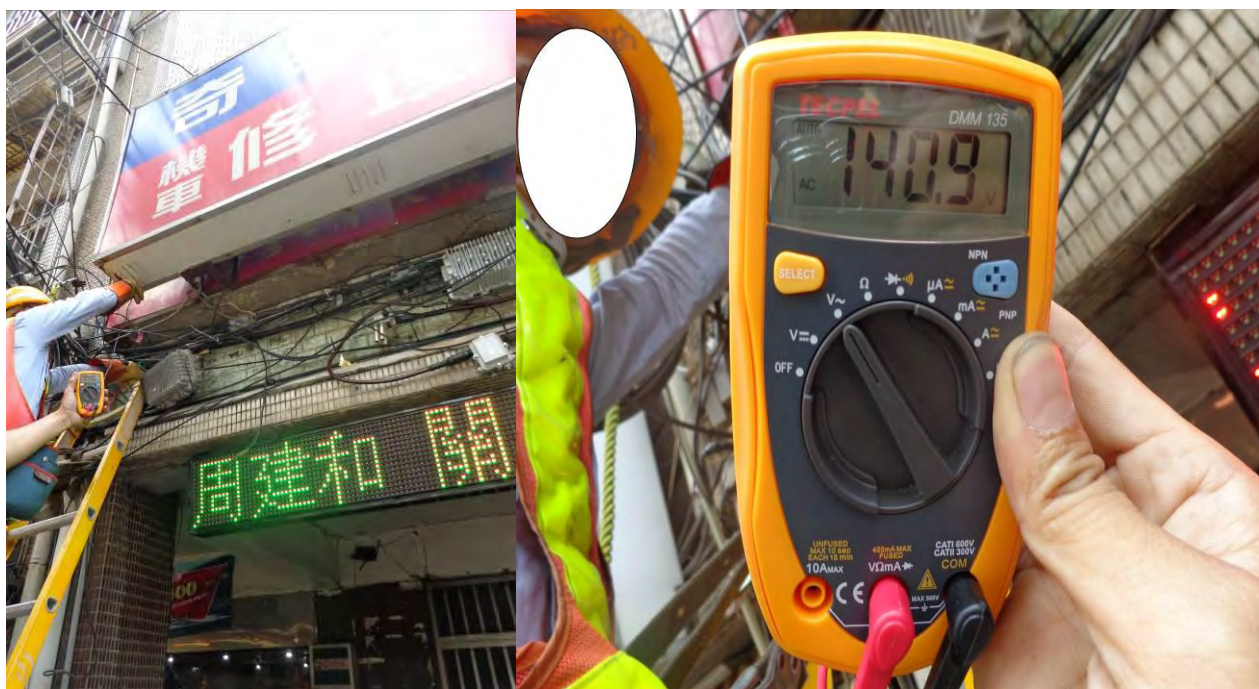
照片：1

現場測得招牌外殼帶電（約 140.9 伏特）

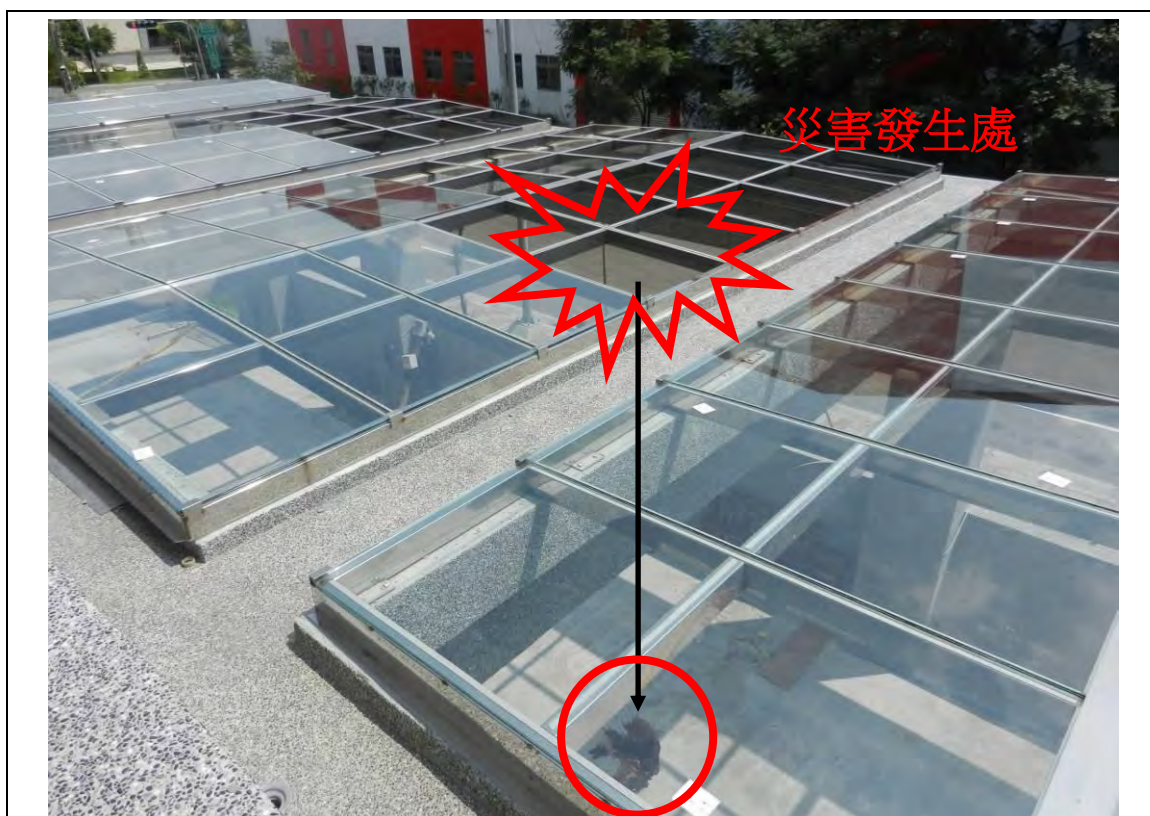
說明	研判罹災者於此處開口部分墜落處，正下方仍殘留有血跡。
----	----------------------------

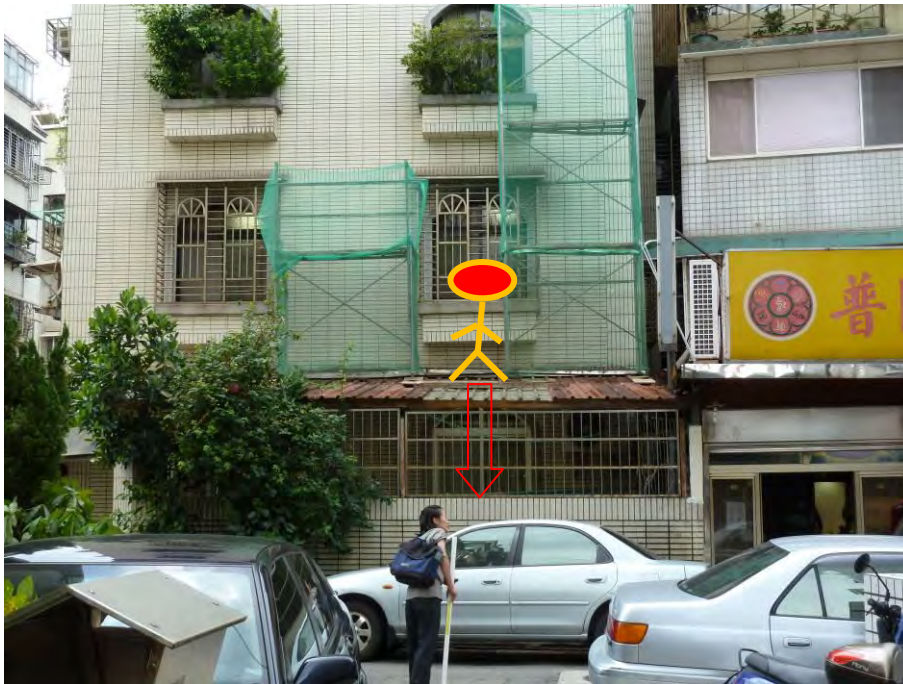
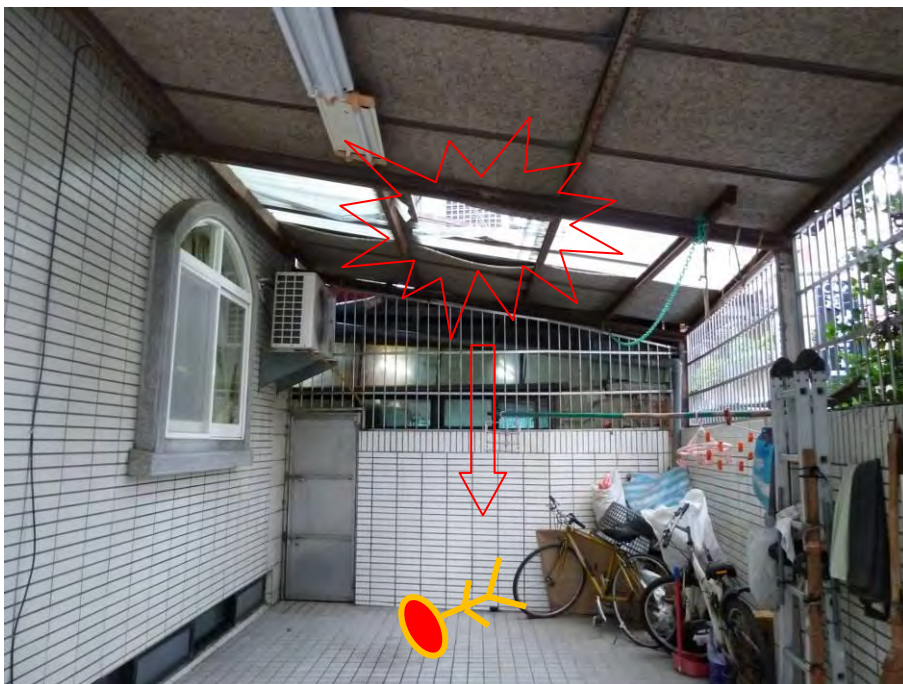
說明：模擬災害發生情形。

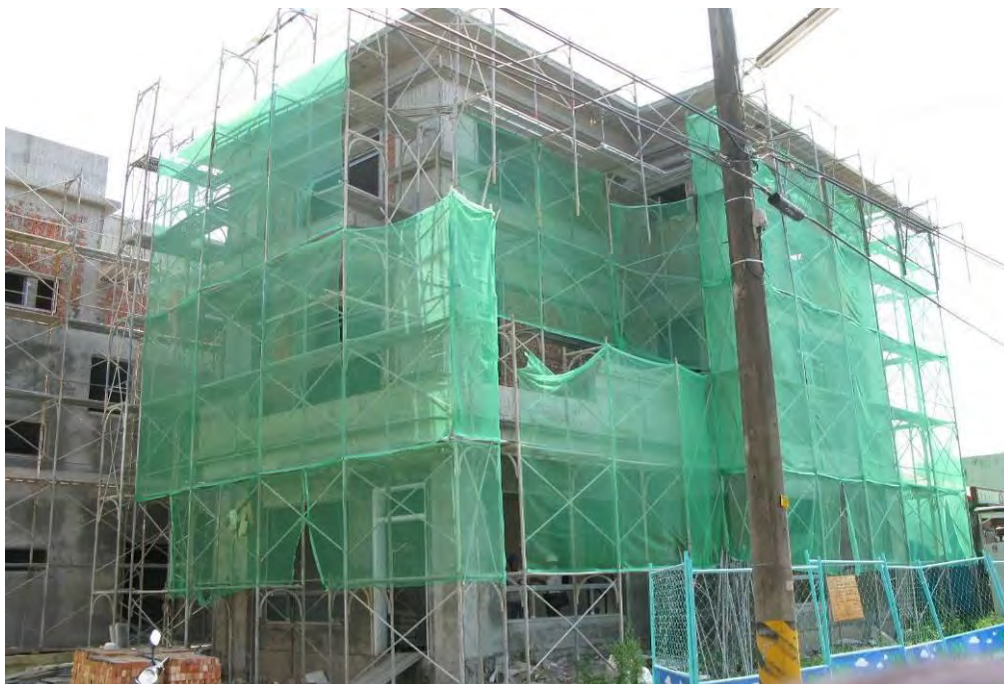
照片一：災害發生於屏東縣○○鄉○○村○○路「○○三戶案新建工程」。

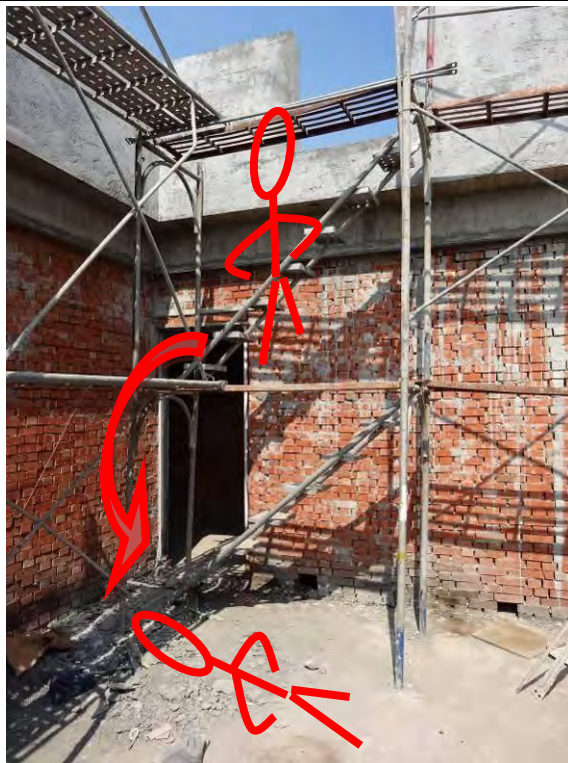
照片三：災害發生於屏東縣○○鄉○○村○○路「○○三戶案新建工程」A3棟3樓露台處。

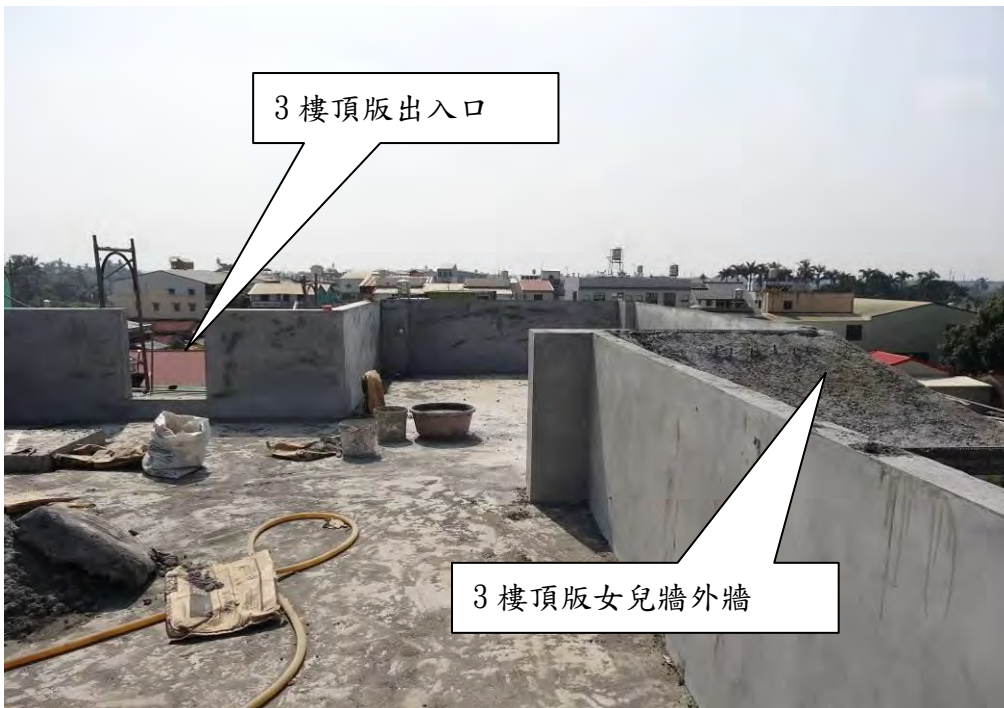
照片四：災害發生當日欲施工之A3棟3樓頂版女兒牆外牆粉刷打底作業場所，災害發生當時，內牆粉刷打底工作已完成。

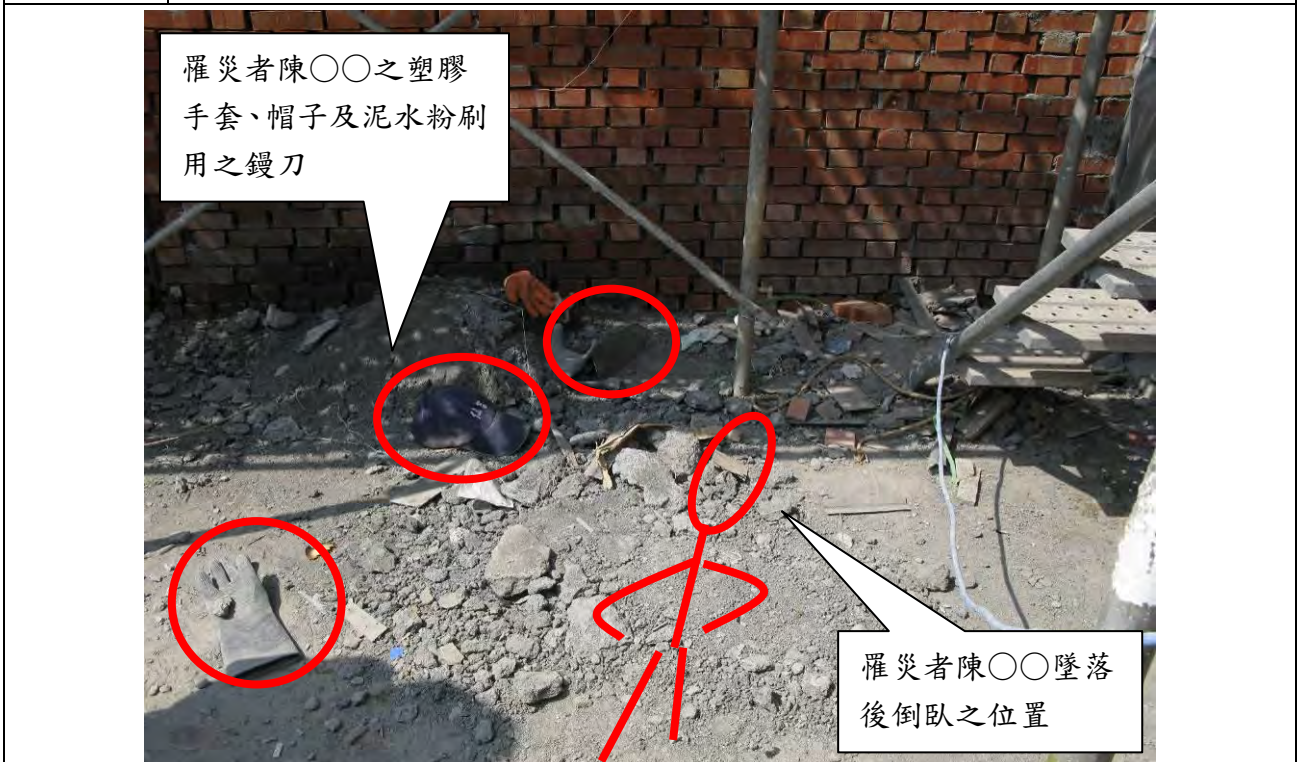
照片八：罹災者陳○○之塑膠手套、帽子及泥水粉刷用之鏟刀散落於A3棟3樓露台施工架底部。

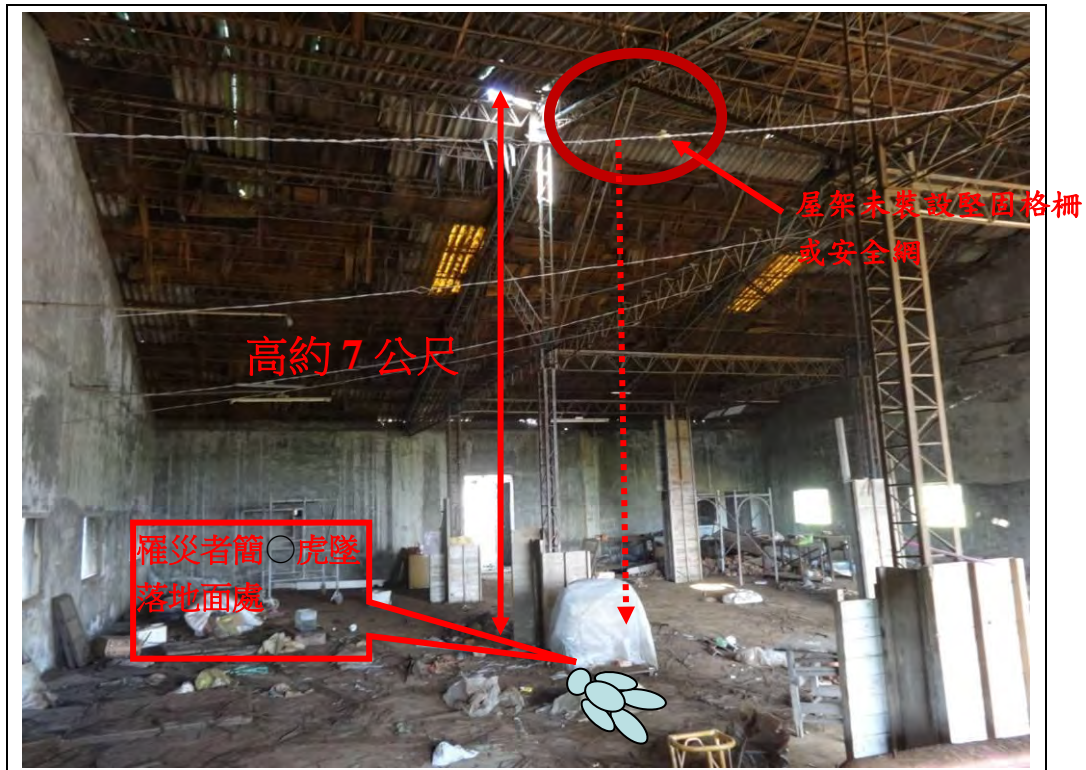
附照 2 災害現場內部概況(罹災者簡○虎墜落屋內相對位置)

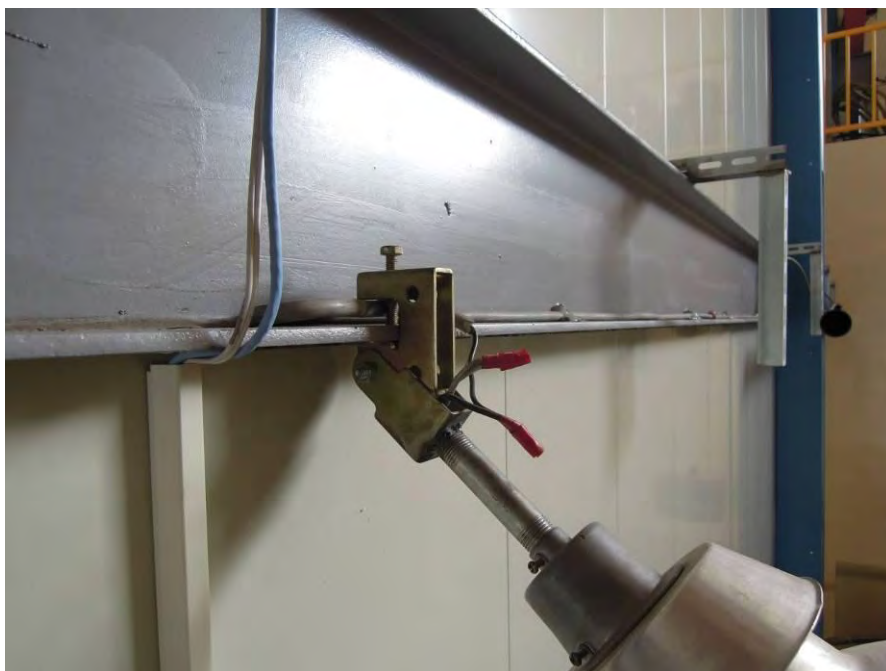
照片2 水銀投射燈電線連接情形

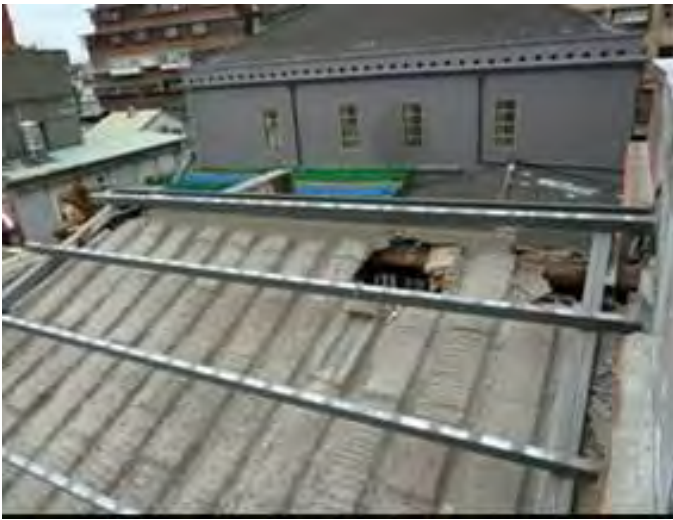
說明：勞工於2樓屋頂從事瓦片拆除作業踏穿而墜落。

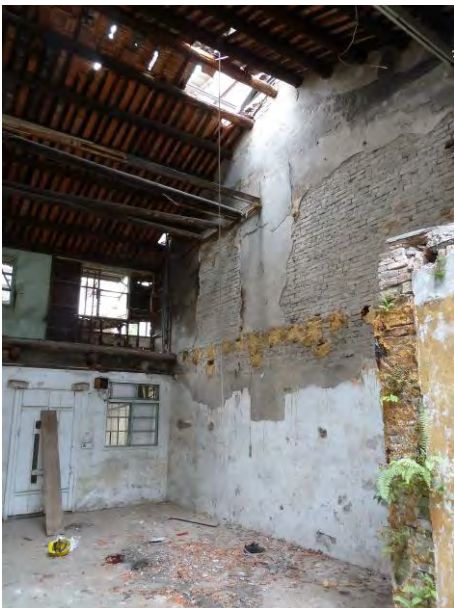
說明：勞工踏穿屋瓦自2樓屋瓦踏穿墜落至1樓地面(高度約7.2公尺)。

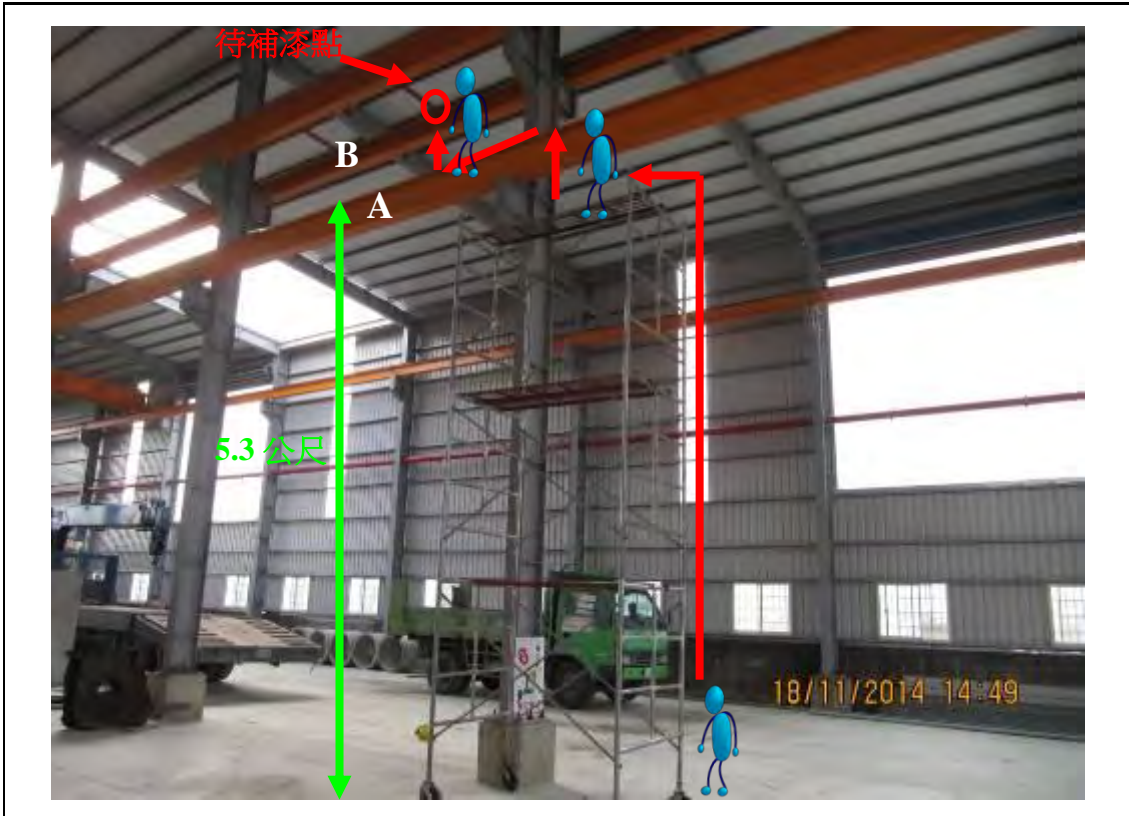
說明	照片 2：模擬罹災者由移動式施工架攀登至欲進行補漆之固定式起重機直行樑處路徑。
----	---

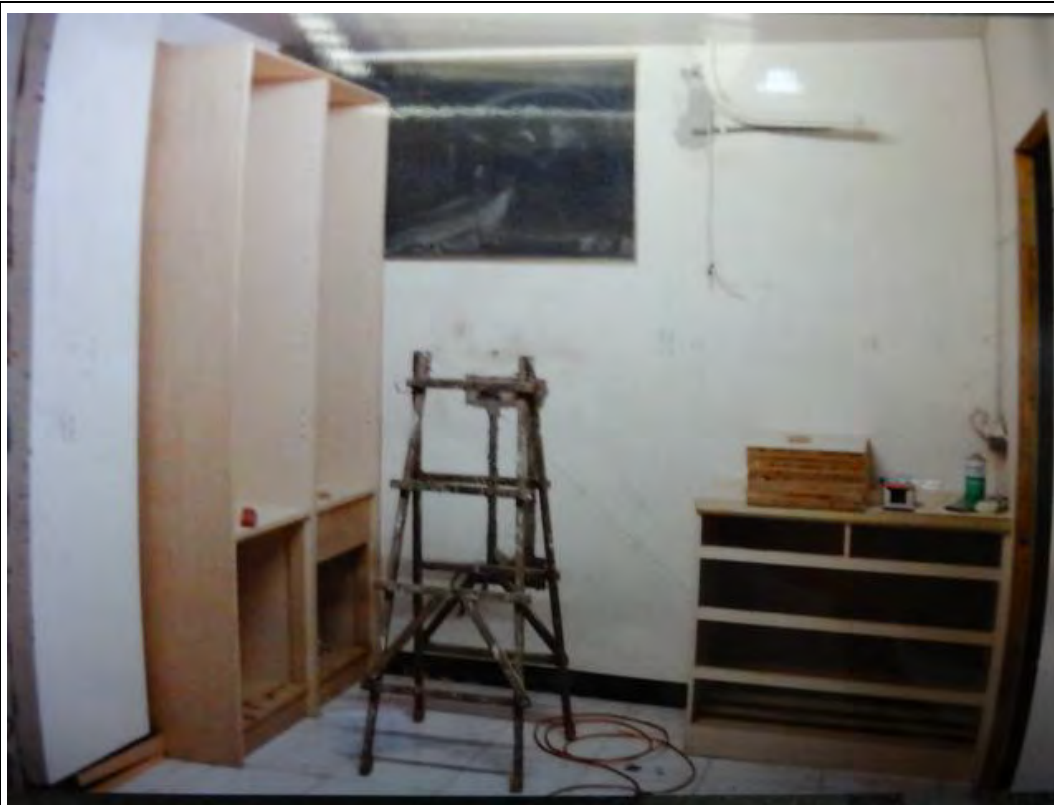
說明 示意圖：本工程之災害現場(簡○○提供之現場模擬照片)

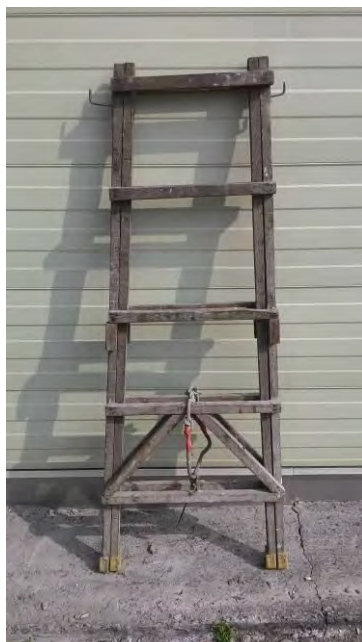
說明 照片一：本工程現場使用之合梯由木質角材製成，規格如下，最下層踏板長 56 公分、寬 2.8 公分、高 3 公分，最上層踏板長 40 公分、寬 2.5 公分、高 3 公分、合梯高 153 公分
