103 年度全國重大
職業災害實例摘要
彙編(營造業)

中華民國一〇四年九月

103 年度營造業重大職災實例

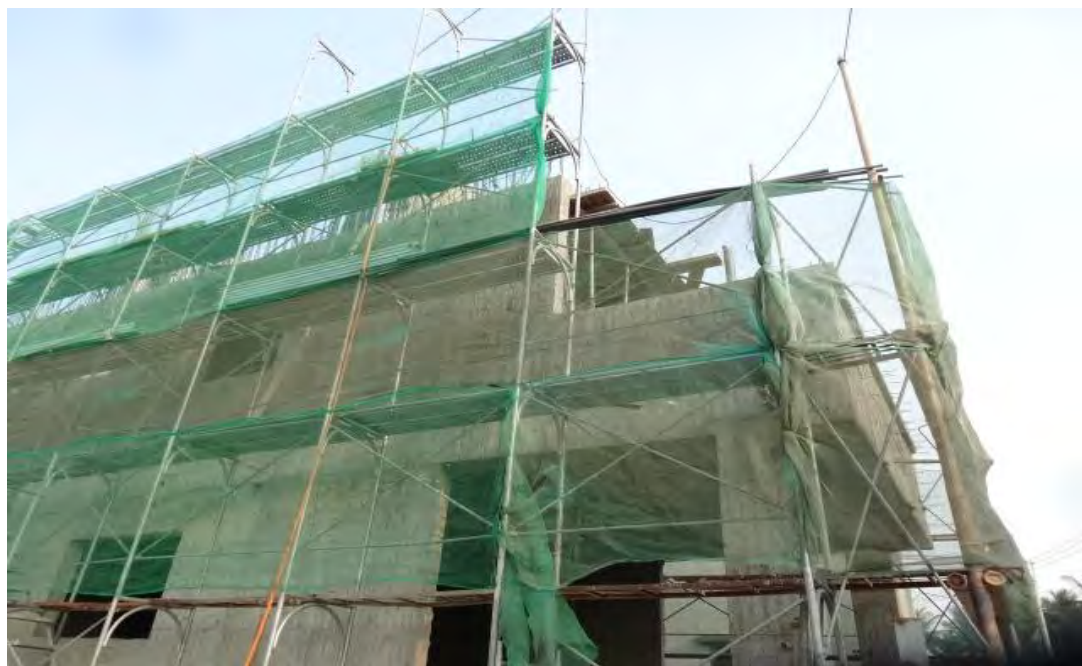
照片一：災害發生於曾○○住宅新建工程工地(台南市永康區○○街○○號對面工地)

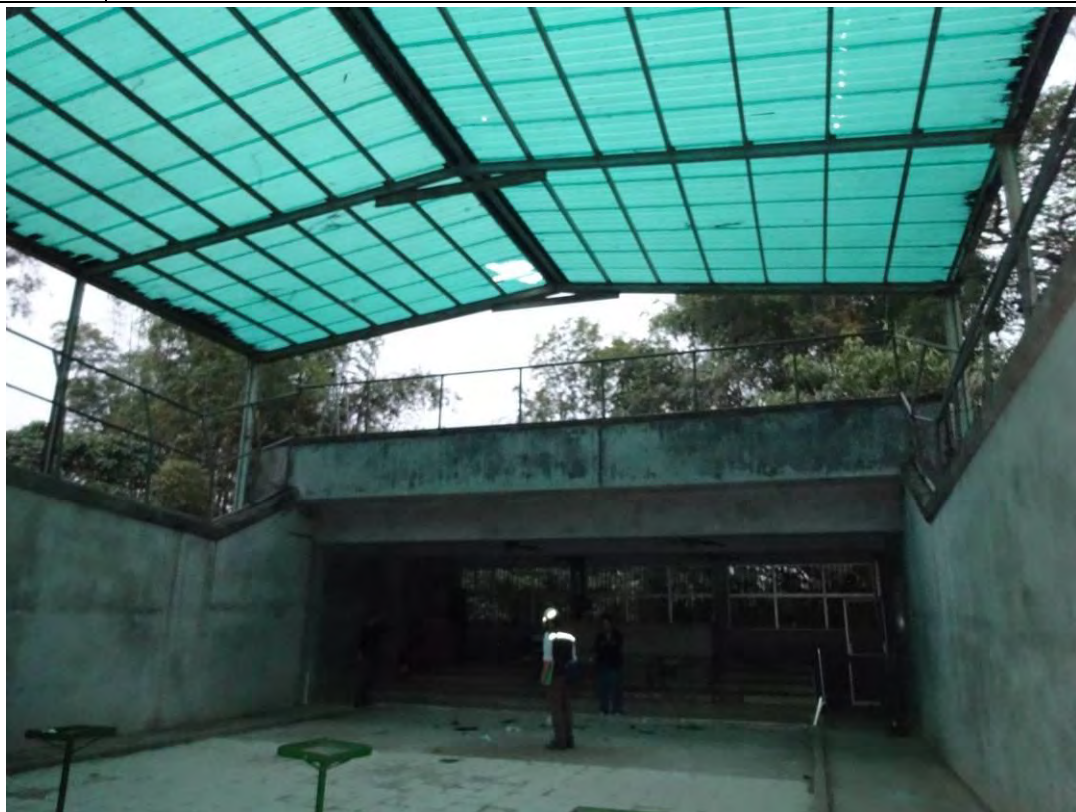
說明 4 罹災者於於屋頂墜落之相關位置。

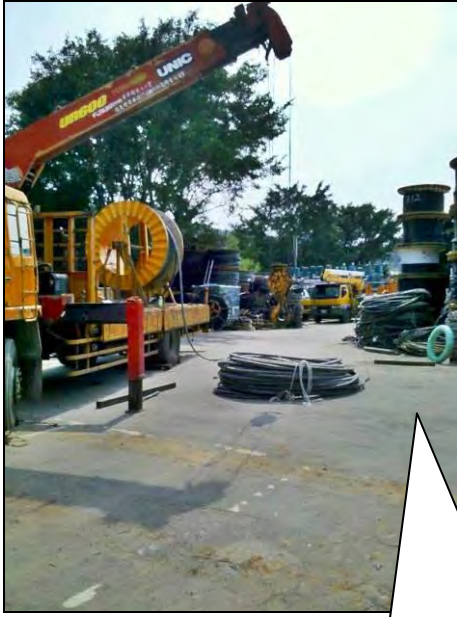
災害現場相片(從事電纜線吊運及綁紮作業)。

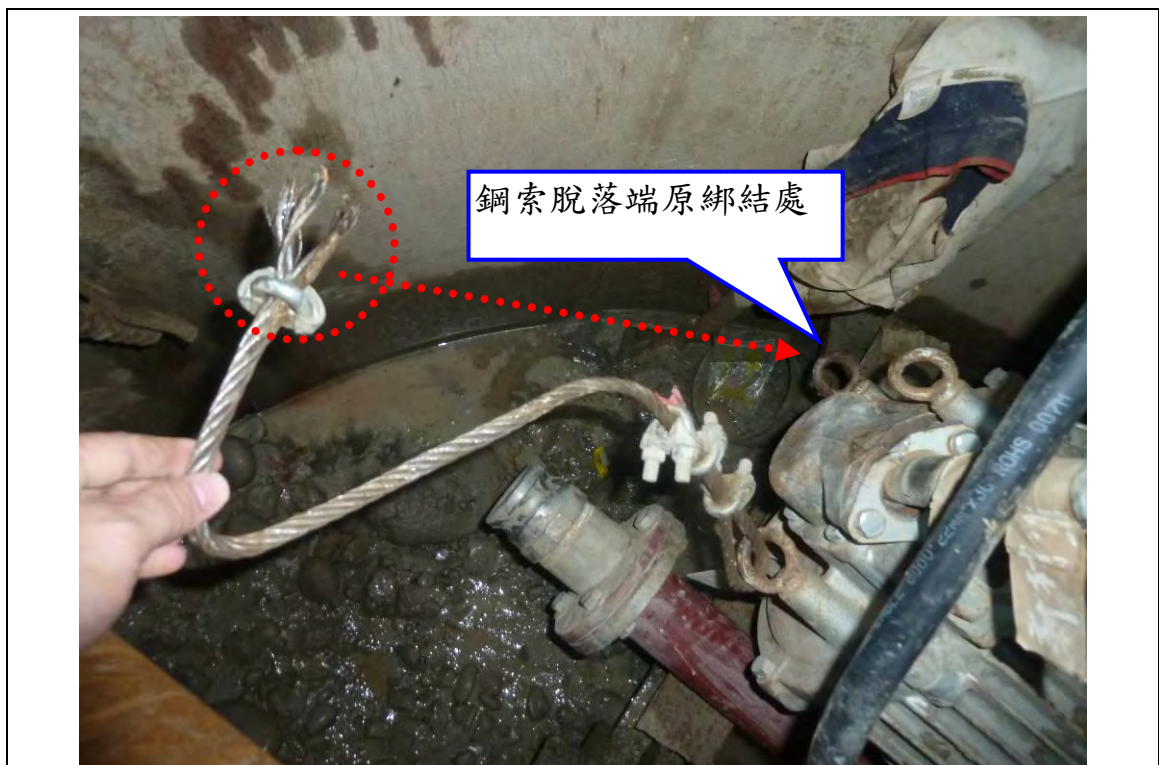
鋼索脫落端原綁結處

說明	附照2：災害發生後鋼索一端鎖固鋼索夾鬆脫，使該端鋼索自排泥泵浦之吊耳脫落。
----	---------------------------------------

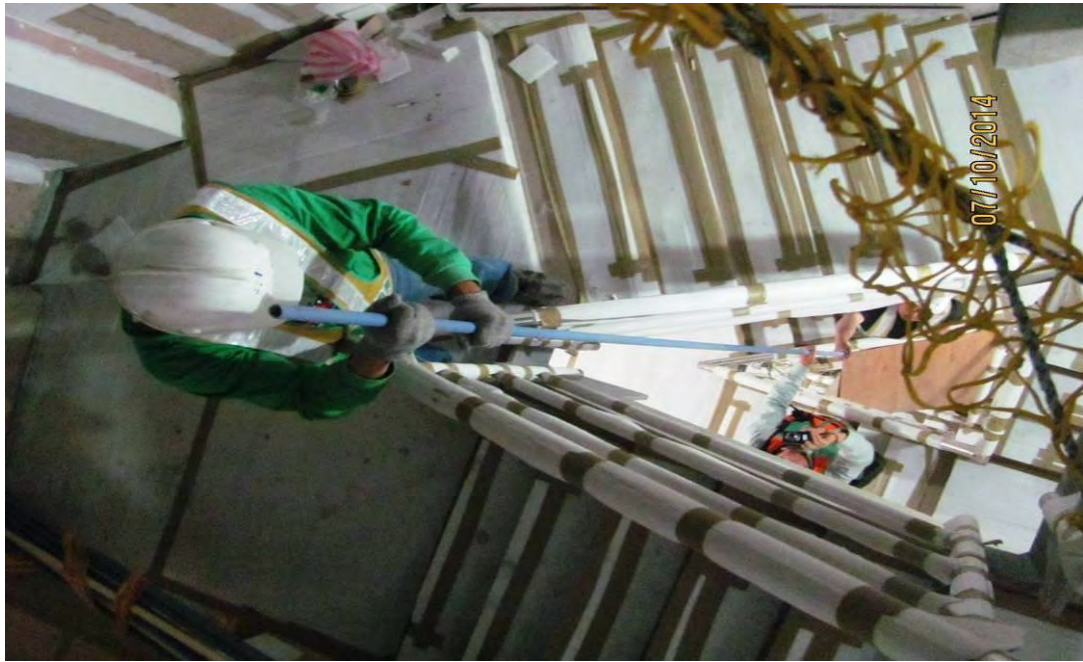
模擬當時 16 樓以人力傳送管料之狀況

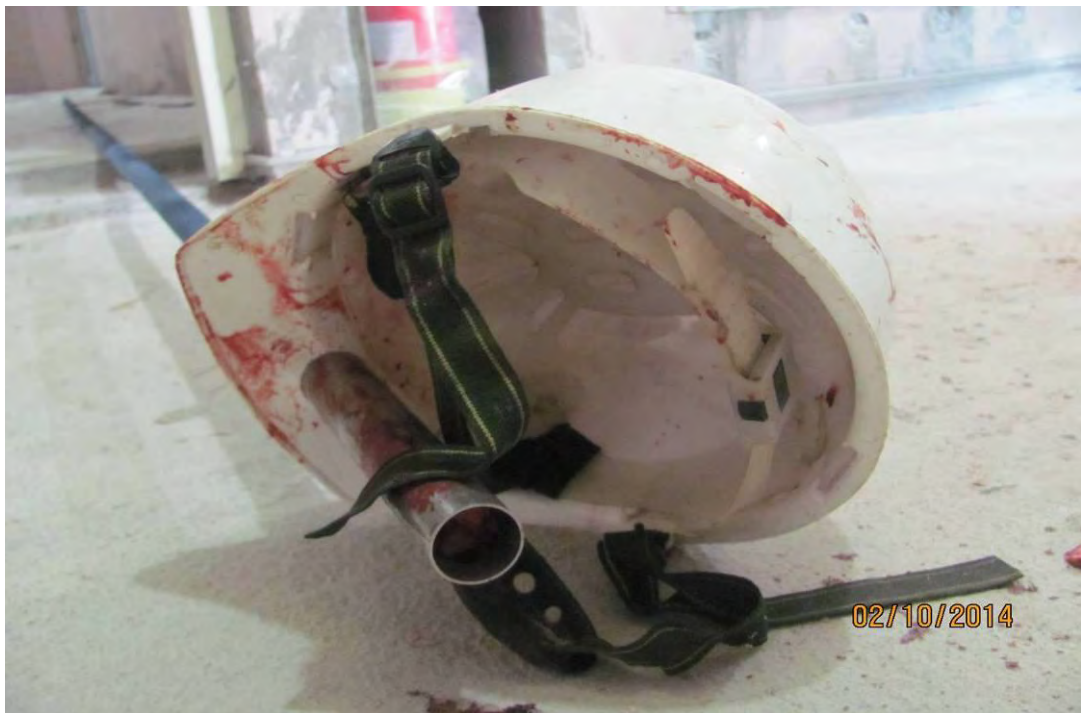
事發時罹災者安全帽狀況

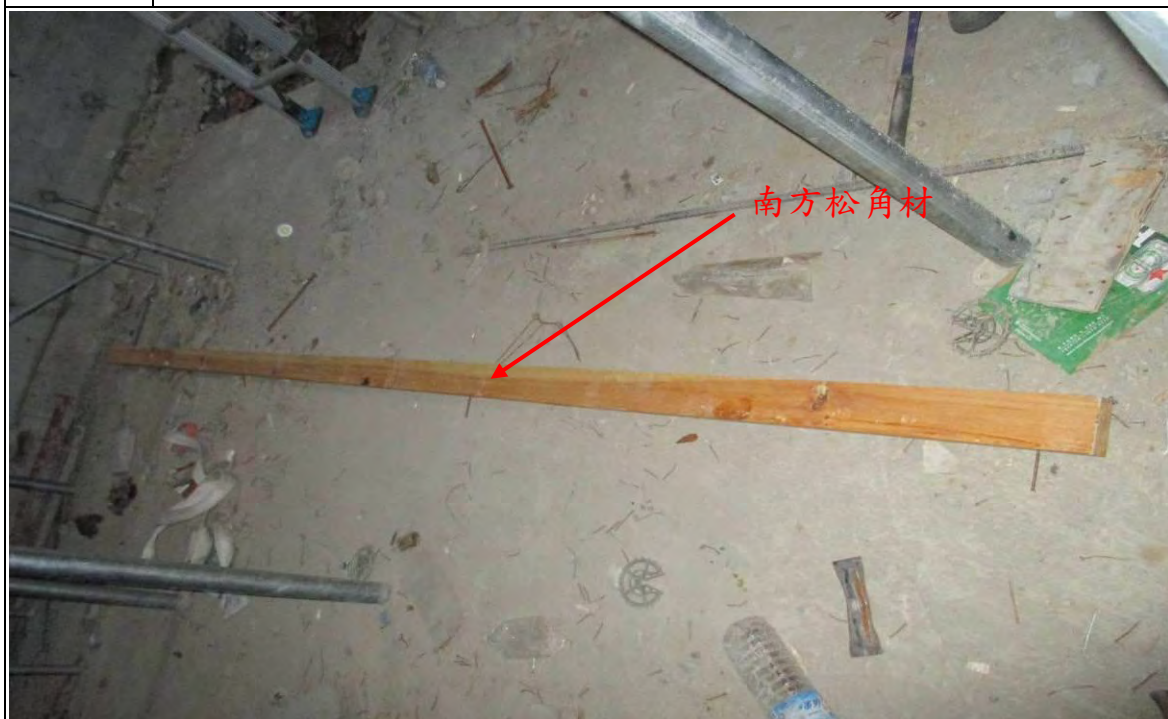
說明	照片2 擊中罹災者頭部之角材，尺寸為1.5吋x4.5吋x13.2呎，材質為南方松。
----	---

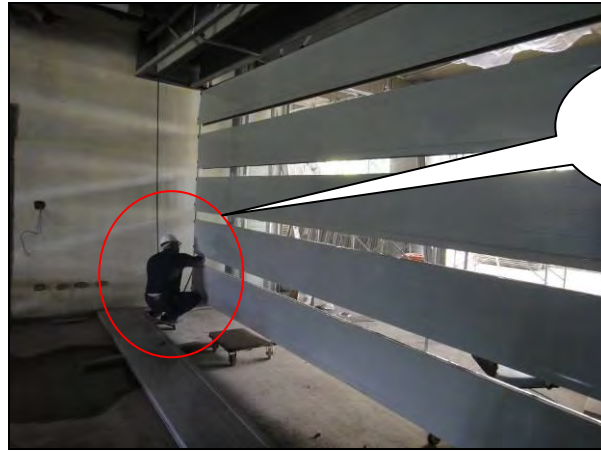
罹災者事發
前作業現況

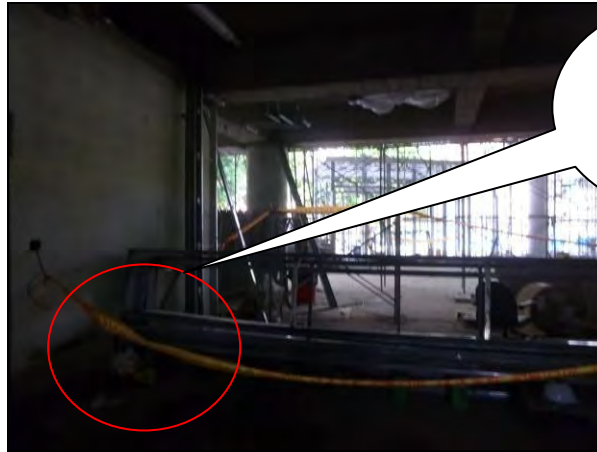
罹災者遭防
火電動捲門
壓擊位置

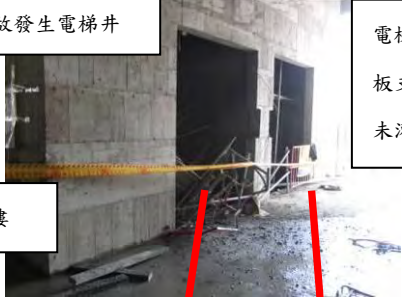
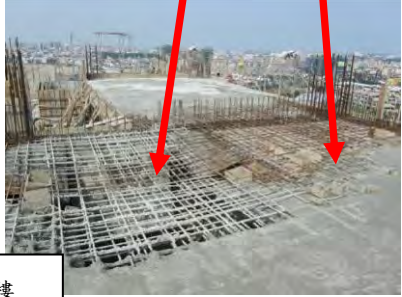
<p>照片1</p> <p>上圖：災害發生地點為苗栗縣○○鎮○○路與○○路口「○○新建工程」工地電梯井。 下圖：倒塌發生後8樓電梯井頂板狀況。</p>	<p>照片2</p> <p>上圖：原高52公尺之支撐架倒塌後狀況。 下圖：電梯井內倒塌之模板支撐，現場一片狼藉。</p>

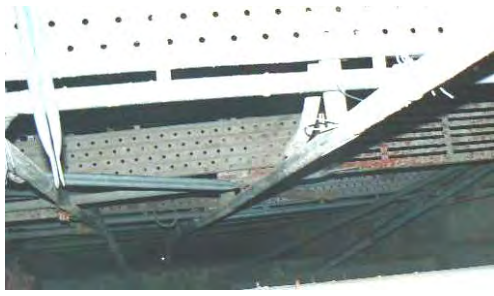
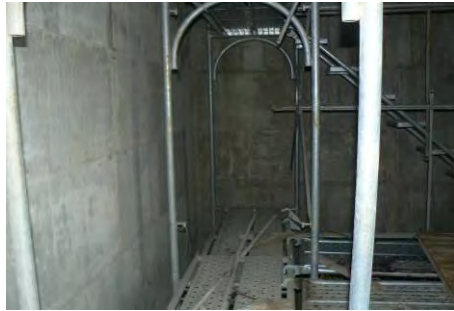
照片3

上圖：鄰近相同電梯井內模板支撐架（鋼管施工架）已有變形偏移狀況。
 下圖：鄰近相同電梯井內模板支撐架（鋼管施工架）交叉拉桿已拆除。

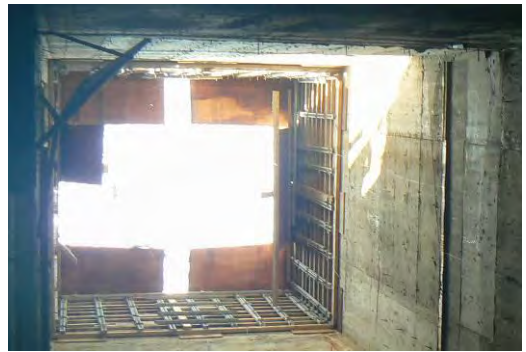
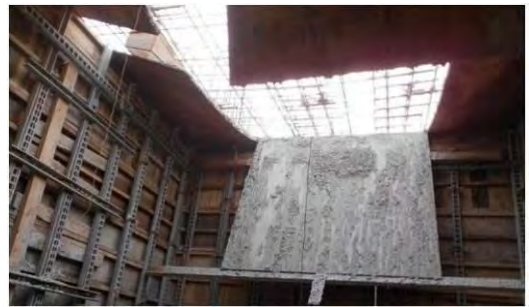
照片4

上圖：倒塌後8樓電梯井頂板塌陷情形。
 下圖：倒塌後8樓電梯井頂板塌陷情形。

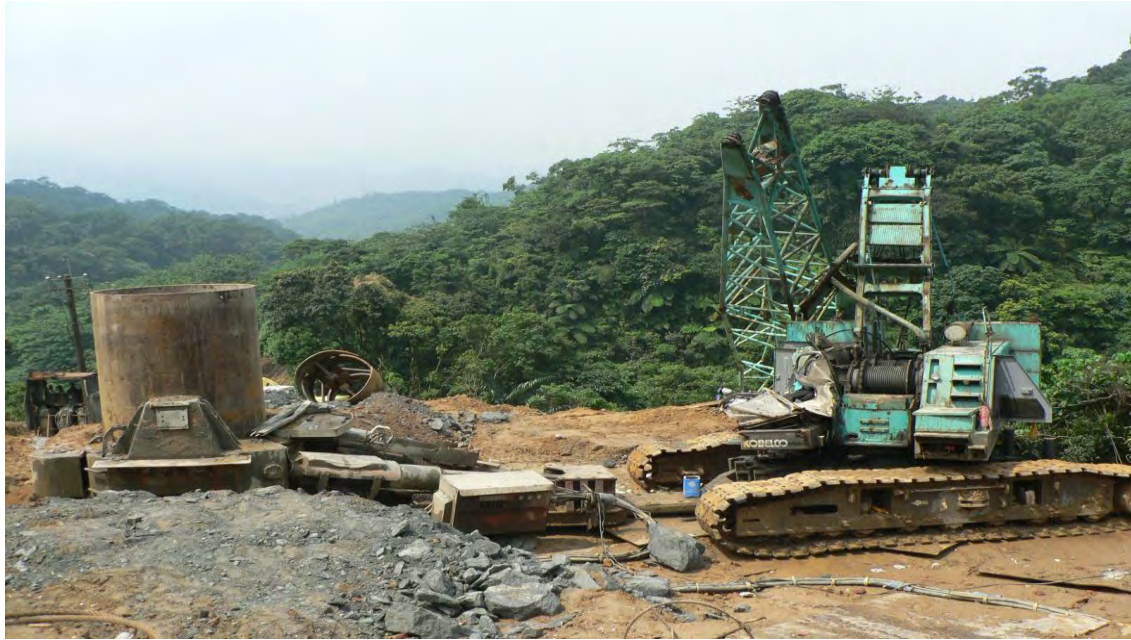
據○○有限公司所僱勞工○○○稱：103年5月15日約12時37分罹災者移動式起重機操作手○○○操作履帶式起重機從事橋墩直徑2公尺之全套管基樁工程之挖掘作業時，我突然聽到碰一聲，看到該起重機之桁架與吊車左邊連結處斷裂，造成桁架右傾壓到駕駛室內之操作手陳天龍當場死亡經急救無效死亡。

移動式起重機吊升裝置之連結桁架左邊固定基座鋼板處已產生疲勞裂縫，又因持續使用使缺陷成長，由疲勞裂縫造成強度變化，未再具有充分強度；又於重負荷狀況下，致鋼板無法承受產生之應力而斷裂。

（一）對於移動式起重機使用時，其負荷次數及吊升荷物之重量，不得超過該起重機設計時之負荷條件，並應防止起重機構造部分之鋼材、接合處或銲接處等，有發生變形、折損或破斷等情形。（起重升降機具安全規則第26條暨職業安全衛生法第6條第1項）

（二）應依規定對移動式起重機，應每年就該機械之整體定期實施檢查一次。（職業安全衛生管理辦法第19條暨職業安全衛生法第23條第1項）

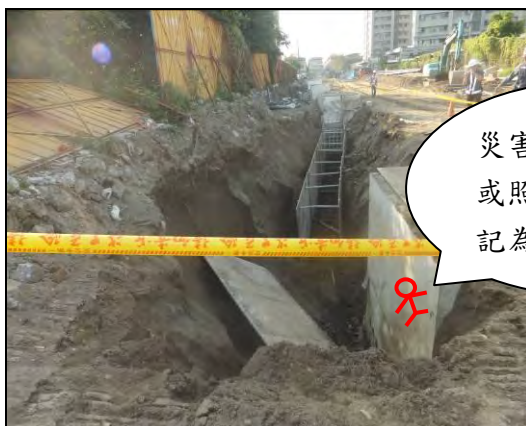
災害現場示意圖
或照片（紅色標
記為郭員遭壓擊

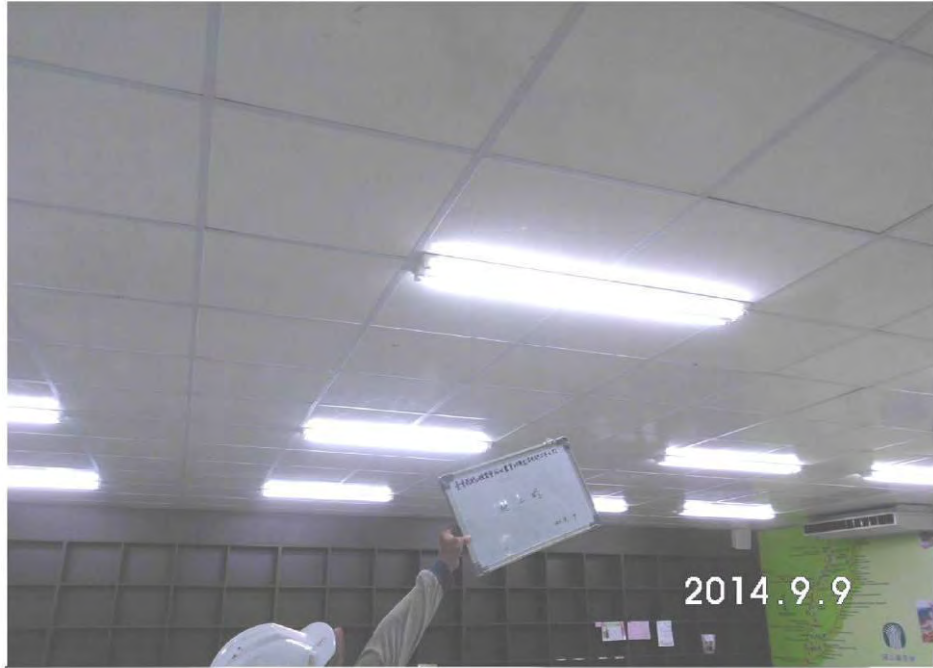
照片 2：修繕前營建物天花板由石膏板搭配輕鋼架組成，每格為 60.5 公分*60.5 公分(照片由上川土木包工業提供)

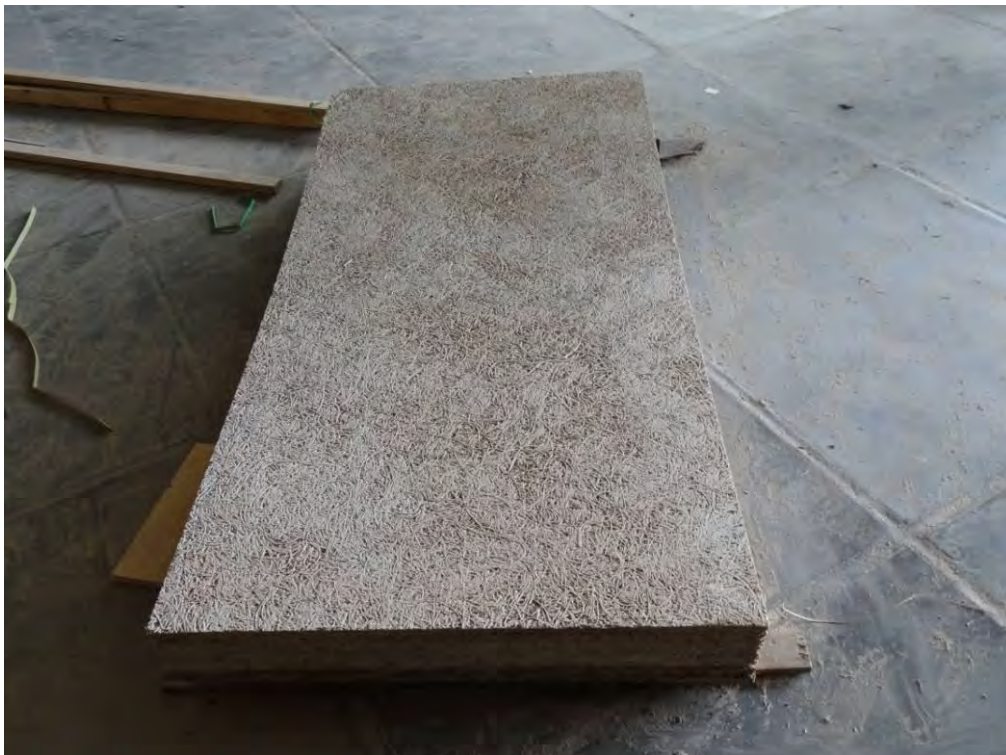
照片 3：天花板鋪面材料鑽泥板(厚度 2 公分)外觀，依計算本案天花板使用總重量約 1540 公斤

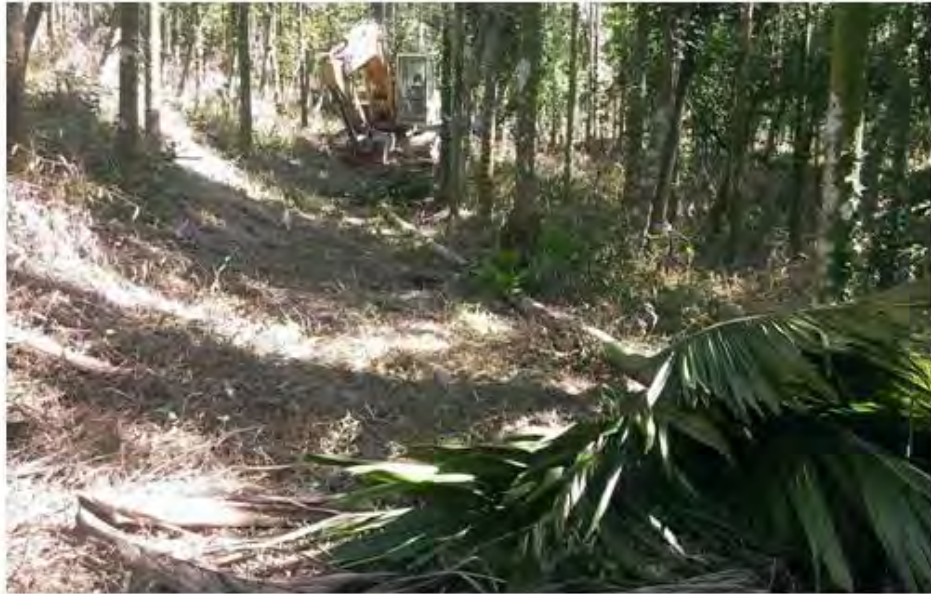
事故現場為寬約3公尺之堆料區，遭挖土機撞倒之檳榔樹長約13.5公尺，檳榔斷點處離檳榔樹之根部距離約2公尺。

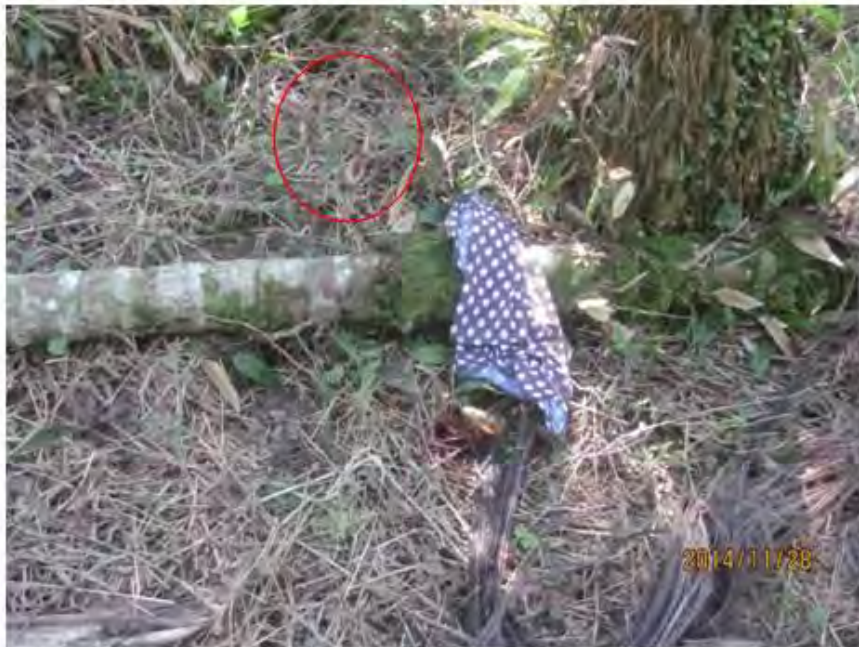
被倒塌檳榔樹壓到處遺留罹災者之頭巾、眼鏡及血跡等。

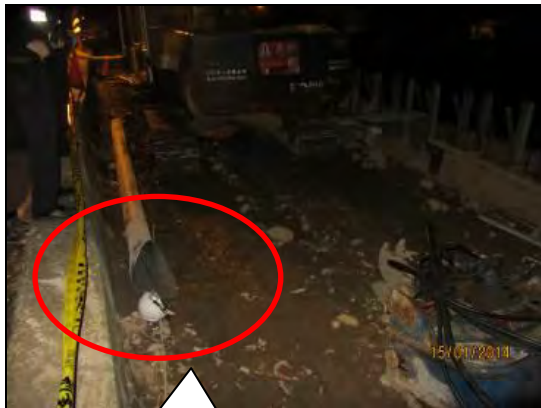
發生災害現場。(紅色圓圈處為曾員倒臥處)

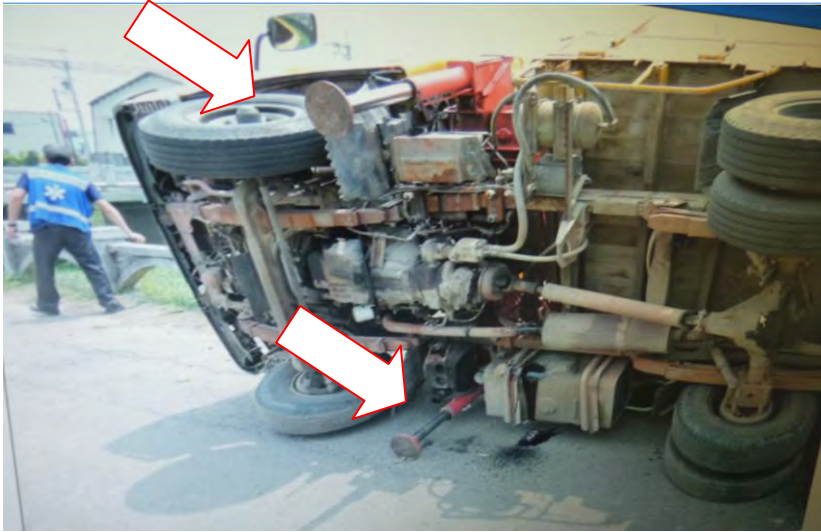
肇災積載型卡車起重機作業未將移動式起重機兩側外伸撐座展開。

- (二)雇主使用具有外伸撐座之移動式起重機，或擴寬式履帶起重機作業時，應將其外伸撐座或履帶伸至最大極限位置。…。【起重升降機具安全規則第32條暨勞工安全衛生法第5條第2項】
- (三)雇主對於額定荷重隨作業半徑而改變之移動式起重機，…採取於操作室張貼荷重表及置備攜帶式荷重表等措施。【起重升降機具安全規則第34條暨勞工安全衛生法第5條第2項】
- (四)對於起重機具之作業，應規定一定之運轉指揮信號，並指派專人負責辦理。【勞工安全衛生設施規則第88條暨勞工安全衛生法第5條第2項】
- (五)雇主於僱用勞工時，應依規定項目實施一般體格檢查。【勞工健康保護規則第11條第1項暨勞工安全衛生法第12條第1項】
- (六)雇主應依其事業規模、特性、訂定勞工安全衛生管理計畫，執行規定之事項…；於勞工人數在30人以下之事業單位得以執行紀錄或文件代替勞工安全衛生管理計畫。【勞工安全衛生組織管理及自動檢查辦法第12條之1暨勞工安全衛生法第14條第1項】
- (七)雇主對新僱勞工或在職勞工於變更工作前，應使其接受適於各該工作必要之安全衛生教育訓練。…。【勞工安全衛生教育訓練規則第16條第1項暨勞工安全衛生法第23條第1項】
- (八)雇主對下列勞工，應使其接受特殊作業安全衛生教育訓練：一、…四、吊升荷重在零點五公噸以上未滿三公噸之移動式起重機操作人員。…六、使用起重機具從事吊掛作業人員。…。【勞工安全衛生教育訓練規則第14條第1項第4款、第6款暨勞工安全衛生法第23條第1項】

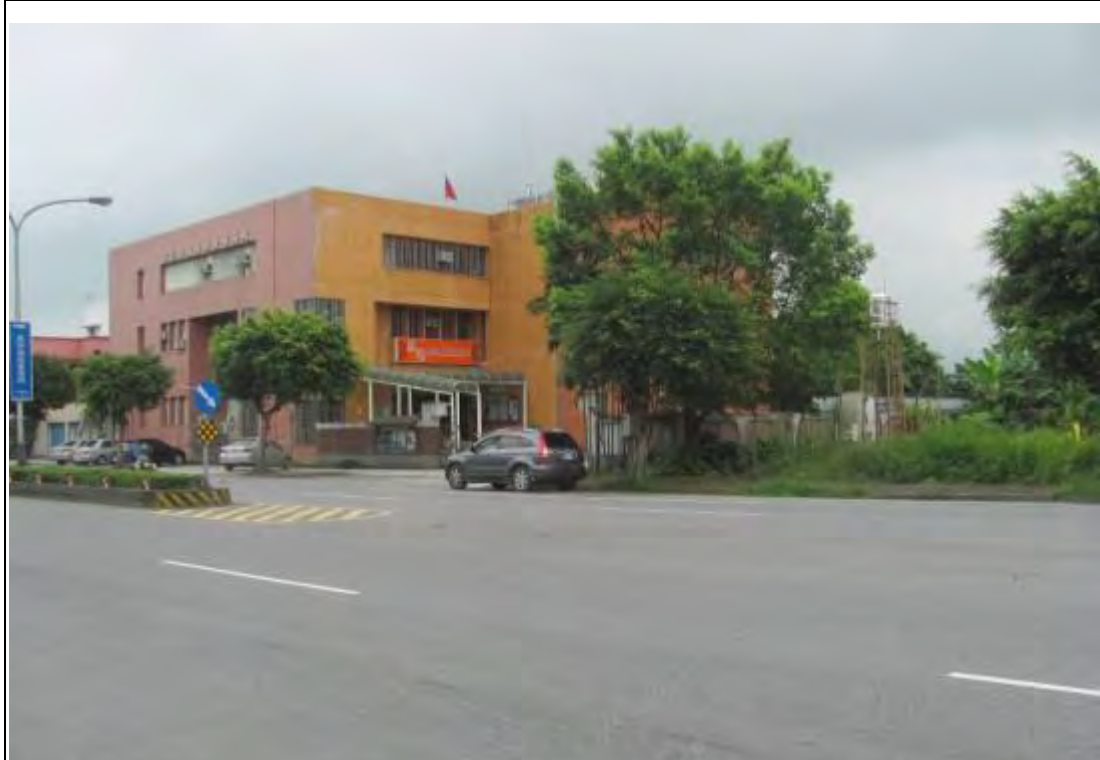
說明	模擬案發當時停車位置
----	------------

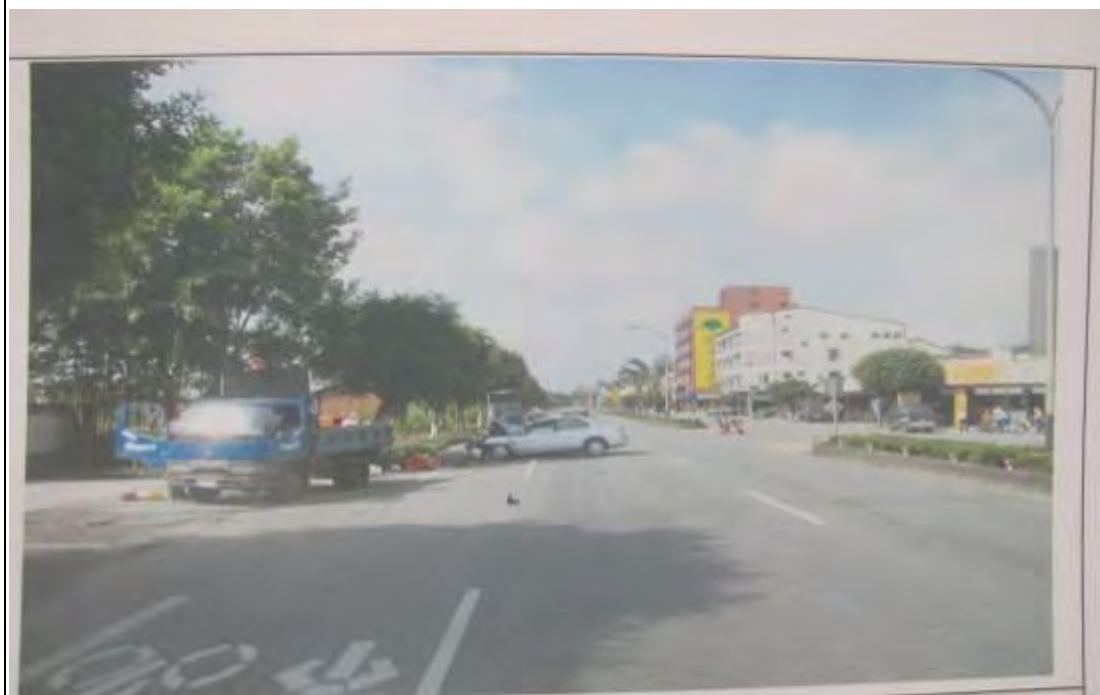
說明	交通事故照片
----	--------

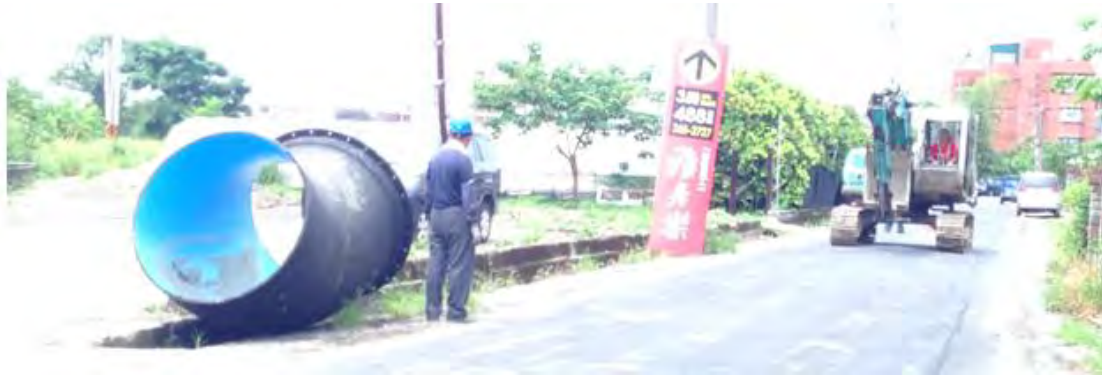
挖土機行進中司機揮手請罹災者從送水彎管管頭前內側離開時情景

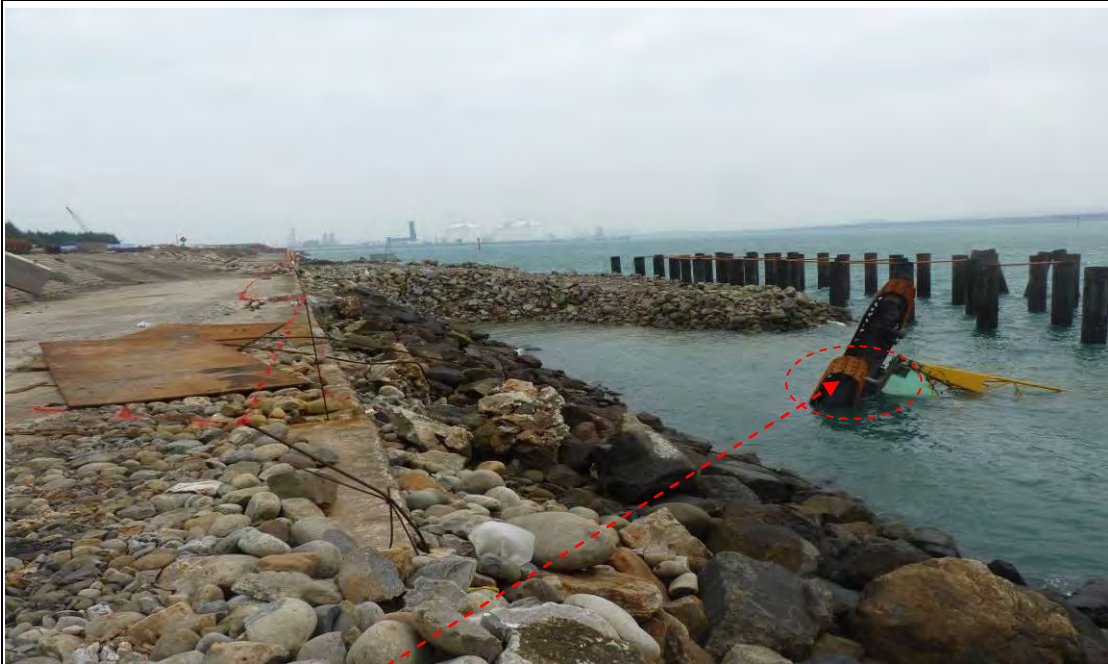
照片2 罹災者墜海位置。

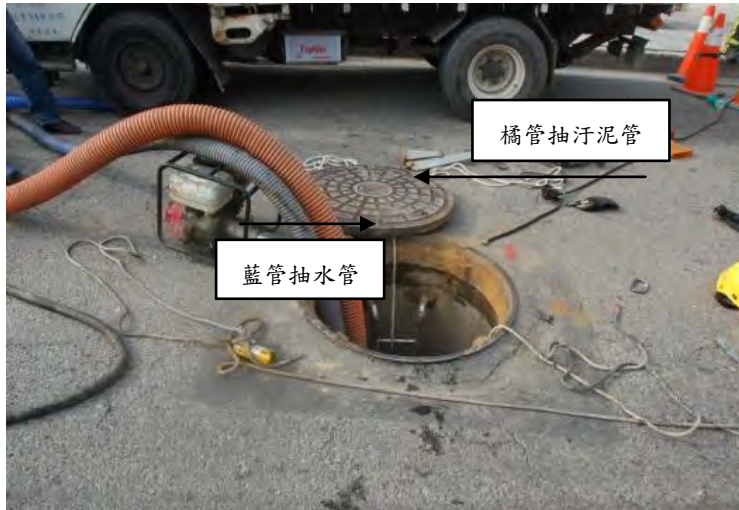
說明：未實施通風換氣

(三)對於有害氣體、蒸氣、粉塵等作業場所，工作場所內發生有害氣體、蒸氣、粉塵時，應視其性質，採取密閉設備、局部排氣裝置、整體換氣裝置或以其他方法導入新鮮空氣等適當措施，使其不超過勞工作業環境空氣中有害物容許濃度標準之規定。如勞工有發生中毒之虞時，應停止作業並採取緊急措施。(勞工安全衛生設施規則第292條第1款暨勞工安全衛生法第5條第1項)。

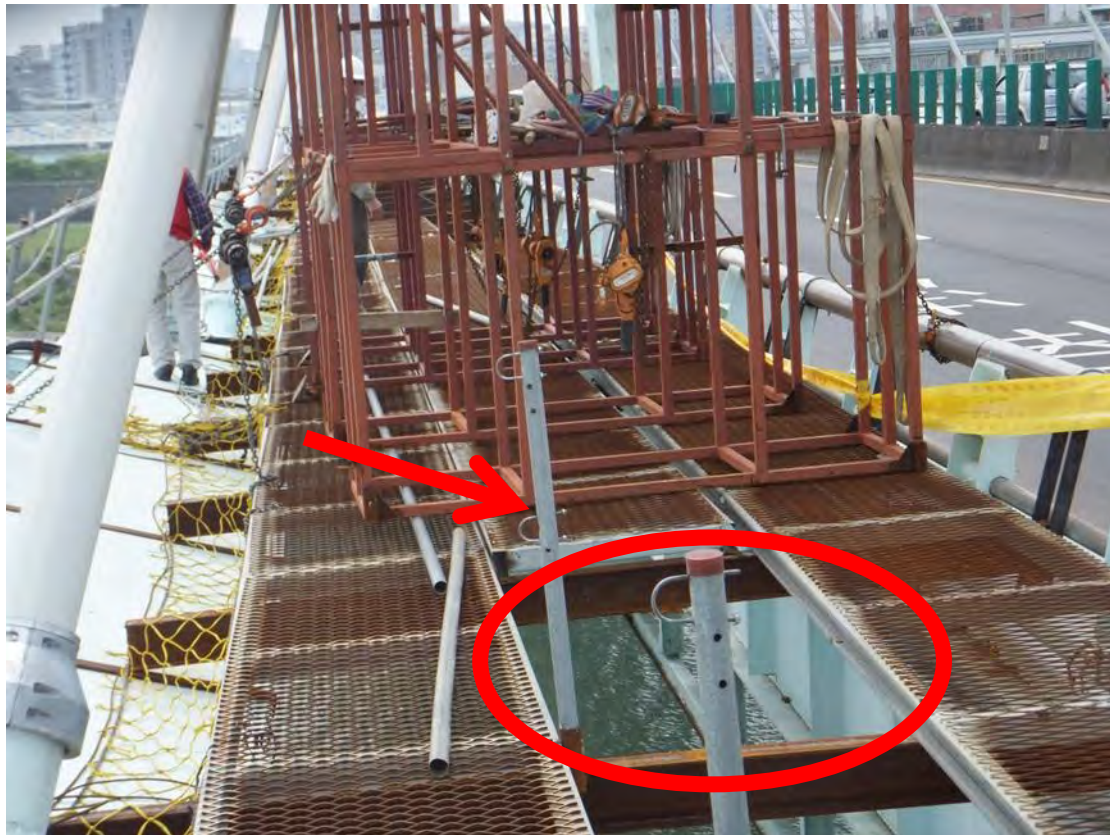
罹災者自施工平台開口(長度 5.96 公尺、寬度 85 公分)墜入河中。(墜落高度約 15 公尺)

- (一)對於高度二公尺以上之開口部分，勞工有遭受墜落危險之虞者，應於該設置護欄、護蓋或安全網等防護設備。
- (二)對於在高度二公尺以上之高處作業，勞工有墜落之虞者，應使勞工確實使用安全帶、安全帽及其他必要之防護具。
- (三)對於鄰近溝渠、水道、埤池、水庫、河川、湖潭、港灣、堤堰、海岸或其他水域場所作業，致勞工有落水之虞者，應設置防止勞工落水之設施或使勞工著用救生衣，並應於作業場所或其附近設置救生設備。

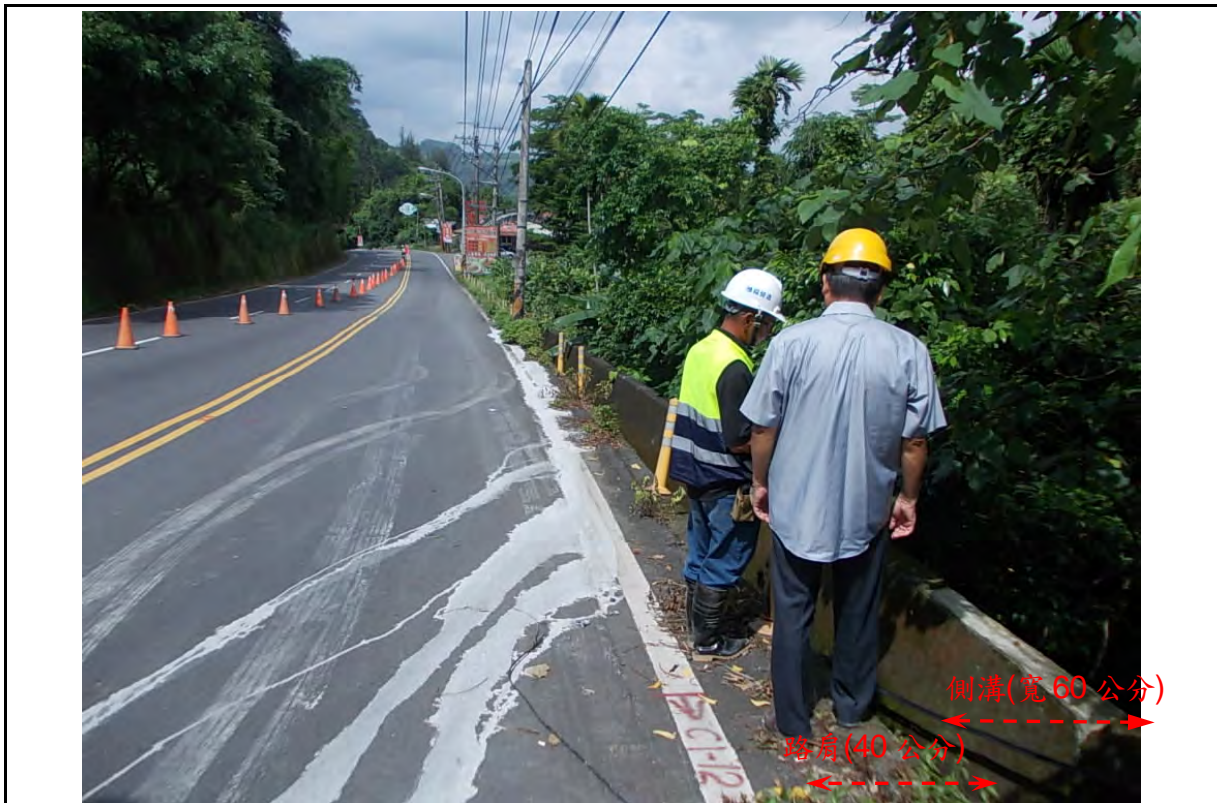
說明	附照，災害發生時情形(103年6月26日檢查時現場模擬拍攝)，監造工程師(右)與罹災者(左)站在投151線3K+220左側路肩處，面朝路外側及下坡側正在探勘、討論。
----	--

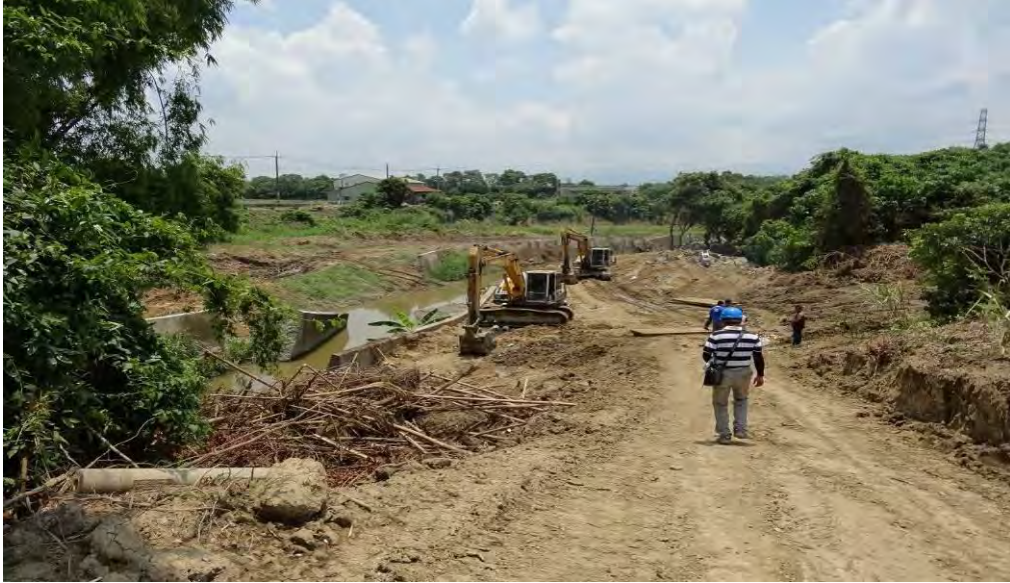
照片1

說明：災害發生於台南市○○區「○○工程」工區內。

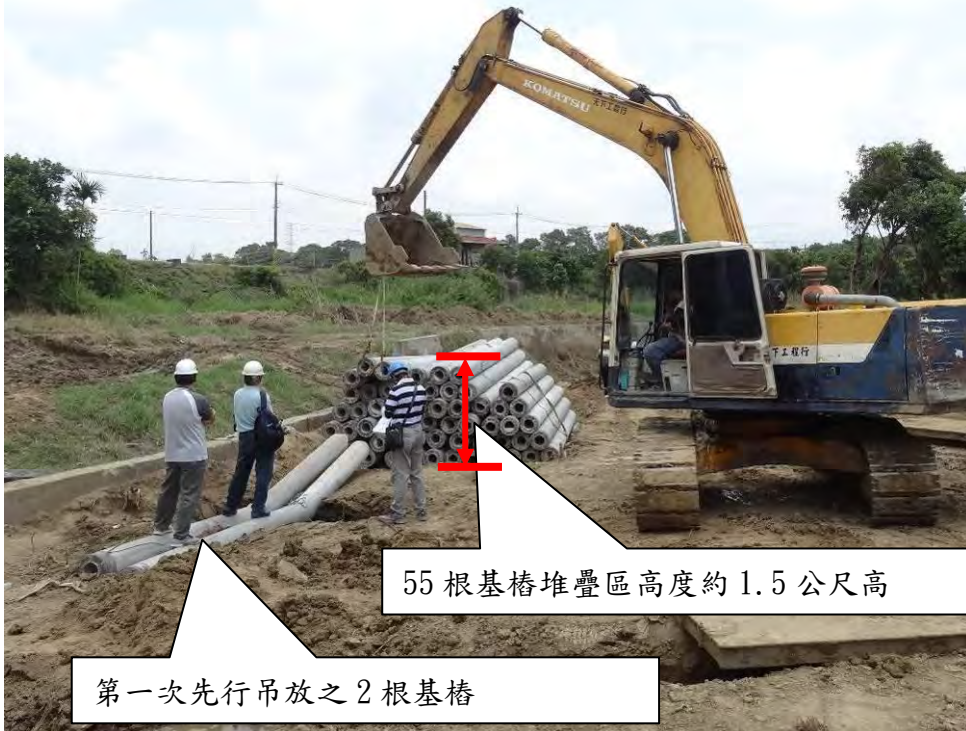
照片2

55根基樁堆疊區高度約1.5公尺高

第一次先行吊放之2根基樁

說明：災害現場，基樁堆疊於馬稠後大排左岸擋土牆後側之地面上，高度約1.5公尺左右，共有55根基樁，每根基樁的長度6.0公尺、外徑30.0公分、厚度6.0公分、重量714公斤。另第一次先行吊放置於地面上之2根基樁，於緊急搶救時被挖土機輾斷。

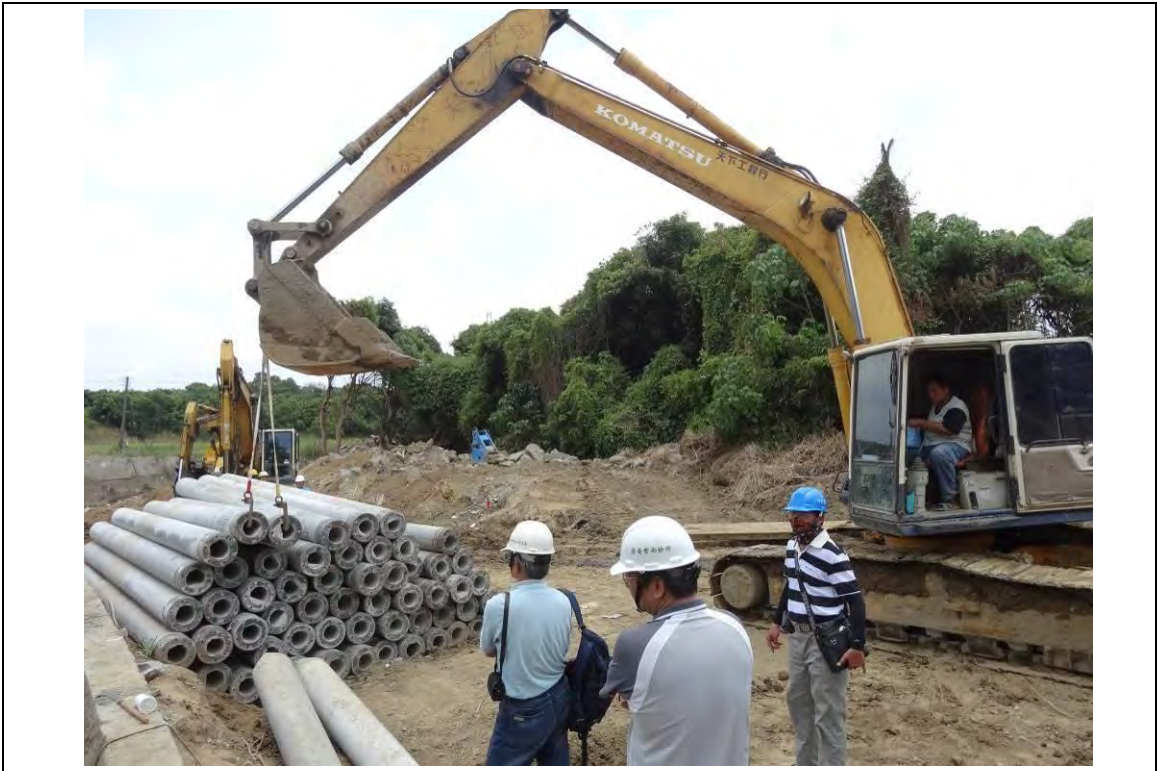
照片5

說明：基樁吊掛方式係以布繩所連接的吊鉤勾於兩根基樁的樁帽內，再以卸克將布繩固定於挖土機抓斗背鉤，由涂○○操作挖土機將基樁之樁帽端吊離堆疊處。(現場模擬)

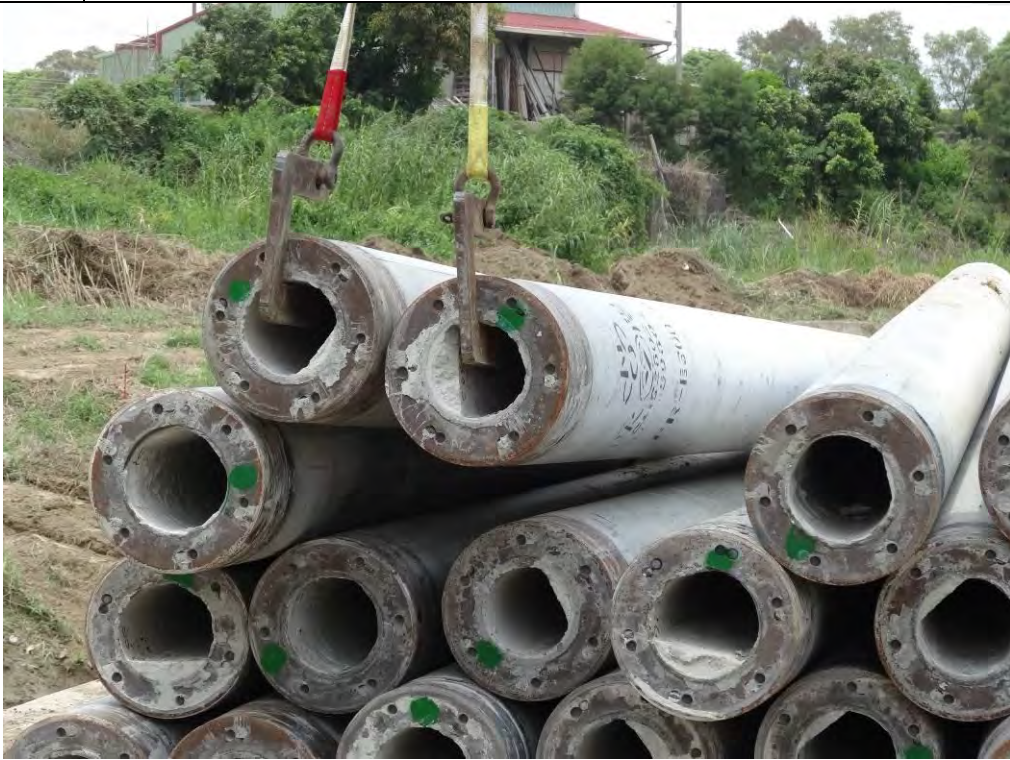
照片6

說明：基樁吊掛作業方式，係以布繩所連接的吊鉤勾於兩根基樁的樁帽內，再以卸克將布繩固定於挖土機抓斗背鉤。(現場模擬)

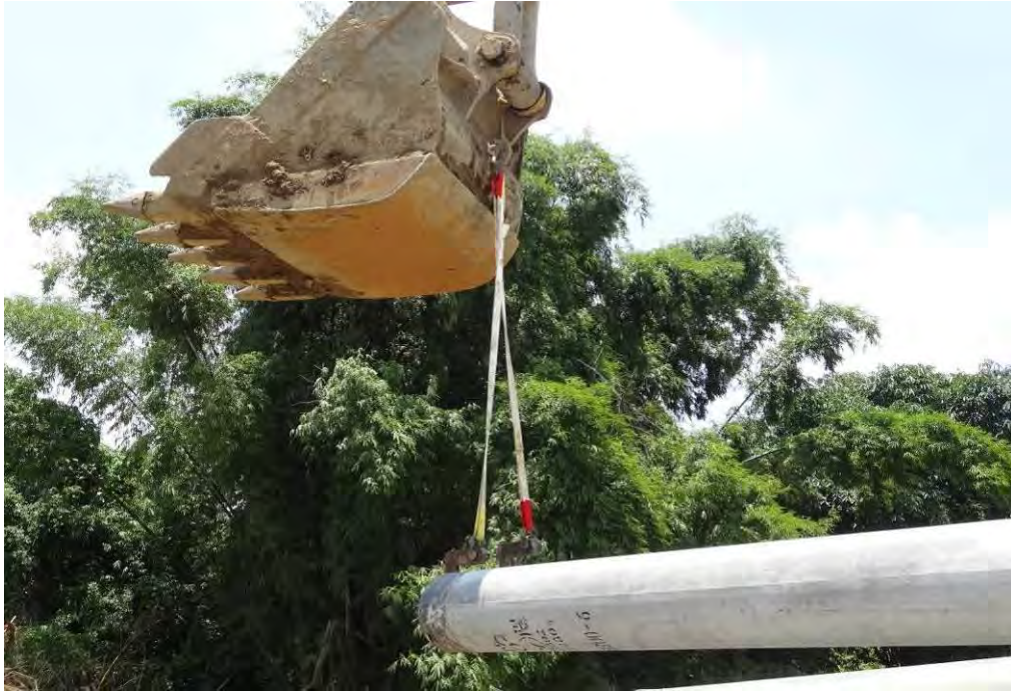
照片7

說明：基樁吊掛作業方式，係以布繩所連接的吊鈎勾於兩根基樁的樁帽內，再以卸克將布繩固定於挖土機抓斗背鈎。（現場模擬）

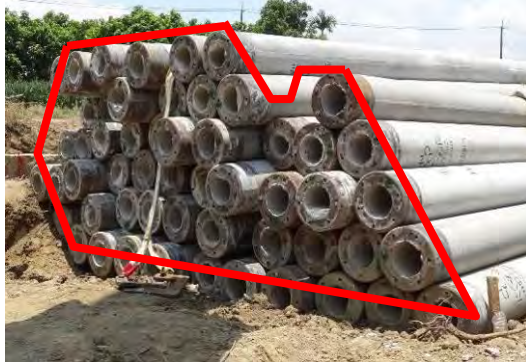
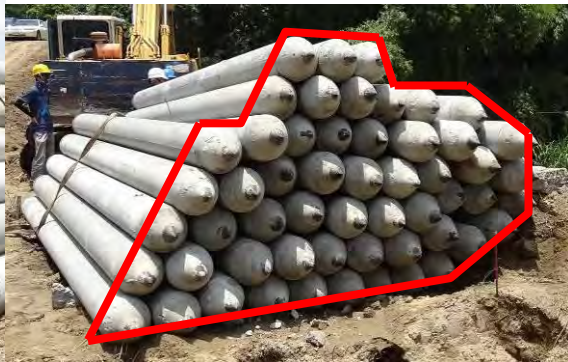
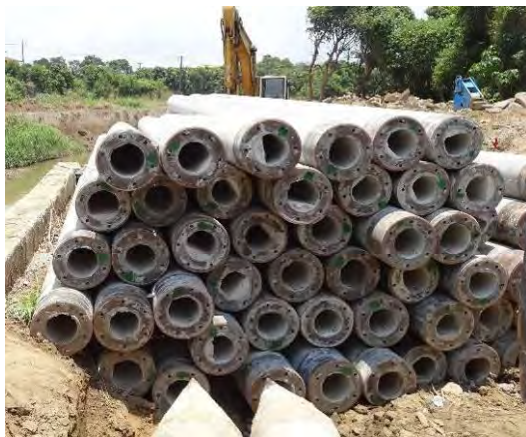
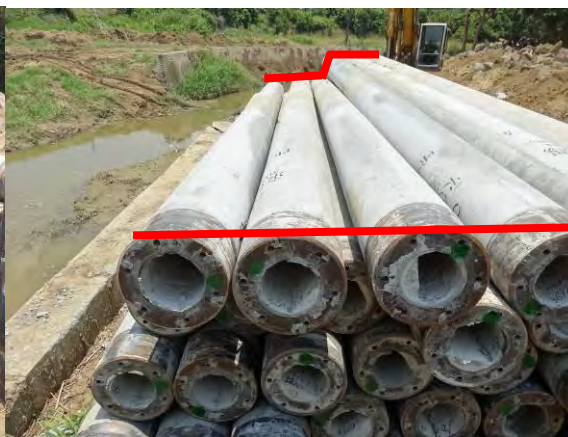
照片8

說明：由堆疊之基樁樁帽端及樁頭尖端非對應式之排列方式，顯示基樁並非整齊堆疊。

- (九)雇主對於營造用各類物料之儲存、堆積及排列，應井然有序。(營造安全衛生設施標準第29條暨職業安全衛生法第6條第1項)
- (十)雇主對於樁、柱、鋼套管、鋼筋籠等易滑動、滾動物件之堆放，應置於堅實、平坦之處，並加以適當之墊襯及擋樁。(營造安全衛生設施標準第34條暨職業安全衛生法第6條第1項)
- (十一)勞工遭遇職業傷害或罹患職業病而死亡時，雇主除給與5個月平均工資之喪葬費外，並應1次給與其遺屬40個月平均工資之死亡補償。(勞動基準法第59條第4款)
- (十二)年滿十五歲以上，六十五歲以下之受僱於僱用五人以上公司、行號之員工，應以其雇主或所屬團體或所屬機構為投保單位，全部參加勞工保險為被保險人(勞工保險條例第6條第1項)

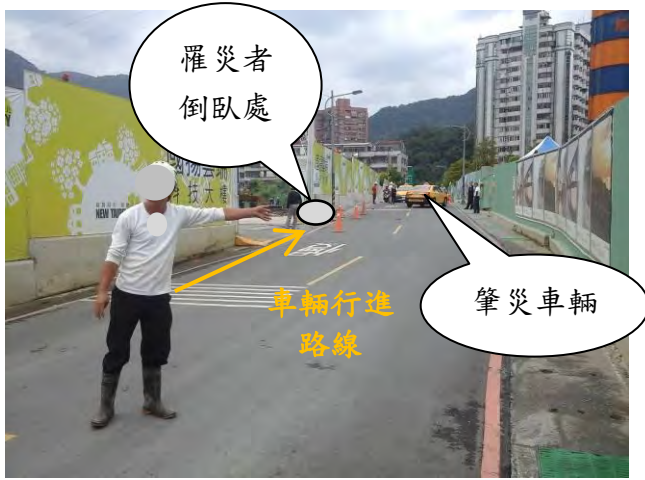
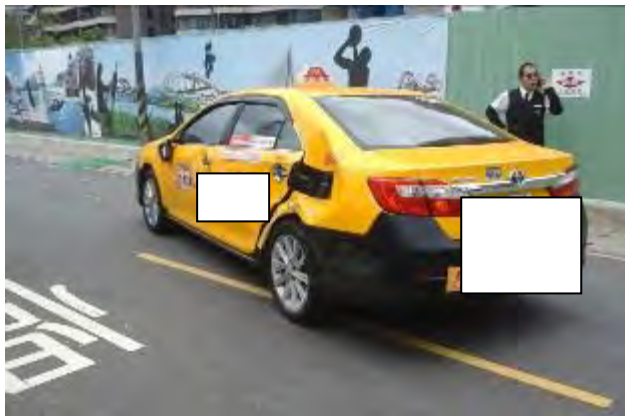
車輛（計程車）撞擊後之情形

（二）對於使用道路作業之工作場所，未使勞工戴有反光帶之安全帽，及穿著顏色鮮明有反光帶之施工背心。（職業安全衛生設施規則第21之2條第2款暨職業安全衛生法第6條第1項）

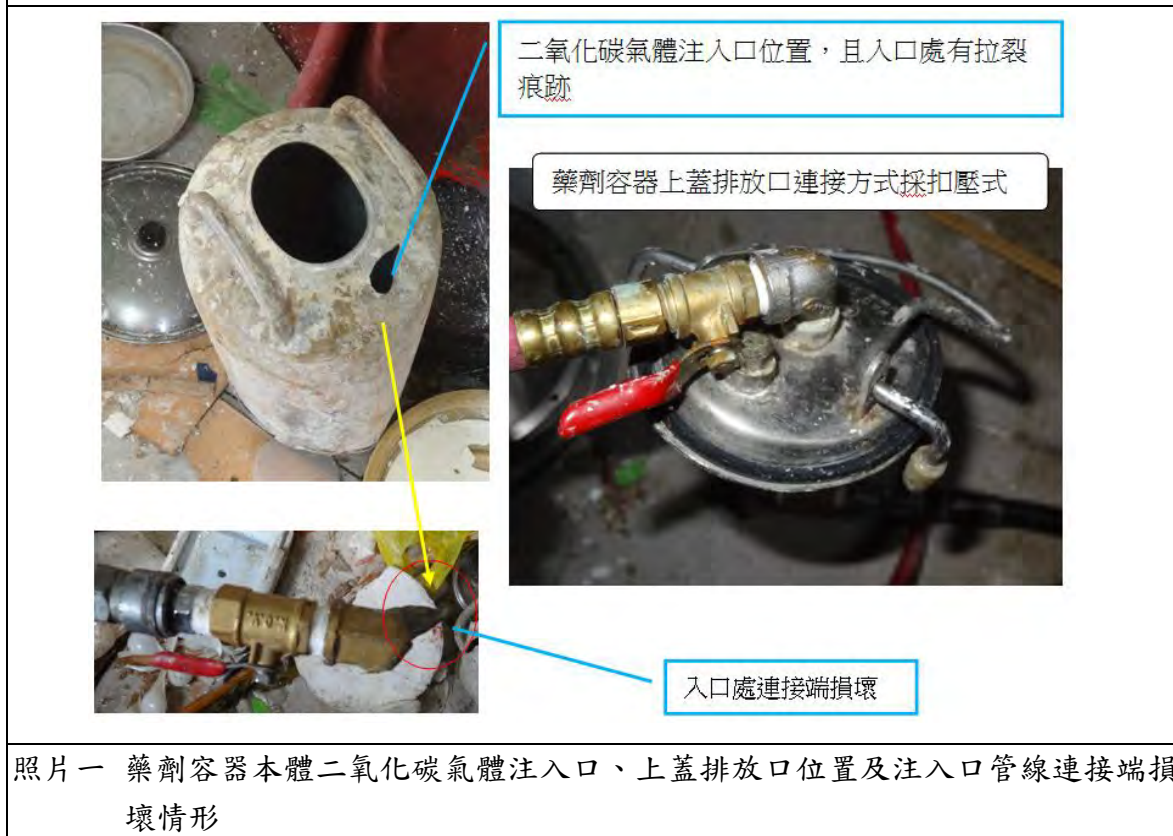
照片一 藥劑容器本體二氧化碳氣體注入口、上蓋排放口位置及注入口管線連接端損壞情形

(二)使用藥劑容器作業，應設置該容器壓力超過最高使用壓力時，可迅使其壓力恢復至最高使用壓力以下之安全裝置。
