103 年度全國重大
職業災害實例摘要
彙編(營造業)

中華民國一〇四年九月

103 年度營造業重大職災實例

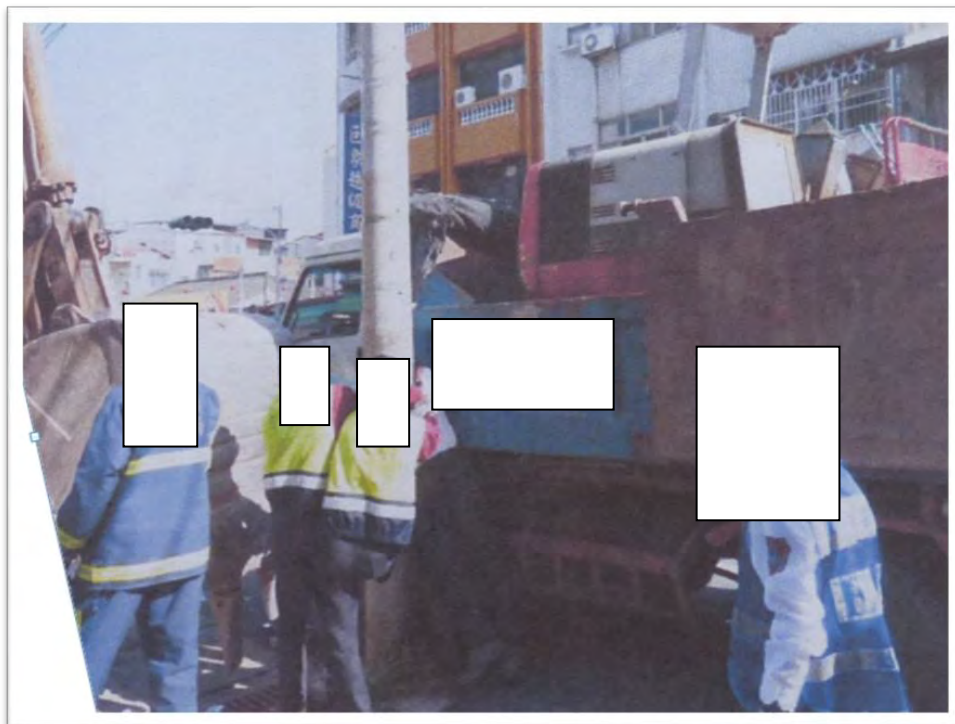
八、現場示意圖或照片：

從事拆除作業發生被夾致死災害
