103 年度全國重大 職業災害實例摘要 彙編(營造業以外)

中華民國一〇四年九月

103 年度營造業以外行業重大職災實例

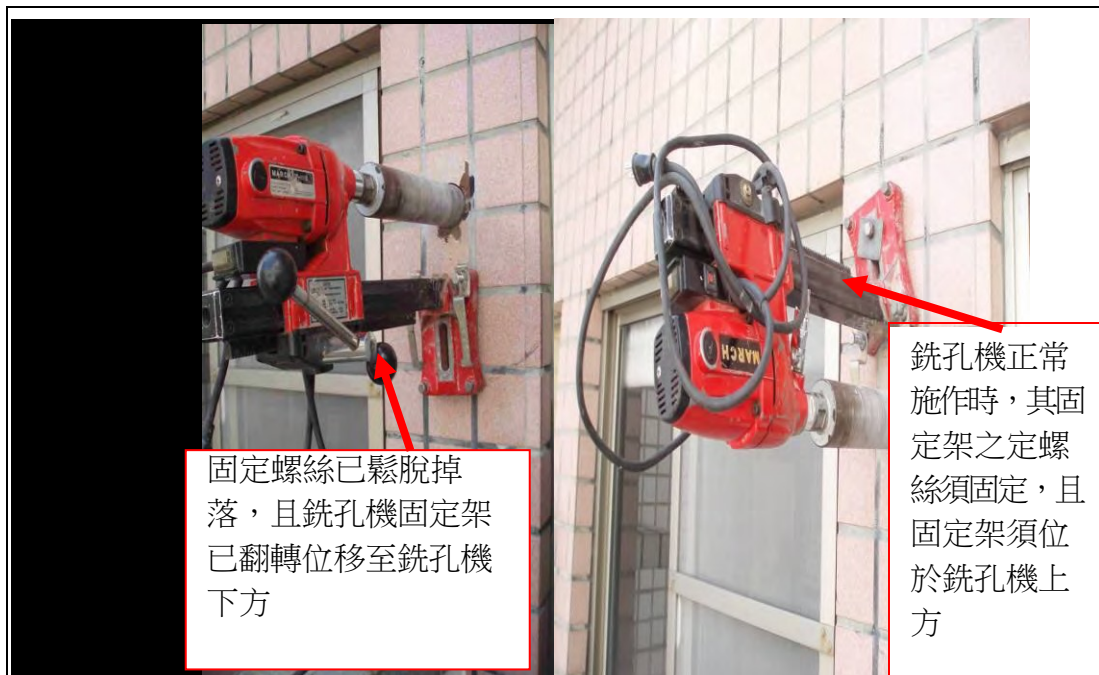
說明三 罹災者當日使用之銑孔機固定架固定螺絲已鬆脫掉落，且銑孔機固定架已翻轉位移至銑孔機下方示意情形（事故現場檢查當時，現場已淨空）。

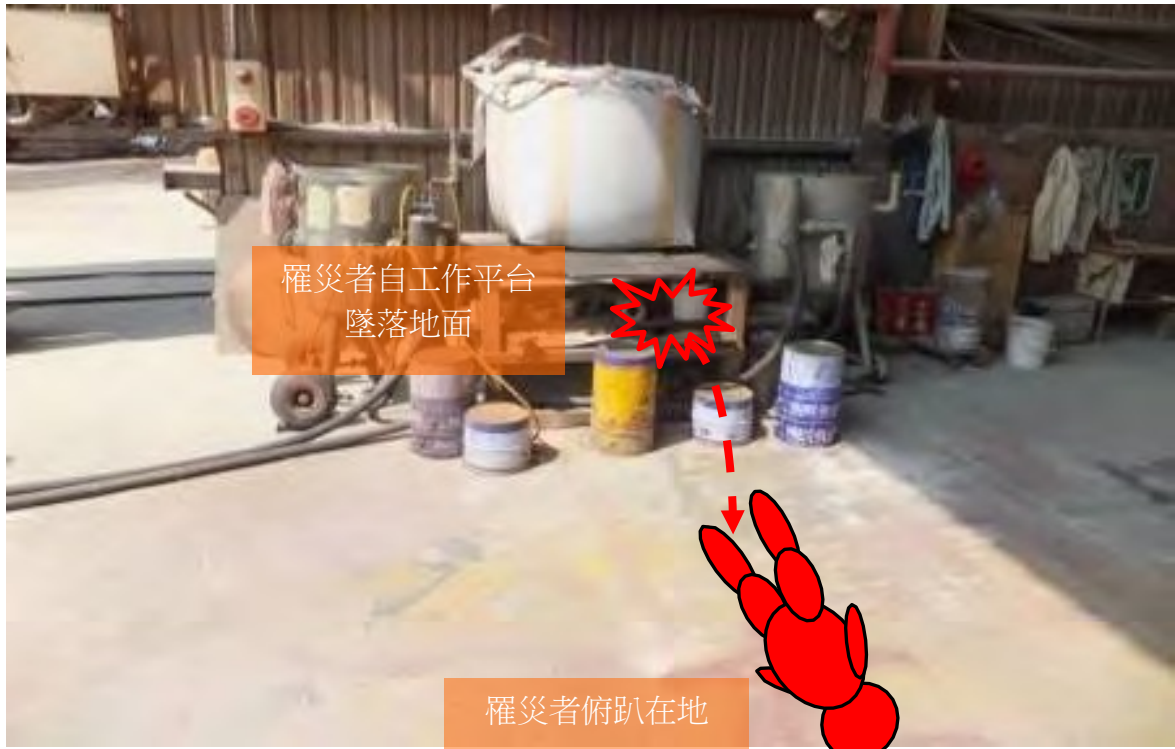
說明四

補砂作業示意圖：補砂作業時需左腳站立於工作平台一角上，右腳踩在噴砂桶之加壓管上，雙手拿小水桶由太空包內取出矽砂倒入噴砂桶上，再向左側移成右腳站立在凸出桌面之鐵板，左腳站立於工作平台另一角，執行另一座噴砂桶之補砂動作。

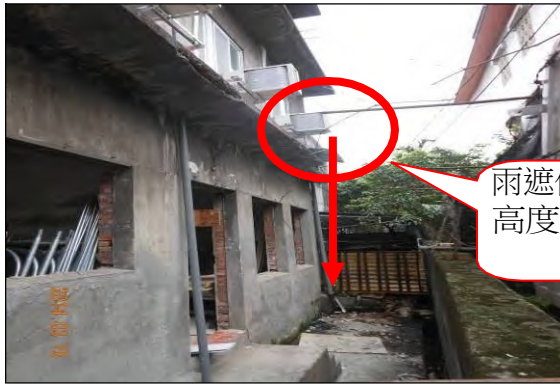
雨遮位置距地面
高度約3.7公尺

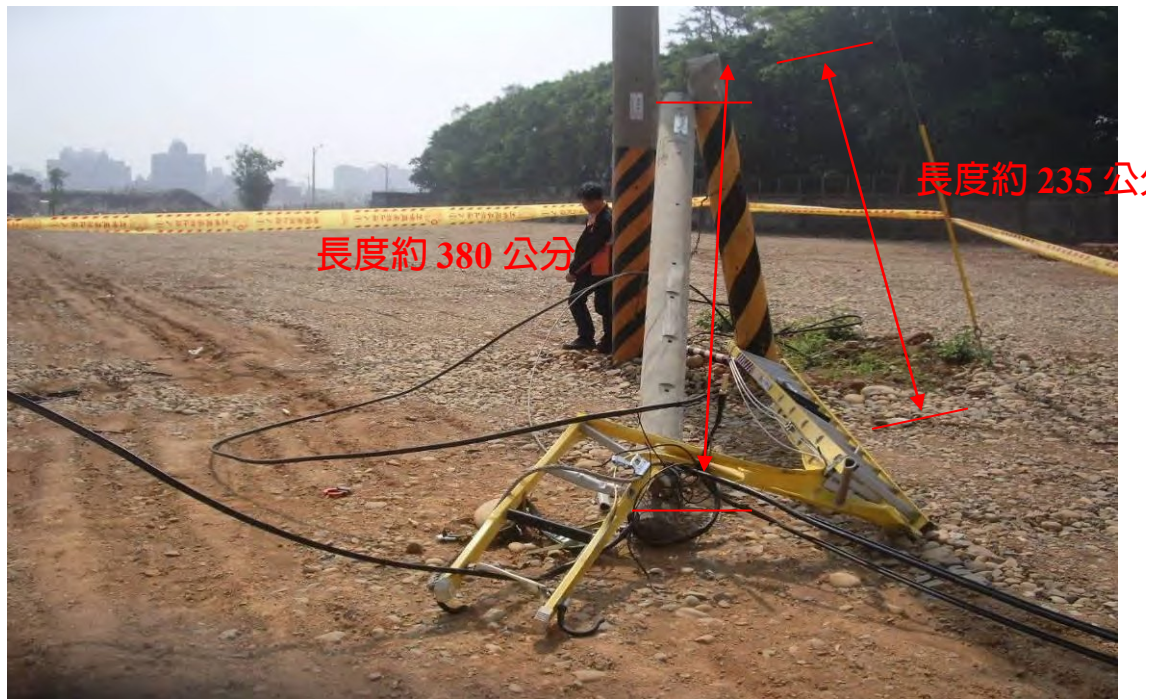
照片 1 說明：折斷之電信桿與作業當時所用之移動梯

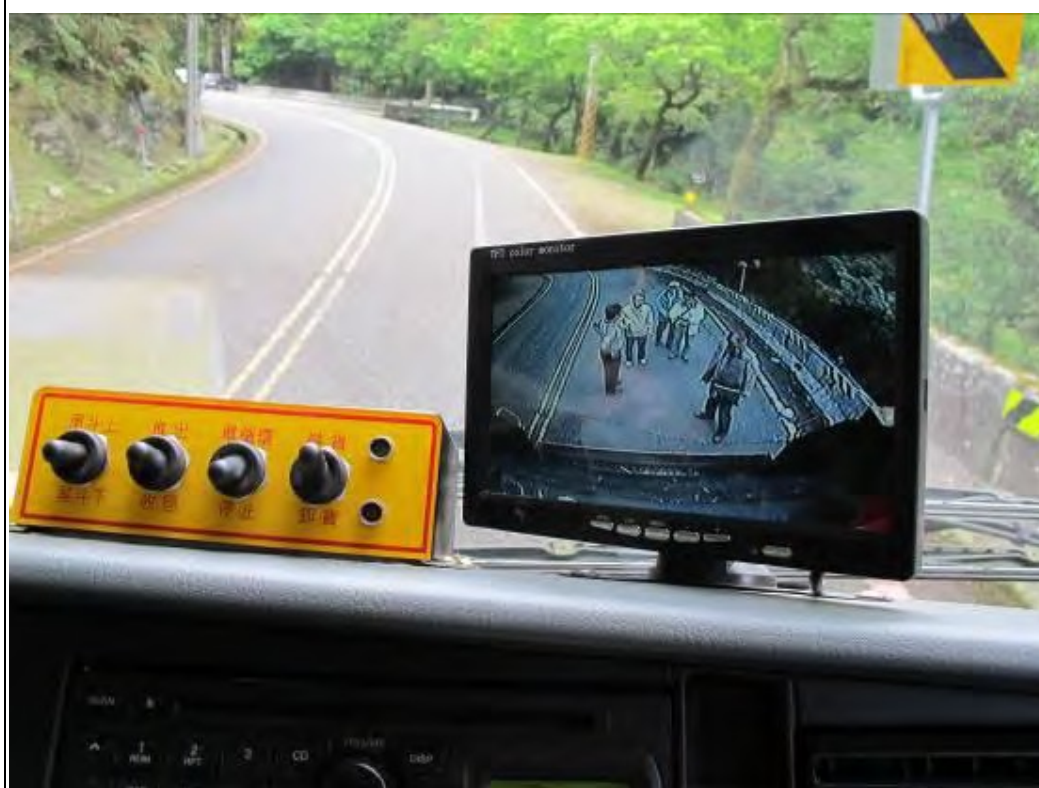
說明 照片四：駕駛座前方之監視器螢幕可觀看垃圾車後方發生之狀況。

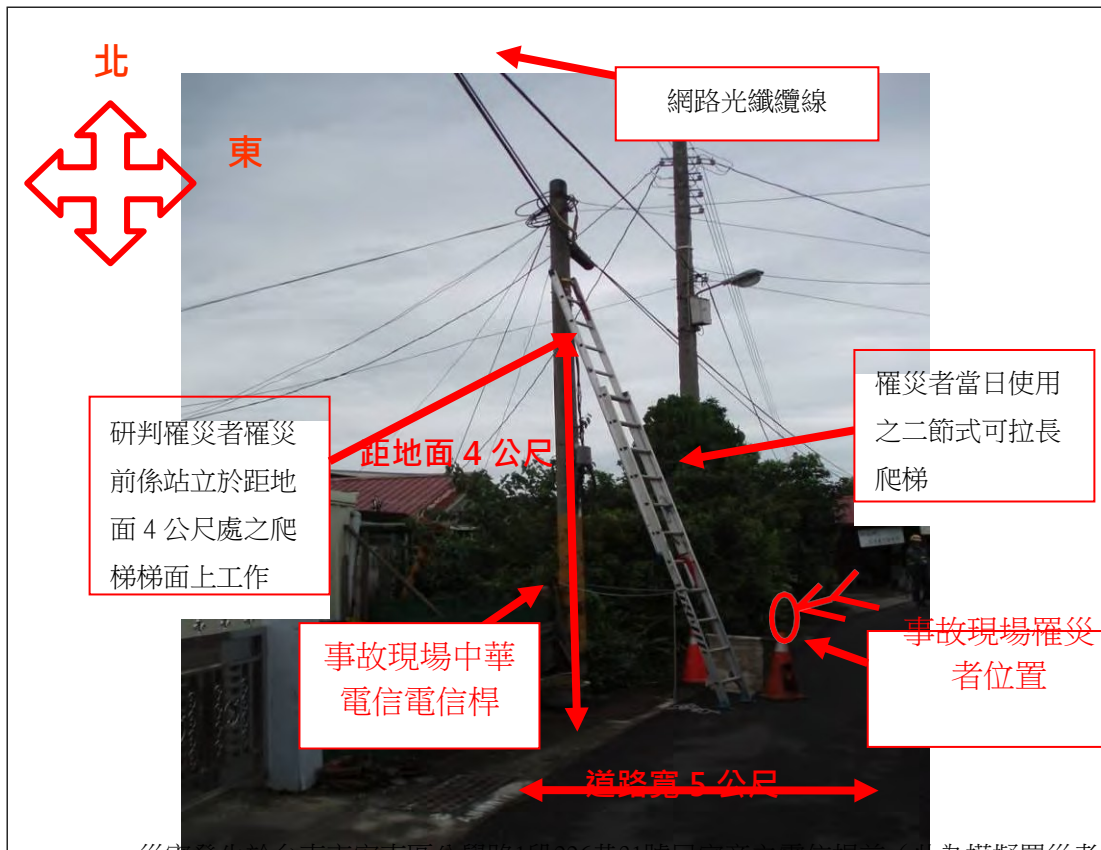
災害發生於台南市安南區公學路1段226巷31號民宅旁之電信桿前（此為模擬罹災者

說明一 於事故現場爬上電信桿欲進行從事佈設及固定網路光纖纜線作業之爬梯擺設位置照片【備註：本署於事故現場檢查當時，現場已淨空】）。

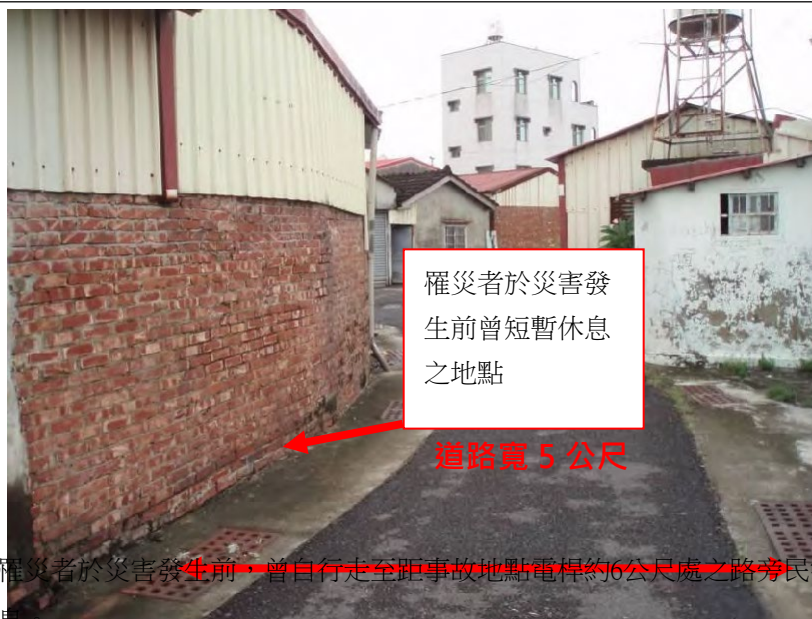
說明二 罹災者於災害發生前，曾自行走至距事故地點電桿約6公尺處之路旁民宅圍牆邊休息。

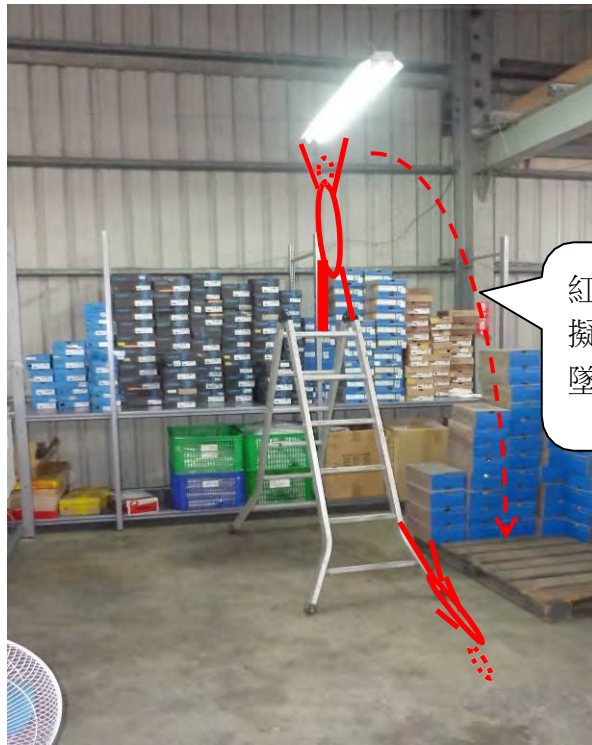
紅線為
模擬罹災者
墜落路徑

雇主對勞工於高差超過1.5公尺以上之場所作業時，應設置使勞工安全上下之設備。（職業安全衛生設施規則第228條暨職業安全衛生法第6條第1項）

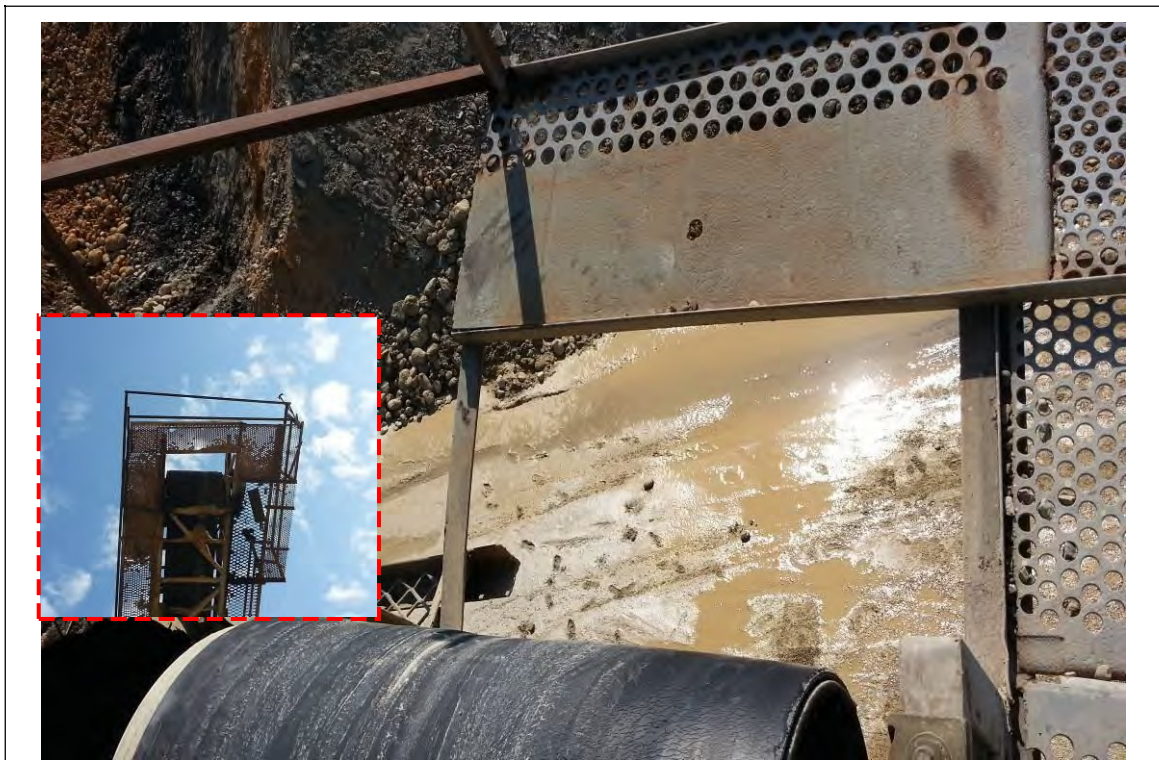
輸送帶上方作業平台旁有一長 90 公分、寬 50 公分之開口

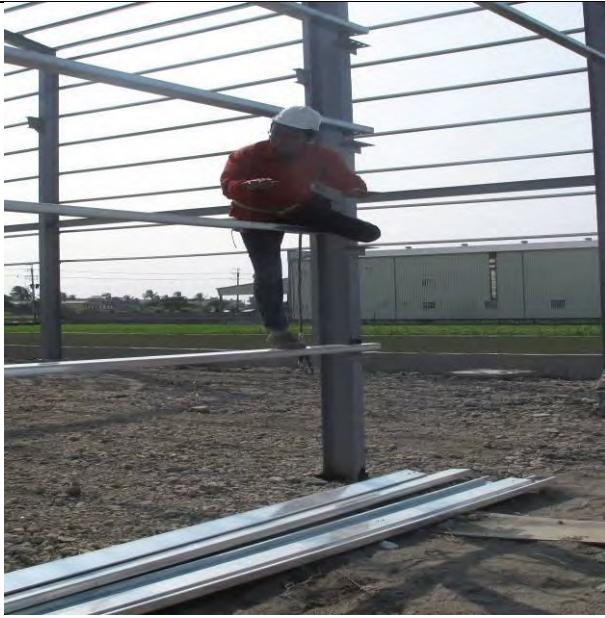
說明	勞工王○○模擬罹災者施○○墜落時之情形。 勞工作業時，其工作位置之寬度為C型鋼腹版寬度12.5公分。

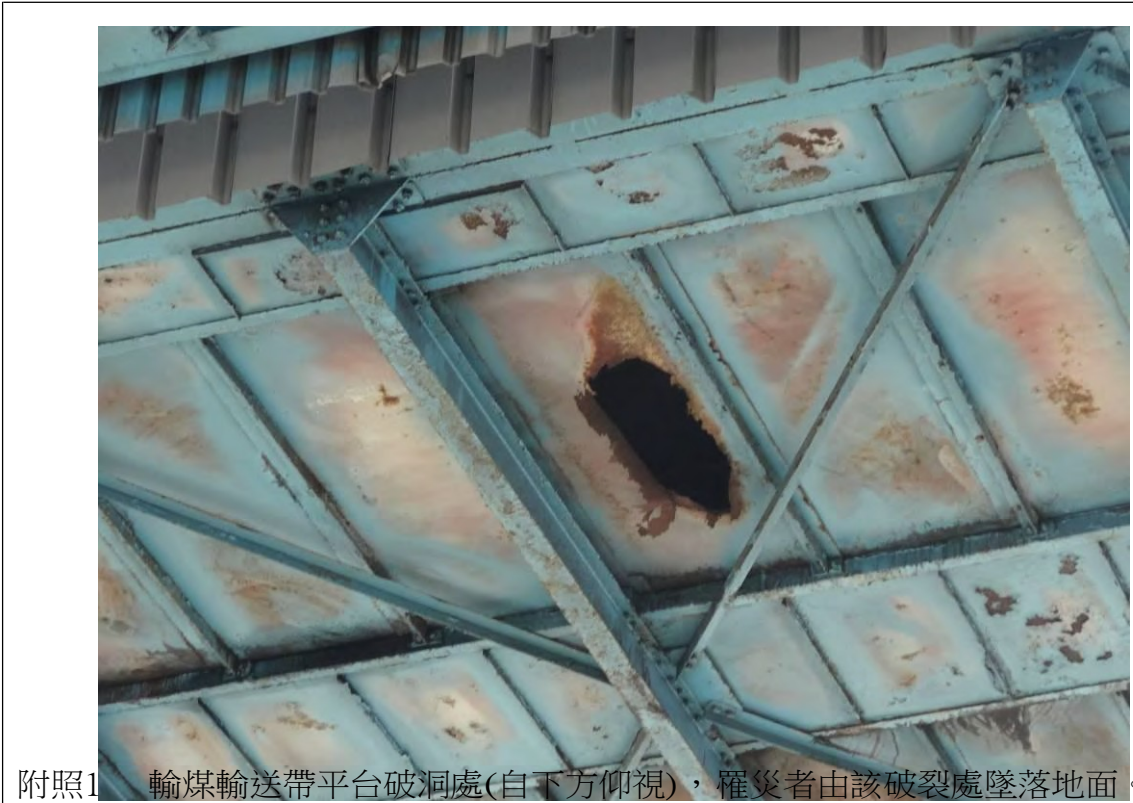
罹災者陳○○於輸煤皮帶機回程滾輪處，從事回程滾輪更換作業，因下方承煤底板生鏽不堪負荷罹災者重量後破裂，造成罹災者墜落死亡。

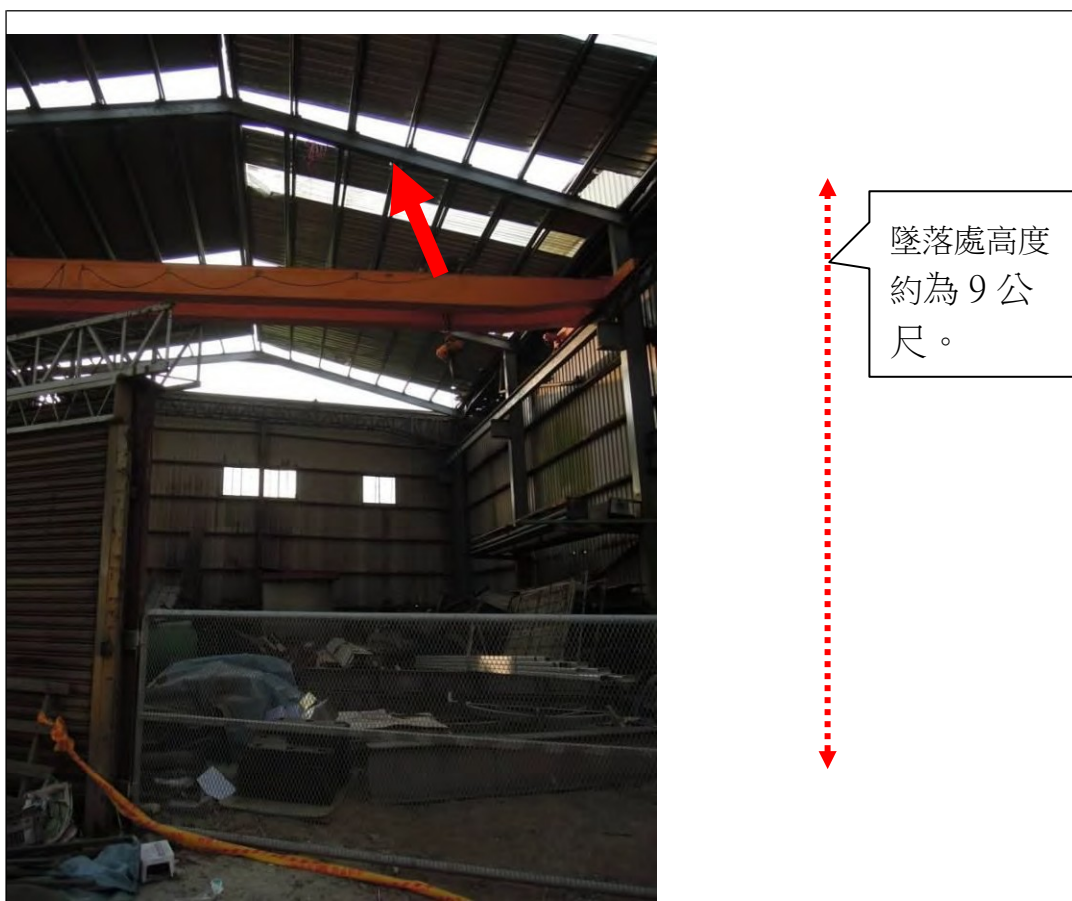
罹災者吳○○踏穿距地高度約9公尺之採光浪板墜落至地面，造成其顱腦重度鈍力損傷併顱骨開放性骨折，創傷性休克傷重死亡。

說明一	全裕機械廠有限公司，倉庫屋頂墜落處高度約為9公尺。
-----	---------------------------

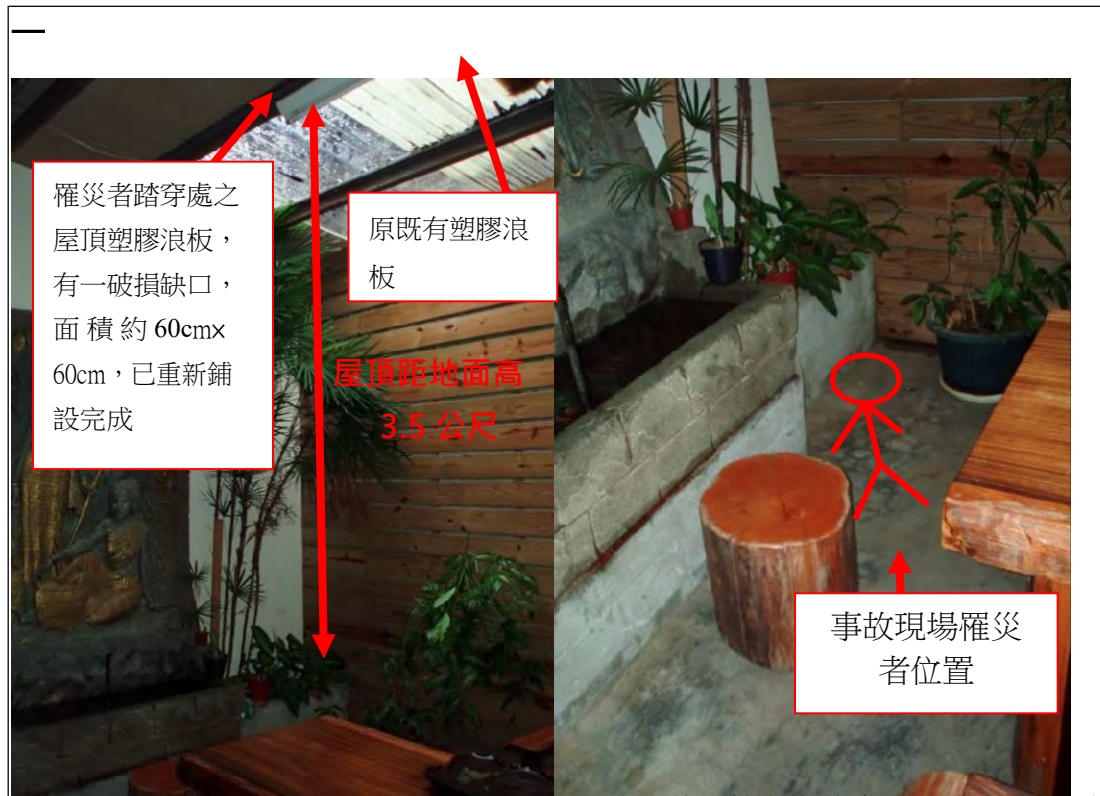
說明一 災害發生於嘉義市西區新民路924號之養生館顧客休息室（本署南區職業安全衛生中心於事故現場檢查當時，現場已淨空，另現場屋頂塑膠浪板已重新鋪設完成）。

- (一) 雇主對勞工於以石綿板、鐵皮板、瓦、木板、茅草、塑膠等材料構築之屋頂……從事作業時，為防止勞工踏穿墜落，應採取下列設施：一、規劃安全通道，於屋架或天花板支架上設置適當強度且寬度在三十公分以上之踏板。二、於屋架或天花板下方可能墜落之範圍，裝設堅固格柵或安全網等防墜設施。三、指定專人指揮或監督該作業（職業安全衛生設施規則第227條第1項暨職業安全衛生法第6條第1項）。
- (二) 雇主對勞工於高差超過1.5公尺以上之場所作業時，應設置使勞工安全上下之設備（職業安全衛生設施規則第228條暨職業安全衛生法第6條第1項）。
- (三) 雇主對於在高度二公尺以上之高處作業，勞工有墜落之虞者，應使勞工確實使用安全帶、安全帽及其他必要之防護具，但經雇主採安全網等措施者，不在此限(職業安全衛生設施規則第281條第1項暨職業安全衛生法第6條第1項)
- (四) 雇主僱用勞工時，應依規定實施一般體格檢查(勞工健康保護規則第10條第1項暨職業安全衛生法第20條第1項)。
- (五) 雇主應依其事業單位之規模、性質，訂定職業安全衛生管理計畫，…… 勞工人數在三十人以下之事業單位，得以安全衛生管理執行紀錄或文件代替職業安全衛生管理計畫（職業安全衛生管理辦法第12條之1第1項暨職業安全衛生法第23條第1項）。
- (六) 雇主對新僱勞工或在職勞工於變更工作前，應使其接受適於各該工作必要之一般安全衛生教育訓練（職業安全衛生教育訓練規則第16條第1項暨職業安全衛生法第32條第1項）。
- (七) 雇主應依規定會同勞工代表訂定適合需要之安全衛生工作守則，並報檢查機構備查後，公告實施（職業安全衛生法第34條第1項）。

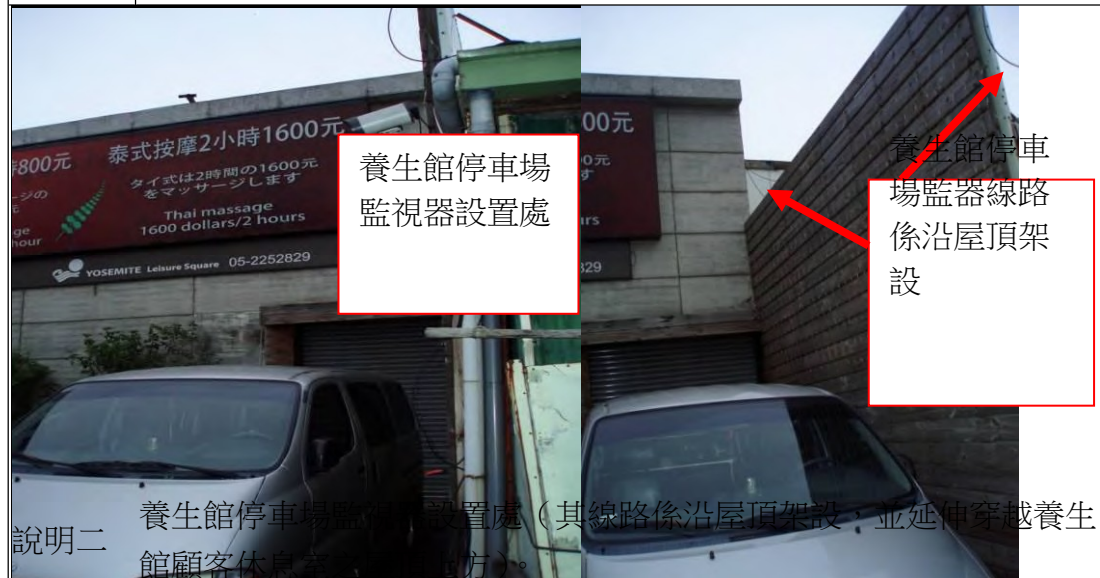
說明二 養生館停車場監視器設置處（其線路係沿屋頂架設，並延伸穿越養生館顧客休息室上方）。

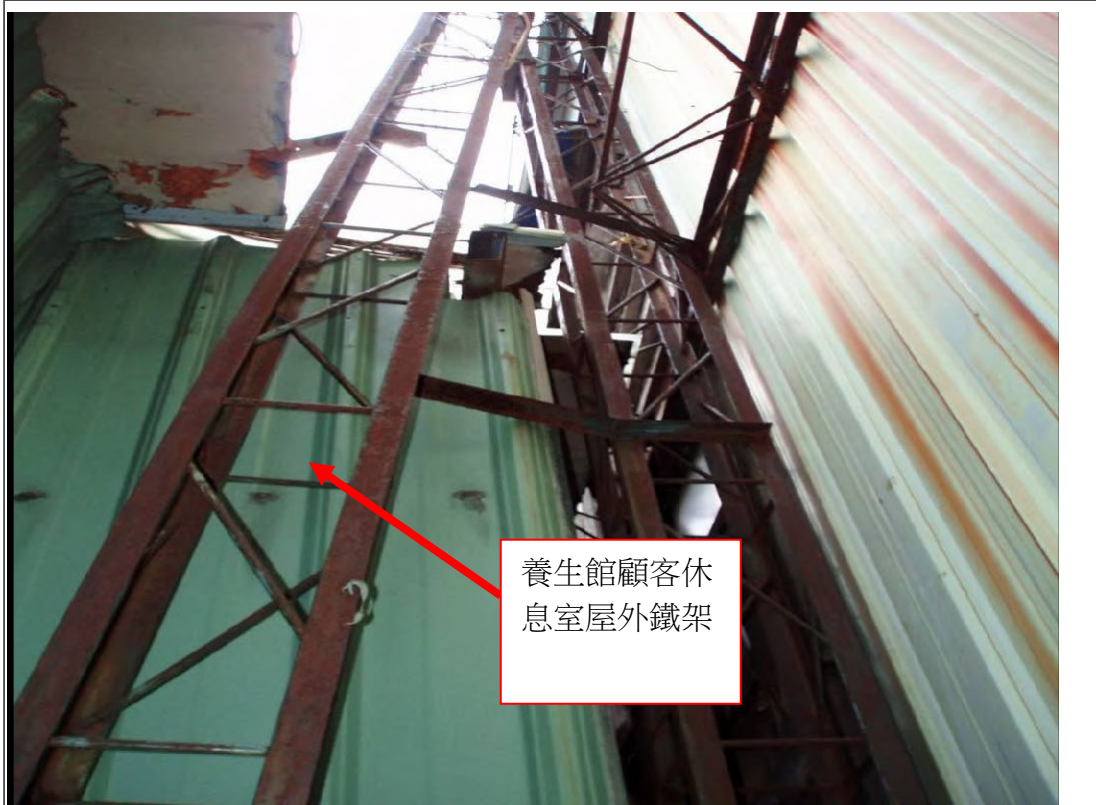
說明三

養生館顧客休息室屋外鐵架

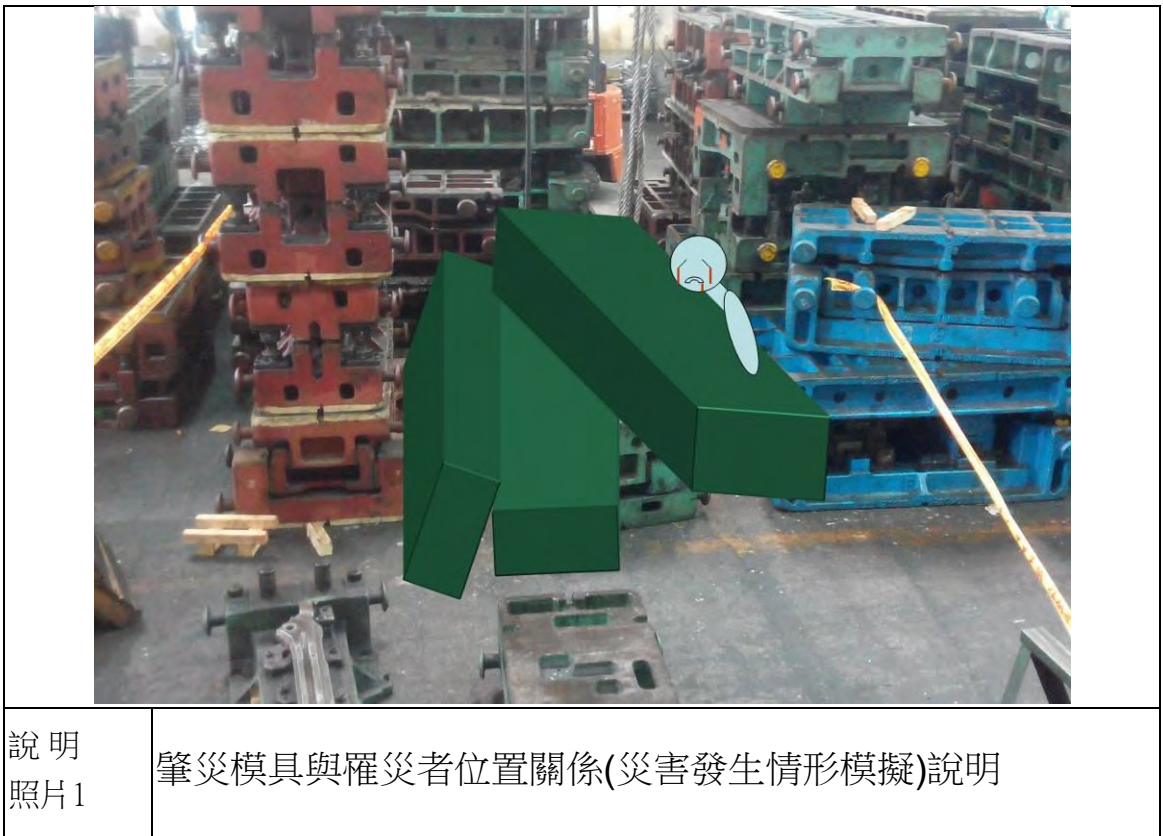
罹災者遭固定式起重機破裂之起重機剎車尾蓋破片擊中，致心臟破裂、肺挫傷，造成出血性休克死亡。

於固定式起重機吊掛荷重物下將固定剎車尾蓋的內六角鋼螺絲鬆脫，造成部分剎車力喪失，使得原先呈現剎緊狀態的剎車壓板與中間壓板隨剎車來令片轉動形成扭力，致剎車尾蓋破裂飛出。

(二)雇主對於使用起重機具從事吊掛作業之勞工，應使其辦理下列事項：．．．六、當荷物起吊離地後，不得以手碰觸荷物，並於荷物剛離地面時，引導起重機具暫停動作，以確認荷物之懸掛有無傾斜、鬆脫等異狀。七、確認吊運路線，並警示、清空擅入吊運路線範圍內之無關人員。．．．。(起重升降機具安全規則第63條第1項第6款及第7款暨勞工安全衛生法第5條第3項)

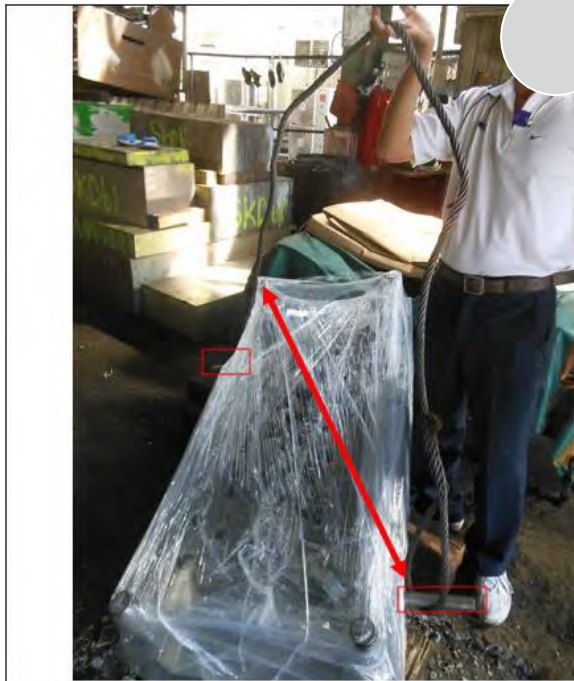
說明：吊掛示意圖(僅以斜對角勾吊)

（二）雇主對於起重機具之吊鉤或吊具，應有防止吊舉中所吊物體脫落之裝置。（職業安全衛生設施規則第90條暨職業安全衛生法第6條第1項）

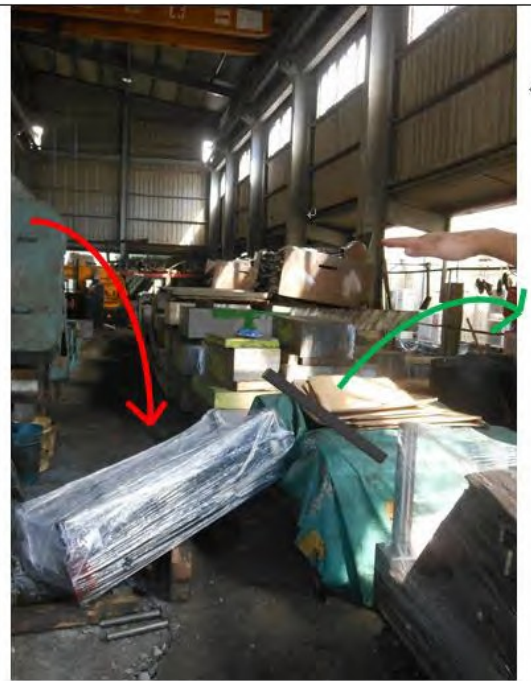
說明：災害示意圖

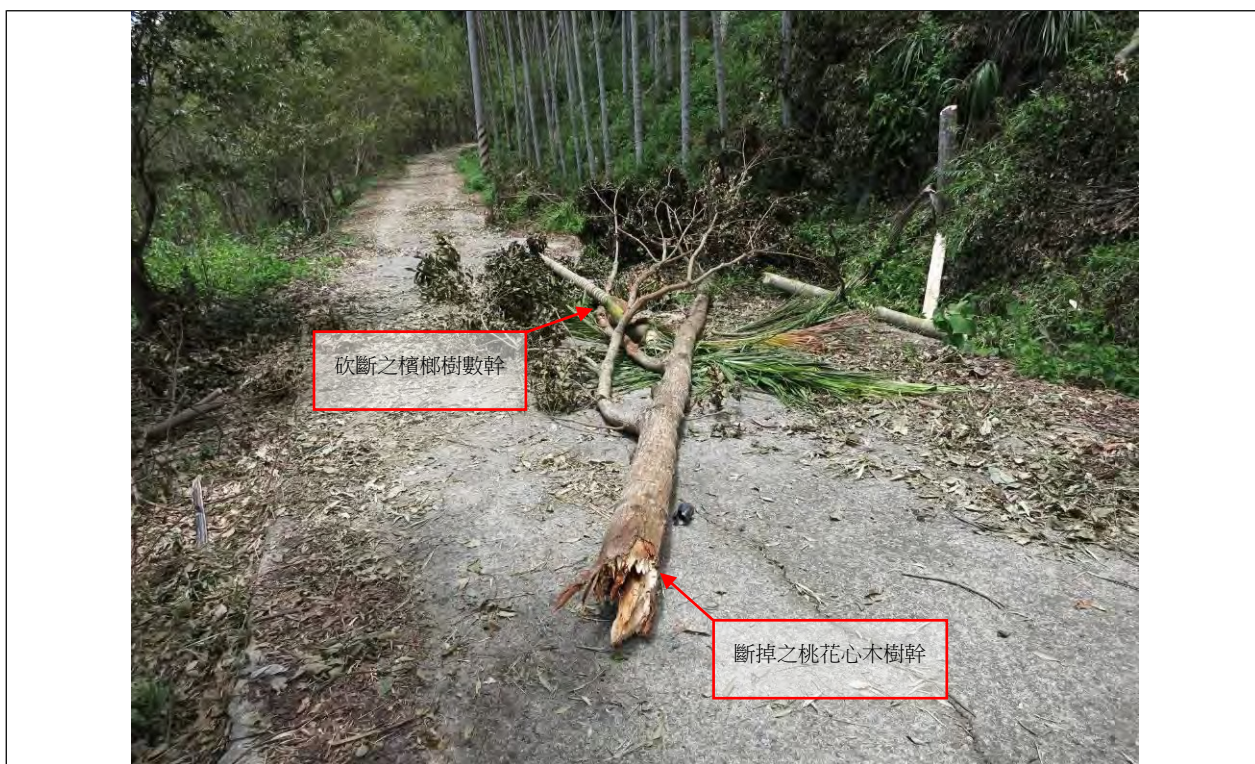
說明照片1

罹災者進行砍伐檳榔樹之監視作業時，因掉落之桃花心木樹幹撞擊，頭部、頸部及胸部挫傷併骨折，致顱內出血併脊髓損傷死亡。

肇災當時斷木倒塌情形

雇主對於工作場所有物體飛落之虞者，應設置防止物體飛落之設備，並供給安全帽等防護具，使勞工戴用。（職業安全衛生設施規則第238條暨職業安全衛生法第6條第1項）

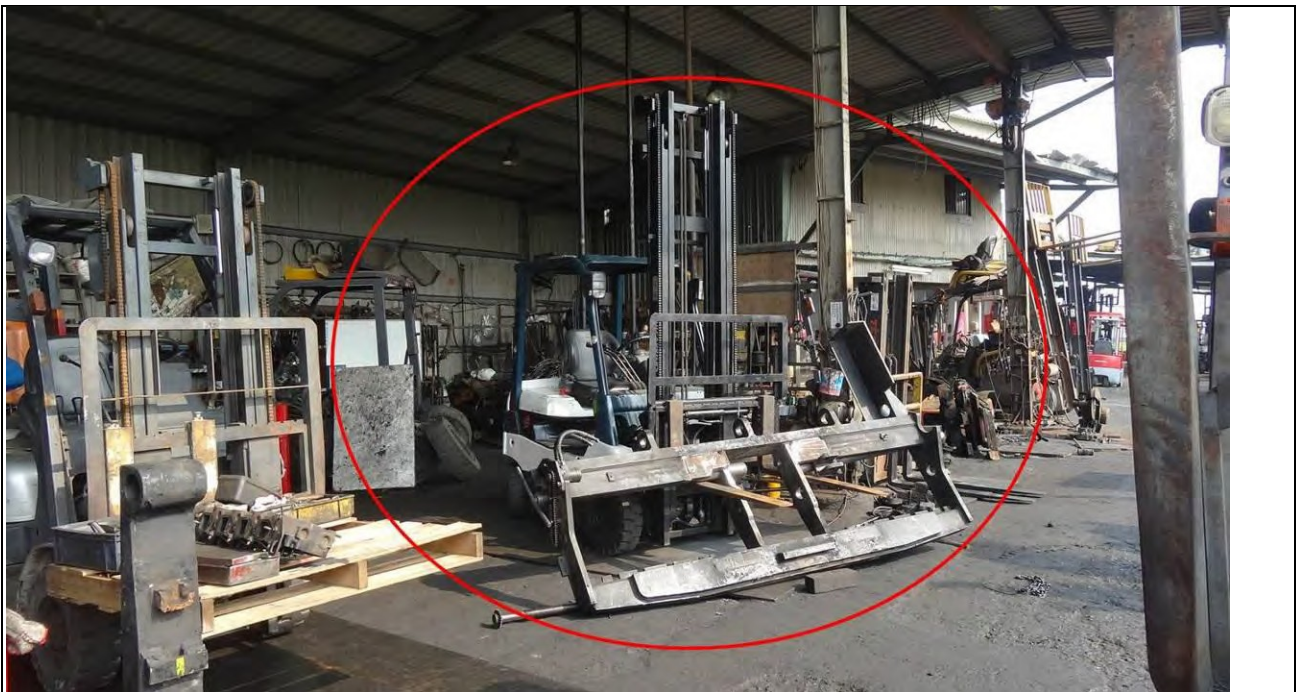
說明一

災害發生地點位於嘉振運搬機械有限公司堆高機維修廠，罹災者生前操作堆高機廠牌為toyota 荷重1.5公噸，原立起維修之10噸堆高機牙排(forkbar)已倒塌

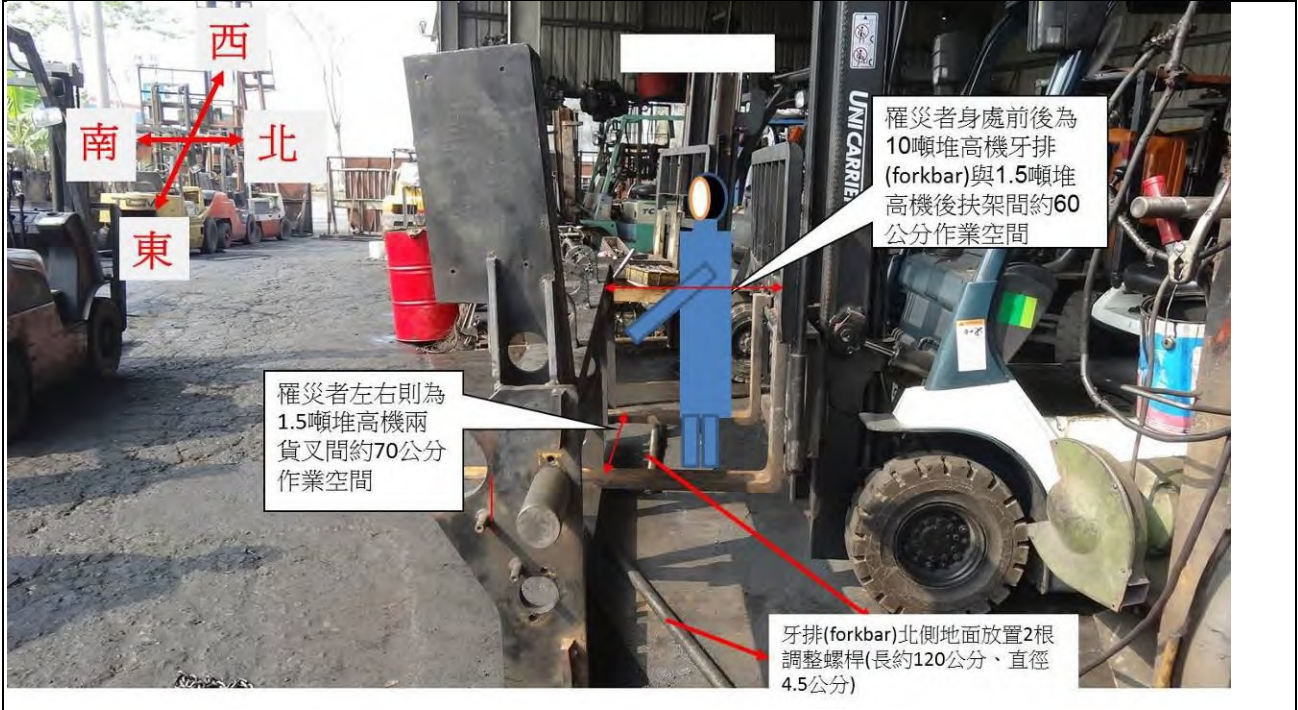
說明三 模擬災害前，罹災者為安裝牙排(forkbar)2根調整螺桿時，身處前後為牙排(forkbar)與1.5噸堆高機後扶架間約60公分作業空間、左右則為1.5噸堆高機兩貨叉間約70公分作業空間，罹災者又無足夠避難空間

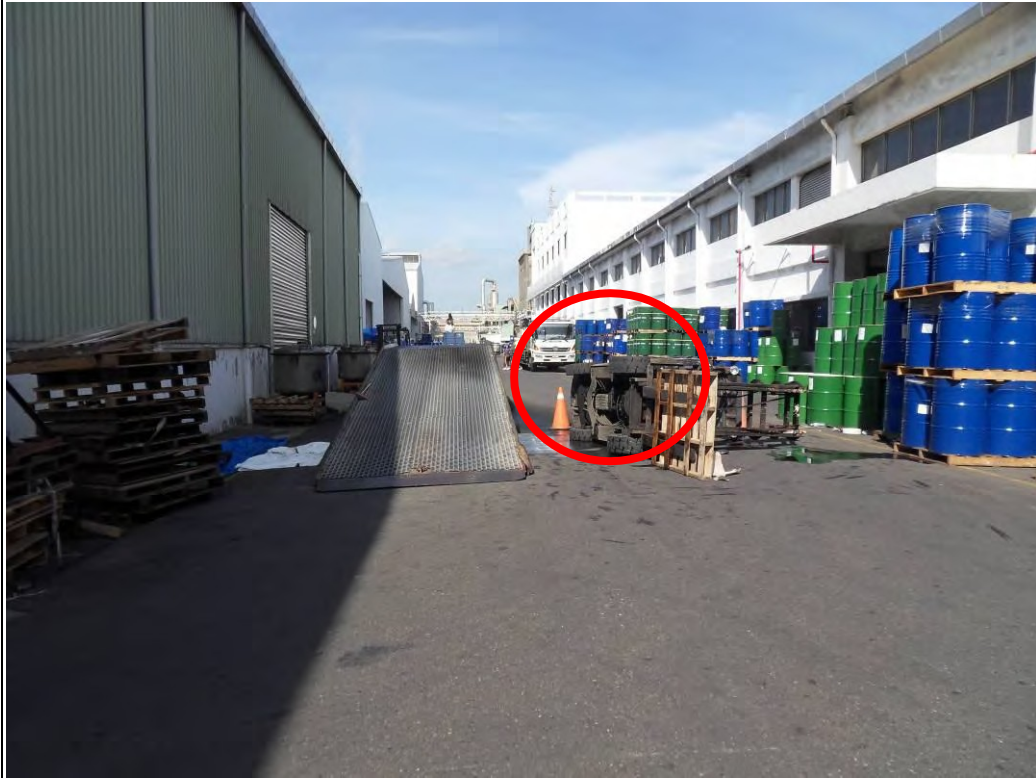
說明	罹災者鄧○○堆高機翻覆之合成三廠與原料倉庫間道路，現場運輸路線未妥善規劃並作標示。
----	---

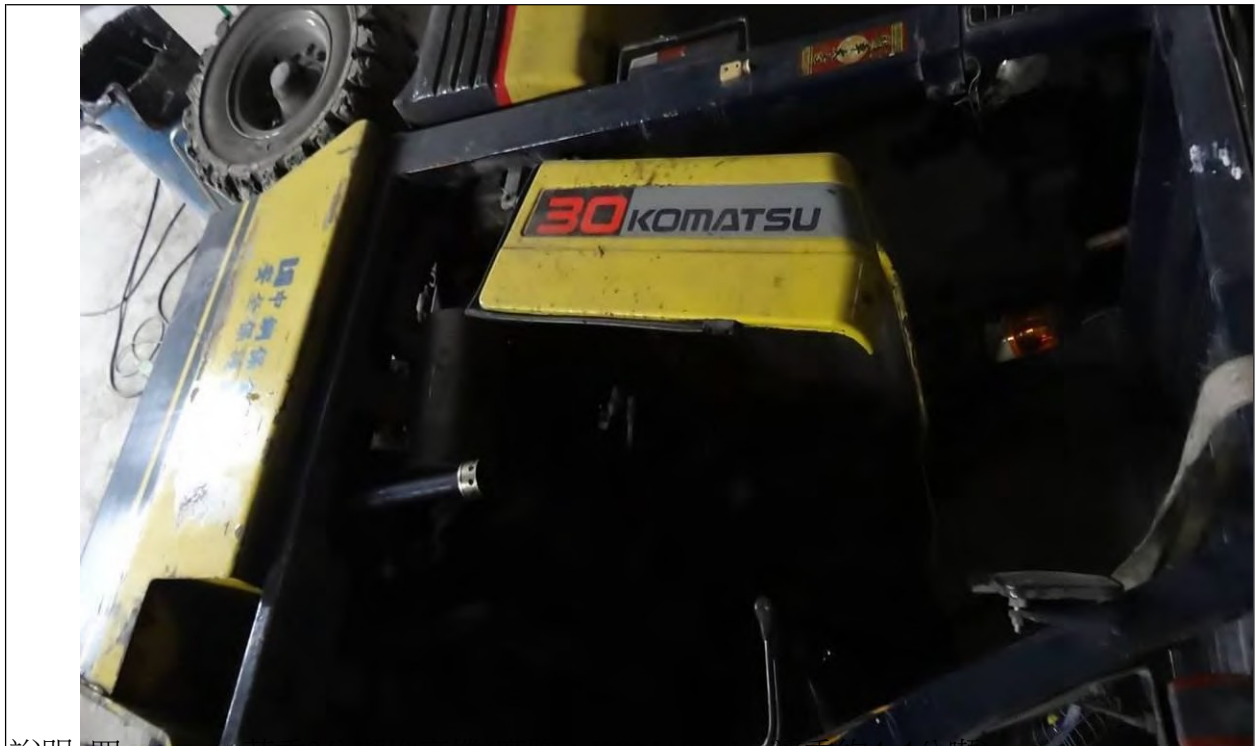
說明 四 荷重3公噸堆高機(廠牌·KOMATSU，淨重約4.4公噸)

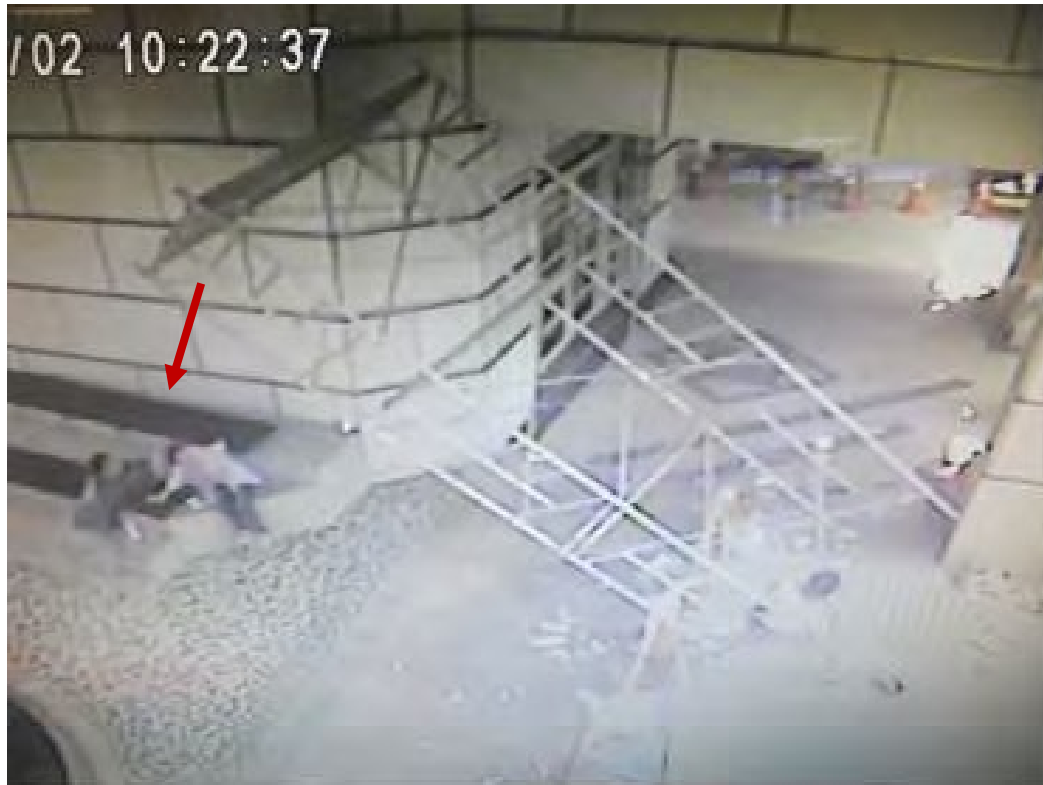
說明：施工架倒塌造成罹災者頭顱受創死亡。

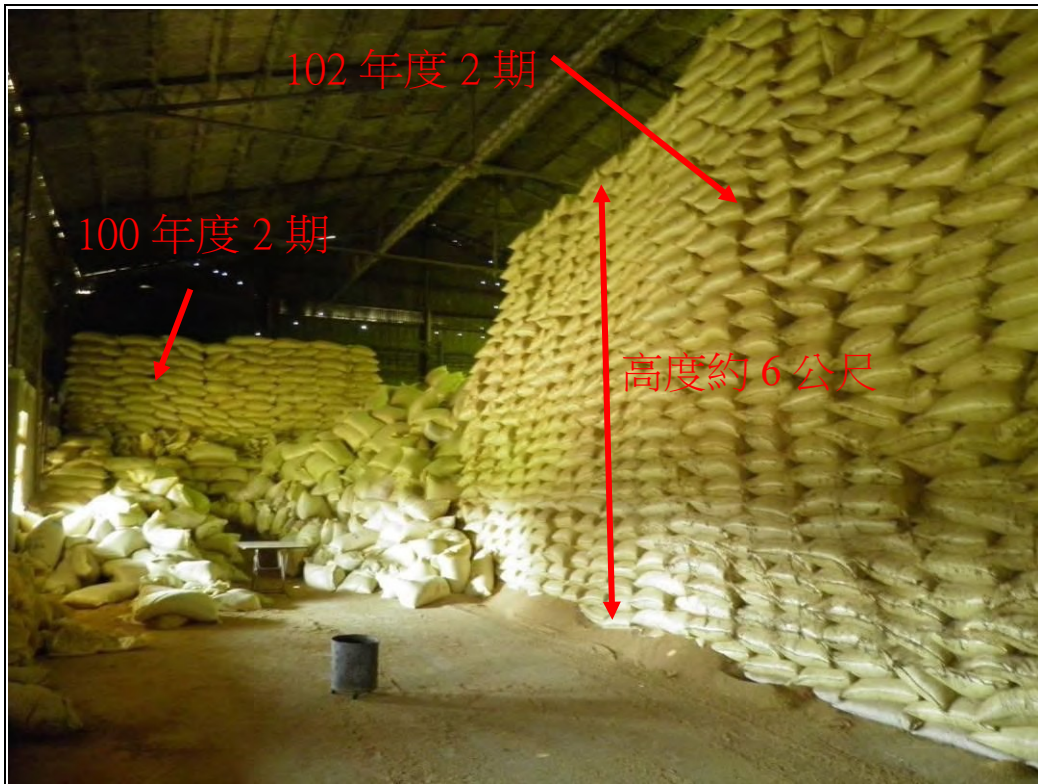
說明	該廠稻穀倉庫之102年度2期袋裝稻穀積堆高度約6公尺，位於該倉庫100年度2期袋裝稻穀積堆旁
----	--

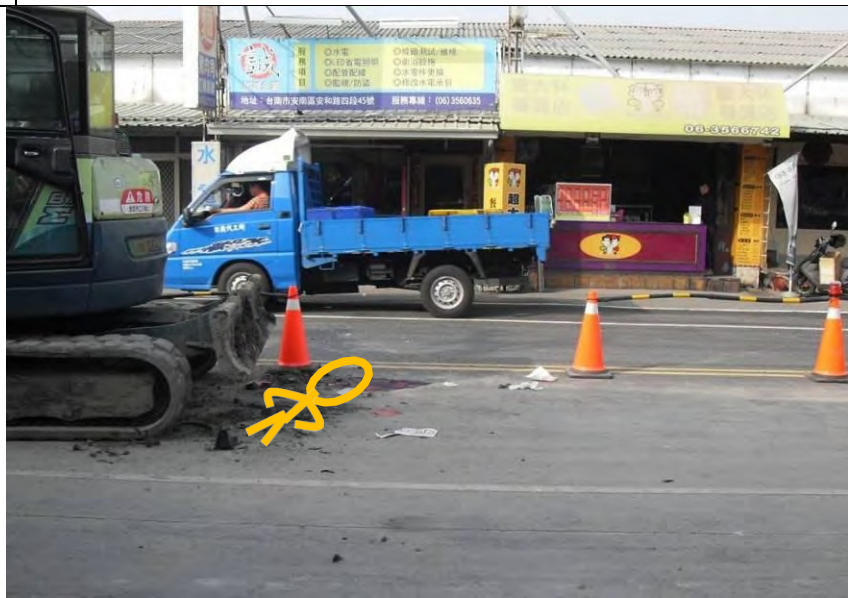
照片二：災害發生於台南市安南區「台南市安和路管線汰換(三)」工地，台南市安南區安和路四段○○號前處，罹災者宋○○遭白色自小客車突入撞擊再衝撞上挖土機後端鏟斗後倒臥於此處。

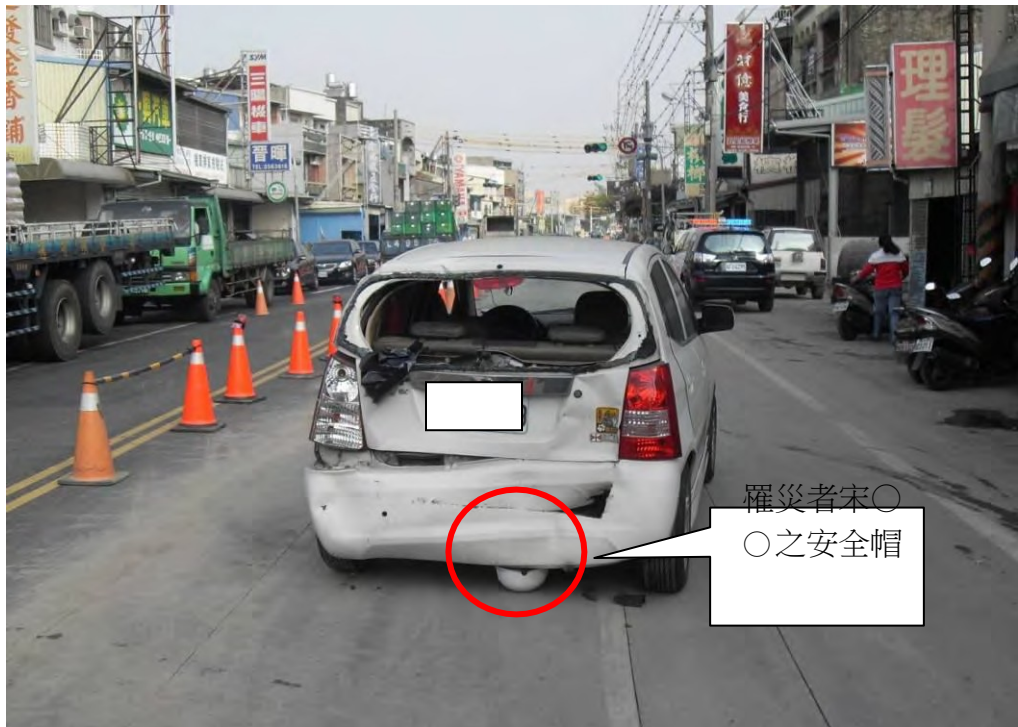
說明 照片三：災害發生當時，罹災者宋○○之安全帽掉落於白色小客車底下，該肇事小客車（車號：○○○○）係欲置本工程路旁之商店購買飲料，非屬本工程工地作業之車輛。

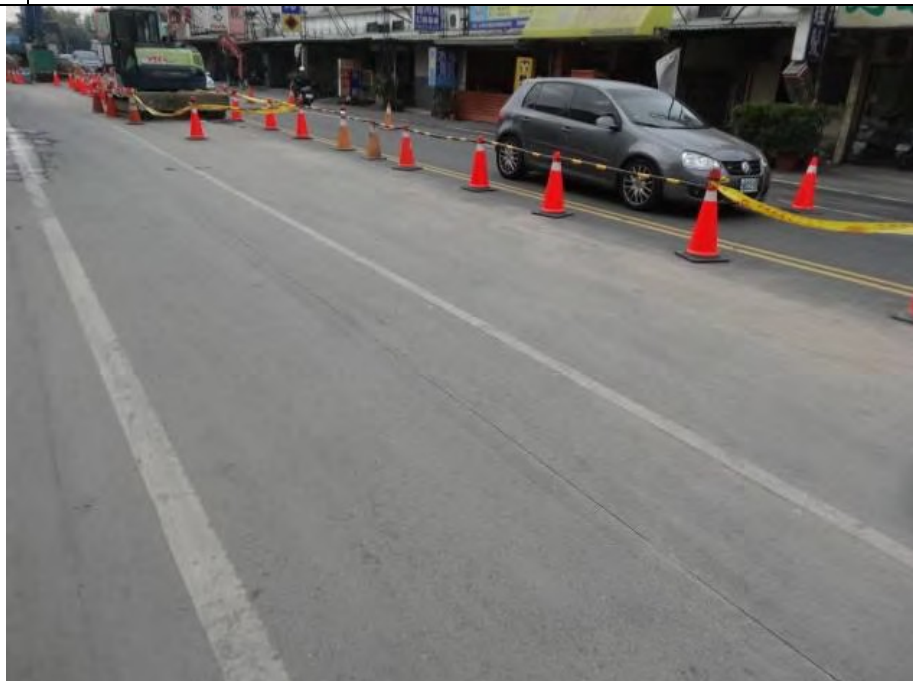
說明 照片四：現場示意圖或照片為交通要道，工程施作時封閉一側車道只留一側通道通行。

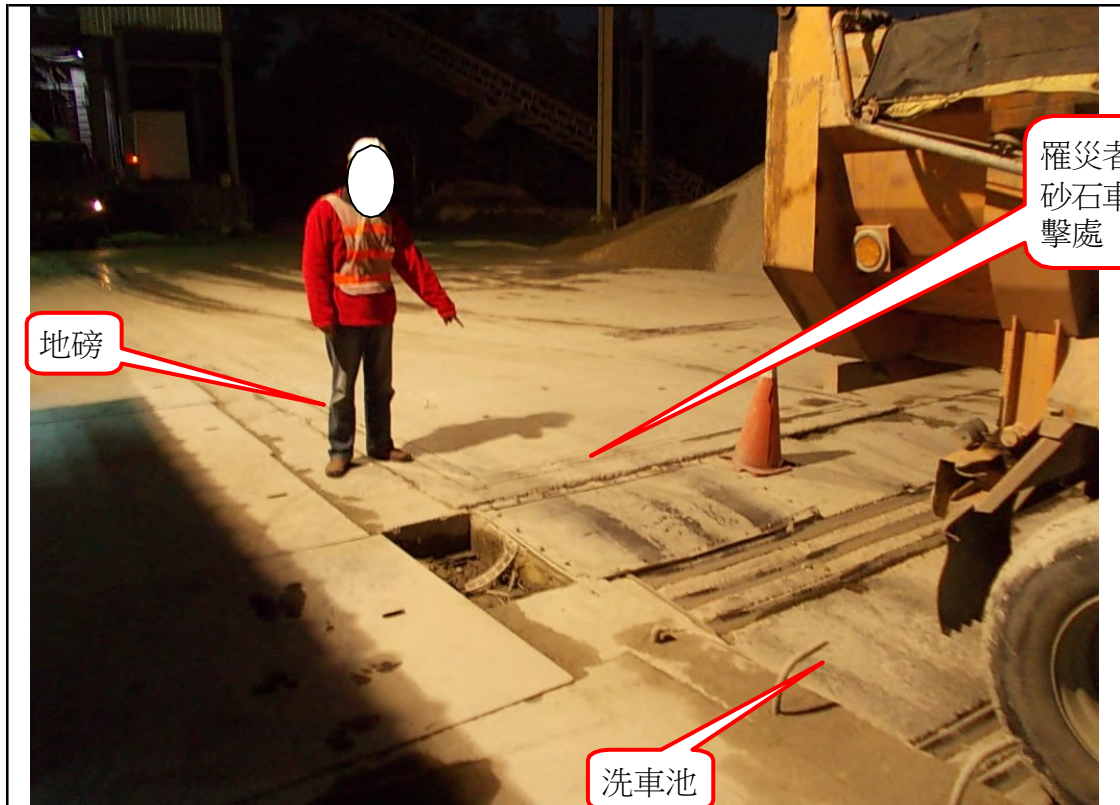
說明一	災害發生現場，空砂石車停好於地磅後，勞工由車頭前走過地磅要到辦公室，於走至車頭右前燈處遭前駛砂石車撞擊。
-----	--

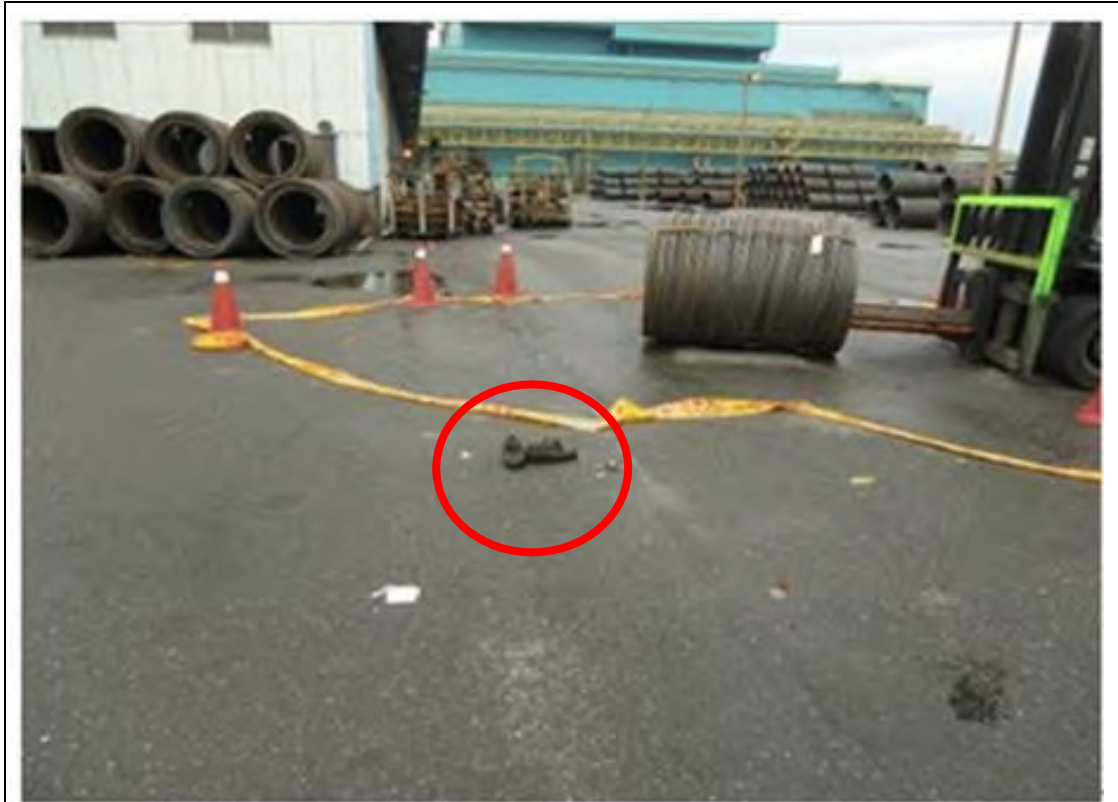
罹災者吳○○所倒臥之位置及現場運輸路線，未妥善規劃，並作標示。
