103 年度全國重大 職業災害實例摘要 彙編(營造業以外)

中華民國一〇四年九月

103 年度營造業以外行業重大職災實例

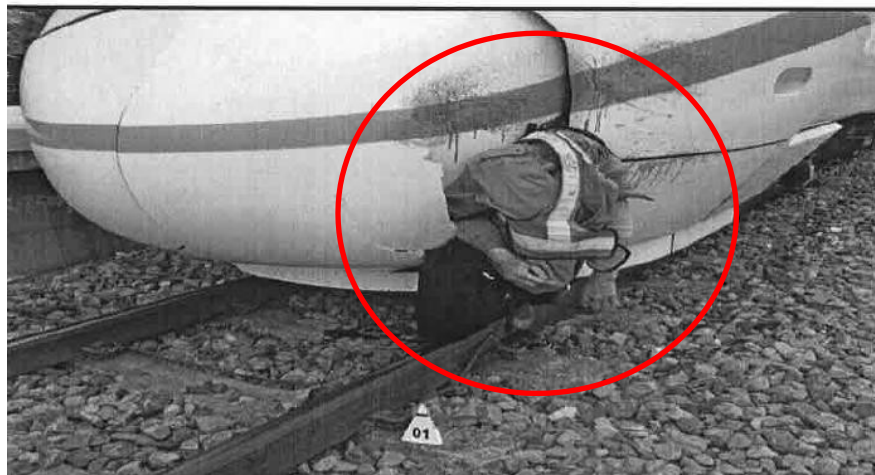
列車撞擊罹災者位置
(內政部警政署鐵路警察局花蓮分局提供)

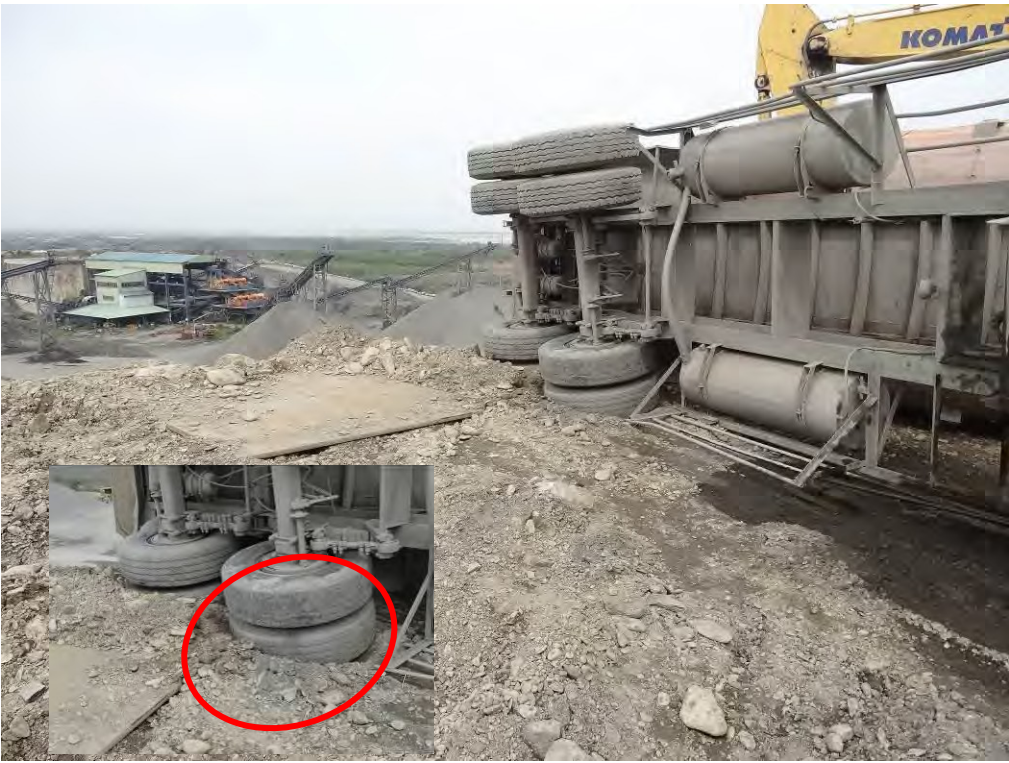
照片三：左後車輪位於鐵板之外側(鐵板之尺寸：長3.06公尺，寬2.50公尺，厚0.035公尺)且有明顯陷入土壤之痕跡。

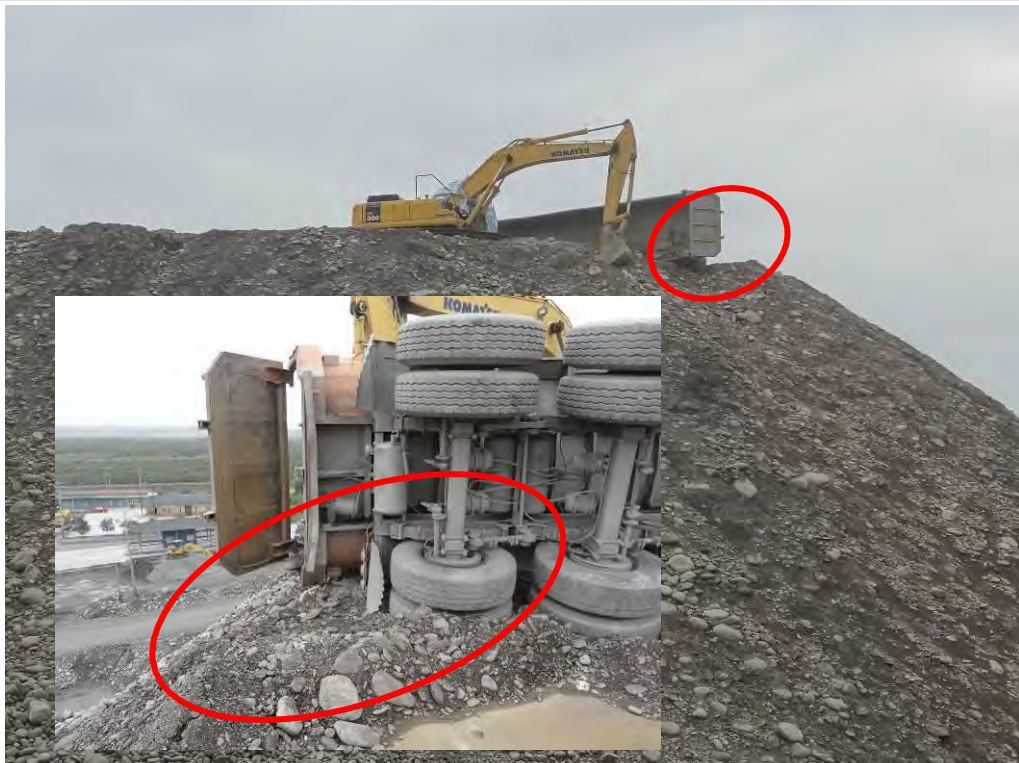
照片五：傾覆曳引車之左後輪已在卸料平台斜坡邊緣，該邊緣之土壤呈鬆軟狀。

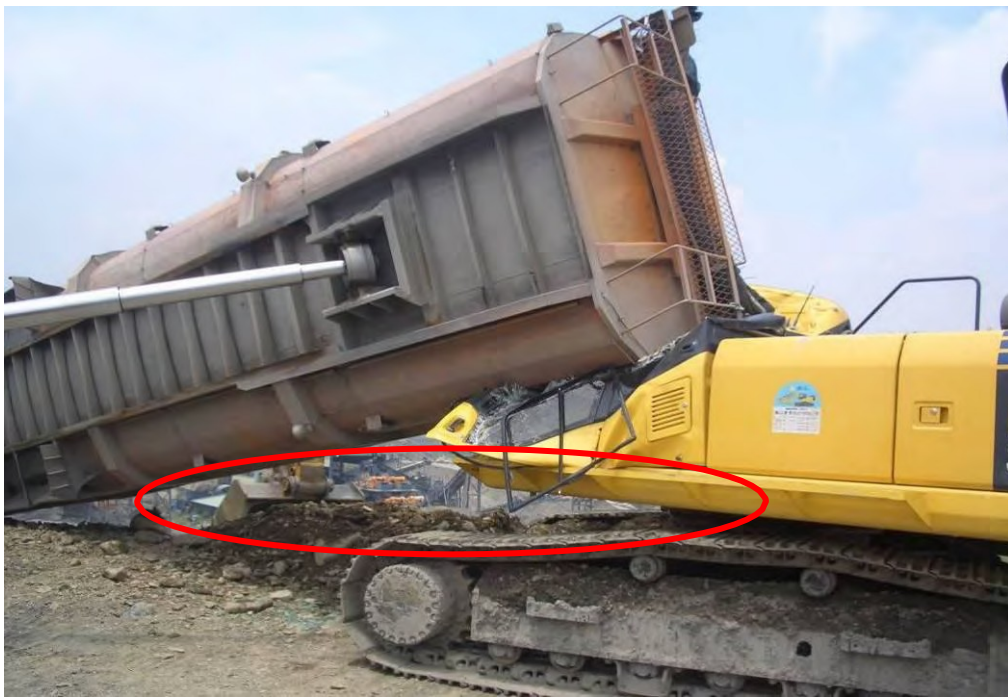
照片六：傾覆之曳引車車斗下方有大量且均勻分布之砂石材料掉落。

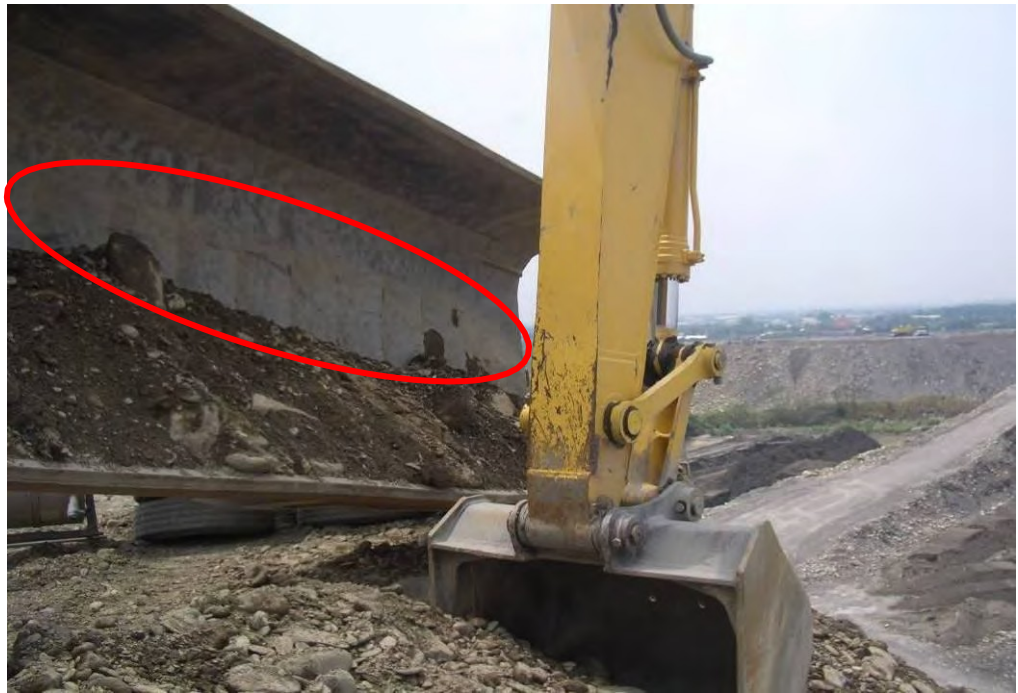
說明 照片七：罹災者黃○○雖用挖土機之抓斗鋼牙頂住車斗，但因車斗傾覆時之作用力及位置變化，以致抓斗鋼牙於曳引車傾覆過程中沿著車斗底板形成線型之痕跡，最終抓斗插入砂土堆中，挖土機伸臂與傾覆後之車斗呈平行狀。

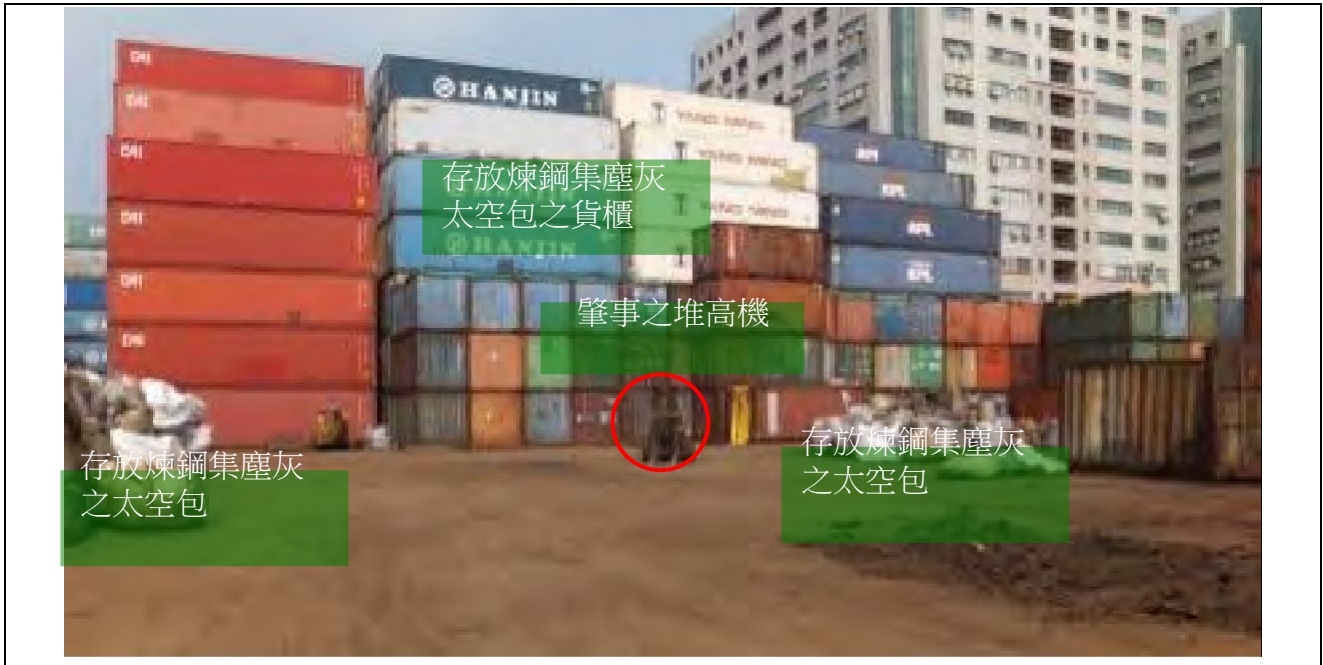
說明	災害發生現場留有存放煉鋼集塵灰太空包之貨櫃、由貨櫃中取出及待整理之太空包及肇事之堆高機；現場運輸路線未妥善規劃並作標示。
----	--

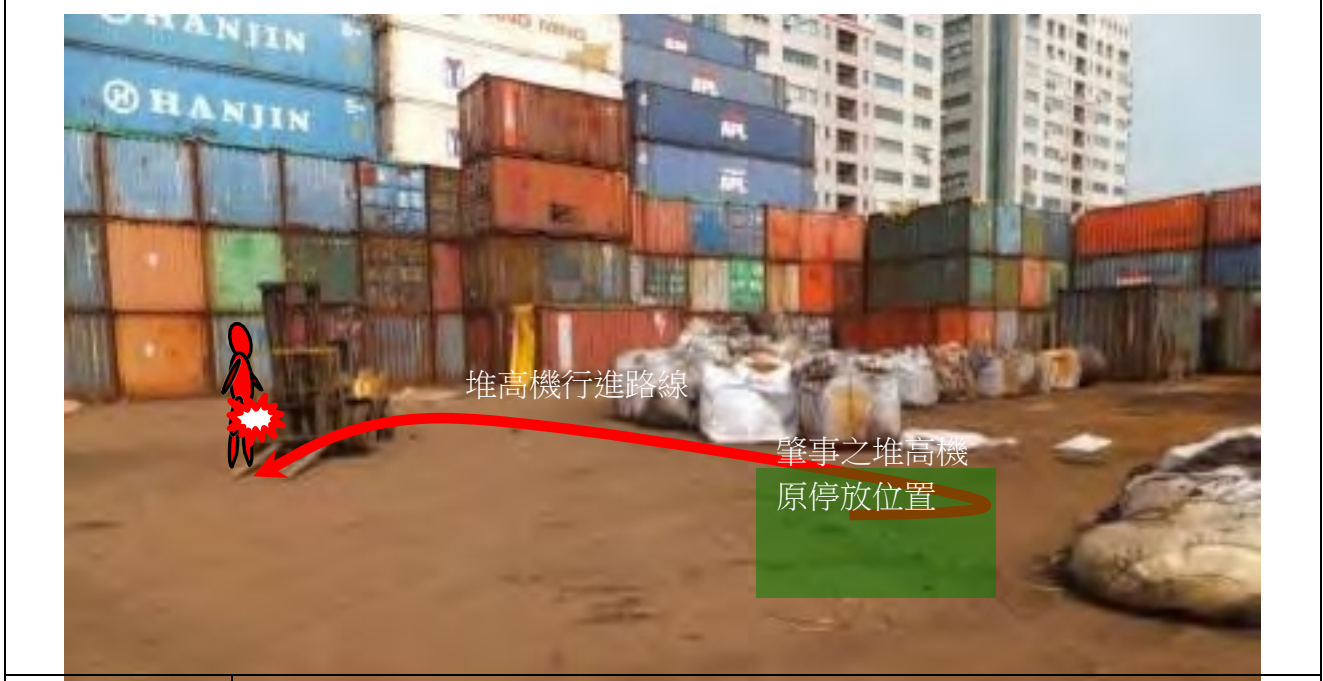
說明	勞工○○駕駛堆高機行進過程中，堆高機右貨叉撞擊於堆高機行進路線上從事太空包卸掛作業之罹災者。
----	--

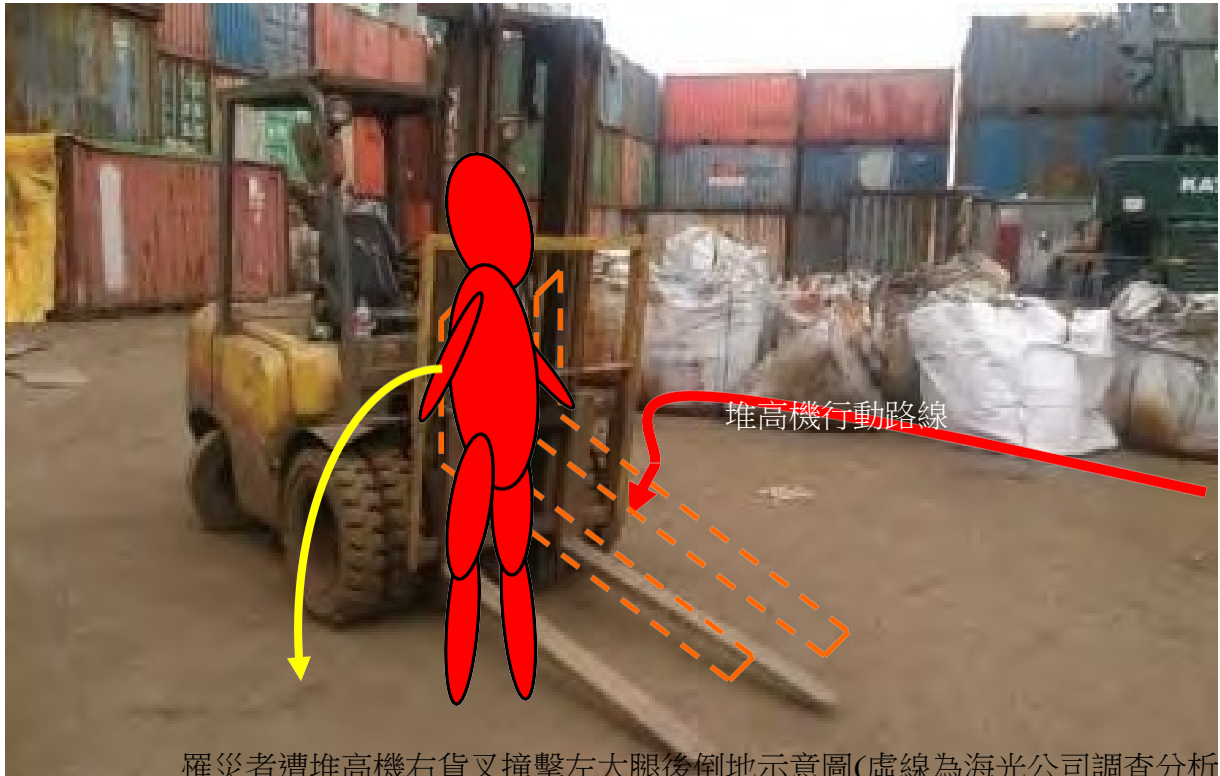
罹災者遭堆高機右貨叉撞擊左大腿後倒地示意圖(虛線為海光公司調查分析報告所示災害發生時之貨叉約為罹災者之大腿之高度)。

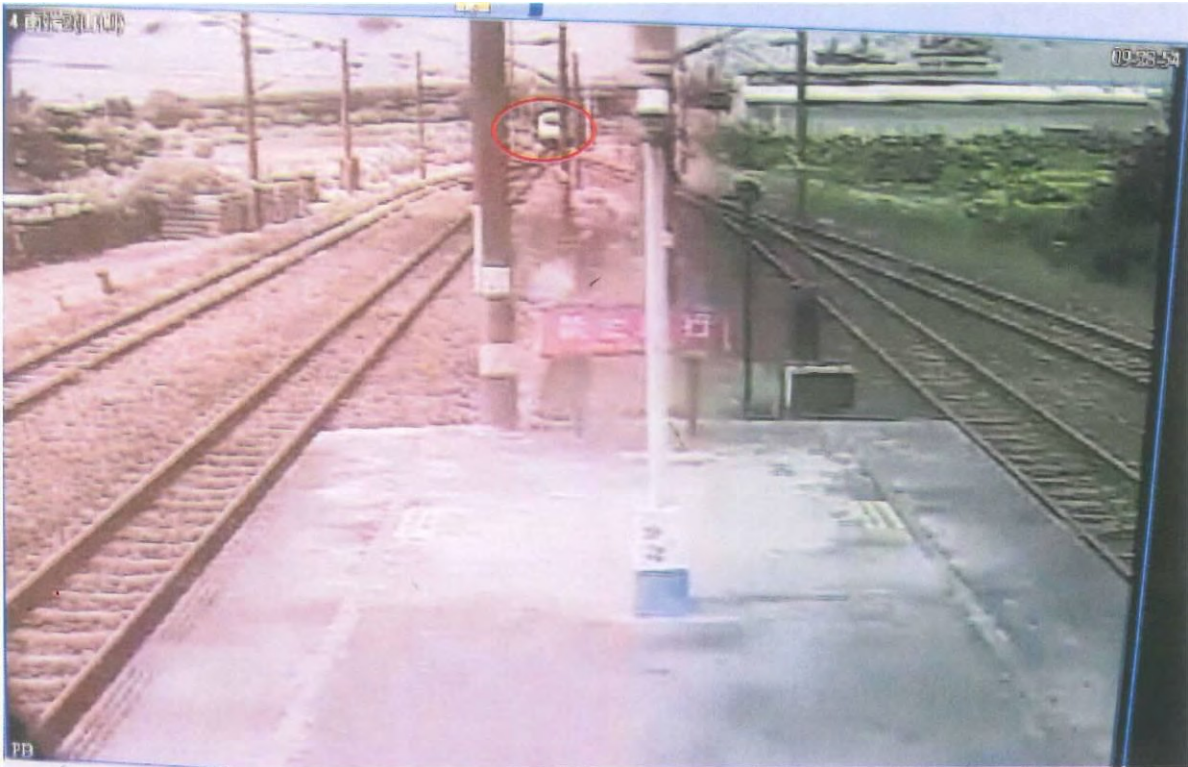
照片1：監視器畫面中9時30分54秒時2人同遭高雄開往基隆之自強號○○次列車撞擊。

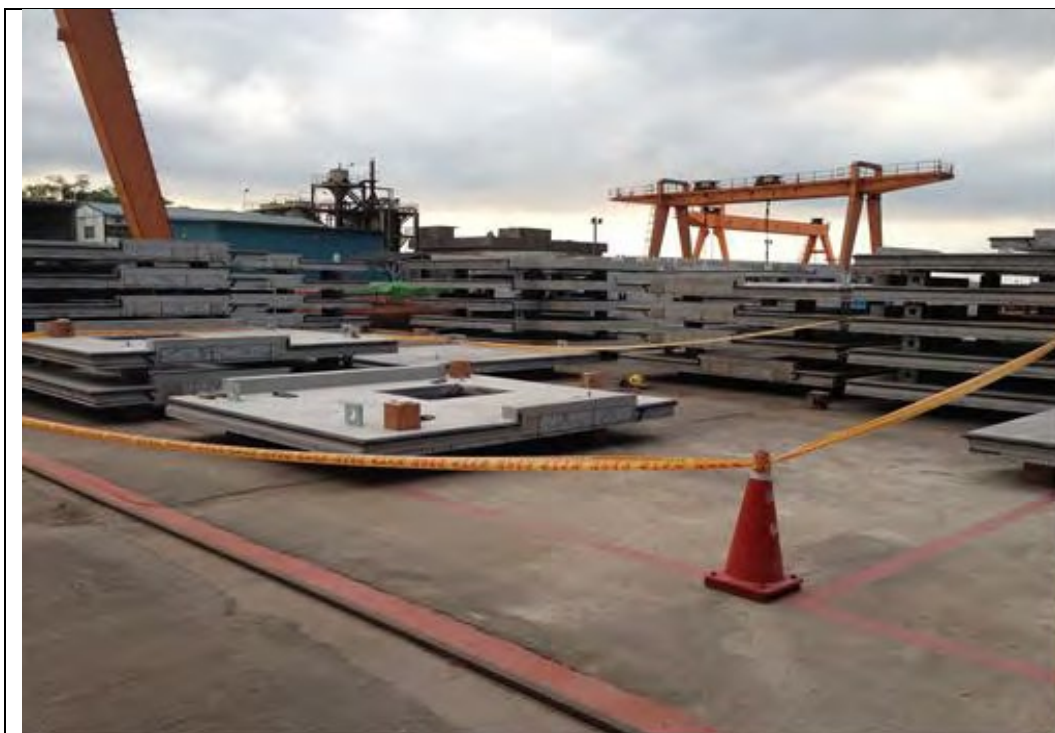
現場橋型起重機及預鑄牆板

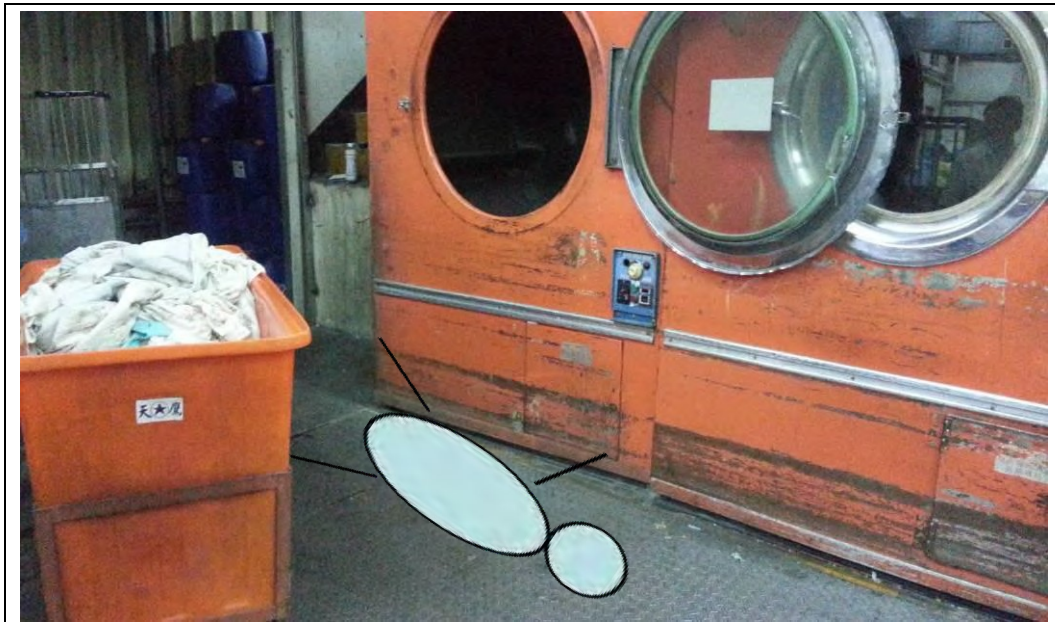
現場有一台裝著溼衣服的清潔車，地上也有一些散落的溼衣服，
罹災者賴○○躺在烘乾機前方之地上

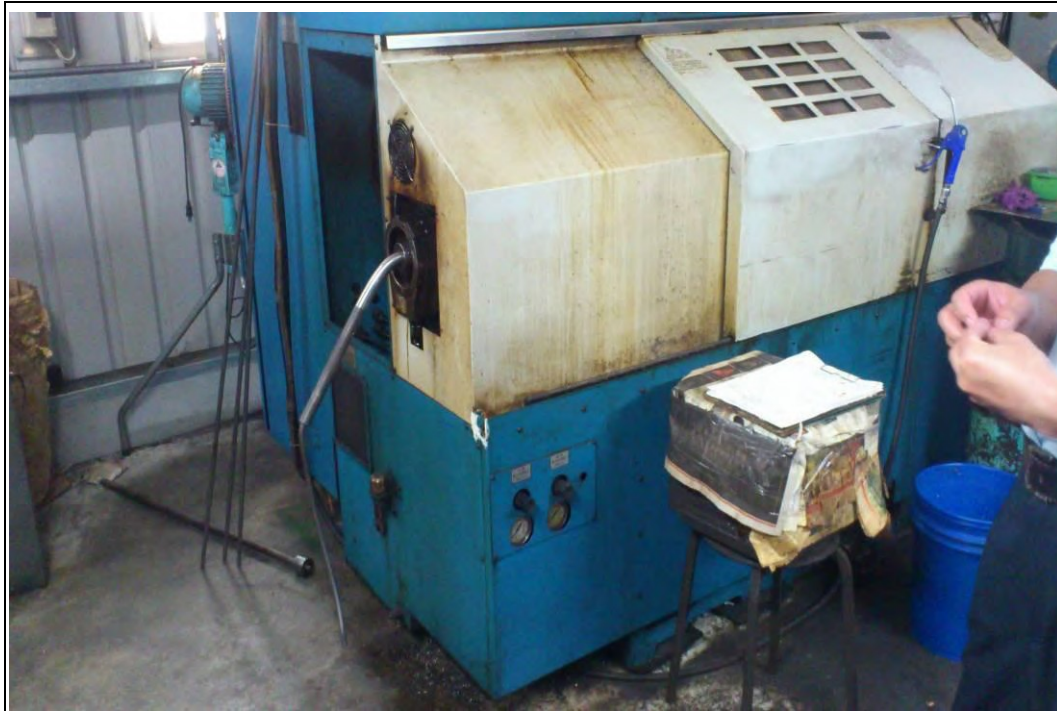
照片 說明	工件及保護套管因旋轉速度過快，離心力造成變形之說明
----------	---------------------------

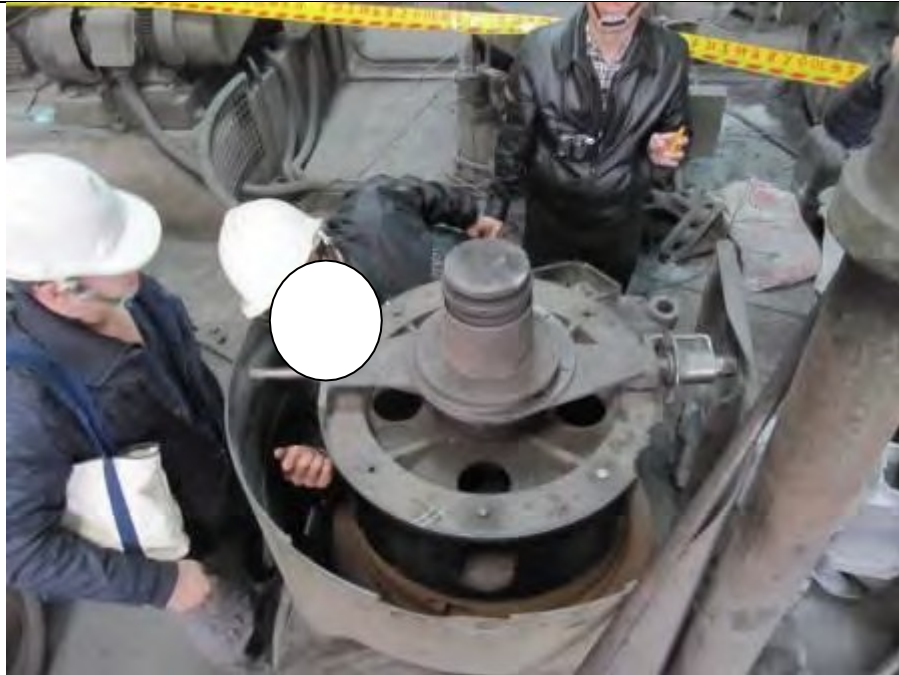
模擬罹災者從事鎖固螺絲作業時，將手伸入上胴體之長方孔中轉動17號扳手，而遭伸線機捲入的情形。

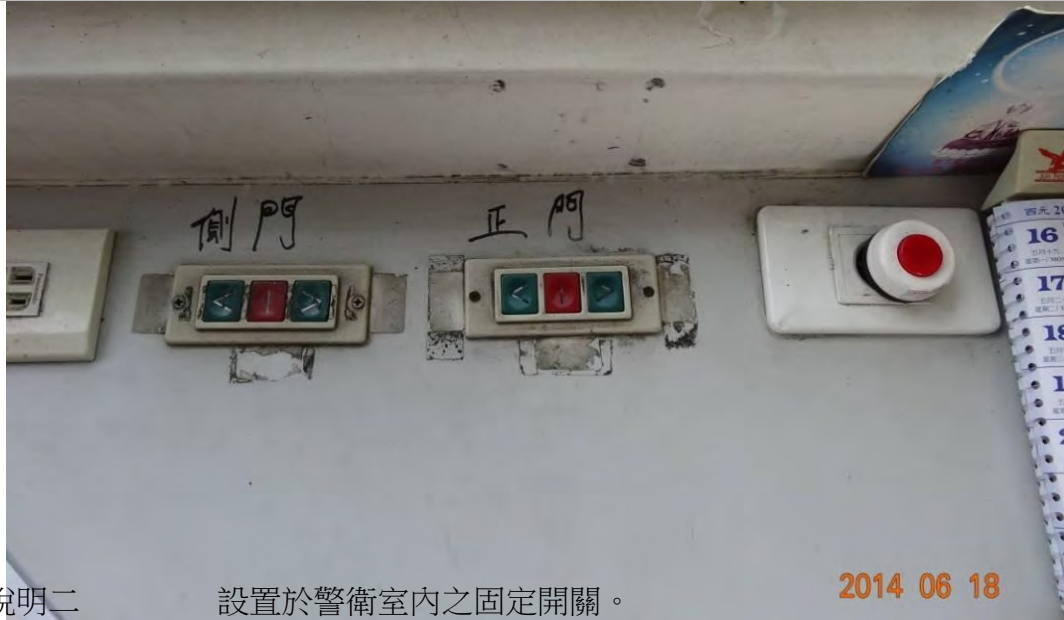
說明二 設置於警衛室內之固定開關。

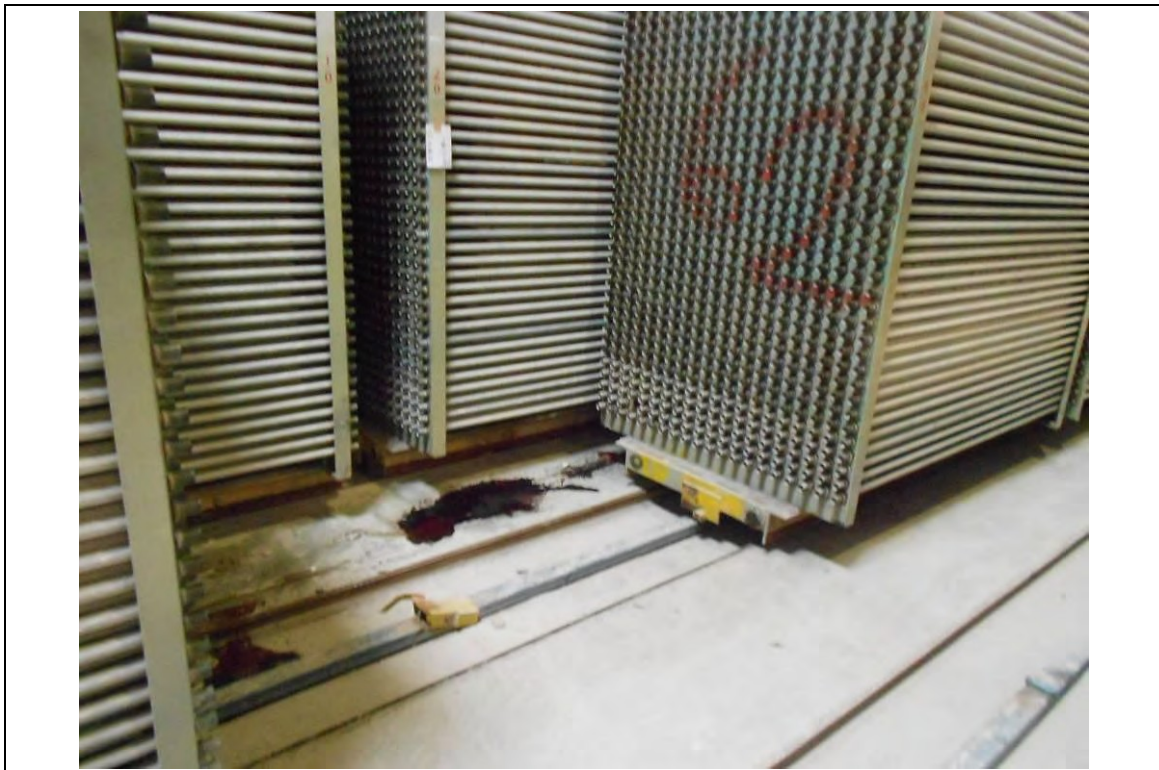
照片說明	罹災者遭生坏台車夾擠。
------	-------------

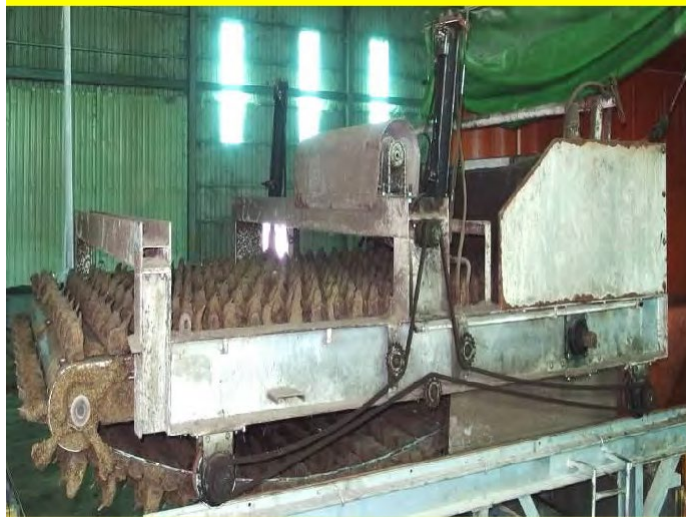
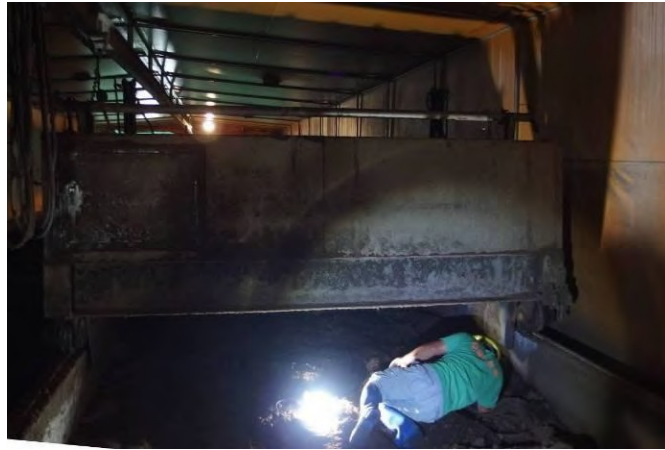
自翻堆機前方捲入於翻堆機後方被發現

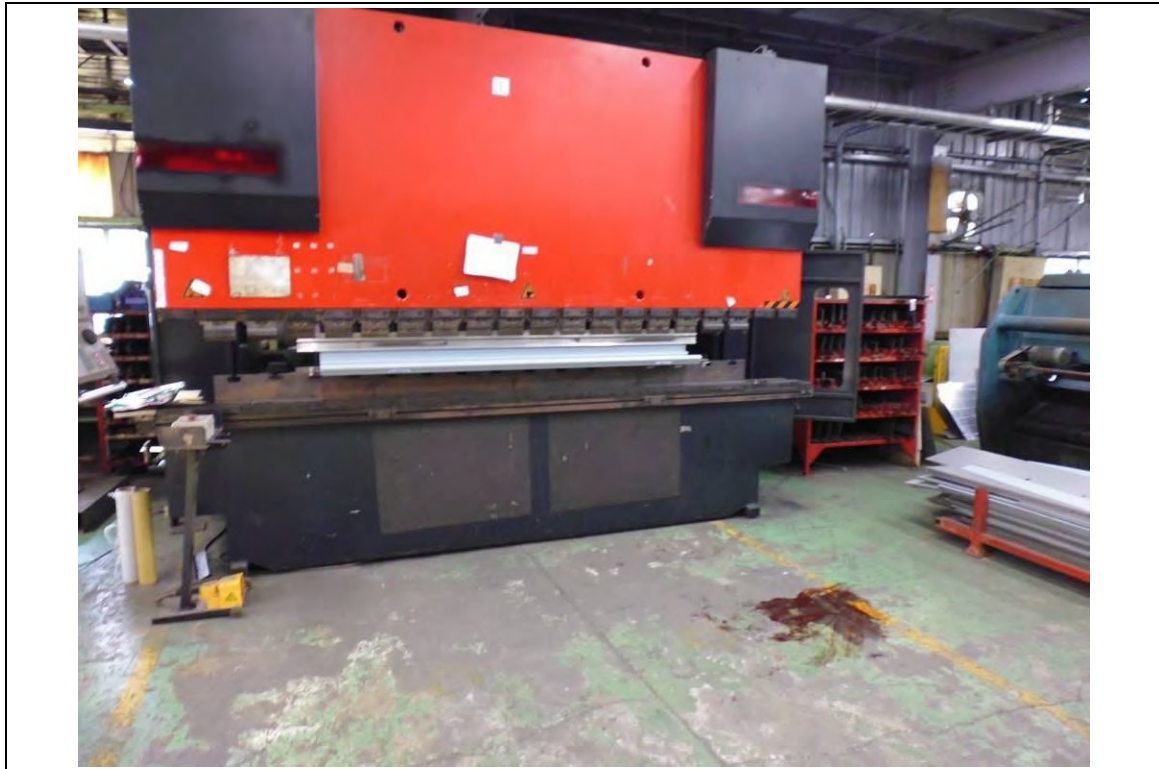
肇災摺床，未設置安全護圍或安全裝置。

雇主對以動力驅動之衝壓機械及剪斷機械，應具有安全護圍、安全模、特定用途之專用衝剪機械或自動衝剪機械。因作業性質致設置前項安全護圍等有困難者，應至少設有第六條所定安全裝置一種以上。．．．（機械設備器具

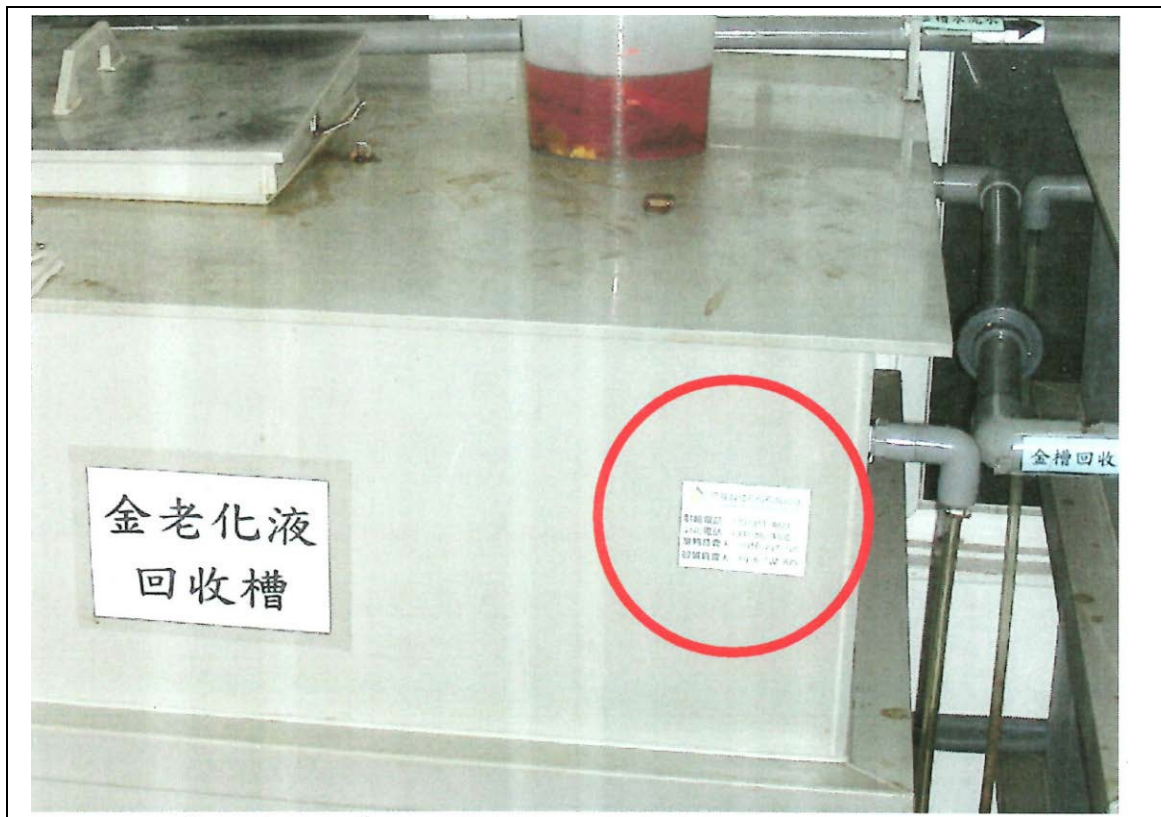
照片 說明	金老化液回收槽內存有高濃度氰化氫氣體。
----------	---------------------

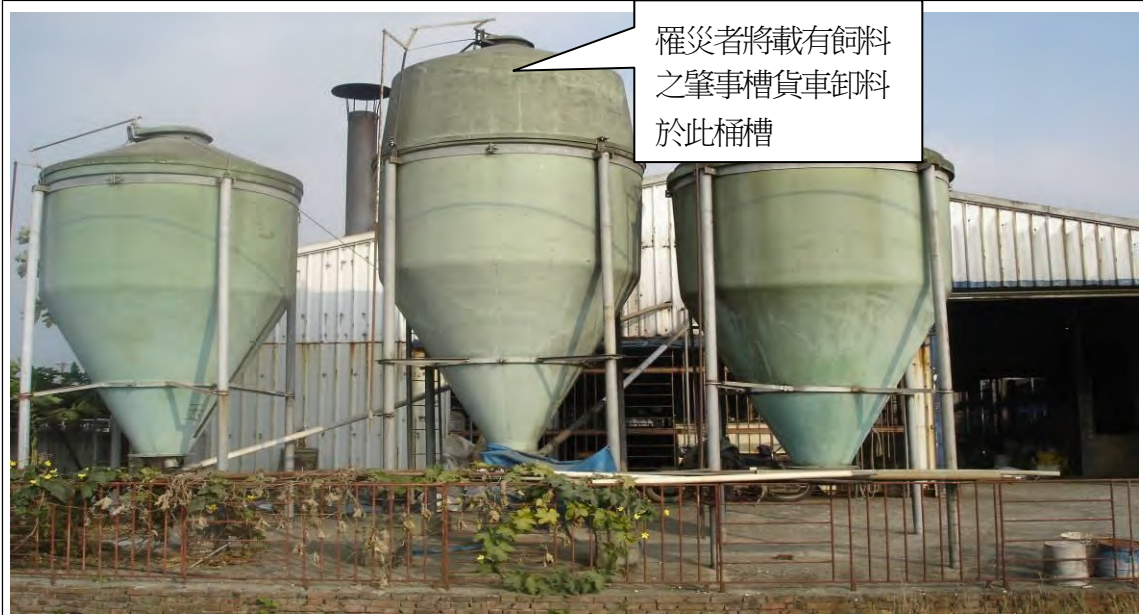
罹災者將載有飼料之肇事槽貨車卸料於此桶槽

照片 2：歐〇〇所屬養豬場內有三座飼料桶槽。

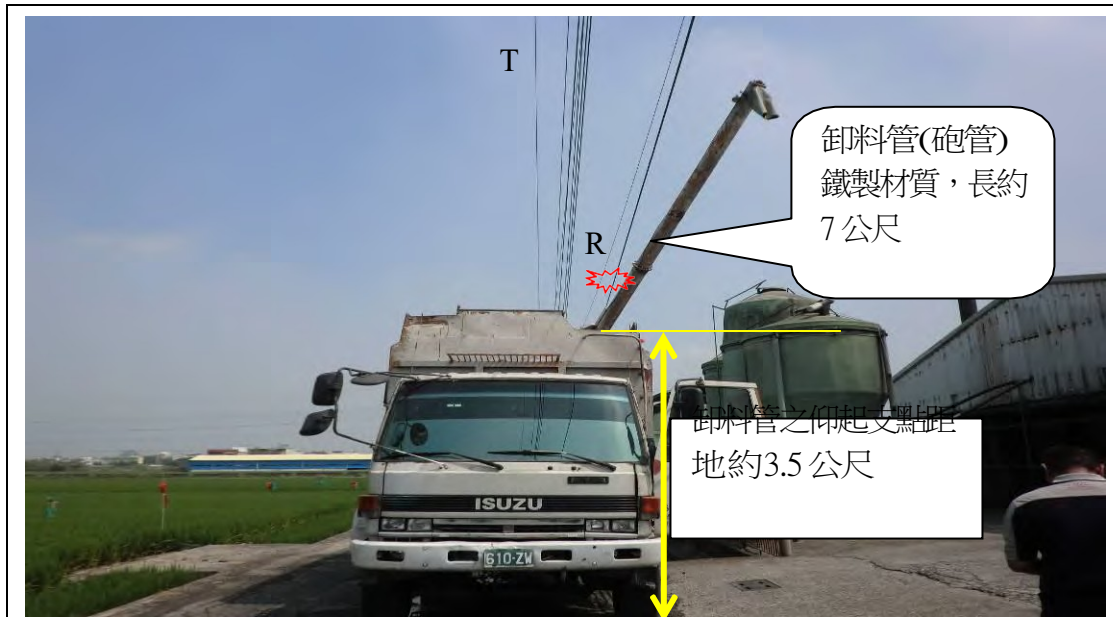
卸料管(砲管)
鐵製材質，長約
7公尺

卸料管之仰起支點距
地約3.5公尺

照片 3：災害當時罹災者所停放操作之飼料槽貨車卸料管呈仰起狀態，並從高壓電線下方穿越，照片顯示，卸料管與R 相架空電線最靠近。【新園派出所事發當天拍攝提供】

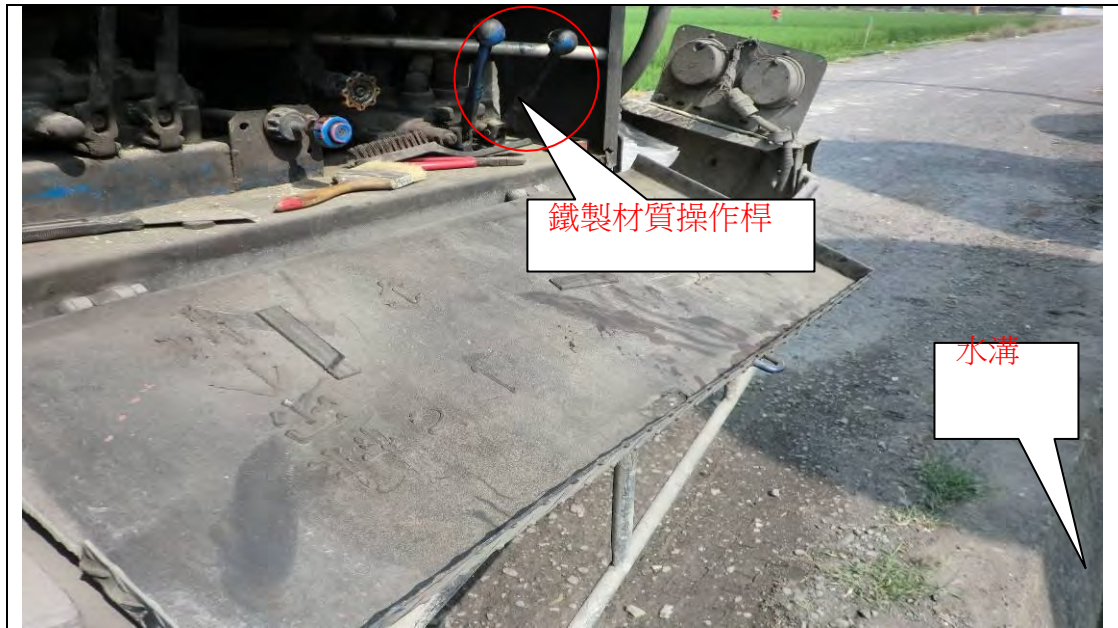
照片 4：飼料槽貨車操作桿均為鐵製材質，位於車身左側(與駕駛同側)。【新園派出所事發湯天拍攝提供】

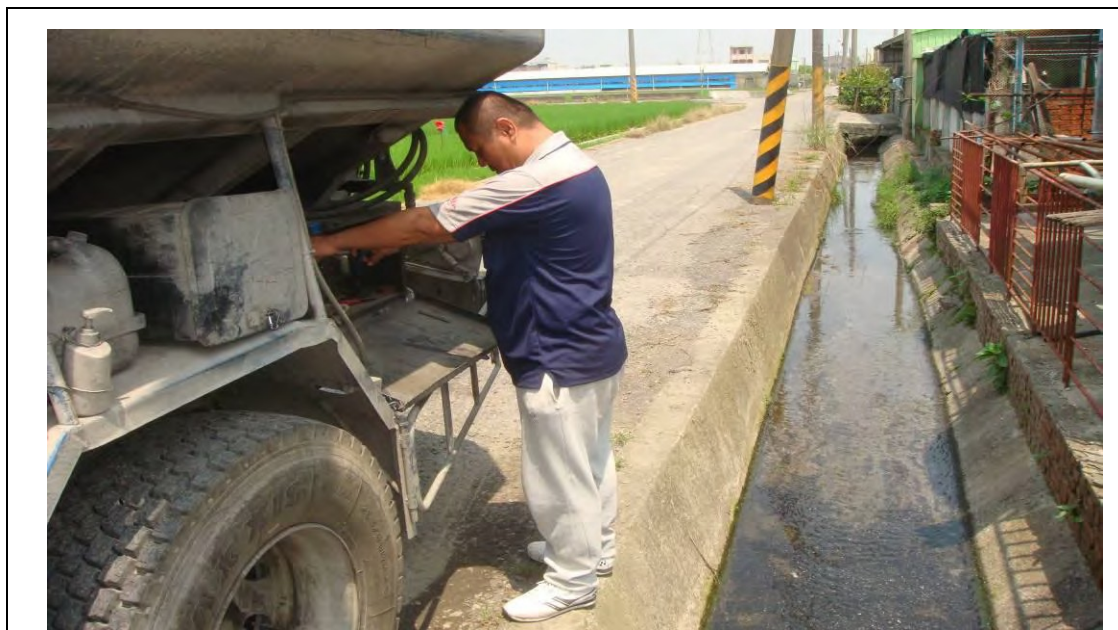
照片 5：新園派出所當天模擬罹災者事發當時作業情形，罹災者當時站立於鄰近路旁水溝之路面，從事操控操作桿進行卸料作業【新園派出所事發當天拍攝提供】

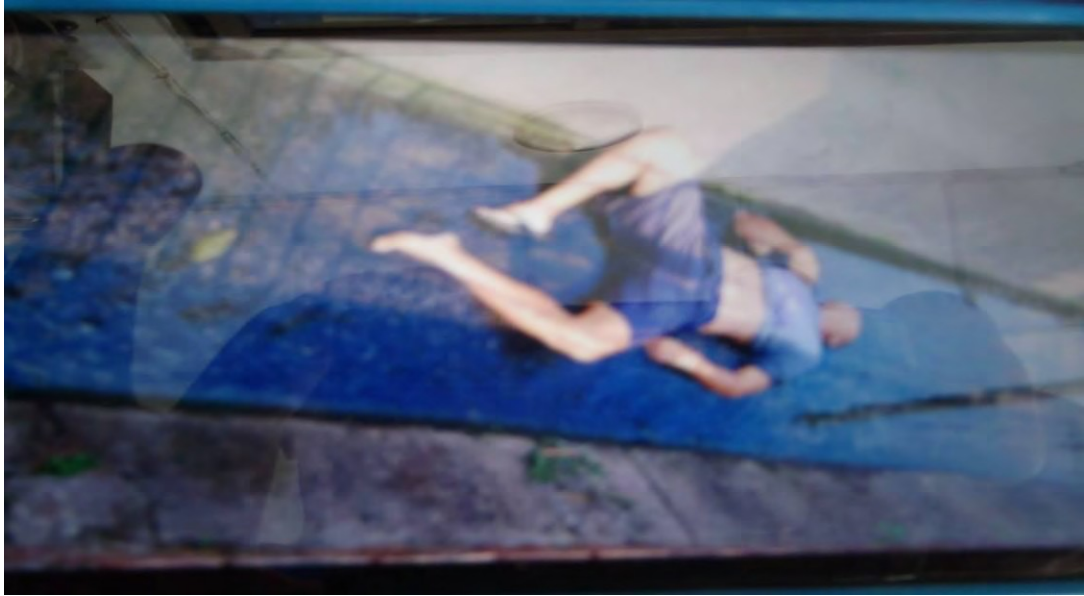
照片 6：罹災者被發現時仰躺於事發前所站立位置旁之水溝內（水深僅約10公分）。【新園派出所事發當天拍攝提供】

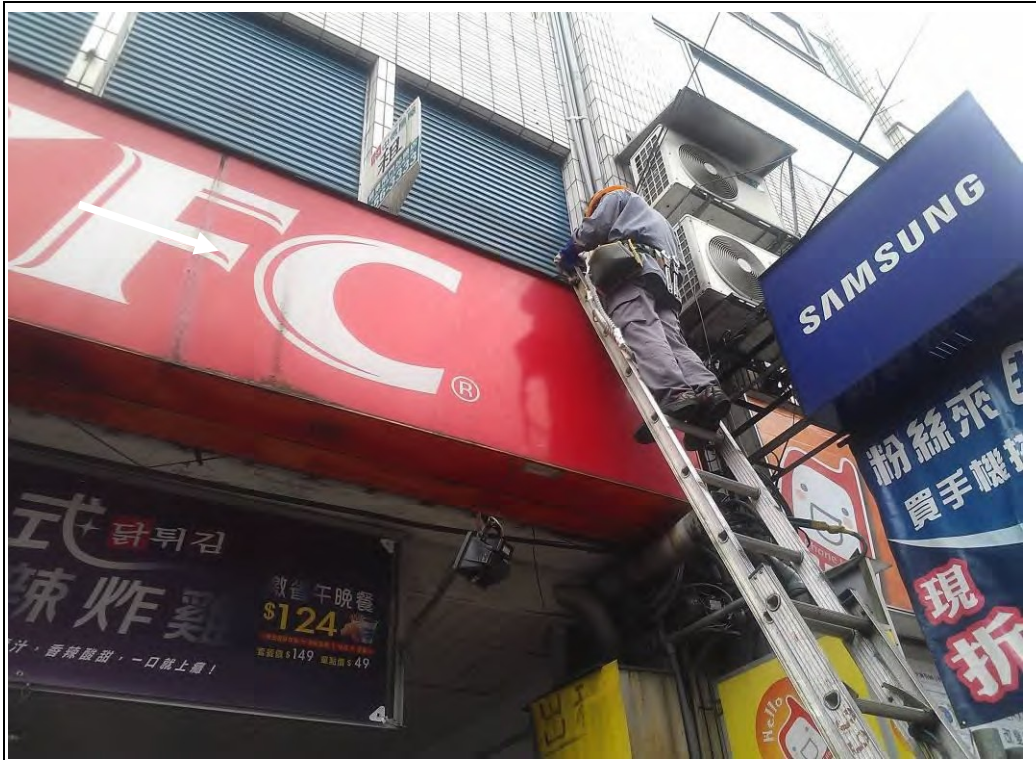
說明	模擬作業情形
----	--------

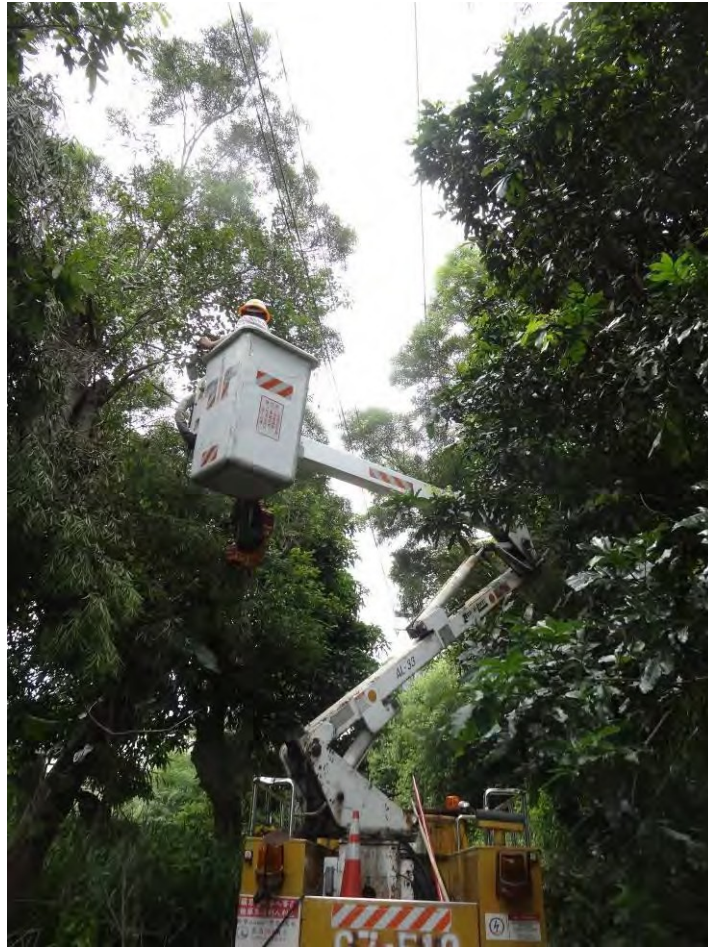
附照2 | 模擬罹災者施作位置

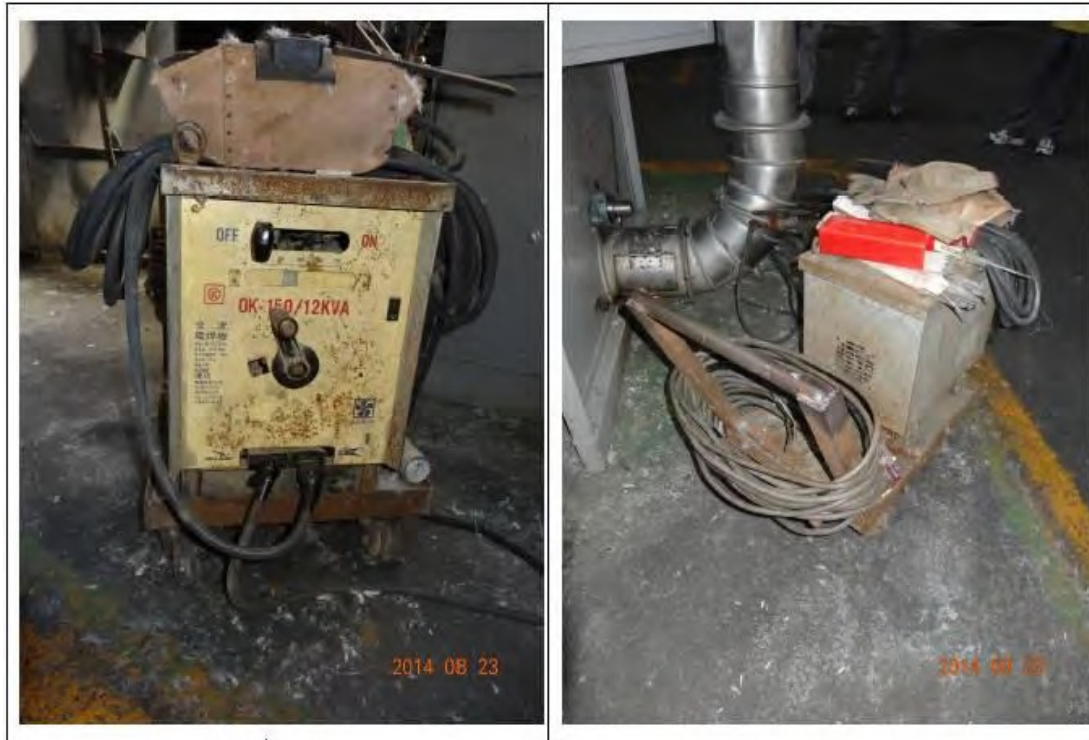
說明：肇災之交流電焊機未裝置自動電擊防止裝置。

(三)雇主對勞工於良導體機器設備內之狹小空間，或於鋼架等致有觸及高導電性接地物之虞之場所，作業時所使用之交流電焊機，應有自動電擊防止裝置。(職業安全衛生設施規則第250條暨職業安全衛生法第6條第1項)

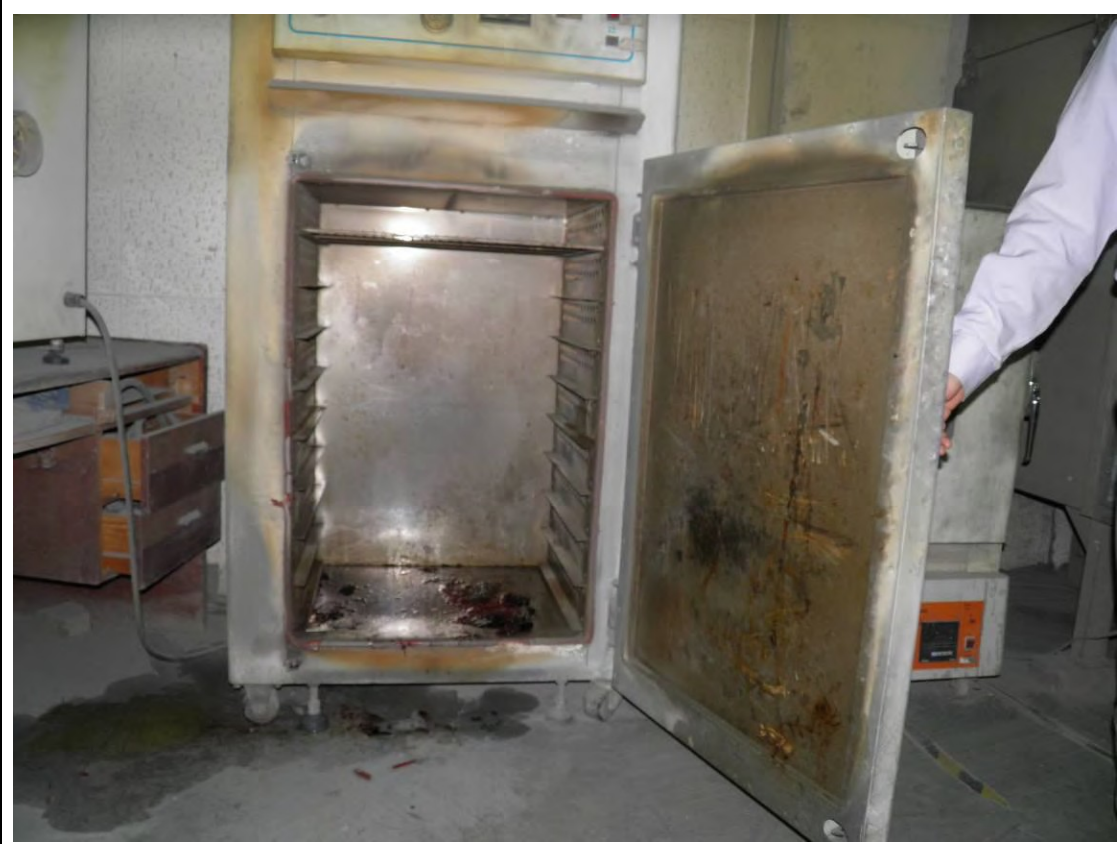
說明：肇災之烘箱(內容積為：寬 60 公分×深 50 公分×高 90 公分)

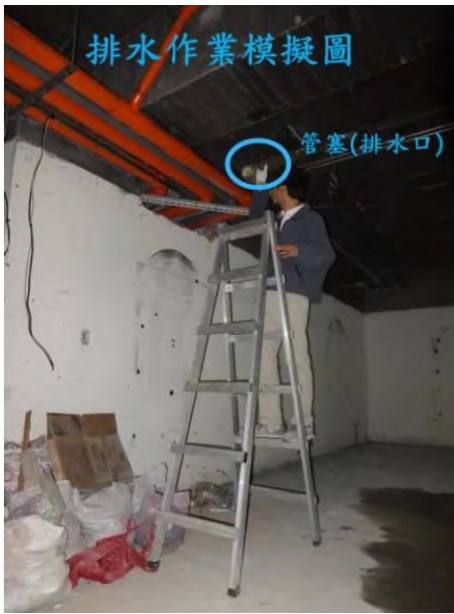
罹災者站於合梯上進行排水作業。

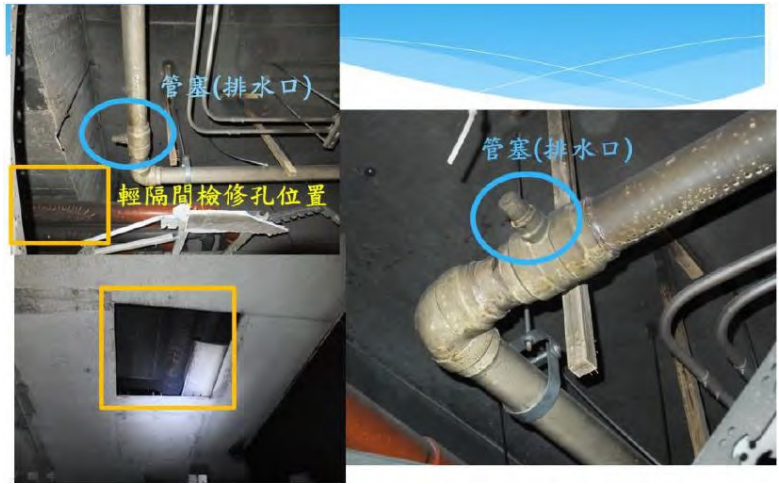
瓦斯管線之管塞(排水口)。

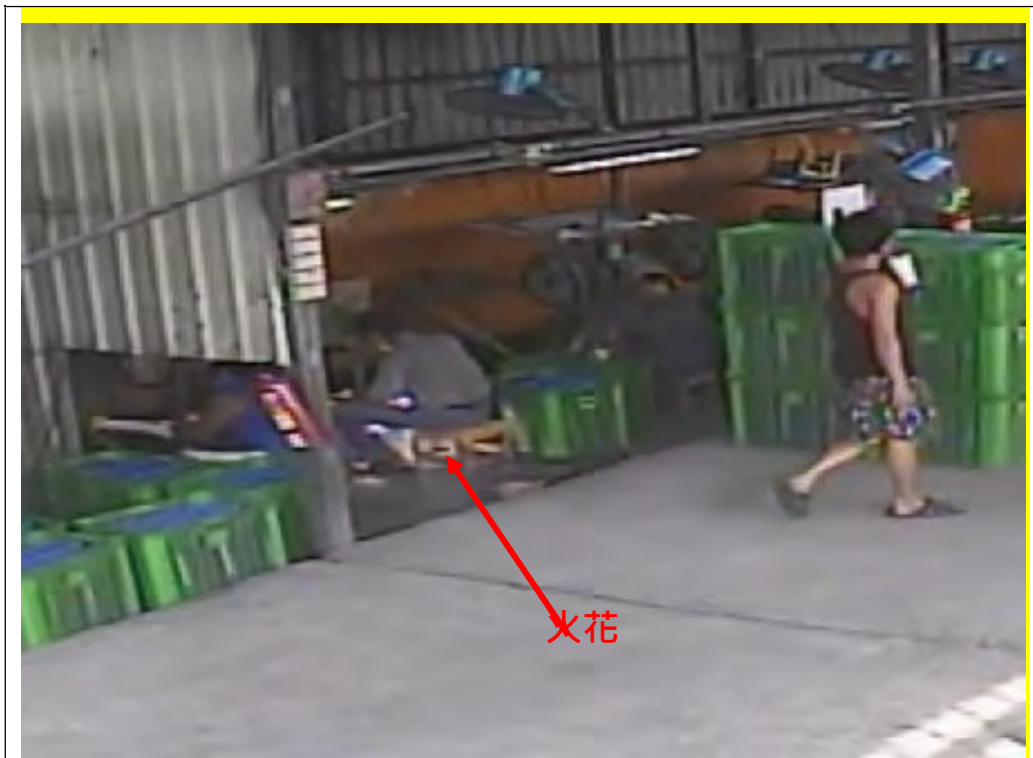
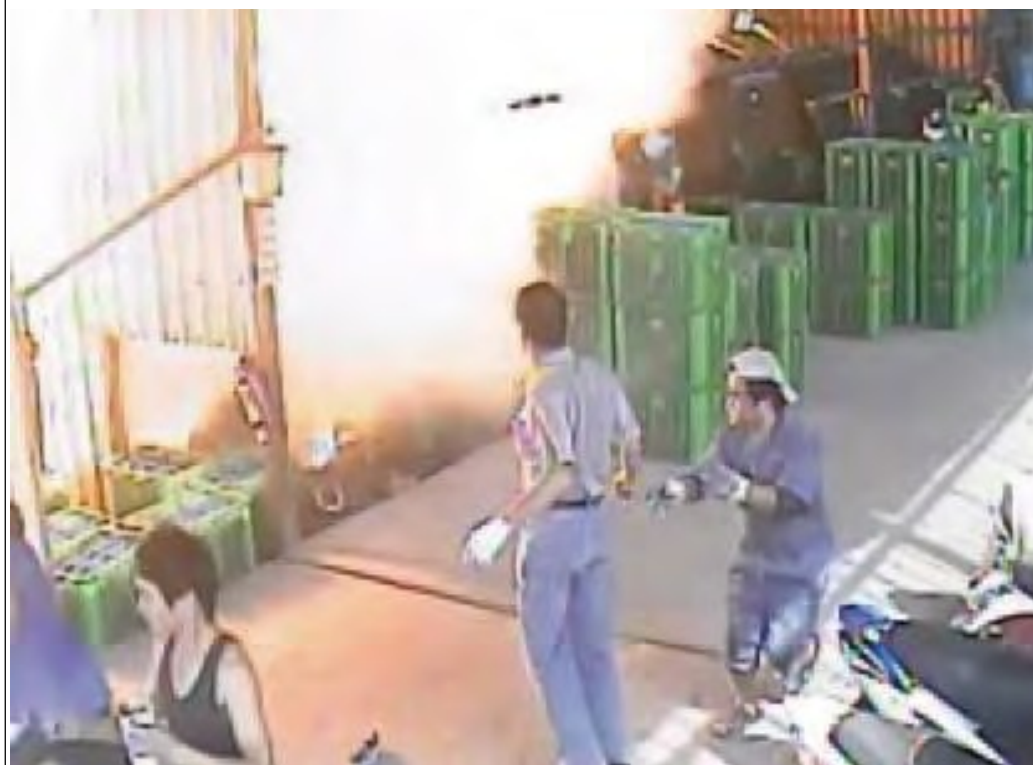
研磨具鐵質自行車鋁鎂合金前叉而產生火花，進而引發粉塵爆炸之情形。

雇主對於存有易燃液體之蒸氣、可燃性氣體或可燃性粉塵，致有引起爆炸、火災之虞之工作場所，應有通風、換氣、除塵、去除靜電等必要設施。(職業安全衛生設施規則第188條第1項暨職業安全衛生法第6條第1項)
