103 年度全國重大 職業災害實例摘要 彙編(營造業以外)

中華民國一〇四年九月

103 年度營造業以外行業重大職災實例

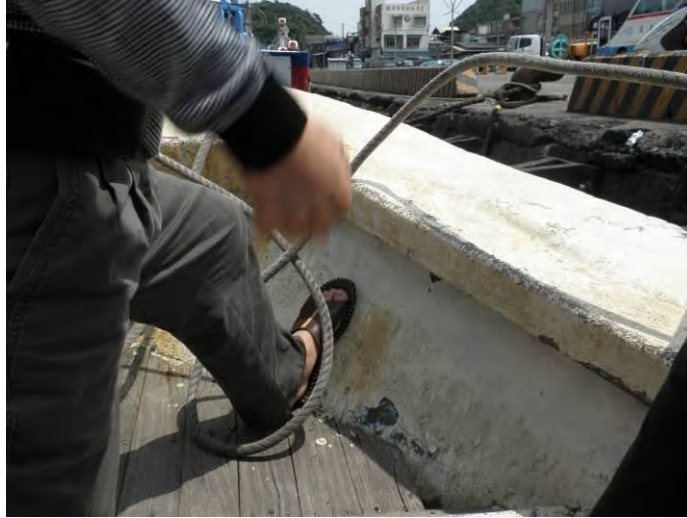
(a)

照片說明 (a)左腳被纜繩纏住時之示意圖。(b)船首墜落點(高起處)。

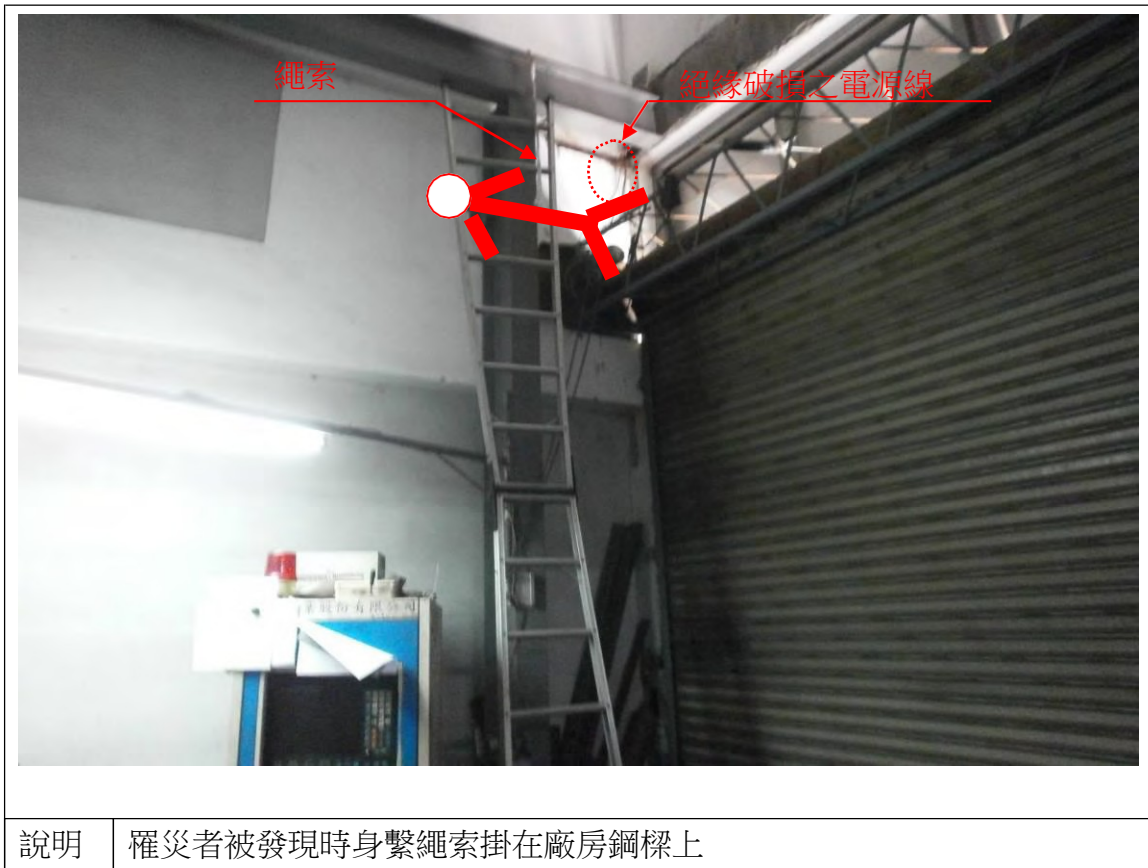
罹災者檢修鐵捲門時接觸到絕緣破損之電源線致發生感電而造成電休克死亡。

- 1.鐵捲門電源線絕緣被覆破損。
- 2.檢修未使用絕緣防護具。

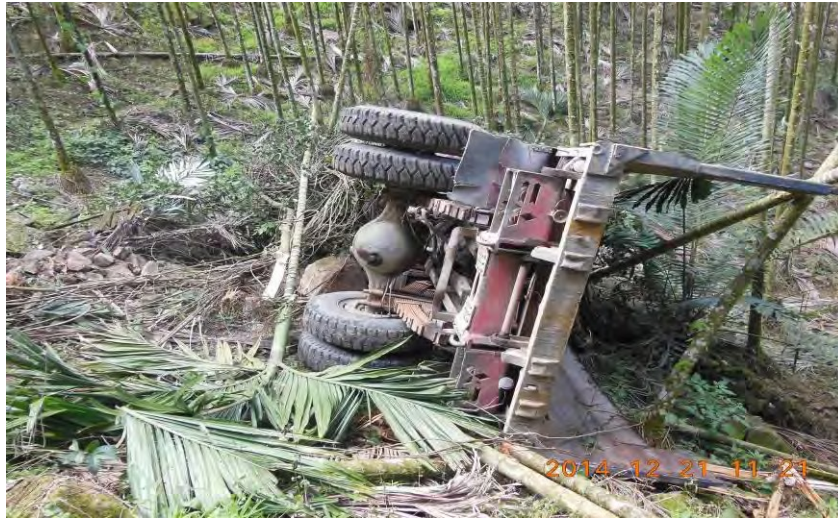
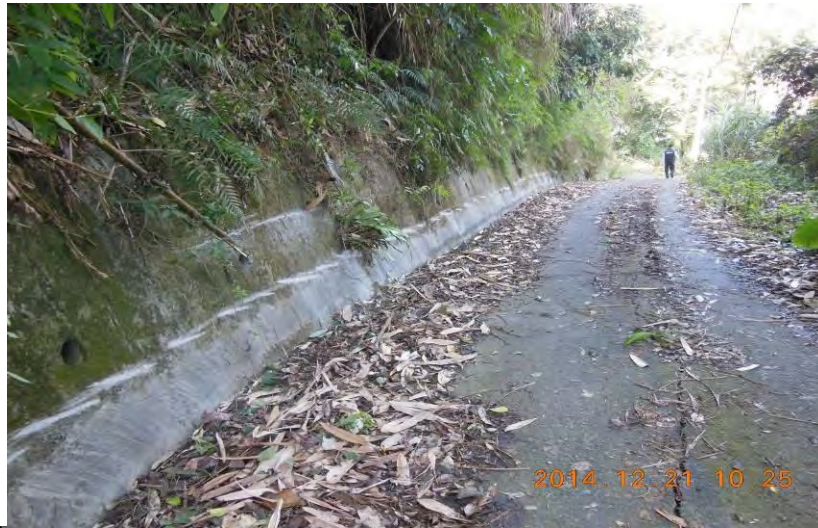
拼裝車墜入山谷，路面有多處煞車痕跡，且山壁有車輛刮痕
