107 年度全國重大
職業災害實例摘要
彙編（營造業）

中華民國 109 年 4 月

107 年度營造業重大職災實例

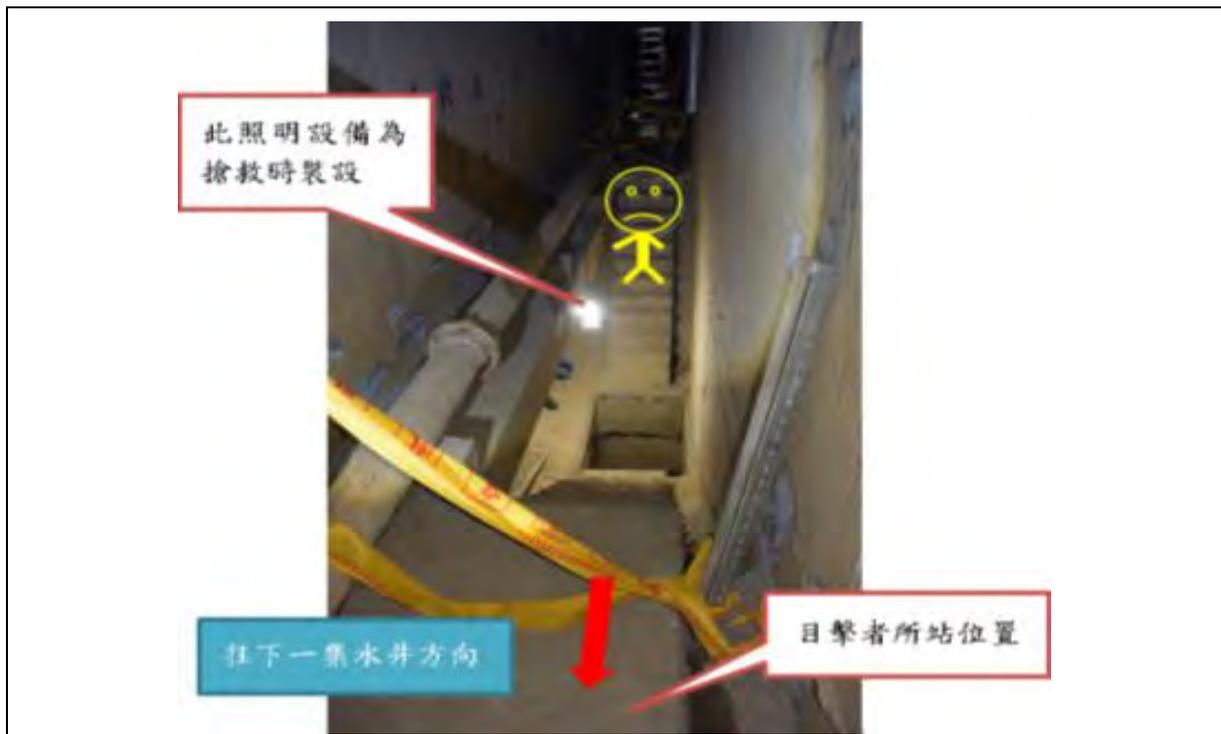
說明三	罹災者王正男當日走下樓梯，因現場照明不足，失足墜落下方集水井。
-----	---------------------------------

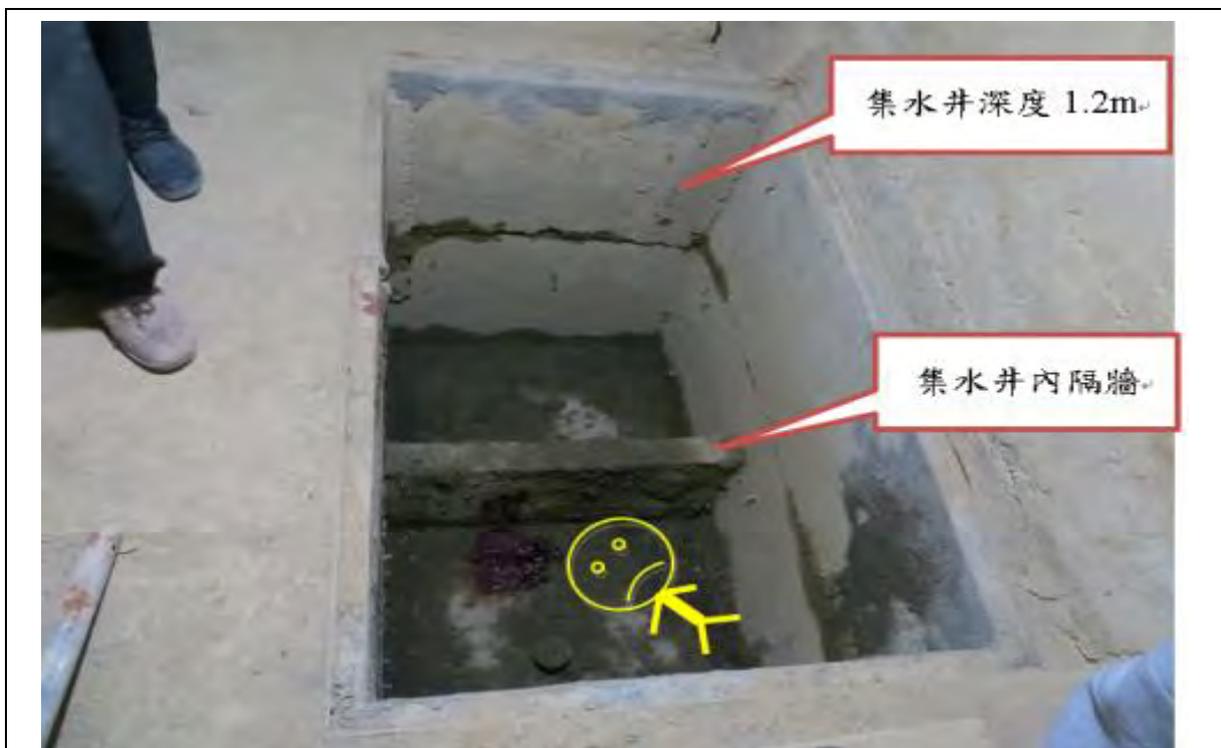
說明四	罹災者王正男當日墜落集水井，後腦撞擊集水井內之隔牆。
-----	----------------------------

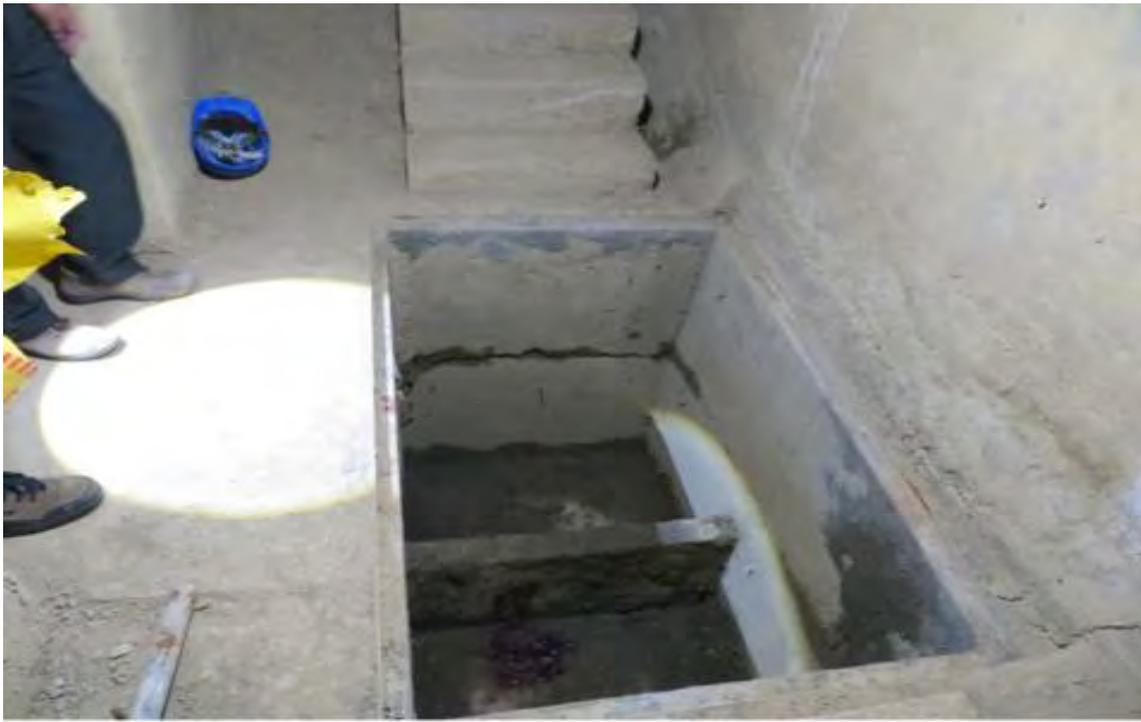
職災發生當日至現場調查，於事發集水井旁留有一頂安全帽，經詢問應為罹災者王正男所戴用。

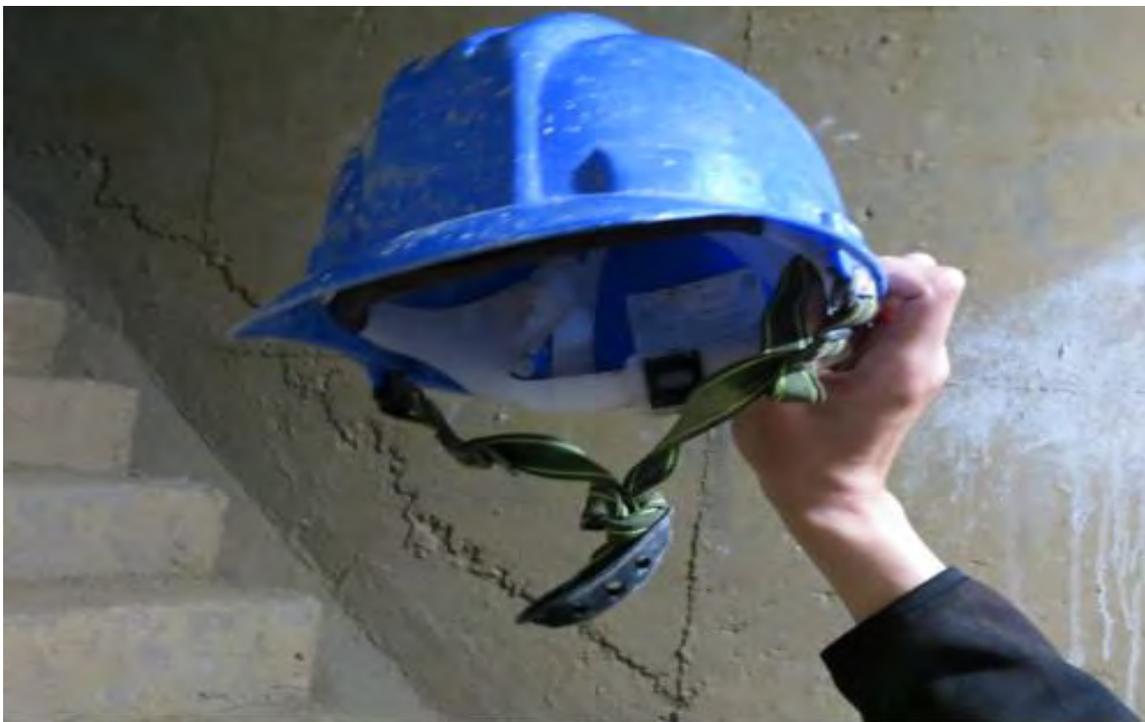
安全帽之頤帶遭打結，研判罹災者並未正確戴用安全帽。

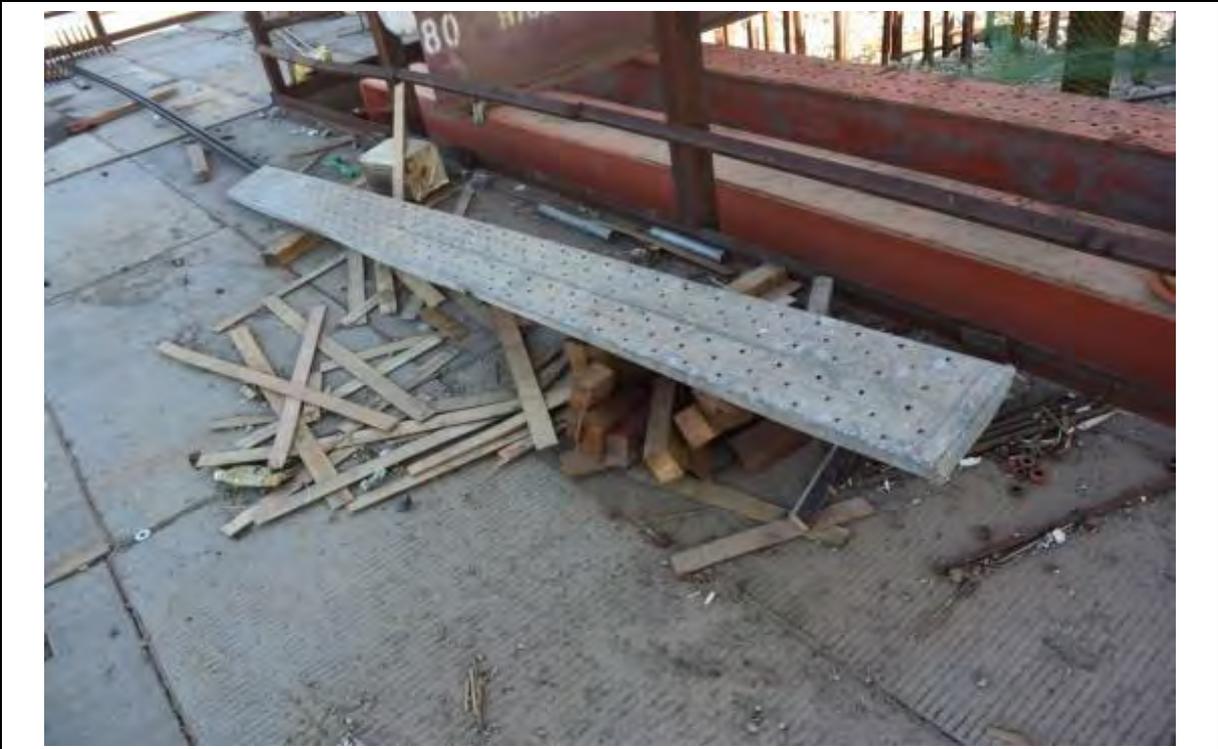
說明二 罹災者墜落點附近地面仍留有當時掉落之踏板，尺寸為長 400cm*寬 25cm*厚度 4.5mm。

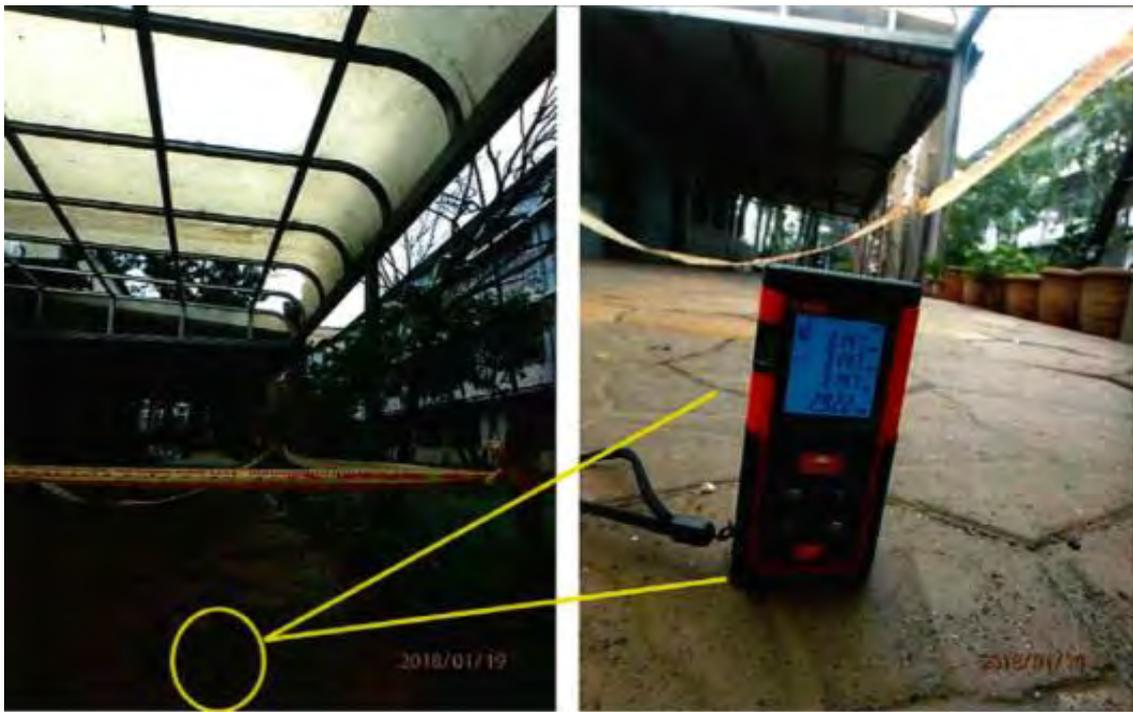
說明三

罹災者墜落高度約 2.9 米。

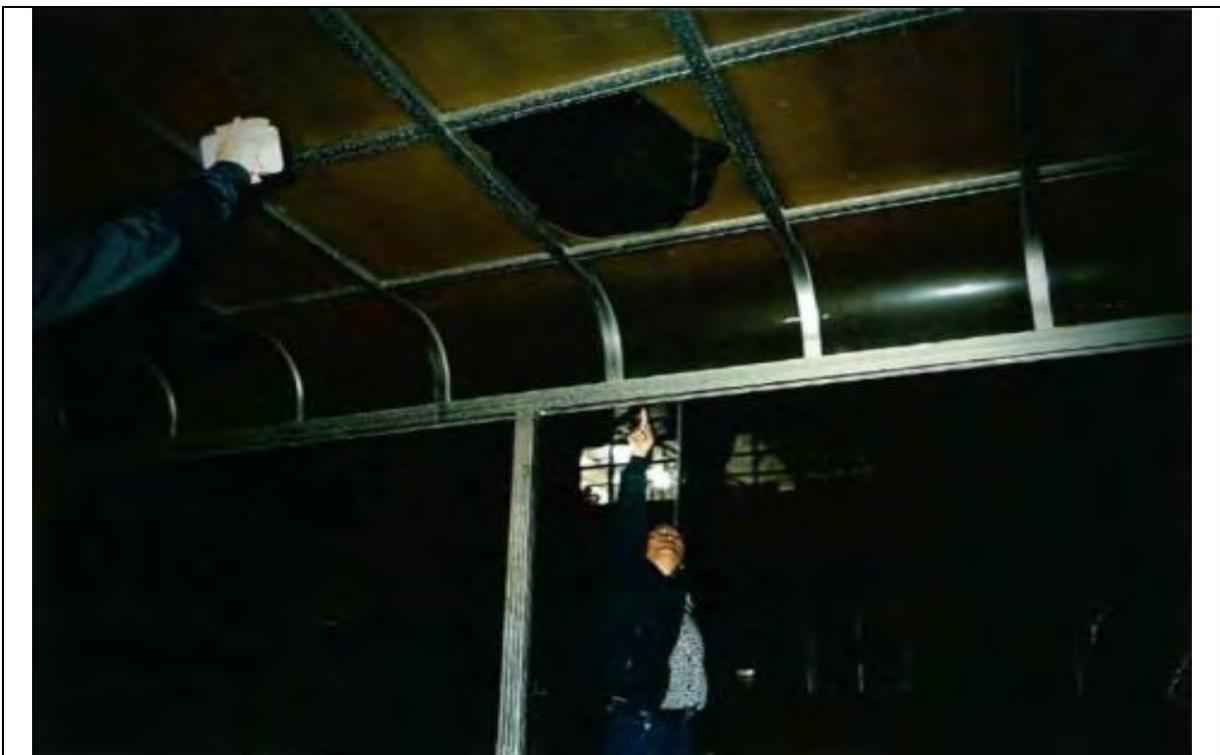
說明六

本罹災者踏穿採光罩之照片。

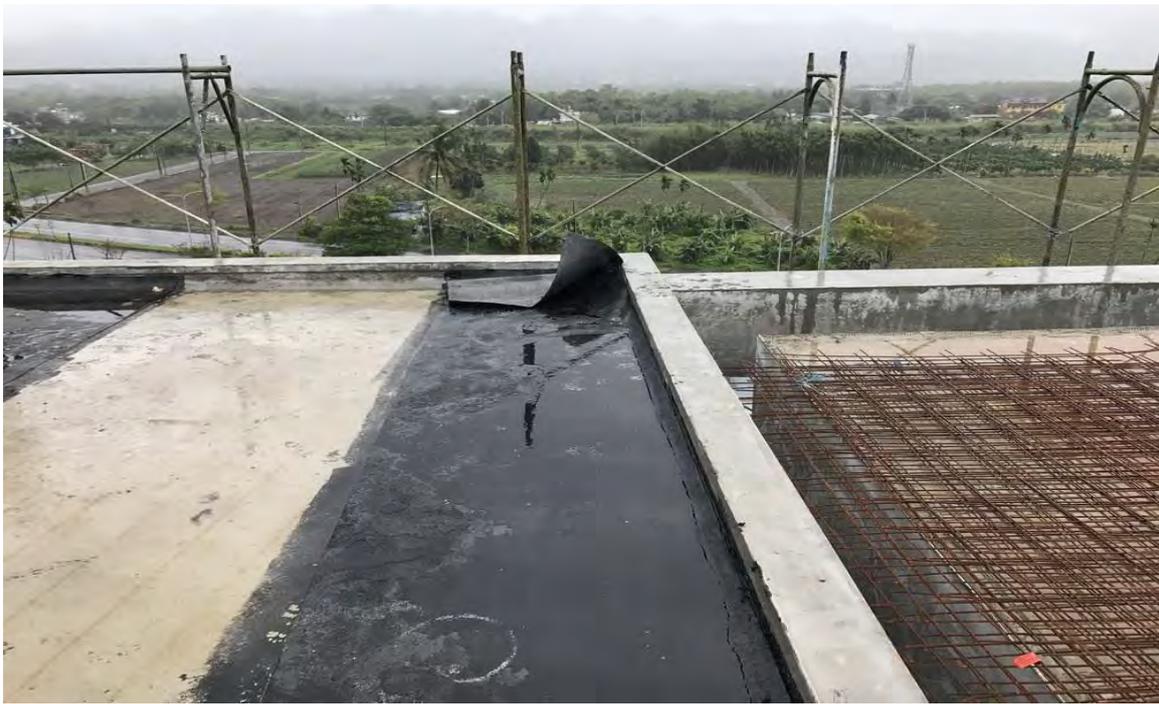
說明一

罹災者案發當時疑向後拉整防水毯至邊緣開口時，倒退腳絆及止水墩而向後仰，身體重心向外墜落至1樓地面。

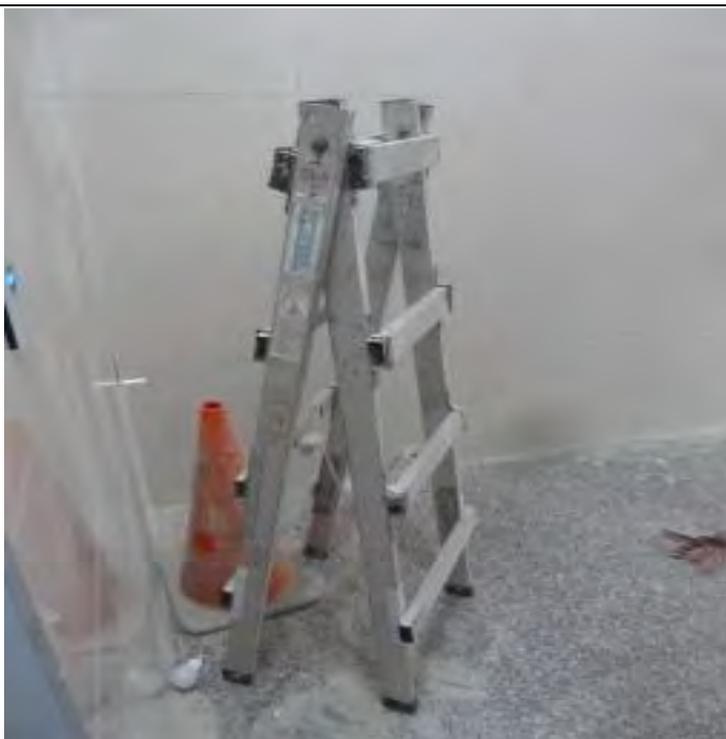
說明一

使用之合梯無堅固之構造，且兩梯腳間未有金屬等硬質繫材扣牢。

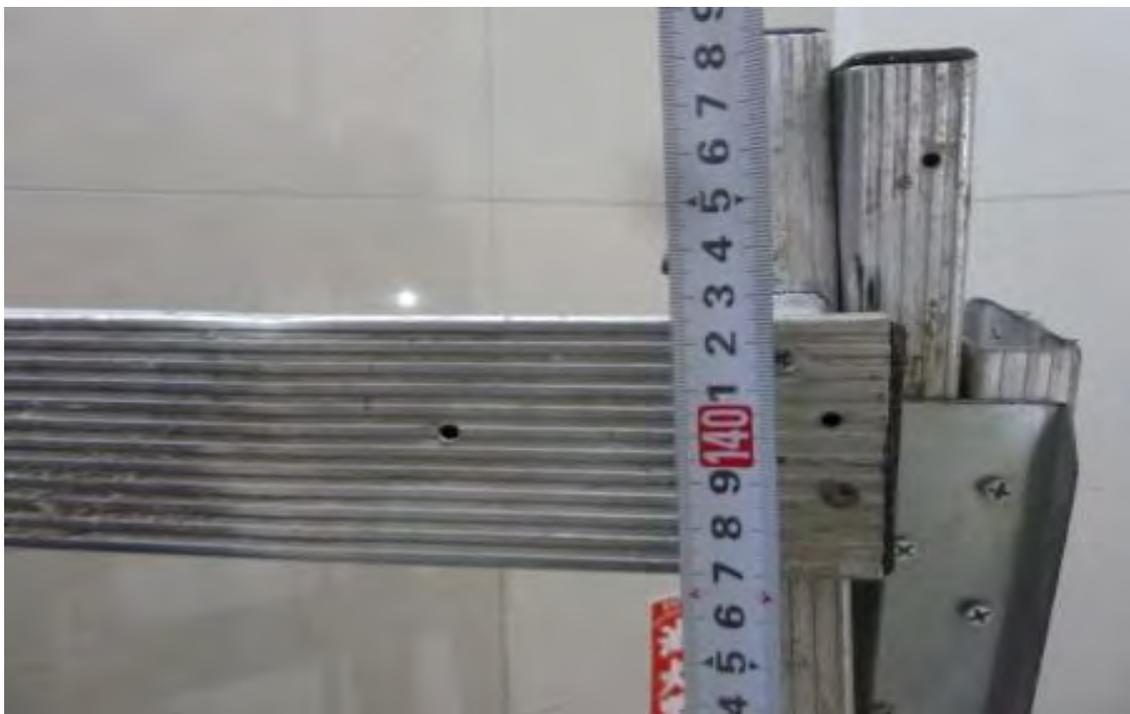
說明二

合梯最上層踏板距地面高度約 1.43 公尺。

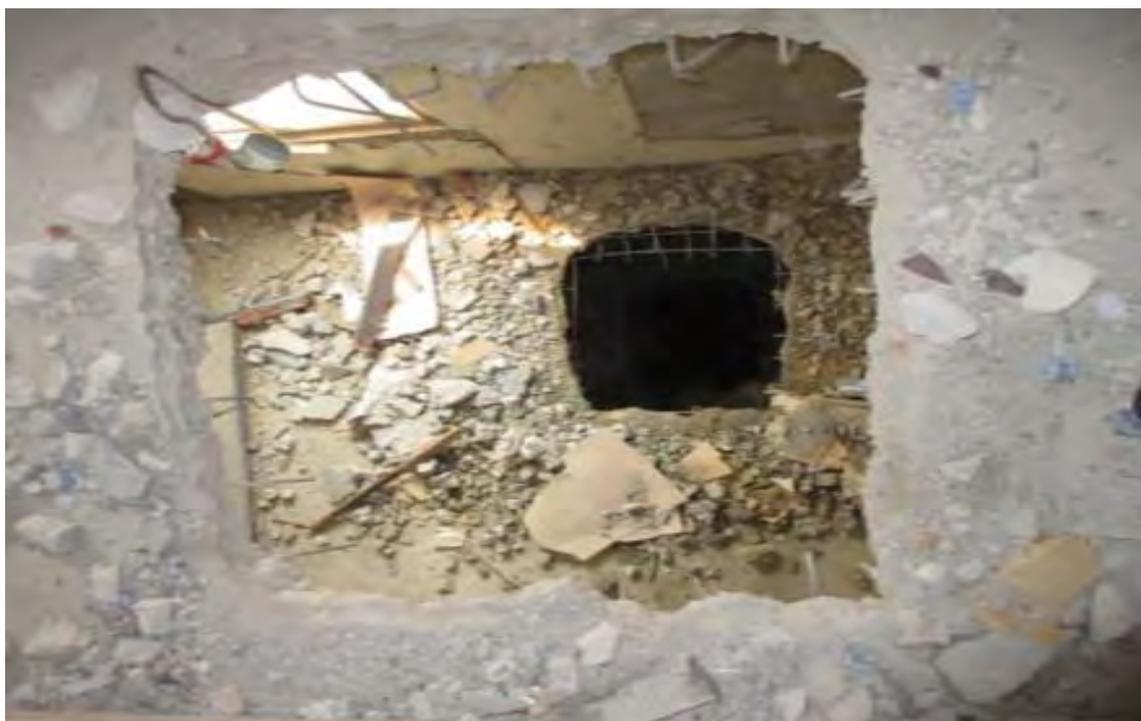
說明一

自 8 樓開口墜落至 1 樓地面。

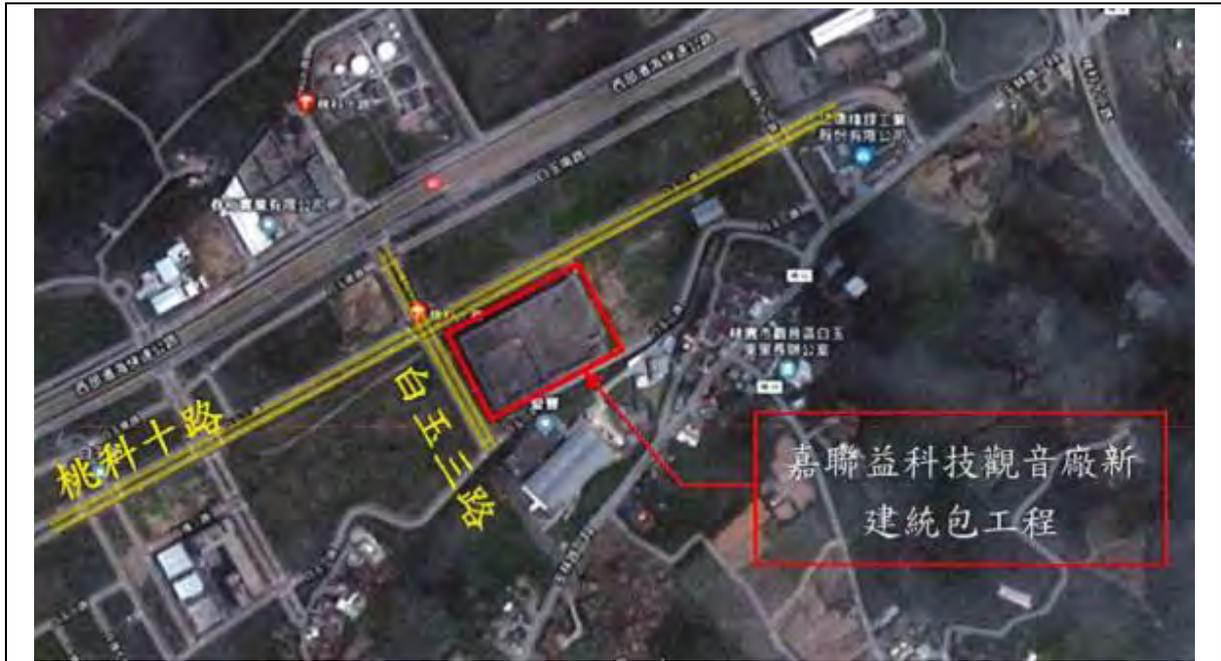
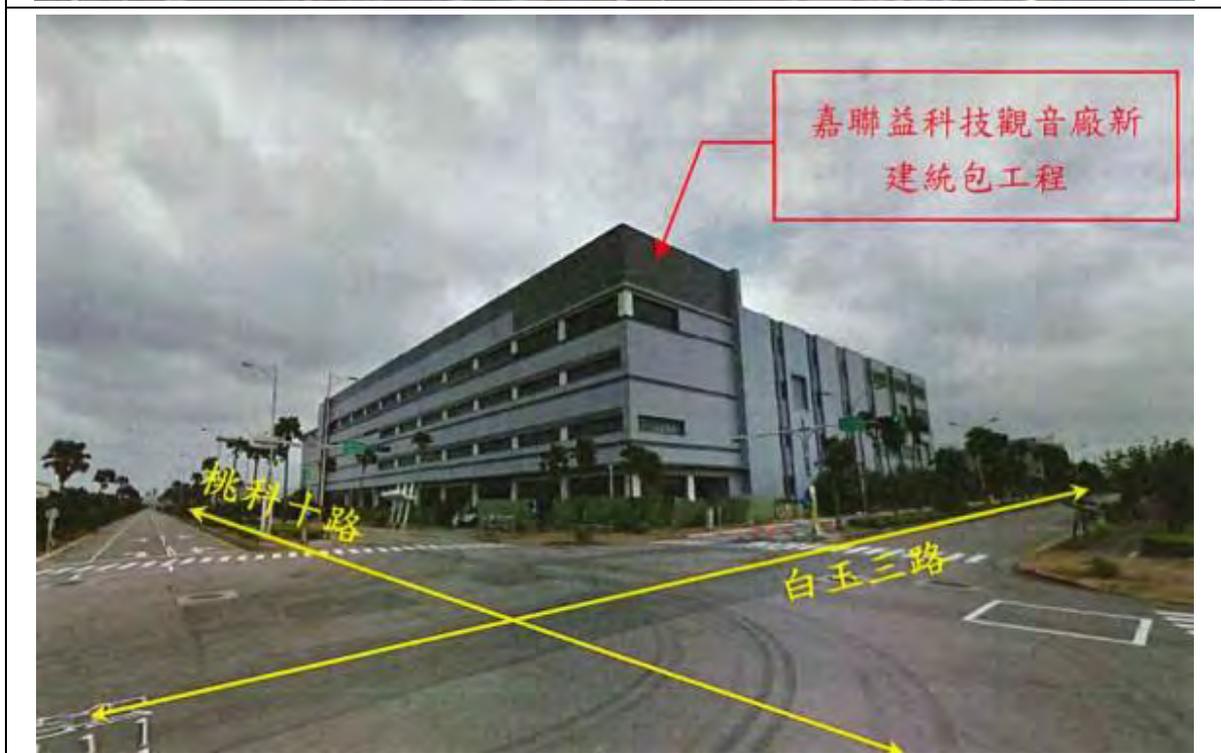
<p>說明一</p>	<p>肇災場所於廠房 3 樓柱 lineFc-Fd 及 F9-F10 間之廁所區管道間 40cm*100cm 開口上以一塊寬 90cm*長 100cm 林棧板及帆布覆蓋，惟仍留有寬 40cm*長約 60~70cm 開口未完全覆蓋。</p>
------------	---

（一）直接原因：自三樓廁所區樓板管道間開口墜落至二樓地板致死（墜落高度 6.8 公尺）。

（二）間接原因：不安全狀況：三樓廁所區樓板管道間高度 2 公尺以上開口部分未設置護欄、護蓋或安全網等防護設備。

- (一) 事業單位與承攬人、再承攬人分別僱用勞工共同作業時，為防止職業災害，原事業單位應採取下列必要措施：一、設置協議組織，並指定工作場所負責人，擔任指揮、監督及協調之工作。二、工作之連繫與調整。三、工作場所之巡視。四、相關承攬事業間之安全衛生教育之指導及協助。五、...。(職業安全衛生法第 27 條第 1 項)
- (二) 雇主應訂定自動檢查計畫實施自動檢查。(職業安全衛生管理辦法第 79 條暨職業安全衛生法第 23 條第 1 項)
- (三) 雇主對新僱勞工於工作前，應使其接受適於各該工作必要之一般安全衛生教育訓練。(職業安全衛生教育訓練規則第 16 條第 1 項暨職業安全衛生法第 32 條第 1 項)
- (四) 雇主對於高度二公尺以上之屋頂、鋼樑、開口部分、階梯、樓梯、坡道、工作臺、擋土牆、擋土支撐、施工構臺、橋樑墩柱及橋樑上部結構、橋臺等場所作業，勞工有遭受墜落危險之虞者，應於該處設置護欄、護蓋或安全網等防護設備。(營造安全衛生設施標準第 19 條第 1 項暨職業安全衛生法第 6 條第 1 項)

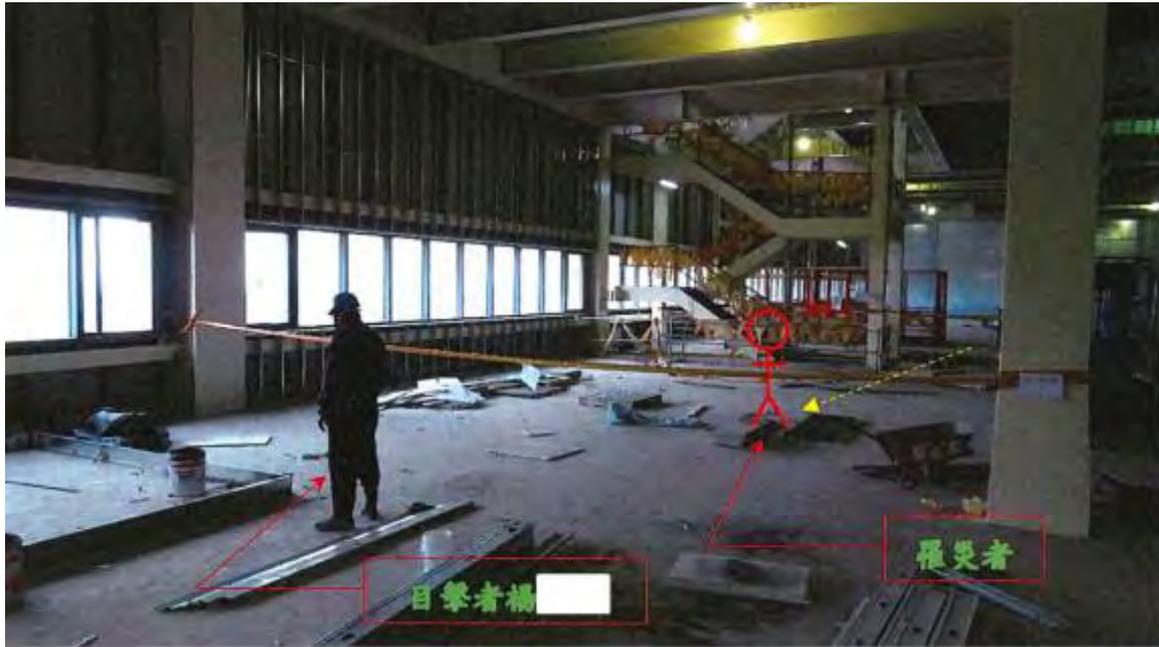
說明五

肇災地點於建物3樓廁所區，目擊者楊員位於旁邊區域作業陳罹災者自電梯處朝楊員方向移動，行經管道間開口發生墜落災害。

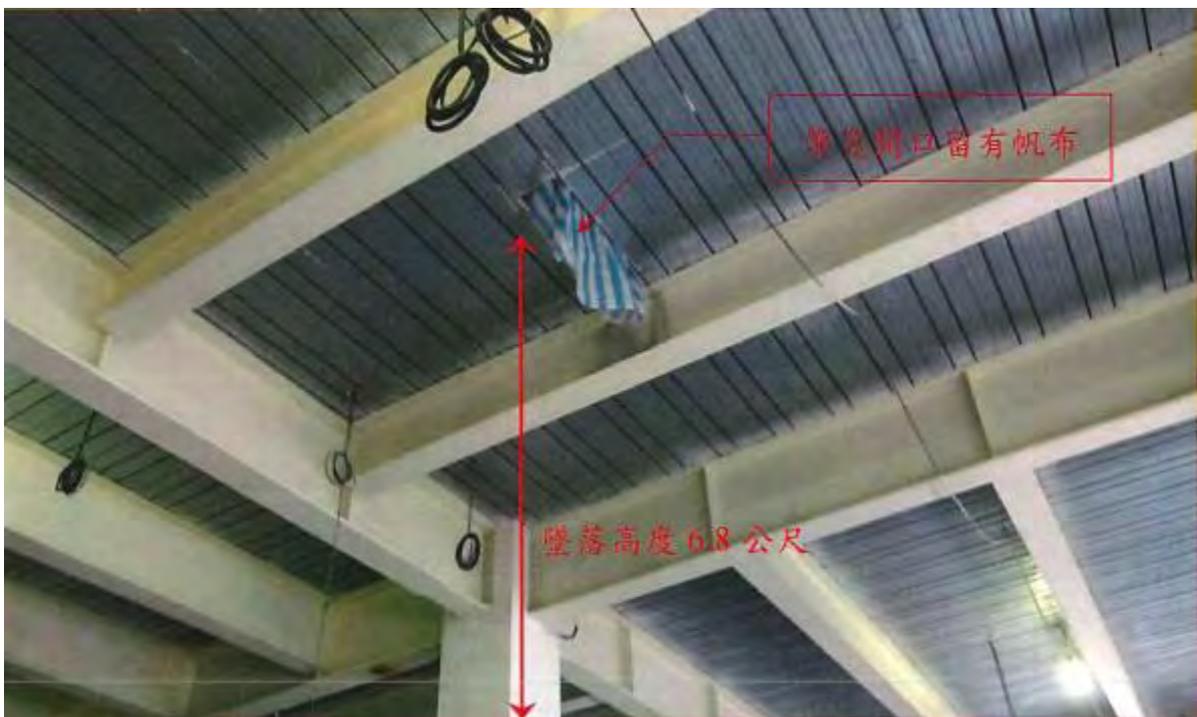
說明八

陳罹災者發生墜落災害肇災開口留有帆布。（由 2 樓往上拍攝）

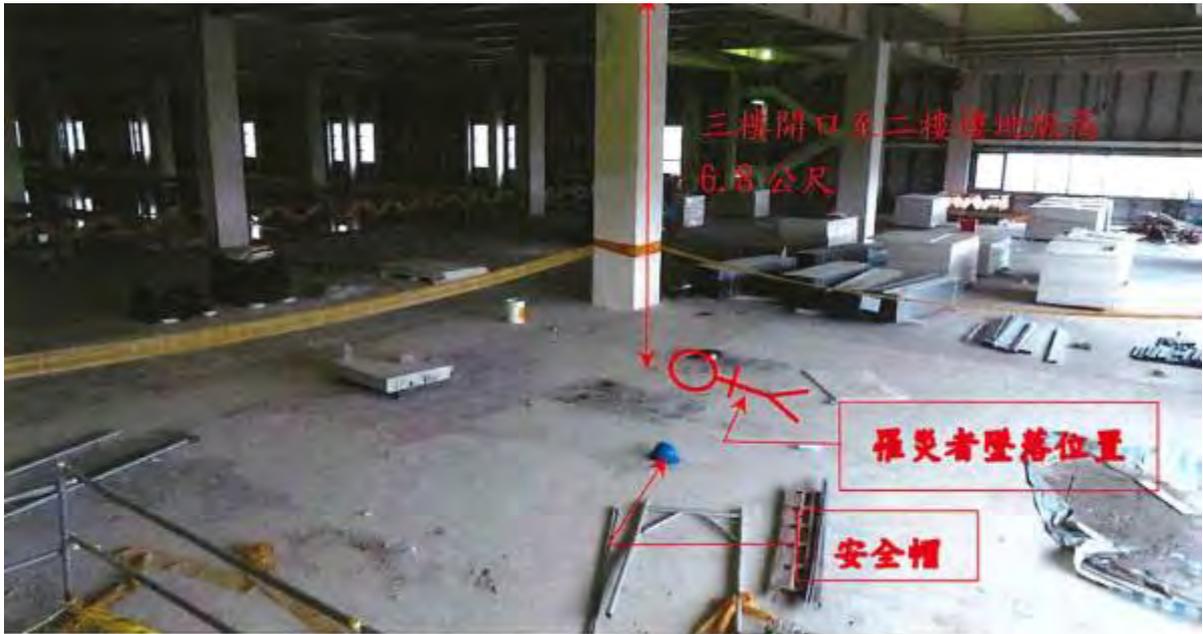
說明九

陳罹災者發生災害墜落點（墜落處）位於建築物2樓樓地板。

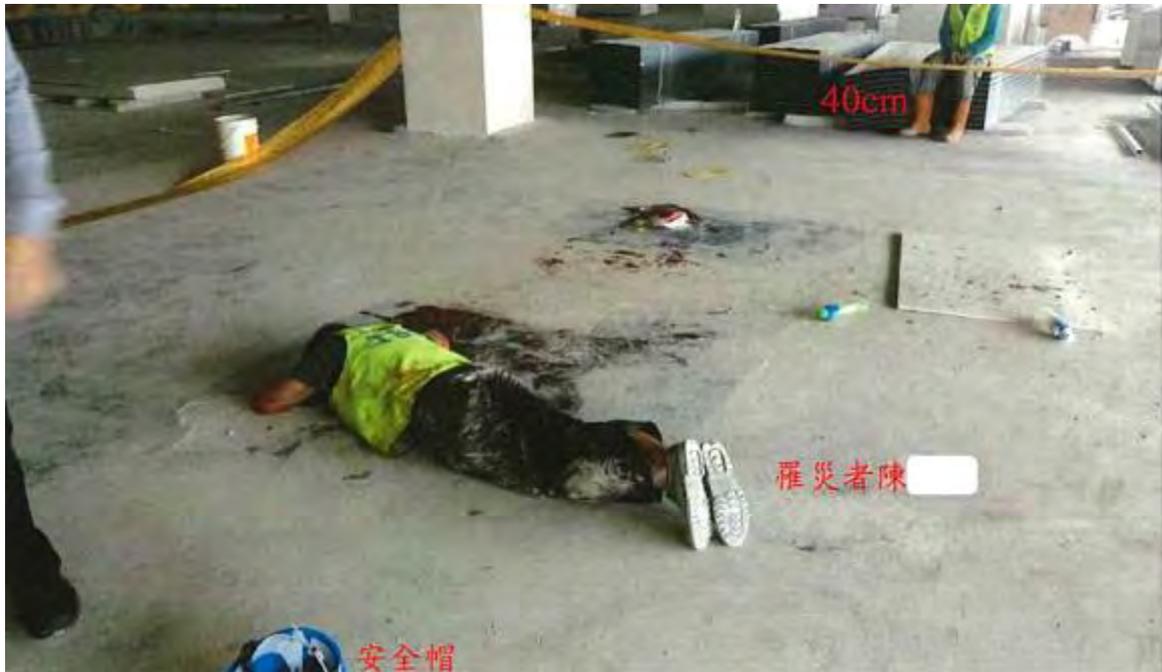
說明十

陳罹災者發生墜落災害後，等待救護車救援。

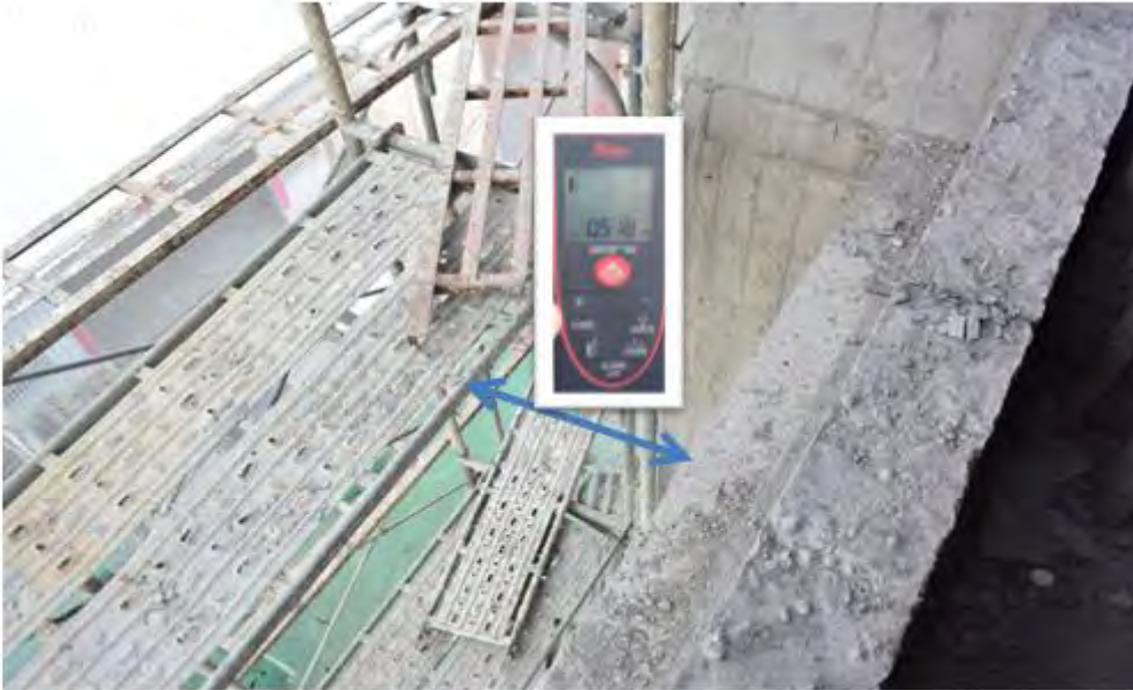
說明三

當日整排施工架內側未設置交叉拉桿及下拉桿，施工架與結構體間距約為 51.8 公分，與地面高差約 14.6 公尺。

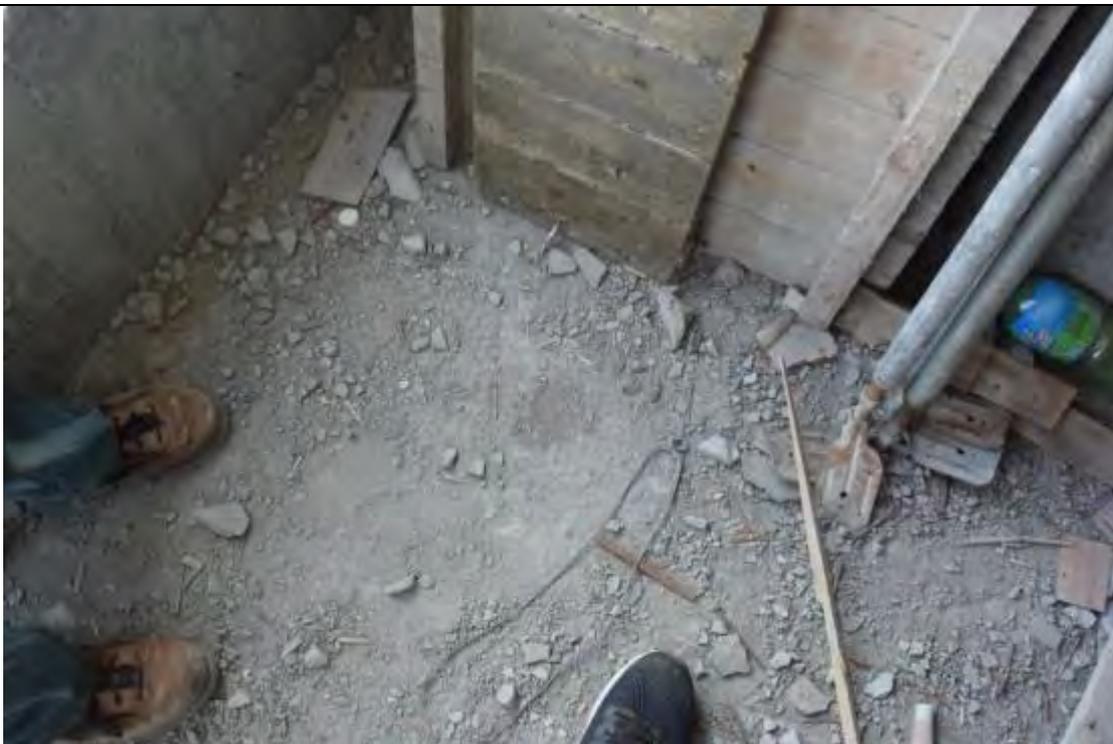
說明四

5 樓陽台高罹災者墜落處。

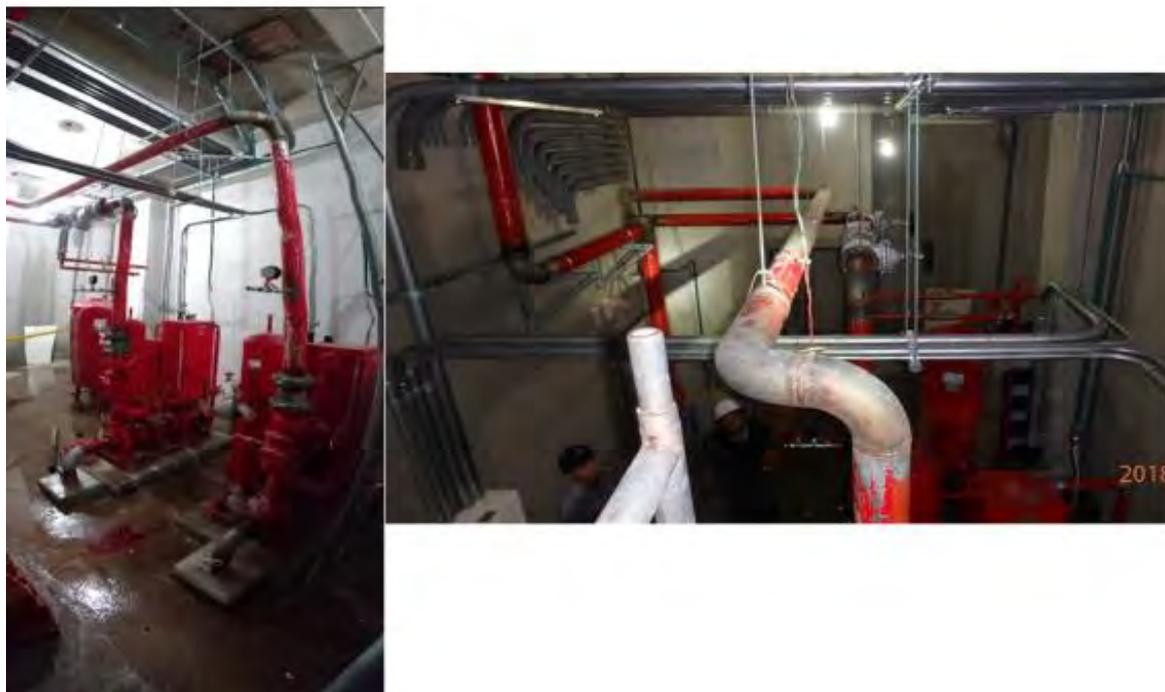
<p>說明一</p>	<p>雇主未搭設施工平臺提供謝罹災者作業，且未使勞工正確戴用適當之安全帽，即使罹災勞工攀爬於高度 3.2 公尺之消防管路上作業，導致謝罹災者墜落，頭部撞擊地面死亡。</p>
------------	--

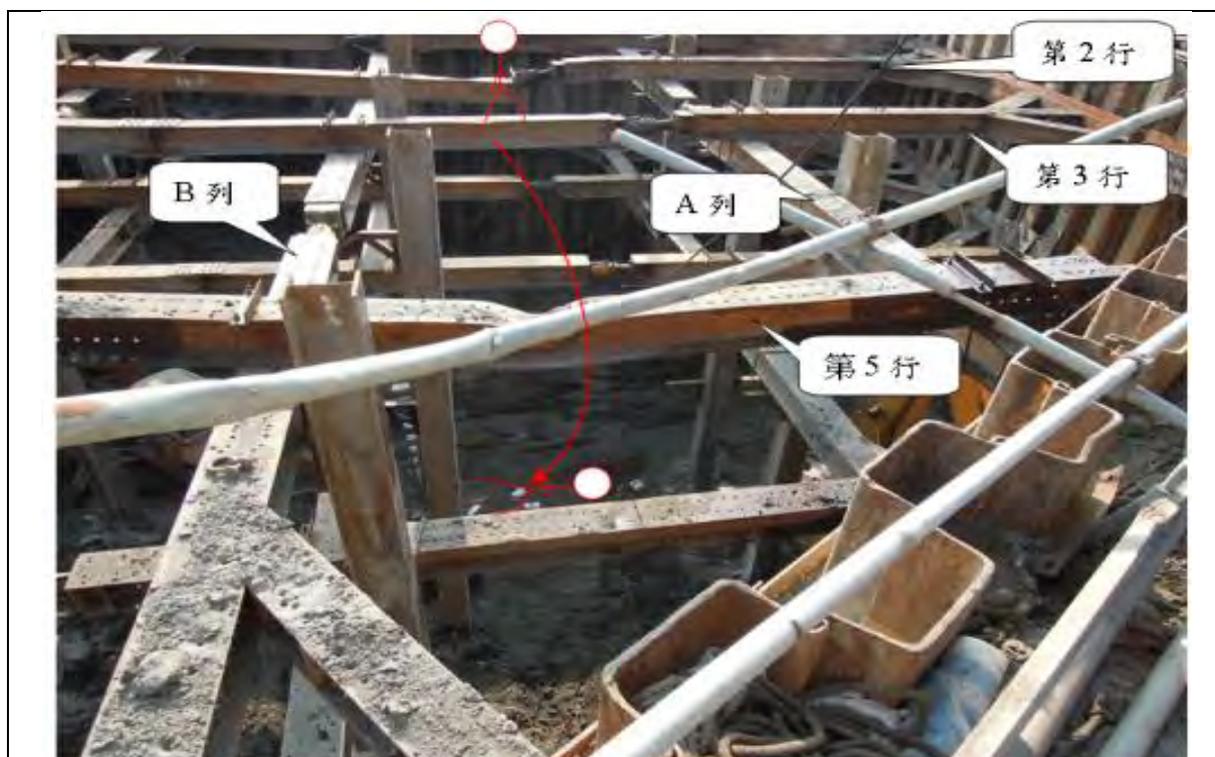
說明二

災害發生後，罹災者乙墜落地點在第3行A至B列間擋土支撐下方開挖面。

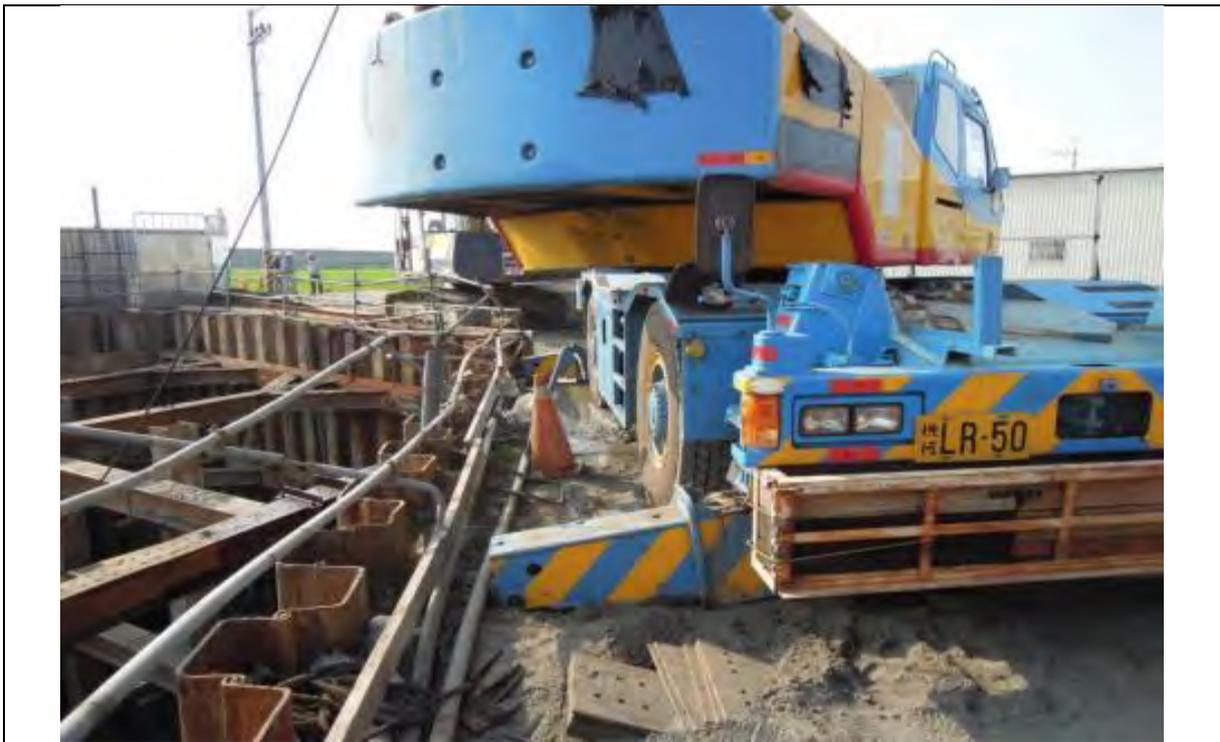
說明三

移動式起重機近開挖面側之 2 支外伸撐座支撐未放置於鐵板上，而置放於砂土地面，起重機翻覆時，該 2 支外伸撐座支撐地面下陷。

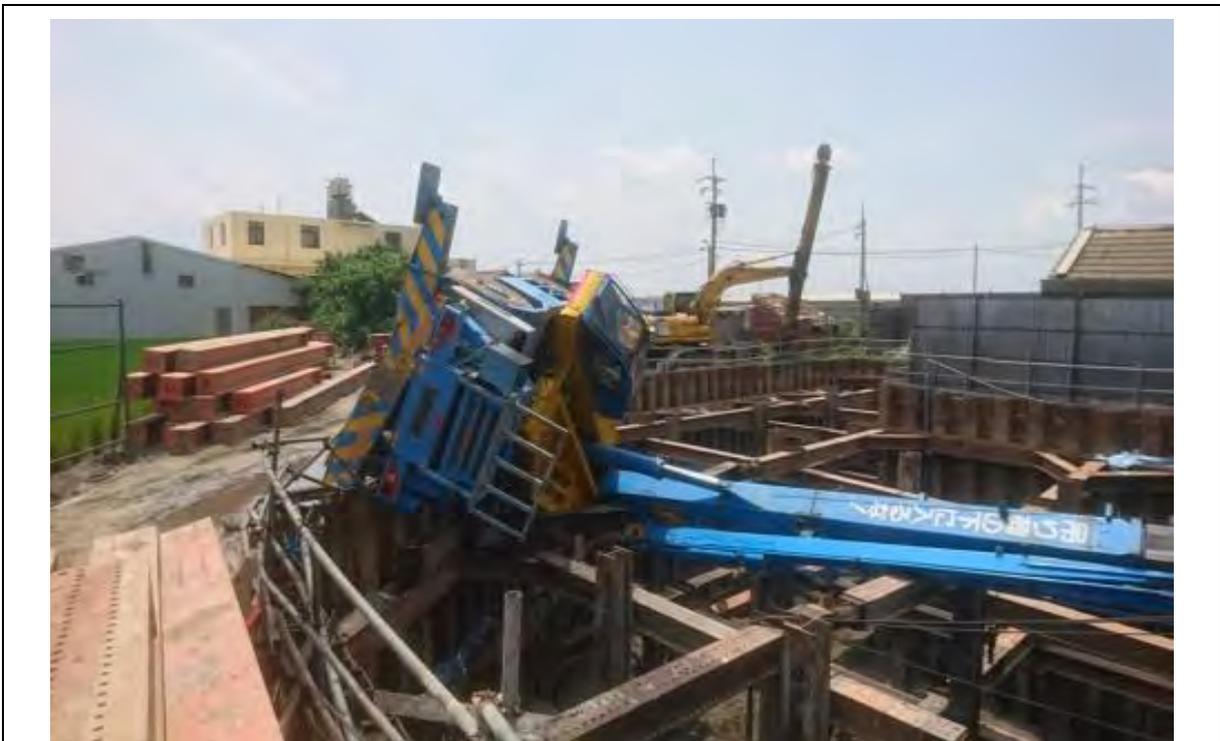
說明四

移動式起重機翻落地下開挖區，卡在第 1 層擋土支撐上。

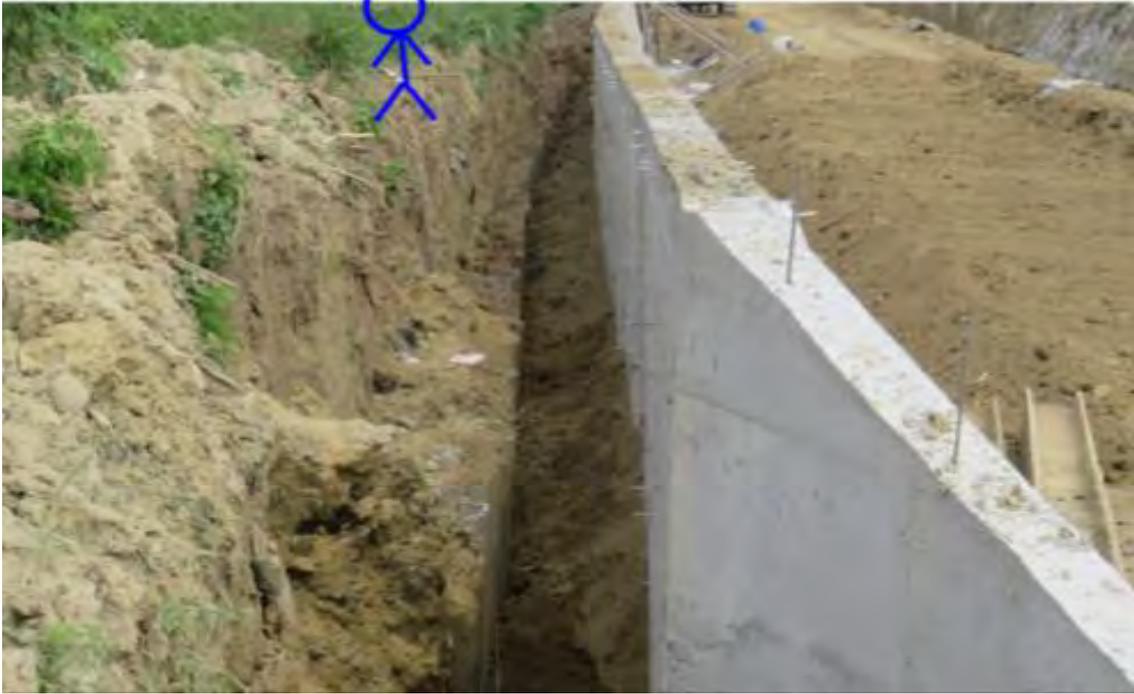
據現場拔樁機操作人員黃員口述，罹災者站於鋼版樁、擋土牆後方之土坡上（樁號 5+940），離擋土牆為 1.55 公尺，拔樁機位置為擋土牆前方，機械手臂跨過擋土牆進行拔樁作業，罹災者墜落高度為 2.09 公尺，現場未設置護欄等防護設備。

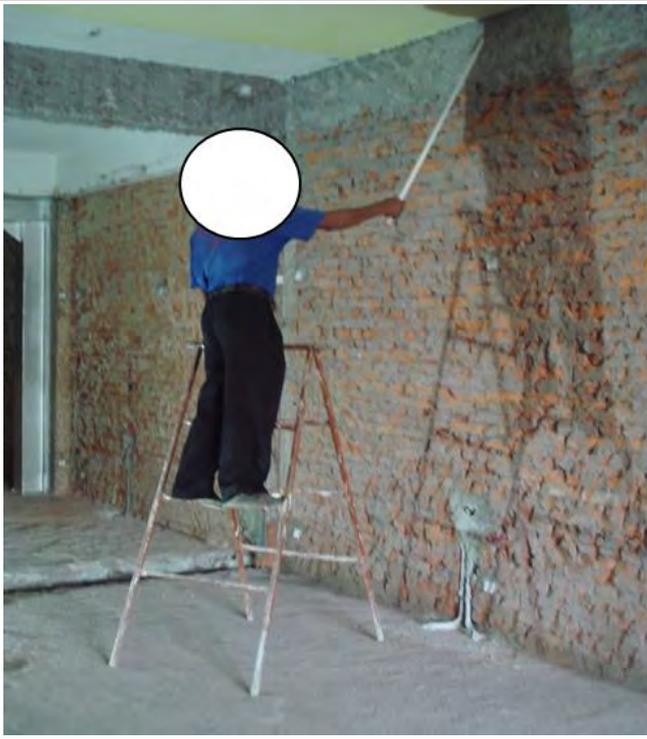
說明一	災害照片說明。

（一）直接原因：罹災者自距地面高度約 0.8 公尺鐵合梯上墜落至地面致死。

1. 使用不合規定（兩梯腳間未有金屬等硬質繫材扣牢、梯腳部未有防滑絕緣腳座套、未有安全之防滑梯面。）之鐵合梯。

(八) 雇主對於使用之合梯，應符合下列規定：一、...。三、梯腳與地面之角度應在七十五度以內，且兩梯腳間有金屬等硬質繫材扣牢，腳部有防滑絕緣腳座套。四、有安全之防滑梯面。(職業安全衛生設施規則第 230 條第 1 項第 3、4 款暨職業安全衛生法第 6 條第 1 項) 雇主使勞工從事營造作業時，應就下列事項，使該勞工就其作業有關事項實施檢點：一、...。三、露天開挖之作業。...

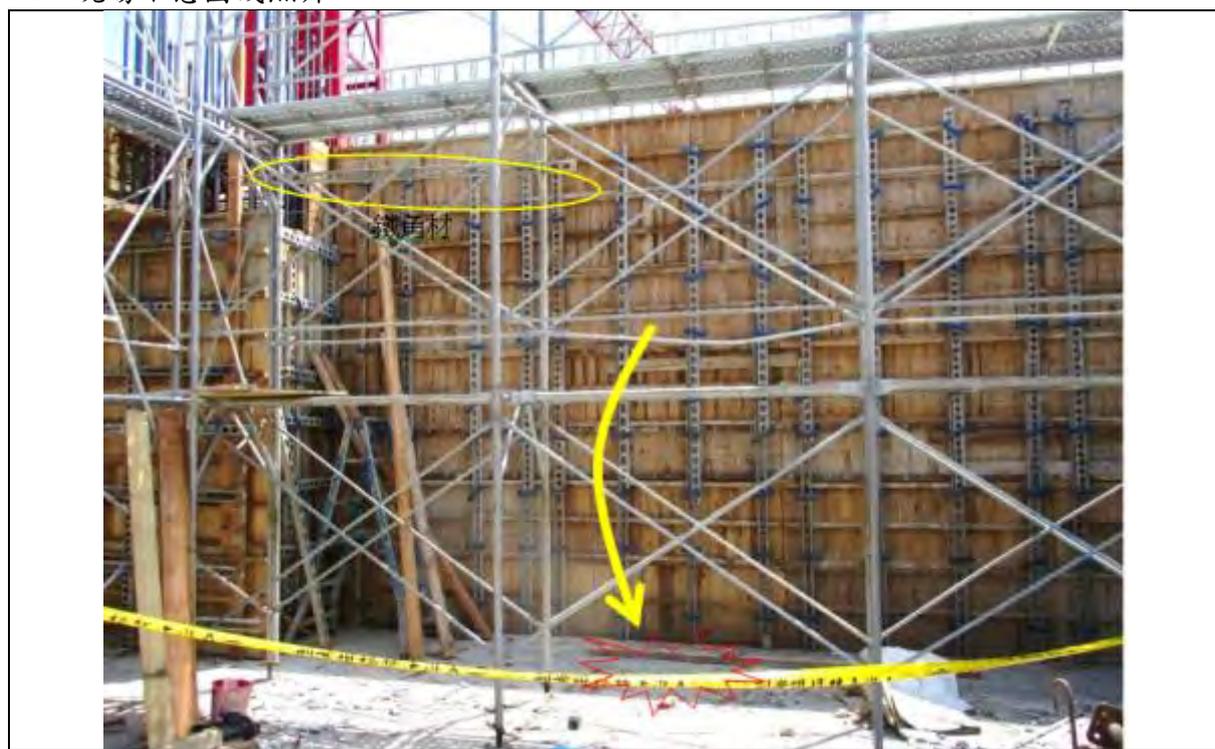
說明一	罹災者於 B 棟地上 2 樓隔間牆施工架墜落地面。
-----	---------------------------

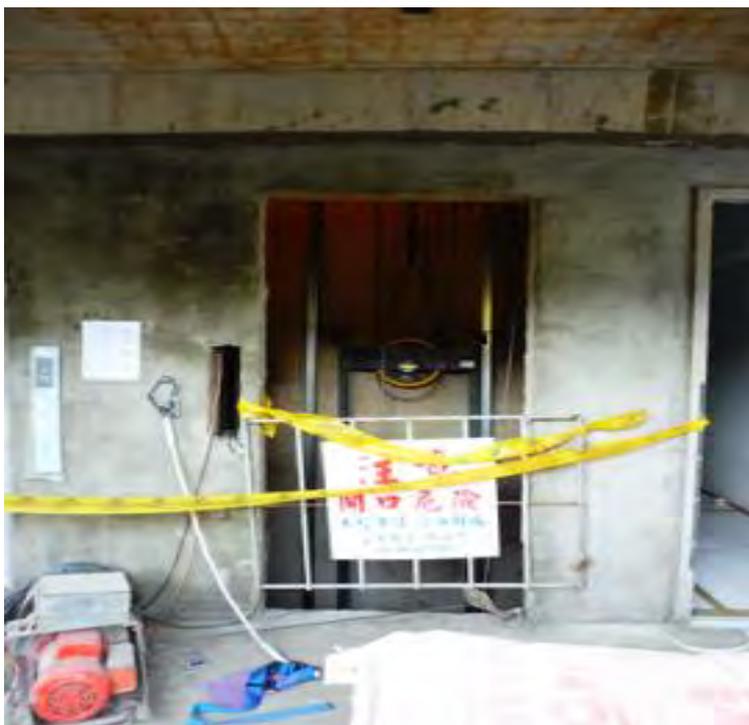
說明一

事發電梯井外。

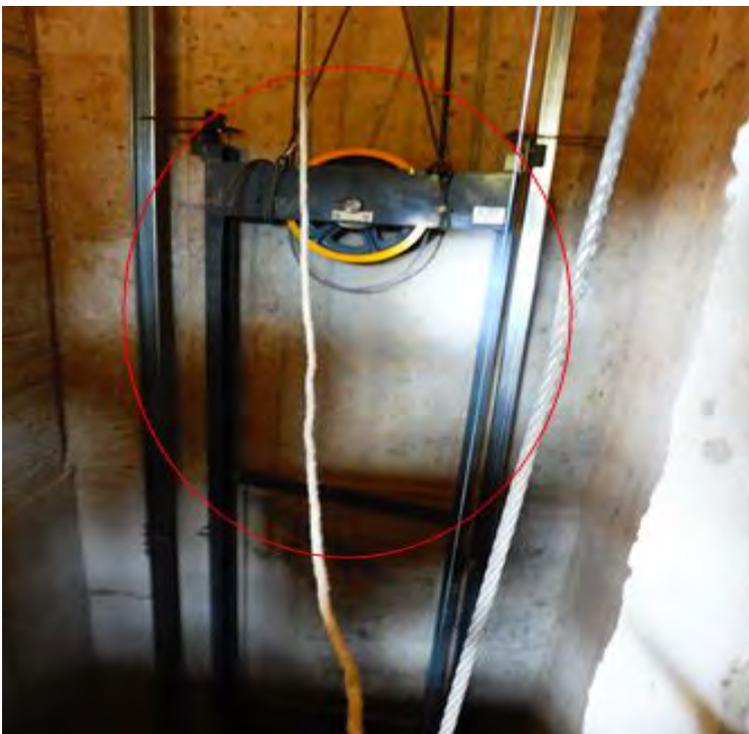
說明二

紅圈為作業現場。
