107 年度全國重大
職業災害實例摘要
彙編（營造業）

中華民國 109 年 4 月

107 年度營造業重大職災實例

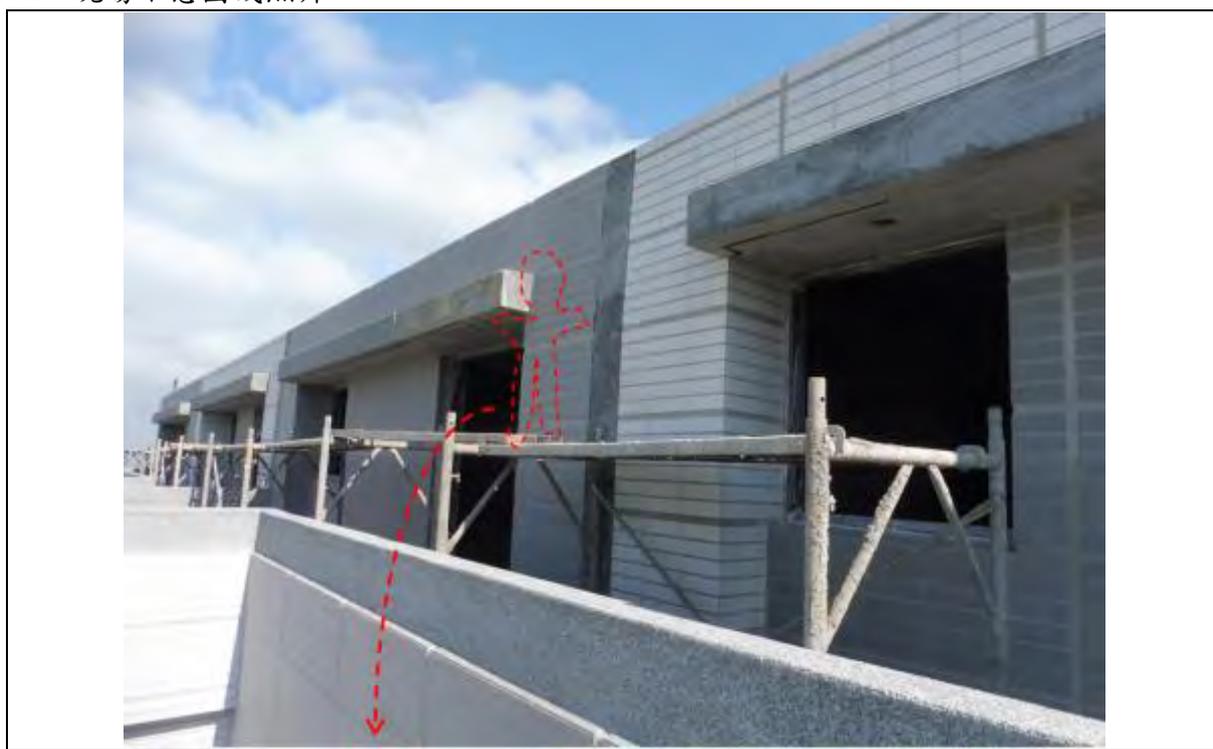
說明一

（一）直接原因：林罹災者自 D 棟 4 樓露臺之高度 1.7 公尺施工架工作臺墜落，並經由 4 樓露臺女兒牆上方之開口掉落至高差約 8 公尺之第 2 層露臺樓板上，造成頭胸腹部鈍挫傷，多重器官損傷，導致死亡。

4樓露臺通道寬約0.8~1.1公尺，露臺女兒牆高度1.2公尺，施工架工作臺高度約1.7公尺。林罹災者於D棟4樓露臺之高度1.7公尺施工架工作臺從事批土作業，施工架工作臺設置於露臺女兒牆旁未設置護欄等安全設施，且未使用安全帽及安全帶，林罹災者於施工架工作臺踩空墜落，並經由4樓露臺女兒牆上方之開口掉落至高差約8公尺之2樓露臺樓板上。

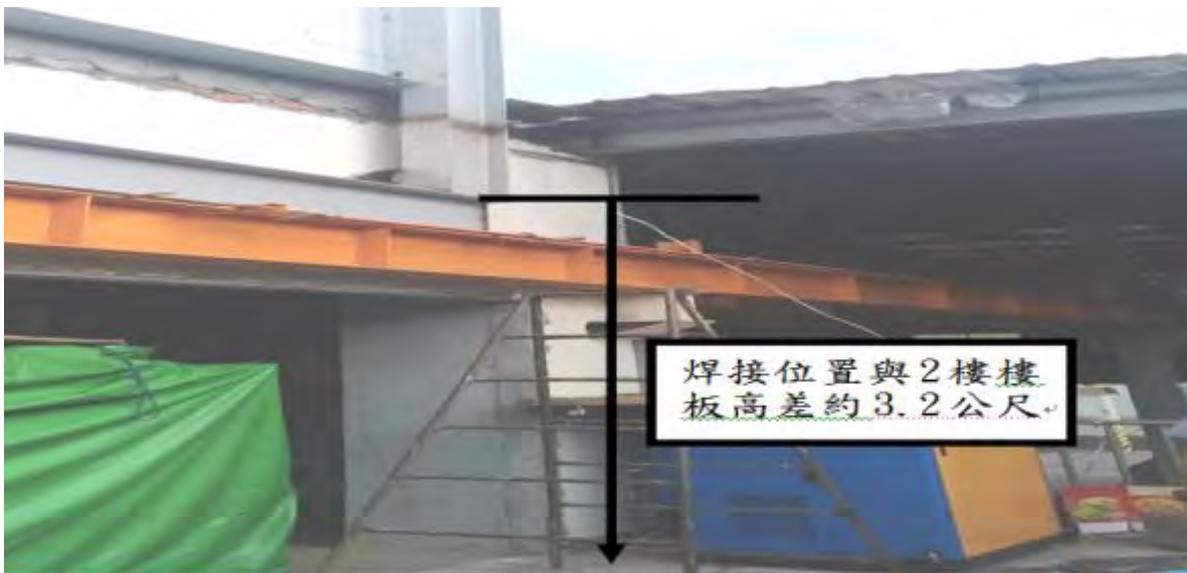
說明一

（二）當日 13 時 20 分許，罹災者進行屋頂漏水修繕及增建工程焊接時，雙腳分別站立於合梯第 6 階兩側作業，距樓地板高差約為 197 公分，工作中不慎墜落至地面，經送醫救治仍傷重死亡。

罹災者從事點焊作業位置與2樓樓地板高差為3.2m。

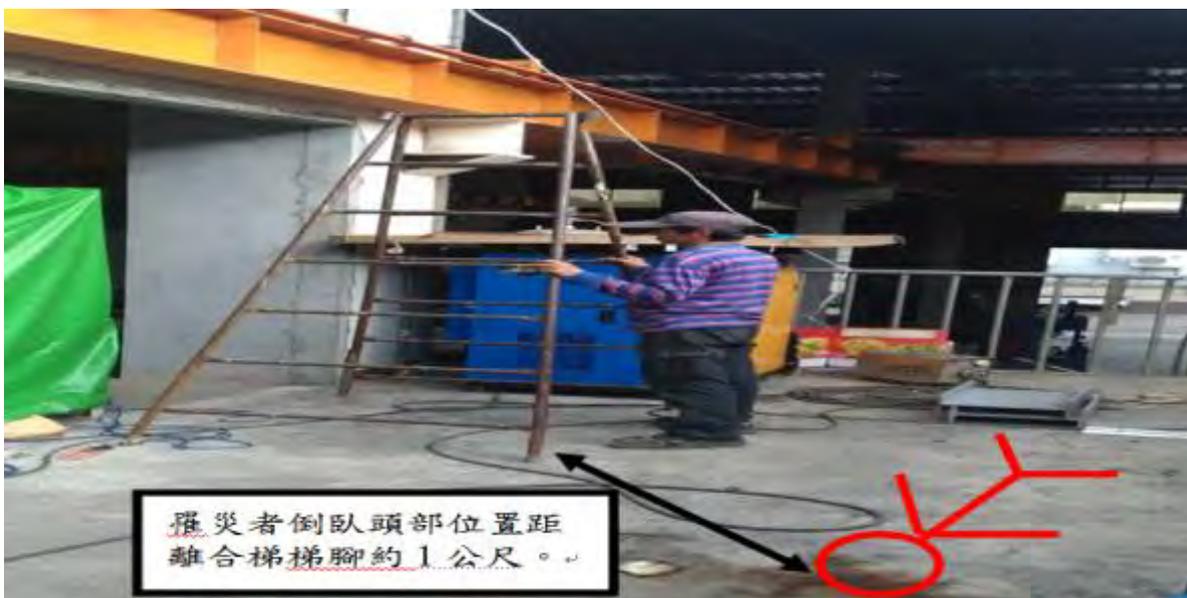
說明二

罹災者墜落時，倒臥樓地板之位置圖。

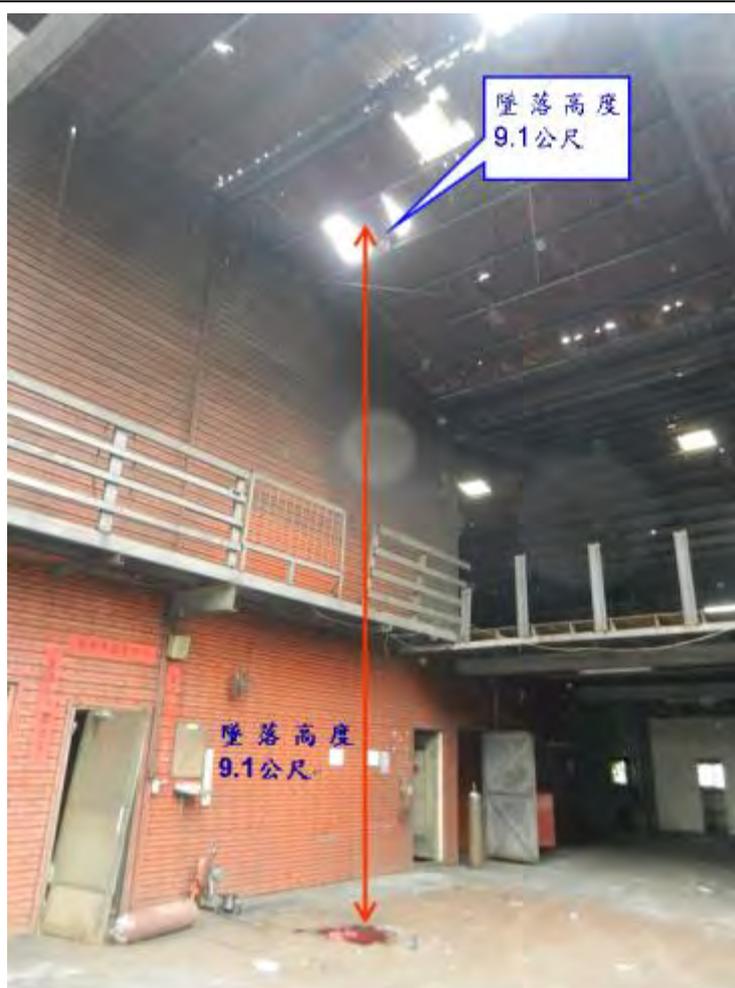
說明一

罹災者在屋頂踏穿生鏽金屬板墜落至地面，墜落高度 9.1 公尺，生鏽金屬板折彎未掉落。

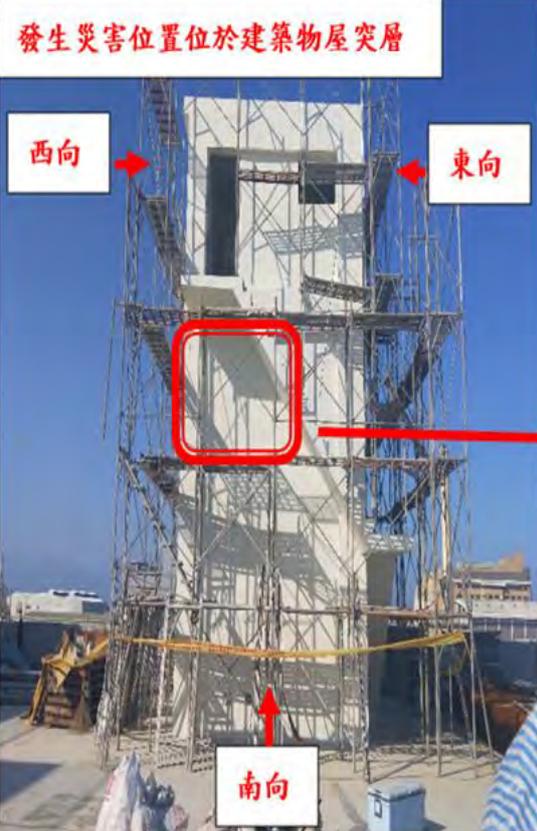
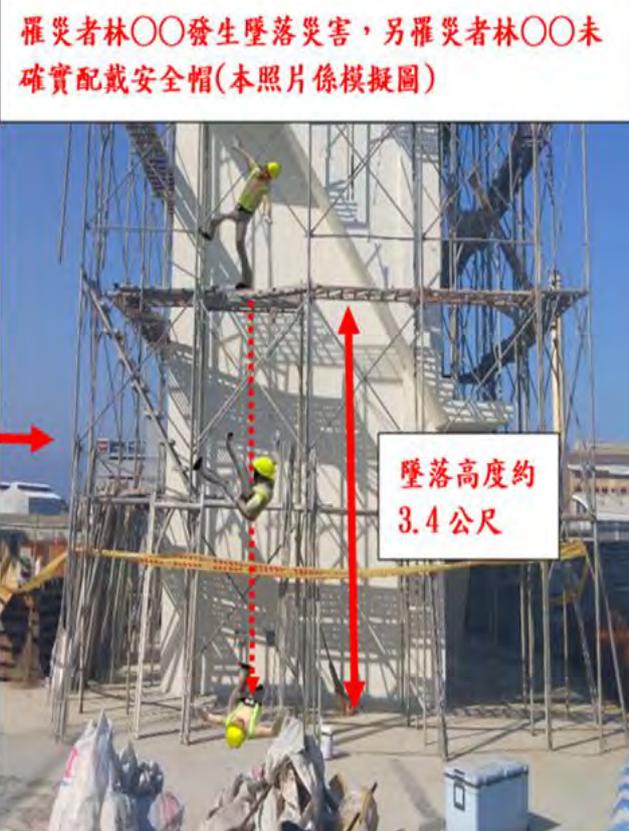
<p>發生災害位置位於建築物屋突層</p>

<p>西向</p> <p>東向</p> <p>南向</p>	<p>罹災者林○○發生墜落災害，另罹災者林○○未確實配戴安全帽(本照片係模擬圖)</p>

<p>墜落高度約 3.4公尺</p>
<p>說明一</p>	<p>發生災害置位於建築物屋突層，經現場人員及現況推測林罹災者於第2層施工架之工作台（高度約3.4公尺）從事油漆粉刷作業，因施工架之工作臺外側開口處墜落至屋頂地面致死之墜落模擬圖。</p>

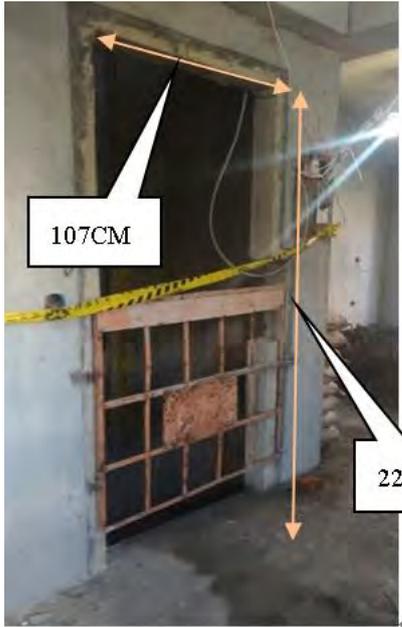
<p>說明一</p>	<p>罹災地點：桃園市桃園區工地3樓電梯井 開口處：107公分（寬）*223公分（高） 電梯井內：195公分（長）*180公分（寬）</p>

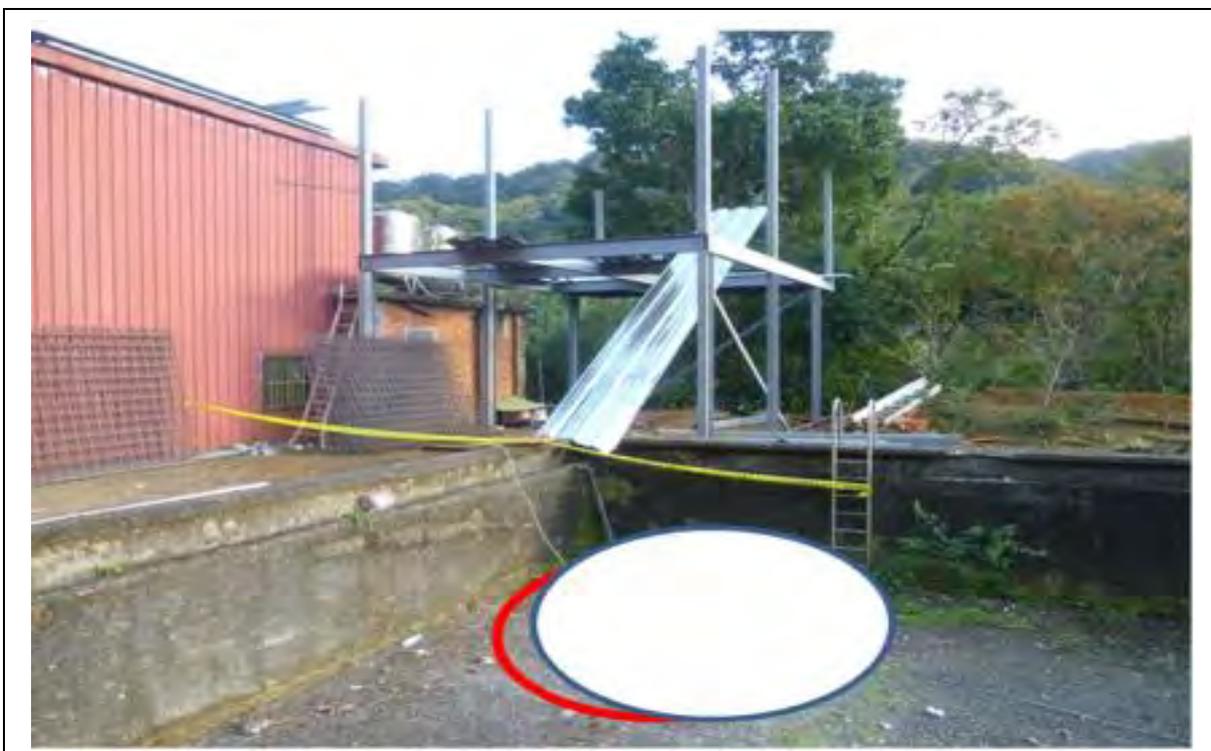
說明二	紅線為罹災者墜落至地面位置。
-----	----------------

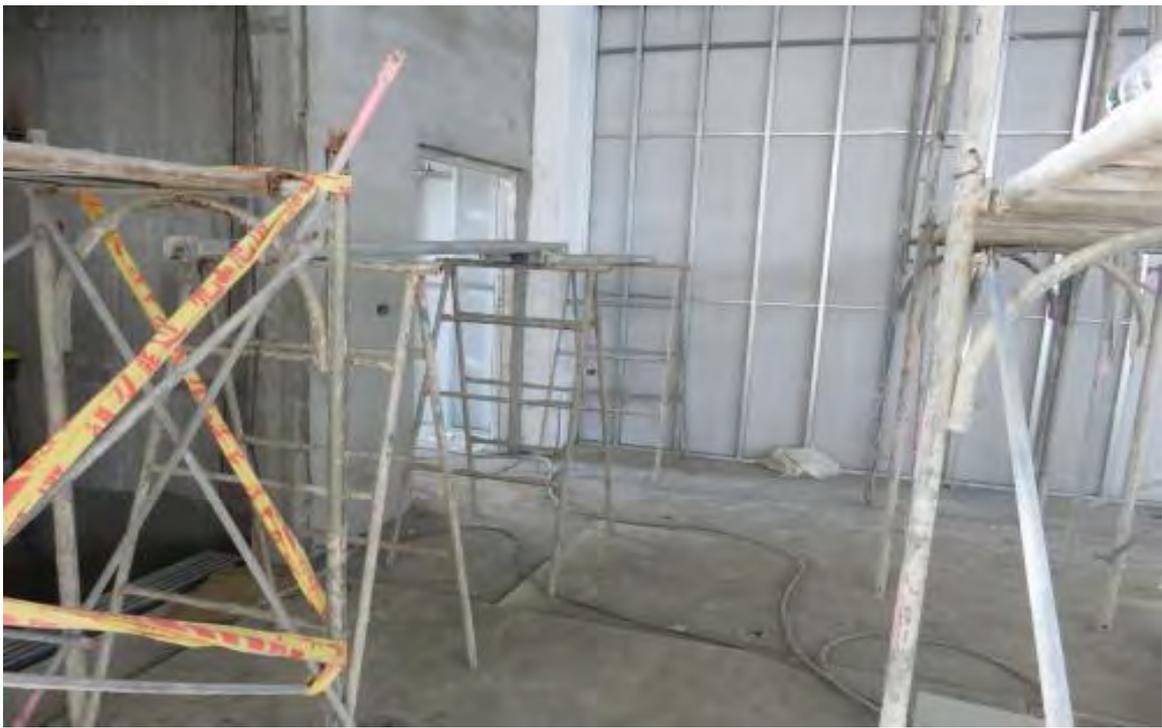
說明一

雇主使王罹災者進行高度 3.4 公尺之電梯外上方牆壁之粉刷打底作業，在未戴用安全帽及未使用適當施工架情況下，站於由三座鋼管合梯上面鋪設施工架踏板之高度 1.6 公尺平台作業，合梯兩腳間未有金屬等硬質繫材扣牢，腳部未有防滑絕緣腳座套，故施工平台處於不穩定狀態，致王罹災者於踏板上方移動時墜落至 1 樓地面並撞擊頭部，造成傷重死亡。

罹災者於平台上由左往右移動，移動至兩塊踏板重疊處，因有高地差，致使罹災者重心不穩摔落至1樓地面，墜落高度為1.6公尺。

- (七) 雇主對在職勞工，應依規定定期實施一般健康檢查。(勞工健康保護規則第 15 條第 1 項暨職業安全衛生法第 20 條第 1 項)
- (八) 雇主對於不能藉梯子、高空工作車或其他方法安全完成之二公尺以上高處營造作業，應設置適當之施工架。(營造安全衛生設施標準第 39 條暨職業安全衛生法第 6 條第 1 項)
- (九) 雇主對於進入營繕工程工作場所作業人員，應提供適當安全帽，並使其正確戴用。(營造安全衛生設施標準第 11 條之 1 暨職業安全衛生法第 6 條第 1 項)
- (十) 雇主對於使用之合梯，應符合下列規定：...三、...兩梯腳間有金屬等硬質繫材扣牢，腳部有防滑絕緣腳座套。四、有安全之防滑梯面。(職業安全衛生設施規則第 230 條第 1 項第 3 款、第 4 款暨職業安全衛生法第 6 條第 1 項)
- (十一) 與承攬人分別僱用勞工共同作業時，為防止職業災害之發生，原事業單位應實施「指揮協調」、「連繫調整」、「工作場所巡視」及相關承攬事業間之安全衛生教育之「指導及協助」。(職業安全衛生法第 27 條第 1 項第 1.2.3.4 款)

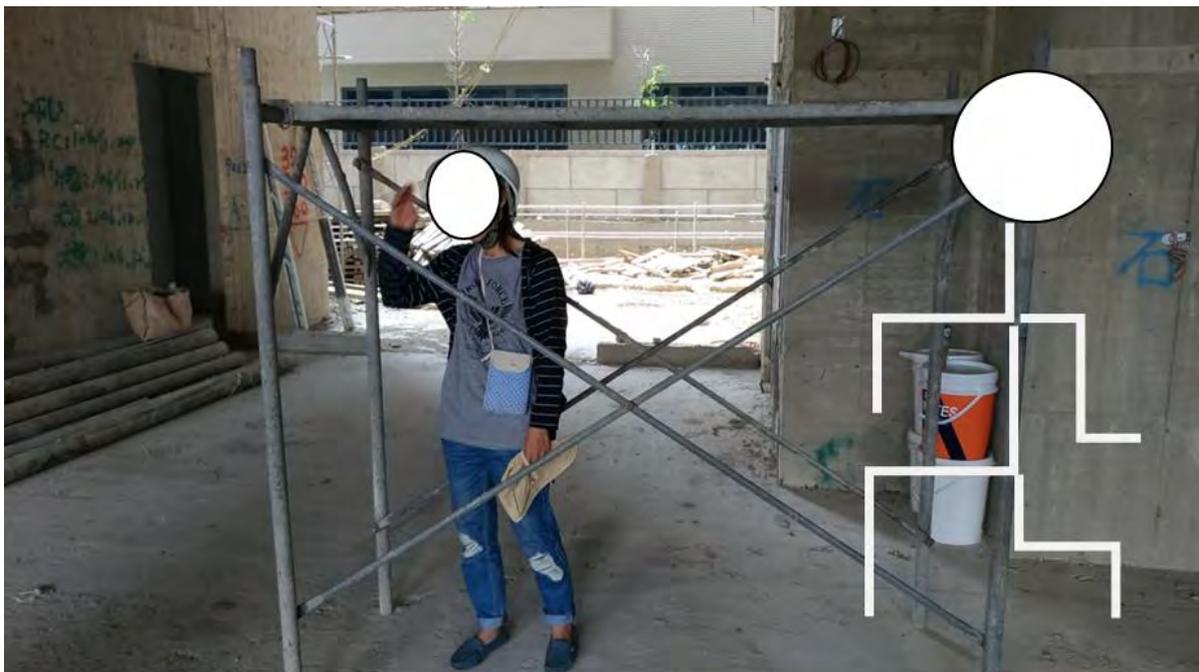
說明一

罹災者（身高 185）在後方田員在前，搬運施工架。

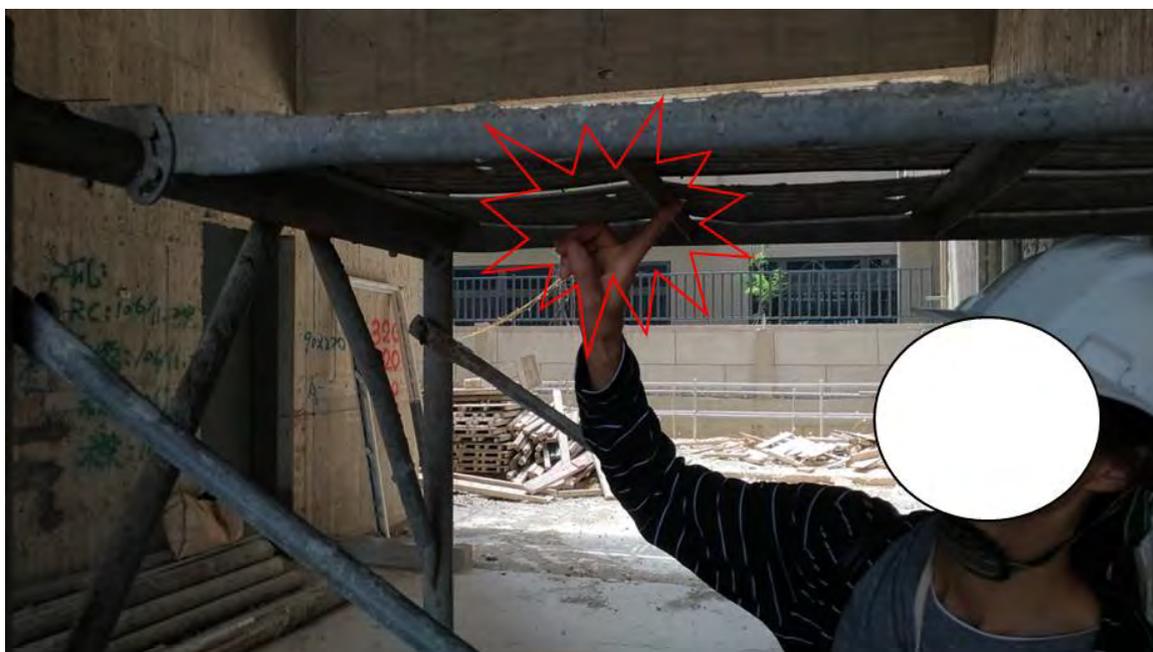
說明二

說明可能之撞擊位置。施工架踏板距地面高度約 166CM。

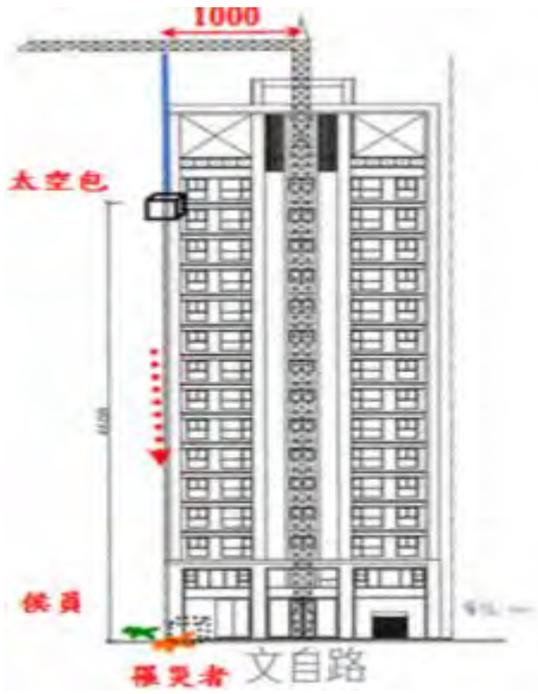
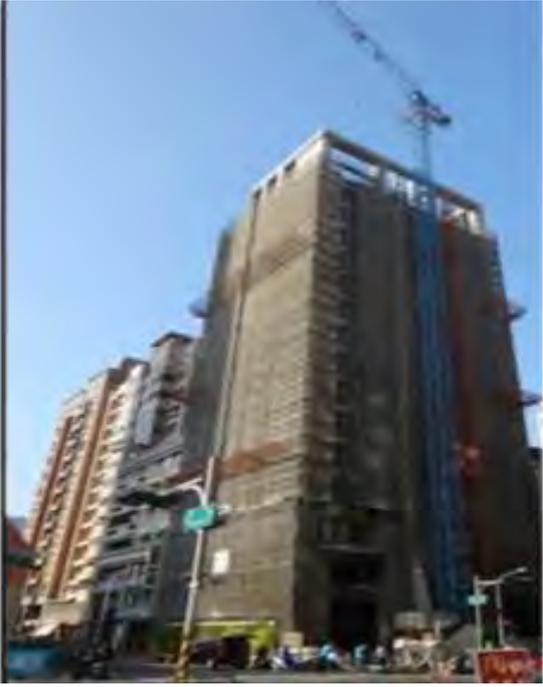
（二）當日 13 時 15 分許，工程進行吊掛砂子作業，罹災者與另名同事於 1 樓負責劃砂。作業進行中，塔式起重機旋轉方向時，突然聽到太空包掛耳斷裂聲音，旋即目睹裝有砂之太空包掉落地面，罹災者與同事被裝有砂之太空包擊中，造成罹災者當場死亡另名同事侯員受傷送醫。

<p>說明一</p>	<p>罹災者與同事侯員被太空包擊中示意圖（物體飛落高度約 46.08m）</p>

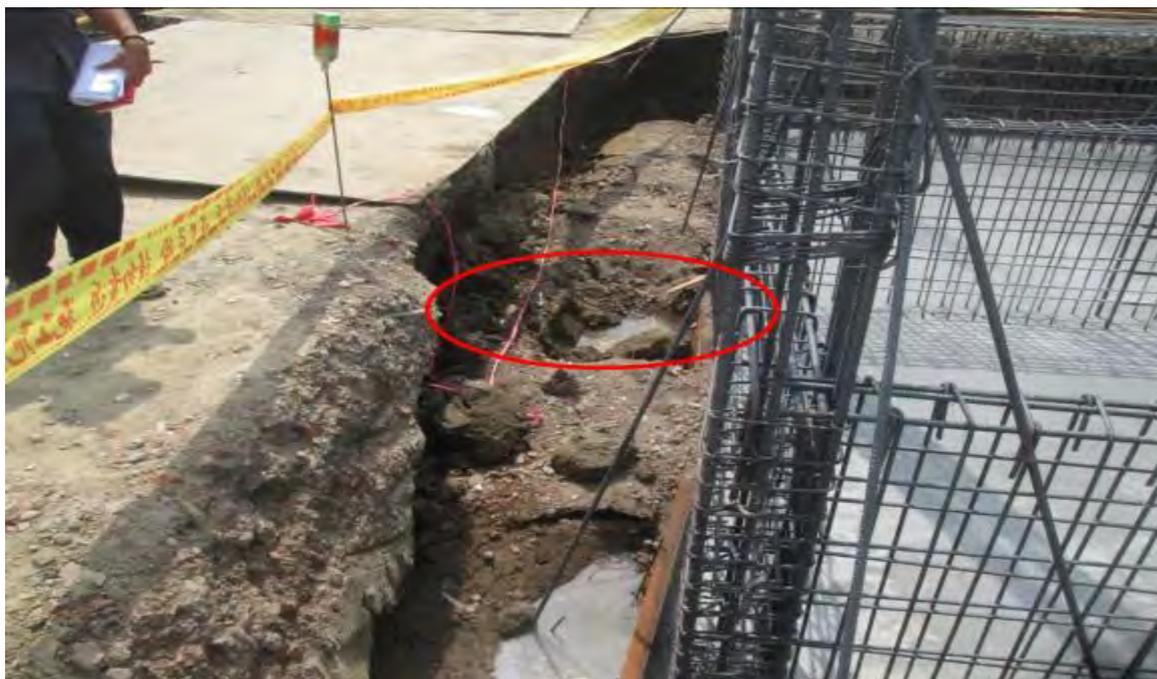
說明一

照片罹災者遭崩塌土石掩埋位置，位於基礎樑旁，如紅圈處。

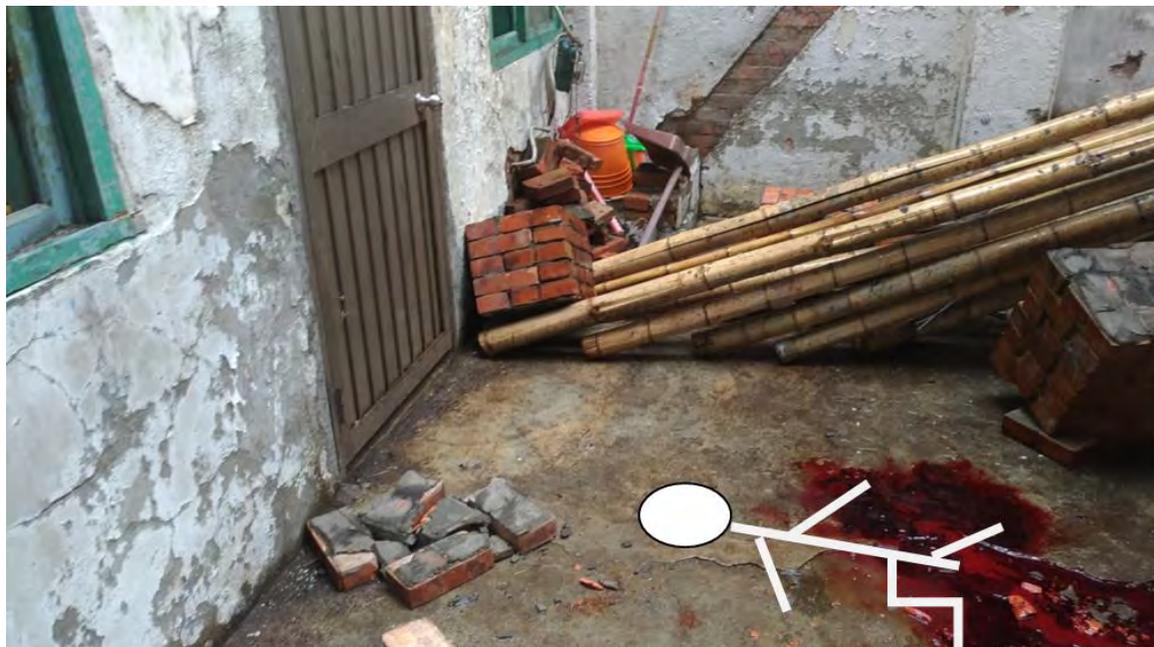
說明一

（一）直接原因：裴罹災者翻越高度約 2.17 公尺之磚牆，落地時遭倒塌之磚柱擊中致四肢多處骨折、腹內出血、臉骨骨折、多重器官創傷性損傷致死。

裴罹災者倒臥位置。

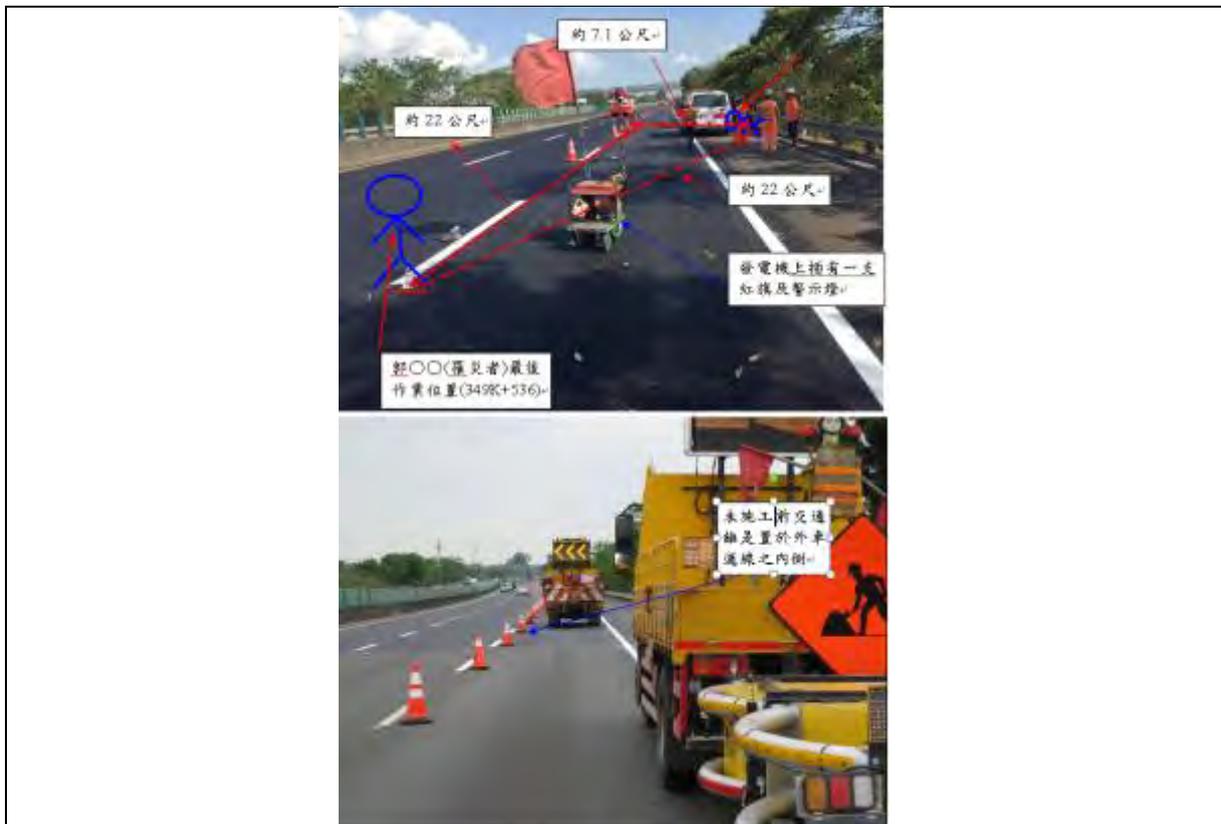
說明二

1.災害發生於台南市○○區之國道 3 號南下 349K+536「國道 3 號白河段瀝青混凝土路面整修工程 (107)」

2.當日作業原交通維持規劃及對用路人公告 (LED 跑馬燈) 僅封閉外車道，中內車道仍開放通行，未施工前交通錐是置於外車道線之內側，惟俟開始從事瀝青混凝土鋪築時，則會把交通錐再外移並佔用部分中線車道 (交通錐水平移動距離約 50 公分)

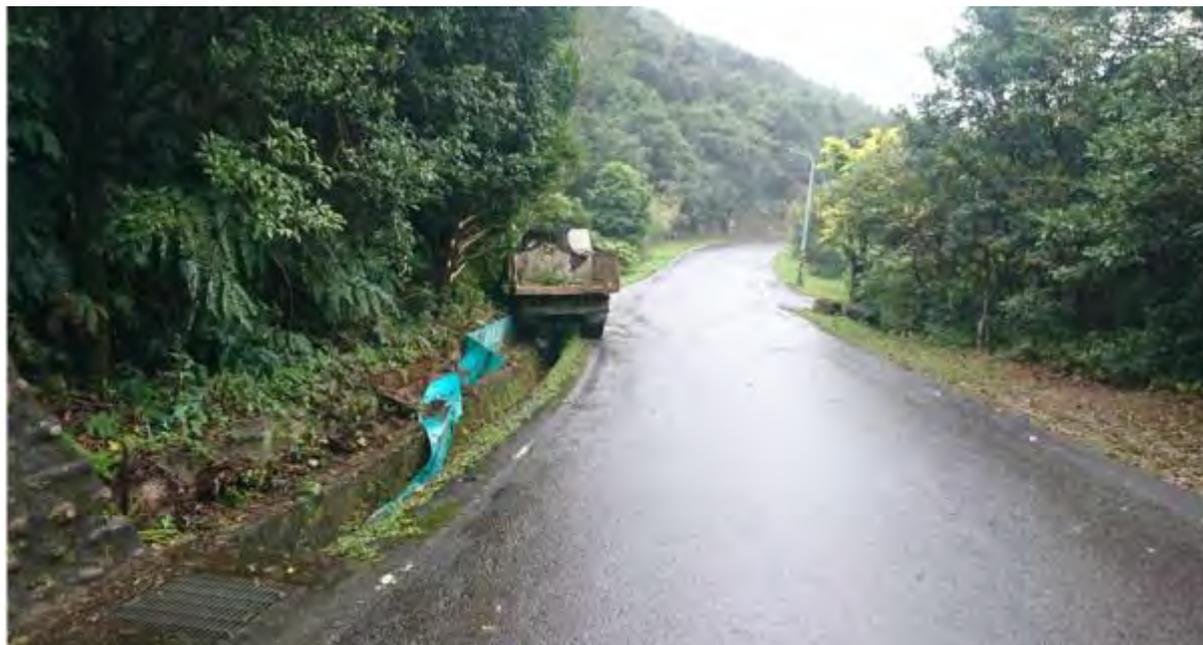
說明一

災害發生現場。（車輛滑落停止處，最後車輛狀態為空擋且手煞車拉滿狀態）

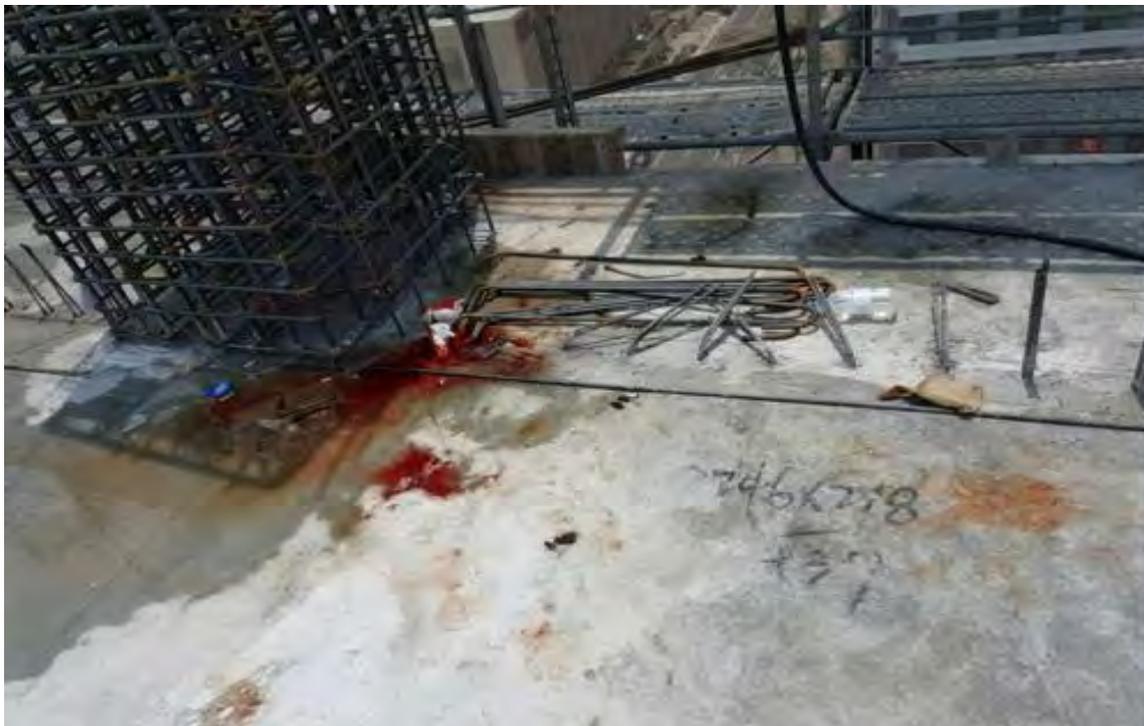
說明一

罹災者倒臥處，地面預留有牆壁之3號鋼筋，長約30公分。

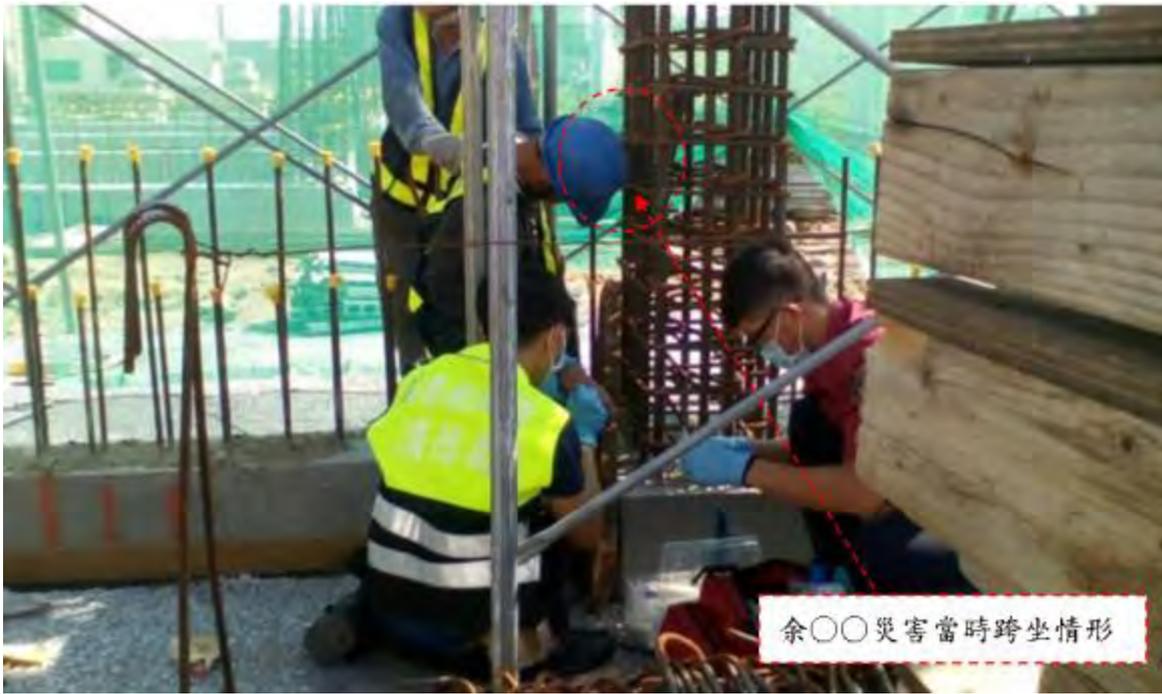
（二）8 時 27 分許，余罹災者行走於距地面高度約 1.8 公尺橫跨於施工架第 1 層工作臺上之木角材上，準備從事立柱繫筋綁紮工作時，因木角材承受不了人體荷重而於木結（節）處斷裂，余罹災者隨木角材墜落，並遭地面之牆面預留鋼筋刺入。

說明一	余罹災者災害當時跨坐情形。

（二）雇主對於構築施工架之材料，應依下列規定辦理：1....。3.使用之木材，不得有顯著損及強度之裂隙、蛀孔、木結、斜紋等...。（營造安全衛生設施標準第 43 條第 3 款暨職業安全衛生法第 6 條第 1 項）

- (三) 雇主對於從事鋼筋混凝土之作業時，應依下列規定辦理：1....。9.暴露之鋼筋應採取彎曲、加蓋或加裝護套等防護設施。...(營造安全衛生設施標準第 129 條第 9 款暨職業安全衛生法第 6 條第 1 項)
- (四) 雇主應依規定置職業安全衛生業務主管。(職業安全衛生管理辦法第 3 條第 1 項暨職業安全衛生法第 23 條第 1 項)
- (五) 雇主應依其事業單位之規模、性質，訂定職業安全衛生管理計畫，要求各級主管及負責指揮、監督之有關人員執行；勞工人數在 30 人以下之事業單位，得以安全衛生管理執行紀錄或文件代替職業安全衛生管理計畫。(職業安全衛生管理辦法第 12 條之 1 第 1 項暨職業安全衛生法第 23 條第 1 項)
- (六) 雇主應依規定訂定自動檢查計畫，實施自動檢查。(職業安全衛生管理辦法第 79 條暨職業安全衛生法第 23 條第 1 項)
- (七) 雇主應依職業安全衛生法及有關規定會同勞工代表訂定適合其需要之安全衛生工作守則，報經勞動檢查機構備查後，公告實施。(職業安全衛生法第 34 條第 1 項)

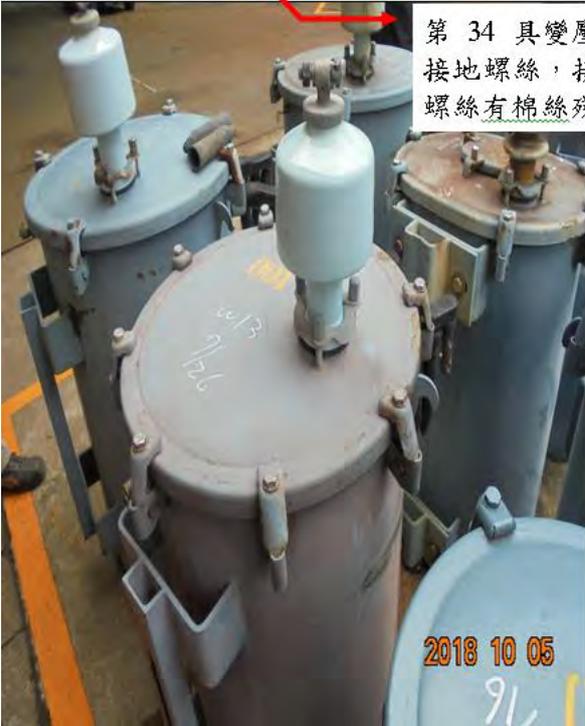
<p>第 34 具變壓器 接地螺絲，接地 螺絲有棉絲殘留</p>

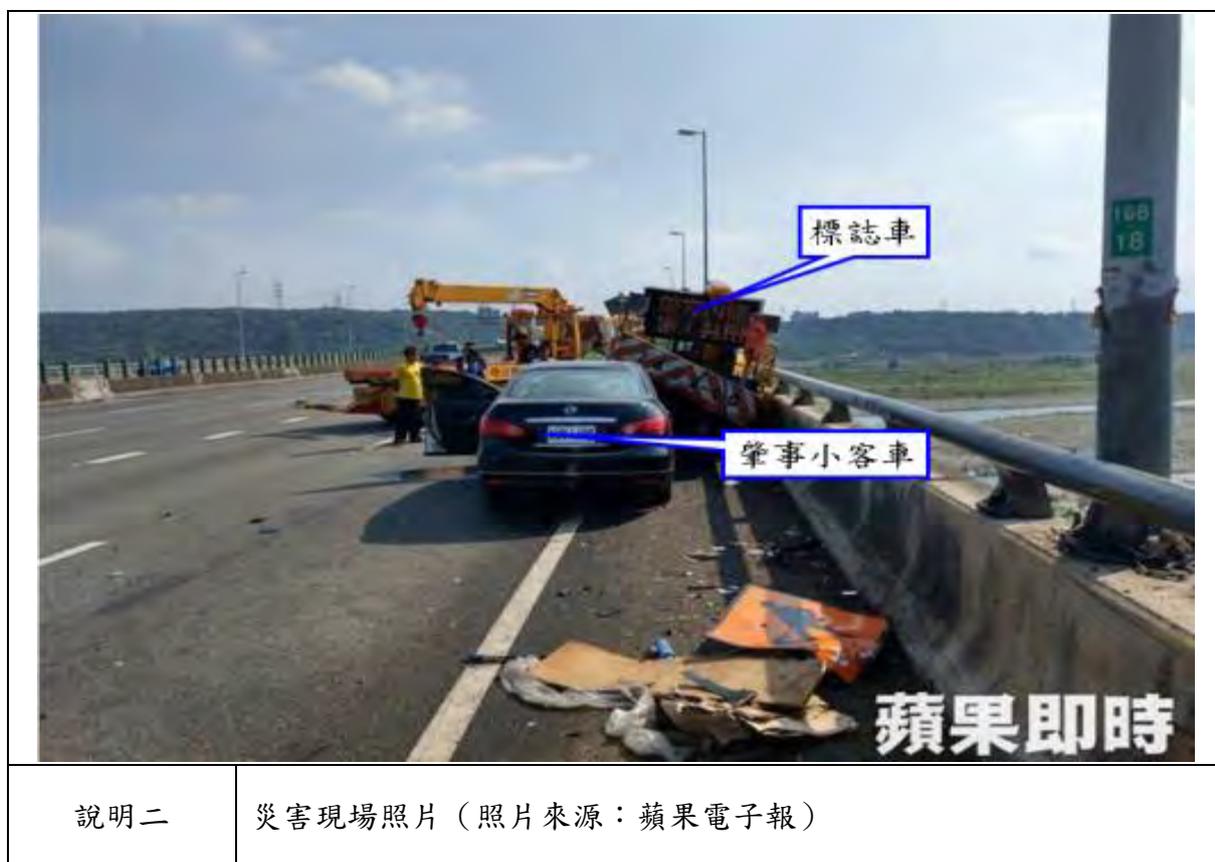
八、現場示意圖或照片：

（一）直接原因：罹災者高高罹災及江高罹災遭外車突入撞擊後，造成高罹災者多重器官損傷、頭胸腹部鈍挫傷死亡，江高罹災左側硬腦膜下出血、脾挫傷、多處外傷住院治療。

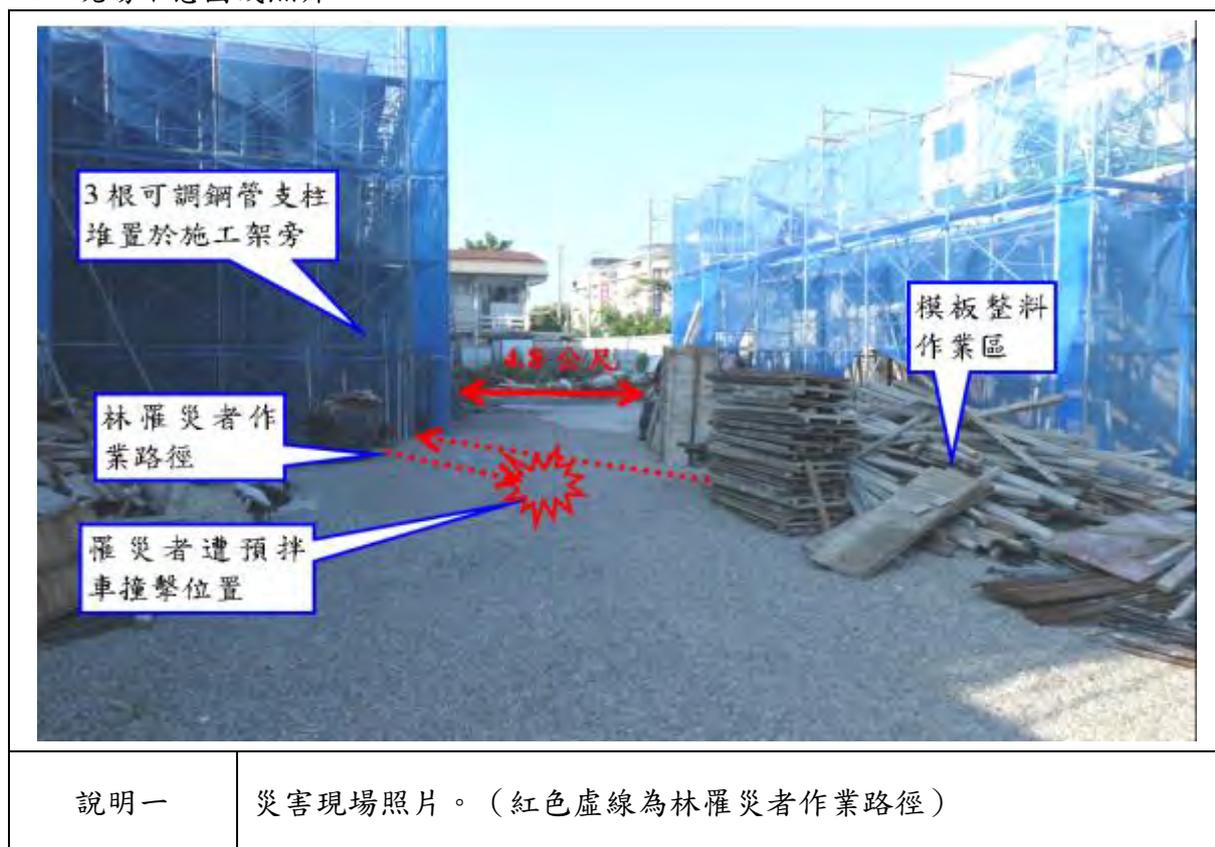
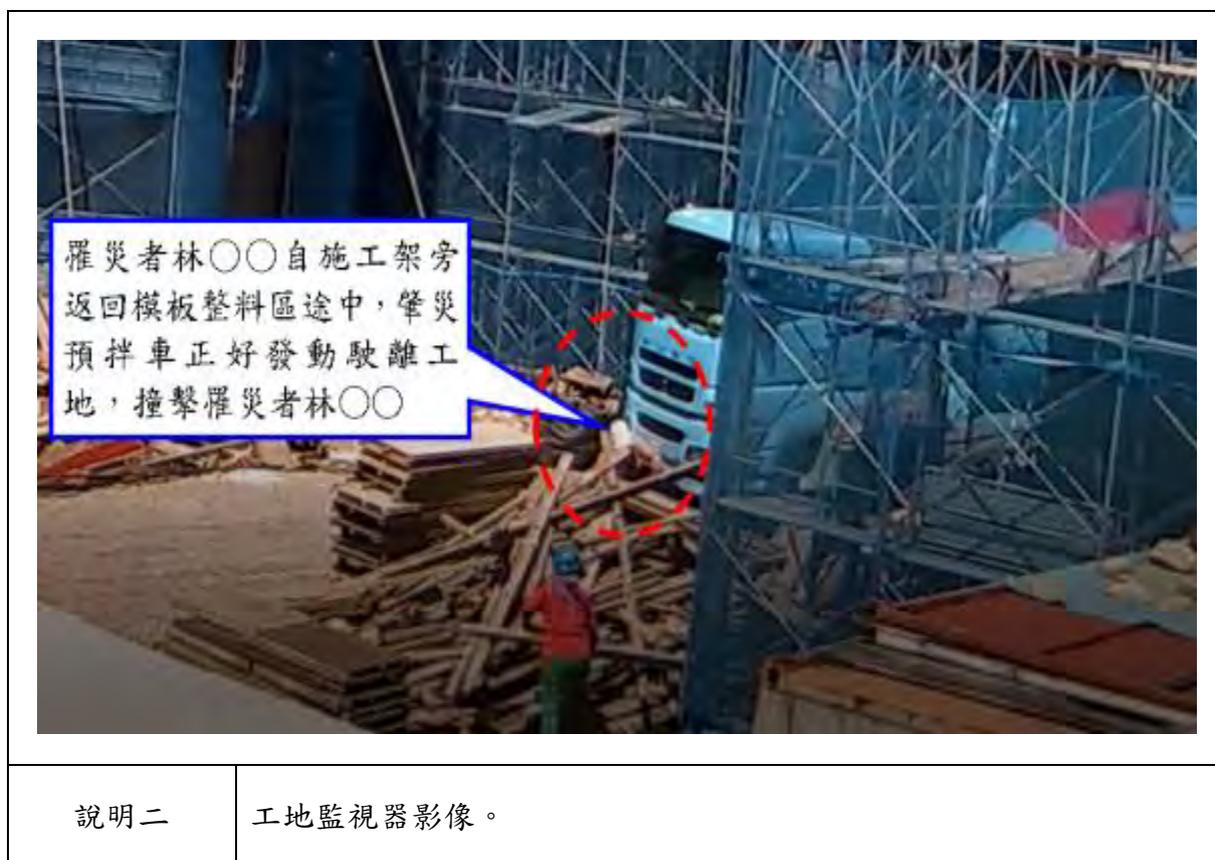
八、現場示意圖或照片：

（一）直接原因：林罹災者遭預拌車撞擊導致頭部巨大裂傷合併顱骨多開放性骨折、神經性及低血容量性休克死亡。

- (三) 雇主應依規定置職業安全衛生人員。(職業安全衛生管理辦法第 3 條第 1 項暨職業安全衛生法第 23 條第 1 項)
- (四) 雇主應依其事業單位之規模、性質，訂定職業安全衛生管理計畫，要求各級主管及負責指揮、監督之有關人員執行；勞工人數在 30 人以下之事業單位，得以安全衛生管理執行紀錄或文件代替職業安全衛生管理計畫。(職業安全衛生管理辦法第 12 條之 1 第 1 項暨職業安全衛生法第 23 條第 1 項)
- (五) 雇主應依規定訂定自動檢查計畫，實施自動檢查。(職業安全衛生管理辦法第 79 條暨職業安全衛生法第 23 條第 1 項)
- (六) 承攬人就其承攬之全部或一部分交付再承攬時，應於事前告知再承攬人有關其事業工作環境、危害因素暨本法有關安全衛生規定應採取之措施。(職業安全衛生法第 26 條第 2 項)
- (七) 事業單位與承攬人分別僱用勞工共同作業時，為防止職業災害，原事業單位應採取下列必要措施：1....。2.工作之連繫與調整。3.工作場所之巡視。4.相關承攬事業間之安全衛生教育之指導及協助。5....。(職業安全衛生法第 27 條第 1 項第 2.3.4 款)
- (八) 雇主對新僱勞工或在職勞工於變更工作前，應使其接受適於各該工作必要之一般安全衛生教育訓練。(職業安全衛生教育訓練規則第 16 條第 1 項暨職業安全衛生法第 32 條第 1 項)
- (九) 雇主應依職業安全衛生法及有關規定會同勞工代表訂定適合其需要之安全衛生工作守則，報經勞動檢查機構備查後，公告實施。(職業安全衛生法第 34 條第 1 項)
