100 年度營造業以外行業重大職災實例

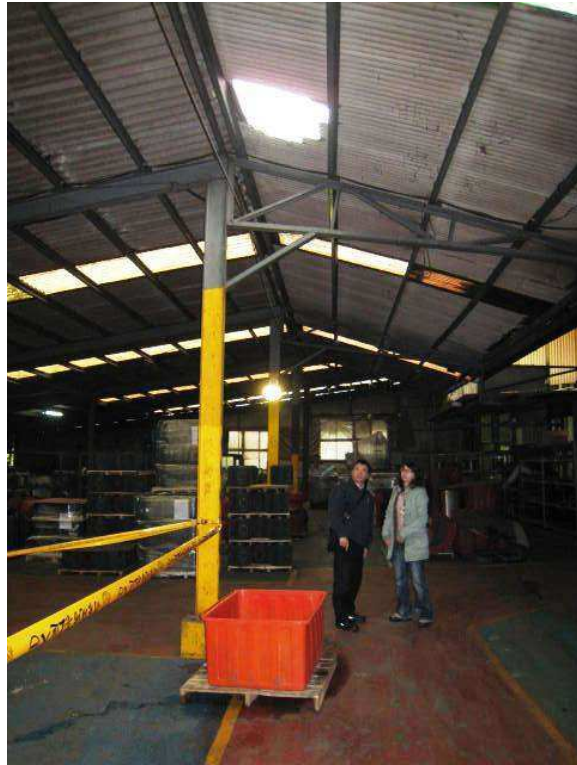
於石棉板屋頂從事作業時，踏穿石棉板屋頂墜落地面。

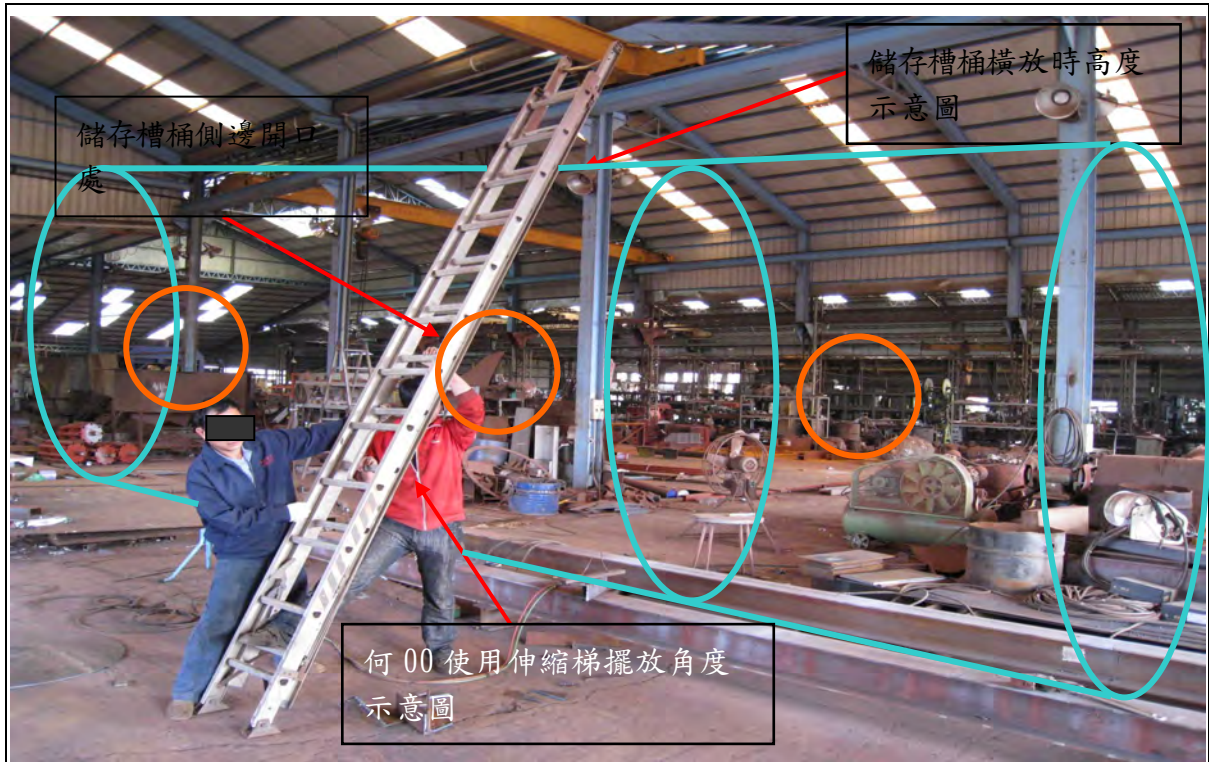
照片 2

模擬案發前伸縮梯與儲存槽桶擺放位置示意圖

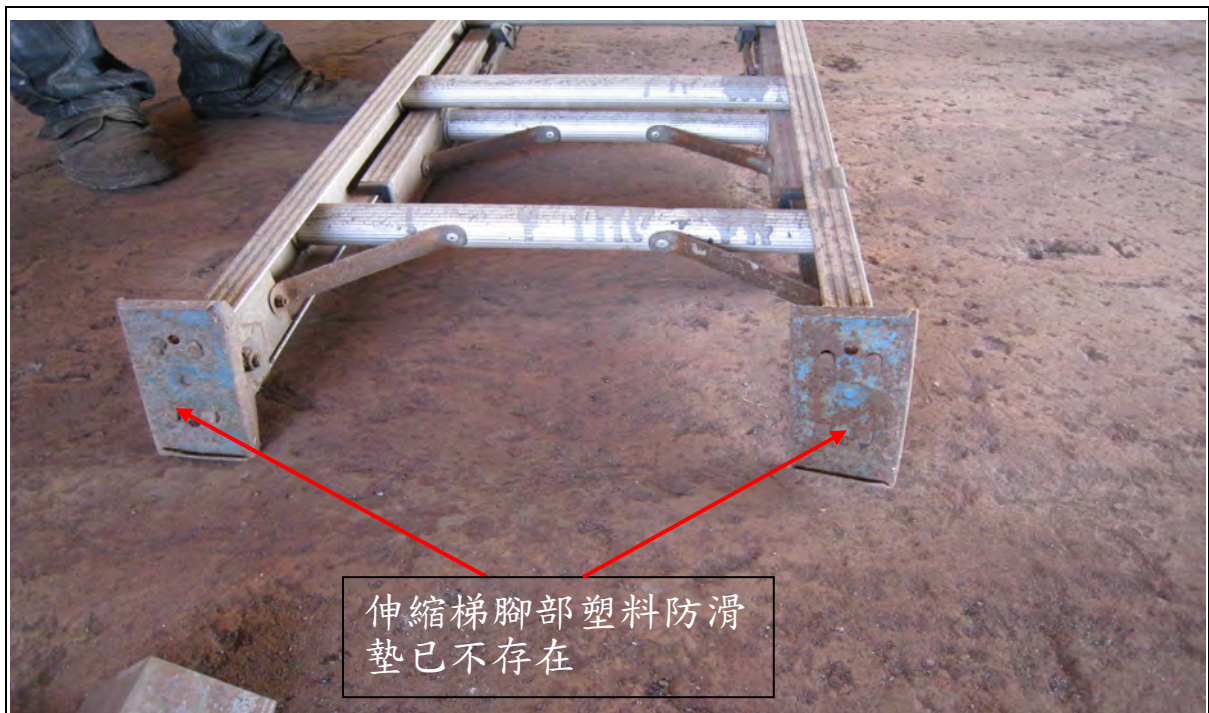
照片 3

現場罹災者何○○使用伸縮梯做為上下設備，其腳部未有塑料防滑墊

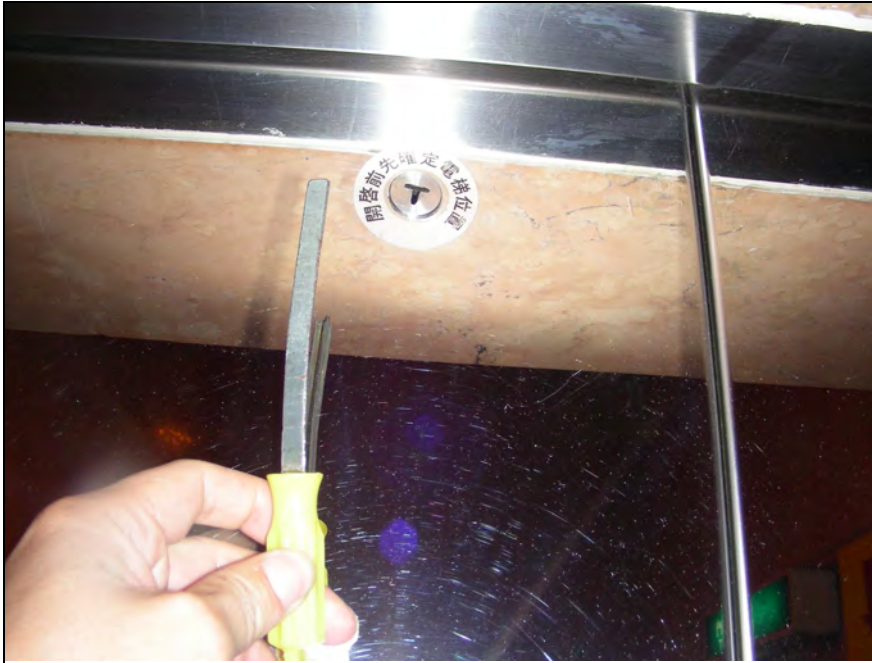
說明一	升降機乘場門鑰匙與開啟孔。
-----	---------------

- (三) 雇主應妥善管制升降機外門鑰匙並要求勞工不得擅自使用鑰匙，及應於前項鑰匙上，懸掛標示牌，以文字載明警語，告知開啟著有墜落之危險。(起重升降機具安全規則第 77 條第 2、3 項暨勞工安全衛生法第 5 條第 2 項)。
- (四) 雇主對於升降機及出入口場所之照明設備，應保持其適當照明。(勞工安全衛生設施規則第 314 條第 1 款暨勞工安全衛生法第 5 條第 2 項)

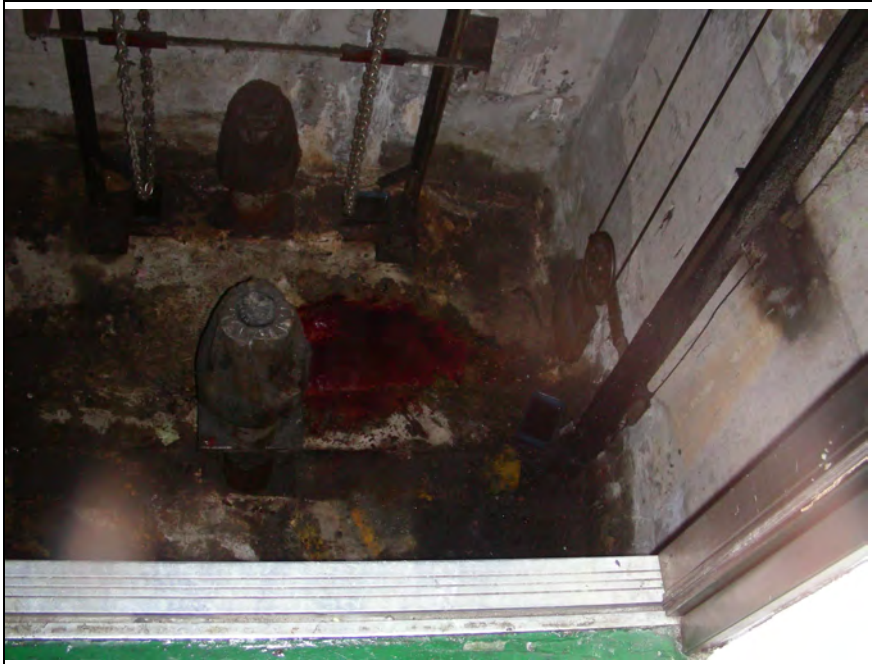
說明二	升降機乘場門打開後之墜落位置圖。
-----	------------------

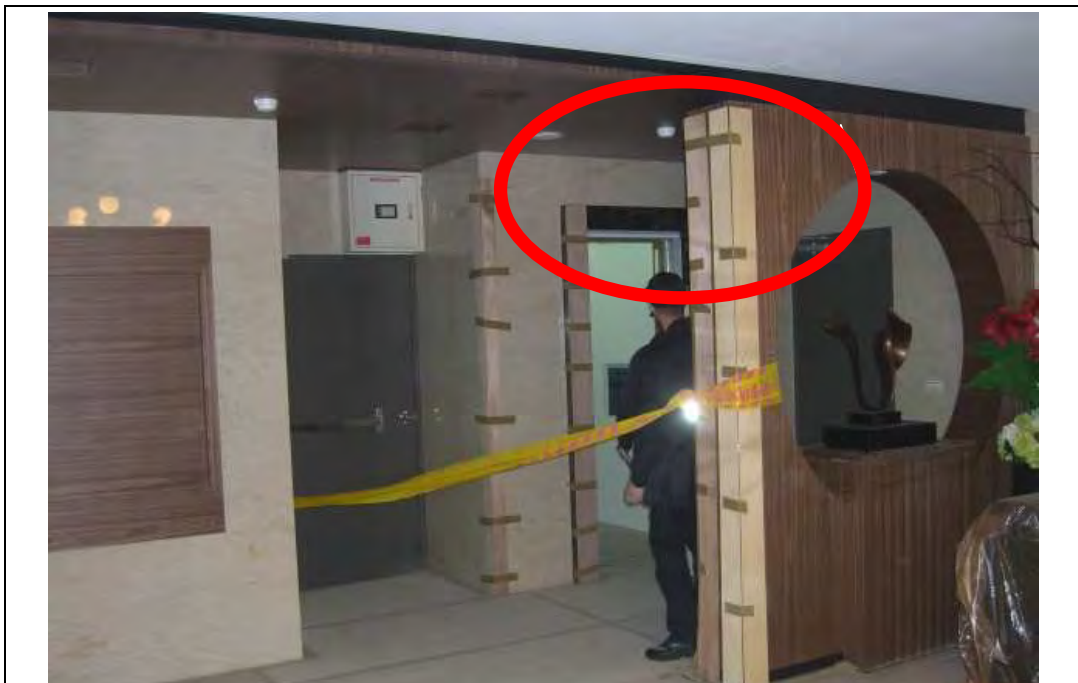
災害現場照片(勞工墜落升降機位置(1樓))

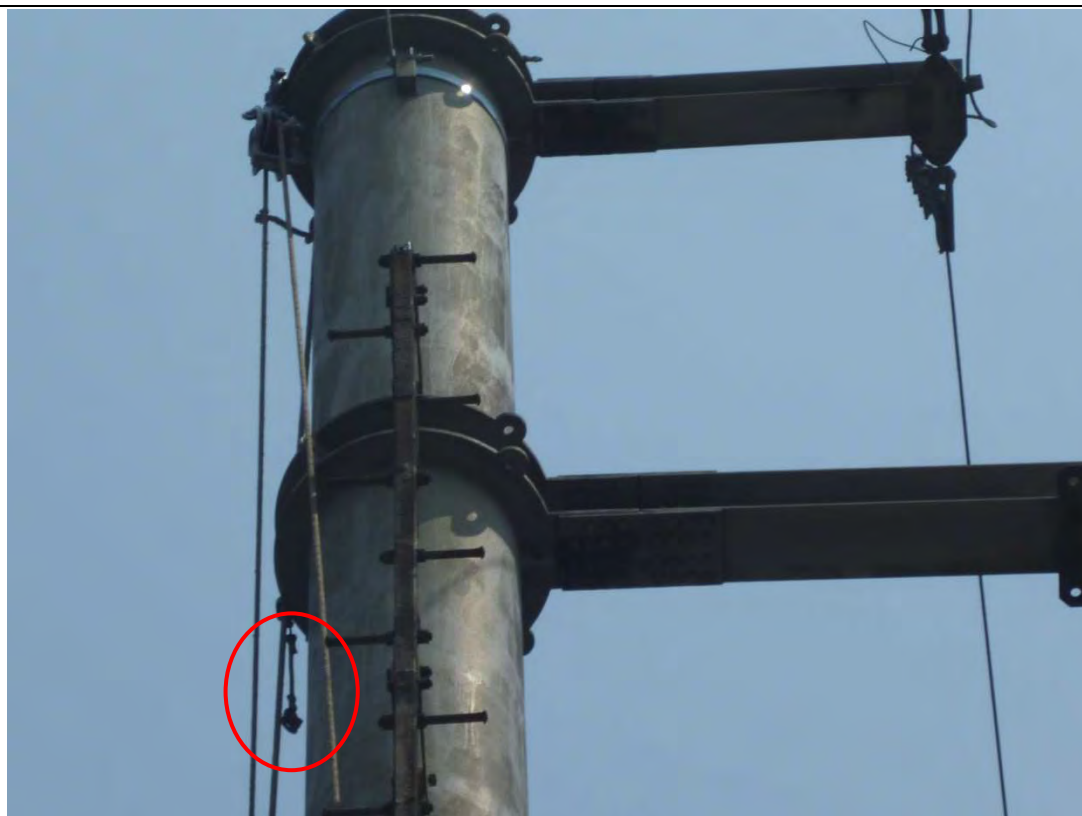
防墜器

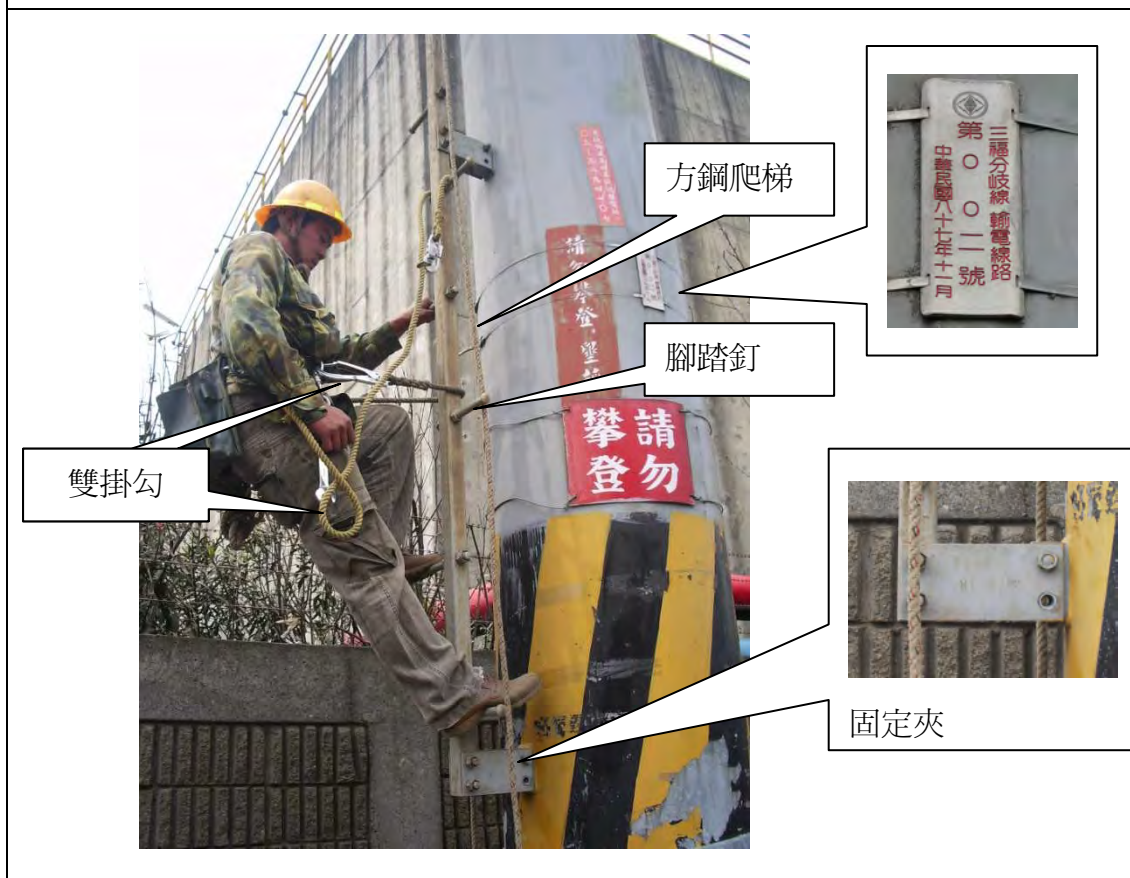
於低處模擬罹災者桿上作業示意情形

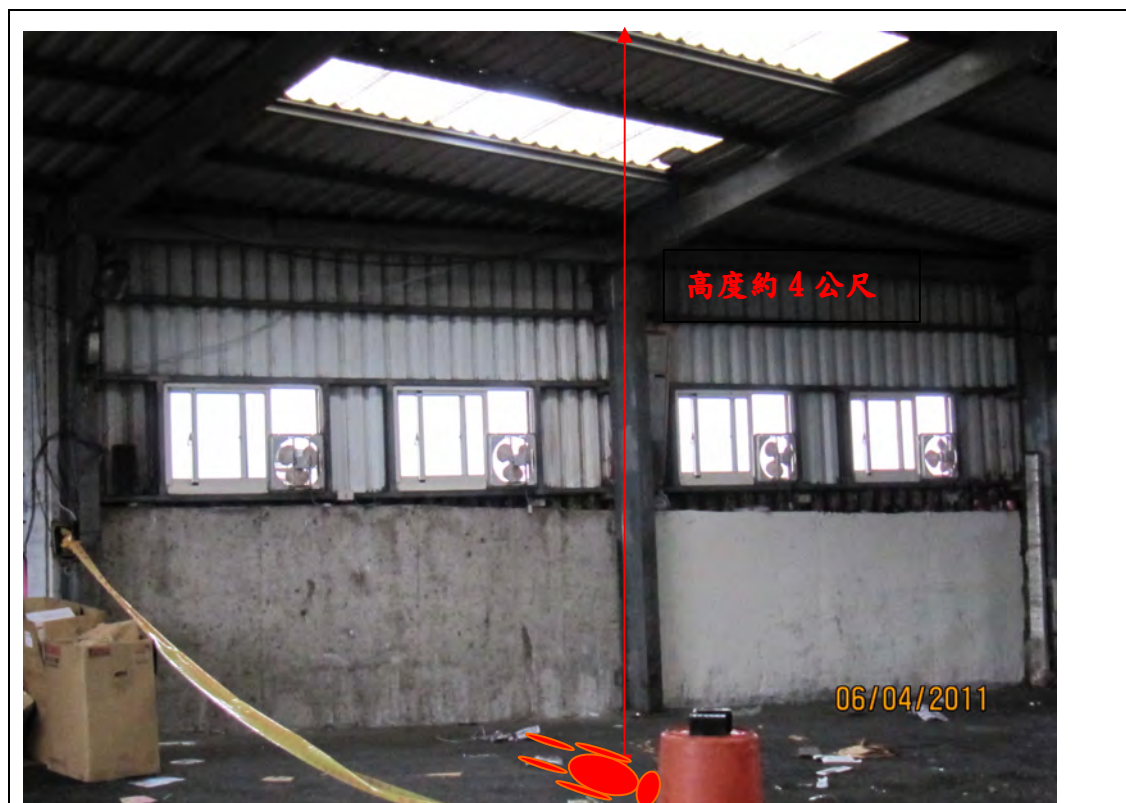
說明 模擬罹災者墜落資源回收處理區地面情形。

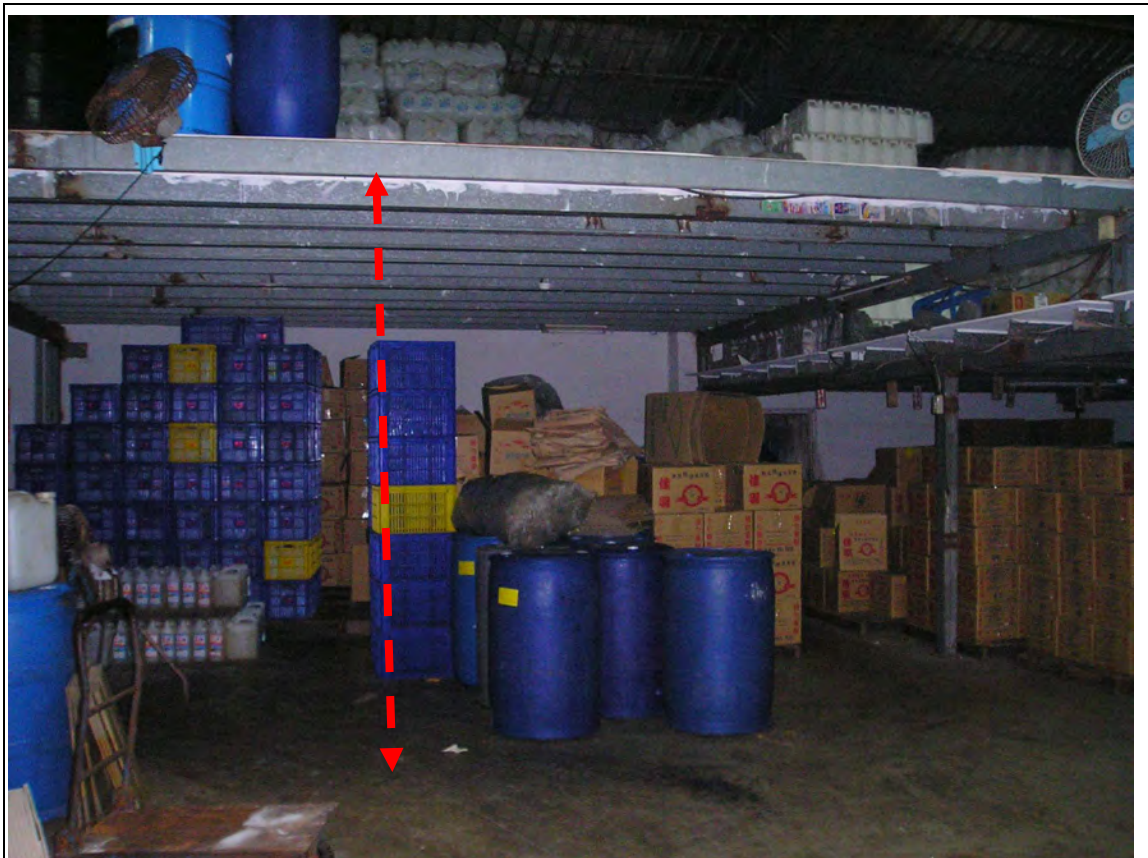
肇災現場(夾層平台距地面約高 280 公分)。

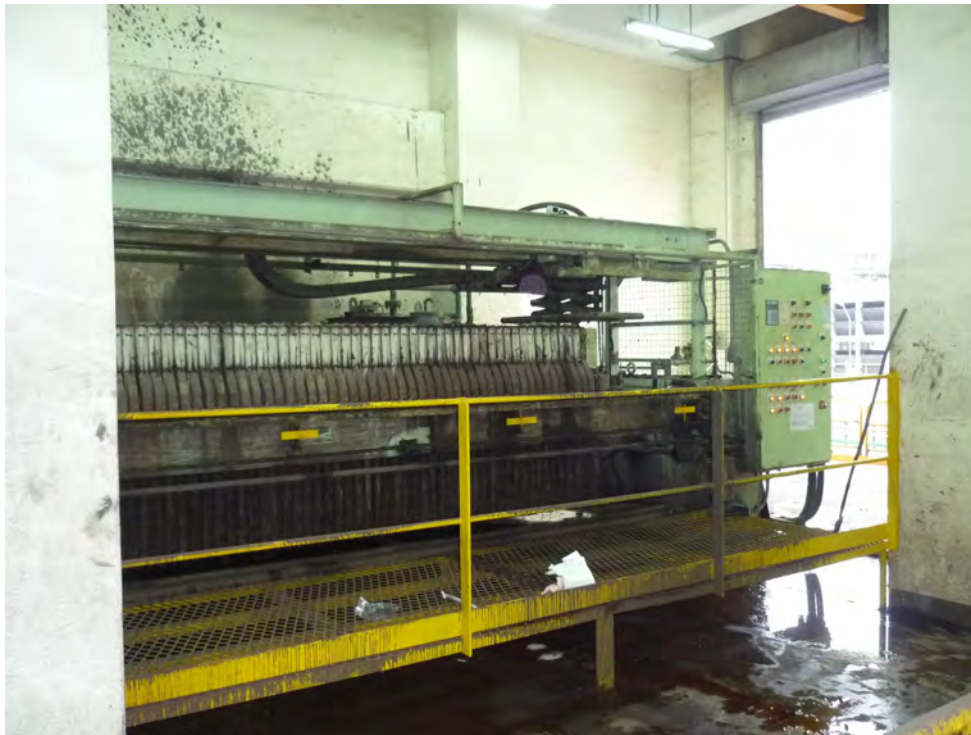
薛○○於 100 年 4 月 22 日 15 時許，因污泥脫水機發生管塞故障而停機，該員爬上高度約 183 公分之污泥脫水機外側框架上方拍照，可能將數位相機放在內側框架上要下來時，因重心不穩或腳踏在外側框架邊緣時，自該處墜落至高度差約 183 公分的操作平臺上，致使其頭部外傷，經緊急送○○綜合醫院搶救，但仍不治死亡。

附照-污泥脫水機外側框架與內側框架相距為 45 公分，外側框架寬度為 15 公分，外側框架處並遺留踩踏鞋印，外側框架邊緣並有下滑的鞋痕。

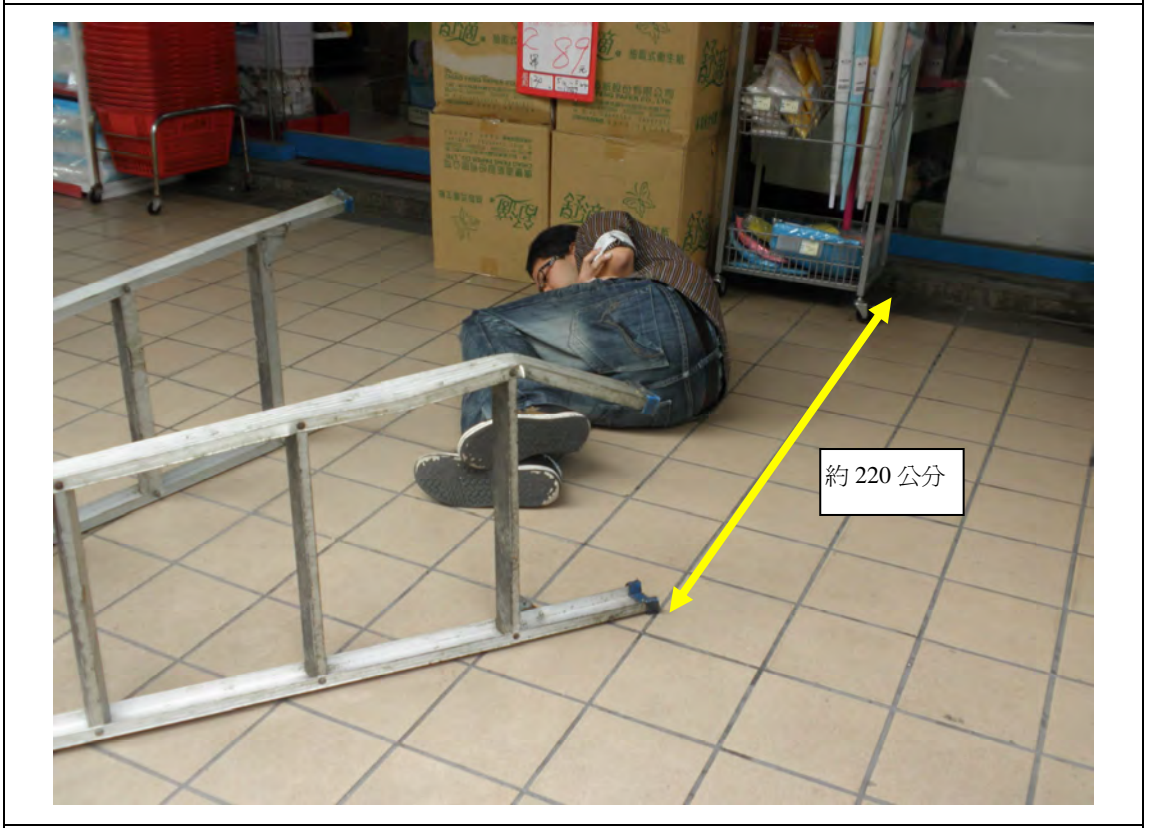
照片二 模擬罹災者倒地情形

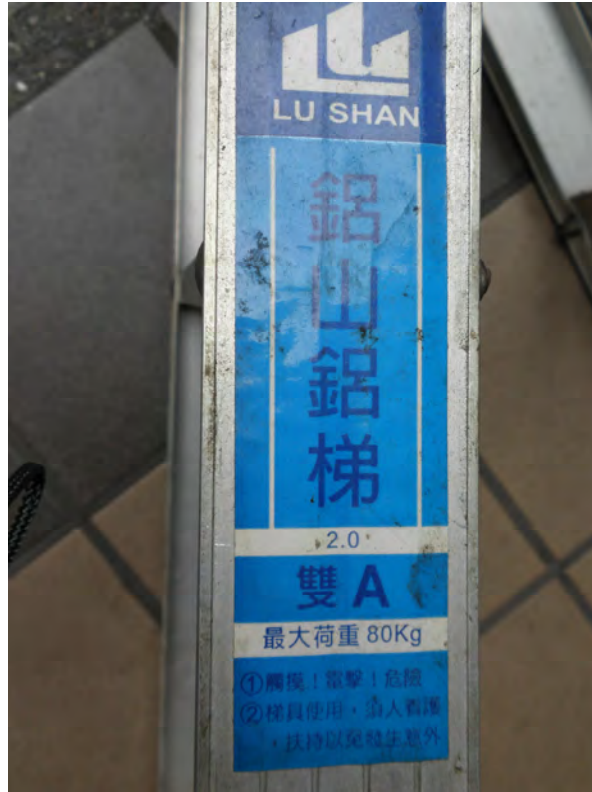
照片三 合梯上之警語

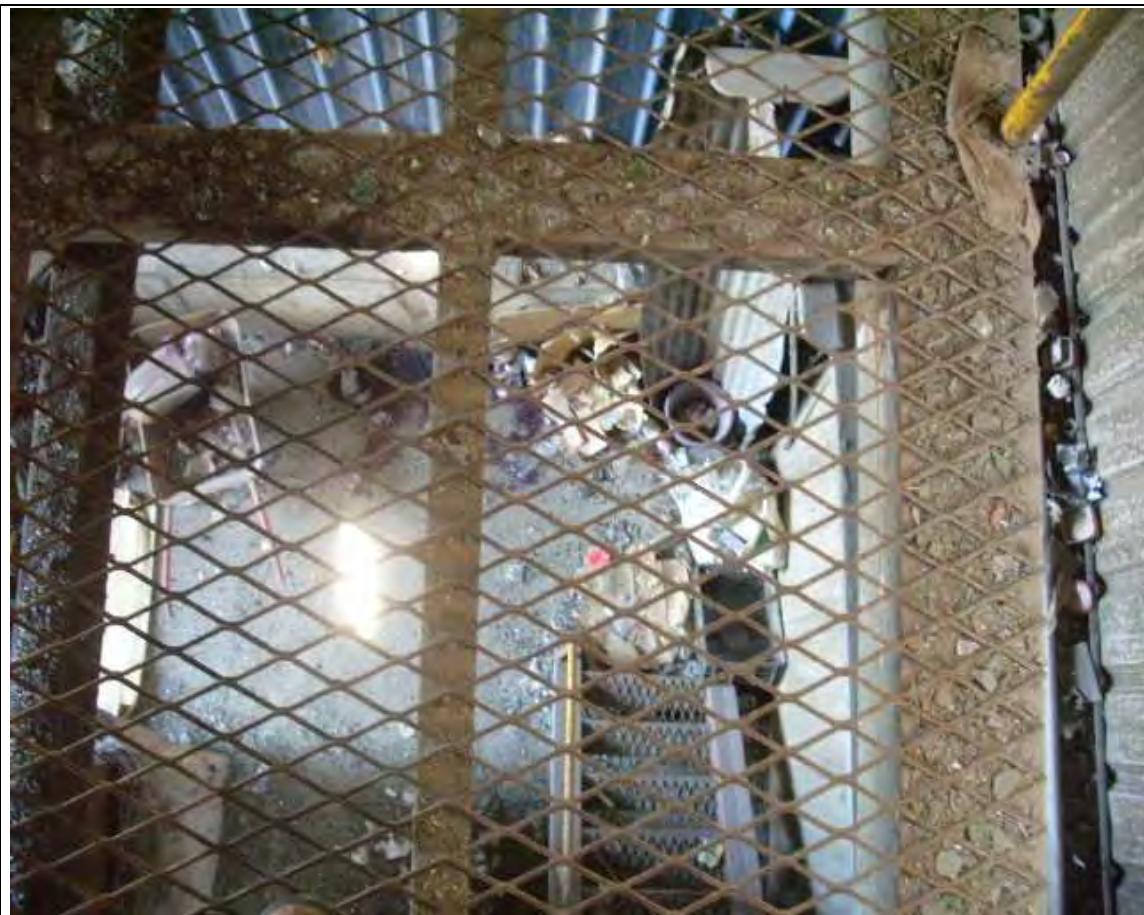
災害現場情形

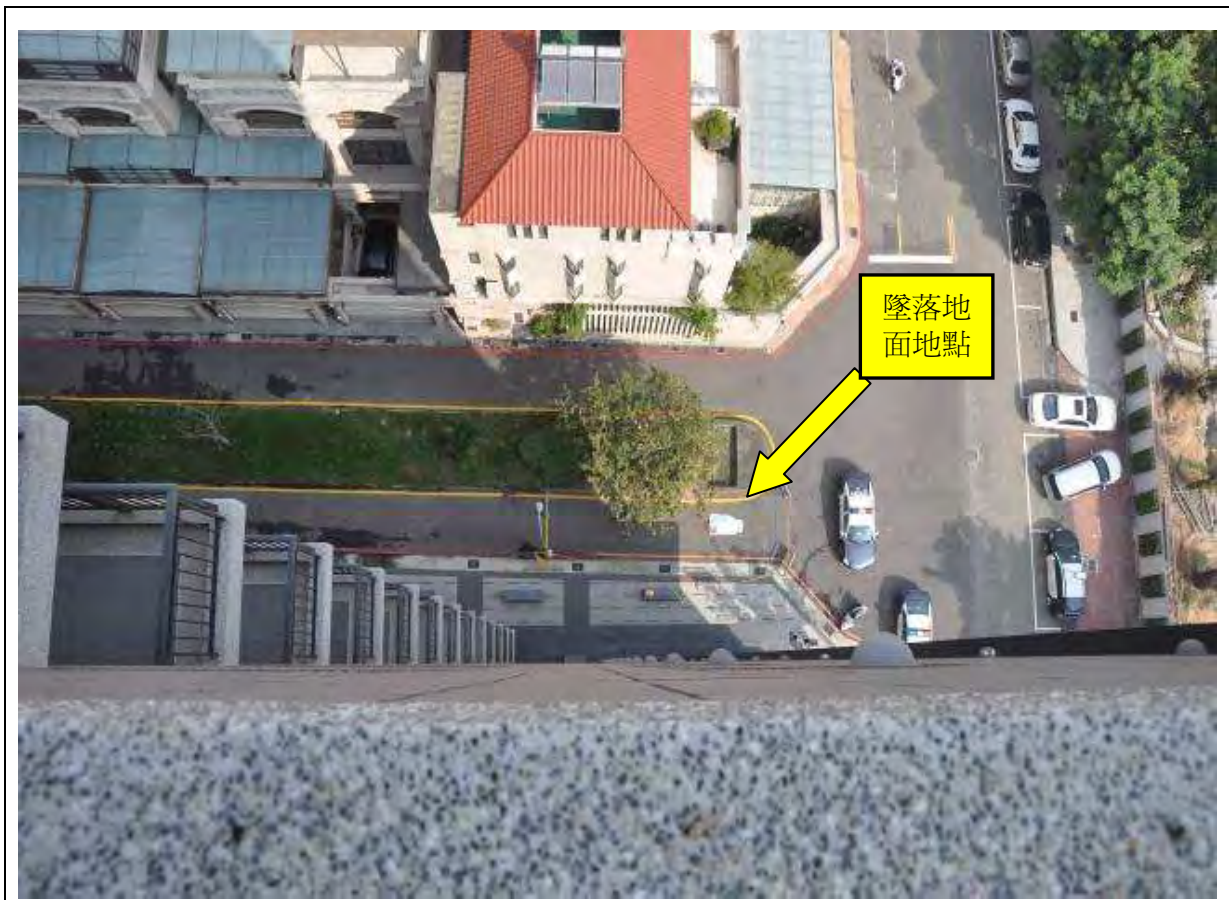
1、直接原因：罹災者從 B 棟頂樓（16 樓，高約 41 公尺）墜落，先碰到路樹後再墜落地面，造成全身挫裂創傷合併多發性骨折器官損傷死亡。

說明：由頂樓往下拍攝災害現場（派出所提供）

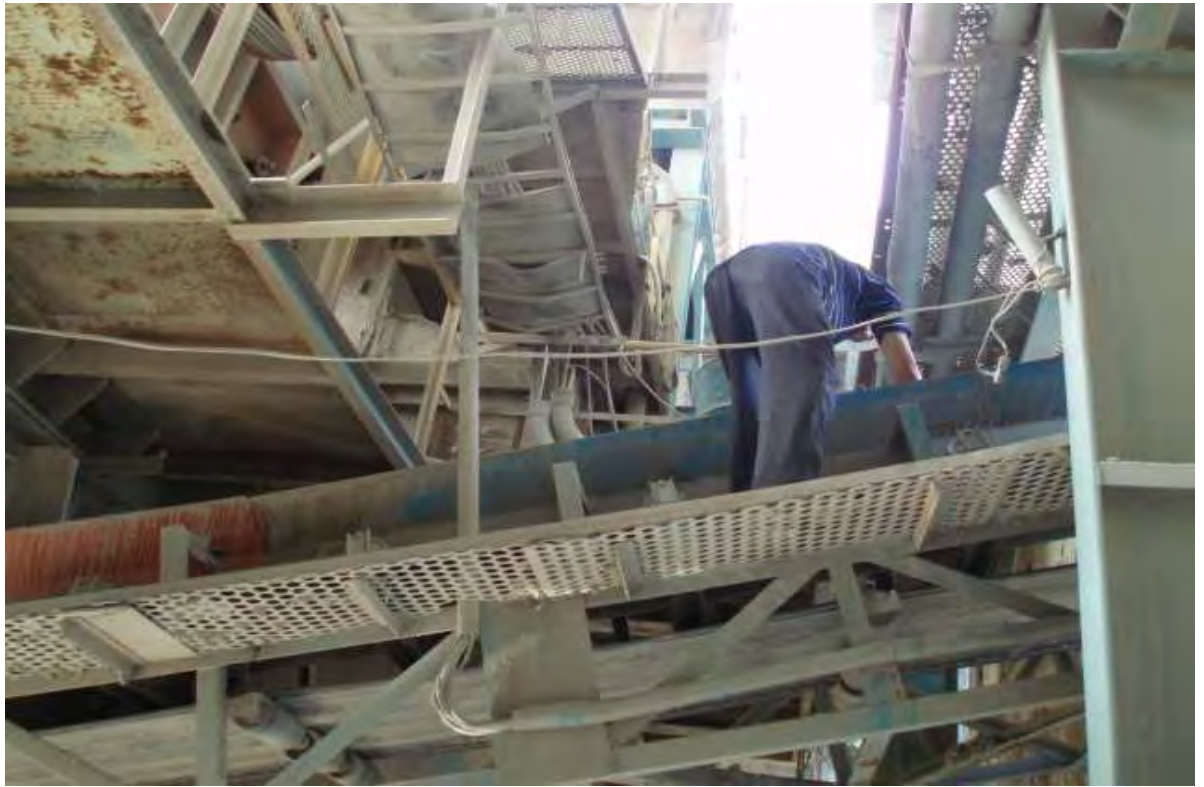
說明三

災害發生於民國 100 年 11 月 22 日上午 7 時 30 分許，陳○○(以下簡稱陳員)與罹災者李○○(以下簡稱李員)等人於○○股份有限公司○○廠之砂石廠區之大顎碎(石)機作業區從事碎石工作，因礦石原料從震動飼料機入料後，大顎碎(石)機無法順利破碎出料，陳員依照往例將鐵棒投入碎(石)機內以利排除無法破碎出料之情況，待順利出料後鐵棒亦隨即經由出料端落於輸送帶上。陳員看到輸送帶帶出之鐵棒後，立即關閉電源停止輸送帶運轉，並通知李員撿拾。陳員看見李員從 2 樓平台下至輸送帶旁踏板處撿拾該鐵棒並轉身放置於踏板時，人和鐵棒一起墜落地面，隨即前往查看李員受傷情況並通知救護車送至○○醫院急救，惟仍於同年 11 月 23 日上午 3 時 9 分死亡。

照片 3：模擬罹災者站立於輸送帶旁踏板撿拾鐵棒。

- 項。…於勞工人數在三十人以下之事業單位得以執行紀錄或文件代替勞工安全衛生管理計畫。(勞工安全衛生組織管理及自動檢查辦法第12條之1暨勞工安全衛生法第14條第1項)
- 3、雇主應依規定訂定自動檢查計畫，實施自動檢查。(勞工安全衛生組織管理及自動檢查辦法第12條之1暨勞工安全衛生法第14條第2項)
 - 4、雇主對於高度在二公尺以上之工作場所邊緣及開口部份，勞工有遭受墜落危險之虞者，應設有適當強度之圍欄、握把、覆蓋等防護措施。(勞工安全衛生設施規則第224條第1項暨勞工安全衛生法第5條第1項)
 - 5、雇主對於在高度二公尺以上之高處作業，勞工有墜落之虞者，應使勞工確實使用安全帶、安全帽及其他必要之防護具。(勞工安全衛生設施規則第281條第1項暨勞工安全衛生法第14條第1項)
 - 6、雇主對新僱勞工或在職勞工於變更工作前，應使其接受適於各該工作必要之安全衛生教育訓練。(勞工安全衛生教育訓練規則第16條第1項暨勞工安全衛生法第23條第1項)
 - 7、雇主應依本法及有關規定會同勞工代表訂定適合其需要之安全衛生工作守則，報經檢查機構備查後，公告實施。(勞工安全衛生法第25條第1項)
 - 8、雇主應依規定設置勞工安全衛生人員。(勞工安全衛生組織管理及自動檢查辦法第3條第1項暨勞工安全衛生法第14條第1項)

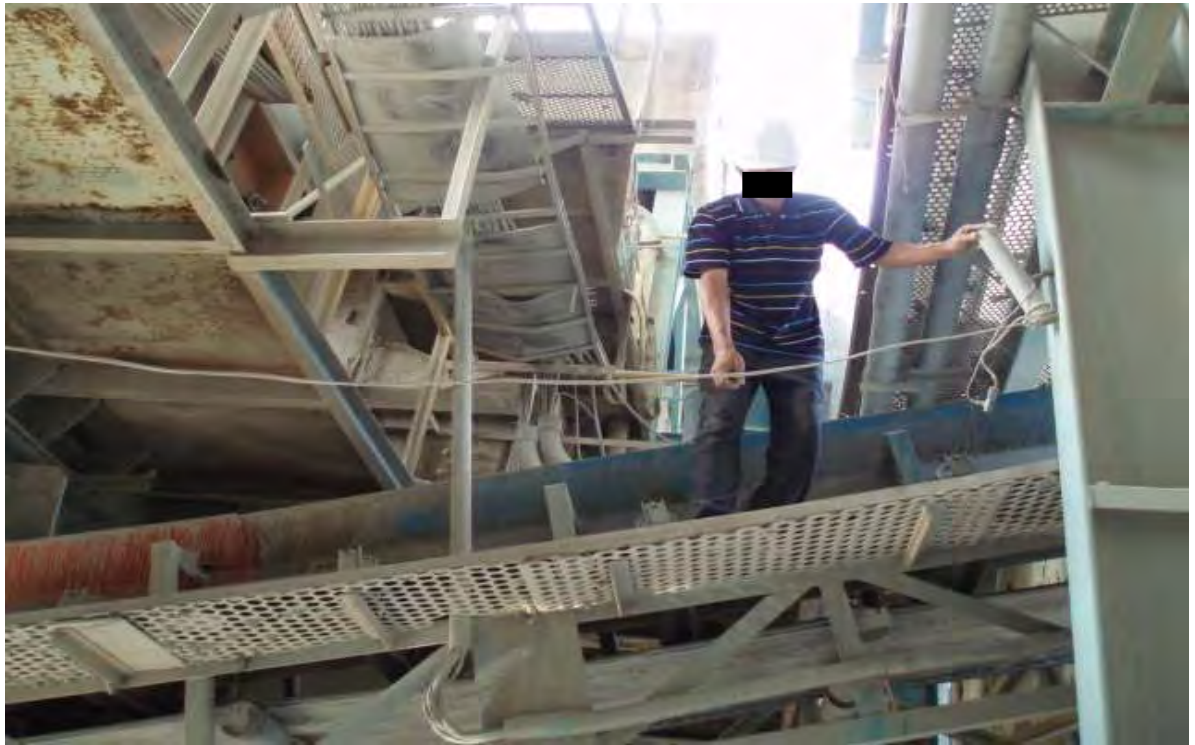
說明四

照片 4：模擬罹災者完成撿拾動作轉身將鐵棒放置於踏板。

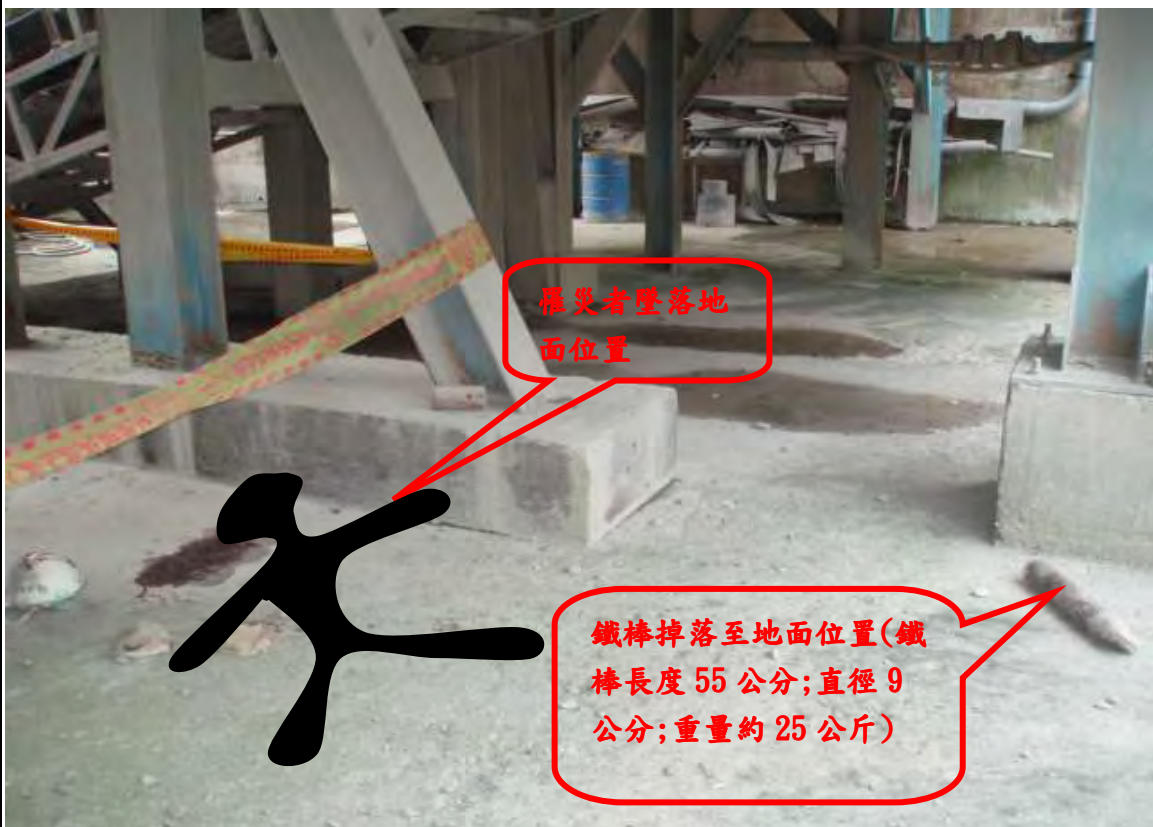
說明五

照片 5：罹災者由距地面高度 323 公分踏板墜落示意圖。

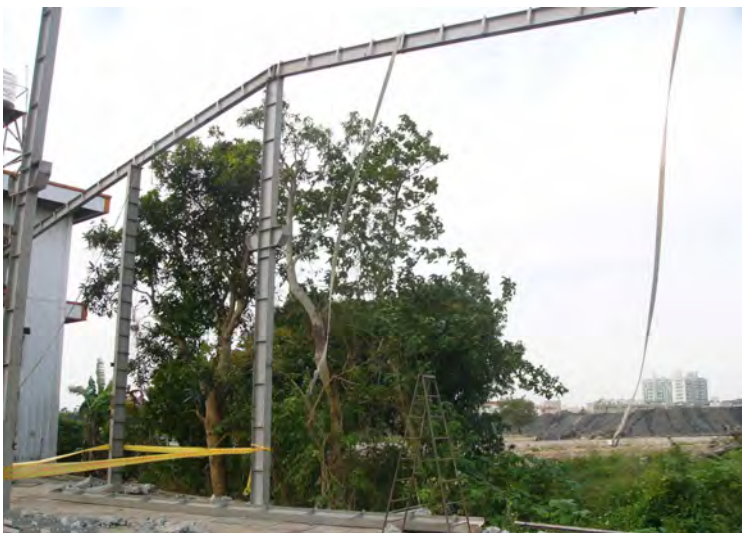
照片 1 鋼柱倒塌

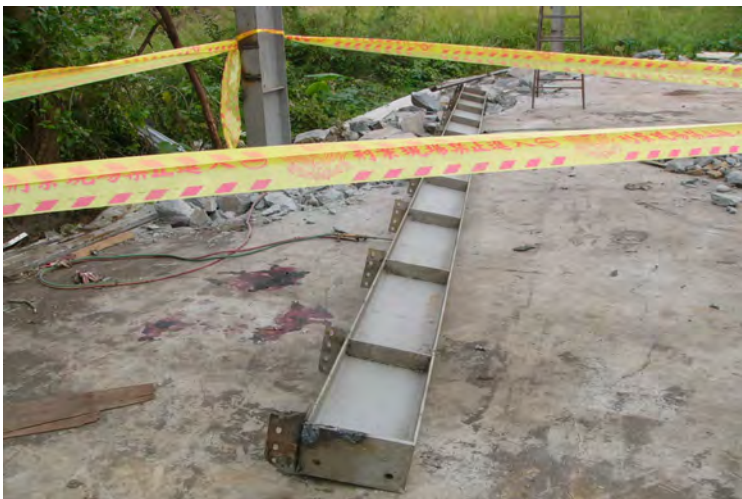
照片 2 地面墜落位置

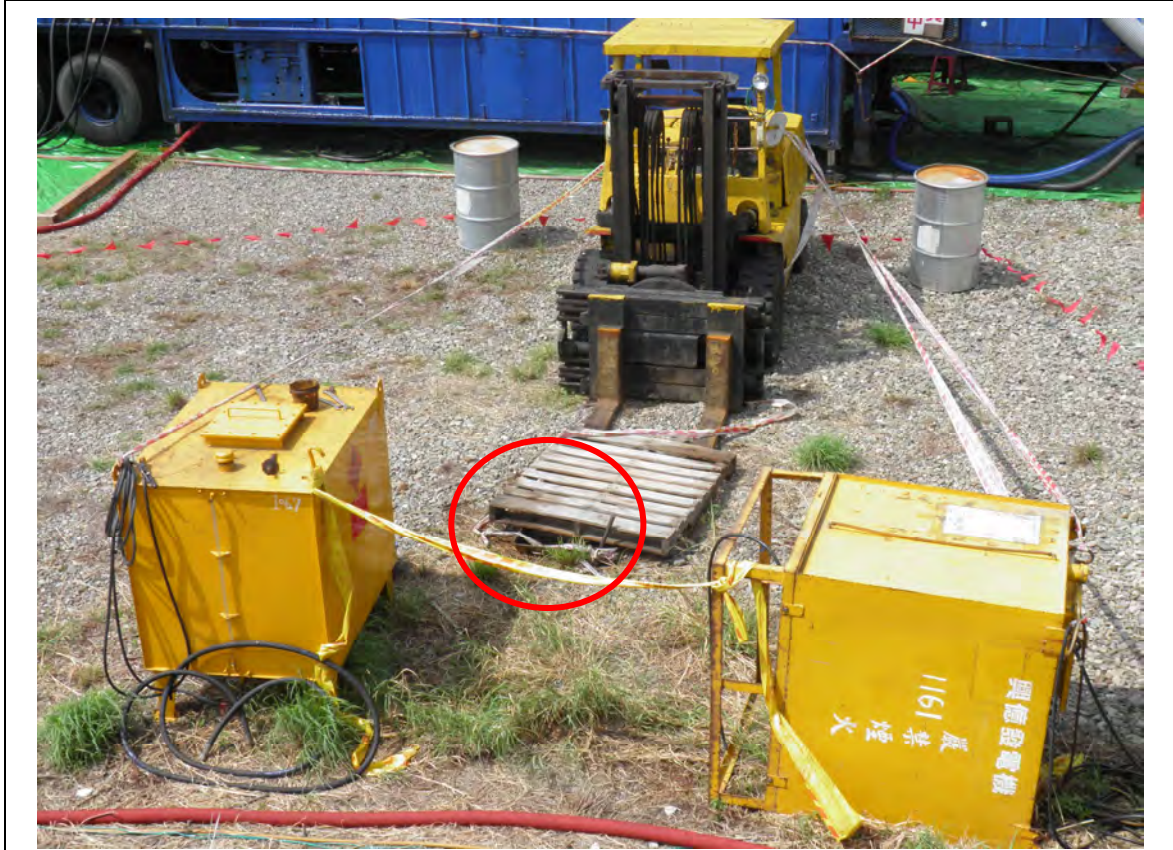
(一) 直接原因：罹災勞工尤○○被堆高機貨叉及所載柴油儲槽空桶壓傷，造成胸，腹部鈍力損傷併骨折出血，致急性呼吸窘迫併敗血性休克死亡。

說明：紅圈處為罹災者被壓位置。

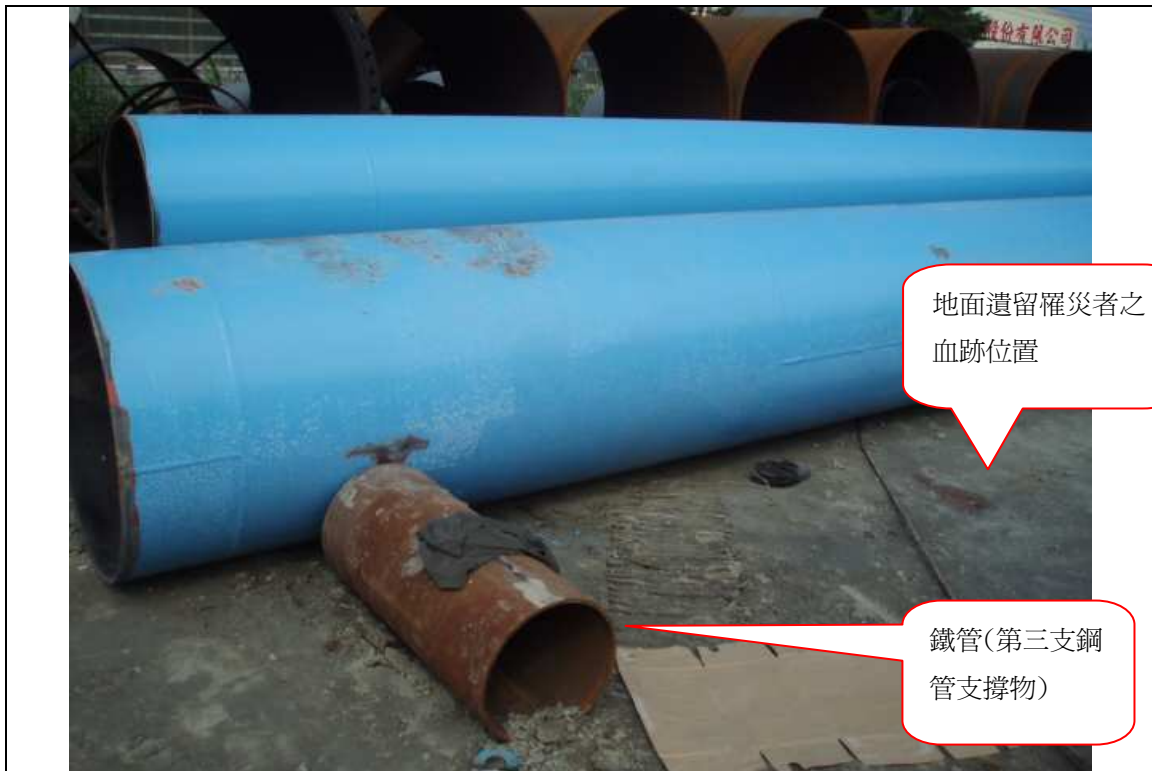
說明二 照片 2：肇災後第二支鋼管已倒塌至地面，滾落至撞及第三支鋼管下之支撐物(鐵管)。附近遺有罹災者之血跡

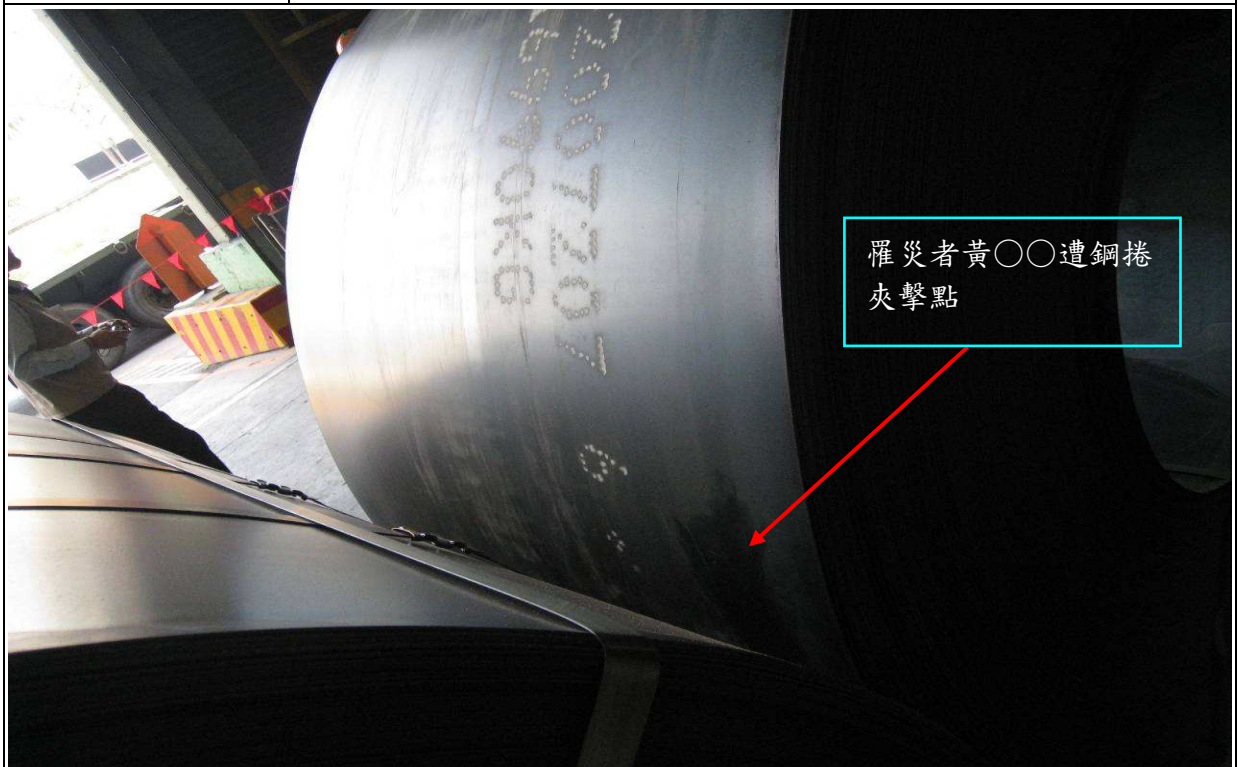
照片 2

罹災者黃○○遭鋼捲夾擊點

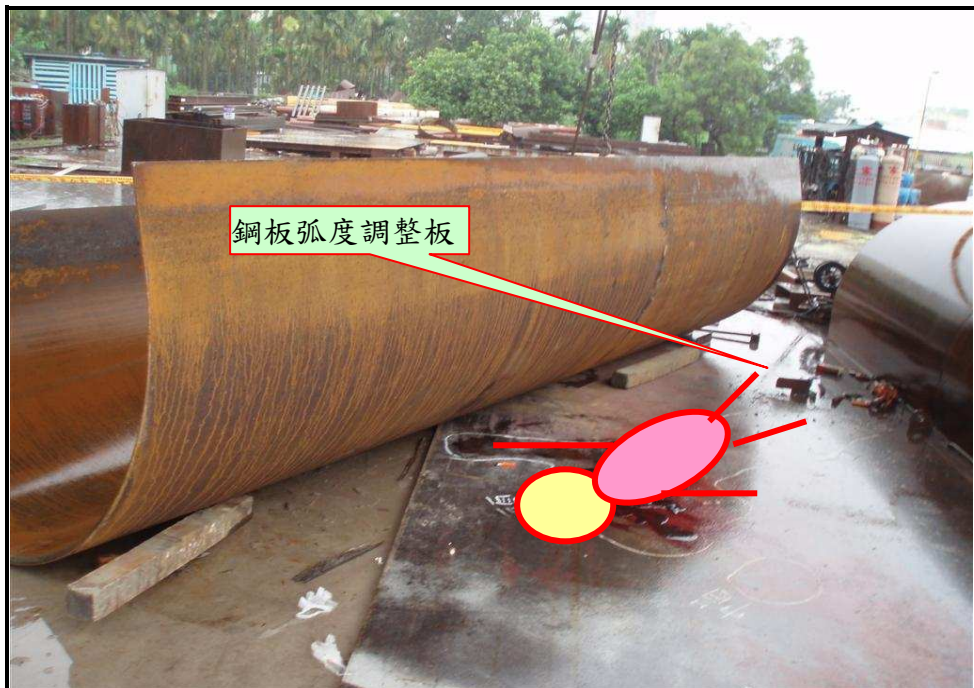
照片 6：罹災者面朝上後腳跟位於鋼板弧度調整板邊。

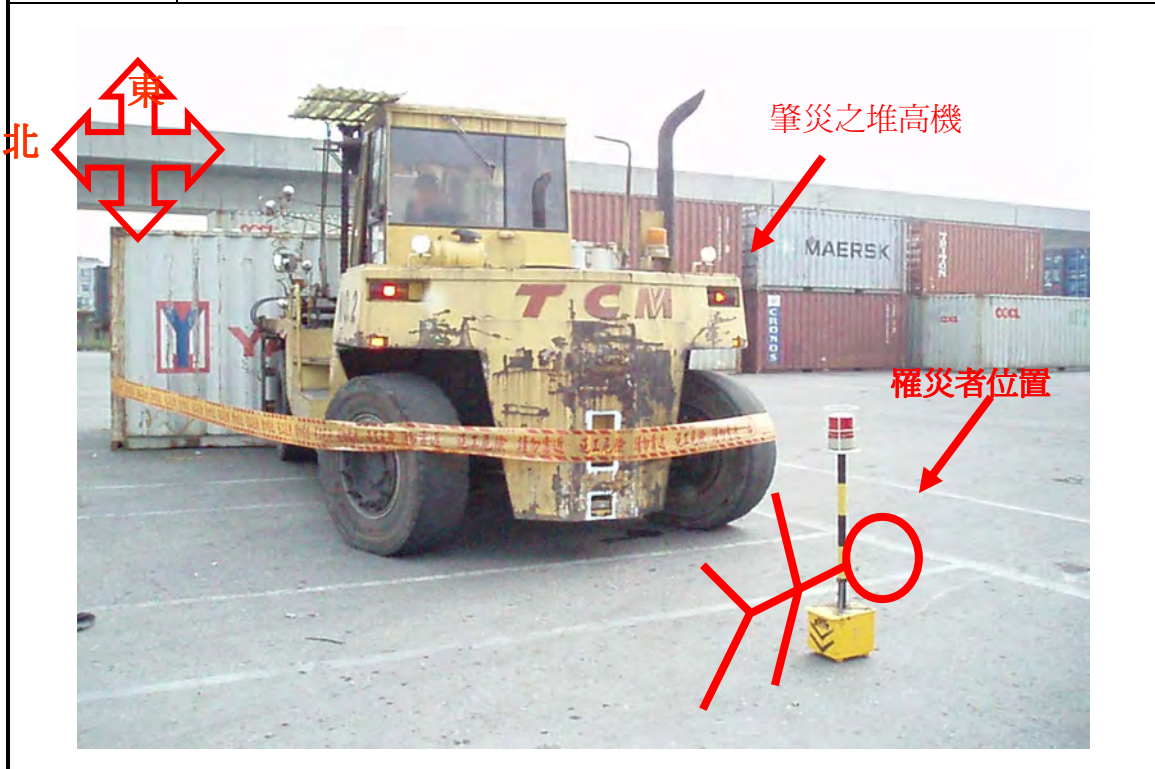
說明 三 照片 3 災害發生時罹災者遭堆高機撞擊之位置

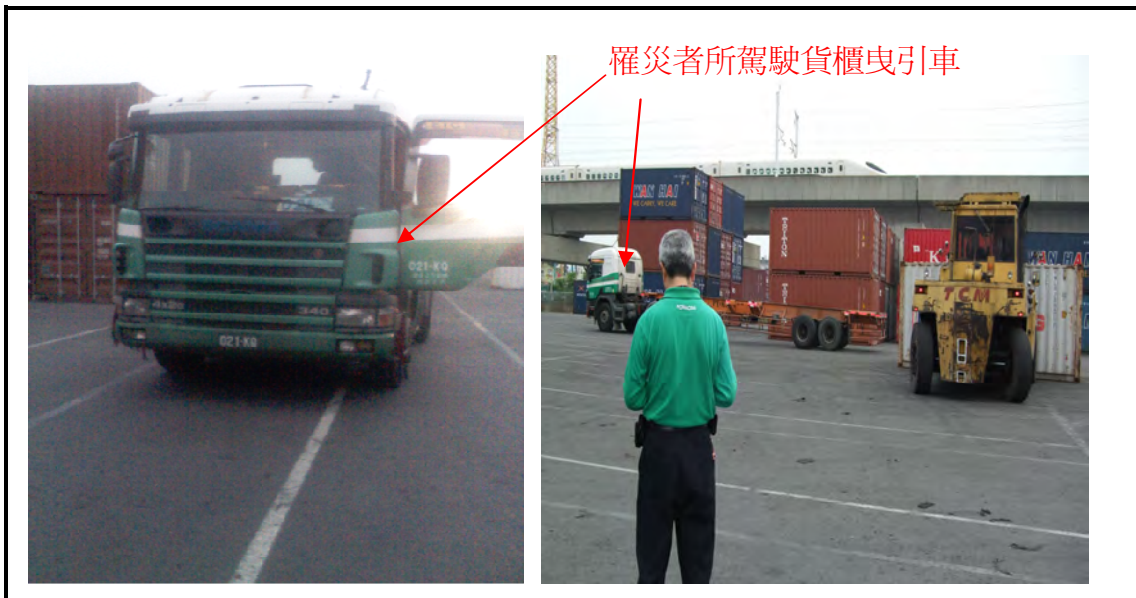
說明 四 照片 4 災害發生當時罹災者所駕駛貨櫃曳引車與停放位置

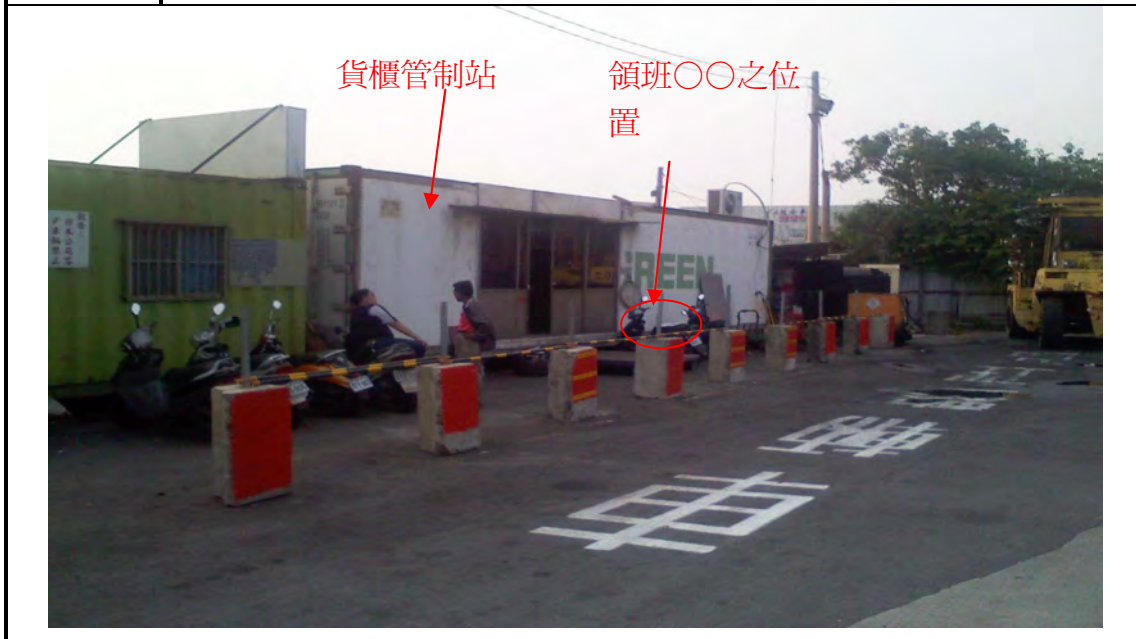
說明 五 照片 5 貨櫃管制站及領班○○災害當時站立之位置

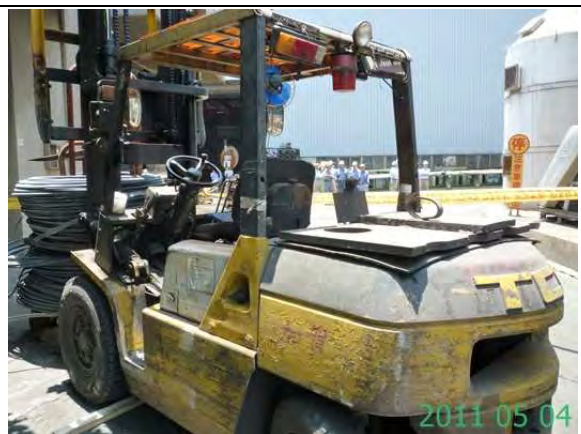
堆高機後方加裝配重。

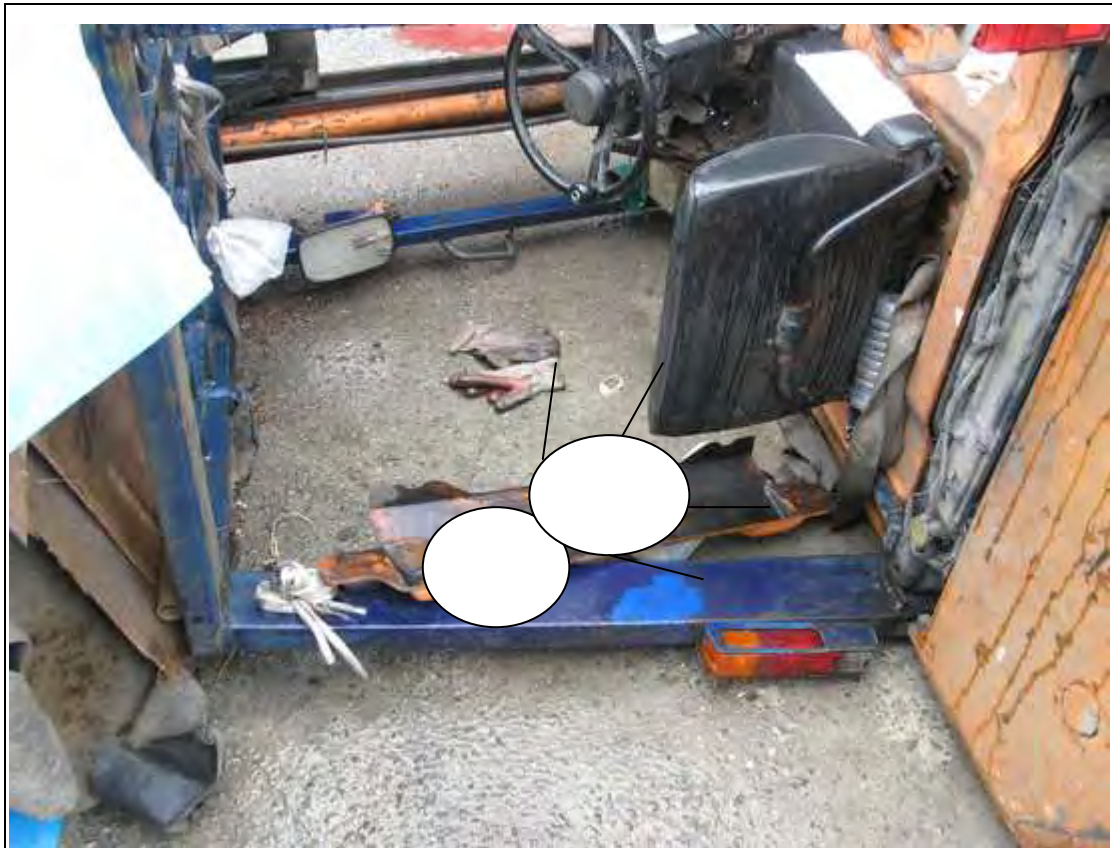
說明	罹災者邱○○被堆高機壓下之位置。
----	------------------
