100 年度營造業以外行業重大職災實例

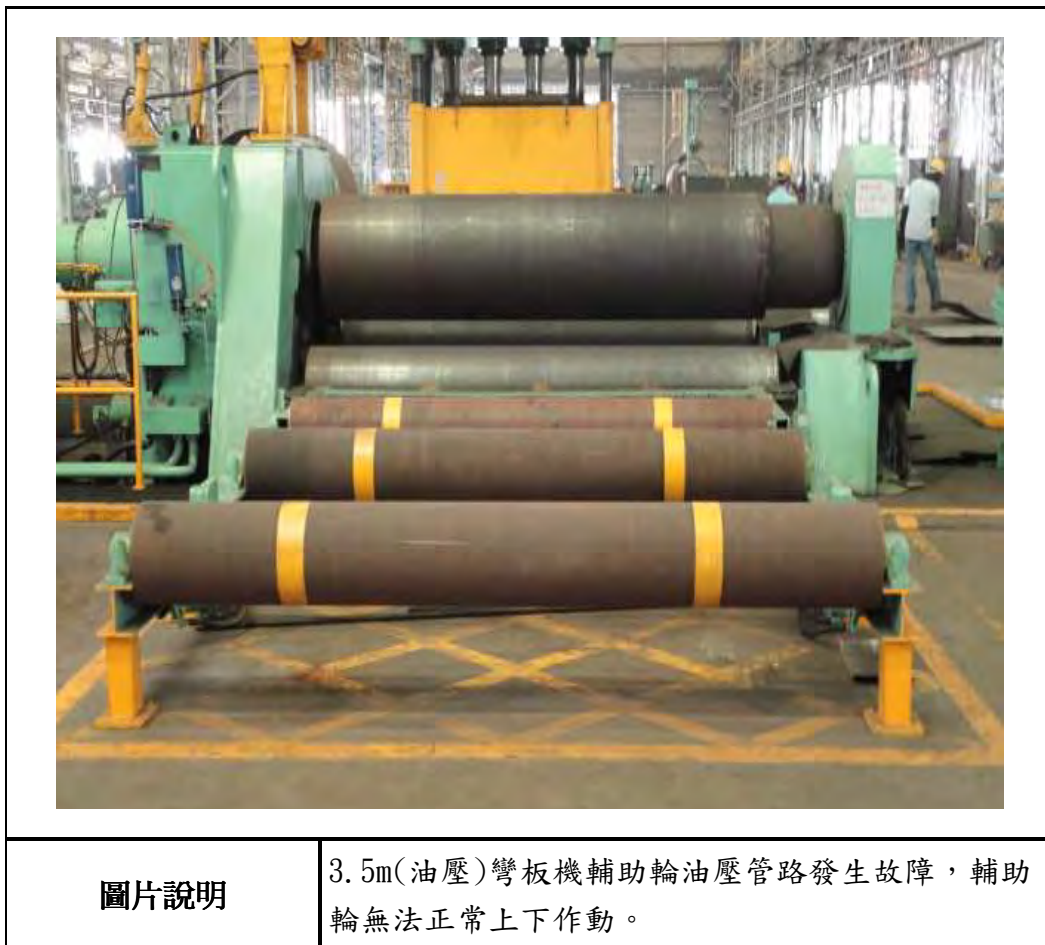
輔助輪支撐架經檢視維修相關零組件及再重新組裝復原後，輔助輪支撐架仍然無法正常升降。罹災者於第二次排除故障時，已忽略固定輔助輪之鋼索已鬆弛，未再使用固定式起重機將輔助輪懸吊固定，貿然進入輔助輪支撐架下方維修油壓管路，以致檢修油壓管時，不慎拆除油壓管，因洩壓而噴出油，使輔助輪及支撐架驟然下降，輔助輪壓及罹災者背部。

發生故障之輔助輪支撐架及其油壓缸位置。。

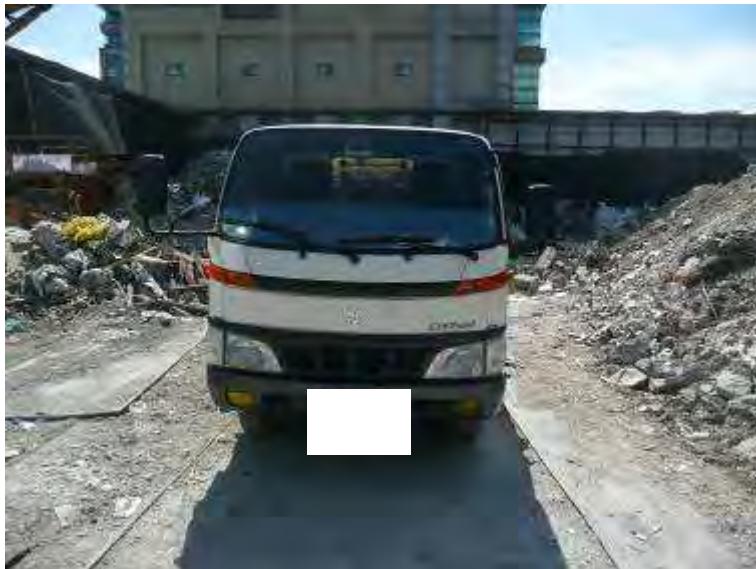
說明二：由○○有限公司負責人(即肇事者)所駕之肇事貨車(車號：○○-○○)正面拍攝照片。

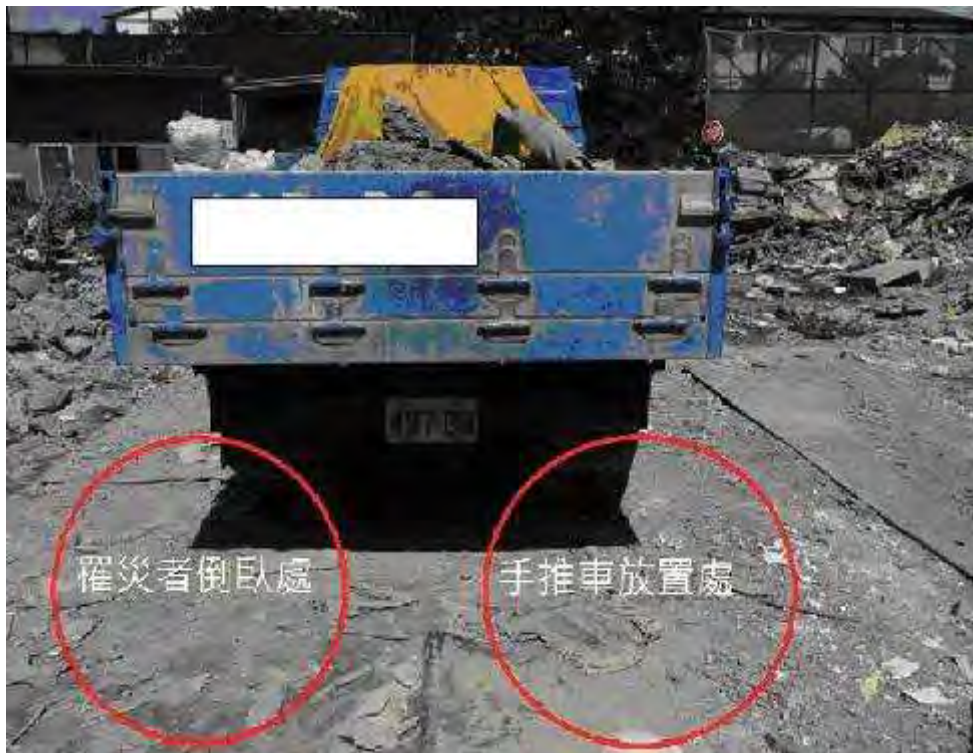
說明三：由○○有限公司負責人(即肇事者)所駕之肇事貨車(車號：○○-○○)背面拍攝照片。

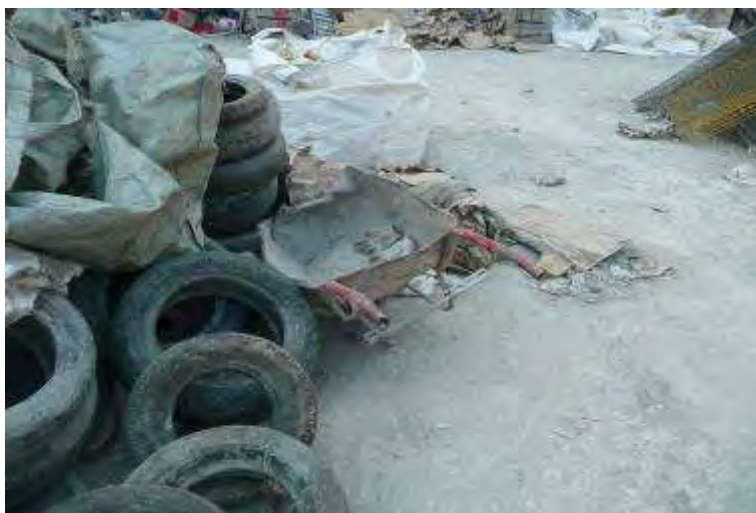
說明六：罹災者高○○事故發生時所持手推車。

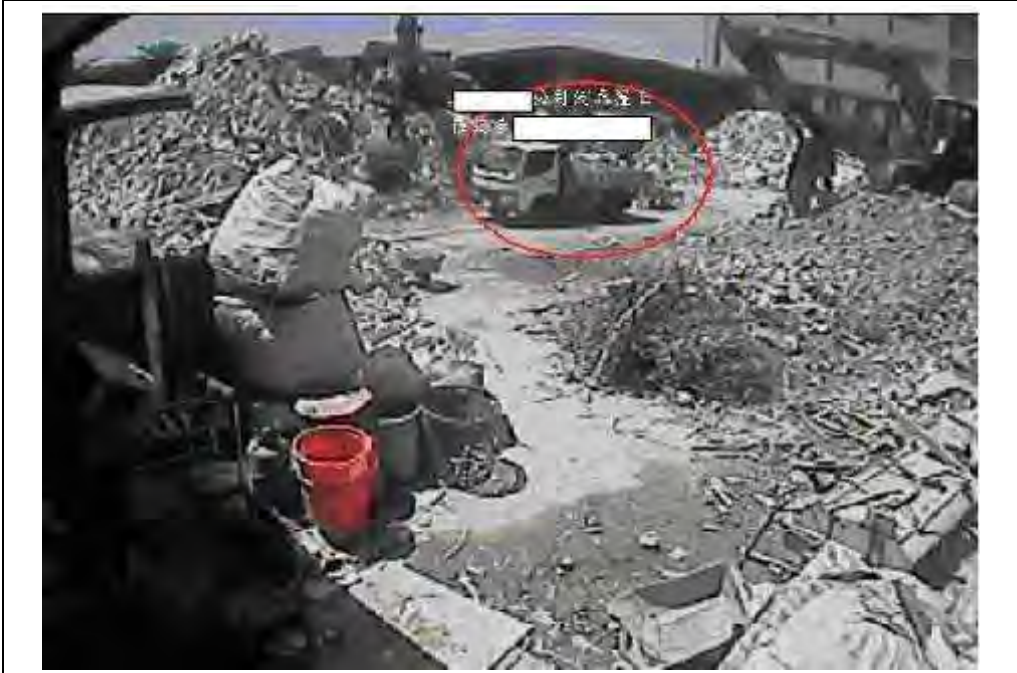
說明七-3：監視器畫面擷取，○○有限公司之貨車撞上地磅後方罹災者高○○瞬間之畫面。

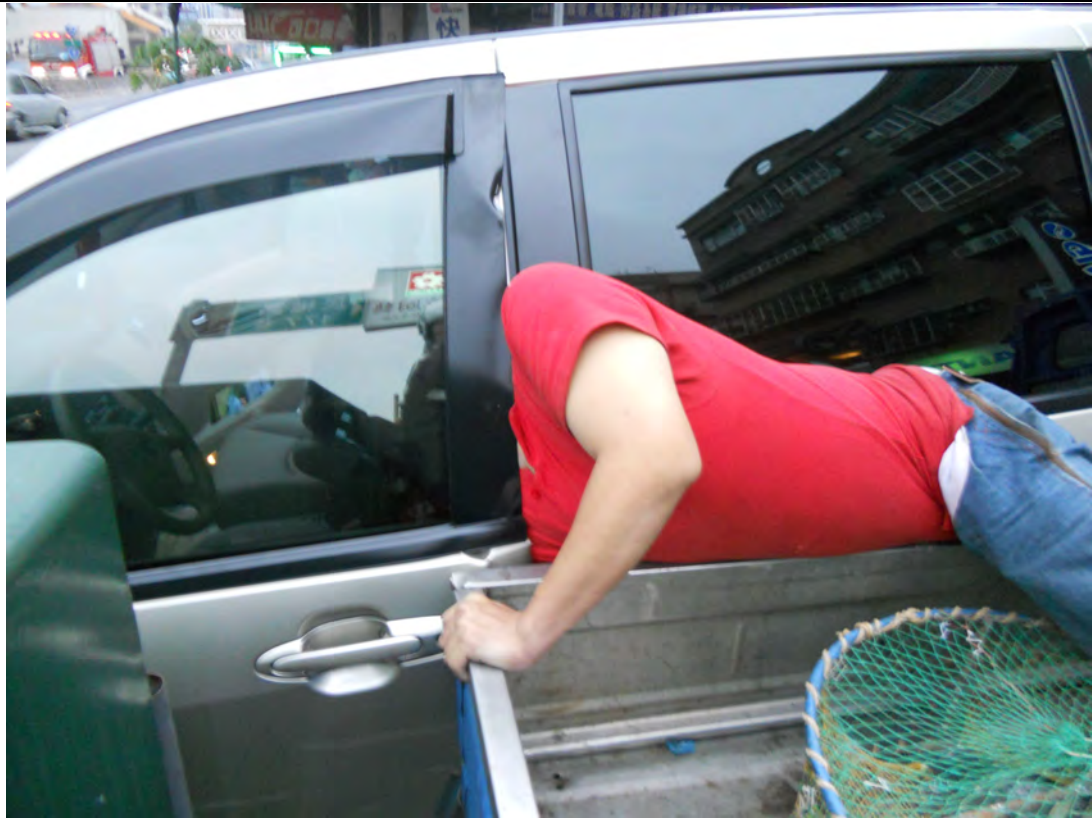
照片一 罹災者夾於兩車之間(警方提供)

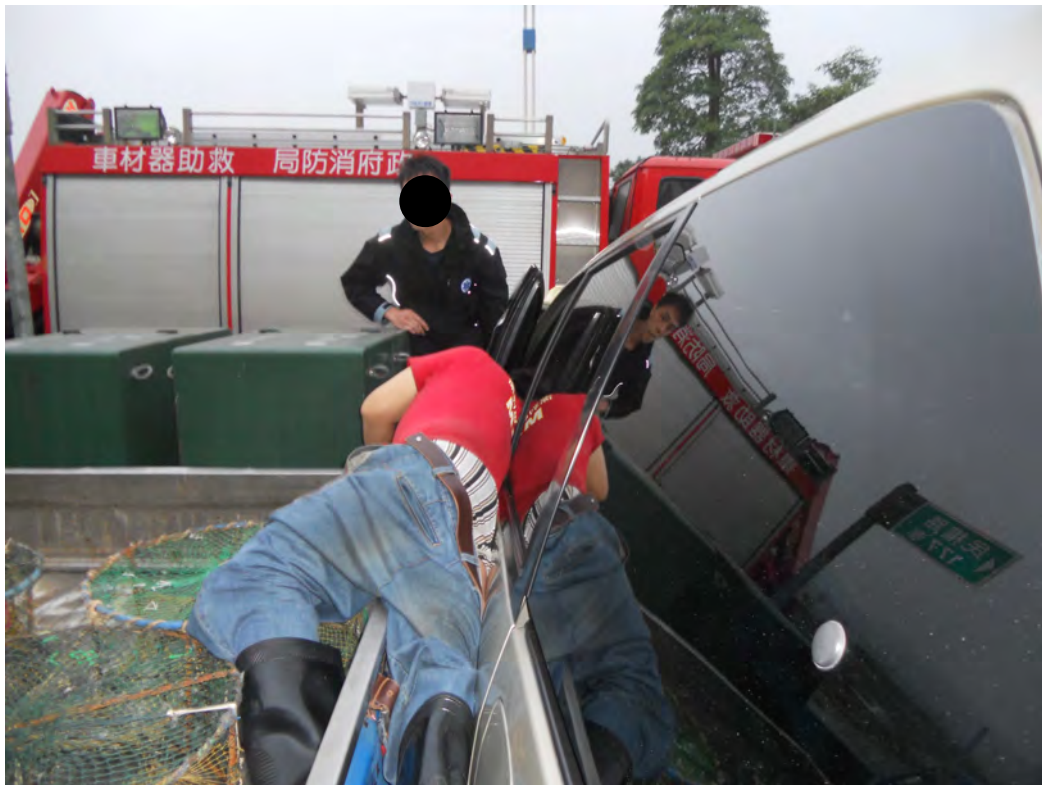
照片二 罹災者夾於兩車之間(警方提供)

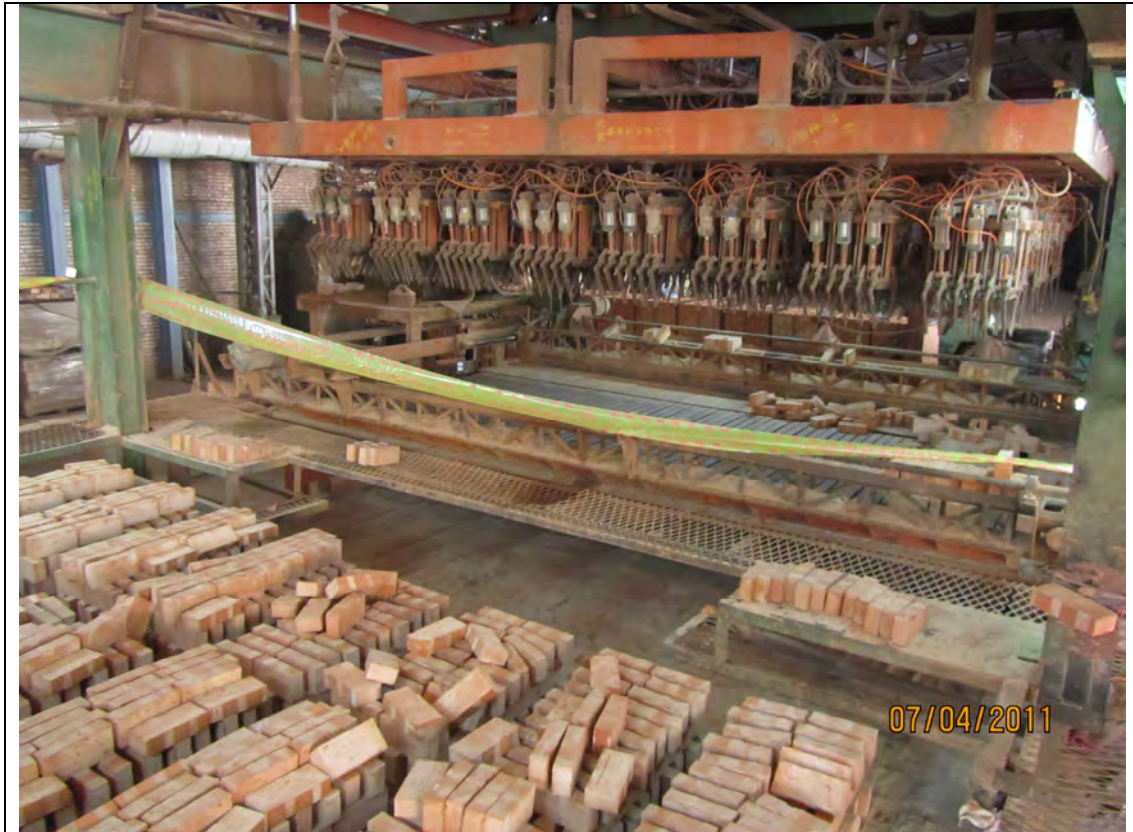
說明

紅磚包裝機大台車上紅磚；夾磚機大夾手及接料台。

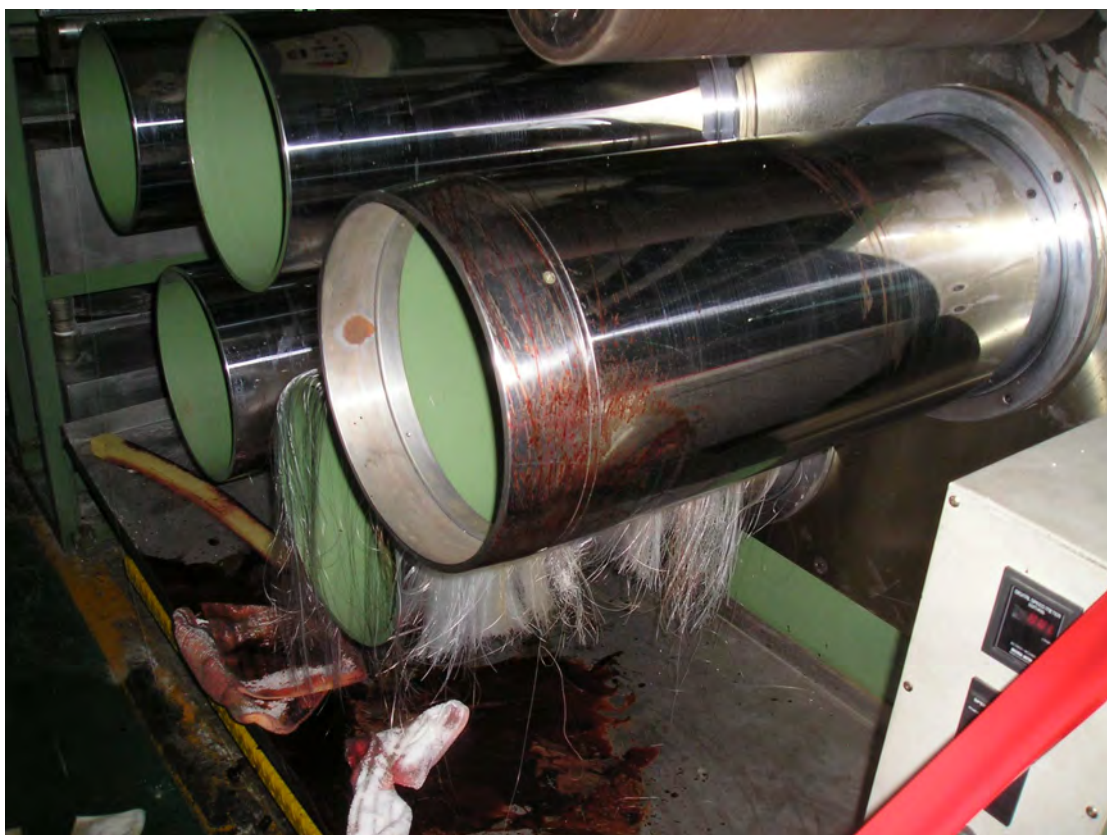
說明：罹災者被捲入後倒臥地上，頭的位置在集水盤上。

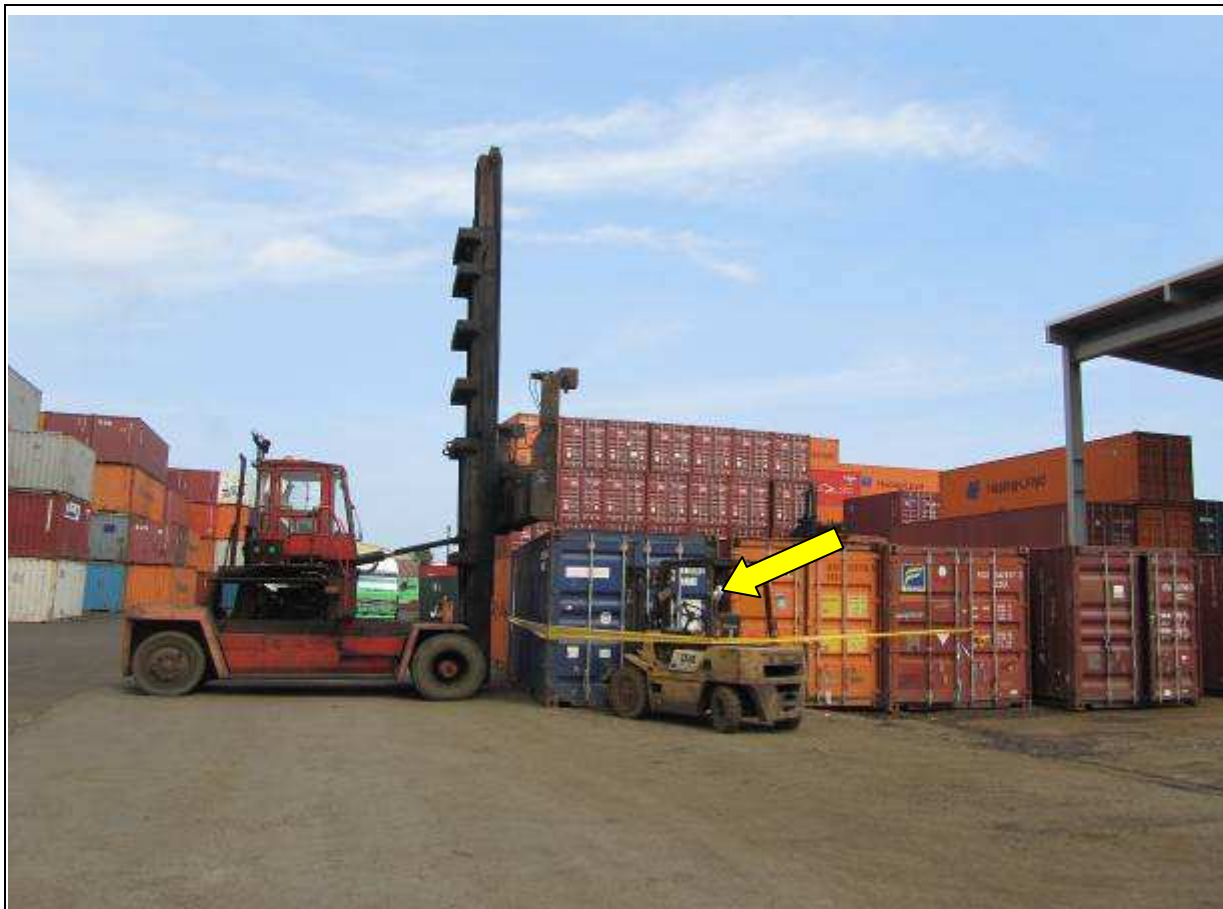
說明：張○○被夾於2個貨櫃間

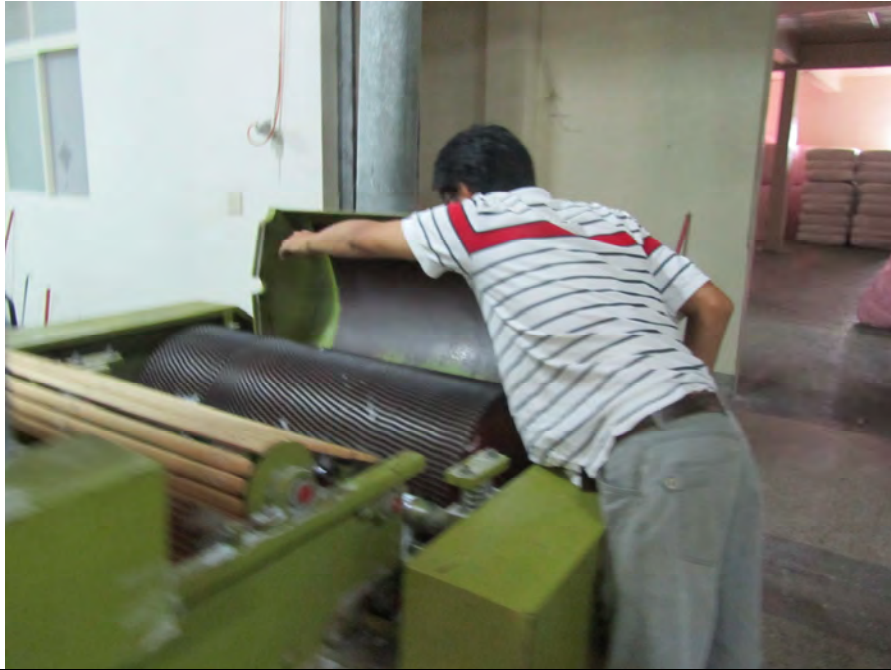
照片

模擬罹災者於刺滾輪仍轉動中身體彎腰往前傾造成下垂之衣服被轉動中之刺滾輪之勾針勾到而捲入情形。

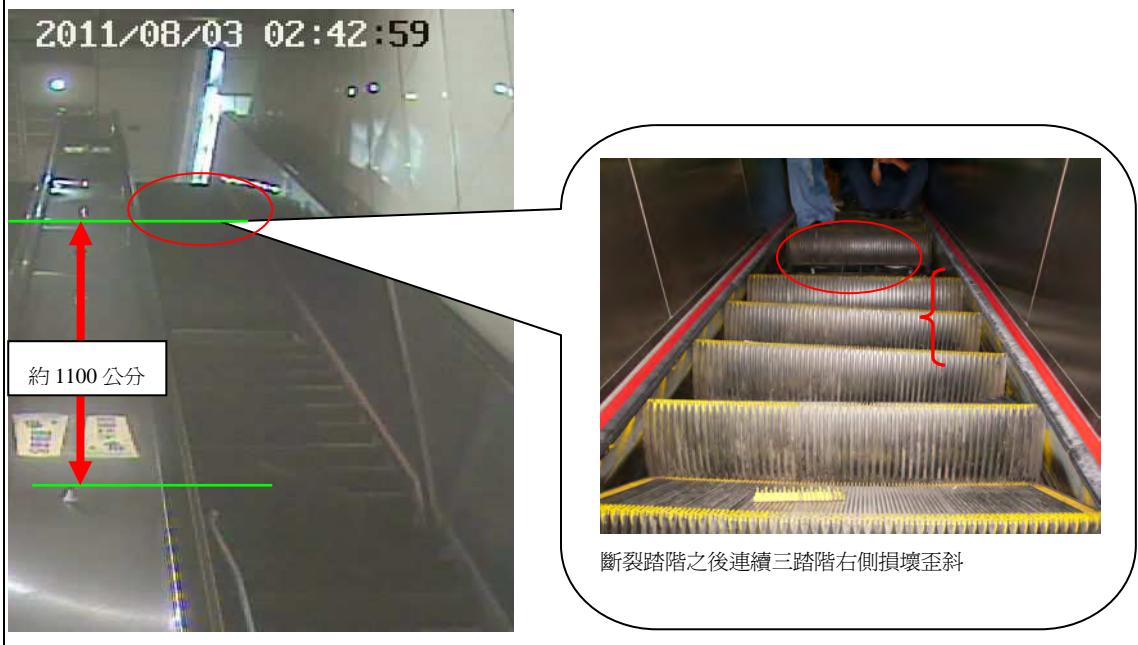
照片 8 截取監視器畫面電扶梯停止之時間

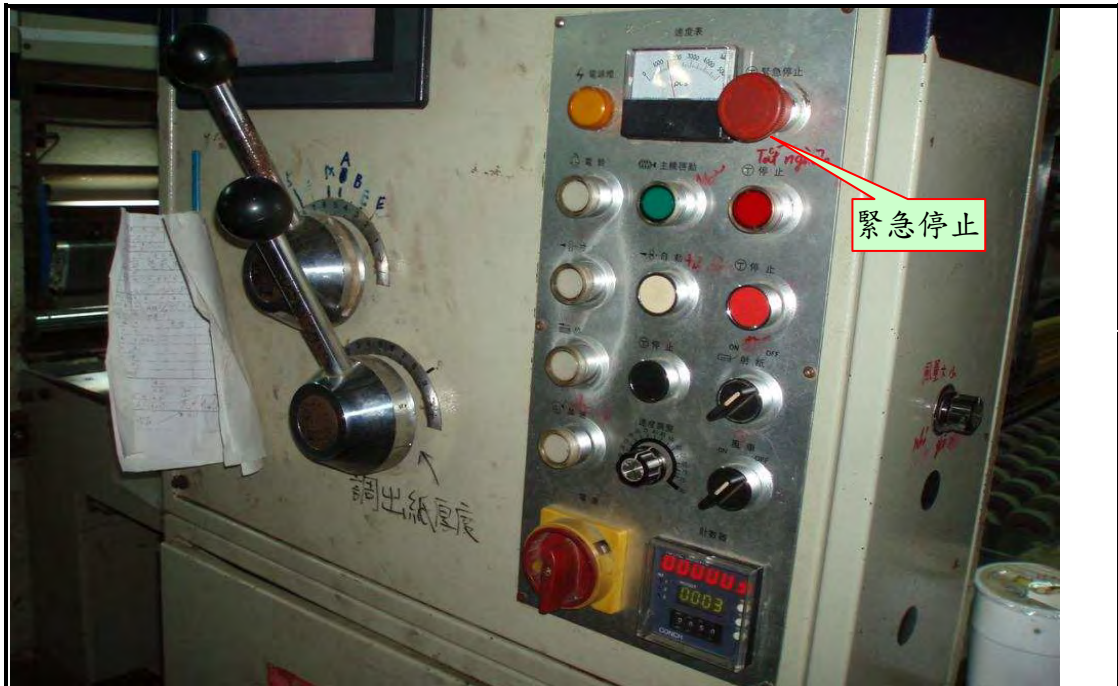
照片

說明 4：肇災平軋機之前端亦設有控制面板，並設 1 只緊急停止按鈕，人員如站於此處無法看到後端紙板製品出料口。

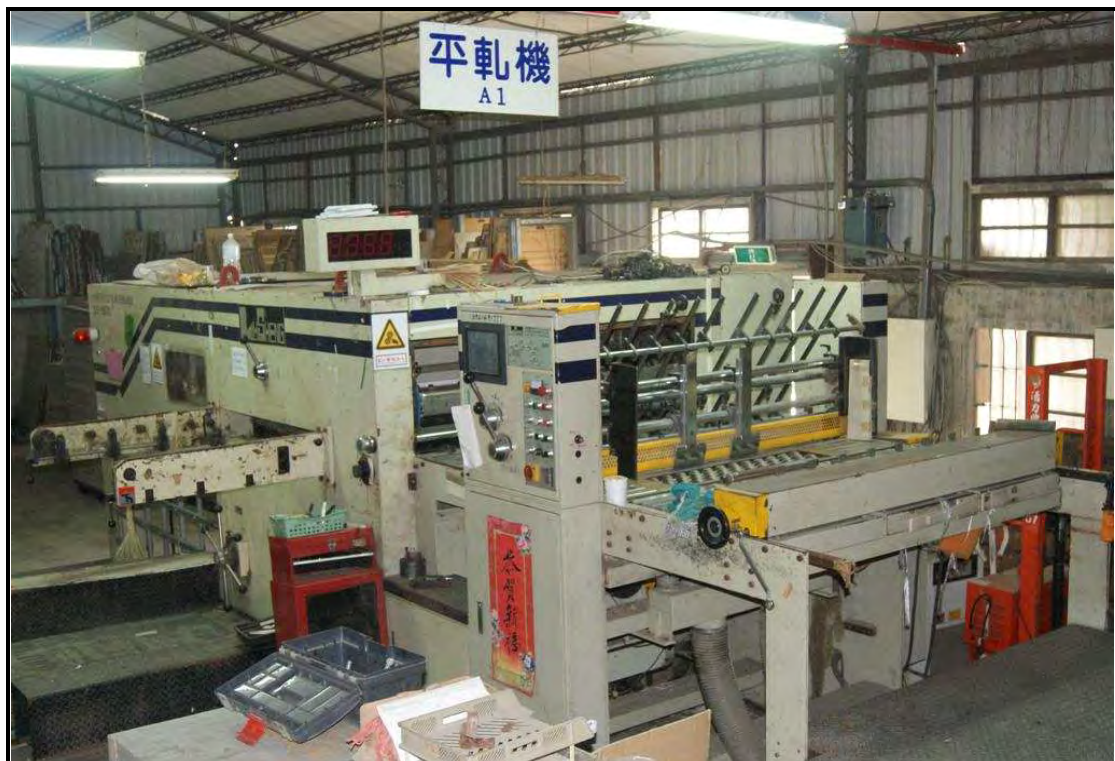
照片

說明 5：肇災平軋機之前端。

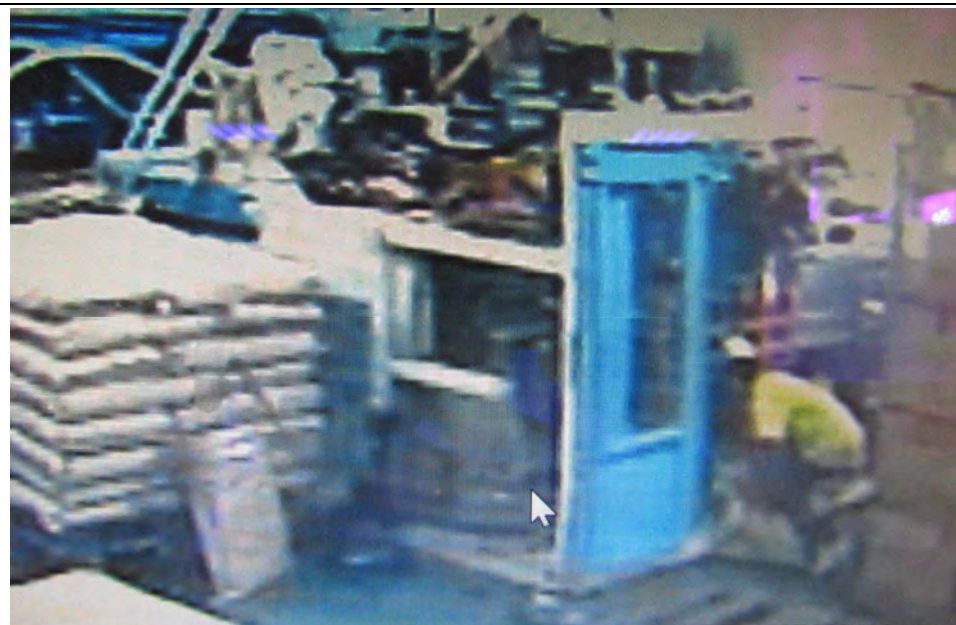
照片

罹災者頭部被移動中模具夾擊。

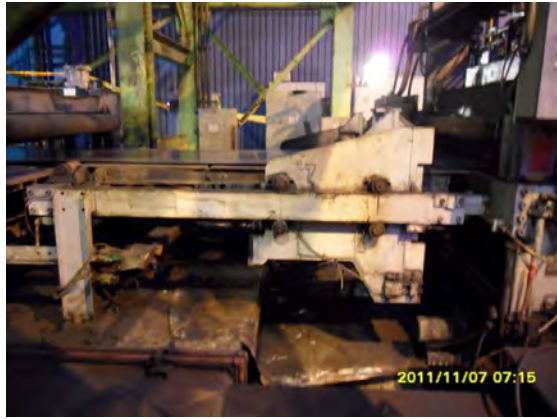
案發現場概況。

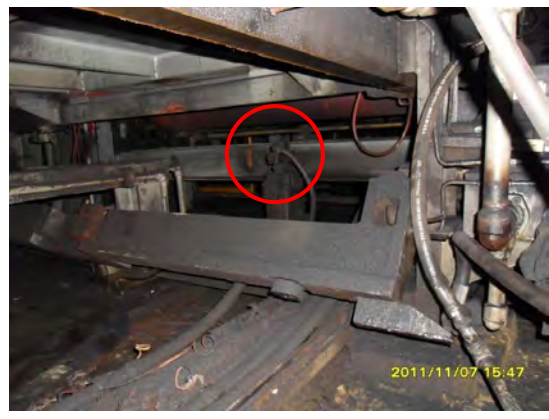
油壓控制閥位置。

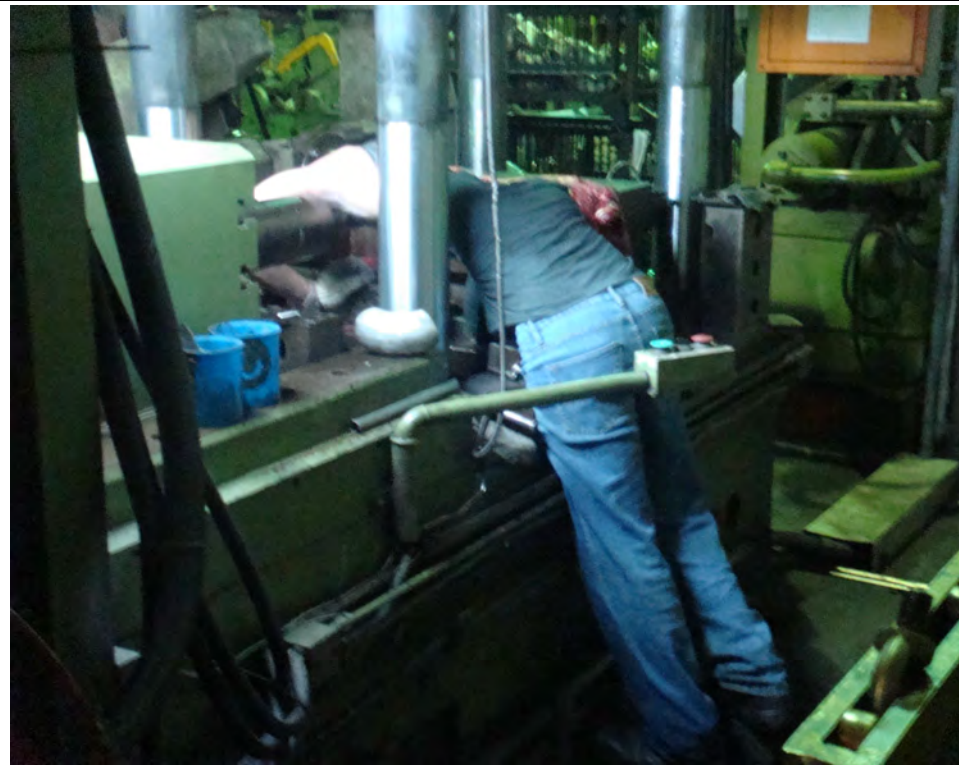
照片

罹災者上半身被彎管成型機夾壓致死。

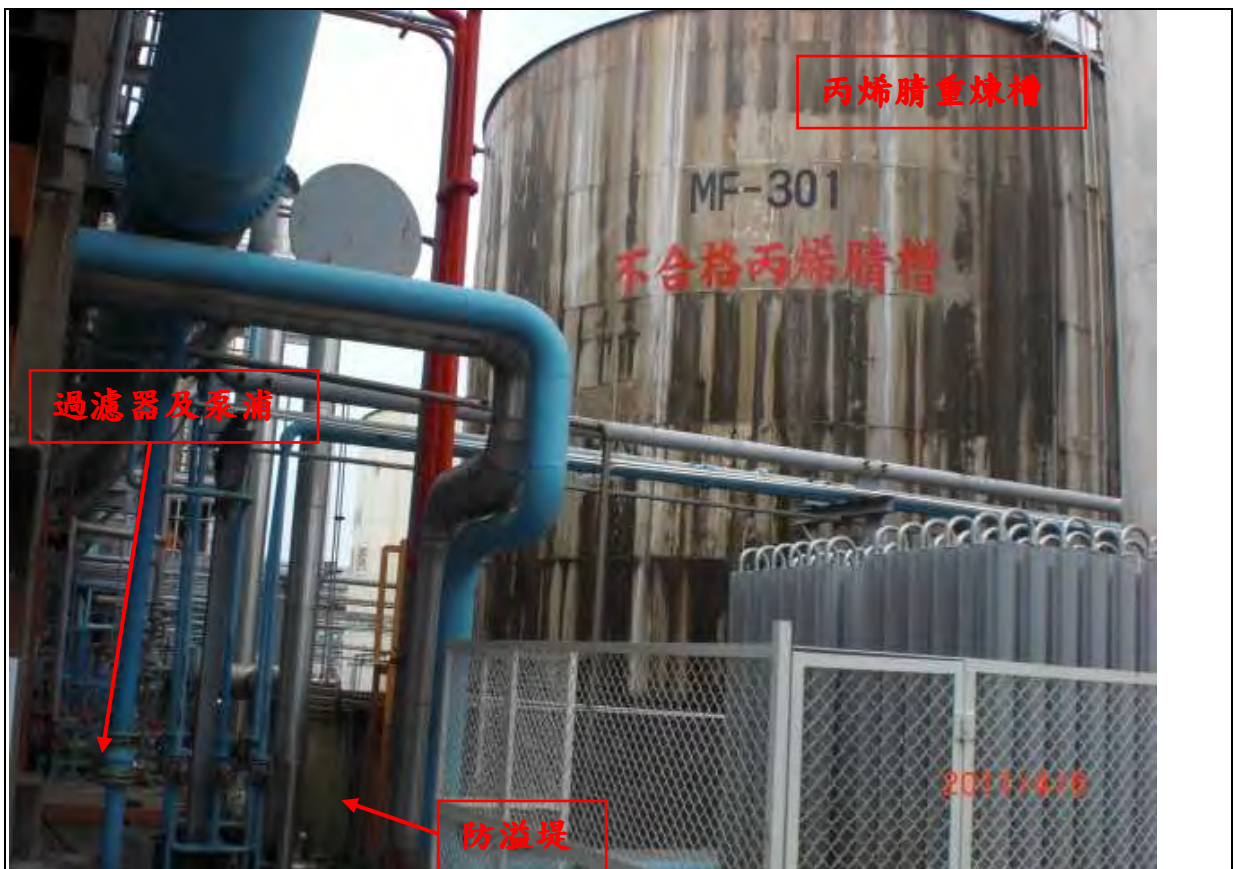
照片 1	事故現場相關位置圖
------	-----------

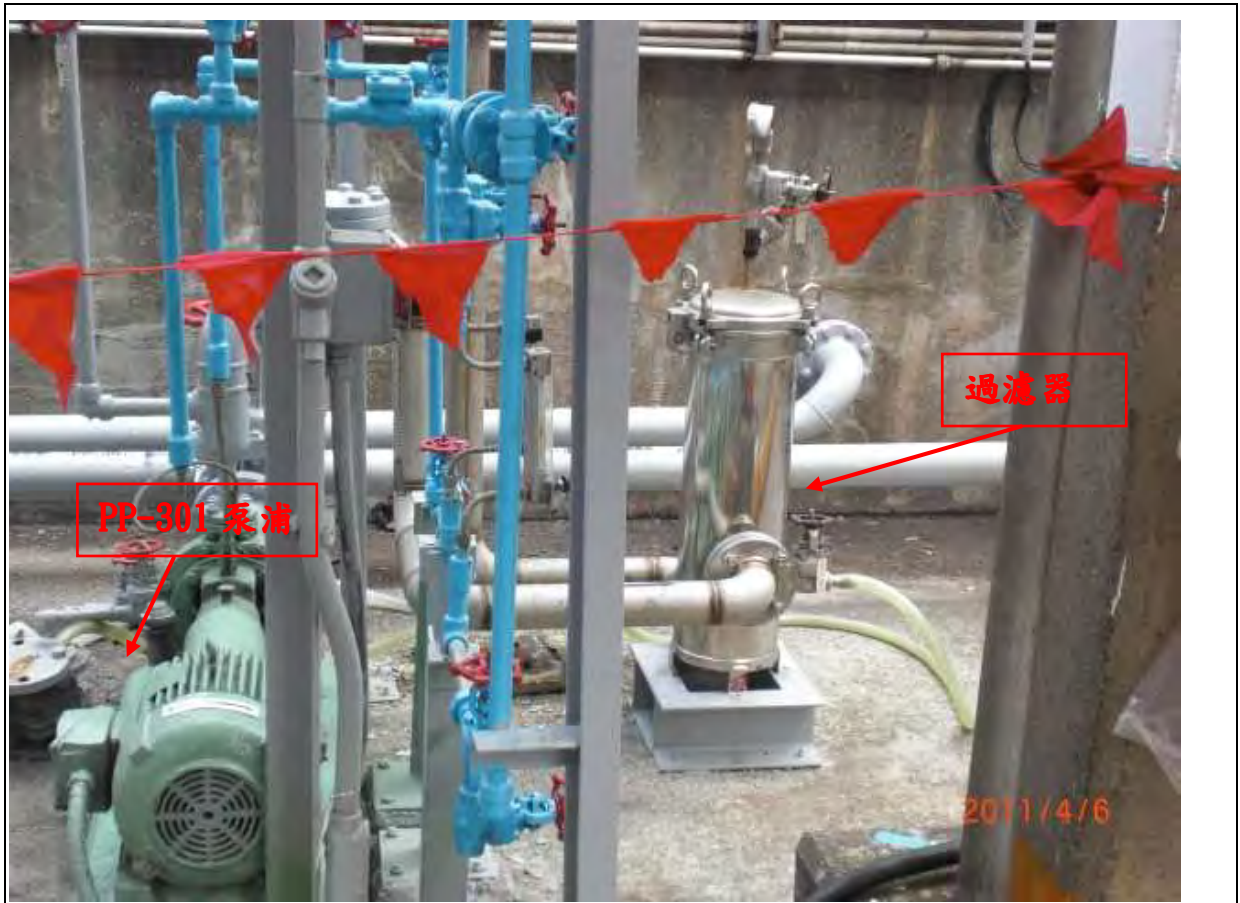
照片 2

勞工黃○○、陳○○、蔡○○、詹○○及黃○○五人於前往拆卸丙烯腈工場重煉槽區之過濾器更換濾芯時，未指定專人將閥或旋塞雙重關閉或設置盲板，以防止氰化氫及丙烯腈洩漏致產生危害，且未先將過濾器內之殘液排放，再進行水洗作業後，始能將過濾器的上蓋打開，又未使有暴露於氰化氫及丙烯腈等有害氣體或蒸氣之勞工確實使用適當之呼吸防護具、防護衣等防護具，致吸入致命濃度之氰化氫及丙烯腈等氣體或蒸氣而中毒昏迷，雖經送醫急救仍致2死2傷。

丙烯腈重煉槽泵浦及過濾器

1. 雇主對於化學設備及其附屬設備之改善、修理、清掃、拆卸等作業，應指定專人，為防止危險物，有害物，高溫水蒸汽及其他化學物質洩漏致危害作業勞工，未將閥或旋塞雙重關閉或設置盲板。(勞工安全衛生設施規則第198條第1項第3款暨勞工安全衛生法第5條第1項)

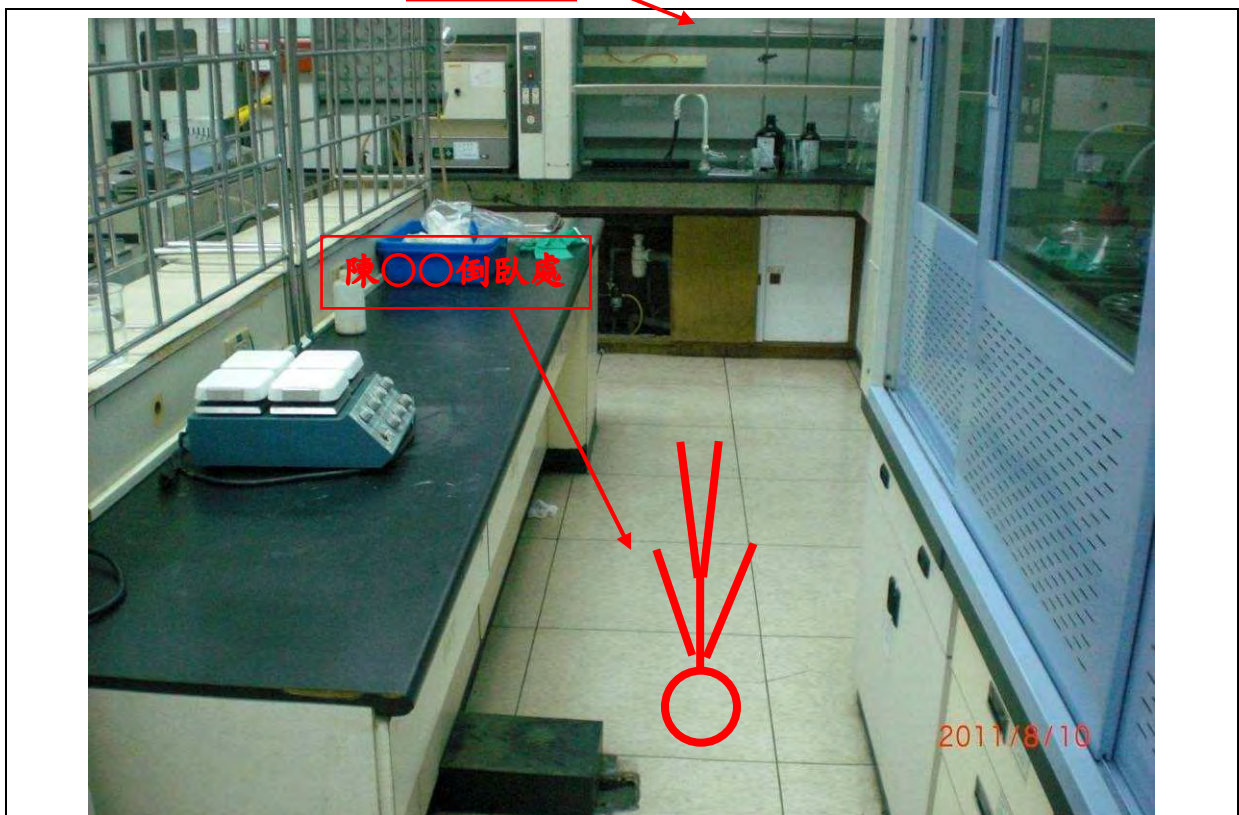
說明一

依據發生經過、現場概況、收集資料及相關人員之口述，研判本次災害發生之可能原因分析如下：勞工陳○○於 100 年 8 月 9 日上午 10 時 30 分許，獨自於○○部○○處 PVC 分析室從事 PVC 薄膜分析作業時，使用半面式輸氣管面罩呼吸防護具，因○○廠○○課修改預重合槽卸料閥氣動供氣系統，設置於 C 槽之雙氣源連接電磁閥故障開閉不全，導致罹災者所使用空氣呼吸器之供氣源受氮氣灌入，致吸入含氧量僅有 2.5% 之空氣，導致窒息昏倒，雖經發現並送往長庚醫院急救，惟仍不治。

照片 1 事故現場罹災者頭戴半面式輸氣管面罩連接空氣軟管昏倒在實驗桌旁地面

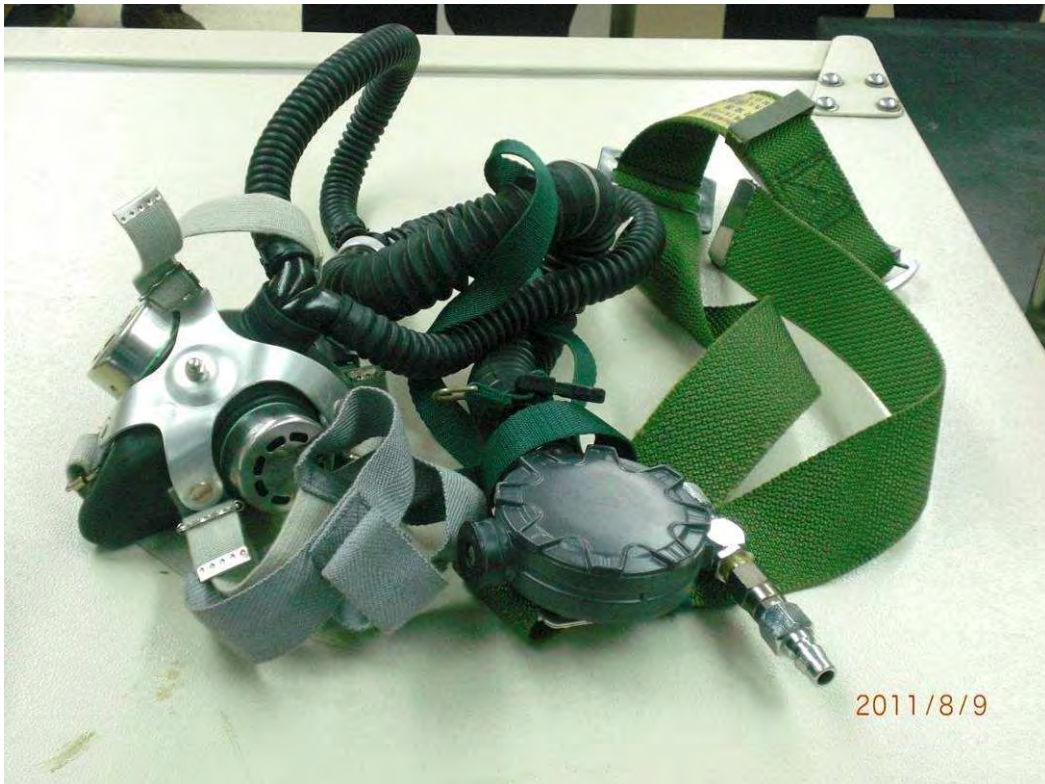
說明二

照片2 罹災者使用之半面式輸氣管面罩

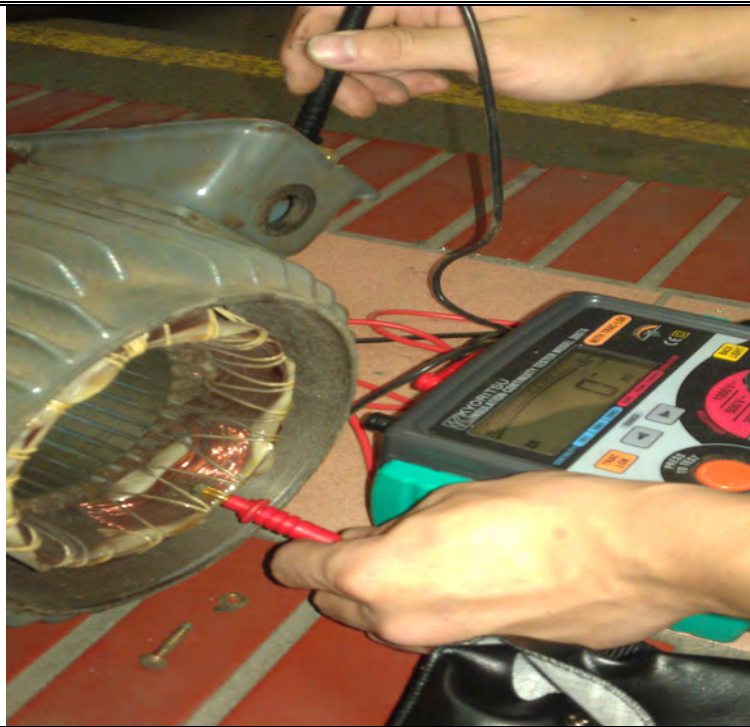
(一)直接原因：罹災者從事撿拾紙屑作業時，因移載平台機之移動馬達漏電，其身體接觸到帶電之 1 號輸送機感電，致電灼傷，造成電休克死亡。

(附照 2)經以高阻計量測移動馬達線圈至其金屬外殼之絕緣電阻值為 0。

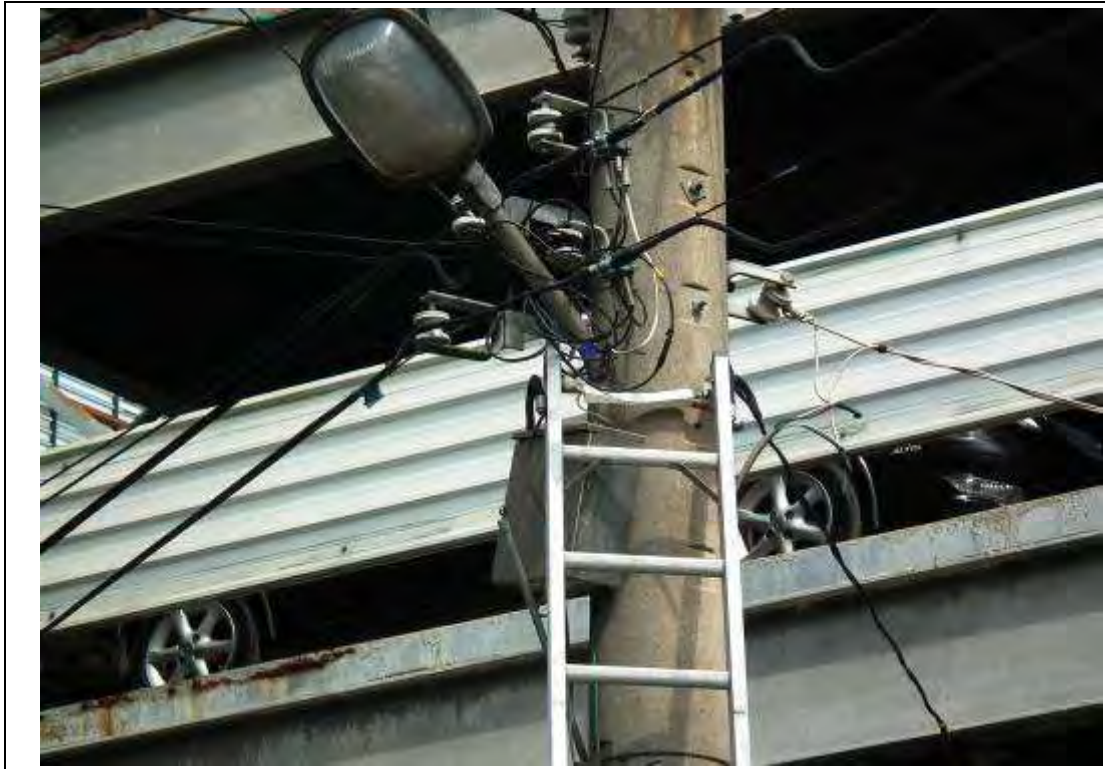
圖 2. 當時鋁梯與水銀燈電箱接觸

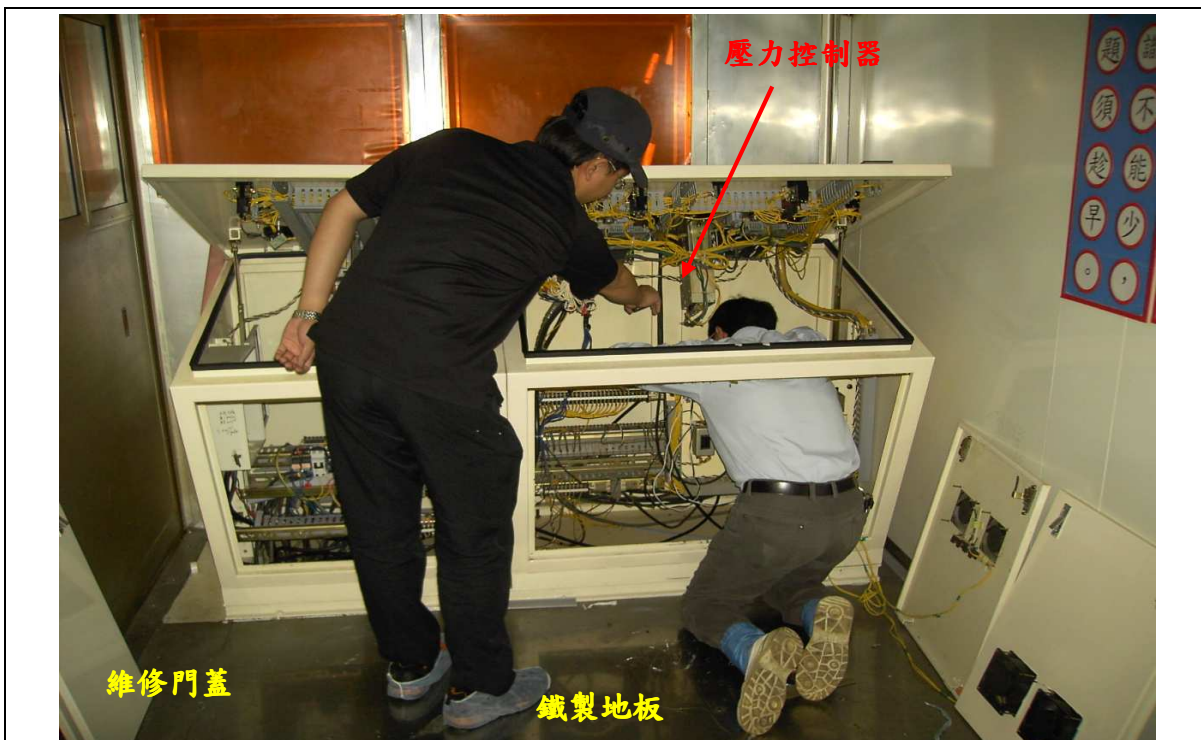
模擬罹災者(註：罹災者作業時著短袖服裝)作業情形

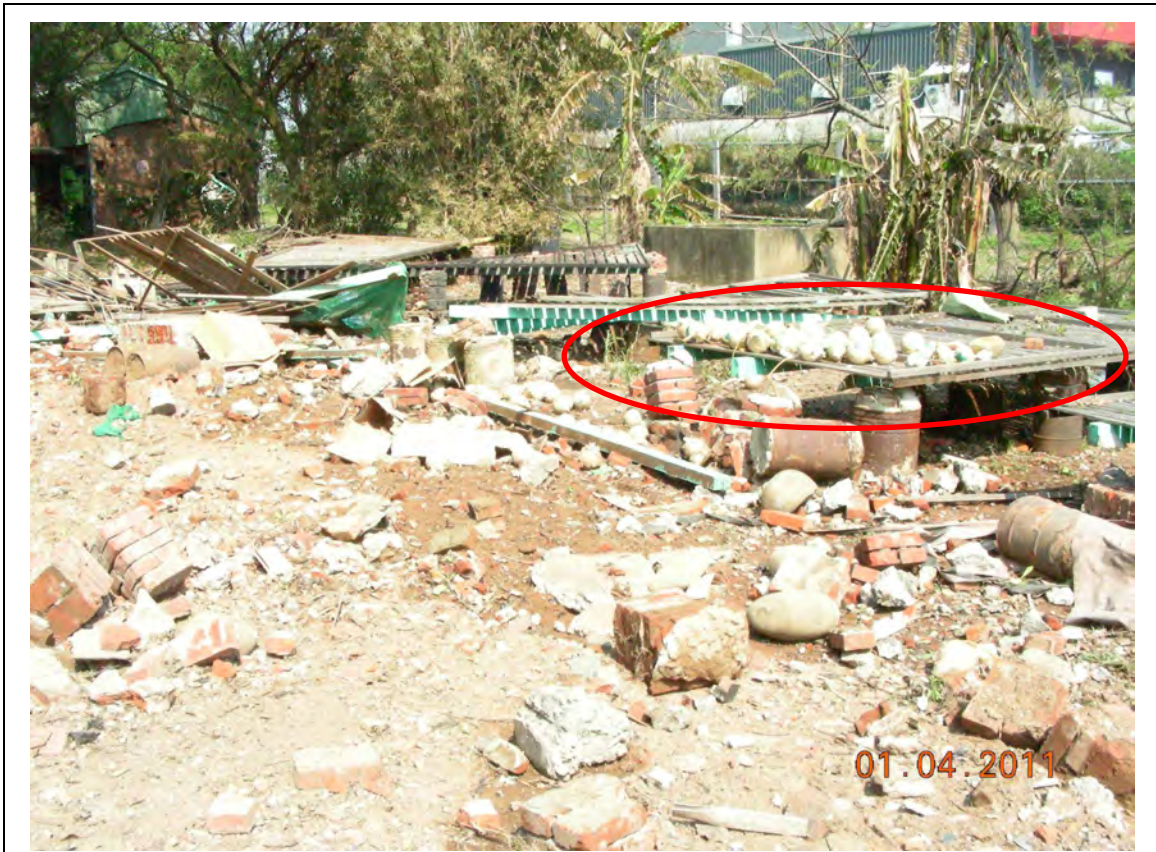
照片 說明	廠內遺留之火藥
----------	---------

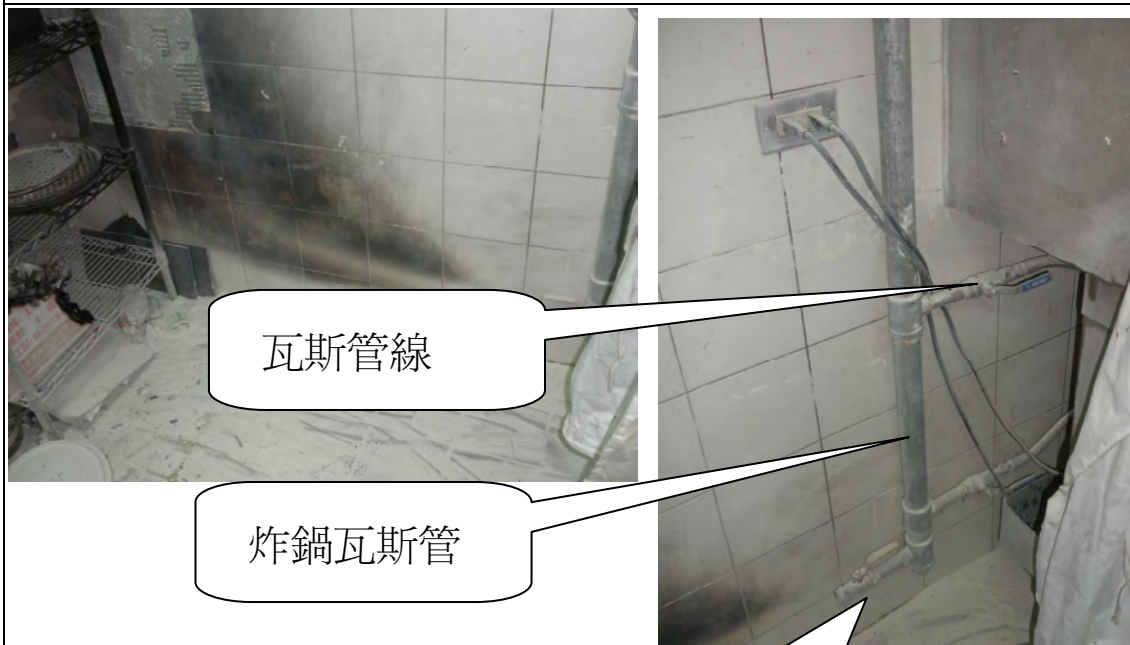
(二)間接原因：1.裹雞台時與瓦斯開關閥距離過近，致碰撞開關開啟瓦斯洩漏。

肇災之閥件及火焰噴出之痕跡

3.設置於消費設備之閥或旋塞及以按鈕方式等操作該閥或旋塞之開閉按鈕等準用第六十九條之規定採取可使作業人員適當操作該閥或旋塞之措施。(高壓氣體勞工安全規則第 172 條暨勞工安全衛生法第 5 條第 2 項)

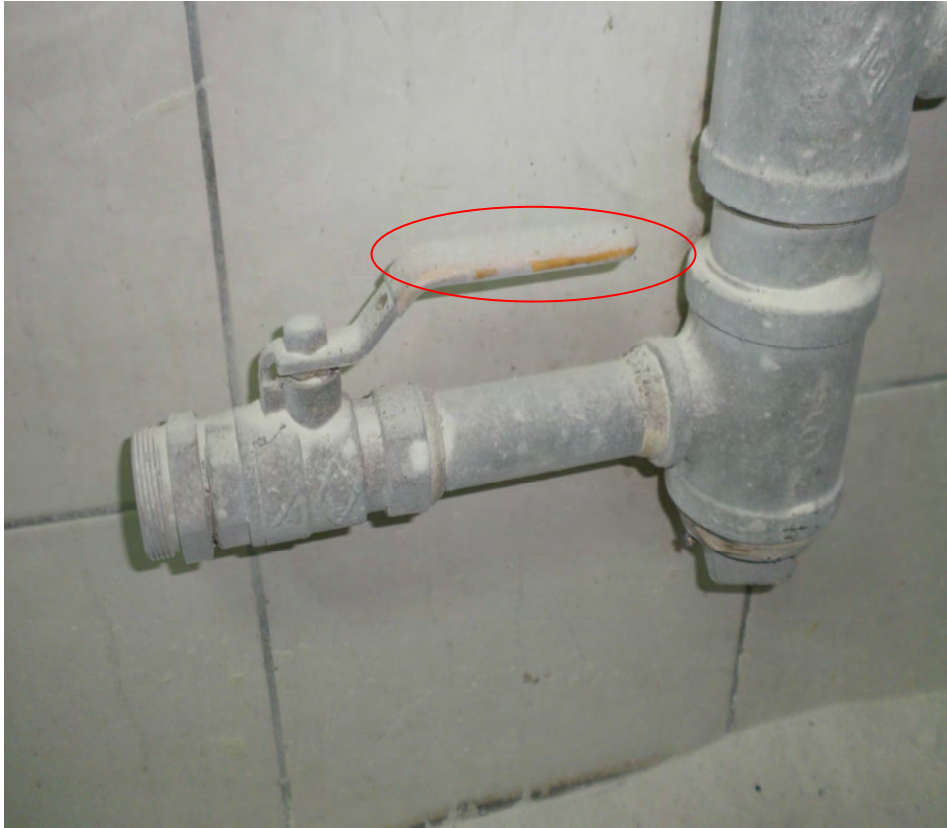
閥件開關之撞擊點(此閥件狀態為開)

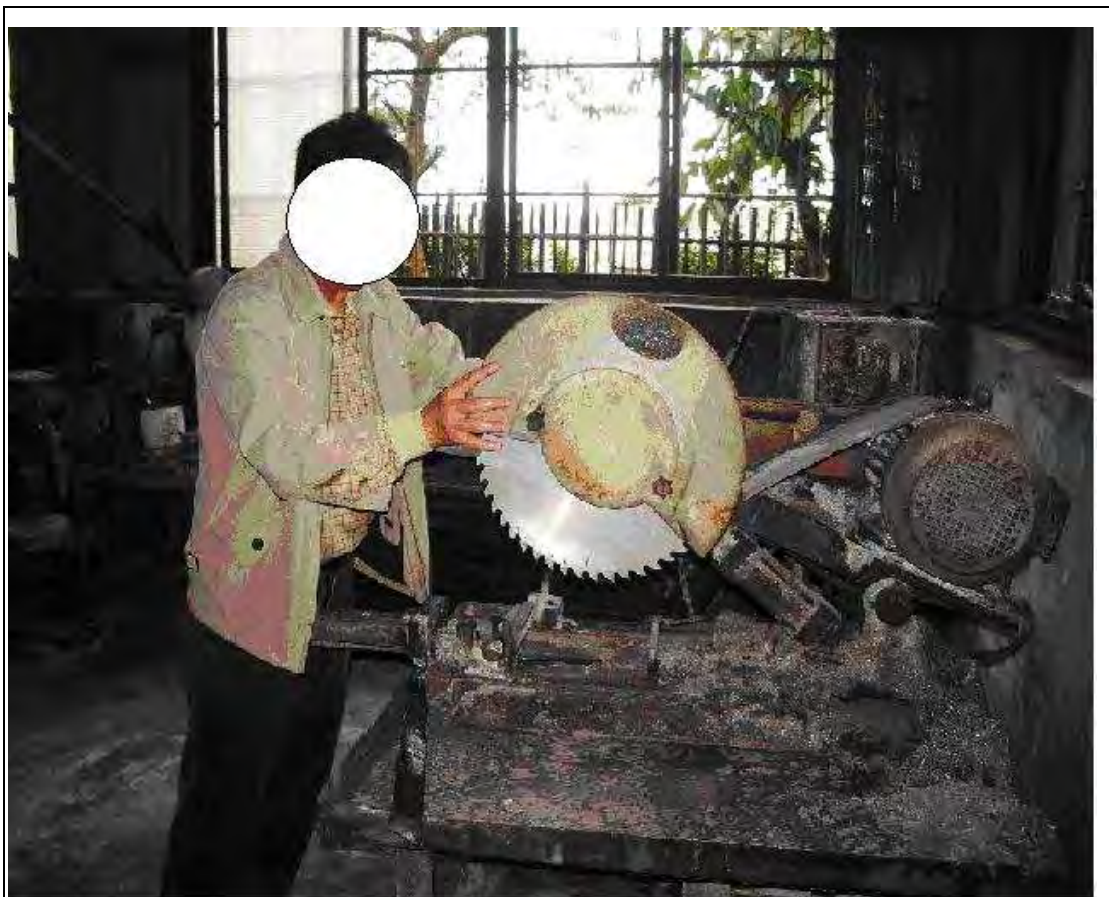
肇災之切割機。

雇主對於引起火災及爆炸危險之場所，應依下列規定：一、不得設置有火花、電弧或用高溫成為發火源之虞之機械、器具或設備等。…（勞工安全衛生設施規則第 171 條第 1 款暨勞工安全衛生法第 5 條第 1 項）

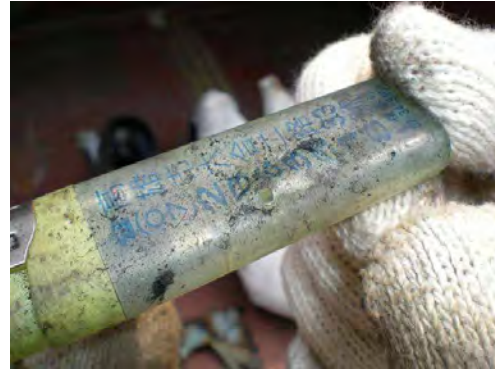
事故現場所拾獲之打火機，打火機上有燒熔之孔洞。
