100 年度營造業以外行業重大職災實例

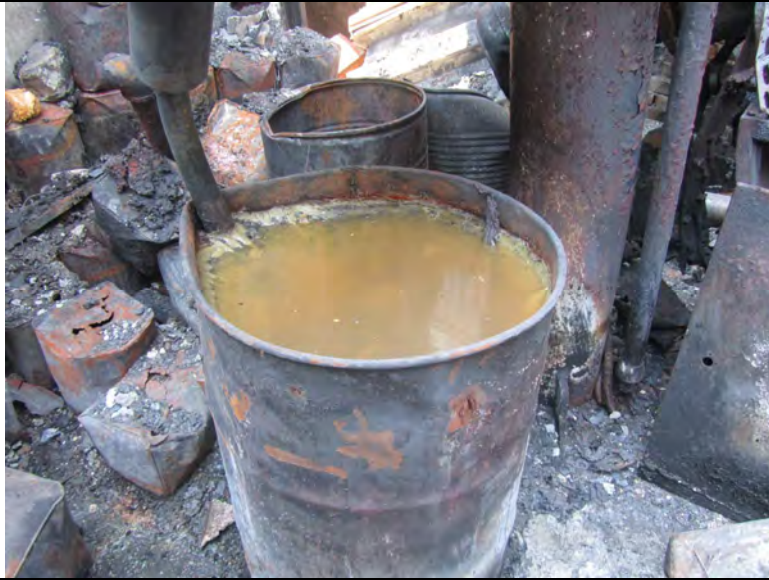
(附照 2) 1 個 200 公升攪拌桶。

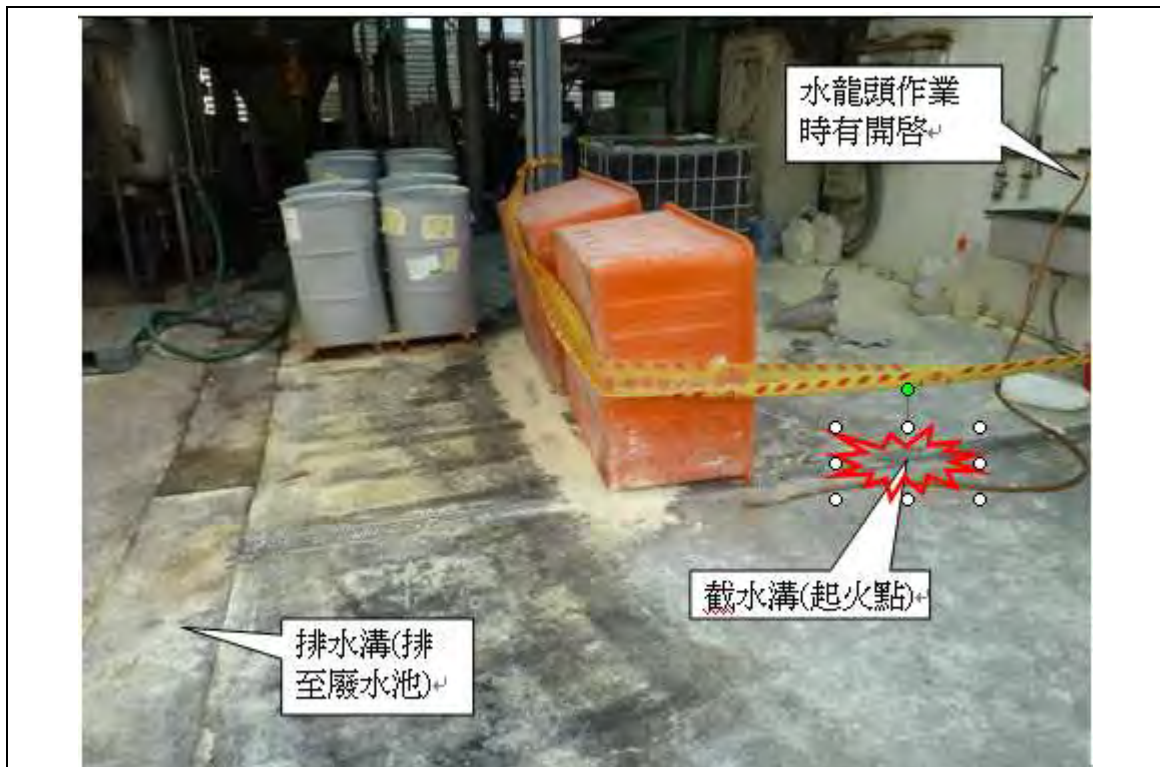
災害發生當時，鄭○○、許○○、黃○○及莊○○將生產二部 A 廠中編號 R-A18 反應釜之漏斗及球閥拆解下來，攜至清洗區以甲醇清洗，現場清洗方式係以油抽抽取 20 公升儲桶內之甲醇溶劑，滴入漏斗及球閥內，當時球閥內仍殘留氫化鈉之粉末結塊，且現場有開啟的水龍頭，將水管置放於地面加水，以稀釋清洗漏斗及球閥後流至地面上的廢液，故清洗區地面佈滿甲醇溶劑及廢液，並隨著水流進清洗區外側之截水溝內，致截水溝內有積水情形，又現場作業人員未確認氫化鈉之危險性並採取防止氫化鈉接觸水之措施。

(一)直接原因：罹災者鄭○○、許○○、黃○○、莊○○等 4 人從事漏斗及球閥清洗作業，因清洗廢液殘存之氫化鈉接觸水反應燃燒，引燃甲醇液體及其蒸氣，造成火災致燒燙傷。

(二)間接原因：不安全狀況，清洗含有氫化鈉之漏斗及球閥時，未採取防止氫化鈉接觸水之措施。

照片說明	災害發生現場情形
------	----------

- (二) 雇主使勞工使用危險物從事作業前，應確認所使用物質之危險性，採取預防之必要措施。(勞工安全衛生設施規則第 184 條之 1 第 1 項暨勞工安全衛生法第 5 條第 2 項)
- (三) 雇主應依事業規模、特性，訂定勞工安全衛生管理計畫，執行規定之勞工安全衛生事項。(勞工安全衛生組織管理及自動檢查辦法第 12 條之 1 第 1 項暨勞工安全衛生法第 14 條第 1 項)
- (四) 第一類事業勞工人數在三百人以上之事業單位，於引進或修改製程、作業程序、材料及設備前，應評估其職業災害之風險，並採取適當之預防措施。(勞工安全衛生組織管理及自動檢查辦法第 12 之 3 條第 1 項暨勞工安全衛生法第 14 條第 1 項)
- (五) 雇主使勞工從事有機溶劑作業時，應指定現場主管擔任有機溶劑作業主管，從事監督作業。(有機溶劑中毒預防規則第 19 條暨勞工安全衛生法第 5 條第 2 項)

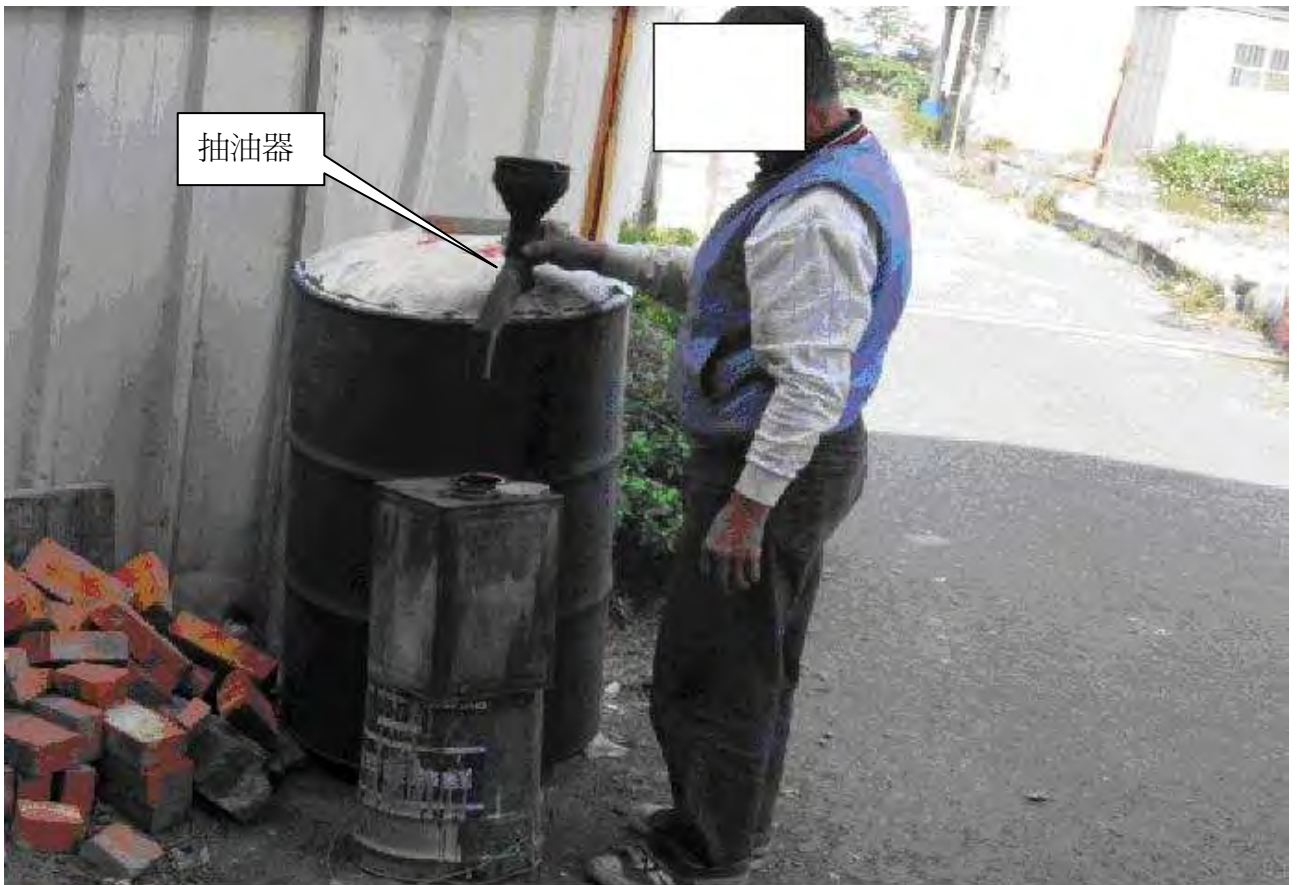
照片：甲苯分裝作業使用之抽油器及容器

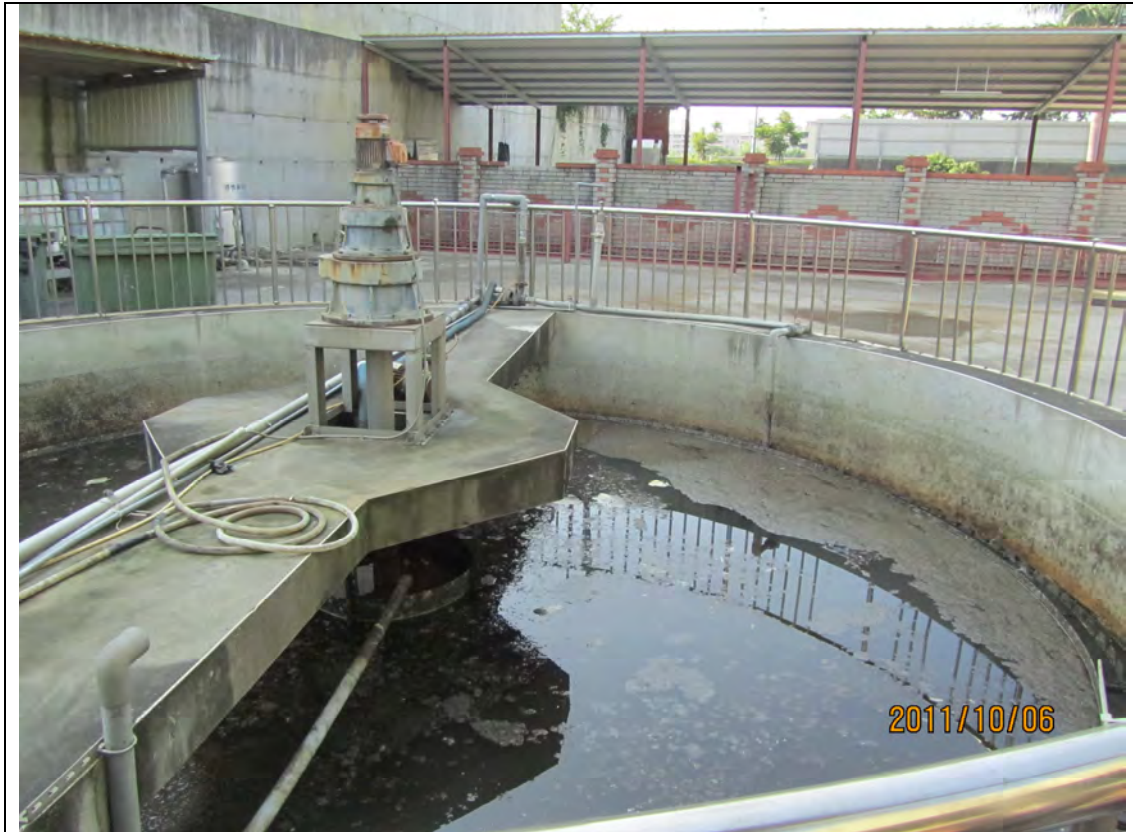
廢水沈澱池體中央走道，未設有適當強度之圍欄。

(一) 雇主對於高度 2 公尺以上之工作場所邊緣及開口部份，勞工有遭受墜落危險之虞者，應設有適當強度之圍欄、握把、覆蓋等防護措施。(勞工安全衛生設施規則第 224 條第 1 項暨勞工安全衛生法第 5 條第 1 項)

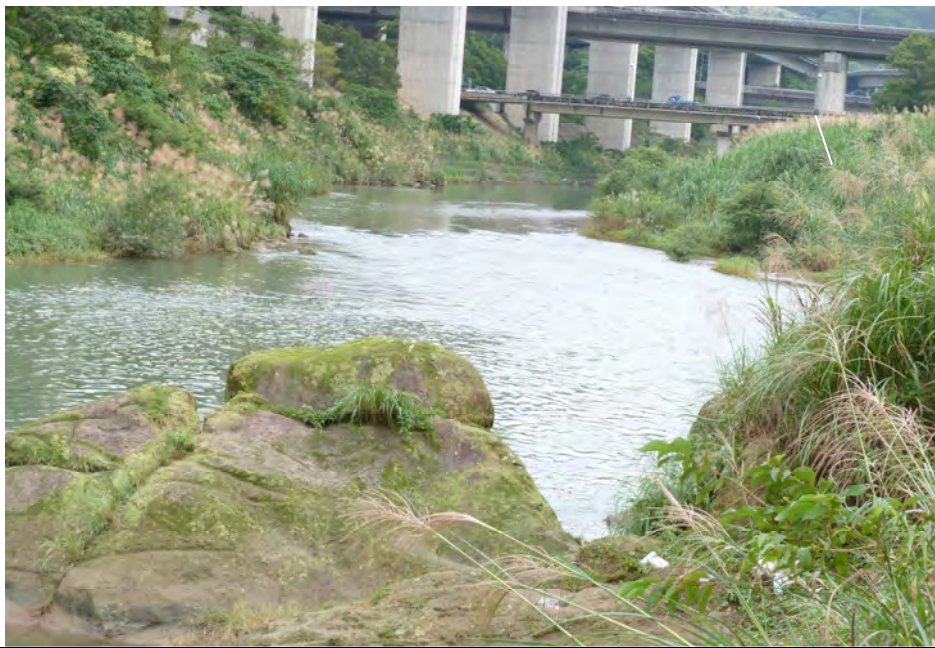
說明一

疑似罹災者落水處
