# 96 年度營造業以外行業重大職災實例

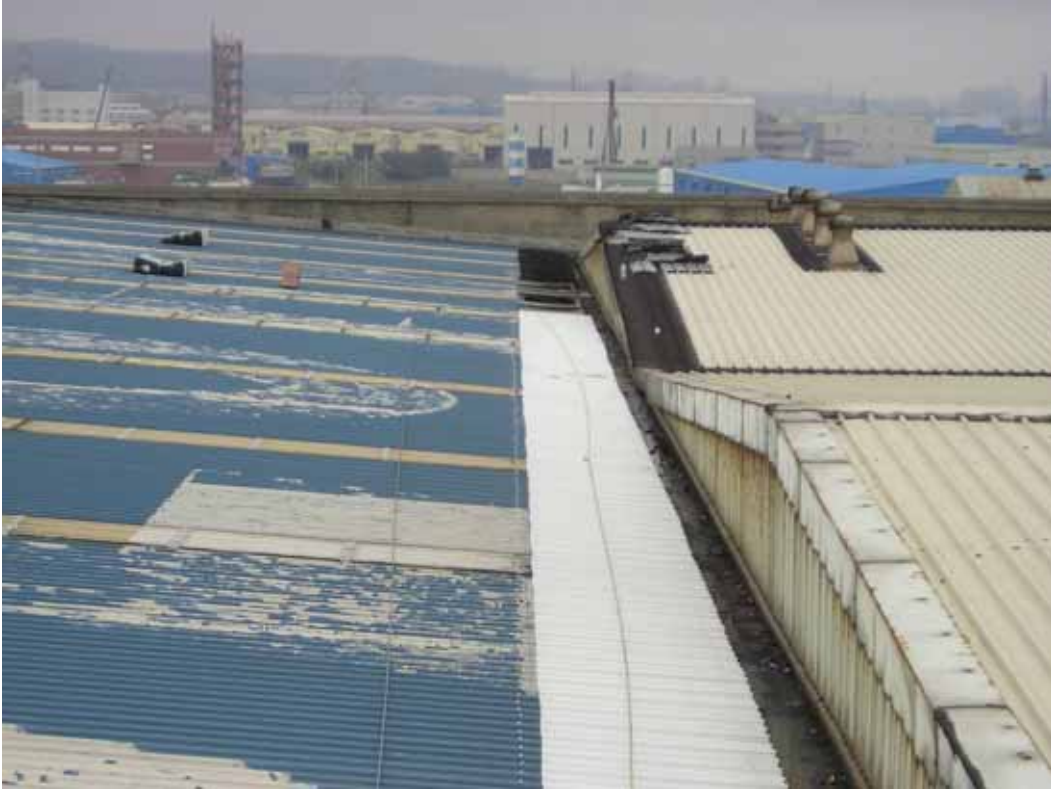
照片 1：本職業災害案工作現場

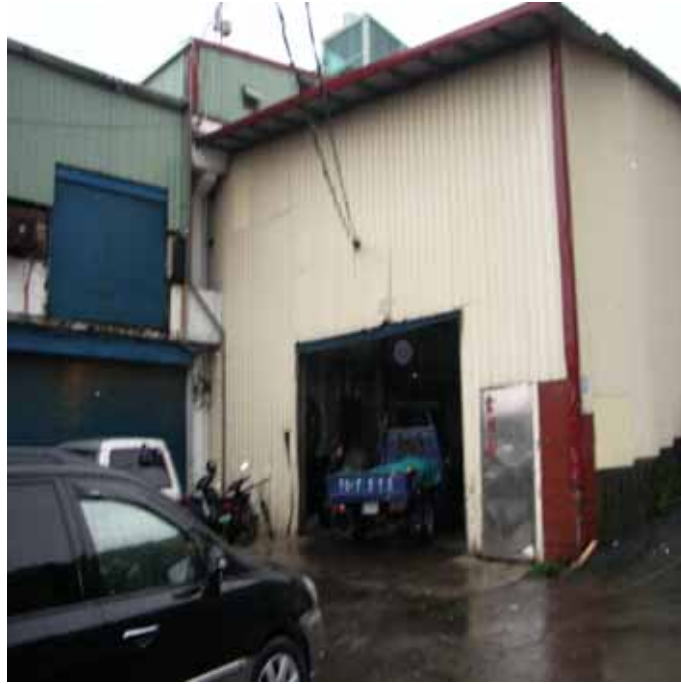
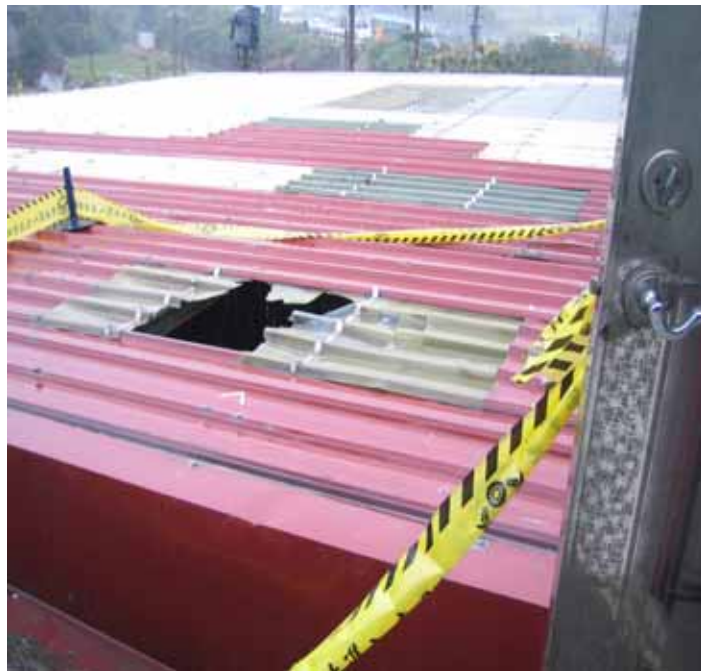
照片 1,2：災害發生地點

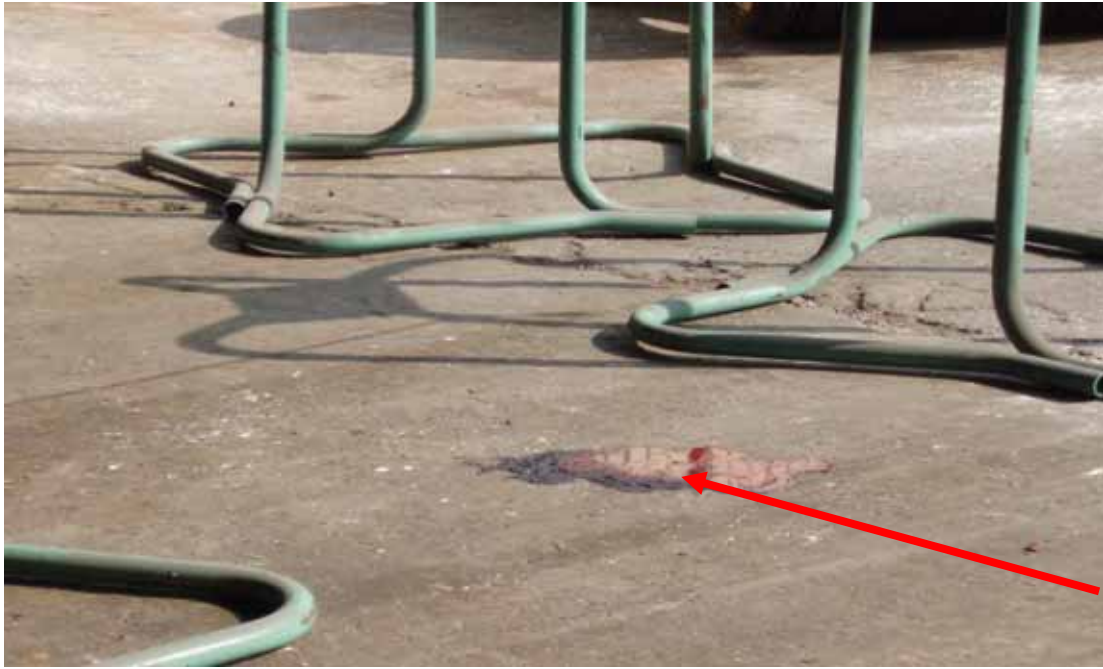
照片 1：罹災者自屋頂墜落於廠房，內地面遺有一攤血跡

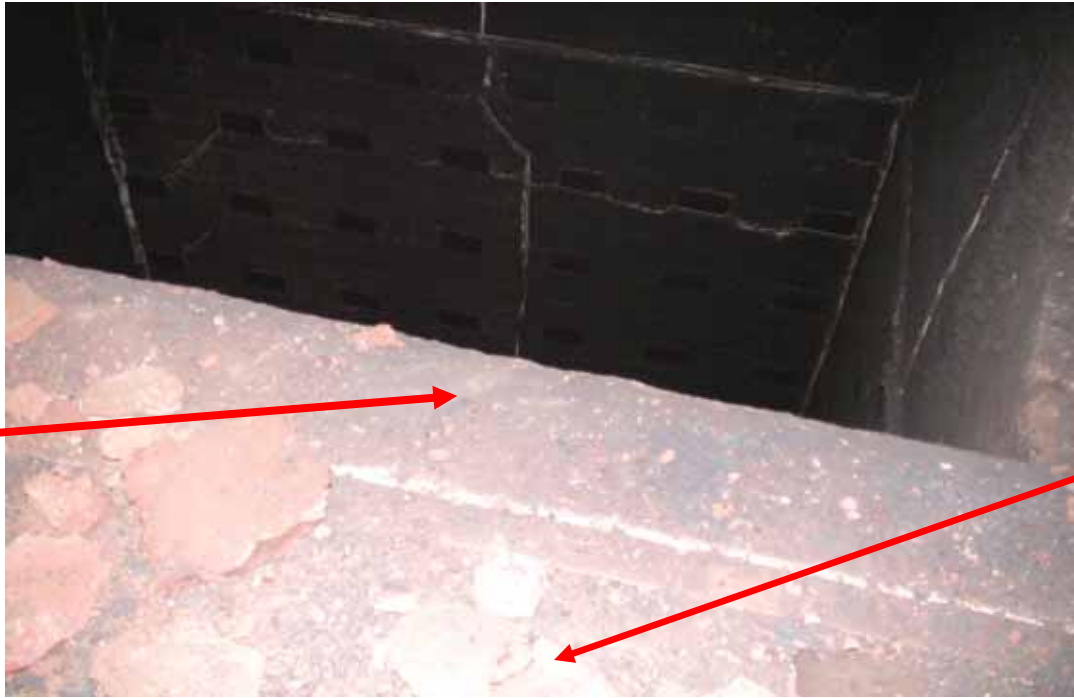
疑似墜落  
隻痕跡

遭踩  
踏之  
耐火  
材

照片 1：欄杆至煙道口之地面散落耐火材，耐火材有踩踏及疑似人員墜落痕跡

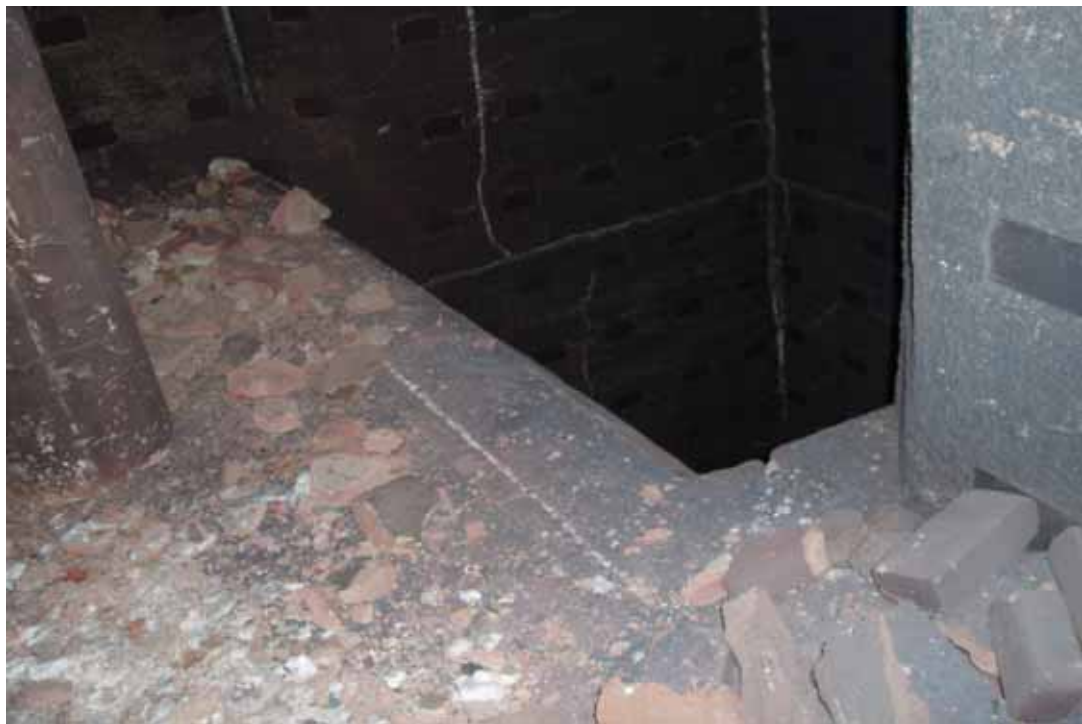
照片 2：欄杆至煙道口過遠(水平距離約 1.4 公尺)，造成勞工誤判可站立此處，煙道口四週並未設置圍欄或覆蓋

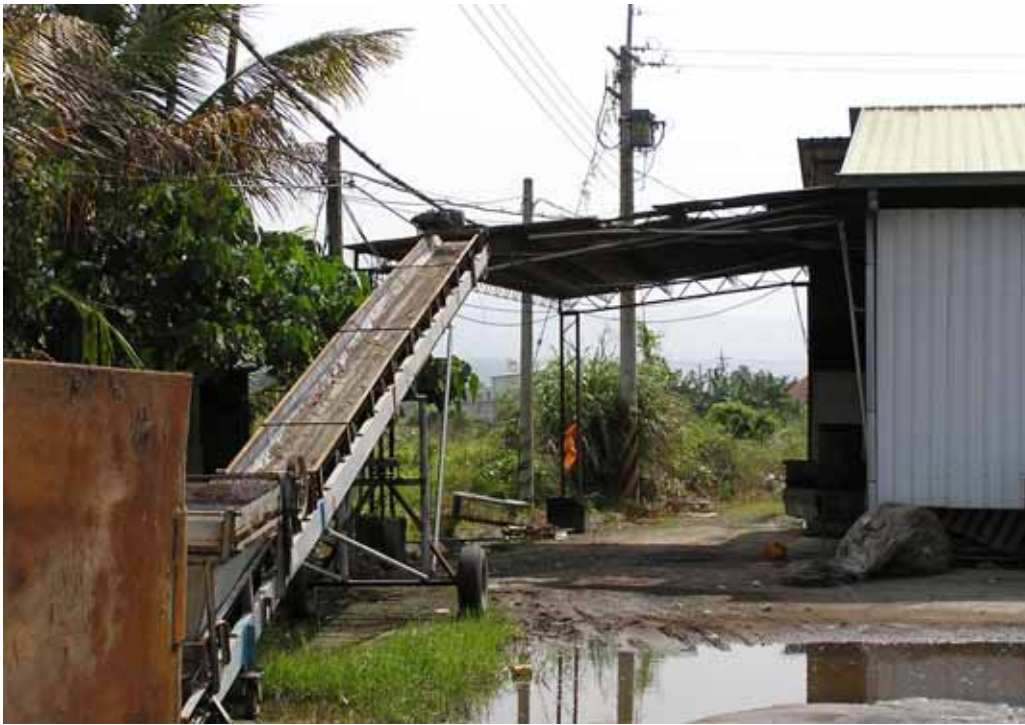
由距離地面高度約 4.35 公尺之遮雨棚石綿板屋頂壓破石綿板而墜落至地面，導致傷重死亡。

照片 1：災害發生地點

- (一) 對於勞工於石綿板之屋頂從事作業時，為防止勞工踏穿墜落，應於屋頂上設置適當強度且寬度在 30 公分以上之踏板或裝設安全網。
- (二) 對勞工於高差超過 1.5 公尺以上之場所作業時，應設置能使勞工安全上下之設備。
- (三) 勞工進入工地應使勞工正確戴用安全帽。

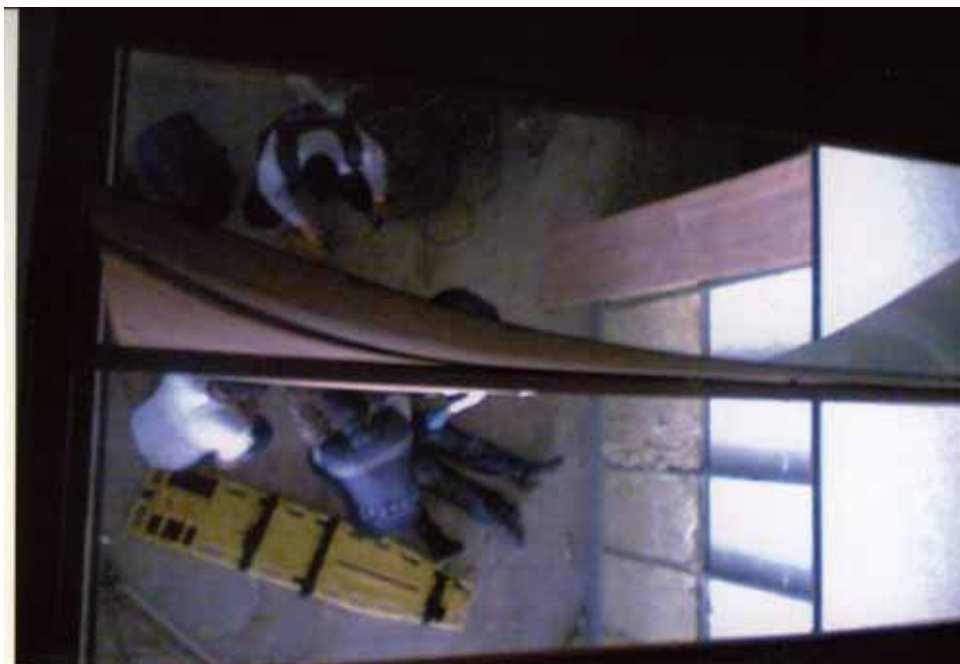
照片 1：事故現場醫護人員處理情形

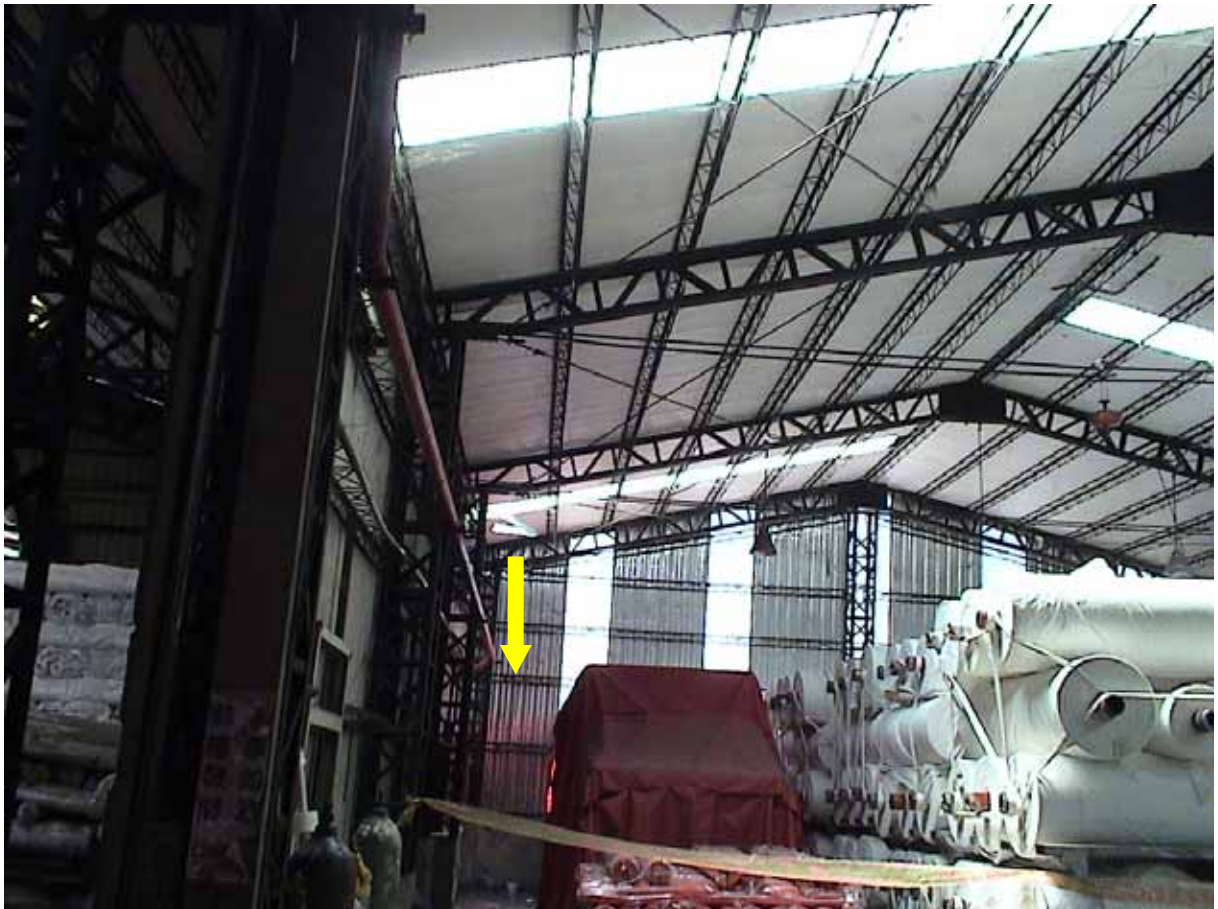
災害發生於○○股份有限公司○○廠左倉庫高度約 5.3 公尺之屋頂塑膠採光罩，該採光罩出現一破洞，且未設寬三十公分以上之踏板或其他安全護網，罹災者墜落下來之位置在左倉庫側邊寬約 1.3 公尺之通道上，離通道底牆壁約 1.9 公尺，地面有血跡、油漆、採光罩碎片及油漆桶。

照片 1：災害發生地點

- (一) 雇主對勞工於石綿板、鐵皮板、瓦、木板、茅草、塑膠等材料構築之屋頂從事作業時，為防止勞工踏穿墜落，應於屋架上設置適當強度，且寬度在三十公分以上之踏板或裝設安全護網。(勞工安全衛生設施規則第 45 條暨勞工安全衛生法第 227 條第 1 項)
- (二) 雇主對於在高度二公尺以上之高處作業，勞工有墜落之虞者，應使勞工確實使用安全帶、安全帽及其他必要之防護具。但經雇主採安全網等措施者，不在此限。(勞工安全衛生設施規則第 281 條第 1 項暨勞工安全衛生法第 5 條第 1 項)
- (三) 前項安全帶之使用，應視作業特性，依國家標準規定選用適當型式，對於鋼構懸臂突出物、斜籬、二公尺以上未設護籠等保護裝置之垂直固定梯、局限空間、屋頂或施工架組拆、工作台組拆、管線維修作業等高處或傾斜面移動，應採用符合國家標準一四二五三規定之背負式安全帶及捲揚式防墜器。(勞工安全衛生設施規則第 281 條第 2 項暨勞工安全衛生法第 5 條第 1 項)

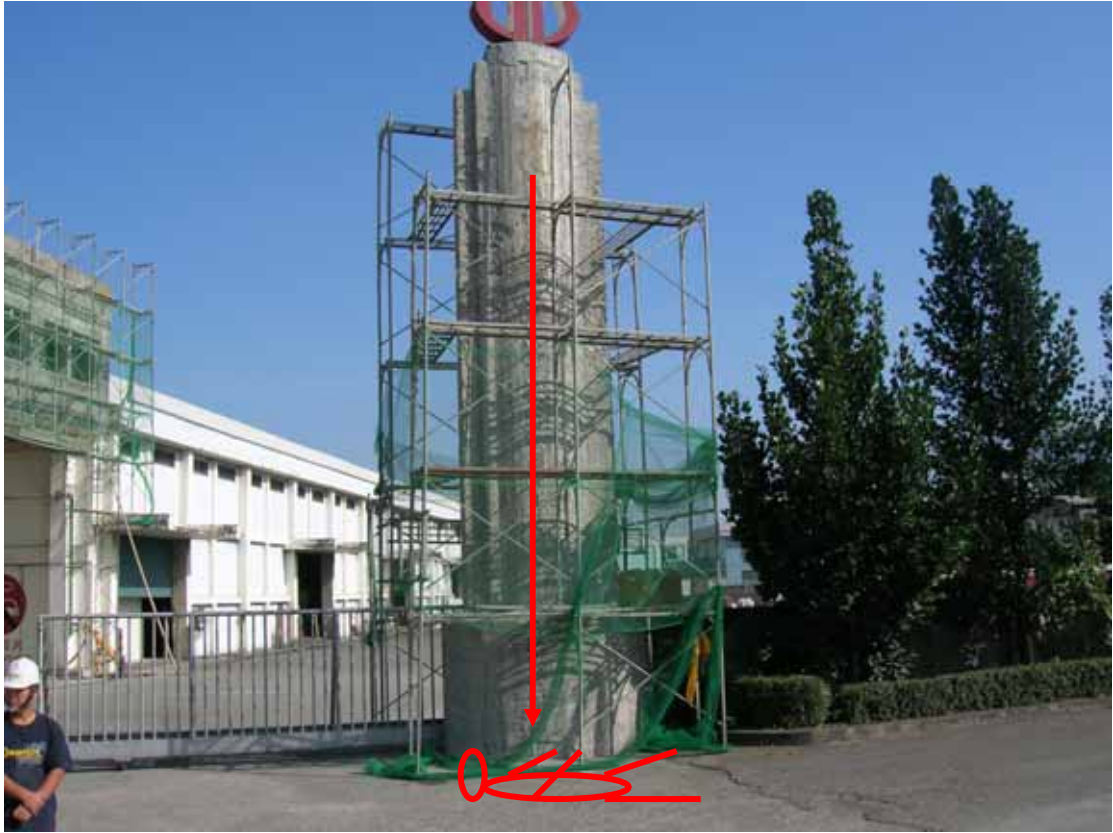
照片 1：災害發生地點

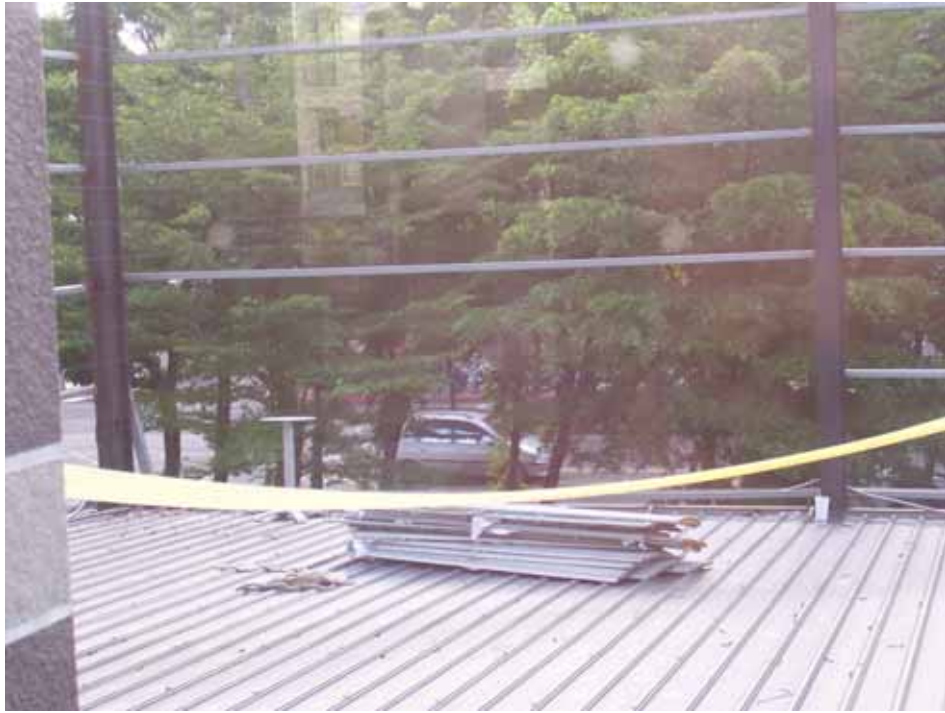
照片 1：災害現場-屋頂及正面情形

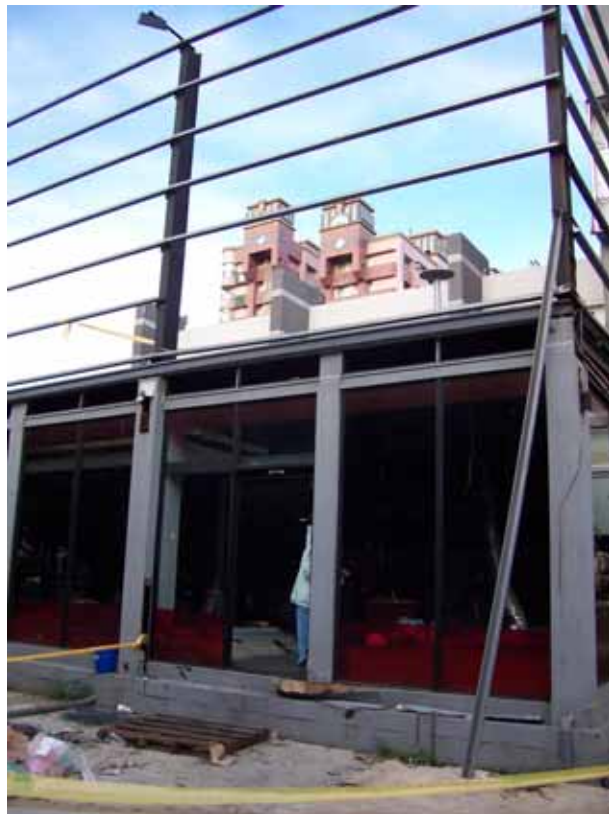
照片 2：罹災者墜落處

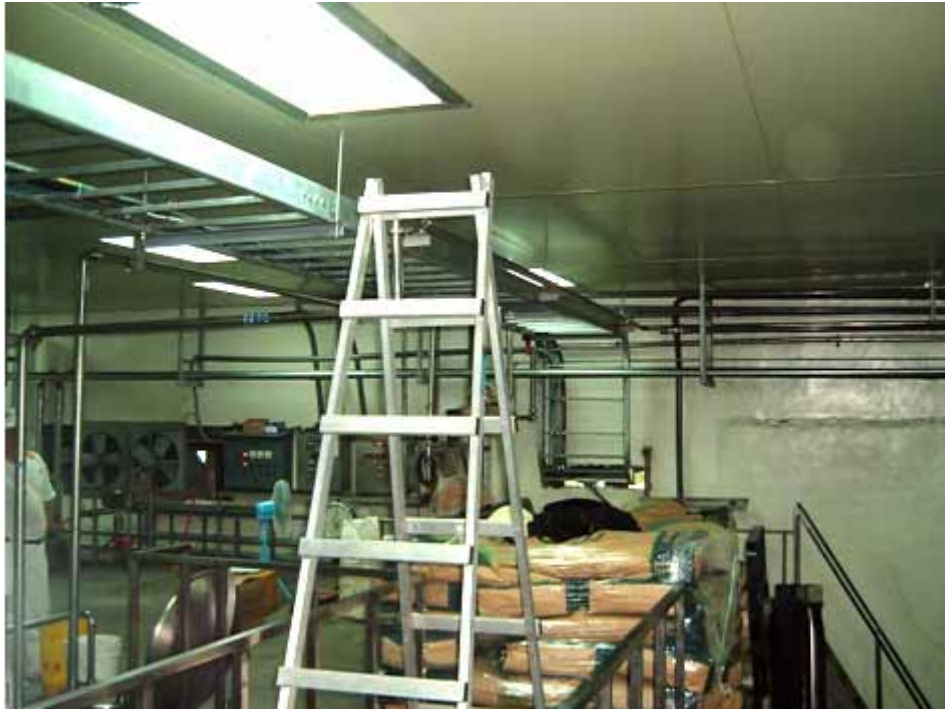
罹災者於高約 2.34 公尺之平台上攀爬合梯過程中墜落地面（距地高約 5 公尺），造成頭部顱內出血顱腦損傷，不治死亡。

照片 1：災害發生地點

(一) 對高差超過 1.5 公尺以上場所作業時，應設置能使勞工安全上下之設備。

(二) 對高度 2 公尺以上之高處作業，勞工有墜落之虞者，應使勞工確實使用安全帶、安全帽及其他必要之防護具。

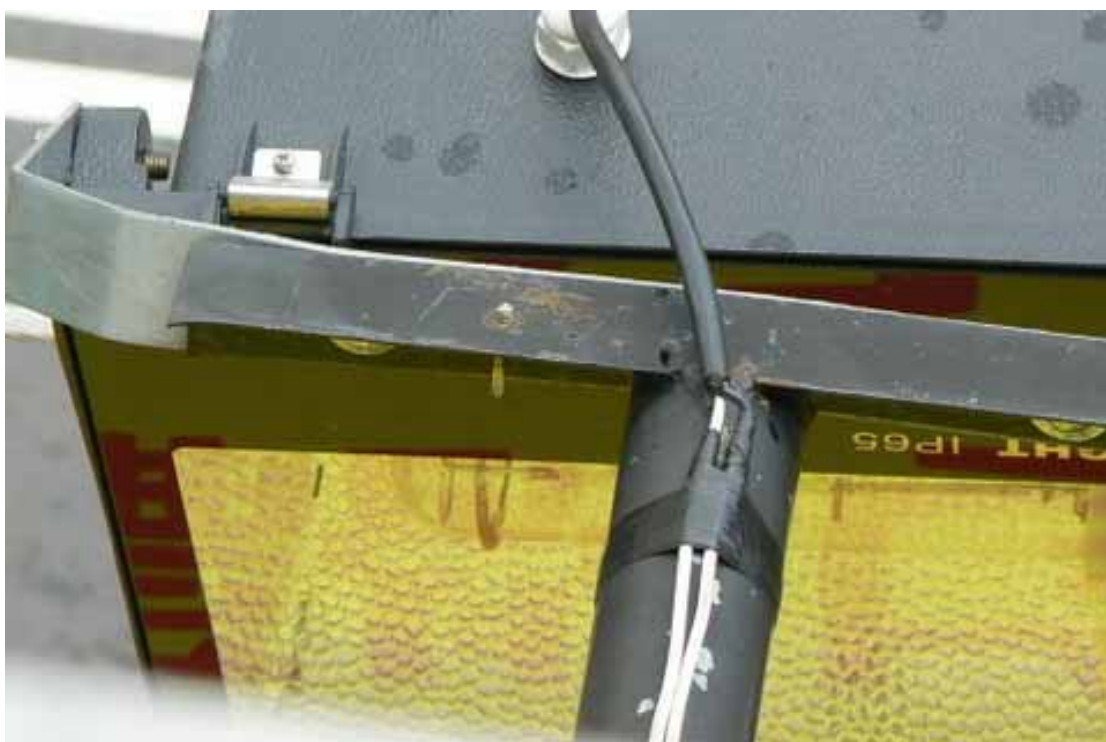
照片 2：右側投射燈支撐用鐵架脫離後燈架上留下之自攻螺絲

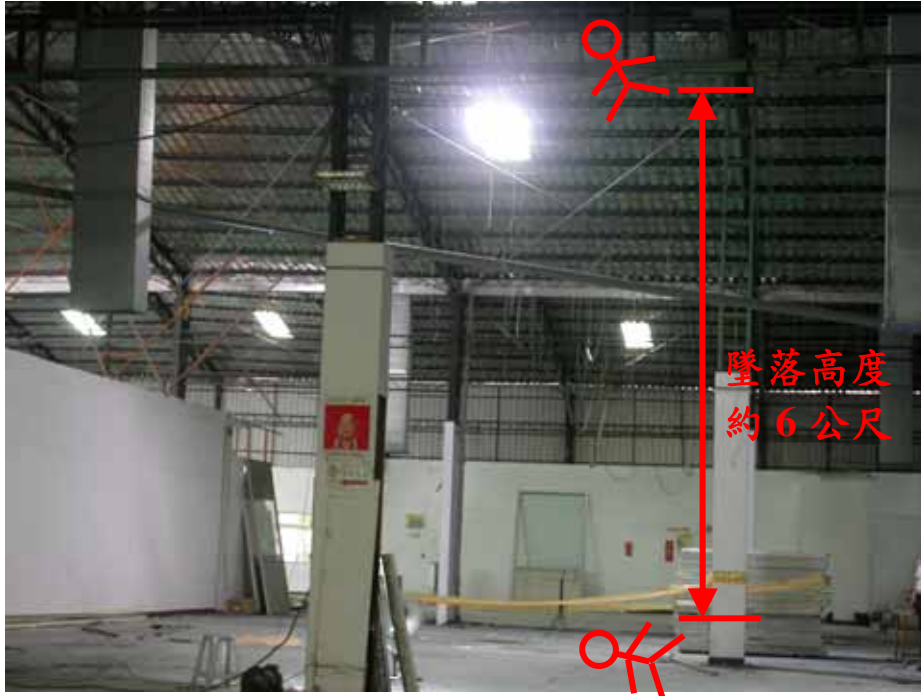
照片 1 災害發生地點

(二) 僱主對於在高度二公尺以上之高處作業，勞工有墜落之虞者，應使勞工確實使用安全帶、安全帽及其他必要之防護具。

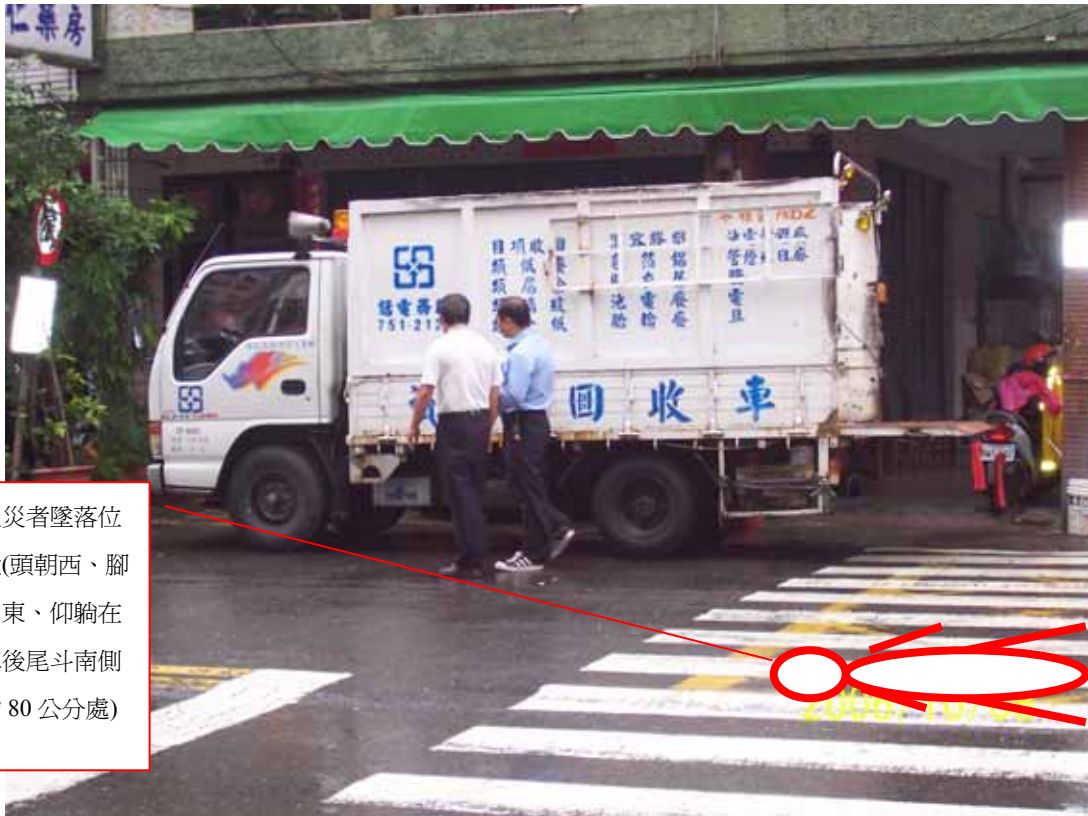
照片 1：罹災者墜落位置

罹災者墜落位置(頭朝西、腳向東、仰躺在車後尾斗南側約 80 公分處)

（二）僱主對於勞工有墜落危險之場所，應設置警告標示，並禁止與工作無關之人員進入。（勞工安全衛生設施規則 232 條暨勞工安全衛生法第 5 條第 2 項）

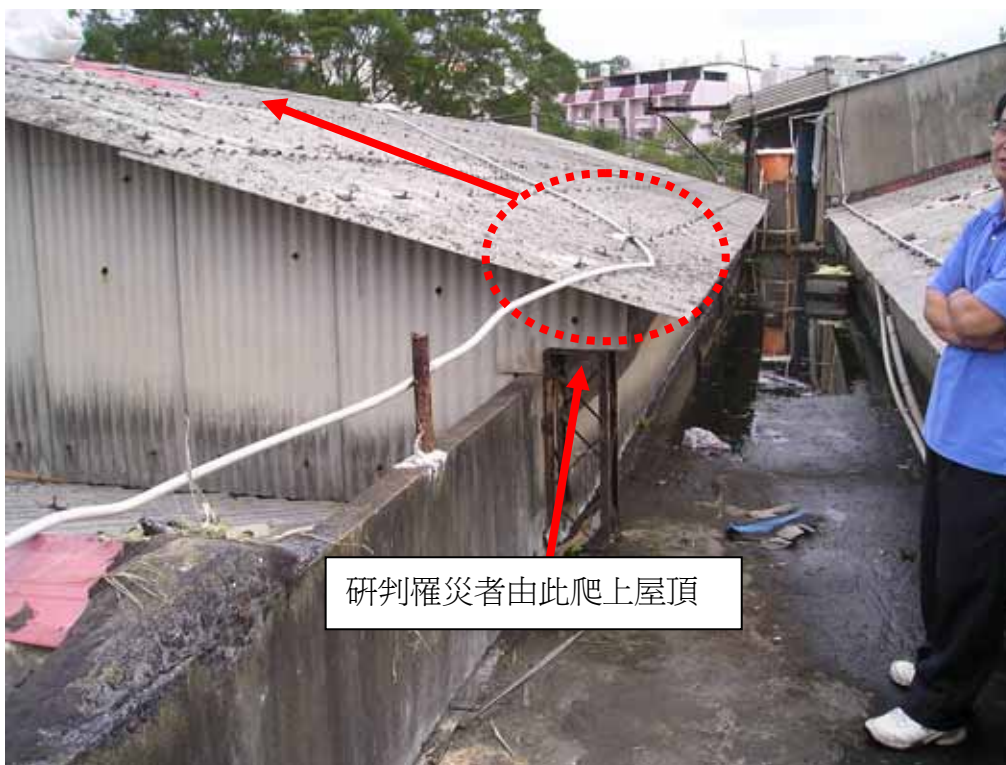
照片 1：罹災者攀爬處

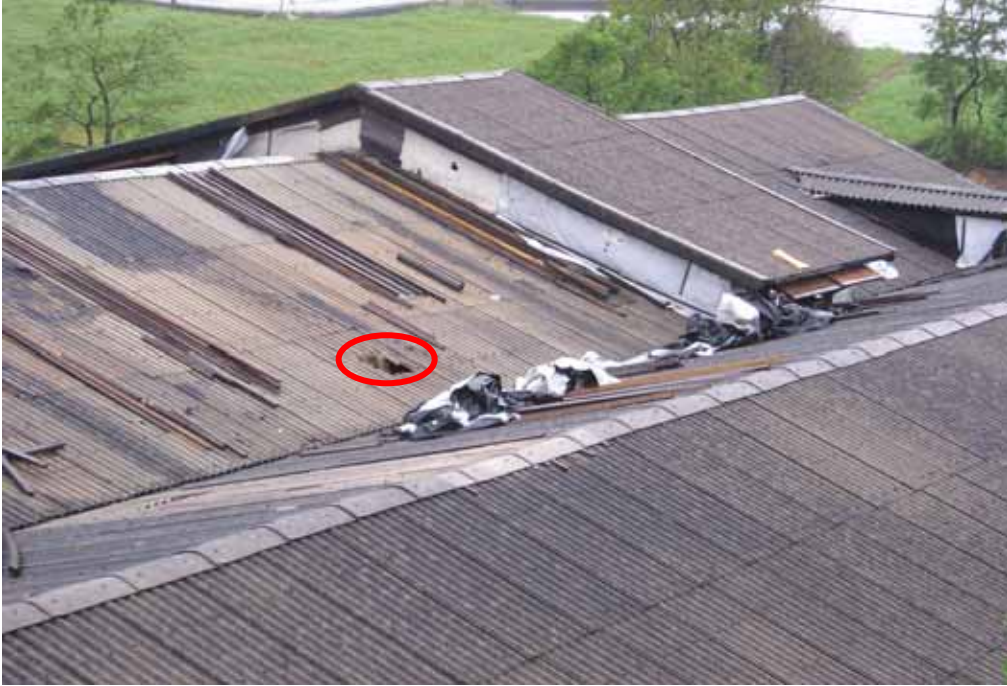
照片 1：墜落處

該公司廠房原多處破損之採光罩係用塑膠帆布所覆蓋，因經強烈颱風(柯羅莎)之強風肆虐後，所覆蓋之塑膠帆布遭強風掀開產生漏水之情形，該公司於 10 月 11 日準備好修補材料後，由勞工游○○及孫劉○○從事屋頂採光罩修補工作，而勞工游○○及孫劉○○二人於修補罹災者作業處(1 號機)上方之採光罩時，罹災者吳○○為查看採光罩修補情形而上屋頂了解，因公司未於塑膠採光罩上設置適當強度，寬度在 30 公分以上之踏板或裝設安全護網，且其罹災者身上未確實使用安全帶、安全帽。罹災者吳○○於屋頂上走動時，不慎踏穿採光罩自高約 4 公尺處墜落地面，經送醫後不治死亡。

(二) 雇主對於在高度 2 公尺以上之高處作業，勞工有墜落之虞者，應使勞工確實使用安全帶、安全帽及其他必要之防護具。

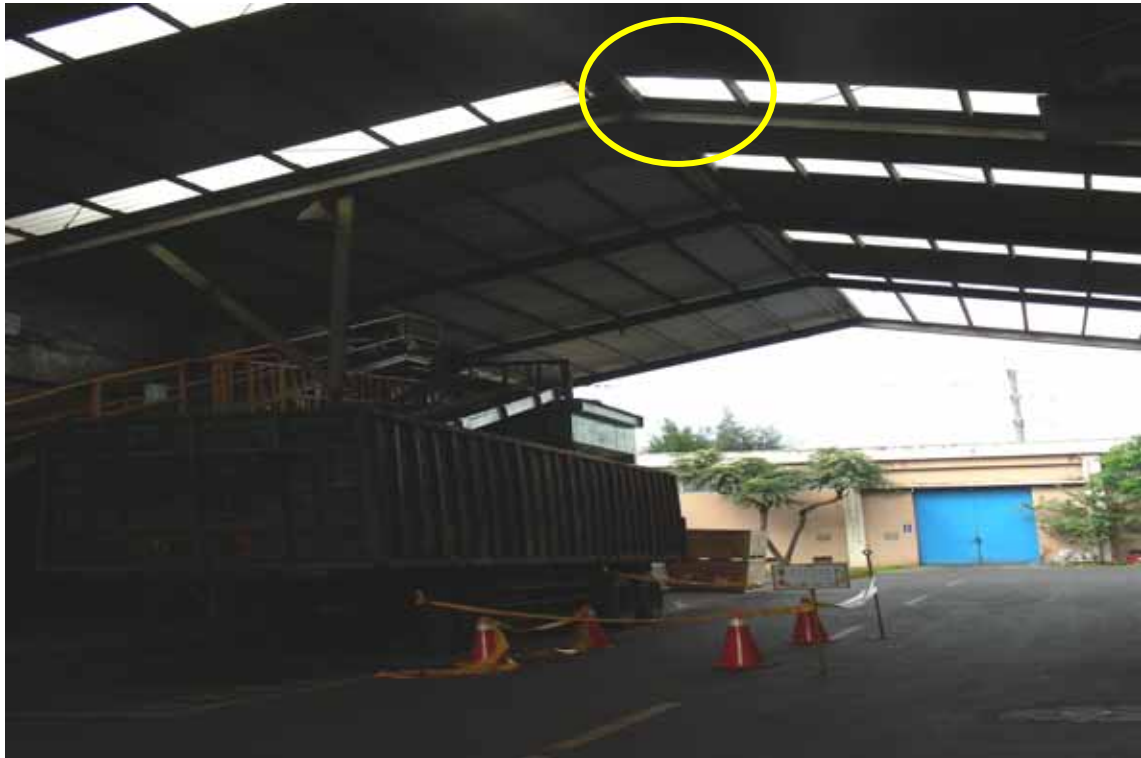
照片 1： 菲勞 Laxamana Jun Subaste 踏穿採光塑膠浪板墜落現場(一)

- (三) 對於在高度二公尺以上之高處作業，勞工有墜落之虞者，未使勞工確實使用安全帶、安全帽及其他必要之防護具。對於屋頂組拆等高處或傾斜面移動，應採用符合國家標準一四二五三規定之背負式安全帶及捲揚式防墜器。

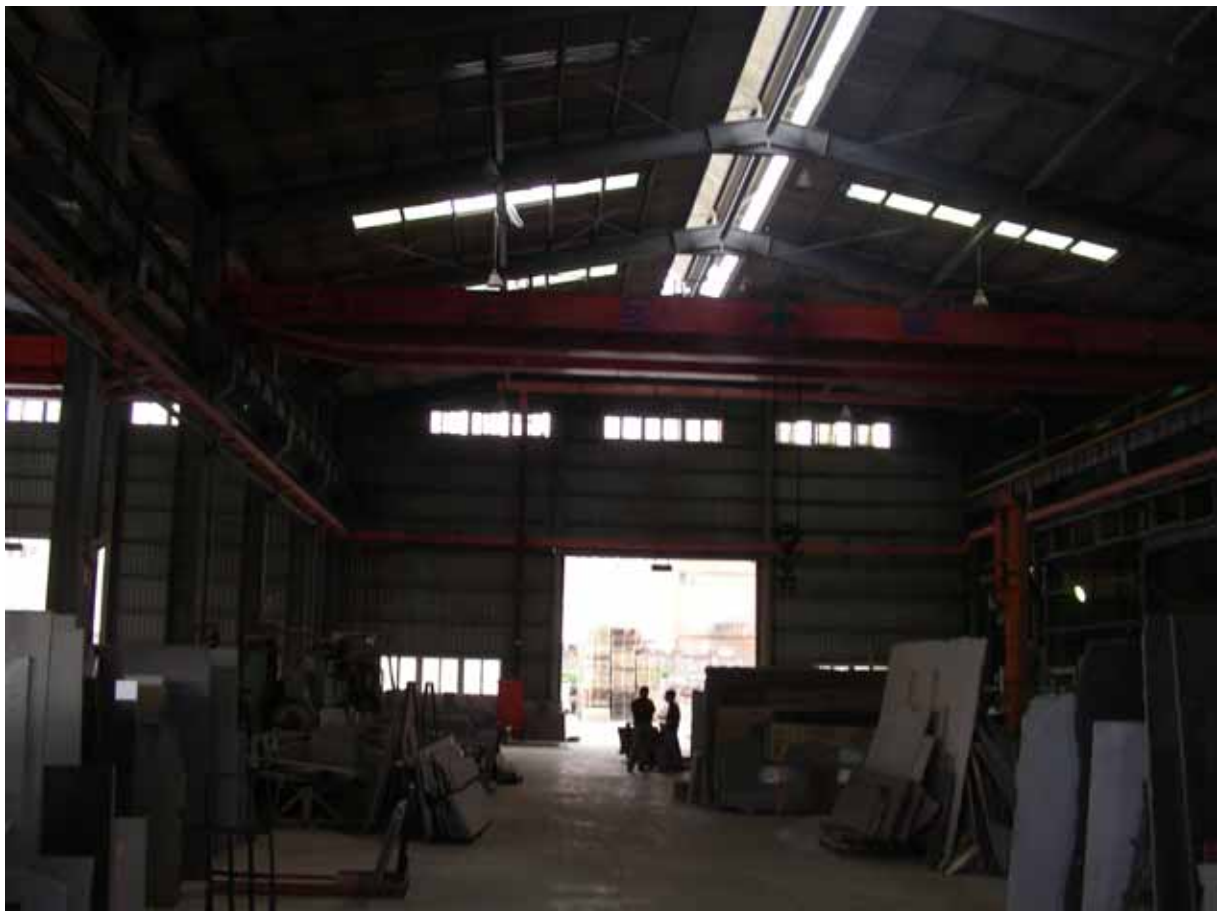
（二）災害發生於○○公司桃園廠 3 廠房高度約 11 公尺之屋頂塑膠採光罩，該採光罩出現破洞，且未設寬三十公分以上之踏板或其他安全護網，罹災者墜落於 3 廠房地面定厚機側。

- (二) 僱主對於在高度二公尺以上之高處作業，勞工有墜落之虞者，應使勞工確實使用安全帶、安全帽及其他必要之防護具。但經僱主採安全網等措施者，不在此限。(勞工安全衛生設施規則第 281 條第 1 項暨勞工安全衛生法第 5 條第 1 項)
- (三) 前項安全帶之使用，應視作業特性，依國家標準規定選用適當型式，對於鋼構懸臂突出物、斜籬、二公尺以上未設護籠等保護裝置之垂直固定梯、局限空間、屋頂或施工架組拆、工作台組拆、管線維修作業等高處或傾斜面移動，應採用符合國家標準一四二五三規定之背負式安全帶及捲揚式防墜器。(勞工安全衛生設施規則第 281 條第 2 項暨勞工安全衛生法第 5 條第 1 項)

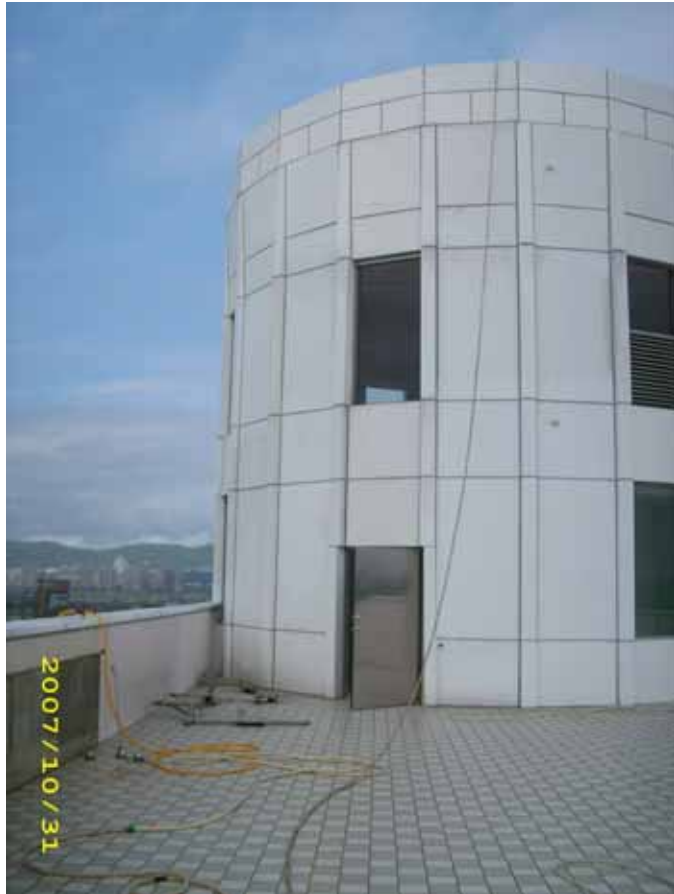
照片 2：六樓頂上有 3 層樓高屋突

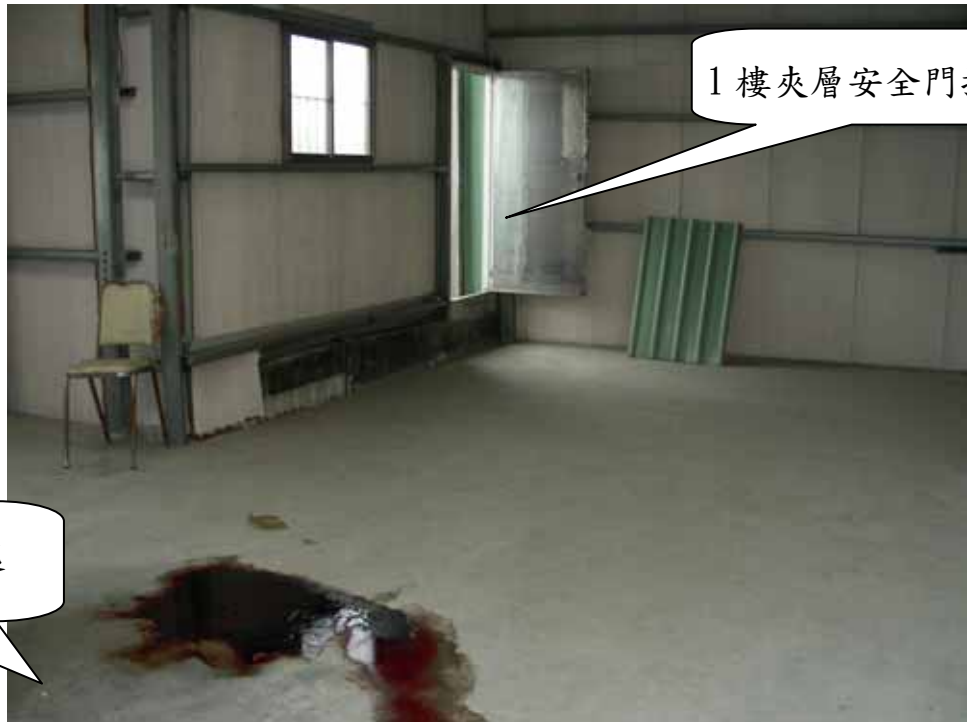
罹災者倒臥於血泊處

1樓夾層安全門打開

照片 1：罹災者倒臥處

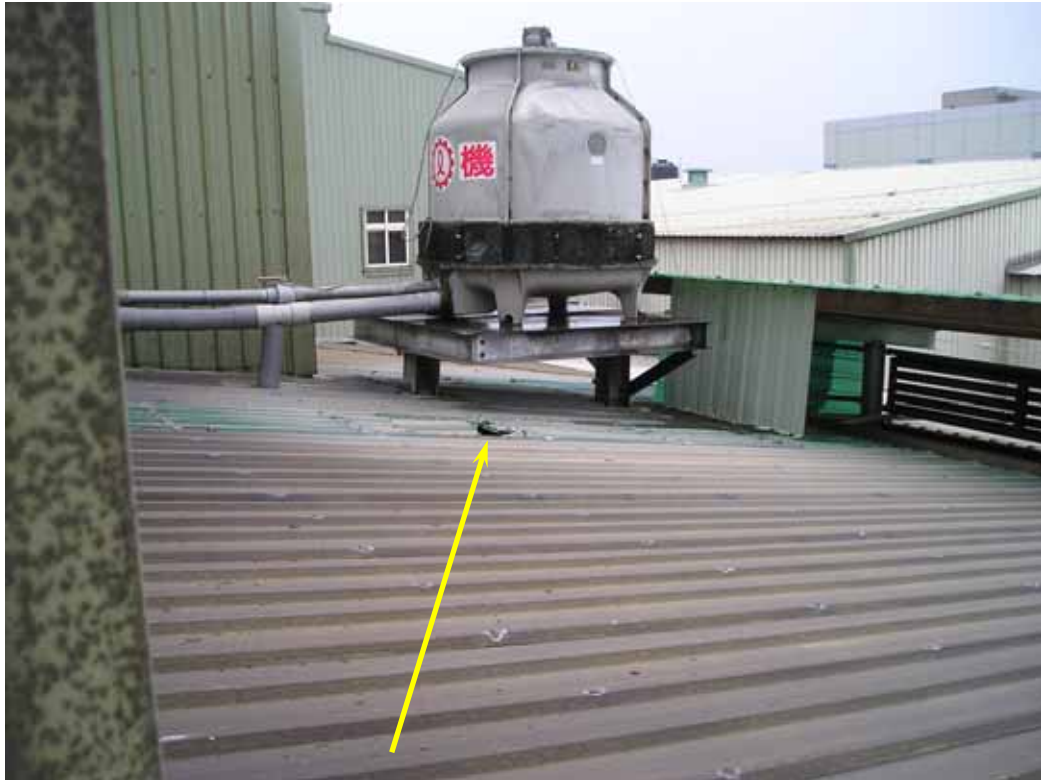
照片 3：罹災者行經路徑與肇災位置關係

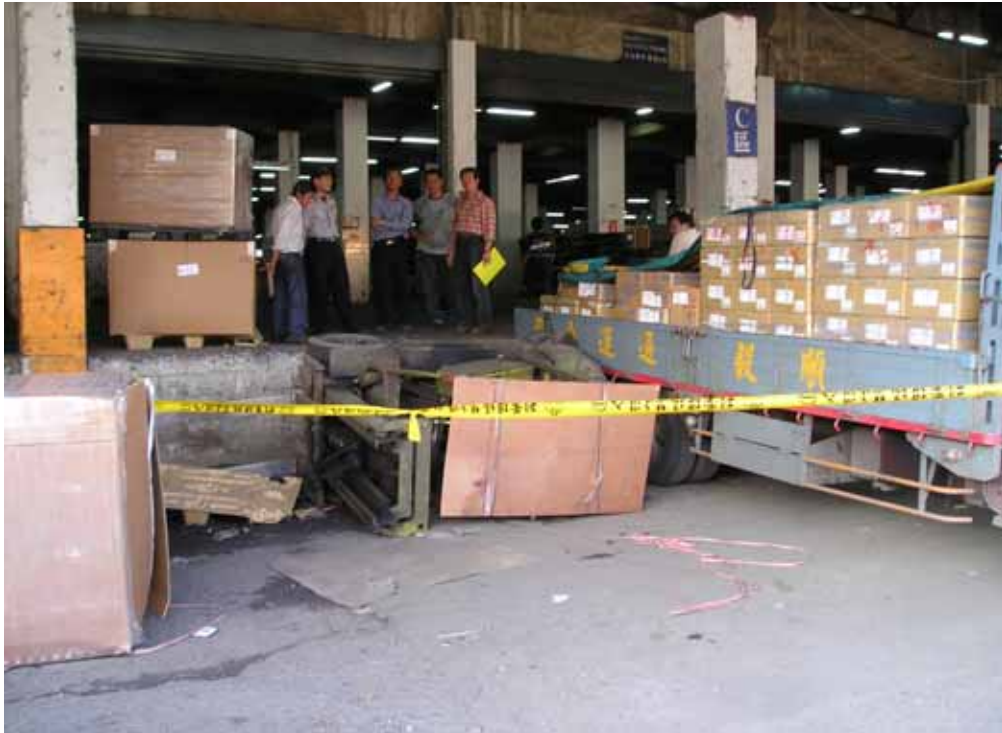
照片 1：災害發生位置

（二）建議重新審閱並訂定適合其實際需要之內容（例如堆高機駕駛運載物品之規定，堆高機駕駛視線被運載物品阻礙時應採取何種措施等等），並公告實施。

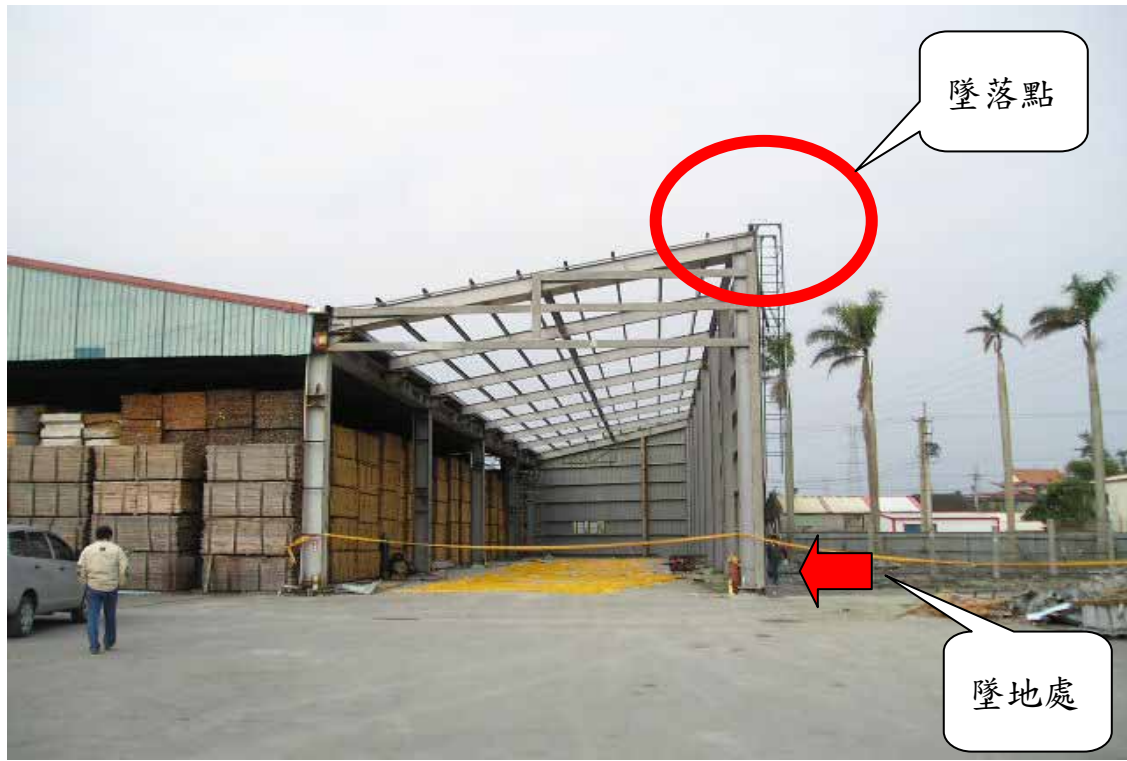
照片 1：肇災地點—○○企業股份有限公司倉庫

實使用安全帶、安全帽及其他必要之防護具。

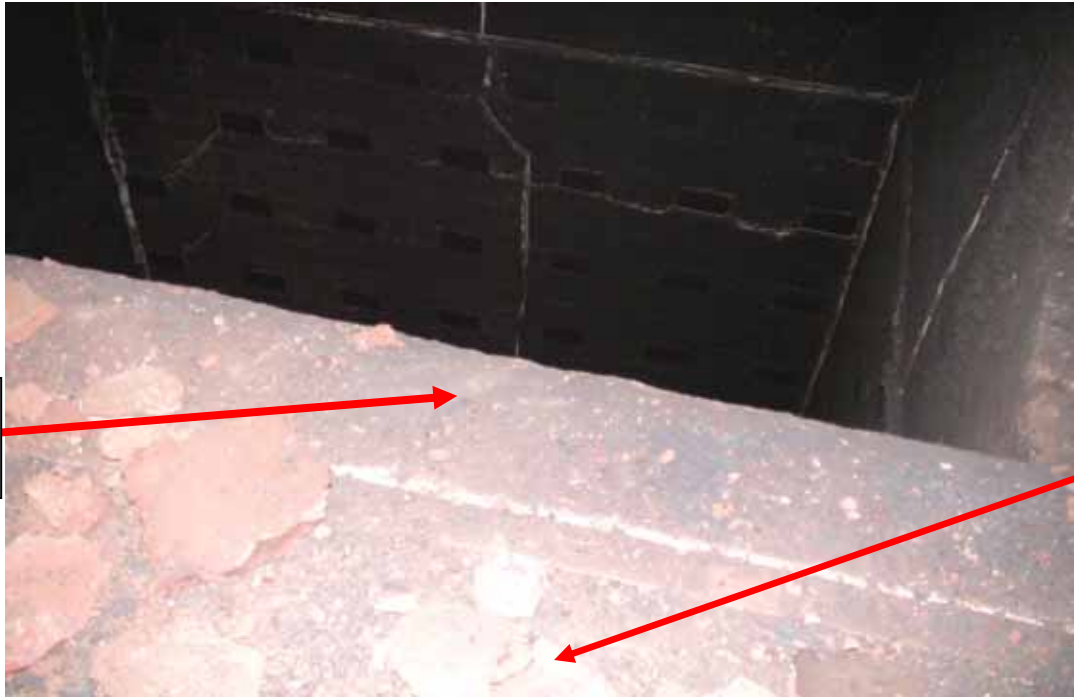
疑似墜落  
隻痕跡

遭踩踏之  
耐火材

照片 1：欄杆至煙道口之地面散落耐火材，耐火材有踩踏及疑似人員墜落痕跡

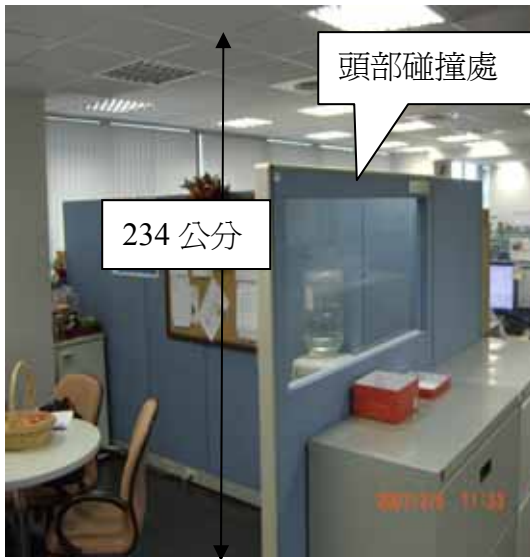
照片 1：頭部碰撞處

（四）僱用勞工人數在 30 人以上之事業單位，未依規定設管理單位或置勞工安全衛生人員時，應於事業開始之日填具「勞工安全衛生管理單位（人員）設置報備書」陳報檢查機構備查。

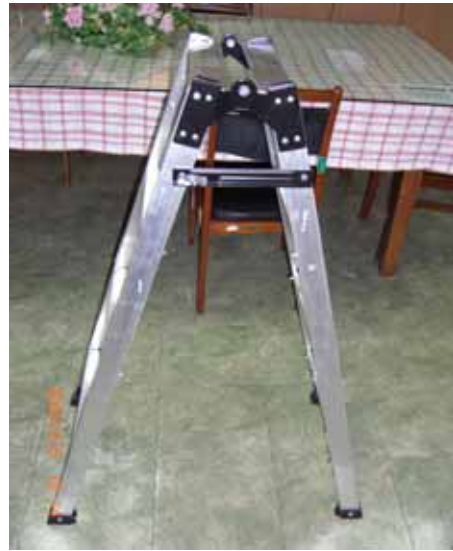
照片 2：使用之合梯

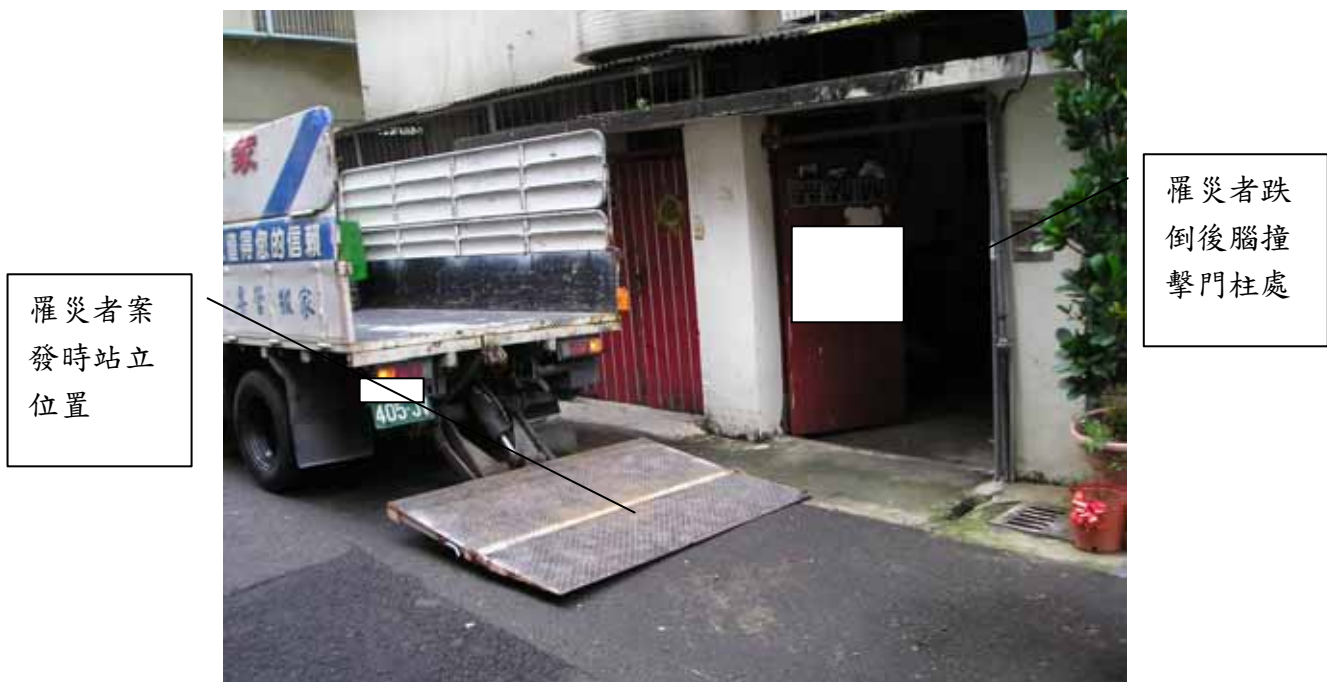
照片 1：罹災者站在車後已降至地面之升降平台上，右手拿著一台立式電扇(重量不超過 5 公斤)左手有無拿東西則不確定，罹災者身體突然往後倒，後腦撞到門柱上

- (三) 雇主應會同勞工代表訂定適合其需要之安全衛生工作守則，報經檢查機構備查後，公告實施。(勞工安全衛生法第 25 條第 1 項)
- (四) 雇主僱用勞工時，應施行體格檢查；對在職勞工應施行定期健康檢查。(勞工安全衛生法第 12 條第 1 項)
- (五) 事業單位工作場所如發生職業災害，雇主應實施調查、分析及作成紀錄。(勞工安全衛生法第 28 條第 1 項)
- (六) 事業單位工作場所如發生死亡職業災害時，雇主應於 24 小時內報告檢查機構。(勞工安全衛生法第 28 條第 2 項)

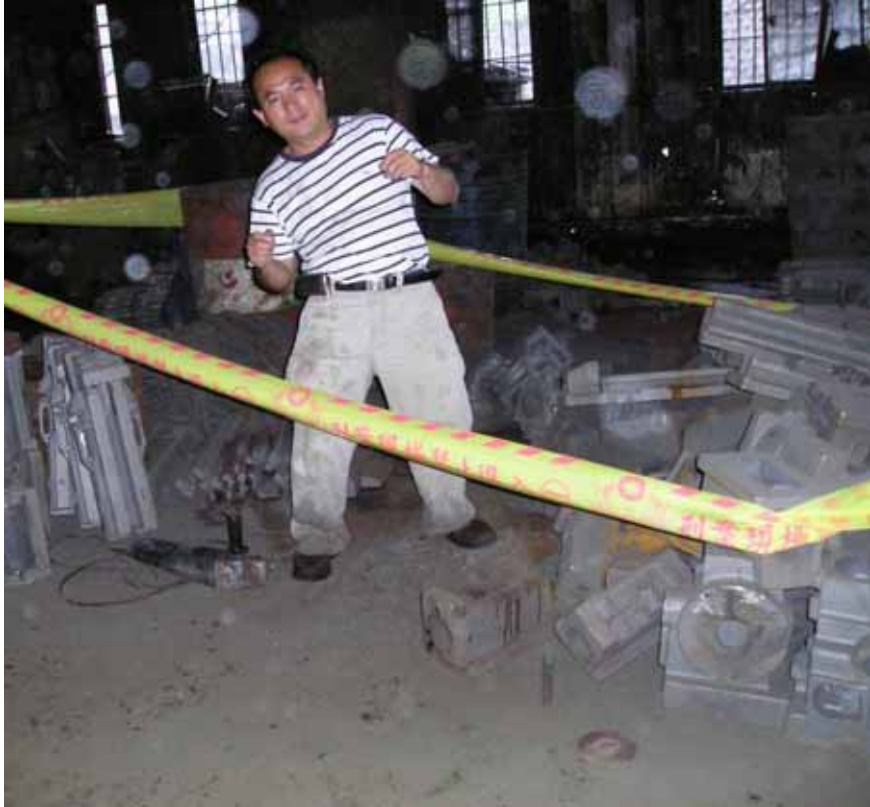
照片 2：模擬罹災者災害當時往後仰，頭後腦撞及旁邊金屬鑄件
