# 96 年度營造業以外行業重大職災實例

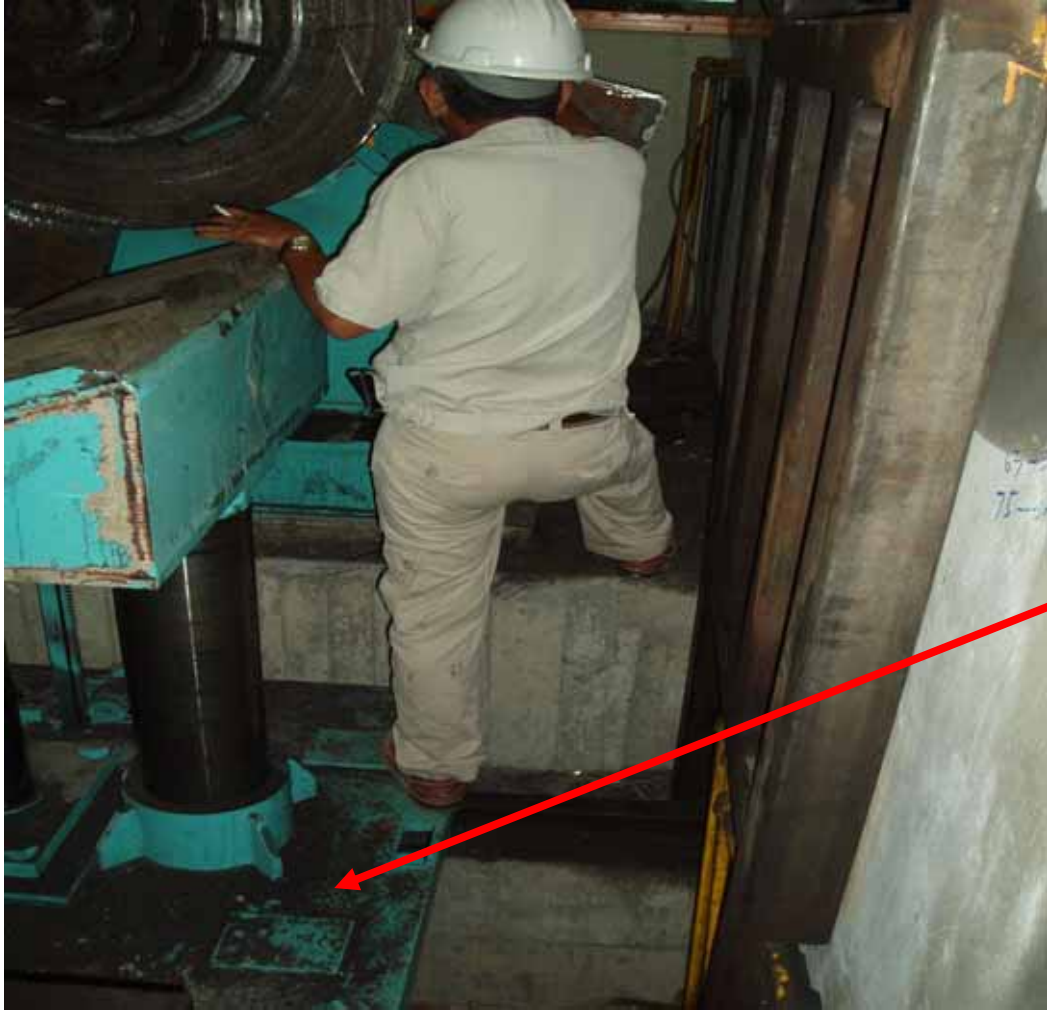
罹災者一腳踏於搬運臺車上

照片 3：罹災者焊接鋼捲夾料機補強板時，可能一隻腳踏在搬運臺車上，另一隻腳踏在地板上。(模擬如照片)

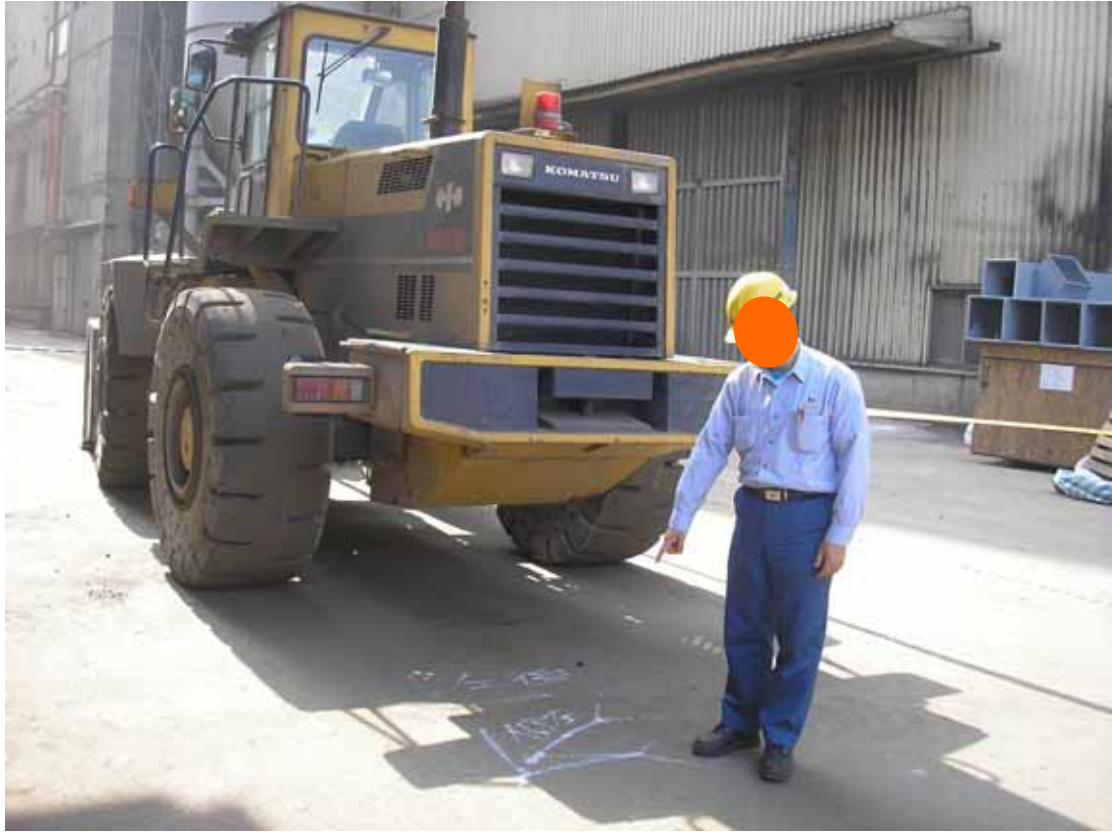
相片 1：該廠人員指認罹災者被發現之位置

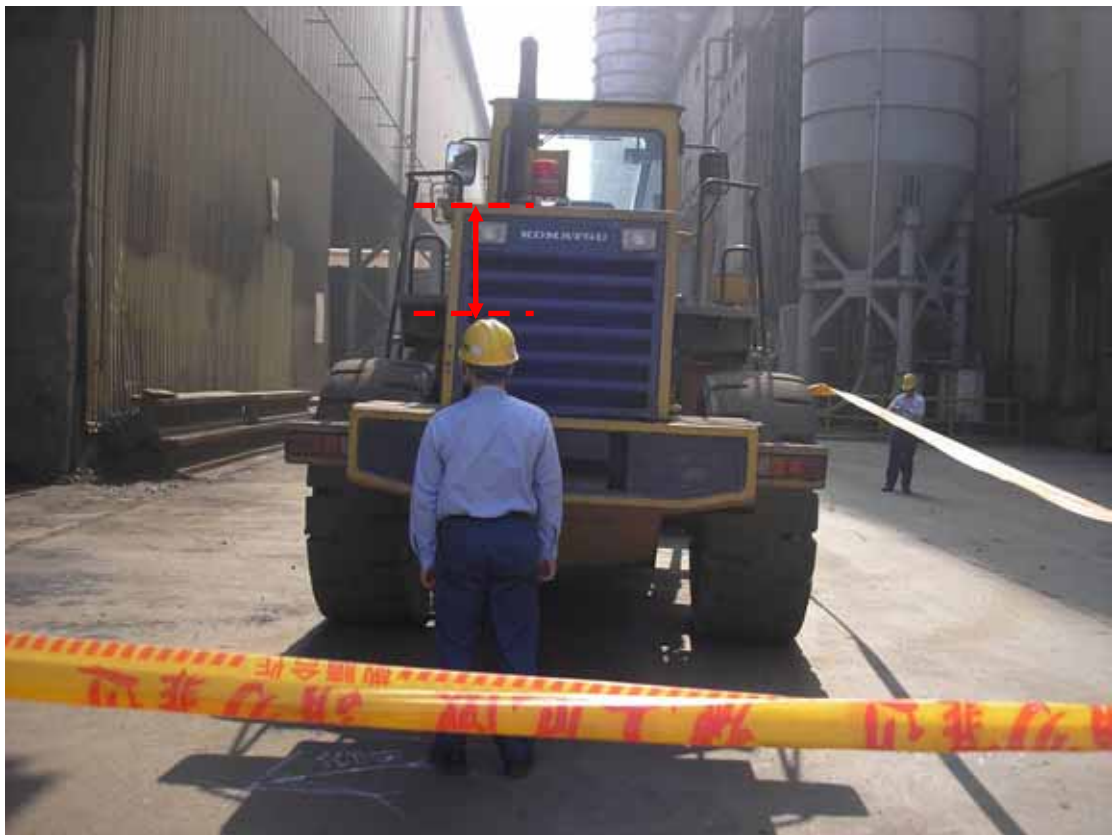
相片 2：罹災者身高為 1.73 公尺，鏟裝車尾高為 2.3 公尺

- (一) 雇主對於就業場所作業之車輛機械，應規定駕駛者或有關人員負責執行，車輛系營建機械作業時，禁止人員進入操作半徑內或附近有危險之虞之場所。(勞工安全衛生設施規則第 116 條第 1 項第 3 款暨勞工安全衛生法第 5 條第 2 項)。

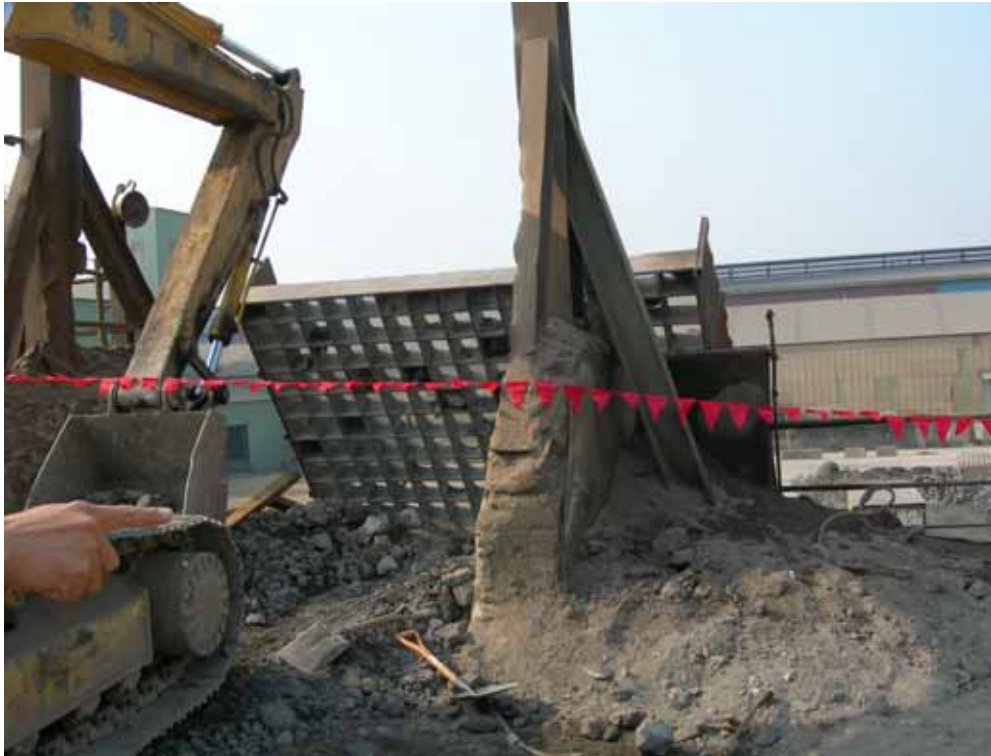
照片 1：貨車載運爐石倒料位置

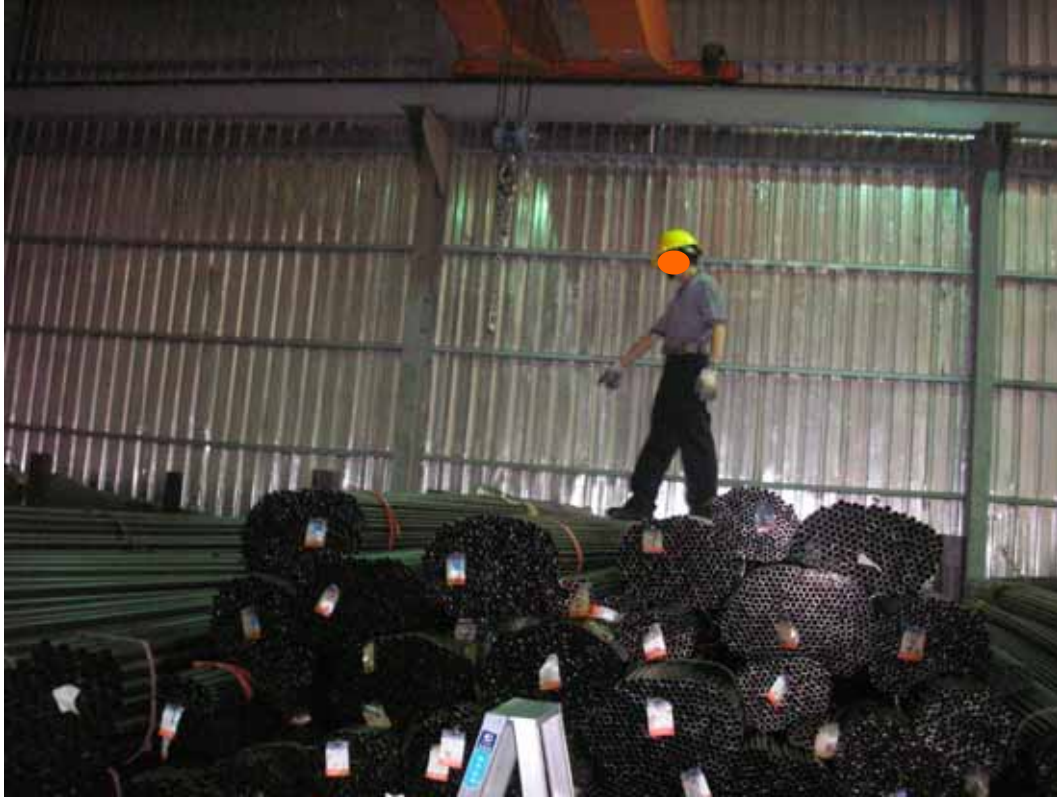
相片 1：罹災者被發現之位置

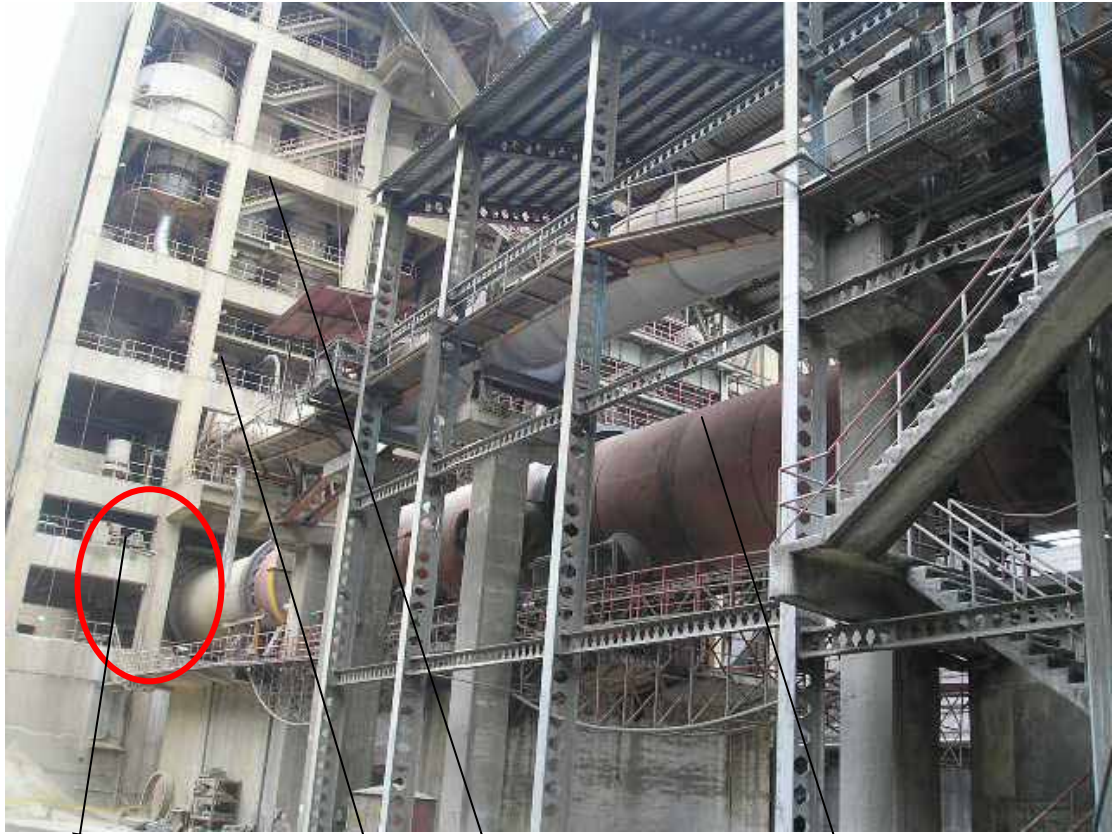
照片 1：預熱機

破損維修

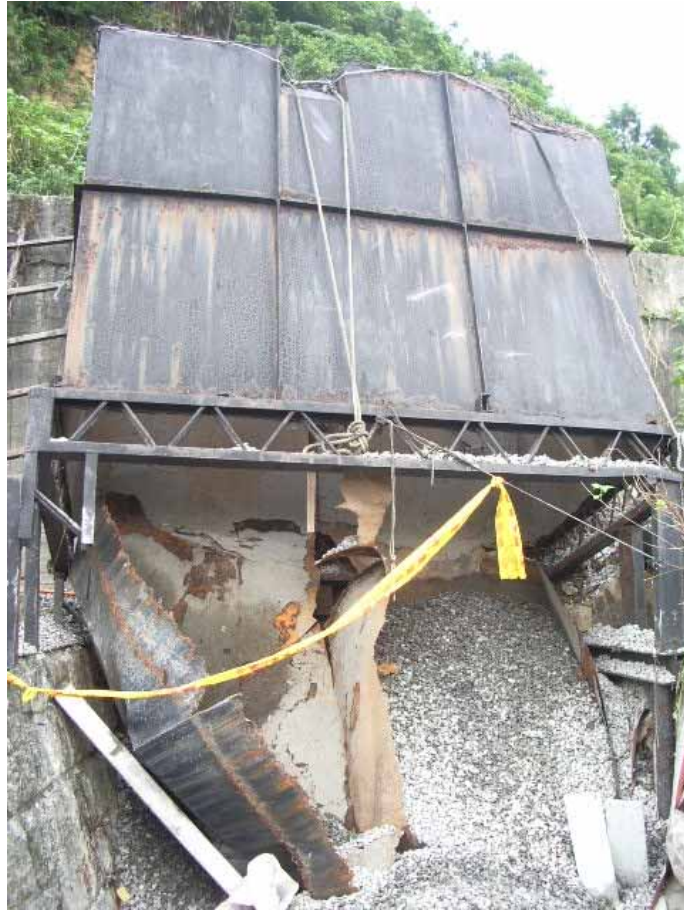
照片 1：災害發生地點

大陸籍漁工蔣○○稱：約中午時船主李○○要我、張○○，及罹災者菲律賓籍○○○○將砂石裝填入袋，本次裝填每袋約 40 至 50 公斤，從 11 時 40 分開始裝填，約裝填 100 多袋時，突然發生儲石槽底部破裂，至使槽內砂石瞬間落下，我、張○○、及○○均閃避不及，當時，恰有海巡官兵在岸邊，緊急趕來搶救，將受傷人員送醫，我背部壓傷但醫生說無大礙，當天即出院，張○○腳部壓傷住院觀察，近日會出院，○○則到院前死亡。

(一) 避免於久腐蝕強度不足之儲石槽。

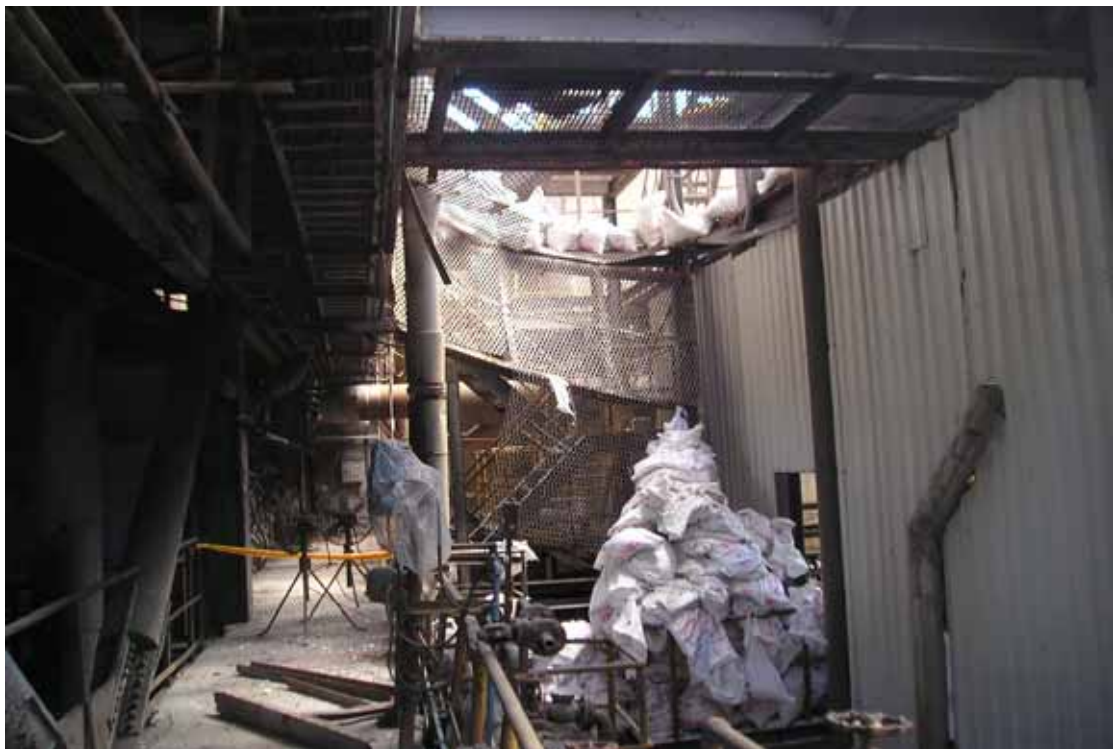
照片 2：下方之階梯上留有回收裝袋之化學灰

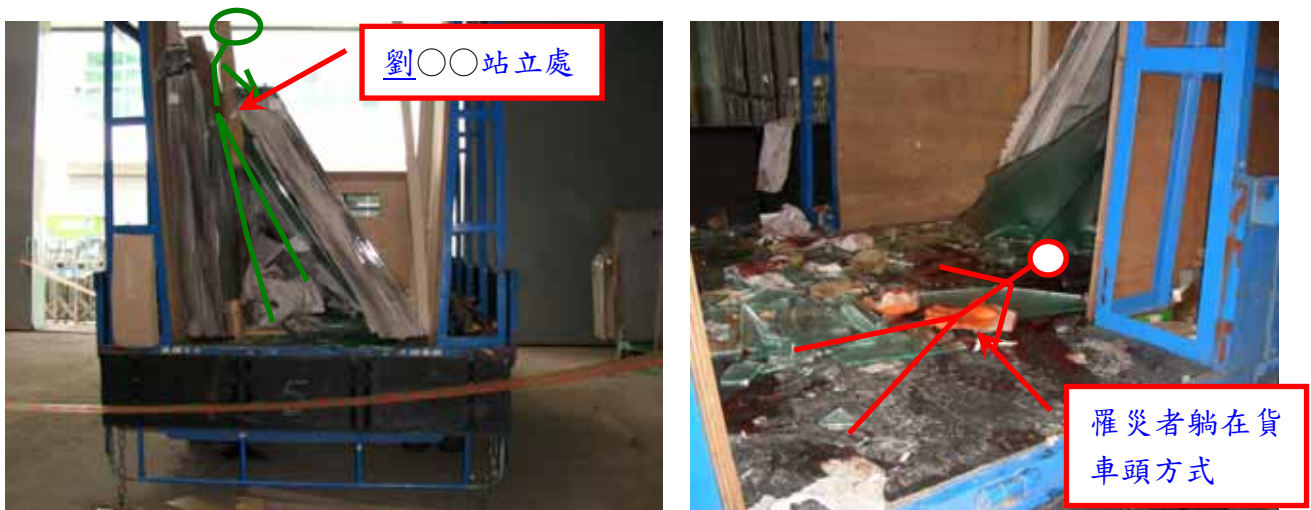
依據臺灣○○地方法院檢察署相驗屍體證明書記載罹災者徐○○之死亡原因為：直接引起死亡之原因：甲、頸血管斷裂，左側氣、血胸；先行原因：乙（甲之原因）、左頸及左胸深部穿刺傷；丙（乙之原因）、大玻璃片撞擊。據○○股份有限公司廠長邱○○稱：在搶救過程中，見其鐵管（擋樁）都放在車架旁二側未使用，且未固定插在固定支架上來撐住玻璃，如現場所見。依據現場勘查及相關人員之陳述，研判本次災害可能發生原因及狀況如下：民國○○年○○月 19 日中午○○時 02 分左右徐○○（罹災者）當時與劉○○在貨車台上正準備將隔雨膜套套上（倒下來這一側），因未事先使用鐵管（擋樁）且未採取繩索捆綁，研判當時因人員在貨車台上走動造成車體不平衡而致 1.5 噸重之玻璃板倒塌並壓傷徐○○（罹災者）與劉○○（受傷者），經送往○○醫院急救後，徐○○仍宣告不治死亡。

照片 1：模擬事故現場情況

(二) 僱主使勞工於載貨台從事單一之重量超越一百公斤以上物料裝卸時，應指定專人採取下列措施：一、決定作業方法及順序，並指揮作業。．．．五、監督勞工作業狀況。（勞工安全衛生設施規則第 167 條第 1 項第 1 款、第 5 款暨勞工安全衛生法第 5 條第 1 項）。

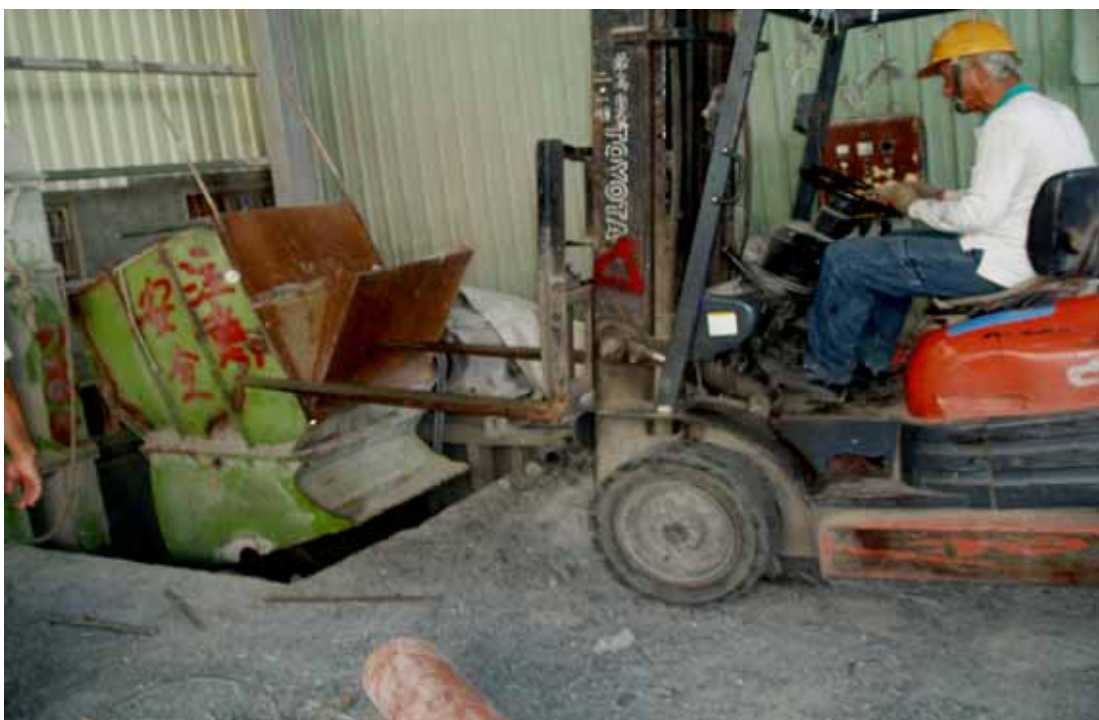
照片 3：清理粉碎機之前，先以堆高機貨叉將粉碎機上座頂開

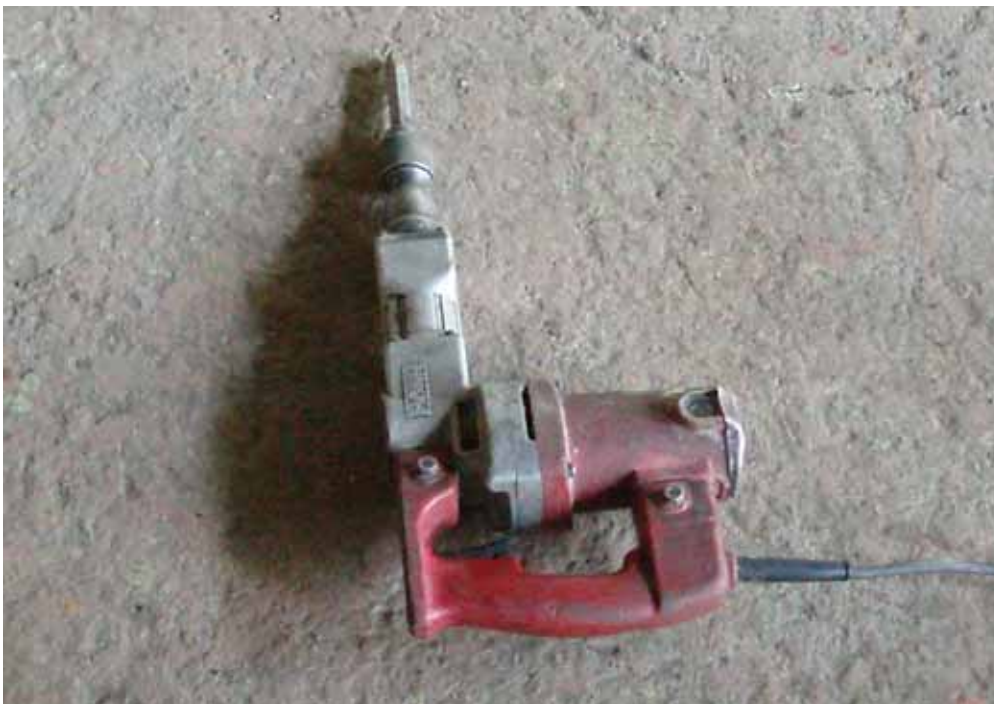
照片 1：罹災者使用之電動錘

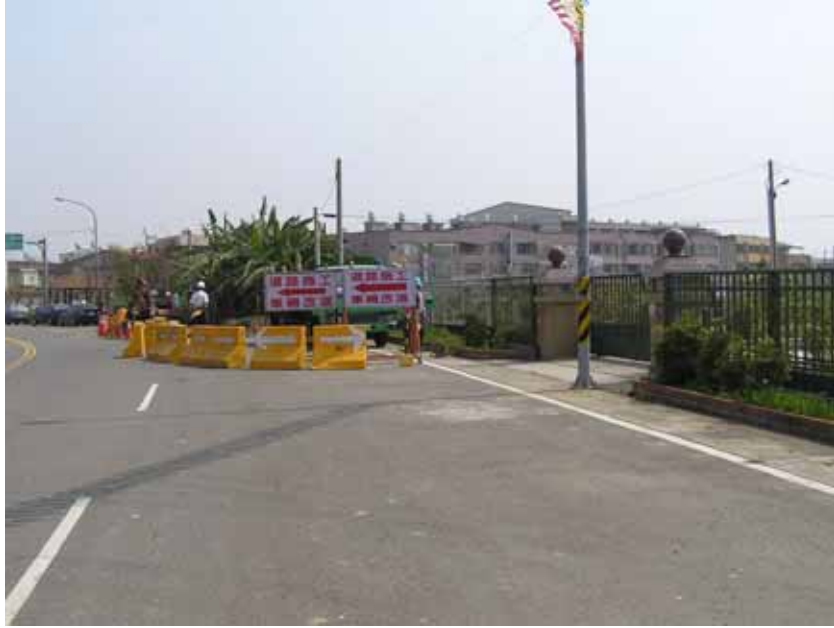
照片 1：災害發生現場全景

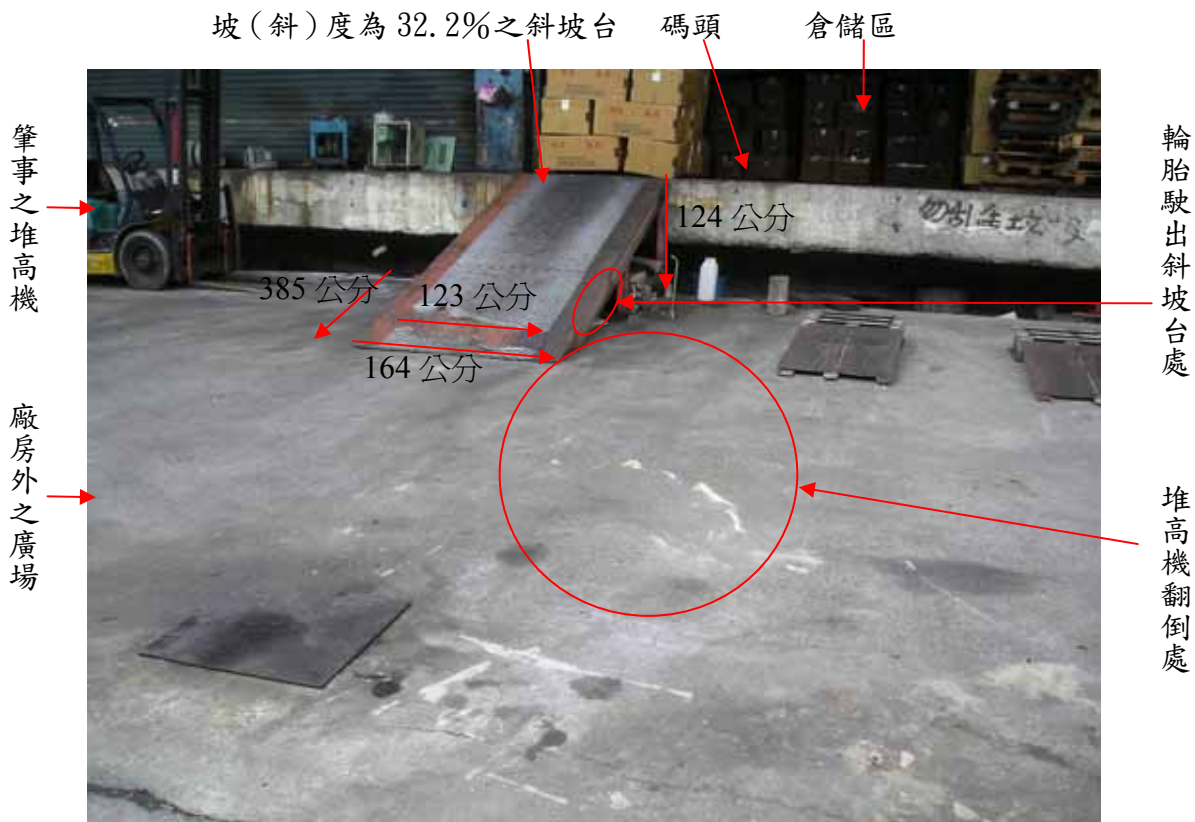
照片 1：現場示意圖

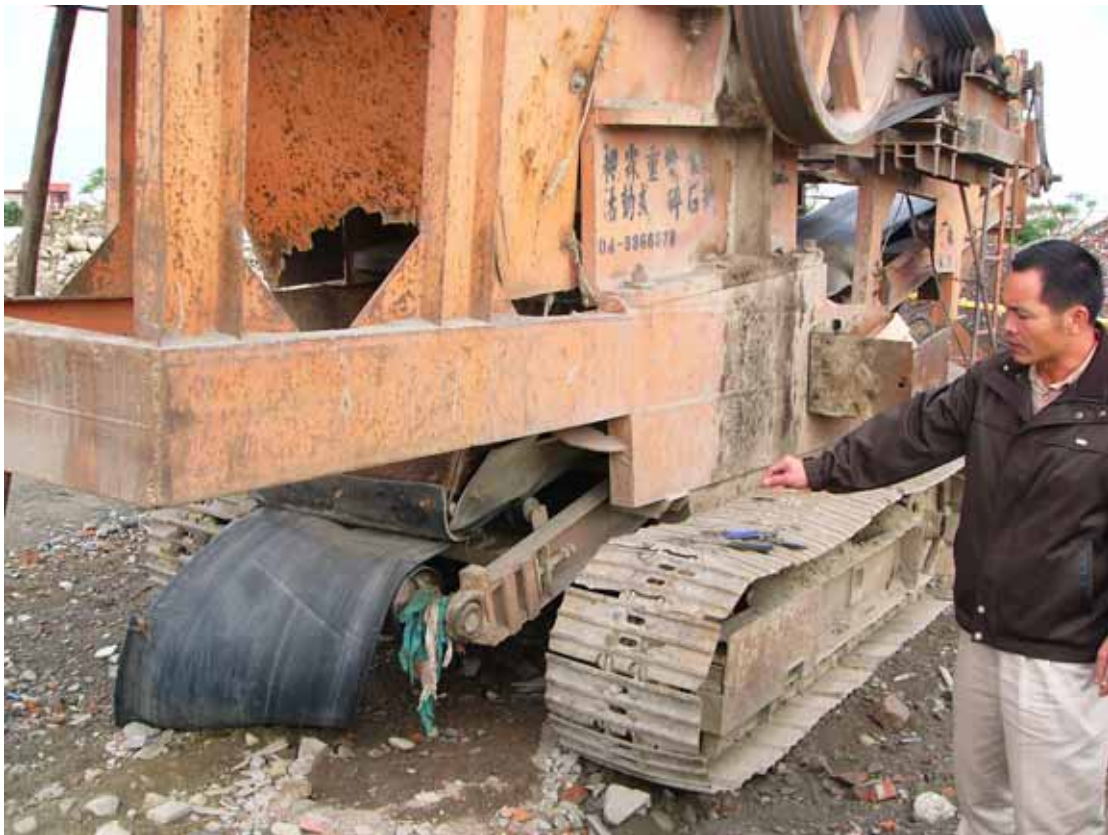
照片 1：楊○○被輸送帶捲入處

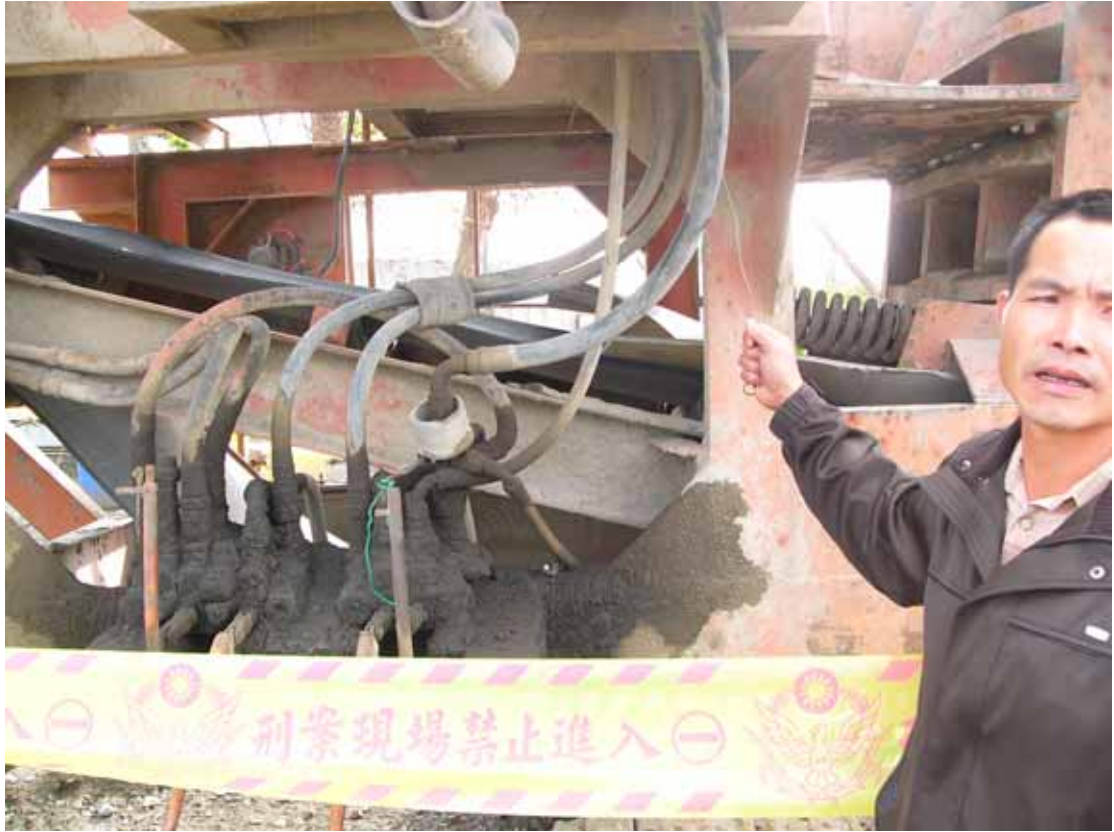
照片 2：黃○○示範活動式碎石機緊急停止開關

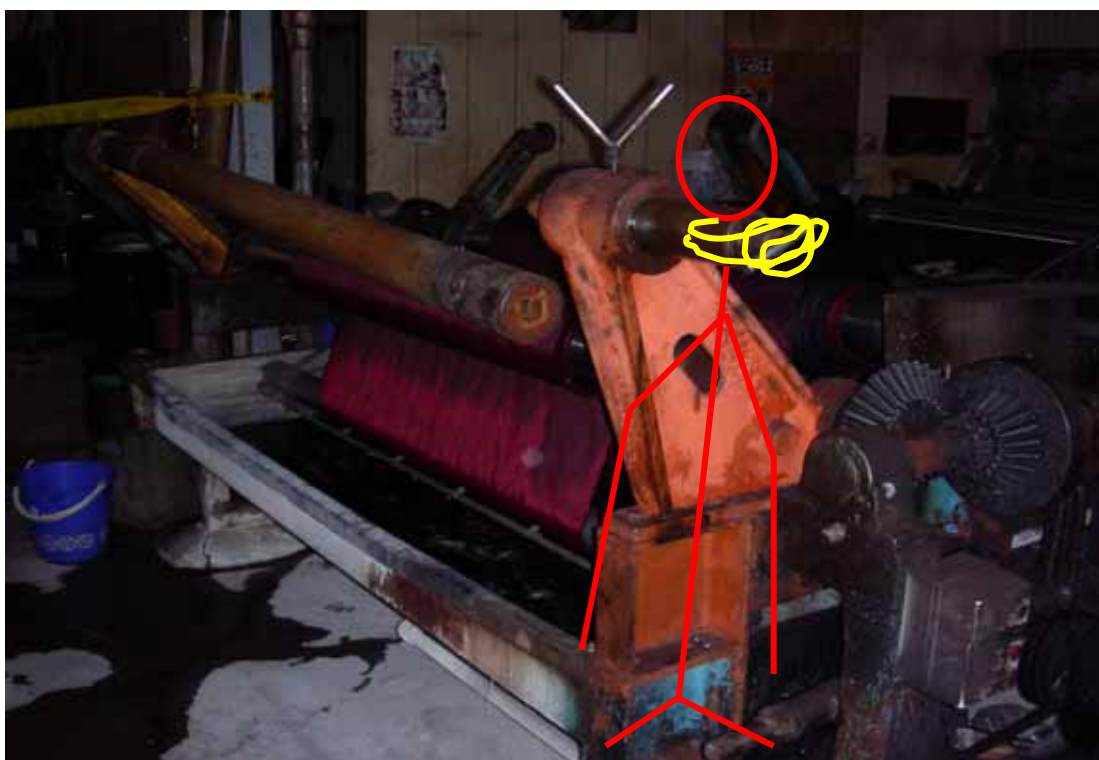
照片 1：罹災者被捲之染色機(一)

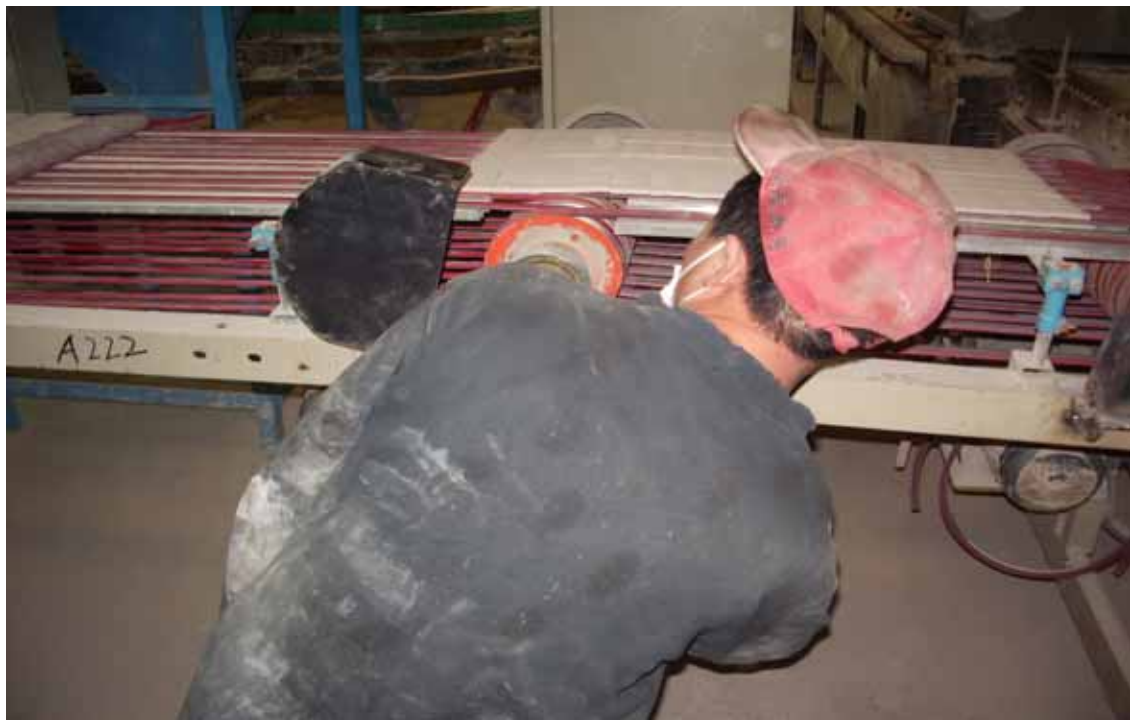
照片 2：目擊者模擬罹災者被夾情形

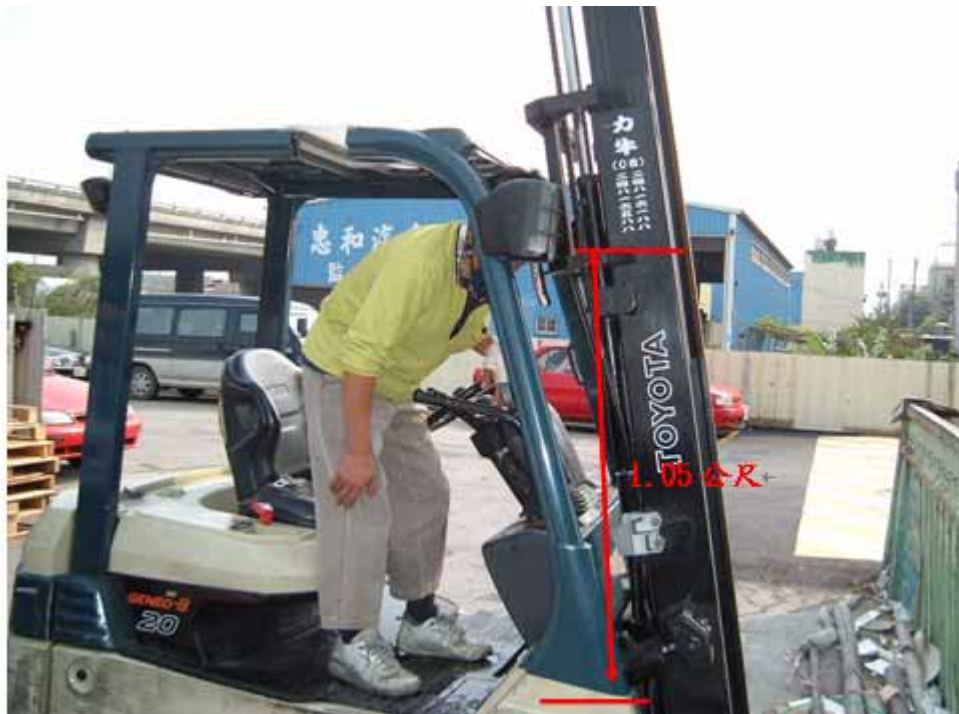
照片 1：模擬當時情況

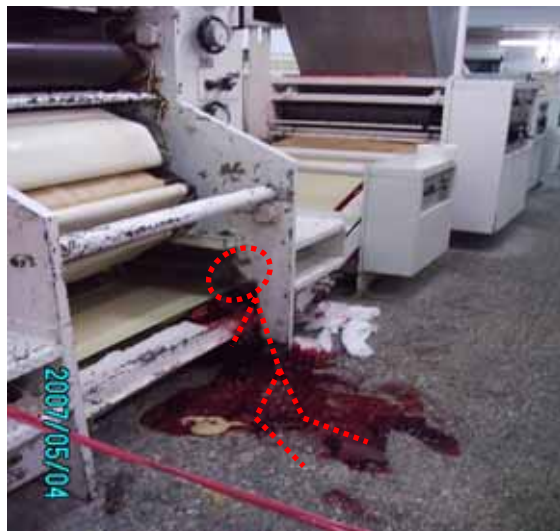
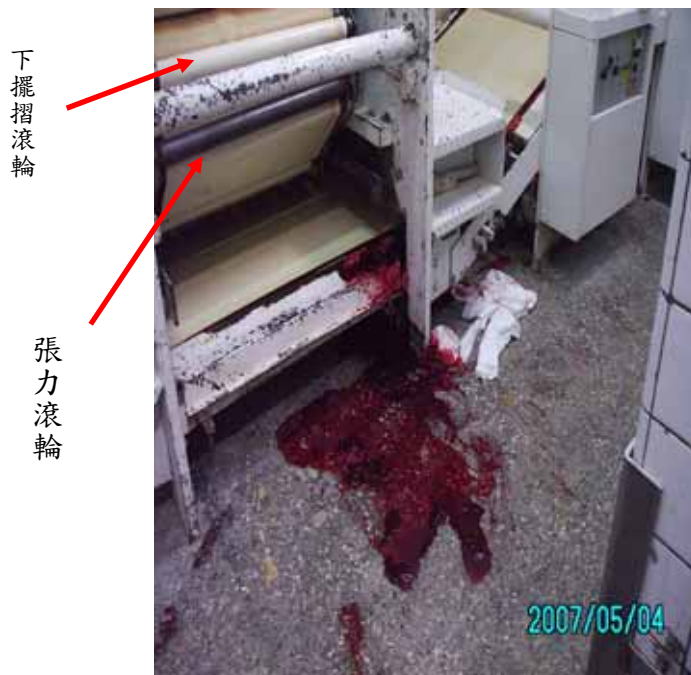
照片 1,2：災害發生地點

- (一)於“五滾輪”擺摺處，從事撥除沾黏帆布上之麵糰時，未停止該機械之運轉。

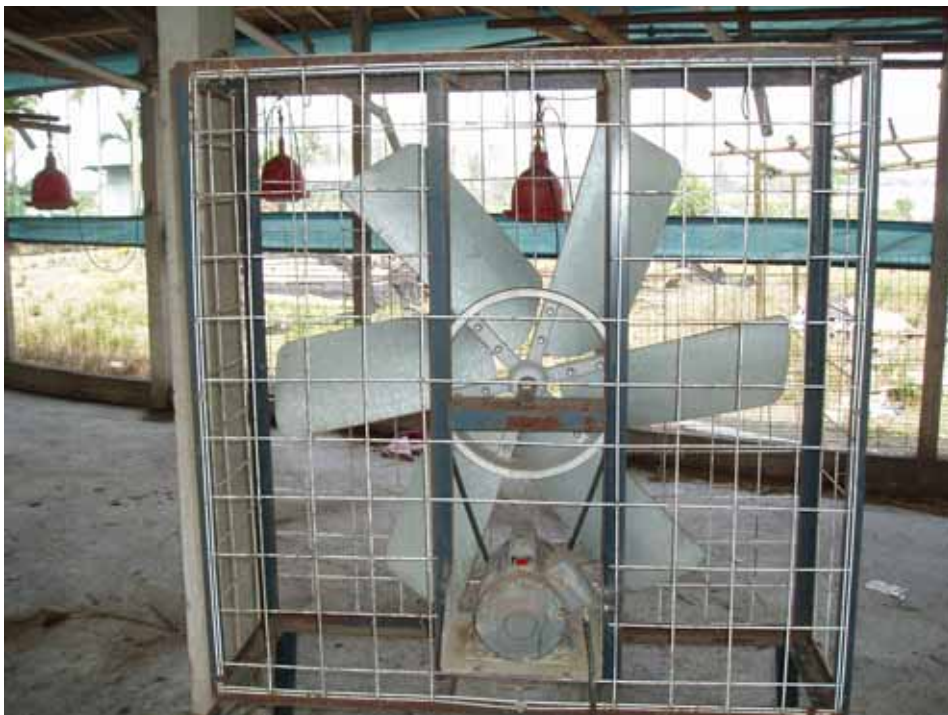
照片 2：工業風扇

(一) 扇風機之葉片，有危害勞工之虞者，應設護網或護圍等設備。

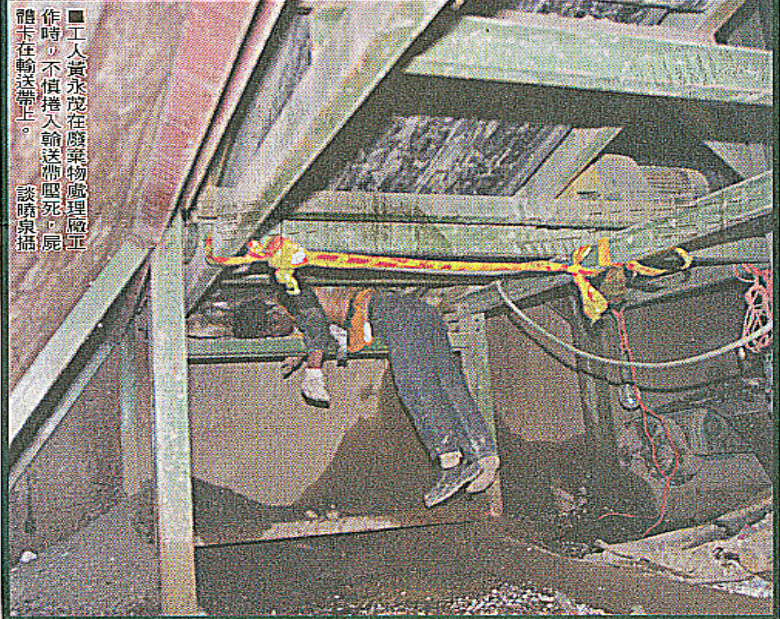
■工人黃永茂在廢棄物處理廠工作時，不慎捲入輸送帶壓死，屍體卡在輸送帶上。  
談曉泉攝

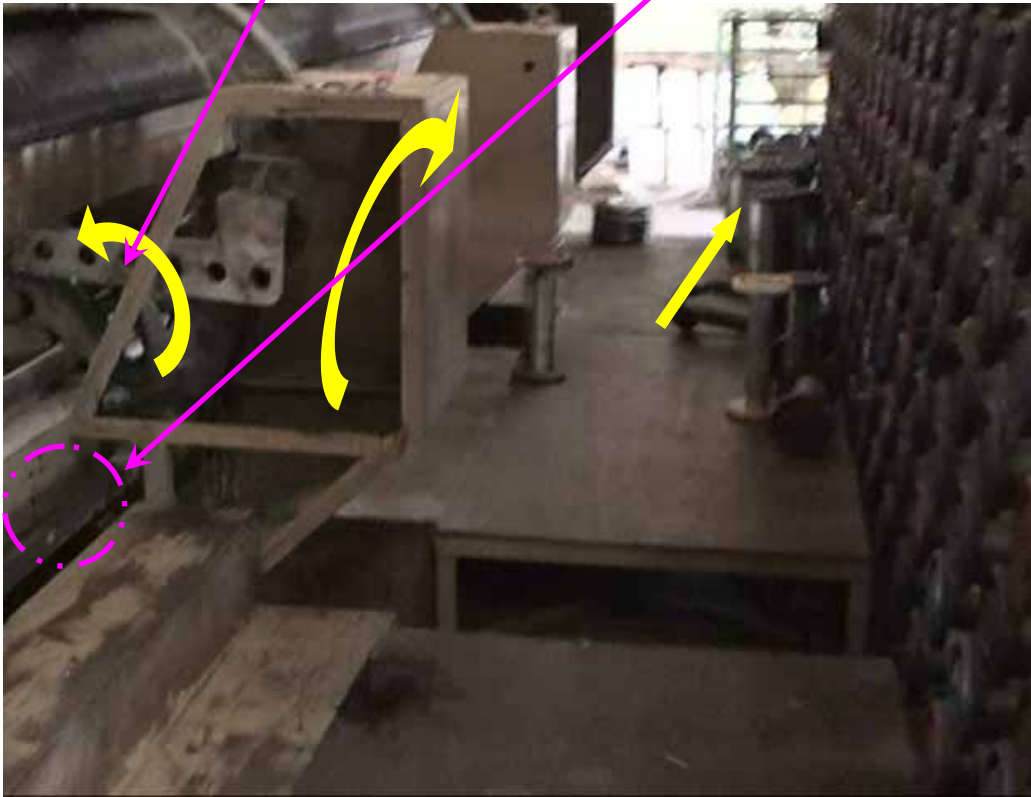
照片 1：現場位置圖

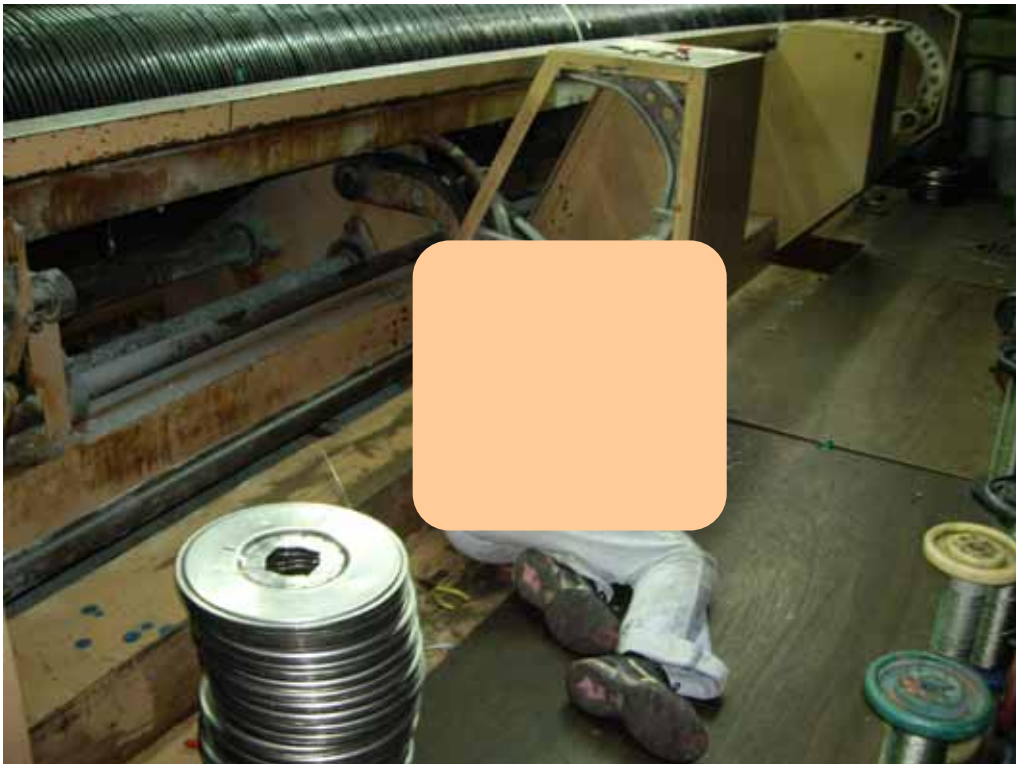
照片 2：職災情形

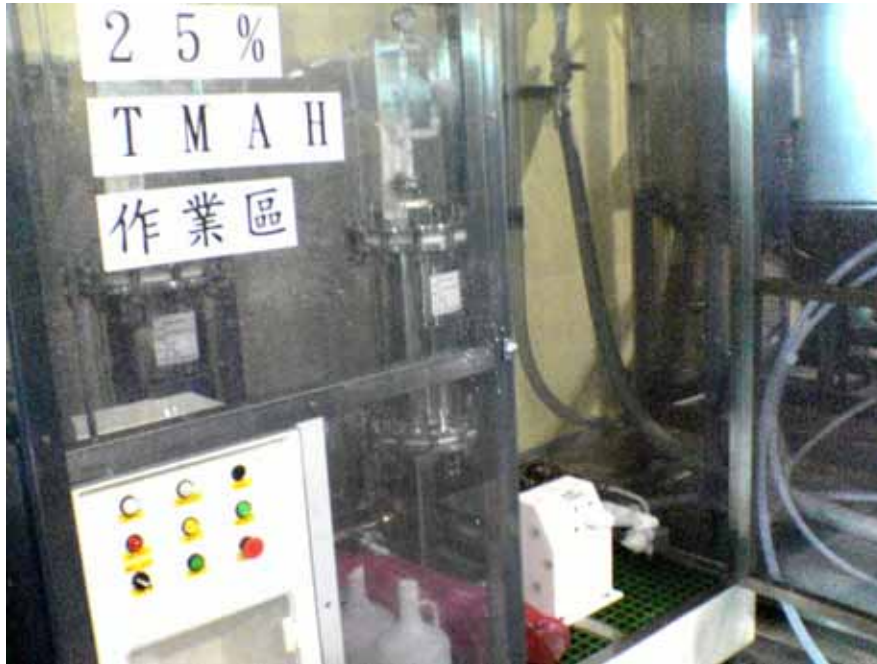
照片 1：TMAH 大分裝置過濾系統

- (一) 對氫氧化四甲基銨溶液 (25%TMAH) 建立完整的物質安全資料表 (MSDS)，供勞工及使用廠商必要之安全衛生危害辨識及防護。

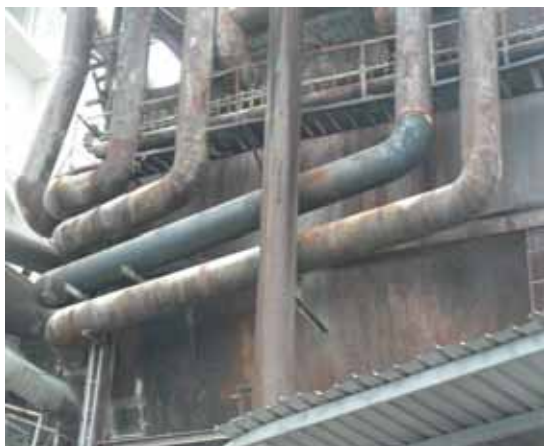
罹災場所鄰近之廢氣排氣管配置線圖

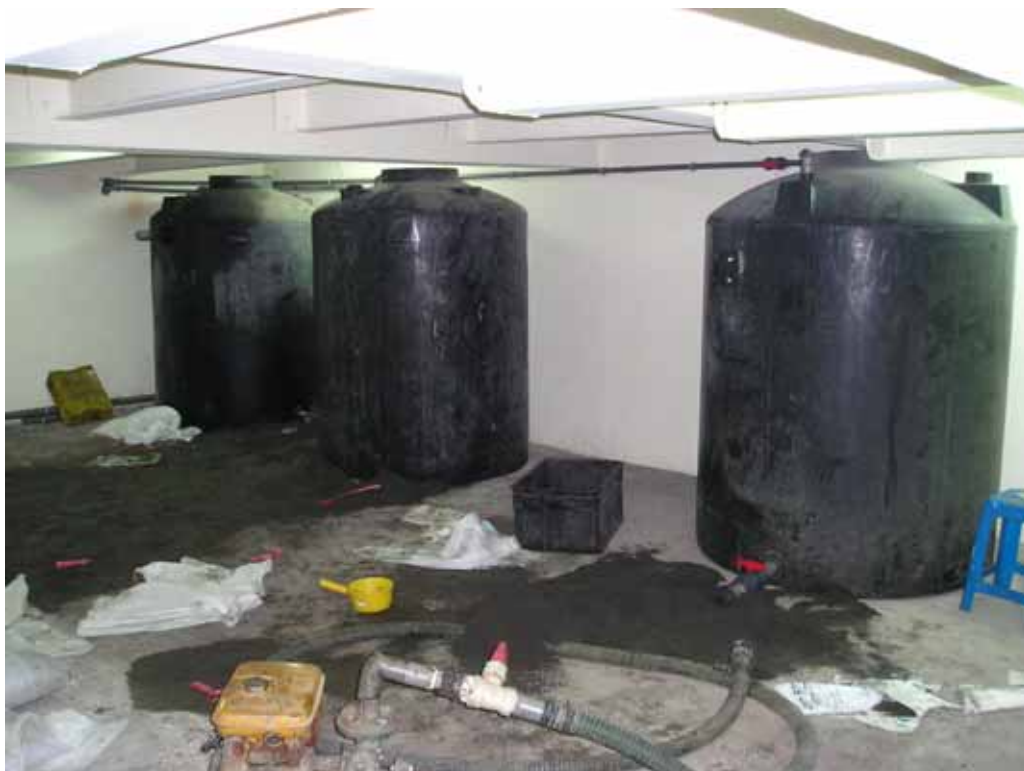
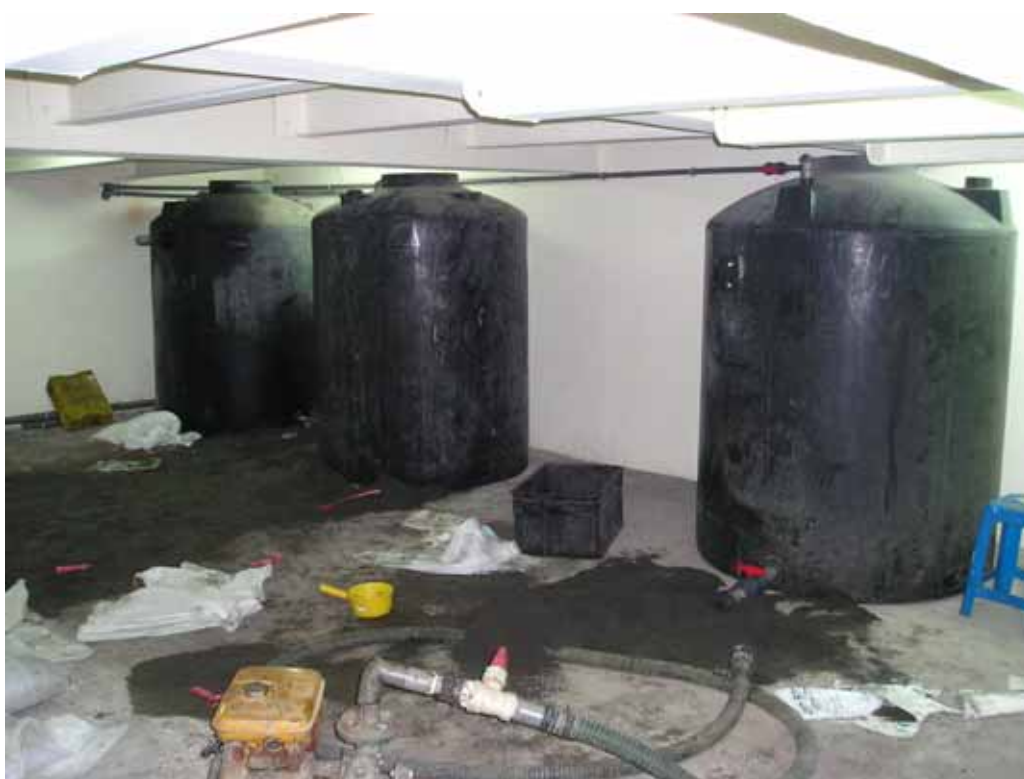
照片 1,2,3：災害現場經氣體測定器量測結果：硫化氫 ( $\text{H}_2\text{S}$ ): 116ppm；一氧化碳 ( $\text{CO}$ ): 0 ppm；可燃性氣體 (LEL): 0%；氧氣 ( $\text{O}_2$ ): 20.7%

（五）雇主使勞工使用有害物從事作業前，應確認所使用物質之危害性，採取預防危害之必要措施。

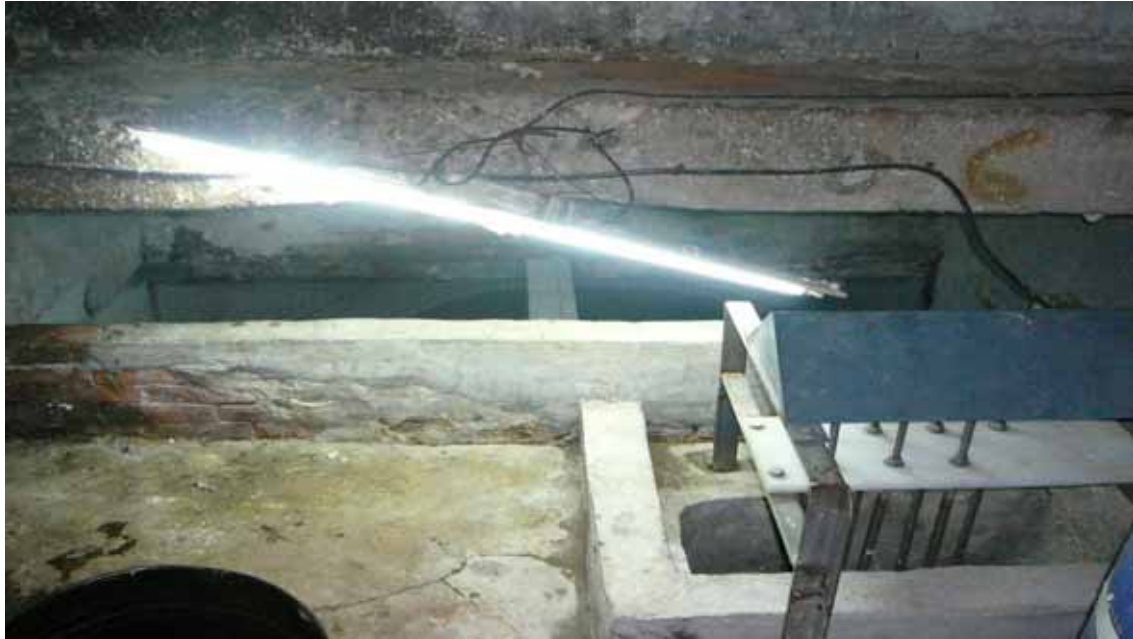
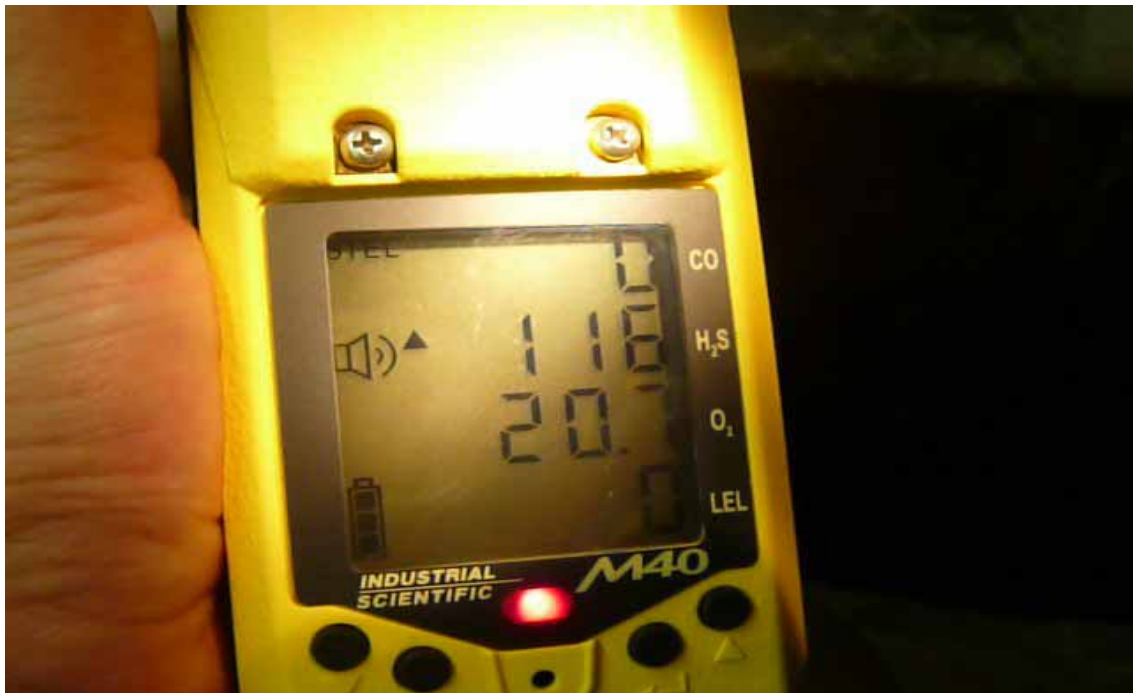
照片 1,2：災害現場經氣體測定器量測結果：硫化氫 (H<sub>2</sub>S)：116ppm；一氧化碳 (CO)：0 ppm；可燃性氣體 (LEL)：0%；氧氣 (O<sub>2</sub>)：20.7%

- (三) 雇主使勞工於局限空間從事作業前，應先確認該空間內有無可能引起勞工缺氧、中毒、感電、塌陷、被夾、被捲及火災、爆炸等危害，有危害之虞者，應訂定危害防止計畫，並使現場作業主管、監視人員、作業勞工及相關承攬人依循辦理。(勞工安全衛生設施規則第 029 條之 1 第 1 項暨勞工安全衛生法第 005 條)
- (四) 雇主使勞工於局限空間從事作業，有危害勞工之虞時，應於作業場所入口顯而易見處所公告下列注意事項，使作業勞工周知：一、作業有可能引起缺氧等危害時，應經許可始得進入之重要性。二、進入該場所時應採取之措施。三、事故發生時之緊急措施及緊急聯絡方式。四、現場監視人員姓名。五、其他作業安全應注意事項。(勞工安全衛生設施規則第 029 條之 2 暨勞工安全衛生法第 005 條第 2 項)
- (五) 雇主使勞工於局限空間從事作業時，因空間廣大或連續性流動，可能有缺氧空氣、危害物質流入致危害勞工者，應採取連續確認氧氣、危害物質濃度之措施。(勞工安全衛生設施規則第 029 條之 4 暨勞工安全衛生法第 005 條第 1 項)
- (六) 使勞工於有危害勞工之虞之局限空間從事作業前，應指定專人檢點該作業場所，確認換氣裝置等設施無異常，該作業場所無缺氧及危害物質等造成勞工危害。(勞工安全衛生設施規則第 029 條之 5 第 1 項暨勞工安全衛生法第 005 條第 2 項)
- (七) 雇主使勞工於有危害勞工之虞之局限空間從事作業時，其進入許可應由雇主、工作場所負責人或現場作業主管簽署後，始得使勞工進入作業。對勞工之進出，應予確認、點名登記，並作成紀錄保存一年。(勞工安全衛生設施規則第 29 條之 6 暨勞工安全衛生法第 5 條第 2 項)
