# 96 年度營造業以外行業重大職災實例

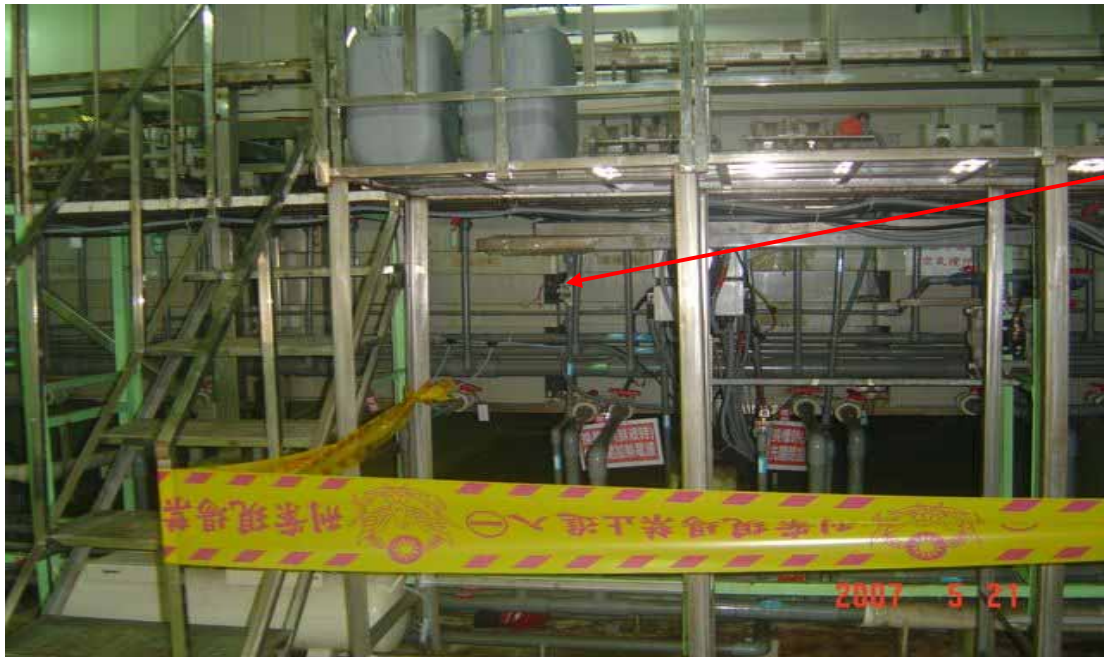
接線脫落之電磁閥

照片 1：罹災者立於該電磁閥左側，欲將接線接上

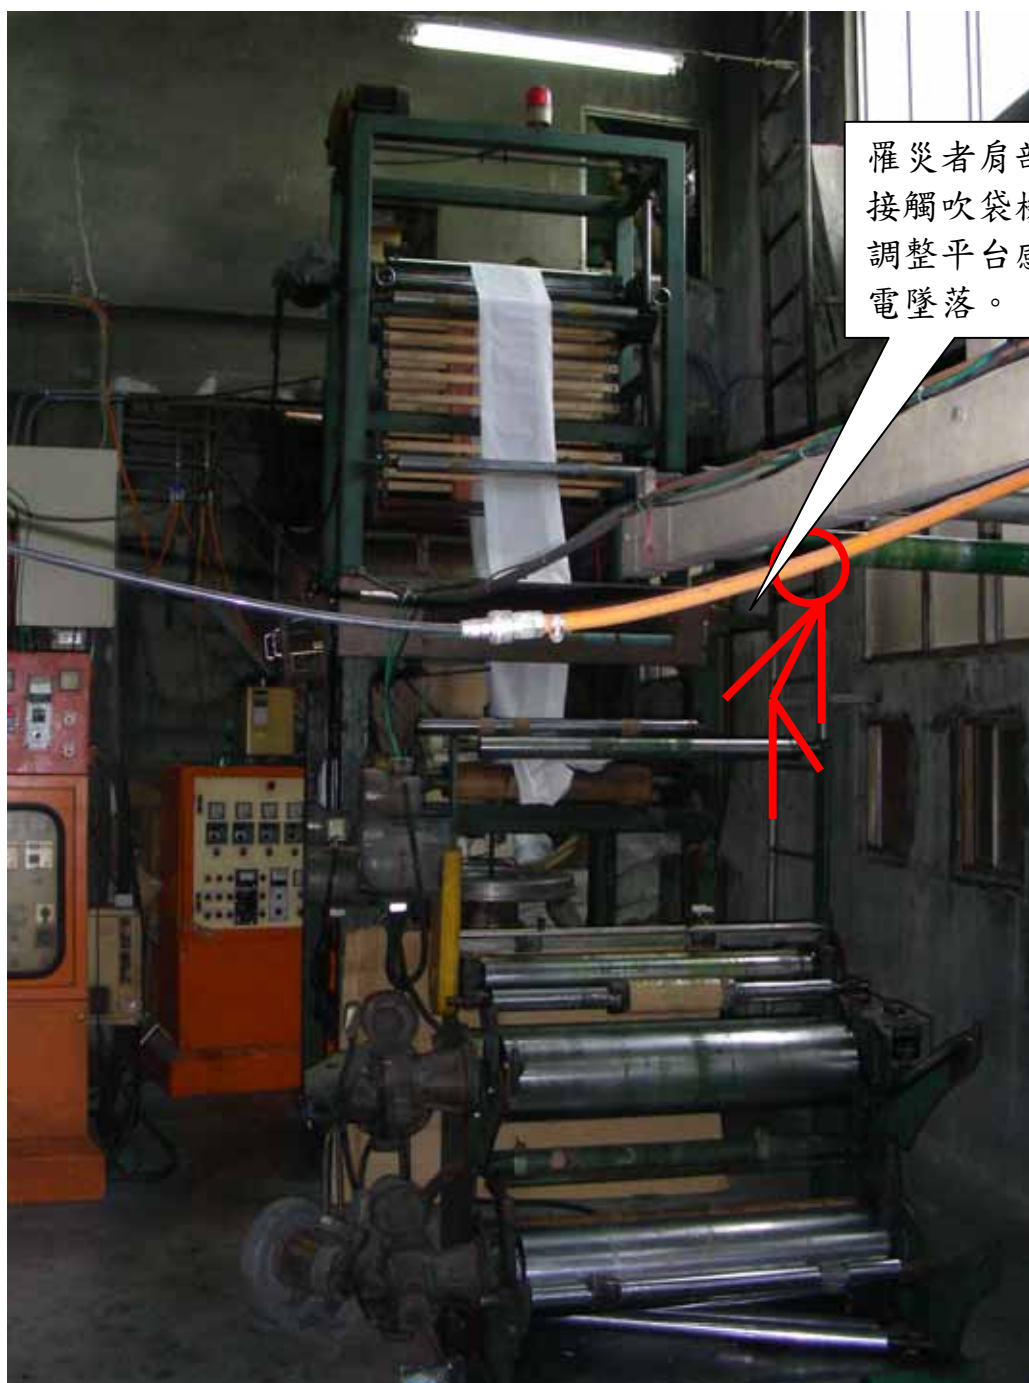
罹災者肩部  
接觸吹袋機  
調整平台感  
電墜落。

照片 1：班長△△△稱： 96 年月 3 日 10 時左右，我請罹災者○○○調整他負責機台之塑膠袋位置，須由爬梯爬上調整平台。另由署立台北醫院診斷證明可證明罹災者○○○肩膀碰到漏電吹袋機調整平台感電電擊性休克墜落致死

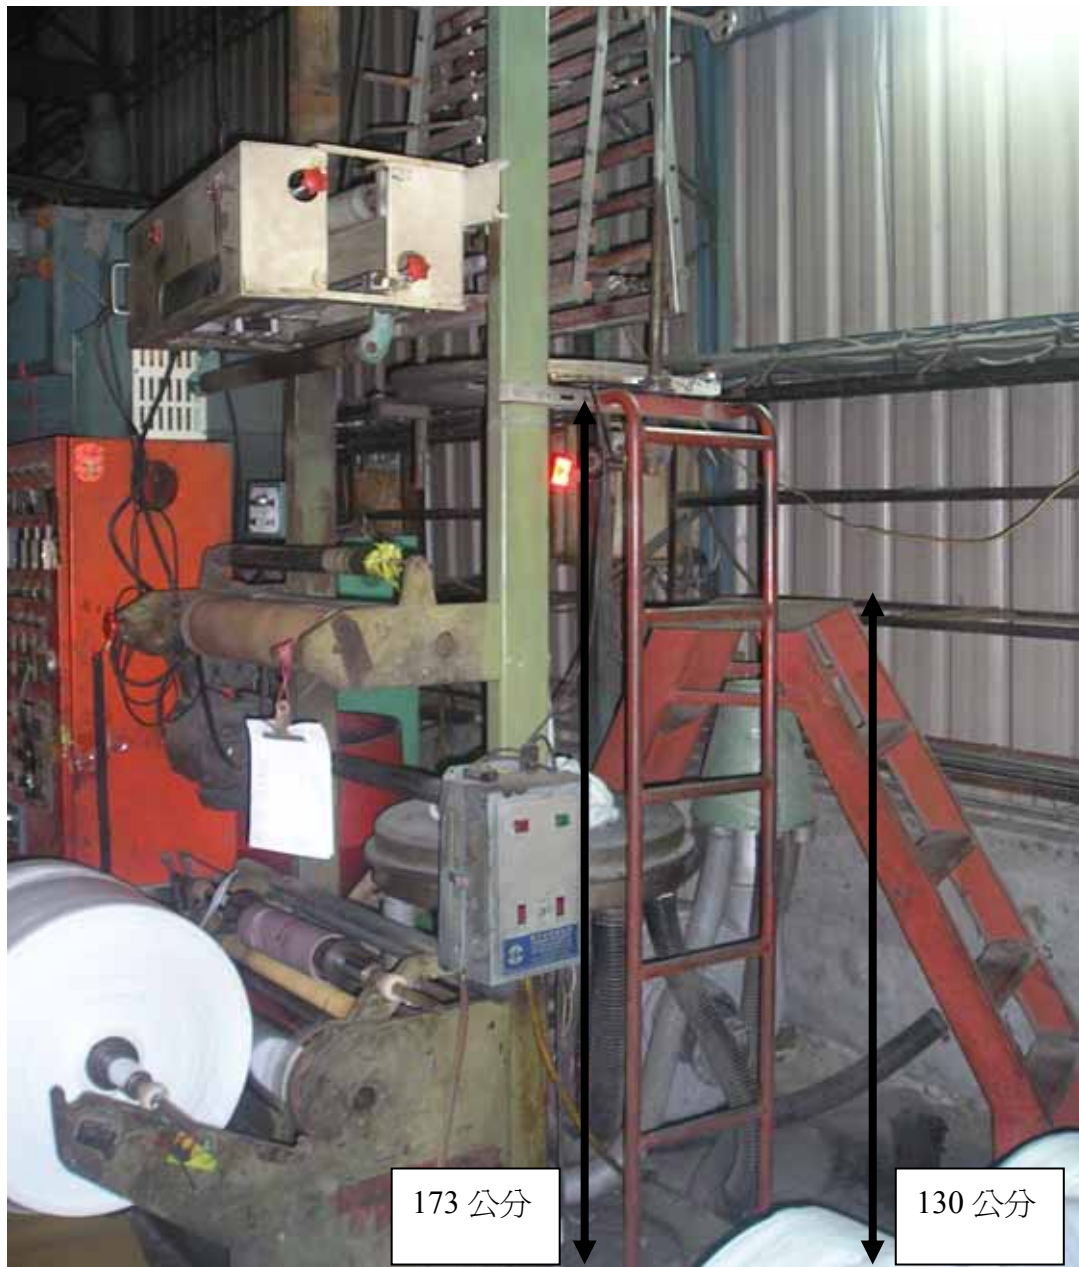
依據臺灣地方法院檢察署相驗屍體證明書記載:直接引起死亡之原因：甲、觸電後心臟麻痺；乙、心因性休克；丙、工作中觸電。依現場作業人員表示，災害發生時聽到”蹦”一聲；當時吹袋機袋子已斷掉，罹災者倒在吹袋機旁，腳朝外(通道)，頭朝內(牆壁)。吹袋機加熱器接線端子裸露(離地面約 90 公分，深度約 60 公分)，對地電壓為電壓為三相 220V。罹災者疑似右手掌心(近虎口)有入電點，左手上臂有出電點。罹災者穿著無袖上衣，短褲，著鞋。綜合上述研判本案可能發生原因：本次災害原因推測罹災者因吹袋機破袋，站上小平台進行接袋作業，不慎跌摔至地面，致右手觸及吹袋機加熱器裸露接線端子，左手臂疑似觸及附近金屬爬梯(或其他導電物)，致電流由右手進流經心臟，再經左手出電，感電死亡。

照片 1：肇災之炊袋機

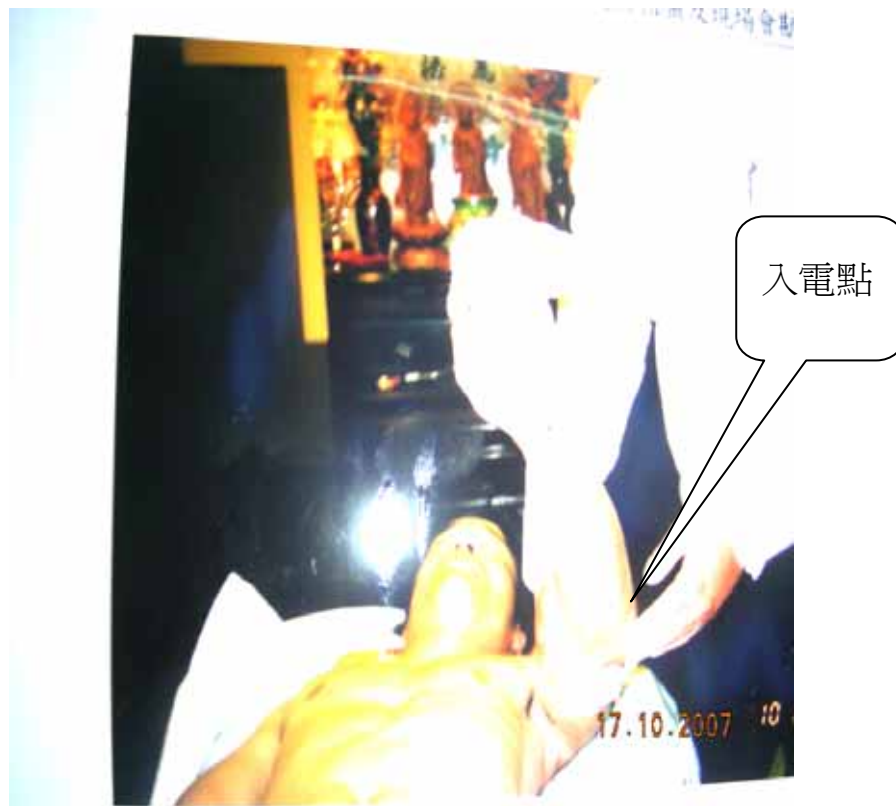
照片 3：罹災者左手入電處照片

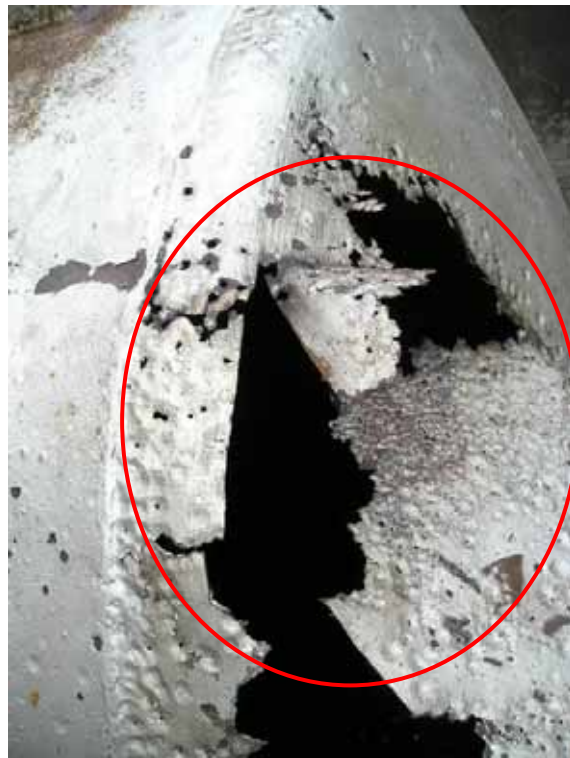
照片 2：切割處

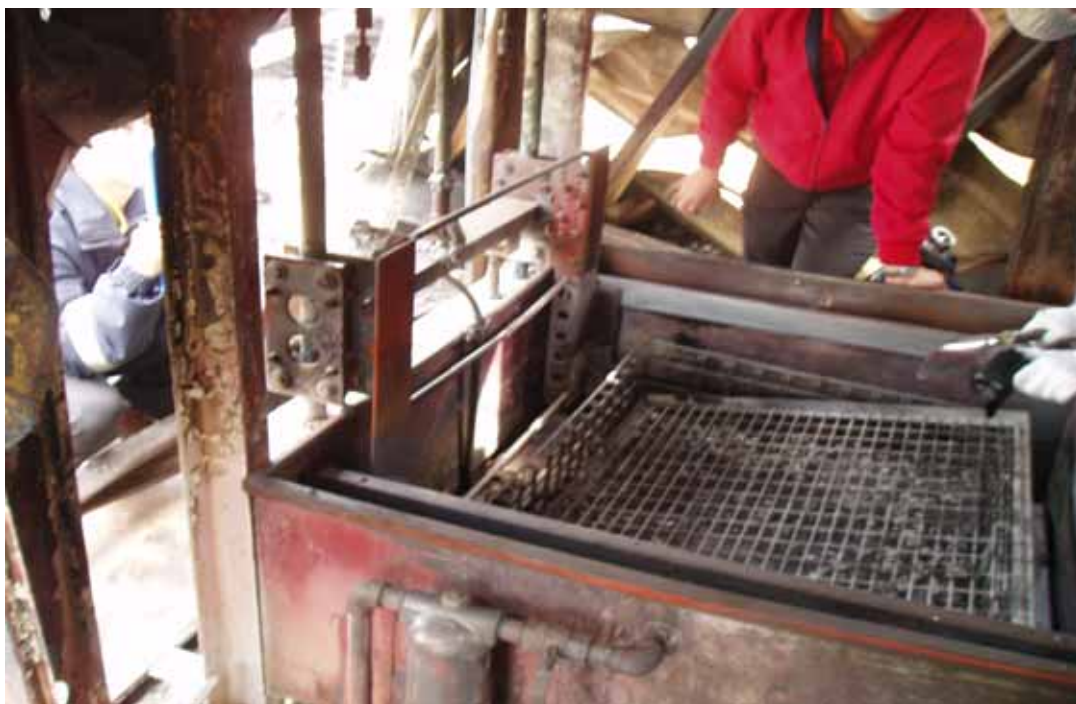
照片 2：肇事之 2 號超音波清洗機內裝清洗劑為異丁醇，內槽尺寸長寬均為 110 公分，深 50 公分，容量約為 0.6 立方米

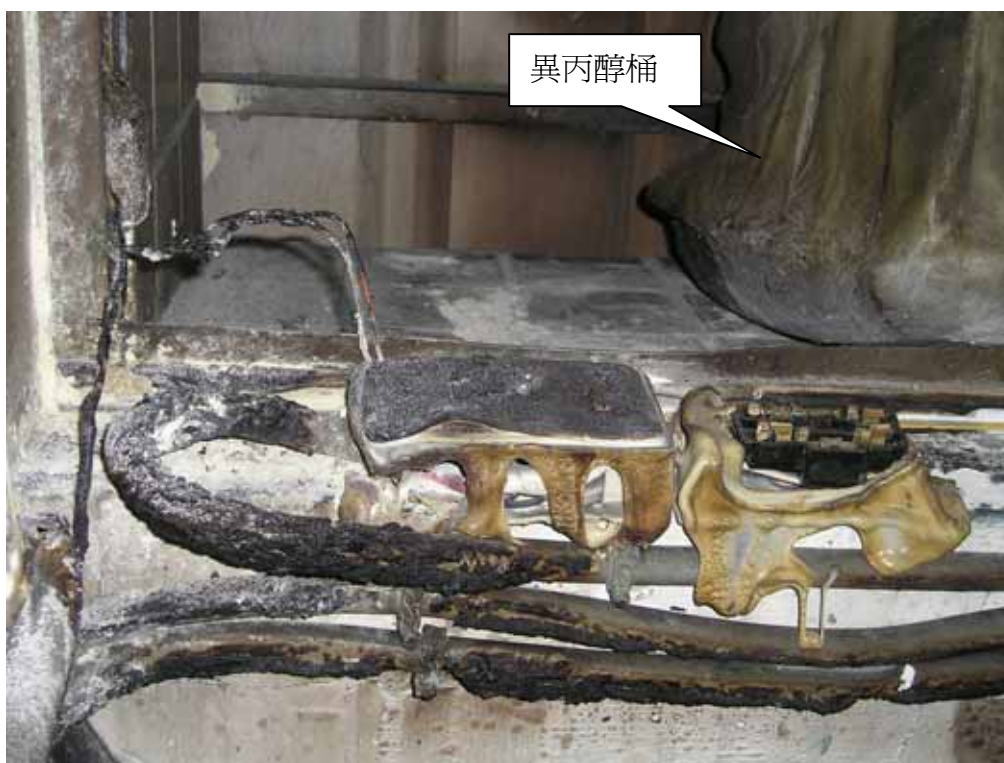
照片 1：插座熔融情形

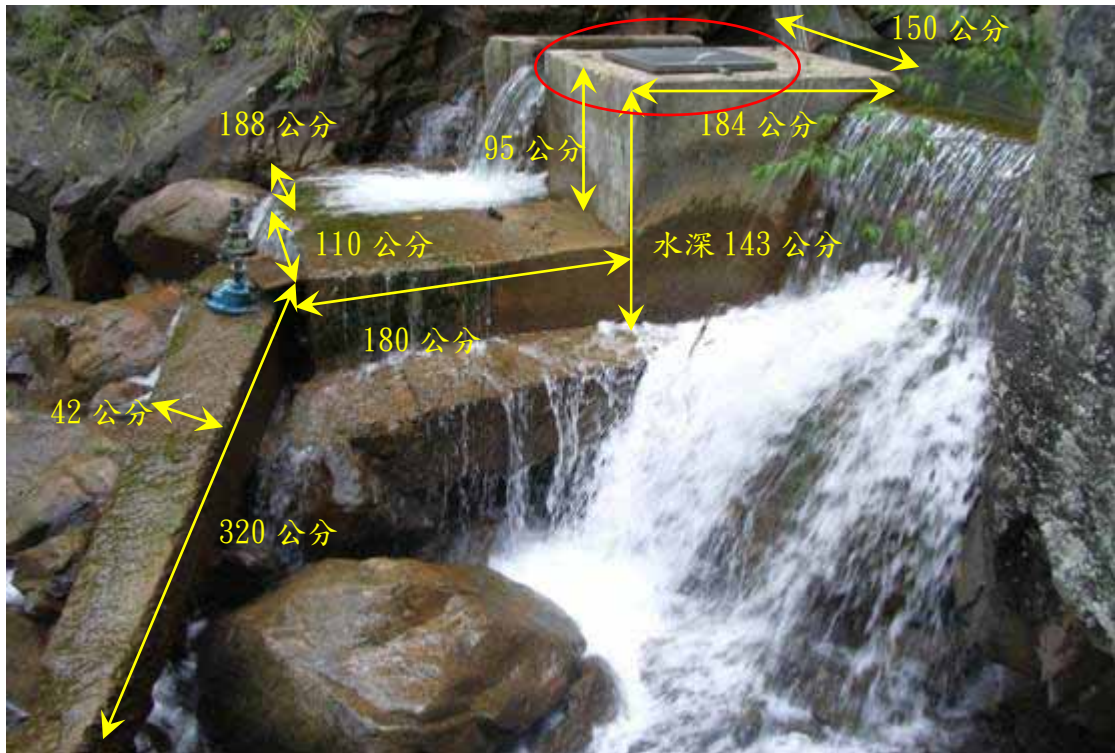
照片 1：事故當日罹災者疑似因把堵塞住直徑 15 公分之原水管上之雜草及樹枝拿掉後，就被水源之水流吸入取水口內，而溺斃死亡。(罹災者身高 167 公分，體重 64 公斤)

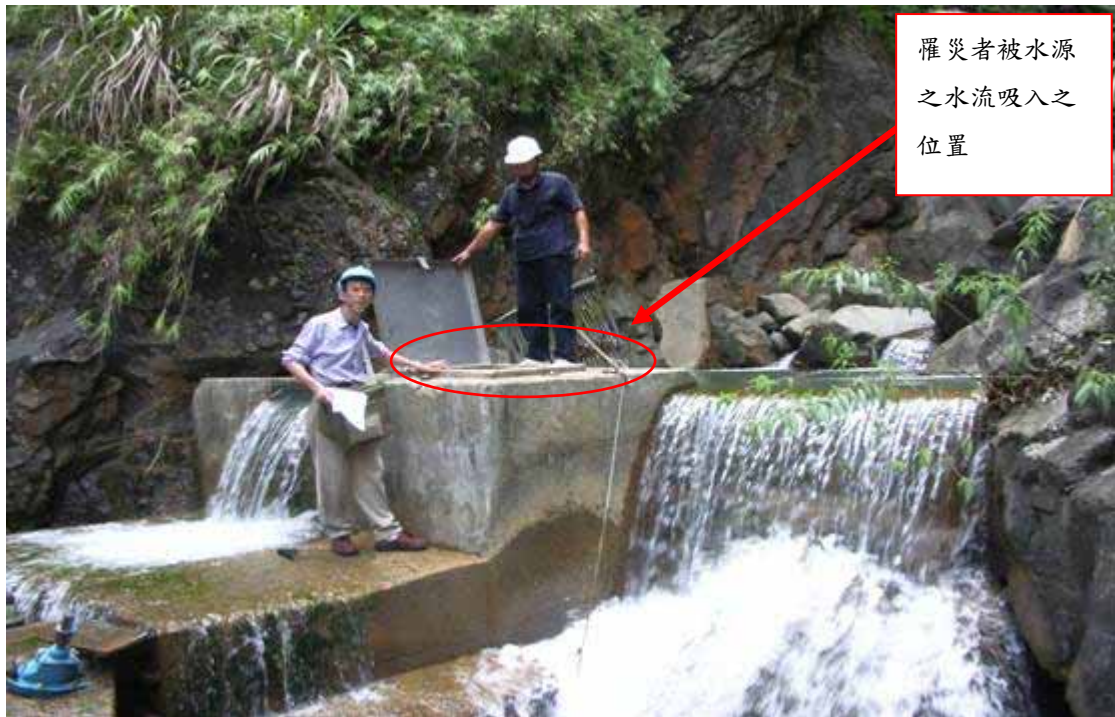
照片 2：事故當日之取水口入口大小為 60\*60 公分
