96 年度營造業重大職災實例

從事泥作工程發生墜落致死災害

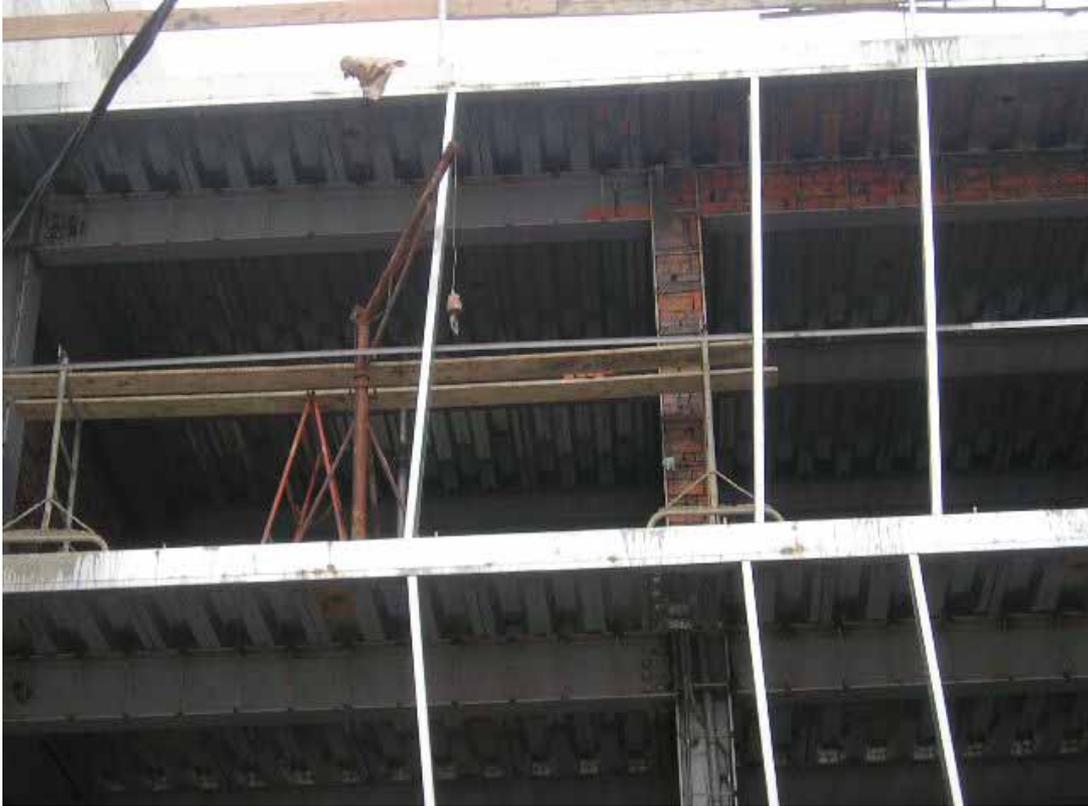
照片 1：死者於開口邊緣之踏板工作

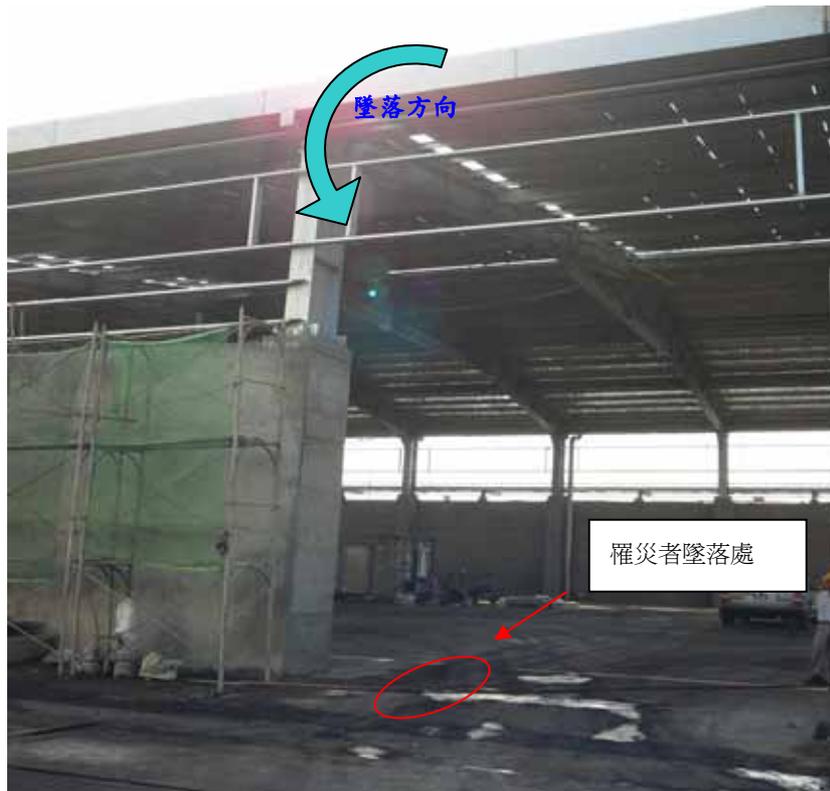
照片 2 罹災者墜落處之近照

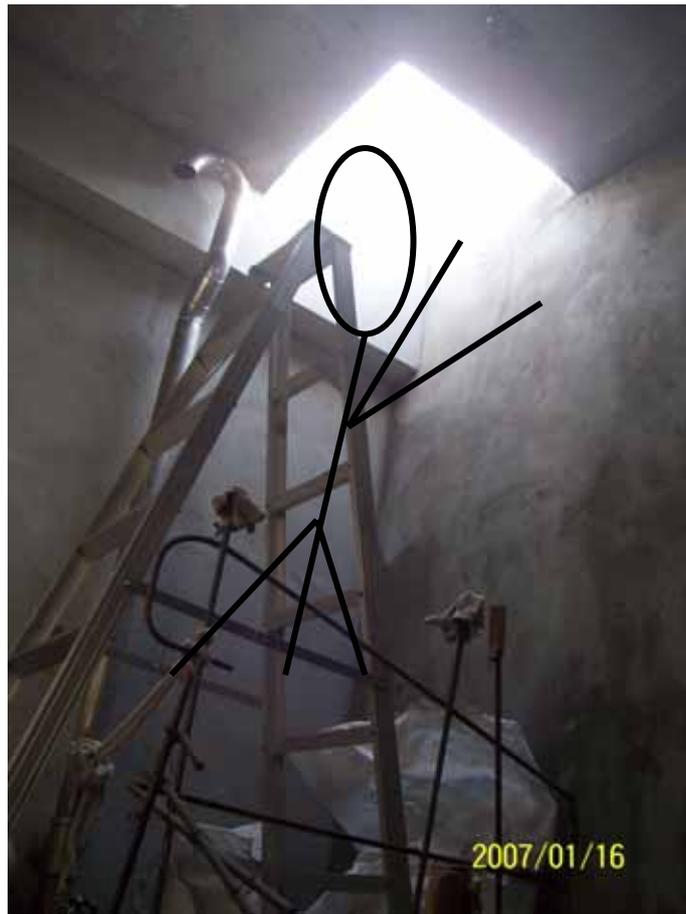
照片 1：釐災者當日作業示意圖

(一) 因作業高度增加而造成開口護欄高度不足時，雇主應採取加高護欄或鋪設安全網等防護設備。

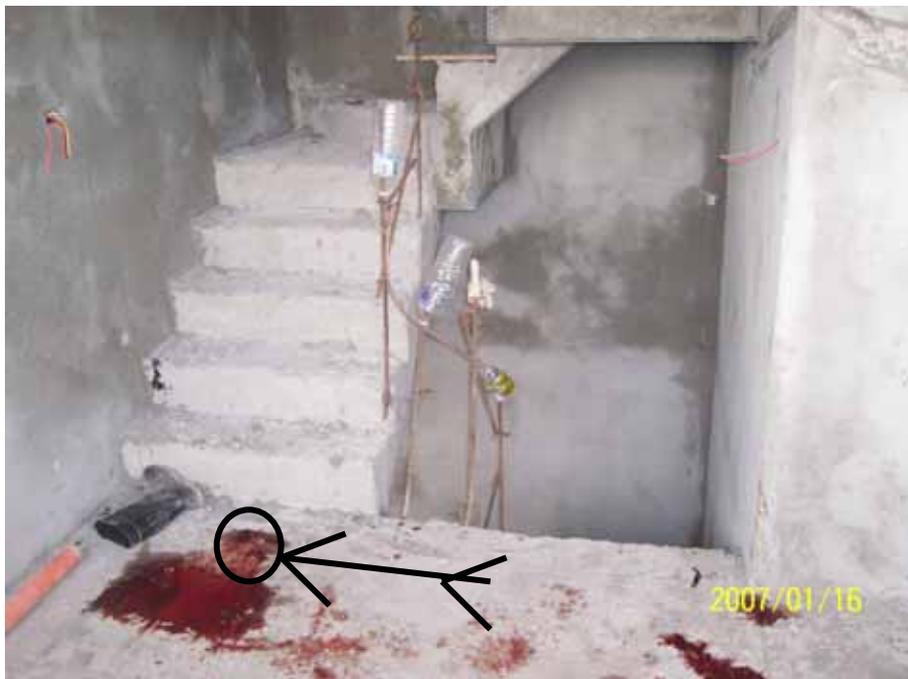
照片 2 罹災者墜落至屋突 2 樓樓板位置圖

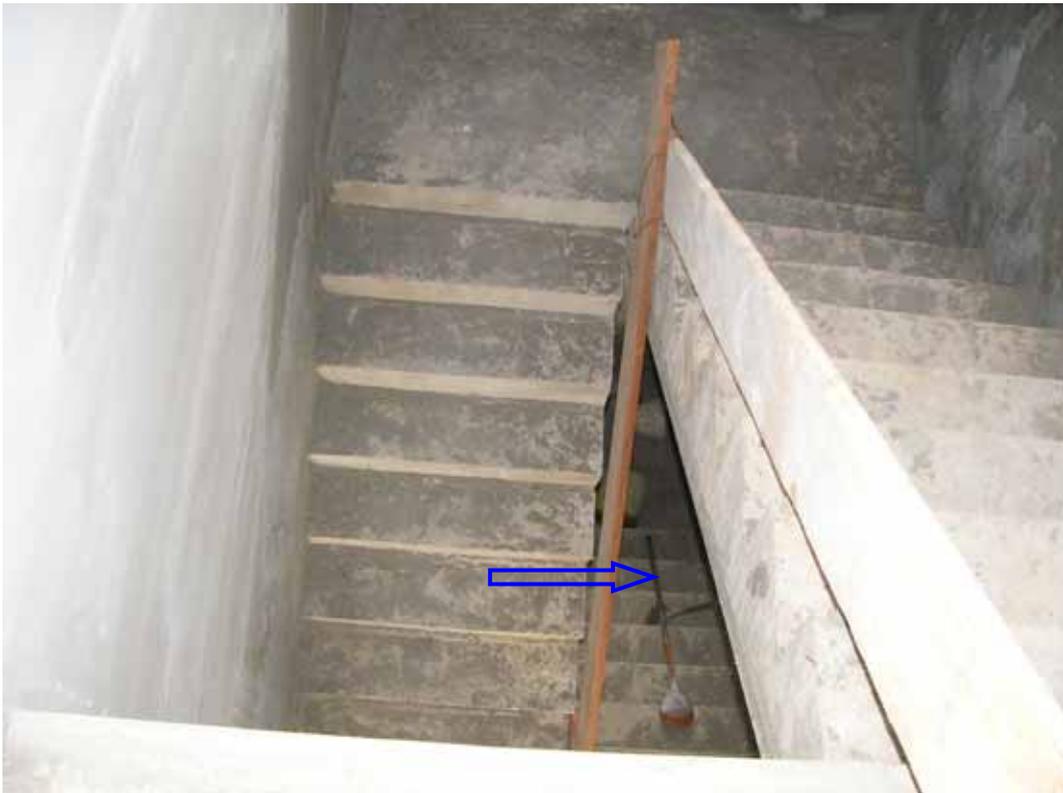
照片 1：罹災者洪黃○○罹災當時可能之走行動線

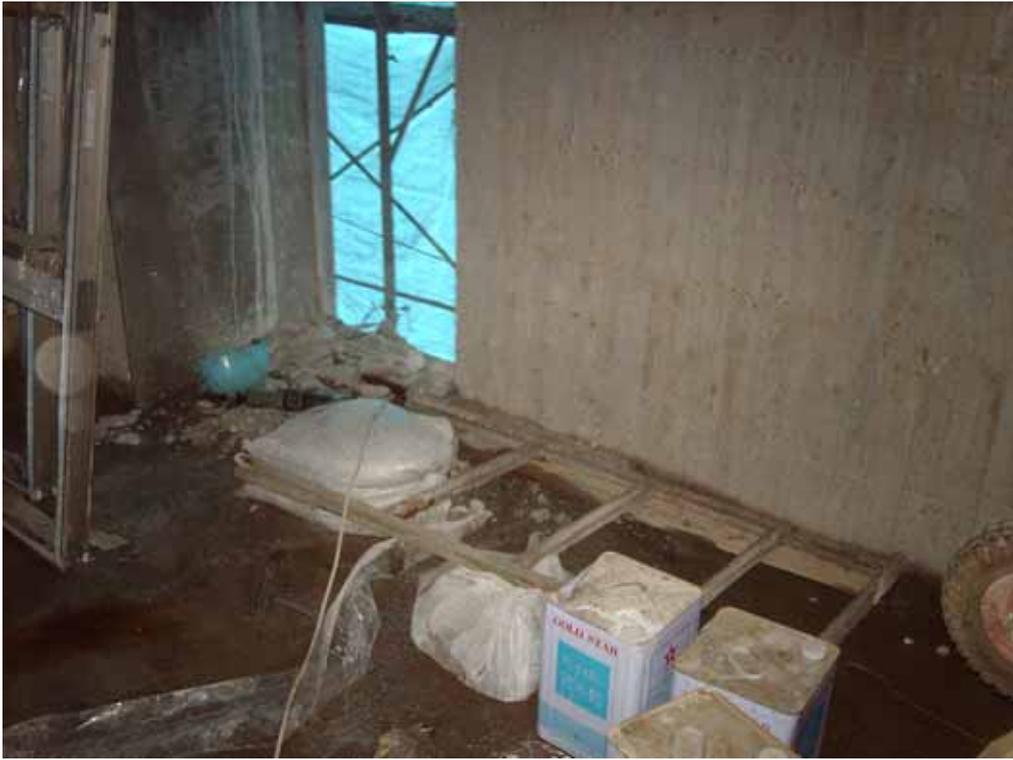
不安全狀況：以電動破碎機從事打石作業，使用未符合安全規定之合梯。

照片 1：災害現場位置及施工使用之合梯（地上七樓）

(四) 透過媒體宣導勿購買不合安全標準之合梯。

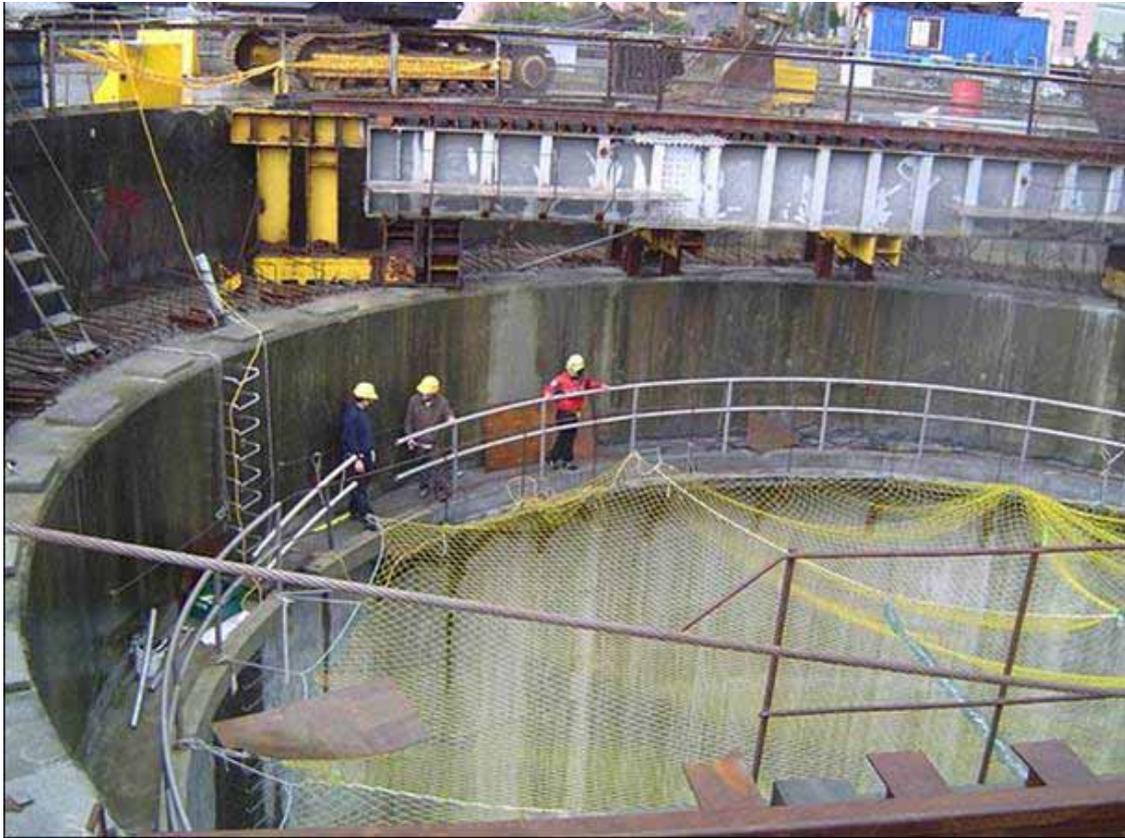
照片 1：災害發生前現場狀況

- (一)對於車輛系營建機械，作業時有因該機械翻落等危害勞工之虞者，應於事先調查該作業場所之地形狀況等，適當決定車輛系營建機械之行經路線、作業方法，並告知作業勞工。
- (二)不得使車輛系營建機械供為主要用途以外之用途（以挖土機吊運物品）。
- (三)車輛機械應依製造廠商規定之安全度及最大使用荷重等操作。

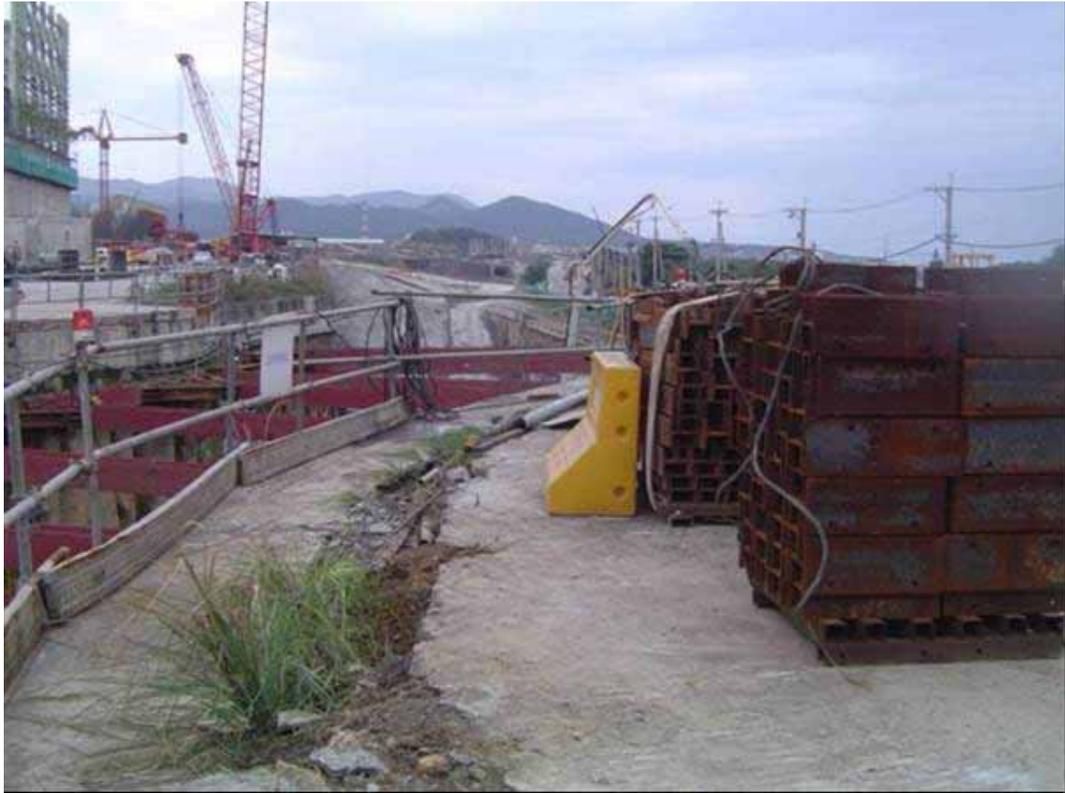
照片 2：災害發生前現場狀況

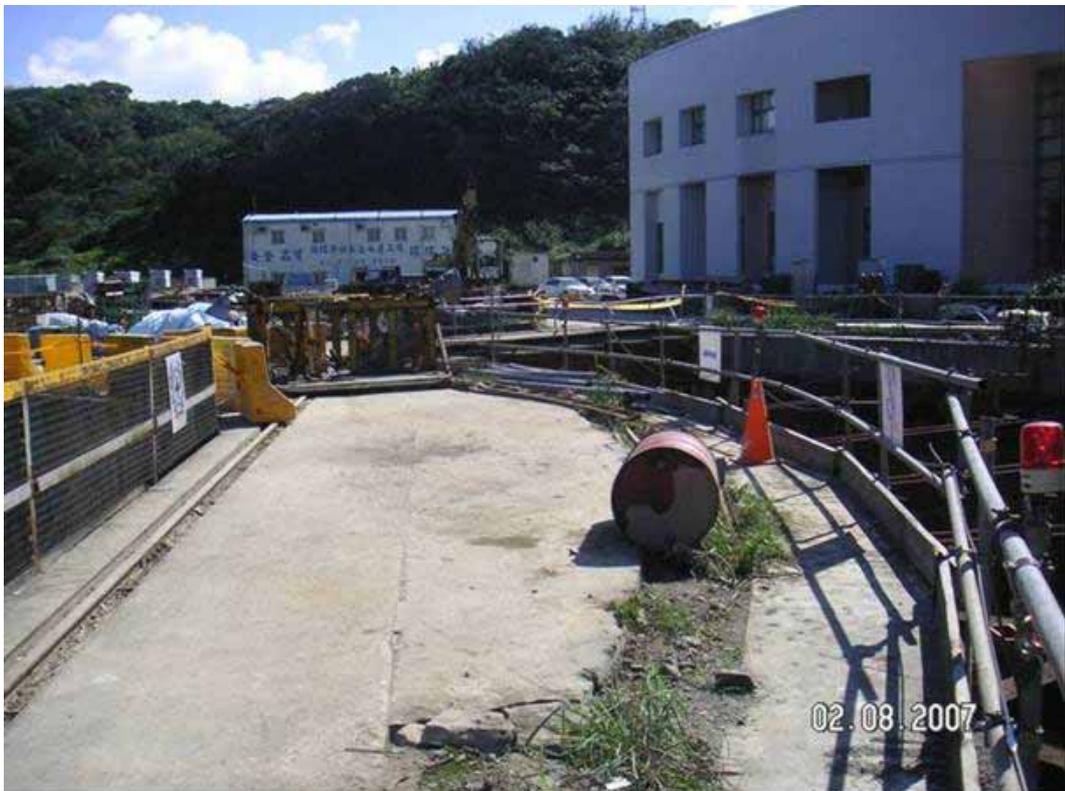
照片 3：事發後原位於 2 號井與暗渠間便道之數堆支撐用型鋼位置已被移走

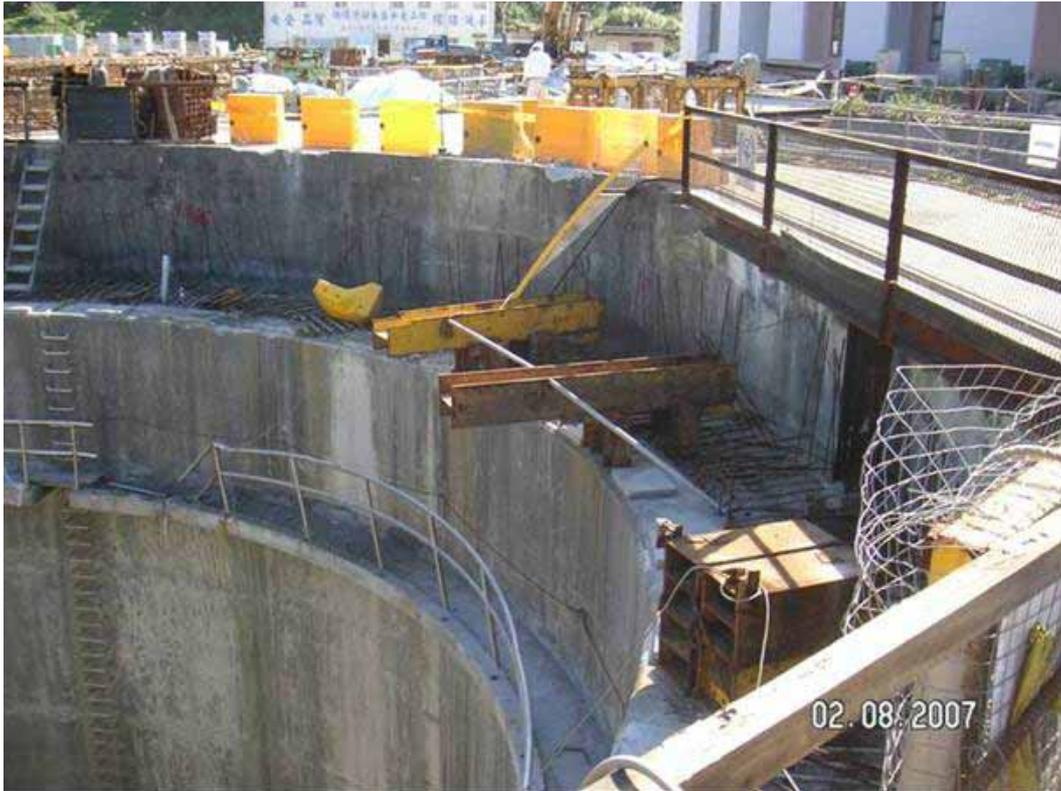
照片 4：1.事發後數堆支撐用型鋼位置已被移至災害發生處旁之護欄邊；2.事發後部份支撐用型鋼及軌道鋼樑已隨挖土機掉落至井底

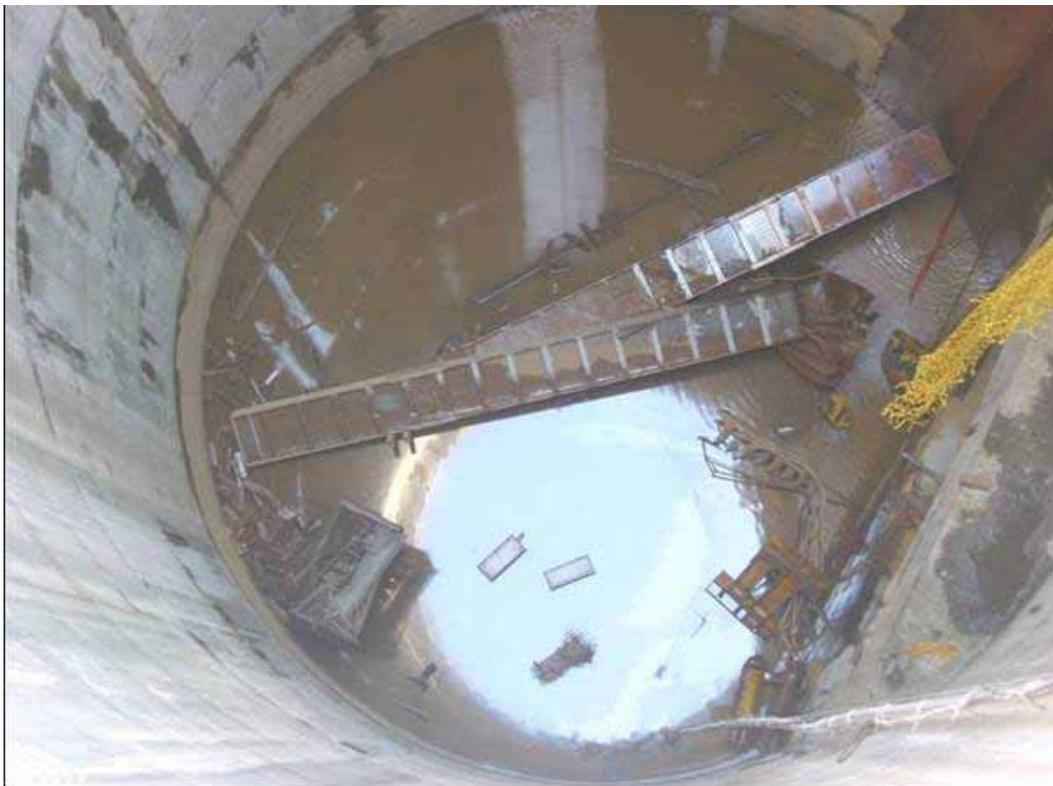
照片 5：事發後部份支撐用型鋼、軌道鋼樑已隨挖土機掉落至井底

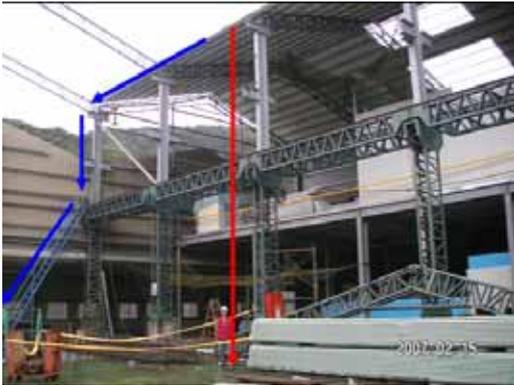
照片 1 事故發生時罹災者由屋頂回到地面上之過程中（藍線處），因斜屋頂上方於未設置護欄、護蓋及水準安全母索等防護設施、斜屋頂下方未設置安全網等防護設施，致罹災者不慎沿斜屋頂滑落並由屋簷邊緣開口墜落至地面上。（紅線處）

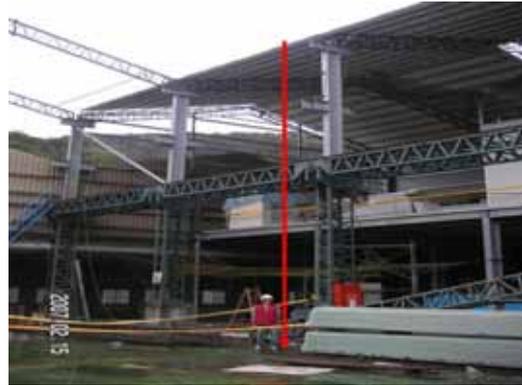
照片 2：罹災者不慎沿斜屋頂滑落並由屋簷邊緣開口墜落至地面上，墜落高度為 12 公尺。（紅線處）

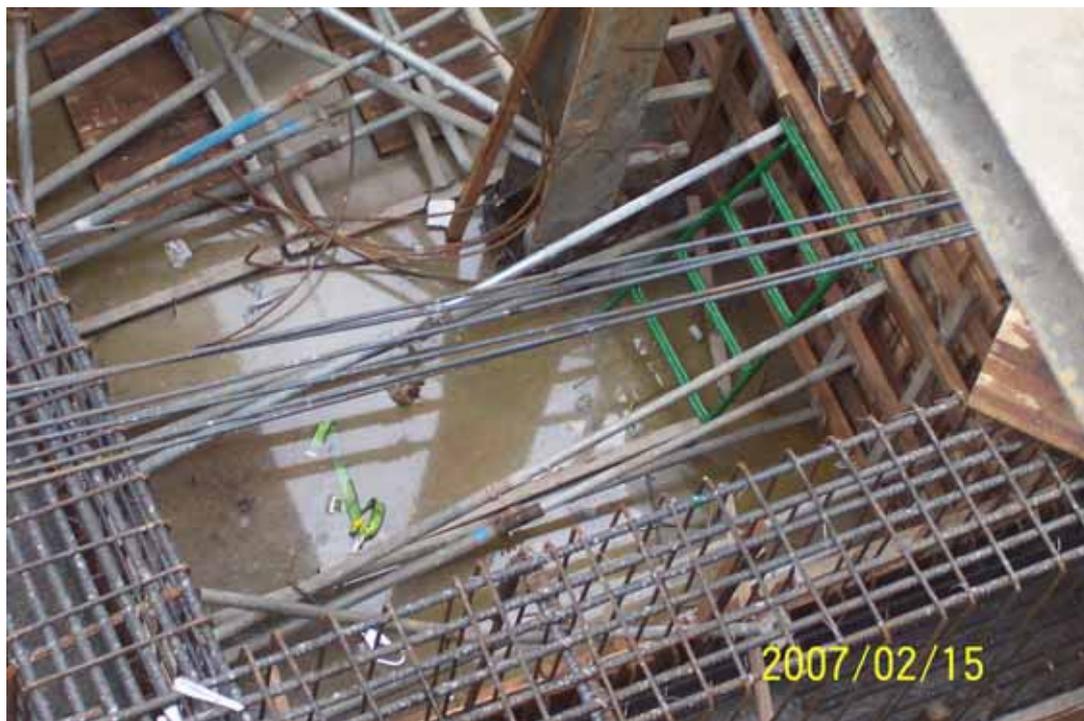
照片 1：罹災者從事鋼筋綁紮作業墜落發生死亡位置

(二) 工地如有利用鋼筋結構作為通道時，仍應依營造安全衛生設施標準第 129

條第 3 款之規定於表面鋪以木板等設備，使能安全通行。

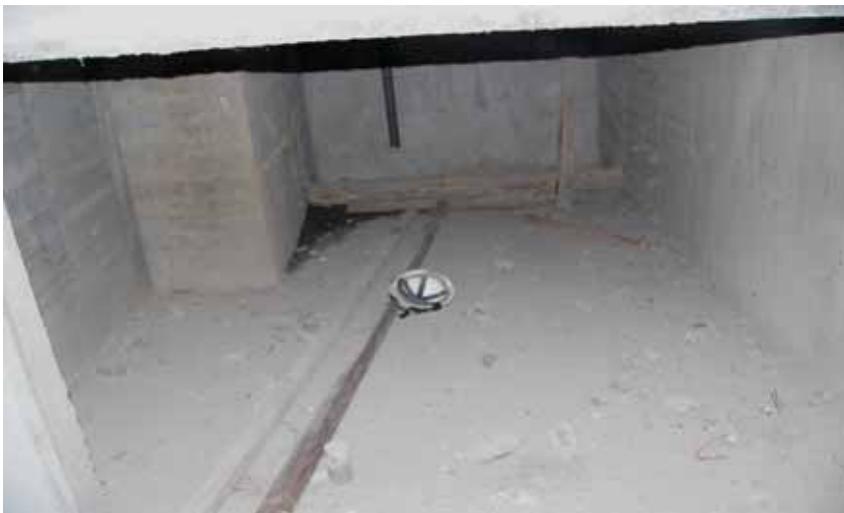
照片 1 地下 3 樓通風管道口

(二) 雇主對於墜落危險之場所，應設警告標示，並禁止與工作無關之人員進入。

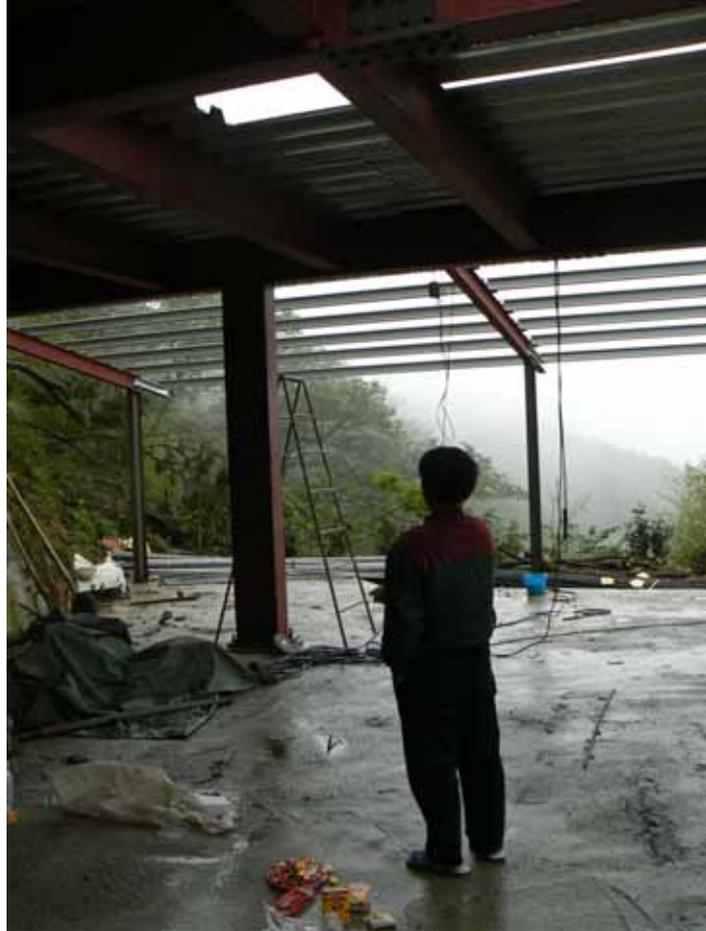
照片 1：罹災者從車庫頂板 (高約 3.4 公尺)墜落至地面

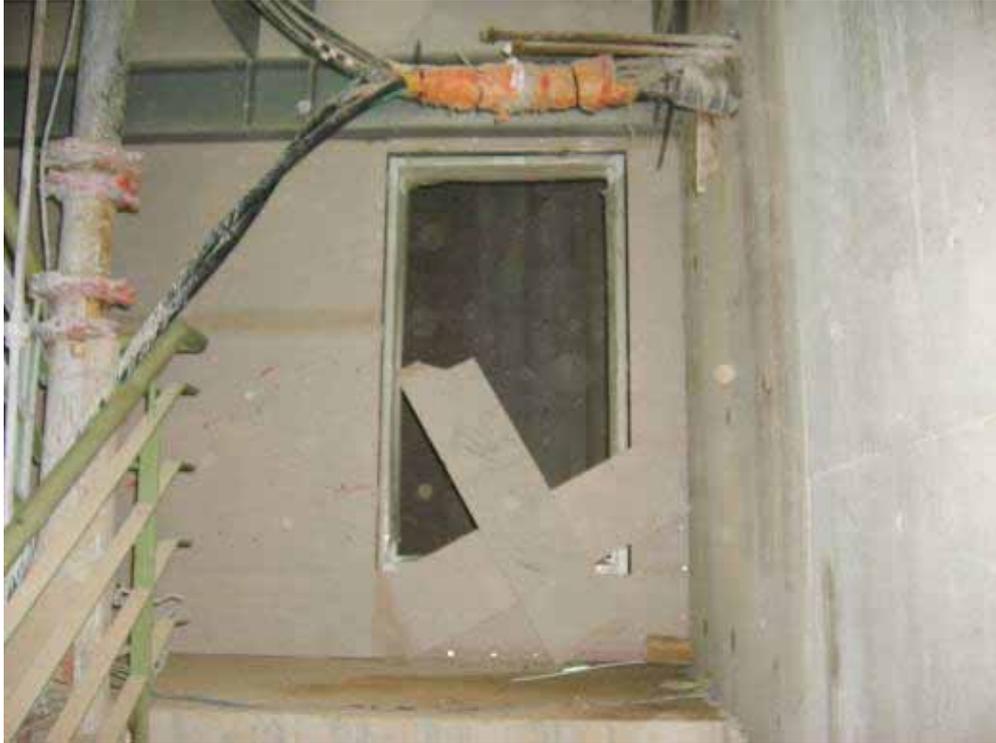
照片 1：墜落起點 FAB 棟 B 梯 1F 往 2F 樓梯轉折平臺之施工中管道間維修門開口

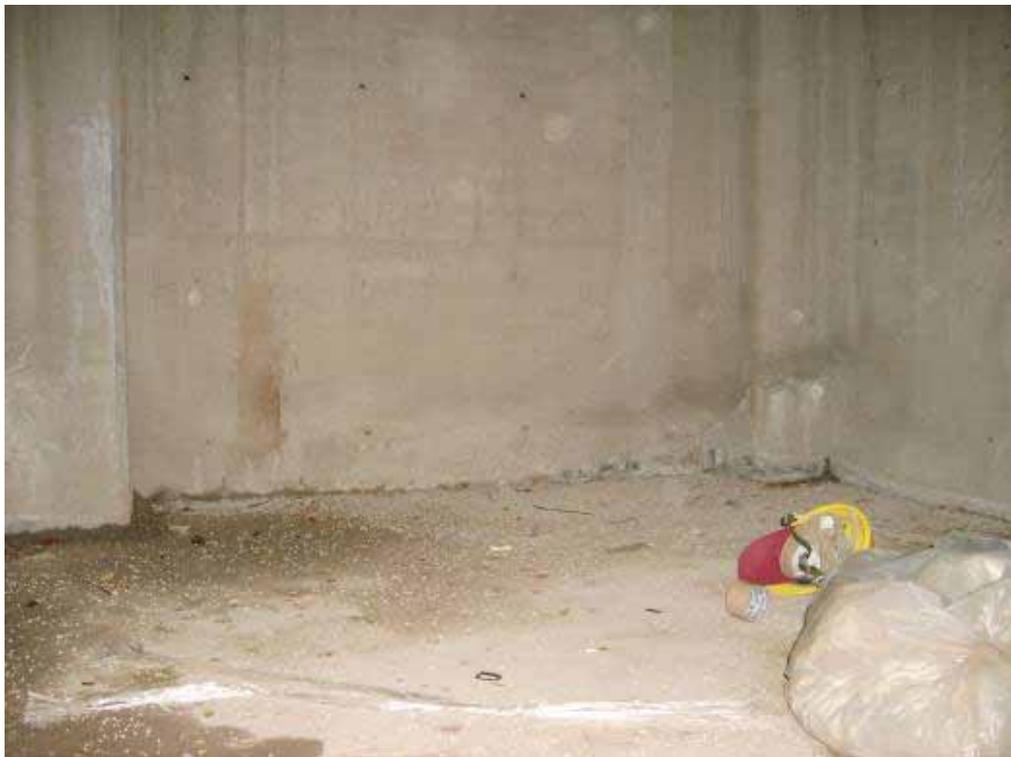
照片 2：墜落終點：FAB 棟 B 梯地下 1 樓

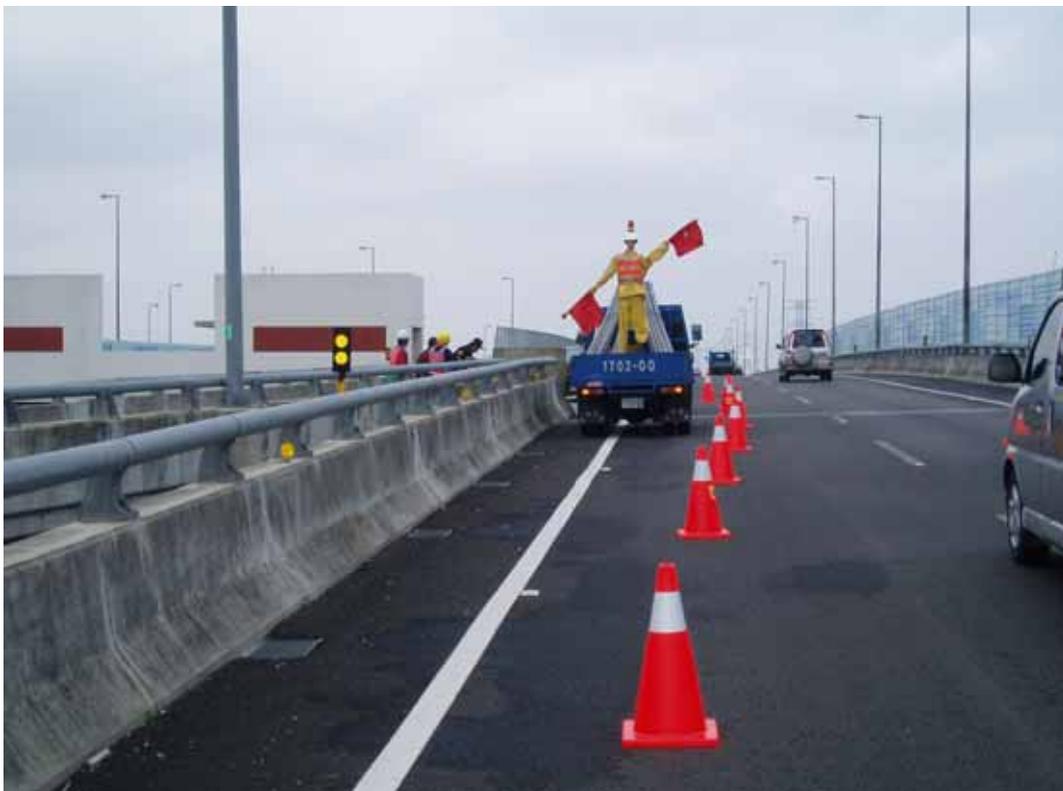
照片 1：災害發生處

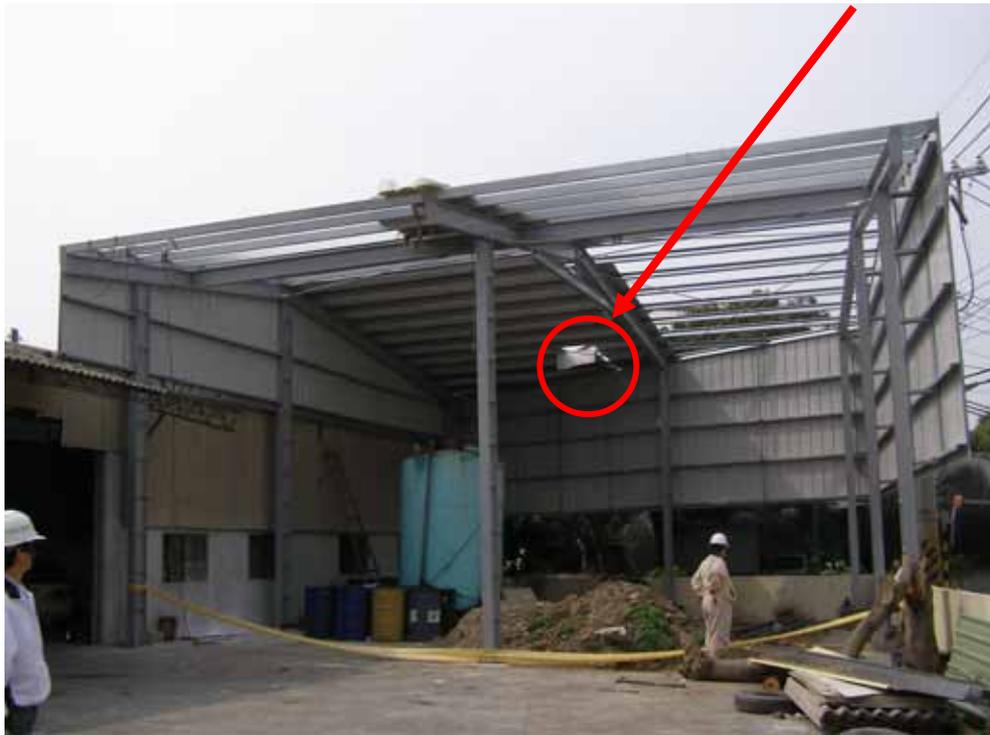
照片 1：災害發生處

（三）對於在高度二公尺以上之高處作業，勞工有墜落之虞者，應使勞工確實使用安全帶、安全帽及其他必要之防護具。

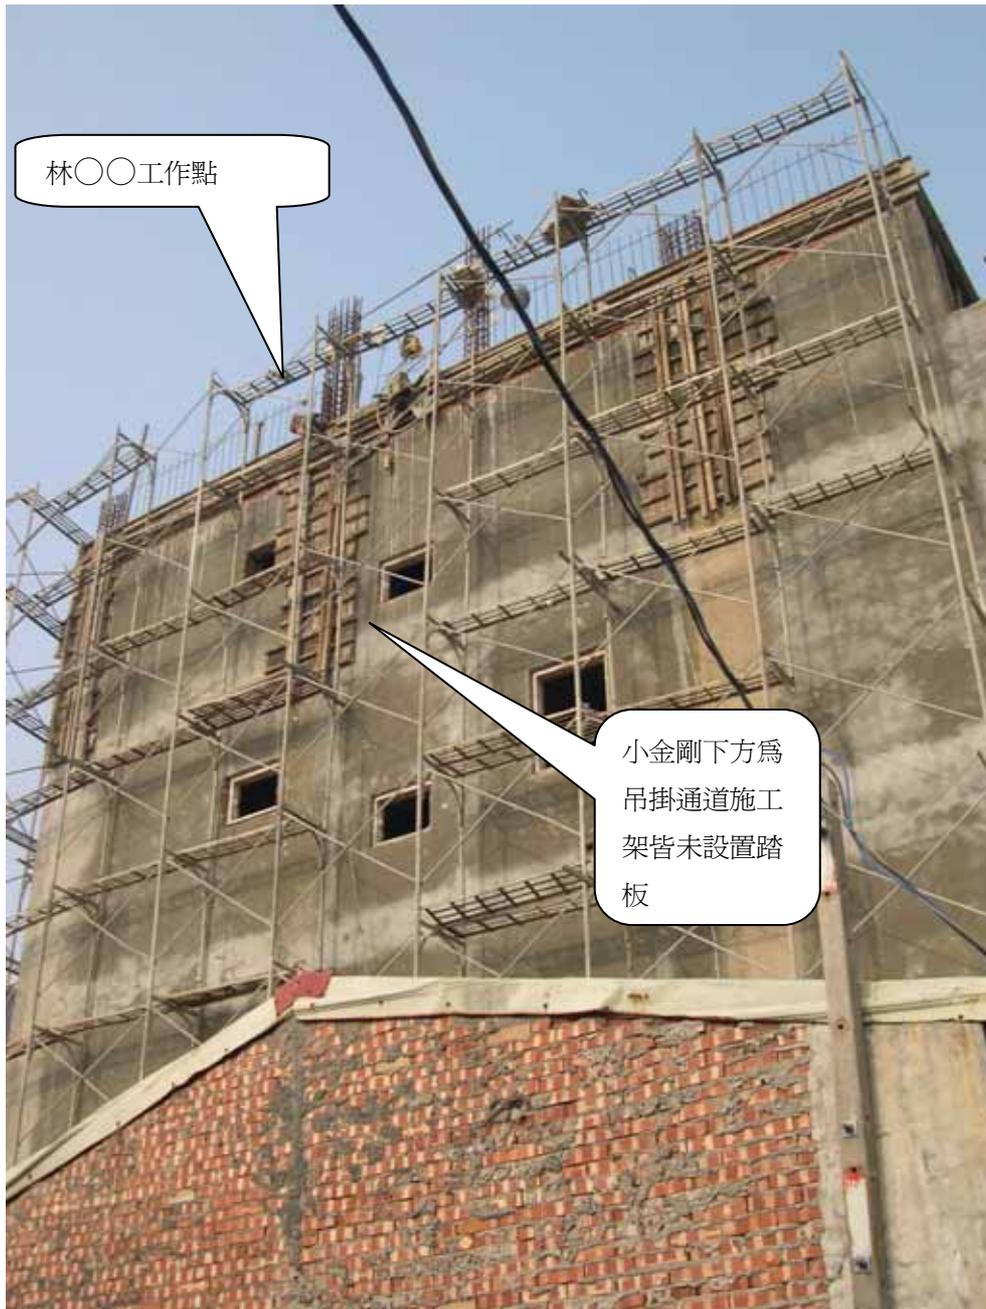
照片 1：災害發生地點

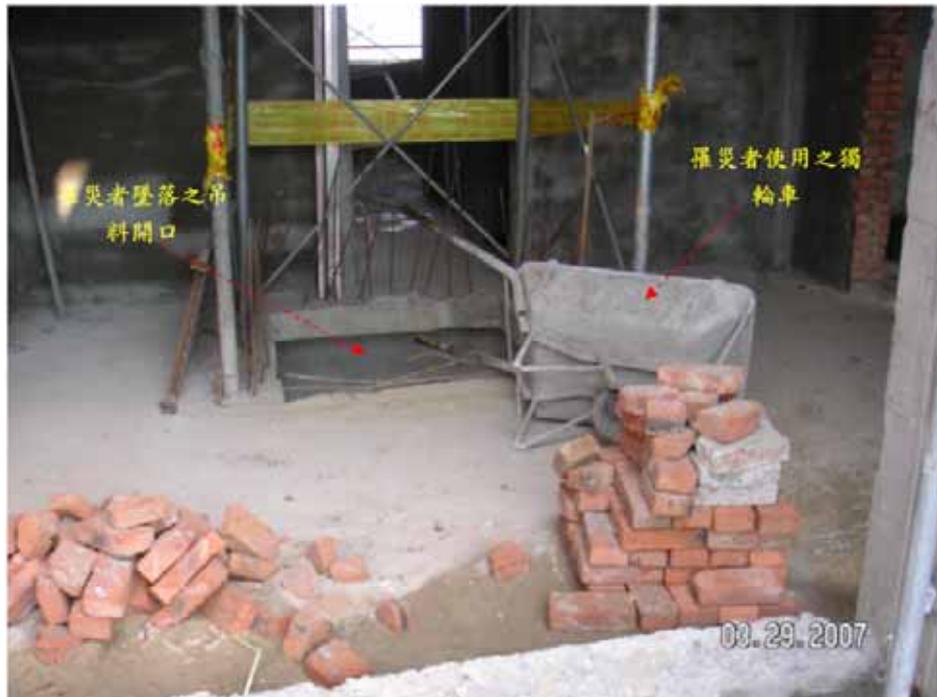
照片 1：罹災者墜落之吊料開口及作業位置

(二) 對於在高度 2 公尺以上之高處作業，勞工有墜落之虞者，應使勞工確實使用安全帽、安全帶及其他必要之防護具。

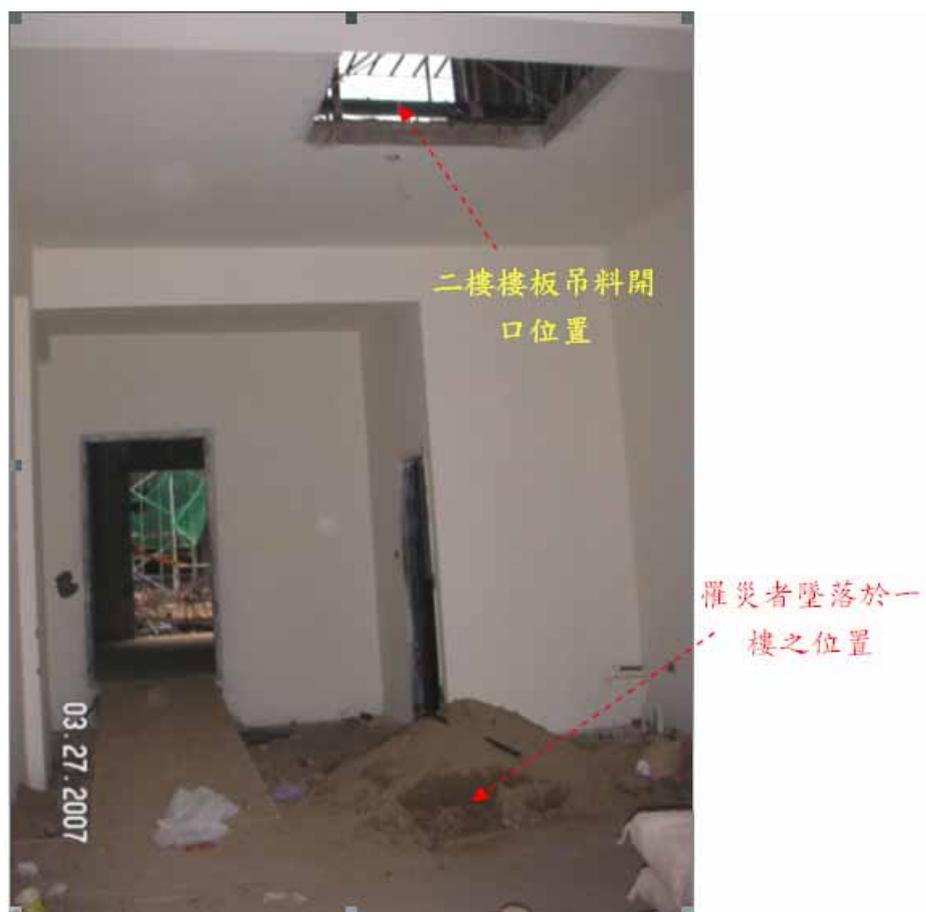
照片 2：罹災者墜落地面之位置

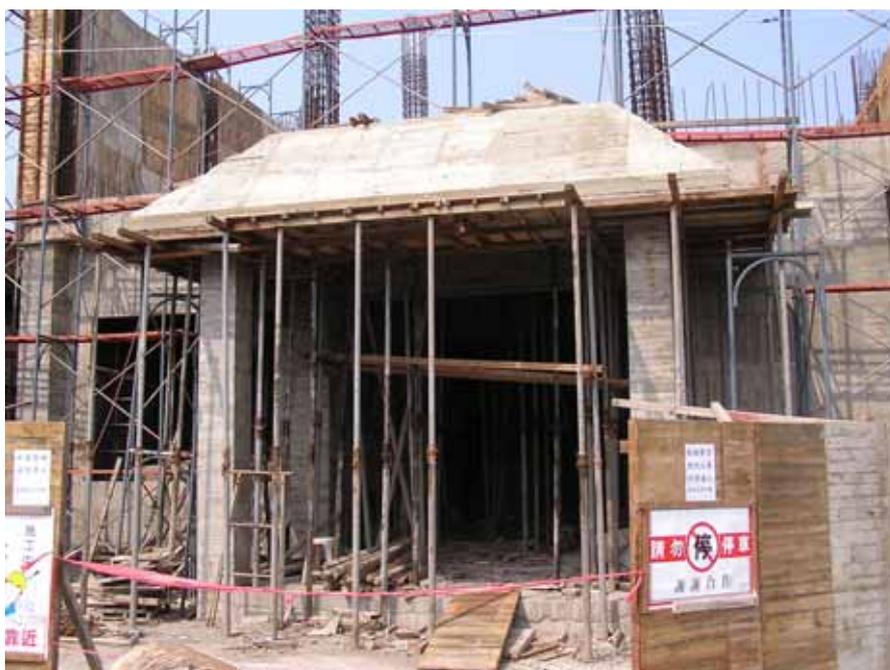
照片 1：災害發生現場

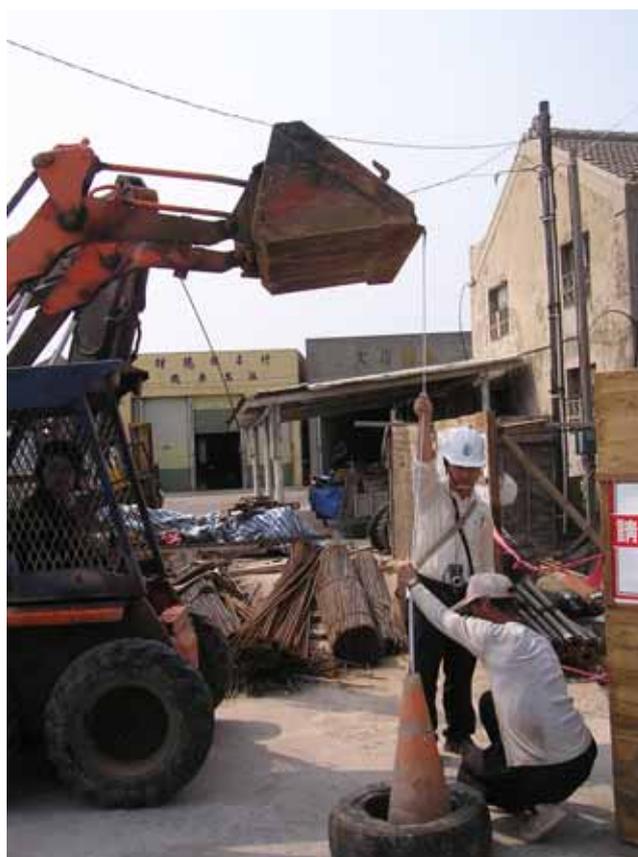
照片 2：現場鏟土機之鏟斗升高後高度為 2.6 公尺

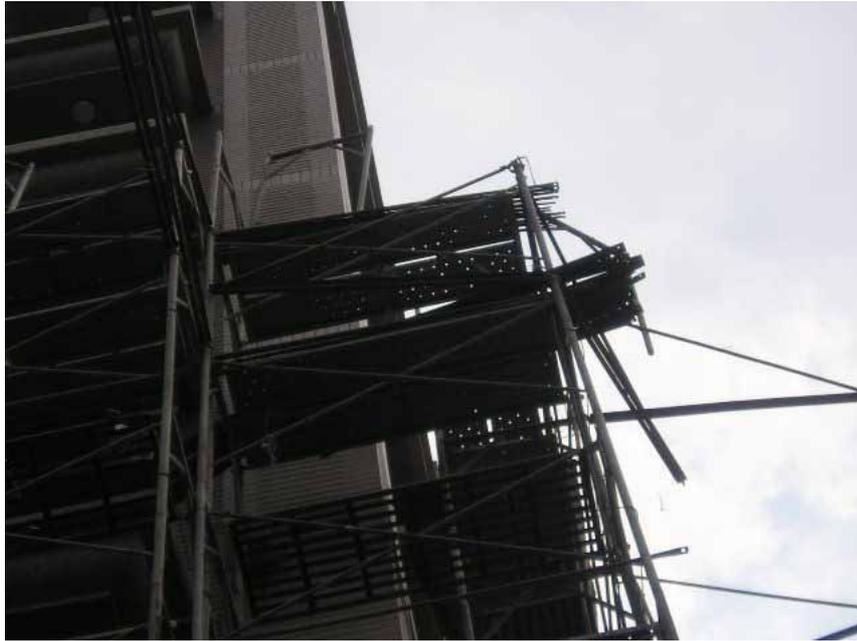
照片 1：災害發生地點

前項安全帶之使用，應視作業特性，依國家標準規定選用適當型式，對於鋼構懸臂突出物、斜籬、二公尺以上未設護籠等保護裝置之垂直固定梯、局限空間、屋頂或施工架組拆、工作台組拆、管線維修作業等高處或傾斜面移動，應採用符合國家標準一四二五三規定之背負式安全帶及捲揚式防墜器。(勞工安全衛生設施規則第 281 條暨勞工安全衛生法第 5 條第 1 項)

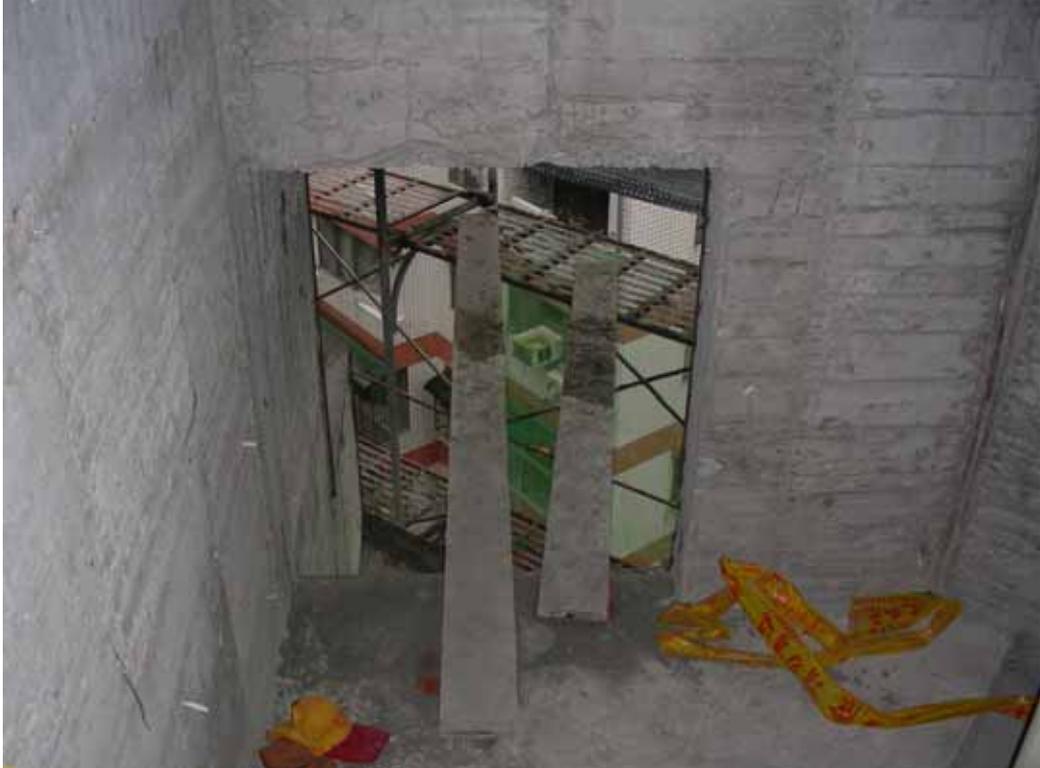
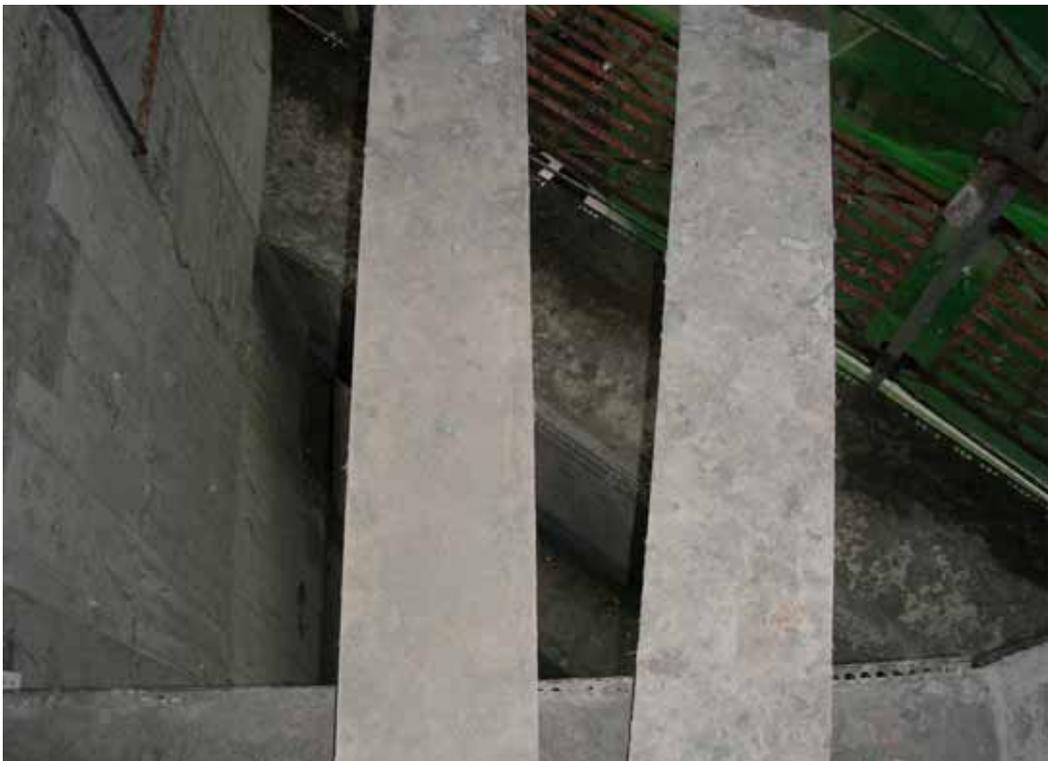
照片 1,2：災害發生地點

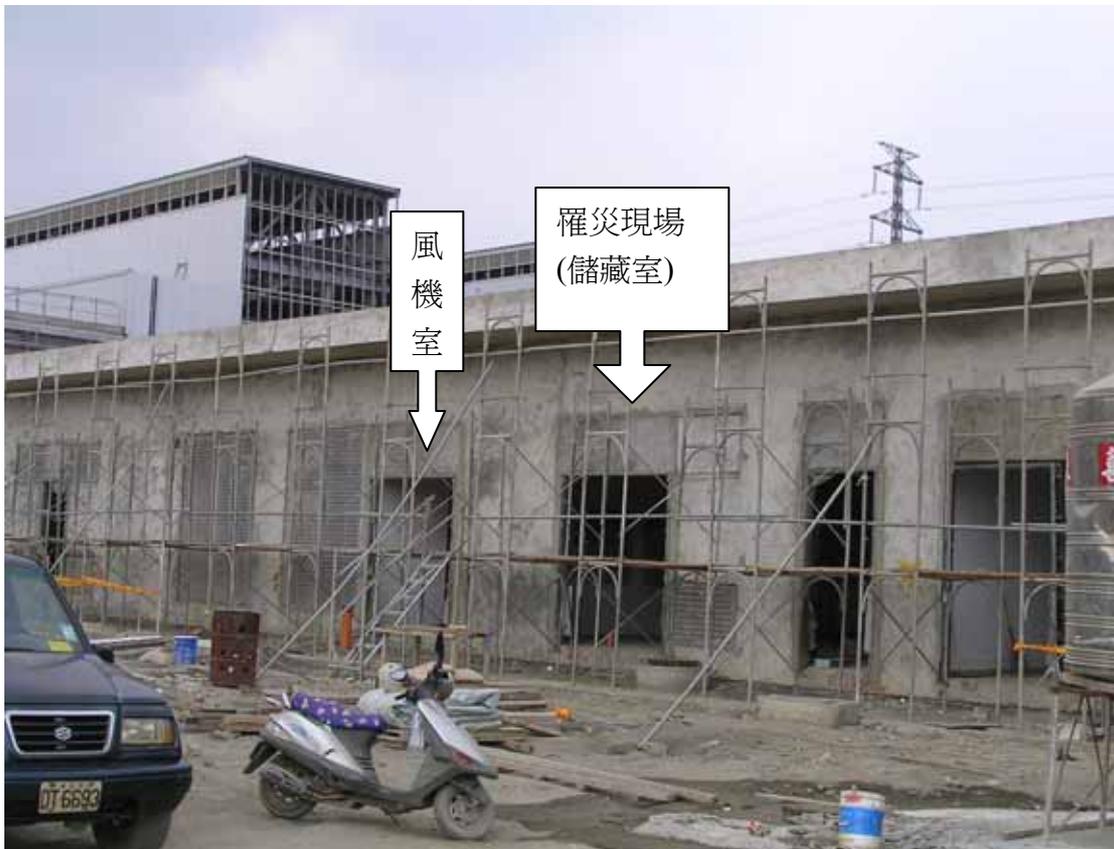
照片 1：罹災處建物全貌

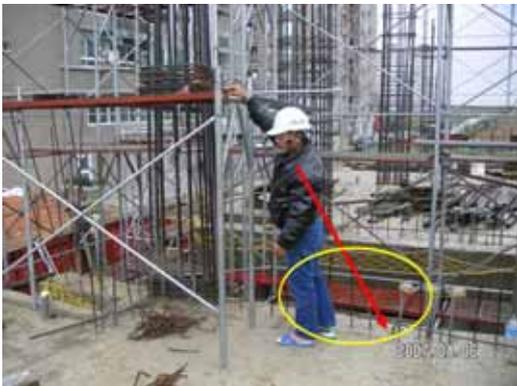
照片 1：事故災害現場模擬罹災者站在透天區編號 C31 柱旁之 2 樓樓板開口邊緣，準備將於地面整理好之箍筋放在距地 96*97 公分見方之正方形開口，罹災者當高度 1.7 公尺之固定式施工架上，該樓板開口邊緣未設置護欄、護蓋或安全網，罹災者因失足或因腳拌到突出之預留外牆牆筋（黃圈處），造成罹災者不慎自樓板開口邊緣沿該外牆施工架正方形開口到墜落地面死（紅色箭頭方向）

- (二) 在高度 2 公尺以上之高處作業，應確實使用安全帶、安全帽及其他必要之防護具。
- (三) 設置兩種勞工安全衛生業務主管及未確實訂定自動檢查計畫實施自動檢查。
- (四) 訂定安全衛生工作守則使勞工遵守。
- (五) 接受工作及預防災變所必要之安全衛生教育訓練。
- (六) 應於事前具體告知承攬人有關本工程之工作環境、危害因素暨勞工安全衛生法及有關安全衛生應採取之措施。
- (七) 原事業單位與承攬人分別僱用勞工共同作業時，應確實指揮、協議、連繫、調整、巡視及指導協助教育訓練等具體防止職業災害之必要事項。

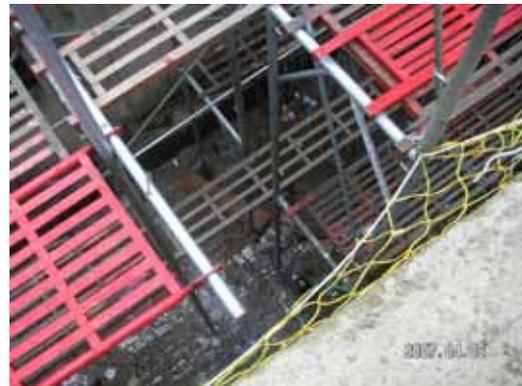
照片 2：事故災害現場罹災者墜落之樓板開口邊緣下方沿外牆施工架存在 1 個正方形開口到墜落地面

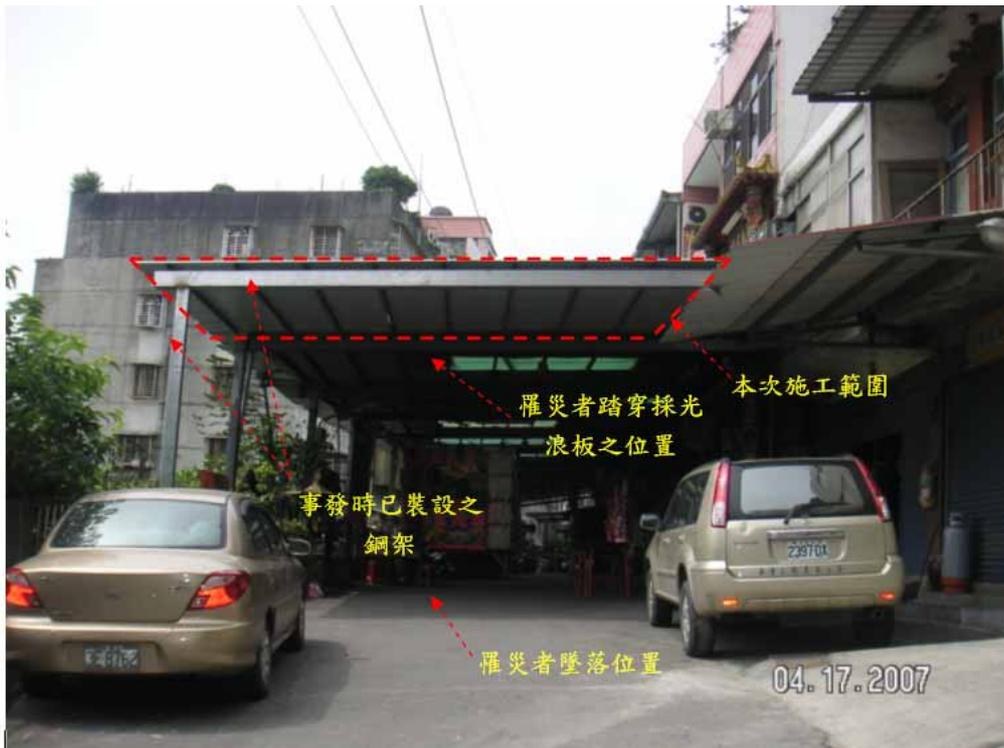
據雇主稱：96 年 4 月 12 日 8 時左右，我叫的吊車先和我配合將遮雨棚外側橫樑焊接好後，罹災者便上去二樓爬出窗戶到舊有的遮雨棚上，準備幫忙扶住吊上去的 C 型槽鋼，當時罹災者沒有戴安全帽也沒有佩掛安全帶。當吊車將第一根 C 型槽鋼吊起後，我便背對著舊有遮雨棚爬上爬梯要準備接 C 型槽鋼焊接，當我爬到一半時聽到有人在叫，我回頭看便看見罹災者墜落在半空中，之後便仰躺墜落到地面，舊遮雨棚的採光浪板破掉，罹災者當時還想爬起來但是沒有辦法說話，後來救護車便將他送醫。等語。

照片 1：罹災者當時墜落相關位置與當時現場狀況

(二) 對於在高度 2 公尺以上之高處作業，勞工有墜落之虞者，未使勞工確實使用安全帽、安全帶及其他必要之防護具。

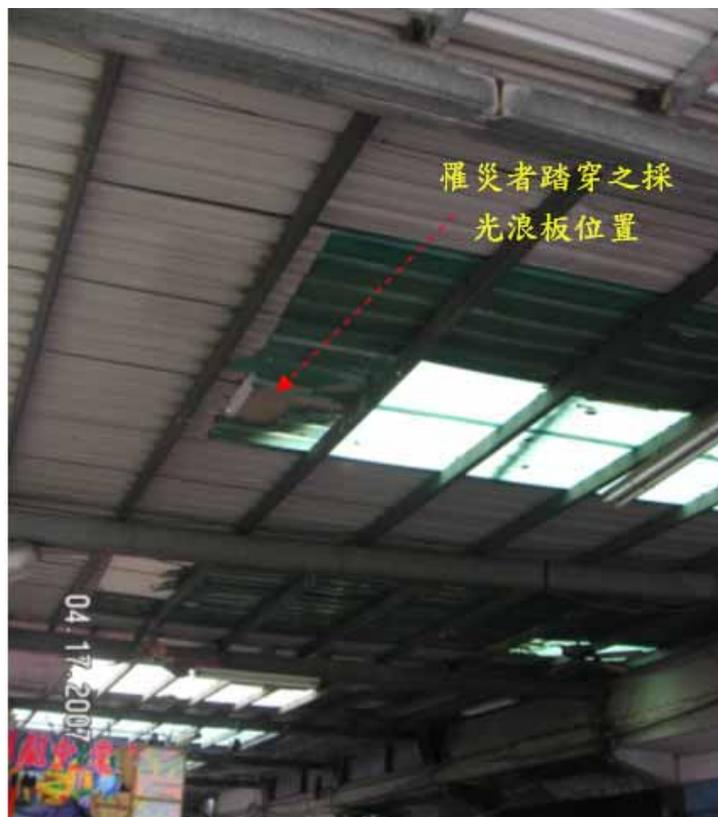
照片 2：罹災者踏穿之採光浪板情形
