96 年度營造業重大職災實例

從事泥作工程發生墜落致死災害

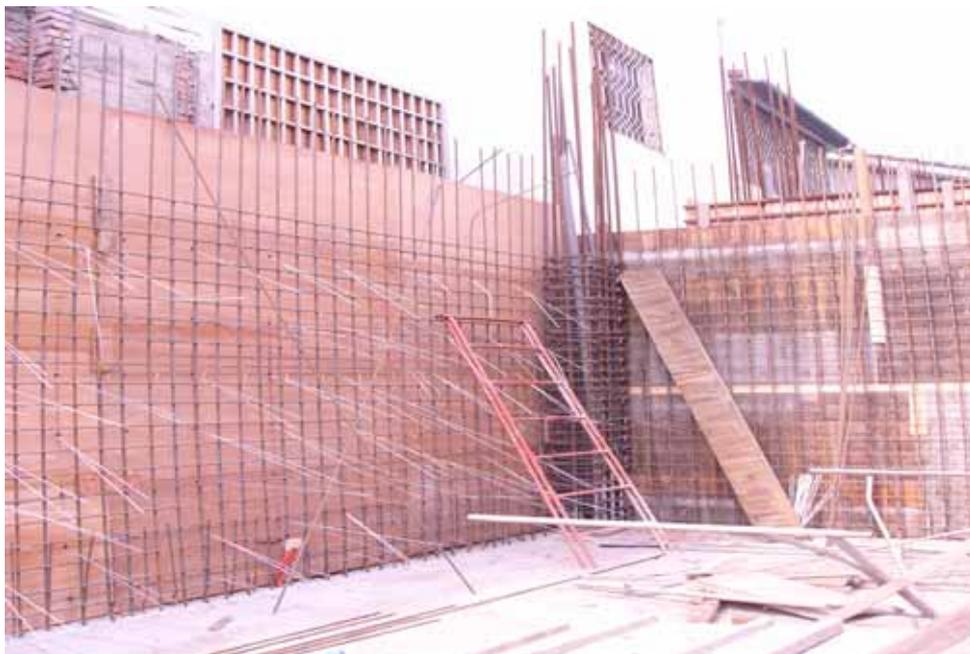
照片 1 罹災者自 3.6 公尺高之牆壁模板上墜落時臉頰被鋼筋插入受傷

(四) 雇主對勞工應施以從事工作及預防災變所必要之安全衛生教育訓練。

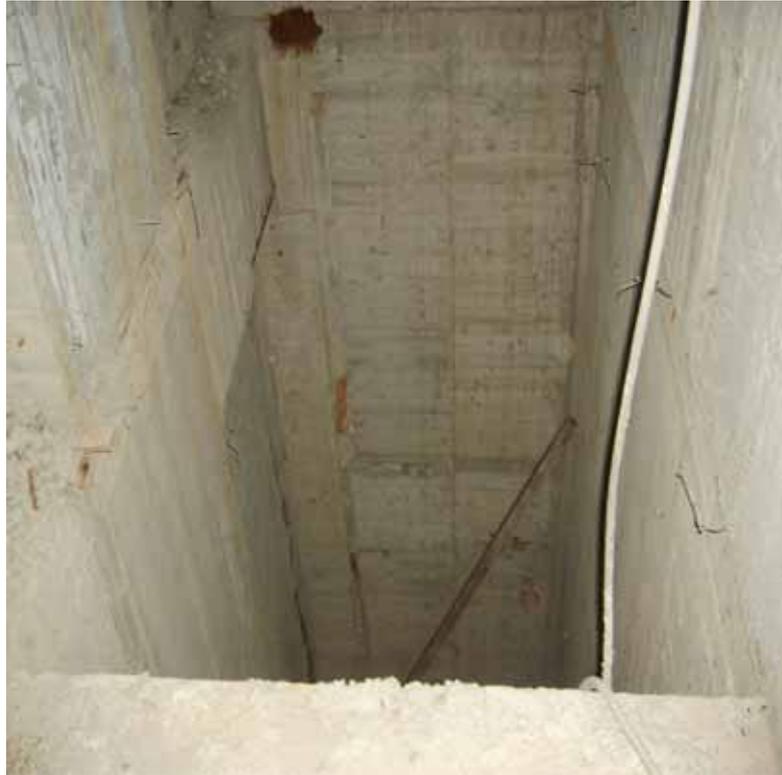
照片 1：墜落開口

(一) 事業單位應全面檢討泥作作業及相關設備之本質安全防護於高度 2 公尺以上之開口部設置護欄或護蓋等防墜設備，並使勞工戴用安全帽等個人防護具。

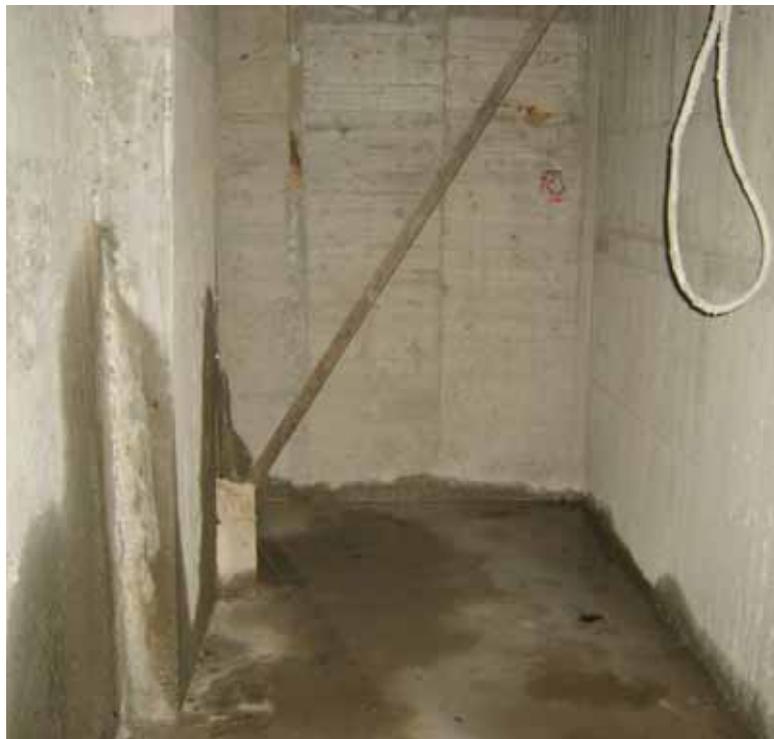
照片 2：墜落位置

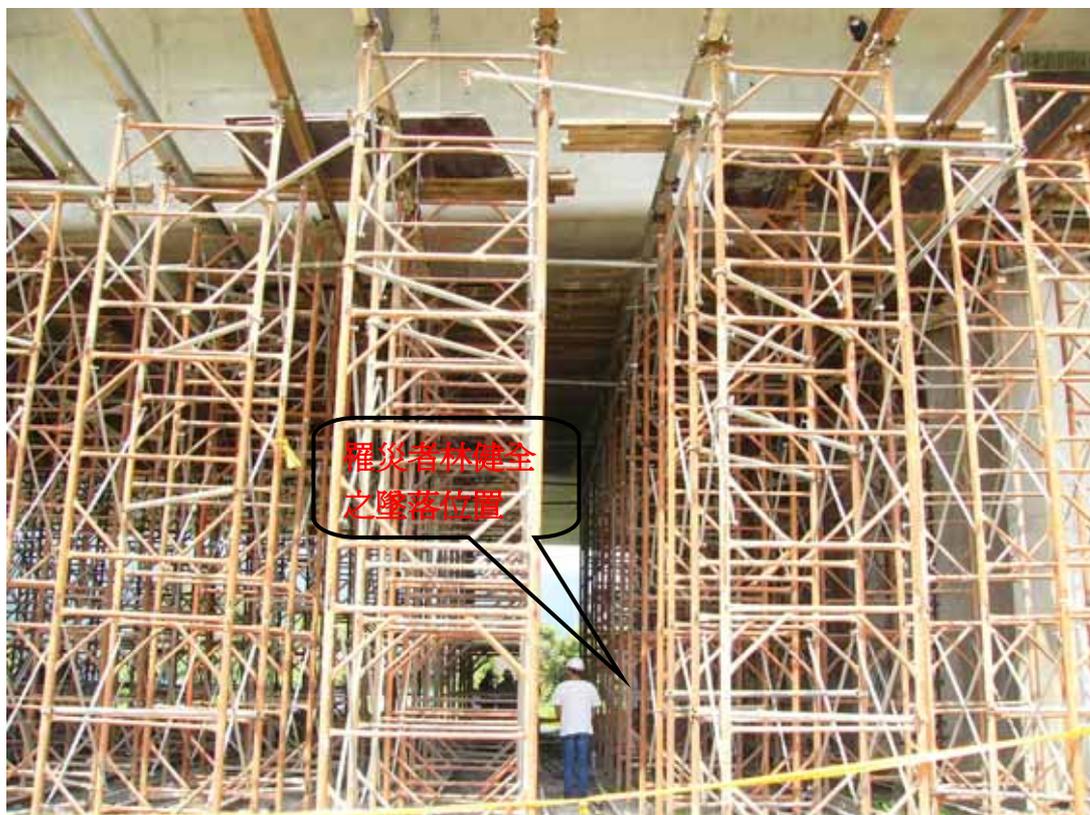
照片 1：罹災者林○○於支撐架上作業時墜落地面之位置

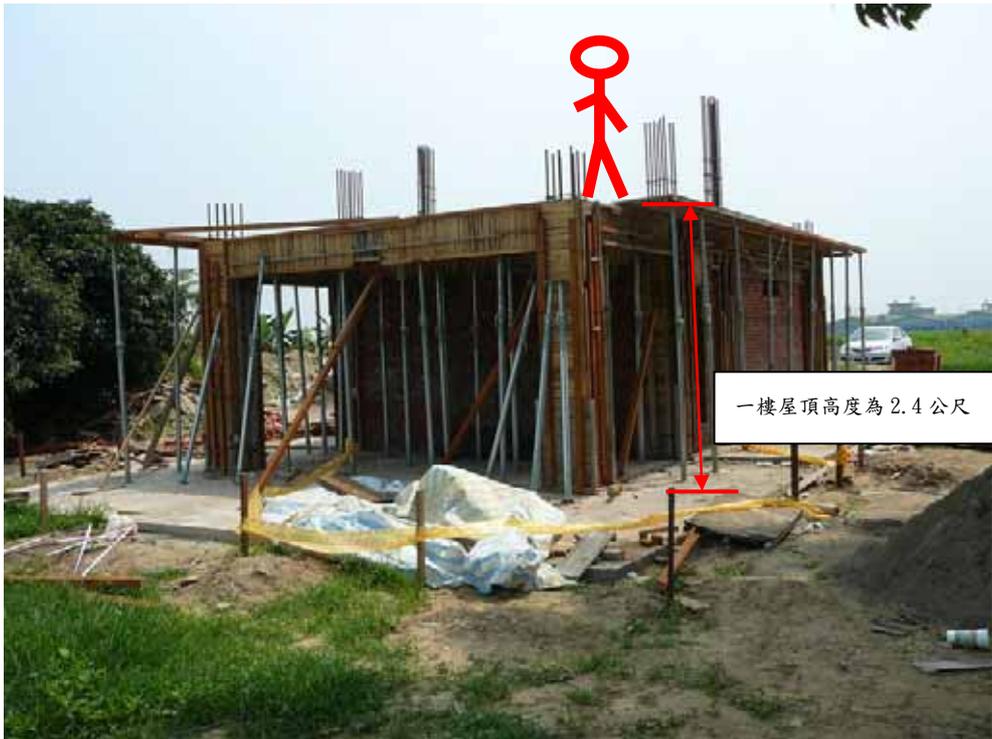
照片 1：罹災者站立於一樓屋頂西南角隅，距地面高度 2.4 公尺

- (一) 雇主對於高度二公尺以上之屋頂作業，勞工有墜落之虞者，應於該處設置護欄等防護設備。
- (二) 雇主對於在高度二公尺以上之高處作業，勞工有墜落之虞者，應使勞工確實使用安全帶、安全帽及其他必要之防護具。

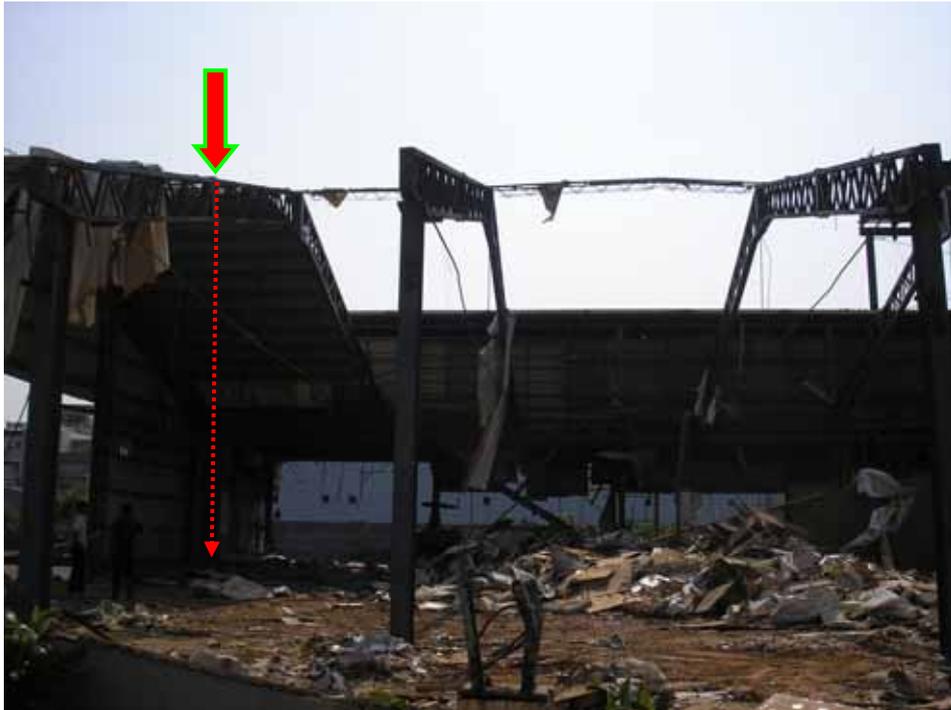
照片 1：屋頂從事浪版拆除作業位置對地高度 8.6 公尺

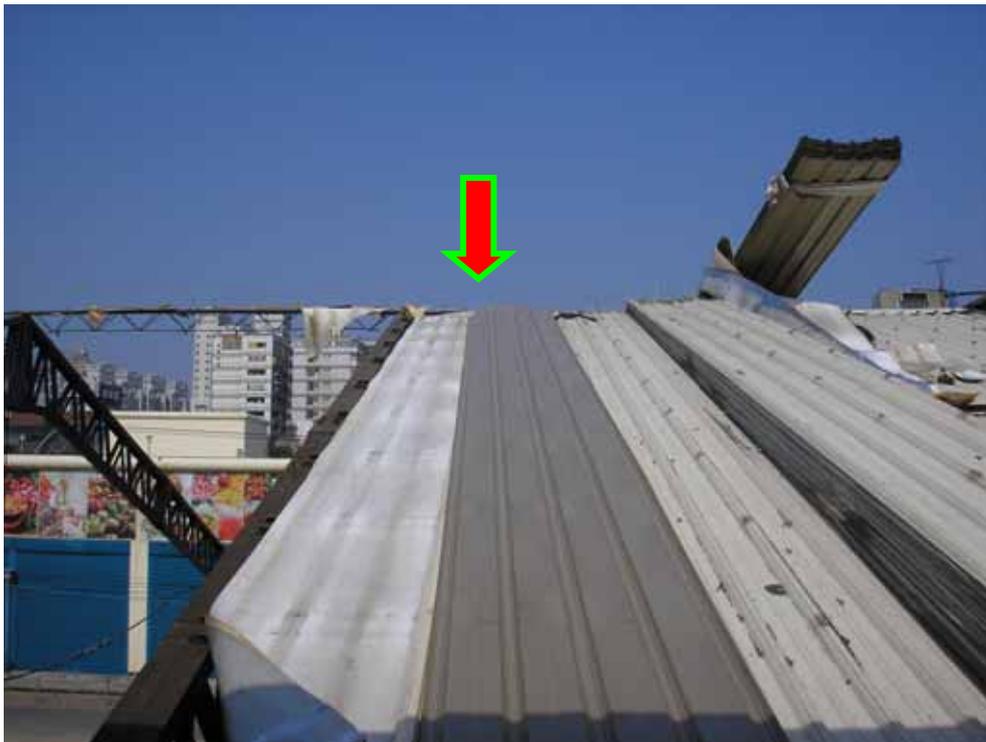
照片 2：災害發生地點

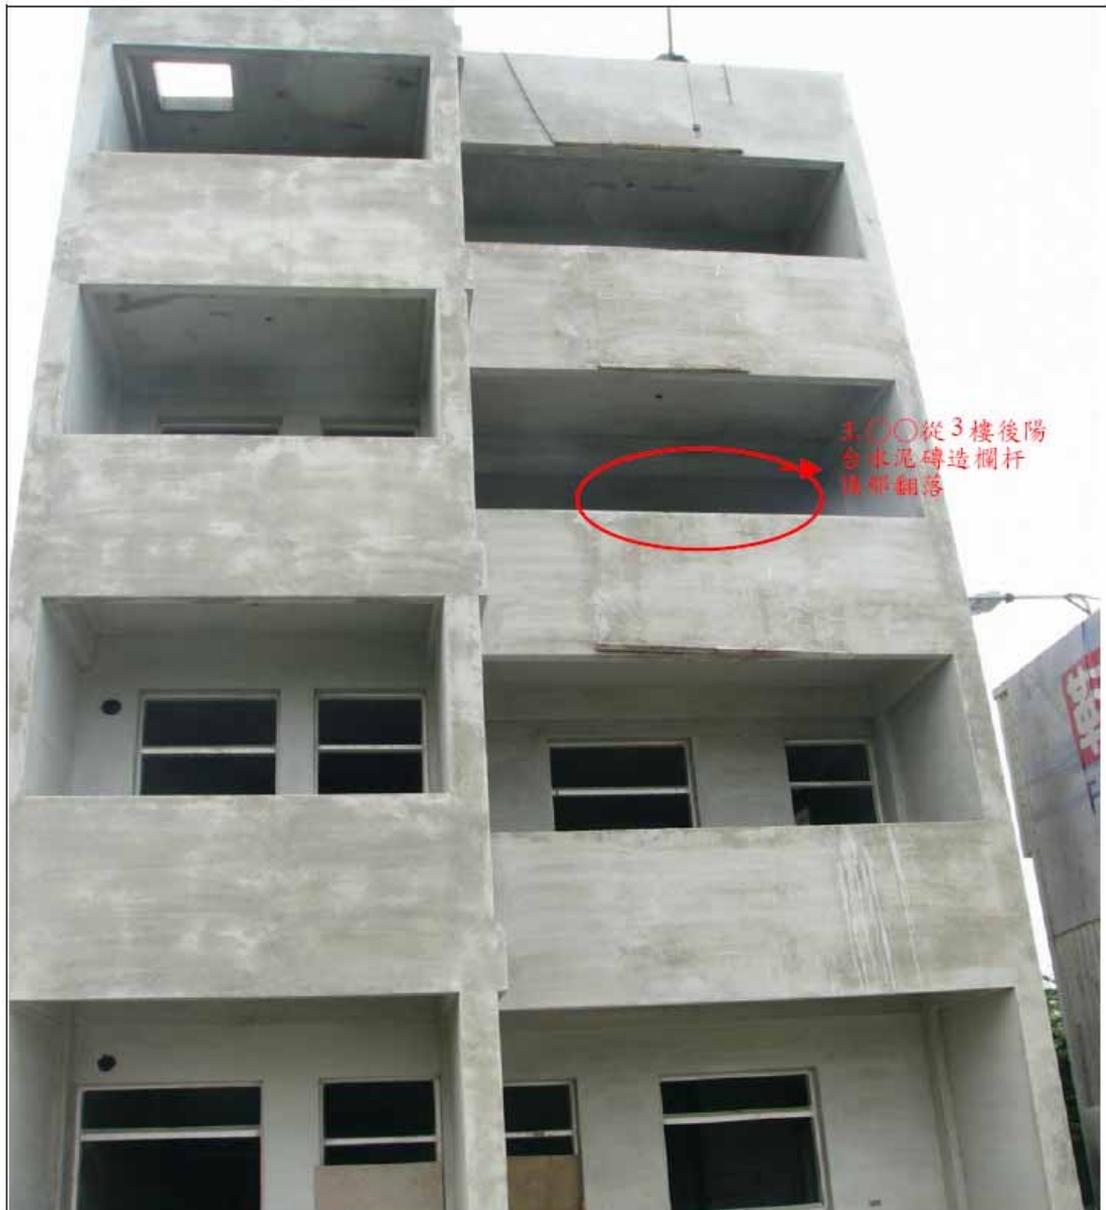
照片 1：王○○住宅新建工程為地上 4 層樓之 RC 構造物；樓層高度分為 1 樓層高 360 公分、餘層高均為 330 公分。

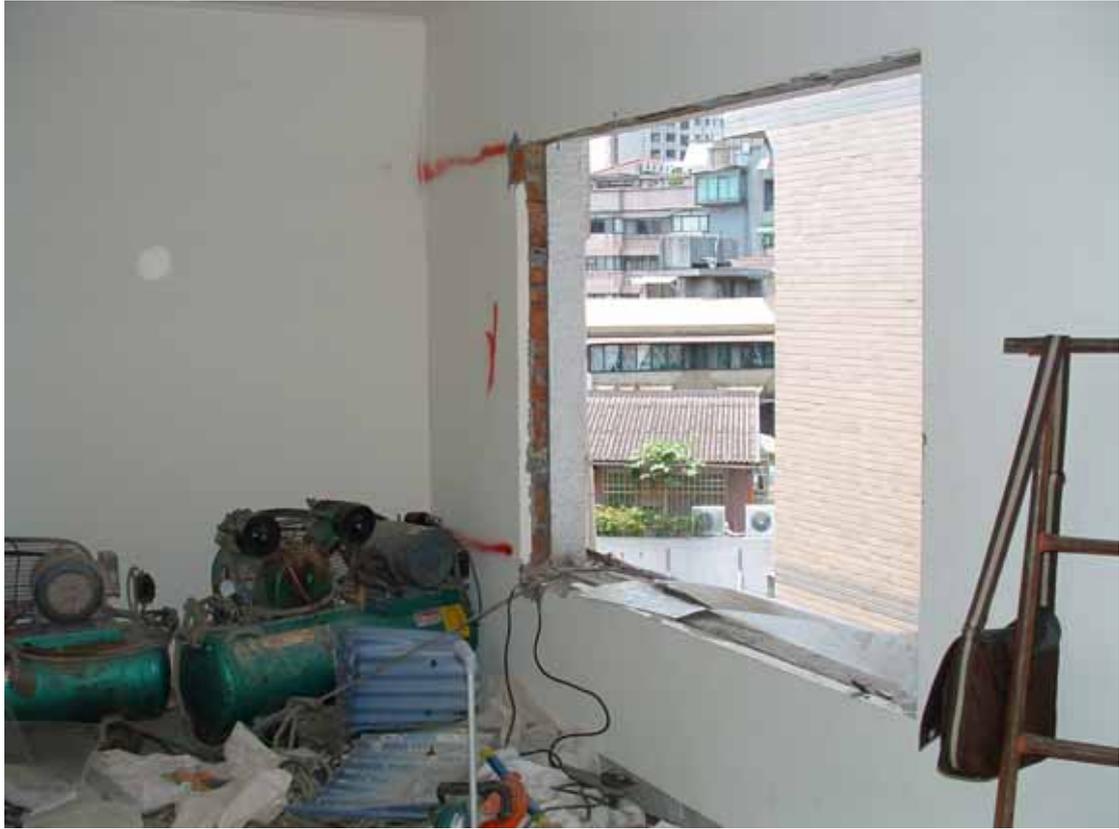
照片 1：職災現場 7 樓室內客廳及窗臺

（二）事業單位應全面檢討二公尺以上高處作業之本質安全防護，並使勞工確實使用安全帶、安全帽等個人防護具，確實指派專人在場巡視指揮監督。

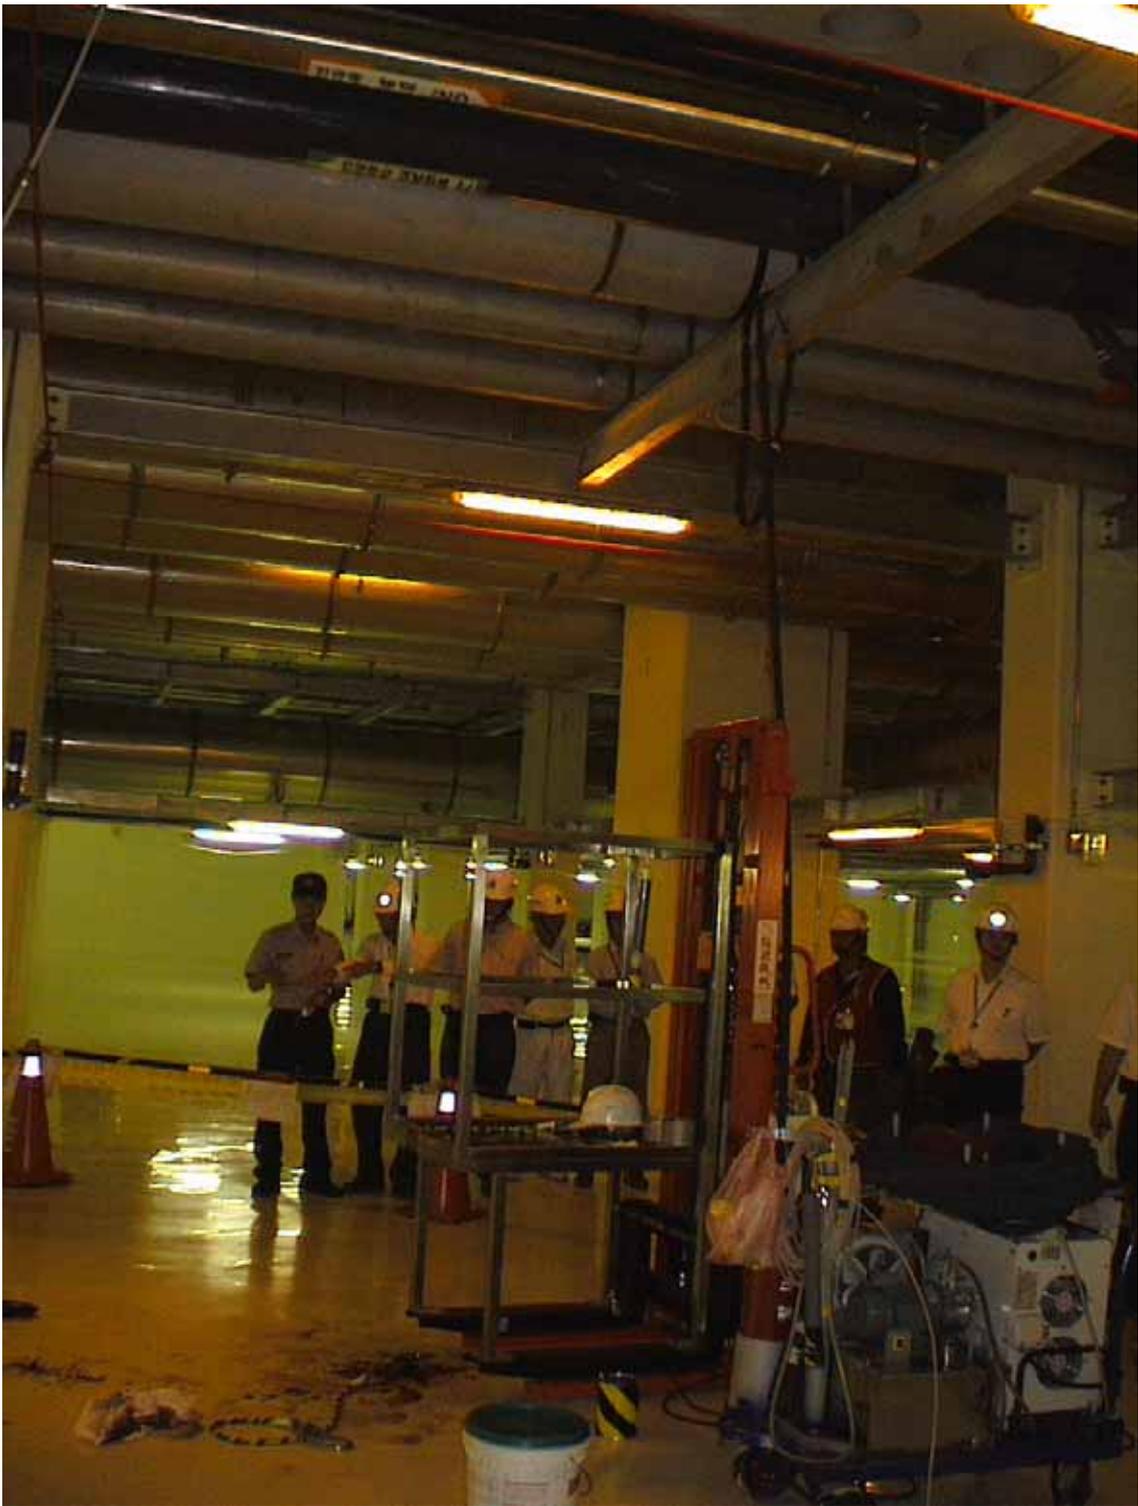
照片 1：職災現場實景（救災時將升降平台降下）

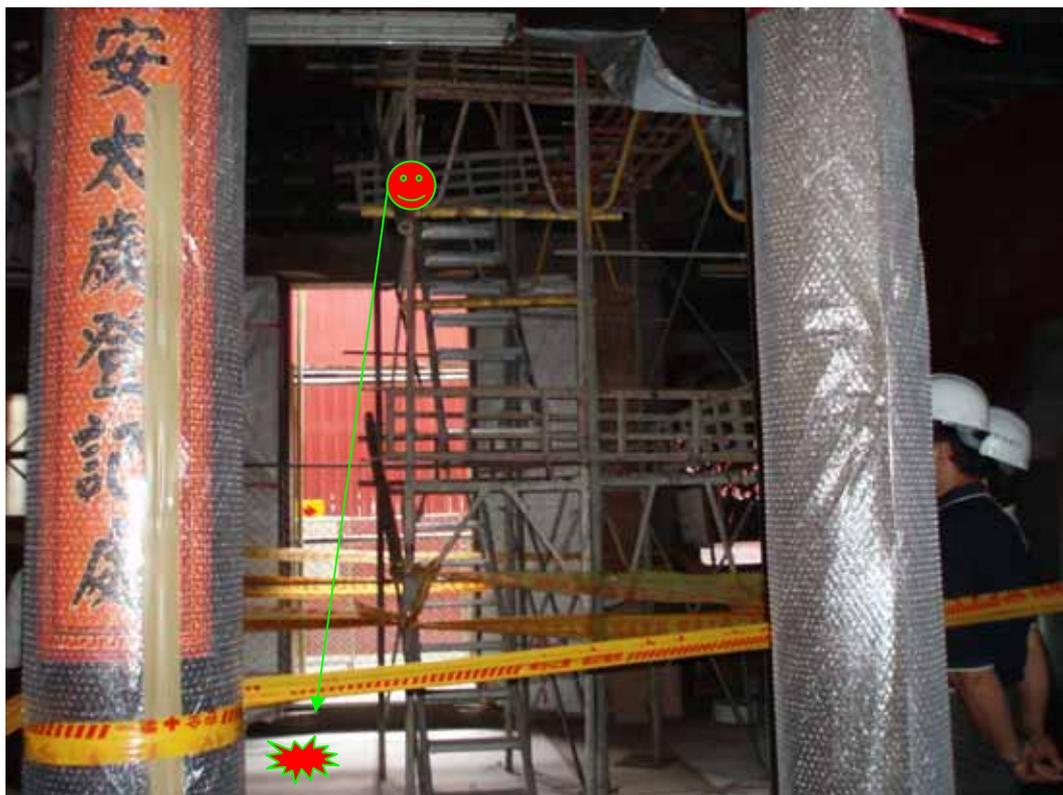
照片 1：災害發生現場位於台南縣北門鄉鯤江村 976 號之「台南縣第二級古蹟南鯤鯓代天府修復工程」龍邊五門處

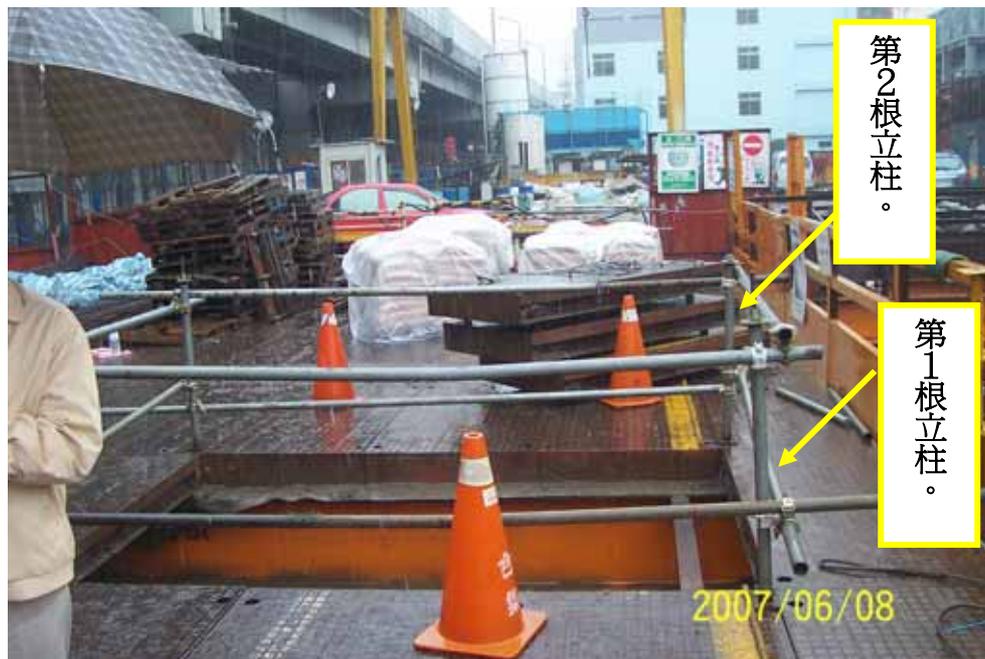
照片 1：於構台上吊運空心磚作業，掀開覆工板後施作護欄，
在固定第 2 根立柱時，因重心不穩，自開口處墜落

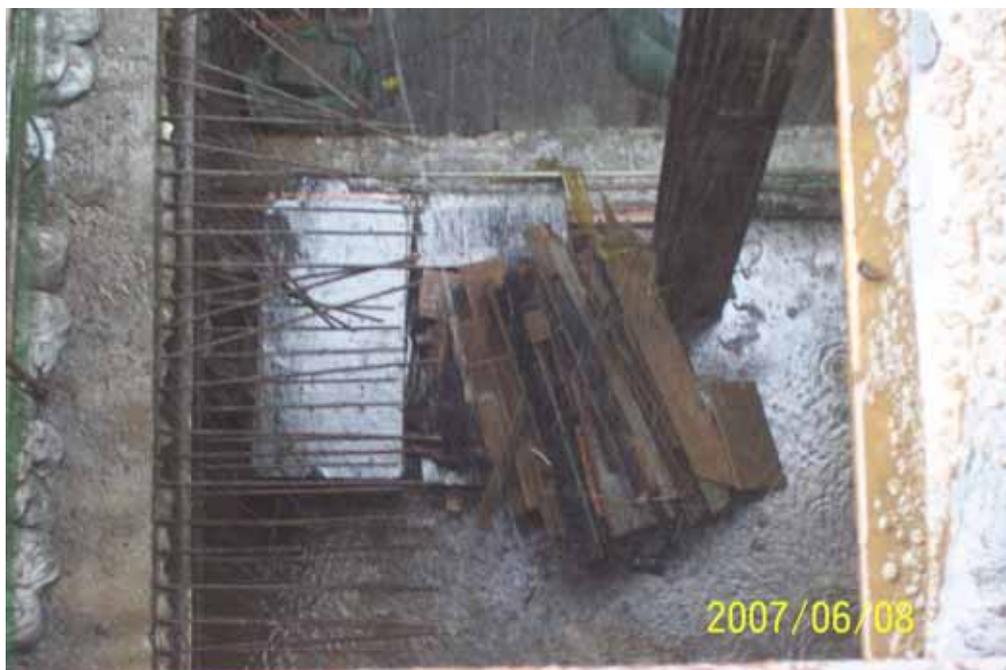
照片 2：構台開口處墜落至車站 C 區穿堂層(落距 16 公尺)

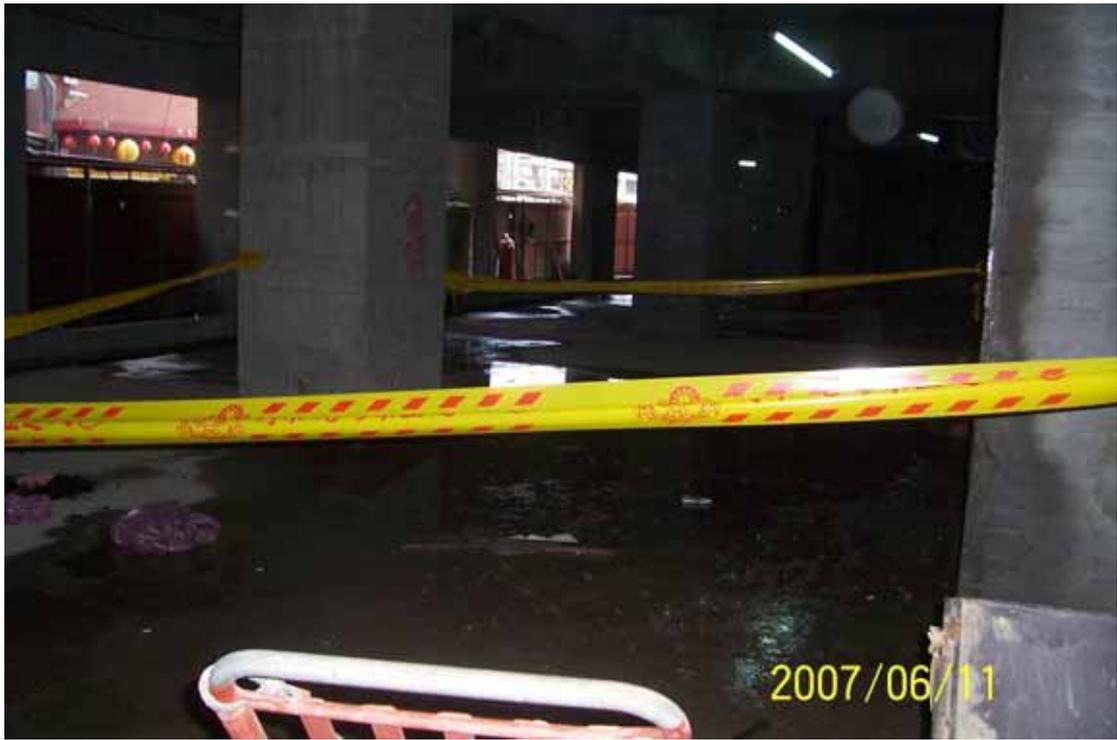
照片 1：罹災者從管道開口墜落至 1 樓地面

（一）事業單位應全面檢討相關設備之本質安全防護，如開口處設置護欄，並不定期加強巡視；並注重勞工基本教育訓練，加強勞工安全衛生相關知識，使勞工戴用安全帽等個人防護具。

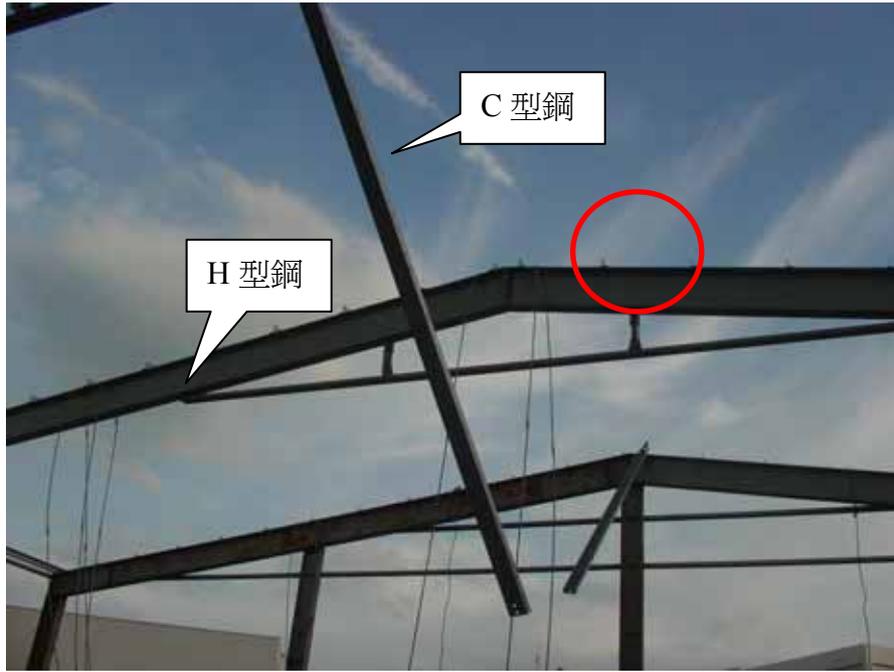
照片 1：罹災者墜落前位置

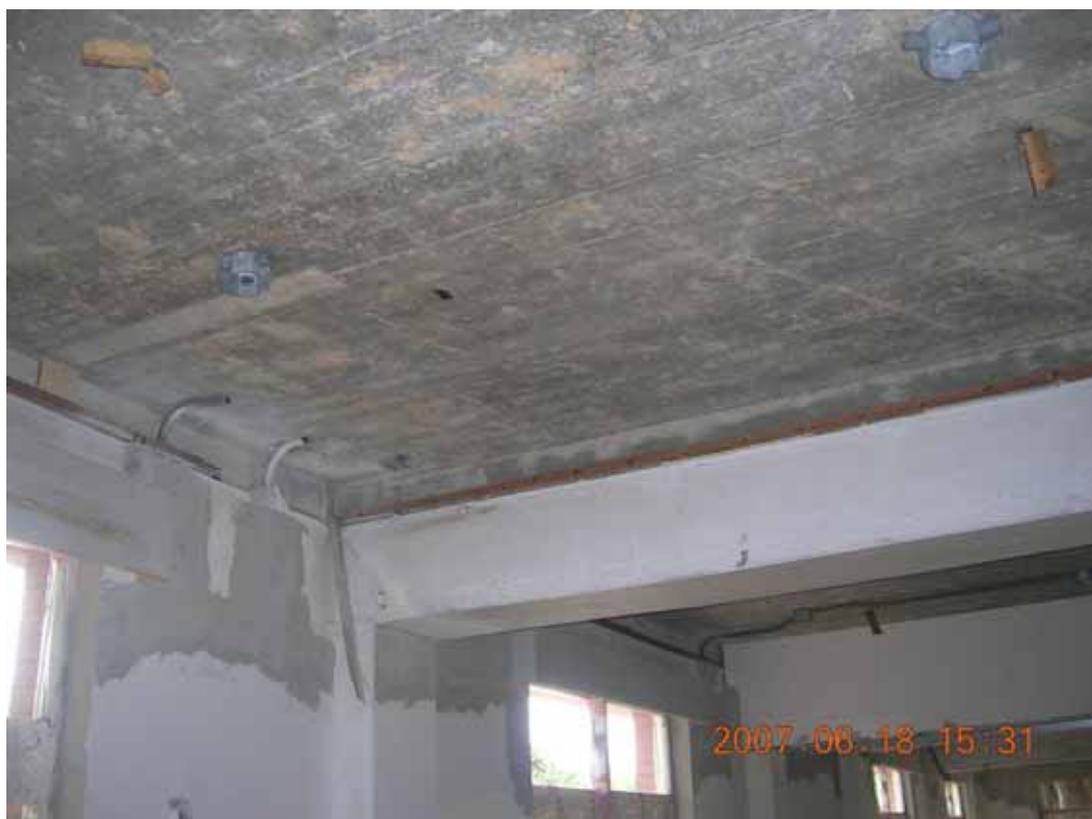
照片 1：罹災者於災害發生前欲施作天花板配管作業

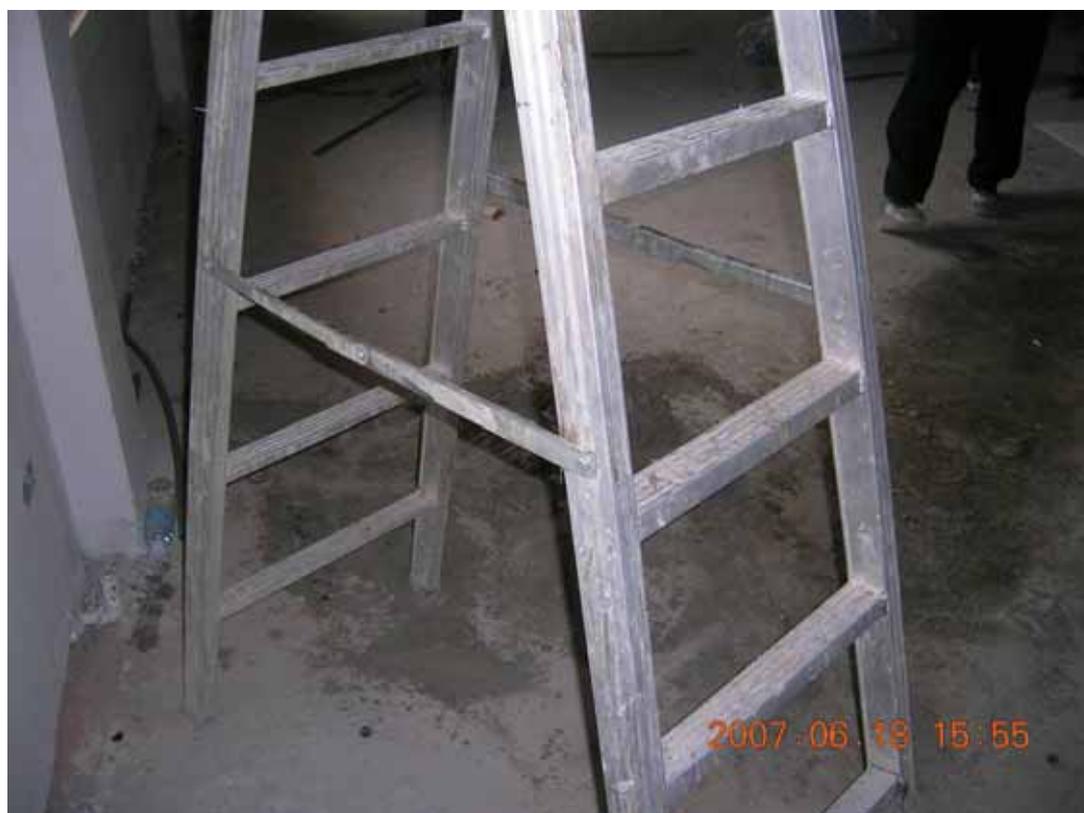
照片 2：罹災者自 7 尺鋁製合梯第 2、3 階之間處墜落

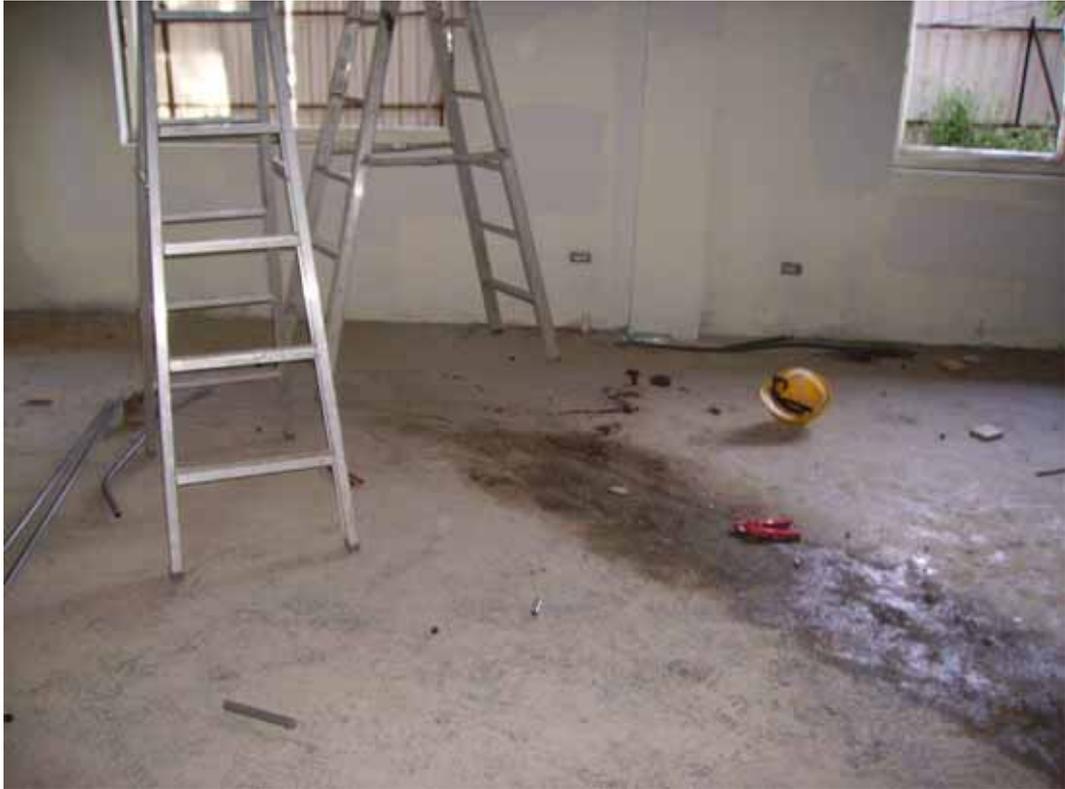
照片 3：罹災者墜落位置

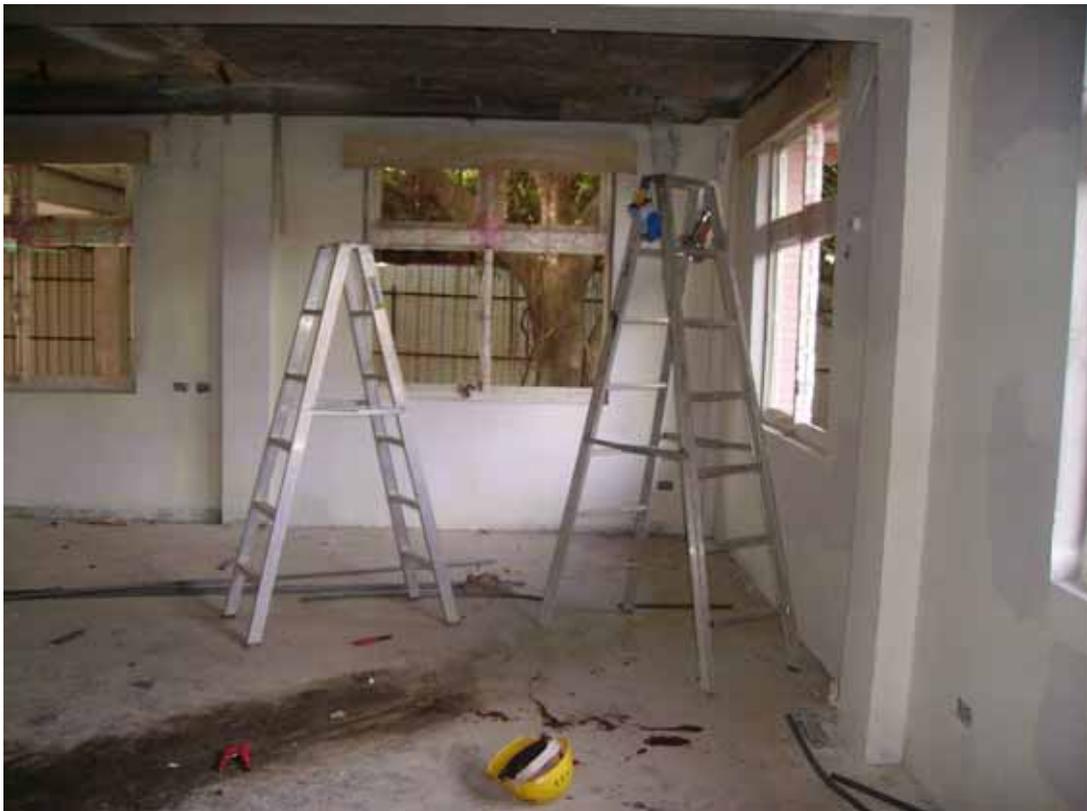
照片 4：災害發生現場全景

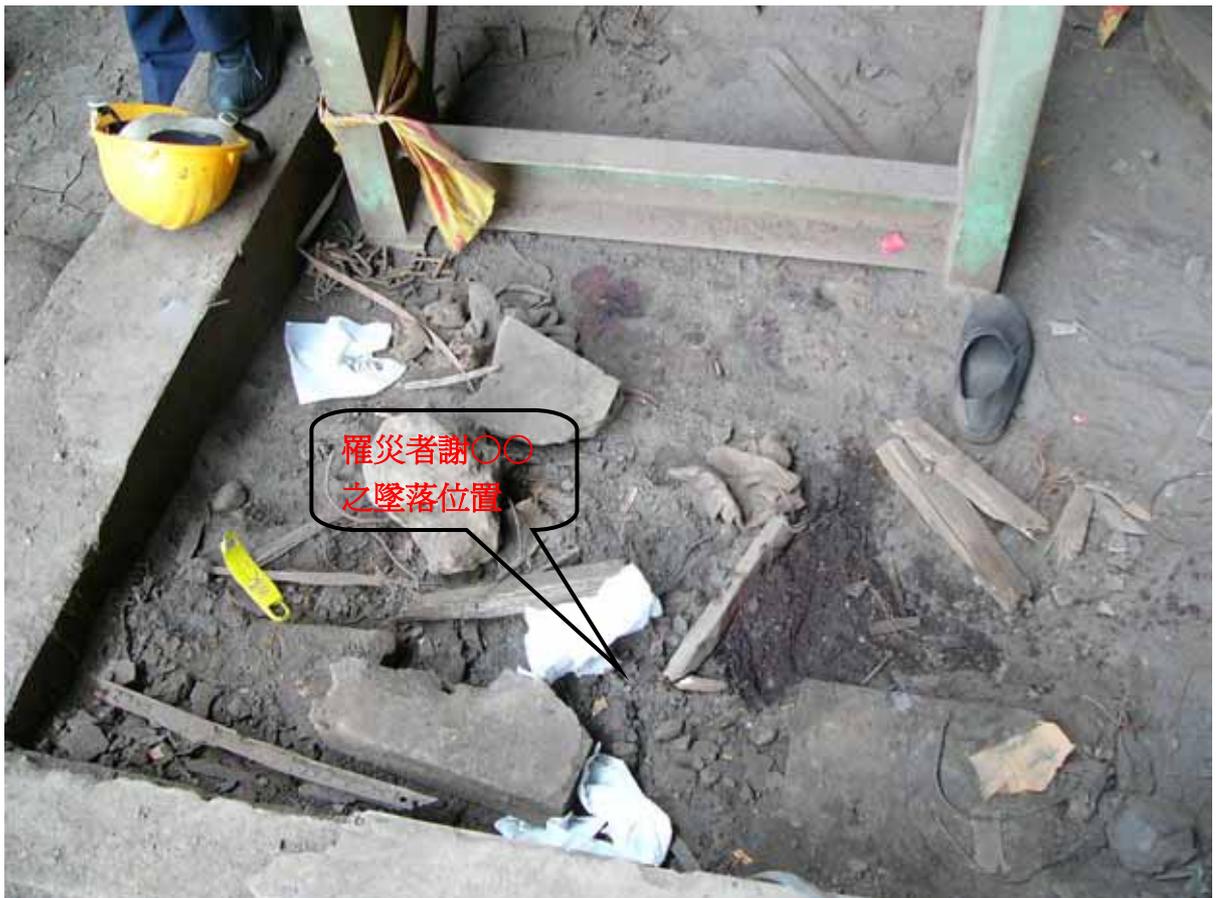
照片 1：罹災者謝○○於鋼構拆除作業時墜落地面之位置

- (三) 雇主對於高度 2 公尺以上之工作場所，勞工作業有墜落之虞者，應依規定訂定墜落災害防止計畫，採取適當墜落災害防止設施。
- (四) 雇主對於高度 2 公尺以上之、、、開口部分、...等場所作業，勞工有遭受墜落危險之虞者，因設置護欄、護蓋或安全網等設施有困難，應採取使勞工使用安全帶等防止因墜落而致勞工遭受危險之措施(設置安全母索供勞工勾掛安全帶)。
- (五) 雇主對於鋼構組配、拆除等(以下簡稱鋼構組配)作業，應指定鋼構組配作業主管於作業現場辦理下列事項：1、決定作業方法，指揮勞工作業。...3、監督勞工個人防護具之使用。4、確認安全衛生設備及措施之有效狀況。5、其他為維持作業勞工安全衛生所必要之設備及措施。
- (六) 雇主於僱用勞工時，應施行體格檢查。
- (七) 勞工遭遇職業傷害而死亡時，雇主應給與 5 個月平均工資之喪葬費外，亦應一次給與其遺屬 40 個月平均工資之死亡補償。

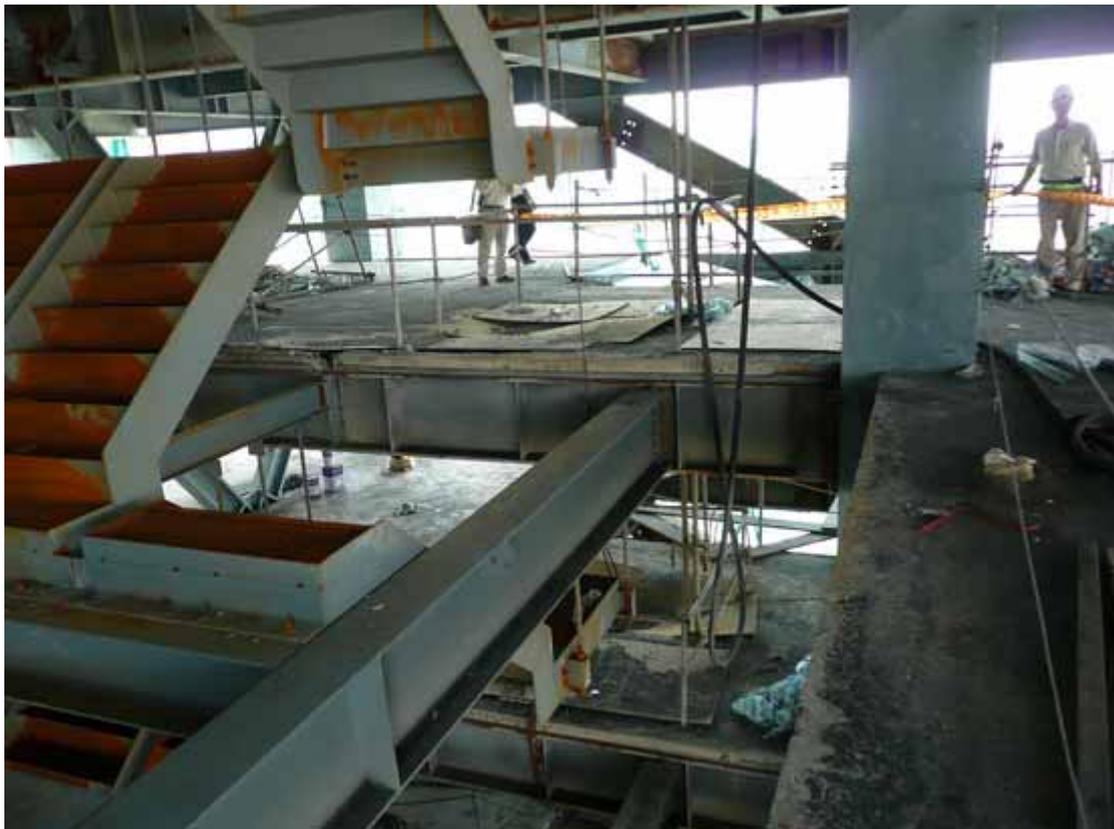
作業前工區檢視動作時，自十七樓 A 樓梯之安全母索外側的樓梯邊開口部分墜落至七樓樓梯邊鋼承版面，造成顱腦損傷不治死亡。

照片 1：災害發生地點

(二) 僱主對於高度二公尺以上之屋頂、鋼樑、開口部分、．．．，勞工有遭受墜落危險之虞者，應於該處設置護欄、護蓋或安全網等防護設備。僱主為前項設施有困難，或作業之需要臨時將護欄拆除，應採取使勞工使用安全帶等防止因墜落而致勞工遭受危險之措施。(營造安全衛生設施標準第 19 條暨勞工安全衛生法第 5 條第 1 項)。

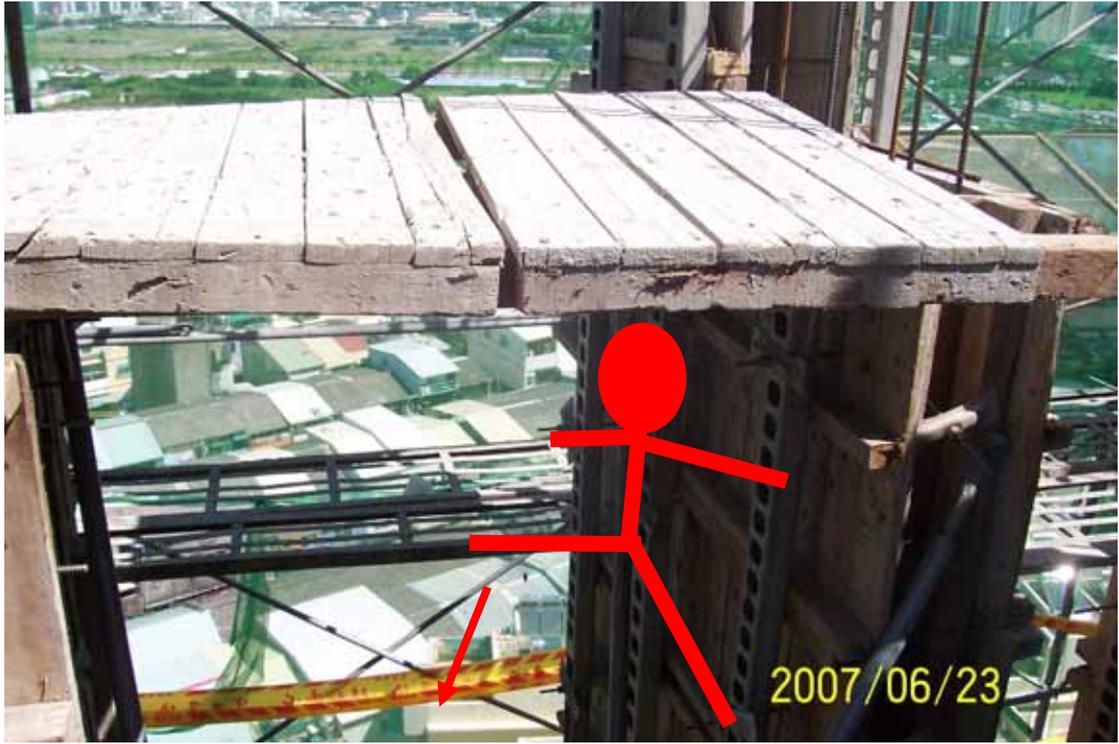
照片 1：墜落處

(一) 對於工作場所之開口，應設置防護網或補助板料。

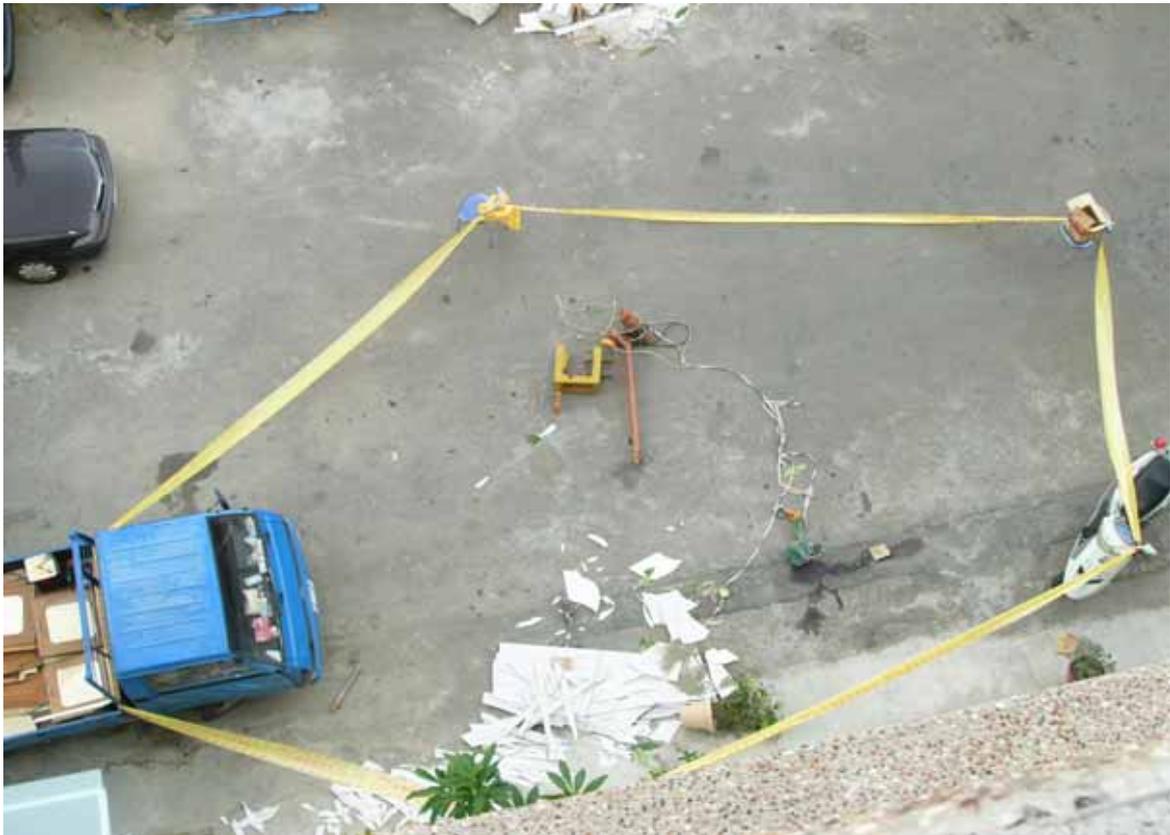
照片 1：墜落於地面之捲揚機、矽酸鈣板及為避免吊料碰撞外牆綁在吊勾上方鋼索上之繩索與陳○○位置

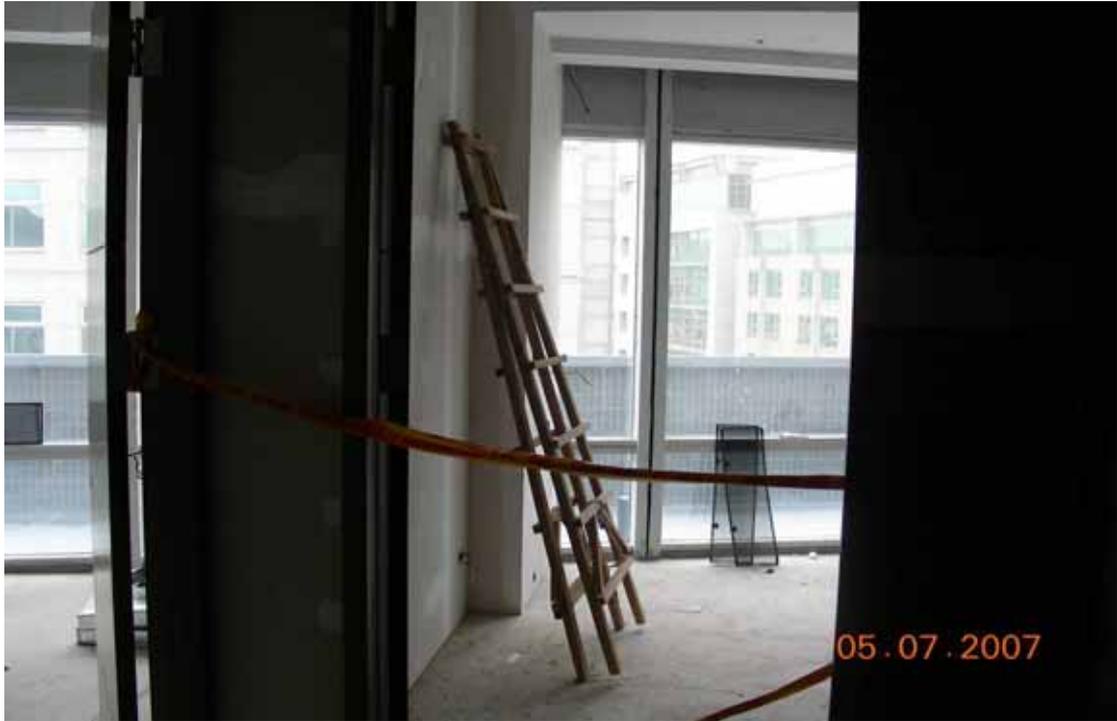
五、災害發生經過：96 年 7 月 4 日罹災者甲等 6 人於 8 樓進行牆壁壁紙補土作業，事發時罹災者正在房間內利用高度 2.4 公尺之木合梯進行牆面補土作業，作業到上午 11 時 20 分左右，罹災者突然自木合梯跌落地面，經聯絡消防局緊急送往醫院，延至 96 年 7 月 12 日下午 5 時 12 分死亡。事發後其同事乙發現現場罹災者使用之木合梯已損壞（連接兩側梯子繩索已斷裂，上方接頭也已損壞）。○○○○通訊股份有限公司委請丙負責該工程，雙方原則上係依實際施作之工程費用由施作廠商配合丙指示開立發票，丙原則上皆由廠商直接開立發票給○○○○通訊股份有限公司，○○○○通訊股份有限公司再給付丙管理費及車馬費，丙再請○○○○工程有限公司負責室內裝修工程之壁紙工程。○○○○工程有限公司丁經由介紹再將壁紙補土及黏貼工作交由罹災者等 6 人施作，並以口頭議定以壁紙 1 支 250 元做到好，現場由丁負責與業主聯繫施作之位置，未訂定合約。

照片 1：案發現場

（一）事業單位應全面檢討壁紙補土作業於 2 公尺以上需以架設施工架或其他方法設置工作台及使用合梯設備之本質安全防護，並使勞工確實戴用安全帽等個人防護具。

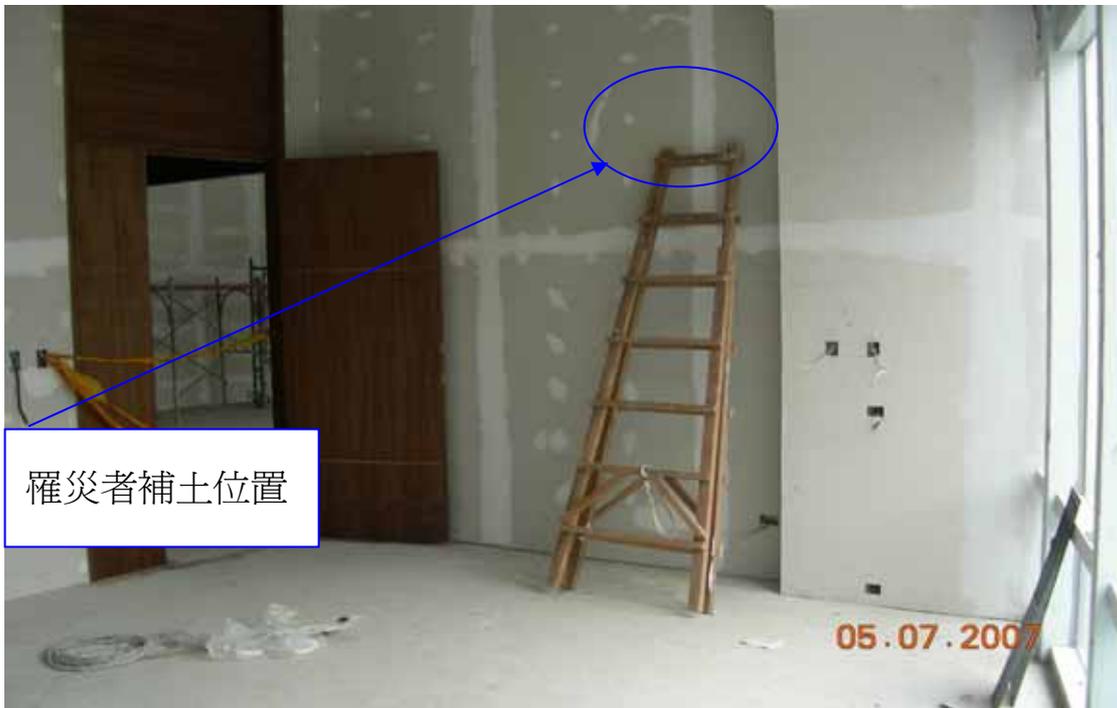
照片 2：案發時罹災者作業之位置

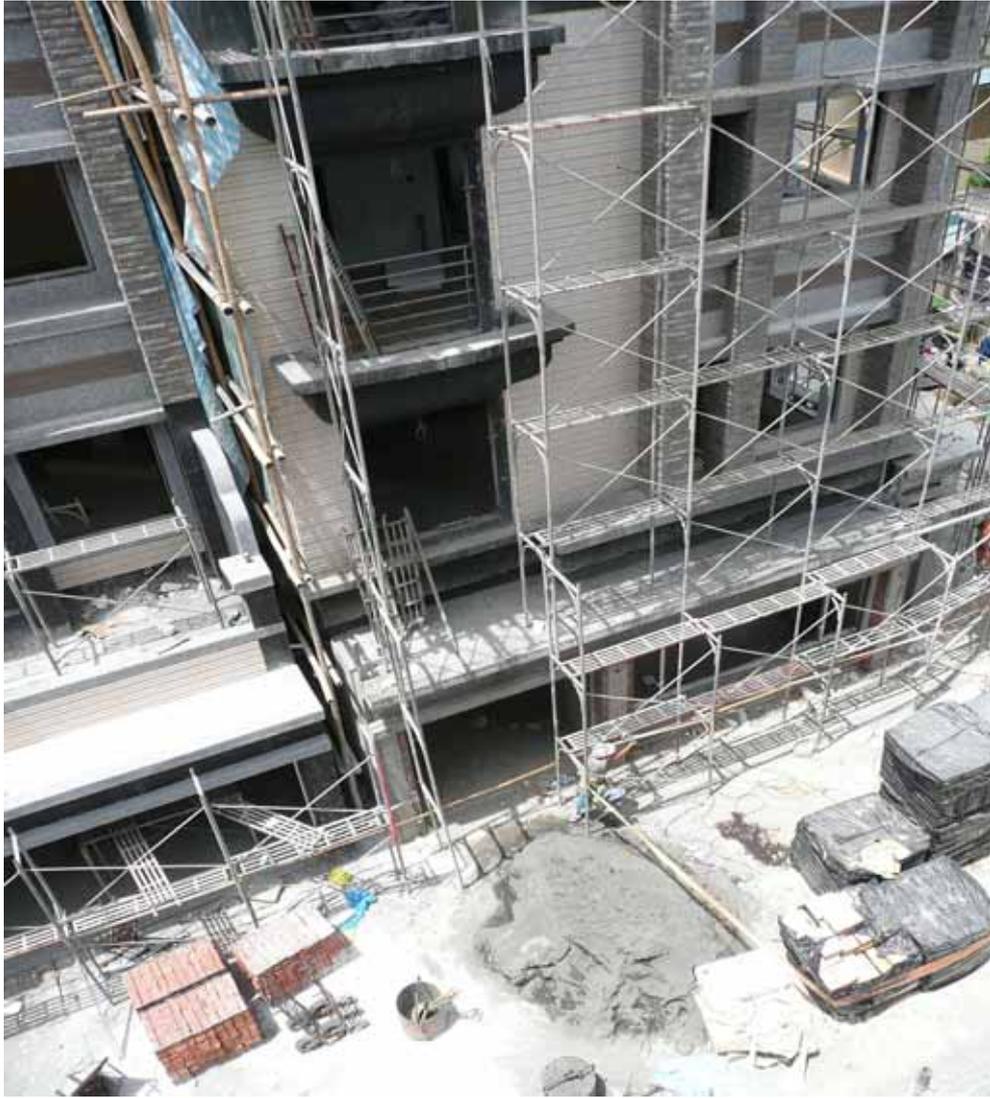
照片 1：災害發生位置

- (一) 雇主應依中央主管機關之規定，設置勞工安全衛生組織、人員，並應訂定自動檢查計畫實施自動檢查(勞工安全衛生法第 14 條第 1 項及第 2 項)。
- (二) 雇主對勞工應施以從事工作及預防災變所必要之安全衛生教育、訓練(勞工安全衛生法第 23 條第 1 項)。
- (三) 雇主應依本法及有關規定會同勞工代表訂定適合其需要之安全衛生工作守則，報經檢查機構備查後公告實施(勞工安全衛生法第 25 條第 1 項)。
- (四) 雇主於僱用勞工，應施行體格檢查；對在職勞工應施行定期健康檢查．．．(勞工安全衛生法第 12 條第 1 項)。
- (五) 雇主對於高度 2 公尺以上之工作場所，勞工作業有墜落之虞者，應依下列規定訂定墜落災害防止計畫，採取適當墜落災害防止設施．．．(營造安全衛生設施標準第 17 條暨勞工安全衛生法第 5 條第 2 項)。
- (六) 雇主對於高度 2 公尺以上之高處作業，勞工有墜落之虞者，應使勞工確實使用安全帶、安全帽及其他必要之防護具(勞工安全衛生設施規則第 281 條暨勞工安全衛生法第 5 條第 1 項)。
- (七) 雇主使勞工以捲揚機等吊運物料時，應依左列規定辦理：
- (八) 安裝前須核對並確認設計資料及強度計算書(勞工安全衛生設施規則第 155-1 條)。
- (九) 雇主對於高度 2 公尺以上之開口部—女兒牆等場所作業，勞工有遭受墜落危險之虞者，應於該處設置護欄、護蓋或安全網等防護設備。雇主為前項設施有困難．．．應採取使勞工使用安全帶等防止因墜落而致勞工遭受危險之措施。(營造安全衛生設施標準第 19 條第 2 項暨勞工安全衛生法第 5 條第 1 項)。
