96 年度營造業重大職災實例

從事泥作工程發生墜落致死災害

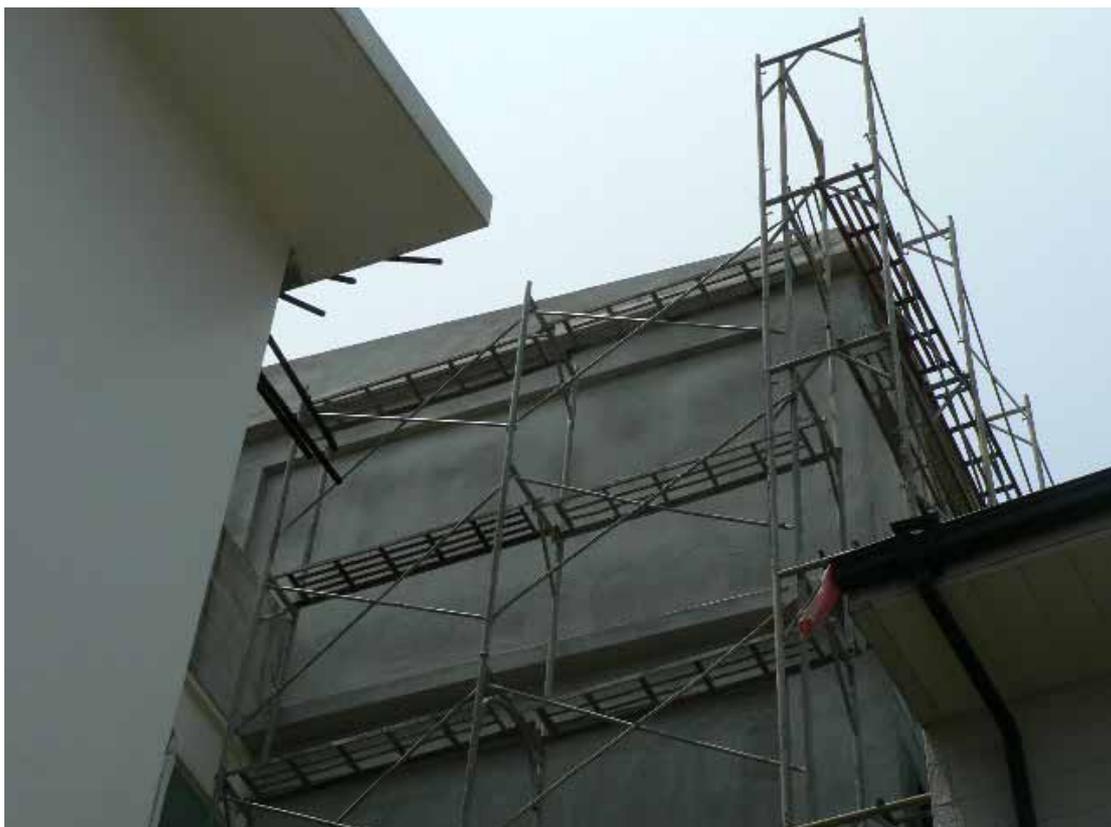
照片 1：面向建築物之背面及右側施工架搭設情形

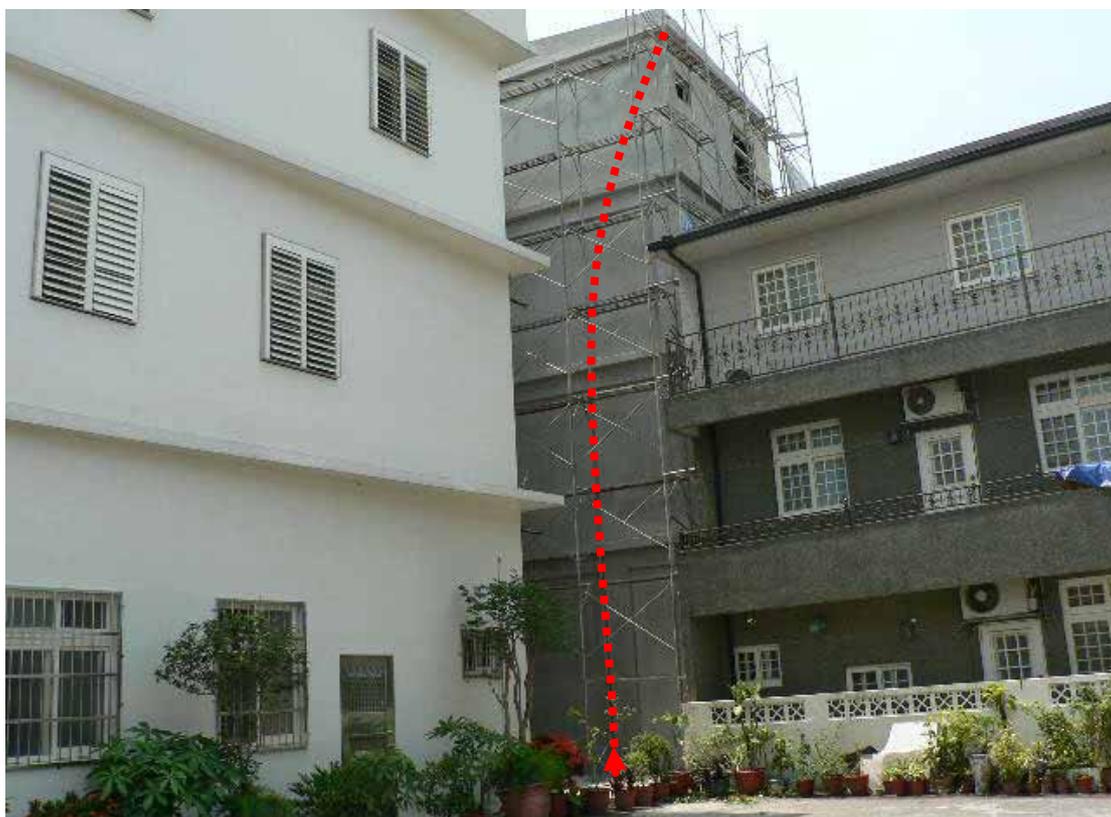
照片 2：面向建築物之背面及右側外觀情形

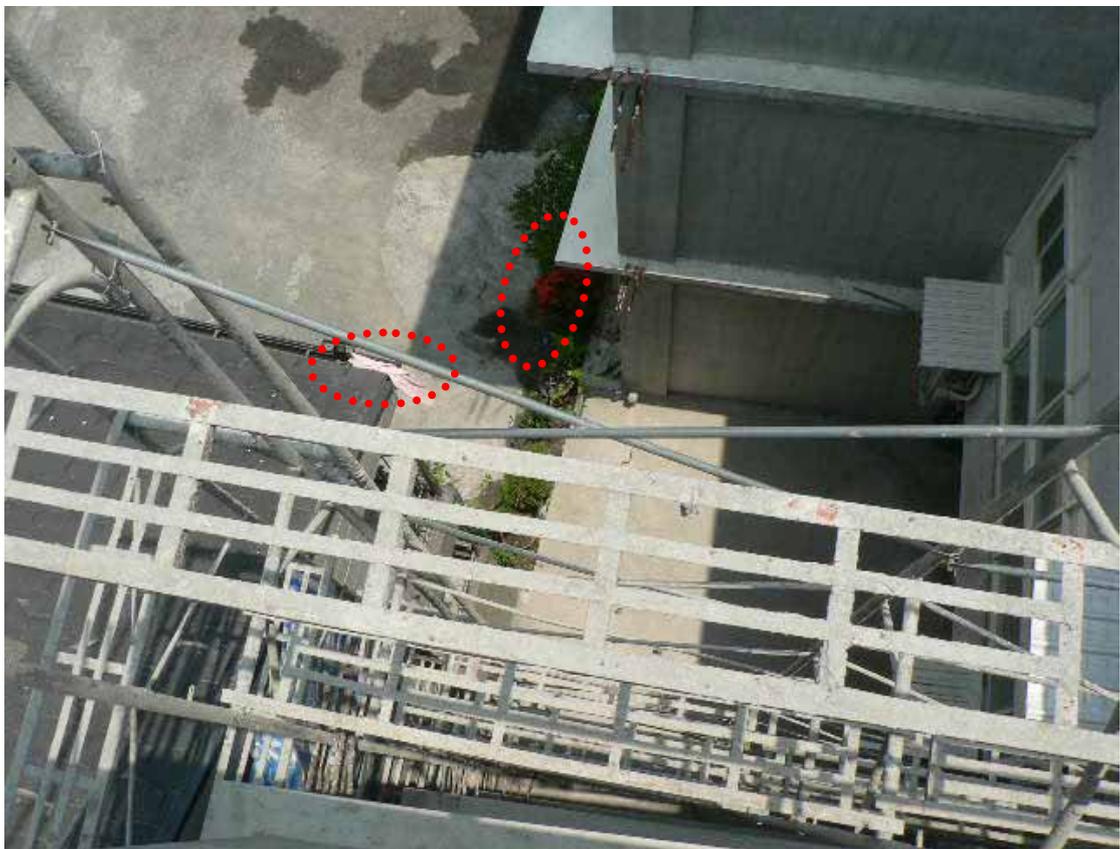
照片 4：下方為罹災者毛巾及墜落地點

(三) 雇主對於在高度 2 公尺以上之高處作業，應使勞工確實使用安全帶。

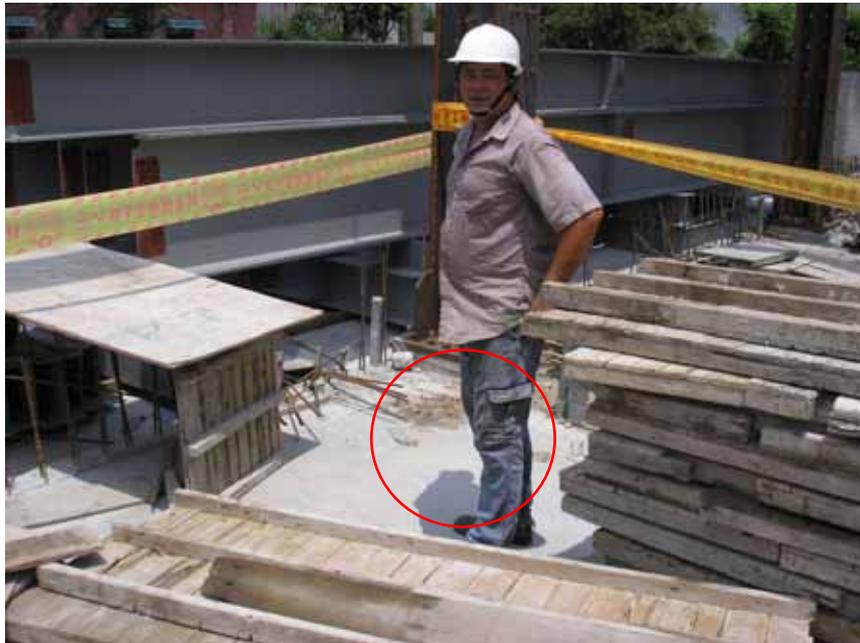
照片 1：罹災者墜落處

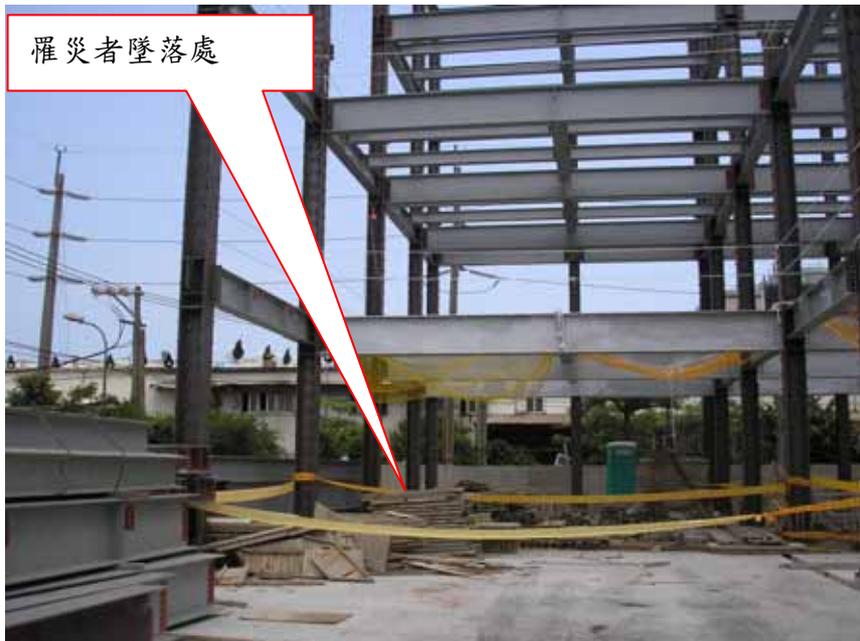
照片 2：事故現場鋼構組立狀況

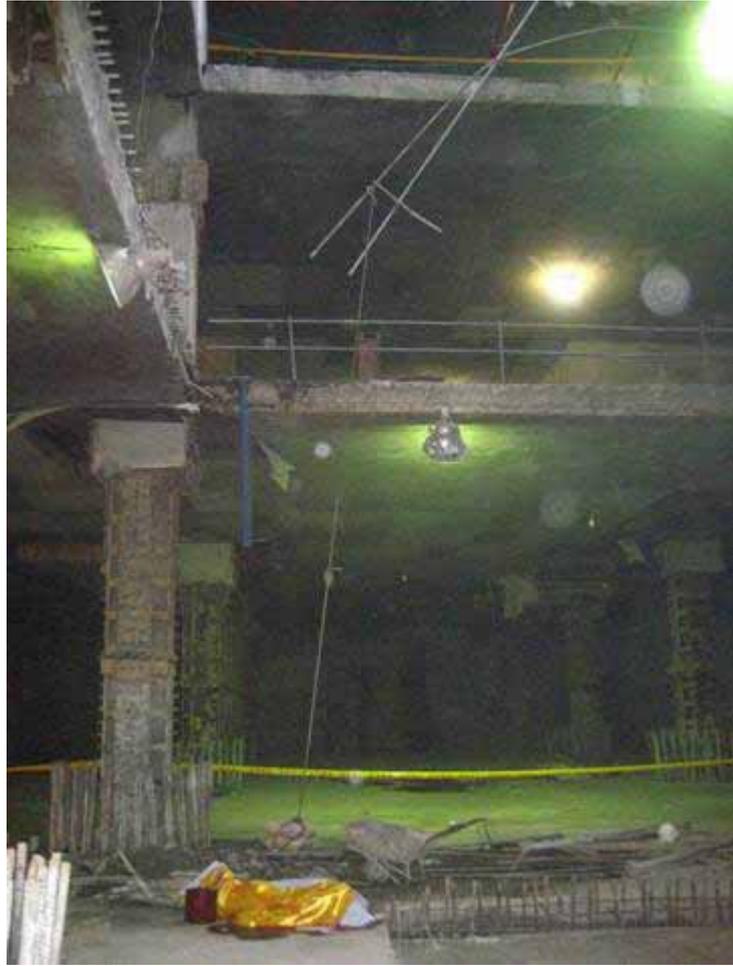
照片 1：現場情形

(一) 雇主對於物料之搬運，應儘量利用機械以代替人力，且勞工在高度 2 公尺以上之高處作業，有墜落之虞者，應使勞工確實使用安全帶、安全帽及其他必要之防護具。

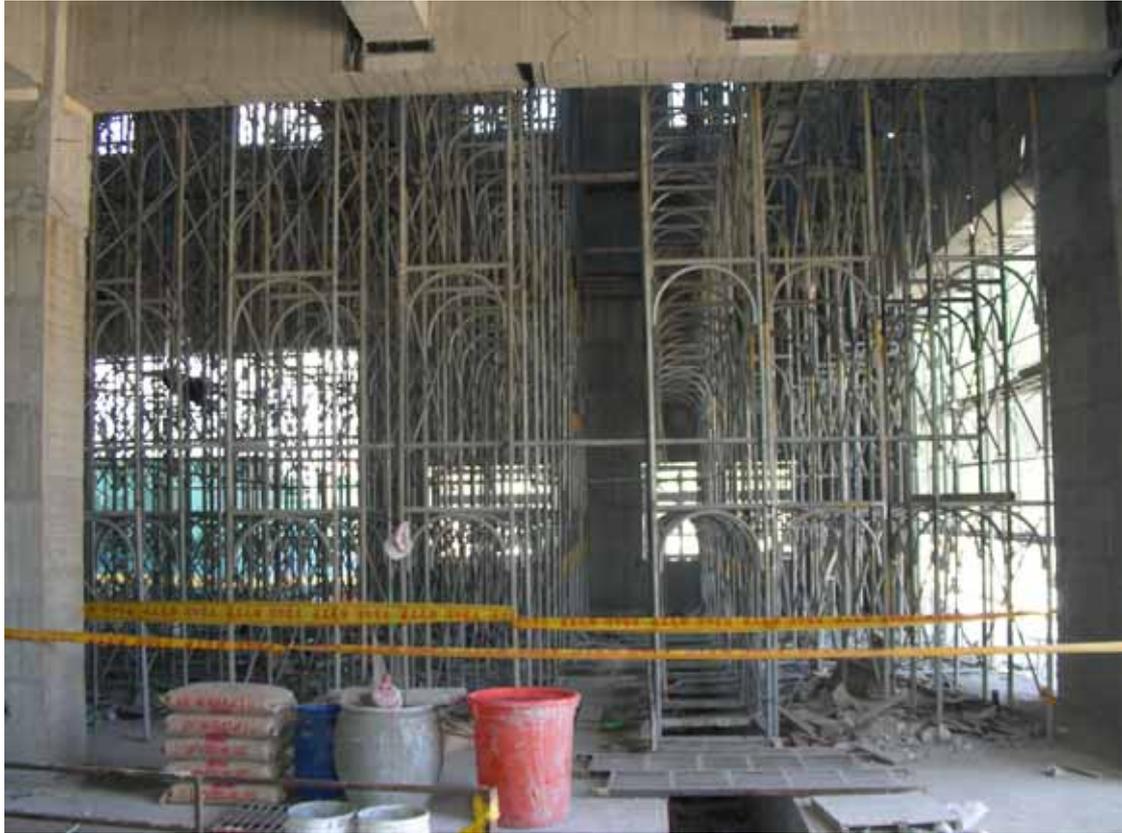
照片 1：事發現場狀況

（一）施工架踏板應置於立架上。

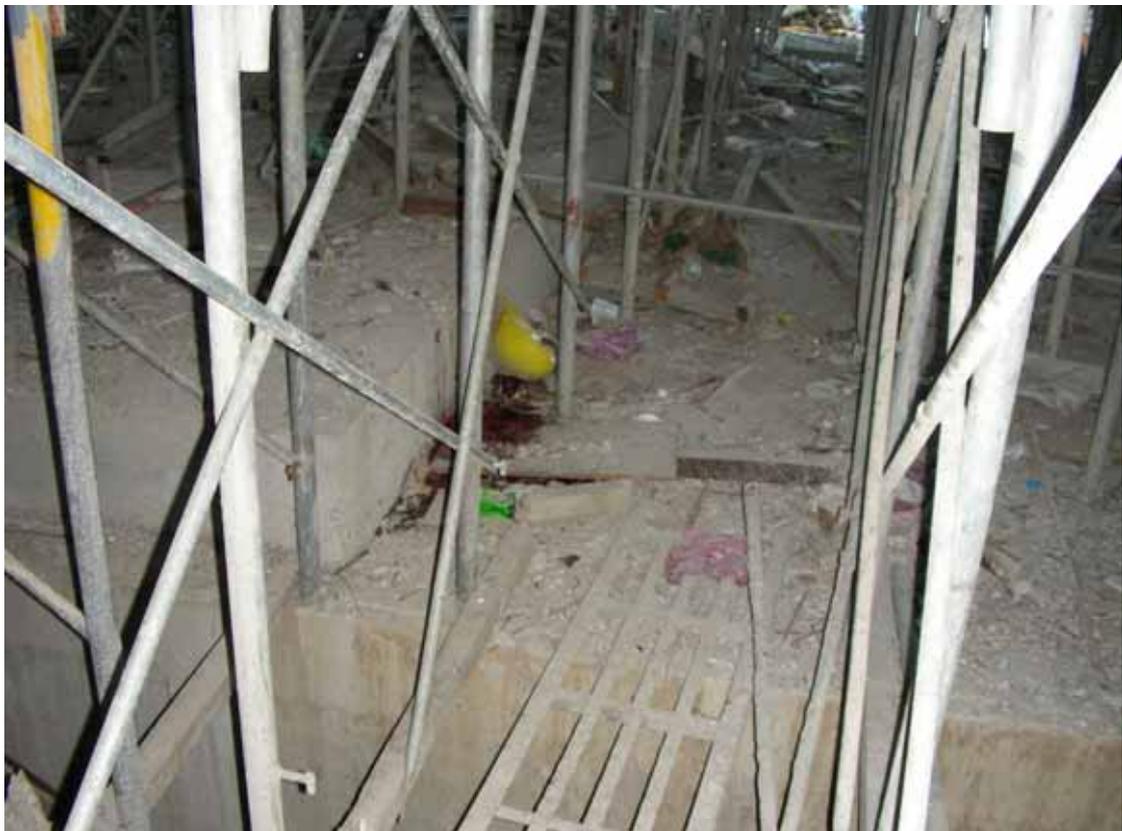
照片 2：罹災者墜落位置

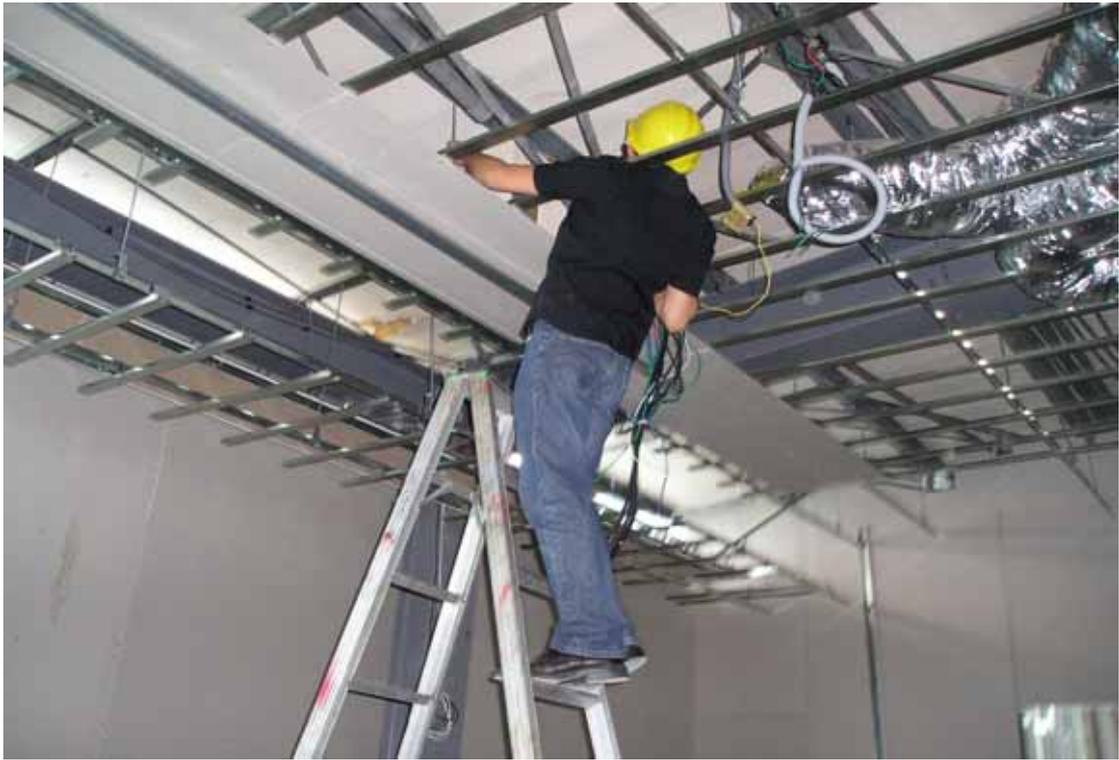
96 年 7 月 31 日 18 時，○○○等三人至新莊市從事拉燈光音響用，工頭於 20 時許至工地現場，至 21 時 26 分，罹災者自己一人爬至合梯第二格（距地面 2.3 公尺）處，從事天花板內固定分線箱工作。當時工頭在距罹災者工作地點約 8 公尺處地面上從事核對線路，聽到『哇』一聲；回頭看到罹災者已站不穩，工頭即跑過去扶鋁梯，沒有感到有漏電現象，同時看到罹災者跌至地面，下巴撞到 C 型鋼的碎片，其他無明顯外傷，我並展開急救呼喚，叫不醒，隨後由 119 救護車將罹災者送行政院衛生署台北醫院急救，至當日 23 時 08 分不治死亡。

照片 1：現場量測所有線頭及輕型鋼未發現有帶電，又罹災者所站位置為圖中更上一格距地面 2.3 公尺

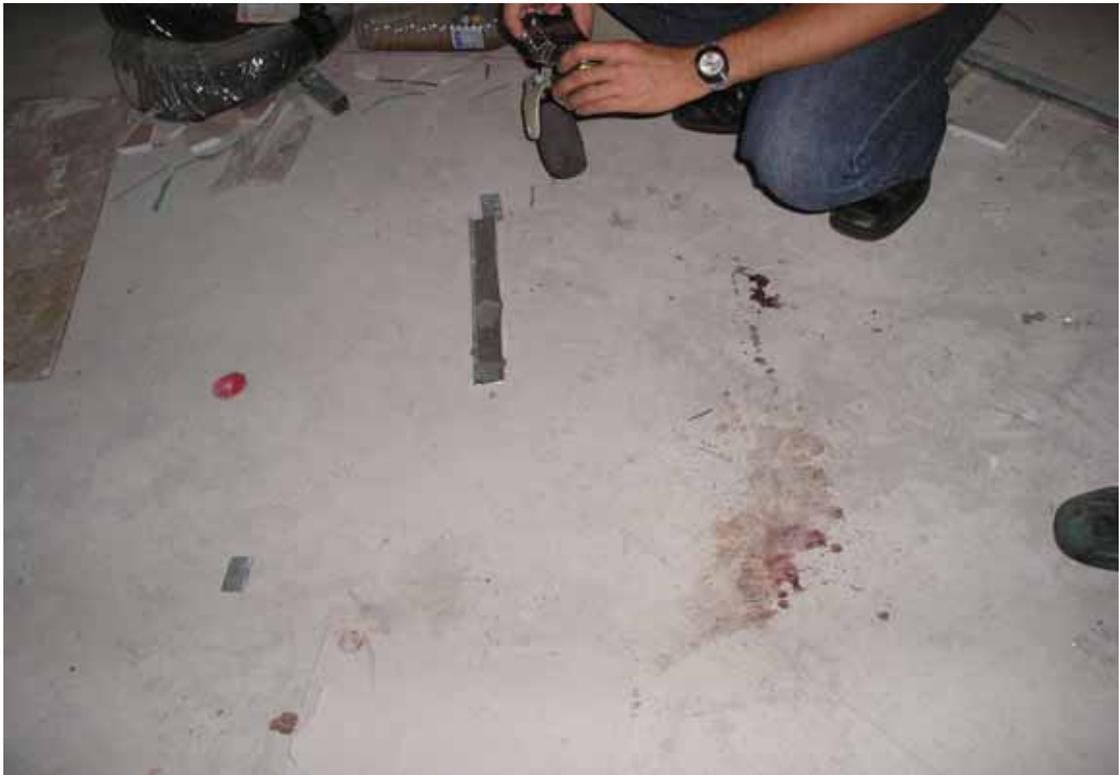
照片 2：罹災者墜落後地面現場仍有血跡，箭頭處為罹災者下巴所碰撞之輕型鋼碎片

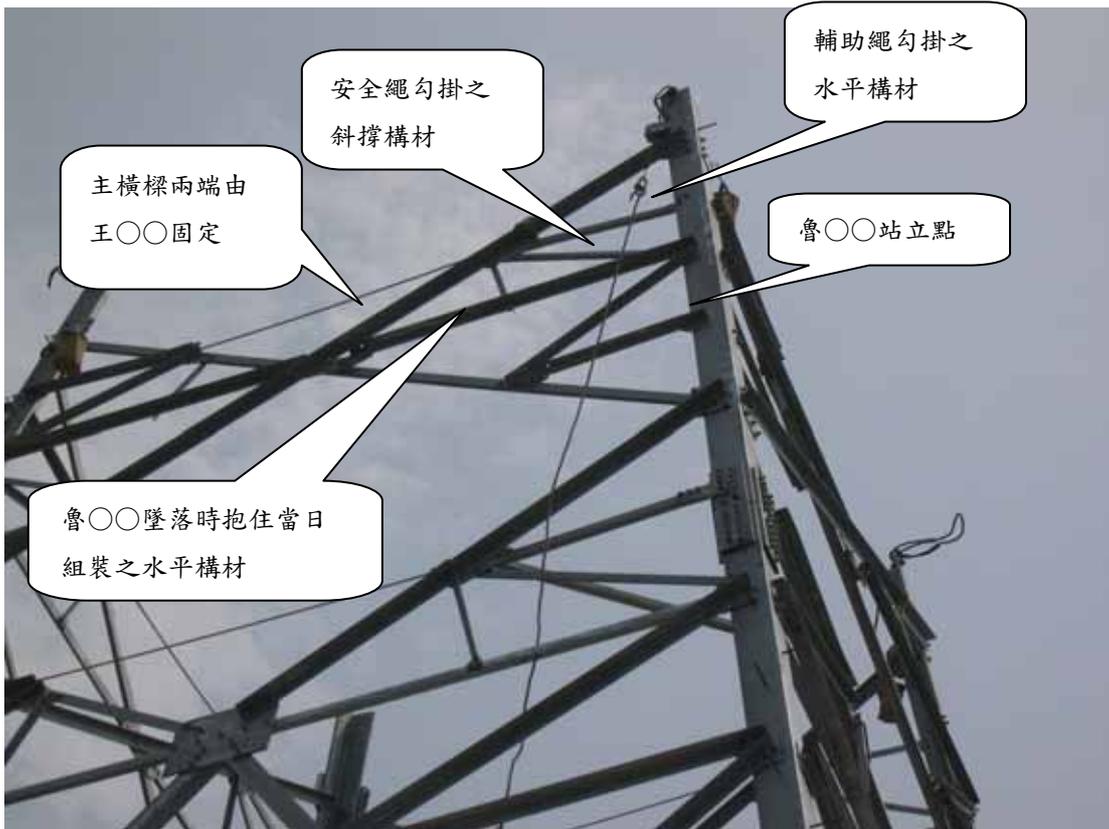
照片 1：災害發生位置

- (二) 雇主應依勞工安全衛生法及有關規定會同勞工代表訂定適合其需要之安全衛生工作守則，報經檢查機構備查後，公告實施。(勞工安全衛生法第 25 條第 1 項)
- (三) 雇主對於高度 2 公尺以上之工作場所，勞工作業有墜落之虞者，應依下列規定訂定墜落災害防止計畫，採取適當墜落災害防止設施：1. . . . 2. . . . 3. . . . (四) 5. 使勞工佩掛安全帶。6. . . . 7. . . . 8. . . . (營造安全衛生設施標準第 17 條暨勞工安全衛生法第 5 條第 2 項)
- (四) 雇主對高度在 2 公尺以上之處所進行作業，勞工有墜落之虞者，應以架設施工架或其他方法設置工作台。但工作台之邊緣及開口部分等，不在此限。對於設置工作台有困難時，應採取張掛安全網、使勞工使用安全帶等防止勞工因墜落而遭受危險之措施。使用安全帶時，應設置足夠強度之必要裝置或安全母索，供安全帶鉤掛。(勞工安全衛生設施規則第 225 條第 2 項暨勞工安全衛生法第 5 條第 1 項)
- (五) 雇主對於鋼構組配、拆除等(以下簡稱鋼構組配)作業，應指定鋼構組配作業主管於作業現場辦理下列事項：1、決定作業方法，指揮勞工作業。2、...3、監督勞工個人防護具之使用。4、確認安全衛生設備及措施之有效狀況。5、其他為維持作業勞工安全衛生所必要之設備及措施。(營造安全衛生設施標準第 149 條暨勞工安全衛生法第 5 條第 2 項)
- (六) 雇主應依被保險人之月薪資總額，依投保薪資分級表之規定辦理勞工保險。(勞工保險條例第 14 條)

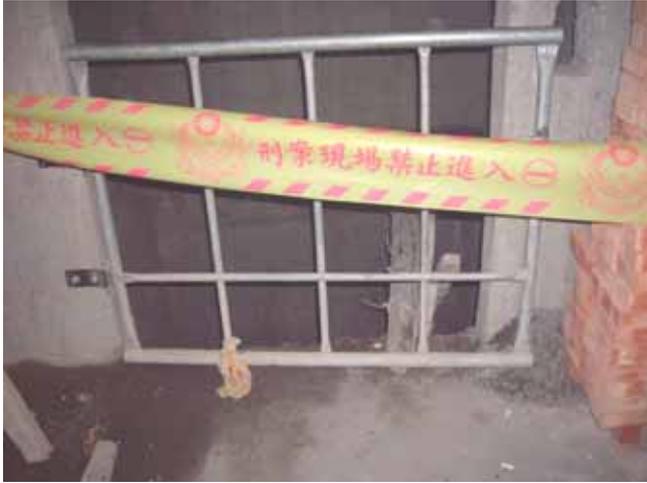
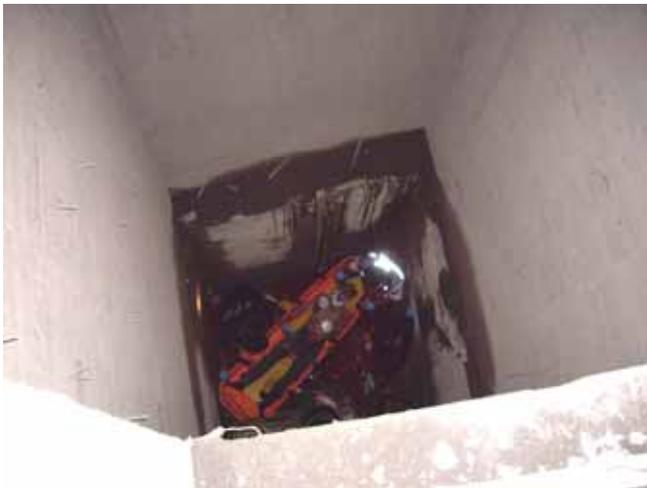
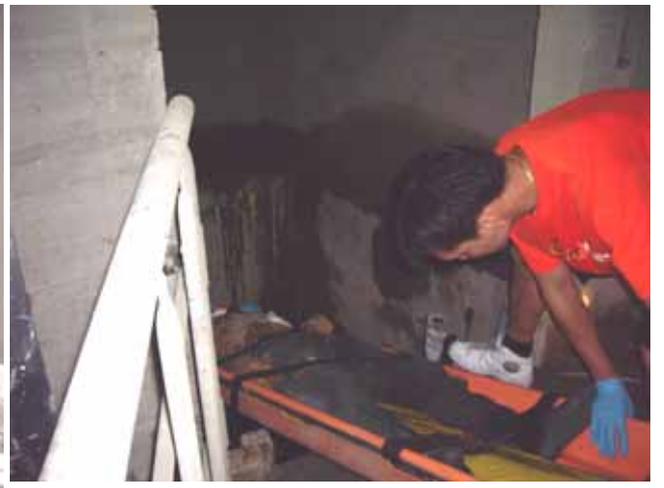
照片：罹災勞工進行1樓電梯直井吊料平台拆除作業，
因未設置防護墜落至地下3樓電梯機坑致死

（二）雇主對勞工作業場所應事先評估作業中可能產生危害因素，在作業前告知勞工應注意事項且給予適當之安全衛生教育訓練。

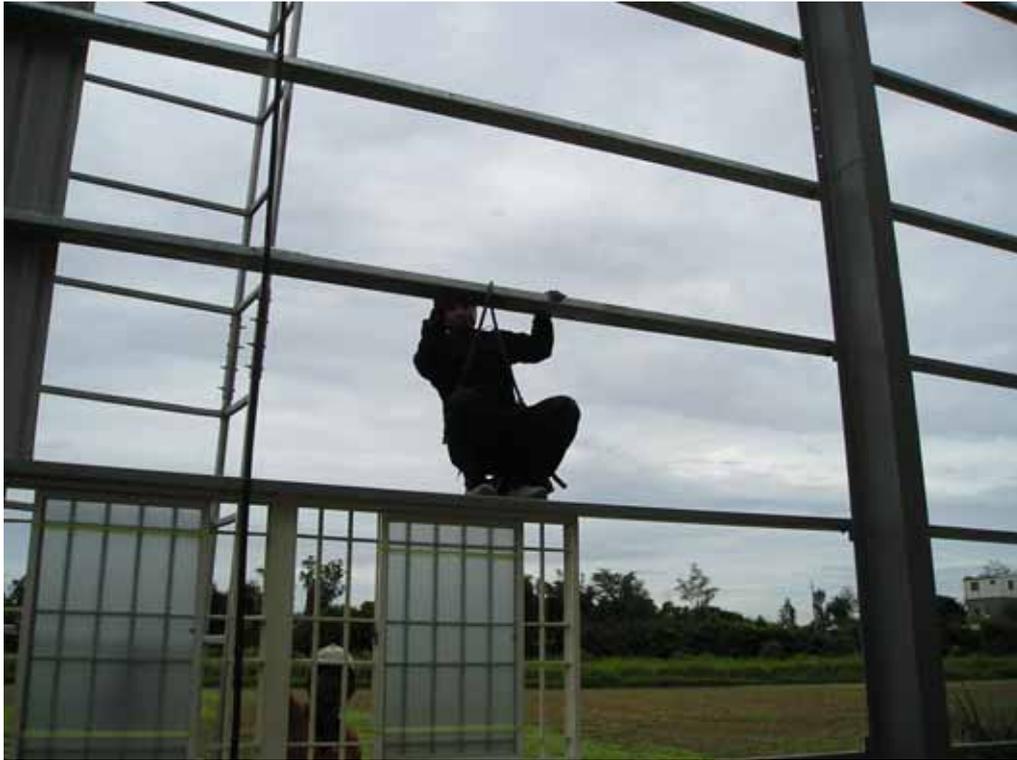
照片 1：模擬罹災者不慎頭部碰撞 C (125*50*20*2.3) 型鋼情形

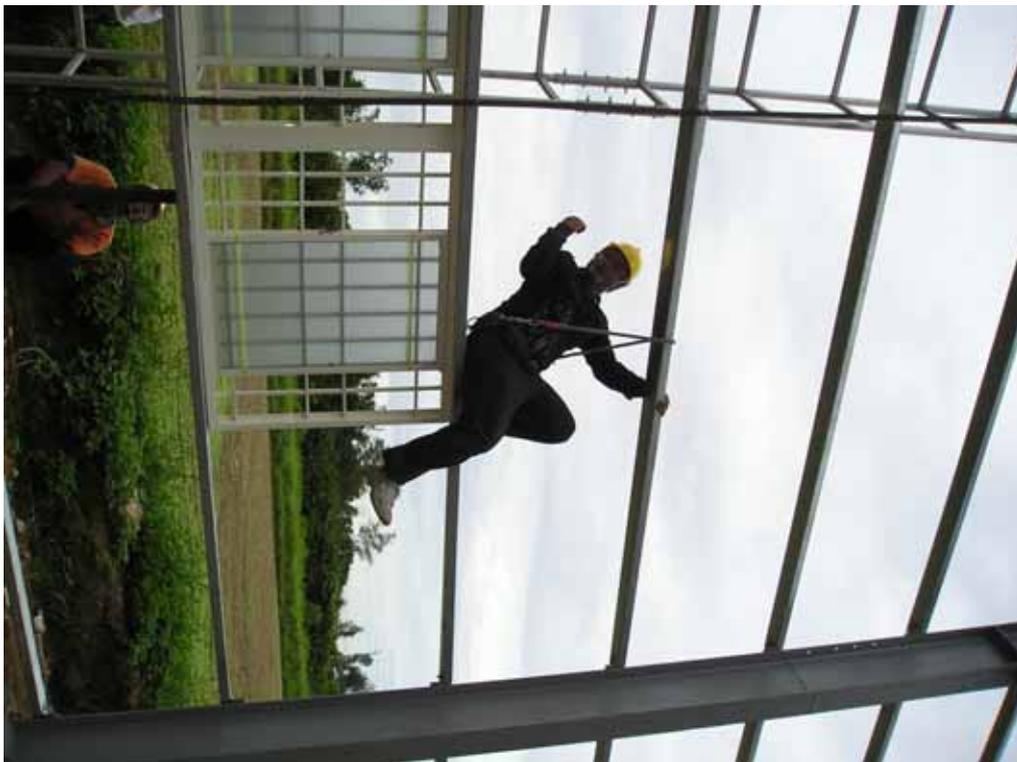
照片 2：模擬災害發生後罹災者情形

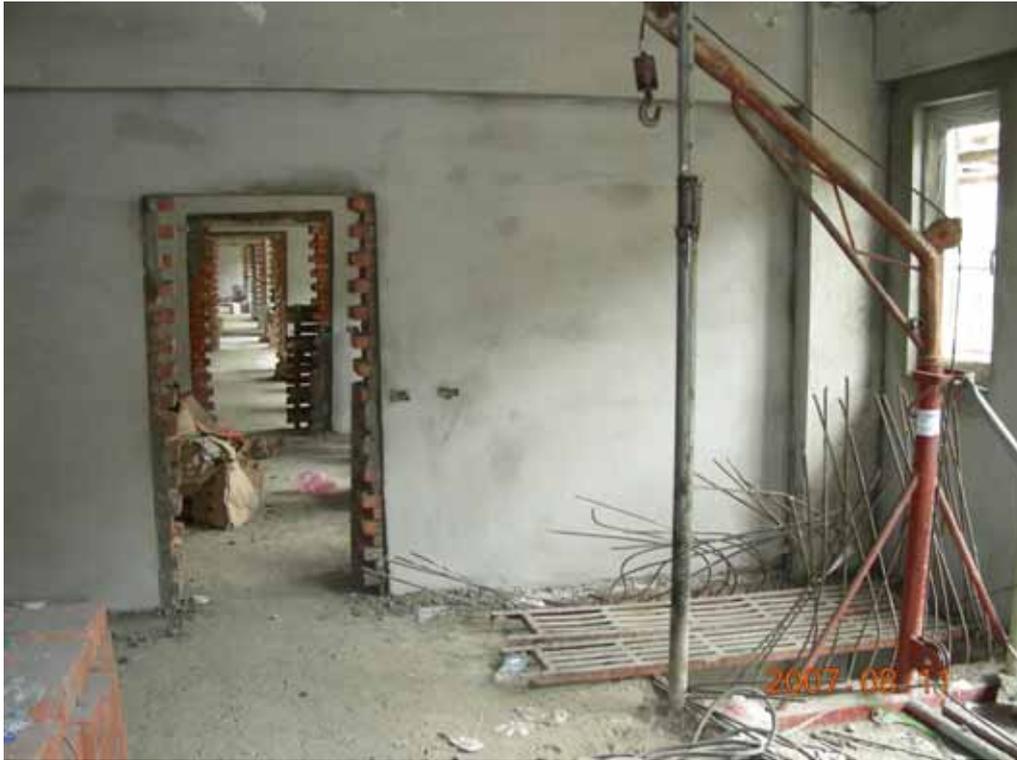
照片 1：事發現場狀況

(一)開口應設置護欄護蓋或設安全網。

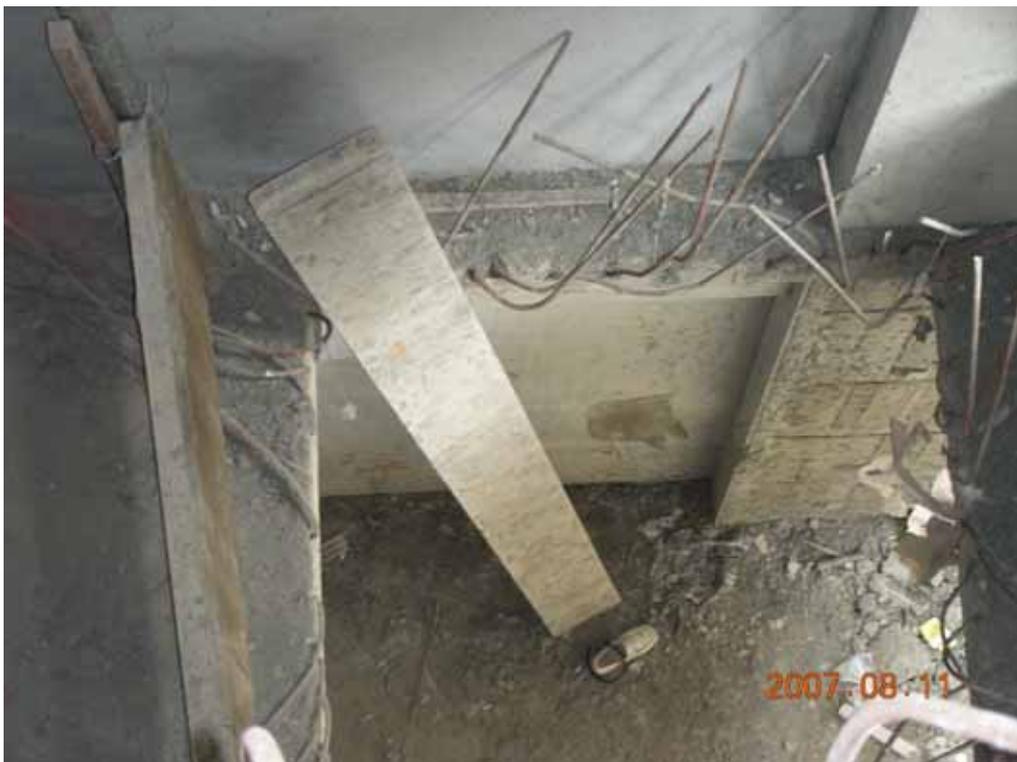
照片 2：罹災者墜落位置

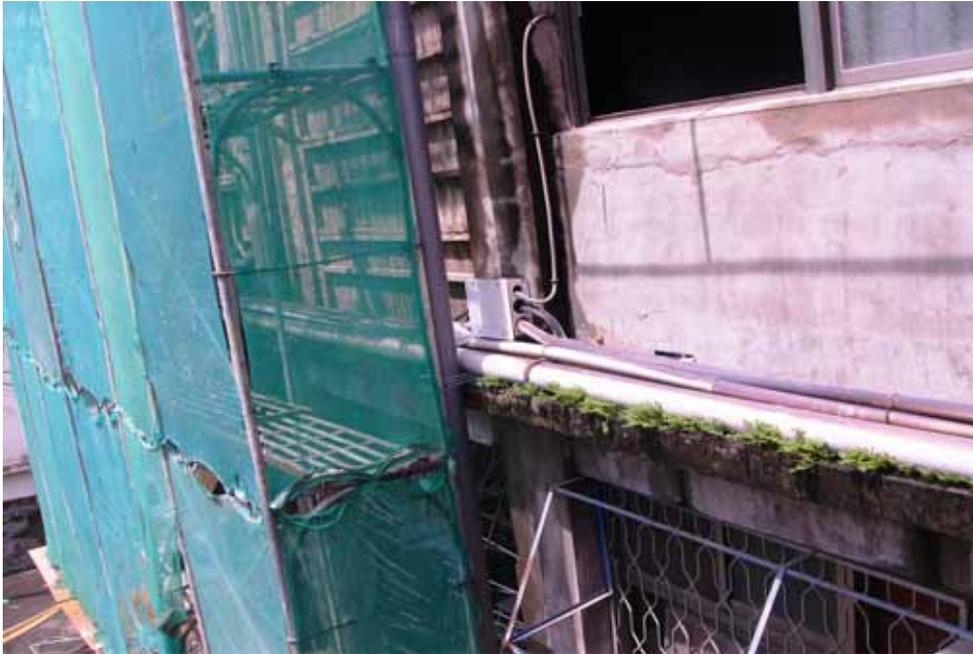
罹災者自高度約 5.1 公尺屋外樓板凸緣處墜落地面，頭部外傷致顱腦損傷死亡。

照片 1：罹災者罹災者自牆柱與塑膠管間穿越時墜落

(四) 僱主對勞工應施以從事工作及預防災變所必要之安全衛生教育訓練。

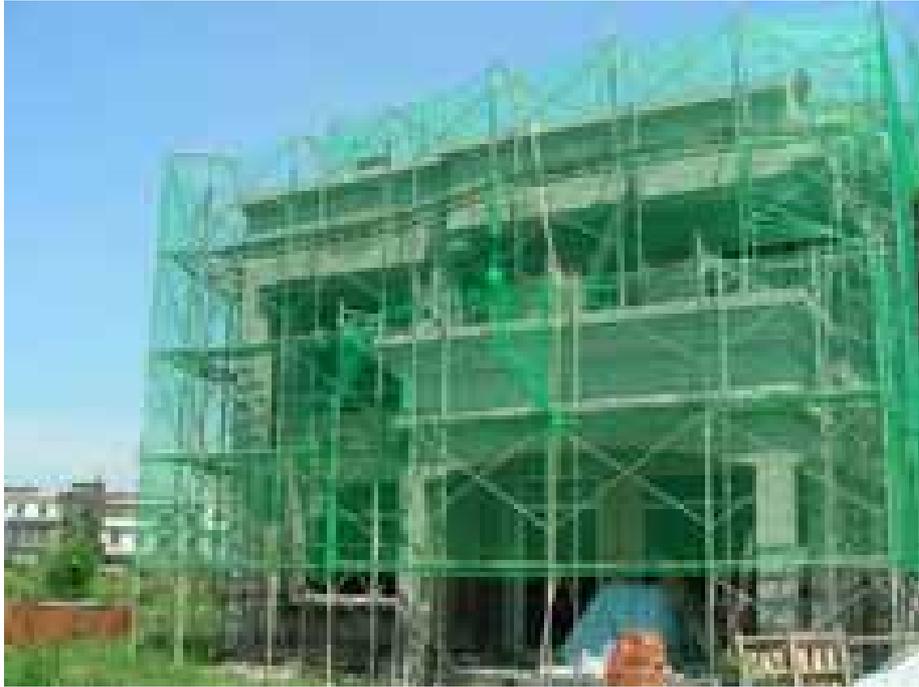
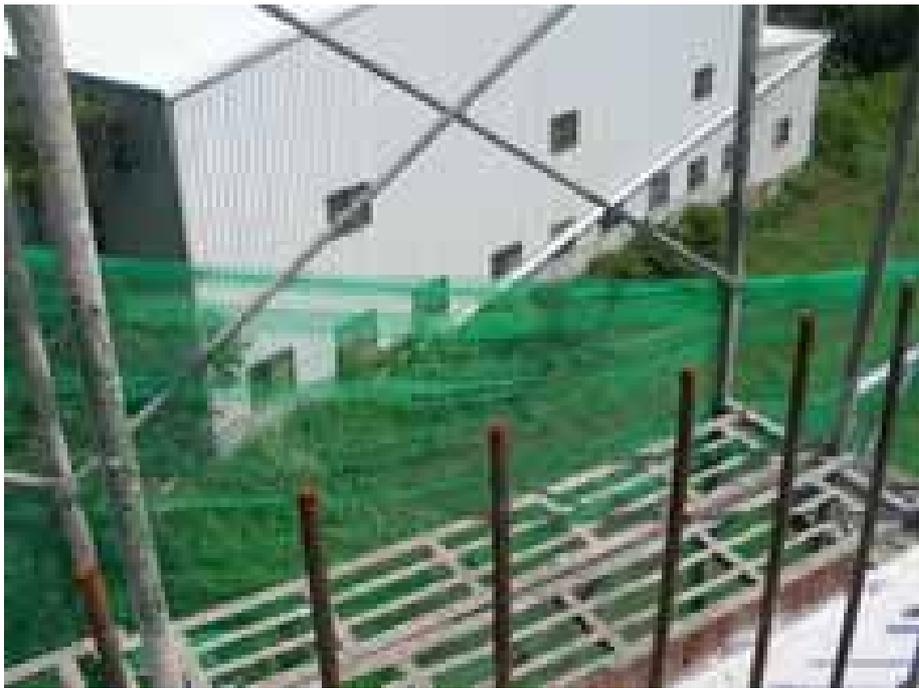
照片 1, 2：災害發生地點

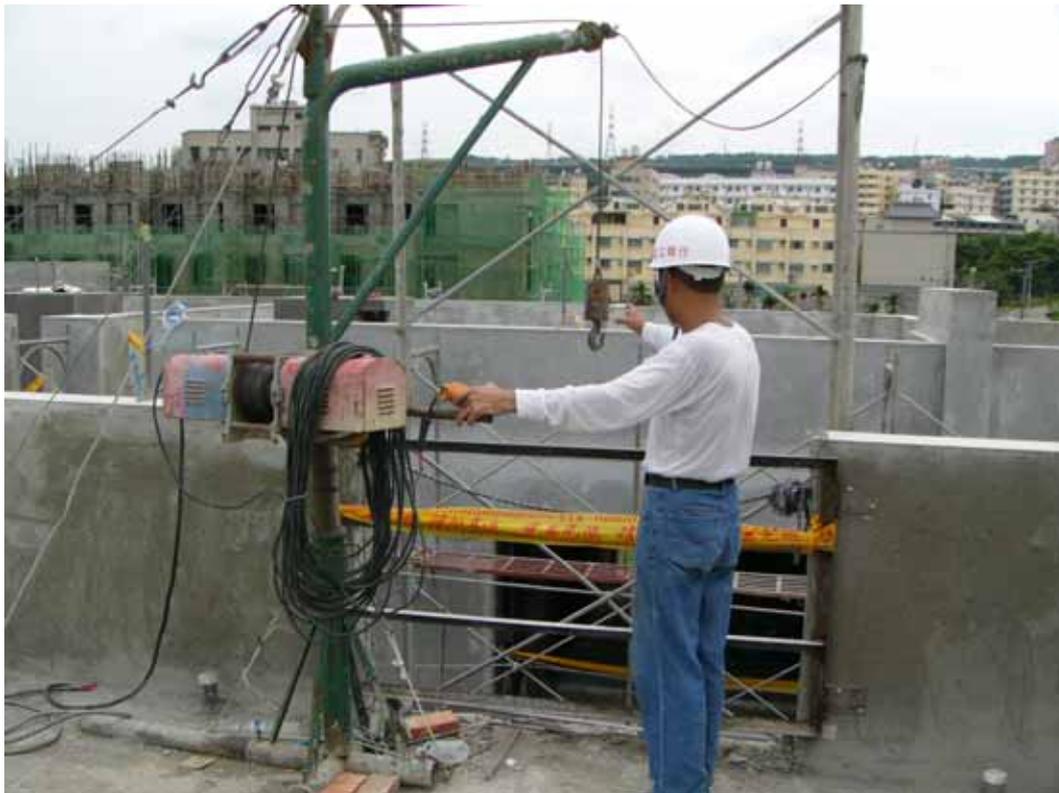
照片 1：假想罹災勞工墜落前操作捲揚機的可能相關位置。
(開口角鋼柵欄為職災發生後設置)

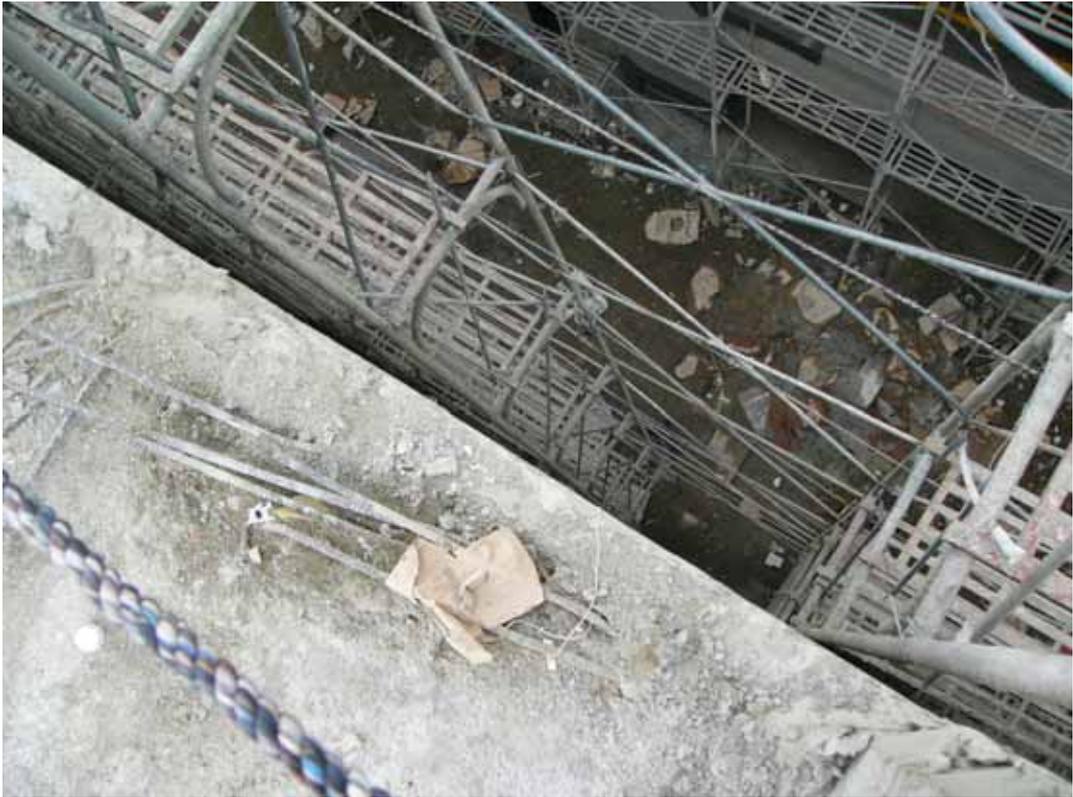
照片 2：罹災勞工墜落之女兒牆開口，高 12.4 公尺

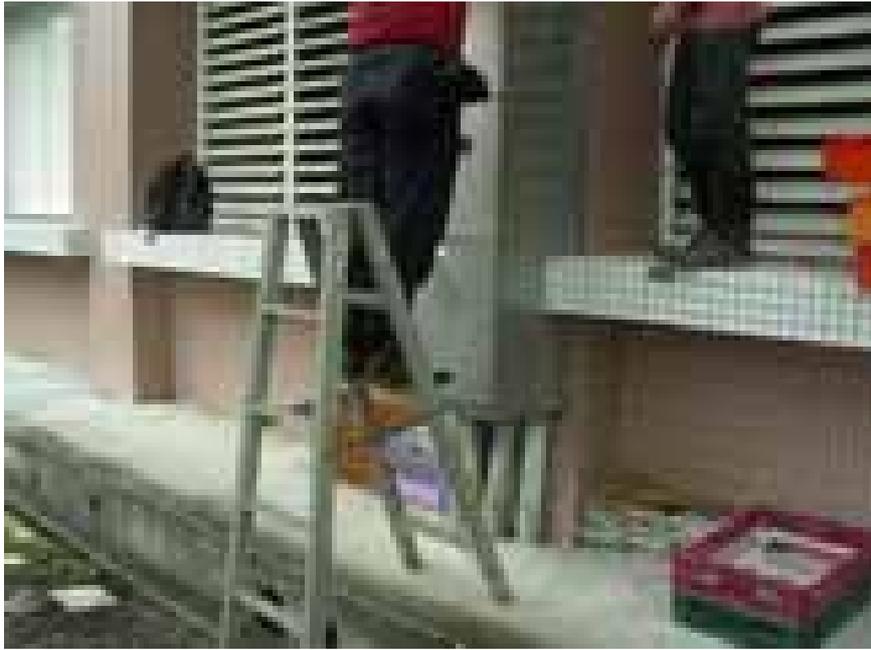
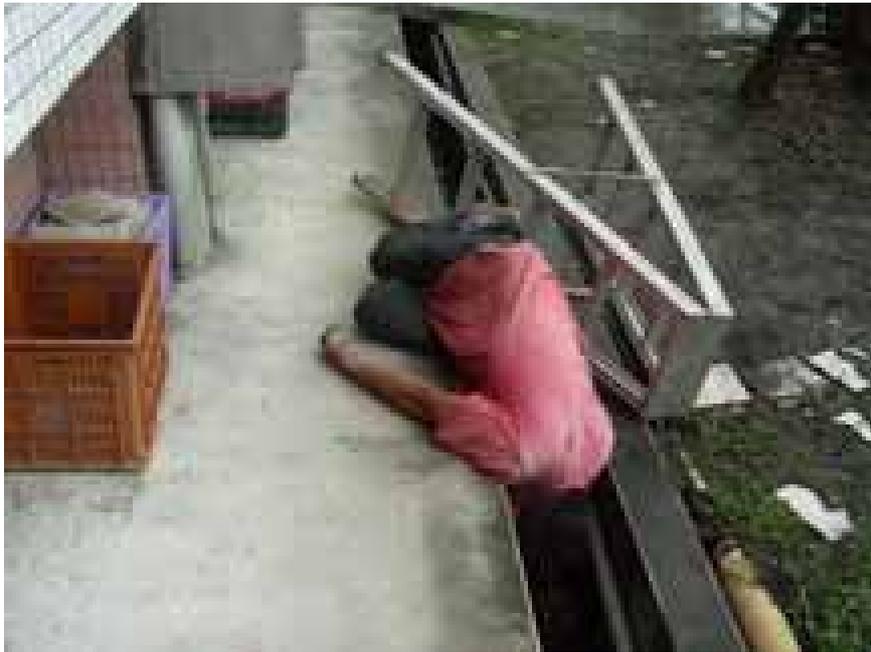
照片 1, 2：災害發生位置

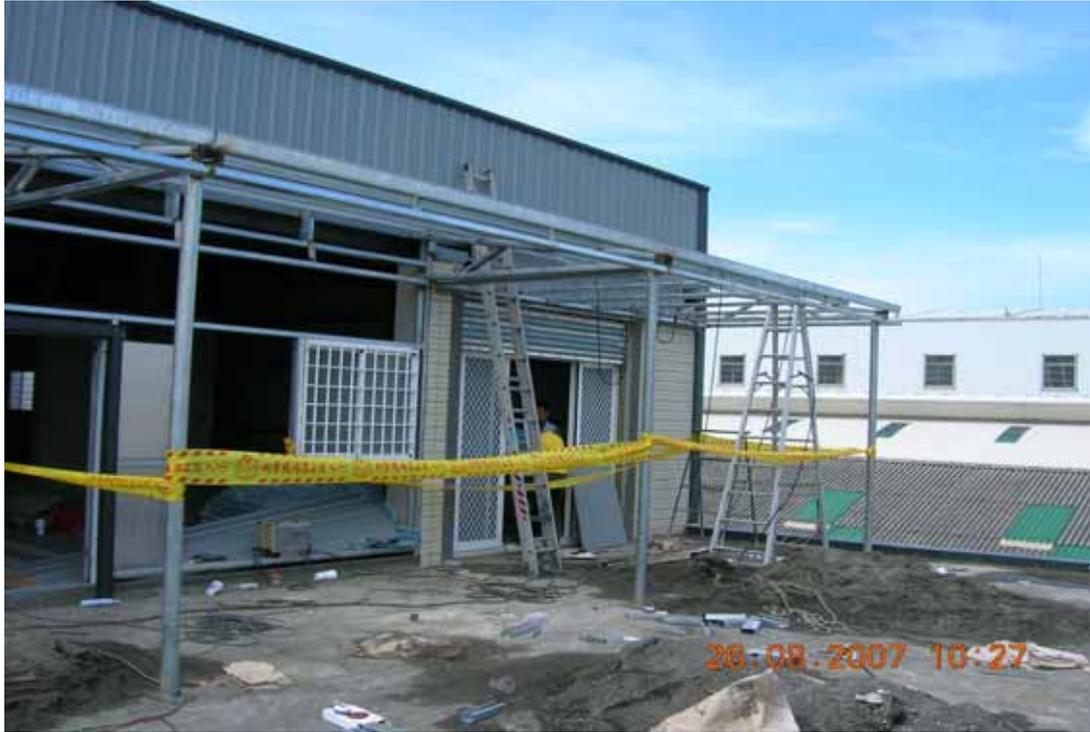
照片 1：災害發生位置

(一) 雇主應貫徹對於在高度二公尺以上之高處作業，使勞工確實使用安全帶、安全帽及其他必要之防護具。

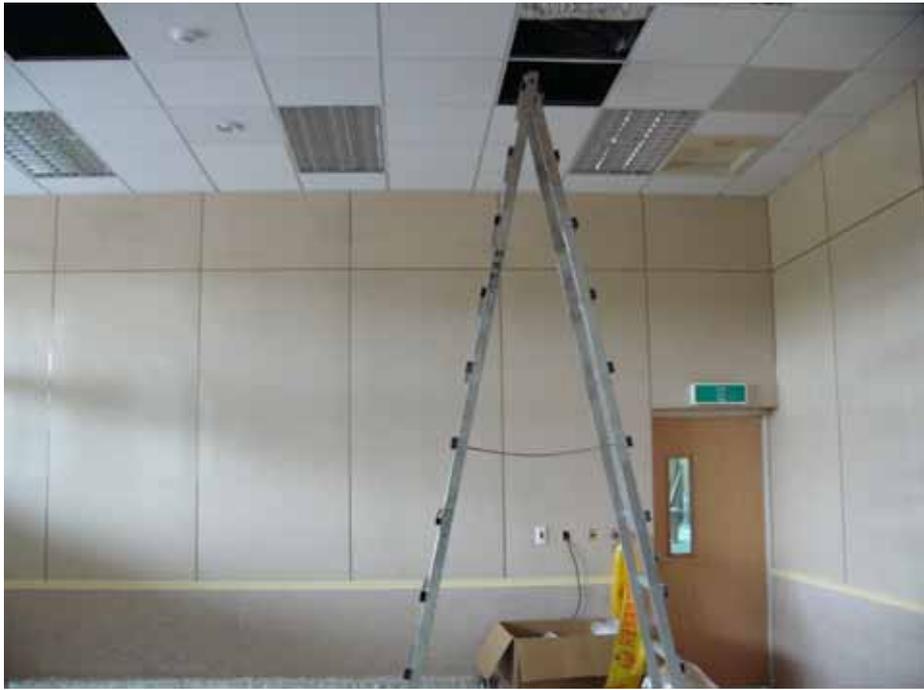
照片 1：墜落處

(二) 使勞工確實戴用安全帽、安全帶。

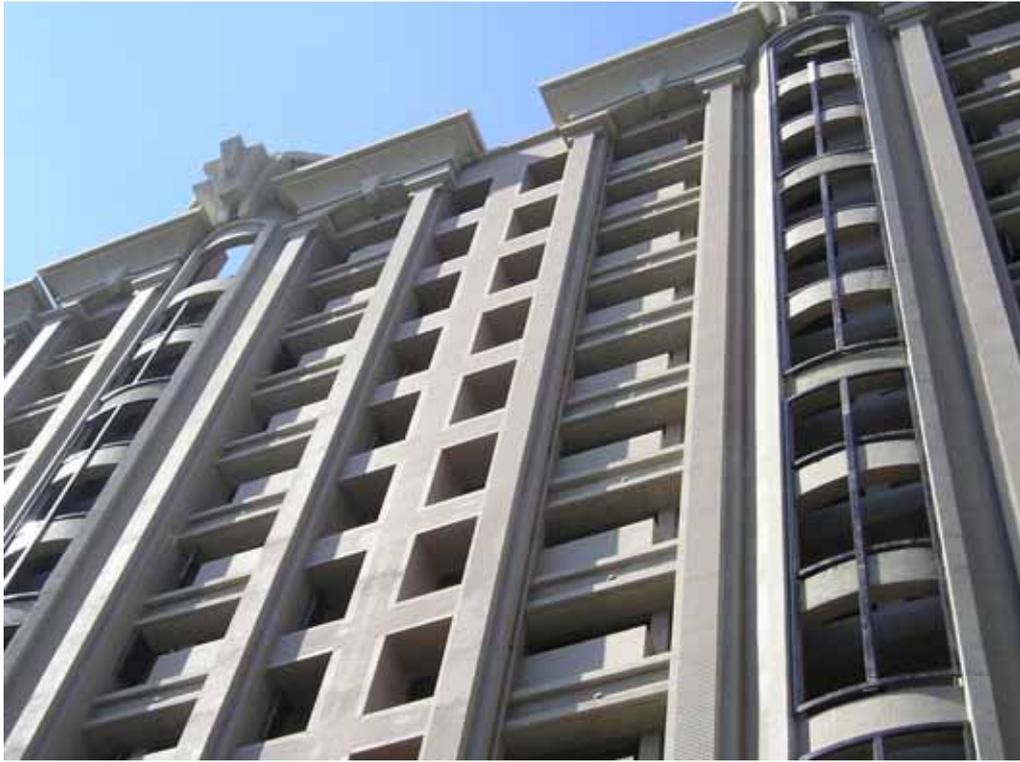
96 年 8 月 27 日 8 時 30 分左右在○○花園工地○○○在 15 樓從事清潔工作，應在 15 樓屋頂上做業，因不明原因爬至高 130 公分、寬 56 公分女兒牆上墜落至牆外施工架上，墜落高度約 4.5 公尺，經送○○醫院急救延至 96 年 8 月 27 日 9 時許不治死亡。罹災者戴有安全帽災害發生後仍留於現場，安全帽並未破裂，頤帶並未斷裂可能在墜落過成中墜落，未配掛安全帶。災害現場施工架因罹災者送醫急救未當場死亡，故繼續當日之施工架拆除作業，故於 96 年 8 月 28 日上午 9 時許至工地勘查現場施工架已拆除完成至 4 樓。

照片 1：罹災者所站位置

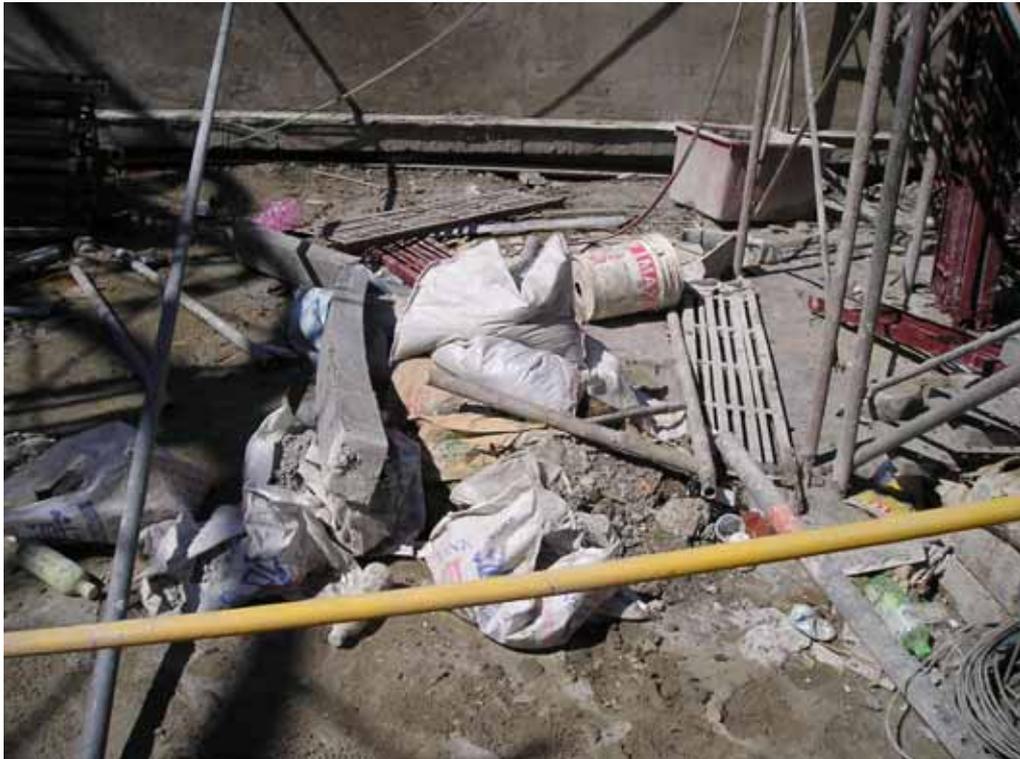
照片 2：罹災所分配的工作係屋頂之廢棄物清理工作

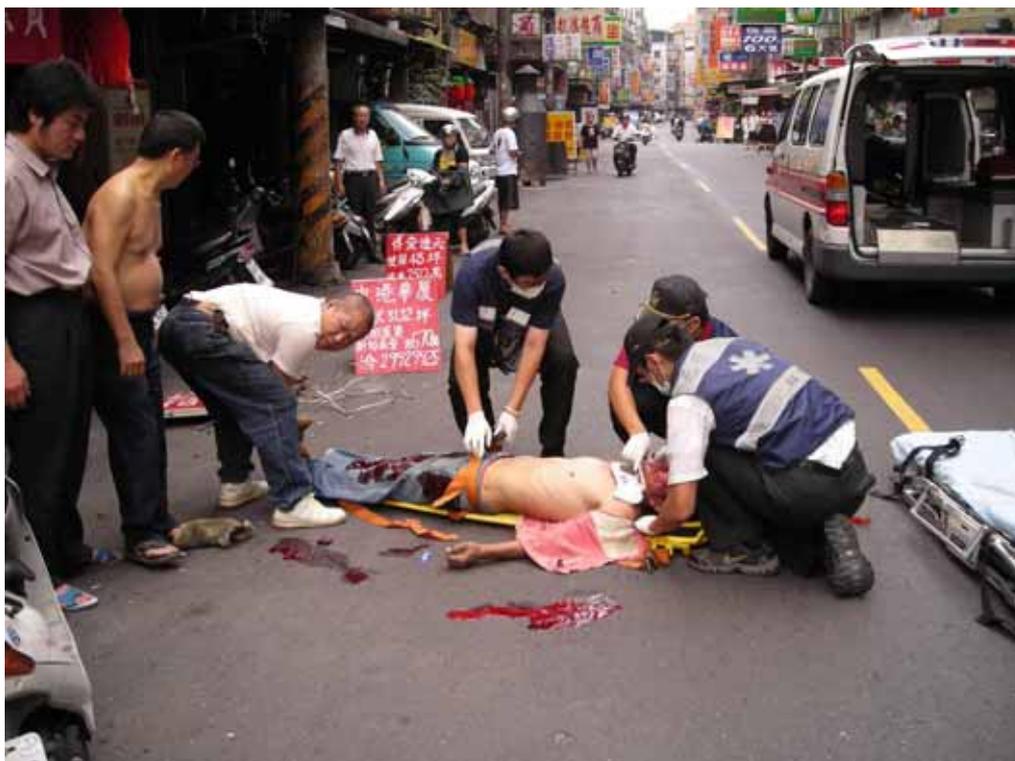
照片 1：事發現場狀況

(一)人員於鐵窗外應繫安全帶、戴安全帽。

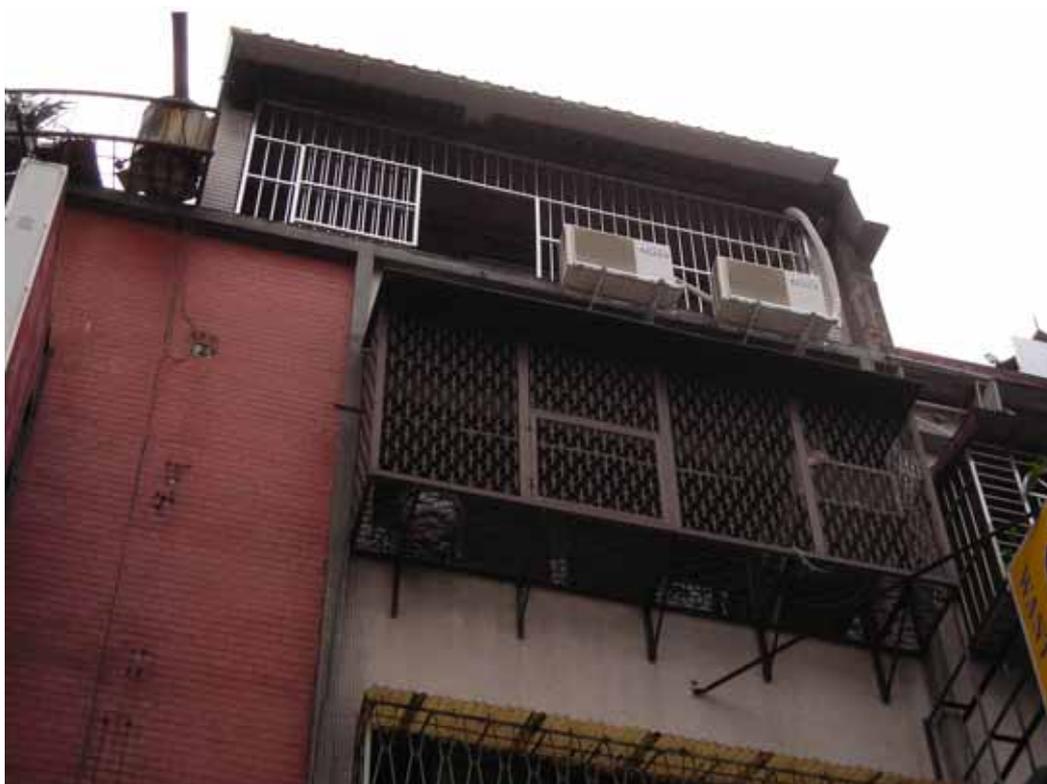
照片 2：罹災者墜落前捲揚機安裝位置
