96 年度營造業重大職災實例

從事泥作工程發生墜落致死災害

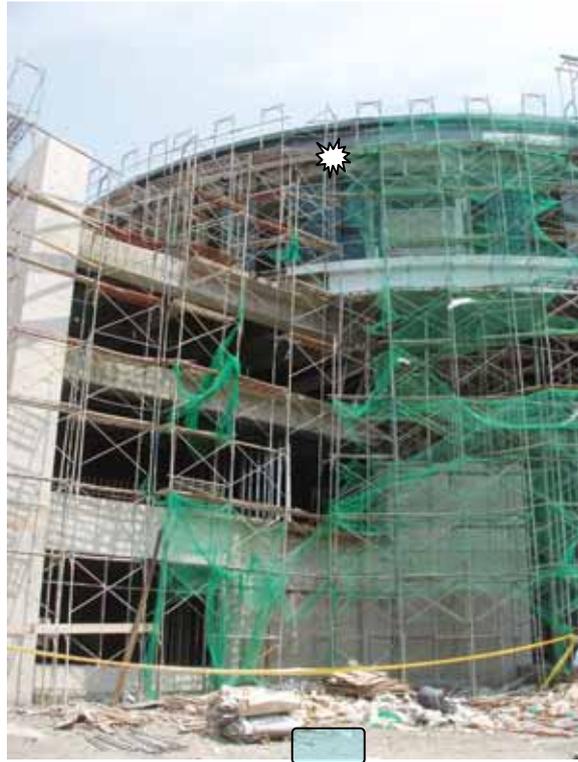
從四樓外牆施工架上墜落，導致顱腦損傷及胸腹內出血死亡。

照片 1：工地 A 區及圓弧建物外牆施工架(地面區塊為罹災者躺臥位置)

(二) 高處作業應確實使用安全帶等其他防止墜落職業災害之必要措施。

(三) 落實安全設施巡視及管理。

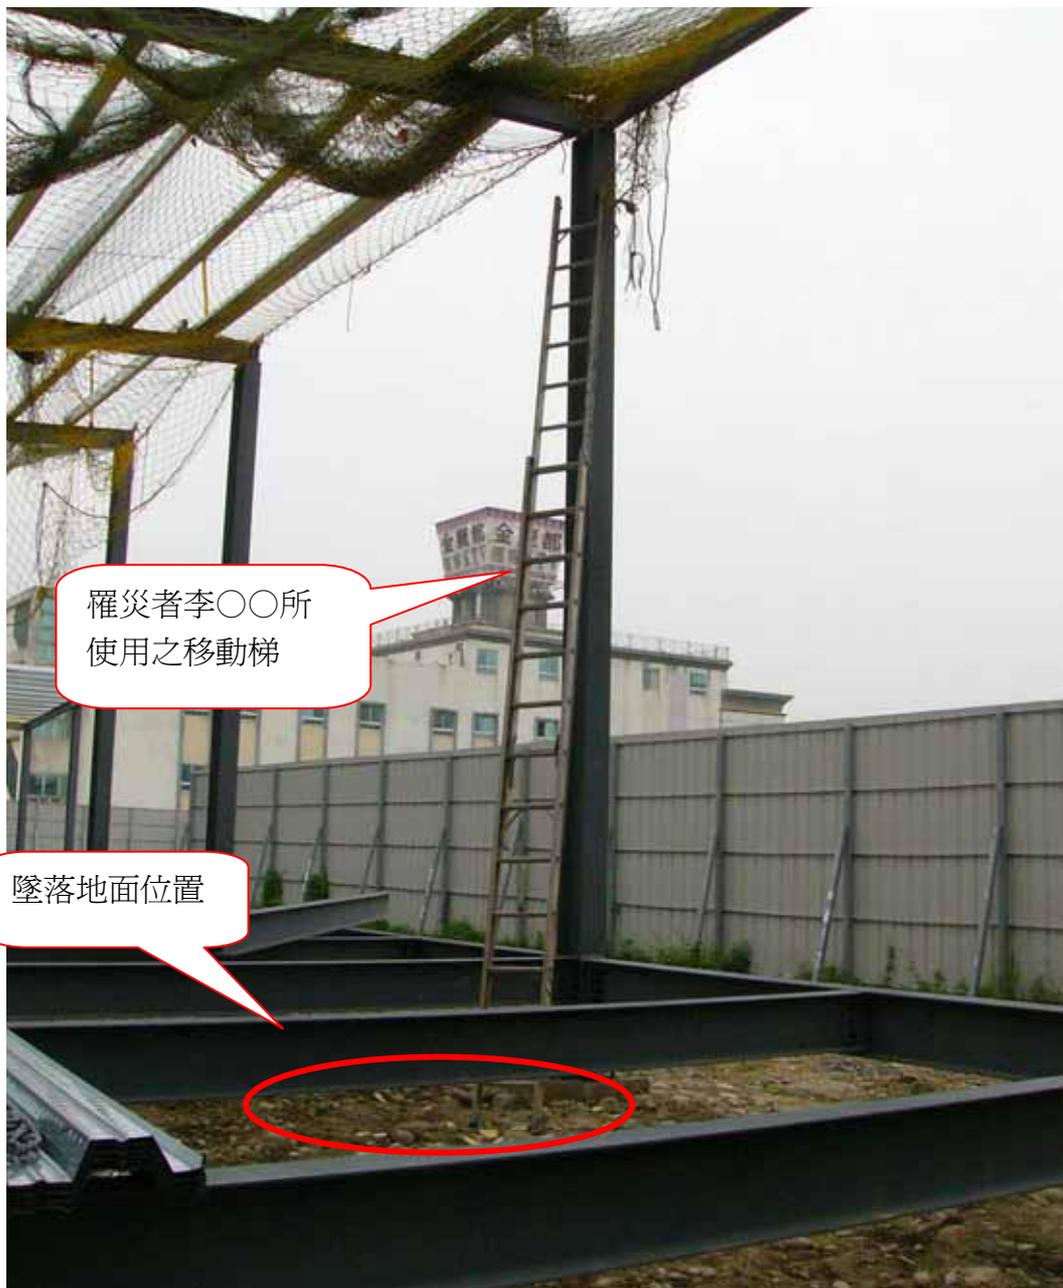
照片 1：災害現場圖示－墜落地點位於「西側棟南邊最後一排中間鋼柱旁」

(六) 雇主對於鋼構組配、拆除等（以下簡稱鋼構組配）作業，應指定鋼構組配作業主管於作業現場辦理下列事項：1、決定作業方法，指揮勞工作業。2、實施檢點，檢查材料、工具、器具等，並汰換其不良品。、監督勞工個人防護具之使用。4、確認安全衛生設備及措施之有效狀況。5、其他為維持作業勞工安全衛生所必要之設備及措施。

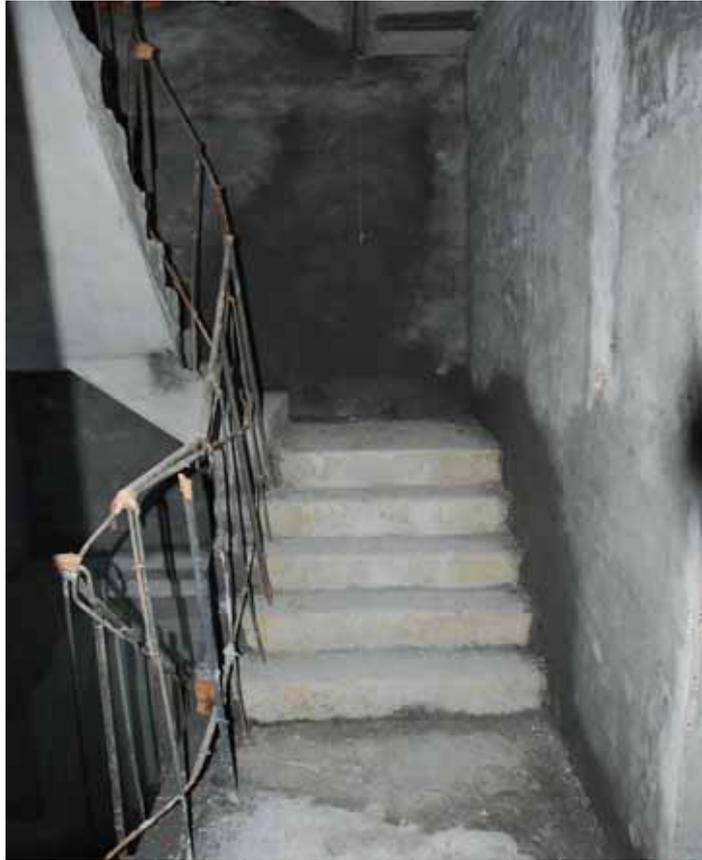
照片 1：災害發生地點

（五）應使勞工正確戴用安全帽。（營造安全衛生設施標準第 11 條之 1 暨勞工安全衛生法第 5 條第 1 項）。

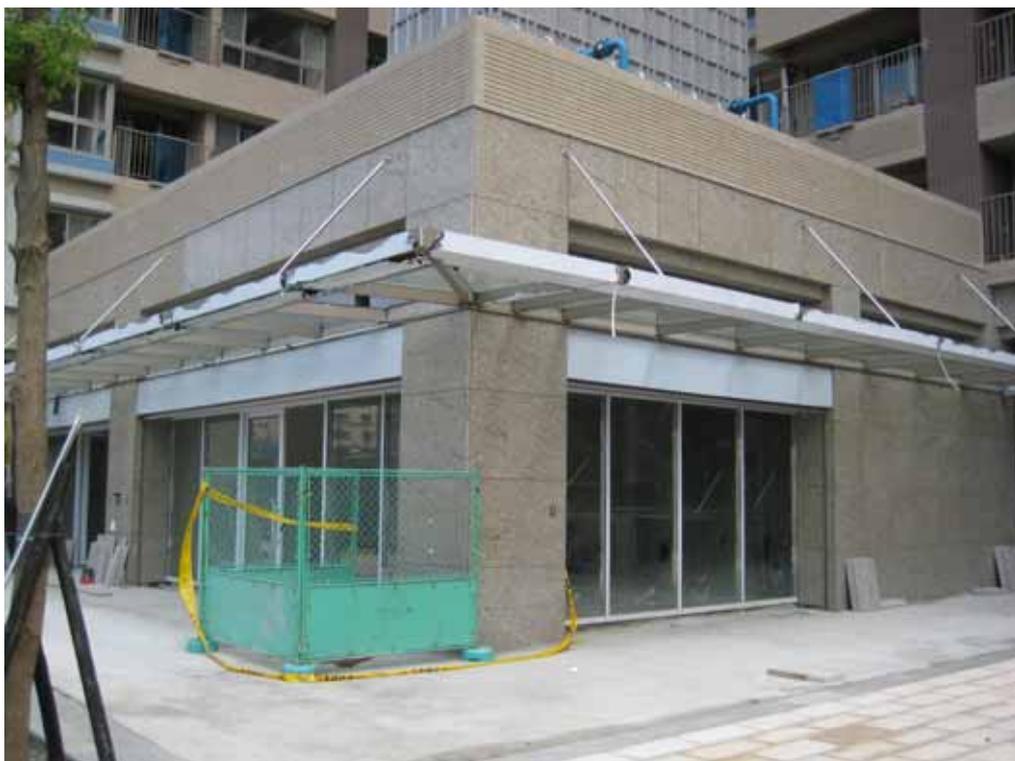
照片 1：災害現場情形

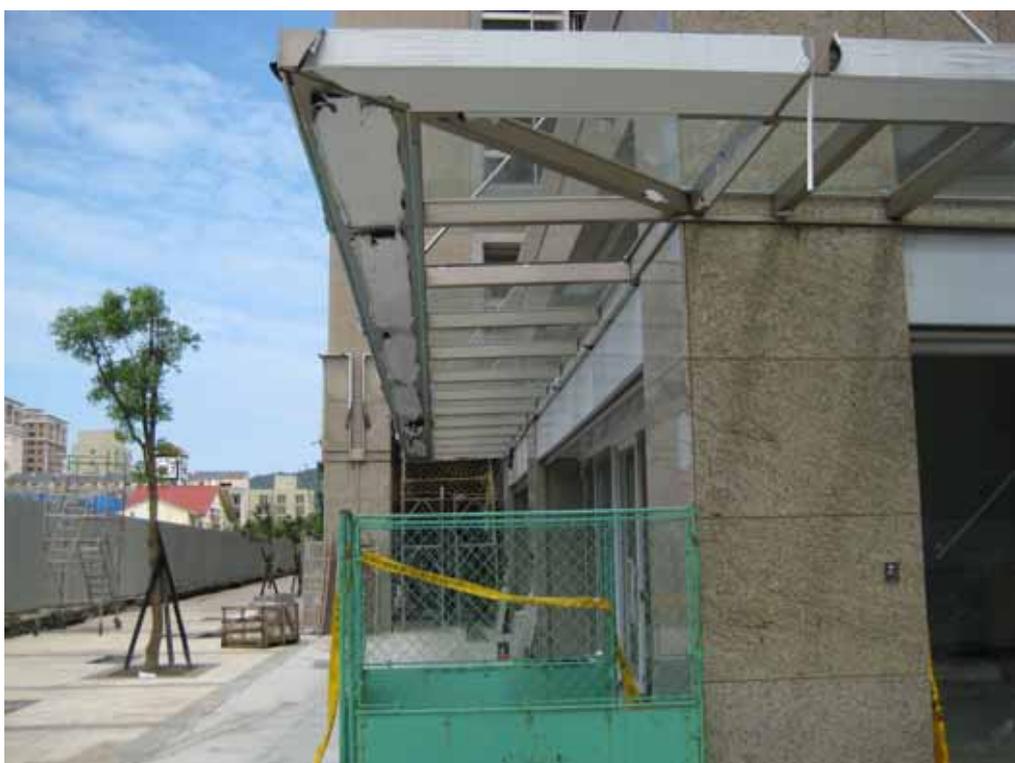
照片 2：災害現場雨庇施作情形

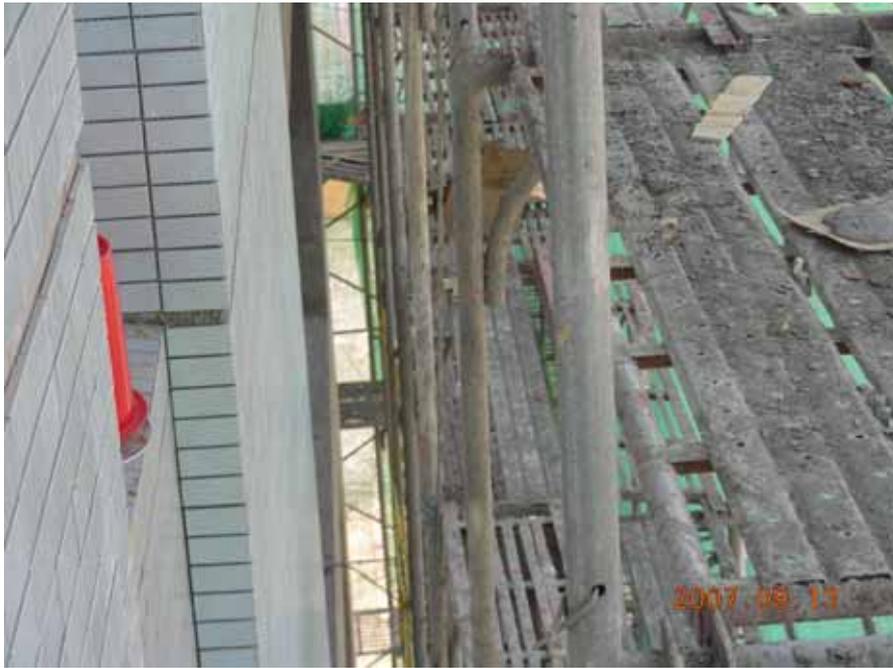
照片 1：災害現場位置之地上 6 樓外牆施工架。(罹災者當時作業位置)

(一) 雇主對於勞工於高度2公尺以上之外牆施工架開口作業時，有遭受墜落危險之虞，應於該處設置輔助踏板或安全網等防護設備。

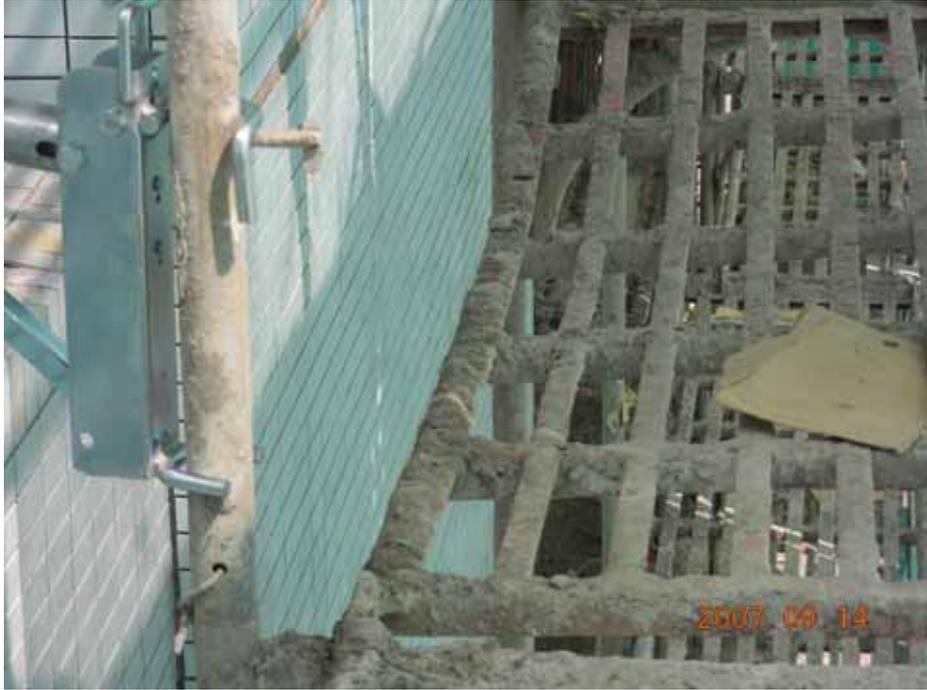
照片 3：罹災者墜落動線上遭撞擊變形之施工架踏板

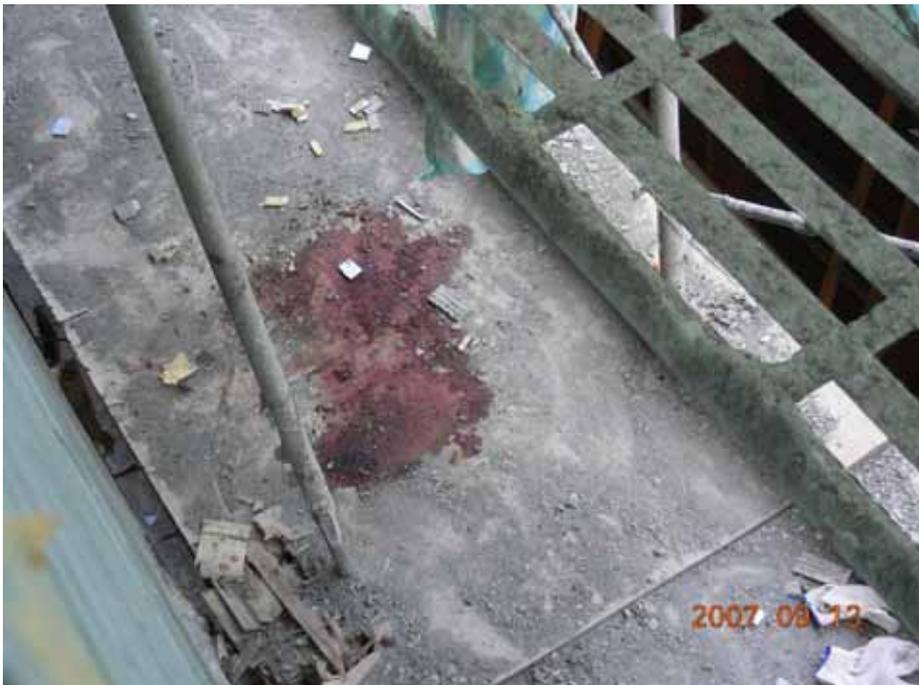
照片 4：罹災者墜落位置示意圖
(地上 2 樓施工架三角托架上之平板)

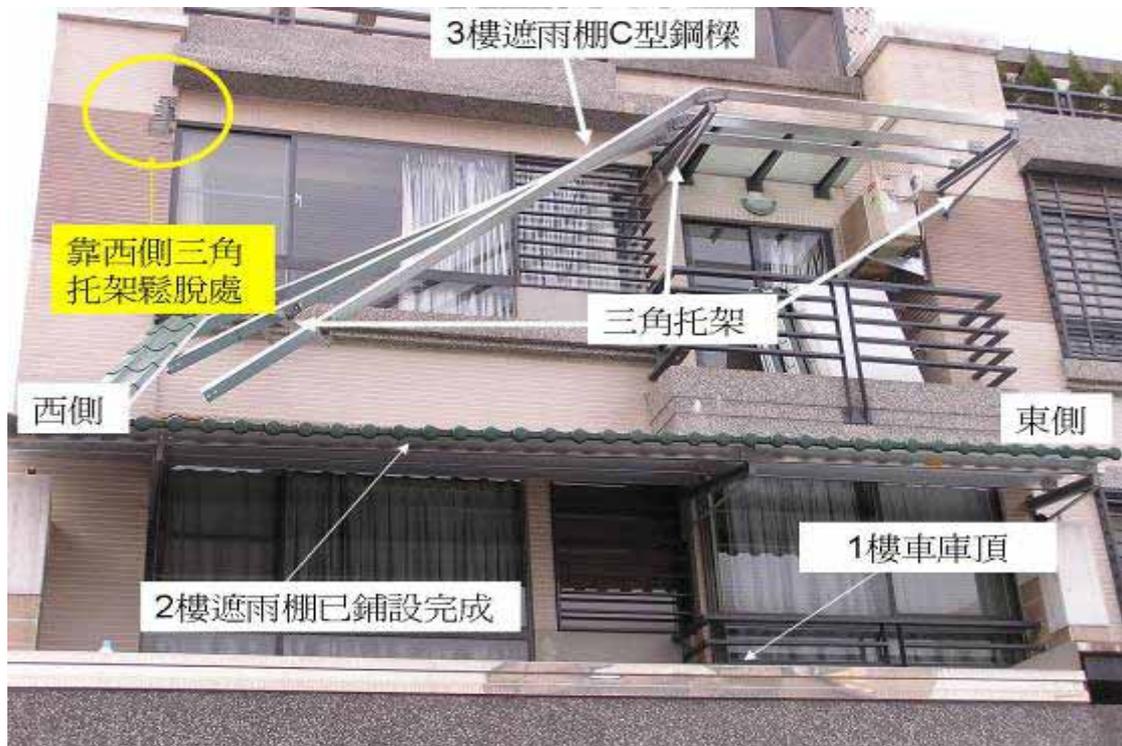
照片 1：災害發生位置

(二) 進入營繕工作場所未提供適當安全帽並使其正確戴用。

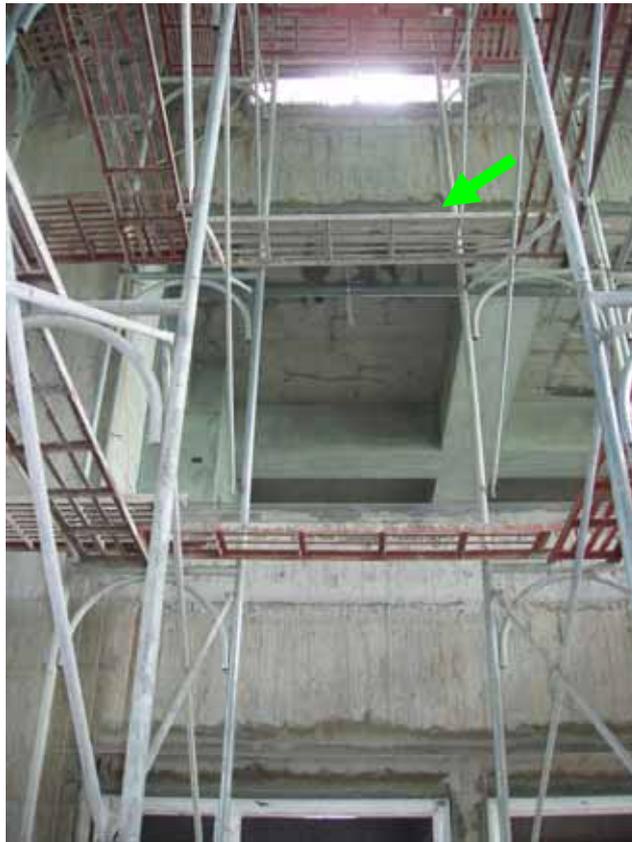
照片 1：3 樓訓練區挑空區之作業平台
(綠色箭頭為第三層位置)

(一) 施工架應設置使勞工安全上下之設備。

- (二) 作業平台開口應設置護欄或安全網。
- (三) 落實安全設施巡視及管理。

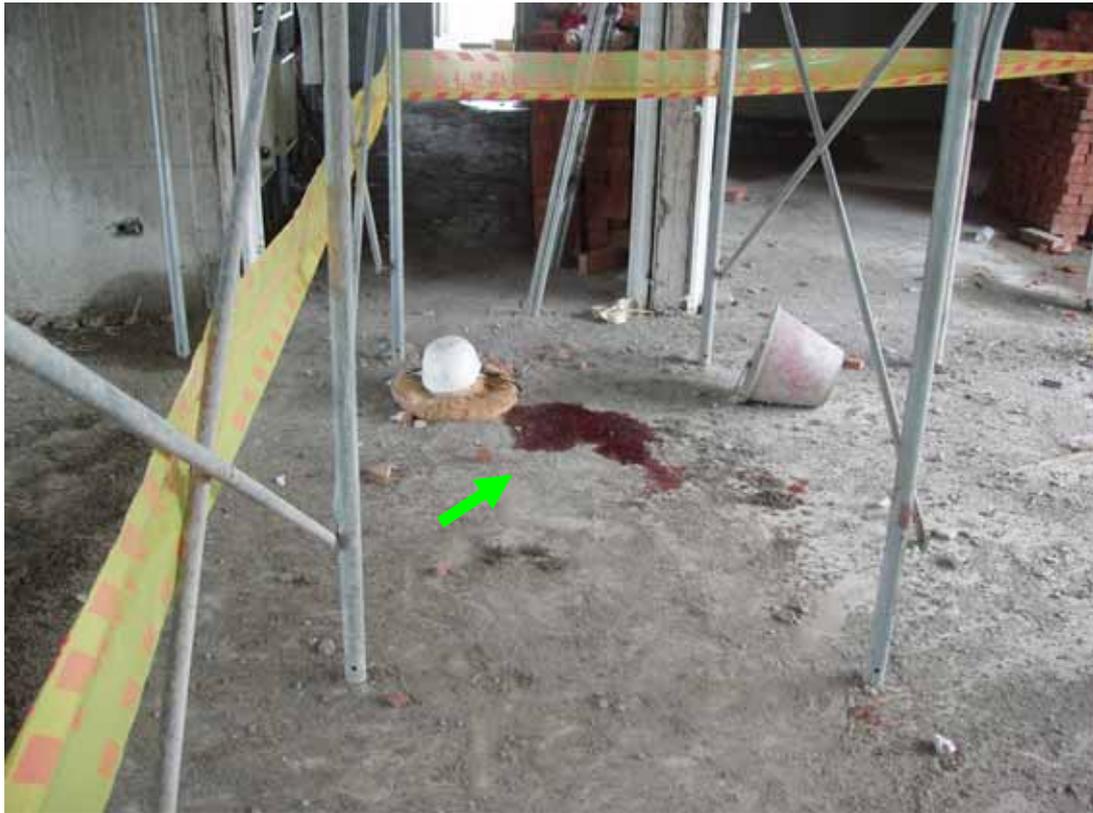
照片 2：3 樓訓練區挑空區施工架之作業平台下方血跡(罹災者躺臥位置)

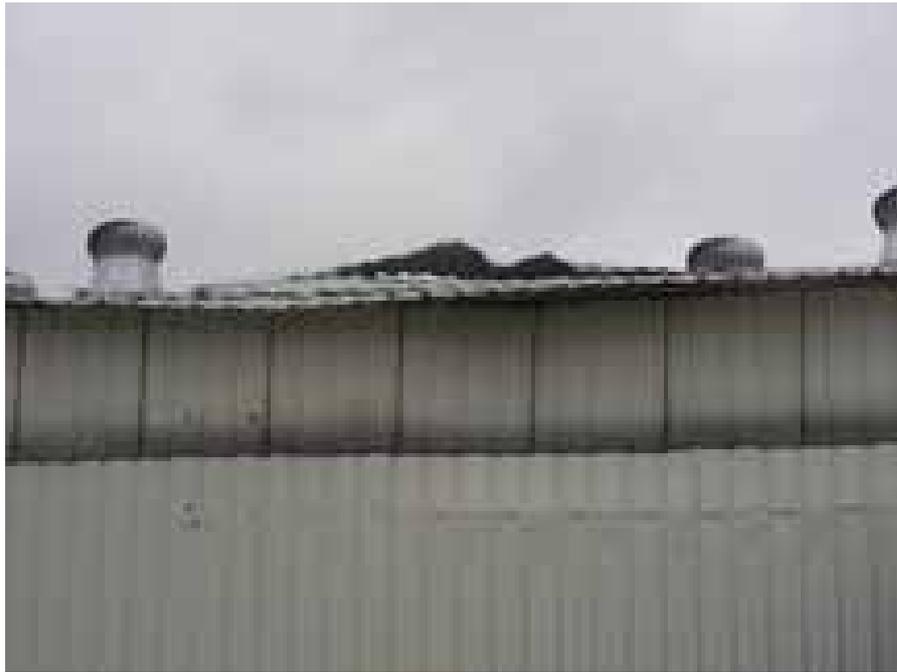
照片 1：災害發生位置

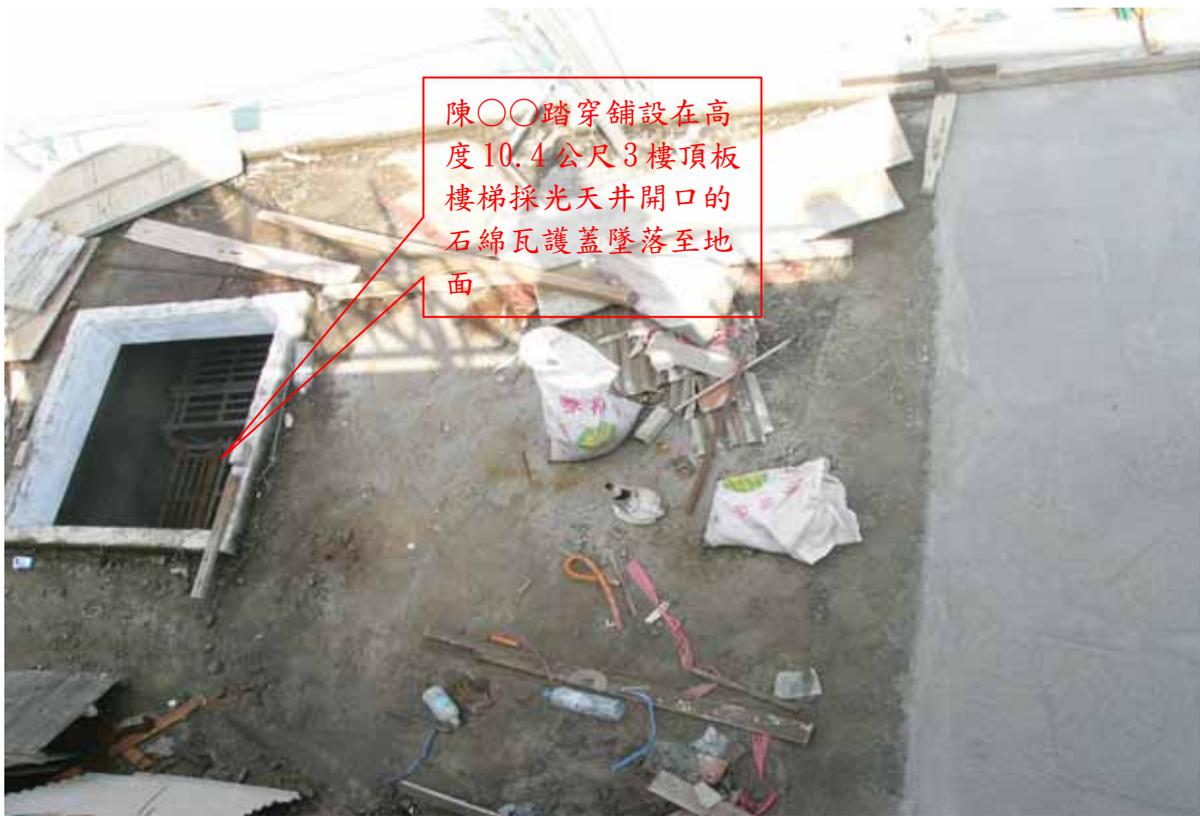
照片 1：災害發生位置

(六) 雇主設置之護蓋，應依下列規定辦理。一、應具有能使人員及…安全通過之強度。、……。

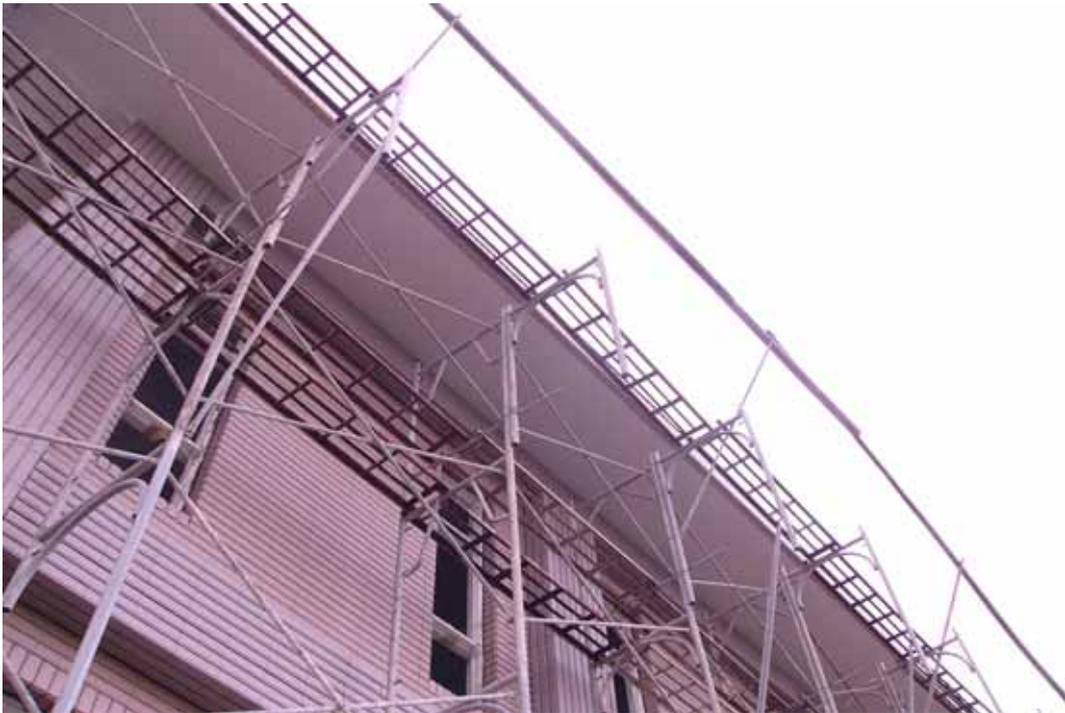
自高度約 8 公尺東側施工架最上層踏板墜落地面，造成顱腦損傷、胸腹部挫傷合併肋骨骨折致外傷性休克死亡。

照片 1：東側施工架未設置護欄、安全網或安全母索等防護設備

（三）雇主對於在高度 2 公尺以上之高處作業，勞工有墜落之虞者，應使勞工確實使用安全帶、安全帽及其他必要之防護具。但經雇主採安全網等措施者，不在此限。

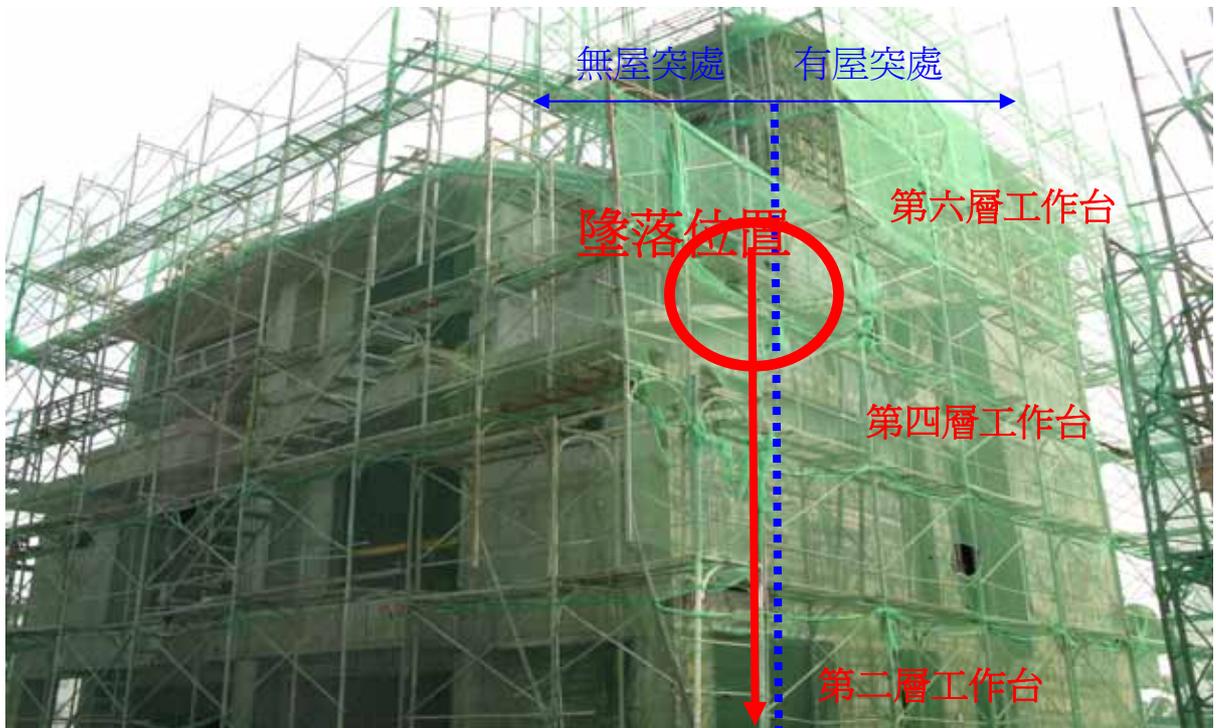
照片 1：災害發生位置

- (一) 對於高度超過 2 公尺以上之施工架內側與構造物間之開口部分，應於該處設置護欄、護蓋或安全網等防護設備。
- (二) 對於在高度超過 2 公尺以上之高處作業，應使勞工確實使用安全帶。
- (三) 應於事前告知承攬人有關模板作業工作環境、危害因素暨勞工安全衛生法有關安全衛生規定應採取之措施。
- (四) 與承攬人分別僱用勞工共同作業時，為防止職業災害，對於高處從事模板作業之安全措施，原事業單位應採取下列必要措施：「一、設置協議組織，並指定工作場所負責人，擔任指揮及協調之工作。二、工作之連繫與調整。三、工作場所之巡視。五、其他為防止職業災害之必要事項。」

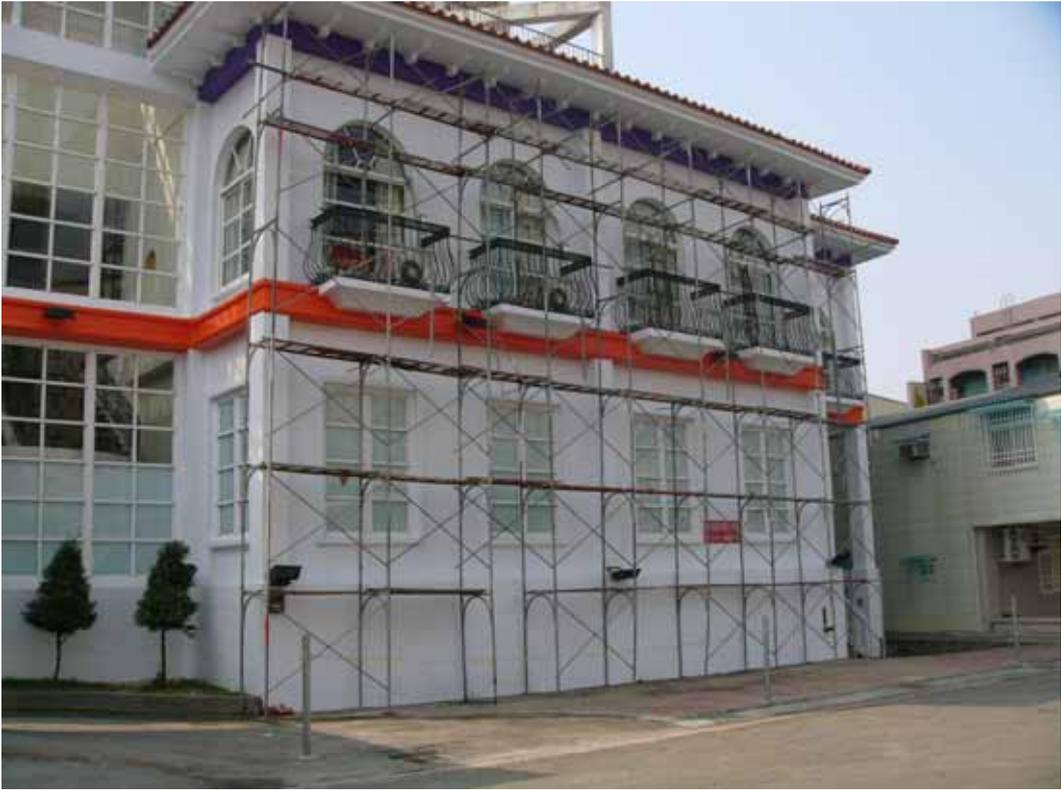
照片 1：災害現場

（二）鋼管施工架構件之連接部分或交叉部分確實連接固定。

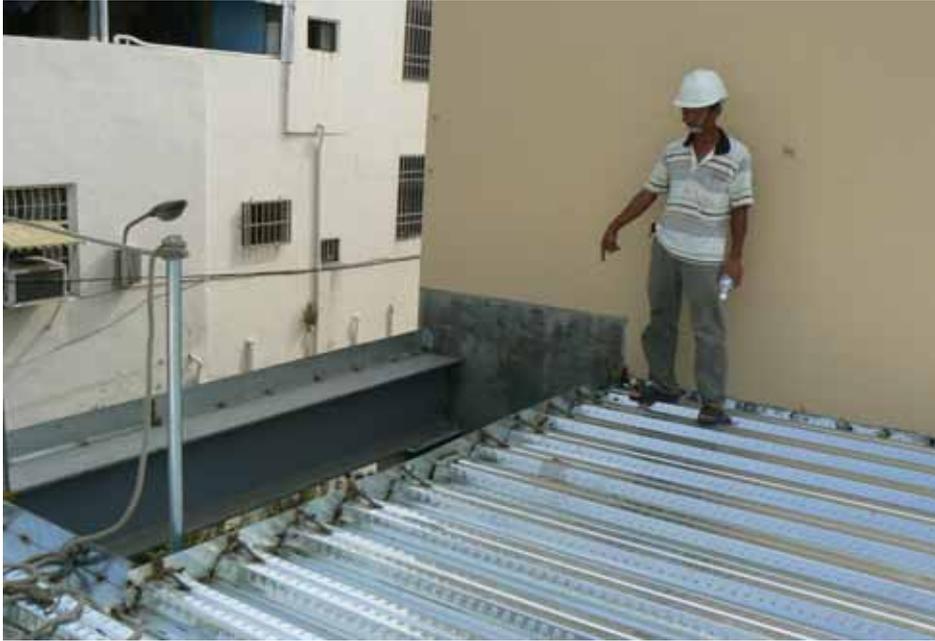
照片 1：罹災者從鋼構樓承板(高約 5.5 公尺) 墜落地面

(二) 對於在高度 2 公尺以上之高處作業，勞工有墜落之虞者，應使勞工確實使
用安全帶、安全帽及其他必要之防護具。

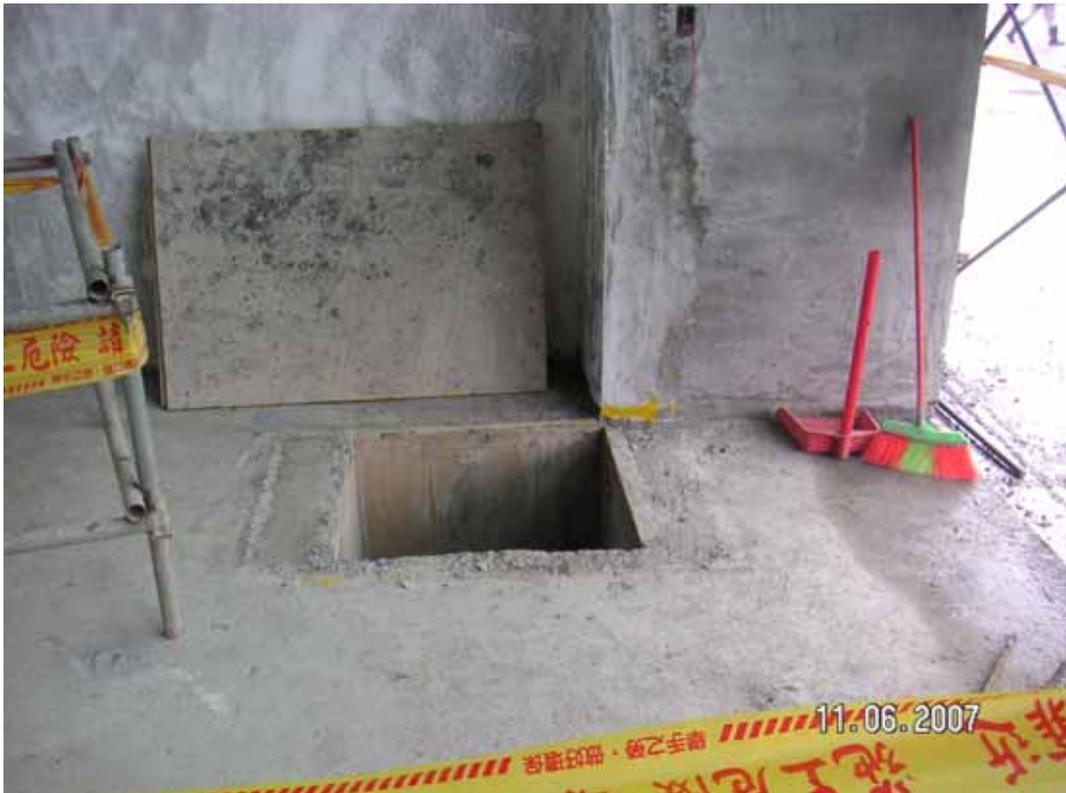
照片 1：墜落之地面開口及模擬罹災時現場之狀況

(一) 2 公尺以上樓版開口應設置護蓋或護欄、對於在高度 2 公尺以上之高處作業，勞工有墜落之虞者，應使勞工確實使用安全帽、安全帶及其他必要之防護具。

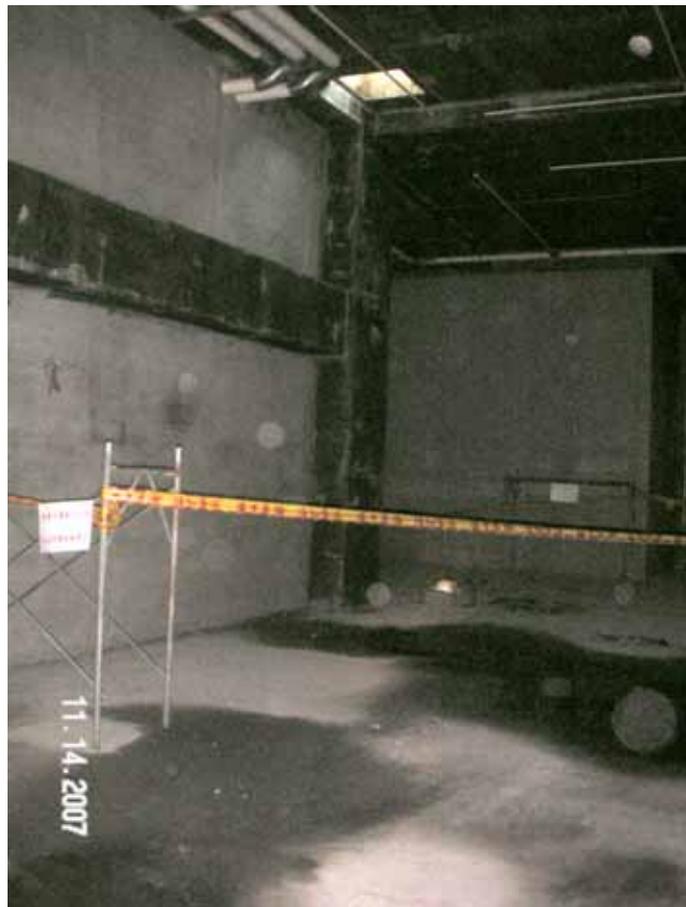
照片 2：地面開口與地下 1、2 樓之關係位置

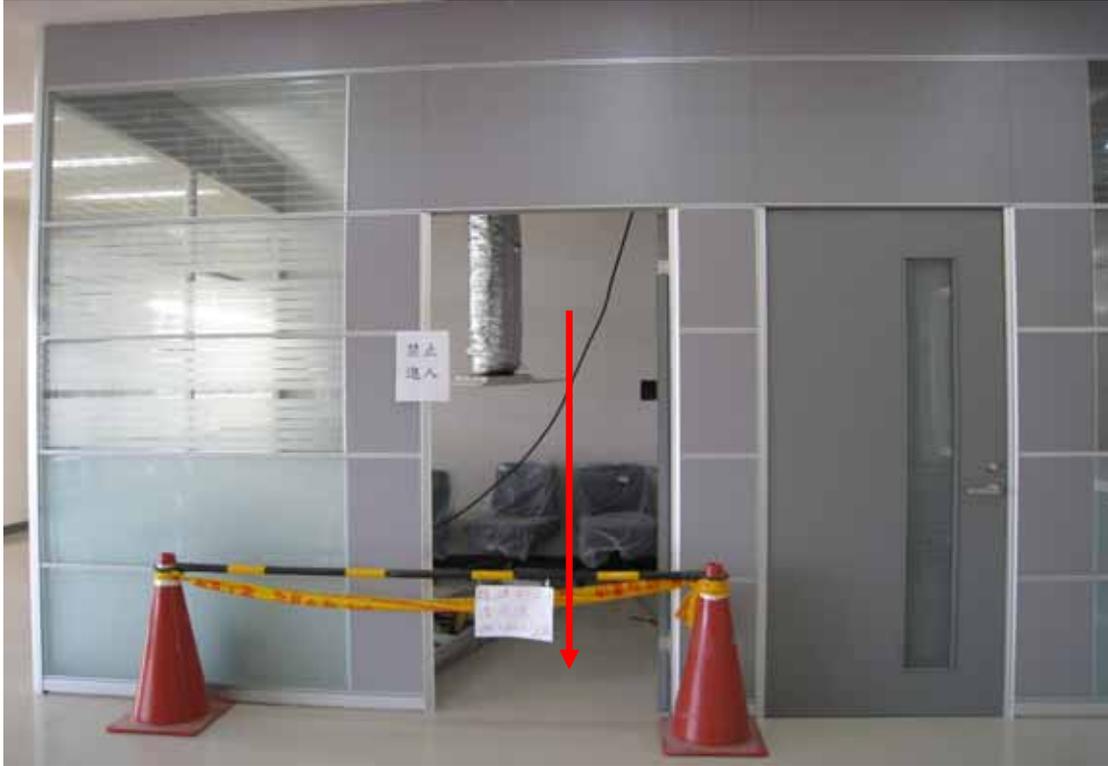
照片 1：事故災害當時事業單位所提供之現場照片：紅色箭頭為罹災者自合梯墜落方向及倒臥位置。墜落時因罹災者未確實戴用安全帽，故安全帽飛落於頭部左前方約 60 公分處，經送醫不治死亡

(一) 加強工地安全帽確實使用檢查

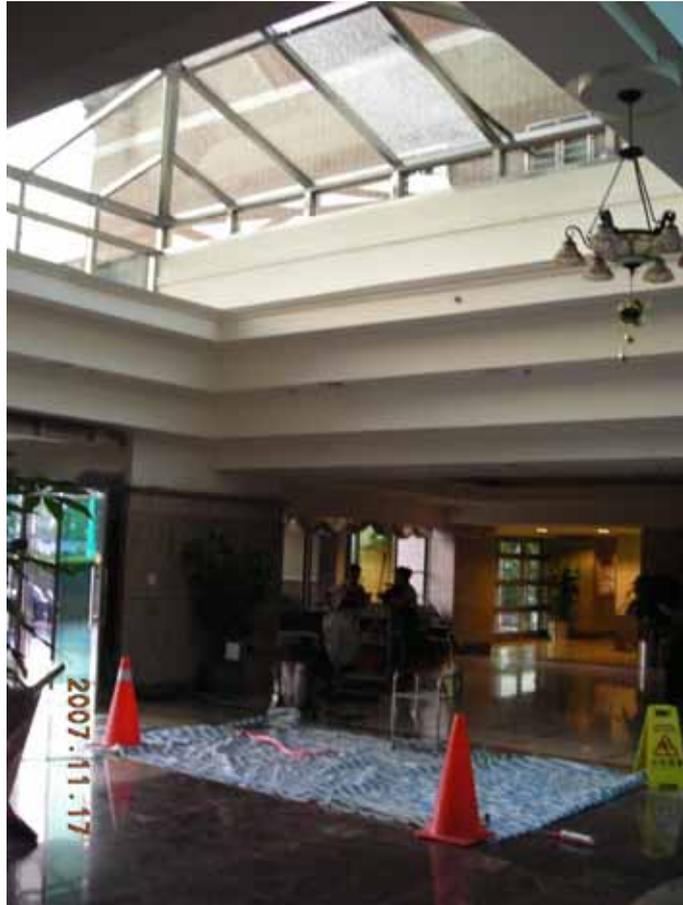
照片 1：事發現場狀況

(一) 2 公尺以上採光罩開口應設置安全網、對於在高度 2 公尺以上之高處作業，勞工有墜落之虞者，應使勞工確實使用安全帽、安全帶及其他必要之防護具。

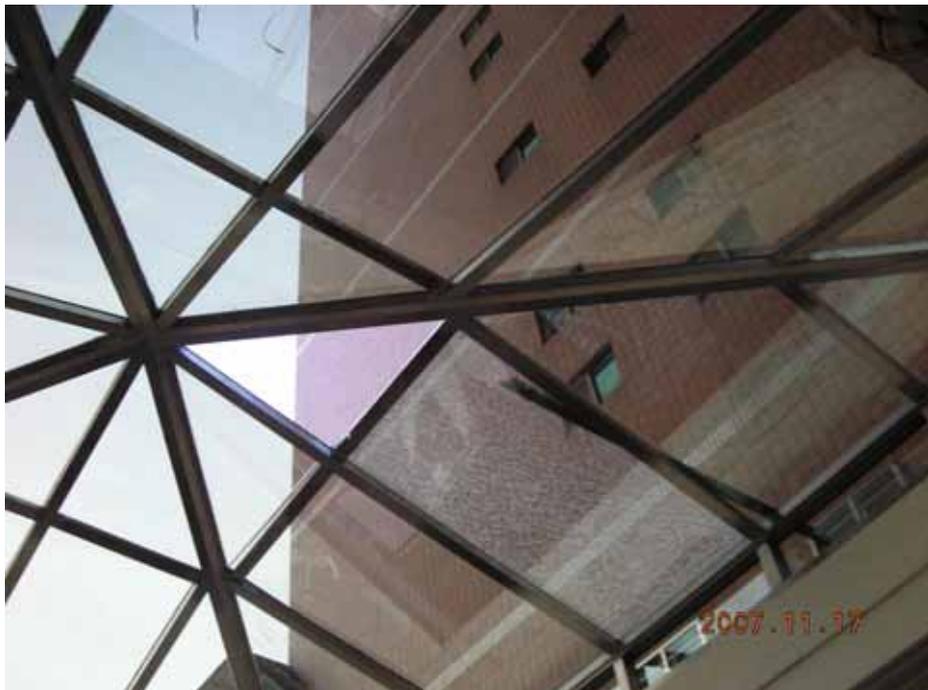
照片 2：罹災者墜落之採光罩直角三角形開口

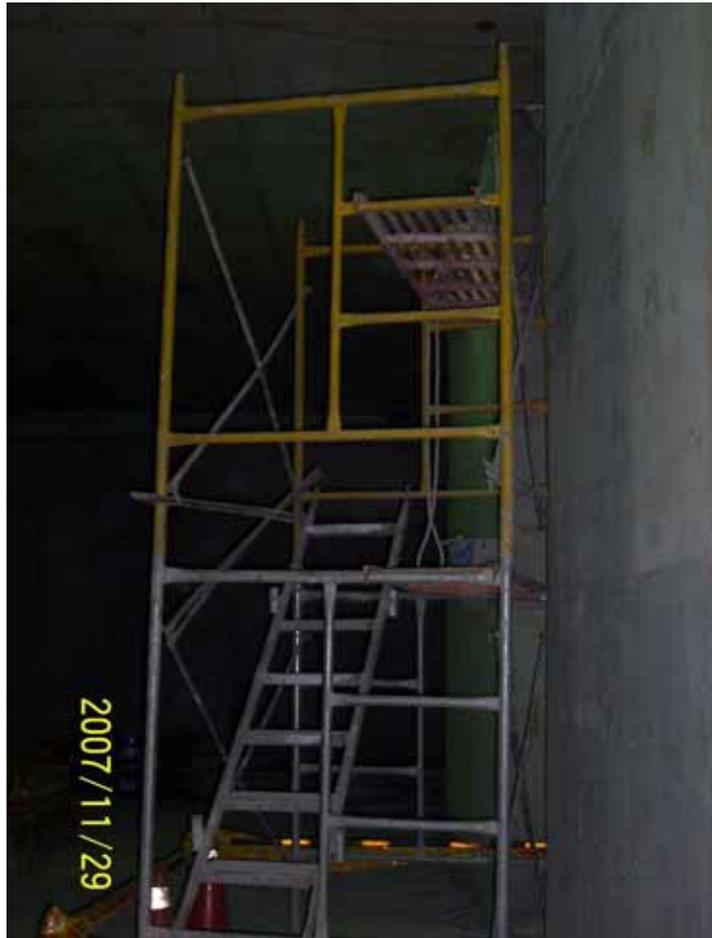
照片 1：罹災者使用之施工架

- (一) 事業單位對修補作業應嚴加控管，使用的施工架一定要經過檢查才能使用，避免人員使用不符規定之施工架進行作業。
- (二) 事業單位對於施工人員的掌握未確實，人員若可隨意進行作業，將造成工安死角，應能確實掌握作業勞工之作業內容，期能有效減少災害發生。

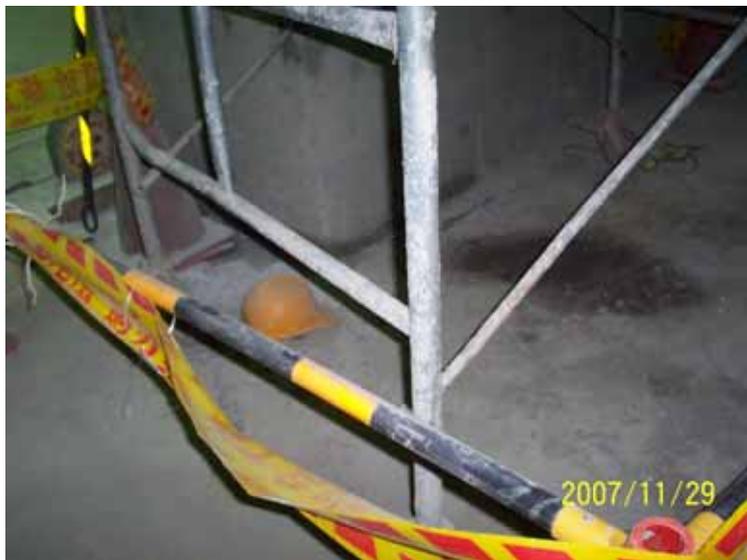
照片 2：罹災者使用之安全帽及血跡處

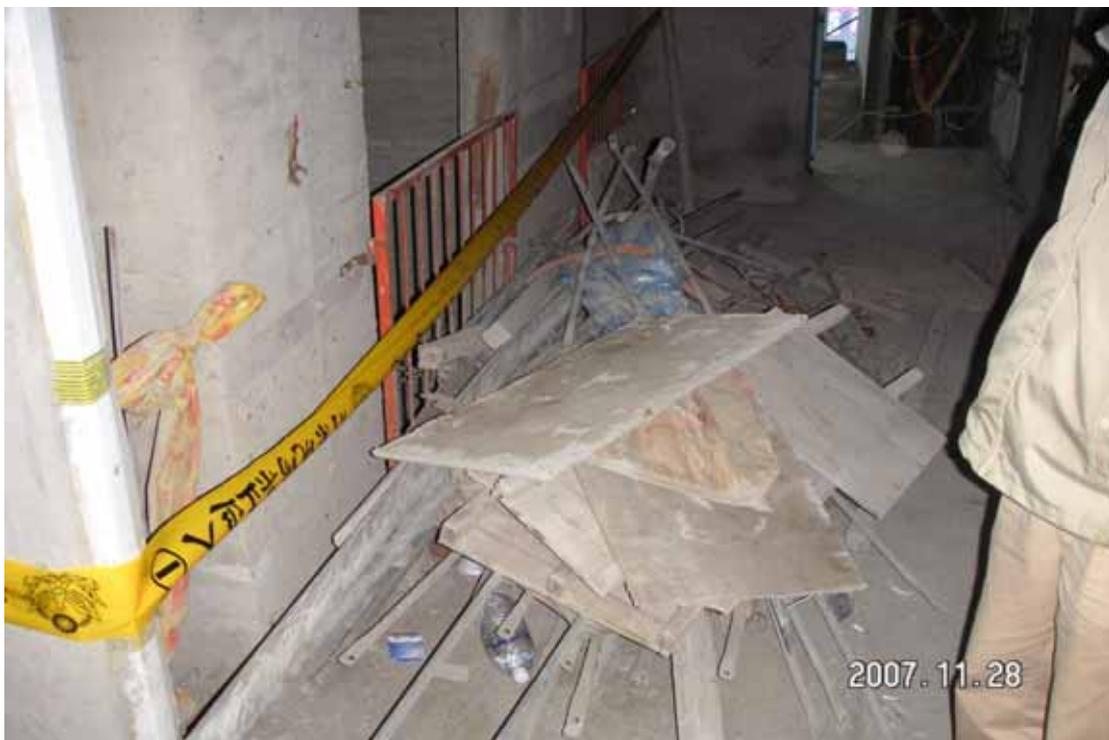
照片 2：事故發生後警方至 H 棟第 15 層電梯間封鎖事故現場，當時該 H 棟第 1 層電梯間左側電梯間之柵門是關閉的，柵門前方整齊堆置有一堆包含施工架桿件、水電 PVC 管材及模板廢料等材料，警方亦有拍照存證

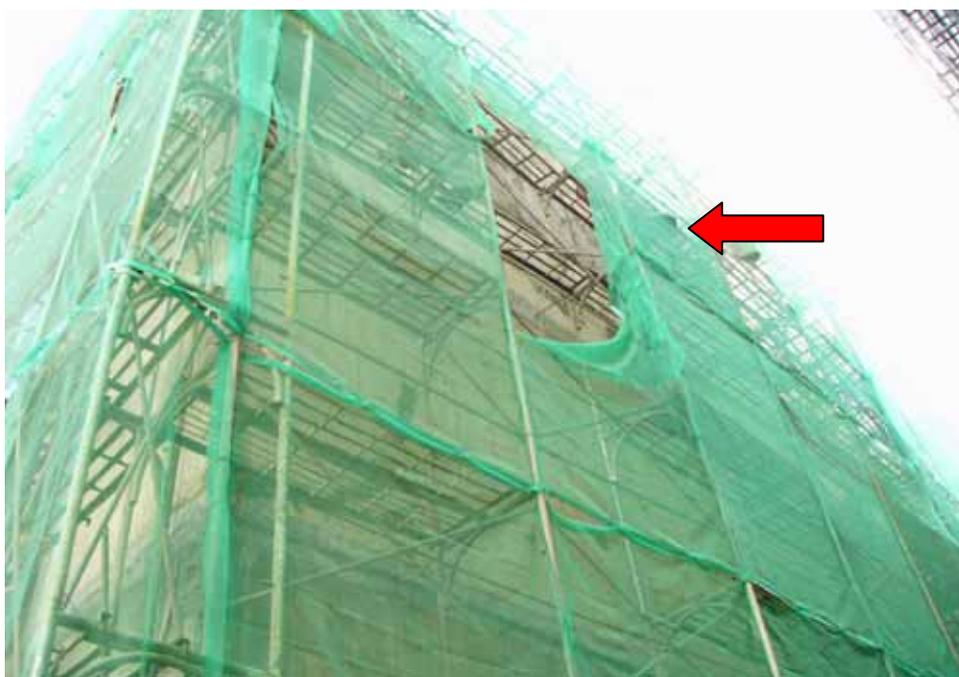
照片 1：災害發生地點

- (五) 雇主對於高度 2 公尺以上之工作場所，勞工作業有墜落之虞者，應依下列規定訂定墜落災害防止計畫，採取適當墜落災害防止設施：1、經由設計或工法之選擇，儘量使勞工於地面完成作業以減少高處作業項目。2、經由施工程序之變更，優先施作永久構造物之上下昇降設備或防墜設施。3、設置護欄、護蓋。4、張掛安全網。5、使勞工佩掛安全帶。6、設置警示線系統。7、限制作業人員進入管制區。8、對於因開放邊線、組模作業、收尾作業等及採取第一款至第五款規定之設施致增加其作業危險者，應訂定保護計畫並實施。(營造安全衛生設施標準第 17 條暨勞工安全衛生法第 5 條第 2 項)
- (六) 事業單位以其事業之全部或一部分交付承攬時，應於事前告知該承攬人有關其事業工作環境，危害因素暨勞工安全衛生法及有關安全衛生規定應採取之措施。(勞工安全衛生法第 17 條第 1 項)
- (七) 事業單位與承攬人、再承攬人分別僱用勞工共同作業時，為防止職業災害，原事業單位應採取左列必要措施：1、設置協議組織，並指定工作場所負責人，擔任指揮及協調之工作。2、工作之連繫及調整。3、工作場所之巡視。4、相關承攬事業間之安全衛生教育之指導與協助。5、其他為防止職業災害之必要事項。(勞工安全衛生法 18 條第 1 項第 1 至 5 款)

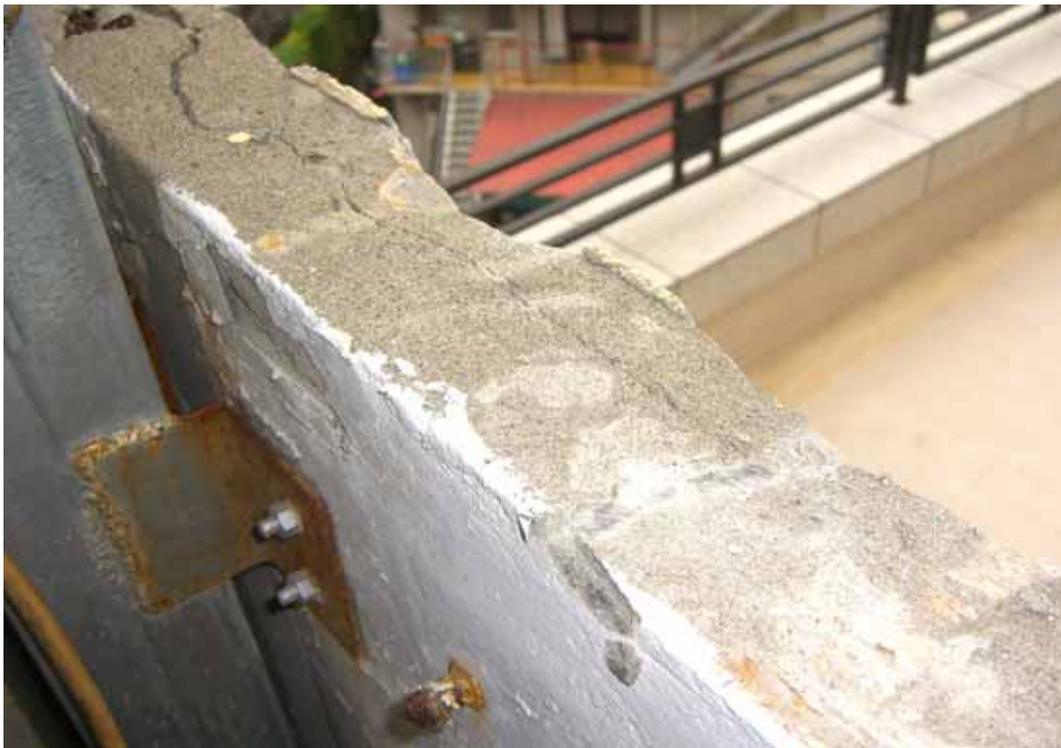
照片 1：現場捲揚機支架固定處（頂樓女兒牆）

（四）雇主對本市大樓外牆裝修工程，應確實通報，俾利本處派員協助檢查。

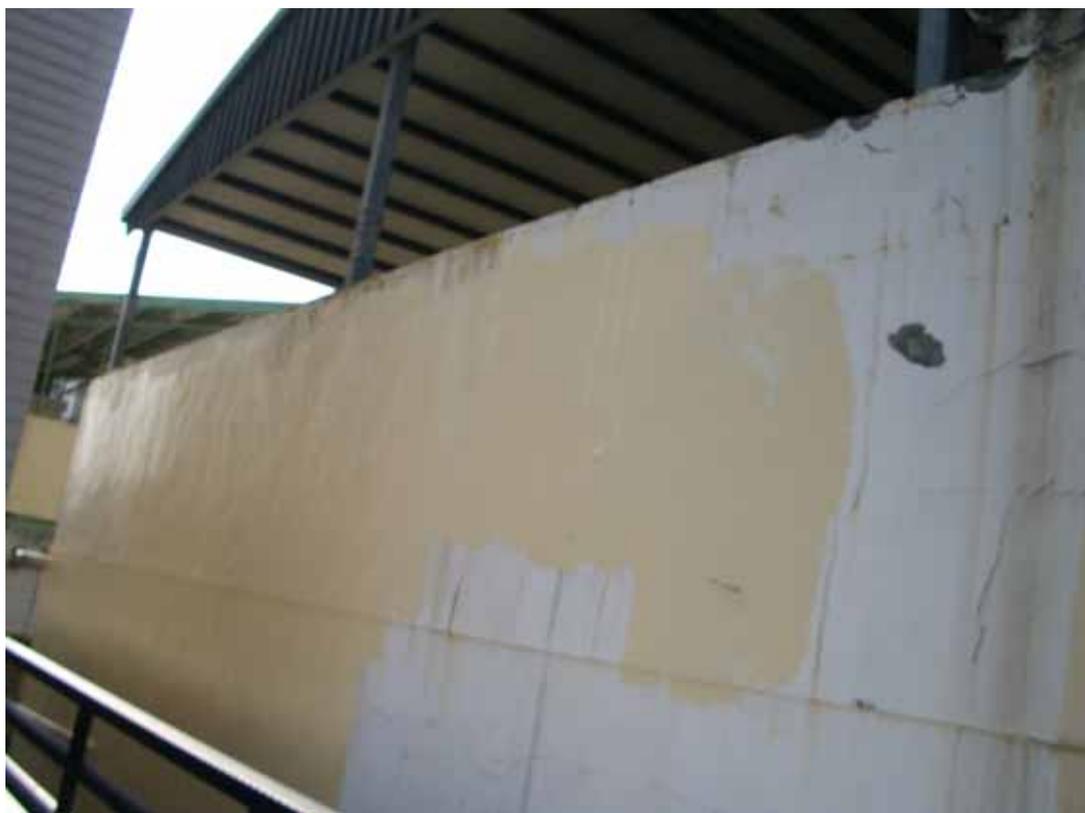
照片 2：現場防水塗刷作業處所

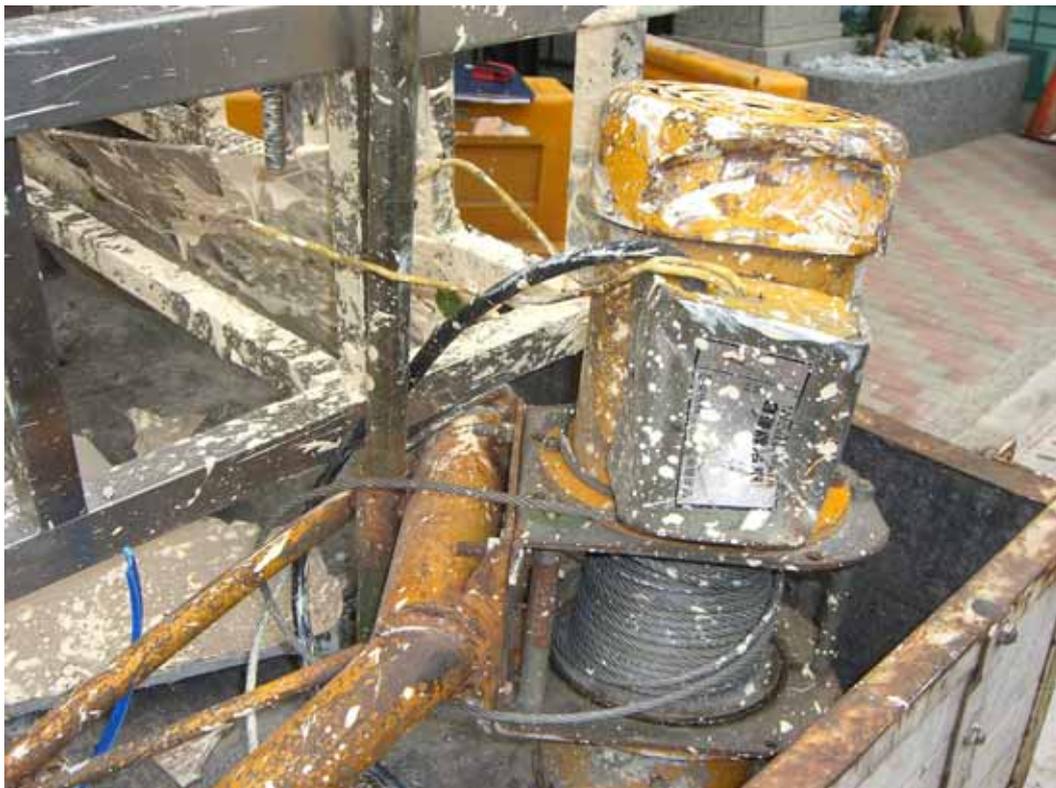
照片 3：使用之吊升捲揚機

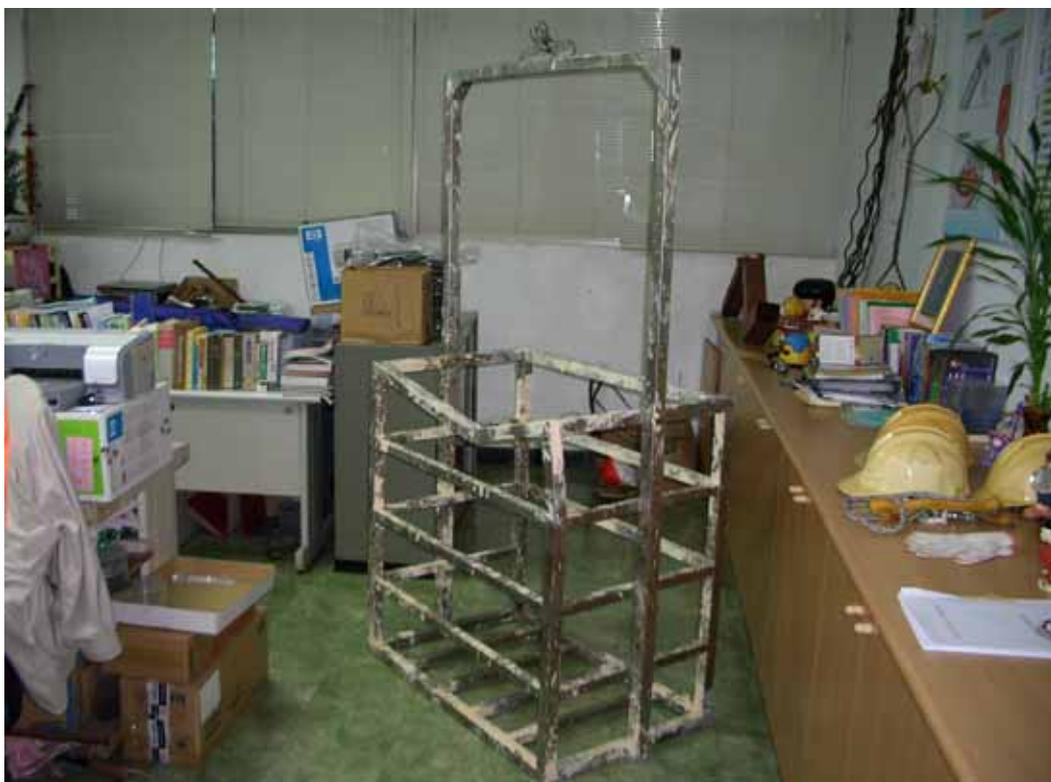
照片 4：使用之工作台
