96 年度營造業重大職災實例

從事泥作工程發生墜落致死災害

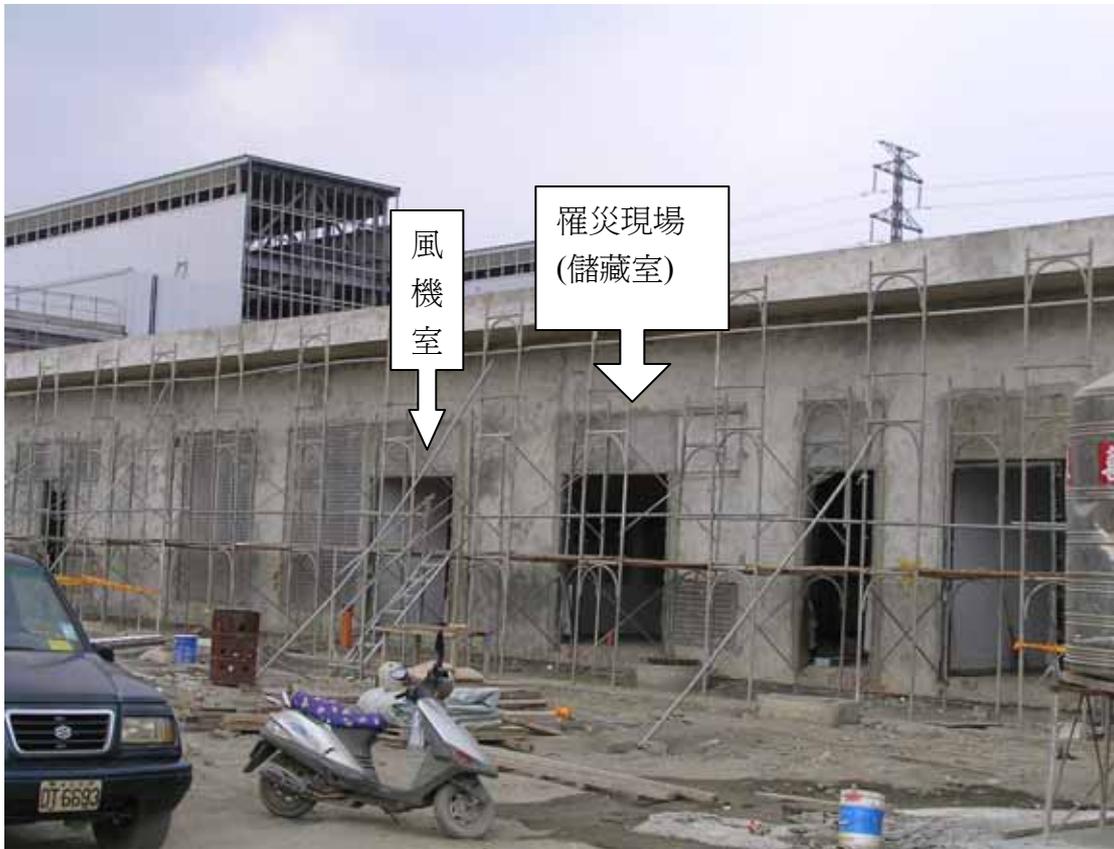
照片 1：罹災處建物全貌

- (一)應於事前詳盡告知承攬人空調風管安裝作業之工作環境危害因素及有關安全衛生規定應採取之措施。
- (二)與承攬人分別僱用勞工共同作業時，應設置協議組織；對空調風管安裝作業應「確實巡視」、「連繫調整」、指導及協助其安全衛生教育及採取「必要措施」以防止職業災害之發生。
- (三)實施自動檢查。
- (四)訂定勞工安全衛生工作守則。

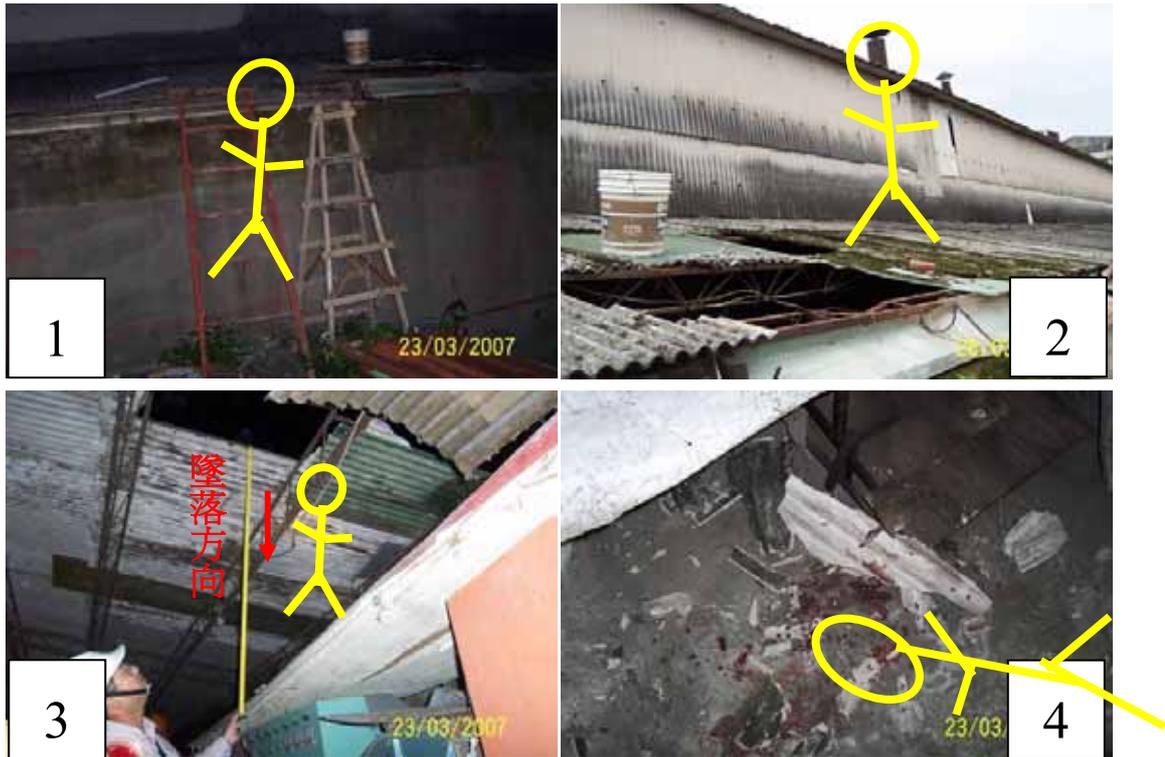
○○營造股份有限公司工事長甲於 96 年 3 月 21 日巡視工地時發現鄰近該工區東北側之○○公司工廠屋頂有破損之情形，於 96 年 3 月 22 日上午 8 時 30 分即自行指派工程師乙帶領罹災者至○○公司工廠屋頂處，由罹災者進行修復作業；至上午 11 時許，罹災者於屋頂作業時，因踏穿石綿板墜落至工廠內，先撞擊工廠內覆蓋於舊機械上之彩色鋼製浪板後(落距約 1.3m)，再翻落至地面(落距約 1.5m)，墜落高度共 2.8m，經緊急送往醫院急救，延至 96 年 3 月 27 日凌晨死亡。

照片：災害現場及模擬照片

- (一) 事業單位對於勞工於屋頂從事修復作業時，為防止勞工踏穿墜落，應於屋架上設置適當強度，且寬度在 30 公分以上之踏板，而對於作業之勞工，應確實使用安全帶、安全帽。
- (二) 要求事業單位於從事屋頂作業時，應確實注意辦理規劃、督導有關人員實施巡視，並作好自動檢查。

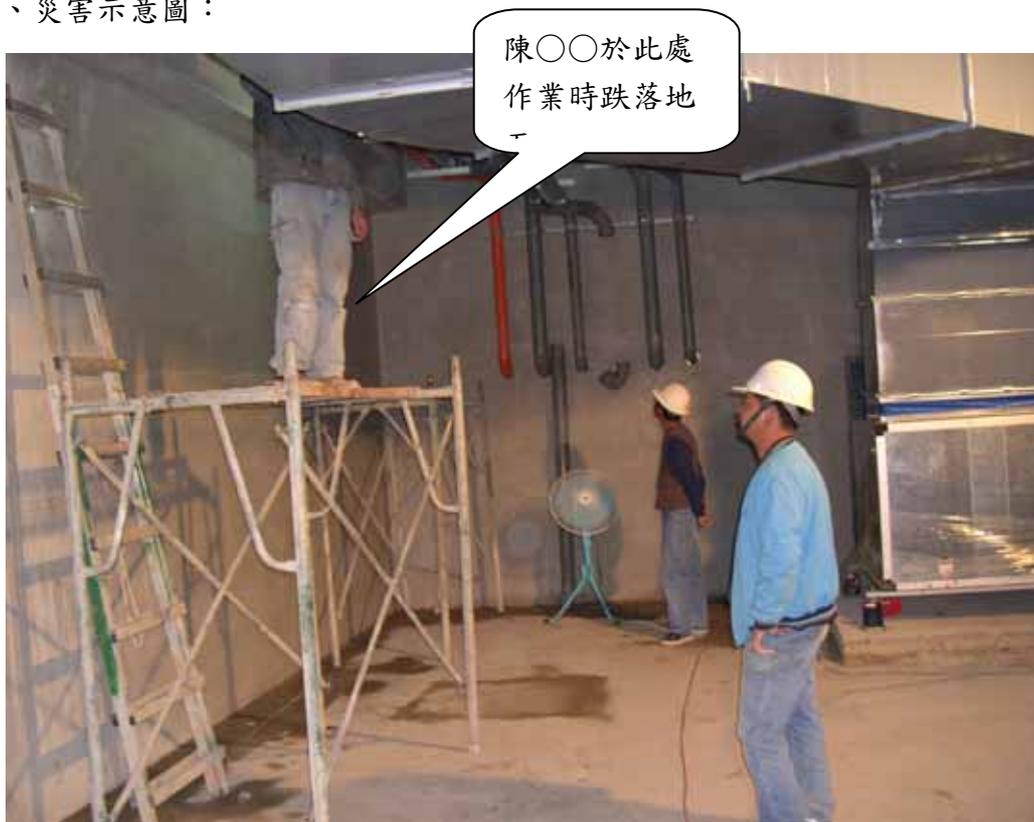
照片 1：災害發生地點

- (二) 雇主應依其事業之規模、性質、實施安全衛生管理；並依中央主管機關之規定，設置勞工安全衛生人員。(勞工安全衛生法第 14 條第 1 項)
- (三) 雇主對所設置之設備及其作業，應訂定自動檢查計畫實施自動檢查。(勞工安全衛生法第 14 條第 2 項)
- (四) 雇主對勞工應施以從事工作及預防災變所必要之安全衛生教育、訓練。(勞工安全衛生法第 23 條第 1 項)
- (五) 雇主應依勞工安全衛生法及有關規定會同勞工代表訂定適合其需要之安全衛生工作守則，報經檢查機構備查後，公告實施。(勞工安全衛生法第 25 條第 1 項)
- (六) 雇主對於進入營繕工程工作場所作業人員，應提供適當安全帽，並使其正確戴用。(營造安全衛生設施標準第 11 條之 1 暨勞工安全衛生法第 5 條第 1 項)
- (七) 雇主應為其所僱勞工到職日當日，辦理勞工保險投保手續及其他有關保險事務。(勞工保險條例第 10、11 條)
- (八) 勞工遭遇職業傷害或罹患職業病而死亡時，雇主未給與 5 個月平均工資之喪葬費外，並應一次給其遺屬 40 個月平均工資之死亡補償。(勞動基準法第 59 條第 4 款)

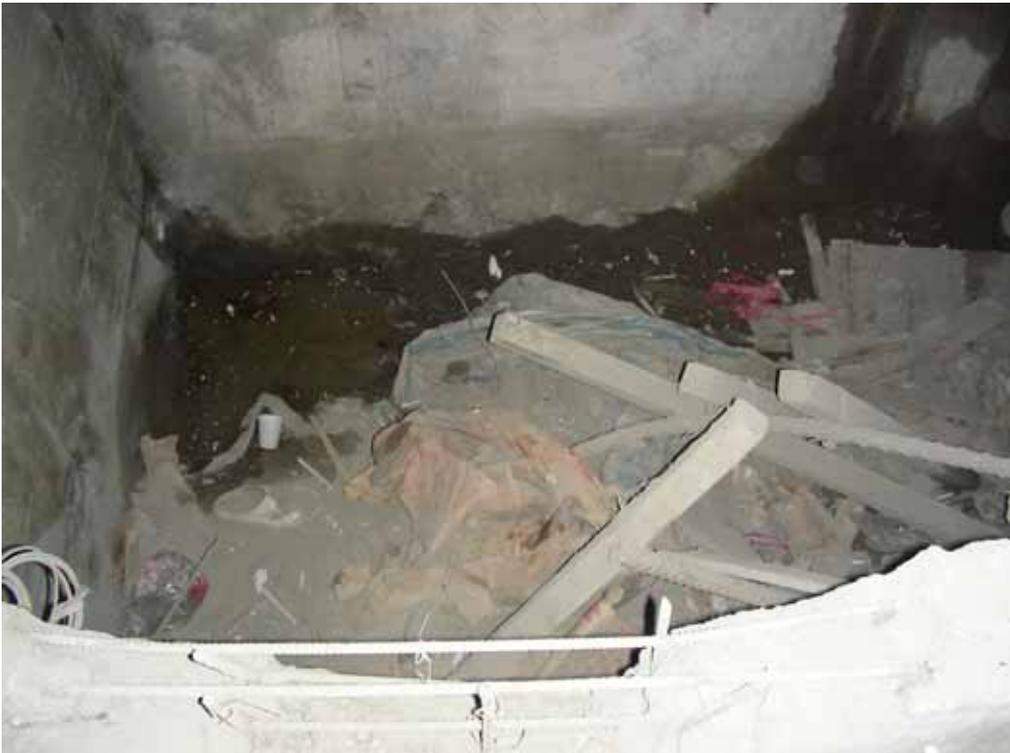
(1) 吊掛鋼索斷裂。

照片 1：災害發生地點

- (三) 以捲揚機吊運物料時，吊運作業中應嚴禁人員進入吊掛物下方。
- (四) 以捲揚機等吊運物料時，安裝前須核對並確認設計資料及強度計算書。
- (五) 以捲揚機等吊運物料時，最高負荷應加以標示。
- (六) 以捲揚機等吊運物料時，應設有防止過捲裝置，設置有困難者，得以標示代替之。
- (七) 應設置勞工安全衛生業務主管及訂定自動檢查計畫實施自動檢查。
- (八) 應對勞工施以從事工作及預防災變所必要之安全衛生教育、訓練。
- (九) 應會同勞工代表訂定適合其需要之安全衛生工作守則，報經檢查機構備查後，公告實施。
- (十) 僱用勞工時應施行體格檢查；對在職勞工應施行定期健康檢查。

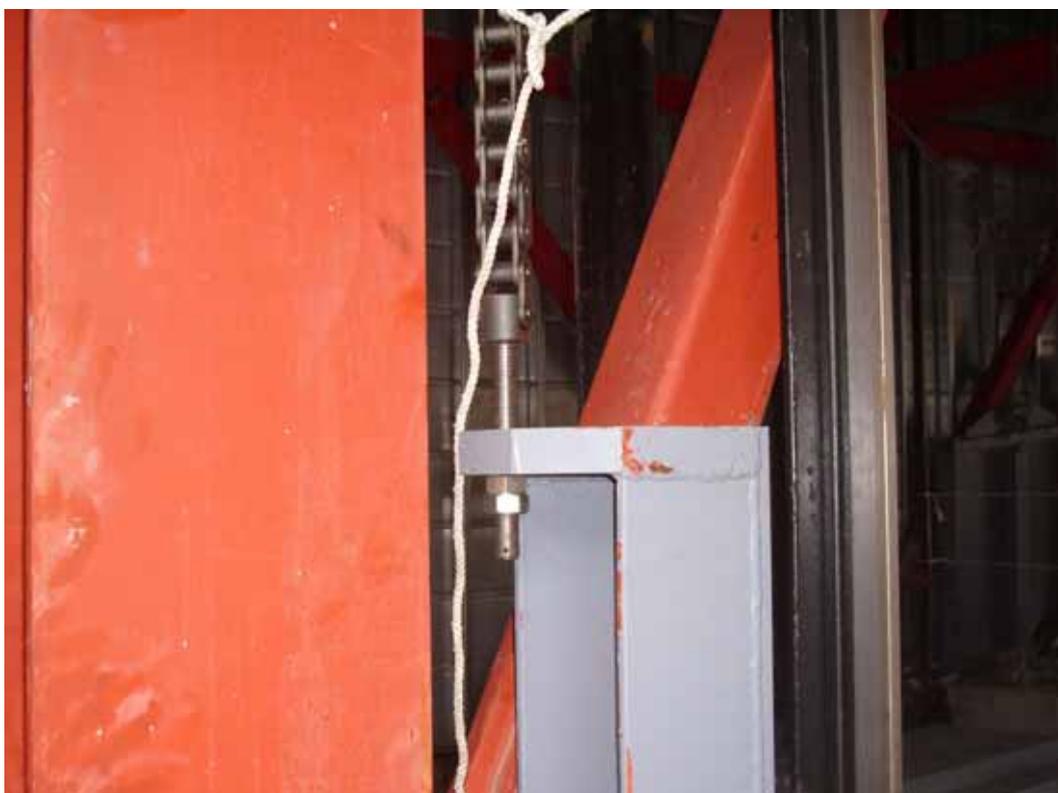
照片 4：正常狀態的傳動鍊條

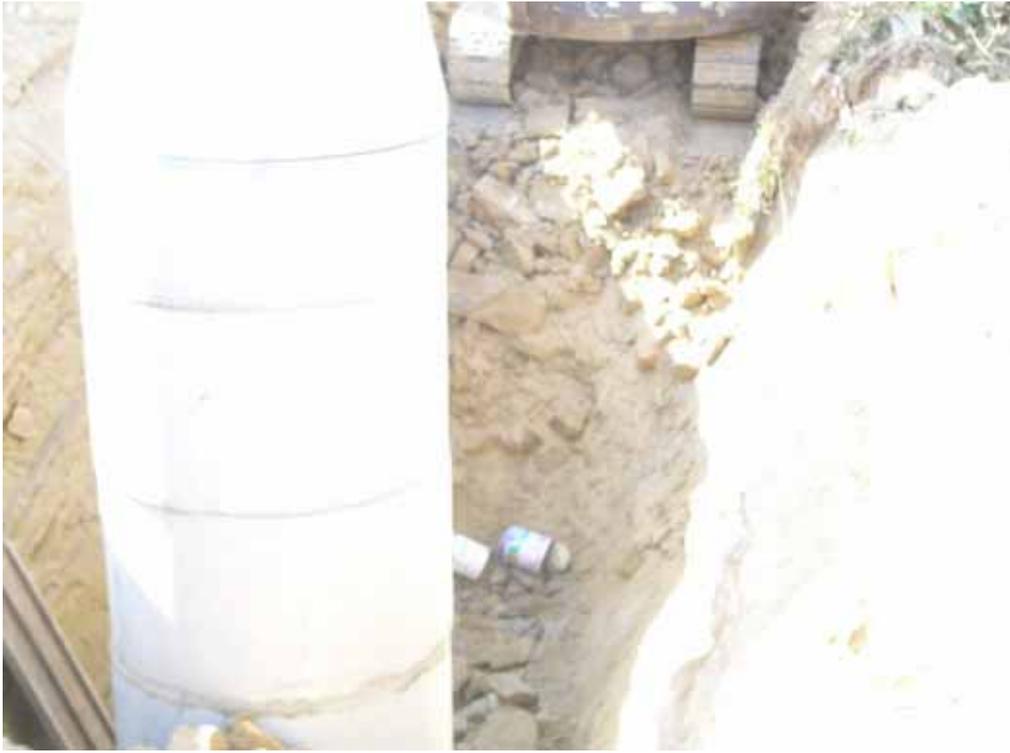
照片 1：災害發生地點

(二) 作業主管禁止勞工進入未設置擋土支撐之露天開挖場所。

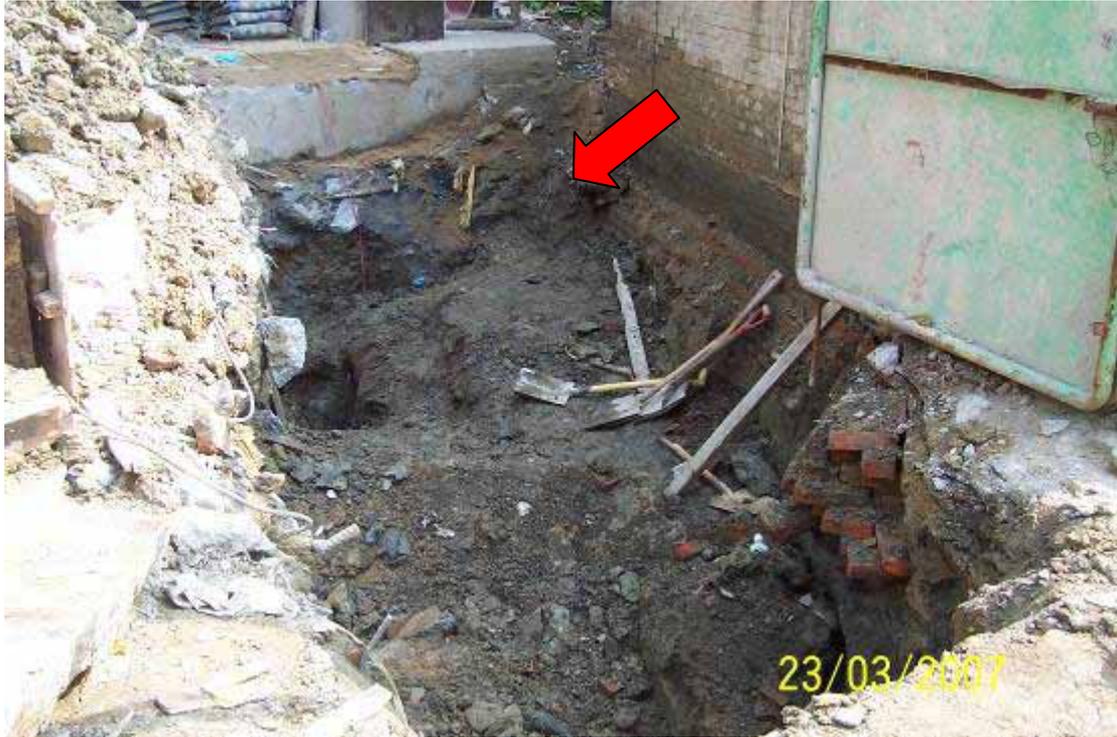
照片 1：現場管溝開挖情形（於搶救後由大門側向建物側拍攝），
箭頭處為混凝土版塊滑落之位置及方向

(二) 開挖場所有地面崩塌或土石飛落之虞時，應依地質及環境狀況，設置適當擋土支撐、邊坡保護…等方法或張設防護網等設施。作業時，應指定露天開挖作業主管在場指揮勞工作業，決定作業方法，監督勞工個人防護具之使用。

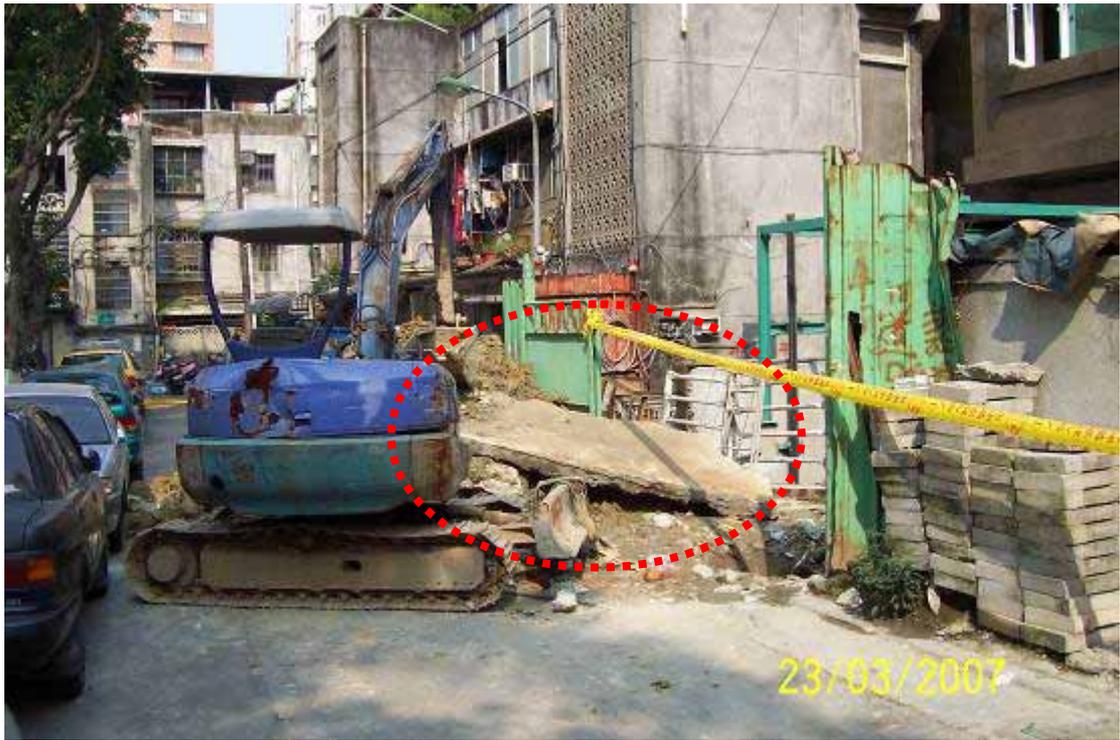
照片 2：工地正門前之挖土機及崩落之混凝土版塊

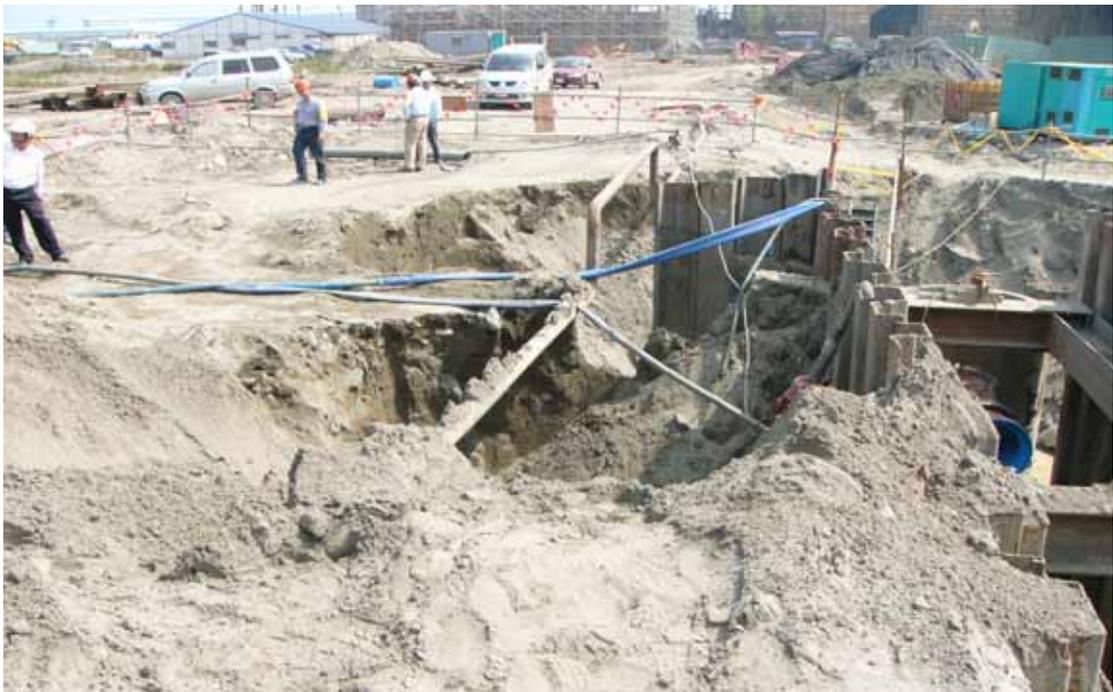
照片 1：災害發生位置

(四) 雇主僱用勞工從事露天開挖作業，為防止地面之崩塌及損壞地下埋設物致有危害勞工之虞，應事前就作業地點及其附近，施以鑽探、試挖或其他適當方法從事調查，其調查內容，應依下列規定：1、地面形狀、地層、地質、鄰近建築物及交通影響情形等。2、地面有否龜裂、地下水位狀況及地層凍結狀況等。3、有無地下埋設物及其狀況。4、地下有無高溫、危險或有害之氣體、蒸氣及其狀況。(營造安全衛生設施標準第63條暨勞工安全衛生法第5條第2項)

(五) 雇主僱用勞工從事露天開挖時，為防止地面之崩塌或土石之飛落，應採取下列措施：1、作業前、大雨或四級以上地震後，應指定專人確認作業地點及其附近之地面有無龜裂、有無湧水、土壤含水狀況、地層凍結狀況及其地層變化等，並採取必要之安全措施。(營造安全衛生設施標準第65條暨勞工安全衛生法第5條第2項)

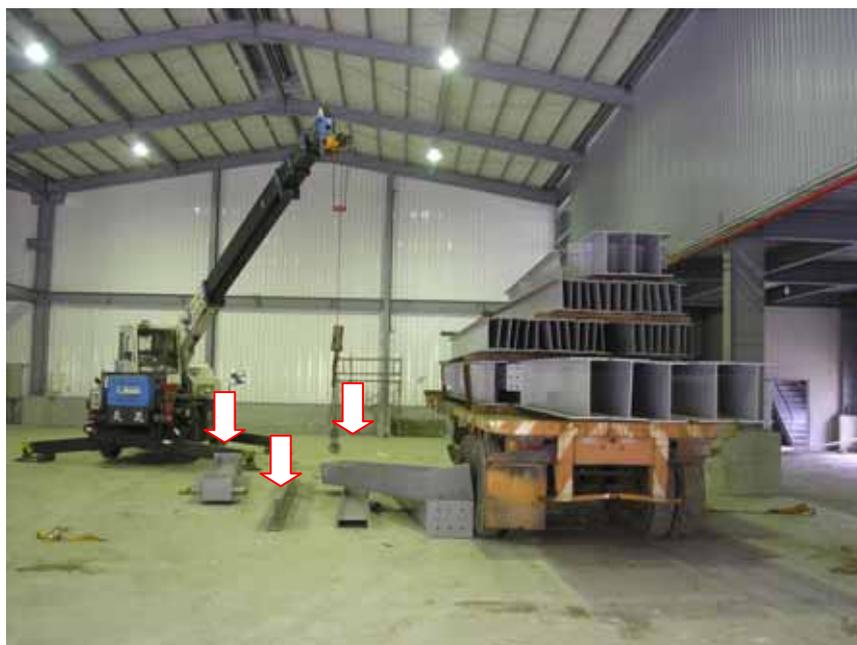
照片 1：罹災者遭鋼骨壓在地面

- (一) 勞工安全衛生法第 18 條第 1 項第 1 款、第 2 款及第 3 款，勞工安全衛生設施規則第 153 條暨勞工安全衛生法第 5 條第 1 項，營造安全衛生設施標準第 32 條第 1 項第 1 款暨勞工安全衛生法第 5 條第 1 項

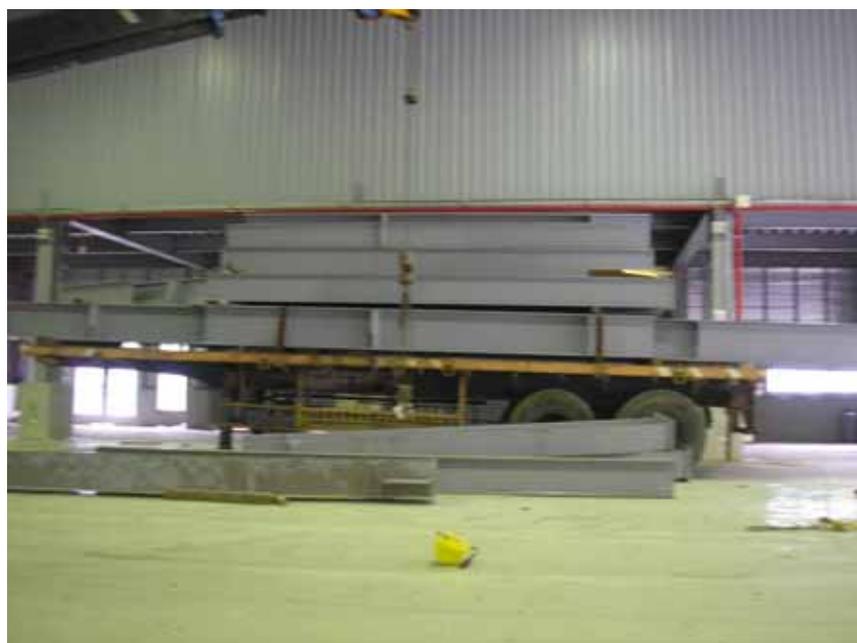
照片 2：掉落安全帽位置

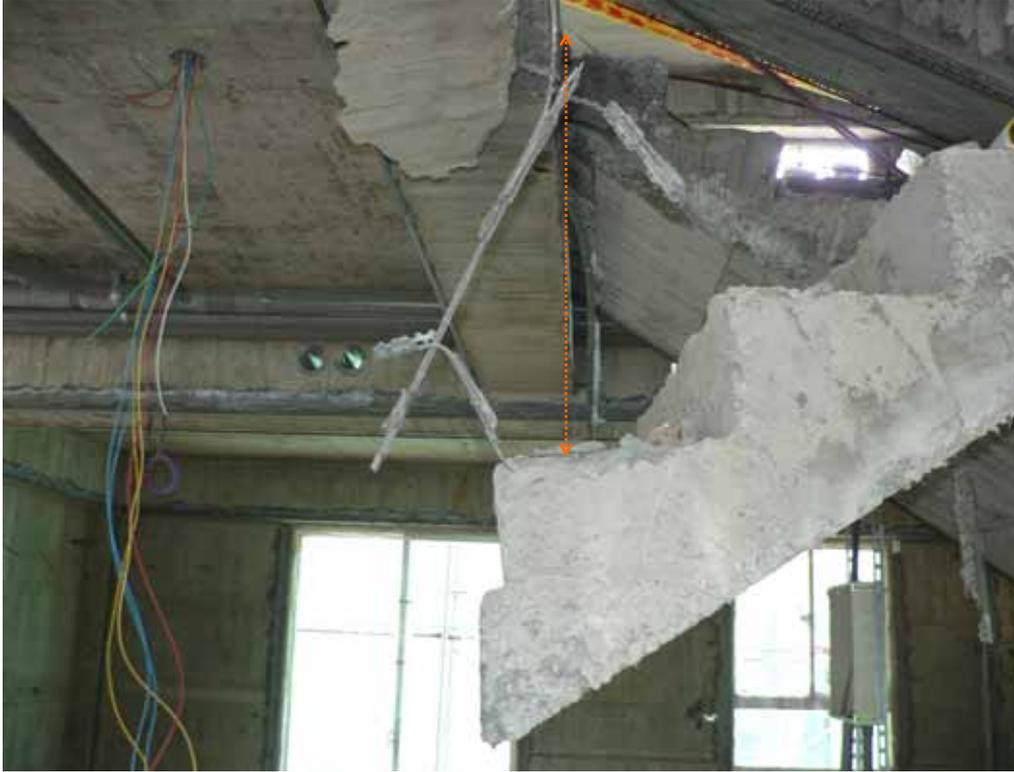
照片 1：三樓通往四樓樓梯脫離三樓

據以執行；並於合約具體規範安全注意事項、假設工程施工參考圖說、安衛經費編列及計價標準等要求再承攬人遵守。

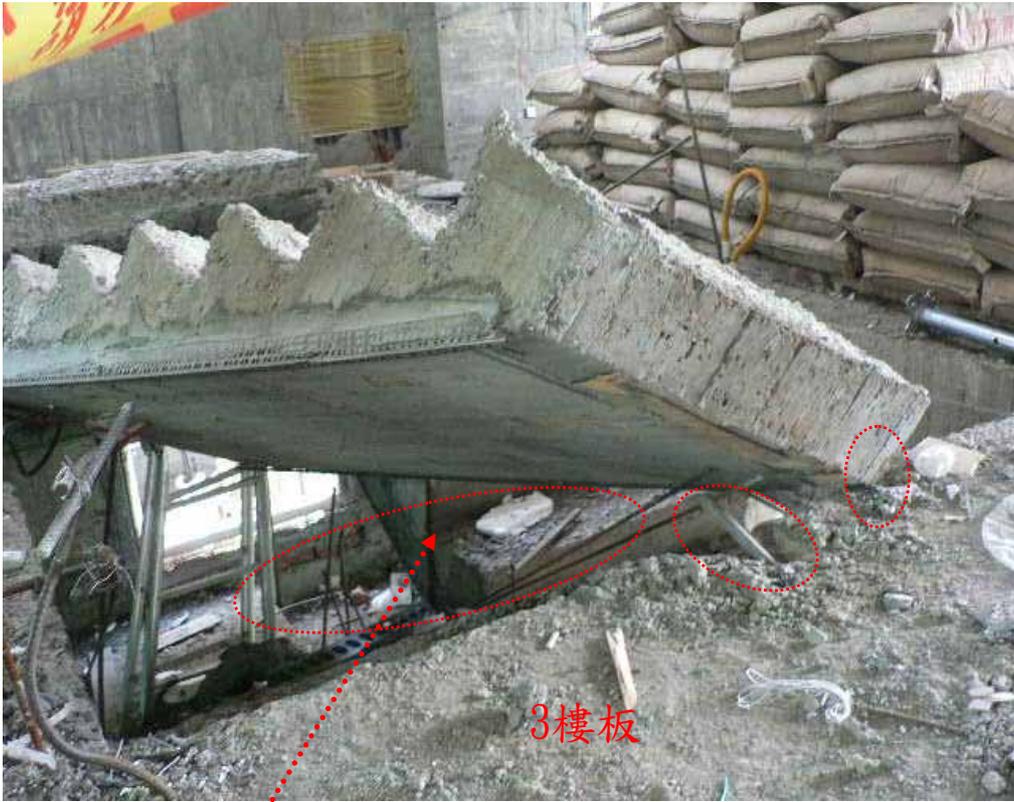
照片 2：罹災者遭擠壓位置

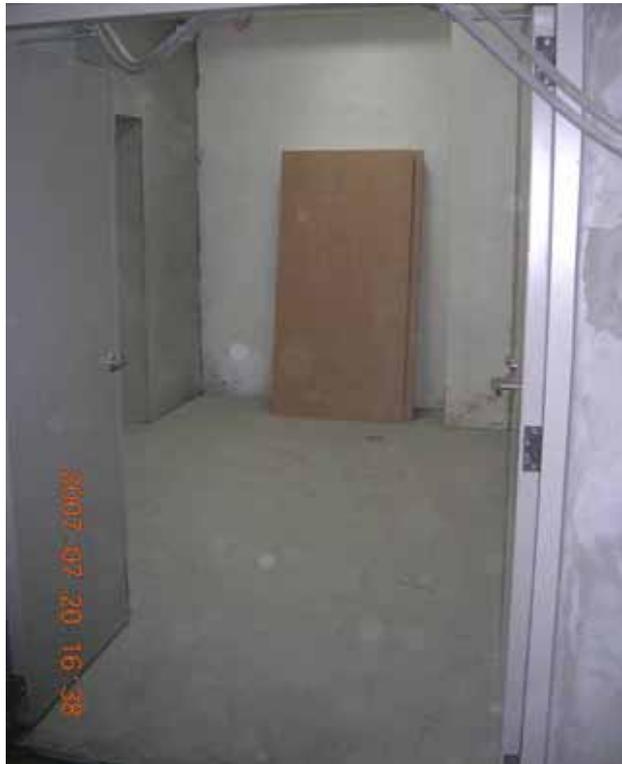
照片 1：罹災者於災害發生時於電梯間欲從事床板運搬作業

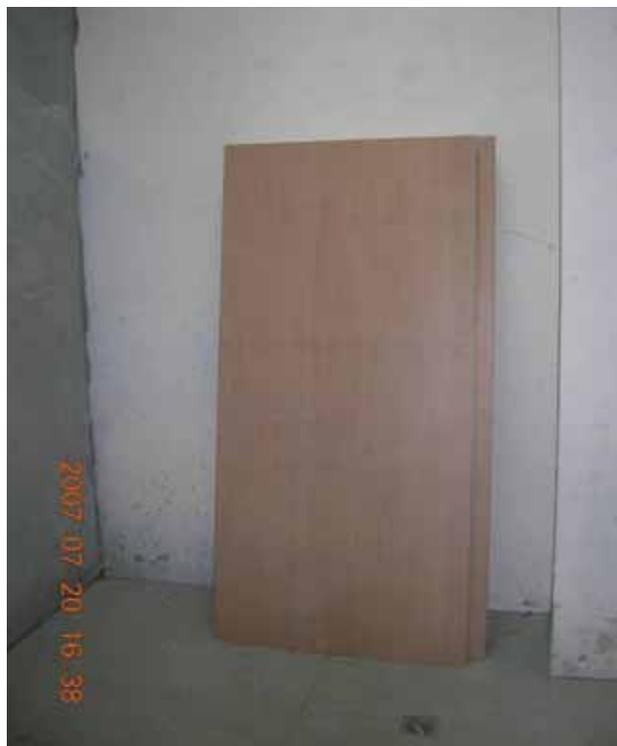
照片 1：事發前床板以斜靠於牆方式堆置

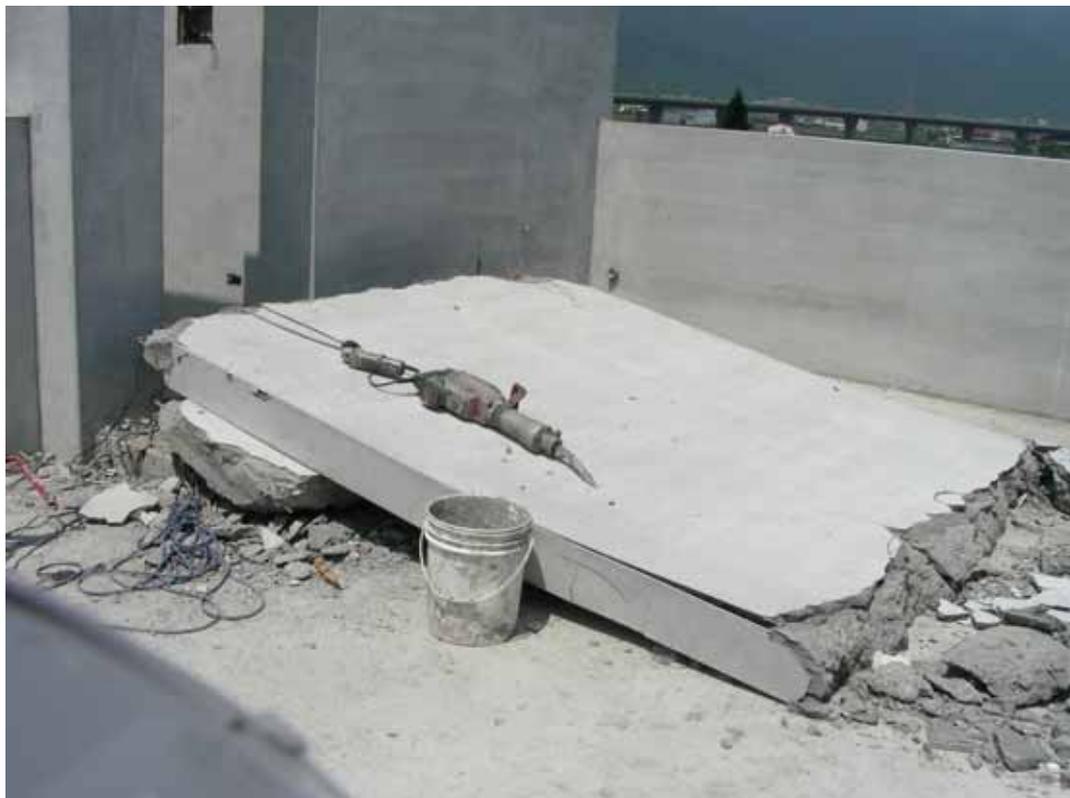
96 年 9 月 13 日上午約 8 點 30 分陳○○打電話給我，那時我人在信義之星工地（羅東鎮公正路附近），電話中說到本災害之混凝土牆已倒下（程度不清楚）及陳○○要我領○○公司（之前的工作）的工錢，我工作作到大約下午 2 點結束，約 2 點 30 分到羅東鎮公正路（忘記地址幾號）○○公司領錢，該公司會計不在，大約下午 3 點我就直接到本案工地三樓頂（即 4 樓板處），看到陳○○靠在牆邊，右腳盤在左腿上（如警方照片），我叫陳○○他沒反應，我用手指摸陳○○的鼻孔發現已無呼吸，打電話叫救護車及 110 報案，再打電話給陳○○，救護車 3 人與陳○○大約同時到了，我們 5 人先到 3 樓屋頂現場，警局 1 分鐘後即到，救護人員發現已無生命跡象，故與警方保留現場，後來家屬有來與警方檢察官共同勘驗現場。我是後來聽說○○一早約 6 點多就進入該現場工作。研判現場本災害之混凝土牆已倒下並已將下半部鋼筋（陳○○先敲除之位置約於底部 1 公尺左右，底部 1 公尺混凝土牆是站立的）以切割機切斷，電動破碎機及手提切割機切斷都在混凝土牆上，研判底部 1 公尺混凝土牆是站立的因切割機切斷鋼筋底部 1 公尺混凝土牆倒下，陳○○最後以小支的電動破碎機修邊，而陳○○位置於他流血處因倒下混凝土牆削到膝蓋處，把人順勢將頭帶向混凝土牆之鋼筋處，造成他失血過多死亡。等語。

照片 1：混凝土牆作業發生倒塌

- (一) 工程應確實依設計施工圖施作。
- (二) 技師、建築師、工作場所負責人等應確實查核施工內容。

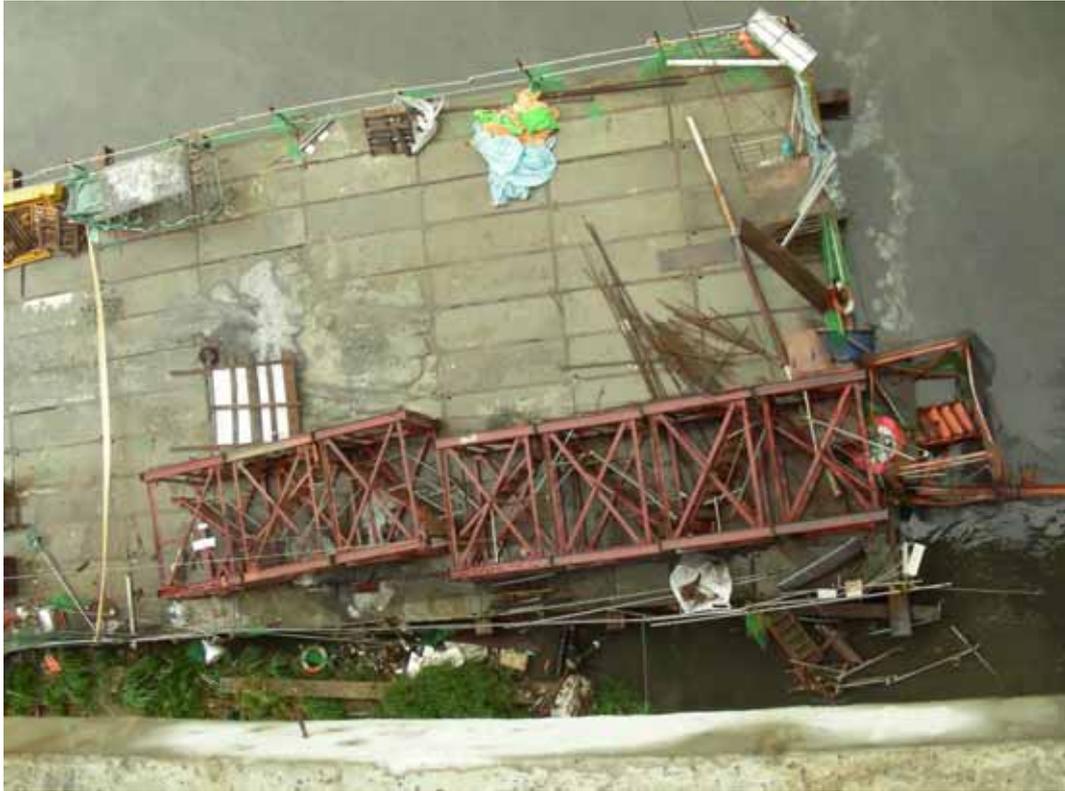
照片 1：本工地 9k+807 (p42 橋墩) 旁之上下樓梯倒塌後情形

- (一) 請全面體檢橋樑工程上下設備之穩定，並檢附計算書及加強改善相片，由專業技師簽認後回覆本所。

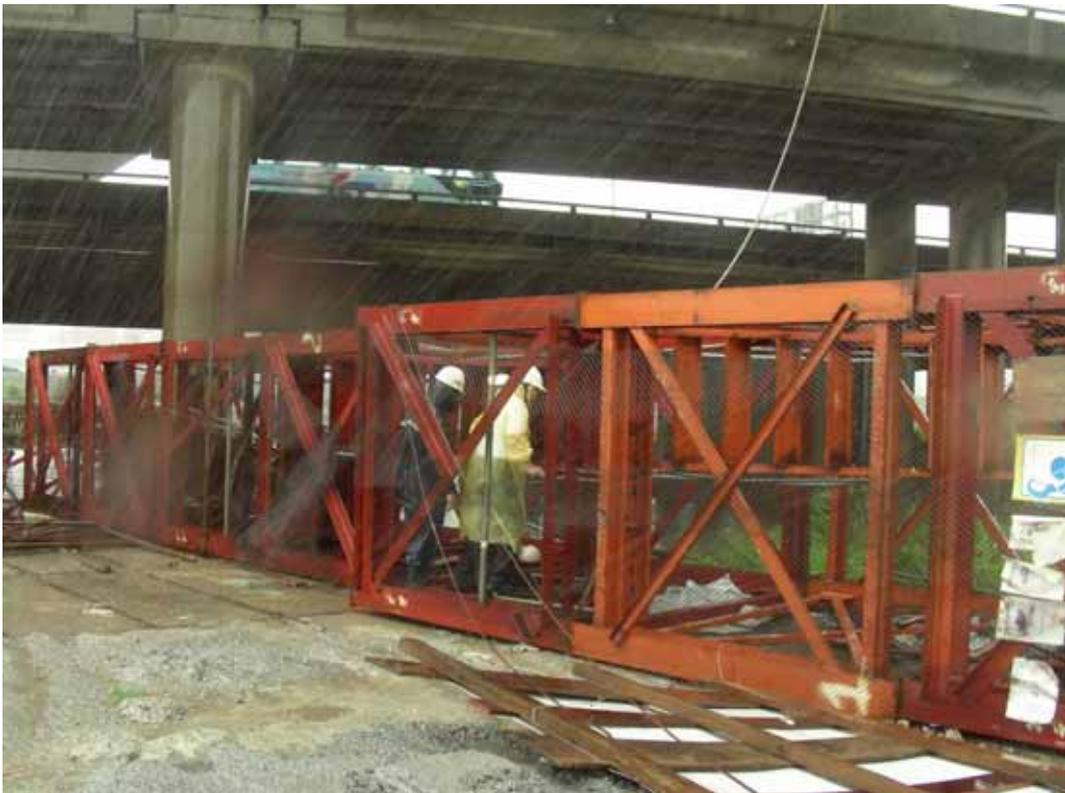
照片 2：本工地 9k+807 (p42 橋墩) 旁之上下樓梯 (由每單元長 3 公尺、寬高各 2 公尺之型鋼框架組立而成，共 12 單元、總高 24 公尺)

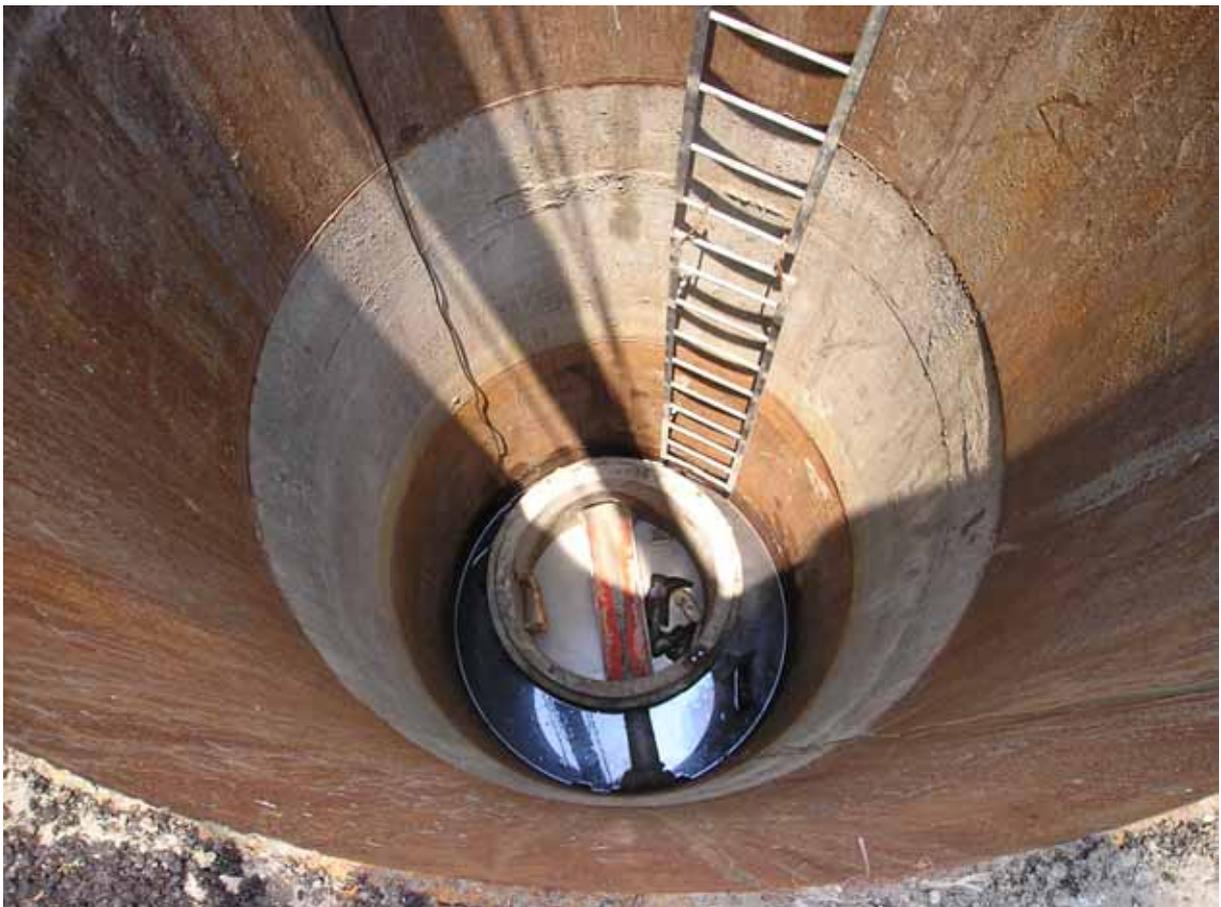
照片 1：發生災害之工作井底部

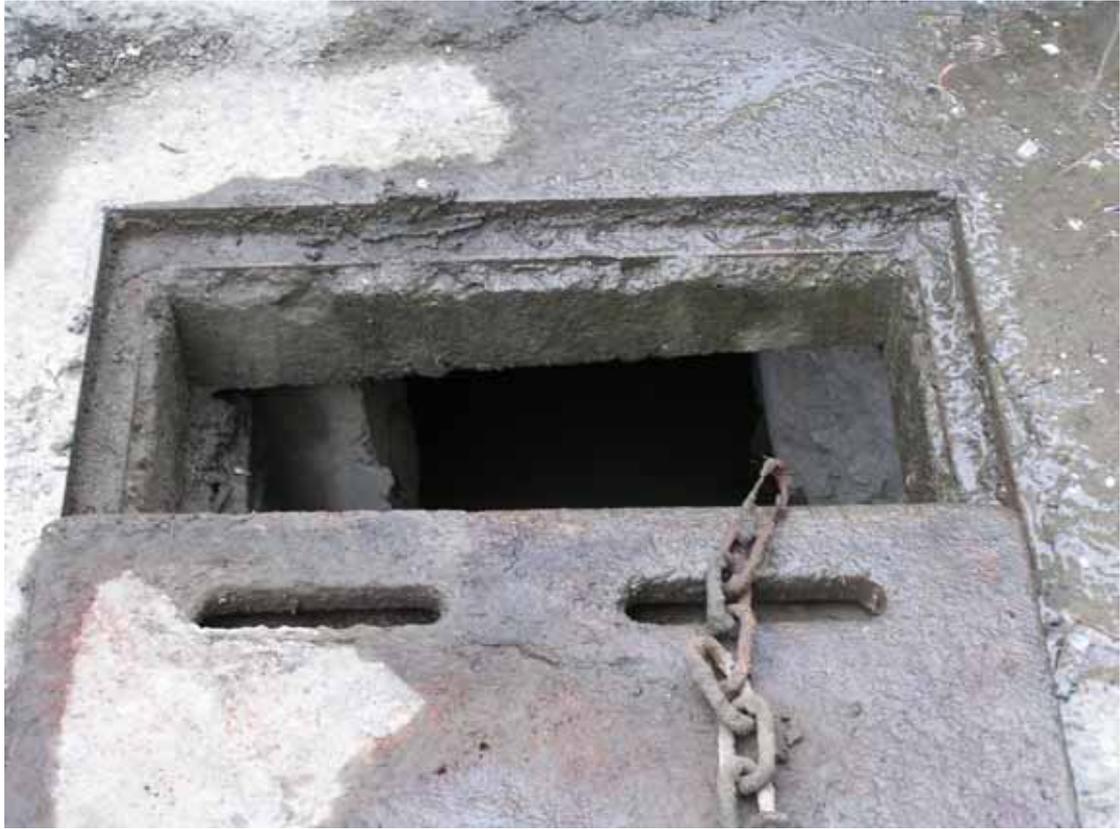
照片 1：災害發生位置

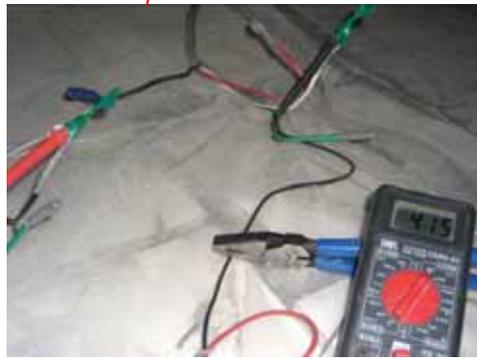
照片 3：感電迴路

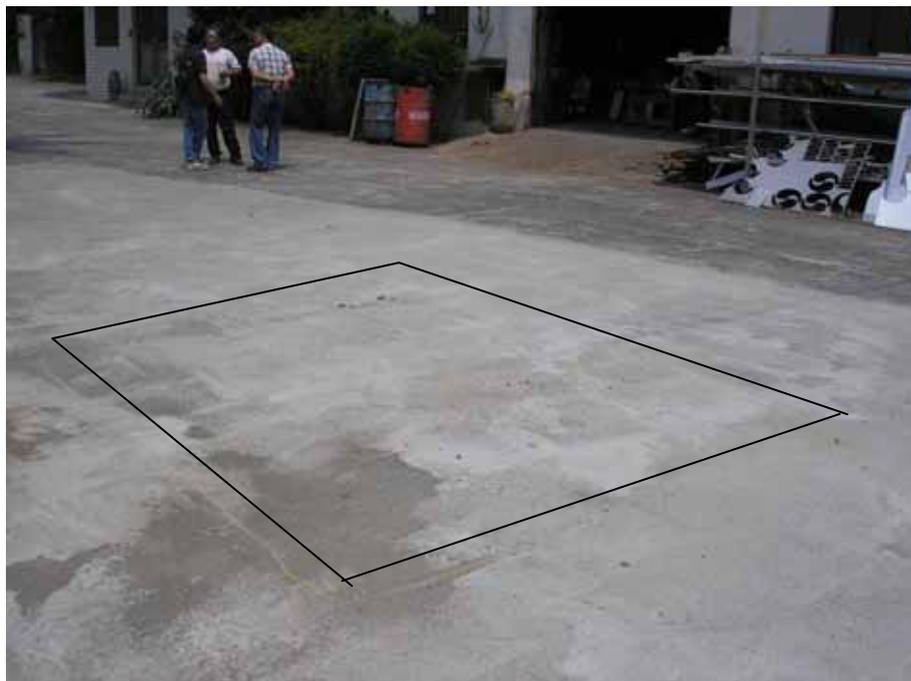
照片 1：罹災者作業區域

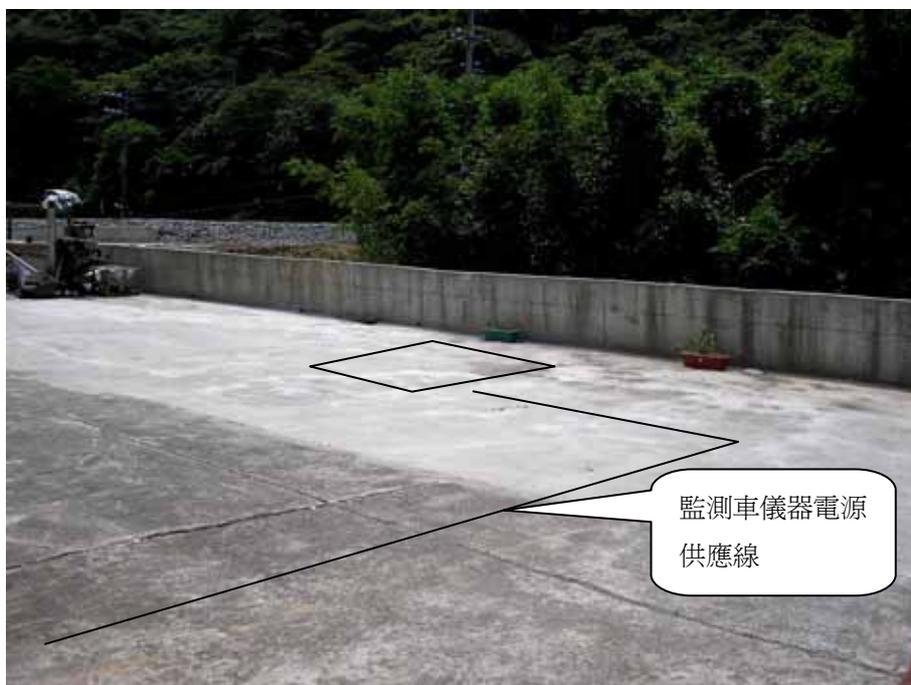
照片 2：罹災者被監測車儀器電源供應線絆倒

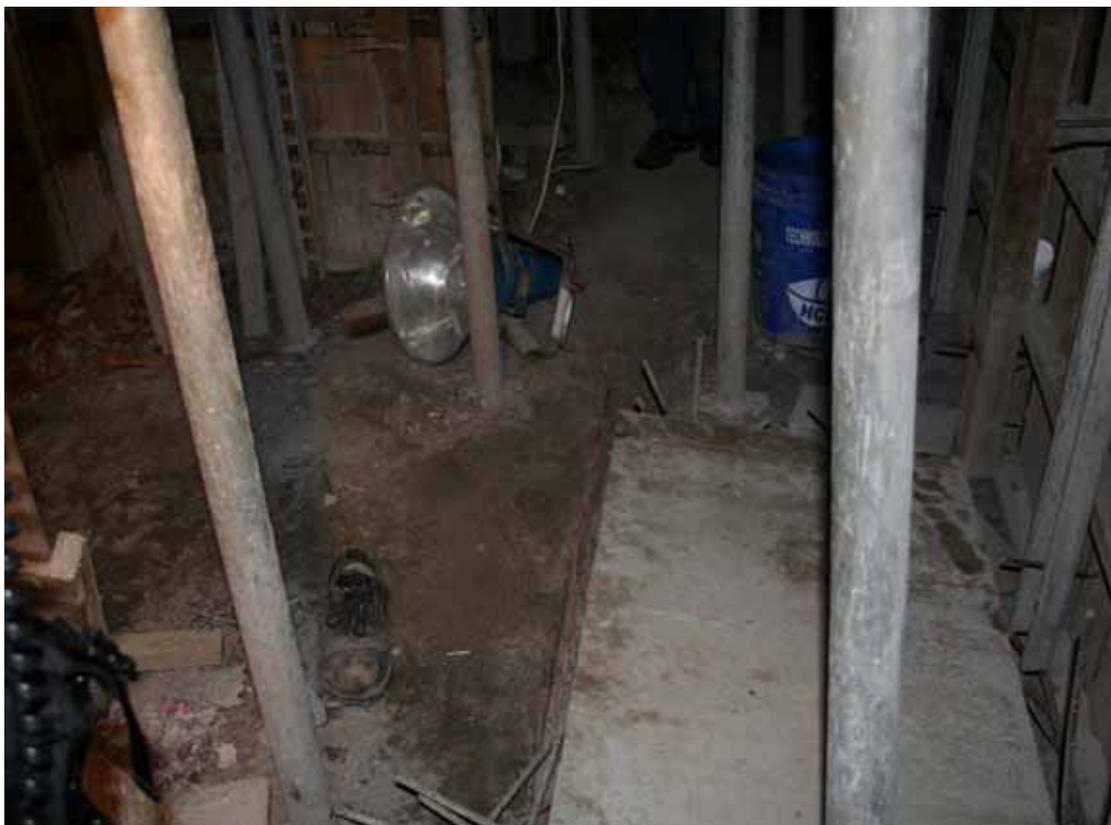
照片 1：災害現場警方於 96.5.10 晚上所拍攝

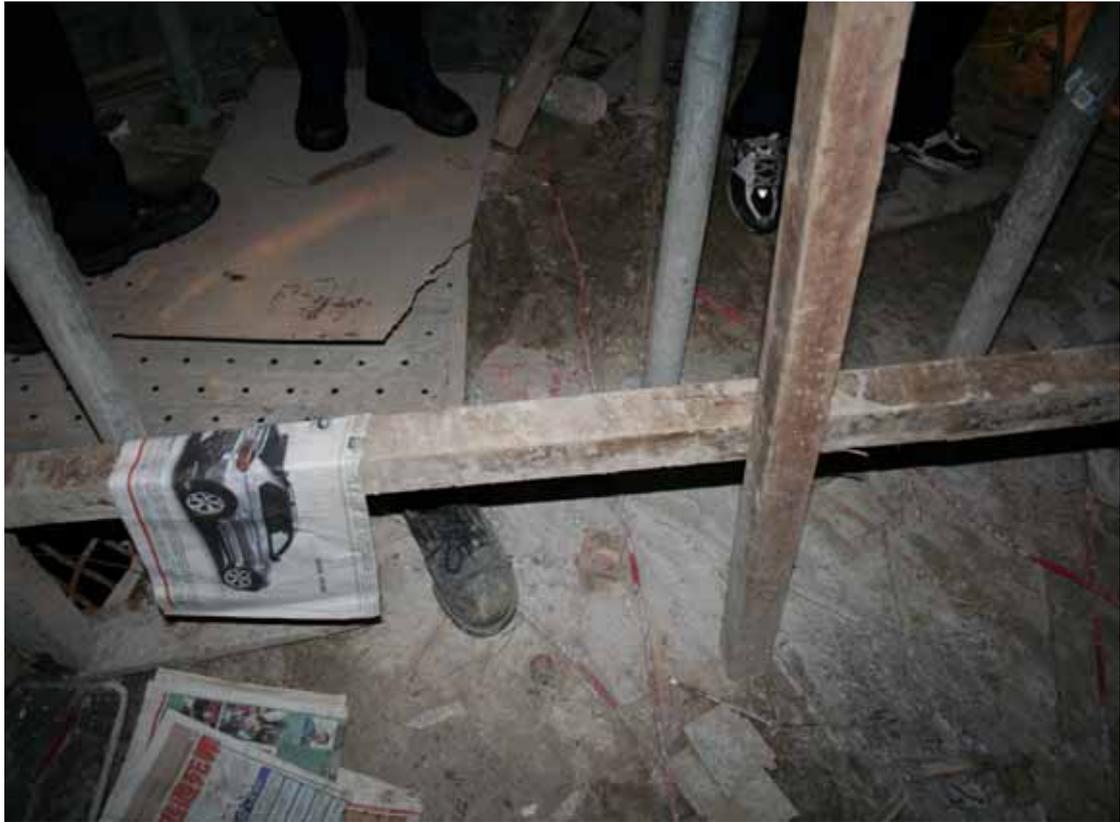
照片 2：災害現場警方於 96.5.10 晚上所拍攝，地面留有數條紅色電線

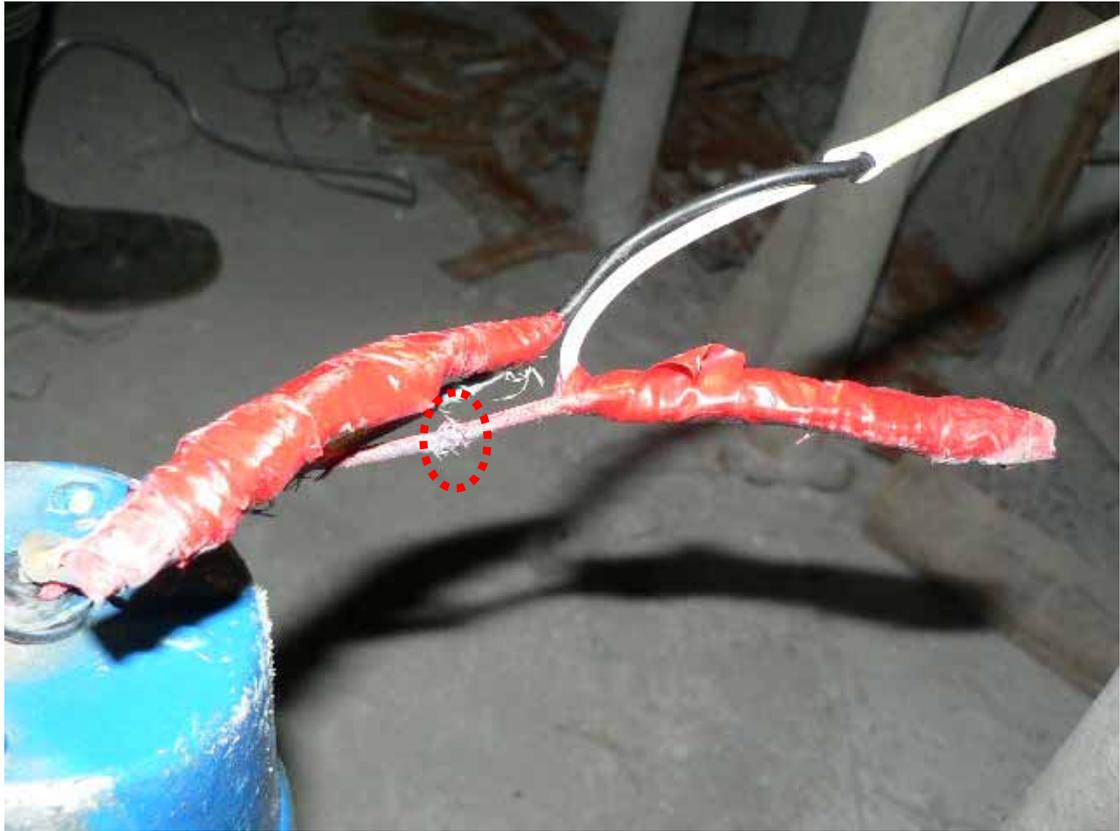
照片 4：災害現場北檢所於 96.5.12 早上所拍攝

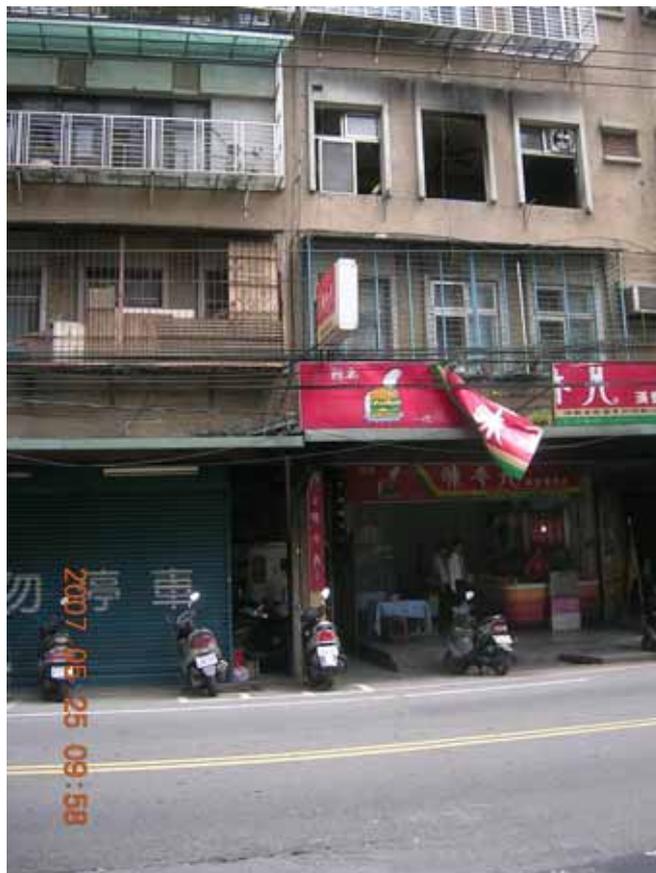
照片 1：罹災者自距地面約 7 公尺高處之 3 樓墜落地面

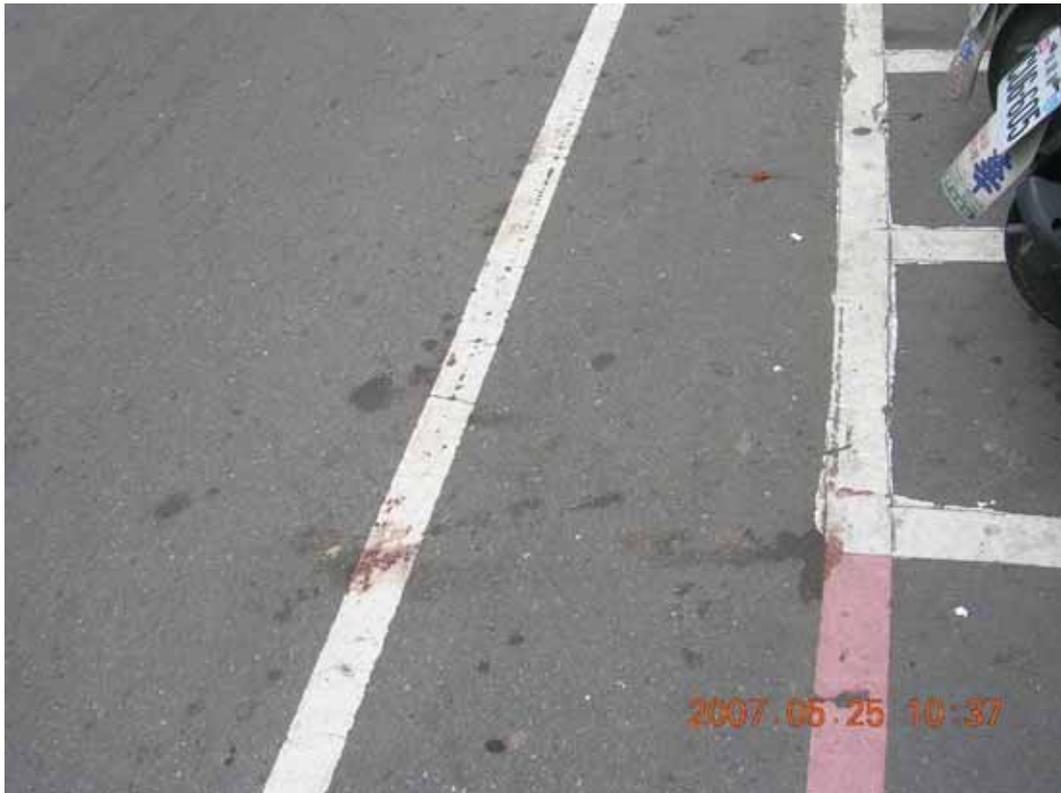
照片 2：罹災者墜落後倒臥處

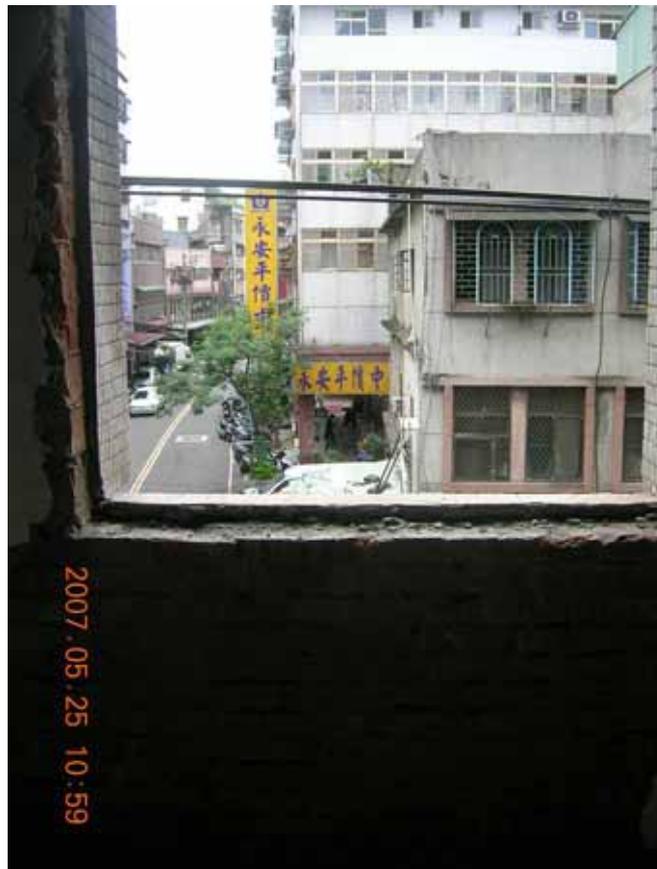
照片 3：罹災者接觸高壓電線位置
