96 年度營造業重大職災實例

從事泥作工程發生墜落致死災害

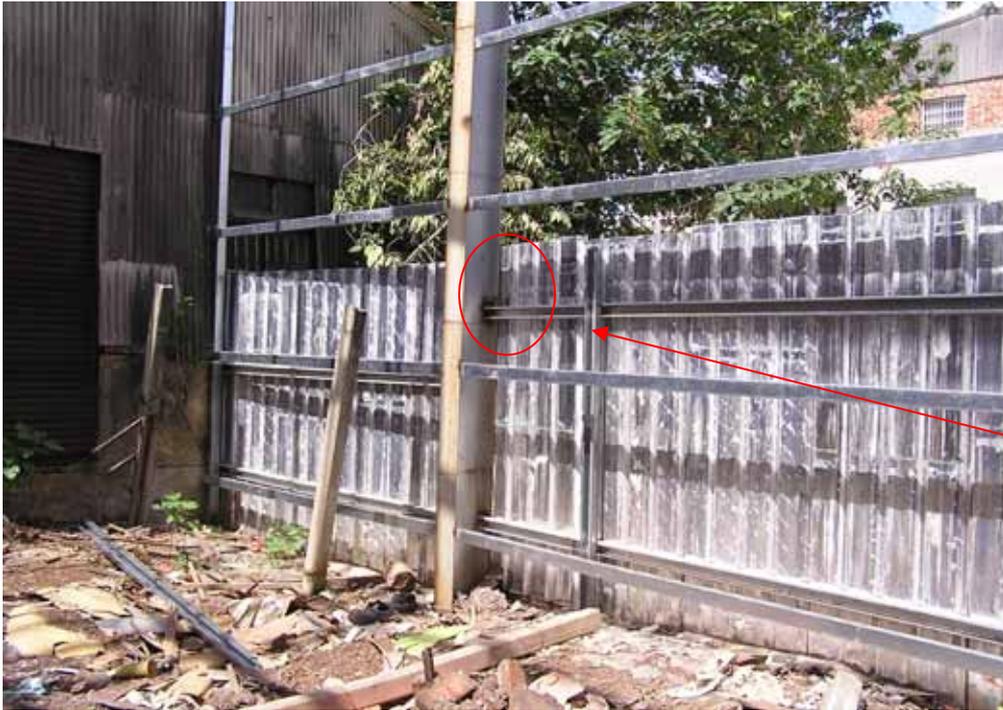
照片 1：災害發生現場位於台南縣永康市○○企業股份有限公司鐵皮屋
改建工程」工區內由南側向北算約 4 公尺及與西側邊交會處

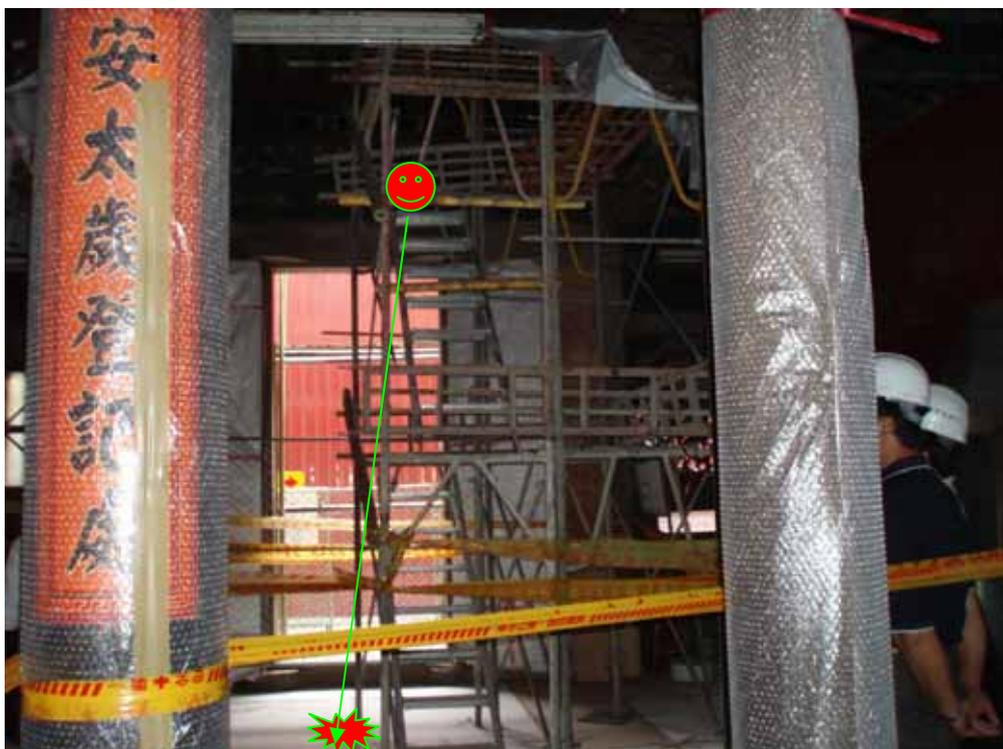
照片 2：災害發生現場位於台南縣北門鄉○○修復工程」龍邊五門處

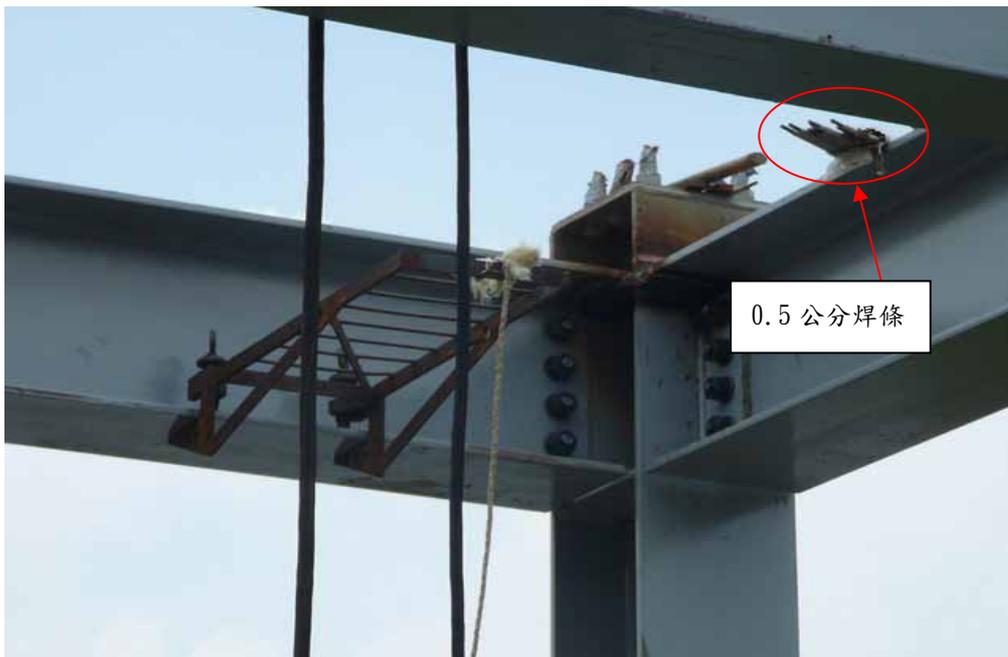
照片 1：災害發生位置

- (一) 對於從事交流電焊機焊接作業，應於該交流電焊機設置自動電擊防止裝置。
- (二) 雇主對於在高度二公尺以上之高處作業，勞工有墜落之虞者，應使勞工確實使用安全帶、安全帽及其他必要之防護具。
- (三) 對於從事交流電焊機焊接作業，應置備安全防護眼鏡及防護手套供勞工確時配帶。
- (四) 對於鋼構組配、拆除等作業，應指定鋼構組配作業主管於作業現場決定作業方法，指揮勞工作業。

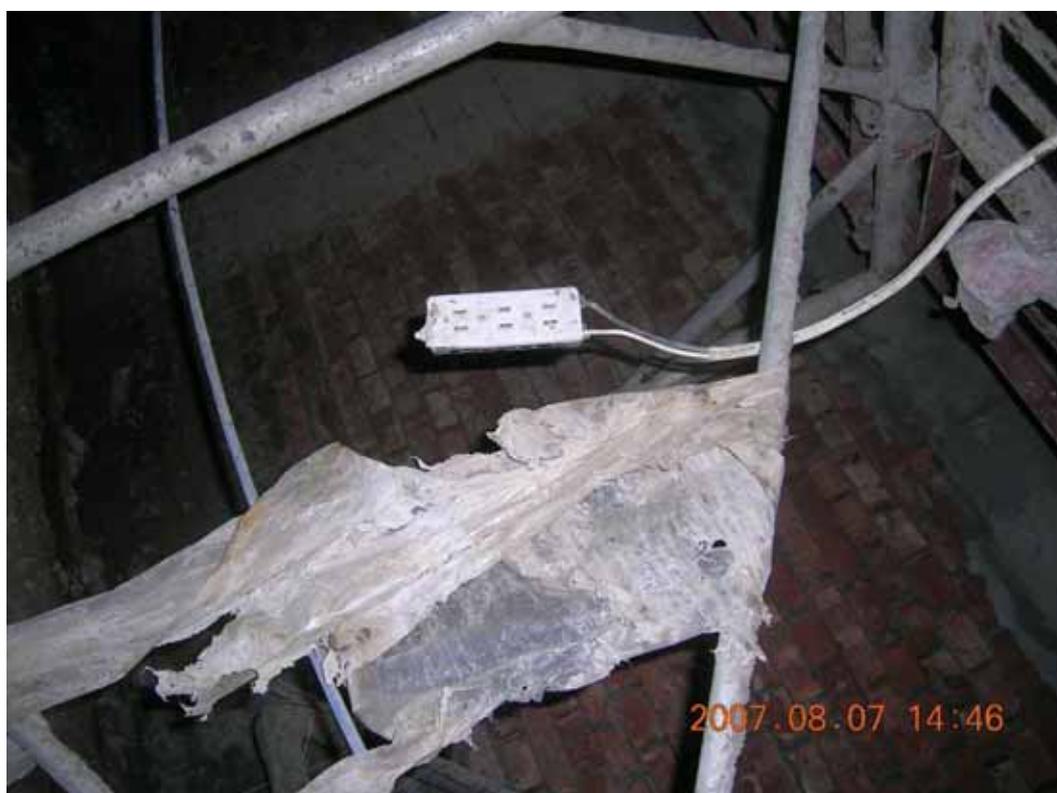
(2) 罹災者所使用的破碎機外殼發生漏電現象。

照片 2：罹災者所使用的破碎機以延長線接於臨時配電箱

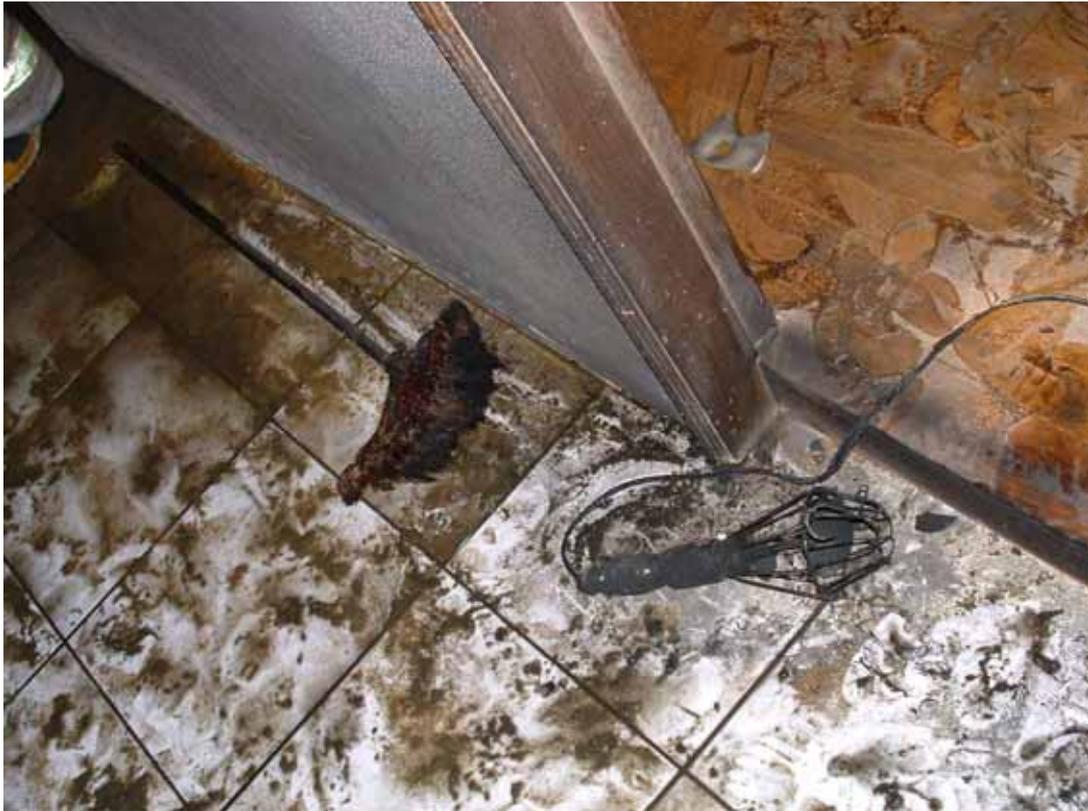
照片 1：滅火用之掃帚、掉落之工作燈

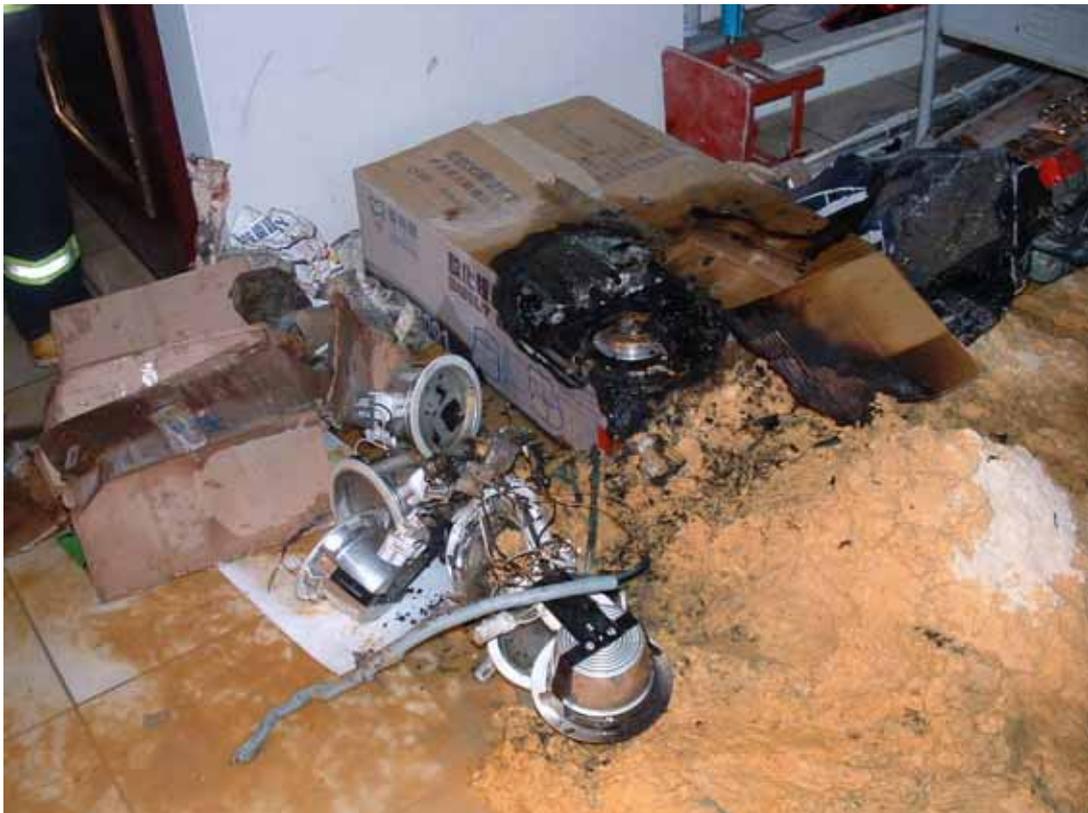
照片 2：客廳門口、燒壞之瓦斯爐及磨地板產生之木屑

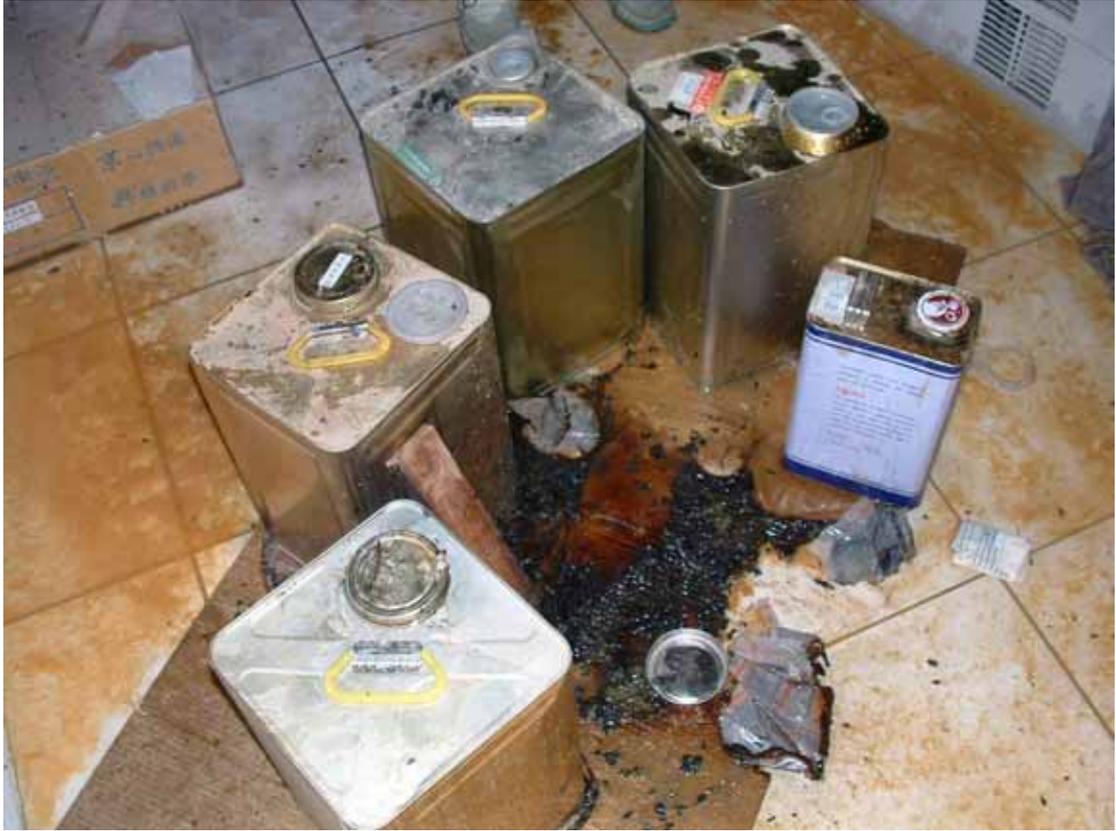
照片 3：客廳、PU 地板面漆及硬化劑

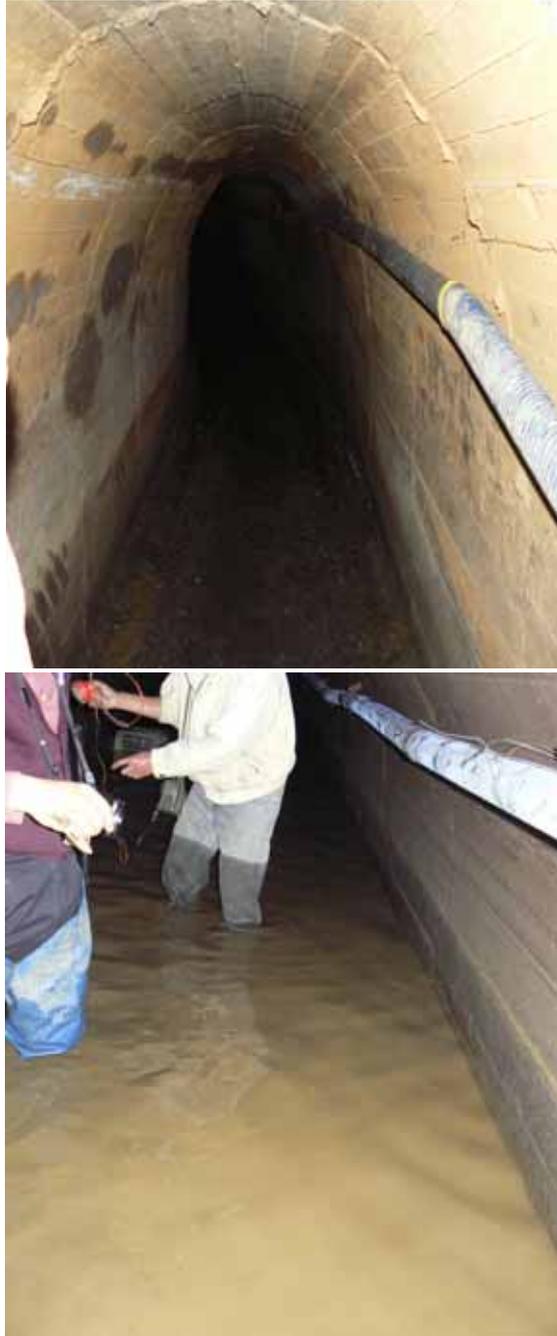
照片 1,2：隧道(引水道)內約 0K+135 公尺之地面有積水，水深度 42 公分

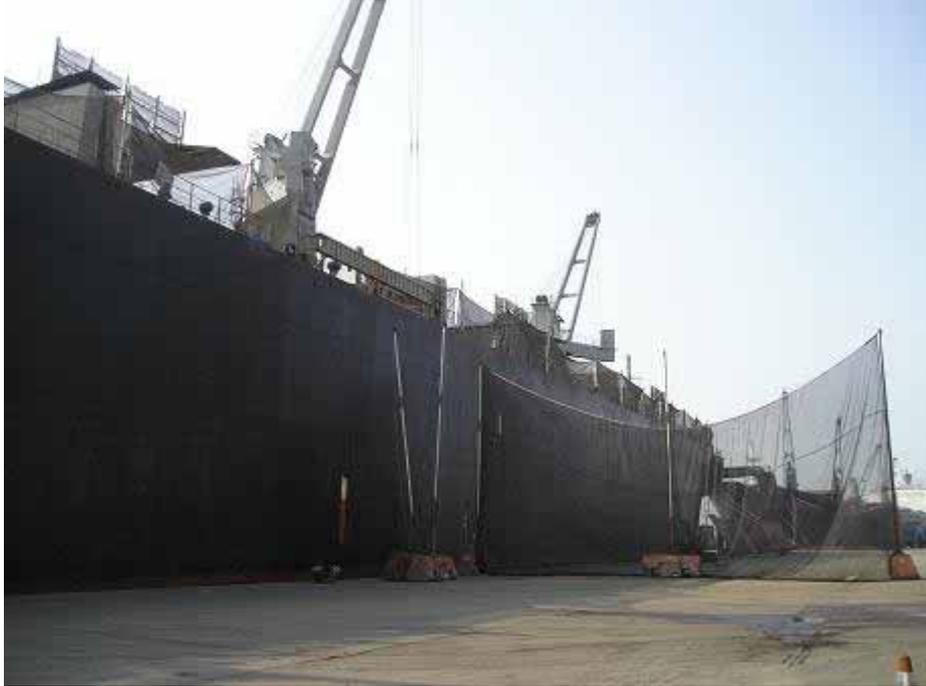
照片 1：雲天客輪

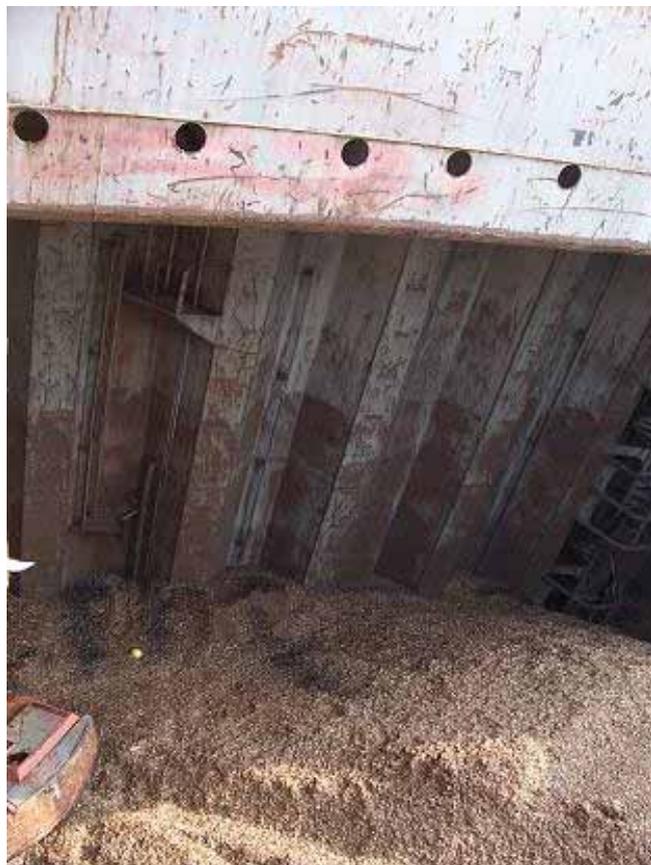
照片 2：張金福約暈倒於箭頭處

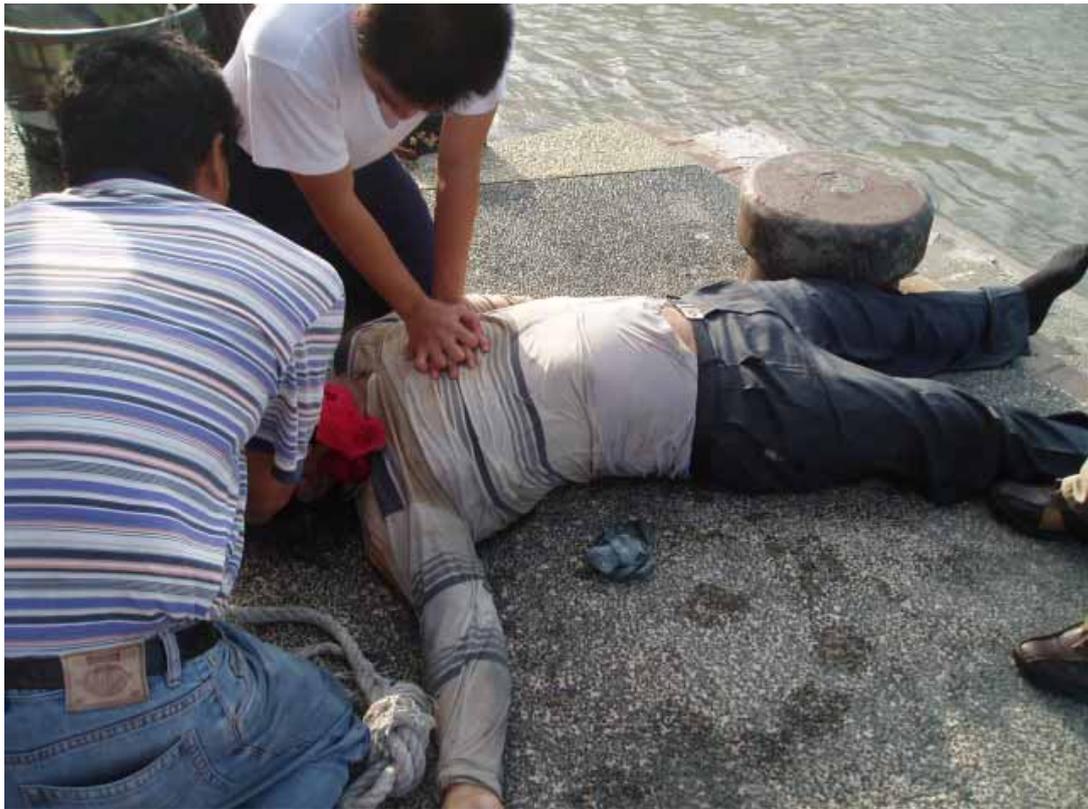
照片 1：罹災者當日從水裡撈起來急救時未見著救生衣

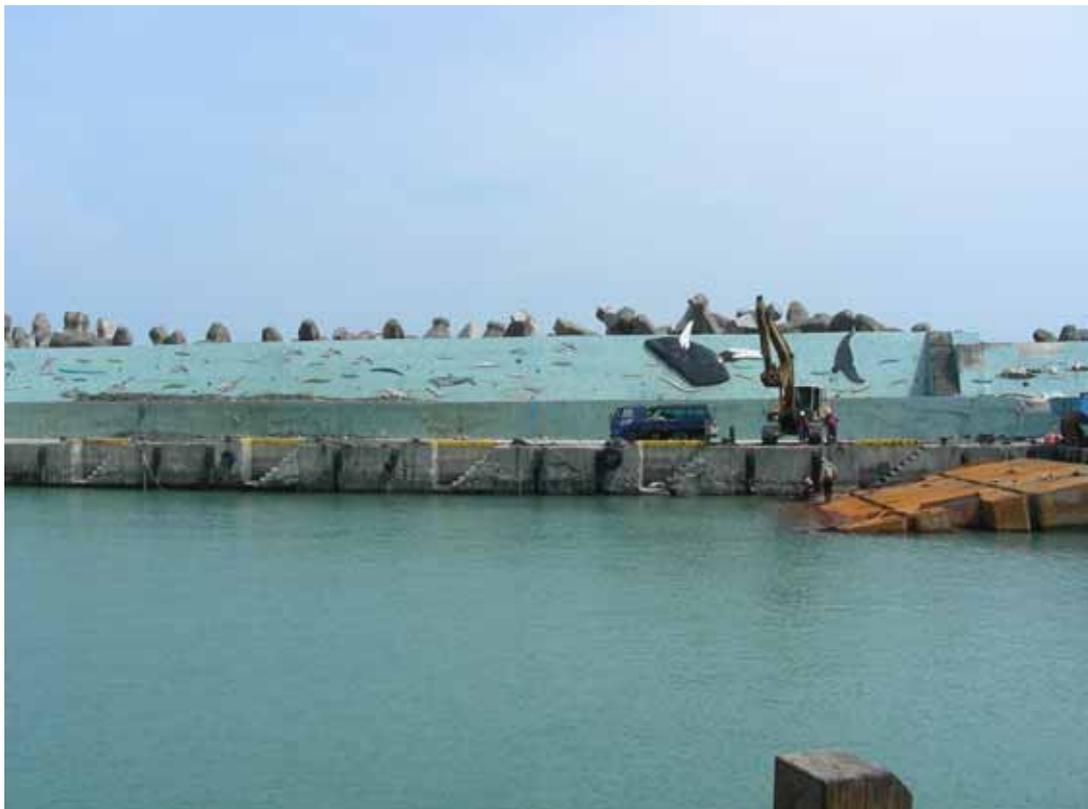
照片 2：當日下午防颱準備時，正要把工作平台船(11.6M×15M)繫於右邊數來第 3 個黃色橫檔旁的繫繩柱上
