97 年度營造業以外行業重大職災實例

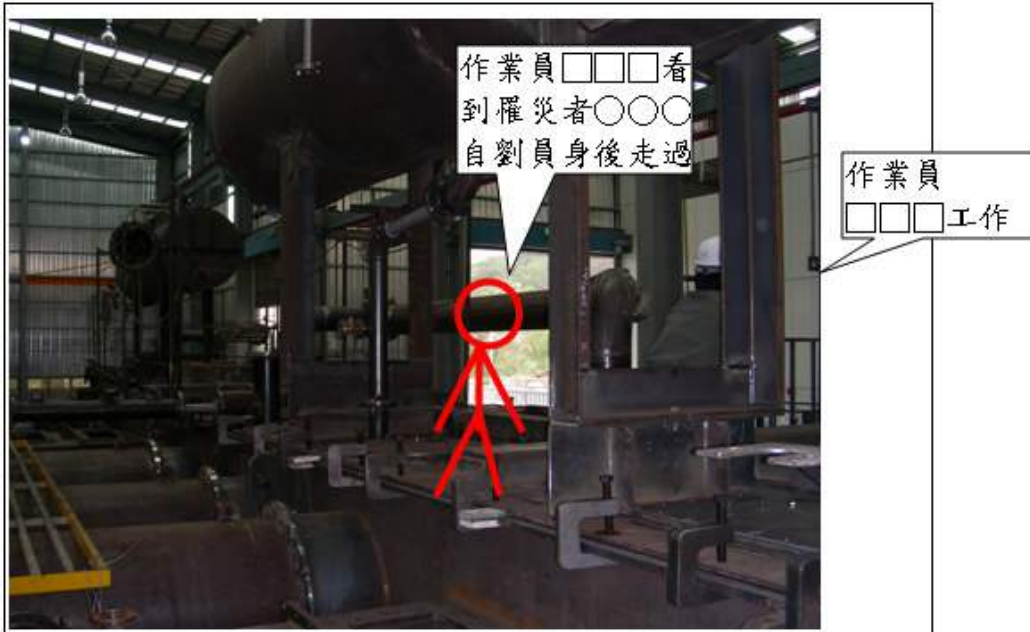
說明一 作業員□□□在 TR1 57 號變壓器外殼頂部工作，看到罹災者○○○自劉員身後走過去。

TR1 57 變壓器外殼頂部 (未設護圍)

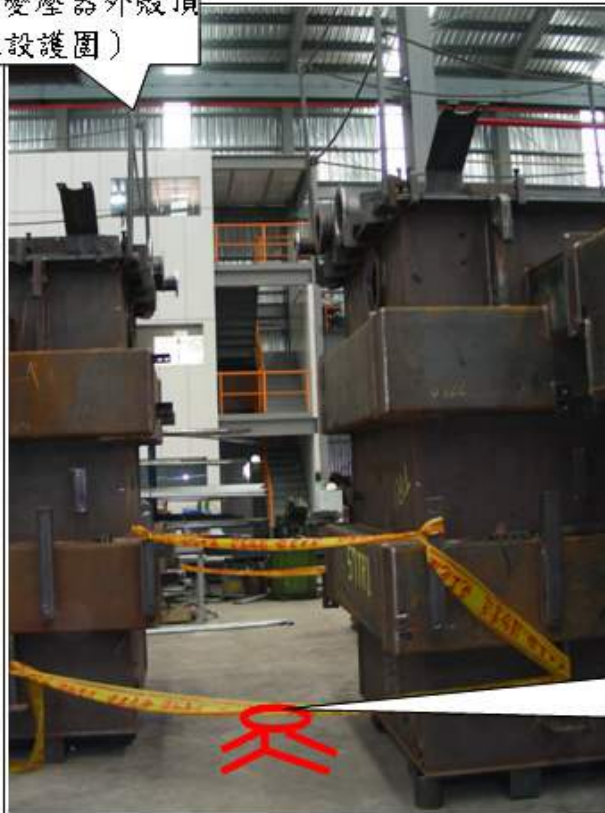
說明二 罹災者○○○墜落地面位置

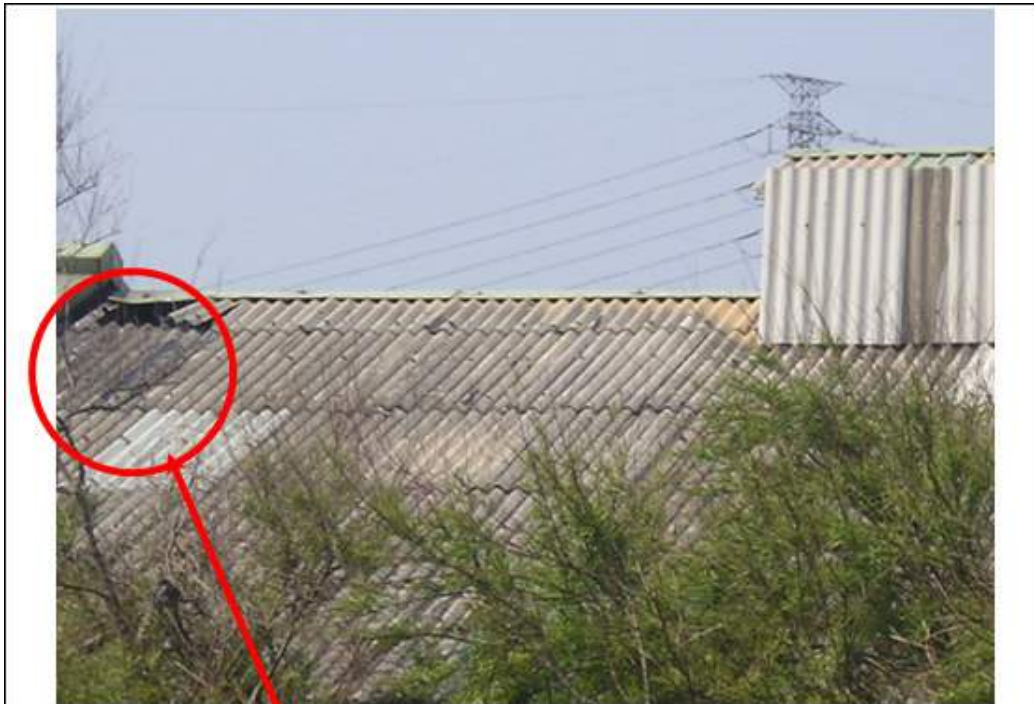
照片三 踏穿處

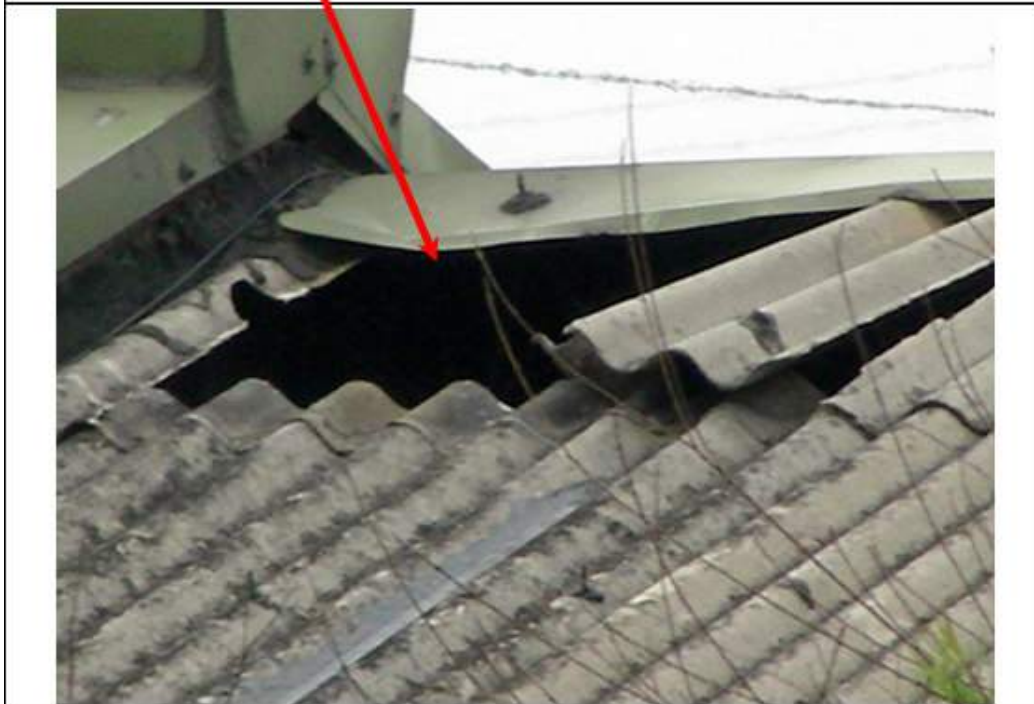
照片四 踏穿處放大圖

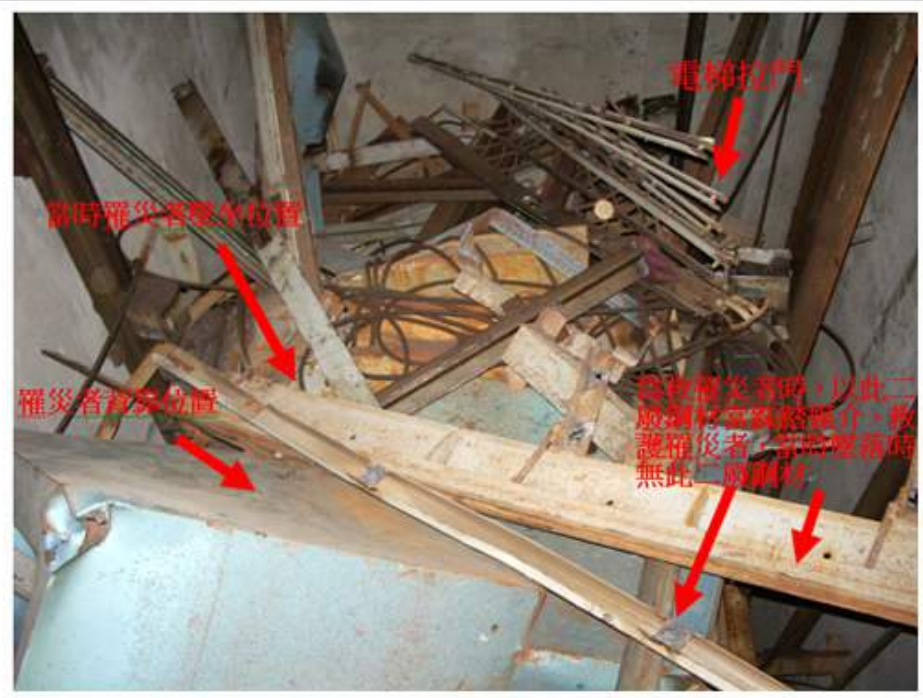
說明 4 罹災者莊○○墜落二樓電梯內

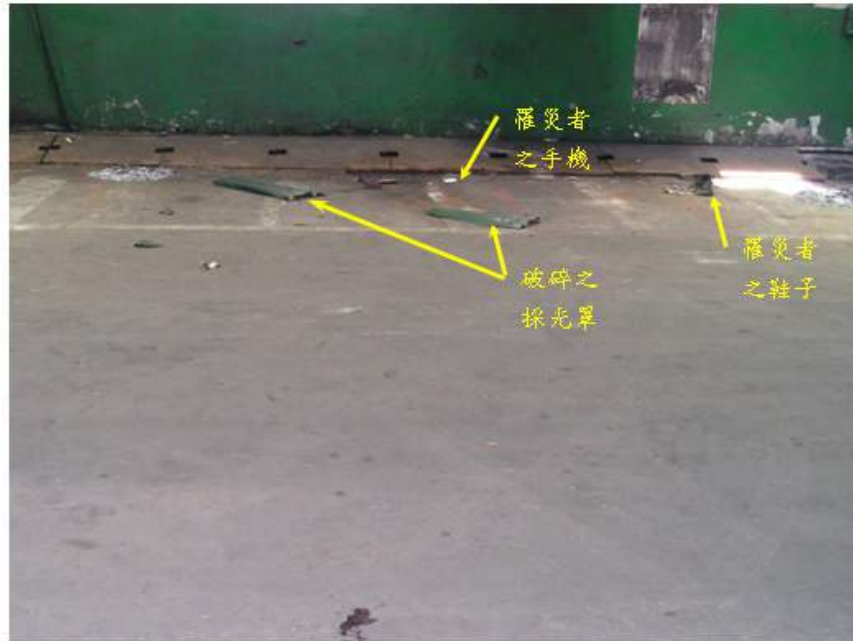
據○○有限公司領班○○○稱：案發當天罹災者負責屋頂舊有採光罩拆除及扁鐵焊接工作，案發前罹災者剛好從我身旁經過，往我身後方向移動，當時我未注意罹災者安全帶是否有扣在安全母索上，罹災者經過我身旁後沒多久，突然聽到踩踏破裂聲，我轉頭看時，發現罹災者從屋頂尚未拆除之舊採光罩處掉落下去（墜落高度 8.5 公尺），我趕緊叫另一名同事（○○○）下去，立即電話通知老闆並請他趕快聯絡救護車。

說明 罹災者墜落之地面情形。

及捲揚式防墜器。(勞工安全衛生設施規則第 281 條暨勞工安全衛生法第 5 條第 1 項之規定)

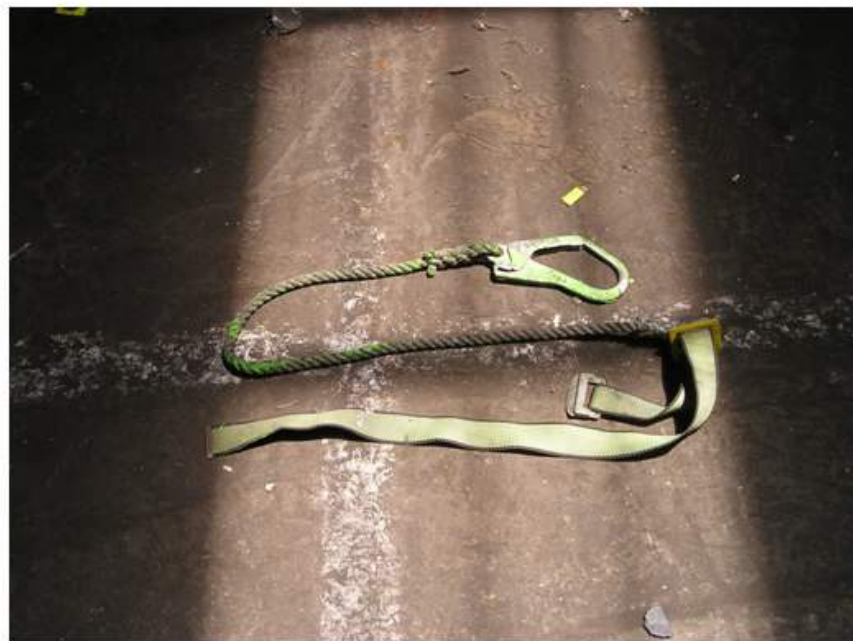
說明 罹災者做業時所使用之安全帶(同類型品)，其扣環繩索長度為 1.3 公尺。

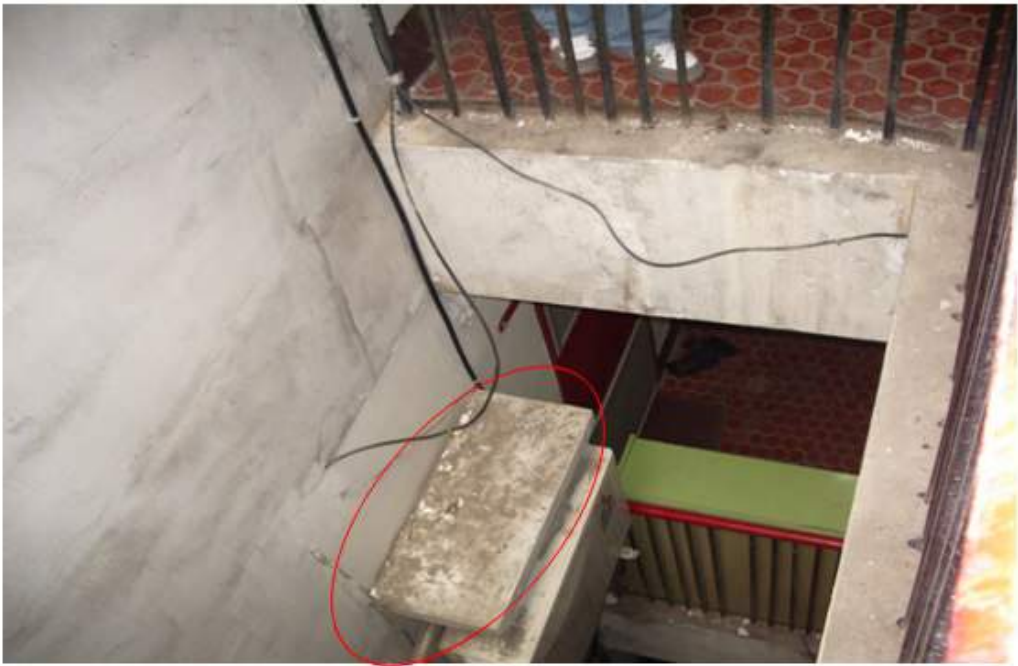
照片一

事故當日罹災者人踩在 4F 冷氣機旁之水泥平台，其手要握住 5F 之欄杆，因欄杆斷掉，其人就由 4F 墜落至地面。

2、雇主對勞工於高差超過 1.5 公尺以上之場所作業時，應設置能使勞工安全上下之設備。

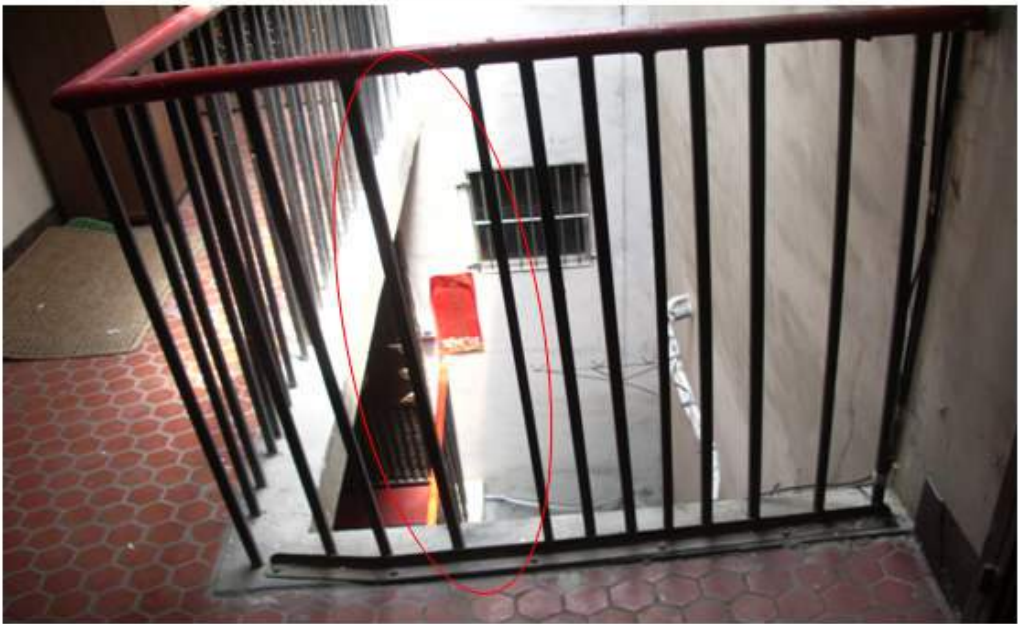
照片二

事故現場，於 5F 之欄杆已經被罹災者拉斷掉。

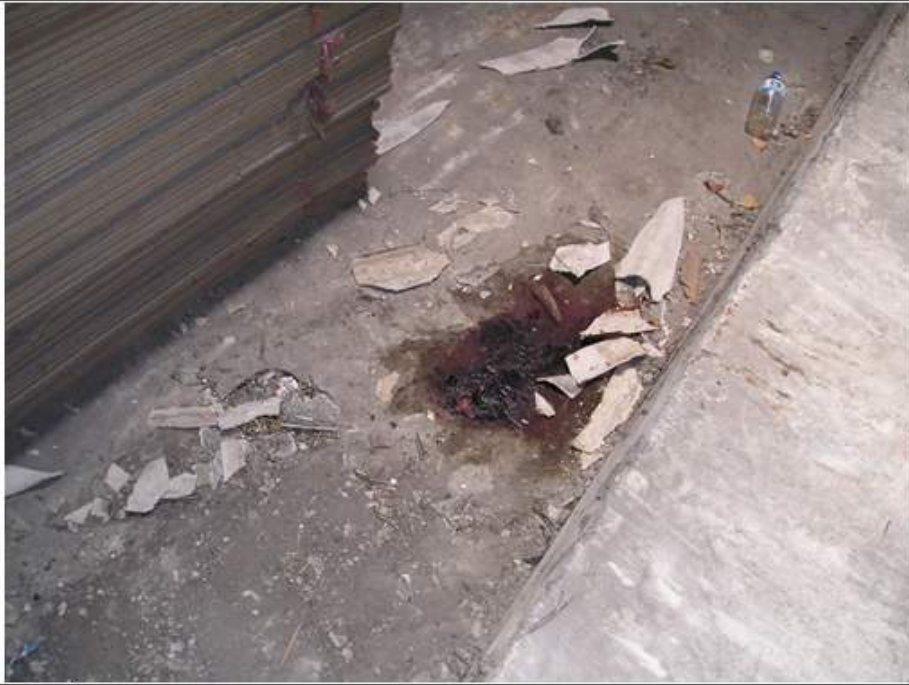
說明 罹災者墜落地面處。(屋頂踏穿處距離地面約 6 公尺)

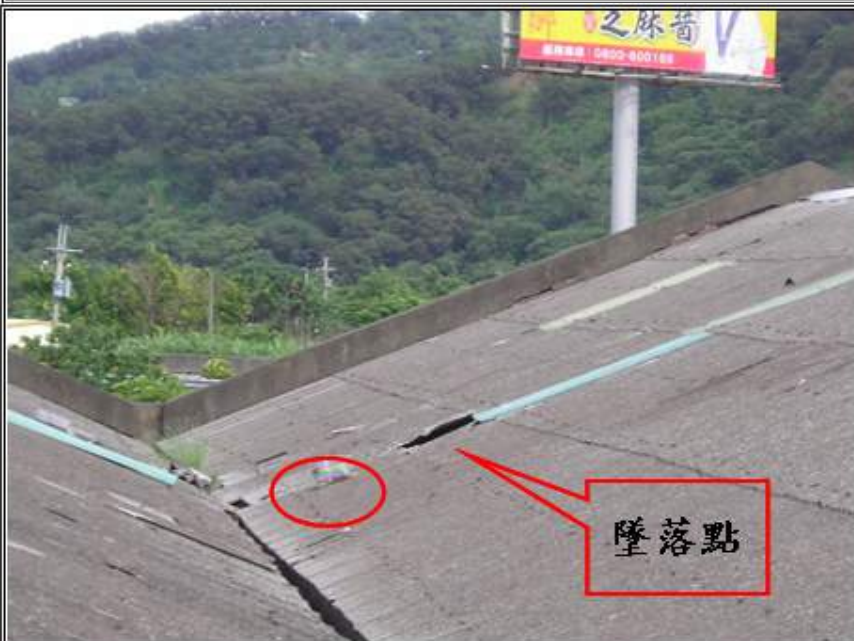
說明：倉庫屋頂屋架上未設置寬度在30公分以上之踏板或裝設安全護網。

（二）雇主對勞工於石綿板、鐵皮板、瓦、木板、茅草、塑膠等材料構築之屋頂從事作業時，為防止勞工踏穿墜落，應於屋架上設置適當強度，且寬度在 30 公分以上之踏板或裝設安全護網。

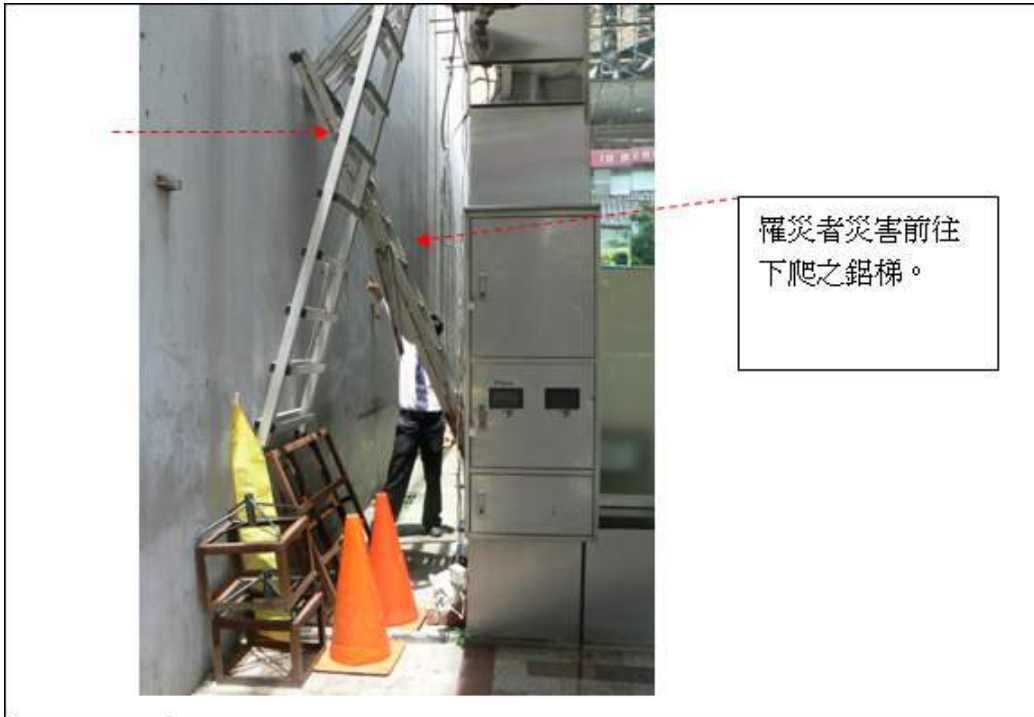
罹災者災害前往下爬之鋁梯。

說明一 罹災者在往下爬鋁梯過程中，從距地面高約 2.95 公尺之鋁梯上墜落至地面上（罹災者未戴安全帽，未佩掛使用安全帶）。

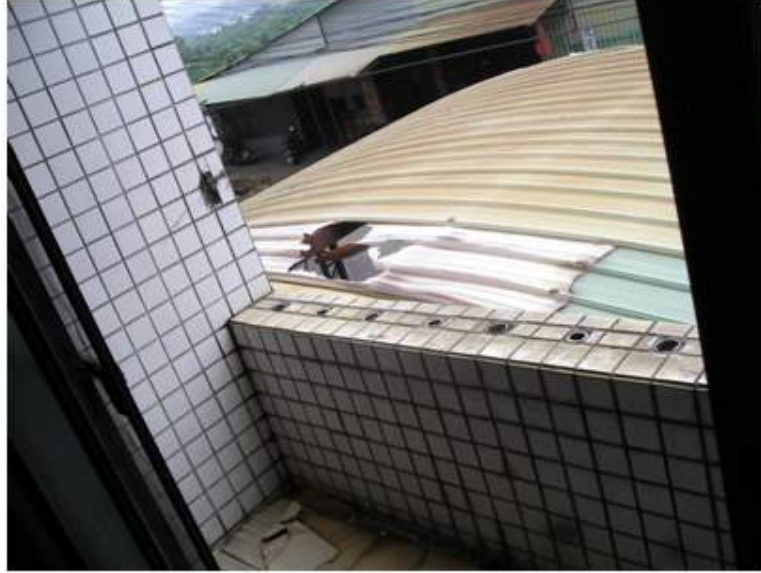
照片：罹災者跨越 2 樓工作間女兒牆，站在陽台外之 1 樓庭院上方遮雨棚，要走到隔壁的包裝區陽台時，踏穿遮雨棚之塑膠採光浪板墜落 1 樓地面，墜落處離地面高約 5.5 公尺

(三) 對新僱勞工、或在職勞工於變更工作前，應使其接受適於各該工作必要之安全衛生教育訓練。

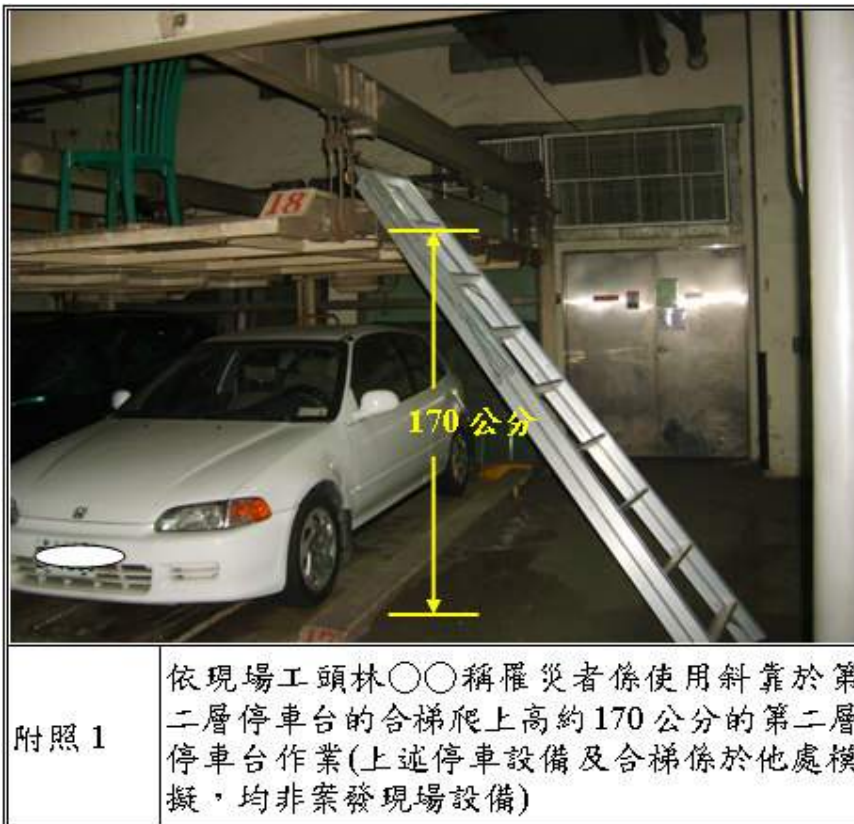
（一）直接原因：隨鋁合梯滑落，致顱腦損傷顱內出血。

現場原為一雙層式雙層橫移型機械停車設備

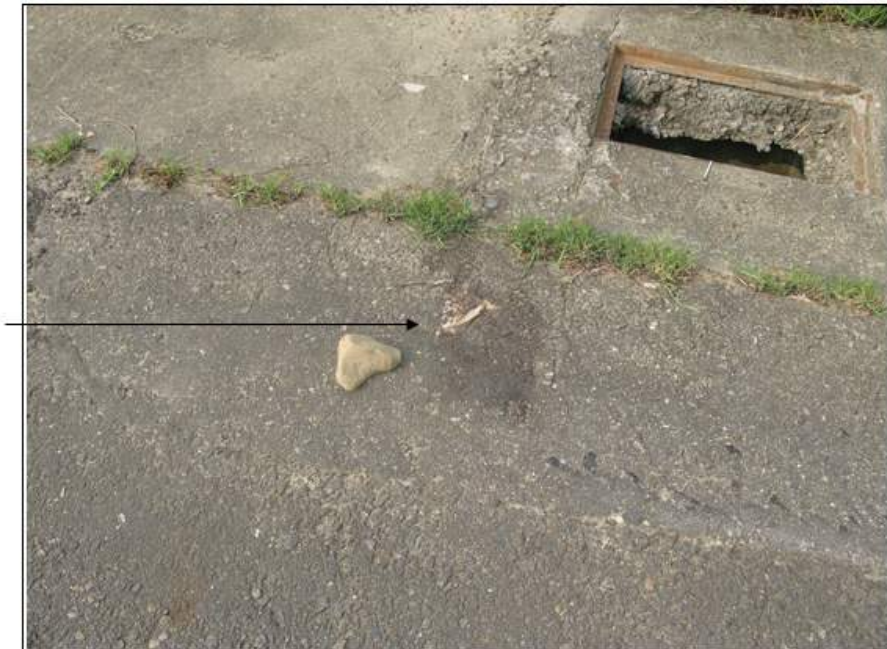
劉○墜落
之位置

災害現場之垃圾車，車號○○○-○○及罹災者劉○站立之位置，踏板長寬約 50 公分。

圖片說明 災害現場罹災者劉○墜落之位置

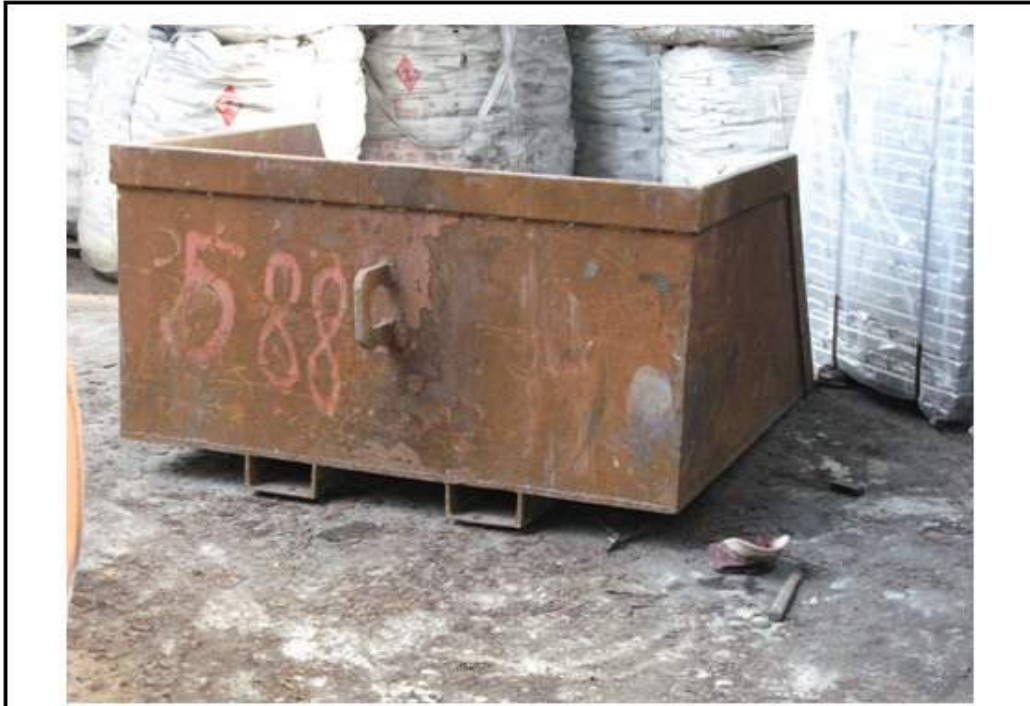
勞工吳○○墜落地面處(現場遺留便帽一頂)

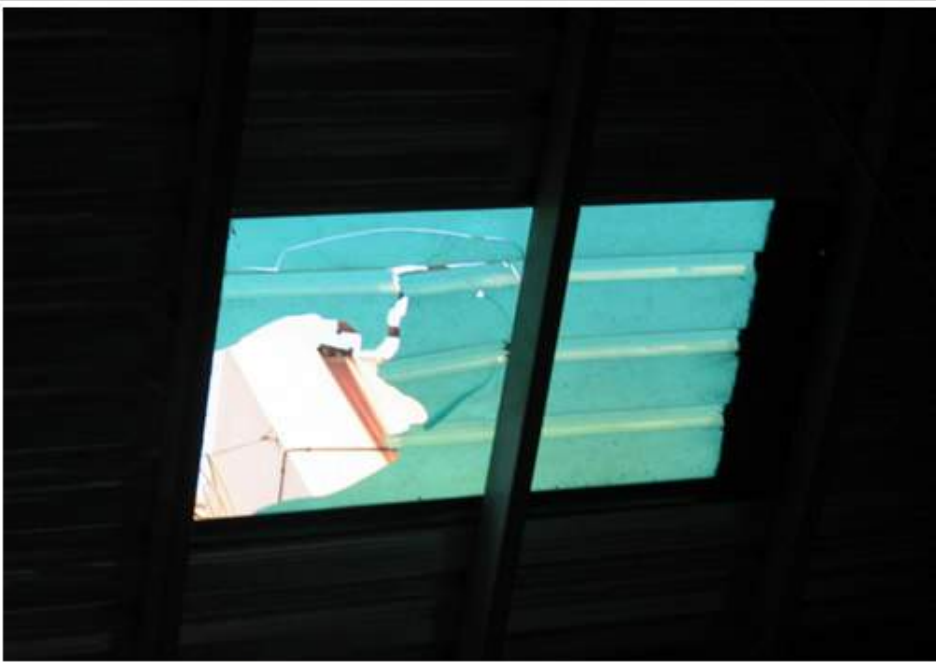
照片

綜上災害現場概況及現場相關人員口述，研判本次災害可能發生之原因為：97 年 11 月 18 日雇主方○○所僱勞工高○○於在○○紙品實業股份有限公司仁德廠從事廠房屋頂補漏作業，工作至當日上午 10 時 45 分許，未佩戴使用安全帶、安全帽之高員行走於未設置適當強度，且寬度在 30 公分以上之踏板或裝設安全護網之屋頂上收拾工具時，不慎踏穿採光浪板，自距地約 6.67 公尺高屋頂墜落地面死亡，造成本次災害。

說明：遭罹災者踏穿之屋頂塑膠採光浪板，長約 130 公分，寬約 70 公分，其距地面高度約 6.67 公尺。

設置適當強度，且寬度在 30 公分以上之踏板或裝設安全護網。

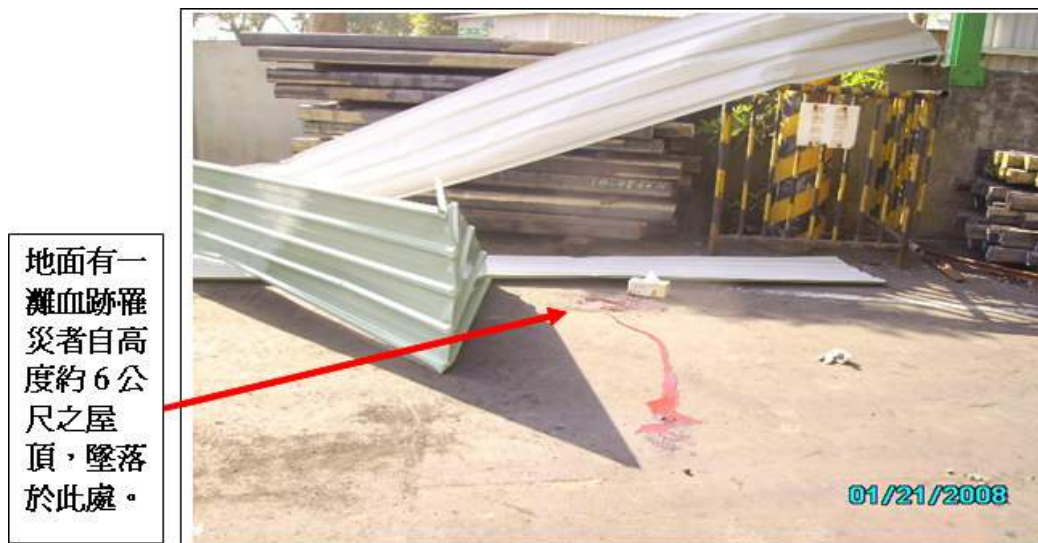
地面有一灘血跡罹災者自高度約6公尺之屋頂，墜落於此處。

說明 照片二：罹災者自高度約6公尺之屋頂，墜落於地面。

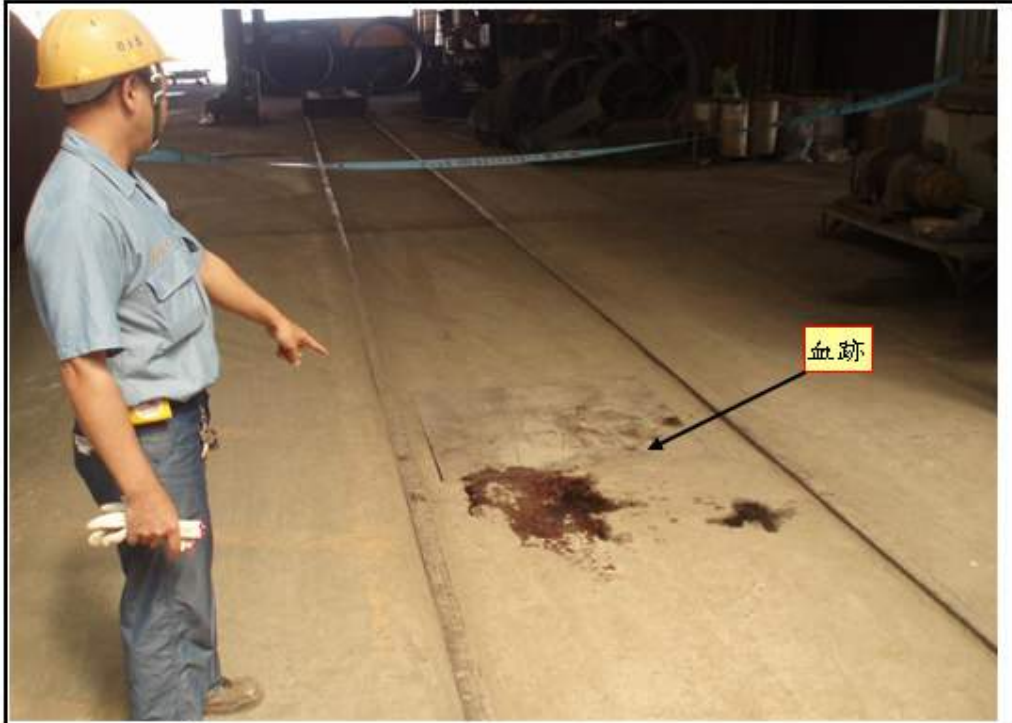
綜上災害現場概況及現場相關人員口述，研判本次災害可能發生之原因為：勞工戴○○於97年10月7日下午3時許在○○股份有限公司從事屋頂屋頂抓漏工作，在屋頂上休息後起身再尋視有無未補到之遺漏處時，不慎踏到採光浪板，致踏穿採光浪板，由距地10公尺高處墜落地面死亡，造成本次災害。

照片 2：肇災處之地面遺留罹災者血跡一處，經○○股份有限公司另件組組長李○○先生指認罹災者墜落於該處。

2. 應於屋架上設置適當強度，且寬度在 30 公分以上之踏板或裝設安全護網。

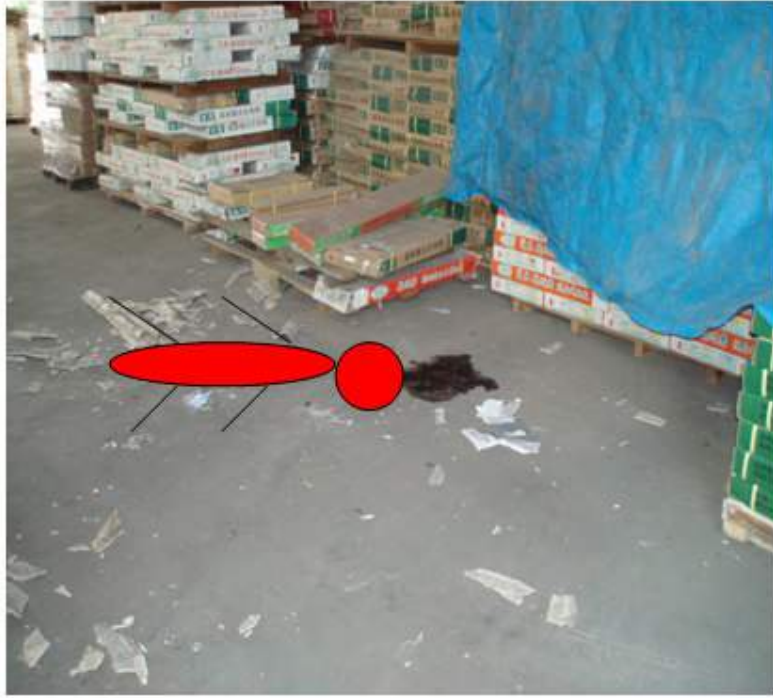
○○企業股份有限公司勞工張○○於從事○○實業股份有限公司內埔廠廠房石綿板屋頂修繕，其間必須巡視屋頂漏水點時，因未於石綿板屋頂鋪設適當強度且寬度在 30 公分以上之踏板致發生不幸踏穿石綿板，墜落於地面而亡，釀成本次災害。

照片二：罹災者墜落地面模擬圖

2. 對於在高度二公尺以上之高處作業，勞工有墜落之虞者，應使勞工確實使用安全帶、安全帽及其他必要之防護具。

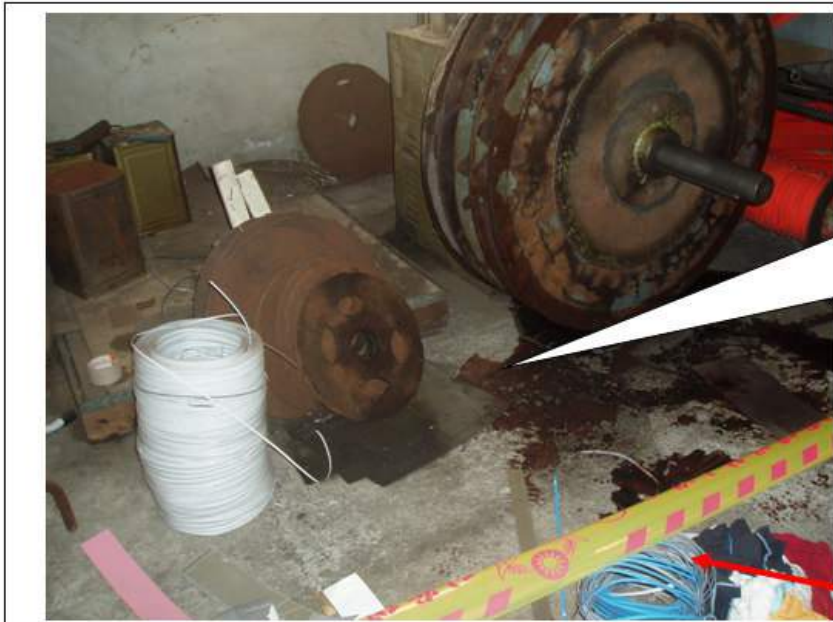
罹災者陳屍位置(面部朝上，頭部朝向捲取輪，腳朝外。)

使罹災者絆倒之廢棄鐵片

罹災者身體塞入低速旋轉之轉輪與地面形成之狹縫中

捲取輪迴轉部分，應設置護罩、護圍或具有連鎖性能之安全門等設備。

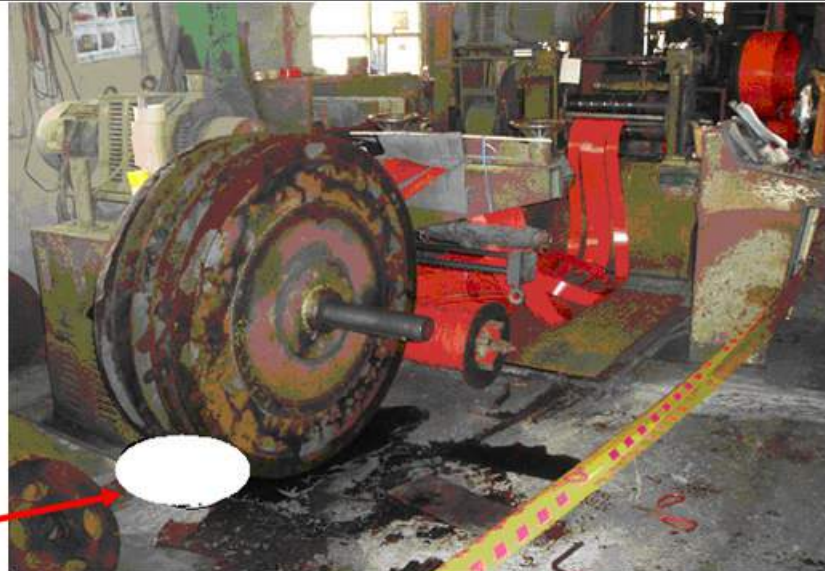
說明 照片二：捲取輪為鋼板分條自動化設備之一環，作業中操作人員無需靠近該捲取輪，且該捲取輪係低速旋轉，正常情況下，人員靠近亦不會受傷。

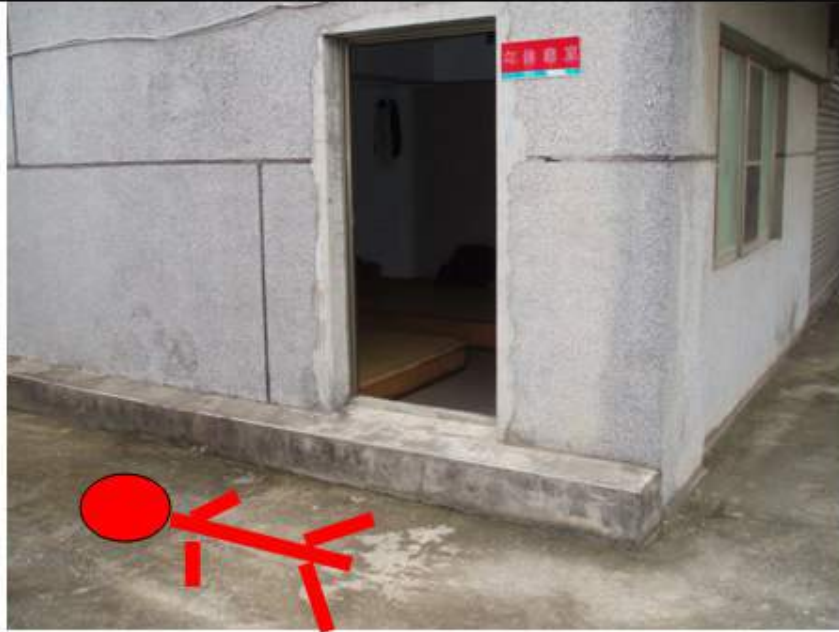
照片一：該公司包裝股3樓設有員工休息室，經目擊者洪○○發現罹災者已跨越門檻躺於地面

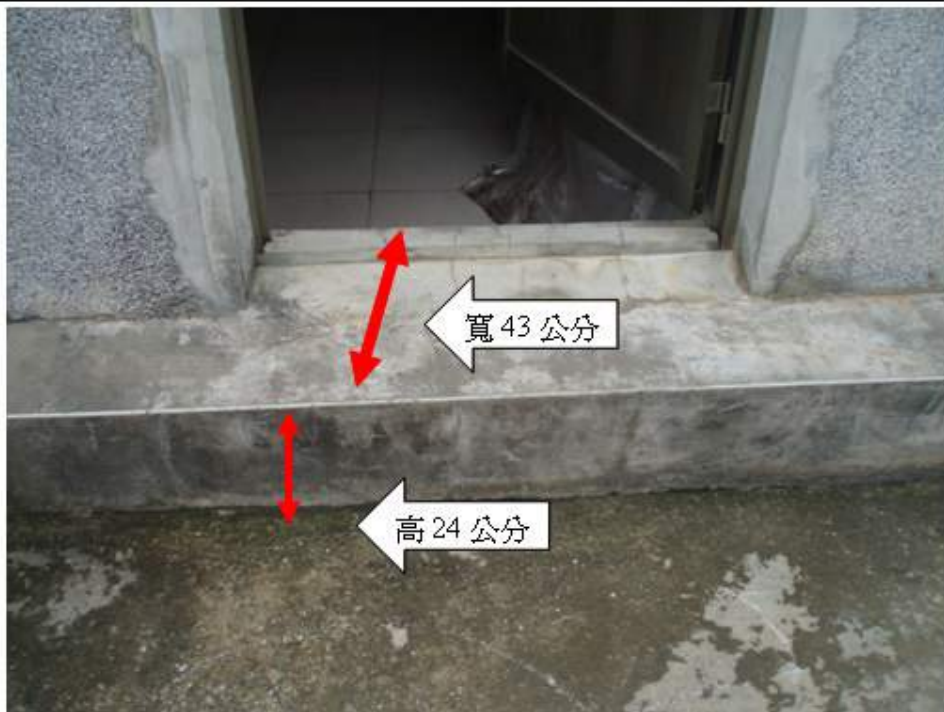
照片二：肇災休息室進出之水泥門檻寬43公分、距室外地面高差24公分

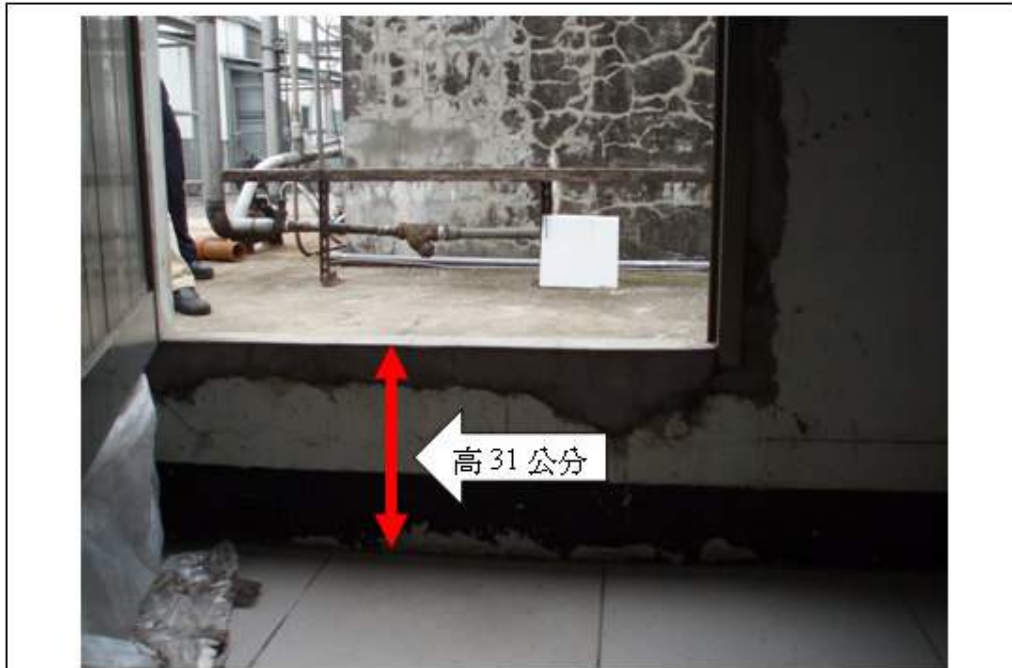
照片三：由休息室內往外時須跨越 31 公分之門檻

工作場所應保持使勞工不致跌倒之狀態。

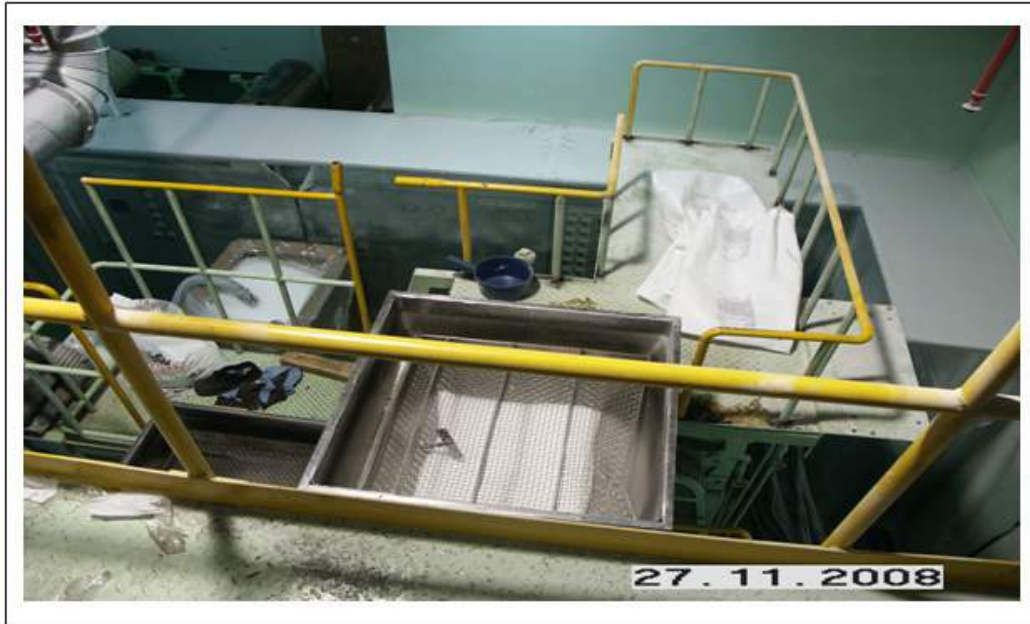
照片：塑膠粒抽送系統工作平台與罹災者被發現躺於塑膠粒卸放作業之工作平台相對位置

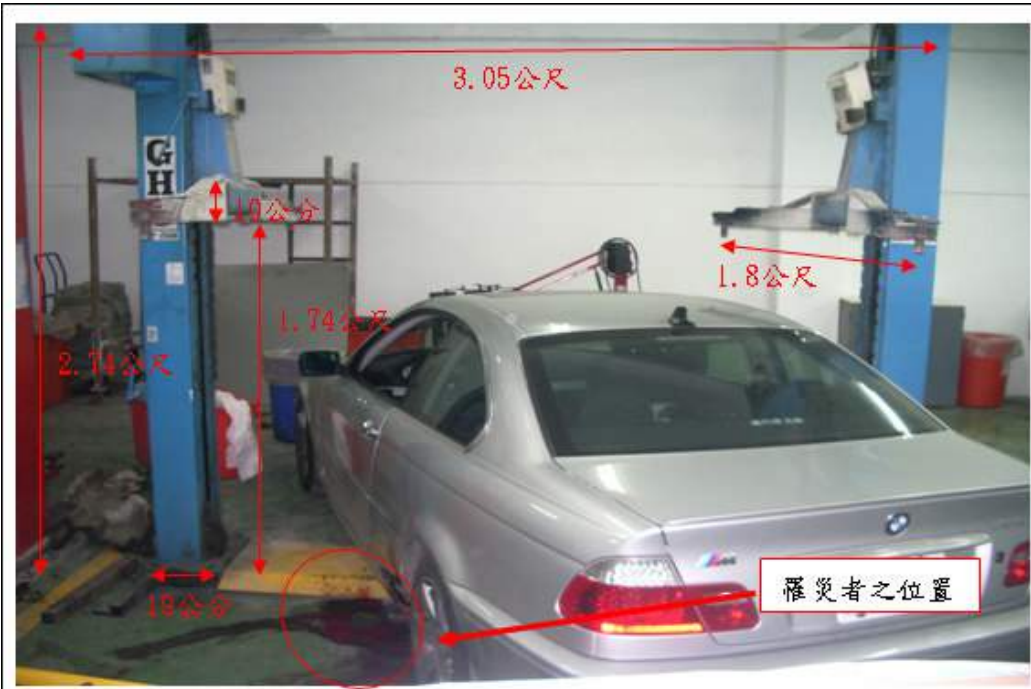
照片一

事故當日罹災者疑似未將頂高機上之安全鎖鎖住，致汽車從 1.74 公尺高之高處掉落至地面而壓到罹災者。

4、車輛頂高機應每三個月檢查一次以上，維持其安全性能。(勞工安全衛生組織管理及自動檢查辦法第 15 條暨勞工安全衛生法第 14 條第 3 項)

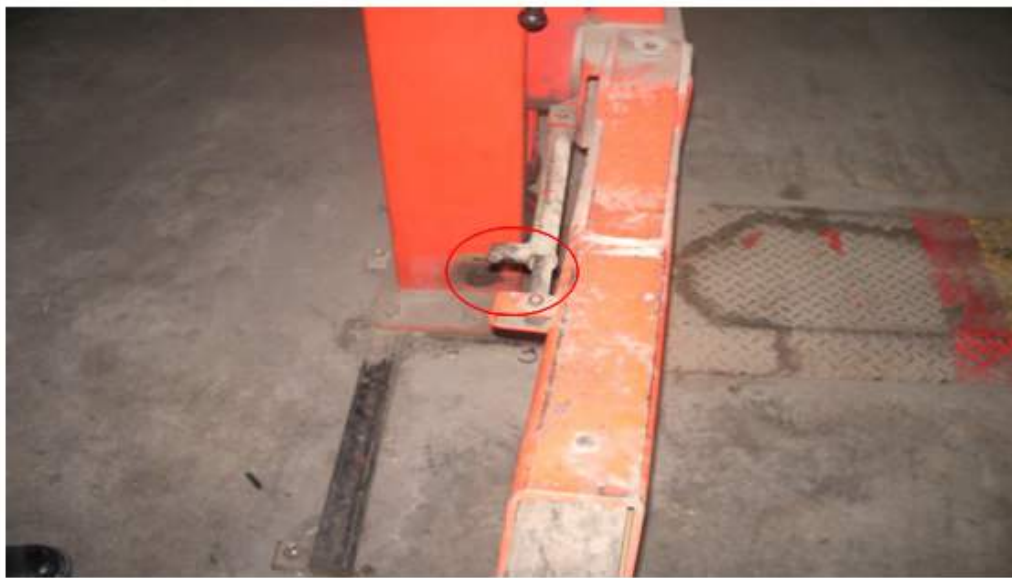
照片二

事故當日罹災者疑似未將頂高機上之安全鎖鎖住，致頂高機之手臂鬆滑成平行於機台之位置，造成 1.54 公噸之汽車由 1.74 公尺高之高處掉落至下來。(相同型式之汽車頂高機)

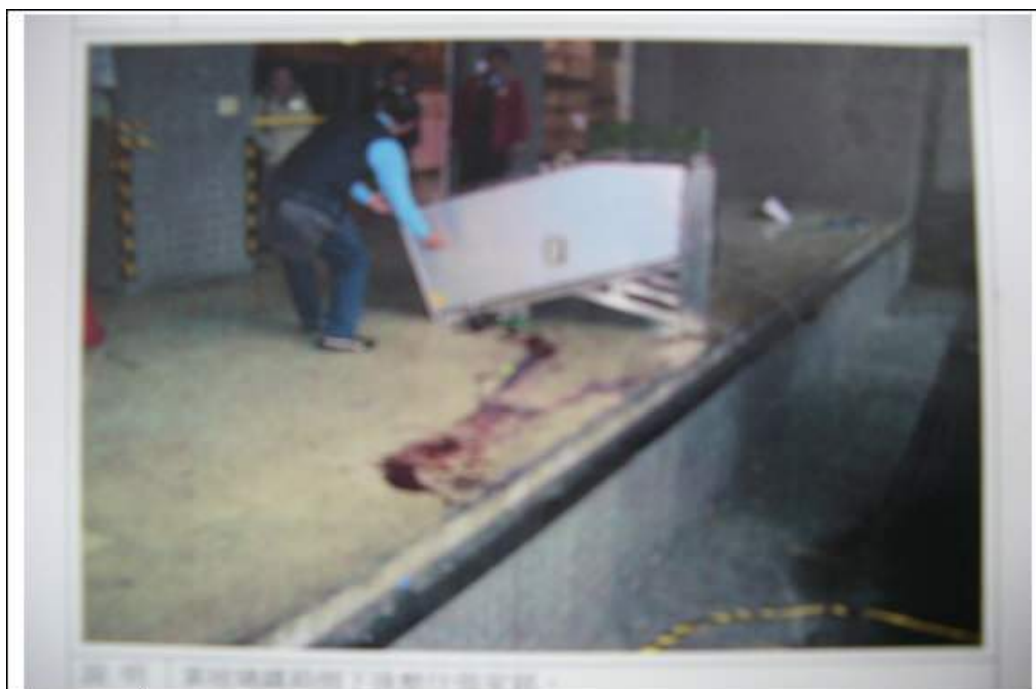
素玻璃鐵箱倒下後壓住張 00

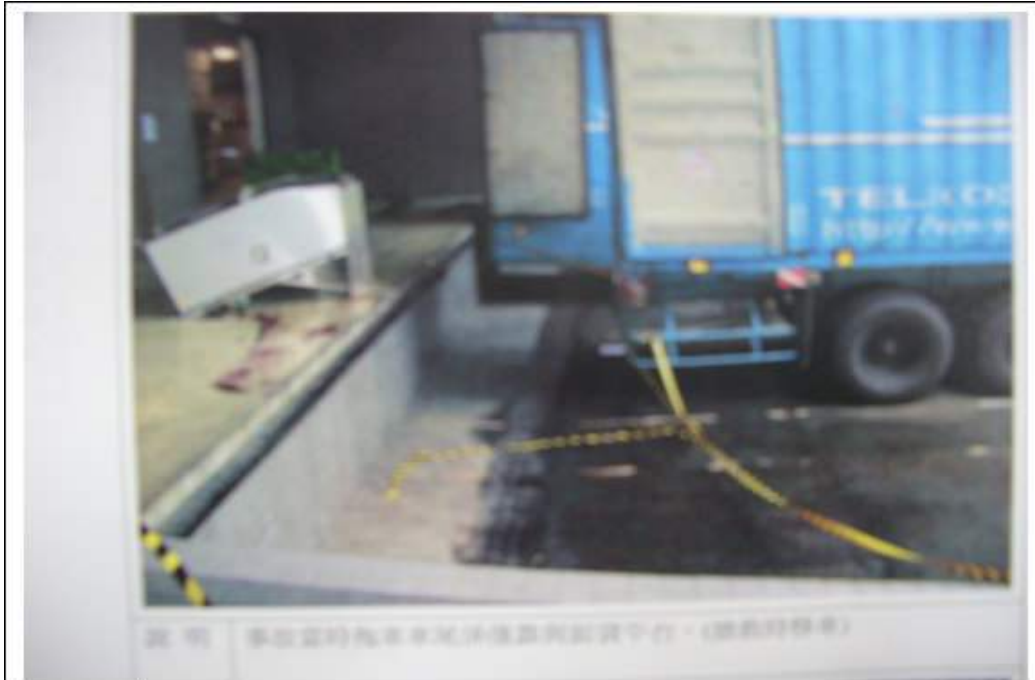
圖 10 事故當時拖車車尾僅係靠與卸貨平台。(即為封鎖車)

(2) 卸貨作業時，應於拖車車尾處放置滾輪擋板及綁繩，如作業人員操作不當，亦不致讓貨物滑落車尾。

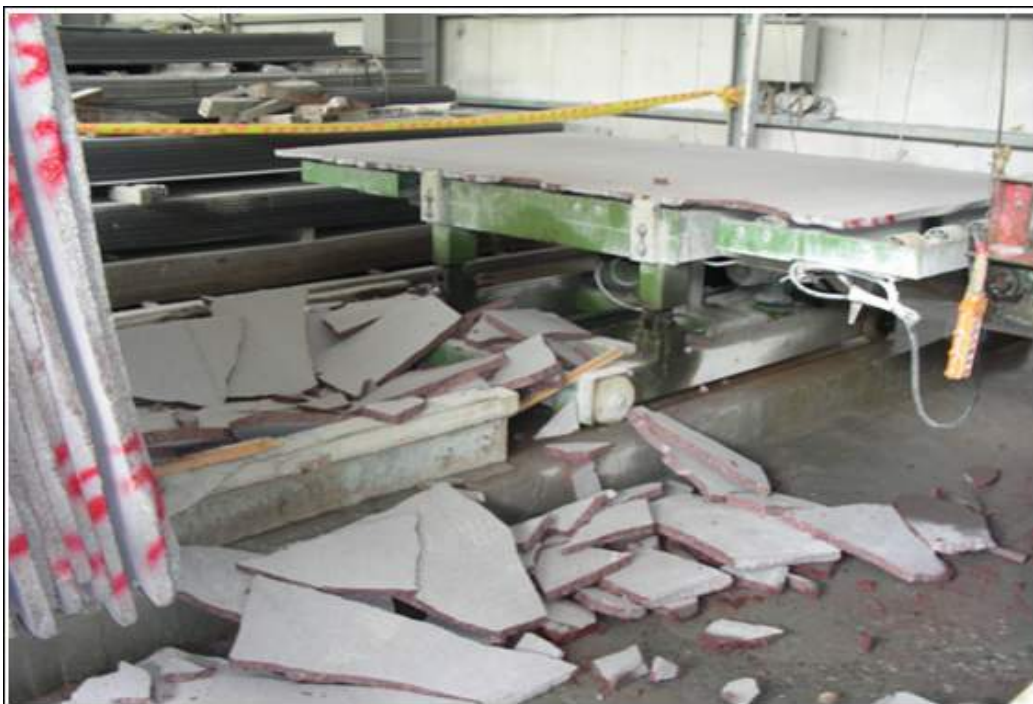
說明 1 肇災地點—□□企業股份有限公司○○廠磨台機上台區。

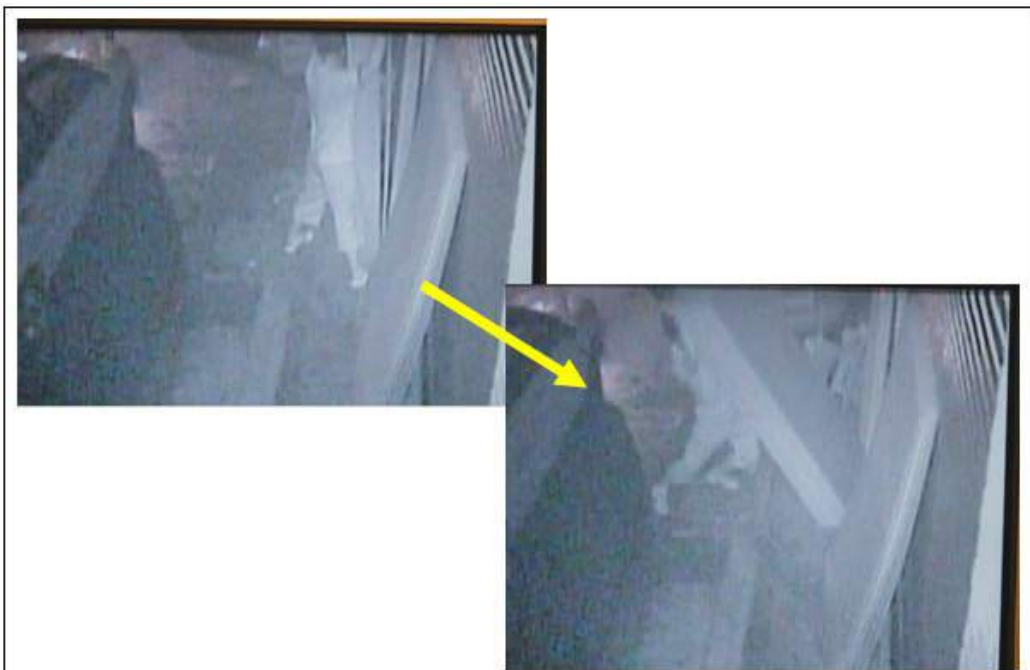
說明 圖二：一次搬動多片板材，支撐不住而倒塌

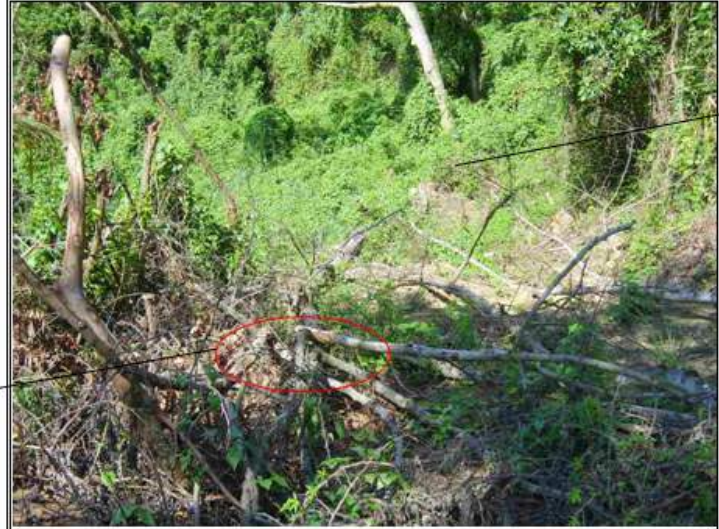
正
被
斷
折
處

罹
災
者
被
壓
之
處

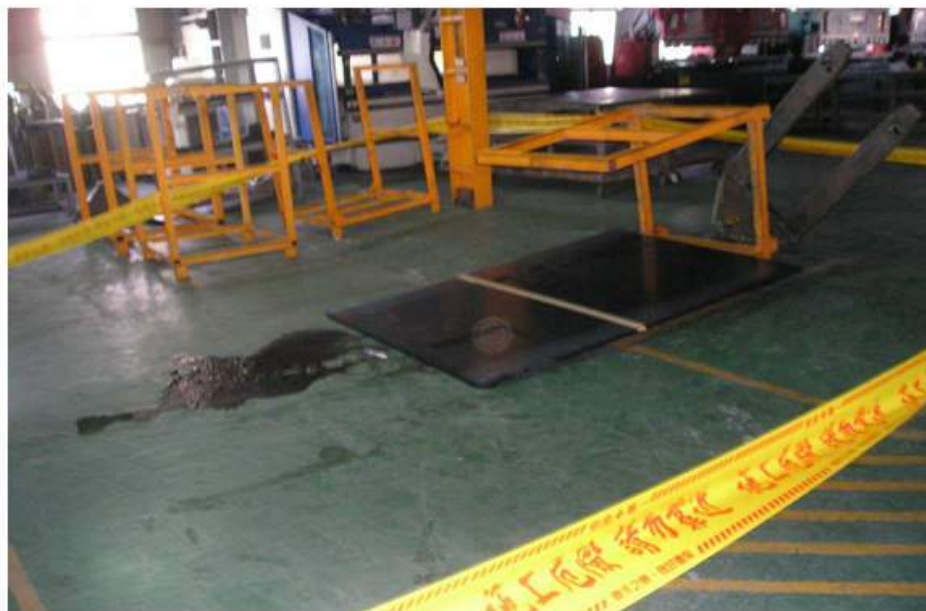
(一) 直接原因：遭拖板車上翻覆之鐵板、物料架壓傷致顱腦損傷死亡。

照片 1：原壓在罹災者身體之鐵板，總重量為 550 公斤，放置鐵板之物料架空重為 40 公斤，
連同 12 片鐵板之總重量為 590 公斤，整個物料架及拖板車往罹災者方向傾倒後翻覆。

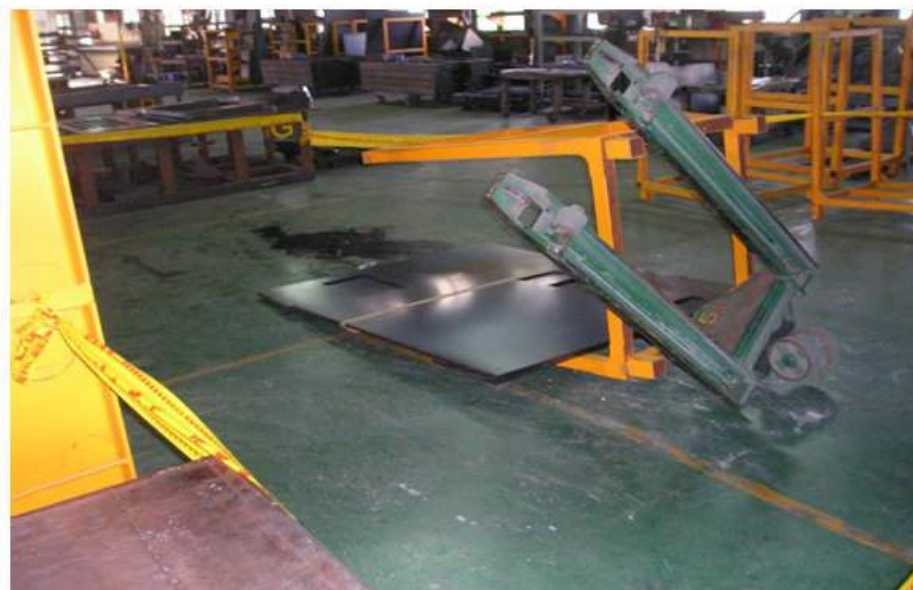
照片 2：手拉拖板車為三輪式，車身長 122 公分、寬度 68.5 公分，12 片鐵板係以直立方式
放置於物料架上未加以固定。

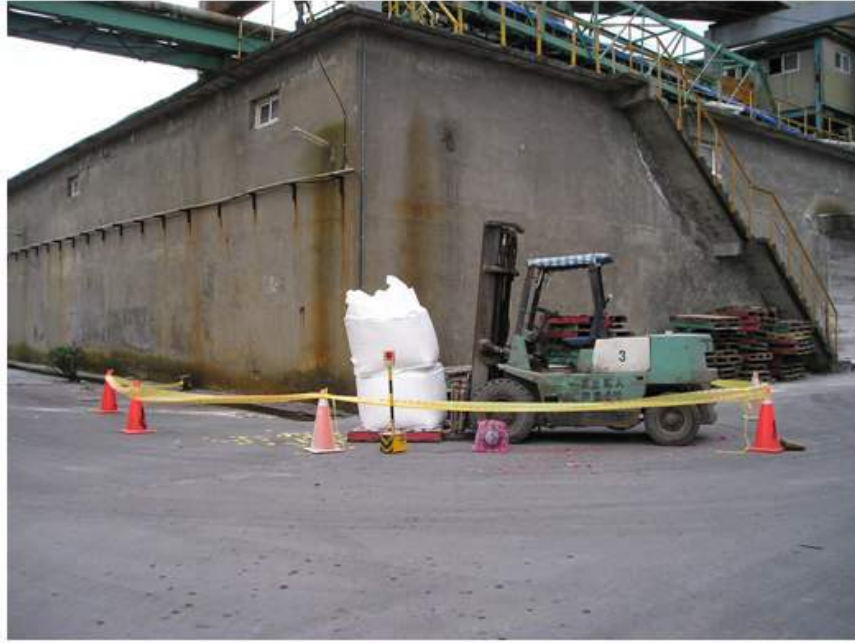
(一)直接原因：遭堆高機撞擊導致頭部、腰部、臀部及四肢挫傷併骨折，引起腹腔損傷併內出血致死。

撞擊罹災者之堆高機。

對於荷重在一公噸以上之堆高機操作人員，應使其接受特殊作業安全衛生教育訓練。(勞工安全衛生教育訓練規則第 14 條第 1 項第 2 款暨勞工安全衛生法第 23 條第 1 項)。
