97 年度營造業以外行業重大職災實例

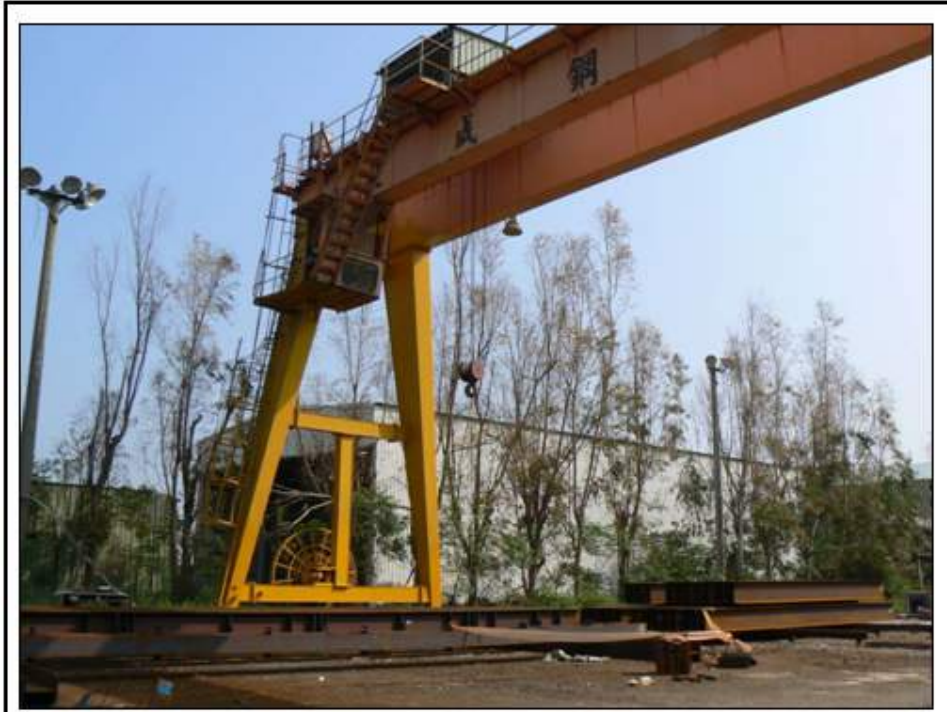
（一）直接原因：操作固定式起重機從事鋼構吊掛作業，鋼構滑落撞擊頭部，造成顱骨破裂骨折，顱內出血死亡。

說明	<ol style="list-style-type: none"> 1. 罹災者以起重機吊掛鋼構時，遭脫落之鋼構撞擊致死。 2. 肇事之起重機（25T/5T）未經檢查合格即予使用。 3. 起重機之吊具，未有防止吊舉中所吊物墜脫之裝置。 4. 操作人員（罹災者），由未經訓練或經技能檢定之合格人員擔任。
----	---------------------------------------------------------------------------------------------------------------------------------------------------------------------------------------------------

3. 對危險性機械設備，應經檢查合格，始得使用。
4. 危險性機械之操作人員，應經合格人員充任之。
5. 吊舉物有傾斜滑落之虞時，應搭配使用副索及安全夾具。
6. 工作場所有物體飛落之虞者，應供給安全帽等防護具，使勞工戴用。

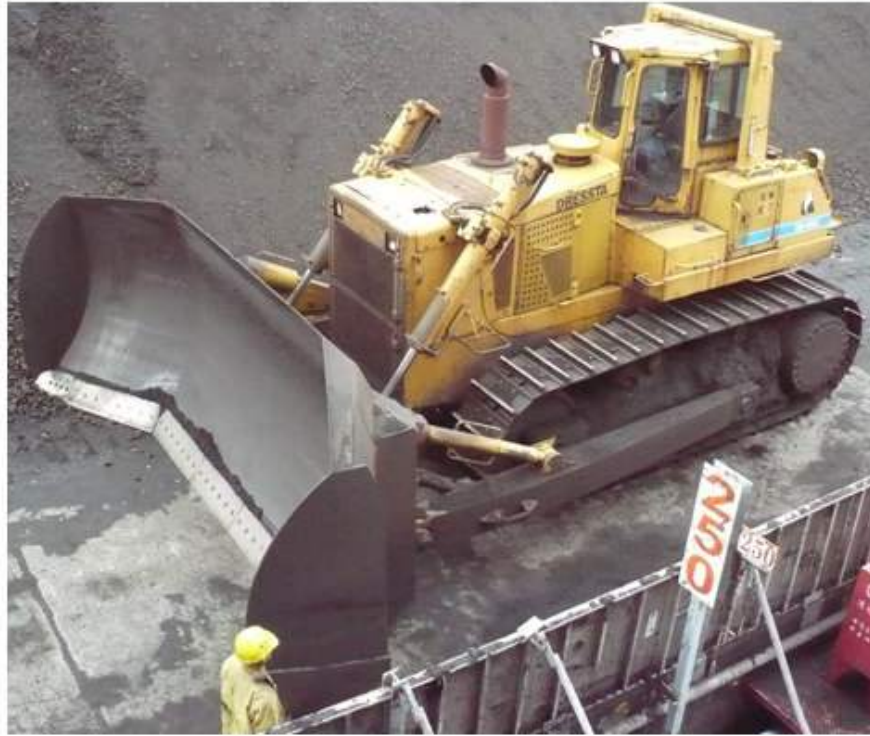
事後以陳員身高約 170cm 於駕駛座上模擬，地面至駕駛座頭部約 3.7M；視覺盲角約 84.72 度。事後以陳員身高約 170cm 於駕駛座上模擬，地面至駕駛座頭部約 3.7M；視覺盲角約 84.72 度。

建請研擬改善推煤機行駛視線不良之情形。

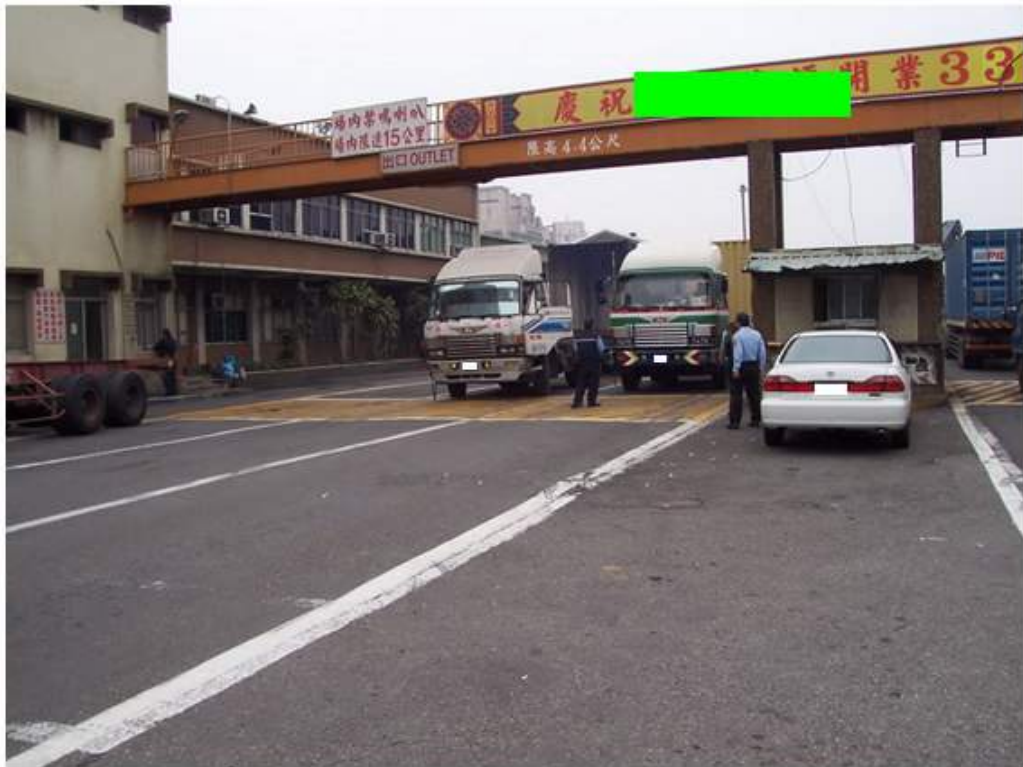
照片 貨櫃車停車待查停止線

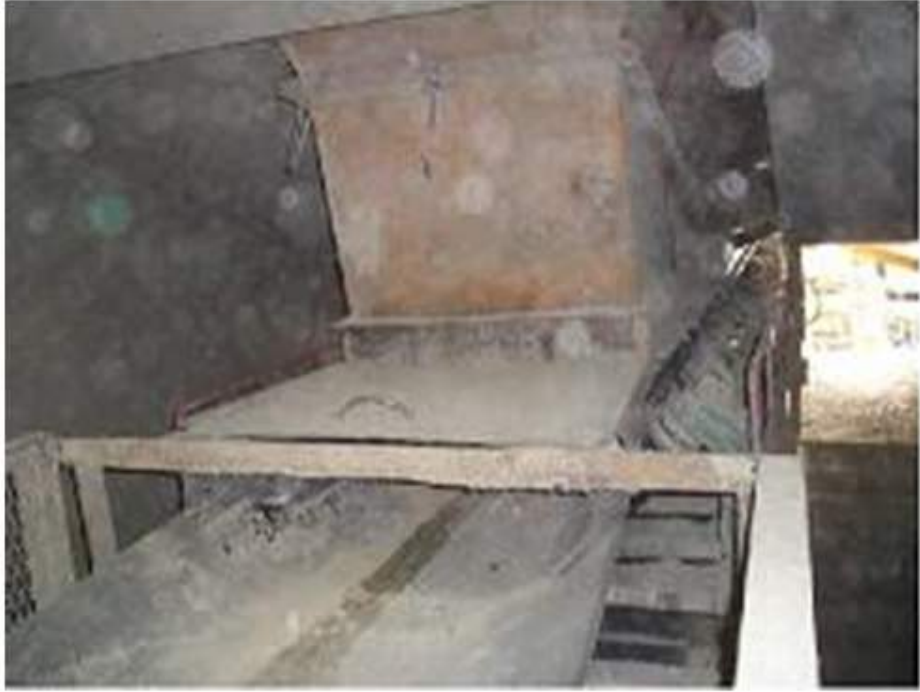
圖 1. 罹災者發生災害之爬坡帶運機尾輪處

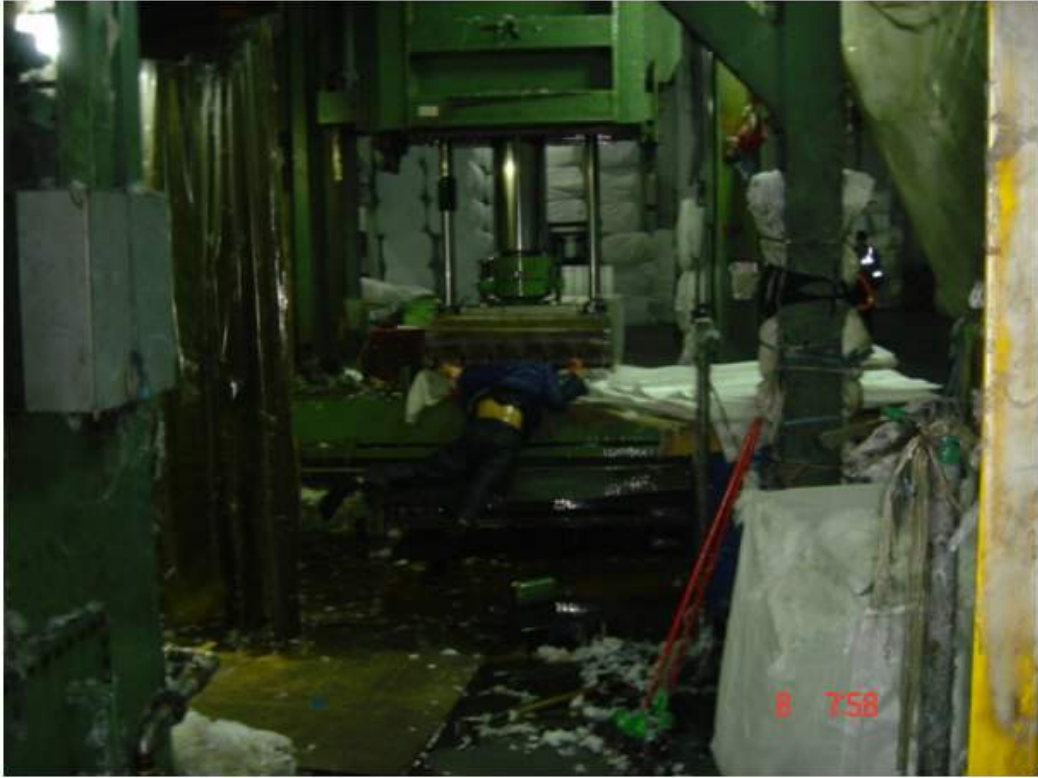
罹災者 97 年○月○日從事油壓網包機作業，將空打包袋放置於油壓網包機壓錘及基板間時，因主油壓缸突然故障，主油壓軸與活塞組件脫離，使主油壓軸及其下方連結之壓錘因而突降，造成作業中之罹災者被夾於壓錘及基板之間致死。

2 油壓網包機壓錘下方有發生故障而產生危害風險，未防止人員進入。

（一）對於油壓設備應設計為故障時有自趨安全之性能。

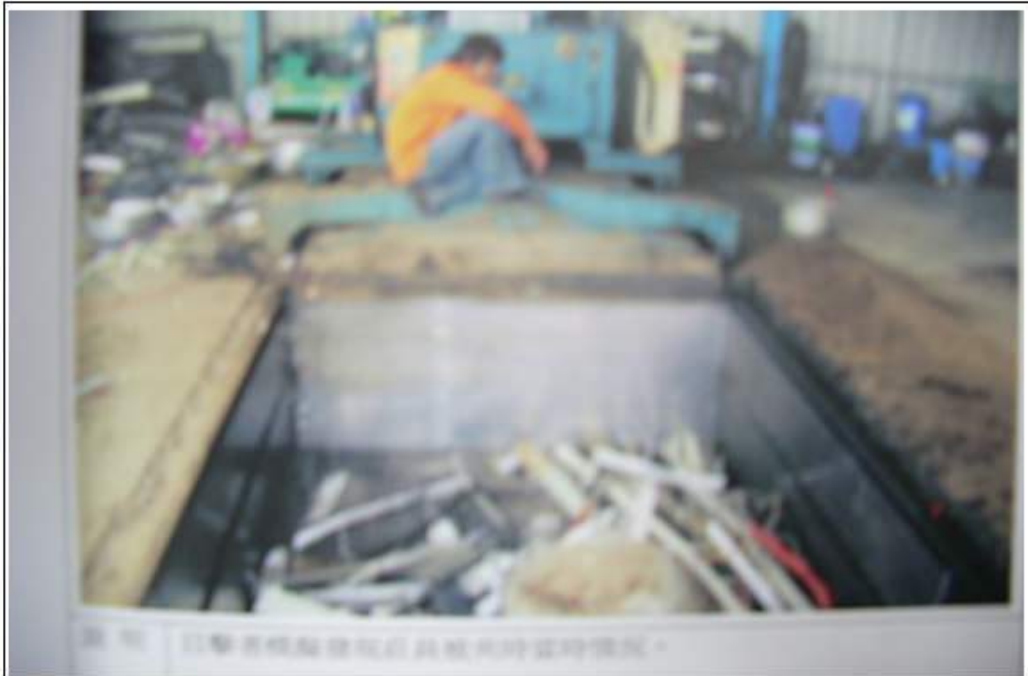
目擊者模擬發現莊員被夾時當時情況

建議於壓縮槽四週增設護欄。

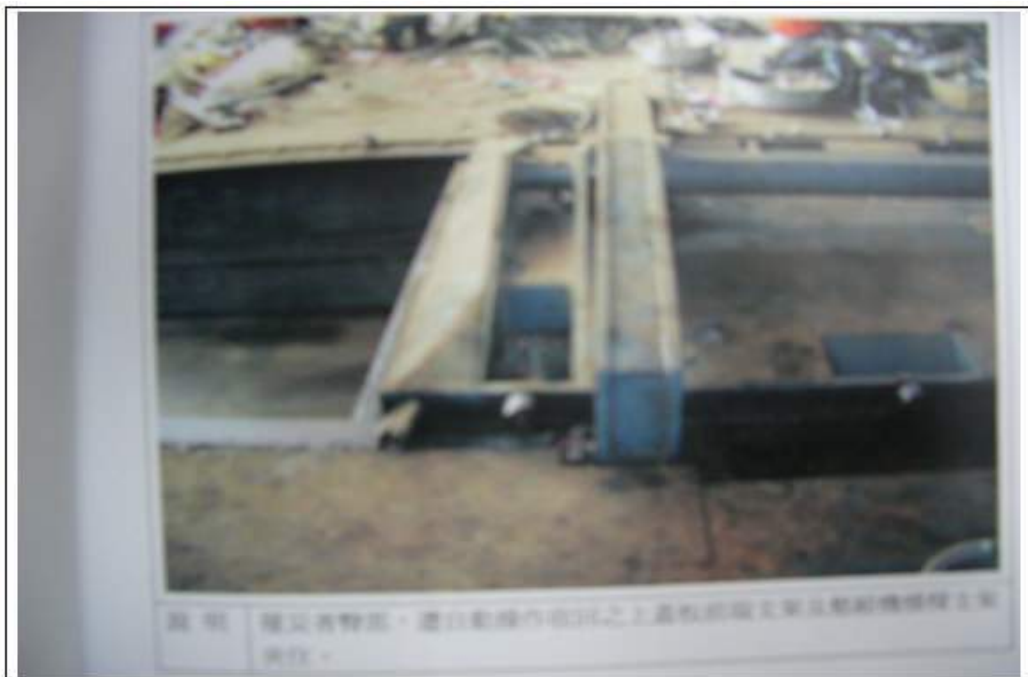
(一)直接原因：臀部及腹腔部位遭上蓋板及上蓋板之支撐橫樑夾傷，致骨盆骨折、膀胱損傷及腹腔腔室症候群致死。

罹災者臀部, 遭自動操作收回之上蓋板前端支架及壓縮機衝

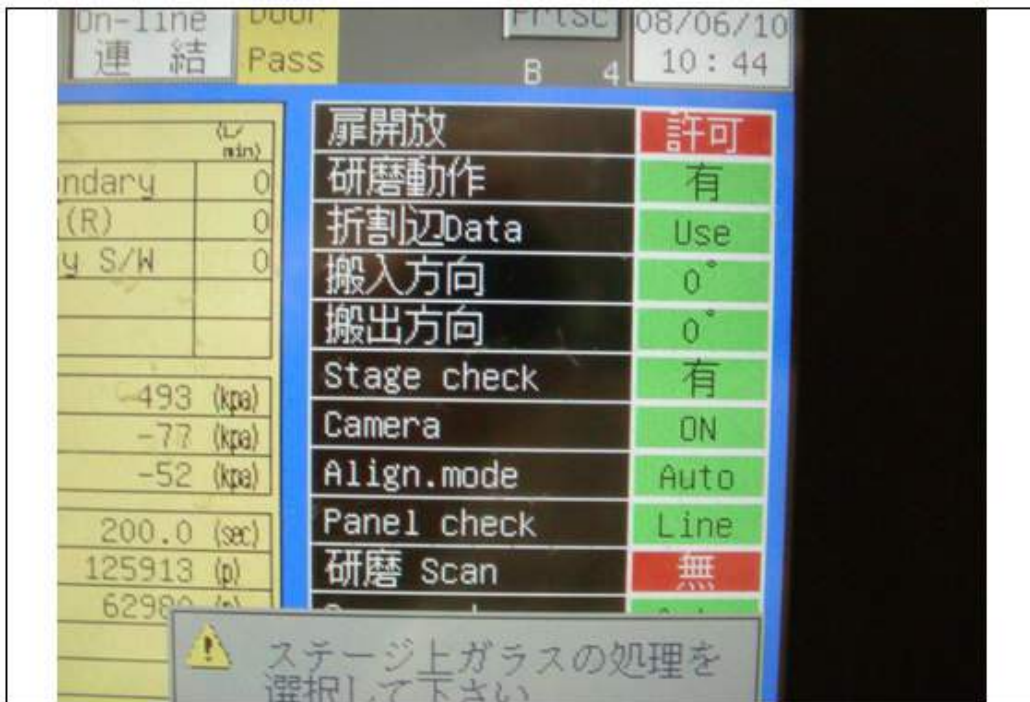
A. 一次切裂機未設具有連鎖性能之安全門（連鎖裝置被關閉，功能失效）。

照片三 安全裝置(扉開放)許可，門安全裝置已關閉

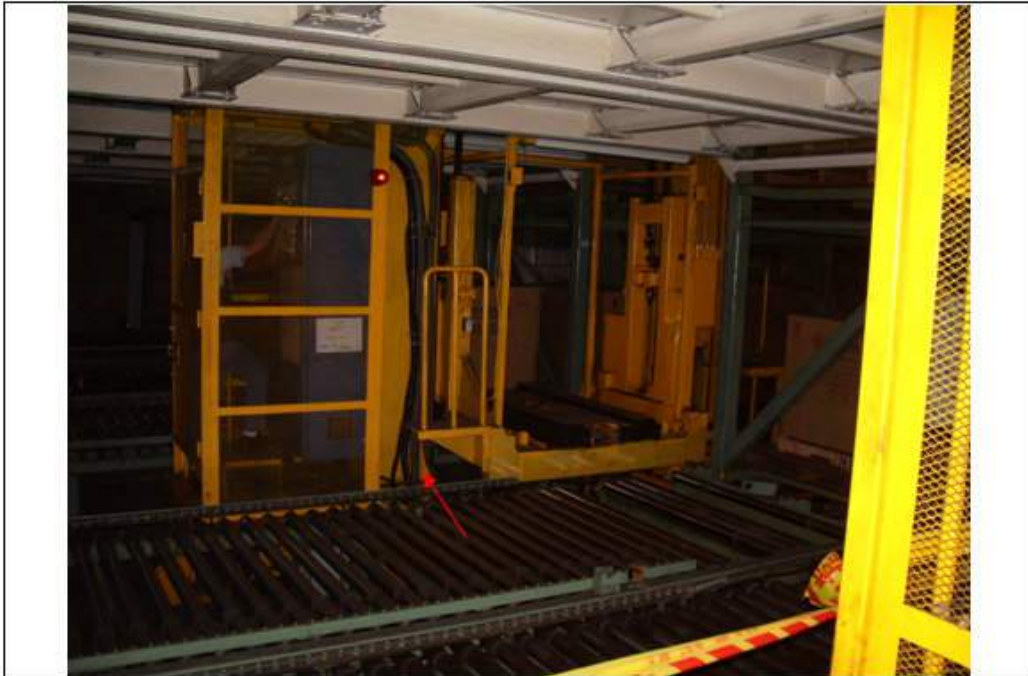
圖一：相同設備測試照片，發現若出庫載台至災害位置已下降近原點，其間隙不足使死者被載台被夾壓，反而可能被撞，且災害現場無出庫產品，故排除出庫之可能

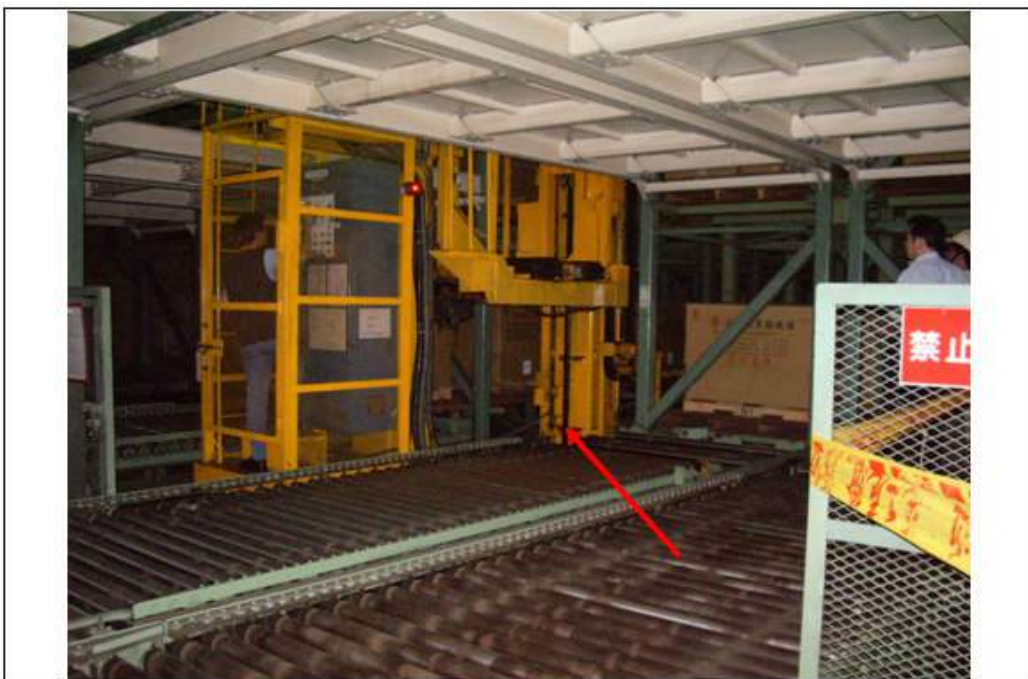
圖二：相同設備測試照片，發現死者可能是載台下降被夾。

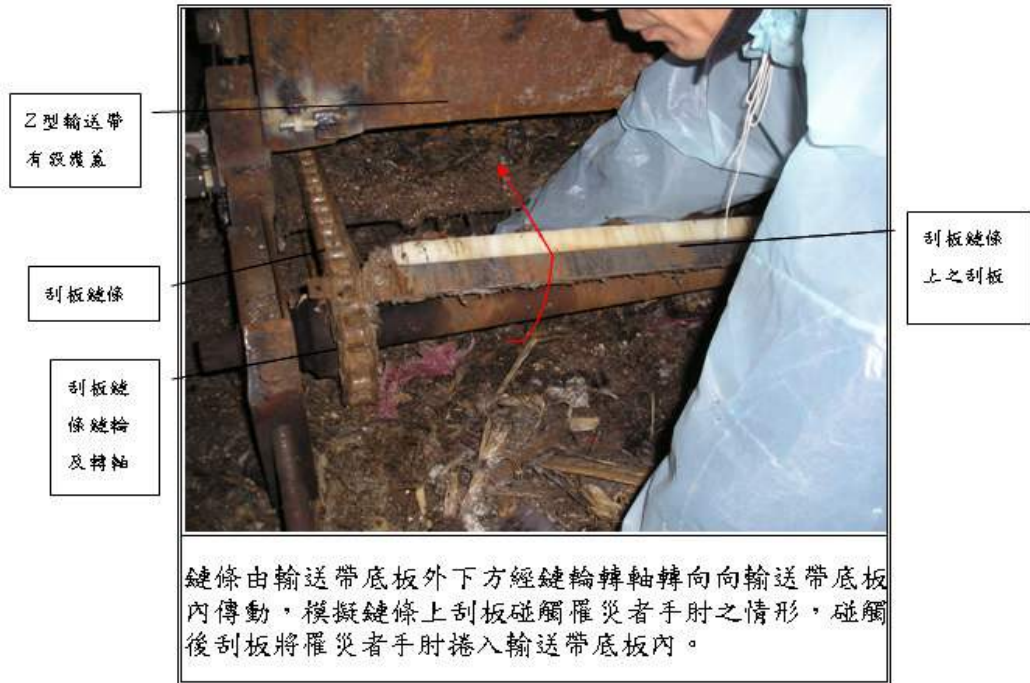
(二) 本案研判，97年1月26日中午13時15許，周○○在破碎機Z型輸送帶地下機坑以半跪蹲姿勢將右手伸入刮板鏈條入口處輸送帶底板外下方清理地上碎渣，不久鏈條上刮板已由輸送帶底板外下方經鏈輪轉軸轉向至刮板鏈條入口處並向輸送帶底板內傳動，當周○○察覺想將手臂抽回來時，鏈條上刮板碰觸周○○右手肘後將其手臂捲入到輸送帶底板內，經送醫急救延至97年1月31日9時50分許不治死亡

(1)、對於破碎機Z型輸送帶刮板鏈條入口處之轉軸、鏈條及刮板等有危害勞工之虞之部分，未有護罩、護圍等設備。

(2)、對於清理破碎機Z型輸送帶底板外下方碎渣，有導致危害勞工之虞者，未停止該機械運轉。

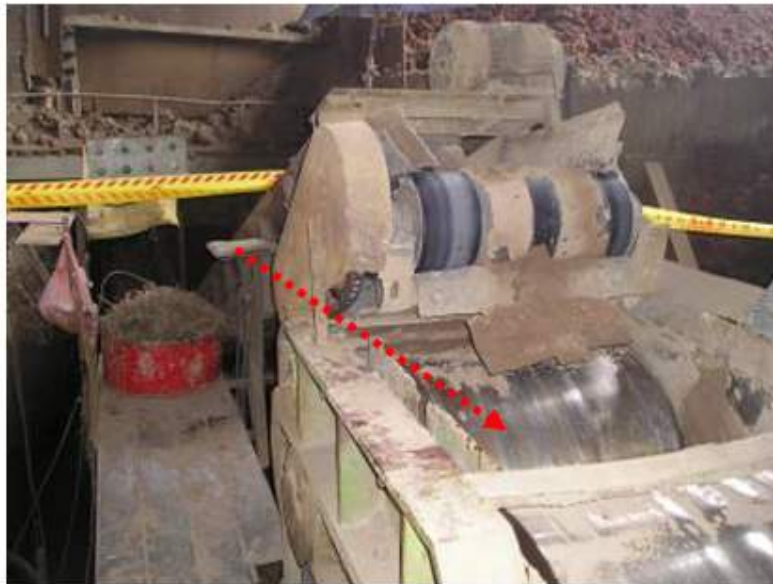
照片 2：該公司肇災之中碎土機。

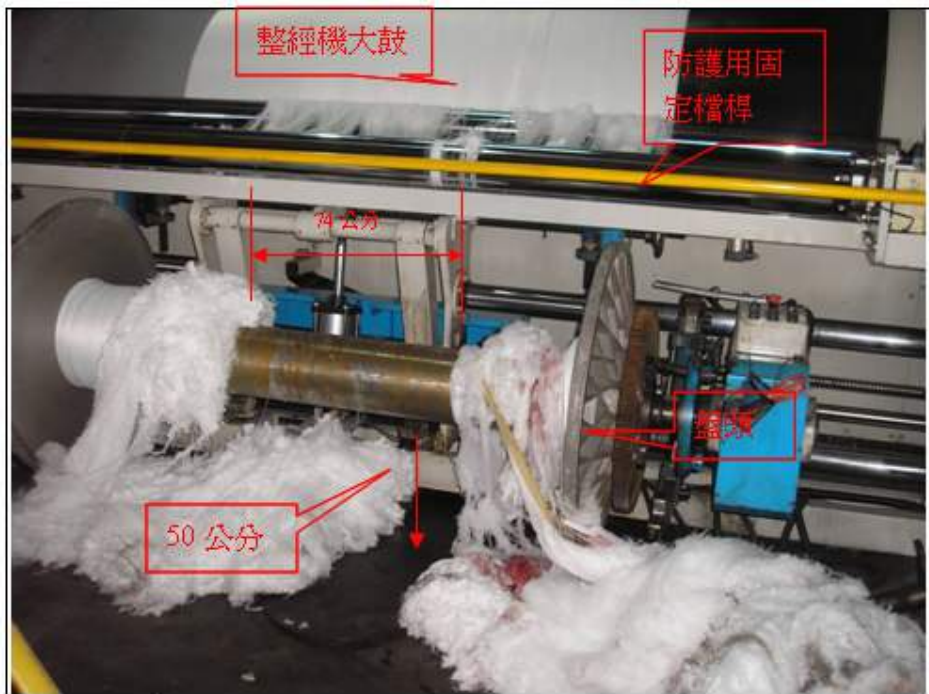
照 片 人員被夾位置

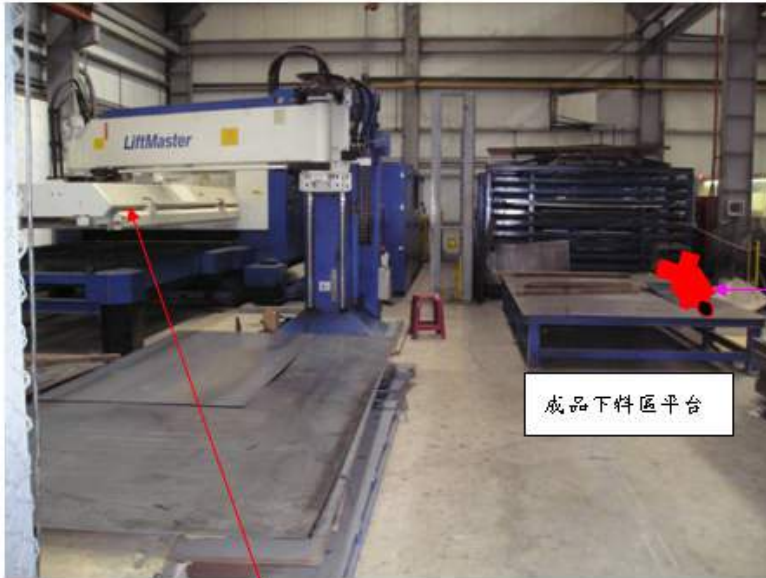
罹災者利用切割作業空檔，側臥在下料區平台休息被機器人手臂夾死位置。

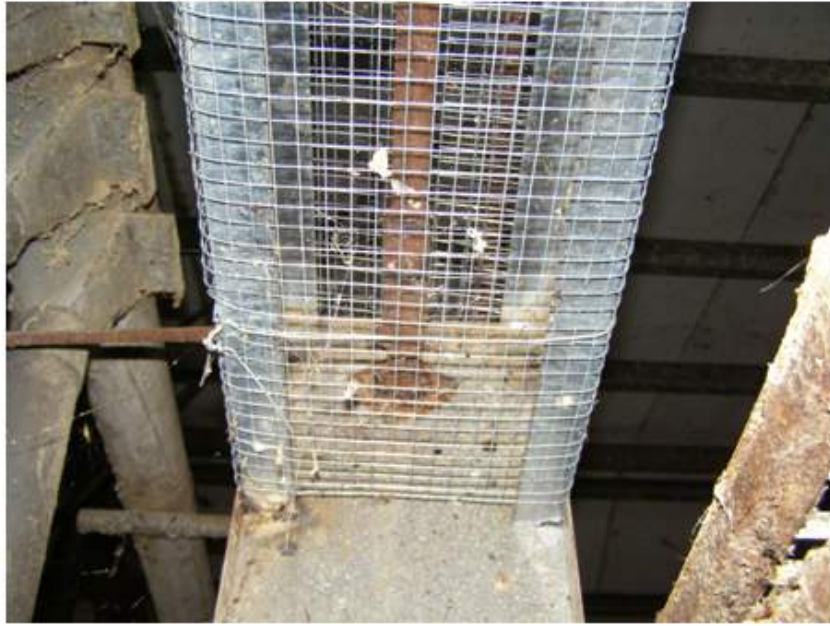
附照一，災害發生地點：罹災者范○○在此遭雞蛋輸送機轉軸之突出螺絲捲住。(該輸送機轉軸距地面約 2.25 公尺，檢查當日(97 年 9 月 5 日)事業單位業已設置護罩。

雞蛋輸送機之轉軸及突出螺絲應設置護罩防護。

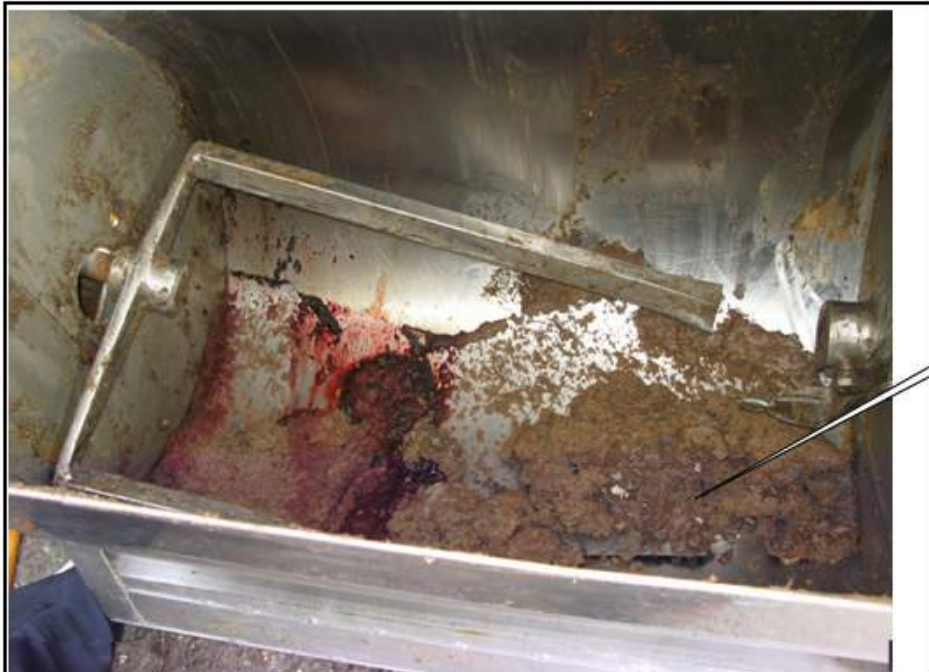
照片 4：飼料混合機攪拌器內所遺留血跡及疑為罹災者當時使用之鐵片一只。

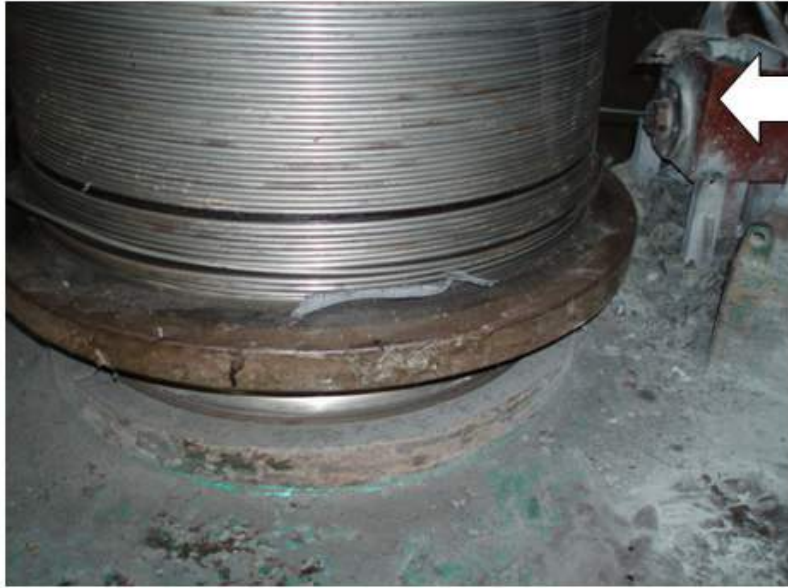
肇災伸線機
潤滑粉添加
處離捲胴約
10 公分

勞工從事於鋼纜有捲入點危險之捲洞機械作業時，未於捲洞機械設置護圍或具有連鎖性能之安全門等設備

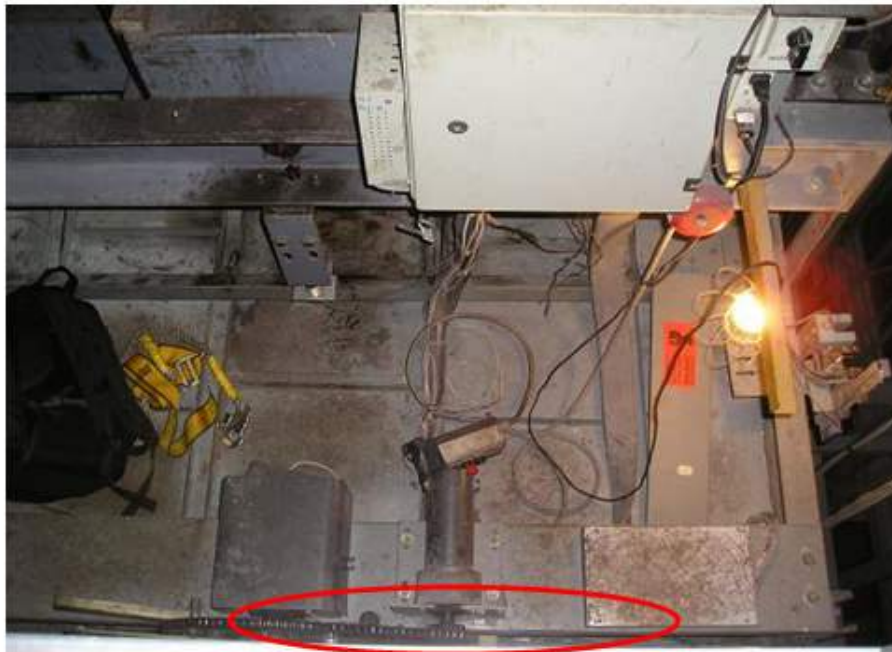
照片 2 罹災者於車廂頂部作業遺留之器具，及升降機上升後被夾於車廂前方與升降路之間的位置

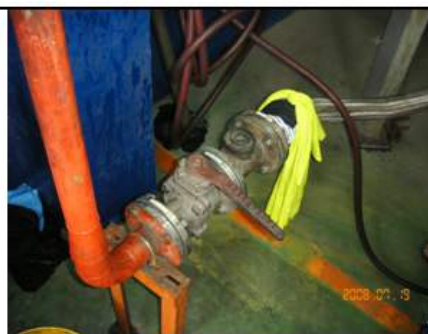
▲ 入料總閥

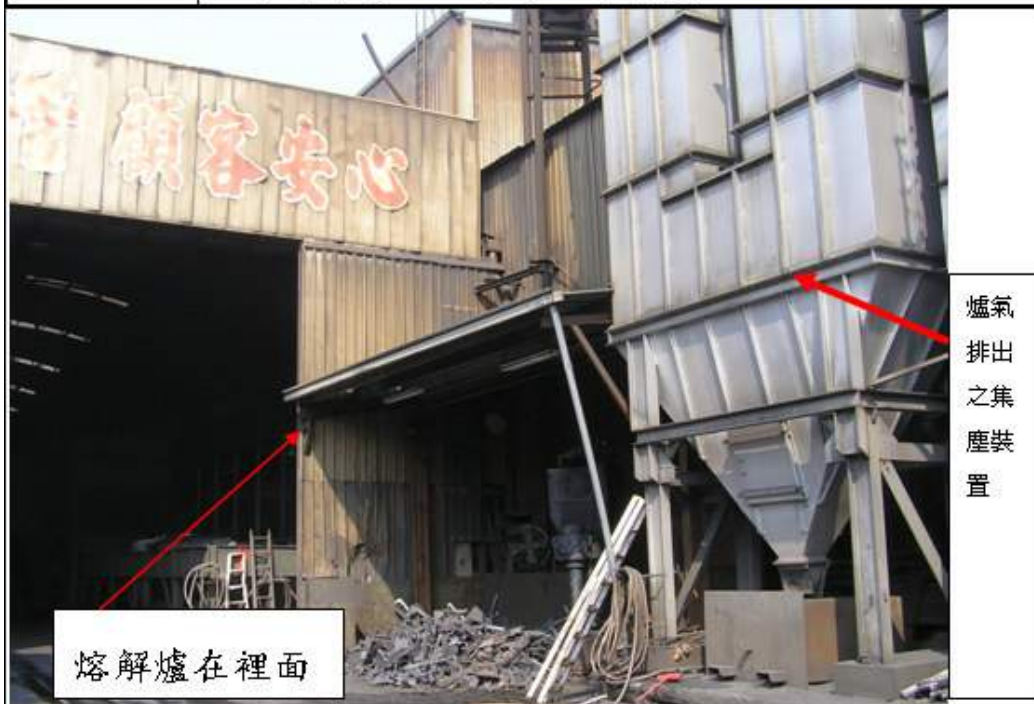
照片 3

廠房屋頂成門字型上方未設通風口，熔解爐在裡面。

所內發生有害氣體、蒸氣、粉塵時，應視其性質，採取密閉設備、局部排氣裝置、整體換氣裝置或以其他方法導入新鮮空氣等適當措施，使其不超過勞工作業環境空氣中有害物容許濃度標準之規定。如勞工有發生中毒之虞時，應停止作業並採取緊急措施。

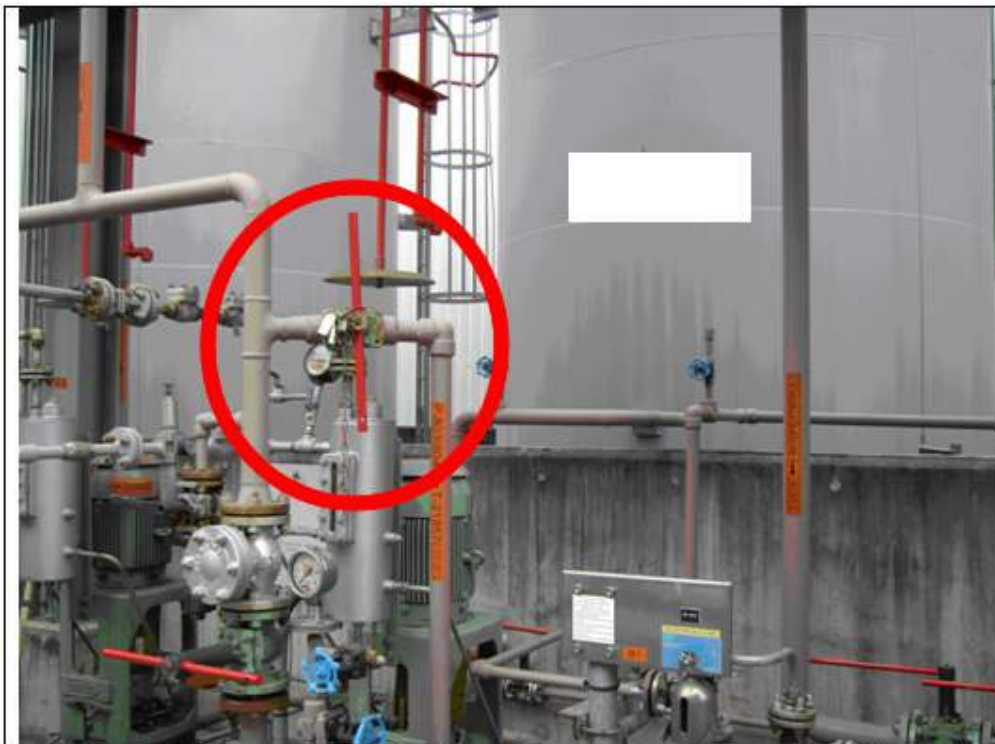
照片四：管線從 0-00000 溢流管後，連通向外處，其閥均已經用鏈條鎖緊。

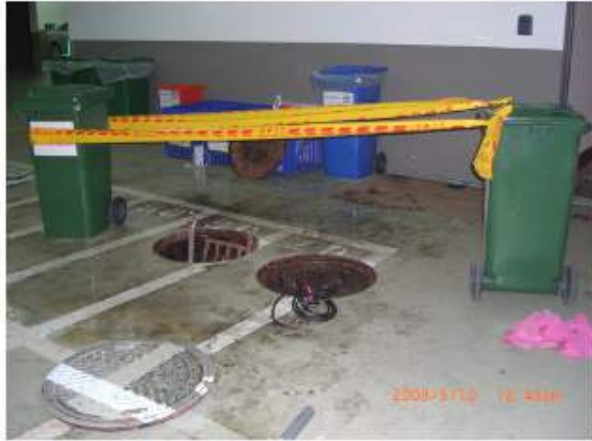
照片一：罹災現場之污水池。

局限空間作業場所應實施環境測定並實施通風換氣。

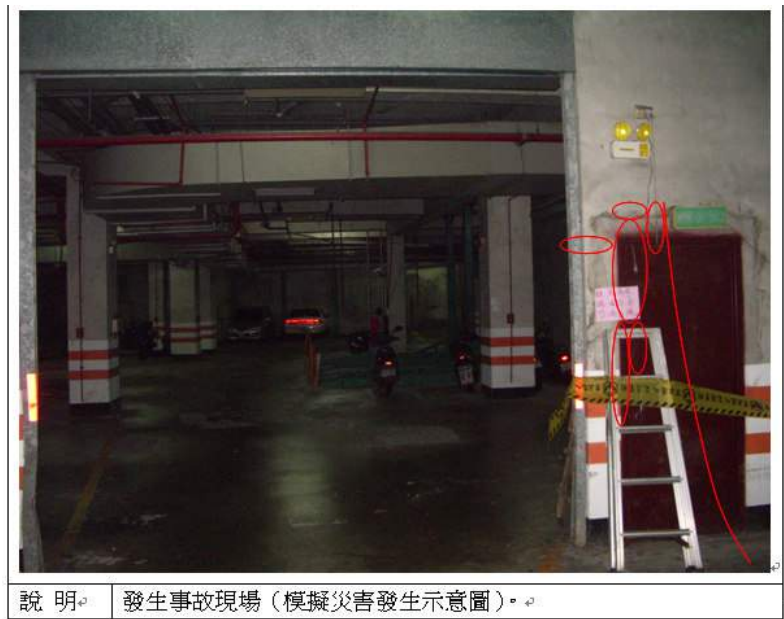
1. 依據 97 年 7 月 22 日台灣○○地方法院檢察署相驗屍體證明書記載死亡原因為：甲、電擊合併創傷性休克，乙、觸電摔落併頭部外傷，丙、工作中站在鋁梯上觸摸到漏電之鐵捲門滑槽。

說明 發生事故現場（模擬災害發生示意圖）。

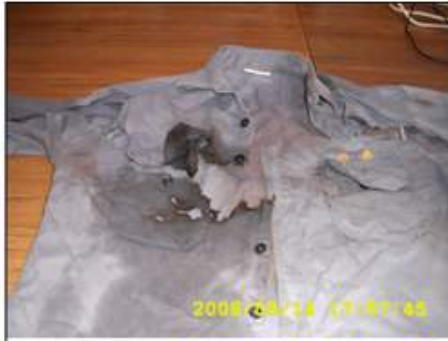
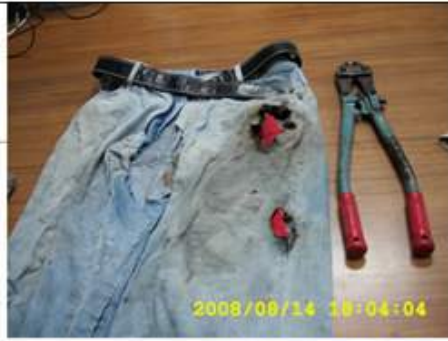
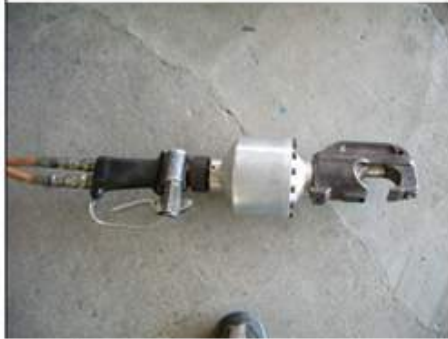
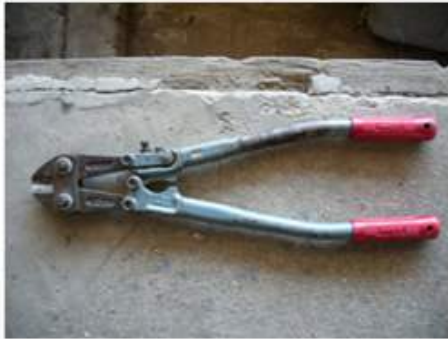
說明 3 感電後，遺留工作衣褲有燒灼痕跡

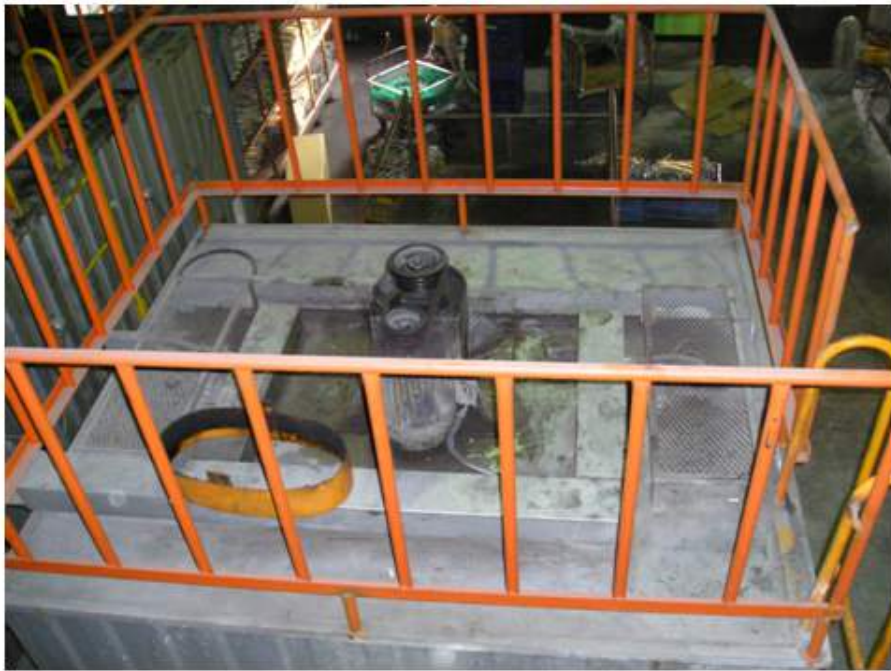
災害發生處所位於○○工業公司時效熱處理爐爐頂上，爐頂上左右兩邊各有電源線連接至3個極板及3個電源線接點端子，極板及電源線接點端子上方有設置鐵格子板。

(三) 雇主使勞工於低壓電路從事檢查、修理等活線作業時，應使該作業勞工戴用絕緣用防護具，或使用活線作業用器具或其他類似之器具。

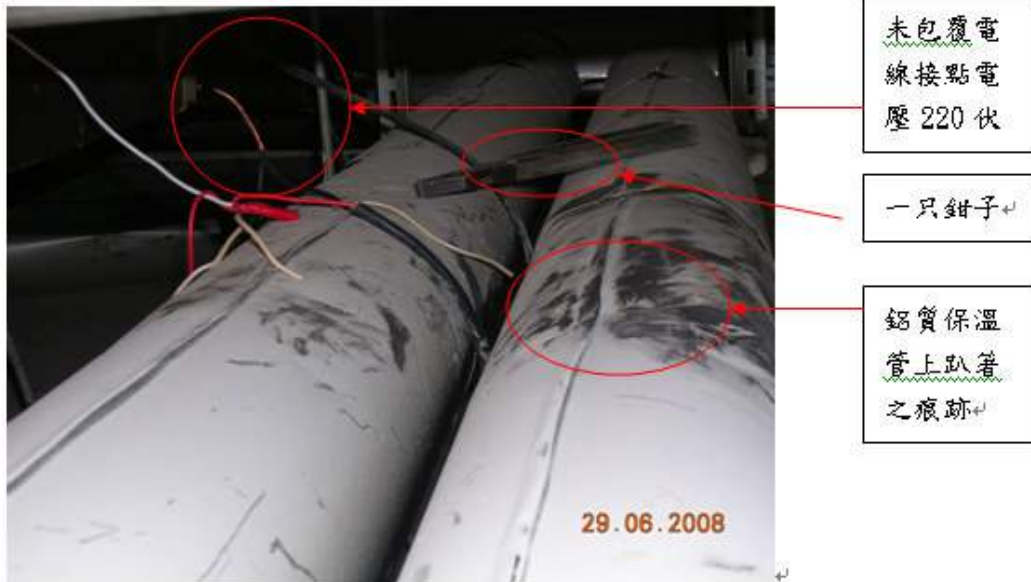
鋁質保溫管上有趴著之痕跡，尚留有未包覆電線接點，及一只鉗子、一包香煙

(5) 雇主使勞工於低壓電路從事檢查、修理等活線作業時，未使該作業勞工戴用絕緣用防護具，或使用活線作業用器具或其他類似之器具。(勞工安全衛生法第 5 條第 1 項暨勞工安全衛生設施規則第 256 條)

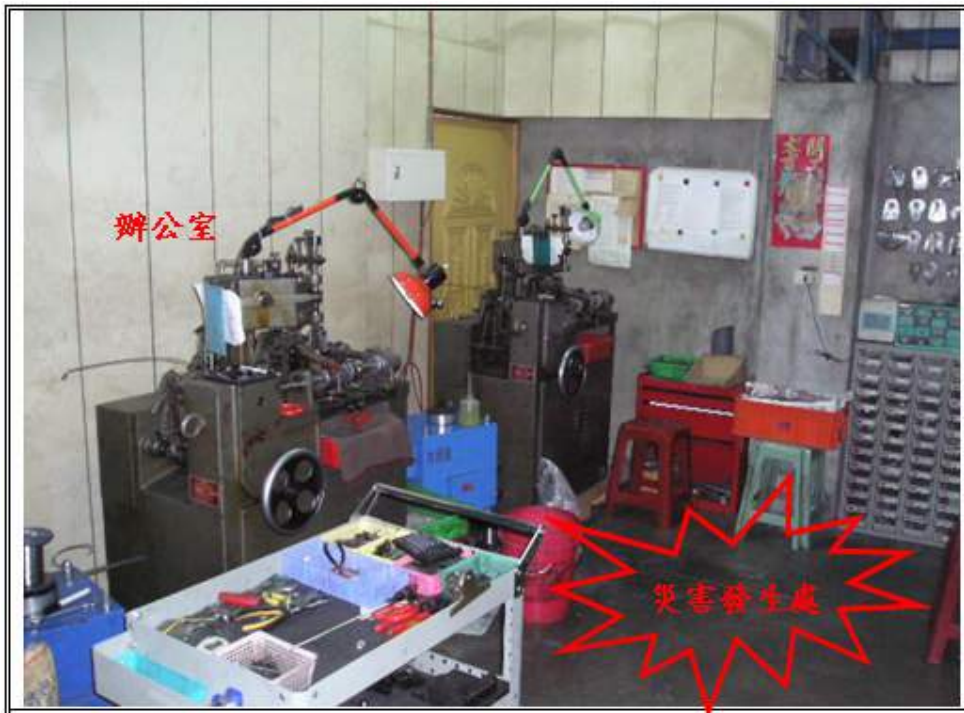
說明：災害發生處位於辦公室後方彈簧製造機中之通道。(左方2台彈簧製造機)

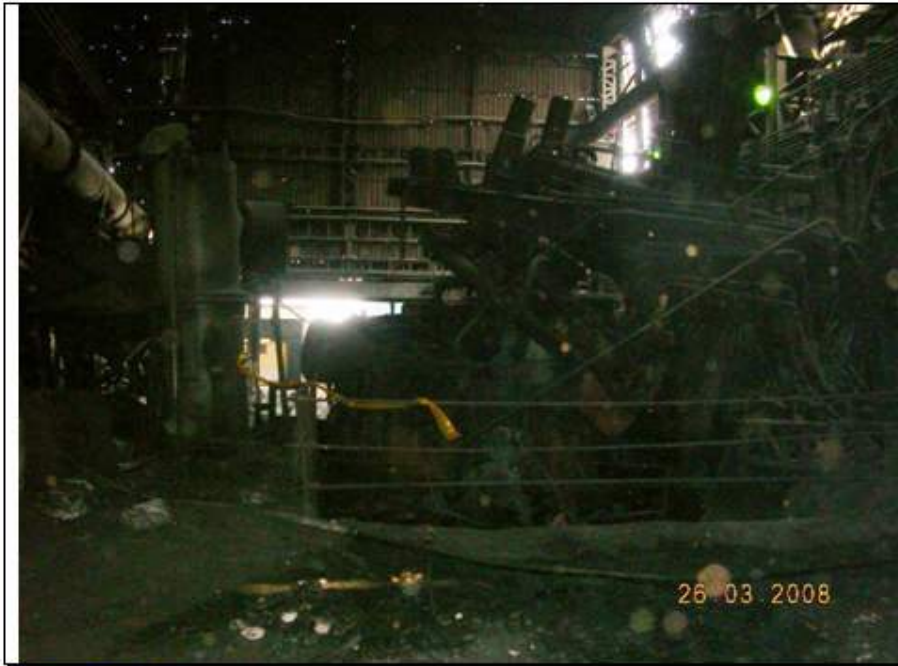
事故現場情形。

雇主使勞工從事將金屬碎屑或碎片投入金屬熔爐之作業時，為防止爆炸，應事前確定該金屬碎屑或碎片中未雜含水分、火藥類危險物或密閉容器等，始得作業。（勞工安全衛生設施規則第 182 條）

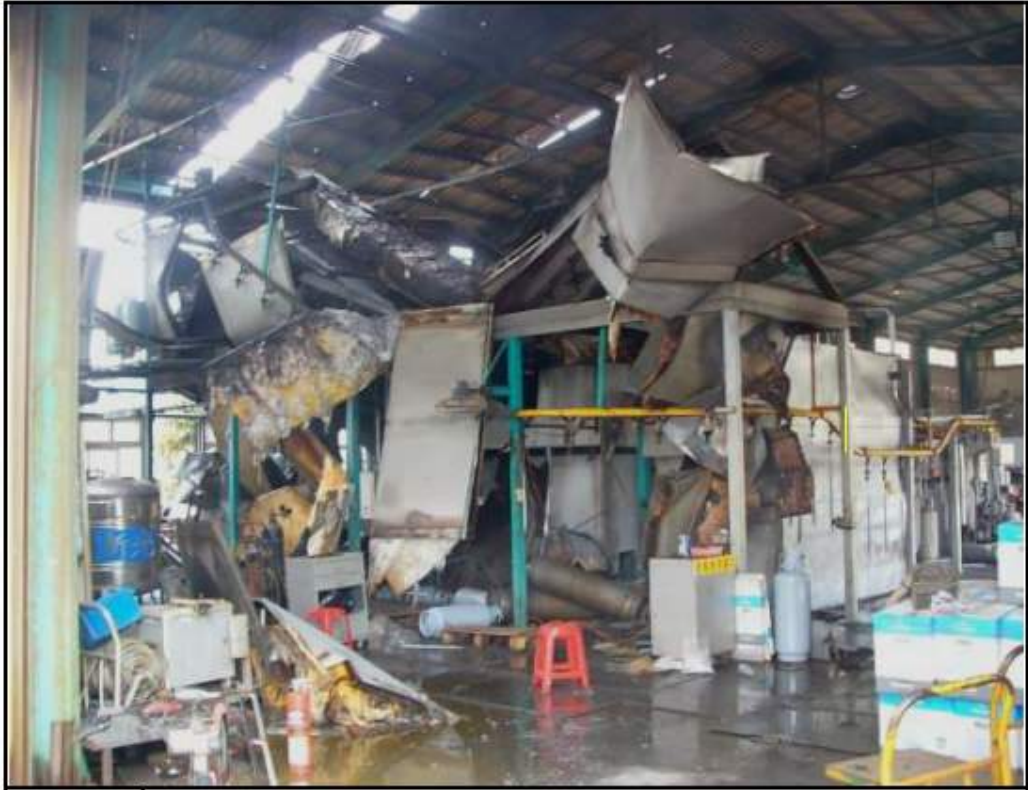
直接原因：粉體塗裝烤漆爐蓄積洩漏的瓦斯濃度達爆炸範圍，因燃燒機點火造成爆炸。

災害發生現場

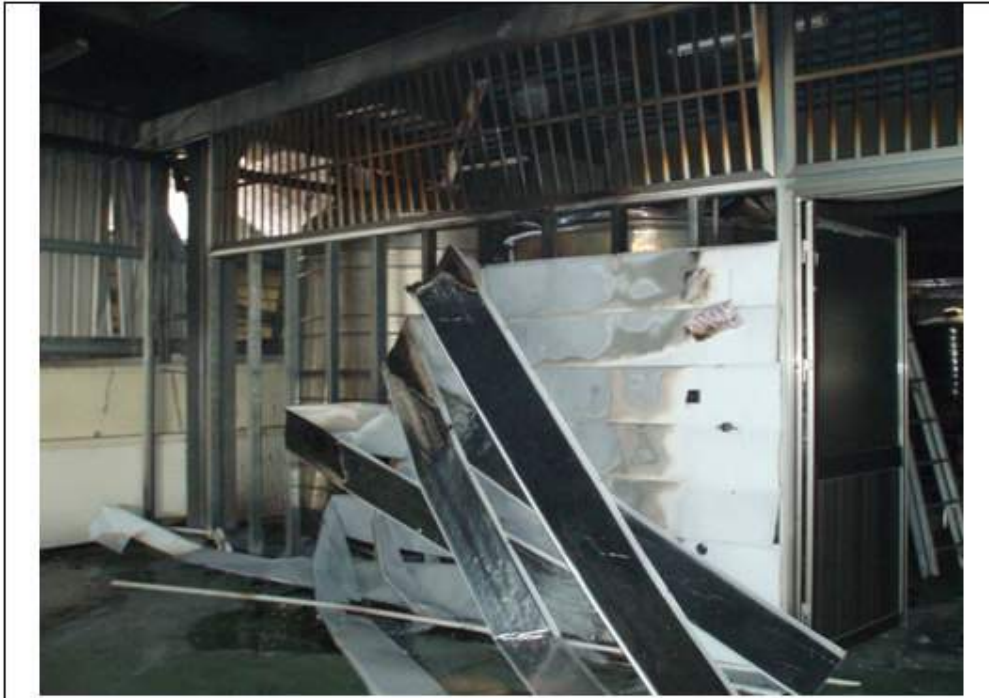
照片 1：入口左側隔間用鐵皮板損壞情形，入口門窗及玻璃無損壞。

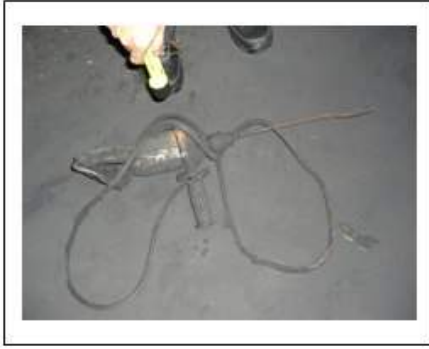
罹災者於工廠內從事甲醇(木精)與石墨作為砂模之塗模劑攪拌作業，由於現場使用甲醇(木精)係屬有機溶劑，當罹災者使用手持式電動攪拌機作為攪拌混合機具時(機具本身並非防爆型)，啟動時所產生之電氣火花致引起爆炸，再次呼籲：有機溶劑作業場所，應全面嚴禁煙火並使用防爆型電動機具。

員工使用手持式攪拌機作為攪拌混合機具，機具本身並非防爆型，啟動時所產生之電氣火花引起爆炸

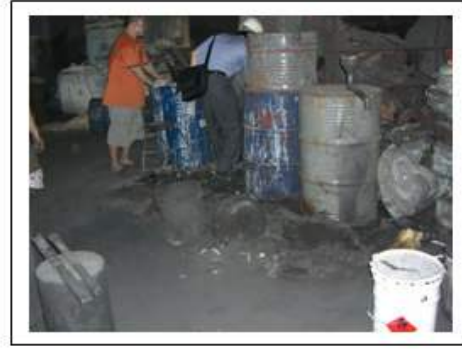
爆炸後之現場

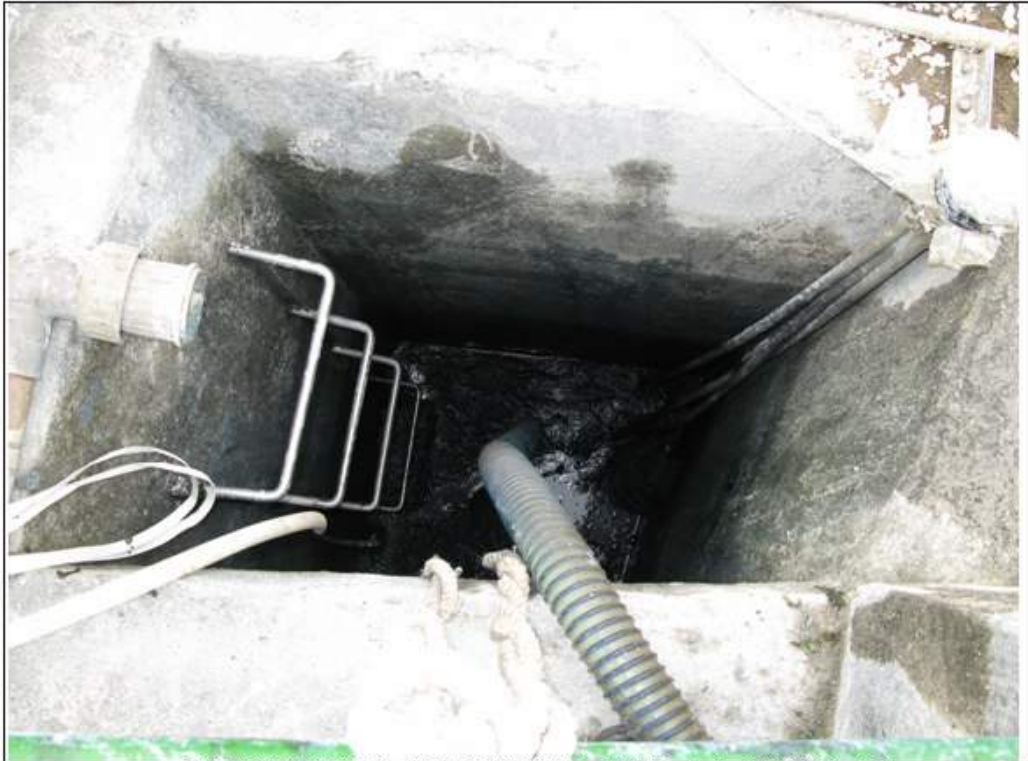
罹災場所為污泥懸浮刮除槽旁之污泥暫存坑。

3. 雇主對於 2 公尺以上之高處作業，勞工有墜落之虞，應使勞工確實使用安全帶、安全帽及其他必要之防護具，或應設安全網。

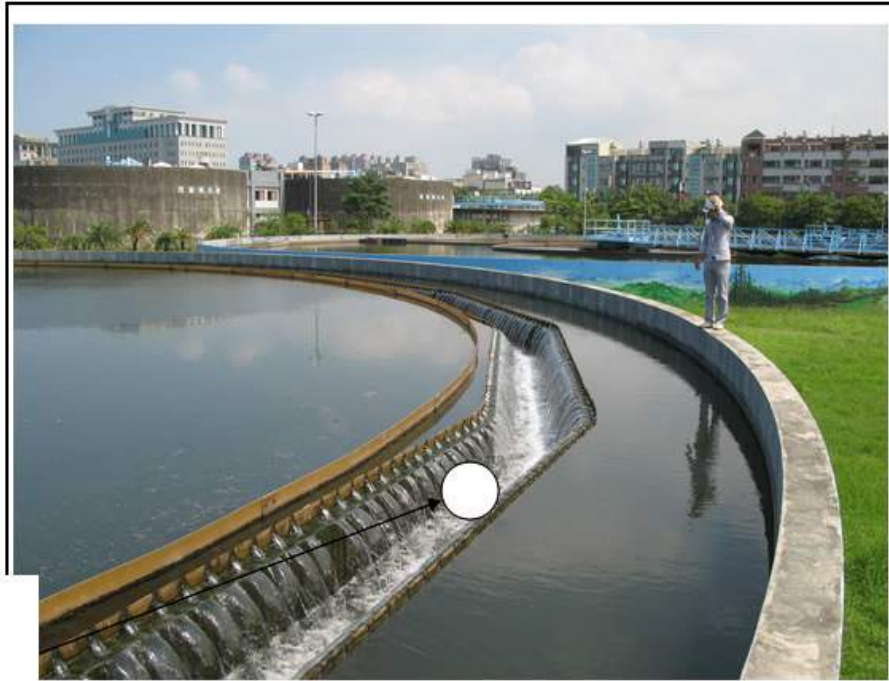
羅○○倒下
之位置

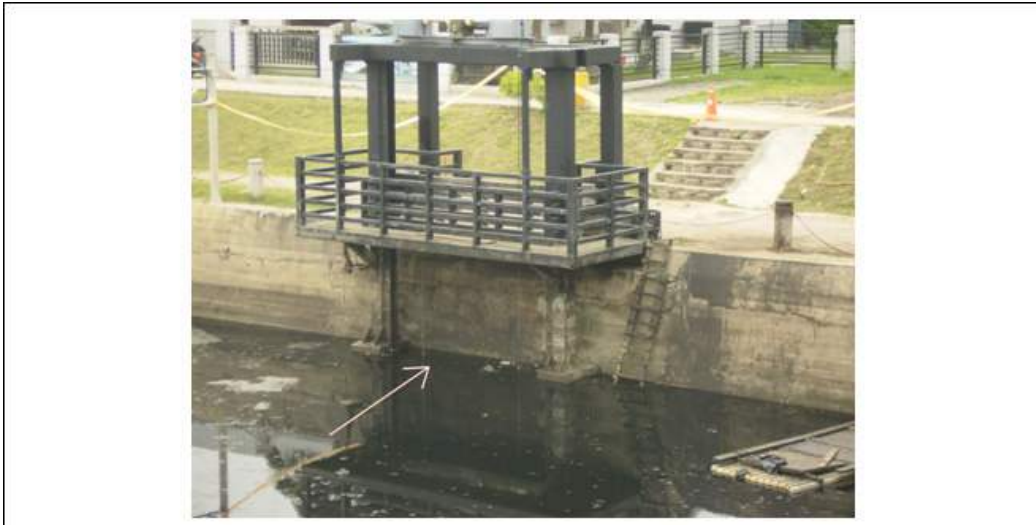
照片 1 箭頭所指為攔污柵門口，蔡○○被打撈上岸之地點。

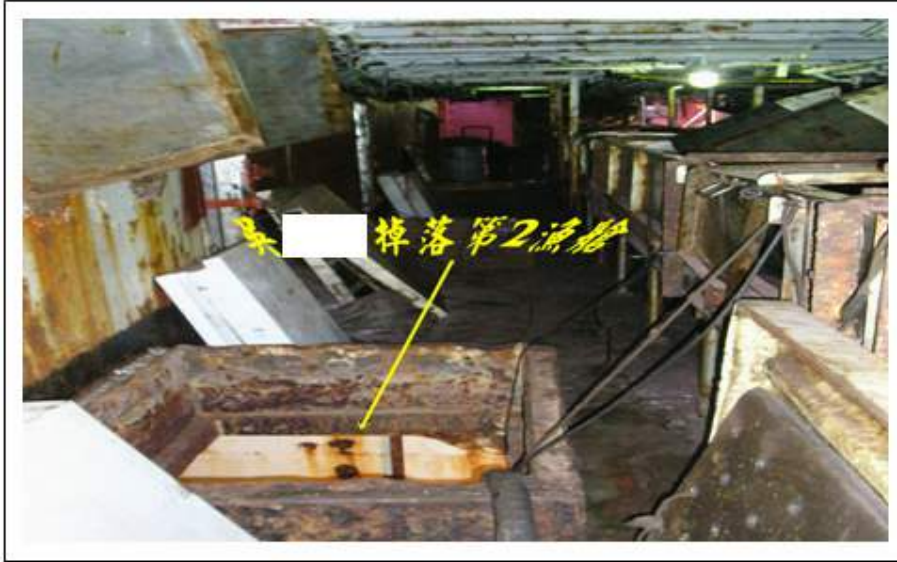
照片為發生墜落位置
