102 年度全國重大 職業災害實例摘要 彙編(營造業)

中華民國一〇四年九月

102 年度營造業重大職災實例

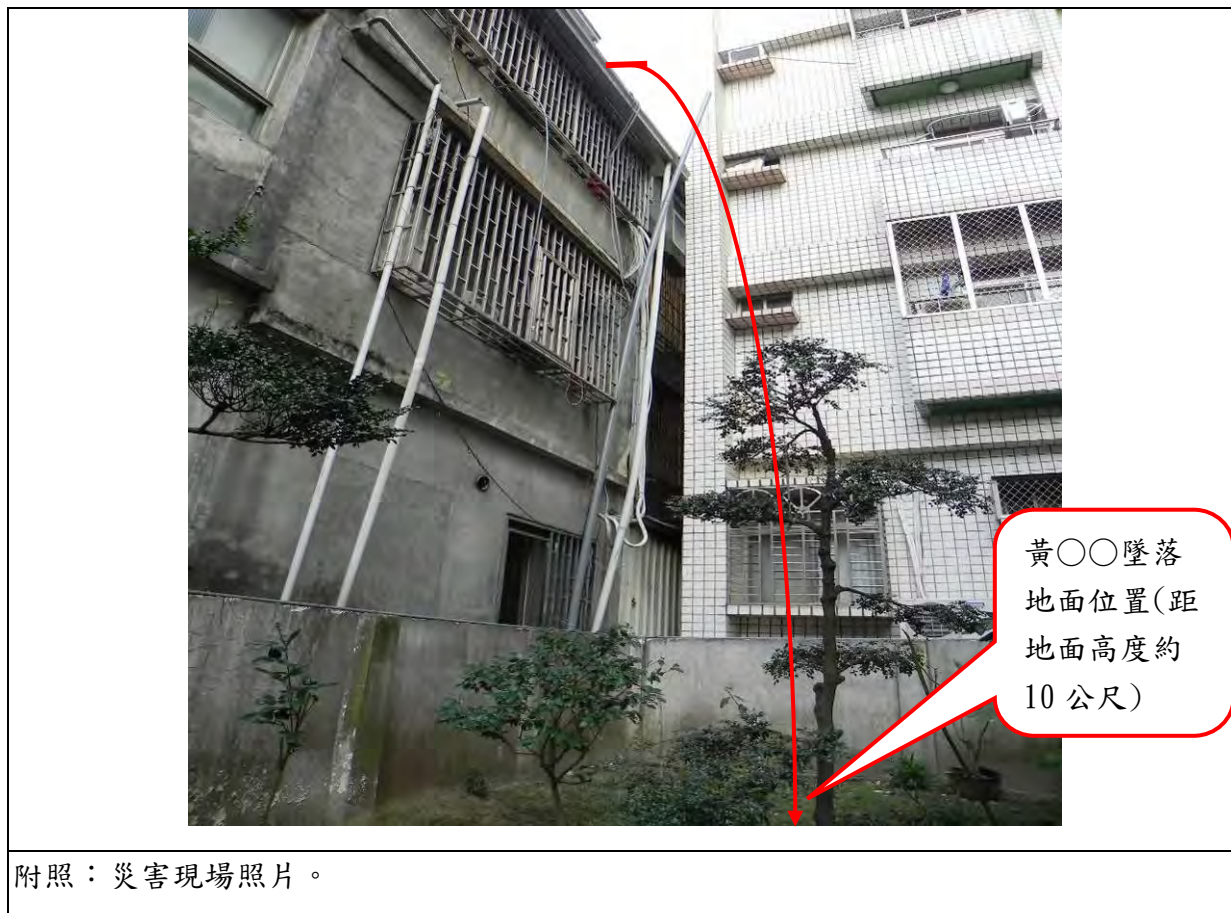
罹災者黃○○由高度約10公尺之3樓屋頂浪板開口邊緣墜落地面，造成胸腹部創傷性骨折致胸腹腔內出血死亡。

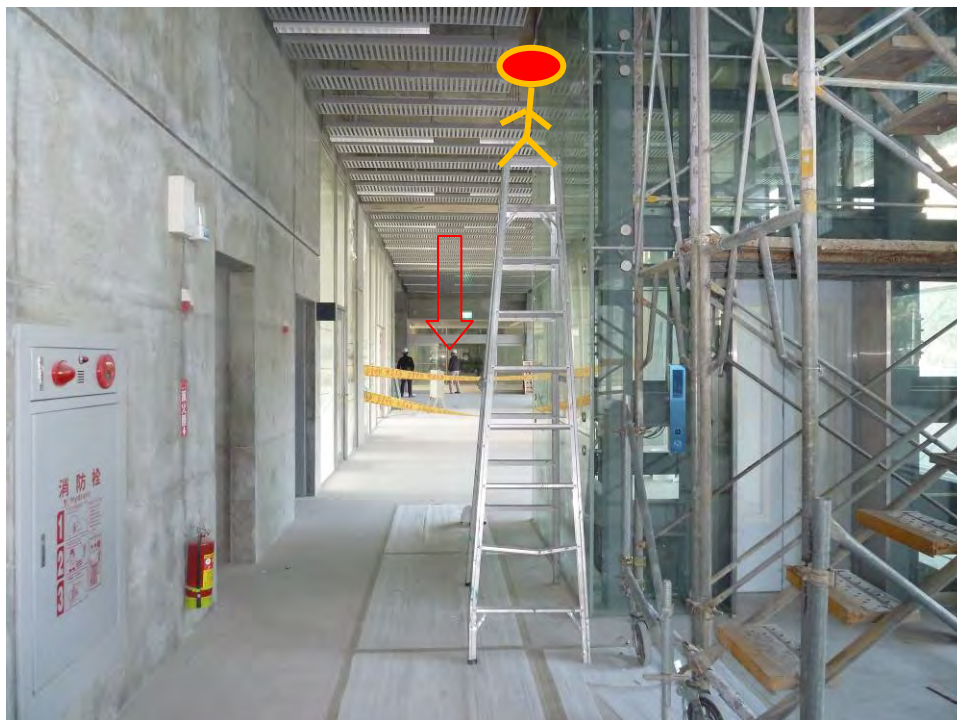
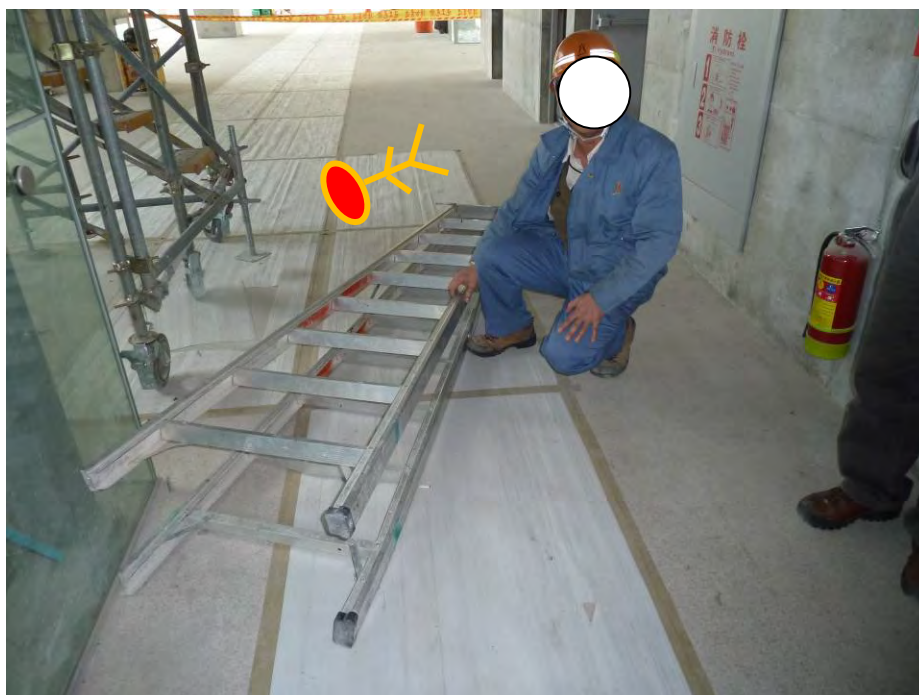
說明：模擬災害發生情形。

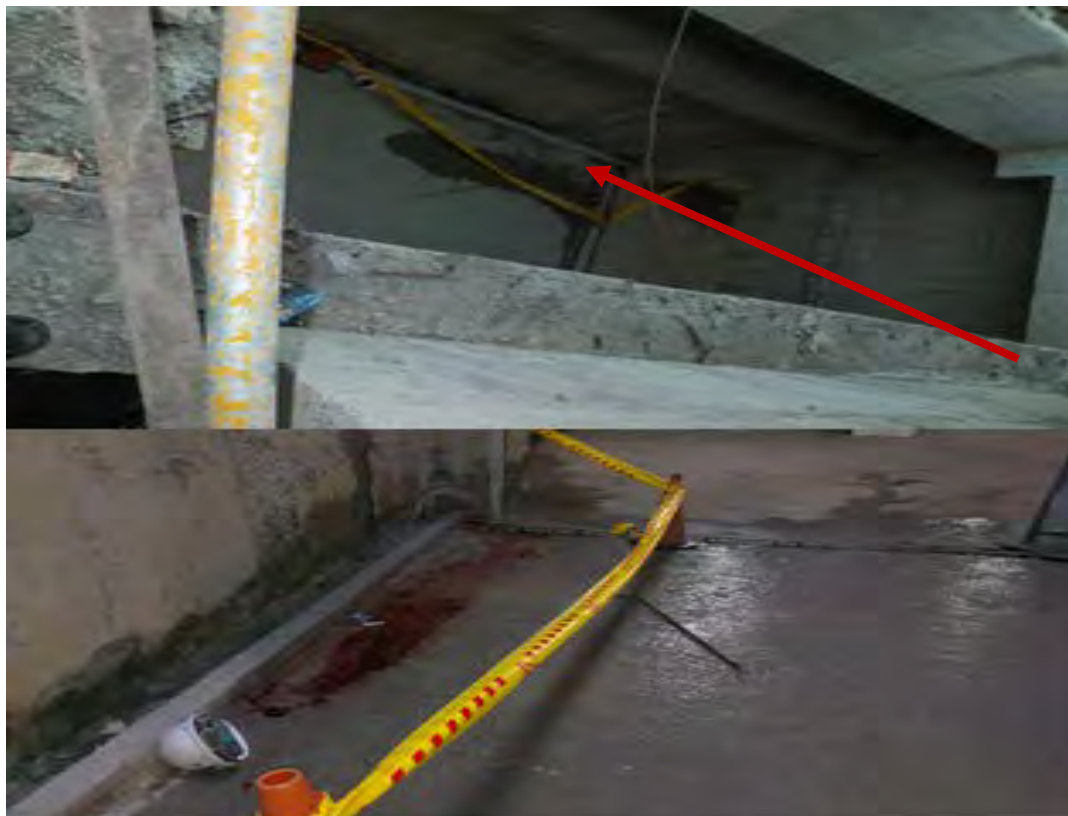
說明：勞工林○○從事清潔作業時墜落，安全帽飛落導致頭部撞擊地面。

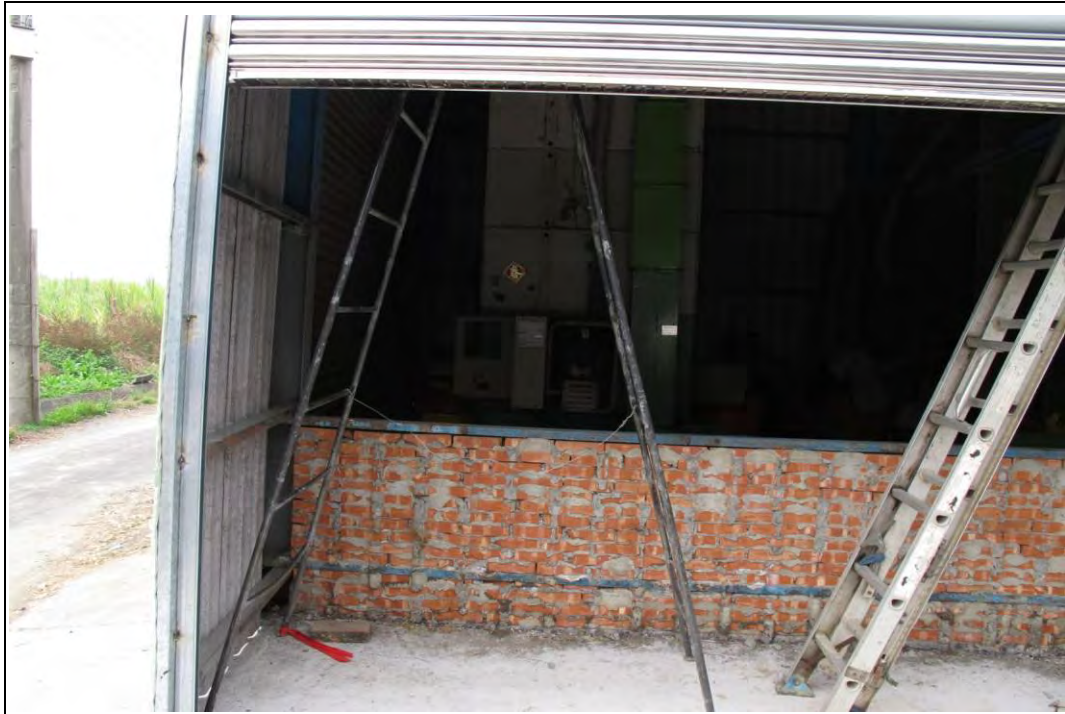
說明 該移動梯為鋁製，梯腳有止滑墊。

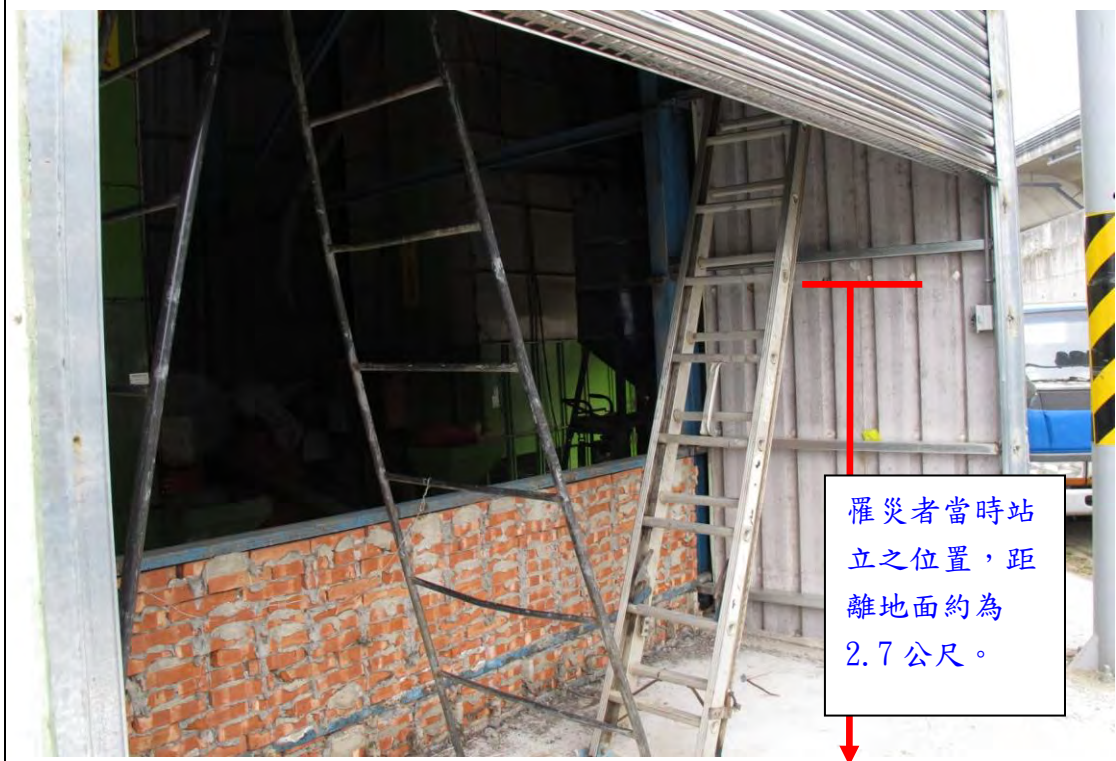
說明 案發當時罹災者站立於提動梯上，距離地面約為2.7公尺，雇主未以架設施工架或其他方法設置工作台(案發時罹災者站立之位置，罹災者工作時面朝向馬路)

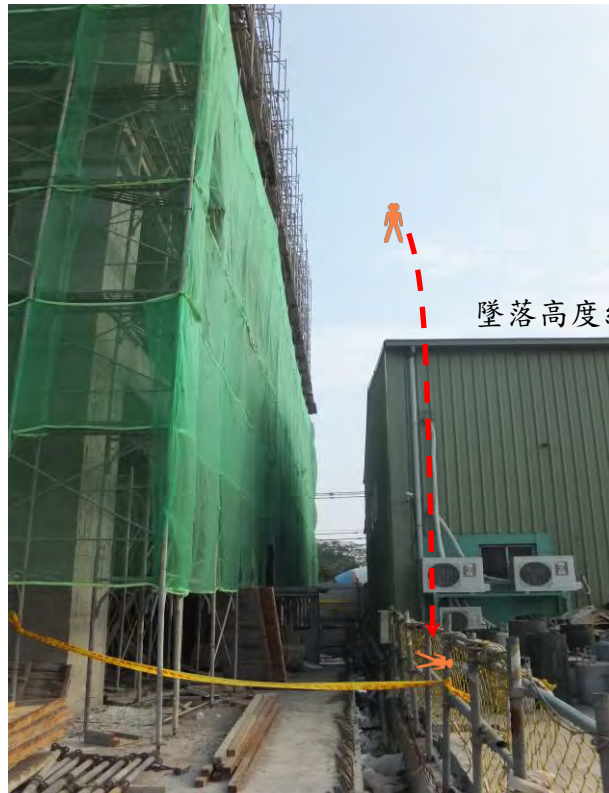
墜落高度約 17.05 公尺

事故發生時現場之相對關係位置。

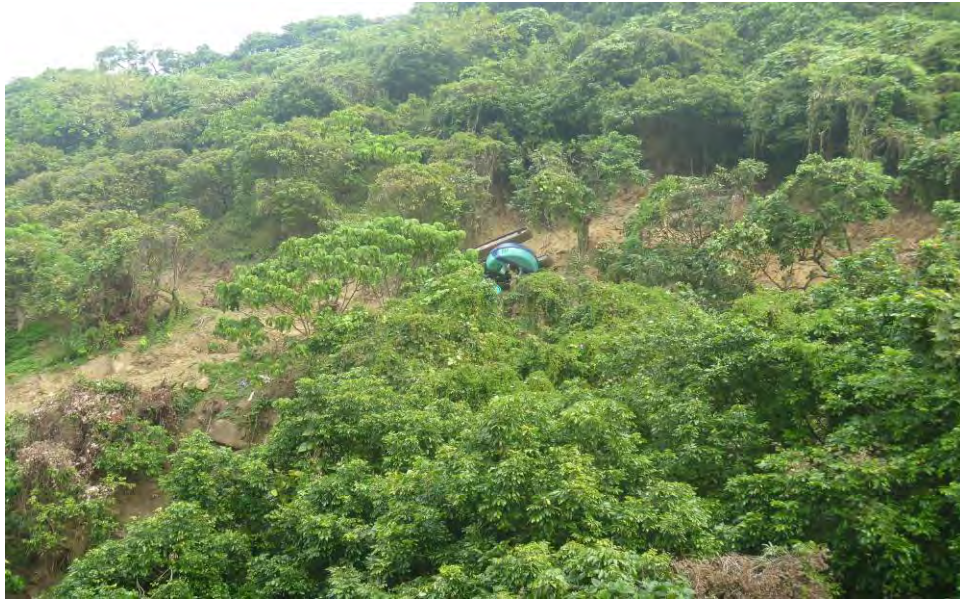
照片 1 現場照片

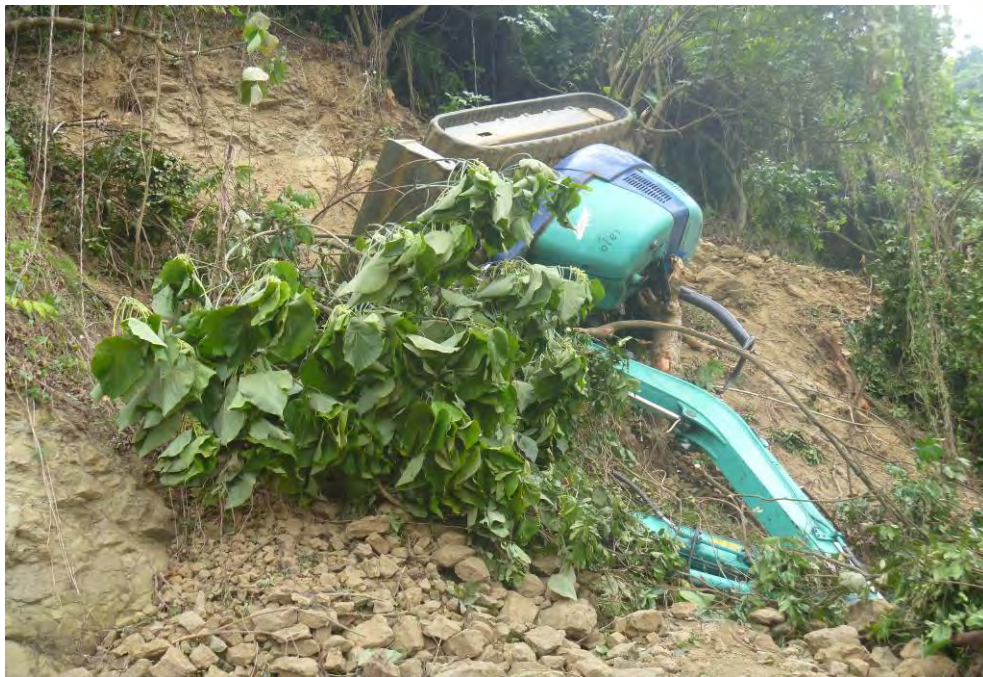
罹災者被翻落挖溝機壓住並遭邊坡旁樹幹刺中，造成穿刺傷、頸部外傷及顱腦損傷導致休克死亡。

照片 2 災害挖溝機翻覆照片

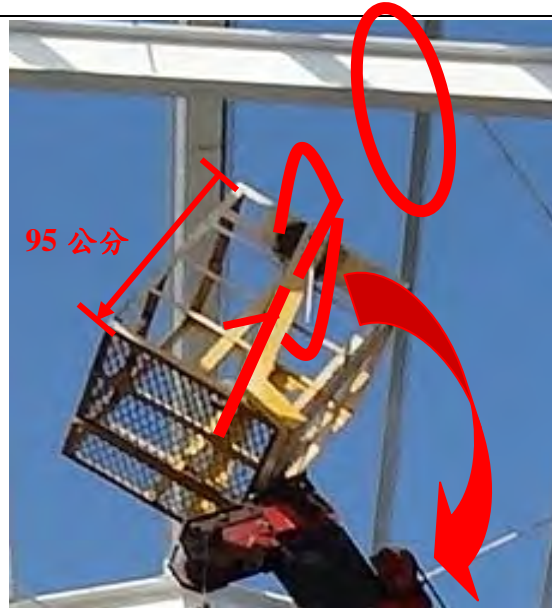
照片四

罹災者(侯○○)身高 177 公分，體重 95 公斤，搭乘設備高度 95 公分，搭乘設備與鉛垂線呈現約 30 度傾角，疑因罹災者於傾斜面不易立足而倚靠下側欄杆站立，於進行噴漆作業時不慎造成重心外移，由於罹災者身高達 177 公分，體重達 95 公斤，重心外移後造成向下動能增加而向外墜落。

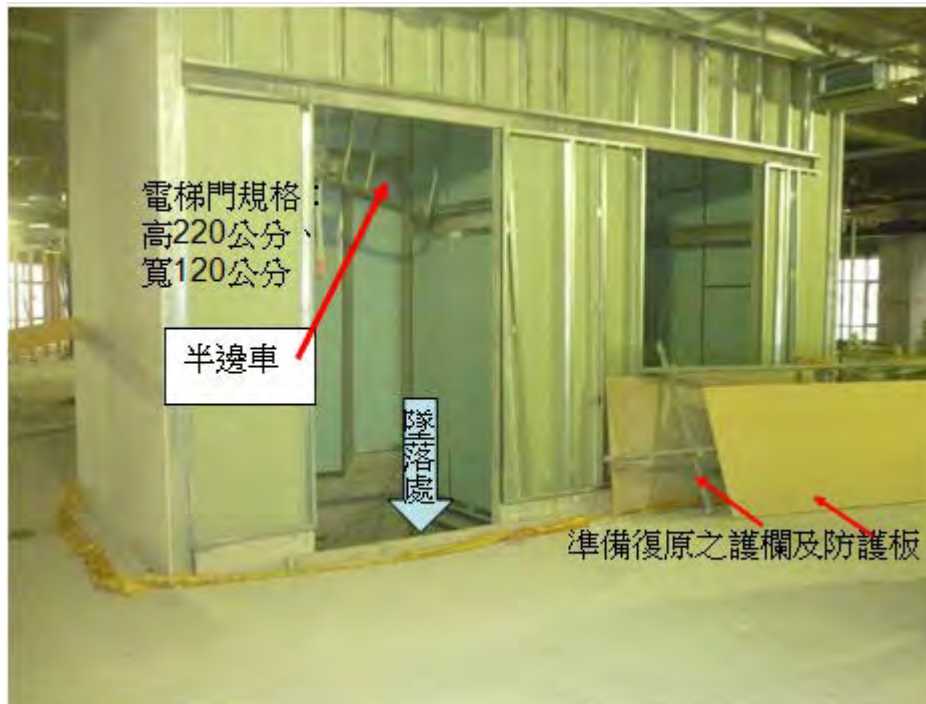
已完成矽酸鈣板吊掛搬運，於 12 樓現場經收拾、整理後升降道乘場處情景(模擬墜落前)

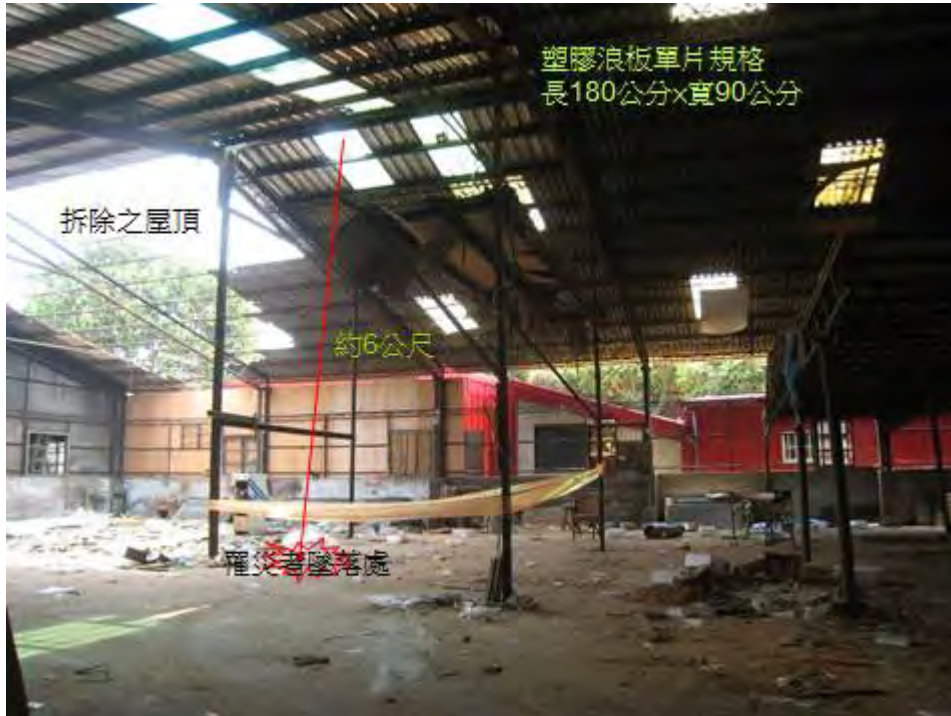
罹災者等 3 人於屋頂上從事拆除作業情形

護裝置之垂直固定梯、局限空間、屋頂或施工架組拆、工作台組拆、管線維修作業等高處或傾斜面移動，應採用符合國家標準一四二五三規定之背負式安全帶及捲揚式防墜器。(勞工安全衛生設施規則第 281 條暨勞工安全衛生法第 5 條第 1 項)

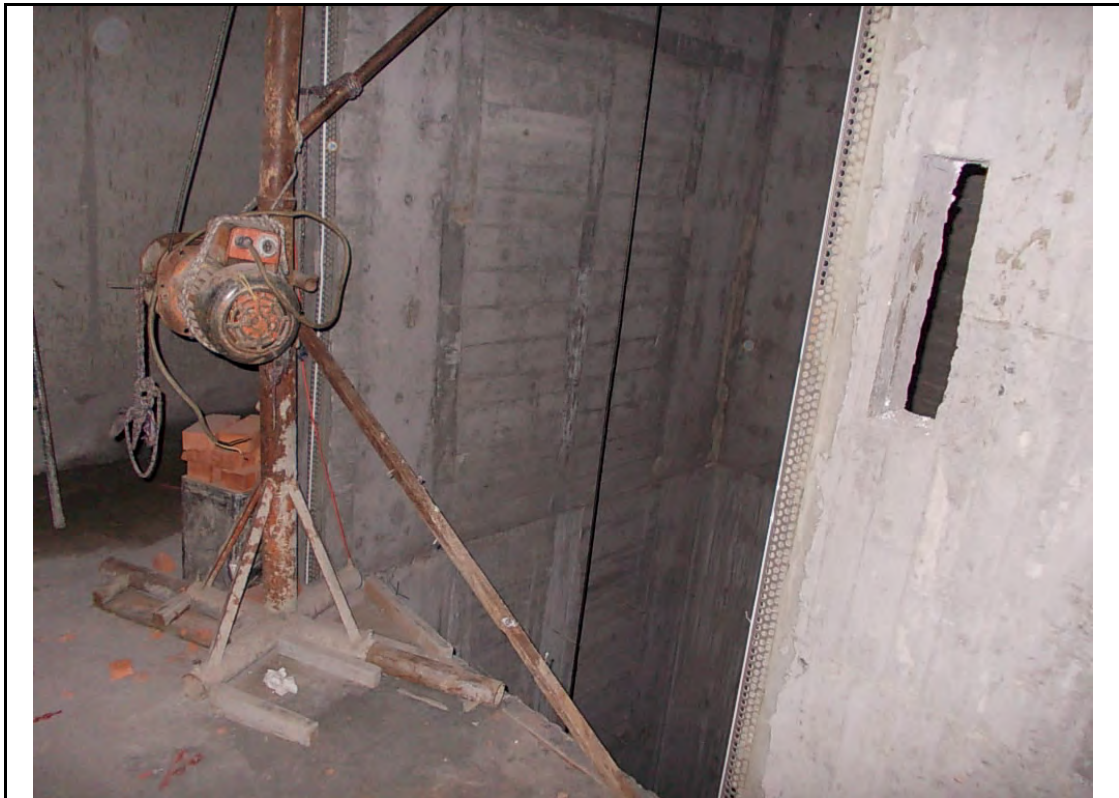
附照：災害現場照片

勞工甲自高度約12.6公尺之5樓電梯開口墜落至1樓電梯井施工平台，造成頭胸腹背部多處外傷致多器官損傷出血死亡。

說明	附照 1，災害發生處，罹災者由 5 樓電梯開口墜落至 1 樓電梯井施工平台，墜落高度 12.6 公尺。從樓梯走上 5 樓要到 5 樓室內房間(泥作作業區)皆須經過 5 樓電梯開口前。
----	---

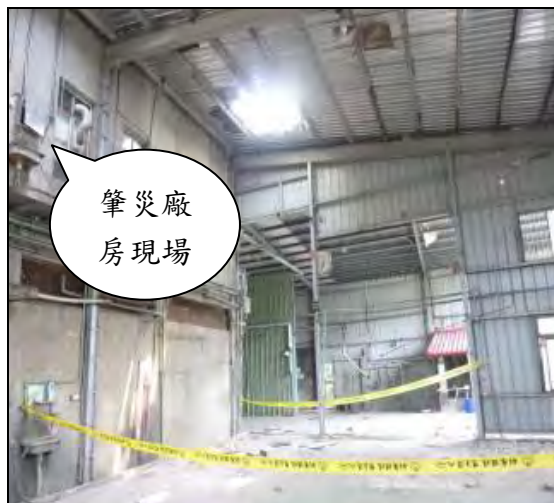
肇災廠
房現場

塑膠板
材料構
築屋頂

（二）雇主對勞工於石綿板、鐵皮板、瓦、木板、茅草、塑膠等材料構築之屋頂從事作業時，為防止勞工踏穿墜落，應於屋架上設置適當強度，且寬度在30公分以上之踏板或裝設安全護網。（勞工安全衛生設施規則第227條暨勞工安全衛生法第5條第1項）

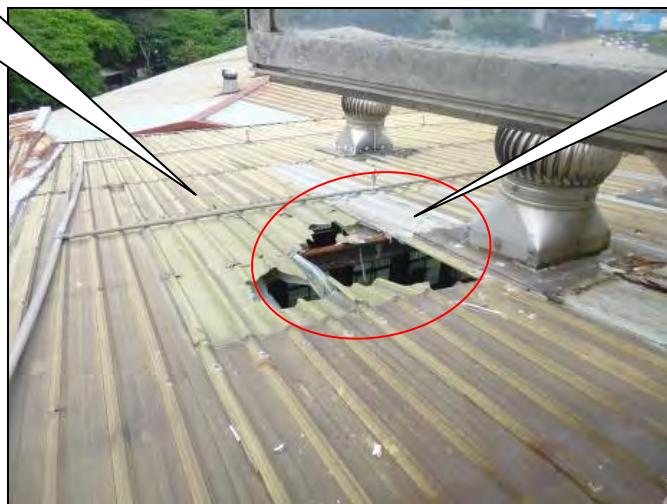
踏穿屋
頂位置

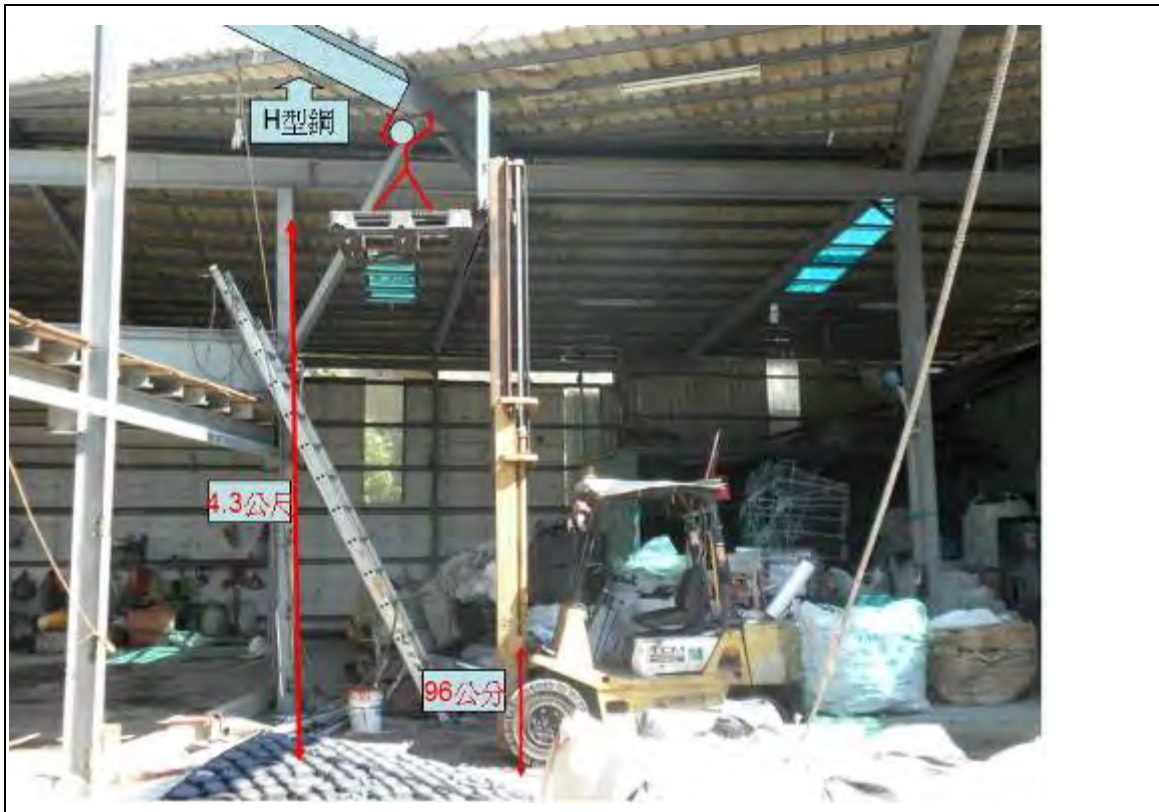
說明	罹災者於災害發生前欲將H型鋼扯斷時所站立之位置之示意圖
----	-----------------------------

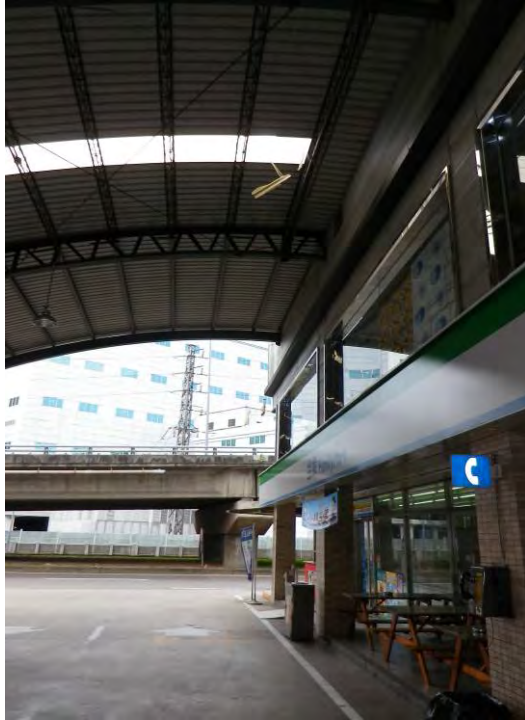
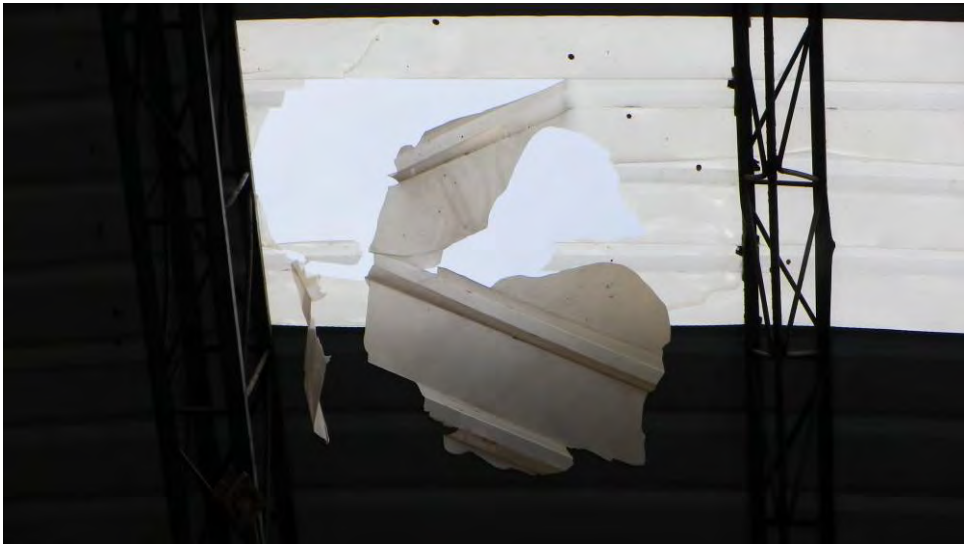
照片說明	災害現場情形
------	--------

2. 雇主對於在高度二公尺以上之高處作業，勞工有墜落之虞者，應使勞工確實使用安全帶、安全帽及其他必要之防護具。但經雇主採安全網等措施者，不在此限。（勞工安全衛生設施規則第 281 條第 1 項暨勞工安全衛生法第 5 條第 1 項）

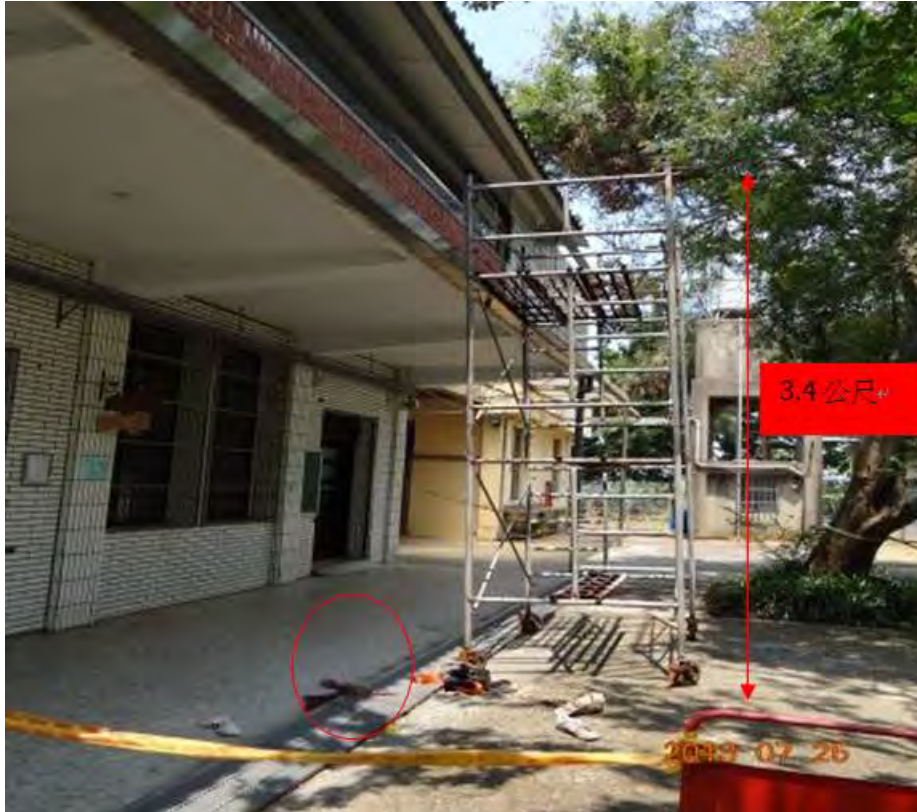
研判罹災者於移動式施工架上下時，不幸發生墜落，墜落高度約 3.4 公尺，紅色圓圈為墜落地點

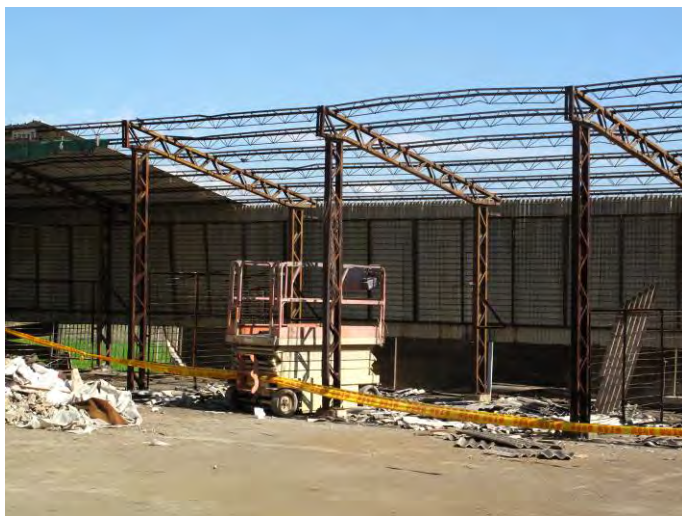
照片

災害發生於廠房倉庫屋頂，其上方尚未設置安全母索。

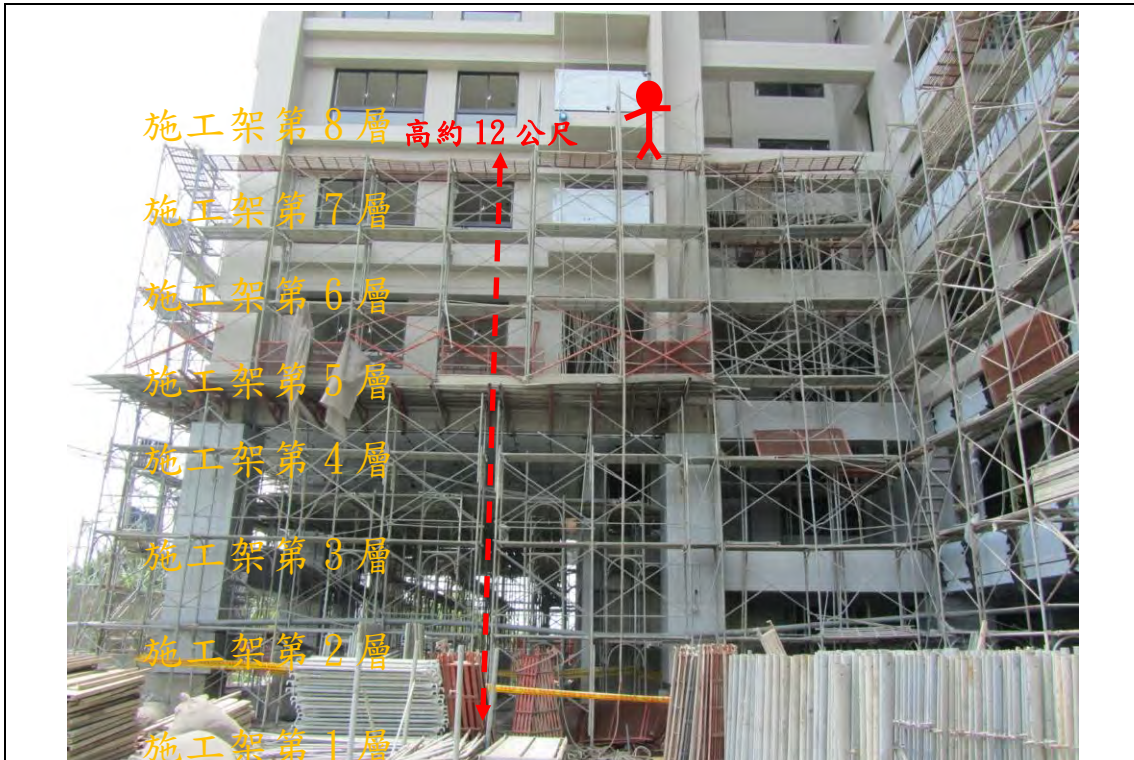
附照 1

災害發生區域施工架，第8層施工架剩3片立架及1支交叉拉桿，第7層施工架立架及交叉拉桿尚完整未拆除。

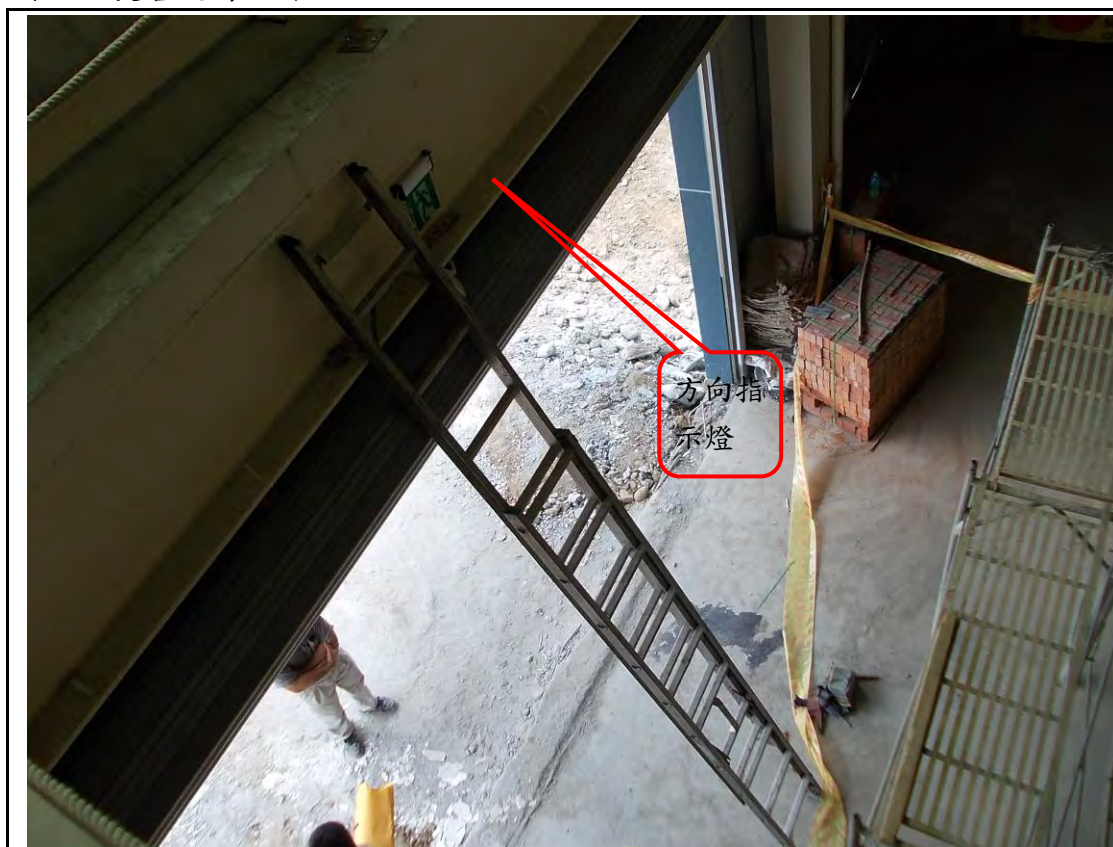
附照：災害現場照片

附照，災害發生現場，大門上方之方向指示燈高 3.9 公尺，地面可見血跡。

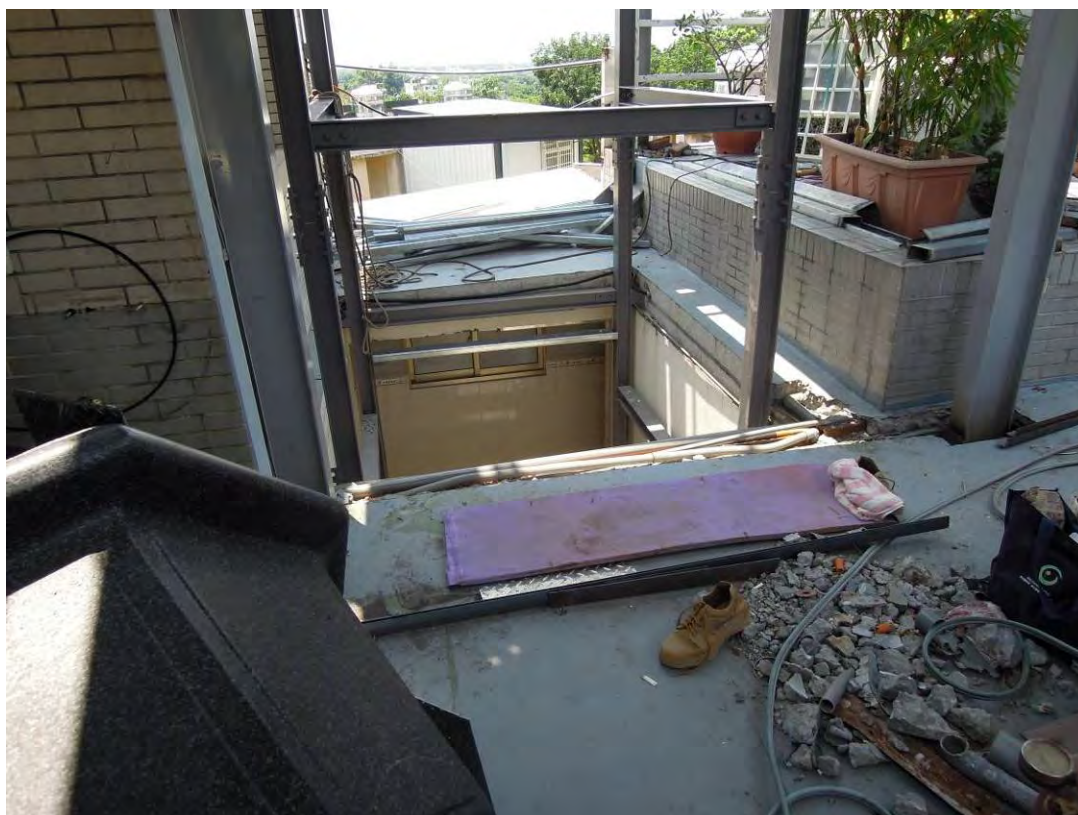
5樓電梯口照片

罹災者自高度約13.8公尺之5樓電梯井開口墜落至1樓電梯機坑內，造成頭顱骨破裂、顱內出血導致腦挫傷死亡。

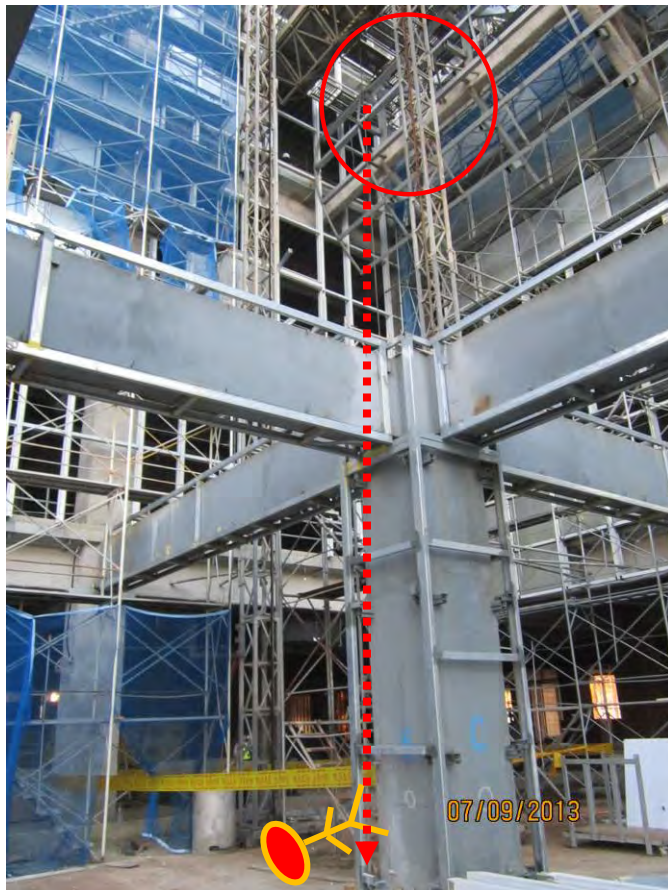
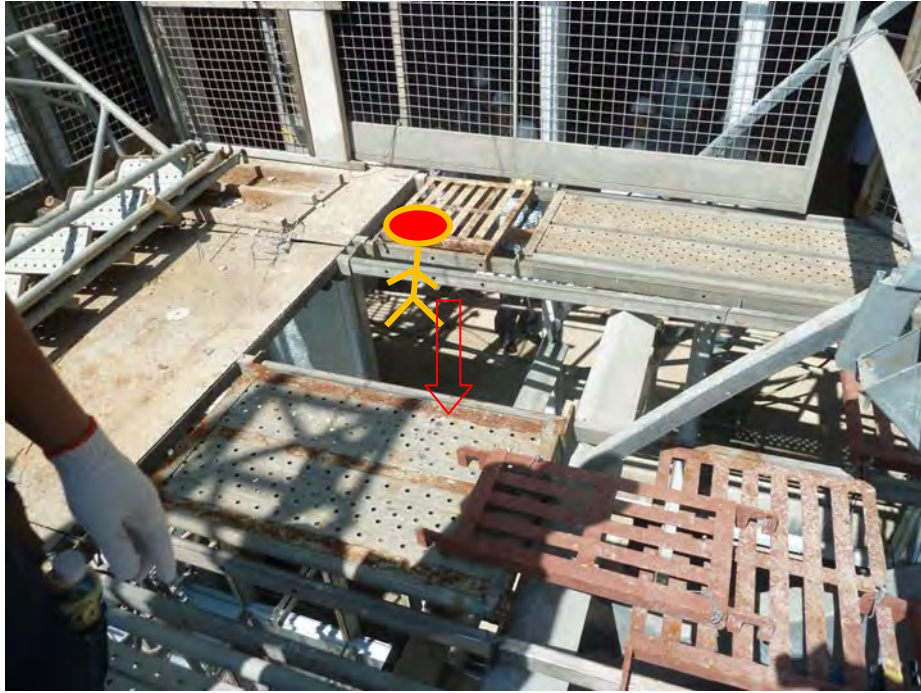
說明：模擬災害發生情形。

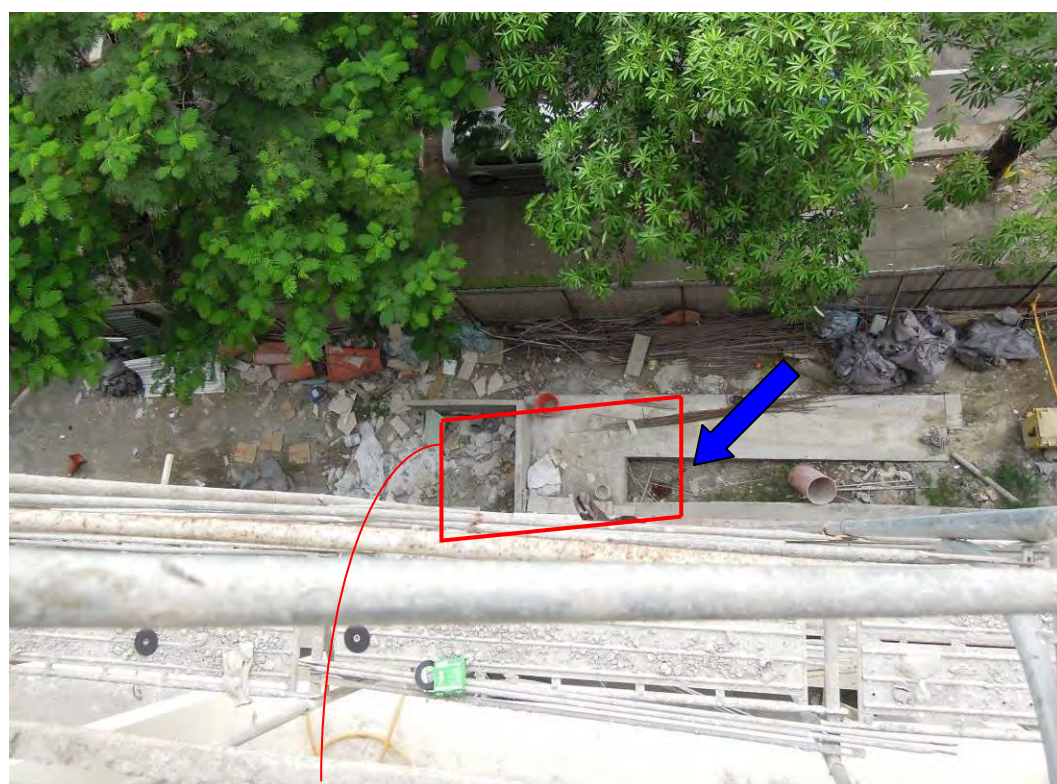
照片 2 墜落位置照片

罹災者由高約14.6公尺之施工架工作臺開口墜落至1樓殘障坡道地面處，造成頭部外傷併顱骨骨折導致顱內出血併腦損傷死亡。

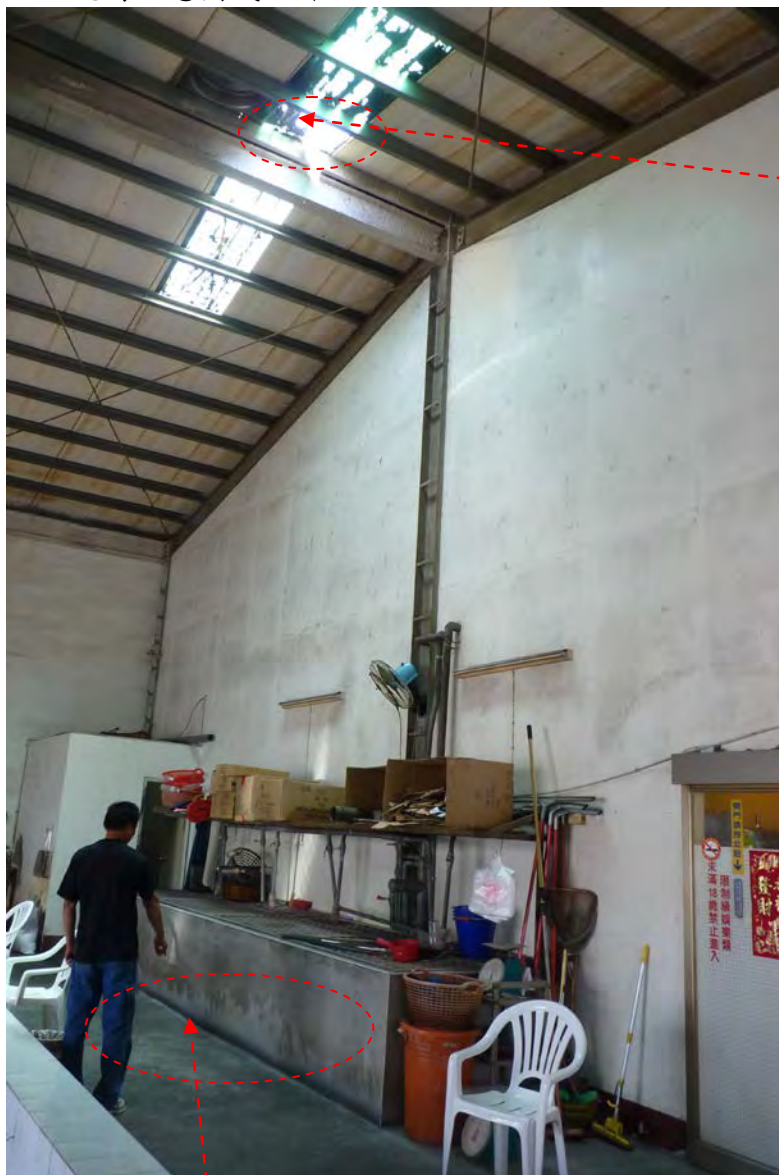
林○
○踏
穿採
光罩

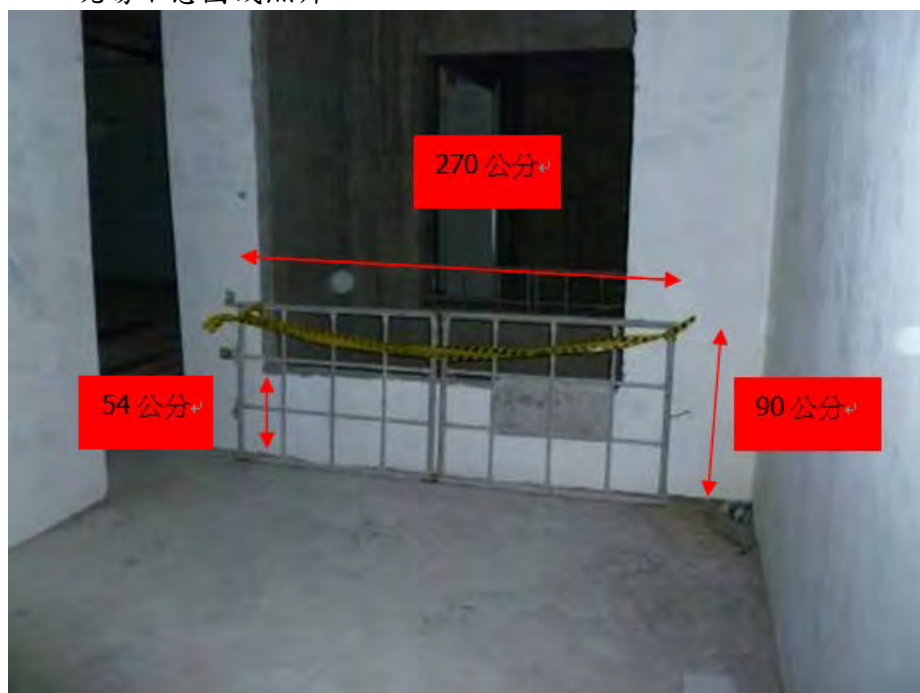
L棟10樓#16貨梯處之護欄遭拆下，護欄高度為90公分，其後方有混凝土墩座高約54公分

雇主對於高度二公尺以上之…、開口部分、…等場所作業，勞工有遭受墜落危險之虞者，應於該處設置護欄、護蓋或安全網等防護設備。(營造安全衛生設施標準第19條第1項暨勞工安全衛生法第5條第1項)

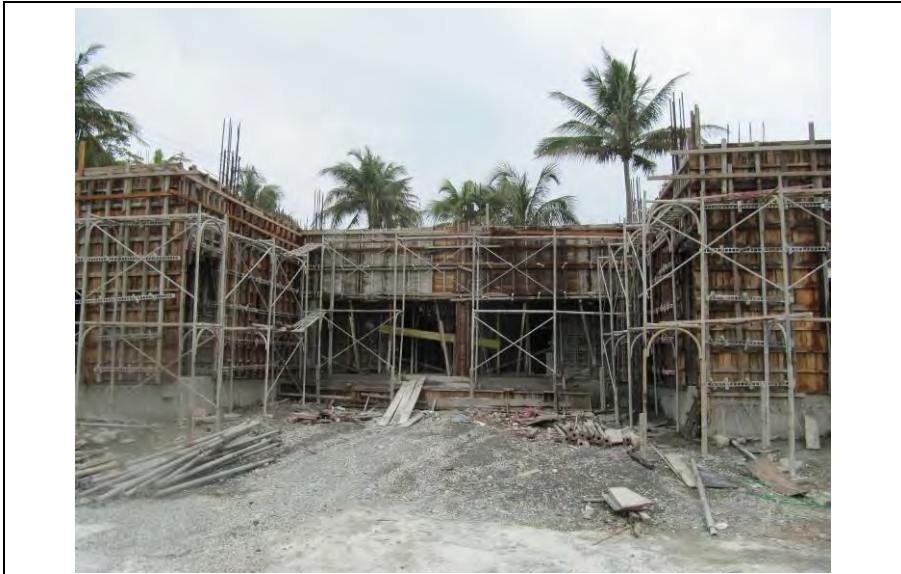
照片一	災害發生現場位於台東縣卑南鄉之「鄭 00 自用農舍新建工程」一樓門廊處
-----	-------------------------------------

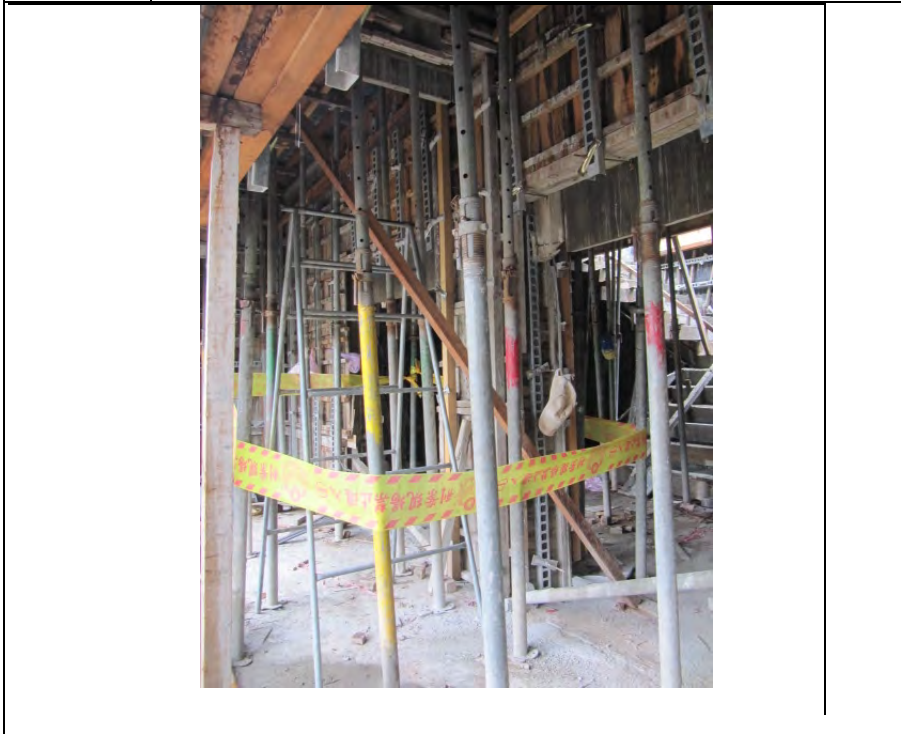
照片二	鐵製合梯高度 208 公分、寬度 101 公分、圓形橫桿直徑 2.1 公分。
-----	--

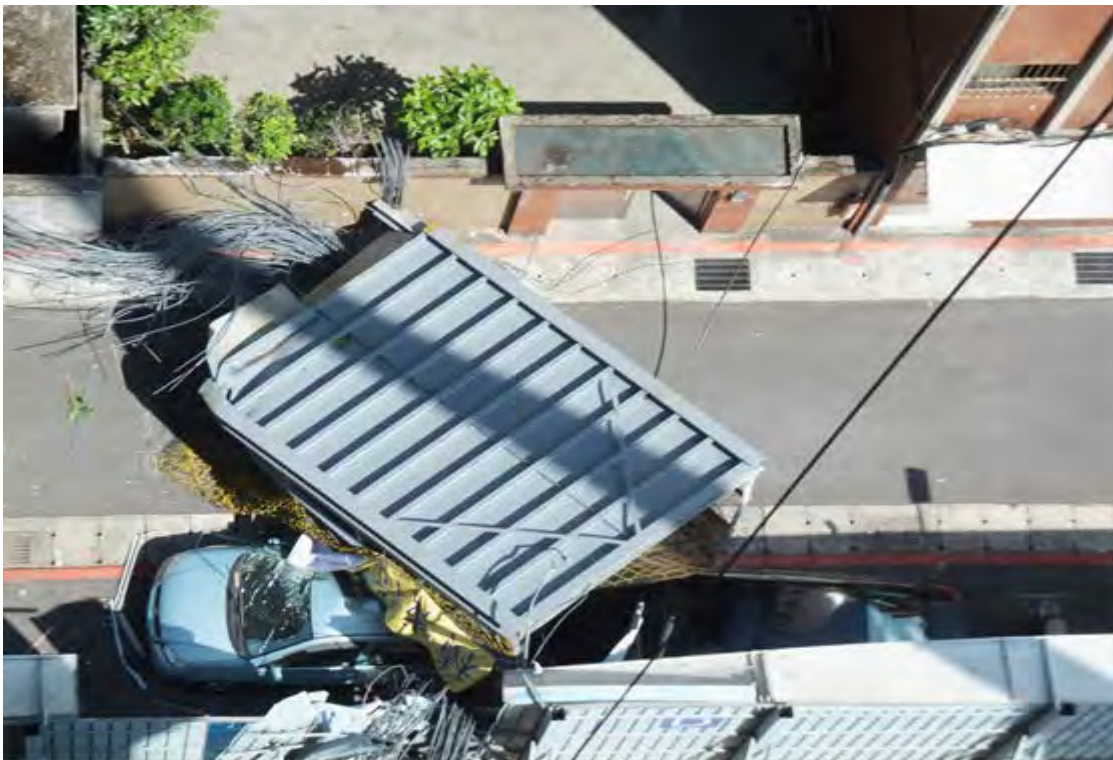
說明：吊料平台長寬 6m*3.5m，距離地面高度 37.6 公尺。當時吊料平台與罹災者一起墜落至地面上。

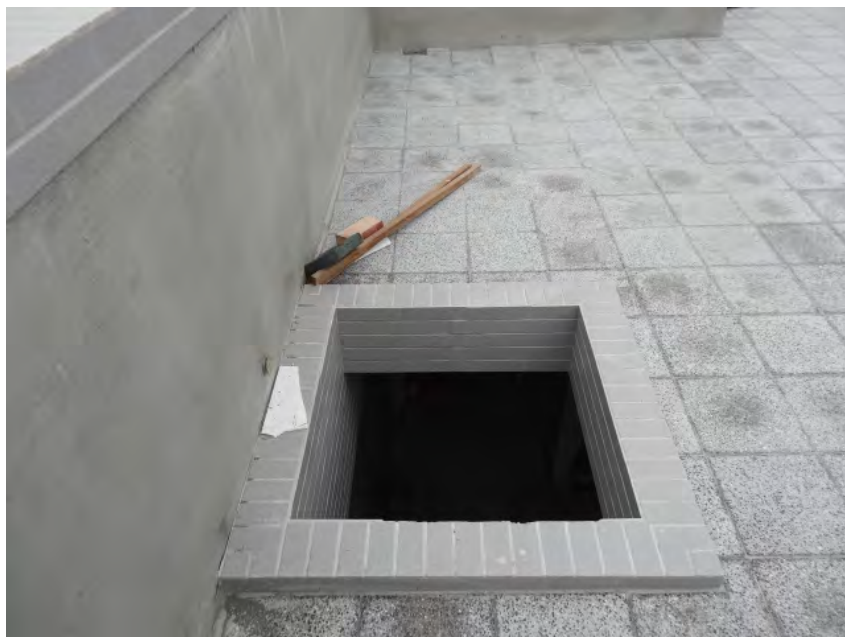
照片	頂樓樓板發生災害之預留孔現場，本工程頂樓樓板發生災害之預留孔現場，地板與頂版高度約 3.4 公尺，預留孔尺寸為內寬 85 公分x85 公分。
----	--

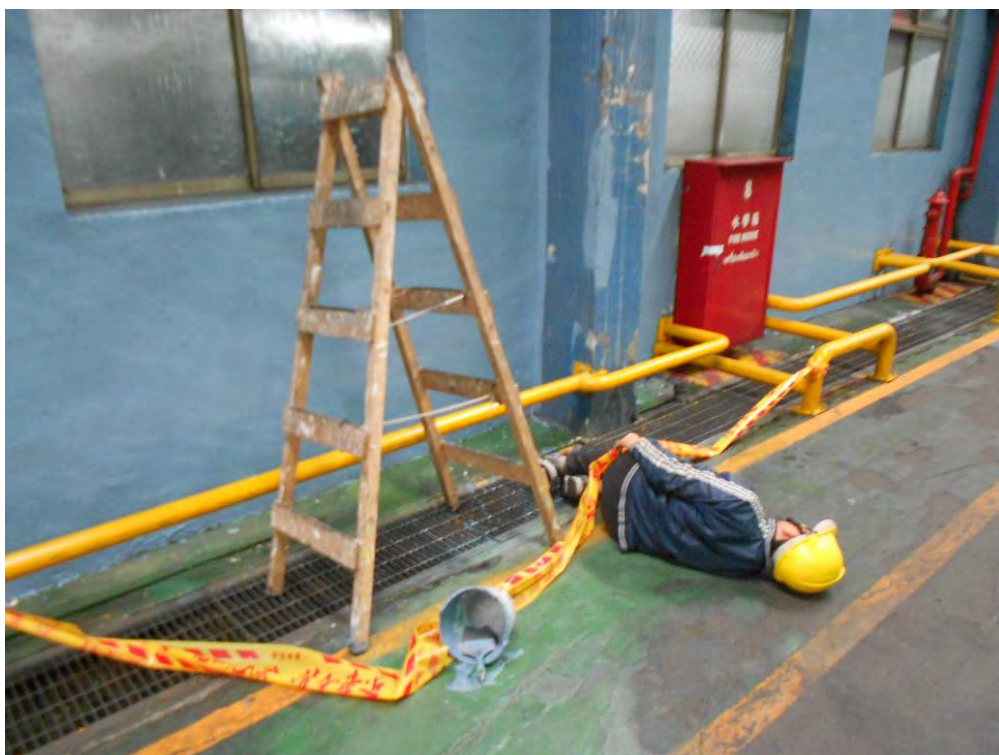
說明
照片 1

肇災之現場，罹災者馮○○之配偶模擬罹災者案發當時，自合梯上墜落後躺於地面情形。罹災者當時頭上戴著安全帽，使用之合梯，梯長約180cm、梯高約170cm、梯踏板之梯面寬約2cm、材質為木製、梯腳與地面之角度為70.8度且兩梯腳間有鋼條材質之繫材確實扣牢，罹災當時合梯站立未倒下，油漆桶掉落於旁，油漆刷置於油漆桶內，研判罹災者係從高度約102cm~135cm處(合梯第3階~第4階)墜落
