102 年度全國重大 職業災害實例摘要 彙編(營造業)

中華民國一〇四年九月

102 年度營造業重大職災實例

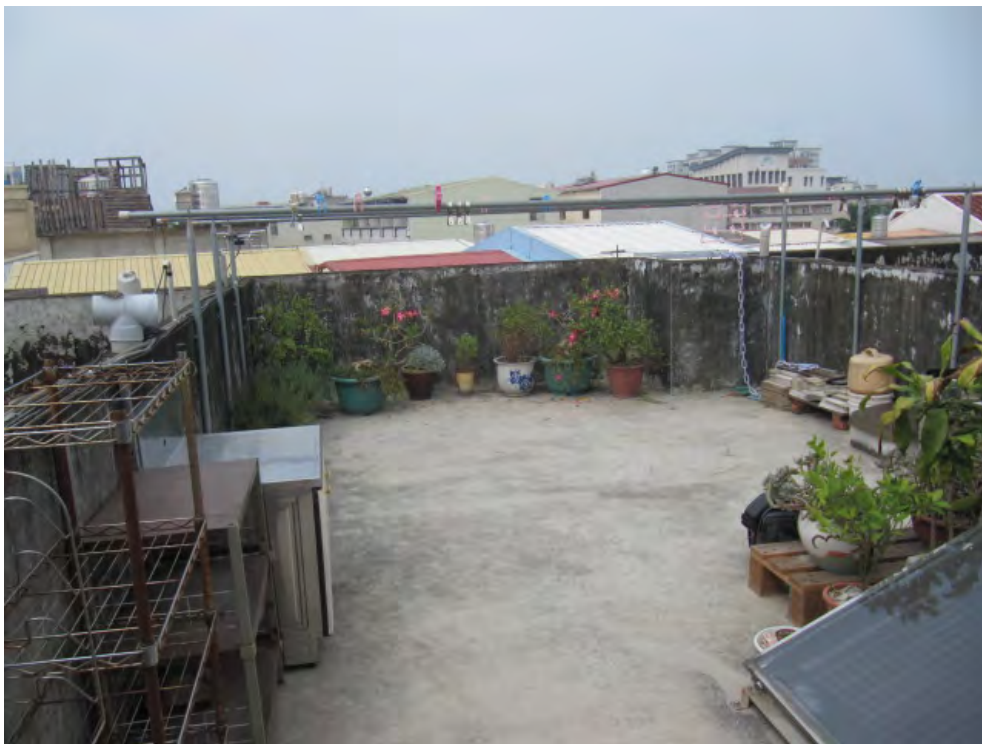
照片

屋頂版之女兒牆高度約 106 公分、長約 350 公分及厚約 15 公分

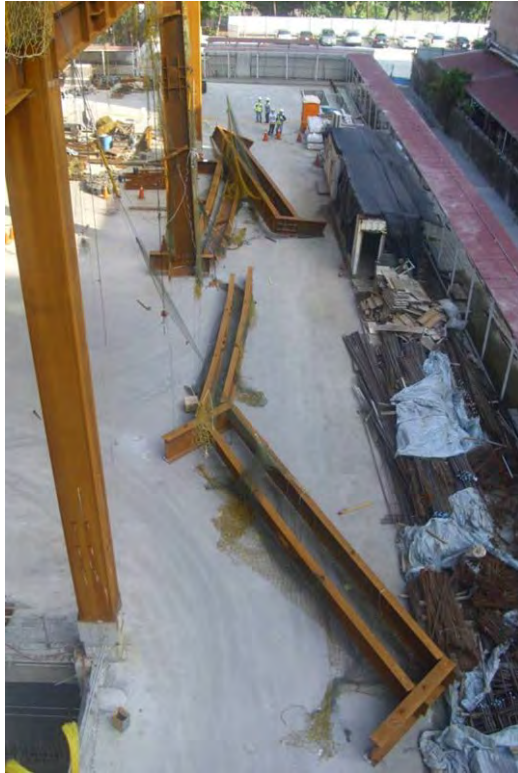
懸臂樑瞬間掉落至 1 樓地面，領班邱○○因鈎掛著安全帶，亦隨著懸臂樑一起墜落，邱○○雙腿被 3 樓懸臂樑壓住。

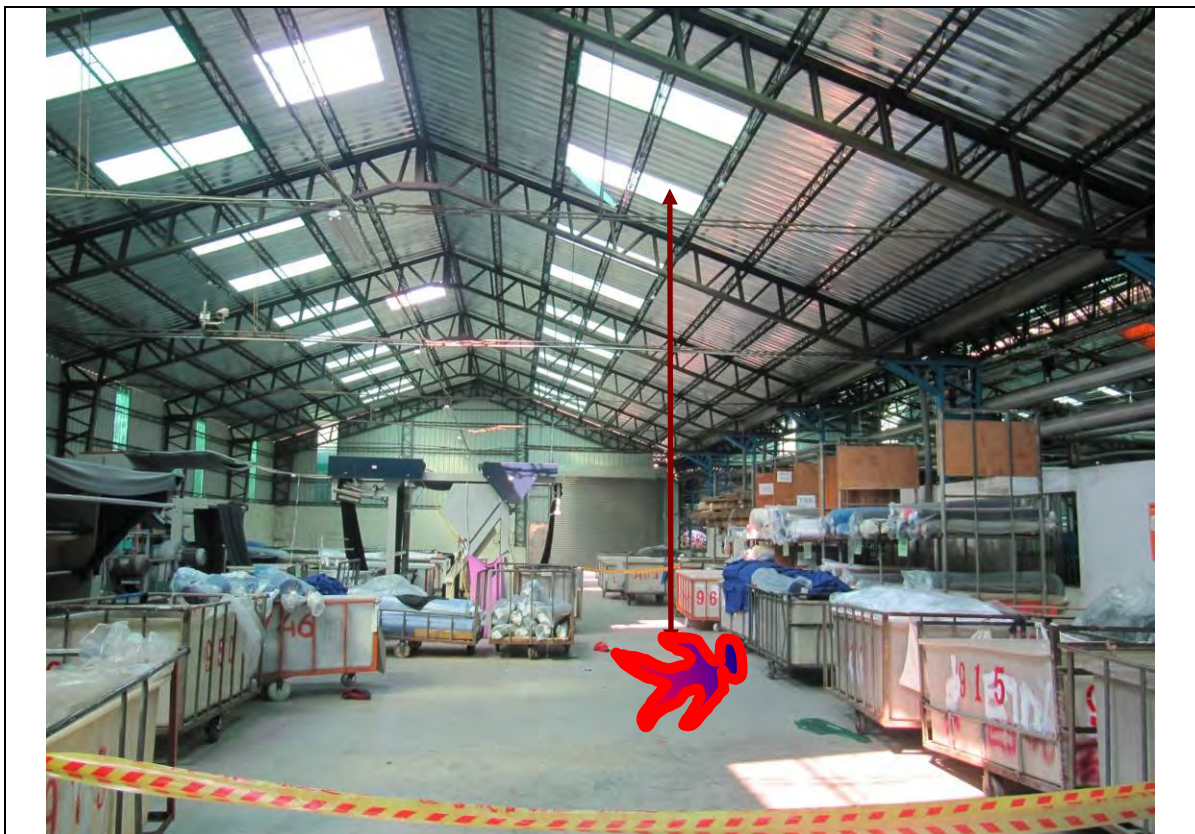
說明

罹災者踏穿高度 6.5 公尺塑膠採光浪板墜落情形

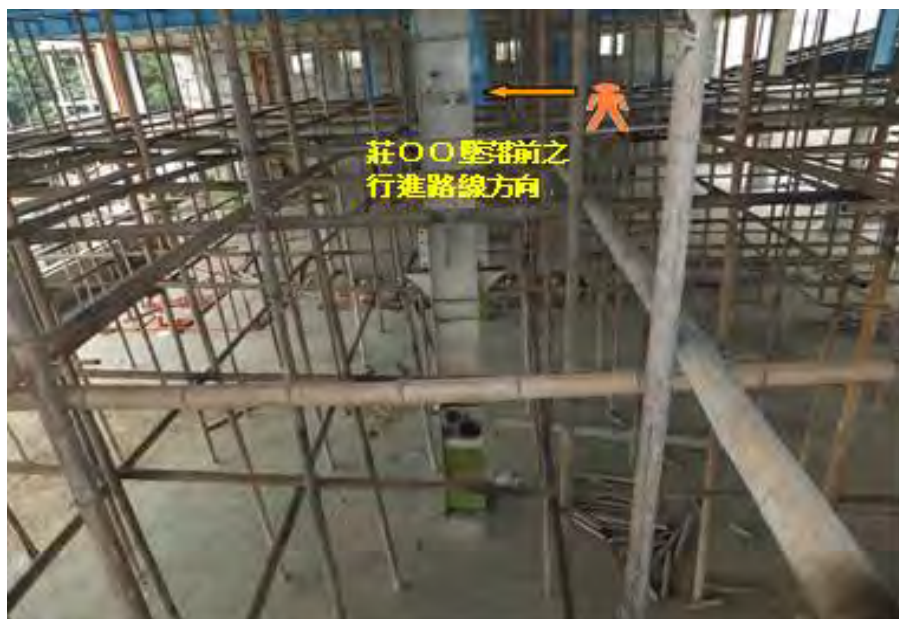
照片 1 莊○○墜落前在第 2 層施工(竹)架上之行進路線(示意圖)。

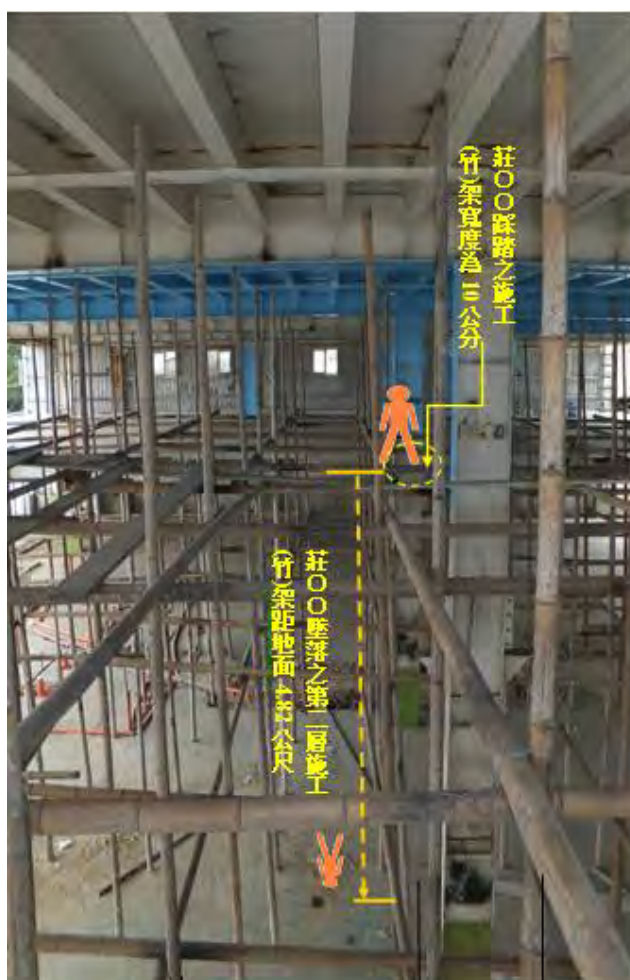
照片 2 莊○○墜落地面前之相對位置及高度(示意圖)。

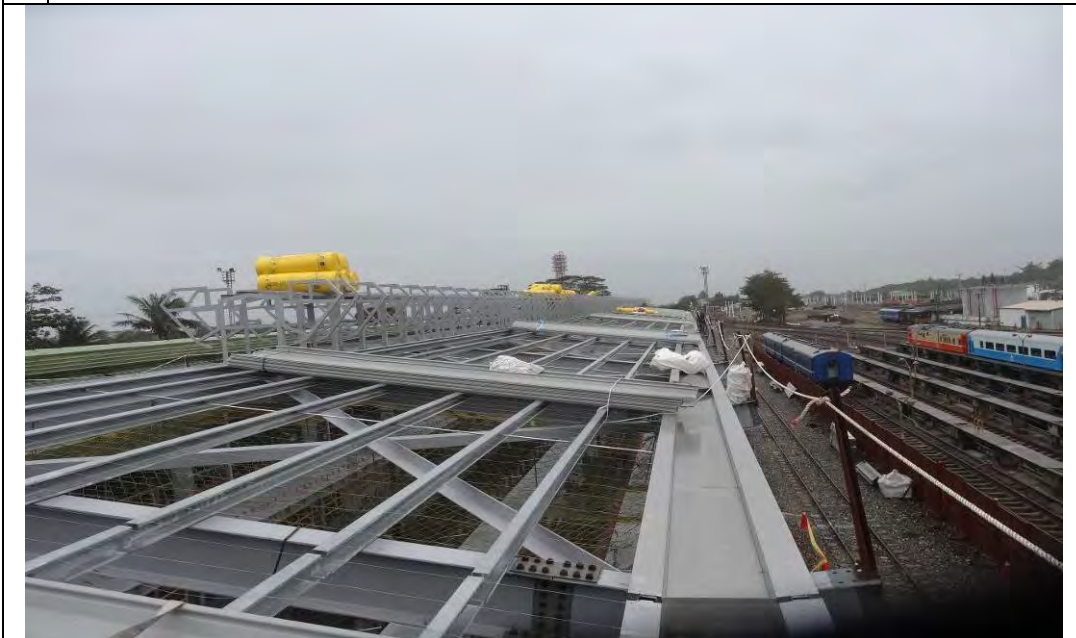
現場於鋼樑下方設置有安全網，但未依規定延伸適當之距離，於鋼樑邊緣四周設置安全母索，其立柱以 C 型夾固定於突樑上，間距為 6 公尺。

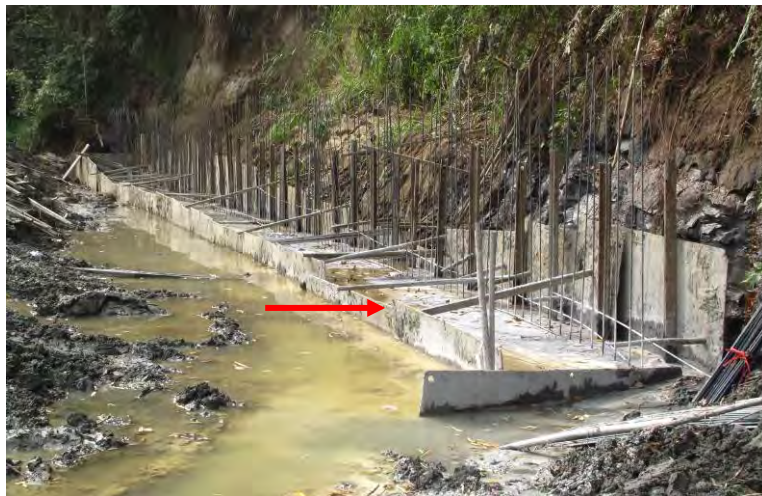
照片

災害發生於台南市之「○○橋上游護岸二期工程」護岸編號 0k+78 處（紅色箭頭處為肇災之鋼筋）

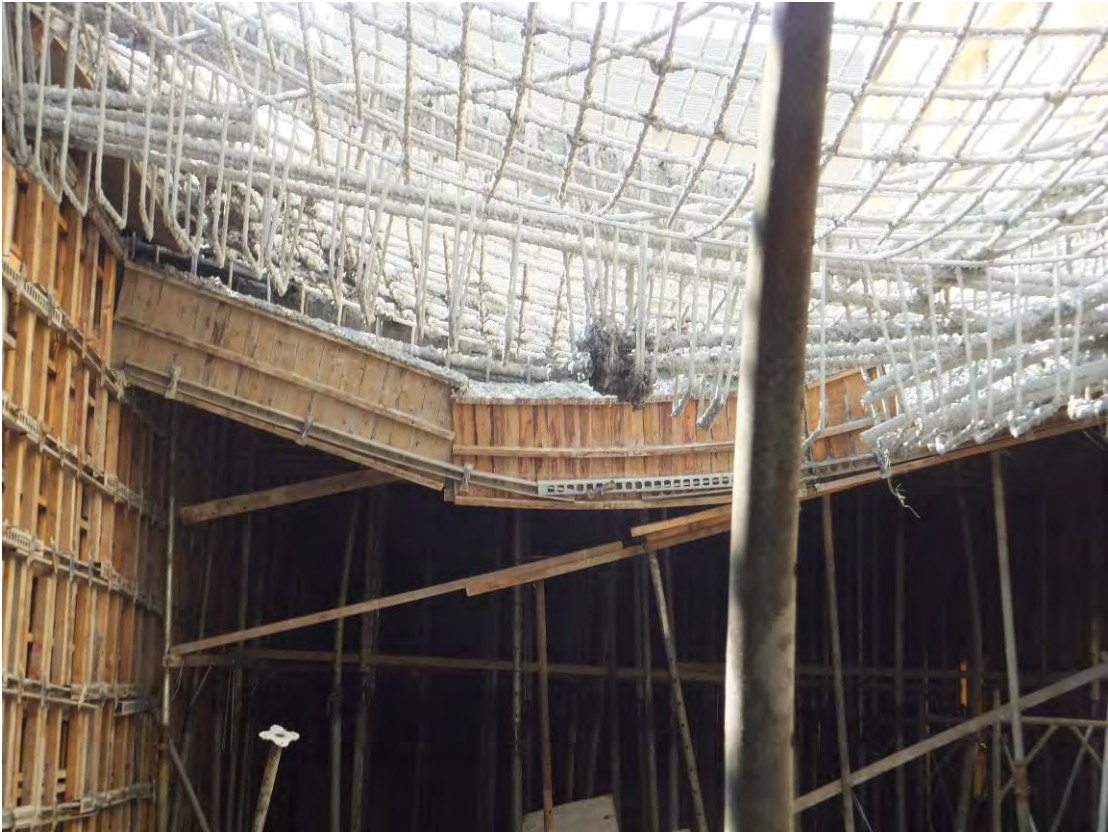
說明：車道上方之模板支撐突然倒塌造成勞工致死

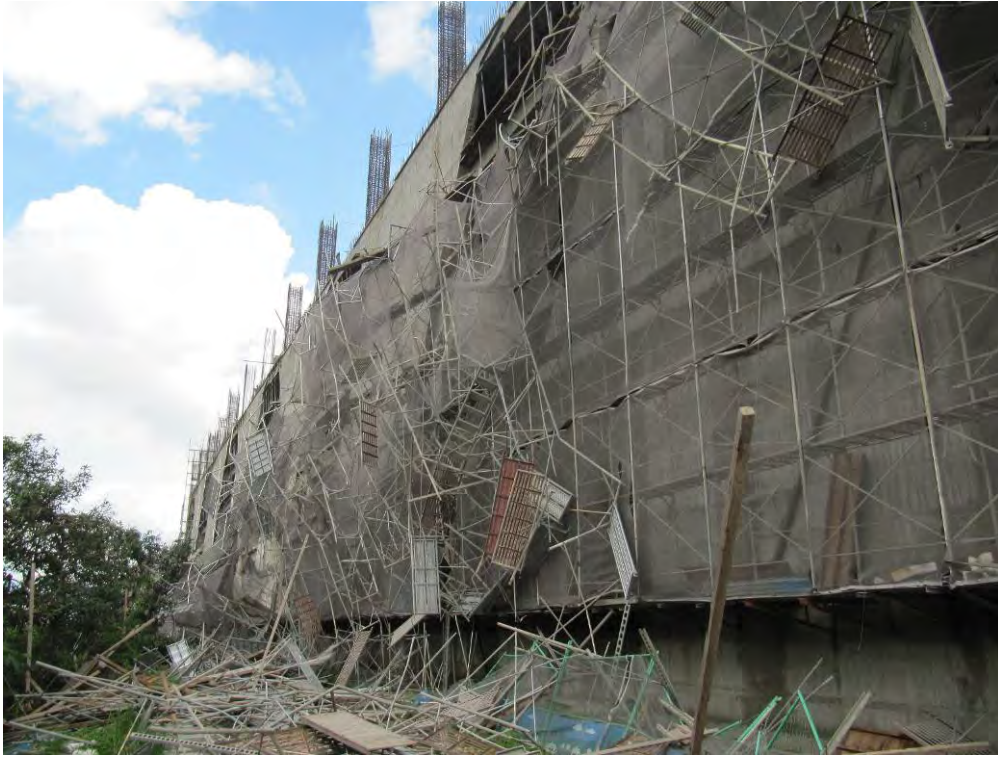
照片

施工架崩塌情形

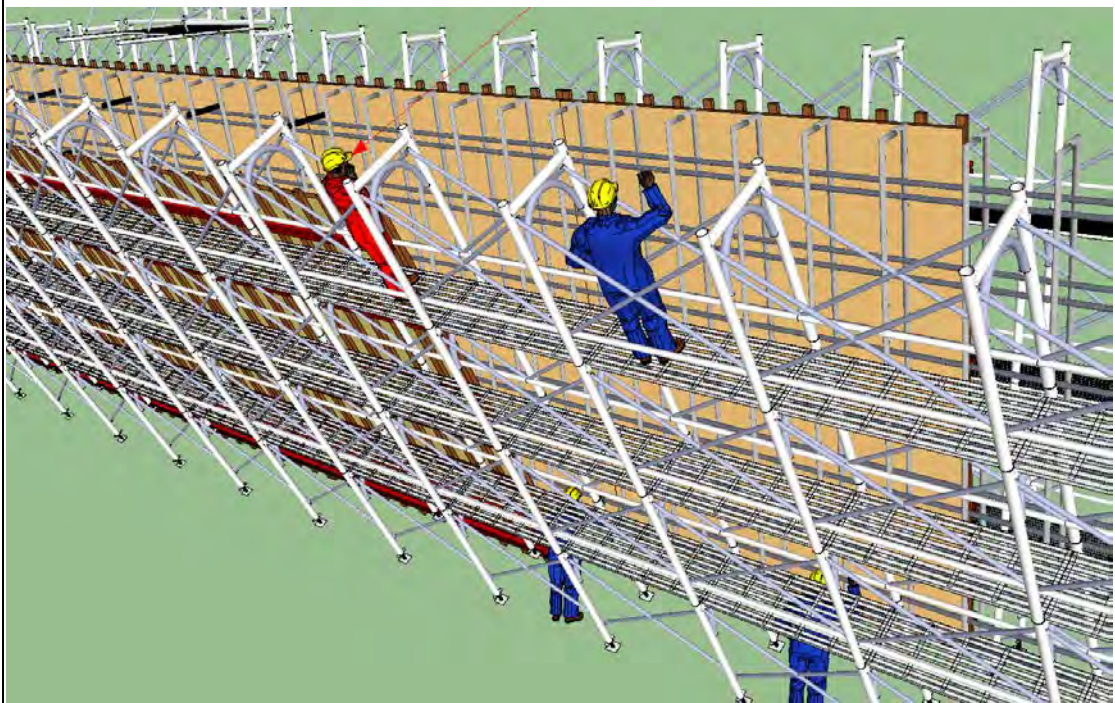
示意圖

模擬災害發生時，內側模板向內側傾斜撞擊施工架致其發生倒塌，罹災者郭○○連同倒塌之施工架一併墜落撞擊配水池底板，墜落高度約5.1公尺。

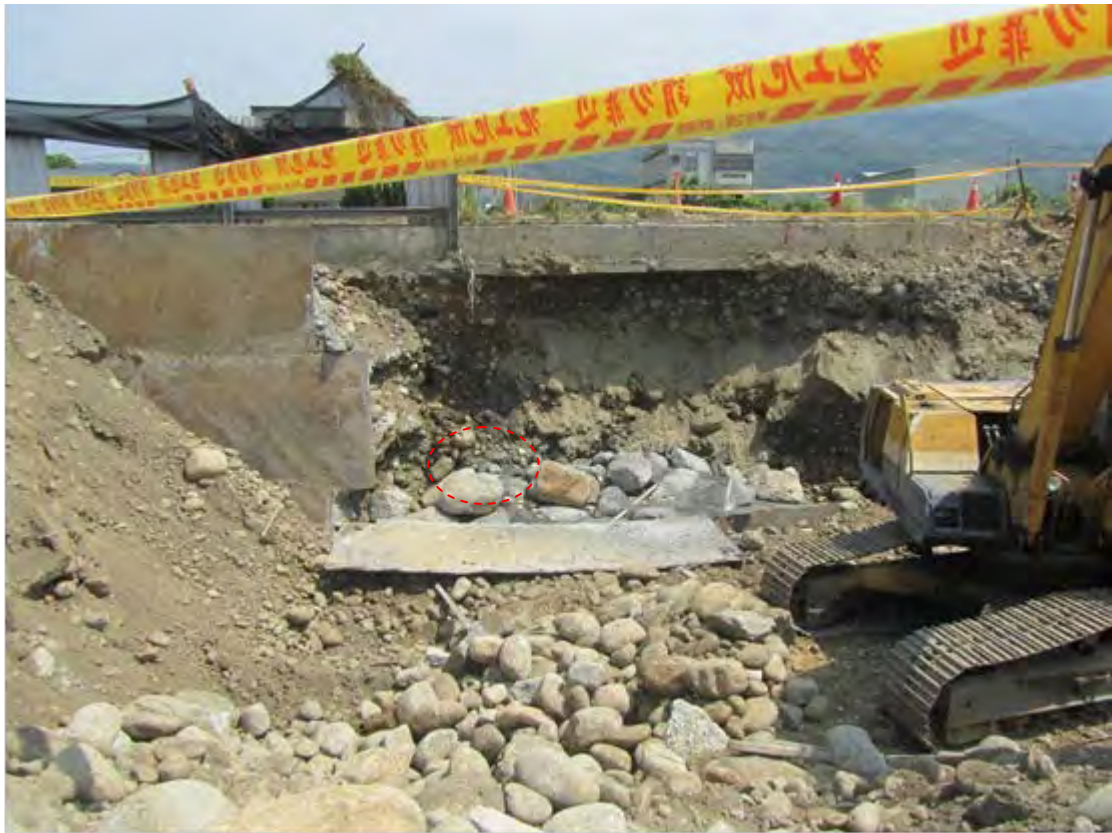
罹災者遭豎立鐵製模板壓傷致死，支柱腳部接觸表面土石經翻動鬆軟未能有效防止沉陷。

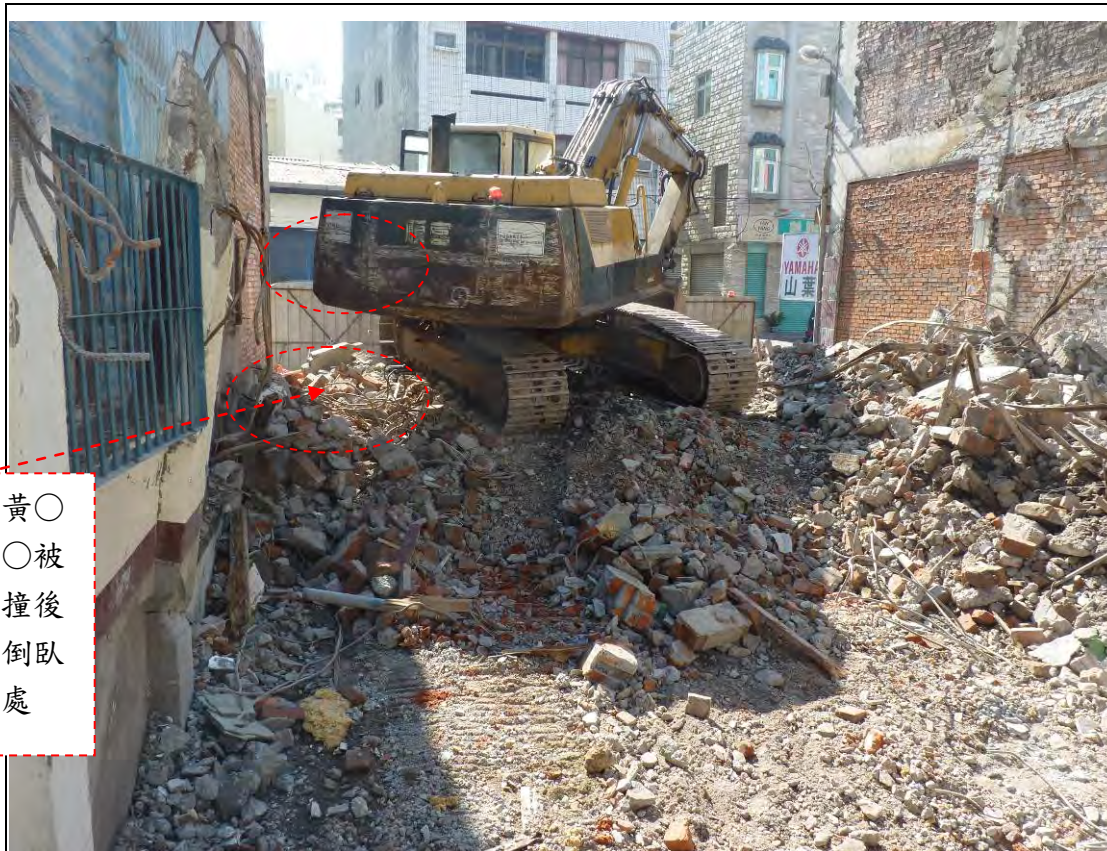
黃○
○被
撞後
倒臥
處

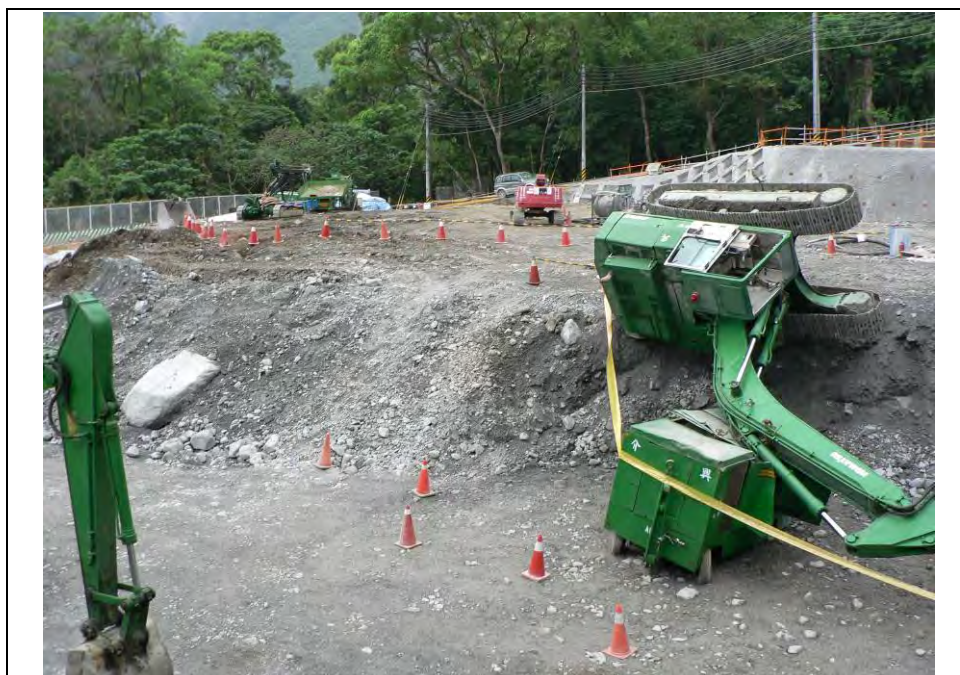
翻覆之挖土機的機械臂及挖斗分別擊中置於北上線之空壓機及發電機，罹災者在發電機上方遭挖土機挖斗擊中。

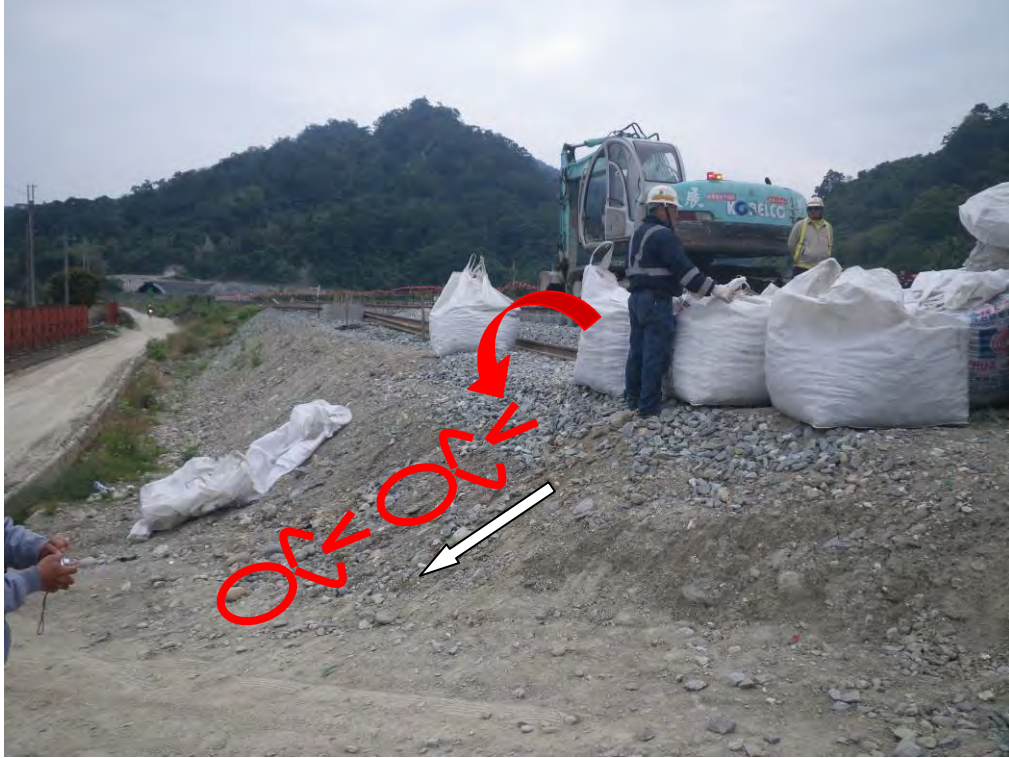
照片 1

說明：本案災害發生原因係因罹災者張○○進行道碴太空包掛吊作業時，要以雙手協助穩定晃動中的太空包，卻被晃動中太空包的橫向作用力撞擊雙手後造成重心不穩，重心向後移後造成向下動能增加而向後仰，頭部撞擊地面後滑落至邊坡底部，造成傷重經送醫延至 3 月 23 日不治。(模擬照片由○○工程股份有限公司提供)

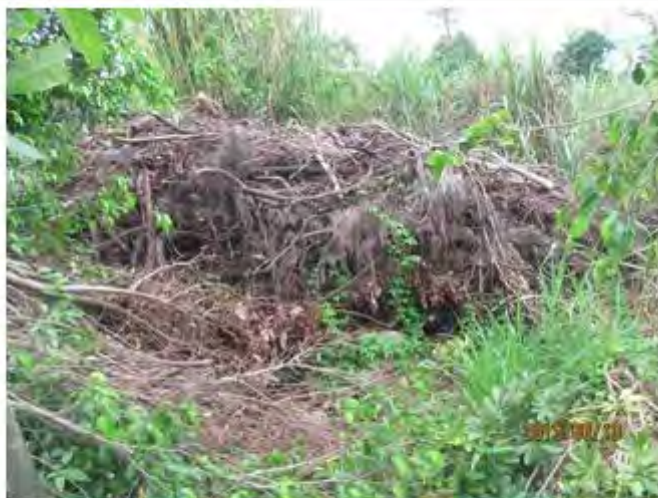
照片三 事故現場概況（罹災者吊索之一捆枯樹枝）

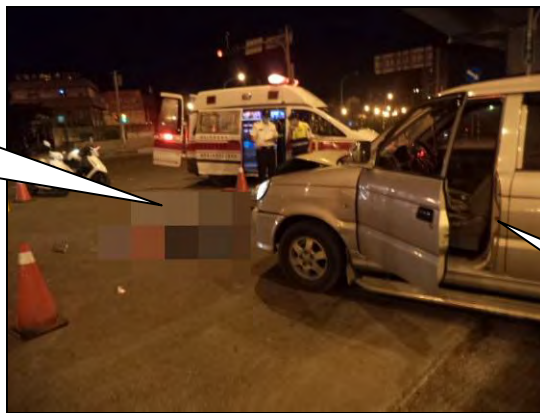
罹災者
倒臥處

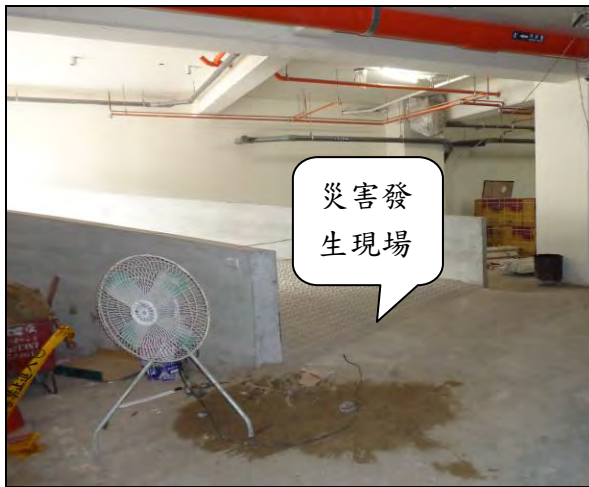
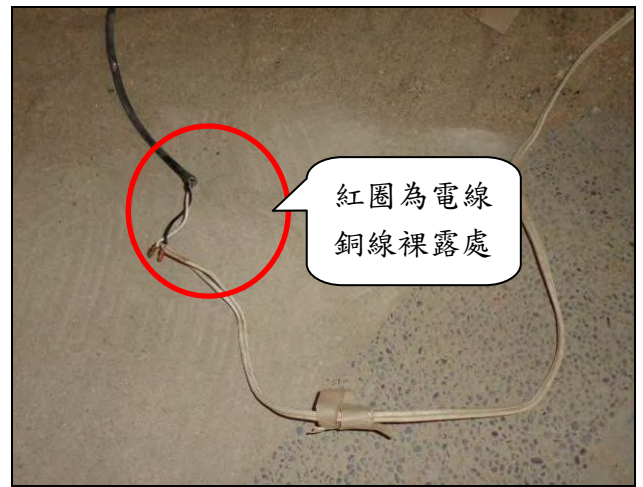
湯○○（下稱罹災者）於地下 1 樓從事泥作備料作業時，遭架高電線經車輛拉扯後使得連接處絕緣膠帶脫落致帶電銅線裸露，且該電線迴路上亦未設置漏電斷路器，造成罹災者右手碰觸到帶電裸露銅線時發生感電，經送醫急救後仍不治死亡。

- 1、於地下車道通路上使用電線。
- 2、導線連接處未依規定纏繞絕緣。
- 3、未於供電線路上設置漏電斷路器。

- (勞工安全衛生設施規則第 239 條暨勞工安全衛生法第 5 條第 1 項)
- (二) 僱主不得於通路上使用臨時配線或移動電線。但經妥為防護而車輛或其他物體通過該配線或移動電線時不致損傷其絕緣被覆者，不在此限。(勞工安全衛生設施規則第 253 條暨勞工安全衛生法第 5 條第 1 項)
- (三) 僱主於勞工從事裝設、拆除或接近電路等之絕緣用防護裝備時，應使勞工戴用絕緣用防護具、或使用活線用器具、或其他類似器具。(勞工安全衛生設施規則第 262 條暨勞工安全衛生法第 5 條第 1 項)

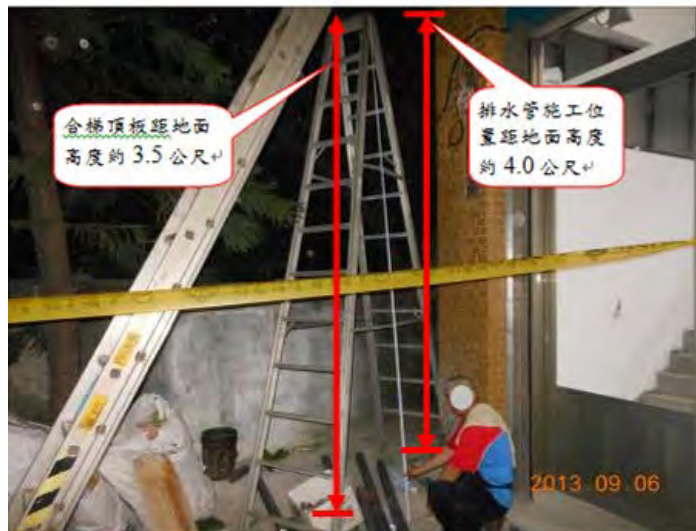
○○公司為進行廠房之整修，委由○○公司施作兩庇天溝排水工程。○○公司所僱勞工陳○○（下稱罹災者）從事上開工程之排水管安裝作業時，以電動破碎機將地面埋管位置開鑿後，徒手爬上置放於金屬製格柵水溝蓋上之合梯頂板上（相對於地面約3.5公尺）進行排水管安裝，因電動破碎機使用之延長線絕緣被覆破損致帶電銅線裸露，且該破損之延長線置放於金屬製格柵水溝蓋上，加上該延長線迴路上未設置漏電斷路器，致延長線漏電使電流經由金屬製格柵水溝蓋再傳導至鋁質合梯，造成罹災者感電後由合梯上墜落地面，經緊急送醫院急救，最後仍不治死亡。

使電流經由金屬製格柵水溝蓋再傳導至鋁質合梯，因罹災者跨坐於該合梯上施作，使得電流由下肢流入穿過罹災者身

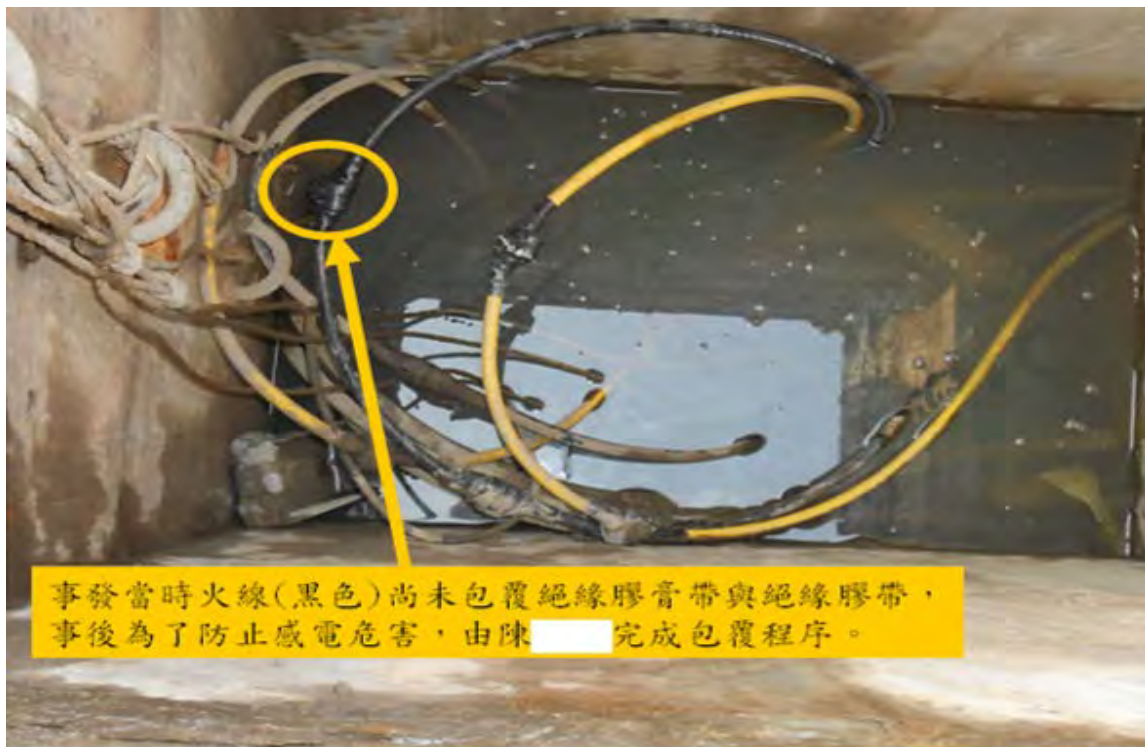
說明 2

AB27 手孔照片。

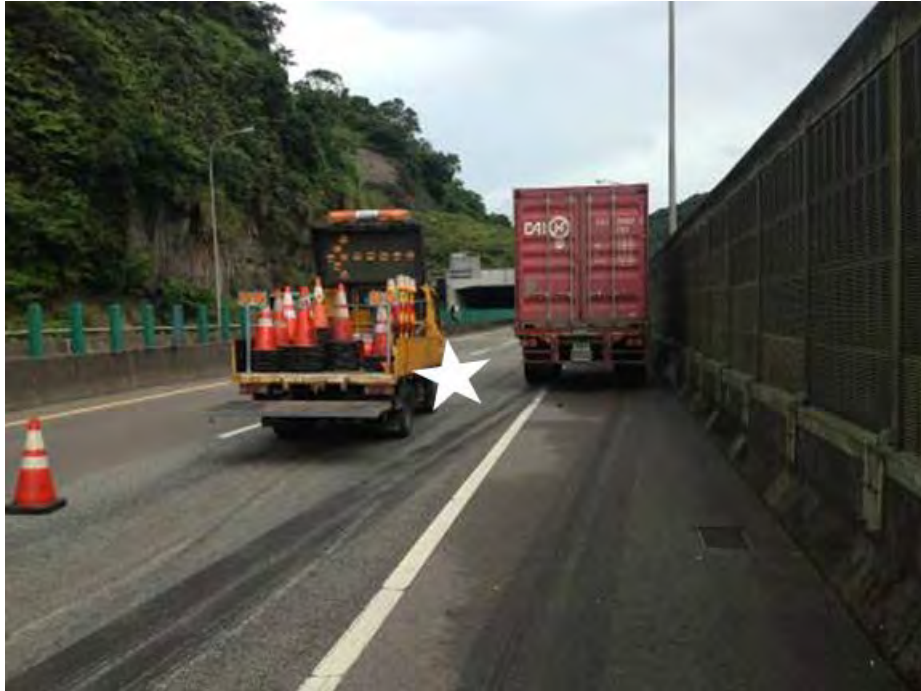
交通事故發生時聯結車與工作車之相關位置，地面黑色為半聯結車煞車痕跡，罹災者站立於警示車右後方

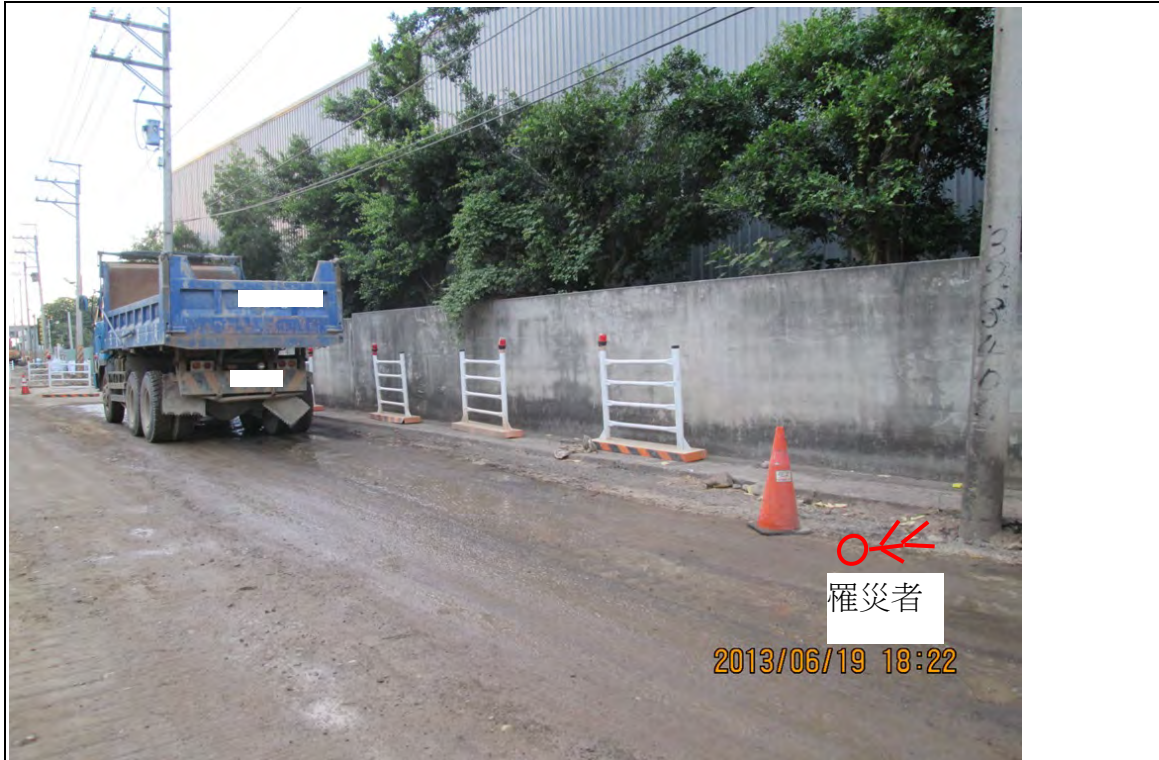
說明

當天工作中現場照片
