107 年度全國重大
職業災害實例摘要
彙編（非營造業）

中華民國 109 年 4 月

107 年度非營造業重大職災實例

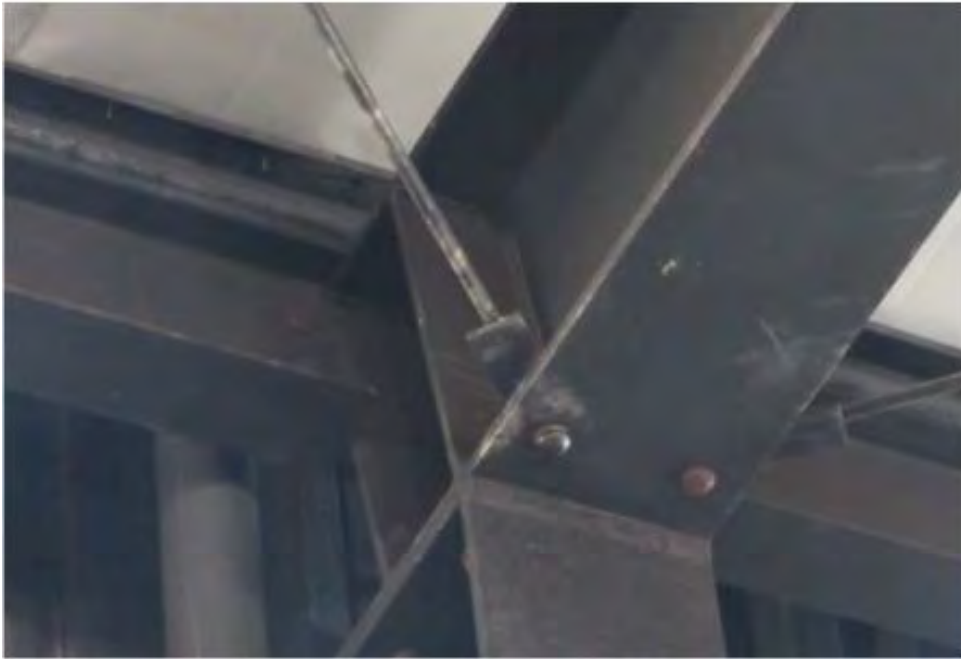
說明一

罹災者攀爬倚靠於廠房鐵皮牆壁之移動拉梯至高度約 5 到 6 公尺處，而螺絲固定處距離 2 樓樓板面約 6.0 公尺，伸手要把拉桿用螺絲固定復原，因重心不穩導致墜落至地面。

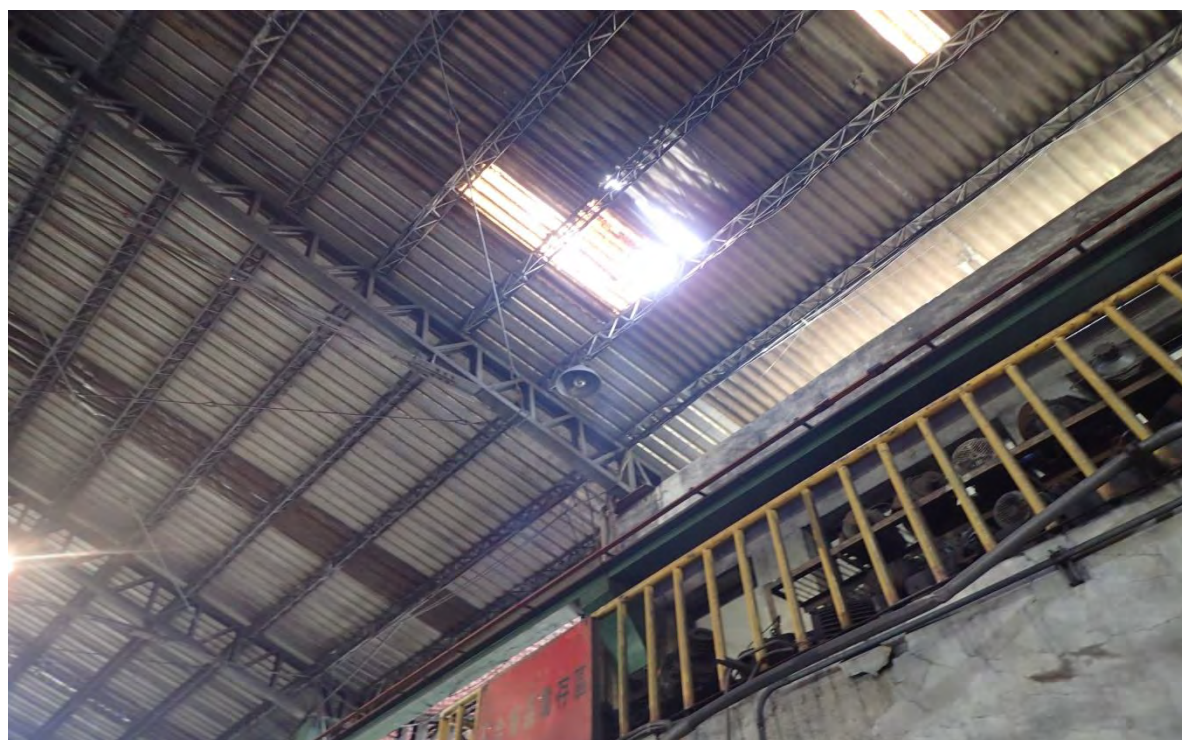
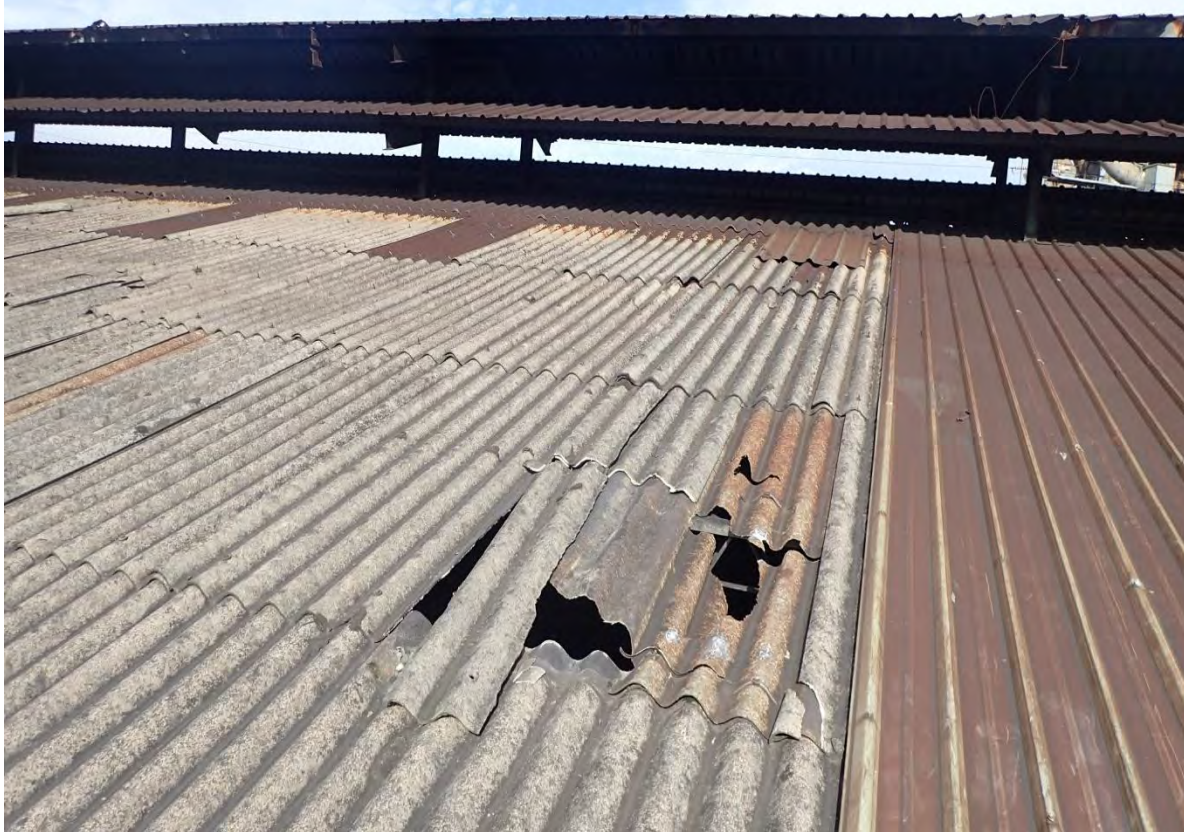
說明一

廠房屋頂由鐵皮浪板及石綿板構築，另設塑膠材質採光浪板，踏穿處之採光浪板下方未設置安全網等防護設施。

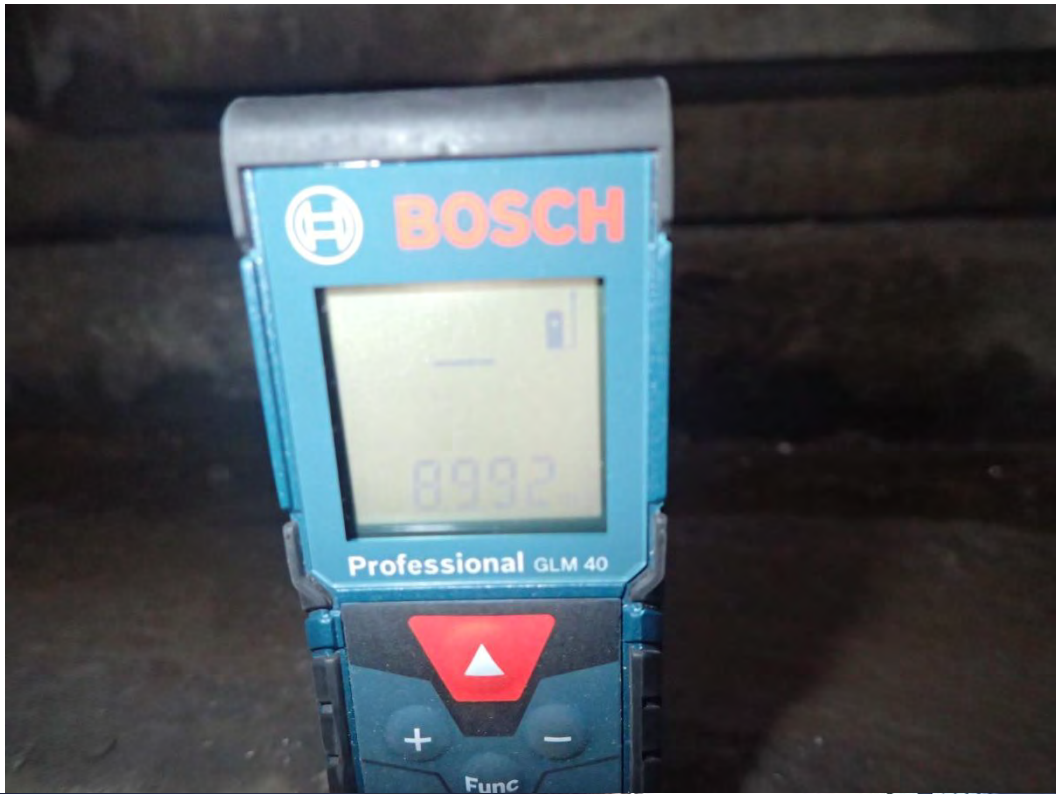
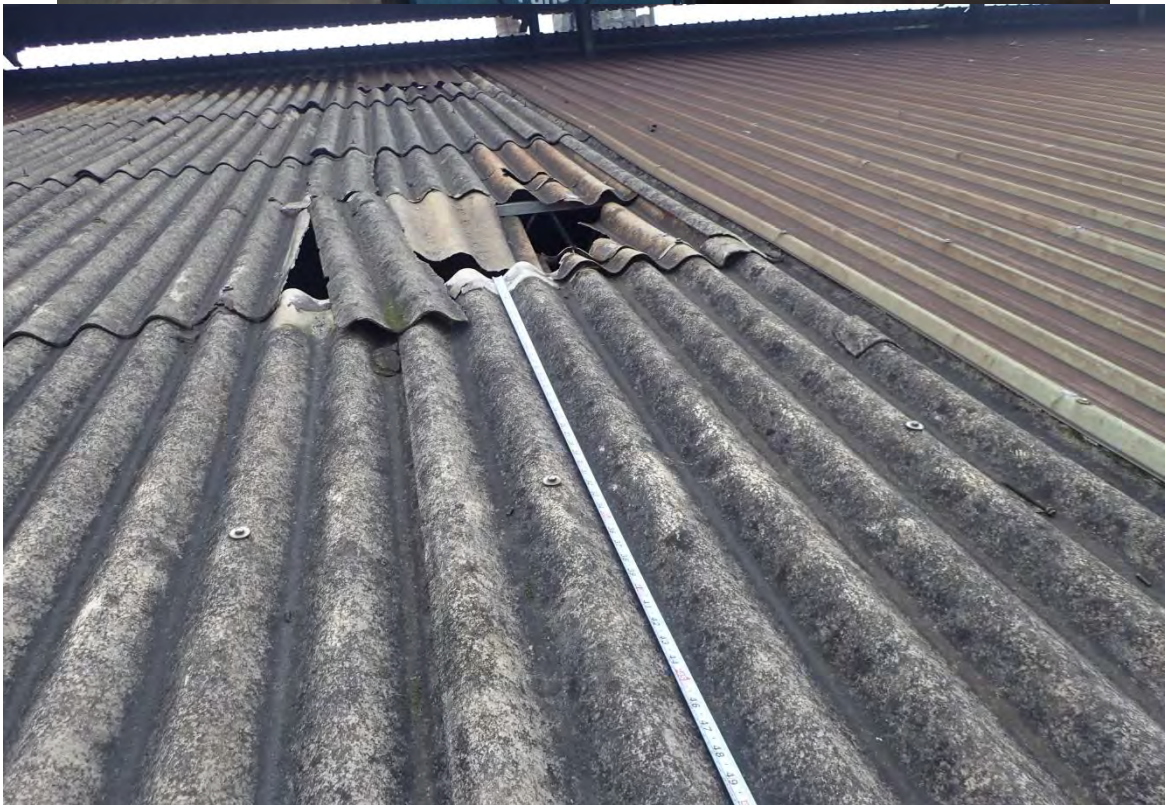
說明二

發生墜落災害處量測廠房屋頂高度約 8.99 公尺；踏上屋頂約移動 2.12 公尺發生踏穿採光浪板墜落至廠房內。

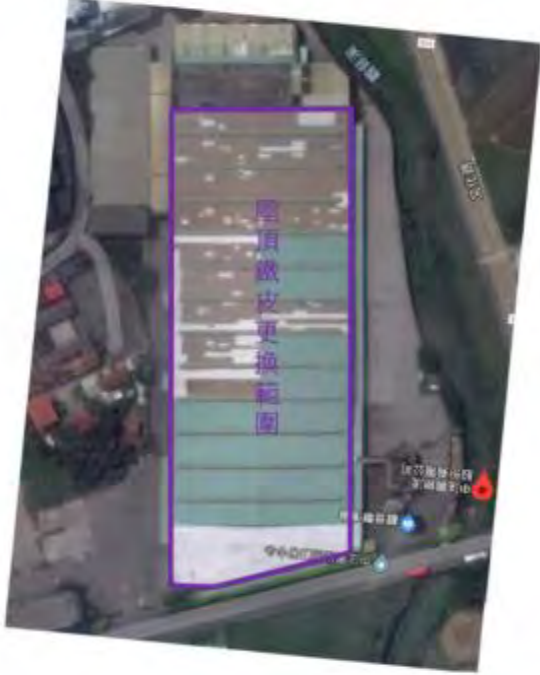
說明一	本案災害發生地點。

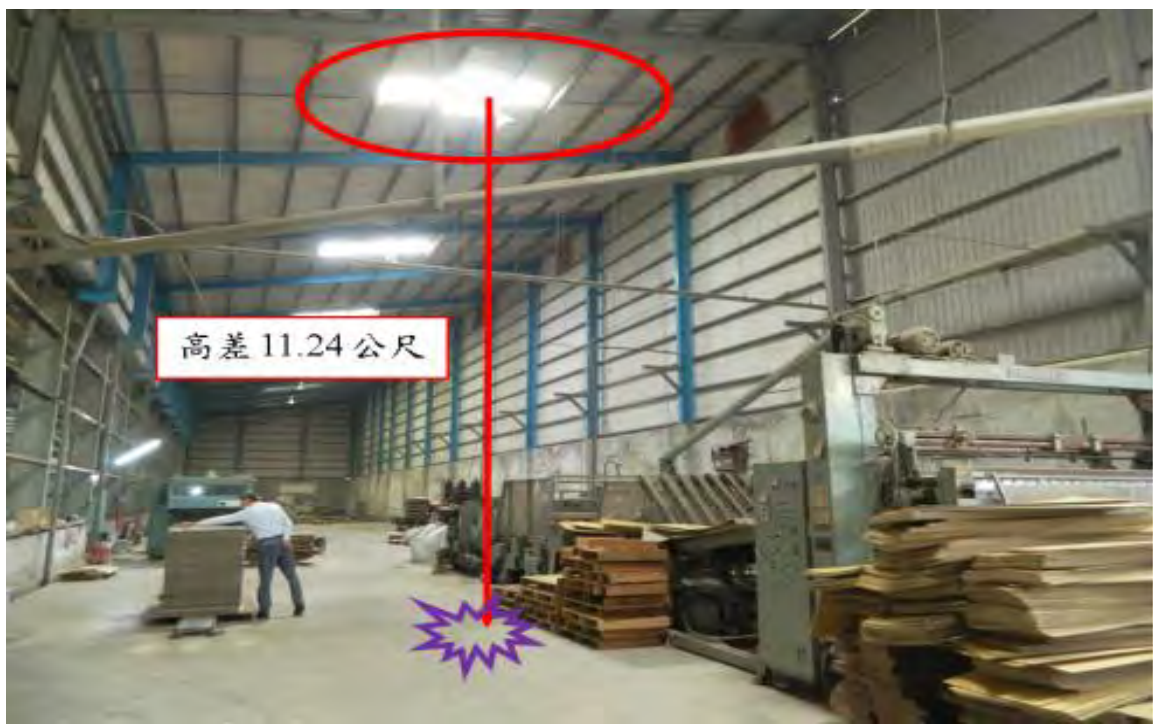
說明一

罹災者自華○○○股份有限公司軋格板區域上方高約 11.24 公尺之屋頂，踏穿採光浪板墜落至地面。

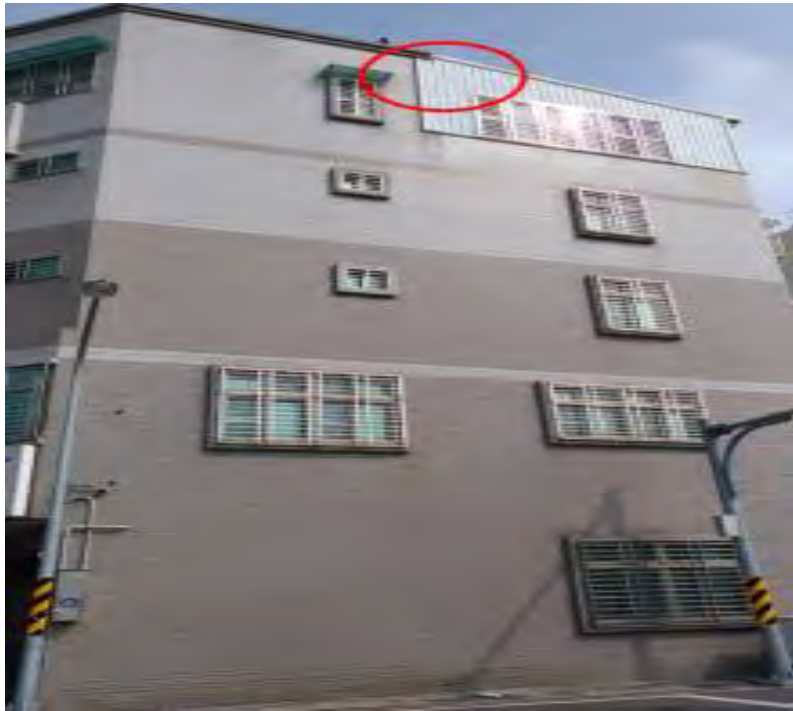
說明一

災害現場位於台南市○區○路○段○號5樓，紅色圓圈即為本案發生地點。

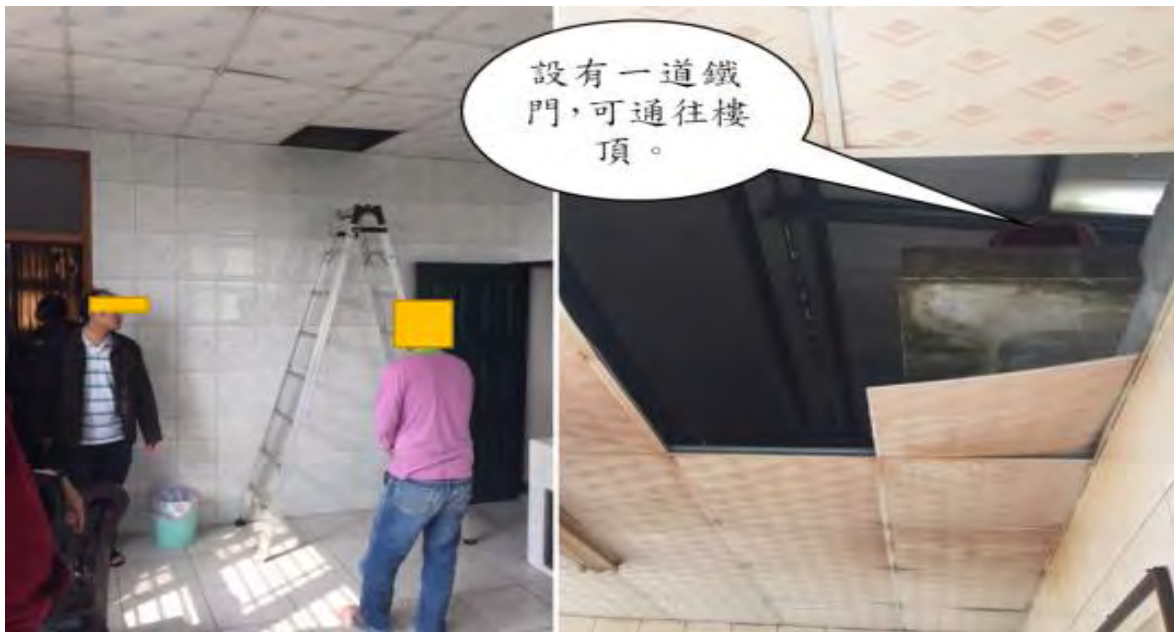
說明二

後方（後廳）則為一般空間，用來放置雜物。5樓天花板則以輕鋼架鋪設氧化鎂板搭建而成，天花板與頂樓間有一平臺，平台上設有一道鐵門可通往樓頂。該平臺未有充足之光線且作業空間狹窄。陳罹災者行走時重心不穩，不慎踏穿平臺旁4塊氧化鎂板（長寬約為120公分*120公分）再墜落至前廳地板上。

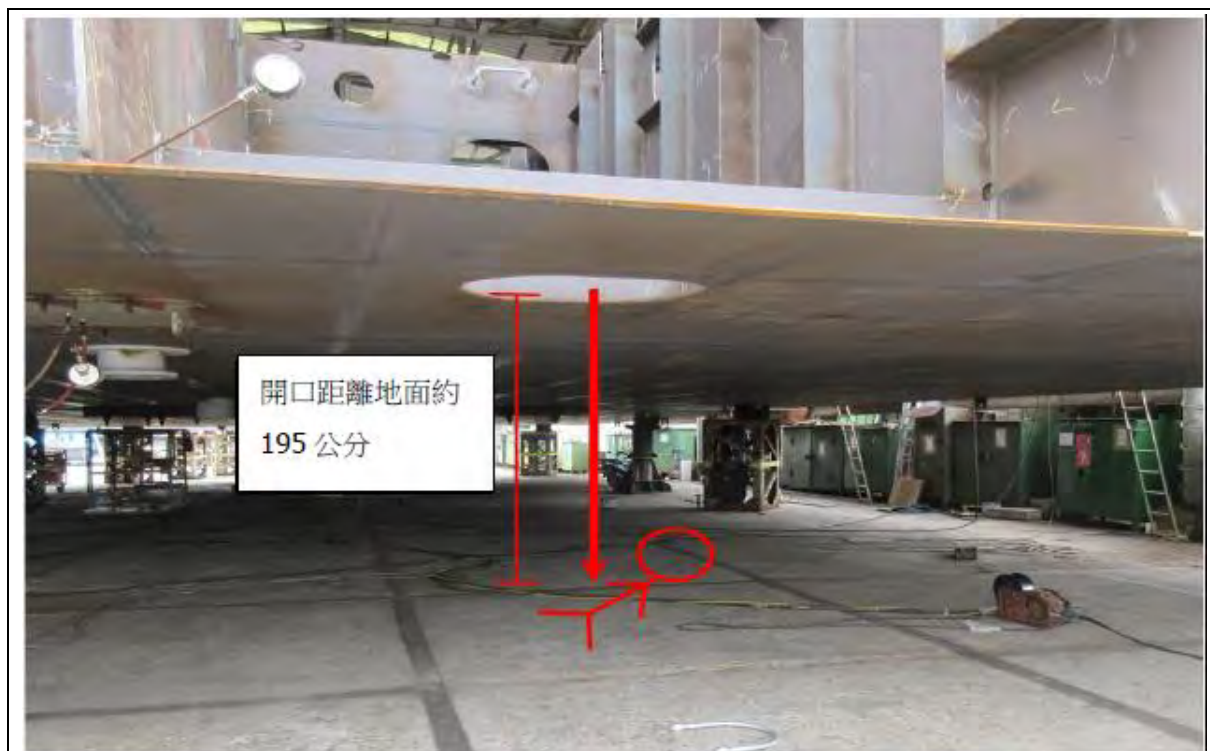
說明二	罹災者自高度 195cm 船段平面上之開口（800mm*600mm 橢圓型）墜落地面模擬圖。
-----	--

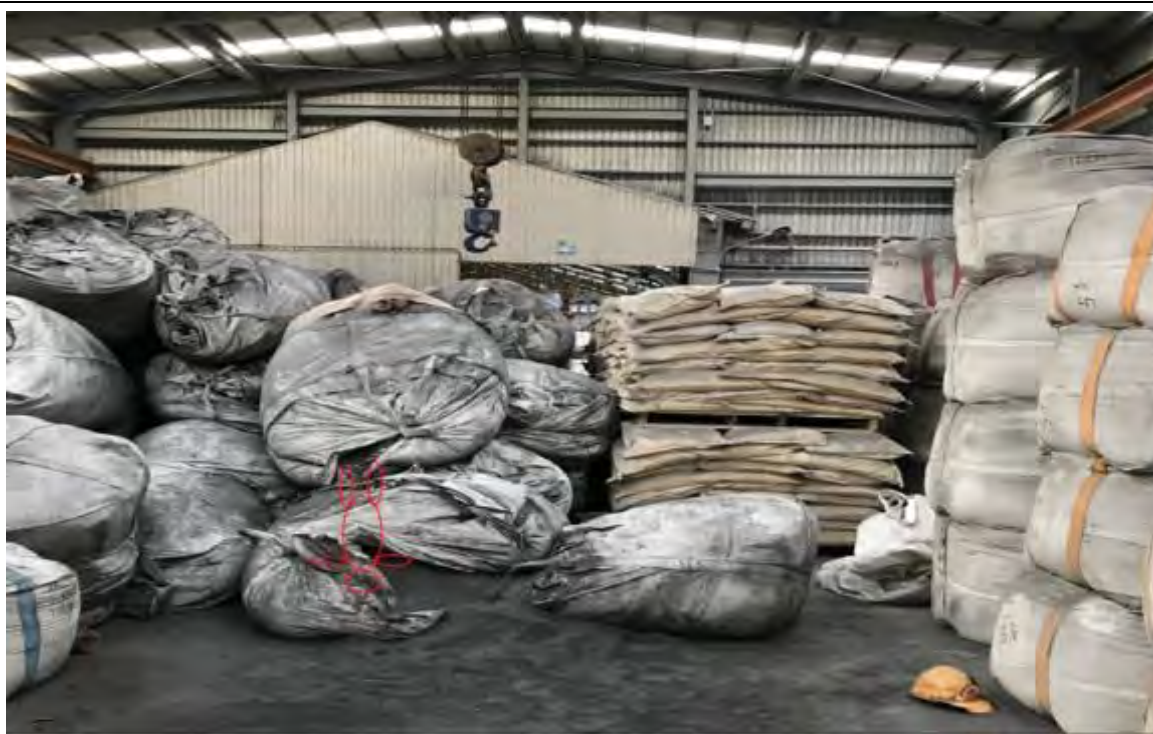
說明一

肇災鎂碳粉太空包倒塌情形及罹災者倒臥處。

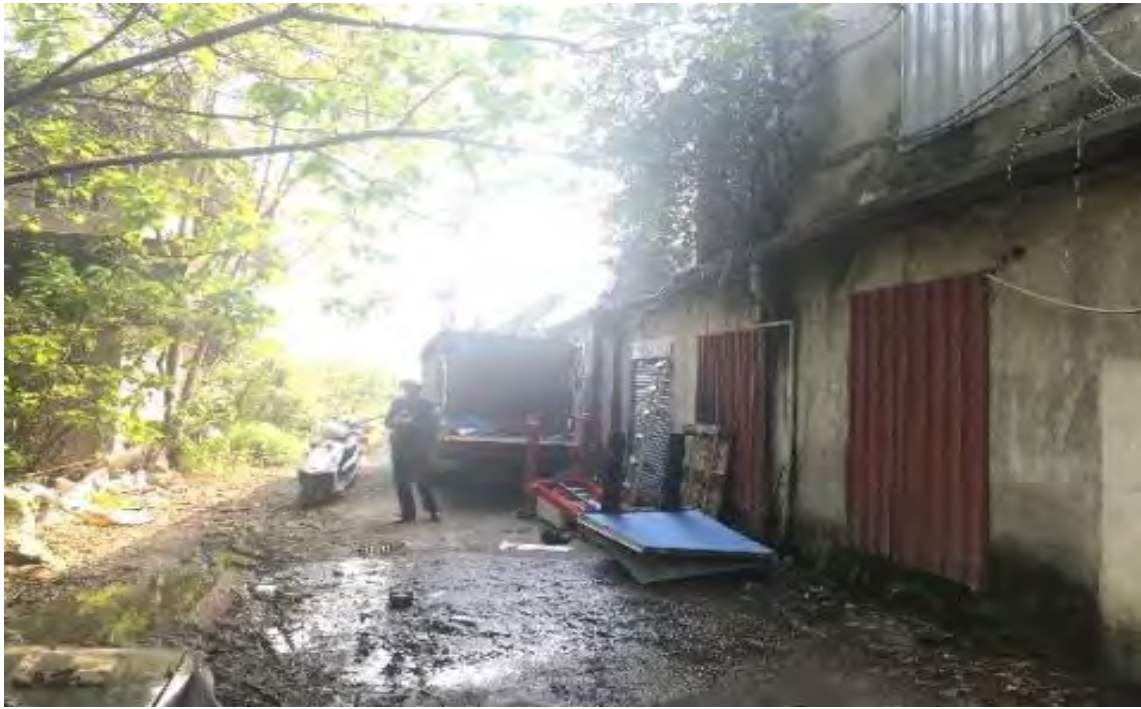
說明一

發生墜落災害貨車現場照片。

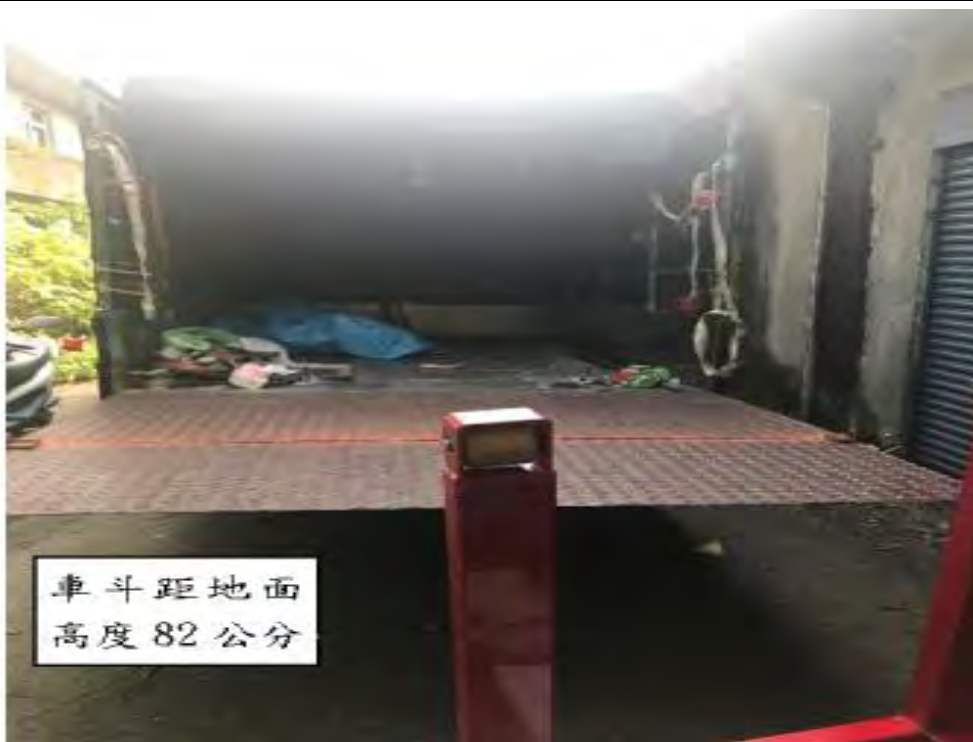
說明二

貨車車斗高度示意圖。

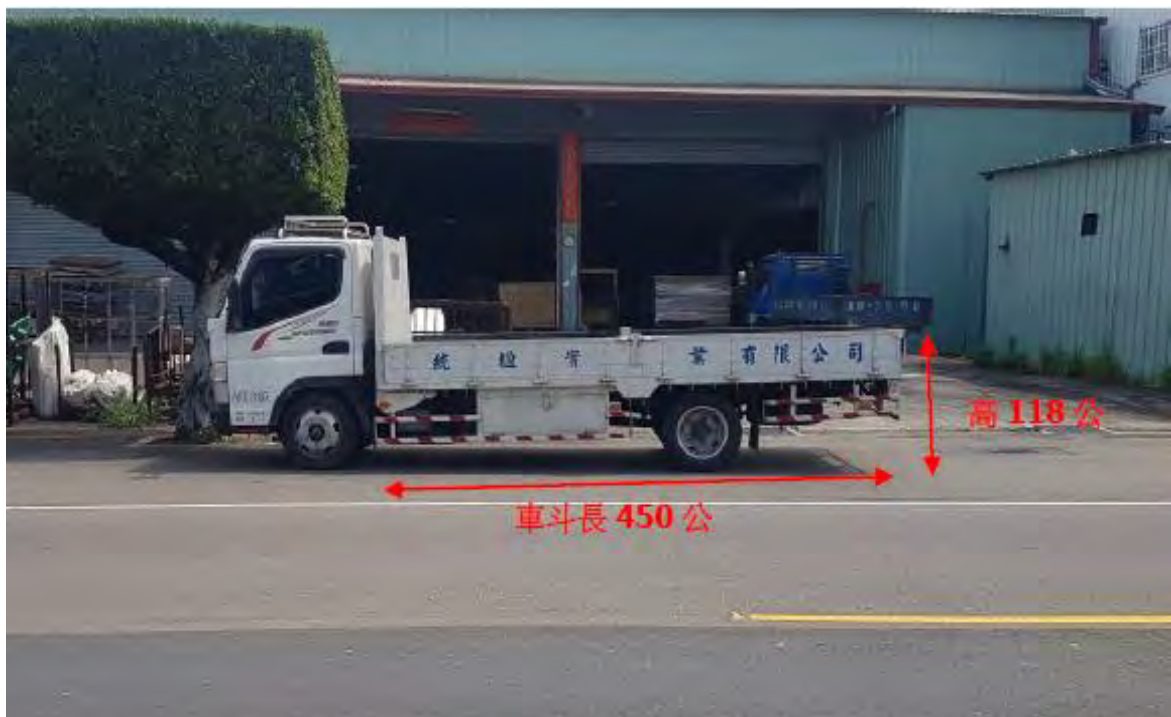
說明二

罹災者蔡當時所駕駛之貨車，車斗長約 450 公分，高約 118 公分。

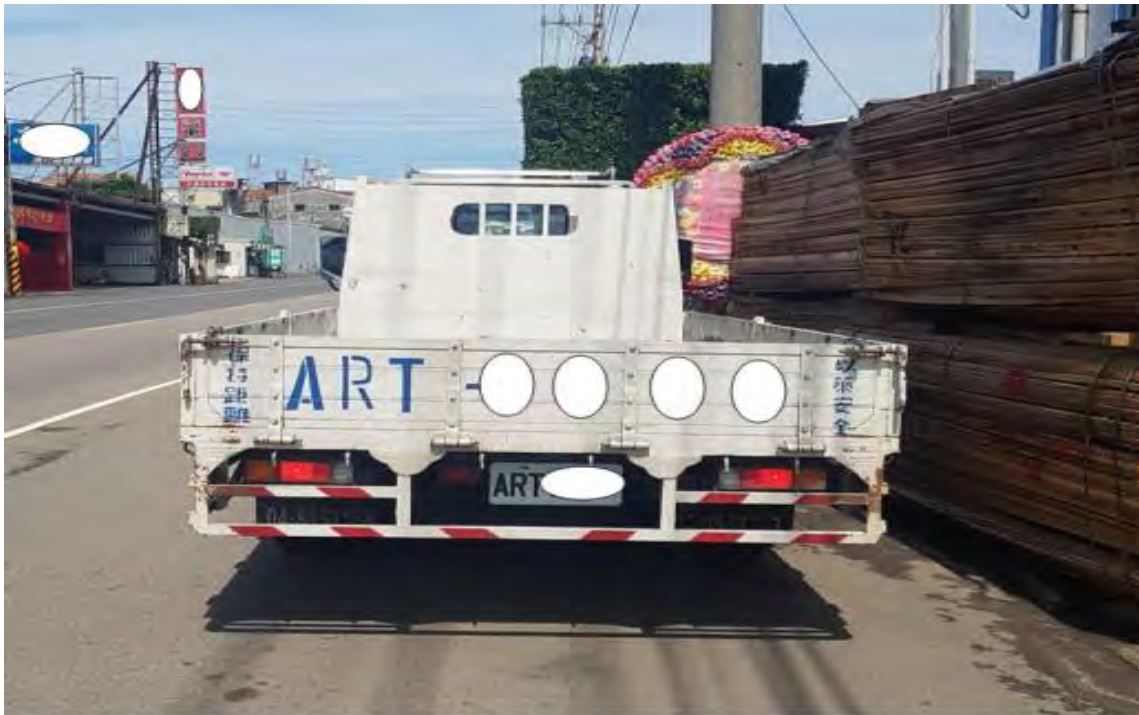
說明三

罹災者蔡當時所駕駛之貨車，車斗寬約 200 公分，高約 118 公分。

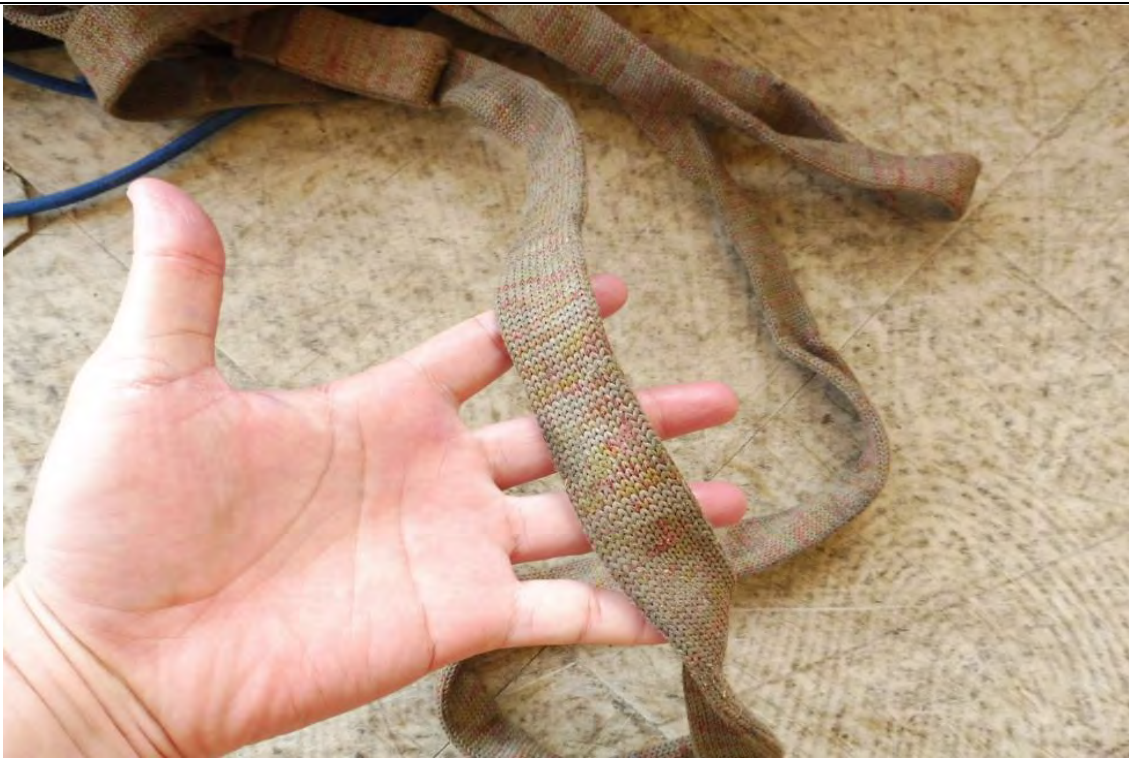
說明四

罹災者蔡當時所絆倒之布繩樣式。

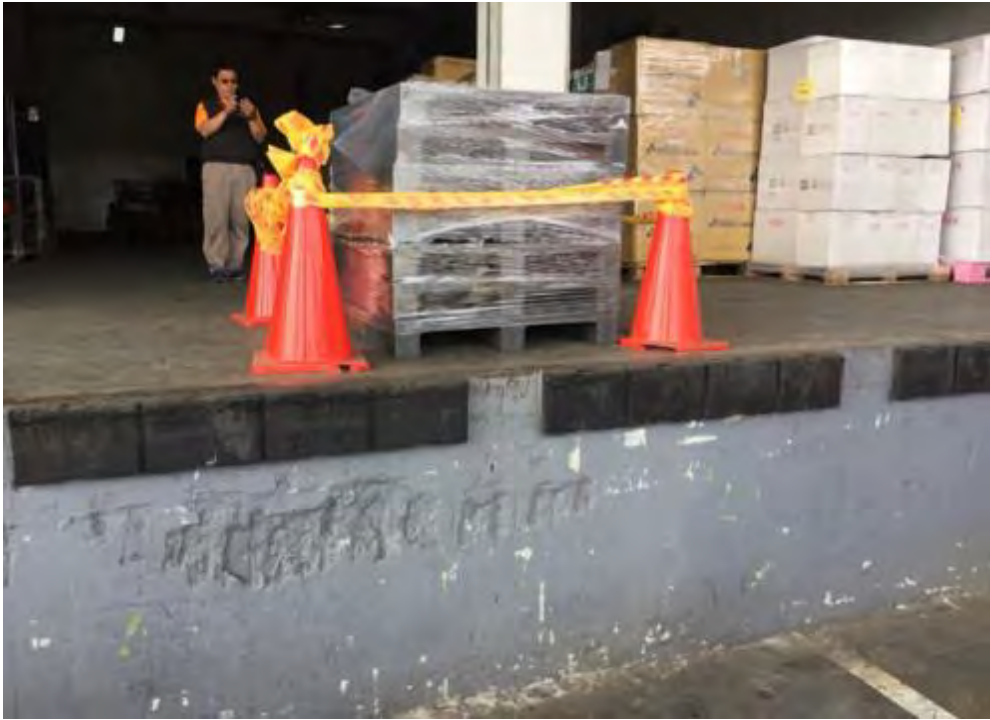
說明二

碼頭高度 115 公分。

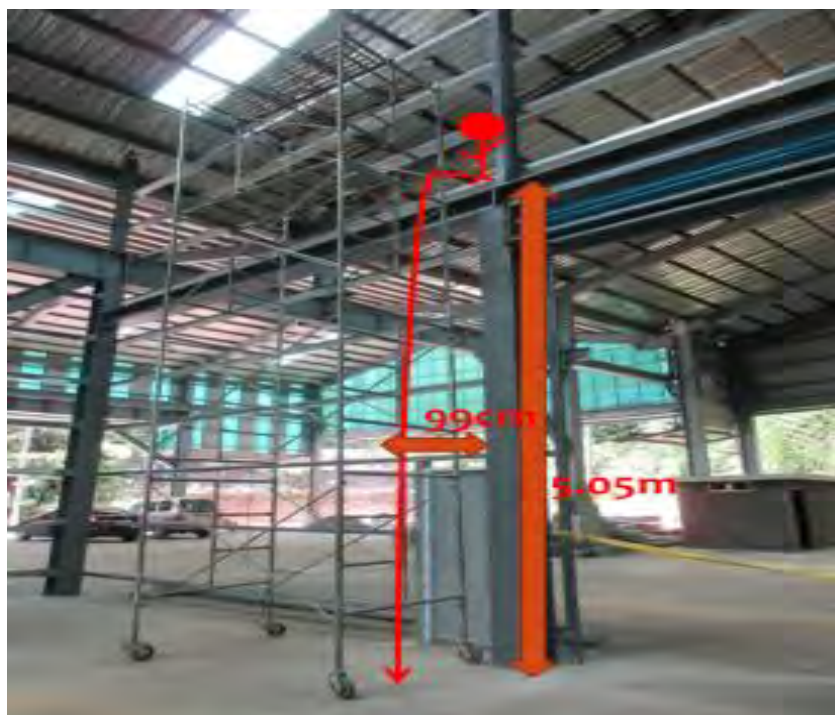
說明一	事發當時罹災者墜落現場示意圖。
-----	-----------------

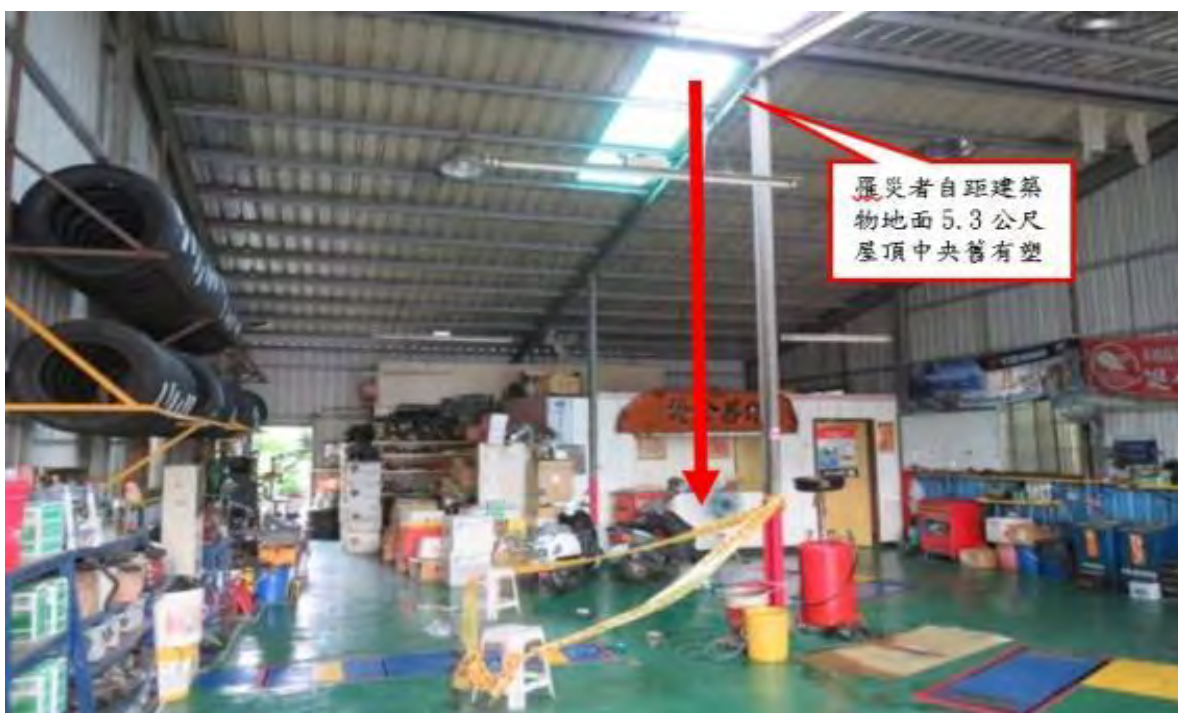
罹災者自距建築物地面5.3公尺屋頂中央舊有塑膠採光浪板

說明一	臺南市○區○里○號之鐵皮建築物屋頂中央舊有塑膠材質採光浪板處，據建築物地面約5.3公尺高度。
-----	--

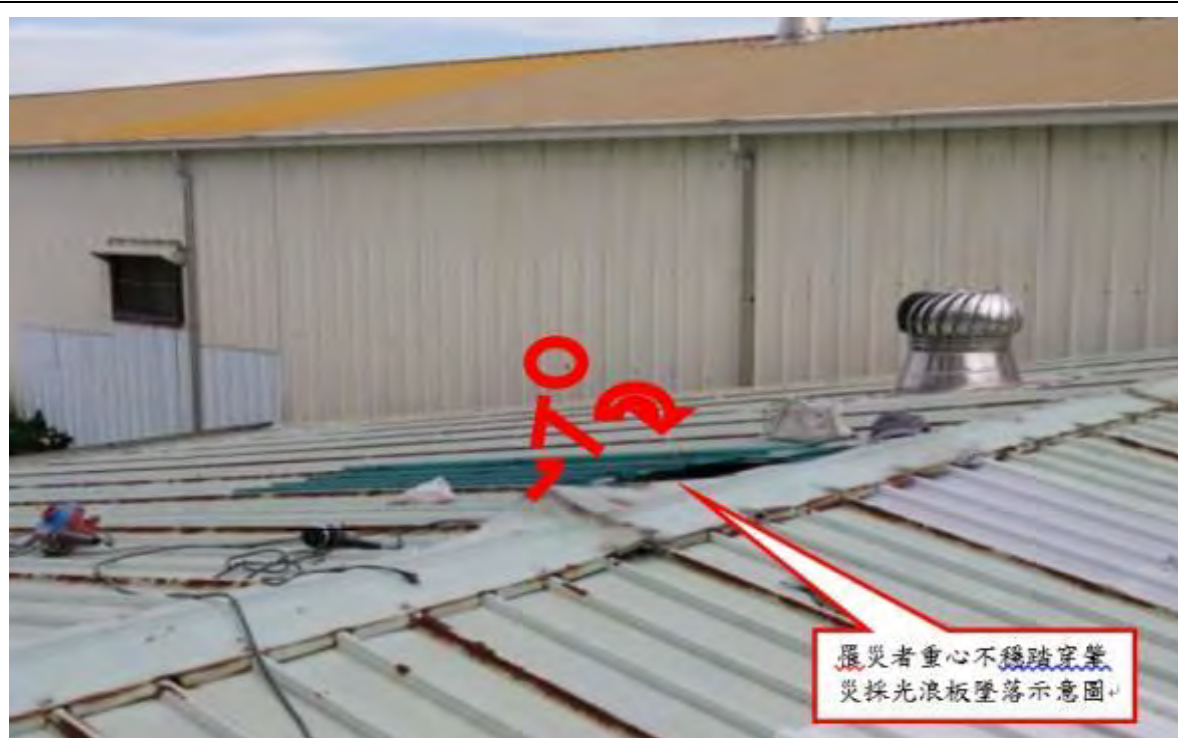
罹災者重心不穩踏穿肇災塑膠材質採光浪板墜落示意圖

說明二	罹災者整個人踏穿肇災塑膠材質採光浪板墜落示意圖。
-----	--------------------------

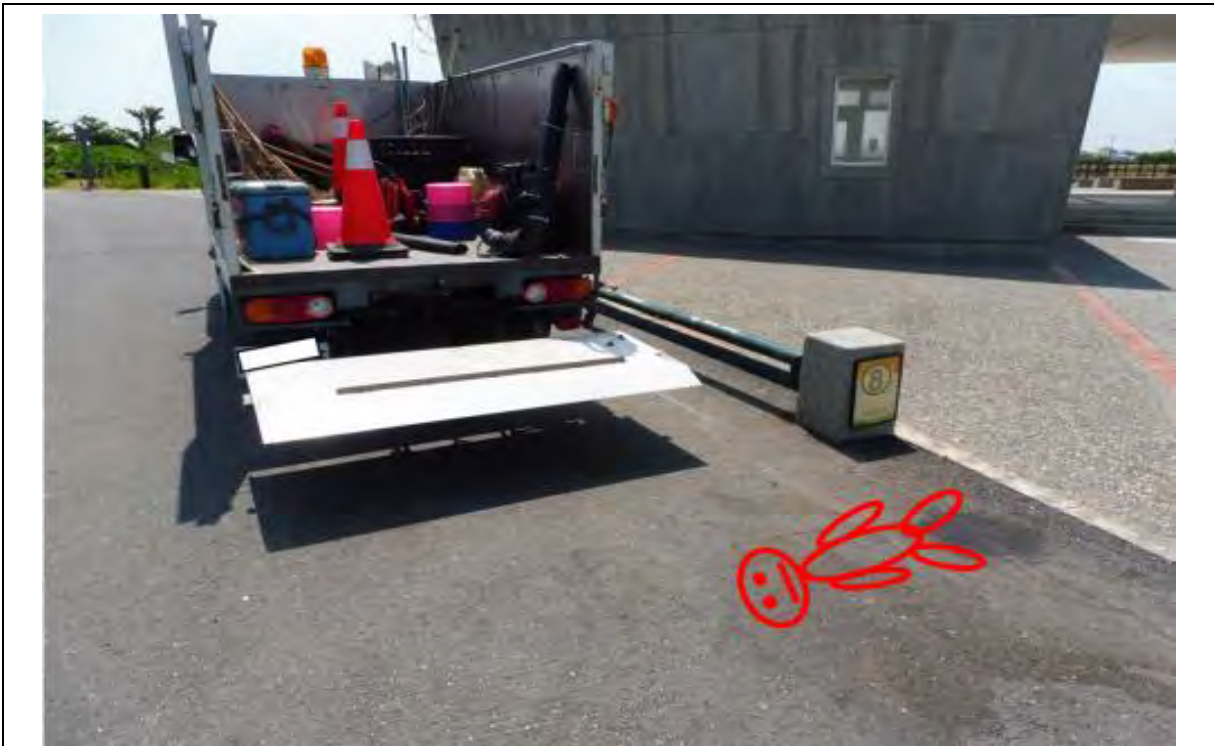
說明二

李罹災者墜落後倒臥位置。

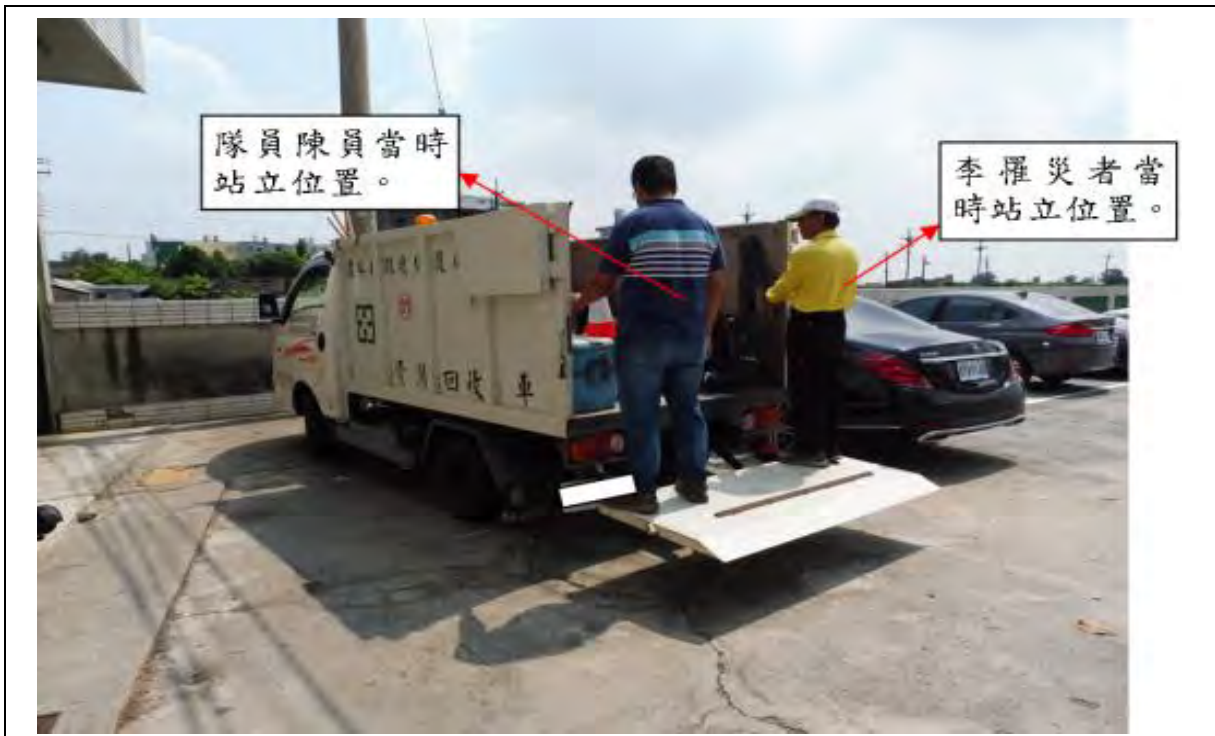
說明三

李罹災者當時站立資源回收車之車後升降台右側。

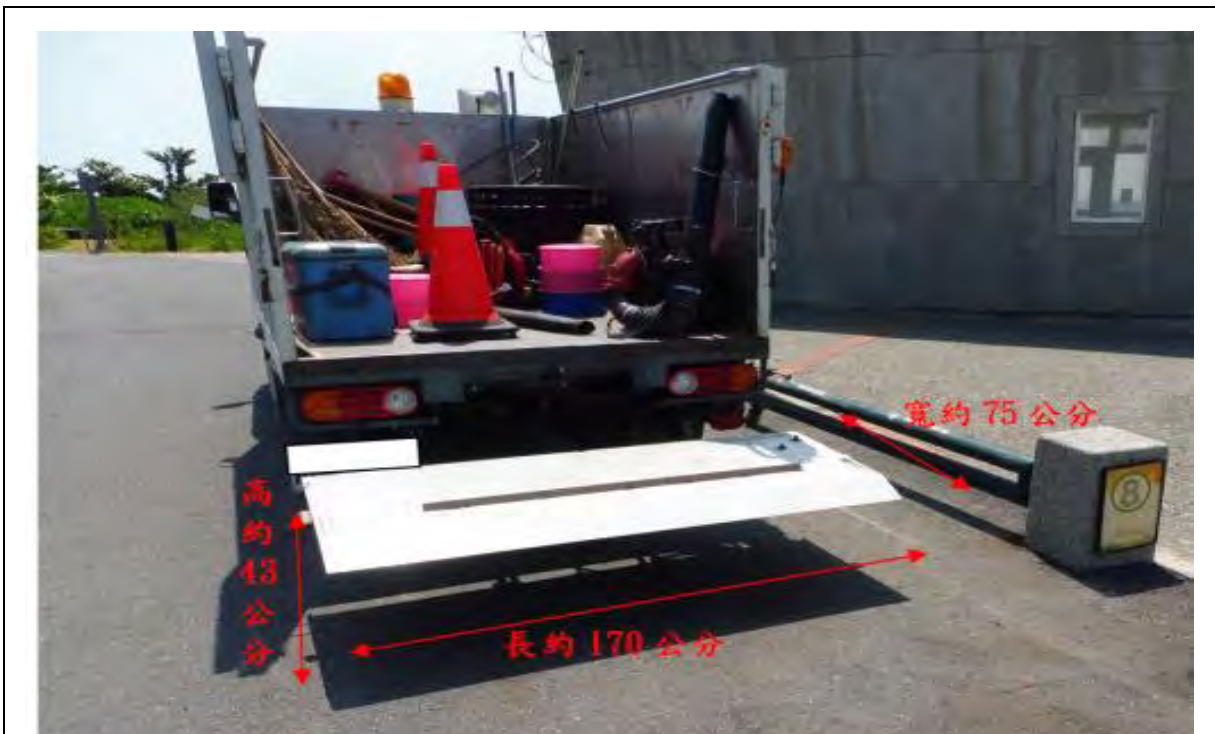
說明四

李罹災者當時所搭乘資源回收車之車後升降距地面高度約 43 公分、長約 170 公分、寬約 75 公分。

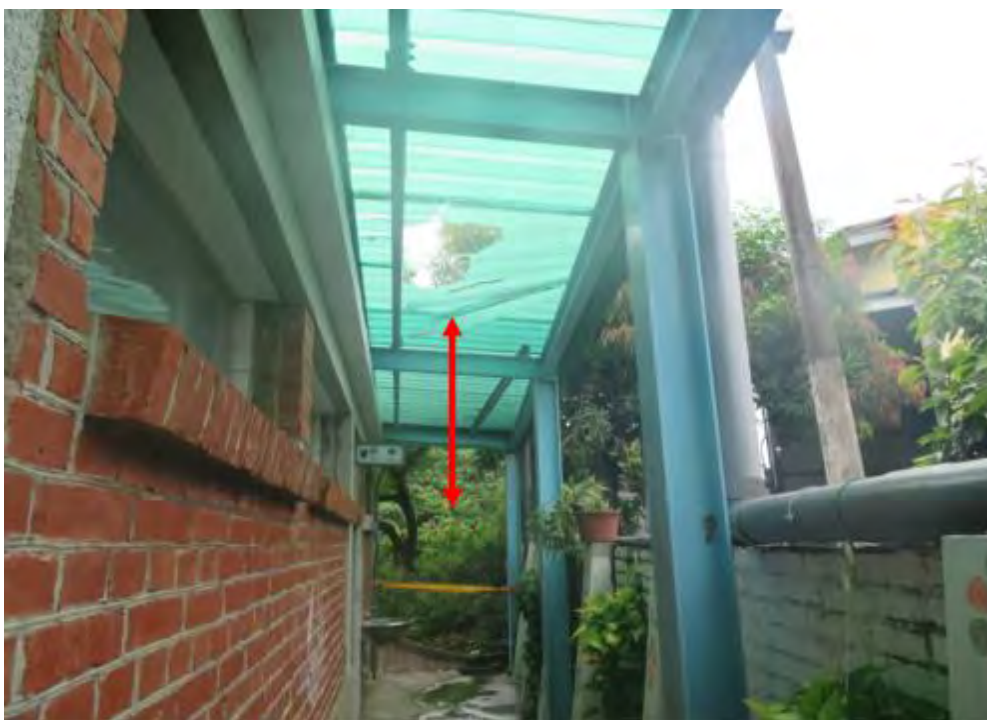
說明一

潘罹災者踏穿塑膠採光罩後，自 2.88 公尺高處墜落至地面。

遭罹災者踏穿之塑膠採光罩破洞呈不規則形，長x寬尺寸約 90 公分x50 公分。

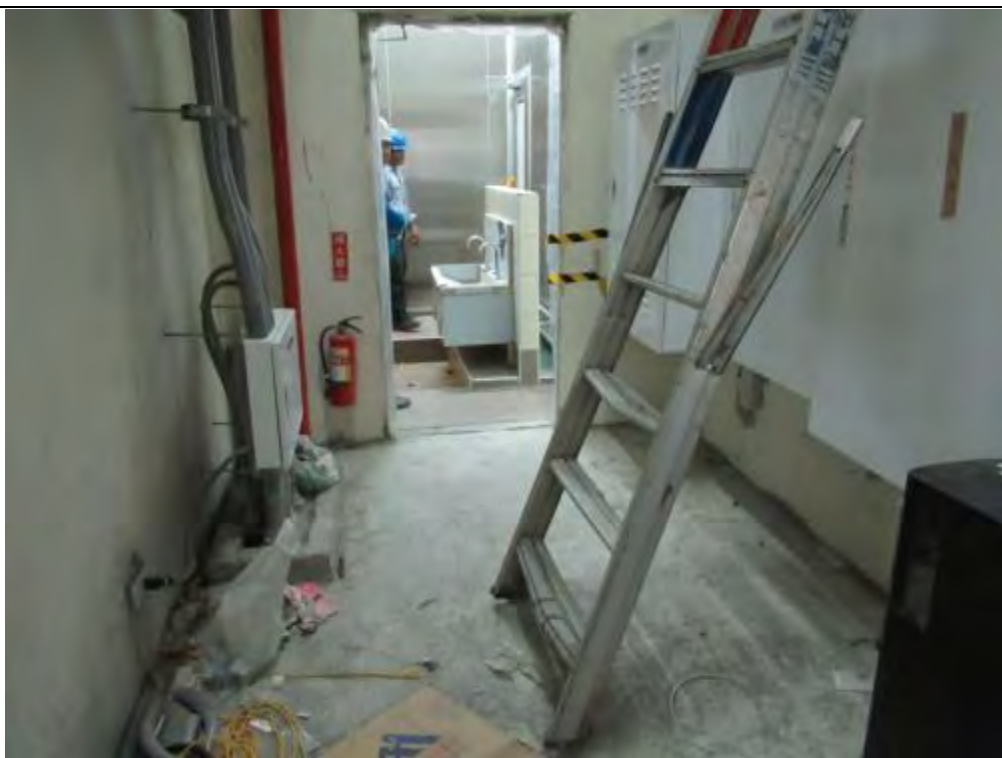
說明一

靠立於牆面上收合之合梯作為移動梯，當作上下設備使用。

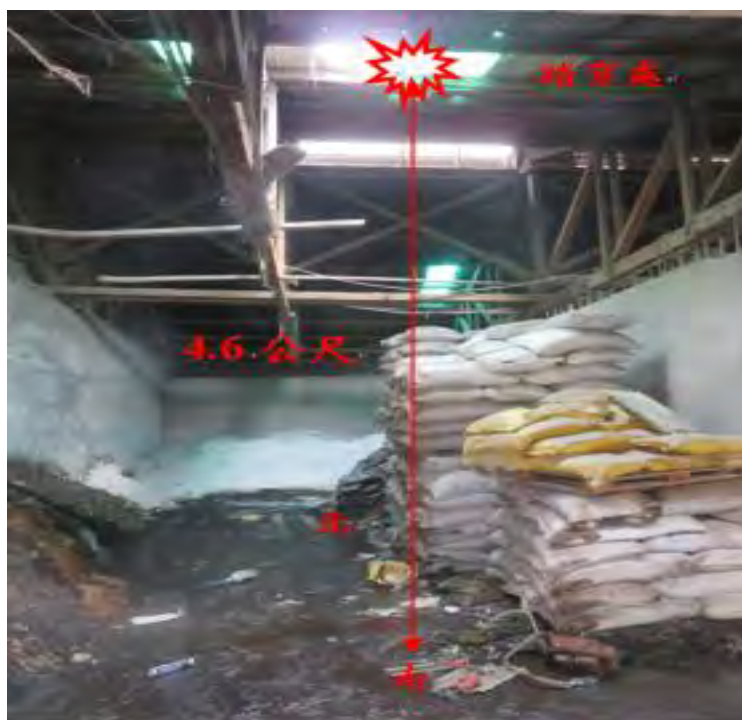
說明一

罹災者踏穿之石綿瓦位於南側屋頂，墜落高度距地面約 4.6 公尺。

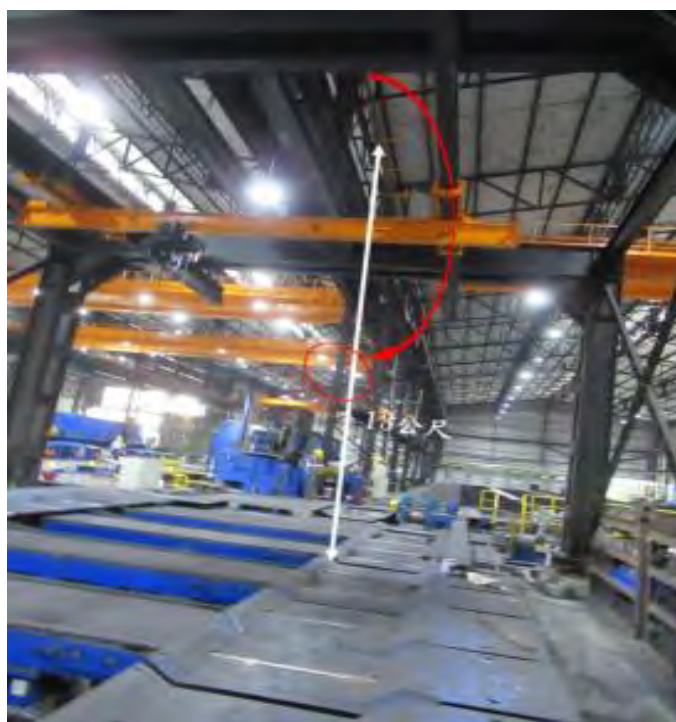
說明一

蔡罹災者墜落總高度約達 13 公尺。

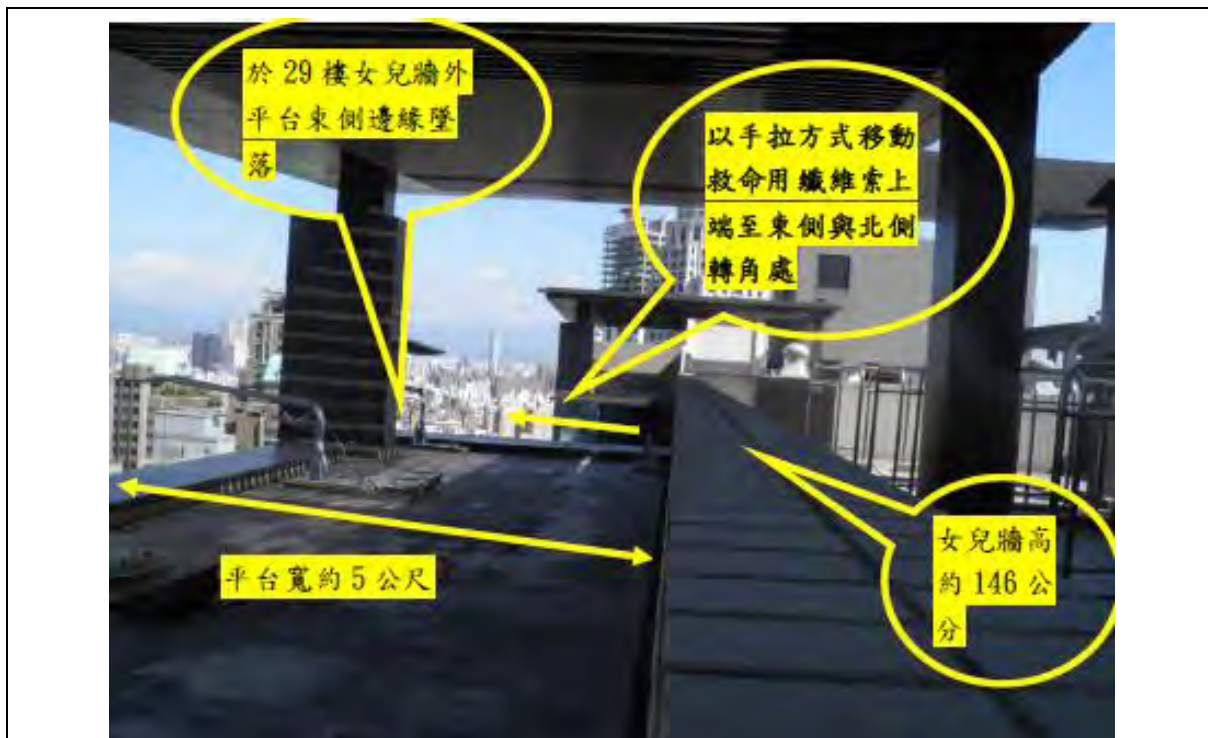
說明三

於三〇大樓乙棟 29 樓女兒牆外平台東側邊緣墜落於 24 樓露台，平台寬約 5 公尺，女兒牆高約 146 公分。

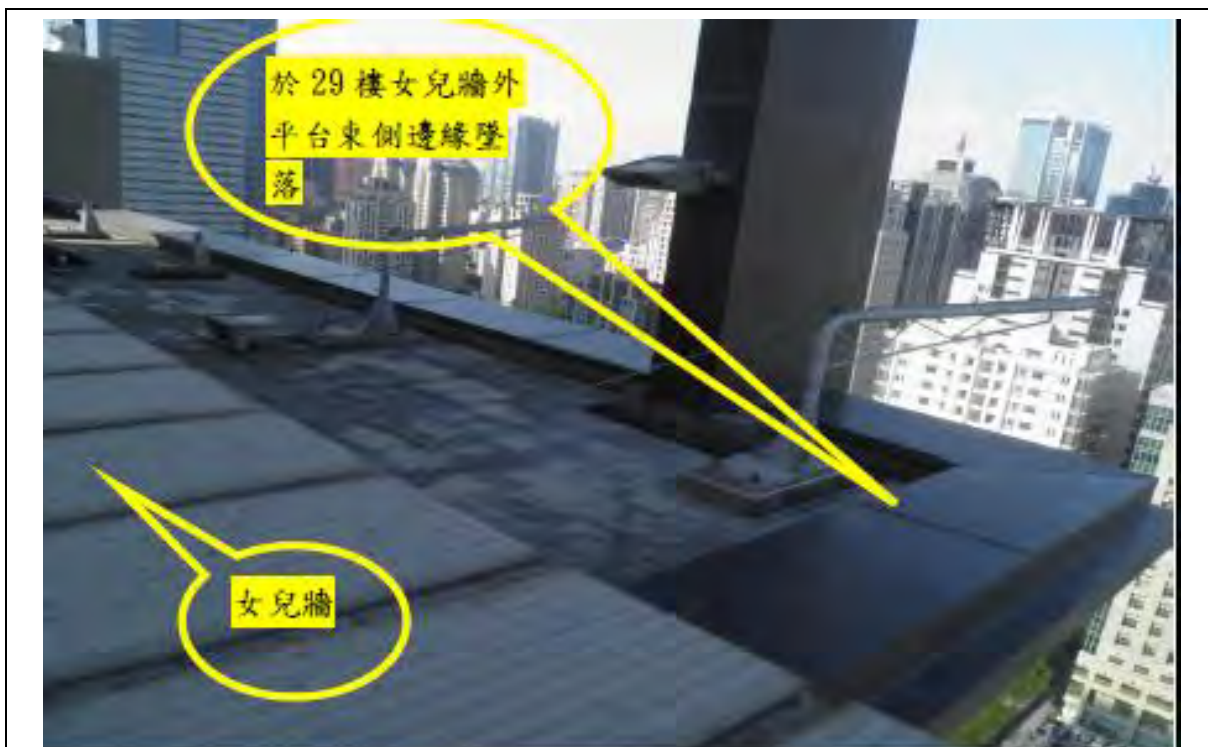
說明四

於三〇大樓乙棟 29 樓女兒牆外平台東側邊緣墜落。
